UNIVERSIDAD DE  
COSTA RICA

LABORATORIO NACIONAL  
DE MATERIALES Y MODELOS ESTRUCTURALES

Informe: LM –IC–D–0829–2020

# **Evaluación de la Ruta Nacional 18, tramo entre el cruce de Limonal y el puente sobre el Río Tempisque, Guanacaste, Costa Rica**

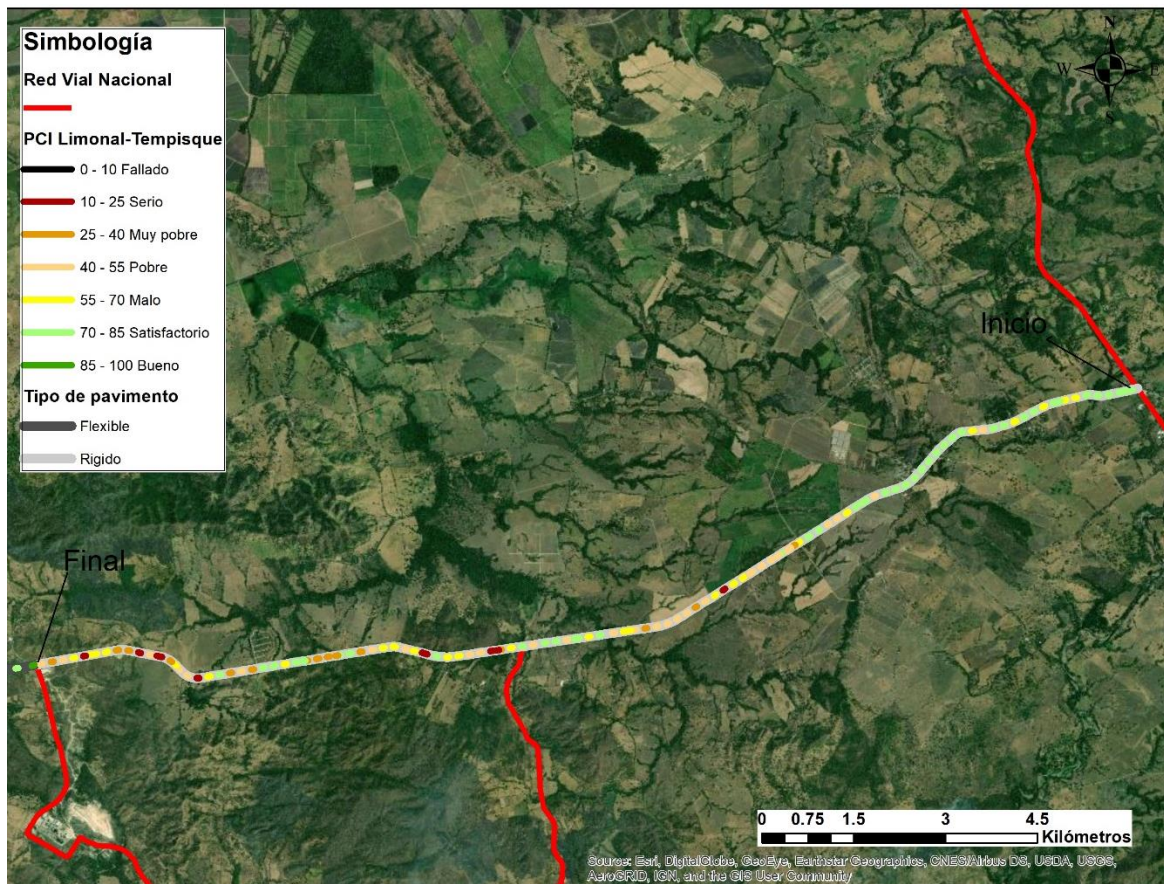
Figura 6: Variación del valor de PCI a lo largo del tramo en concreto

Las UM que se encuentran en categoría seria o fallada, presentan la mayor cantidad de agrietamientos severos y losas divididas. En la Figura 6, se muestra un mapa con la variación del PCI obtenido a lo largo del pavimento rígido evaluado.

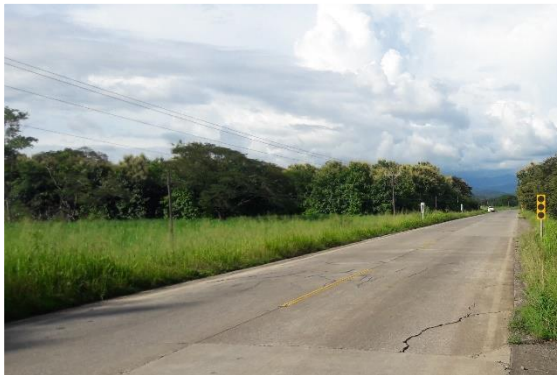
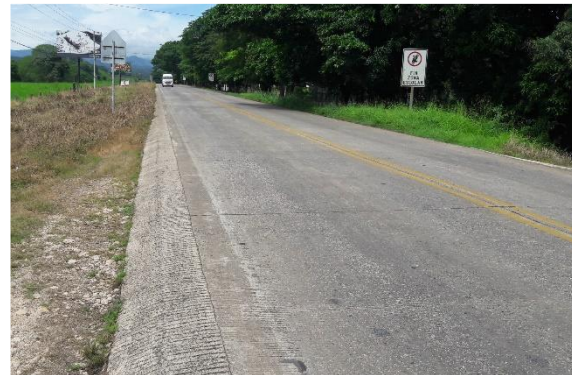
Teniendo en consideración los elementos expuestos anteriormente, es posible realizar algunos comentarios de la valoración en campo realizada a la carretera Limonal-Tempisque. En primer lugar, se puede observar en las [Figuras 20](#), que la topografía y el alineamiento vertical de la carretera Limonal-Tempisque, presenta pendientes longitudinales casi planas en los primeros 8 kilómetros del proyecto, lo cual favorece los procesos de infiltración a través de los bordes del pavimento.

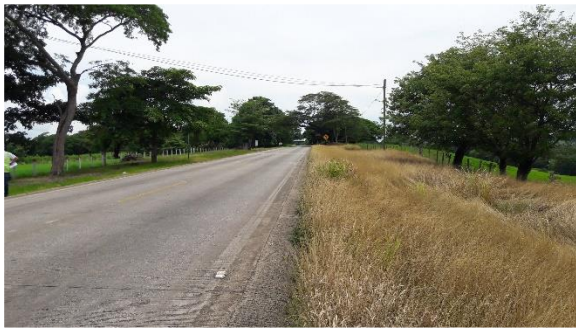
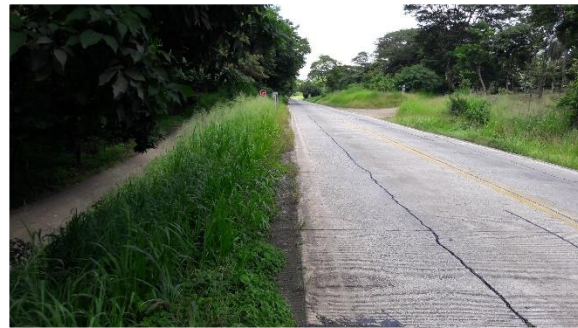
agrietamientos superficiales observados durante la evaluación visual realizada, se puede esperar que una cantidad significativa de agua se infiltre en la estructura, reduciendo su capacidad estructural. La vegetación de la región contigua al pavimento sin revestimiento puede formar una barrera al drenaje superficial del agua debido a la acumulación de detritos. En ese caso, el agua tiende a escurrir por la superficie del pavimento, facilitando la infiltración y promoviendo la saturación del suelo contiguo al pavimento. Como se observa en la [Figura 21](#) la estructura del pavimento con los espaldones no revestidos y con la presencia de vegetación. Nótese en la [Figura 21\(b\)](#) la presencia de agrietamientos en la superficie de ruedo, los cuales a lo largo del tiempo constituyen puntos críticos de infiltración.

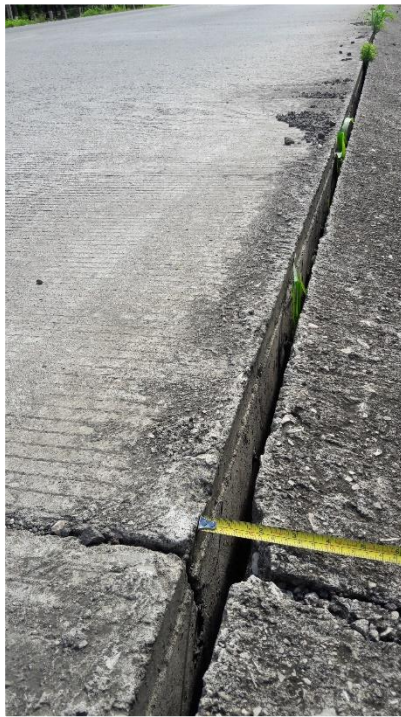
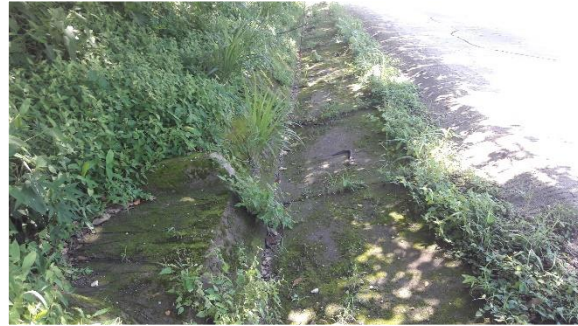
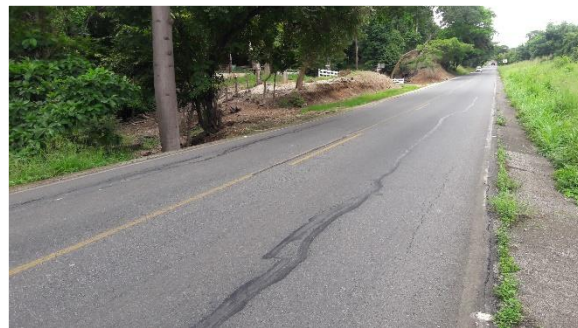
Los espaldones revestidos también pueden propiciar la infiltración en los bordes del pavimento, sin embargo, con menor intensidad en relación con los espaldones no revestidos. Así también, el agua también puede infiltrarse lateralmente por medio de dispositivos de drenaje superficial, como cunetas sin revestimiento impermeable, principalmente en áreas de corte. Las juntas entre los espaldones y las cunetas también son puntos para la infiltración lateral. Como se muestra en la [Figura 22\(a\)](#) se observan juntas laterales con aberturas de más de 5 cm; en las [Figura 22\(b\)](#) y [\(c\)](#) se observa la presencia de vegetación en la junta entre la cuneta y la superficie de revestimiento y, entre la superficie de rodamiento y el espaldón respectivamente. En todos estos casos las condiciones observadas pueden propiciar la infiltración de agua dentro de la estructura del pavimento, resultado eventualmente en una disminución de la capacidad de soporte.

*Figura 22:* Ejemplos de puntos de infiltración de agua en los bordes y juntas de la estructura del pavimento: (a) espaldón del pavimento rígido, (b) junta entre pavimento y cunetas revestidas, (c) espaldón del pavimento flexible

- a) Sellar apropiadamente el pavimento y reducir la infiltración del agua en el interior de su estructura, por medio de:
  - Utilización de materiales sellantes y técnicas apropiadas para las juntas y grietas longitudinales y transversales.

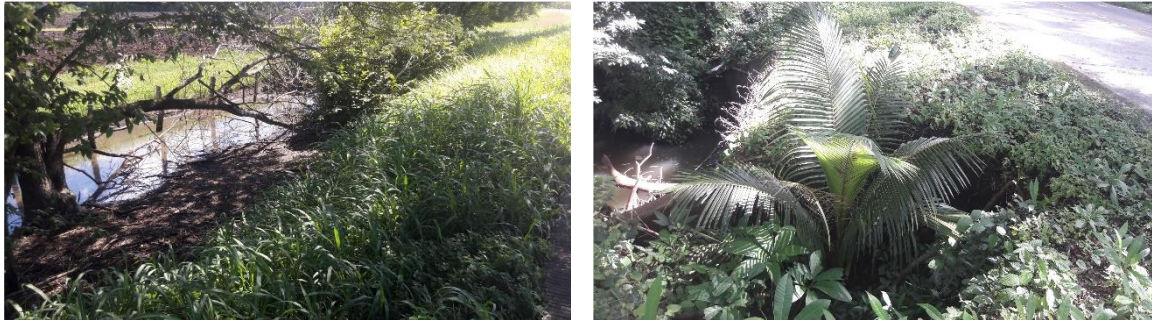
Un aspecto que fue observado, durante la evaluación realizada en campo, está relacionado con la acumulación de agua próximos a los rellenos o terraplenes de la estructura del pavimento. Estas acumulaciones de agua, en combinación con la presencia de vegetación y la falta de espaldones puede contribuir a los movimientos de agua por infiltración y capilaridad dentro de la estructura del pavimento, disminuyendo la capacidad de soporte de la estructura. Como se observa en la [Figura 23\(a\)](#), por ejemplo, desde el estacionamiento 8+775 hasta el estacionamiento 8+940 se presenta una acumulación importante de agua al lado de la carretera. Ya en la [Figura 23\(b\)](#) se nota, una vez más, una importante cantidad

de agua acumulada y la presencia de vegetación donde debería funcionar el sistema de drenaje. Obsérvese el crecimiento de una palmera, en un lugar donde no debería darse la presencia de este tipo de vegetación, reflejando la necesidad de intensificar las actividades de limpieza y mantenimiento.

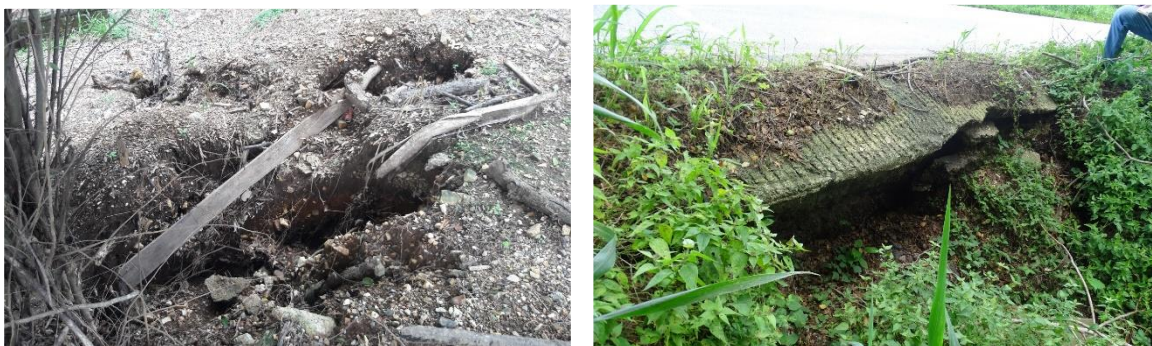
Otro tipo de falla a la que se le debe poner atención, que no necesariamente está asociada con la resistencia al corte de los suelos, es la producida por agentes erosivos (e.g., lluvia, escurrimiento superficial, viento) sobre los materiales que componen los taludes expuestos al ambiente. La falla por erosión, por lo general, se manifiesta en irregularidades y surcos dejados por la escorrentía en el plano del talud, originalmente regular, condición que si no se atiende a tiempo podría repercutir en la formación de cárcavas, falla de taludes o del mismo terraplén de la estructura del pavimento. En la visita realizada, es posible ver en la [Figura 24\(a\)](#) un proceso de erosión por escurrimiento superficial de agua bastante acentuado y, en el caso de la [Figura 24\(b\)](#), se observa que la estructura del pavimento está en voladizo, situación que puede representar una amenaza para la seguridad de los usuarios de la carretera y para la operatividad de la misma. Por lo que, se recomienda revisar estas situaciones a la mayor brevedad para asegurar la estabilidad y buen funcionamiento de la estructura del pavimento.

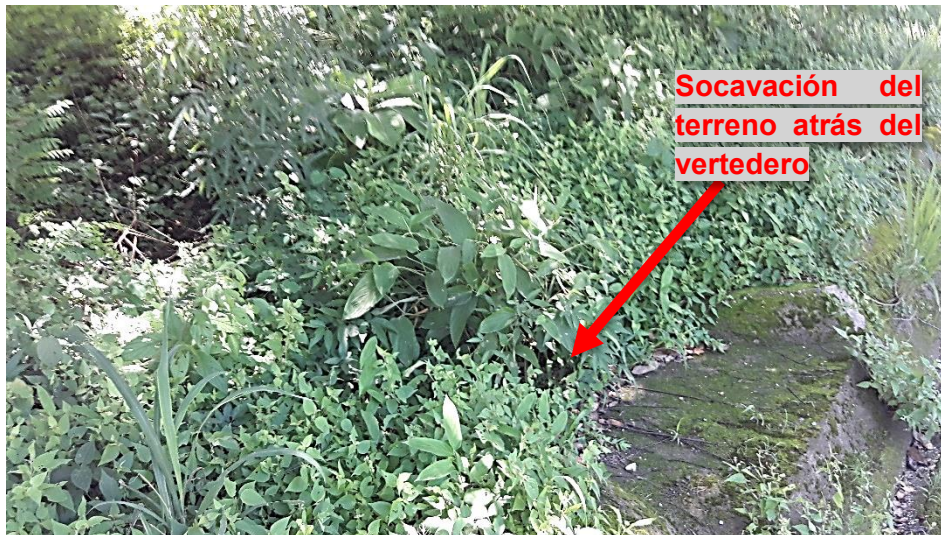
*Figura 23: Socavación del terreno próximo a estructuras del drenaje superficial*

Como se puede observar en la [Figura 25](#), fue identificada la presencia de un vertedero de una contracuneta de un talud ubicado en el estacionamiento 11+700. Sin embargo, este vertedero ya no atiende sus funciones, debido a que la escorrentía superficial en el terreno atrás del vertedero ha generado irregularidades y surcos que no permiten que el agua sea captada por el vertedor para las cunetas y que escurra adecuadamente en los sistemas de drenaje superficial existentes. Esta situación propicia una vez más los procesos de infiltración de agua dentro de la estructura con la consecuente reducción de la capacidad de soporte.

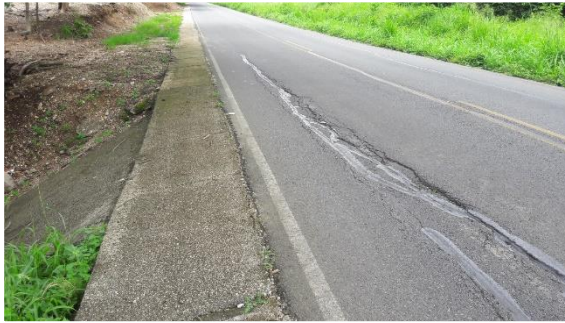
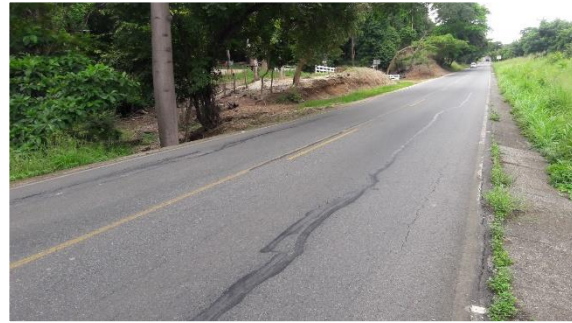
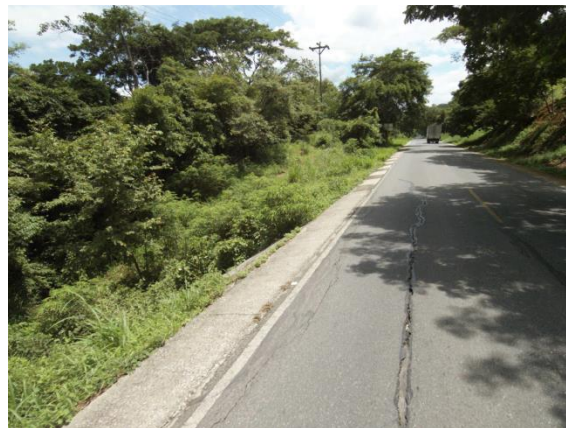
En el tramo que corresponde a la superficie con pavimento flexible, fueron identificados problemas recurrentes en los sitios donde se ubican los drenajes subsuperficiales transversales. Como se observa en la [Figura 26](#), se identificaron deslizamientos en los taludes de los rellenos de la estructura del pavimento que se identificaron por la presencia de agrietamientos longitudinales en la superficie de rueda.

*Figura 26:* Formación de agrietamientos longitudinales próximos a la ubicación de los drenajes transversales

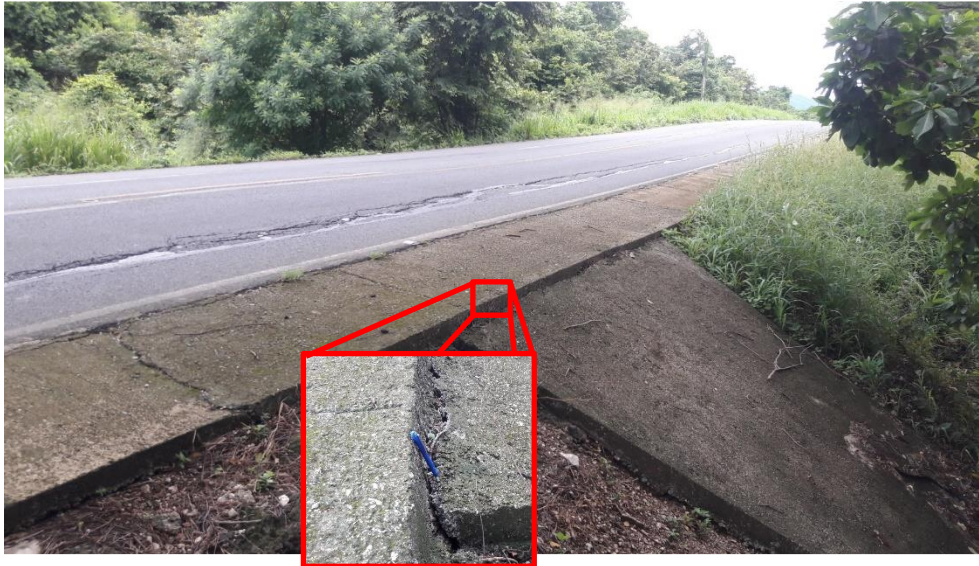
En el caso de la [Figura 27](#) se presentó un deslizamiento importante de la losa de recubrimiento del talud ubicado sobre la alcantarilla. Estas fallas pueden ser asociadas a la saturación y, por ende, la reducción de la resistencia al corte de los materiales del relleno de la estructura del pavimento que componen la estructura del pavimento, lo cual aumenta la susceptibilidad de falla de los taludes.

Figura 27: Evidencia de deslizamiento de losa de recubrimiento del talud de las alcantarillas

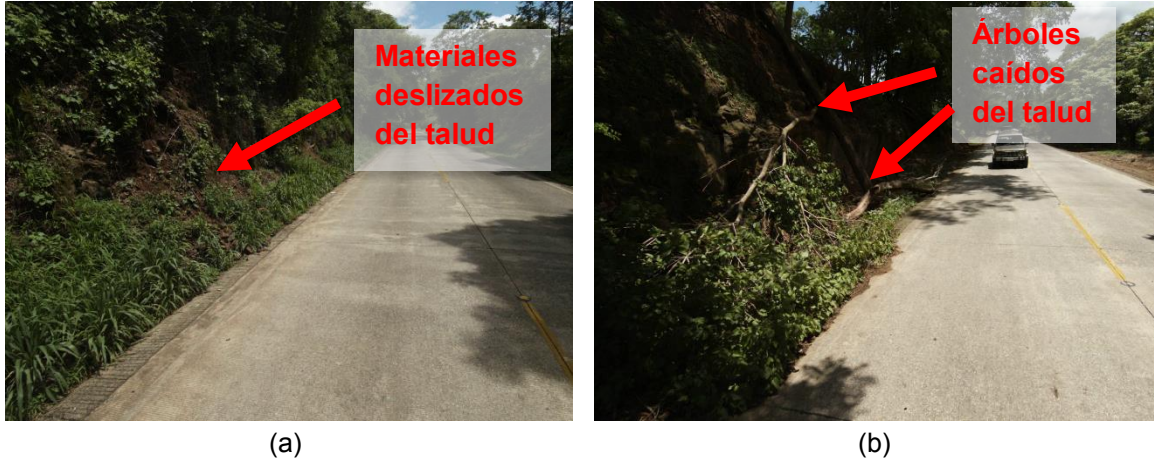
Durante el recorrido por el tramo de estudio, además de los problemas relacionados con puntos de infiltración de agua en la estructura del pavimento, se pudo constatar la susceptibilidad de movimientos de laderas que pueden poner en riesgo a los usuarios y comprometer la operatividad de la misma ante lluvias intensas. En la [Figura 28\(a\)](#) se observa el deslizamiento de material de un talud en el borde del pavimento, aunque el material no está invadiendo la superficie de rueda, la falta de espaldones y obras de retención de los taludes constituyen eventuales riesgos para los usuarios. Por su parte, en la [Figura 28\(b\)](#) se observa la caída de árboles, cuyo tamaño y posición indican que, cayeron

sobre la superficie de ruedo y que fueron removidos para habilitar la circulación de los vehículos.

Figura 28: Deslizamientos de material y vegetación en taludes ubicados al lado de la superficie de ruedo

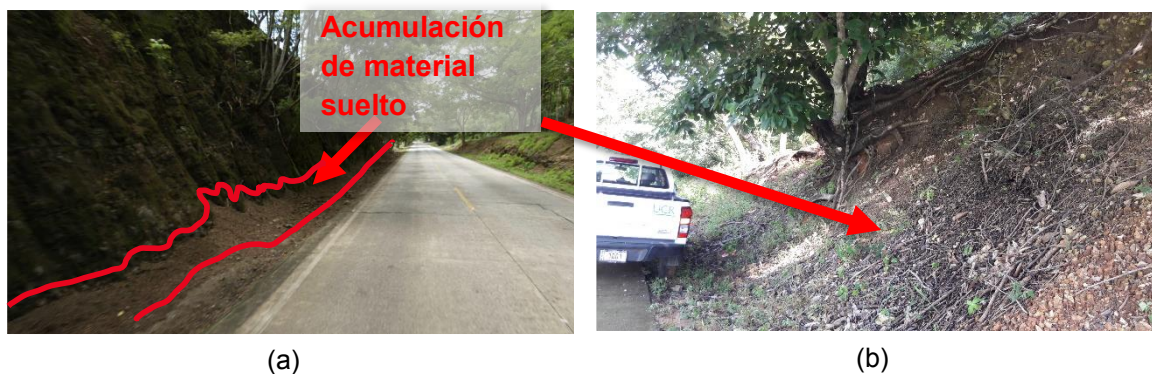
En la Figura 29 fueron observados los efectos de la erosión, manifestados por la formación de irregularidades y surcos dejados por la escorrentía en la superficie del talud. En las figuras se observa la acumulación de material suelto al pie del talud, producto del proceso de desmoronamiento o lavado superficial. En el caso de la Figura 29(b) parte del material es sostenido por las raíces de un árbol, que eventual puede caer en el derecho de vía durante lluvias intensas colocando en riesgo a los usuarios y comprometiendo la operatividad.

Figura 29: Presencia de materiales sueltos al pie de los taludes debido a la erosión producida por la escorrentía superficial

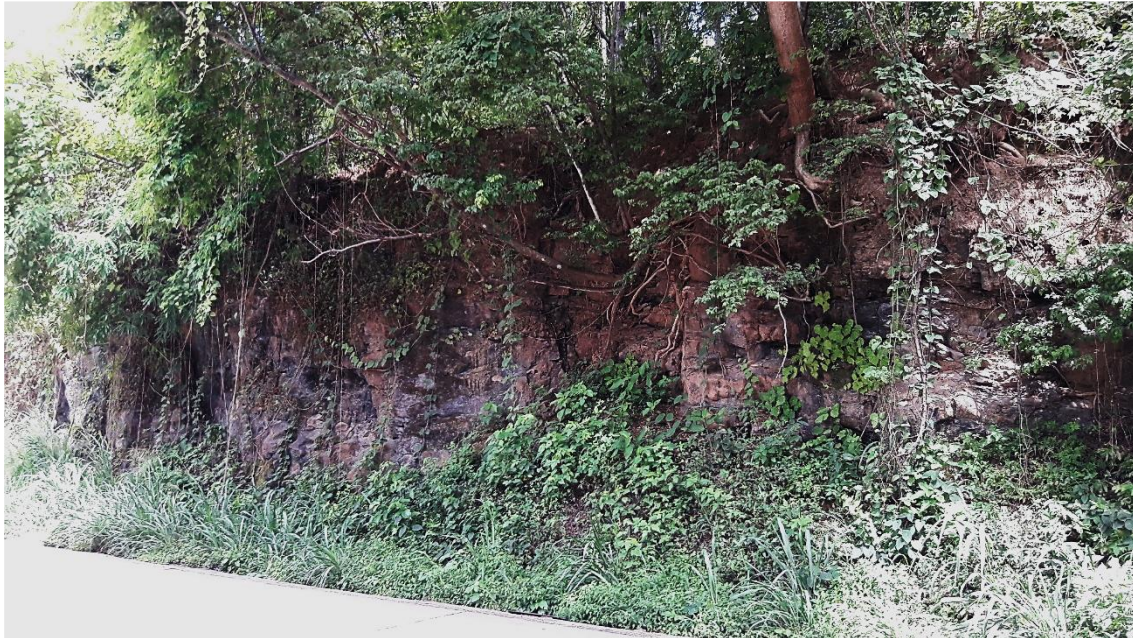
Debido a la variabilidad geológica a lo largo del corredor vial, fueron observados taludes rocosos expuestos con un alto grado de meteorización que, junto con la pérdida de confinamiento, erosión del macizo y escurrimiento superficial debido a lluvias intensas, constituyen riesgos de deslizamientos (ver [Figura 30](#)).

*Figura 30:* Superficie expuesta de un macizo rocoso con alto grado de meteorización
