Informe: LM – PI – UGERVN – 8 – 2020

Evaluación de la Ruta Nacional 1 Carretera Interamericana Norte, tramo Cañas - Liberia, Guanacaste, Costa Rica

**Unidad de Gestión y Evaluación
de la Red Vial Nacional
PITRA – LanammeUCR**

San José, Costa Rica
Enero, 2020

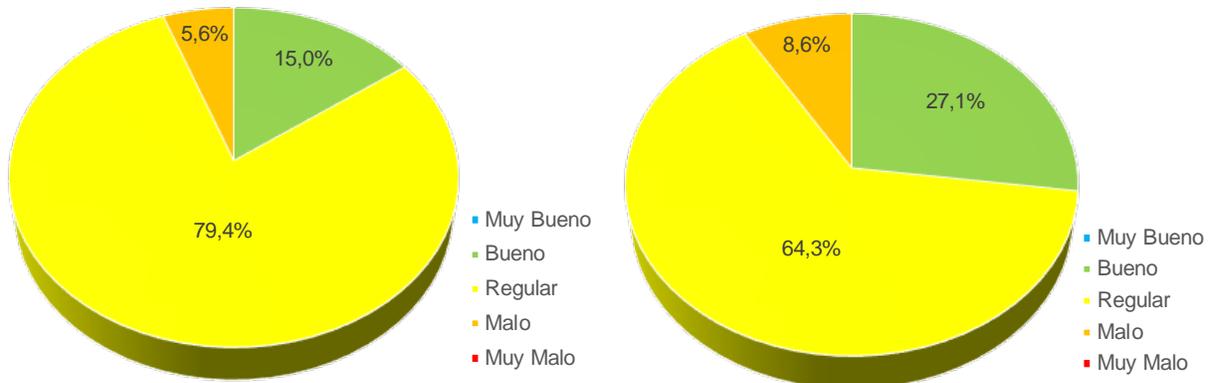
Figura 4. Resultados de la prueba de IRI para el tramo evaluado, tanto para el sentido de ida (Cañas-Liberia, izquierda) como el de venida (Liberia-Cañas, derecha).

Casi un 80% de la longitud para el sentido Cañas – Liberia (ida), así como un 64% para el sentido Liberia – Cañas (venida), presentan resultados en el rango de *regular*. Analizando la distribución total de los datos, un 97,8% de la longitud del sentido de ida, así como un 93,2% del sentido de venida, presentan valores de regularidad mayores de 2,0 medidos en tramos de 100 metros de longitud. Esto fue señalado en informes de la Unidad de Auditoría Técnica (*LM-PI-AT-015-15* y *LM-PI-AT-034-16*), en el sentido de que aún antes de su apertura oficial, varios tramos incumplían los valores máximos estipulados en el contrato. A la fecha de realización de los ensayos para esta evaluación (*octubre del 2019*), ya han pasado varios meses desde la apertura del tramo (*julio del 2016*), por lo que es importante llevar un control del comportamiento de este parámetro, de manera que se pueda establecer la tasa de deterioro, y con ello, las medidas preventivas a aplicar en la ruta.

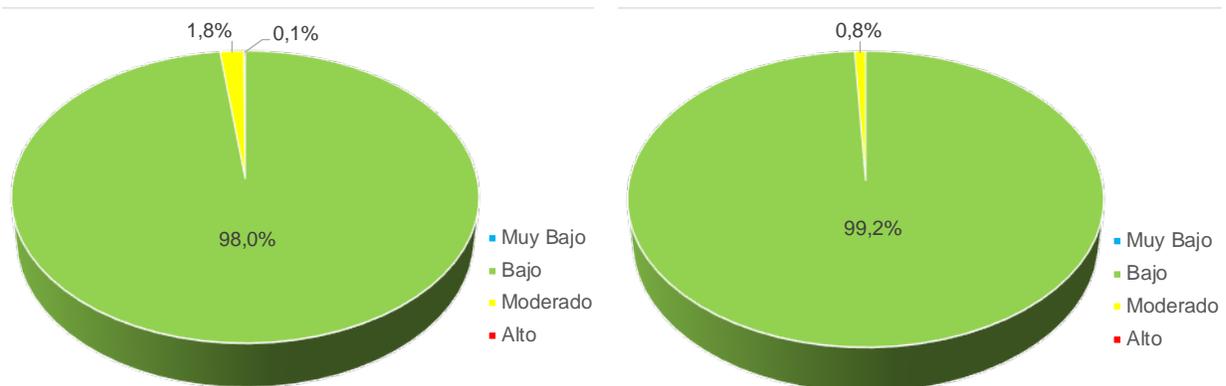
Figura 5.: Resultados de la prueba de Faulting para el tramo evaluado, tanto para el sentido Cañas – Liberia (izquierda) como el Liberia – Cañas (derecha).

En este aspecto, la ruta se encuentra en buenas condiciones estructurales, dado que casi el 99% del total de su longitud, presentan valores en el rango de bajo.

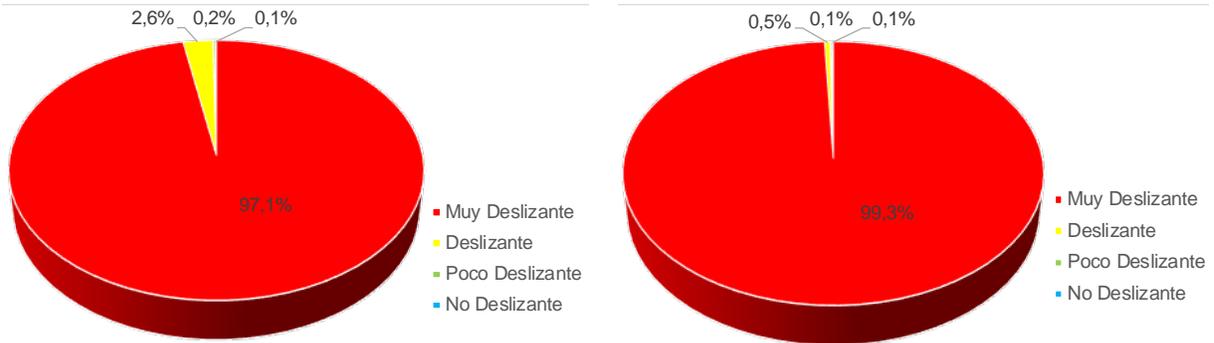
Figura 7. Resultados de la prueba de agarre superficial para el tramo evaluado, tanto para el sentido Cañas – Liberia (izquierda) como el de Liberia – Cañas (derecha).

De la figura anterior, se observa que prácticamente en la totalidad de la ruta presenta niveles de agarre muy bajos (rango de *muy deslizante*). En el informe de la Unidad de Auditoría Técnica del LanammeUCR publicado en noviembre del año 2015 (LM-PI-AT-015-15), se señaló que debido a malas técnicas constructivas, la macrotextura de la ruta no contó con un acabado correcto, el cual debería ser texturizado según el CR-2010 (Sección 500), quedando más bien pulido (Figura 8). A la fecha de este informe, este problema no ha sido corregido: en la gira realizada a la ruta en octubre del presente año, se observaron losas donde el texturizado prácticamente no existe. En el Anexo I se muestran los resultados de esta prueba, geográficamente referenciados.

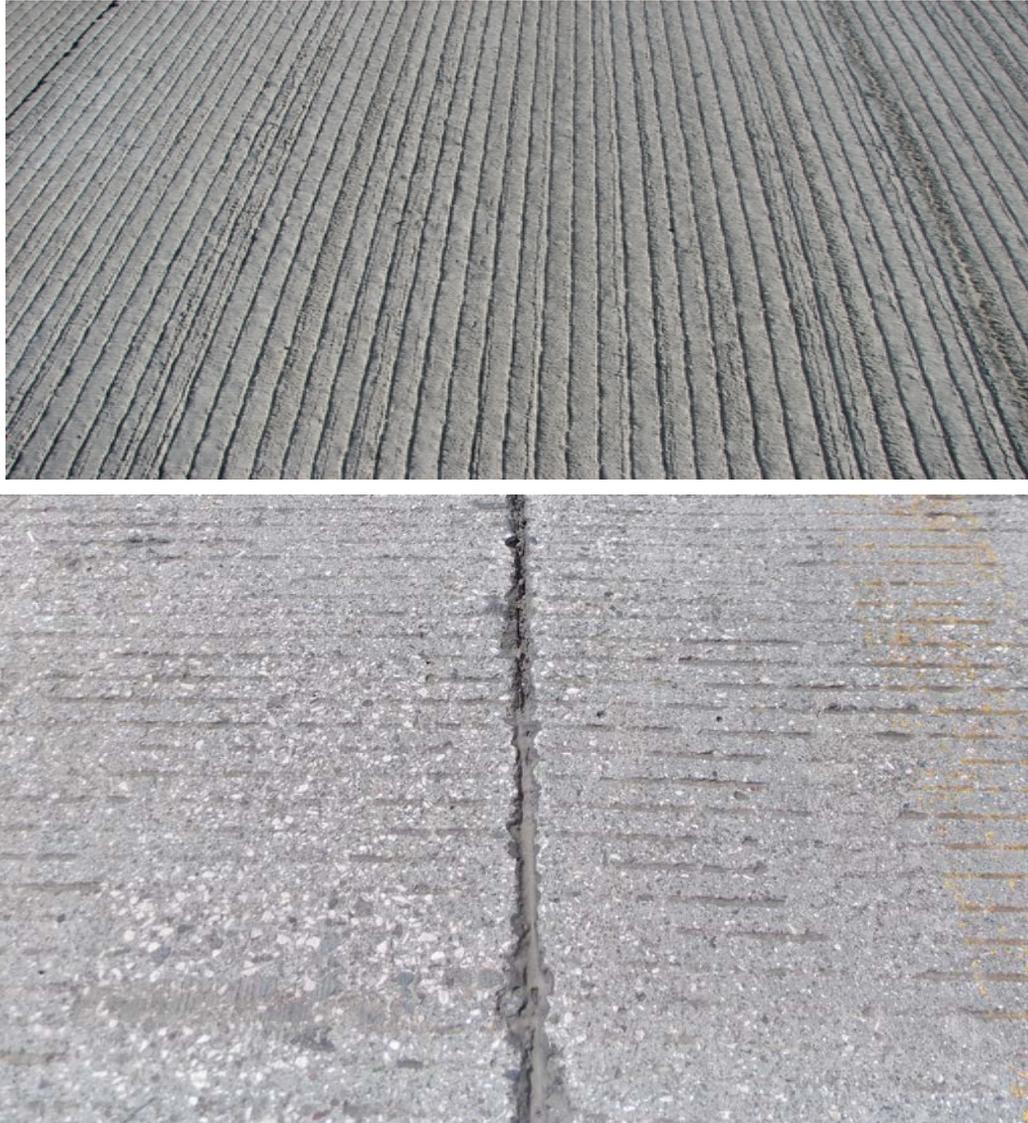
Figura 8. Ejemplo de macrotextura correcta para una ruta con superficie en concreto hidráulico (arriba), con canales de 3 a 6 mm de profundidad separados de 12 a 19 mm (imagen tomada de internet), en comparación con la presente en el proyecto (abajo), donde se observan zonas donde el texturizado no existe (Estación 175+520).

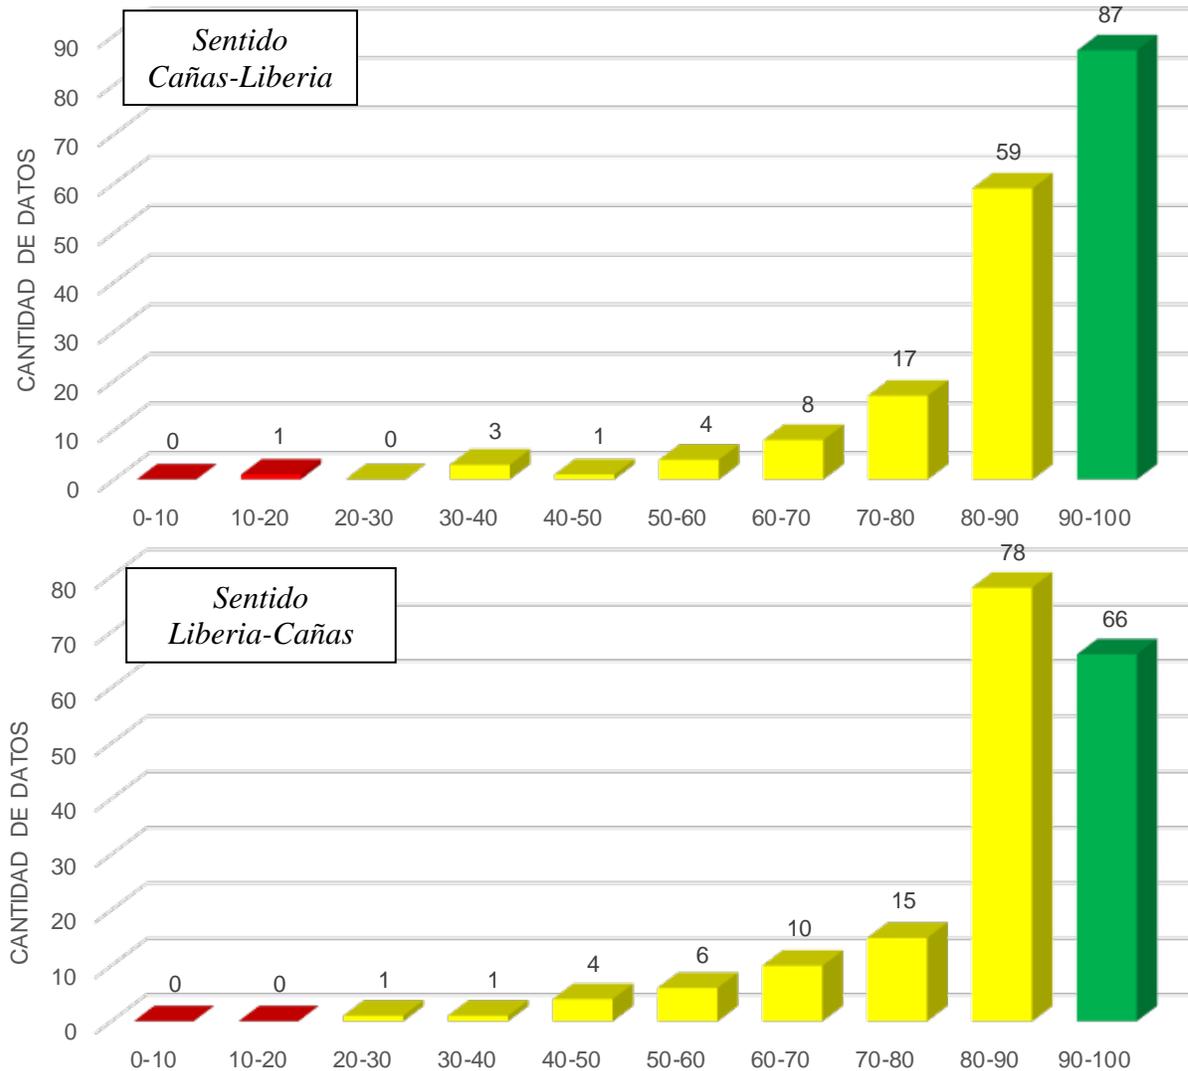
Figura 9: Resultados obtenidos en la evaluación de la transferencia de cargas, para el sentido Cañas-Liberia (gráfico superior) y el Liberia-Cañas (gráfico inferior)

Como se observa, la ruta en general presenta una buena condición en este parámetro. Los valores promedio para cada sentido son 85,4% para el sentido de ida, y 83,7% para el de venida, lo que estrictamente pone a la ruta en la categoría de regular (rango de 20% a 90% de *LTE*). En conjunto con la prueba de *FLT*, es importante llevar el control a estos parámetros, para monitorear la condición

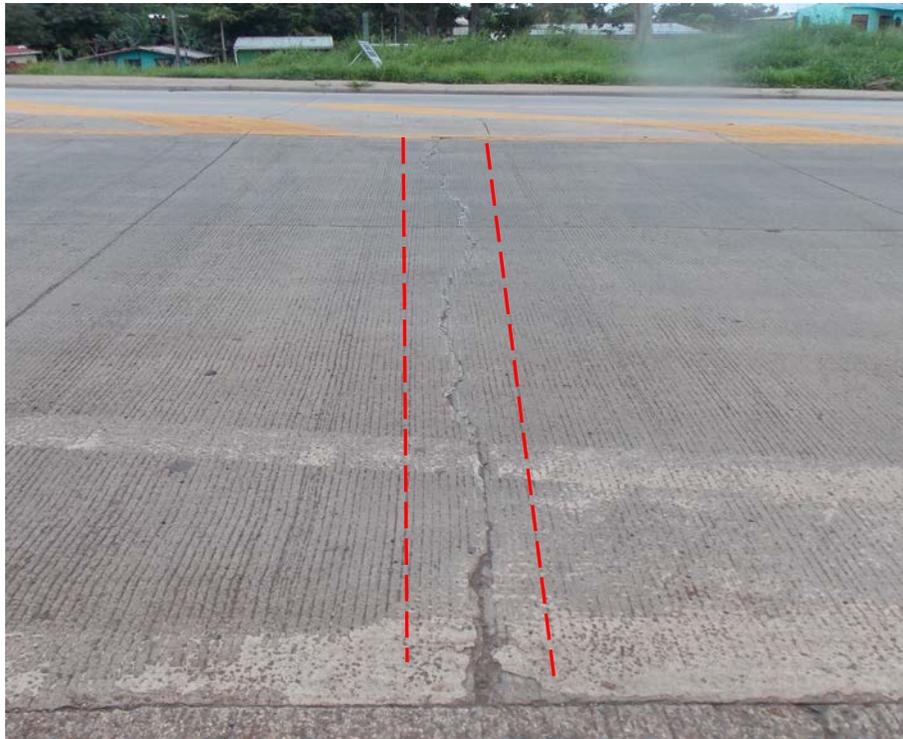
- El proyecto en general presenta una cantidad importante de losas con agrietamientos longitudinales y transversales, así como losas divididas. En algunos sitios, estos agrietamientos han sido tratados con un sello epóxico; sin embargo, la mayor parte de agrietamientos no han sido sellados, permitiendo la acumulación de incompresibles, así como la filtración de agua a las capas inferiores (Figuras 10 a 12).

Figura 10. Grieta transversal sin sellar, en el inicio del proyecto (Est. 166+315), carril de ida (líneas punteadas de referencia para la ubicación del agrietamiento).

- Ubicar la totalidad de losas que presentan daños en forma de agrietamientos (longitudinales, transversales y de esquina), con el fin de valorar el tipo de reparación a realizar, tales como el sellado de la grieta (para severidades bajas), así como reparaciones a profundidad parcial o total, o la sustitución de la losa como tal.

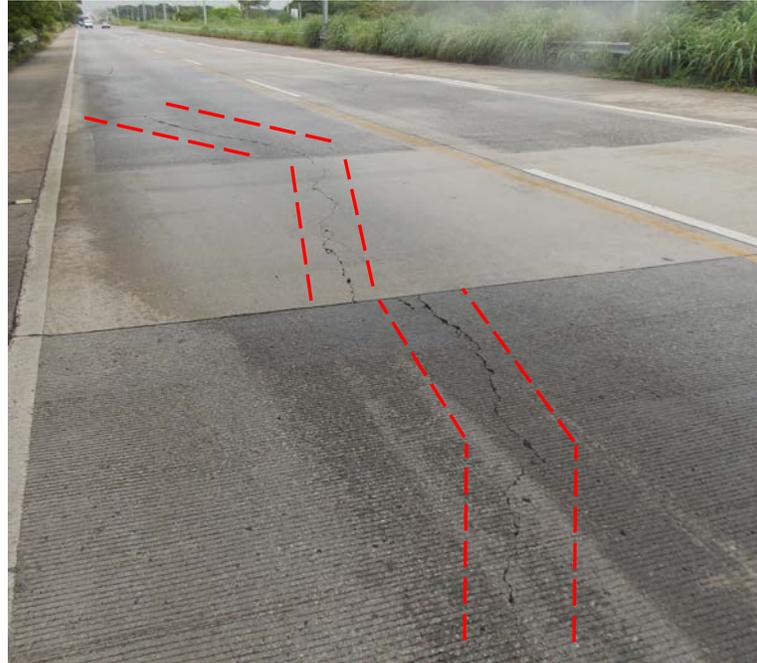
Figura 11. Grieta longitudinal sin reparar, en el carril derecho sentido de ida, Est. 186+580

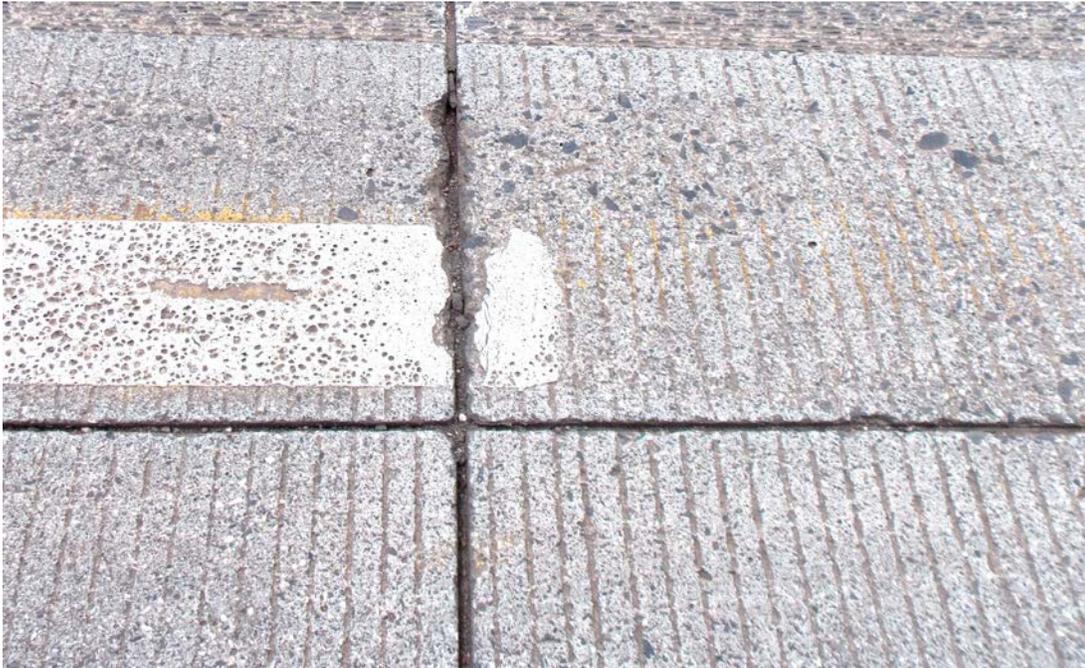
- La mayor parte del proyecto presenta juntas con el sello en mal estado, o inexistente. Esto propicia la acumulación de incompresibles en la junta, lo que a su vez puede provocar fracturas en las juntas y agrietamientos, además de permitir la infiltración de agua a las capas inferiores (Figuras 13 a 14).

Figura 13. Estado de la junta y el sello en la unión de 4 losas, Est. 166+400.
Nótese la cantidad de pequeñas rocas y suciedad en la junta.

- Establecer un sistema periódico de mantenimiento completo para la ruta. Actividades como la reparación y sellado de juntas y grietas deben realizarse de manera constante, con lo que se pueden evitar problemas mayores de deterioro a mediano y largo plazo. Esto, sin afectar la inversión en chapea del derecho de vía, reposición de barreras de seguridad dañadas, limpieza de cunetas y alcantarillas, e inspección rutinaria de obras importantes en la ruta (como puentes y pasos a desnivel), la cual ya se realiza de manera regular en este tramo.

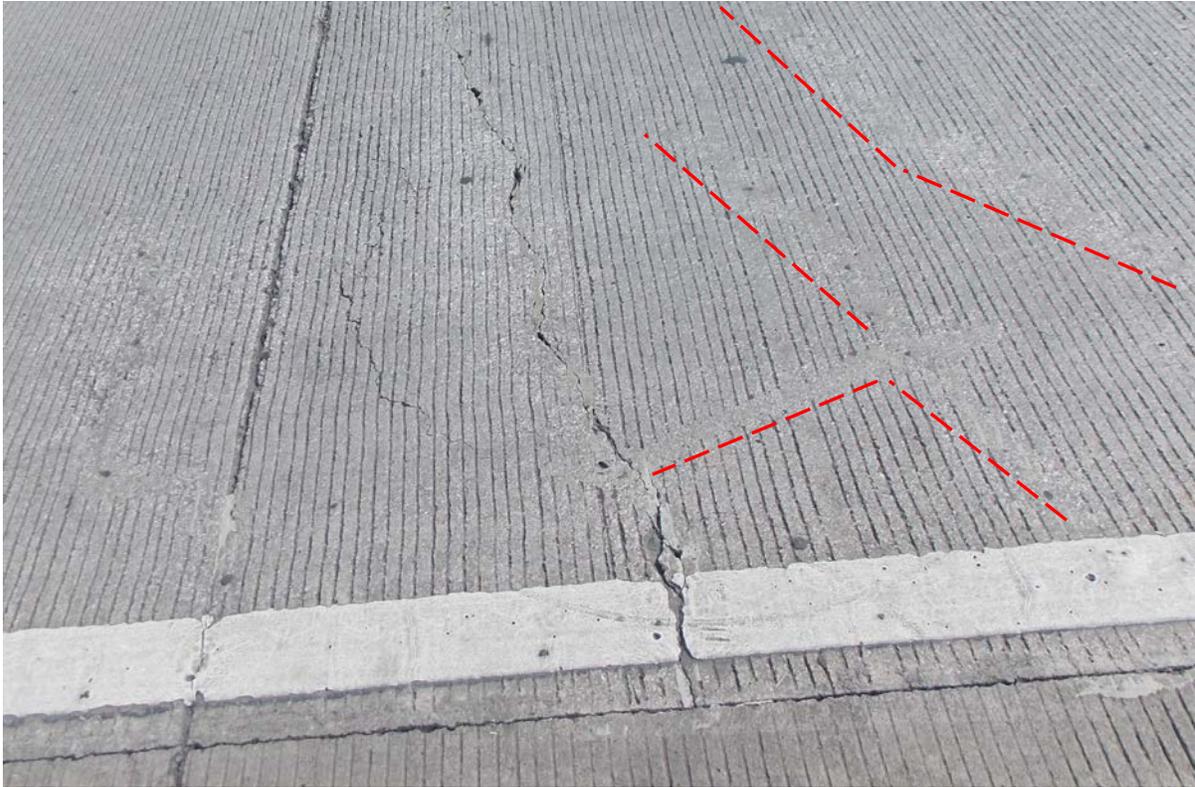
- Varias reparaciones realizadas no fueron del todo efectivas para el deterioro detectado. Esto aplica especialmente para varios sitios donde las losas presentaron agrietamientos, y en su momento se aplicó un sello de grietas que actualmente no cumple su función debido al deterioro mismo del sello, o a la naturaleza del agrietamiento. A su vez, se observaron reparaciones parciales en losas, que presentan deterioros severos (Figuras 15 y 16).

Figura 15. Est. 205+510, carril de venida, donde se aplicó sellado de grietas (líneas punteadas para referencia de ubicación). Sin embargo, se observa una grieta transversal abierta.

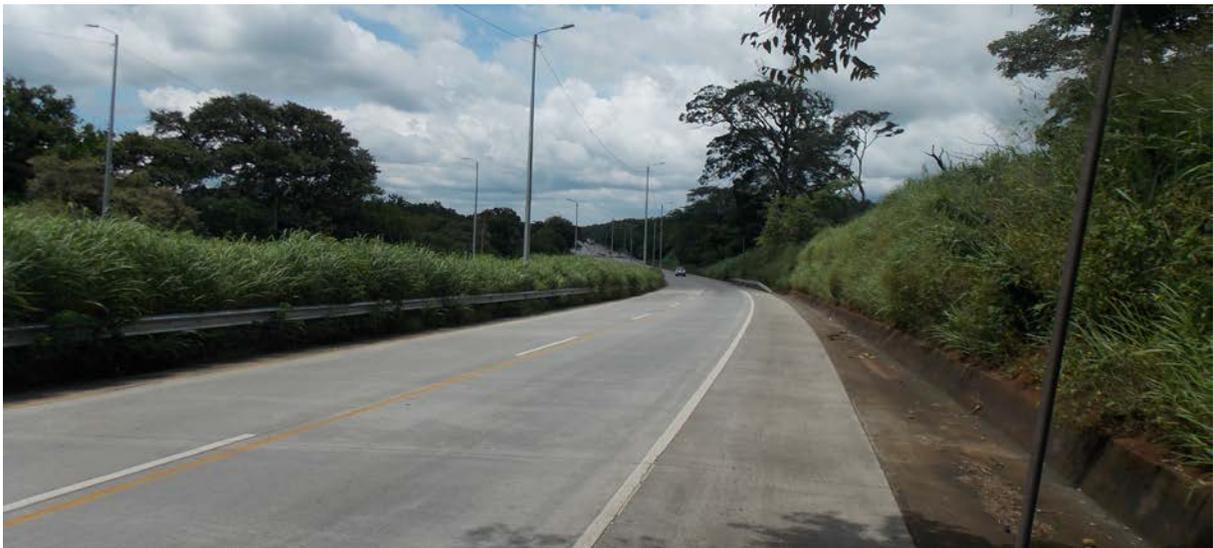
- Al momento de la gira, se observó un crecimiento importante de vegetación en el derecho de vía, prácticamente en la totalidad de la ruta. En varios sitios dicha vegetación obstruye de manera parcial o total las cunetas, restándoles sección hidráulica y, por ende, eficiencia (Figura 17).

Figura 17. Crecimiento importante de vegetación en el derecho de vía, Est. 170+080.

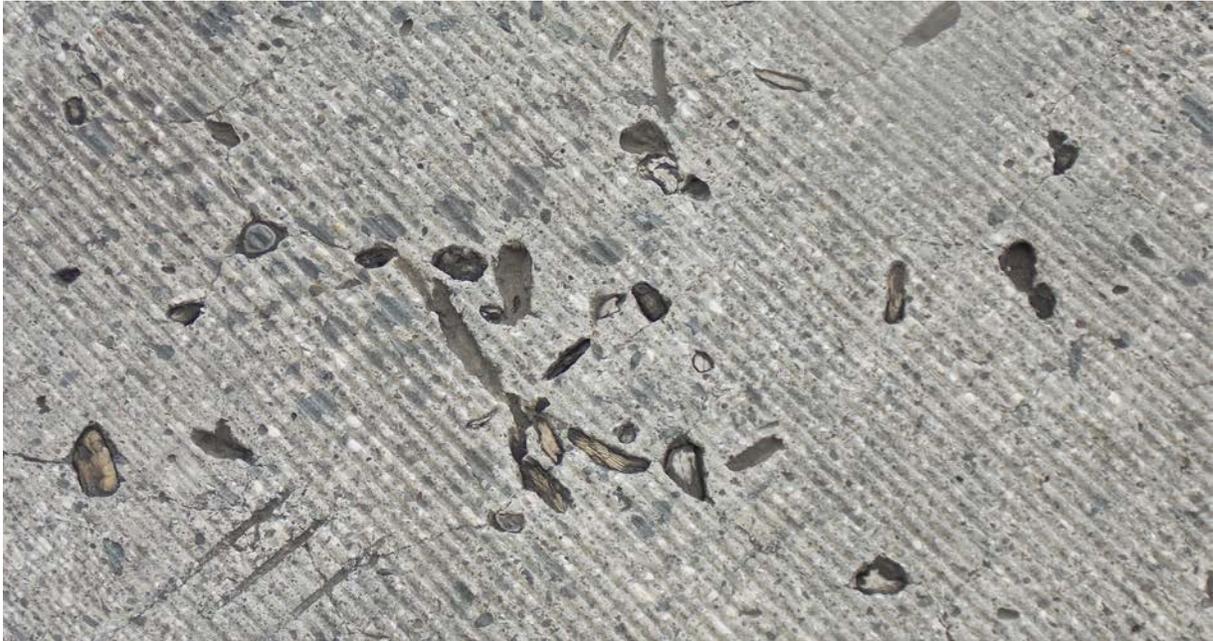
- En varios sitios, en la superficie de las losas existen concentraciones de agujeros donde se encontró madera. Esto podría deberse a contaminación del agregado durante el proceso constructivo (Figura 18).

Figura 18. Detalle de los agujeros presentes en la superficie, Est. 170+080 carril de ida.

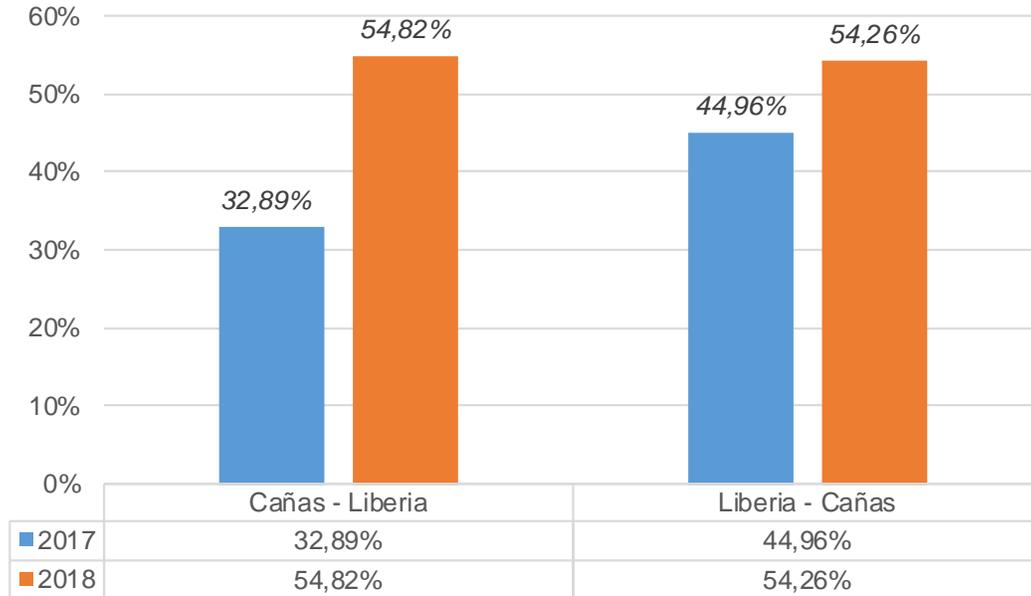
- En el tema de seguridad vial, un porcentaje alto de los captaluces ubicados en la demarcación entre carriles para un mismo sentido, se han perdido con el paso del tiempo. Con base en los datos obtenidos con el *Equipo de Imágenes Georeferenciadas* para los años 2017 y 2018³, existe una tendencia en la pérdida de estos elementos, la cual para el año 2018 superaba más de la mitad de la longitud en cada sentido sin captaluces (Figura 19). Con base en las observaciones realizadas en la gira de este año, se estima que el porcentaje de pérdida actual supera el 60% en cada sentido. Por su parte, y con respecto a la demarcación horizontal, la misma presenta en varios sitios un desgaste importante: dependiendo de la incidencia del sol y debido al color claro de la superficie de rueda, no es posible observar de manera clara dicha demarcación.

Figura 19. Porcentaje de la ruta por sentido, que no presenta captaluces en la divisoria entre carriles, para los años 2017 y 2018.

- Dar mantenimiento periódico a la demarcación vial, reponiendo los captaluces que se van perdiendo con el paso del tiempo y de los vehículos. Valorar la posibilidad de brindar una capa de sellado base en color negro para la demarcación horizontal, para efectos de contraste tal y como lo establece la guía de INTECO de buenas prácticas constructivas (Figura 22). Esto, para mejorar su visibilidad ante condiciones adversas de luz natural.

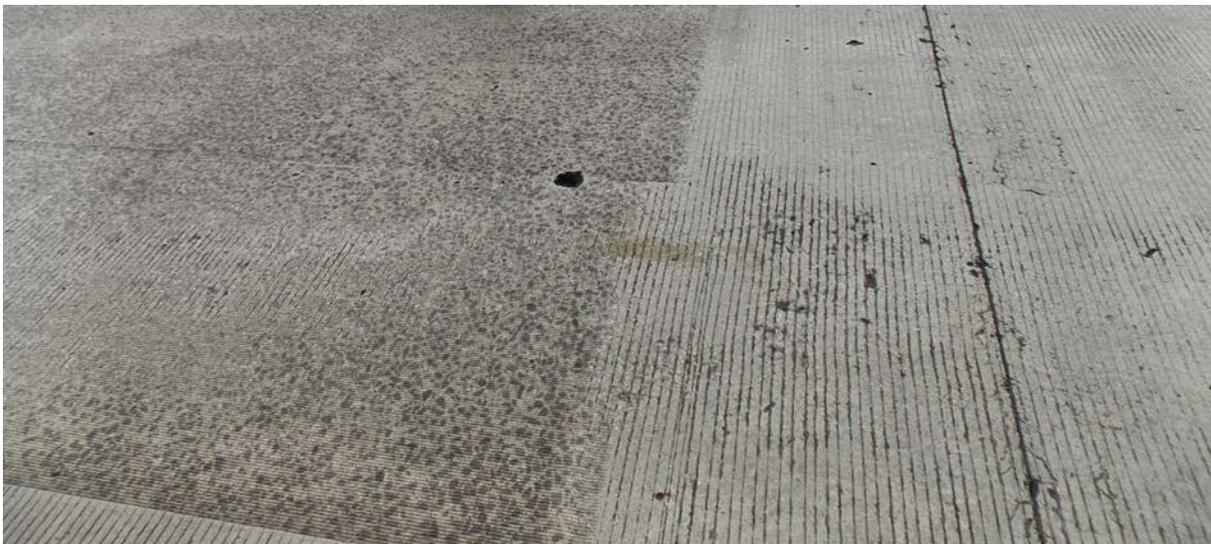
- Varias losas a lo largo del proyecto presentan un perfilado que en su momento respondió a la necesidad de darle al tramo un valor adecuado de IRI. Sin embargo, en varios de estos trabajos los puntos iniciales y finales presentan un desnivel de hasta 10 mm con respecto al nivel original de la losa. Este desnivel puede ser sentido a velocidades normales de operación de la ruta (entre los 60 a 90 kph) (Figura 20).

Figura 20. Perfilado de losas, est. 180+250 carril de ida.

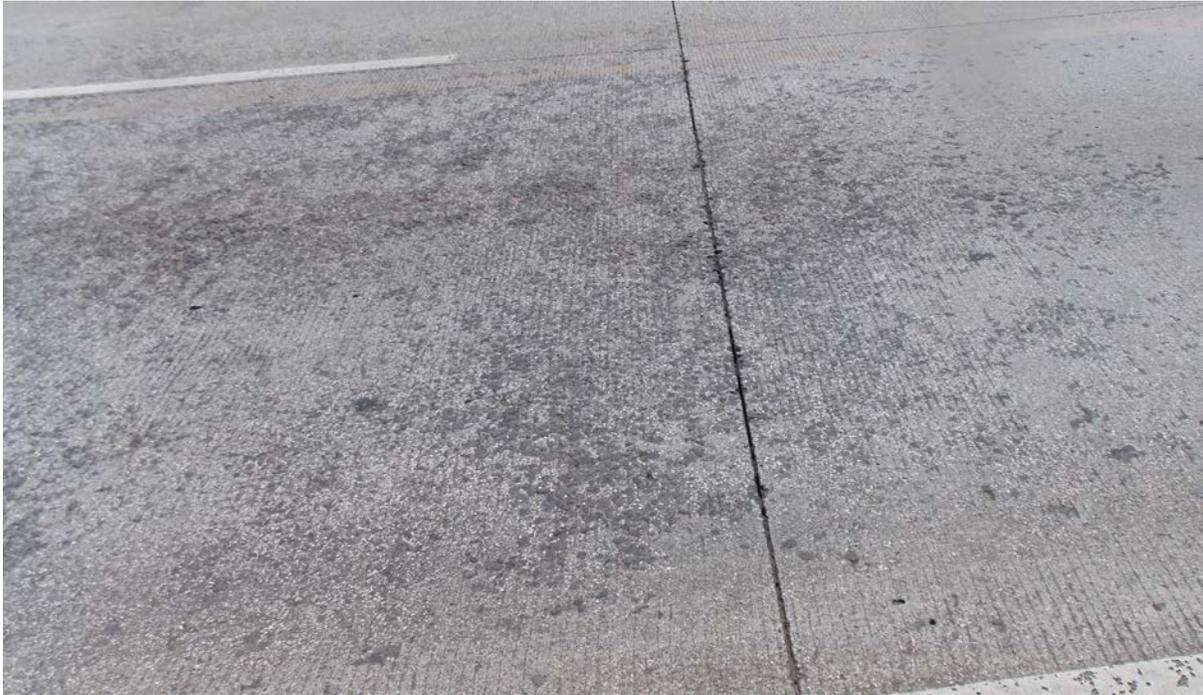
- Se ubicó un sitio, en el estacionamiento 175+500 en el carril de ida (sentido Cañas – Liberia), donde varias losas muestran deterioro tipo pulimento de agregado, y desprendimiento de los mismos (Figura 21).

Figura 21: Pulimento y desprendimiento de agregados, est. 175+500 sentido Cañas - Liberia.
