Informe: EIC-Lanamme-INF-0949-2022

### INFORME DE INSPECCIÓN RUTINARIA

PUENTE SOBRE RUTA NACIONAL N.º 136 (CALLE LA GARITA)  
RUTA NACIONAL N.º 27

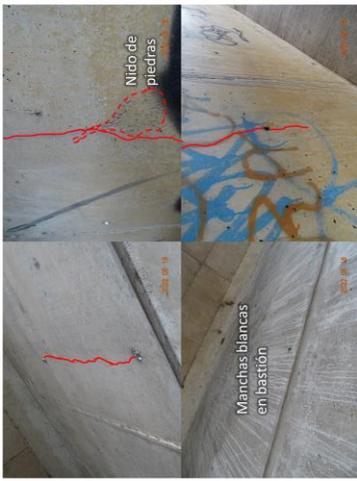
<p>Manchas blancas en bastión</p> <p>Nido de piedras</p>

NOTA Deficiencias en bastión n.º 1		NOTA Niños de piedra en aletones de bastiones n.º 1 y n.º 2		NOTA Agrrietamiento en aletón de bastión n.º 2		NOTA Fotografías de inventario	
DÍA MES AÑO 18 5 2022		DÍA MES AÑO 18 5 2022		DÍA MES AÑO 18 5 2022		DÍA MES AÑO 18 5 2022

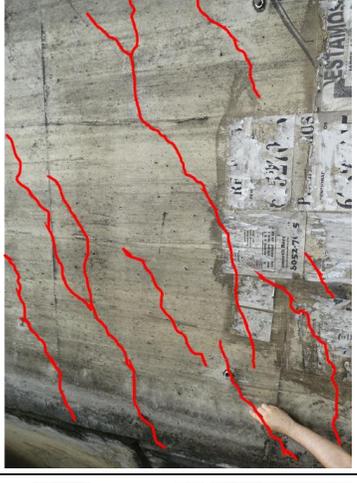
- En aproximadamente el 5 % del aletón del bastión n.º 1 y 10 % del aletón del bastión n.º 2 se observaron grietas con ancho entre 0,3 mm y 1,0 mm sin sellar y no aparentan ser grietas por cortante o flexión (ver fotografía n.º 9). Se recomienda realizar un seguimiento del ancho de las grietas inclinadas en inspecciones rutinarias posteriores a la de este informe, con el fin de determinar si la grieta se encuentra activa y si se requiere alguna medida de atención.

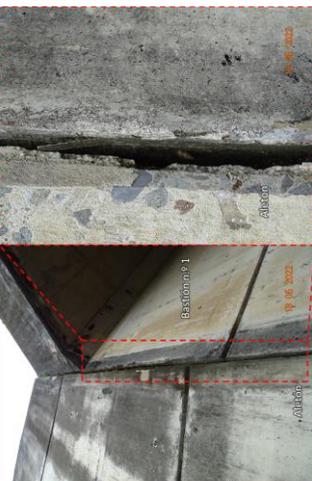
<p>Bastión n.º 1</p>

- En aproximadamente el 100 % del aletón del bastión n.º 1 y n.º 2 se observaron uniones deficientes entre los aletones y bastiones, pero el relleno no ha sido afectado (ver fotografía n.º 10). Se recomienda colocar un sello flexible en la unión para evitar el paso de agua proveniente del relleno de aproximación.

NOTA Unión deficiente en aletón de bastión n.º 1		NOTA Obstrucciones presentes en el sistema de drenaje del acceso n.º 2		NOTA		NOTA	
DÍA MES AÑO 18 5 2022		DÍA MES AÑO 18 5 2022		DÍA MES AÑO 18 5 2022		DÍA MES AÑO 18 5 2022

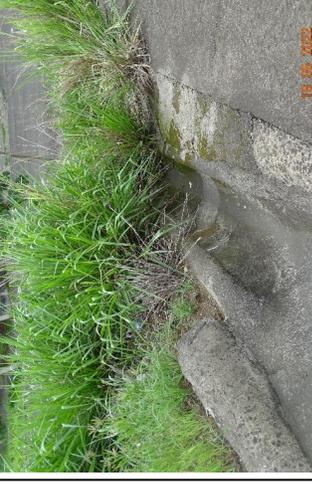
- En aproximadamente el 100 % de los sistemas drenaje del acceso n.º 2 se observaron algunos deterioros menores, pero aún funciona adecuadamente (ver fotografía n.º 11).
