Informe: EIC-Lanamme-INF-1467-2022

INFORME DE INSPECCIÓN ESPECIAL

PUENTE SOBRE RUTA NACIONAL N.º 102 (A) RUTA NACIONAL N.º 32

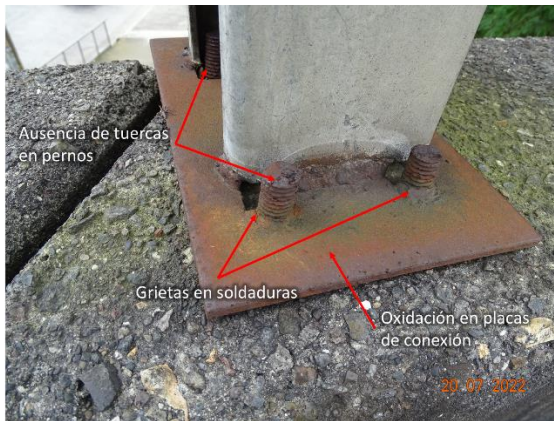
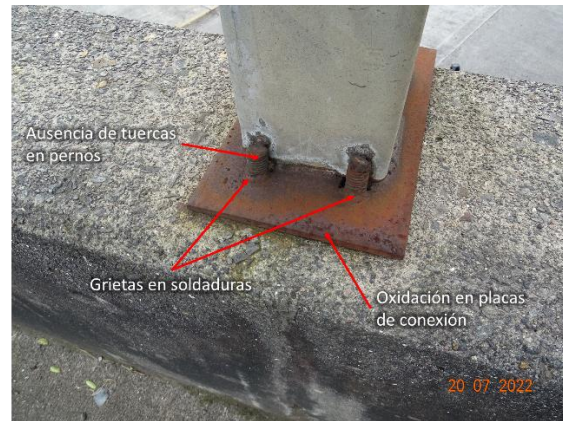
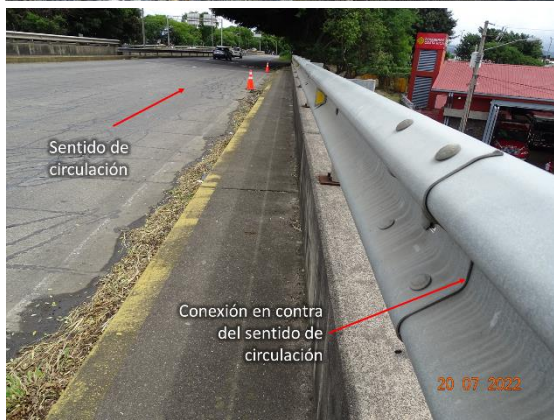
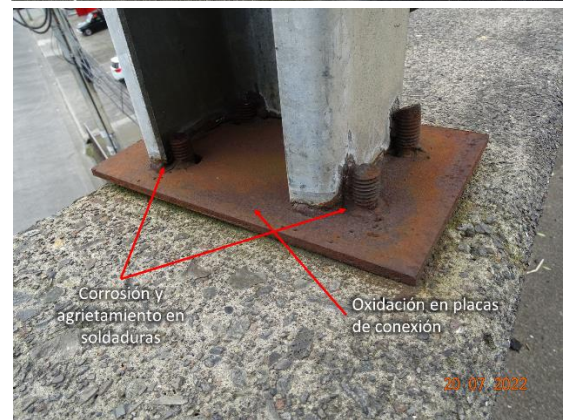
Elemento/s	Deficiencia o aspecto evaluado	Calificación de la condición debida a la deficiencia
Sistema de contención vehicular (puente)	Conexiones y anclajes	Regular (3)

En el 100% del sistema de contención vehicular del puente se observaron grietas en las soldaduras y corrosión con pérdida de sección leve en las placas y pernos de las conexiones, además de tuercas faltantes.

El sistema de contención vehicular del puente es una barrera vehicular compuesta conformada por elementos de concreto reforzado en la mitad inferior y de acero galvanizado en la mitad superior. Sin embargo, el anclaje entre los elementos de acero y de concreto se realiza mediante conexiones, en apariencia, no probadas. Adicionalmente, a diferencia de los elementos horizontales de acero del sistema de contención vehicular, las placas y pernos utilizados en las conexiones no aparentan tener un sistema de protección contra la corrosión. Las deficiencias descritas en el sistema de contención vehicular podrían derivar en una deficiente capacidad para contener y redirigir vehículos que colisionen contra la barrera, dado que la velocidad de circulación de la carretera es de 80 km/h.

Sumado a lo anterior, se observaron conexiones de empalme del sistema que están en contra del sentido de circulación que podrían ocasionar incrustaciones del sistema en el habitáculo en caso de colisión.

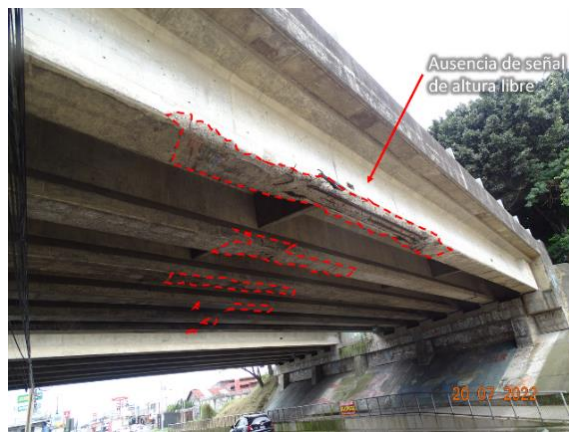
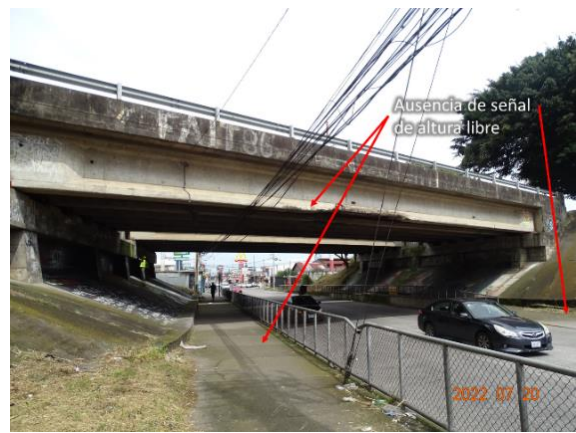
Elemento/s	Deficiencia o aspecto evaluado	Calificación de la condición debida a la deficiencia
Señalización y demarcación	Señalización de altura	Deficiente (4)

En todo el ancho de la superestructura del puente, ubicada sobre el paso inferior de la Ruta Nacional n.º 102, se observan elementos principales impactados.

El puente no cuenta con rotulación de altura libre máxima. En sitio se midió una altura libre de 5,24 m, lo cual es mayor a 4,15 m (MOPT, 2003) pero menor a 5,50 m (SIECA, 2011).

De no colocarse una señalización de altura acorde con el formato requerido por la normativa vigente (SIECA, 2014), podrían seguir ocurriendo colisiones con la superestructura que podrían agravar la condición de esta.

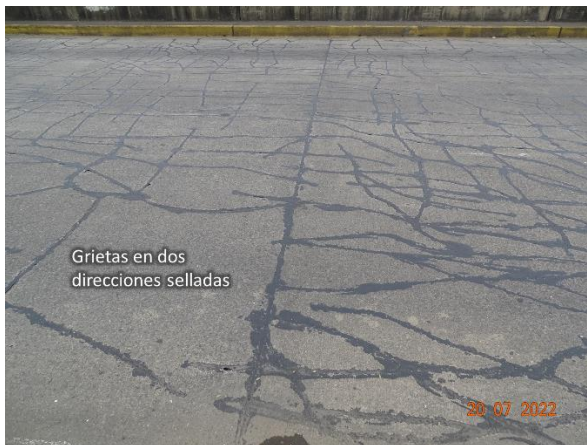
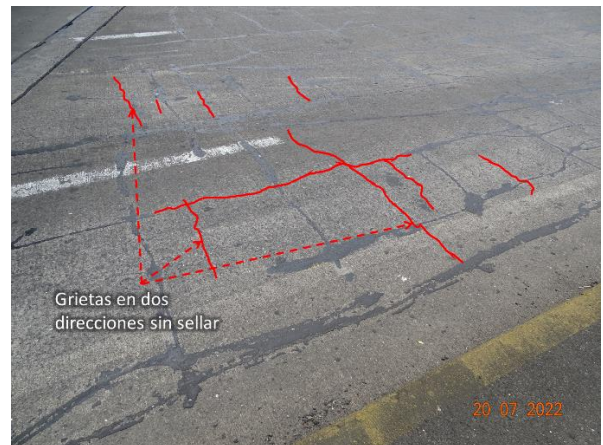
Elemento/s	Deficiencia o aspecto evaluado	Calificación de la condición debida a la deficiencia
Tablero	Grietas en dos direcciones	Deficiente (4)

En aproximadamente el 75 % de la cara superior del tablero de concreto reforzado se observaron grietas en dos direcciones con un espaciamiento aproximado menor a 0,3 m, mientras que en el restante 25 % se observaron grietas en dos direcciones con un espaciamiento aproximado entre 0,3 m y 0,9 m. En la cara inferior del tablero no se observó agrietamiento.

La mayoría de las grietas se encontraban selladas, sin embargo, se observó que aproximadamente el 10 % del tablero presenta grietas sin sellar.

Las grietas abiertas que se observaron durante la inspección podrían afectar la durabilidad del elemento.

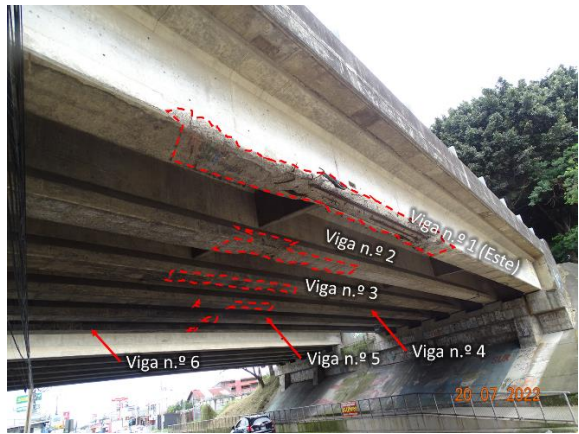
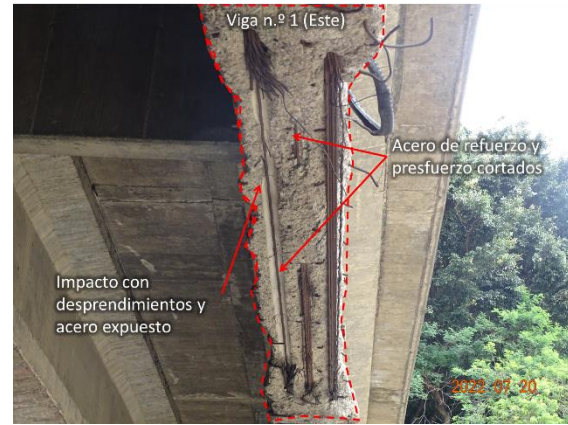
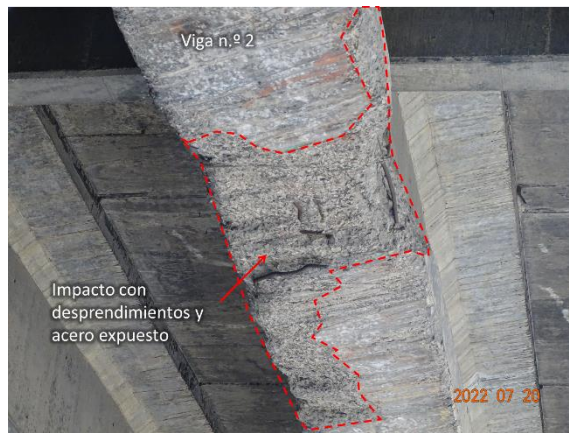
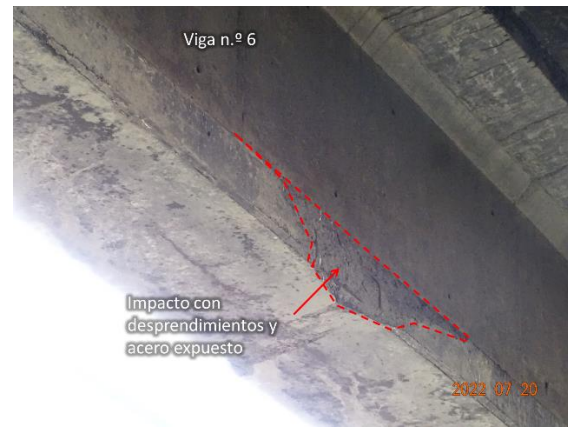
Elemento/s	Deficiencia o aspecto evaluado	Calificación de la condición debida a la deficiencia
Vigas principales	Impacto, desprendimiento, acero de presfuerzo expuesto	Alarmante (5)

En aproximadamente el 5 % de las vigas concreto presforzado (6 vigas) se observaron daños por aparente impacto con afectación en el acero de refuerzo y presfuerzo, con severidad mayor en la viga del costado este del puente.

En los desprendimientos observados en la viga al extremo este del puente por impacto aparente se observó que el acero de presfuerzo expuesto se encuentra cortado en alrededor del 50 % del área original. Por tratarse de acero de presfuerzo que va de extremo a extremo de la viga y presentarse el daño hacia el centro del claro de esta, se considera que el 100% de la viga se encuentra afectada por la pérdida de presfuerzo.

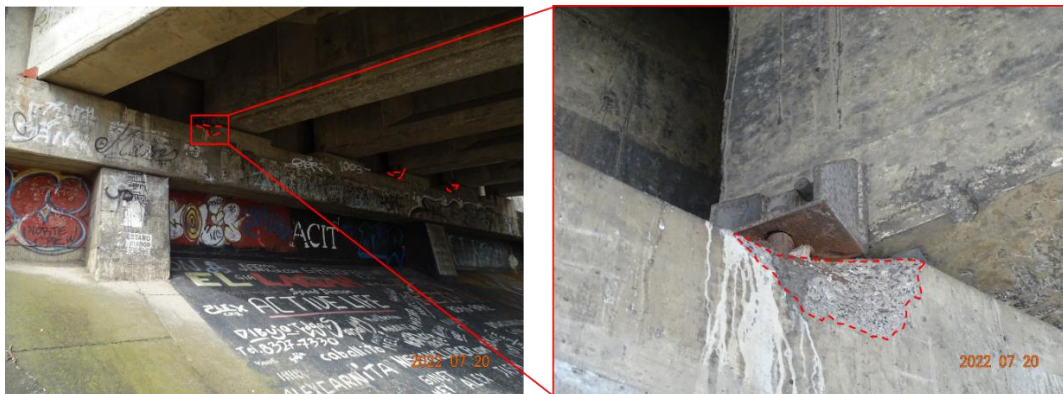
Elemento/s	Deficiencia o aspecto evaluado	Calificación de la condición debida a la deficiencia
Cabezal del bastión n.º 1 y n.º 2	Desprendimientos, acero expuesto	Regular (3)

Esta deficiencia podría propiciar el deterioro por corrosión del acero de refuerzo expuesto y de los pernos de anclaje del apoyo, los cuales también se encuentran expuestos. Adicionalmente, podría evitar el correcto funcionamiento de los apoyos en el puente (ver Tabla 5.6).

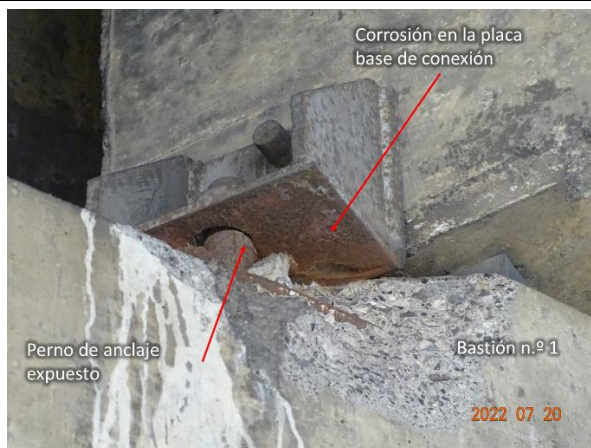
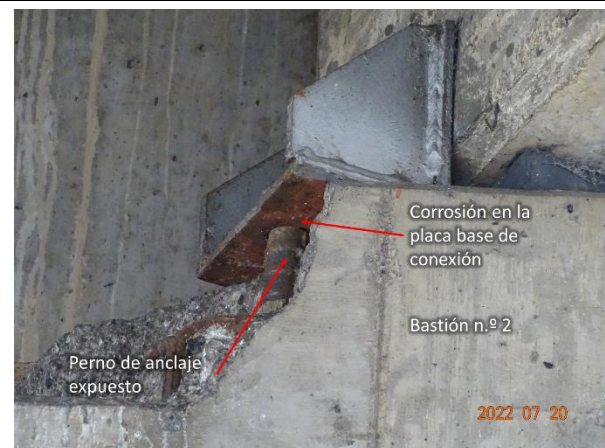
Elemento/s	Deficiencia o aspecto evaluado	Calificación de la condición debida a la deficiencia
Apoyos	Placas, pernos de anclaje, topes	Regular (3)

En aproximadamente el 50 % de los apoyos del bastión n.º 1 y el 70 % de los apoyos del bastión n.º 2 se observaron pernos de acero sin recubrimiento de concreto en la zona superior del anclaje. Se observa también corrosión con pérdida de sección leve en la base del angular de conexión del apoyo (ver fotografías de esta tabla).

Los apoyos se encuentran, en apariencia, en su posición original; sin embargo, de no atenderse las deficiencias indicadas como las mostradas en la Tabla 5.5, los apoyos podrían comportarse de manera deficiente debido a la acción de cargas horizontales como sismo o impacto, siendo este elemento el único que existe para resistir la fuerza cortante .
