Informe: EIC-Lanamme-INF-1494-2022

INFORME DE INSPECCIÓN ESPECIAL

PUENTE SOBRE EL RÍO LA ESTRELLA RUTA NACIONAL N.º 36

San José, Costa Rica
13 de octubre, 2022

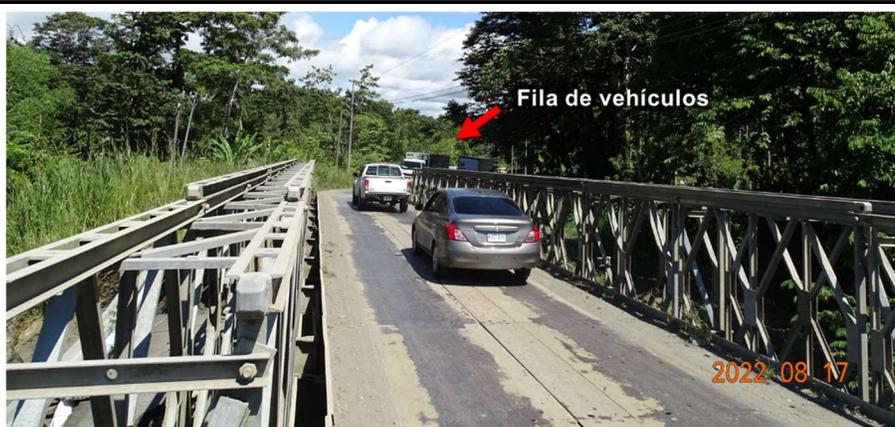
Elemento	Deficiencia o aspecto evaluado	Calificación de la condición debida a la deficiencia
Puente modular	Restricción por ancho y por velocidad	No aplica

Debido al colapso que sufrió el acceso n.º 1 en julio del 2021 tras fuertes lluvias experimentadas en la zona, se instaló un puente modular con paso regulado en un sentido de circulación a la vez, como medida temporal para habilitar el paso en el tramo de acceso oeste donde sucedió el colapso. Asimismo, para permitir el acceso a este puente provisional se colocó un relleno de aproximadamente 800 mm de altura en su punto más alto y una longitud de 18 m en ambos extremos de dicha estructura. Actualmente esta solución temporal representa un problema funcional en el acceso n.º 1 del puente sobre el río La Estrella, debido a que el ancho del puente modular limita el paso de vehículos un sentido a la vez, y además, la existencia de rellenos en ambos extremos del puente provisional obliga a los vehículos a reducir significativamente su velocidad.

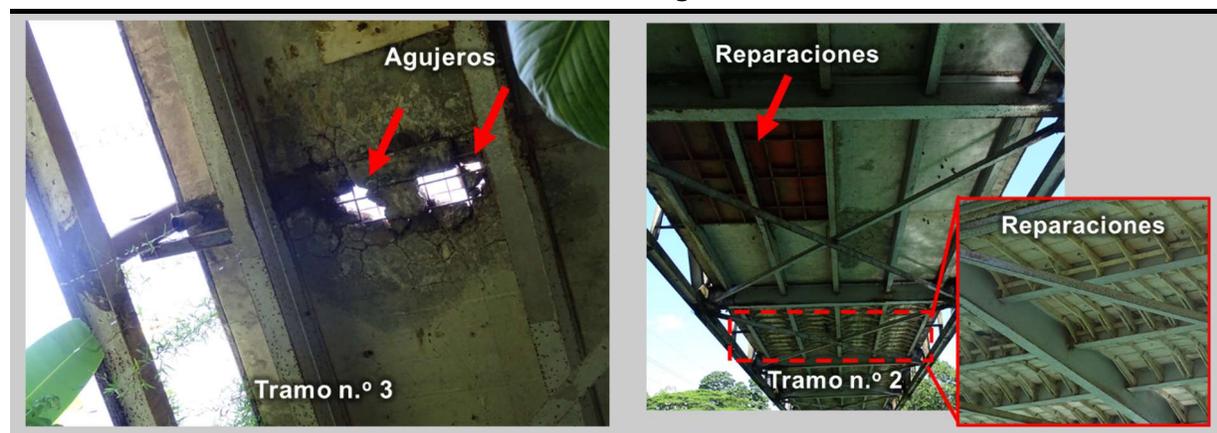
Elemento	Deficiencia o aspecto evaluado	Calificación de la condición debida a la deficiencia
Tablero	Agujeros y áreas reparadas	Alarmante

Entre aproximadamente 5 % y 10 % del área del tablero de concreto reforzado se observan agujeros que atraviesan la totalidad del espesor del elemento. Asimismo, existen áreas reparadas en aparente buen estado entre aproximadamente 30 % y 50 % del área del tablero. De acuerdo con una nota periodística publicada en el 2012 (La Nación, 2012) la aparición de este tipo de deficiencias y la realización de reparaciones al tablero es recurrente, lo que puede ser evidencia del tránsito de vehículos con cargas mayores a la carga de diseño indicada en planos constructivos originales del puente (HS15-44), entre otras posibles deficiencias estructurales.

Elemento	Recomendación	Referencias bibliográficas
Tablero [40001]	<p>Programa de conservación:</p> <p>Monitorear el tablero del puente con una frecuencia mensual o según la Administración lo determine necesario. Realizar las reparaciones paliativas en la losa cuando se presenten problemas como desprendimientos de concreto o agujeros de espesor completo mientras se realiza la sustitución del puente.</p>	Manual MCV-2015 (MOPT, 2015) – Sección 608 relacionada con la reparación de losas de concreto reforzado, y Sección 606 relacionada con limpieza y sellado de grietas en elementos de concreto en puentes
Elementos principales [41001]	<p>Inspección detallada:</p> <p>Realizar una inspección detallada para cuantificar la severidad y extensión de la corrosión en elementos principales y elementos secundarios (incluyendo conexiones), para utilizarla como insumo en la evaluación de su capacidad de carga.</p> <p>Evaluación estructural:</p> <p>Realizar una evaluación de capacidad de carga con el fin de determinar el nivel de seguridad del puente, considerando la carga adicional del puente modular y el relleno colocado, así como la condición geotécnica actual del bastión, además del efecto de la corrosión.</p>	The Manual for Bridge Evaluation (AASHTO, 2018) – Sección 6 relacionada con las evaluaciones de capacidad de carga.

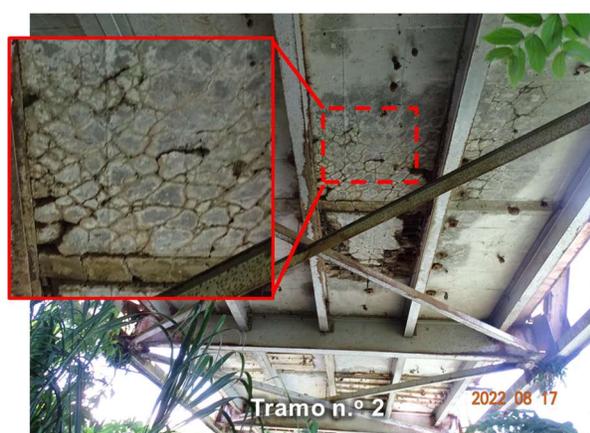
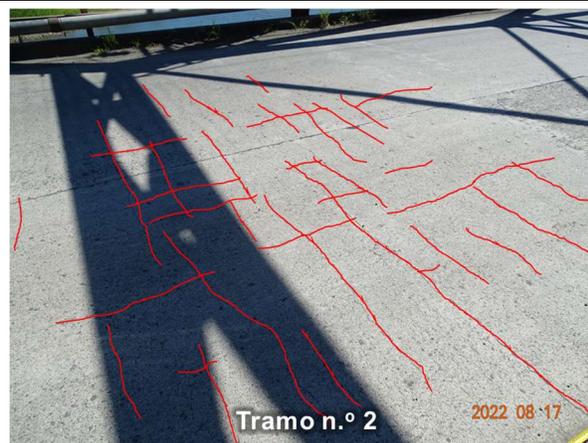
Elemento	Deficiencia o aspecto evaluado	Calificación de la condición debida a la deficiencia
Tablero	Grietas en dos direcciones	Alarmante

Se observó agrietamiento generalizado en el tablero de concreto reforzado del puente. Se evidencia un patrón de agrietamiento denso, con grietas en dos direcciones con espaciamiento menor a 0,3 m en aproximadamente un 30 % del área del tablero. El agrietamiento existente en el tablero del puente puede ser evidencia del tránsito de vehículos con cargas mayores a la carga de diseño indicada en planos constructivos originales del puente (HS15-44).

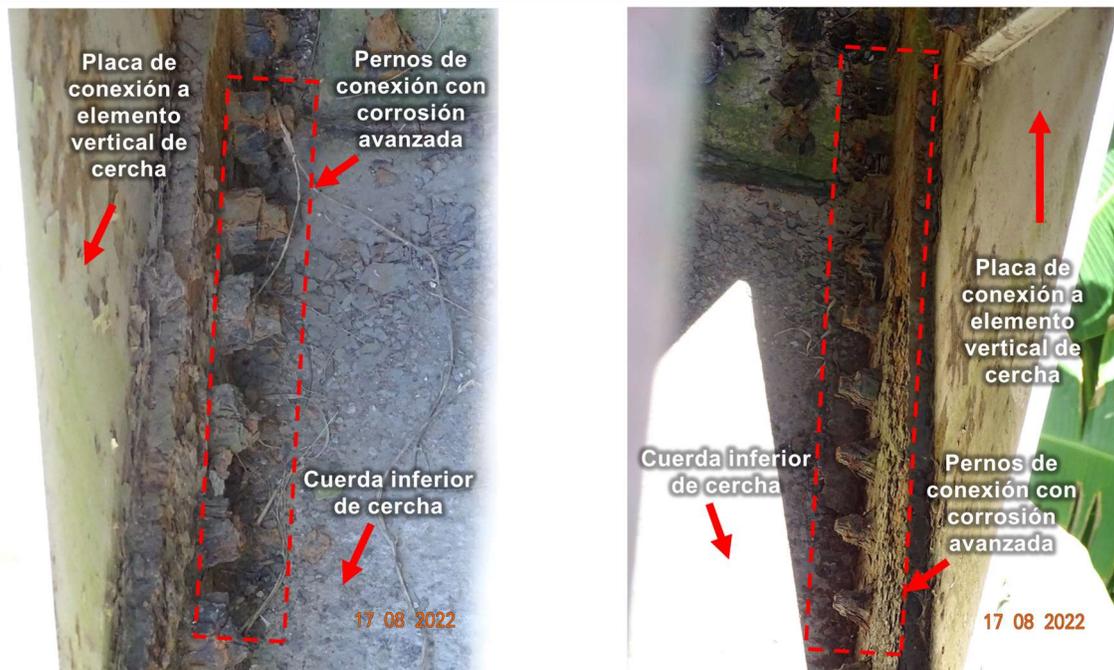
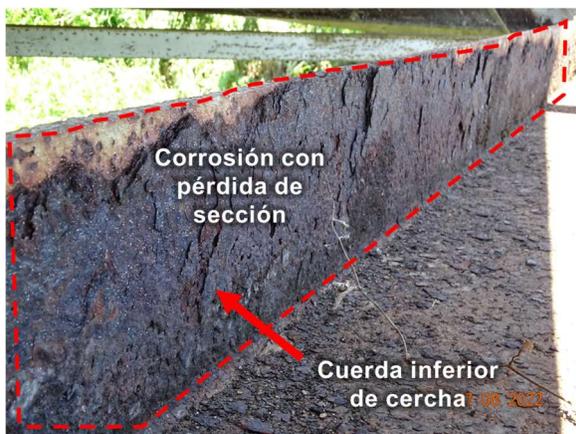
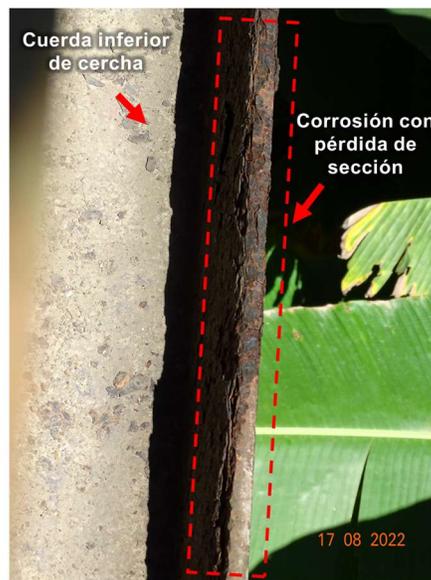
Elemento	Deficiencia o aspecto evaluado	Calificación de la condición debida a la deficiencia
Elementos principales	Corrosión y conexiones	Falla inminente

En aproximadamente el 25 % al 30 % de las conexiones de los elementos principales de las cerchas se observaron pernos con corrosión severa y pérdida significativa de sección transversal, representando el 100 % de los pernos de una conexión para uno de los casos críticos. Asimismo, existe delaminación por corrosión en aproximadamente el 15 % de los elementos principales de las cerchas.

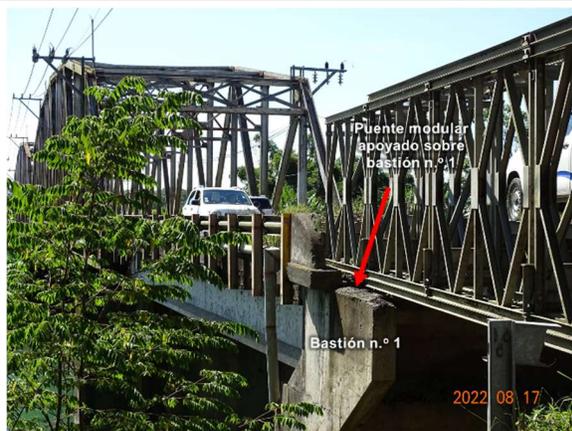
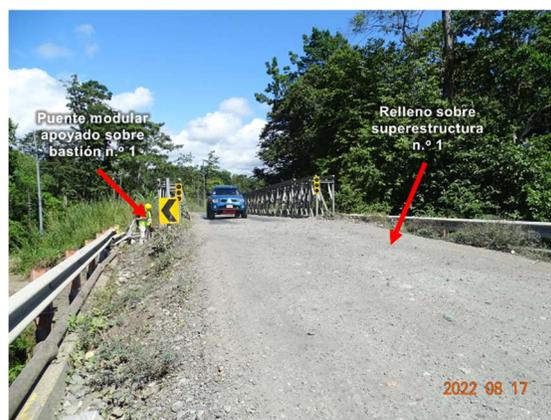
Elemento	Deficiencia o aspecto evaluado	Calificación de la condición debida a la deficiencia
Cabezal de bastión	Sobrecarga	No aplica

Existe una sobrecarga sobre el bastión n.º 1 debido a que este elemento además de soportar la superestructura n.º 1 también soporta un extremo del puente modular de 12 m de longitud instalado como medida temporal, así como un relleno de aproximadamente 800 mm de altura en su punto más alto y una longitud de 18 m, colocado sobre la superestructura n.º 1 para permitir el acceso a la estructura provisional (ver Figura n.º 3). Aunado a todo lo anterior, es importante recalcar que los planos constructivos originales indican que este puente fue diseñado para una carga HS15-44 la cual es menor a la utilizada en la actualidad para el diseño de puentes.

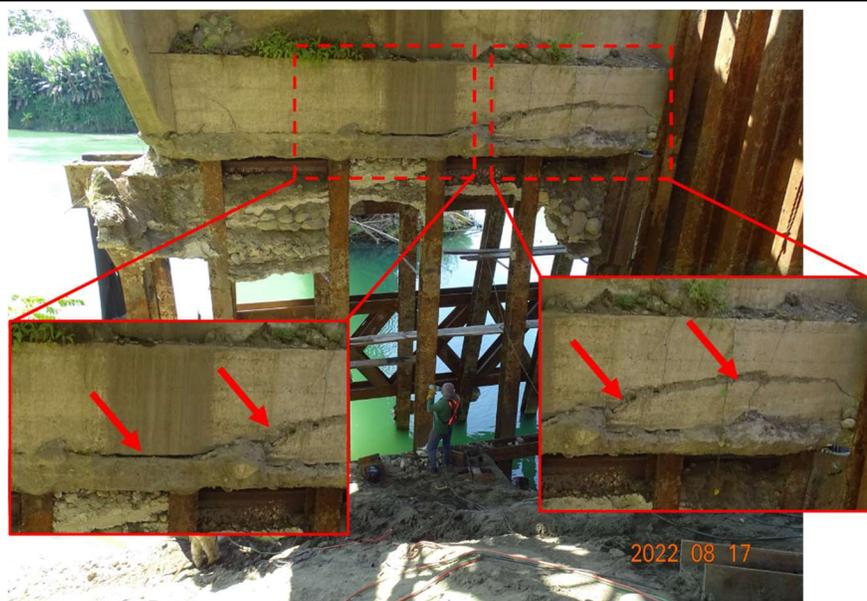
Elemento	Deficiencia o aspecto evaluado	Calificación de la condición debida a la deficiencia
Cabezal de bastión	Agrietamiento	Alarmante

Se observó agrietamiento del concreto con grietas de ancho aproximadamente mayor a 1,0 mm en aproximadamente 60 % de la zona donde se encuentran embebidos los pilotes en el bastión. Según se indica en la Tabla 5.5, esta condición también contribuye a que la parte expuesta de los pilotes junto con el bastión funcionen como un elemento en voladizo.

Elemento	Recomendación	Referencias bibliográficas
	Programa de conservación:	
Cabezal bastión [50002]	Si se considera económicamente efectivo, ante la sustitución del puente en el mediano plazo, se puede reparar el agrietamiento en la parte baja del cuerpo del bastión donde se encuentran embebidos los pilotes. Evaluación estructural: Ver recomendación de evaluación de capacidad de carga para elementos principales [41001].	Manual MCV-2015 (MOPT, 2015) – Sección 606 relacionada con limpieza y sellado de grietas en elementos de concreto en puentes
	Programa de conservación:	
Fundaciones [50005]	Monitorear con regularidad la progresión de la socavación en el bastión n.º 1, el lecho y las márgenes del río, principalmente en época lluviosa, después de la ocurrencia de eventos extremos, como crecidas por eventos hidrometeorológicos o sismos importantes, debido a la condición de pérdida de material de los pilotes.	Manual de consideraciones técnicas hidrológicas e hidráulicas para la infraestructura vial en Centroamérica (SIECA, 2016)

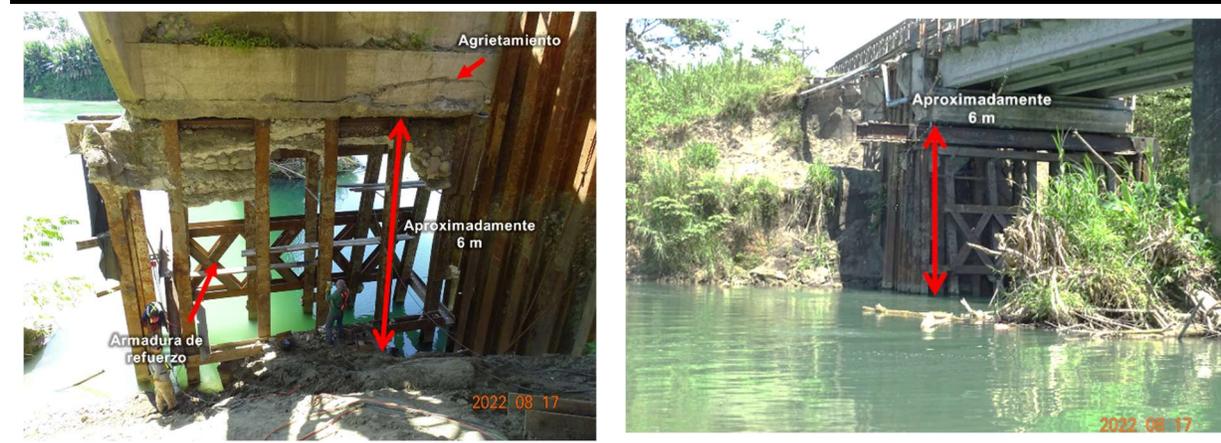
Elemento	Deficiencia o aspecto evaluado	Calificación de la condición debida a la deficiencia
Fundaciones	Socavación cimentaciones profundas	Falla inminente

Existe socavación significativa en el bastión n.º 1, en donde el cabezal de los pilotes y parte de la longitud de los pilotes han perdido contacto con el suelo. Según los planos disponibles del puente (obtenidos del SAEP) y lo observado en sitio, se estima que la longitud de los pilotes que se encuentra actualmente expuesta corresponde a aproximadamente 6 m, lo que corresponde aproximadamente a un 40 % de su longitud total (es decir, 15.18m) mientras que la longitud de los pilotes que aparentemente está embebido en el suelo se estima en aproximadamente un 60 % de la longitud total de este. Sin embargo, es posible que la longitud expuesta de los pilotes sea mayor debido a que las estimaciones se realizaron con respecto al nivel del agua presente el día de la visita al sitio, y se desconoce a que profundidad se encuentra el fondo del cauce alrededor de los pilotes. Debido a la pérdida significativa de material de suelo bajo el bastión y alrededor de los pilotes, estos elementos se encuentran funcionando actualmente como un sistema en voladizo ante cargas laterales, condición estructural no prevista en el diseño original. Además, se observó agrietamiento en la parte baja del cuerpo del bastión en lo que aparenta es la zona donde termina la parte superior de los pilotes dentro del bastión. Adicionalmente, en el sitio se percibió una vibración ante el tránsito de vehículos pesados, cuya posible causa es la pérdida del material alrededor del bastión y los pilotes.

Elemento	Deficiencia/s observadas	Calificación de la condición del elemento (CE)
Fundaciones [50005]	Socavación significativa en el bastión n.º 1, en donde el cabezal de los pilotes y 40 % de la longitud total de los pilotes han perdido completamente el contacto con el terreno, lo que puede generar una reducción sustancial en la capacidad del bastión para resistir cargas laterales debido a sismo o el empuje del agua durante una crecida.	Falla inminente (6)
