Informe: EIC-Lanamme-INF-1595-2022

INFORME DE INSPECCIÓN RUTINARIA

PUENTE SOBRE CAMINO VECINAL SANTA RITA RUTA NACIONAL N.º 27

San José, Costa Rica
02 de noviembre, 2022

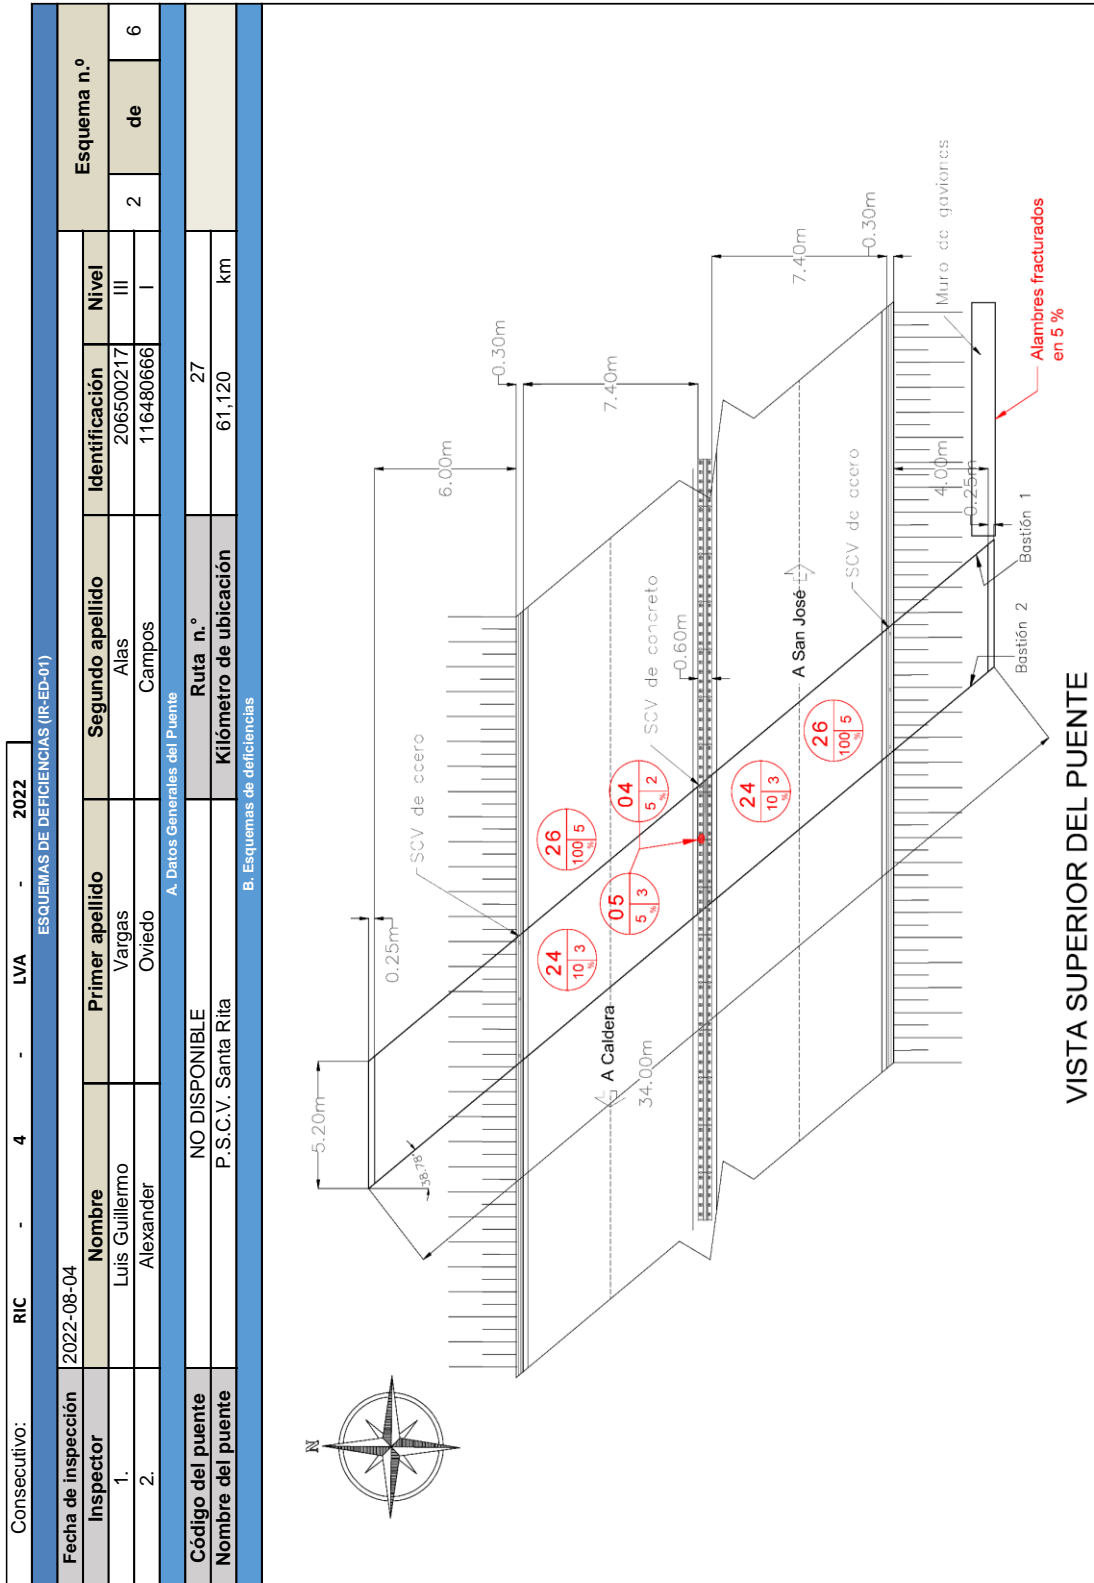
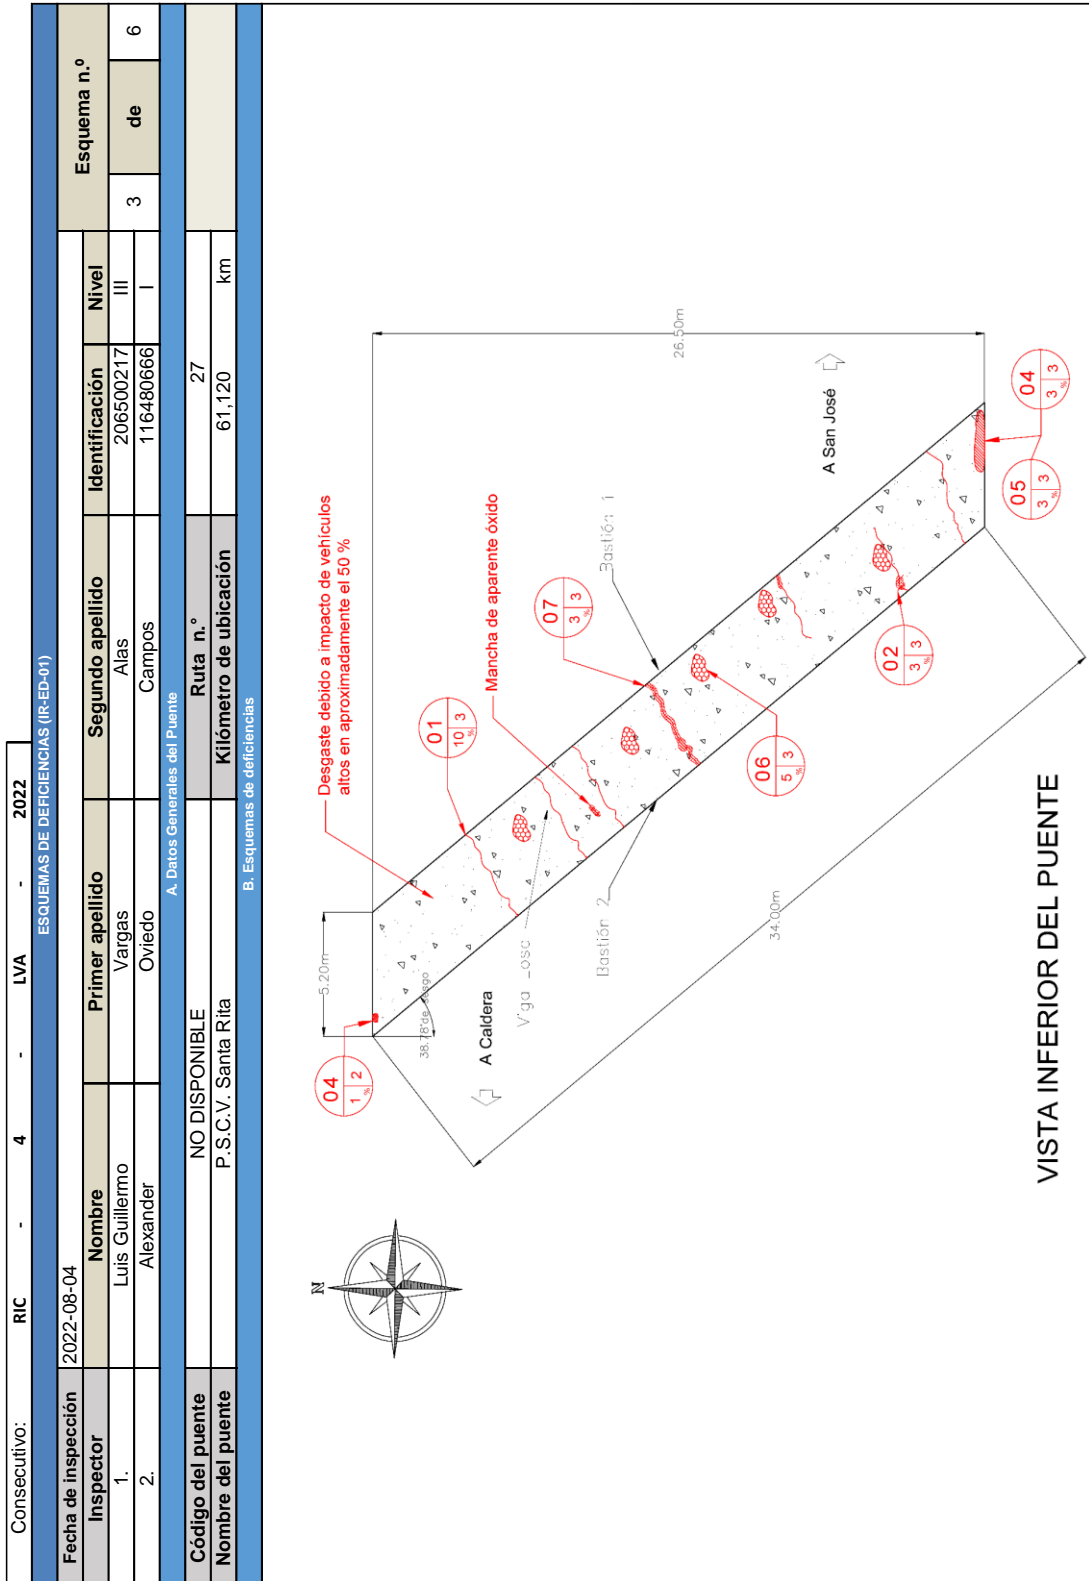
Número de tipo de daño	Tipo de daño SAEP	Elemento	Número de tipo de daño	Tipo de daño SAEP	Elemento
X 01	Grietas en una dirección	Elementos estructurales de concreto	21	Faltante o ausencia	Baranda de concreto o acero
X 02	Grietas en dos direcciones	Elementos estructurales de concreto	22	Ondulaciones	Pavimento
03	Agrietamiento	Baranda de concreto	23	Surcos	Pavimento
X 04	Descascaramiento	Elementos estructurales de concreto	X 24	Grietas	Pavimento
X 05	Acero de refuerzo expuesto	Elementos estructurales de concreto, baranda de concreto, junta de expansión	25	Baches	Pavimento
X 06	Nidos de piedra	Elementos estructurales de concreto	X 26	Sobrecapas	Pavimento
X 07	Eflorescencia	Elementos estructurales de concreto	27	Sonidos extraños	Junta de expansión
08	Agujeros	Losa de concreto	28	Filtraciones de agua	Junta de expansión
09	Deformación	Baranda de acero, viga principal de acero	29	Faltante o deformación	Junta de expansión
