LM-PI-UP-PN06-2013

INSPECCIÓN DEL PUENTE SOBRE EL RÍO ESTANQUE RUTA NACIONAL No. 1

Preparado por:
Unidad de Puentes

San José, Costa Rica
09 de septiembre de 2013

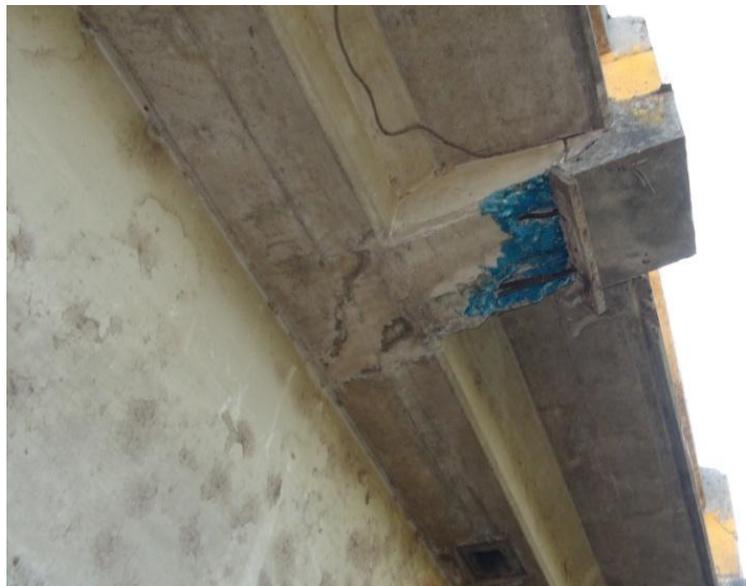
Elementos	Observaciones	Recomendaciones
2.1. Barrera vehicular	<p>Se observó una sección de barrera vehicular del costado este recientemente reparada que presentaba acero de refuerzo expuesto y corroído (ver figura 5).</p> <p>Se observó además que el anclaje de la barrera a la losa de concreto no cumple con los requerimientos de una barrera TL4 según se especifica en AASHTO LRFD 2012.</p>	<p>En caso que se decida no sustituir la losa del puente, se recomienda reforzar la barrera vehicular existente y la losa en voladizo a la cual se ancla para cumplir con las especificaciones de barreras vehiculares tipo TL-4 incluidas en la norma AASHTO LRFD 2012.</p> <p>Si se decide sustituir la losa, construir una barrera vehicular que cumpla con las especificaciones de una barrera tipo TL-4.</p>

Figura 5: Acero de refuerzo expuesto en sección de la barrera vehicular este.

3. En caso que se decida sustituir la losa, se debe construir una barrera vehicular que cumpla con las especificaciones de una barrera tipo TL-4.
4. Limpiar y proteger los apoyos con un sistema de protección recomendado por un fabricante de pinturas industriales según se recomienda en el CR2010.

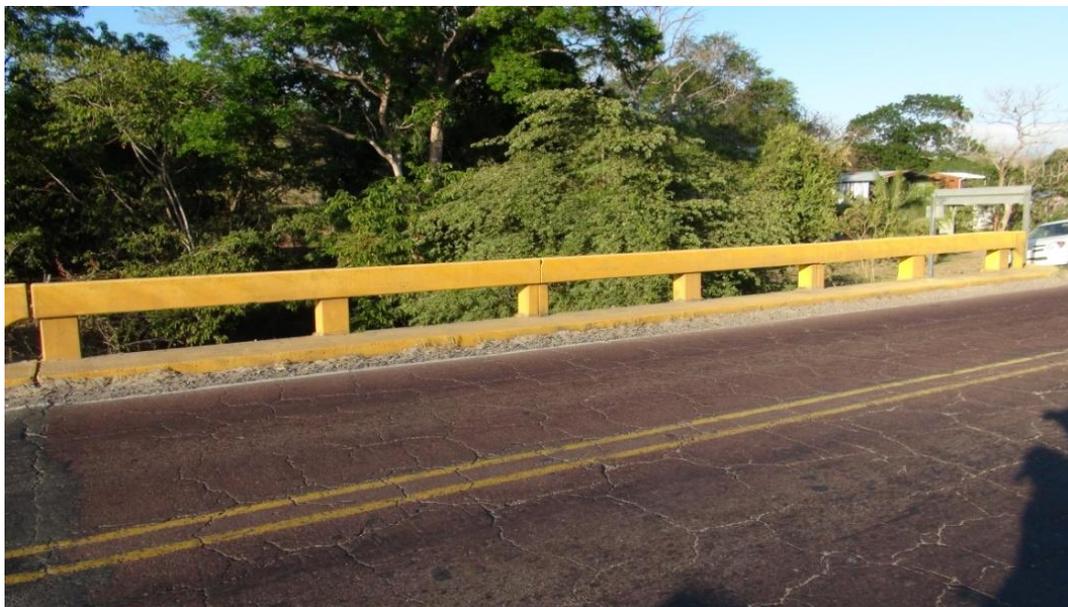
Elementos	Observaciones	Recomendaciones
3.1. Superficie de rodamiento	Se observaron grietas en red en toda la superficie de rodamiento del puente (ver figura 6).	Si no se decide sustituir la losa del puente, se recomienda eliminar la carpeta asfáltica e impermeabilizar la losa para evitar la filtración de agua por la grietas.

Figura 6: Agrietamiento de la carpeta asfáltica sobre el puente.

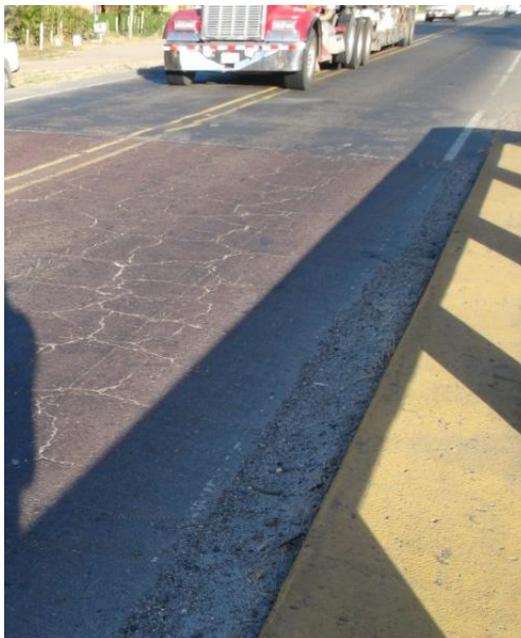
3.2. Sistema de drenajes del puente	Se observó acumulación de sedimentos en los bordillos del puente y como consecuencia los ductos de desagüe se encontraban obstruidos (ver figura 7). Además, los ductos de desagüe no se extienden por debajo de la superficie inferior de las vigas externas, por lo que el agua de escorrentía se descarga sobre ellas, condición que las deteriora (ver figura 8).	Limpiar los bordillos y los drenajes del puente. Colocar ductos de desagüe que descarguen el agua por debajo de la superficie inferior de las vigas externas.

Figura 7: Acumulación de sedimentos en los bordillos del puente y obstrucción de los drenajes.

5. Limpiar los bordillos y los ductos de desagüe del puente.
6. Instalar captaluces, delineadores verticales y demarcar nuevamente la superficie de rodamiento. Colocar un rótulo al puente que indique la carga viva de diseño.

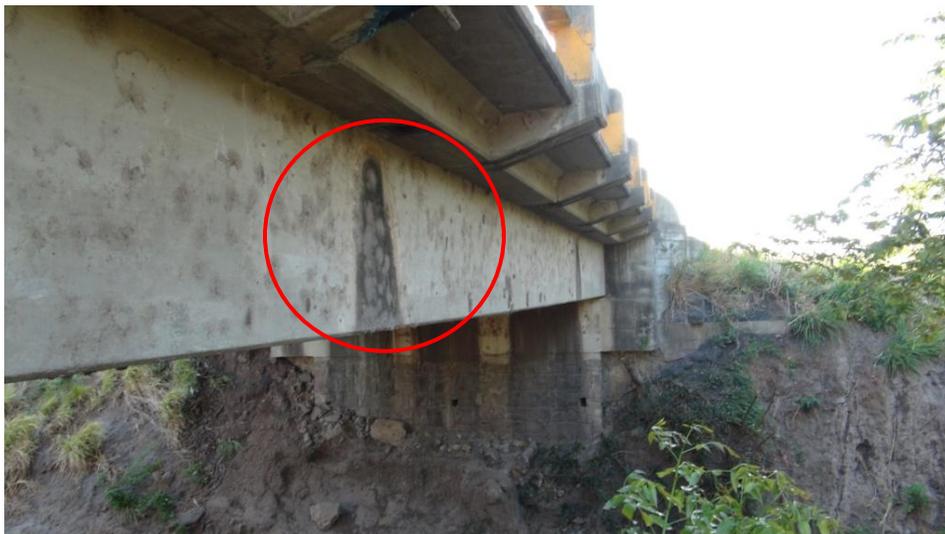
Figura 8: Ductos de desagüe que descargan el agua directamente sobre las vigas principales externas debido a la falta de tubos de extensión.

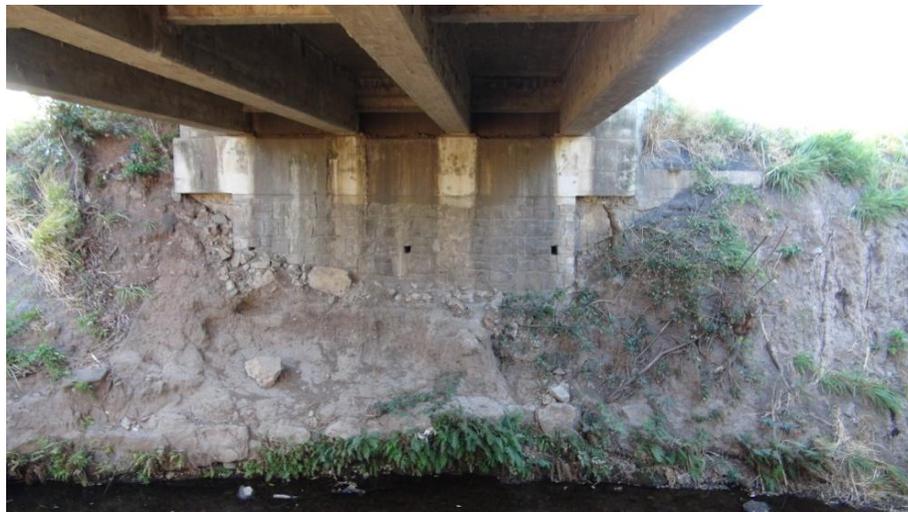
Elementos	Observaciones	Recomendaciones
3.4. Juntas de expansión	Se observaron marcas de humedad sobre toda la viga cabezal del bastión producto del ingreso de agua por la abertura de las juntas de expansión (ver figura 9). Además las juntas de expansión estaban cubiertas por sobrecapas de asfalto (ver figura 10).	<p>Sellar las juntas del puente, ya sea con neopreno o con algún producto recomendado por el representante en Costa Rica de este tipo de productos, que impida la filtración de agua hacia la subestructura.</p> <p>Eliminar la capa de asfalto sobre las juntas y repararlas, de ser requerido, con un sistema recomendando por un fabricante de juntas internacional con representación en Costa Rica. No colocar sobrecapas de asfalto sobre ellas.</p>

Figura 9: Evidencia de ingreso de de agua por la abertura de de las juntas de expansión y erosión leve del cauce por alineamiento curvo del río.

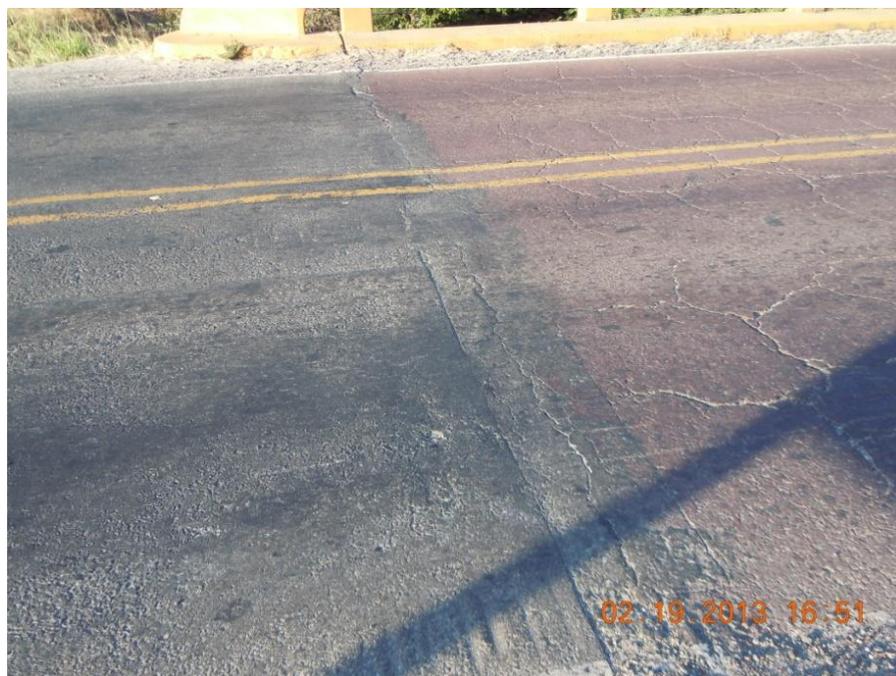
Figura 10: Junta de expansión obstruida por sobrecapa de asfalto.

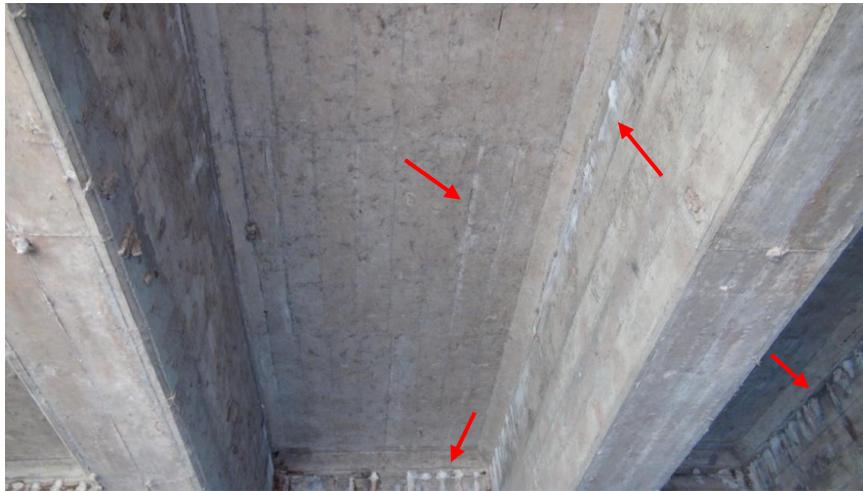
Elementos	Observaciones	Recomendaciones
4.1 Tablero: Losa de concreto	No se observaron grietas en la losa de concreto. Se observaron manchas de eflorescencia en ciertas partes de la losa y en la interface de la losa con las vigas principales (ver figura 11).	No hay recomendaciones.
4.2 Vigas principales de concreto	Se observaron grietas de cortante en el extremo de una de las vigas principales externas (ver figura 12).	Realizar una evaluación estructural del puente para determinar la capacidad de las vigas y definir si esta es adecuada o si requieren ser reforzadas.
4.3 Vigas diafragma de concreto	No se observaron daños en las vigas diafragma de concreto.	No hay recomendaciones.

Figura 11: Manchas de eflorescencia en la losa.

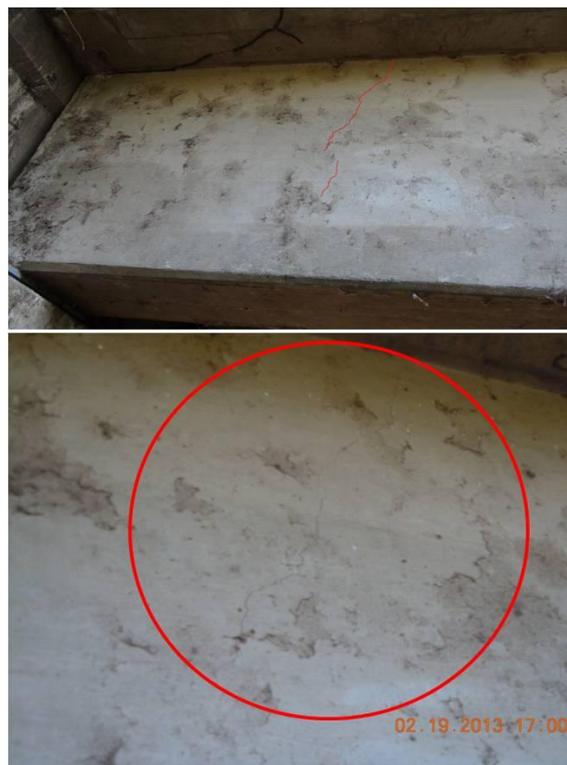
Figura 12: Grietas de cortante en extremo de viga principal externa.

3.2. VIGAS PRINCIPALES	9	Se observaron grietas de cortante en el extremo de una de las vigas principales externas (ver foto 11).					Realizar una evaluación estructural del puente para determinar la capacidad de las vigas y definir si esta es adecuada o si requieren ser reforzadas.

1. Realizar una evaluación estructural y sísmica del puente para determinar si el puente requiere ser rehabilitado.
2. En caso que se decida no sustituir la losa del puente, se recomienda reforzar la barrera vehicular existente y la losa en voladizo a la cual se ancla para cumplir con las especificaciones de barandas vehiculares tipo TL-4 incluidas en la norma AASHTO LRFD 2012. Eliminar la carpeta asfáltica colocada sobre el puente y las juntas de expansión y luego sellar la losa del puente utilizando un producto específicamente diseñado para este propósito y reparar las juntas dañadas. Sellar las juntas de expansión para impedir la filtración de agua hacia la subestructura.

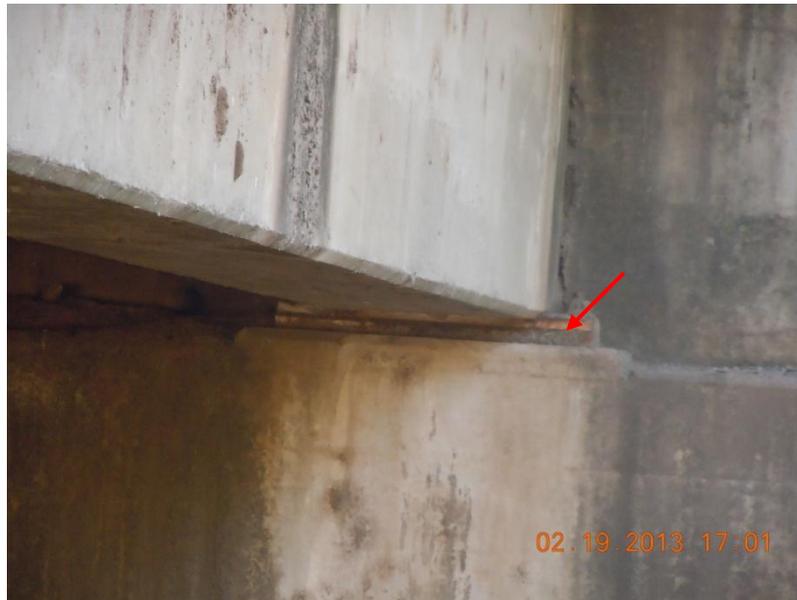
Elementos	Observaciones	Recomendaciones
5.1 Apoyos sobre bastiones y pilas	Se observó corrosión leve en las placas y tornillos de acero que conforman el apoyo fijo (ver figura 13).	Limpiar y proteger los apoyos con un sistema de protección recomendado por un fabricante de pinturas industriales y cumpliendo como mínimo las recomendaciones incluidas en el CR2010.
5.2 Bastiones y aletones	Existe una leve erosión en el margen del bastión norte debido al alineamiento curvo que tiene el río.	Colocar un recubrimiento en el margen del bastión norte o construir un sistema de retención que permita proteger el bastión de la erosión.
5.3 Pilas	No aplica.	No hay recomendaciones.
5.4 Cimentaciones de pilas y bastiones	No se tuvo acceso visual a estos elementos.	No hay recomendaciones.

Figura 13: Corrosión leve de placas y tornillos de acero que conforman el apoyo fijo del puente.

4. SUBESTRUCTURA													
4.1. APOYOS	11	Se observó corrosión leve en las placas y tornillos de acero que conforman el apoyo fijo (ver foto 13).					Limpiar y proteger los apoyos con un sistema de protección recomendado por un fabricante de pinturas industriales y cumpliendo como mínimo las recomendaciones incluidas en el CR2010.
