Laboratorio Nacional de Materiales y Modelos Estructurales

Informe: EIC-Lanamme-INF-0776-2022

Informe de Evaluación del Proyecto San José – Caldera Ruta Nacional 27 Años 2021 – 2022

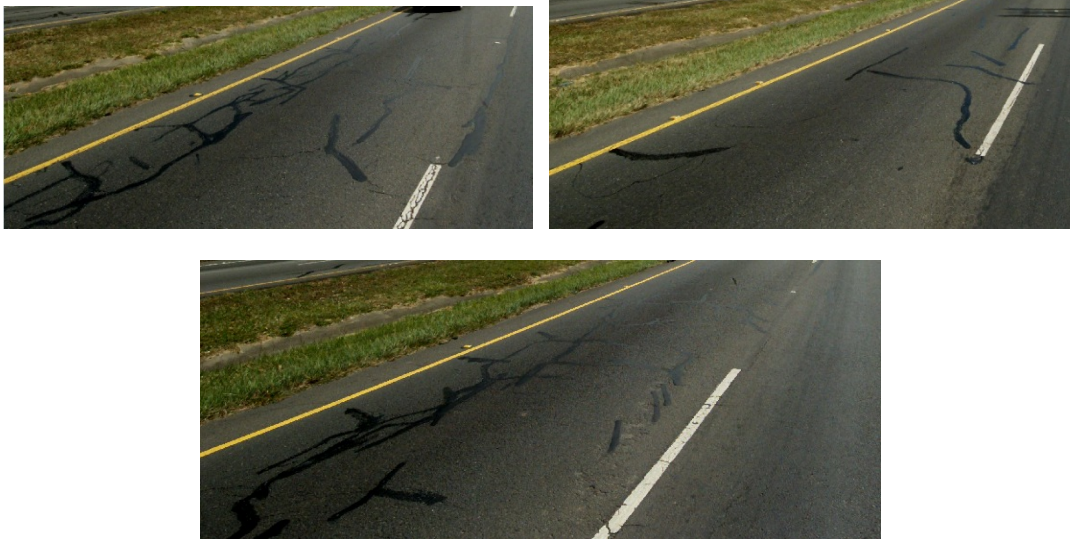
Figura 31. Sellos de grietas

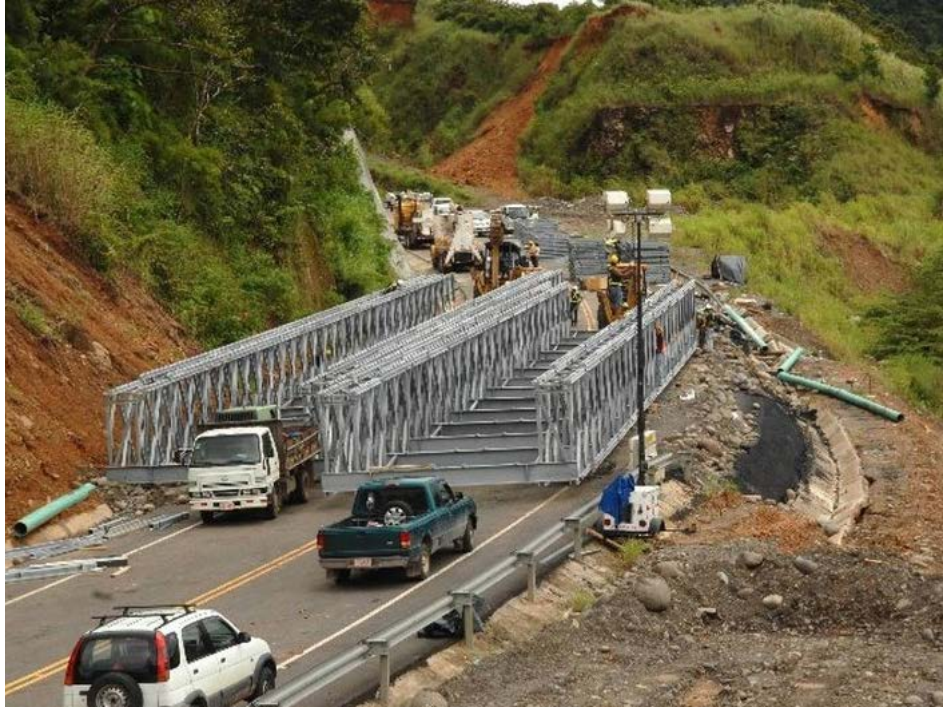
Figura 64. Puentes modulares tipo Bailey colocados en el estacionamiento 46+780 en octubre del 2010, para restablecer el tránsito mientras se construían las obras geotécnicas de estabilización del relleno que había fallado

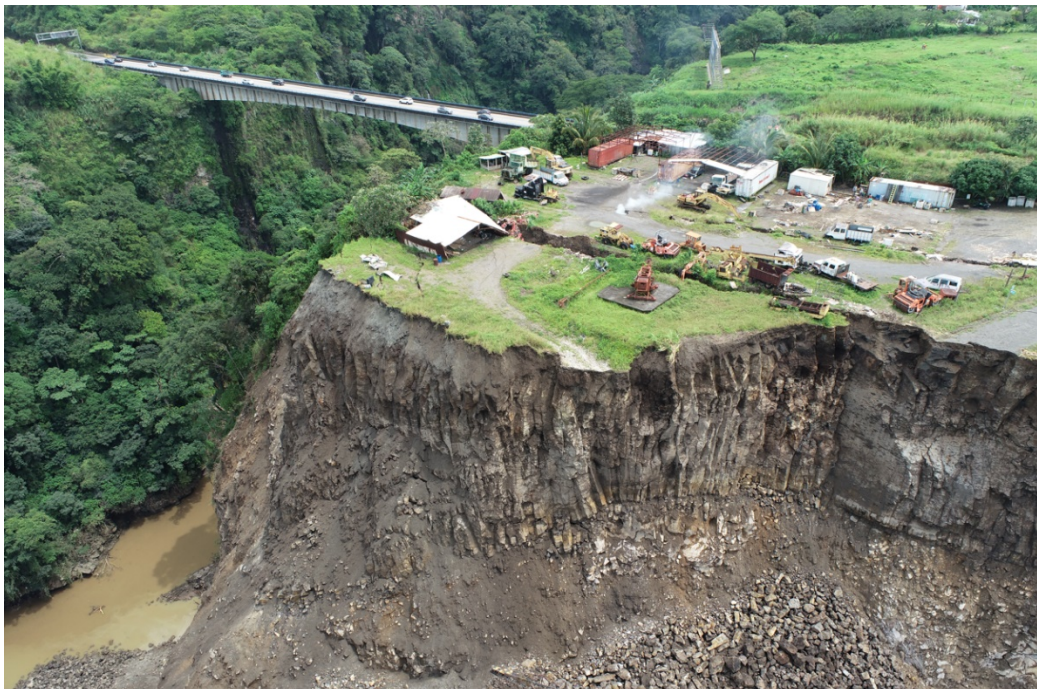
El día 18 de setiembre de 2022, debido a intensas lluvias en este sitio se presentó un nuevo deslizamiento, desplazando gran cantidad de material (Figura 78). Hay grietas identificadas en el terreno que se ubican a una distancia aproximada de 60 m del bastión de la margen izquierda del puente en la RN-27.

Figura 78. Vista aérea del deslizamiento que ocurrió el 18 de setiembre del 2022 en la margen izquierda del río Virilla, aguas abajo del Puente de la RN-27

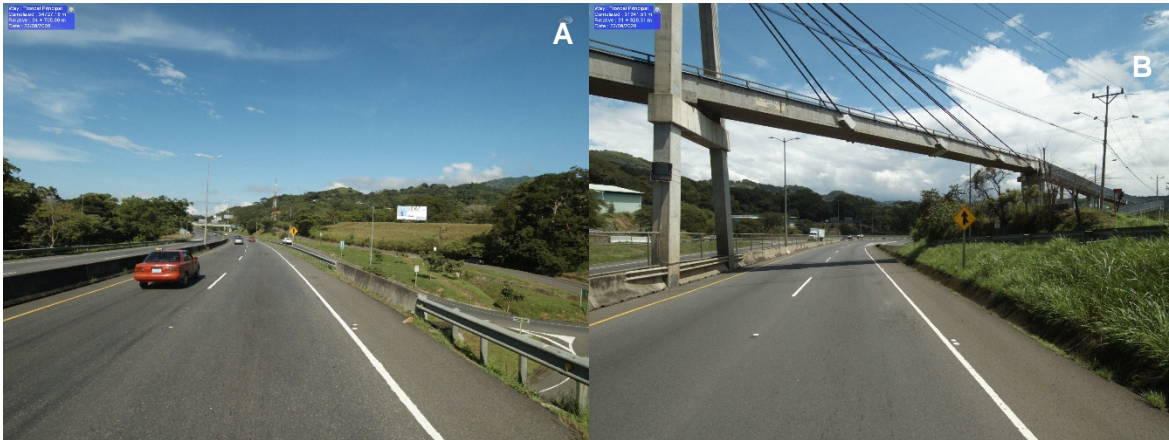
Figura 114. Deficiencias críticas a nivel de discontinuidades en barrera medianera (A) y en pretel de puente (B)

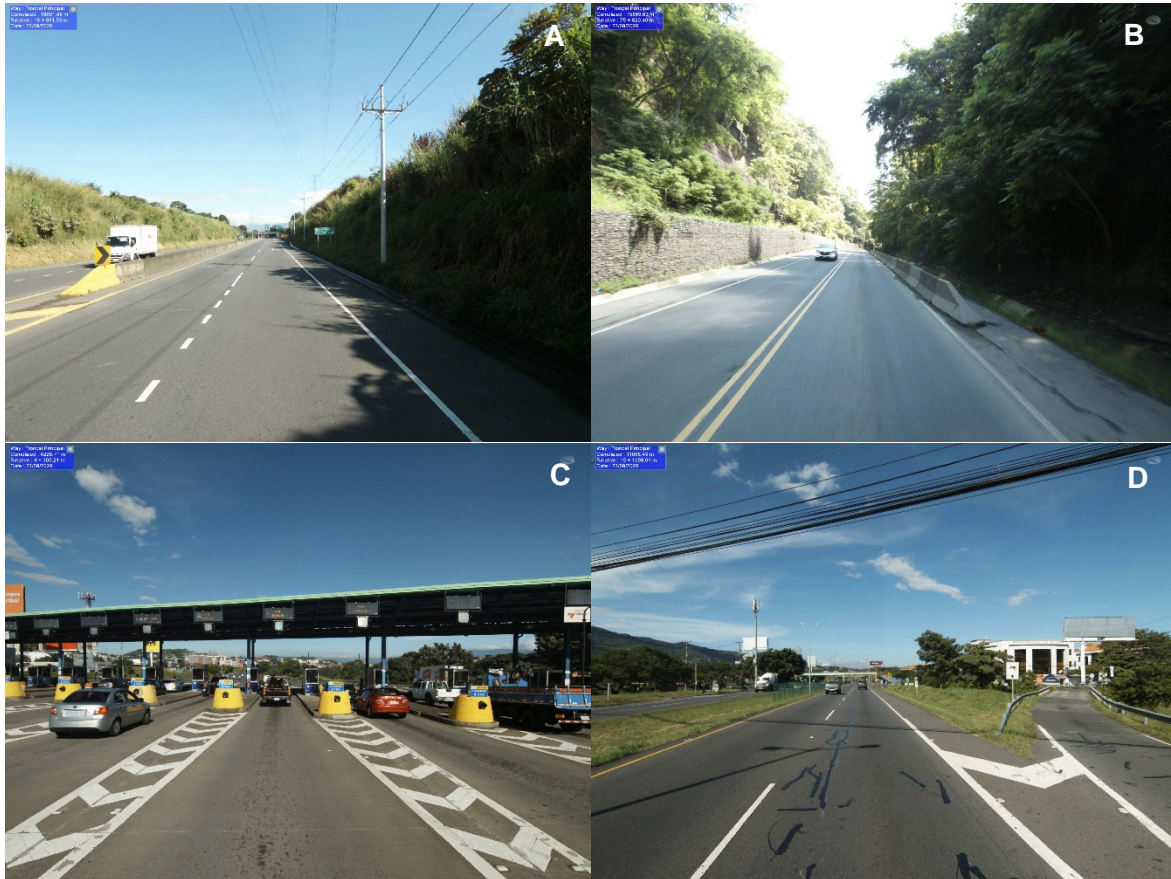
Figura 115. Deficiencias críticas a nivel de terminales: inicio de barrera medianera (A), inicio de barrera lateral (B), zona de peaje (C) y rampa de salida (D)

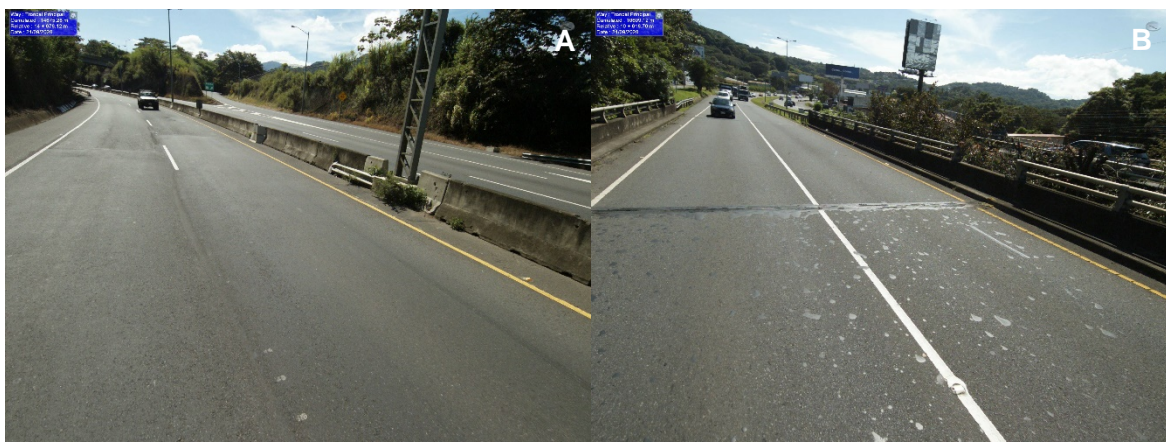
Figura 122. Deficiencias críticas a nivel de discontinuidades en barrera medianera (A) y en pretil de puente (B)

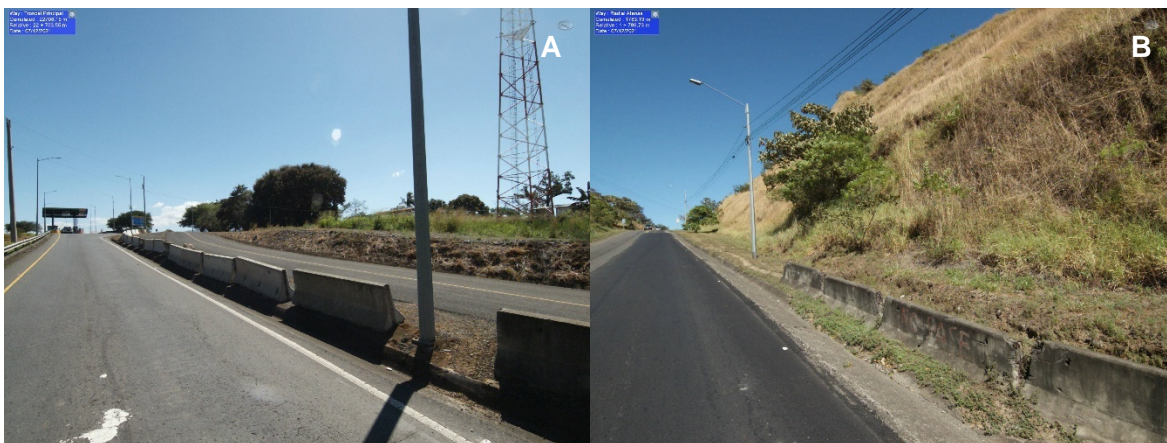
Figura 137. Deficiencias críticas a nivel de discontinuidades en barreras de concreto en la Radial El Coyal (A) y Radial Atenas (B)

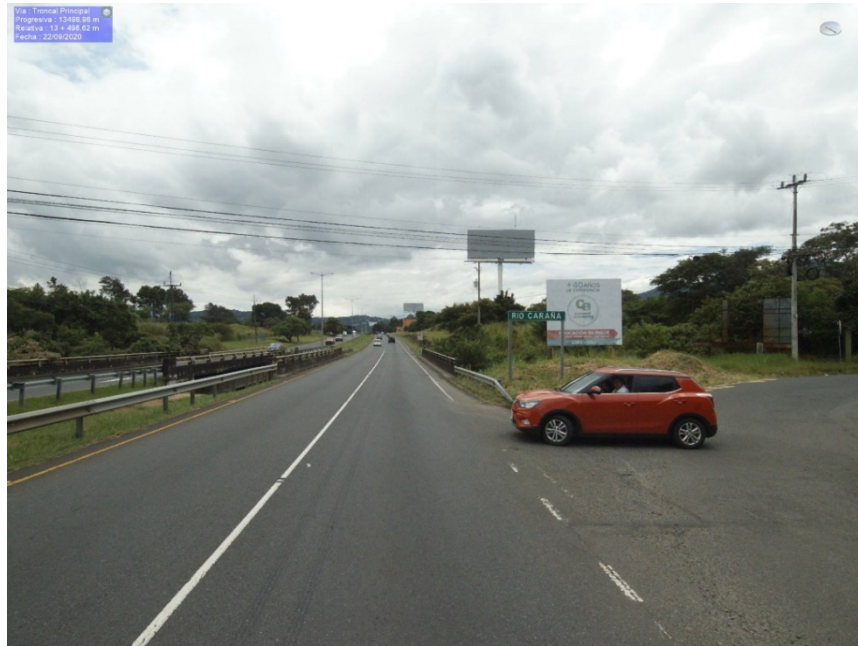
Figura 176. Accesos inseguros a Ruta Nacional 27, aledaño al puente sobre el río Caraña

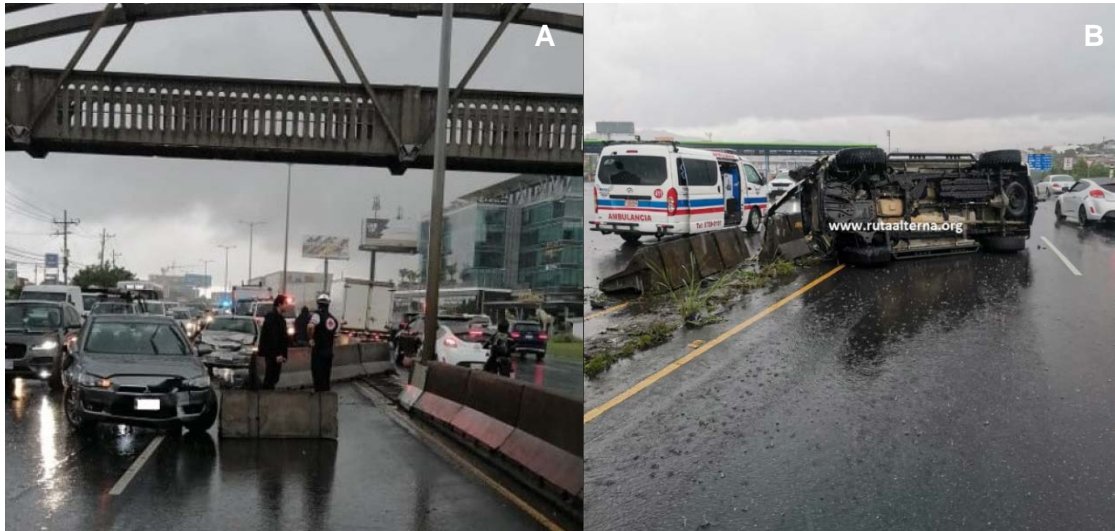
Figura 177. Choques viales contra sistemas de contención vehicular de concreto deficiente
Nota: Fotografía A tomada de <https://www.crhoy.com/nacionales/se-llevan-hasta-la-barrera-en-choque-multiple-en-la-ruta-27/>, CRHoy (2020) y fotografía B tomada de <https://www.facebook.com/Ruta-Alternativa-149642631716218>, Ruta Alterna (2020).
