## Programa de Ingeniería Geotécnica

Informe: EIC-Lanamme-INF-1711-2022

### Informe de evaluación del deslizamiento en el kilómetro 17+065 y su influencia en la ruta nacional N°27 y el puente sobre el río Virilla

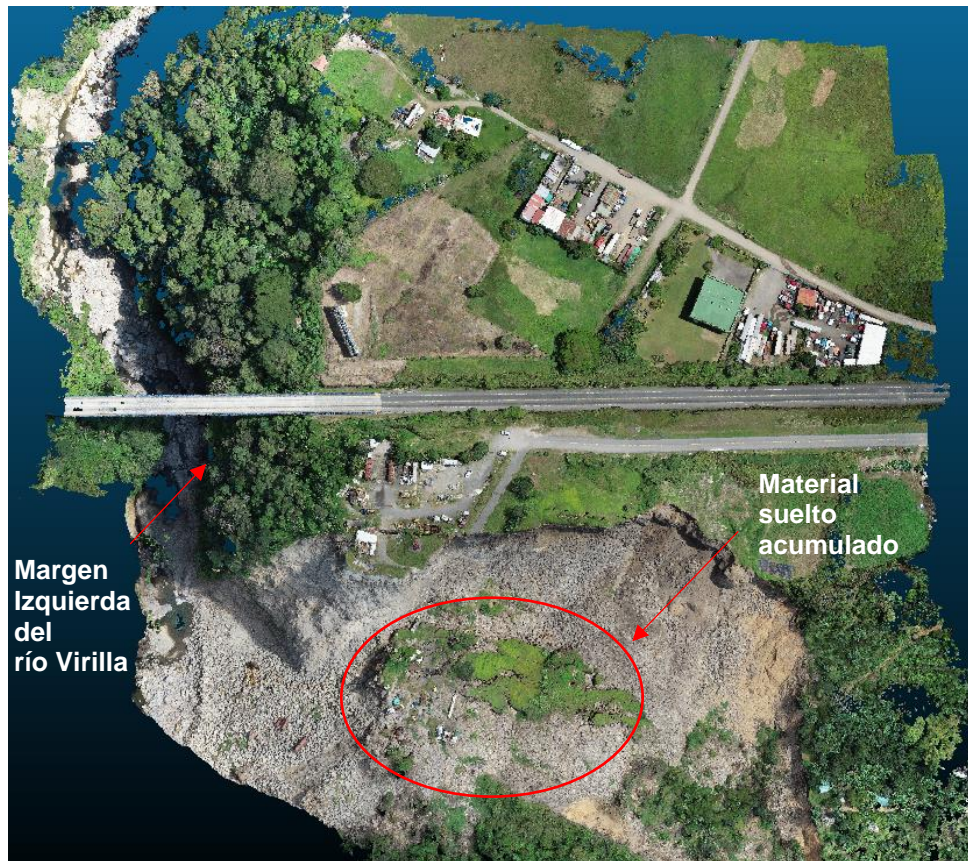
Figura 7. Situación actual del sitio de análisis

Actualmente el sitio se encuentra con vegetación autóctona densa en la margen izquierda del río tal y como se observa en la Figura 7, además, el material deslizado se encuentra acumulado al pie del talud. Cabe resaltar que la vegetación es una limitante para obtener con mayor precisión la topografía del talud en la margen izquierda del río Virilla, sobre el cual se ubica el bastión izquierdo del puente. Se realizaron levantamientos de las características del sitio mediante inspección en campo, se aplicaron criterios geotécnicos y se tomaron muestras para obtención de propiedades geomecánicas de la roca que aunado al uso de equipos tecnológicos, fue posible la generación del modelo de elevación digital del sitio.

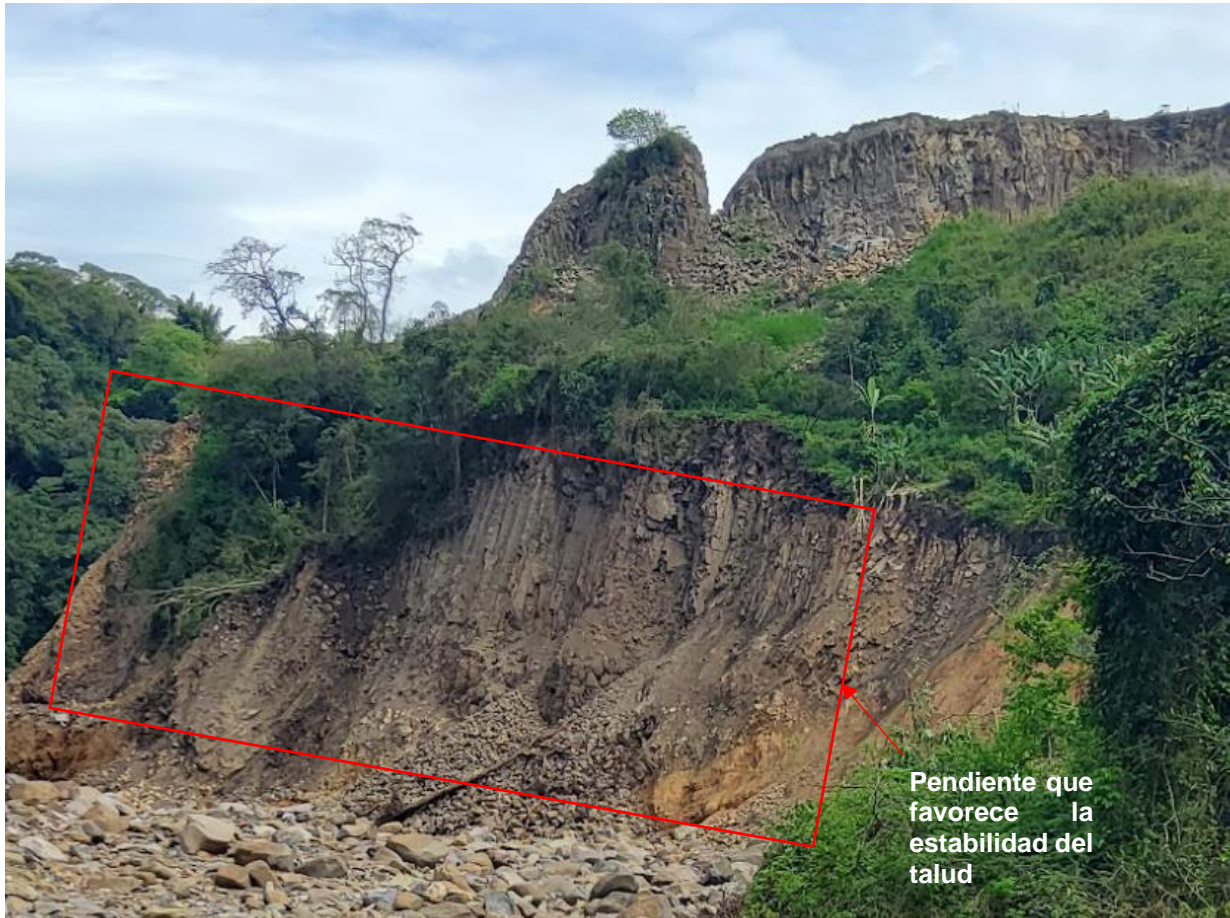
Es importante mencionar que, durante las visitas realizadas, se observaron dos principales zonas agrietadas en el terreno, espaciadas aproximadamente 20 m de centro a centro de las grietas. La más cercana a la carretera se encuentra aproximadamente a 50 m. Adicionalmente, en una de las visitas fue posible observar desde el pie del deslizamiento que, en apariencia la pendiente residual cuenta con una inclinación que favorece la estabilidad del sitio, dicha situación se observa en la Figura 8.

Figura 8. Vista desde el pie del deslizamiento, pendientes residuales en apariencia a favor de la estabilidad

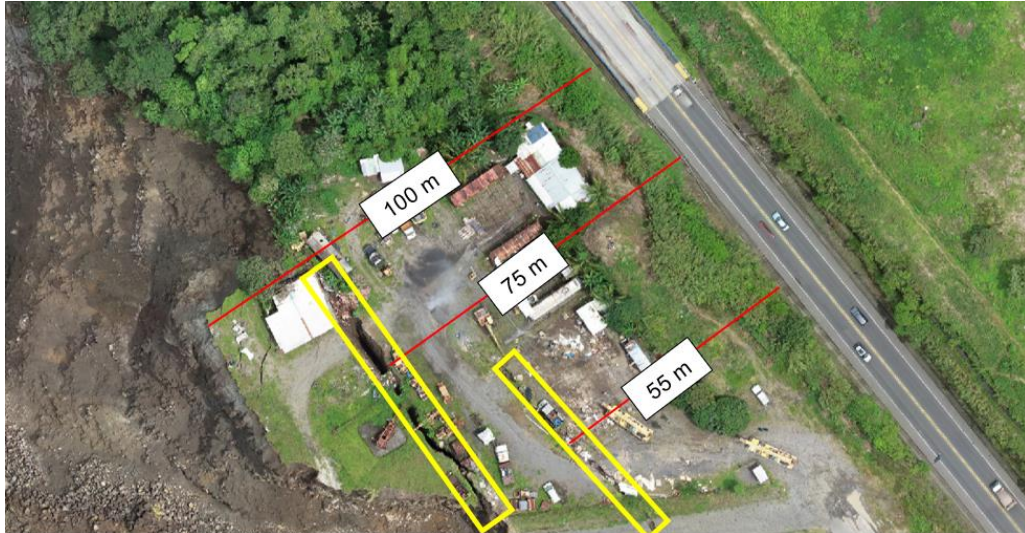
Durante la visita, en general, se observaron agrietamientos en el terreno producto del deslizamiento ocurrido tras las fuertes lluvias que se presentaron durante horas de la madrugada del 18 de setiembre del presente año.

Inicialmente tal y como se observa en la Figura 11, se identifican tres zonas de agrietamiento del terreno ubicadas aproximadamente a 100 m, 76 m y 55 m desde la zona correspondiente al derecho de vía de la RN N°27. El bloque ubicado a 100 m del cimiento del puente sobre el río Virilla en la RN N°27, se considera el bloque más inestable. Por su parte el agrietamiento ubicado a 55 m conforma un bloque que en la condición actual se encuentra confinado, sin embargo, dado el agrietamiento ante una condición de fuertes lluvias, sismo o ambas, podría eventualmente presentarse un deslizamiento de dicha zona.

Figura 11. Condición del sitio afectado por el deslizamiento de la margen del río Virilla, km 17+065 de la RN N°27

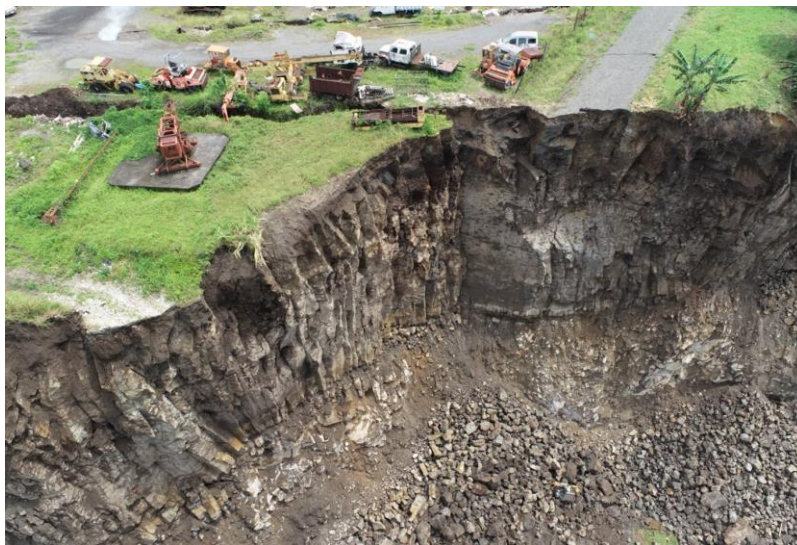
Figura 12. Estado del macizo rocoso para su clasificación con el sistema GSI

Como se observa en la Figura 12, el terreno se conforma por un perfil rocoso, medianamente fracturado y alterado. La superficie se observa parcialmente meteorizada. Dada esta caracterización basada en la inspección visual y análisis de los productos obtenidos gracias a las imágenes aéreas, se asigna un valor de GSI en un rango de 35 a 40), es decir un macizo rocoso de calidad mala a regular y para efectos del presente análisis preliminar se utiliza un **GSI=35**

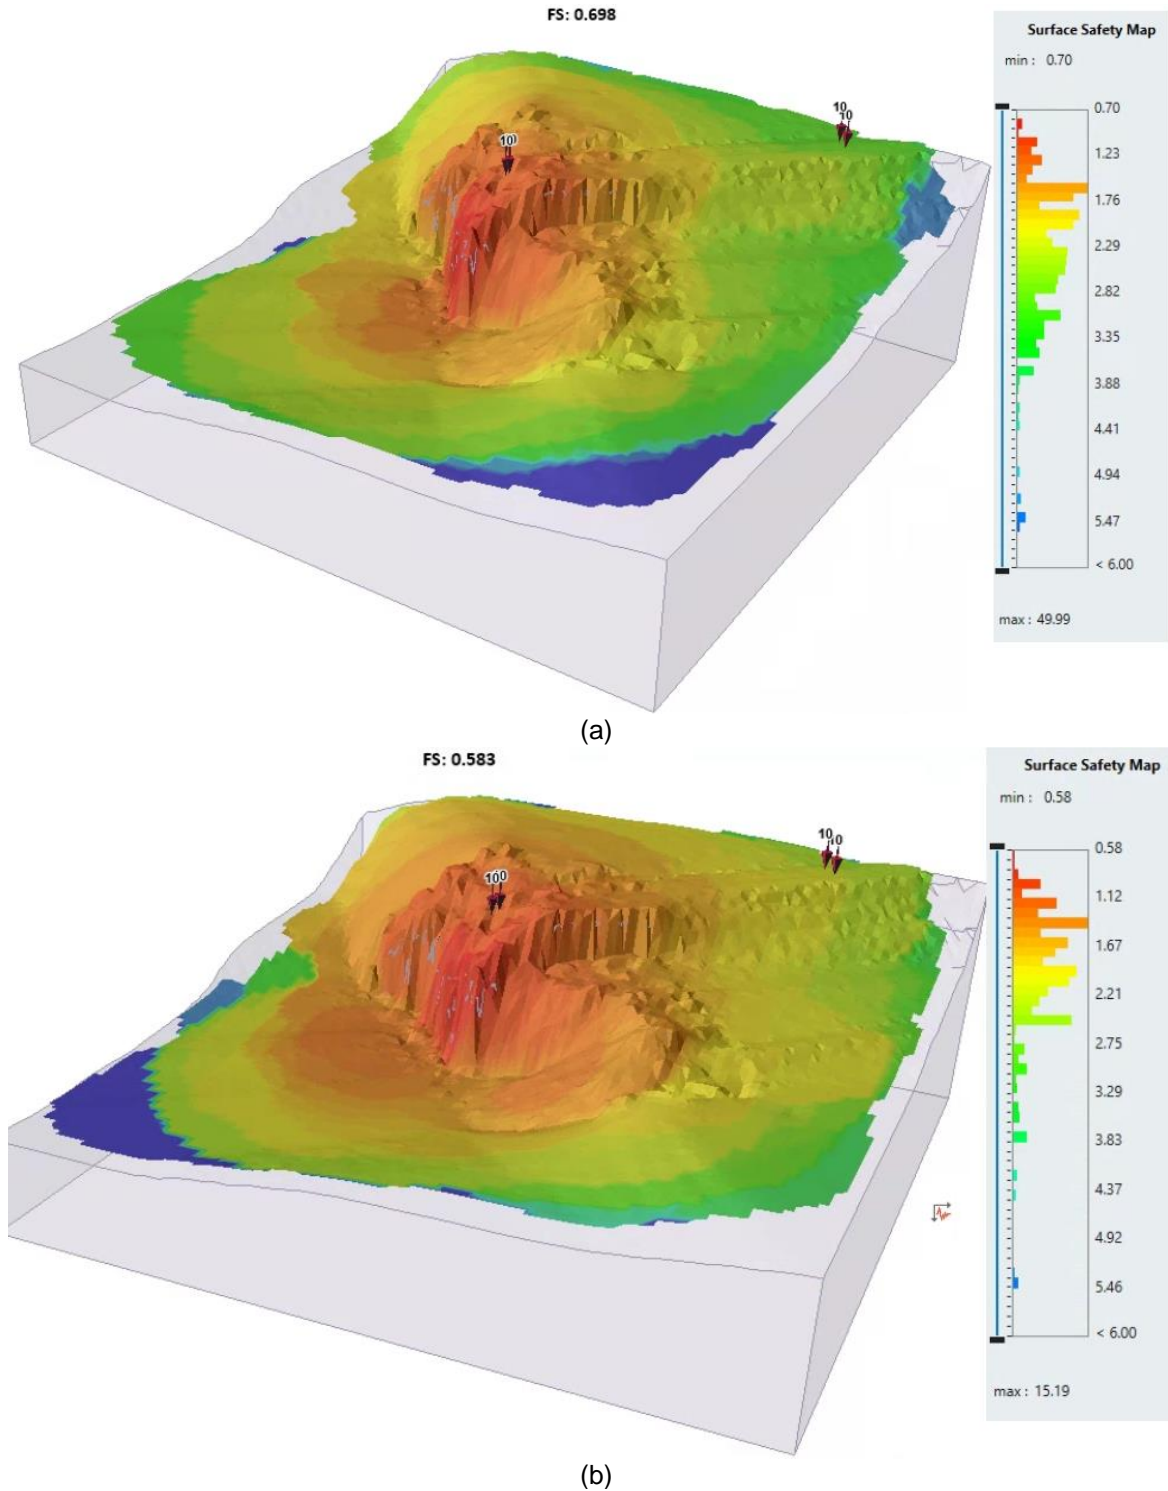
Figura 15. Factores de seguridad obtenidos con la metodología de Bishop en el software SLIDE3 de la sección 1 para las condiciones (a) estática (b) pseudo-estática

Como se puede observar los factores de seguridad más bajos se concentran en la margen del talud que conforma el cañón del río, y no cumplen con lo indicado en el CGTLCR de 1,40 y 1,05 para la condición estática y pseudo-estática respectivamente. Sin embargo, esta zona presenta limitaciones en el MED, ya que, al estar cubierta por una vegetación densa, mediante la metodología de fotogrametría no es posible obtener información real de la superficie del terreno, por lo que el modelo en esta zona debió ser extrapolado. Dada esta condición se decidió hacer un análisis de estabilidad del talud en la zona específica. Los resultados obtenidos se observan en la Figura 16.

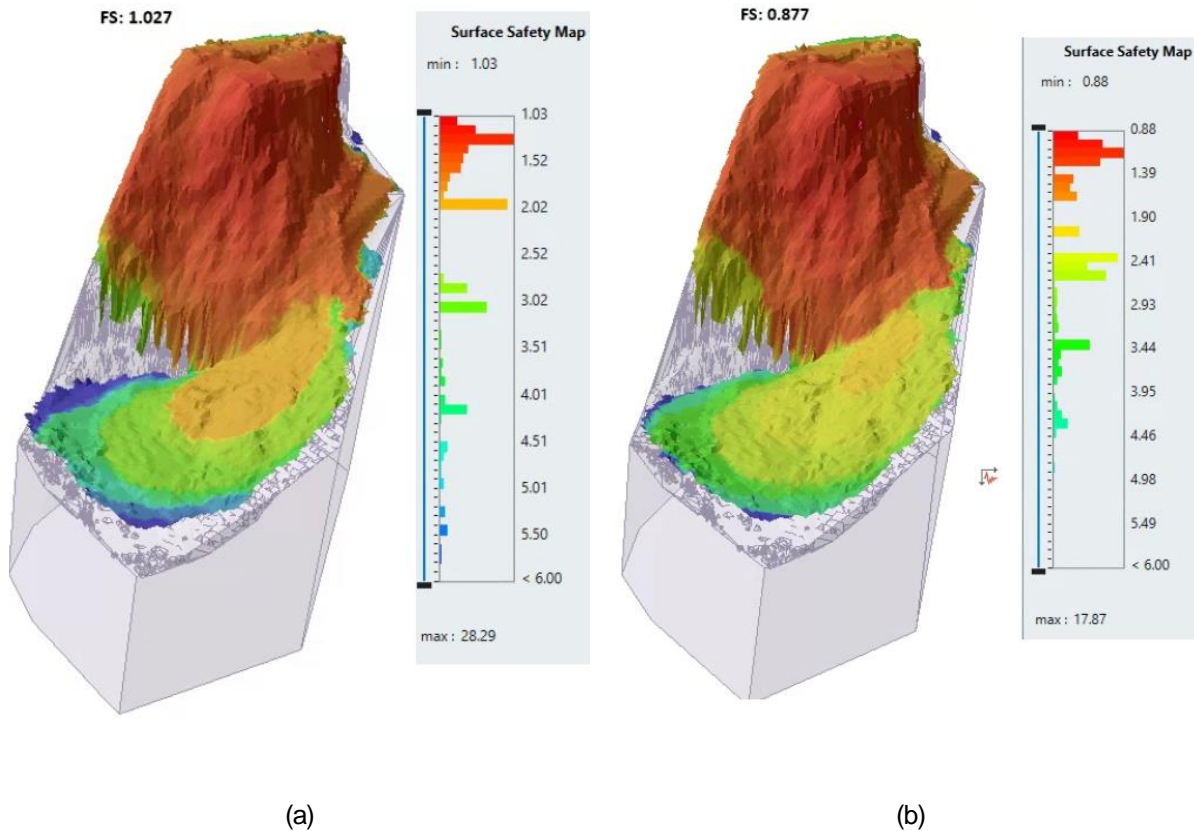
Figura 16. Factores de seguridad obtenidos con la metodología de Bishop en el software SLIDE3 de la subsección 1 para las condiciones (a) estática (b) pseudo-estática

Al analizar los mapas de factores de seguridad y el histograma con la escala de colores para la apropiada interpretación de los mapas sobre la superficie analizada, es posible afirmar que esta es una zona crítica que en condición estática se encuentra en equilibrio límite desplegando un factor de seguridad de 1,0. Mientras que, para la condición con carga sísmica aplicada, el talud podría presentar problemas de estabilidad.

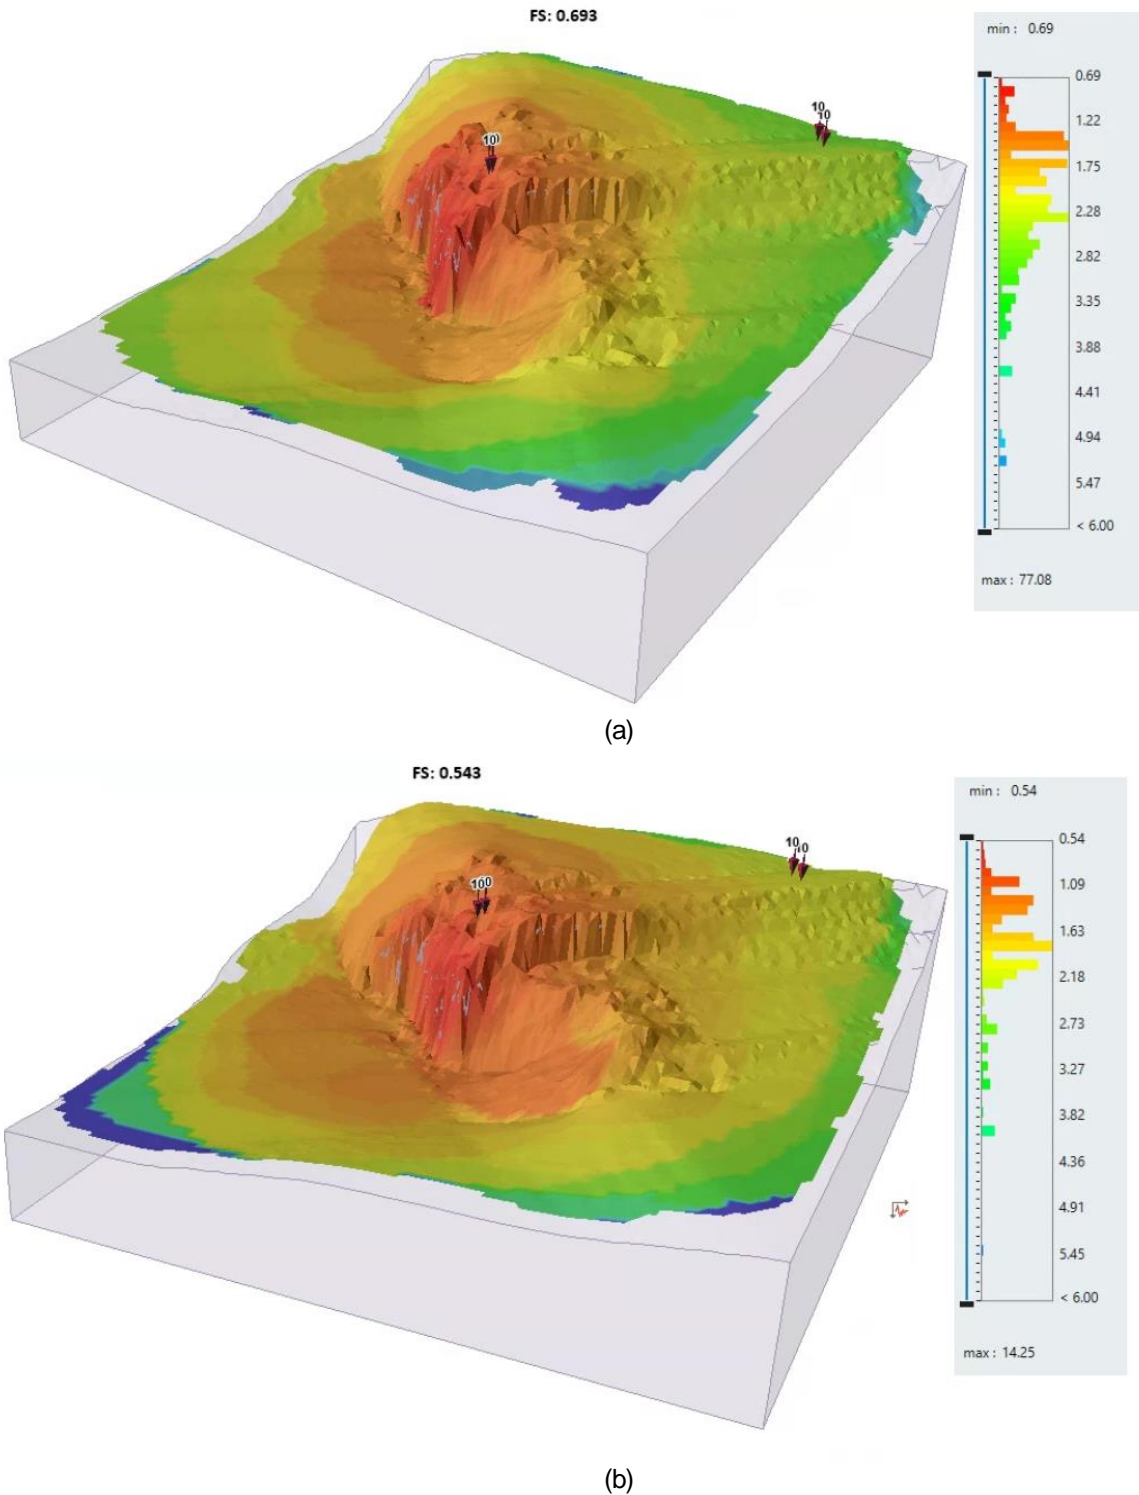
Por su parte, en la Figura 17, se presentan los resultados cuando se ejecuta el análisis con la metodología de Janbu, en este caso los resultados son un poco más conservadores con factores de seguridades ligeramente inferiores a los obtenidos con Bishop, con valores de factores de seguridad para las condiciones estática y pseudo-estática respectivamente.

Figura 17. Factores de seguridad obtenidos con la metodología de Janbu en el software SLIDE3 de la sección 1 para las condiciones (a) estática (b) pseudo-estática

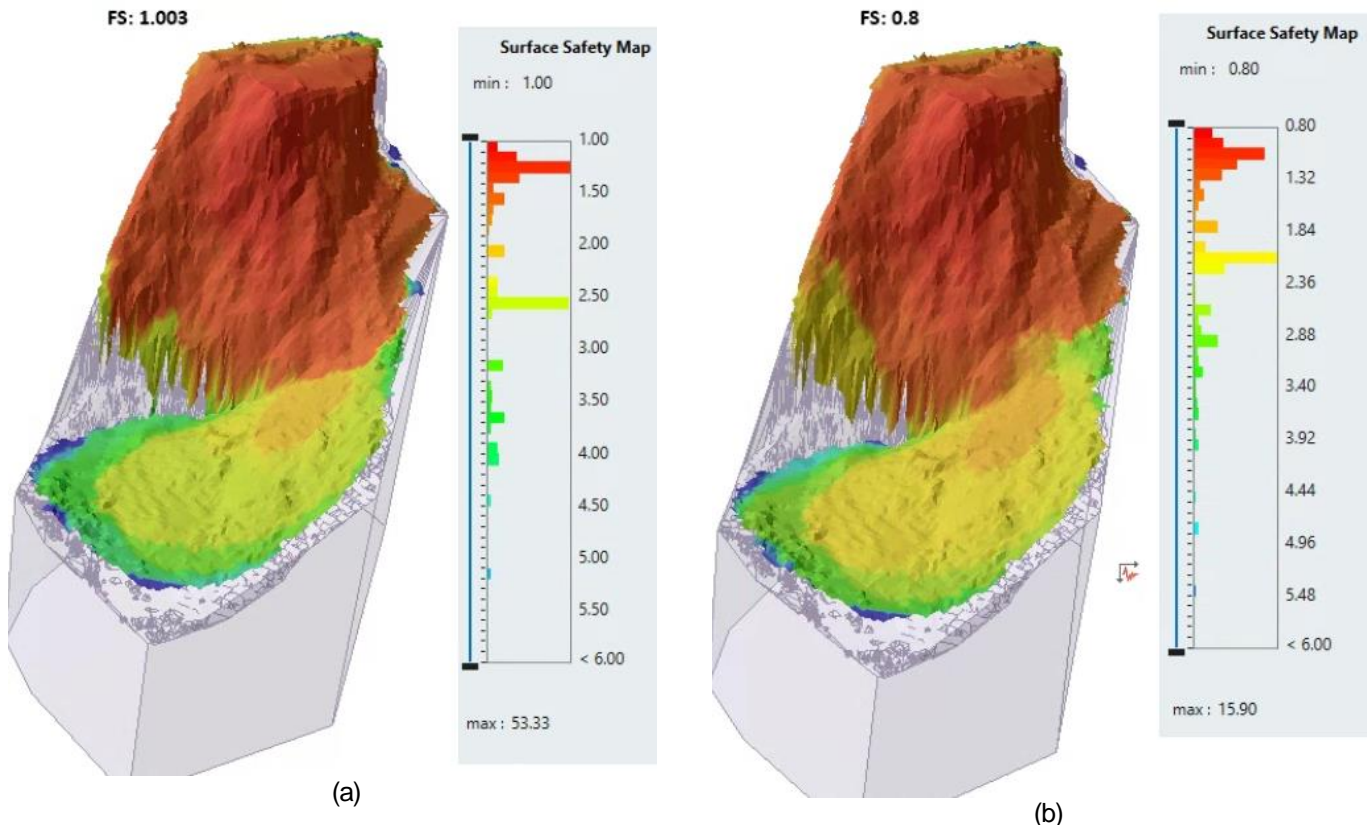
Figura 18. Factores de seguridad obtenidos con la metodología de Janbu en el software SLIDE3 de la subsección 1 para las condiciones (a) estática (b) pseudo-estática

Los factores de seguridad por la metodología de Janbu son más conservadores, pero mantiene el comportamiento de equilibrio límite en condición estática, e inestabilidad al aplicarse una carga sísmica.

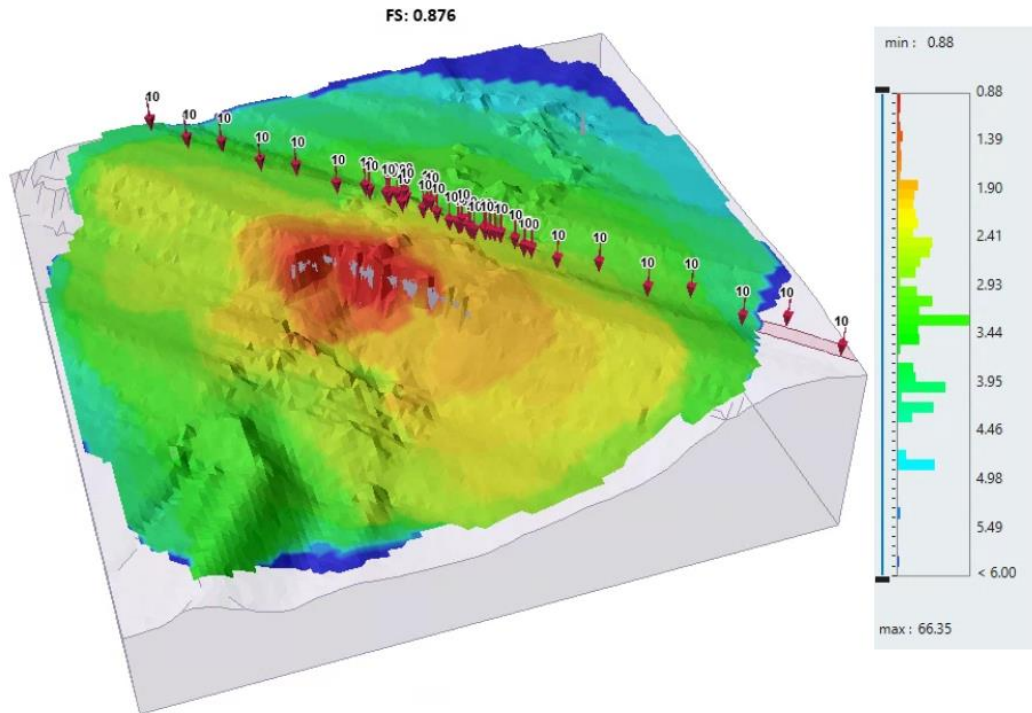
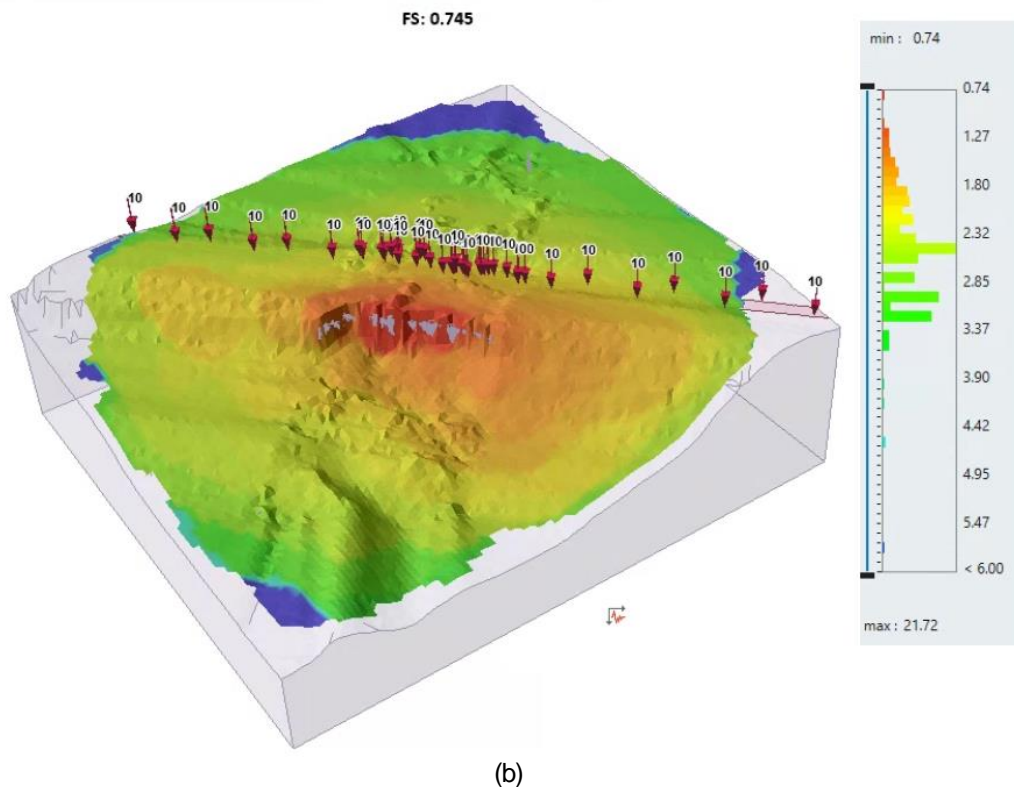
Figura 20. Factores de seguridad obtenidos con la metodología de Bishop en el software SLIDE3 de la sección 2 para las condiciones (a) estática (b) pseudo-estática

Como se observa en los resultados obtenidos, las zonas cercanas a la corona del talud presentan los factores de seguridad más bajos. Sin embargo, solo 1,30% de las superficies de falla tienen factores de seguridad inferiores a los recomendados por el CGTLCR, tal y como se observa en el histograma de factores de seguridad, la mayor parte del terreno presenta factores de seguridad mayores a 1,90 para la condición estática y 1,30 para la pseudo-estática.

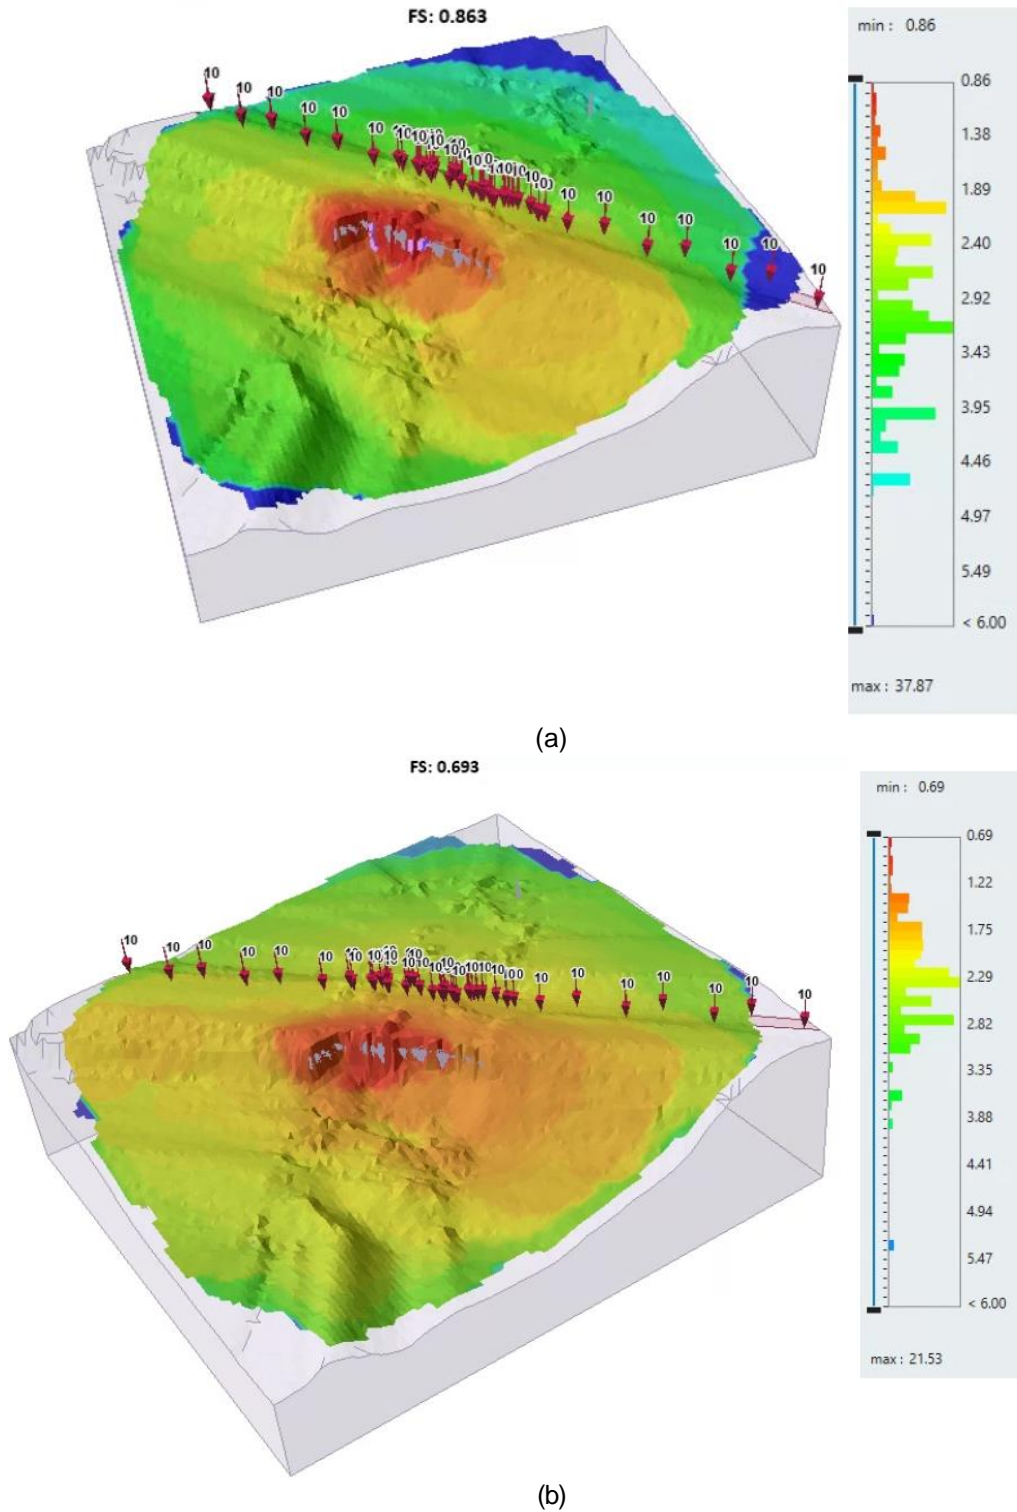
Figura 21. Factores de seguridad obtenidos con la metodología de Janbu en el software SLIDE3 de la sección 2 para las condiciones (a) estática (b) pseudo-estática

Al igual que para el análisis realizado con a la metodología de Bishop, los resultados obtenidos con Janbu presenta en las zonas cercanas a la corona del talud presentan los factores de seguridad más bajos, sin embargo, solo 1,71% de las superficies de falla tienen factores de seguridad inferiores a los recomendados por el CGTLCR, tal y como se observa en el histograma de factores de seguridad la mayor parte del terreno presenta factores de seguridad mayores a 1,89 para la condición estática y 1,30 para la pseudo-estática.

Al observar las condiciones del terreno actuales durante la visita de campo se concluye que los resultados obtenidos con los análisis por el MEL concuerdan con lo observado en sitio, ya que luego del deslizamiento la superficie del terreno presenta zonas agrietadas que generan algunos bloques inestables y con pendientes desfavorables para la estabilidad del talud. Una vez que el terreno adopte una pendiente favorable para la estabilidad del talud, es de esperar que, en condiciones de operación normales, la ruta no se vea afectada por temas de estabilidad. Además, como se observa en los mapas de superficies de deslizamiento, las zonas cercanas a la vía de la RN N°27 presenta factores de seguridad favorables según lo recomendado en el CGTLCR.

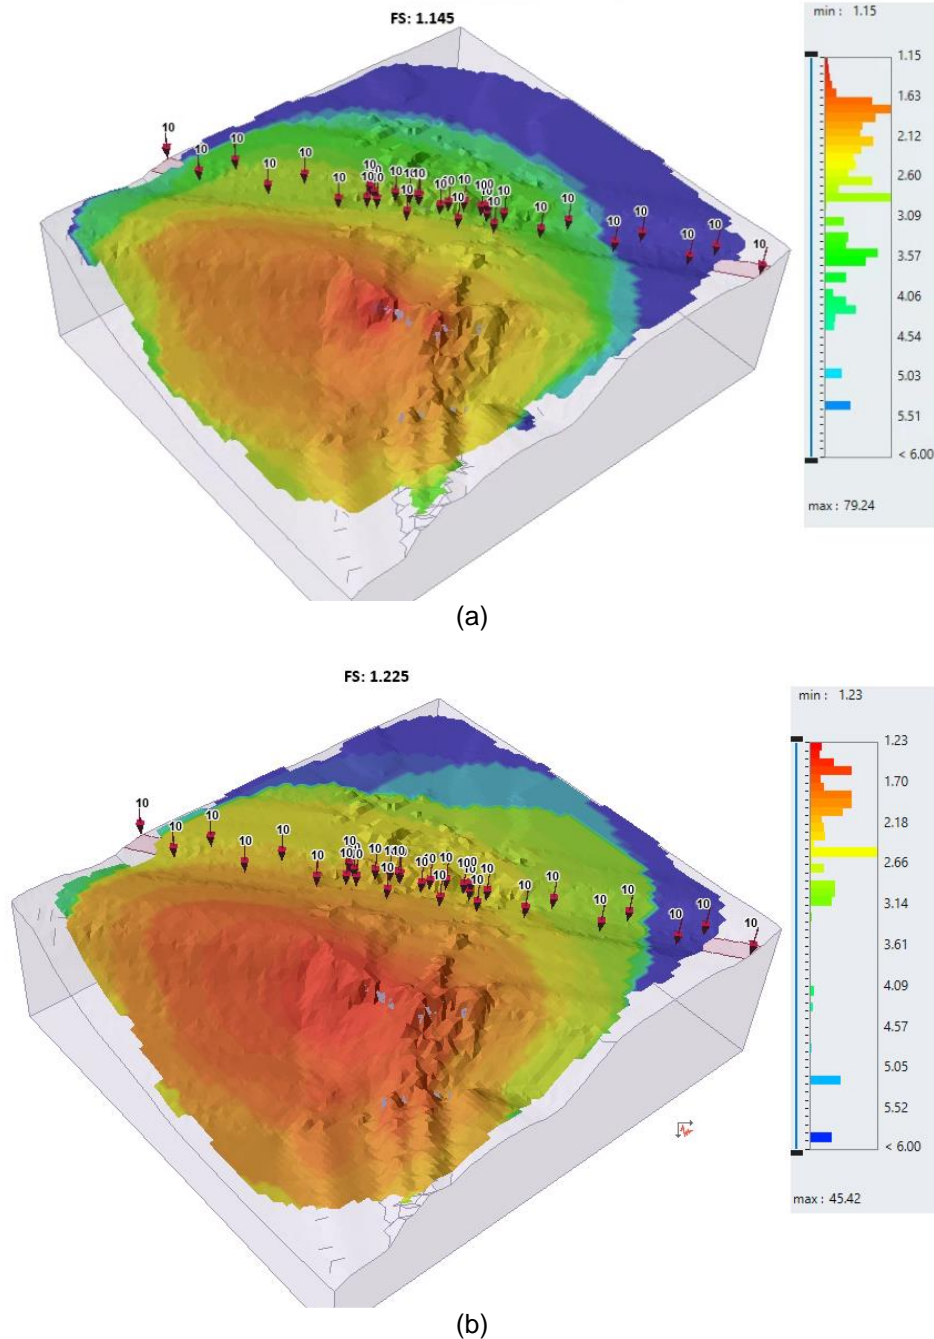
Figura 24. Factores de seguridad obtenidos con la metodología de Janbu en el software SLIDE3 de la sección 3 para las condiciones (a) estática (b) pseudo-estática

Como se puede observar en los resultados obtenidos los factores de seguridad obtenidos, la sección 3 al presentar factores de seguridad de 1,0, se encuentra en estado de equilibrio límite. Sin embargo, para la superficie de falla crítica, que de igual manera que en los casos anteriores corresponde a las zonas cercanas a la corona del talud, no se cumple con lo recomendado en el CGTLCR. No obstante, esta superficie tal y como se puede observar en los mapas de superficies de falla, corresponde a un volumen pequeño y puntual de material inestable, que, de acuerdo con lo observado en el sitio, son bloques con pendientes verticales e incluso en algunas zonas con pendientes negativas (convexas). Esta condición hace que esas zonas se tornen inestables. El resto de las superficies de falla, de acuerdo con el histograma de factores de seguridad asociados tienen valores favorables.
