Programa de Infraestructura del Transporte (PITRA)

LM-PI-UP-PN07-2013

INSPECCIÓN DEL PUENTE SOBRE EL RÍO VILLA VIEJA RUTA NACIONAL No. 1

San José, Costa Rica
12 de Agosto del 2013

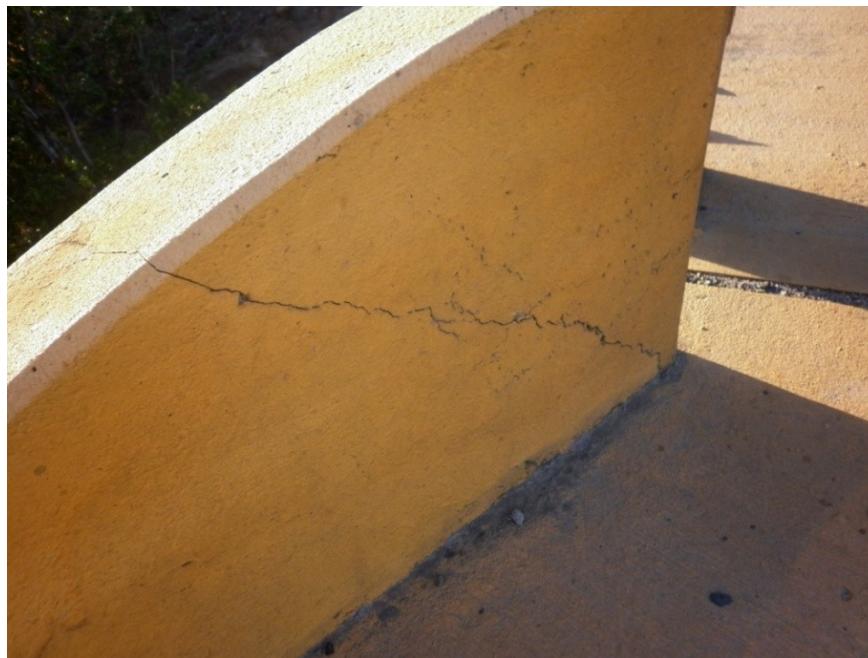
Figura 5. Grieta en la baranda del extremo suroeste en la zona del acceso 1, producto del golpe de vehículos.

- k. El puente contaba con una barrera de concreto reforzado que no cumple con los requisitos para barreras vehiculares establecidos en la *Especificación para el Diseño de Puentes AASHTO LRFD 2012* para el tipo de tránsito que presenta la Ruta 1.. Se observó una grieta diagonal en el extremo de la barrera vehicular suroeste del acceso 1, producto del impacto de vehículos.

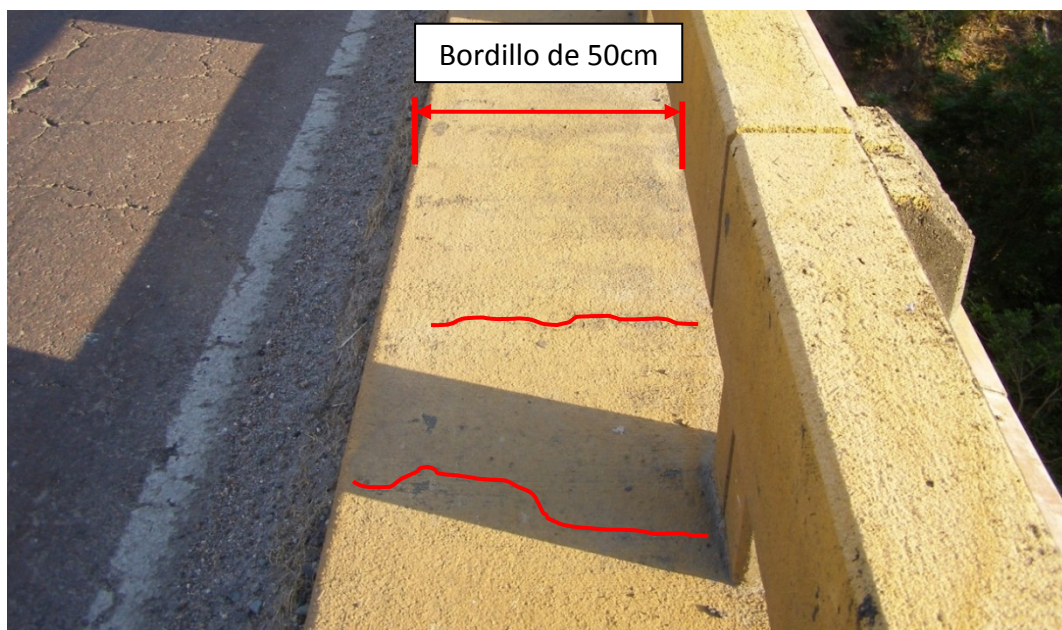
Elementos	Observaciones	Recomendaciones
2.3. Aceras y sus accesos	El puente cuenta con un bordillo de seguridad de 0,50 m. No se observó tránsito peatonal por el puente durante la inspección. Se observaron grietas transversales en el bordillo de seguridad relacionadas con restricciones ante los cambios volumétricos por temperatura y ante la retracción del concreto. (Figura 6)	Construir aceras en el puente y sus respectivos accesos siguiendo los requerimientos de la ley 7600.

Figura 6. Grietas transversales en el bordillo de seguridad, producto de retracción volumétrica.

- l. Se observaron grietas transversales en el bordillo de seguridad producidas por retracción volumétrica del concreto.
- m. Los accesos no contaban con guardavías.

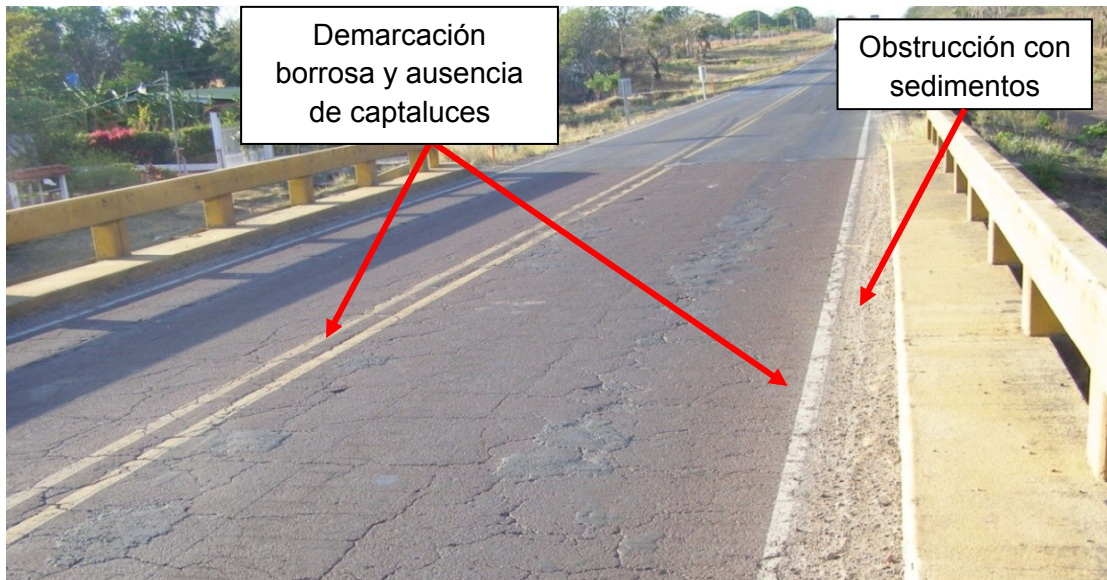
2.5. Señalización	La demarcación horizontal sobre el puente y en los accesos se encuentra borrosa. No se observó presencia de captaluces. (Figura 7)	Colocar captaluces que garanticen las condiciones de retroreflectividad y durabilidad mínimas solicitadas por el MOPT en el cartel de licitación de la ampliación de la carretera y según lo establecido en el CR2010.

Figura 7. Demarcación horizontal borrosa, ausencia de captaluces y obstrucción de bordillos con sedimentos.

9. Colocar captaluces que garanticen las condiciones de retroreflectividad y durabilidad mínimas solicitadas por el MOPT en el cartel de licitación de la ampliación de la carretera y según lo establecido en el CR2010.

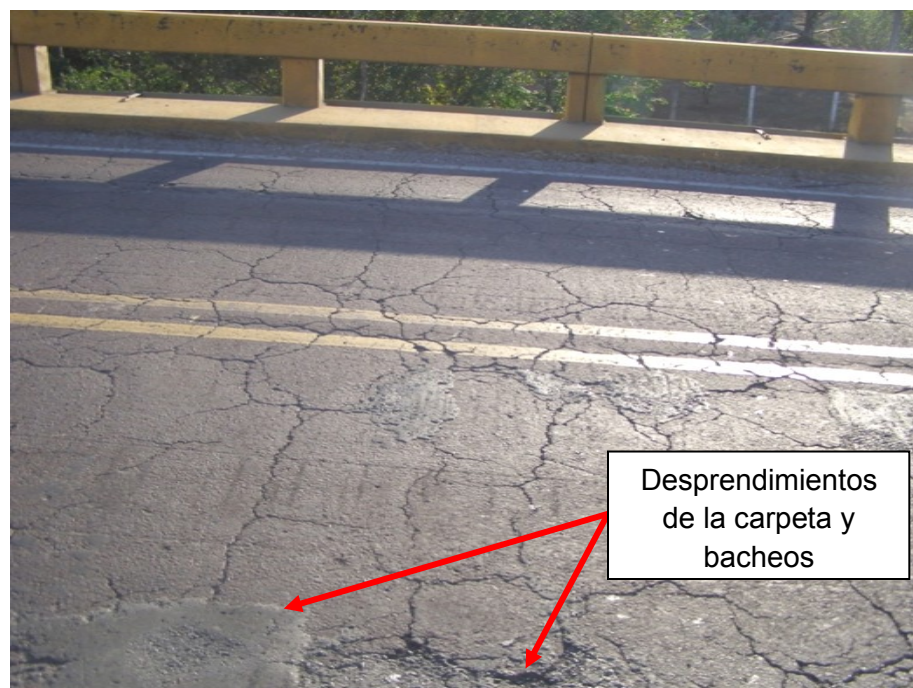
Elementos	Observaciones	Recomendaciones
3.1. Superficie de rodamiento	Se observaron grietas en dos direcciones en la totalidad de la carpeta asfáltica de la superficie de rodamiento. Además, se observaron algunos desprendimientos de la carpeta asfáltica y bacheos. (Figura 8). Esta carpeta no está indicada en los planos originales del puente (ver Lámina Drwg. No. 2007 de los planos originales del puente sobre el Río Villa Vieja)	Remover la carpeta asfáltica sobre el puente e impermeabilizar la losa en caso que se decida no sustituir la losa a partir de una evaluación estructural del puente.

Figura 8. Agrietamiento en dos direcciones, desprendimientos y bacheos en la carpeta asfáltica de la superficie de rodamiento.

- f. Se observaron grietas en dos direcciones en la totalidad de la carpeta asfáltica de la superficie de rodamiento. Además, se observaron algunos desprendimientos de la carpeta asfáltica. Esta carpeta no está indicada en los planos originales del puente.

3. Remover la carpeta asfáltica sobre el puente y en caso que **no** se decida sustituir la losa a partir de una evaluación estructural del puente, sellar las grietas observadas en la losa para evitar la corrosión del acero de refuerzo y el deterioro. Además, se recomienda monitorear en inspecciones posteriores al sellado de grietas si existe avance en el agrietamiento de la losa.

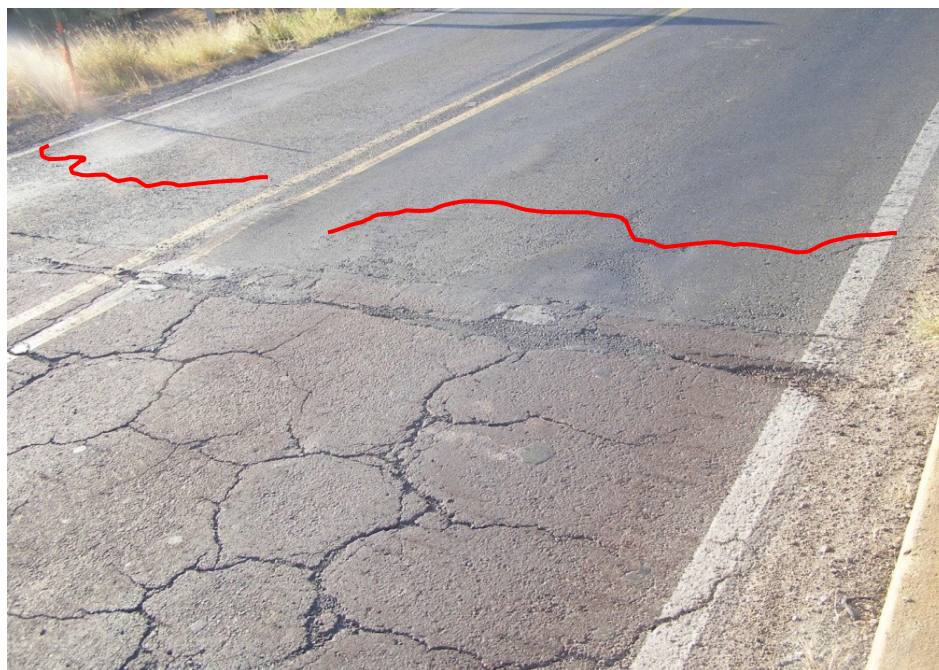
3.4. Accesos	Se observó agrietamiento transversal y ondulaciones leves en la carpeta asfáltica del acceso 2 (Figura 9).	Monitorear en la próxima inspección el avance del agrietamiento y las ondulaciones en el acceso 2.

Figura 9. Agrietamiento transversal y ondulaciones en el acceso 2.

7. Monitorear en la próxima inspección el avance del agrietamiento y las ondulaciones en el acceso 2.
8. Construir un sistema de drenaje en los accesos.

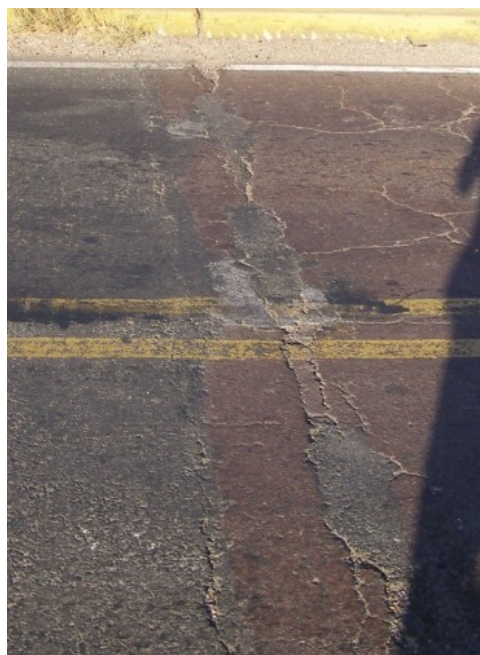
(a) Junta sobre el bastión 1

3.5. Taludes de los accesos	No se observaron daños en los taludes de los accesos.	Ninguna.
3.6. Juntas de la superestructura	Las juntas se encontraban obstruidas por material asfáltico (Figura 10). Los bastiones presentaban humedad y moho debido a filtraciones de agua a través de las juntas (ver figura 20).	Remover el material asfáltico para desobstruir las juntas. Sustituir el sello impermeable de las juntas sobre los bastiones para evitar la filtración de agua.

Figura 10. Obstrucción de las juntas sobre los bastiones con material asfáltico.

6. Remover el material asfáltico para desobstruir las juntas y sustituir el sello impermeable de las juntas para evitar la filtración de agua.

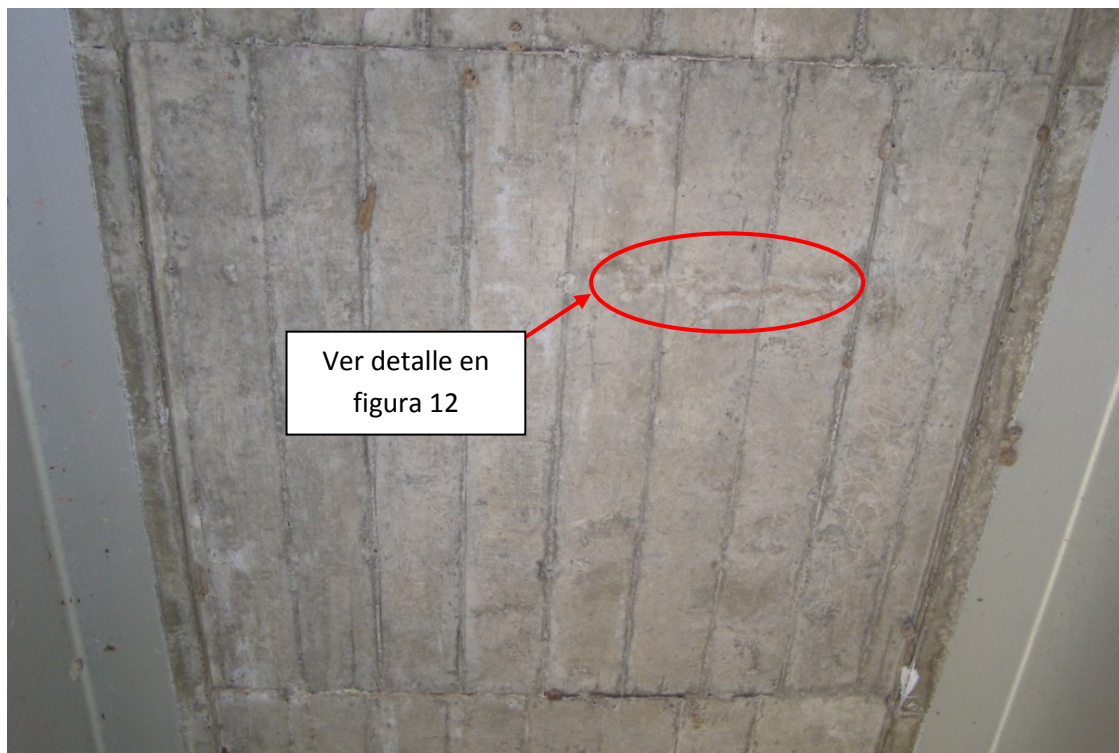
Elementos	Observaciones	Recomendaciones
4.1 Losa de concreto	Se observaron algunas grietas transversales en la superficie inferior de la losa producidas principalmente por efectos de las restricciones a cambios volumétricos por temperatura y a la retracción del concreto. Algunas de las grietas observadas coincidían con lo que aparenta ser juntas de construcción de la losa del puente. Todas las grietas presentaban eflorescencia. (ver Figuras 11, 12 y 13)	Se recomienda realizar una evaluación estructural del puente para determinar si se requiere la sustitución de la losa. Si se decide no sustituir la losa del puente, se recomienda el sellado de las grietas observadas para evitar la corrosión del acero de refuerzo y el deterioro de la losa. Además, se recomienda monitorear en inspecciones posteriores al sellado de grietas si existe avance en el agrietamiento.

Figura 11. Grieta en una dirección en la zona inferior de la losa.

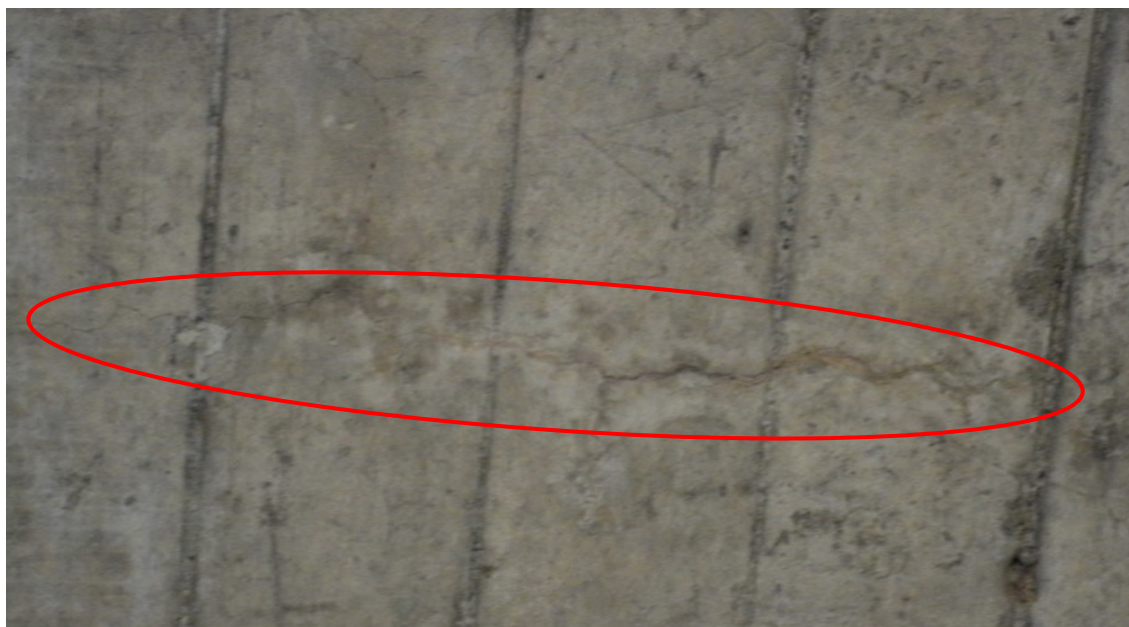
Figura 12. Detalle de grieta en una dirección en la zona inferior de la losa.

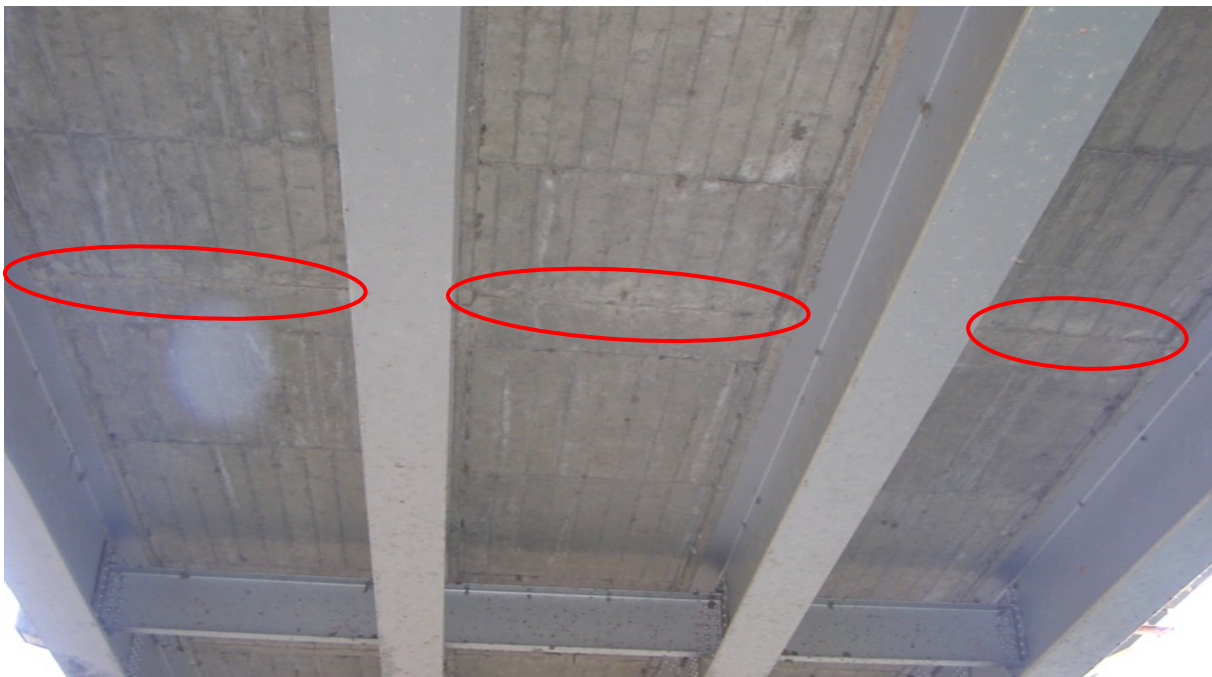
Figura 13. Eflorescencia y agrietamiento transversal en la superficie inferior de la losa.

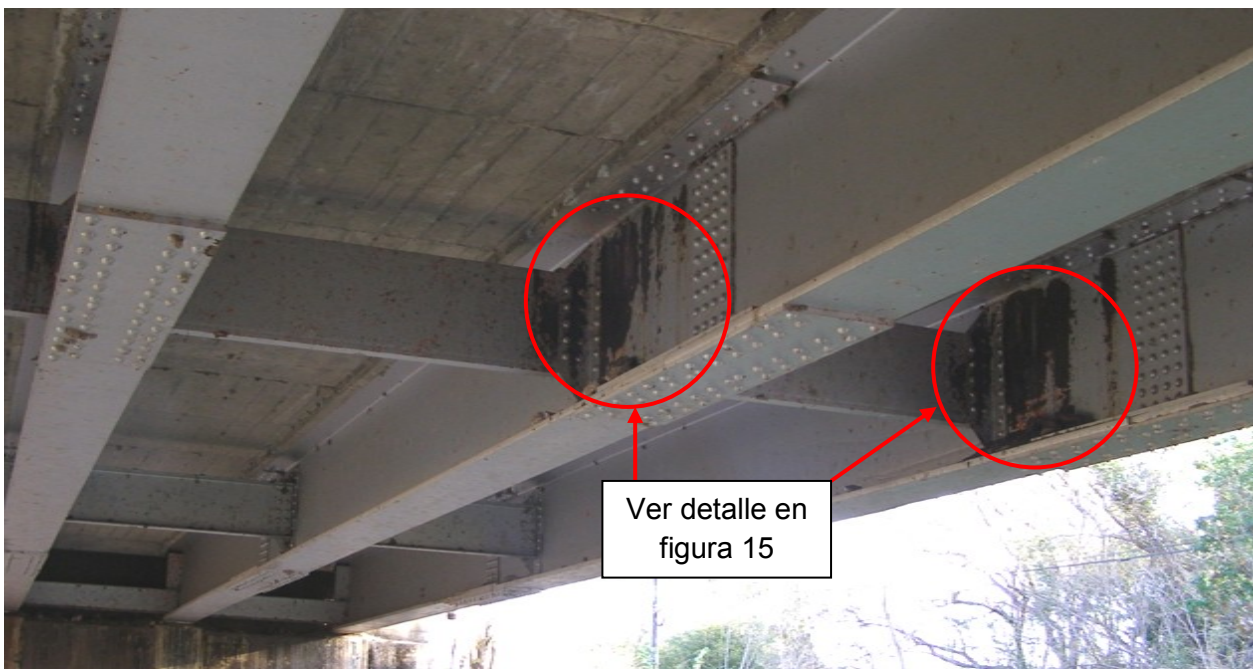
4.2 Vigas principales de acero	Las vigas principales de acero presentaban corrosión avanzada en la conexión con las vigas diafragma (ver Figura 14 y 15). Se observaron piquetes de corrosión a lo largo de las vigas principales. (ver Figura 16)	Eliminar la capa de corrosión existente en las vigas principales y vigas diafragma de acero, siguiendo las recomendaciones para la preparación de superficie del CR2010

4.3 Vigas diafragma de acero	Las vigas diafragma de acero presentaban corrosión avanzada en los diafragmas ubicados sobre los bastiones y en las conexiones con vigas principales (ver Figura 14, 15 y 17). Todas las vigas diafragma presentaban piquetes de corrosión y desprendimientos de pintura (ver Figura 18).	Proteger las vigas principales y las vigas diafragma de acero con un sistema de protección contra la corrosión según las recomendaciones del CR2010. Asesorarse con un fabricante de pinturas industriales.

Figura 14. Corrosión en las conexiones de las vigas principales y vigas diafragma de acero.

- a. Las vigas principales y vigas diafragma de acero presentaban corrosión avanzada en las cercanías a los bastiones y en la conexión entre las vigas principales y las vigas diafragma.
- b. Las vigas principales y las vigas diafragma presentaban piquetes de corrosión y desprendimientos de pintura.
- c. Se observaron algunas grietas transversales en la superficie inferior de la losa producidas principalmente por efectos de las restricciones a cambios volumétricos por temperatura y a la retracción del concreto. Algunas de las grietas observadas coincidían con lo que aparenta ser juntas de construcción de la losa del puente. Todas las grietas presentaban eflorescencia.
- d. Los apoyos se encontraron cubiertos con sedimentos provenientes de la superficie del puente y presentaban indicios de corrosión
- e. Las juntas se encontraban obstruidas por material asfáltico.

2. Eliminar la capa de corrosión existente en las vigas de acero, siguiendo las recomendaciones para la preparación de superficie del CR2010. Proteger las vigas principales y las vigas diafragma de acero con un sistema de protección contra la corrosión según las recomendaciones del CR2010. Asesorarse con un fabricante de pinturas industriales.

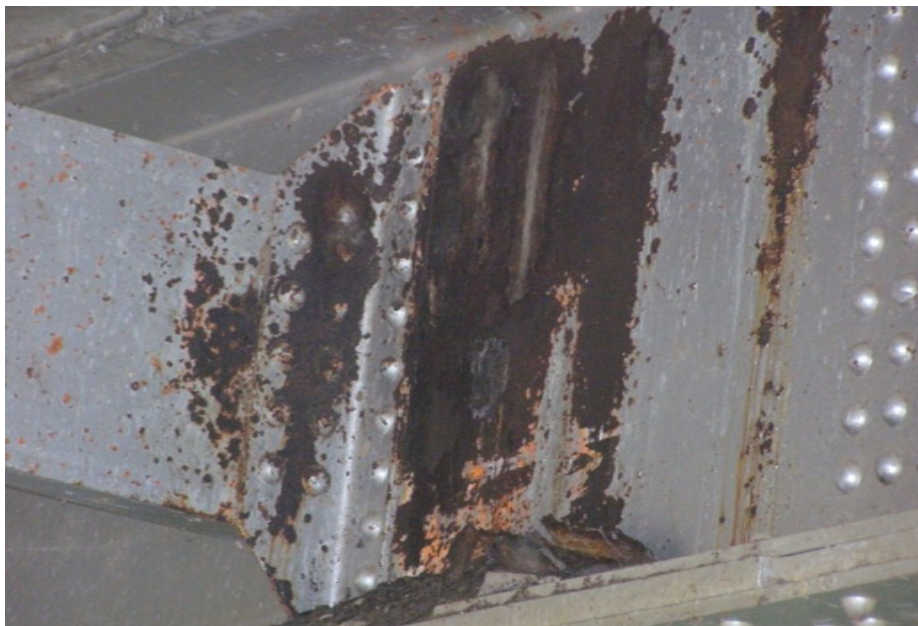
Figura 15. .Detalle de corrosión típica en la conexión entre vigas principales y vigas diafragma de acero.

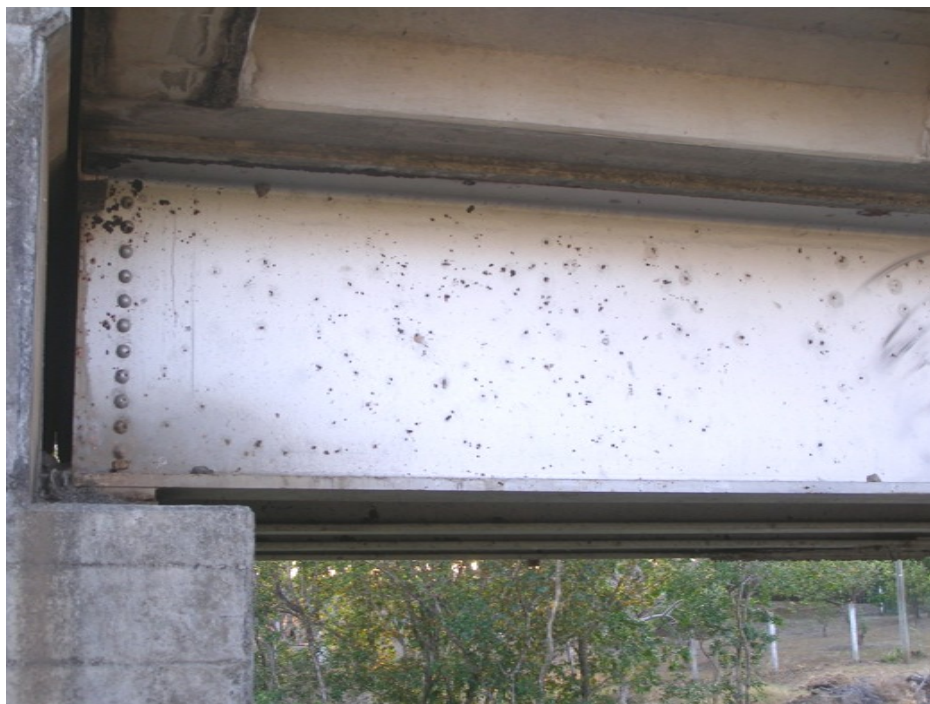
Figura 16. Piquetes de corrosión en viga principal de acero

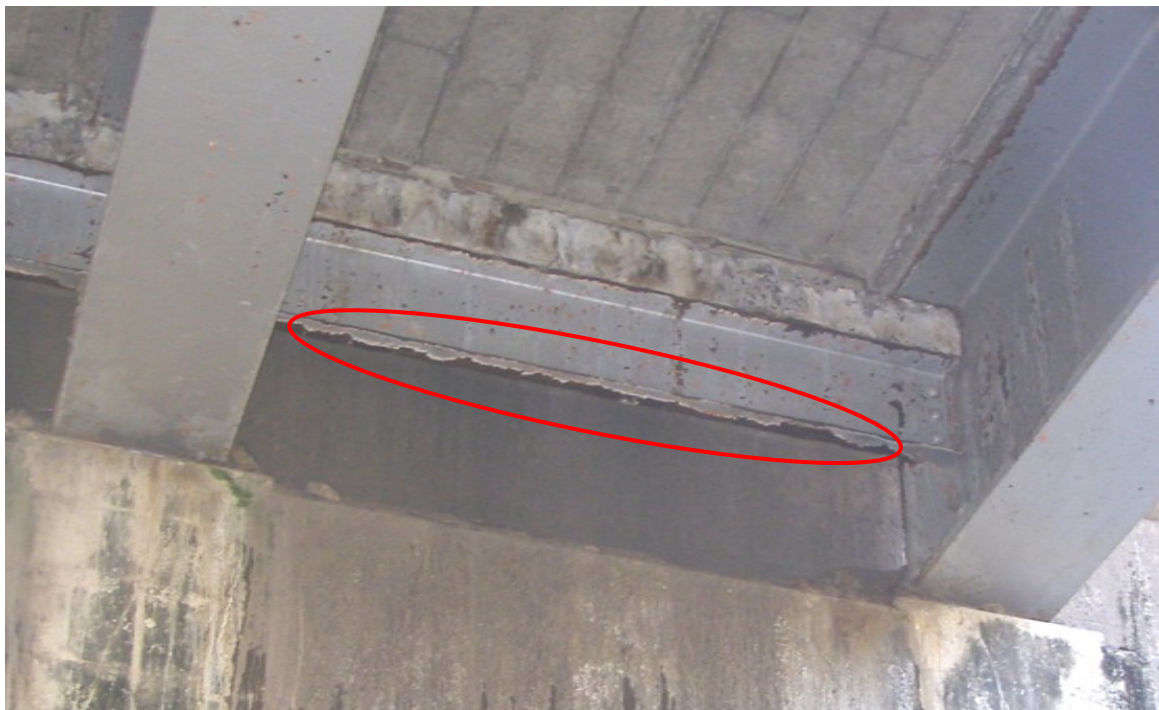
Figura 17. Corrosión en vigas diafragma sobre el bastión 2

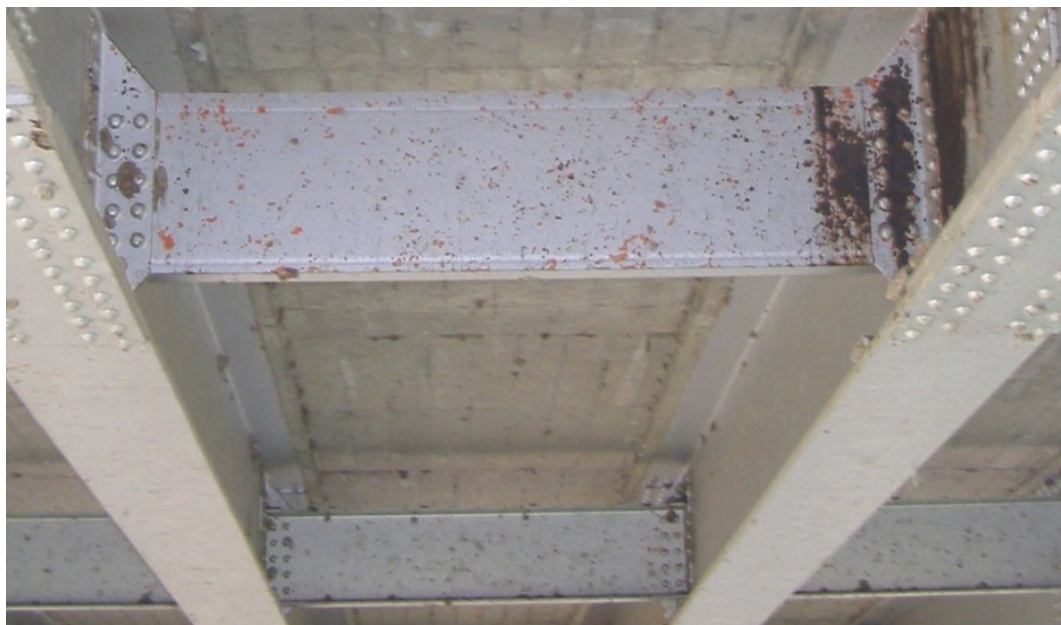
Figura 18. Piquetes de corrosión y desprendimientos de pintura en vigas diafragma

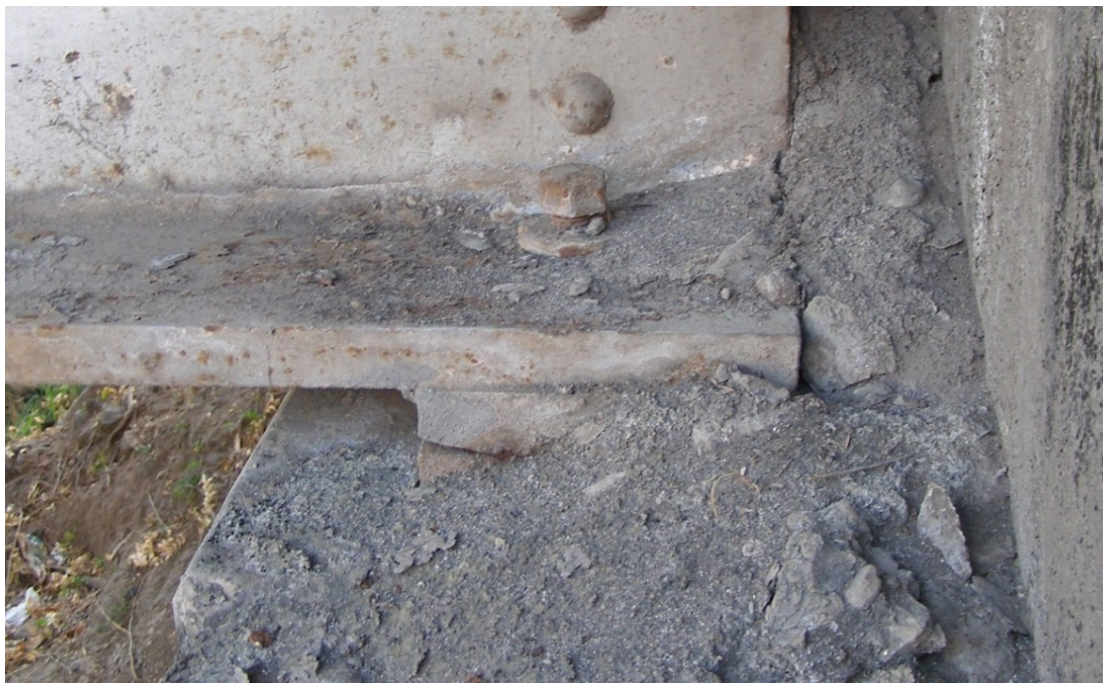
Elementos	Observaciones	Recomendaciones
5.1 Apoyos	Los apoyos se encontraban cubiertos con sedimentos provenientes de la superficie del puente y presentaban indicios de corrosión (ver Figura 19).	Limpiar la zona de apoyos sobre la viga cabezal. Sustituir los apoyos mecánicos existentes en bastiones por apoyos elastoméricos, de acuerdo con lo establecido en el <i>Manual de rehabilitación sísmica FHWA</i> y en la <i>Especificación AASHTO LRFD 2012</i> , a los cuales se hace referencia en los <i>Lineamientos para el diseño sismorresistente de puentes</i> .

Figura 19. Apoyo sobre el bastión 2 cubierto de sedimentos provenientes de la superficie del puente.

4. Sustituir los apoyos mecánicos existentes en bastiones por apoyos elastoméricos, de acuerdo con lo establecido en el *Manual de rehabilitación sísmica FHWA* y en la *Especificación AASHTO LRFD 2012*, a los cuales se hace referencia en los *Lineamientos para el diseño sismorresistente de puentes*.

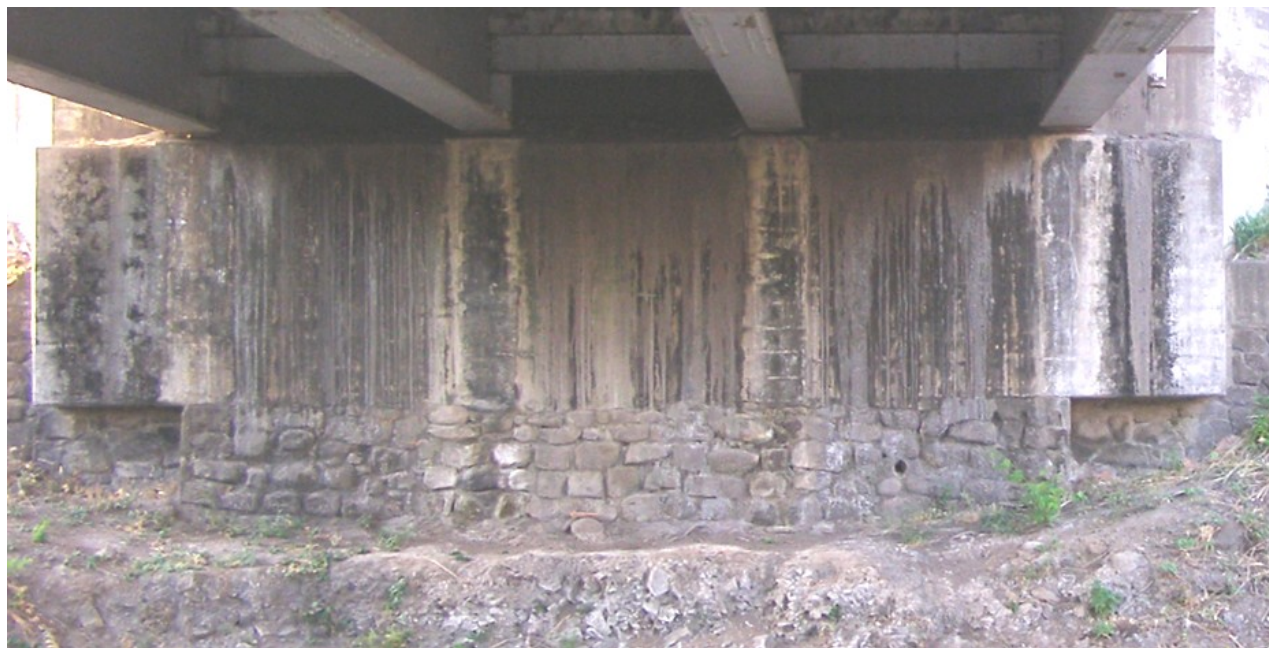
5.2 Bastiones y aletones	Se observó acumulación de humedad y moho en la totalidad del área de las vigas cabezal de ambos bastiones, como indicios de filtración de agua a través de las juntas de la superestructura (ver Figura 20). No se observaron daños en la parte expuesta del cuerpo de mampostería de piedra de los bastiones masivos. No se observaron daños en los aletones.	Ver las recomendaciones para las juntas del puente en la sección 3.6. Con base en una evaluación sísmica del puente, determinar la necesidad de construir llaves de cortante que restrinjan el movimiento de la superestructura en la dirección transversal y de aumentar la longitud de asiento disponible para las vigas en la dirección longitudinal, de acuerdo con lo establecido en el <i>Manual de rehabilitación sísmica FHWA</i> y en la <i>Especificación AASHTO LRFD 2012</i> , a los cuales se hace referencia en los <i>Lineamientos para el diseño sismorresistente de puentes</i> .

Figura 20. Viga cabezal de bastión 2 cubierta de humedad y moho.

- h. Se observó acumulación de humedad y moho en la totalidad del área de las vigas cabecales de ambos bastiones debido a la filtración de agua a través de las juntas de la superestructura.
