Informe: EIC-Lanamme-INF-1533-2022-M

### INFORME DE INSPECCIÓN ESPECIAL DE 8 PUENTES UBICADOS EN LA RUTA NACIONAL N.º 256 TRAMO PUERTO VIEJO - MANZANILLO

San José, Costa Rica  
18 de enero, 2023

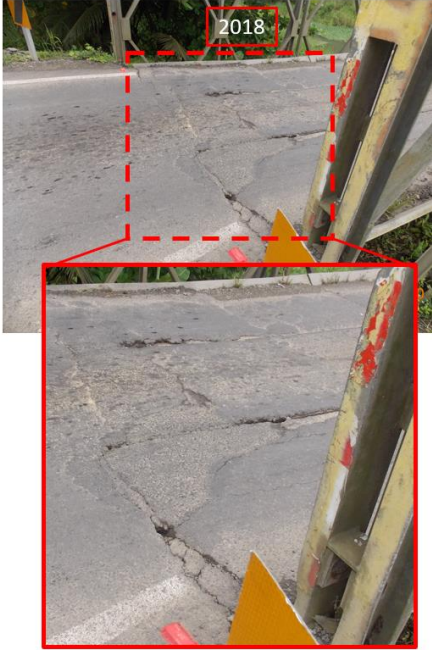
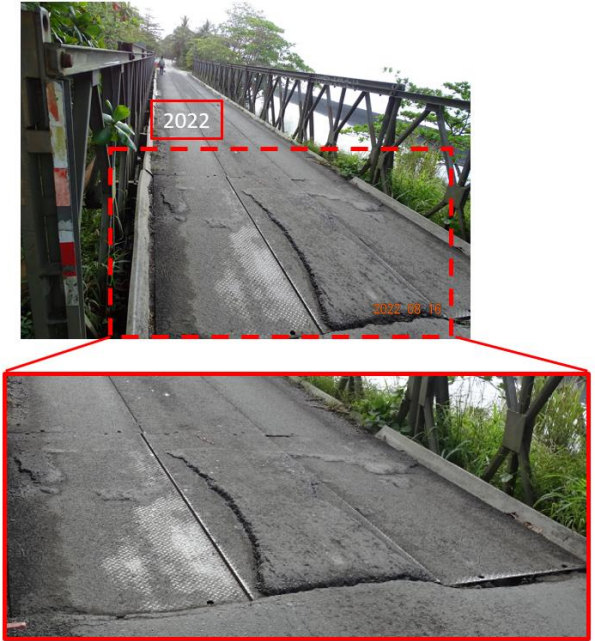
Evidencia fotográfica	
Superficie de rodamiento con daños en tablero de lámina de acero [40001],

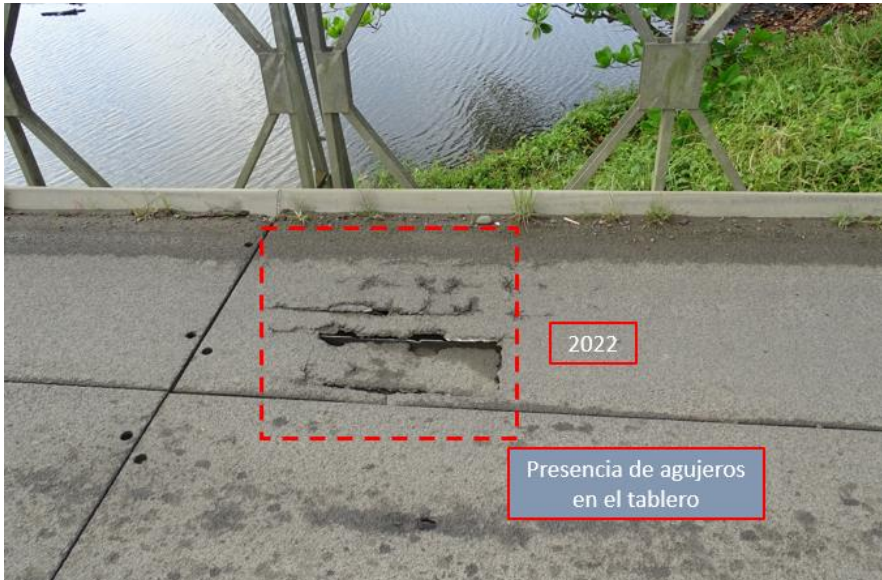
Agujeros en tablero de lámina de acero [40001],

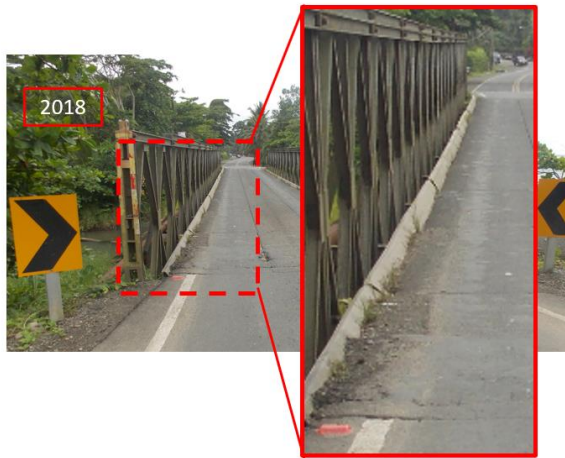
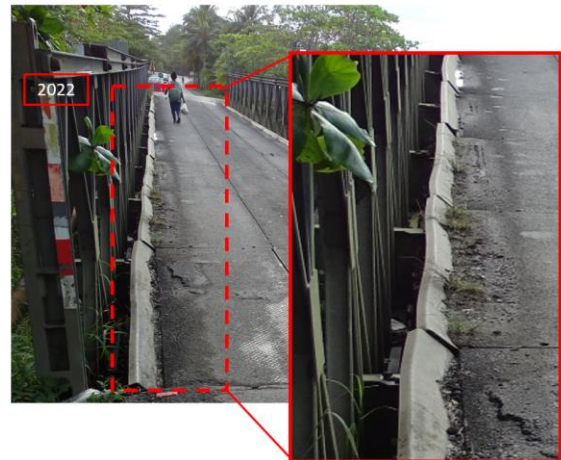
Paneles desalineados en Tablero de lámina de acero [40001],

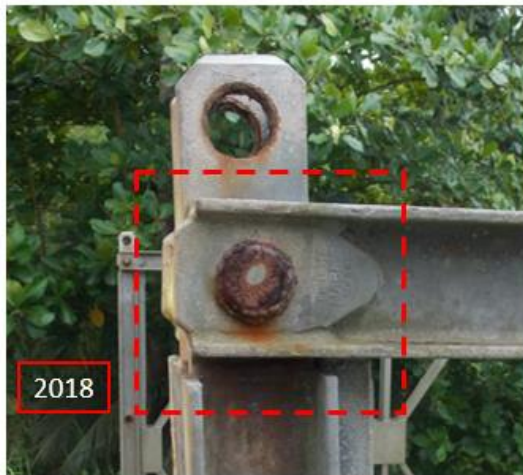
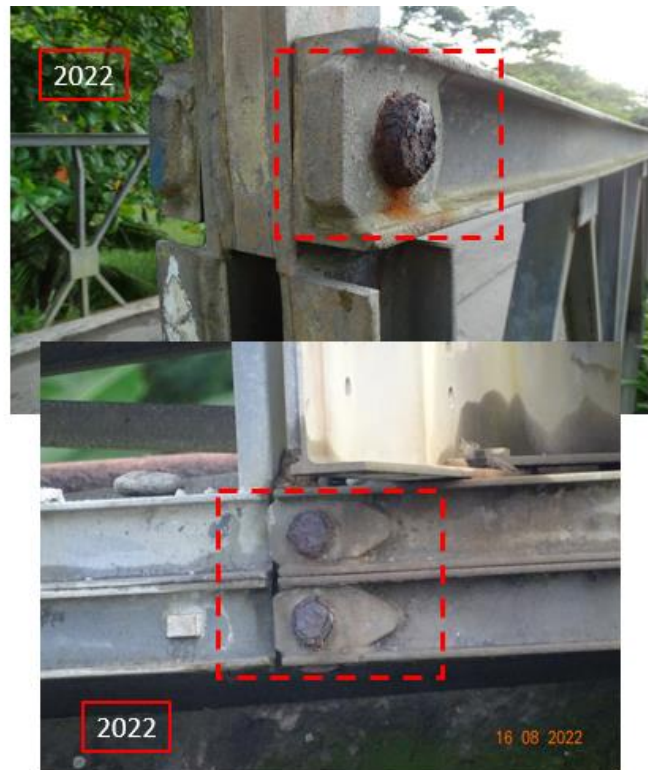
Corrosión en conexiones – Elementos principales [41001],

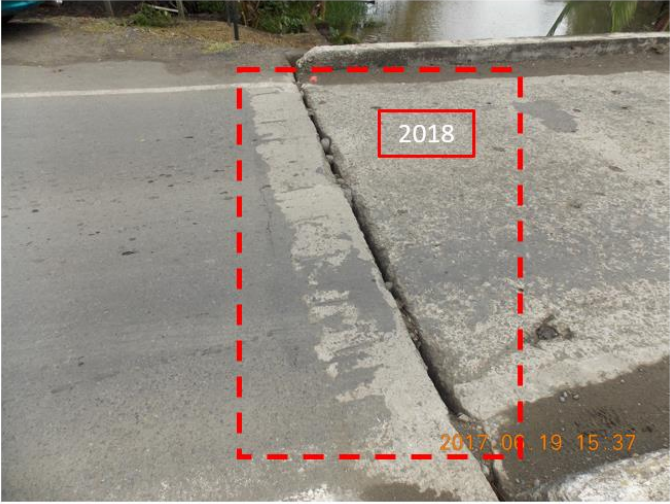
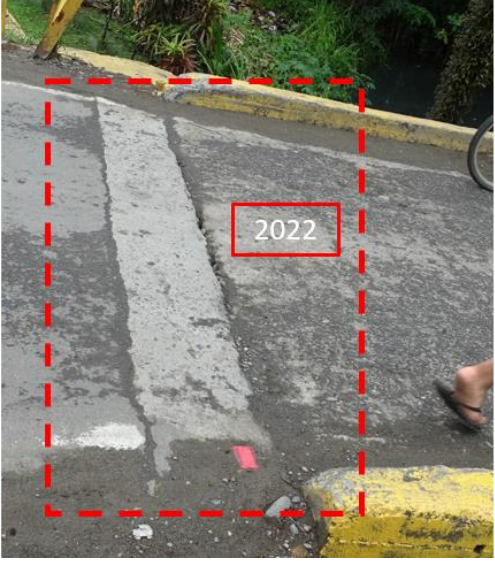
Componente	Elemento	Deficiencia o aspecto	Estado de la deficiencia respecto a informe previo	CE	Comentarios
Accesorios [100]	Juntas de expansión [10001]	Obstrucción	Aumenta (Ver evidencia fotográfica)	3	El 50 % de las juntas de expansión están totalmente obstruidas.
	Sistema de drenaje del tablero [10002]	Condición	Se mantiene	4	No existe sistema de drenaje del tablero.
Seguridad vial y señalización Accesorios [300]	Sistema de contención vehicular (accesos) [30002]	Faltante	Se mantiene	4	Falta el 100 % del sistema de contención vehicular de los accesos.
	Sistema de contención vehicular (puente) [30001]	Faltante	Se mantiene	4	Falta el 100 % del sistema de contención vehicular del puente.
Superestructura (Tablero) [400]	Tablero [40001]	Desgaste	Aumenta	3	En aproximadamente el 100 % de la superficie de desgaste se observó pérdida leve de agregado grueso por desgaste.
		Desprendimientos	Aumenta	4	En aproximadamente el 30% de la superficie de desgaste se observaron desprendimientos mayores a 25 mm de profundidad.

Evidencia fotográfica	
<u>Obstrucción en Juntas de expansión [10001]</u>

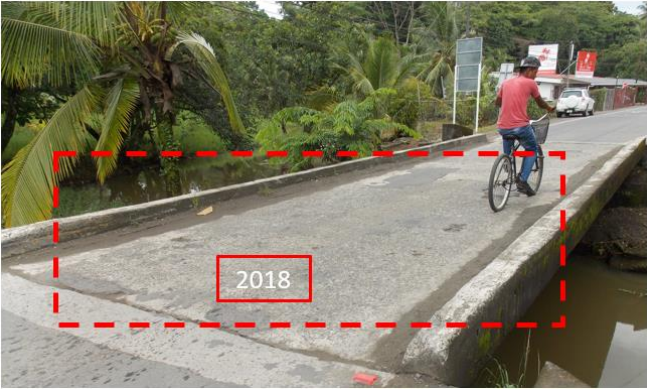
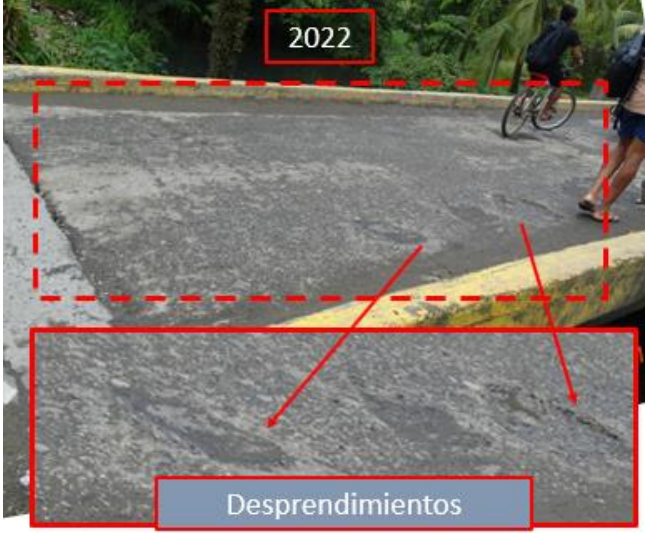
<u>Desprendimientos y desgaste en Tablero de concreto[40001]</u>

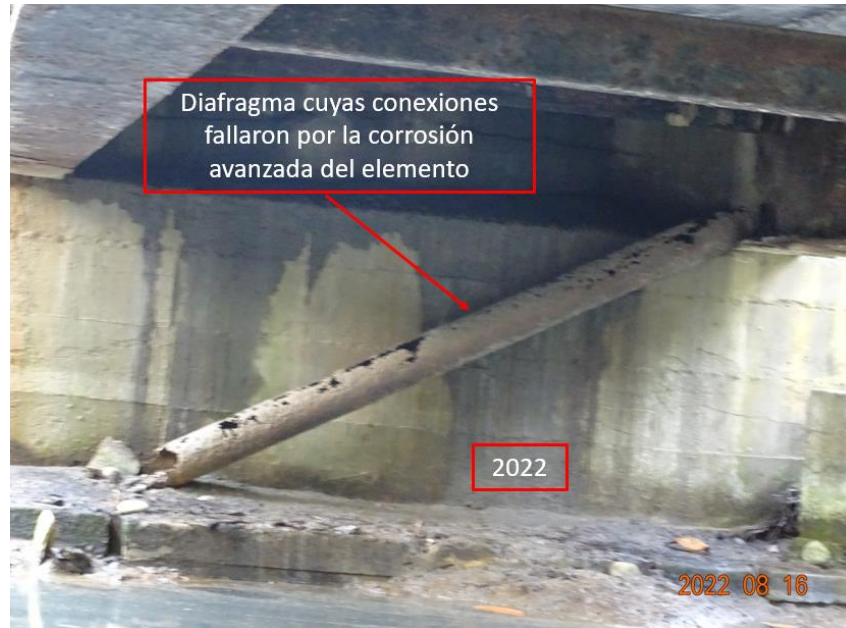
Daños por corrosión y conexiones en Superestructura - Elementos secundarios – Diafragmas [4030201]

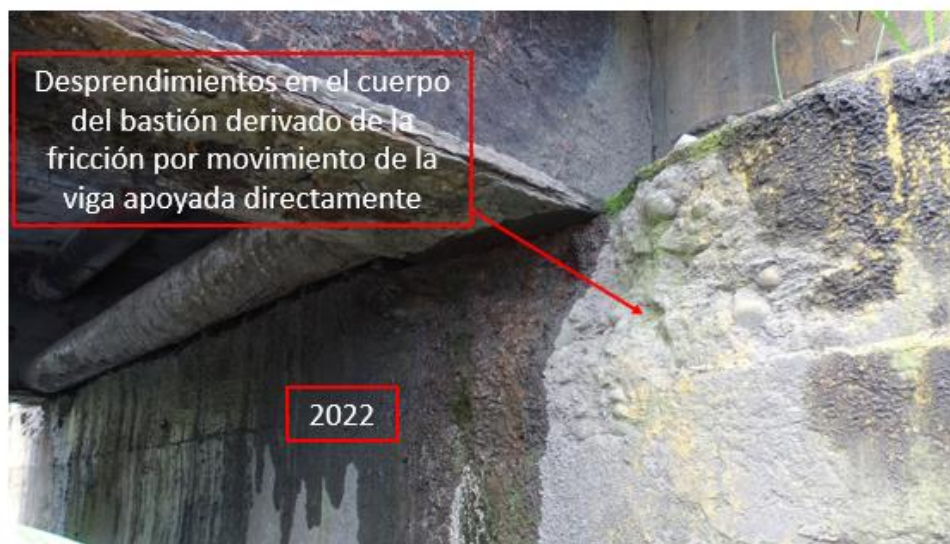
Desprendimientos – Cuerpo del bastión [50004]

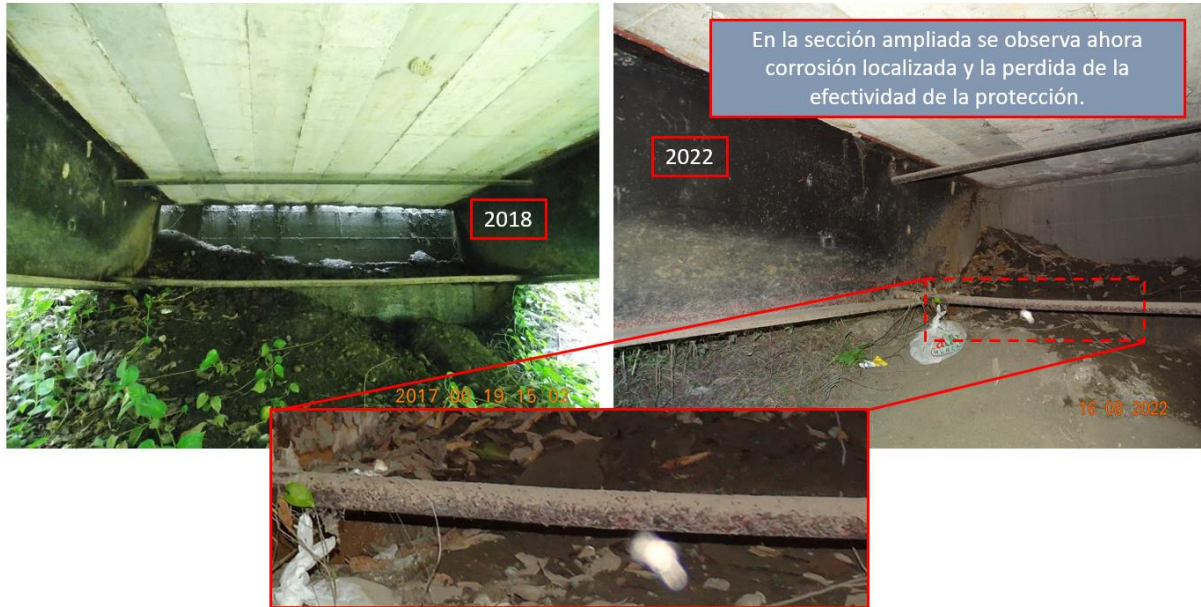
Corrosión, efectividad de la protección y porcentaje de oxidación en Superestructura - Elementos secundarios – Sistema de diafragmas [4030202]

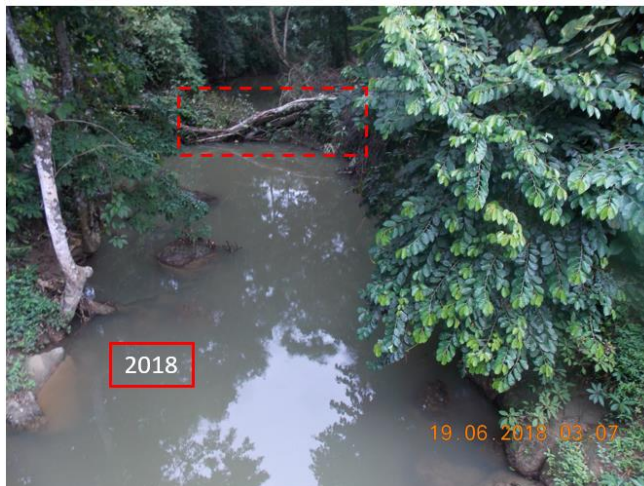
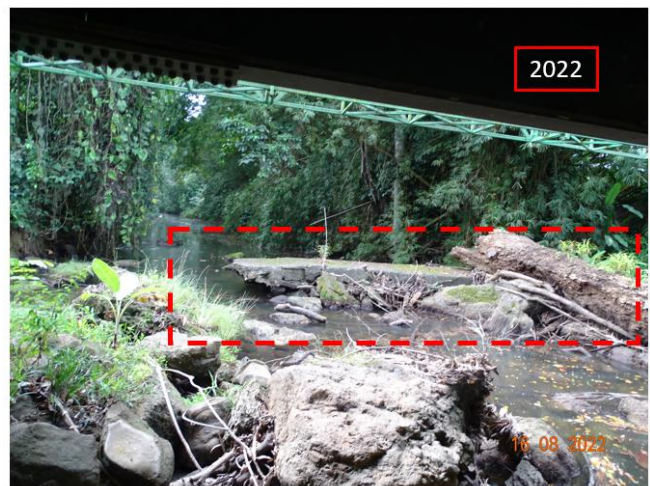
Sistemas de protección hidráulica [60005]	Potencial de bloqueo del cauce	Se mantiene (Ver evidencia fotográfica)	2	Existe un riesgo moderado de bloqueo del cauce en la sección del puente.
<b>Calificación de la condición global del puente (CP)</b>			<b>CP respecto a informe previo</b>	<b>Programa de trabajo recomendado para la intervención</b>	
<b>4</b>			<b>Deficiente</b>	Se mantiene	Mantenimiento basado en la condición

Potencial de bloqueo del cauce - Sistemas de protección hidráulica [60005]

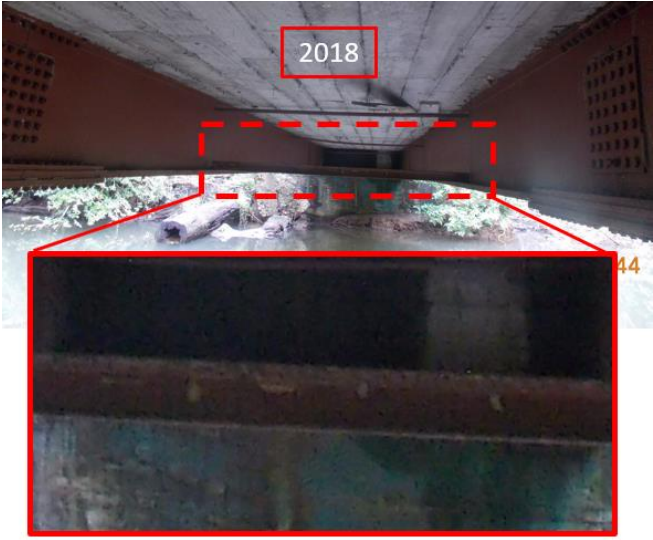
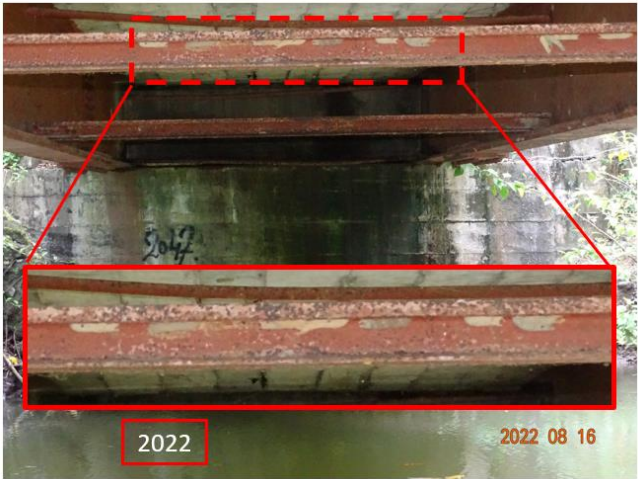
Evidencia fotográfica	
Corrosión, efectividad de la protección y porcentaje de oxidación en Superestructura - Elementos secundarios – Sistema de diafragmas [4030202]

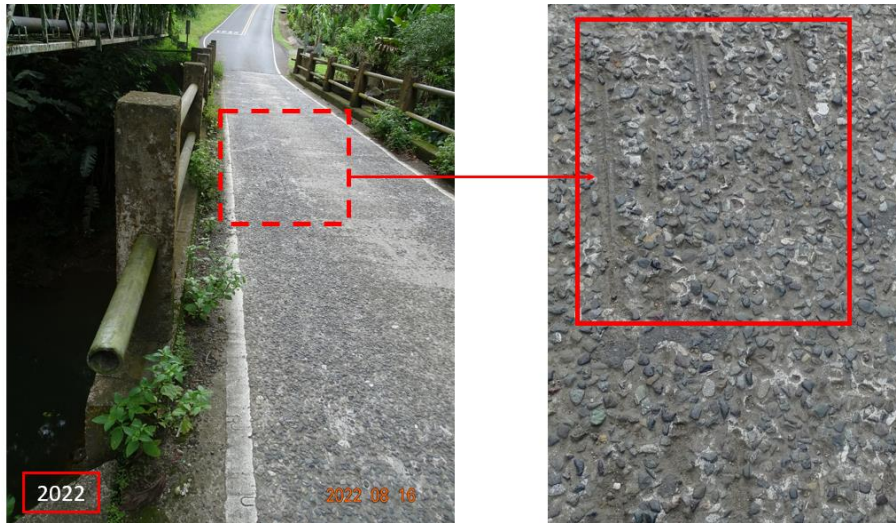
Desgaste y acero expuesto - Tablero – Concreto [40001]

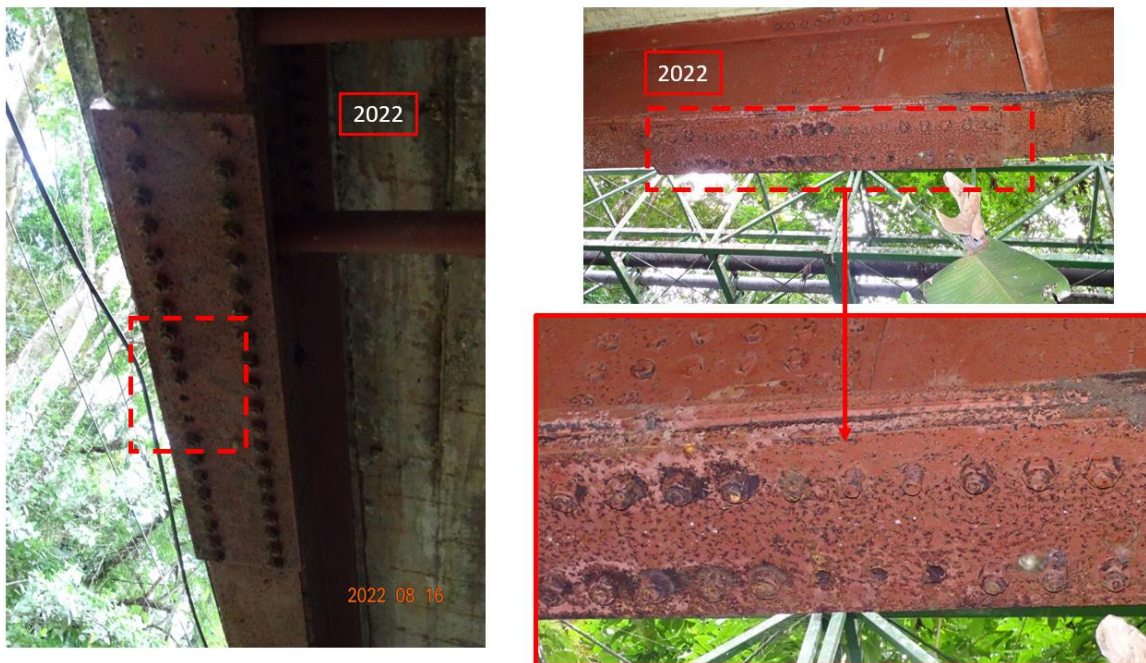
Pernos faltantes - Superestructura - Elementos principales – Vigas principales [4030101]

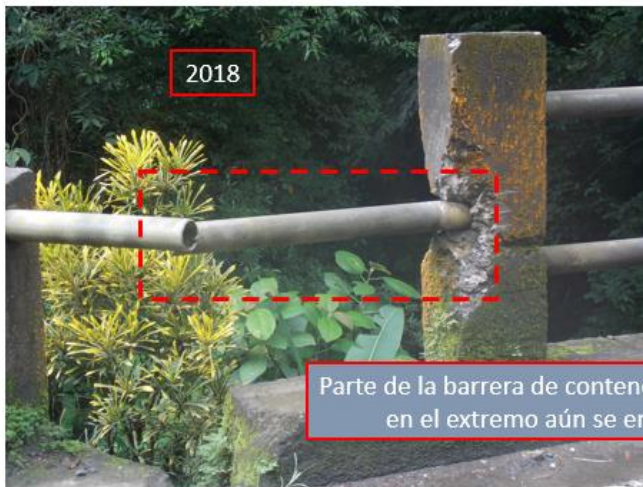
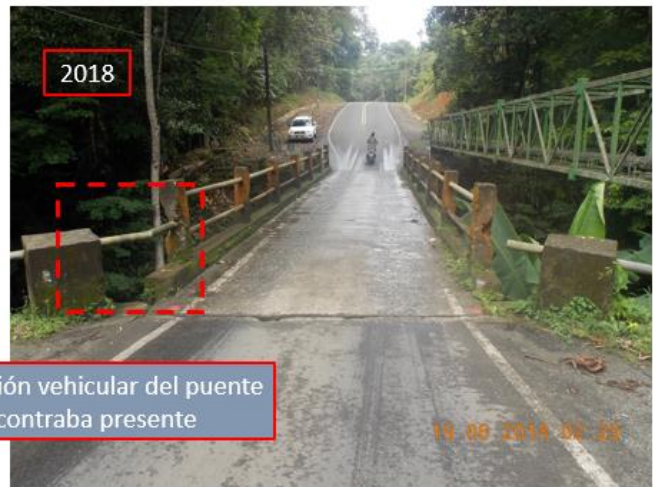
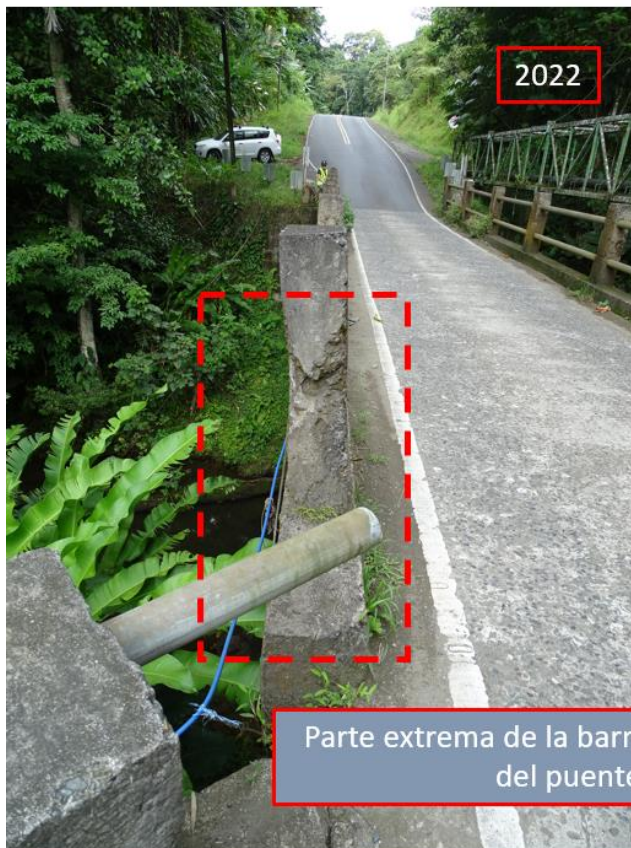
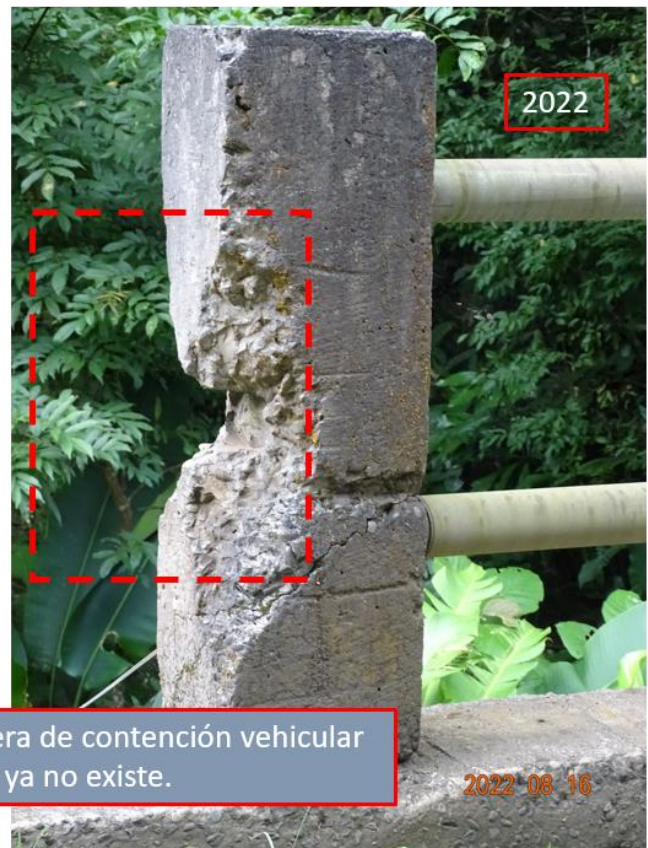
Faltante - Sistema de contención vehicular (puente) [30001]
