LM-PI-UP-PN14-2013

INSPECCIÓN DEL PUENTE SOBRE EL RÍO CARAÑA RUTA NACIONAL No. 1

Preparado por:
Unidad de Puentes

San José, Costa Rica
12 de agosto de 2013

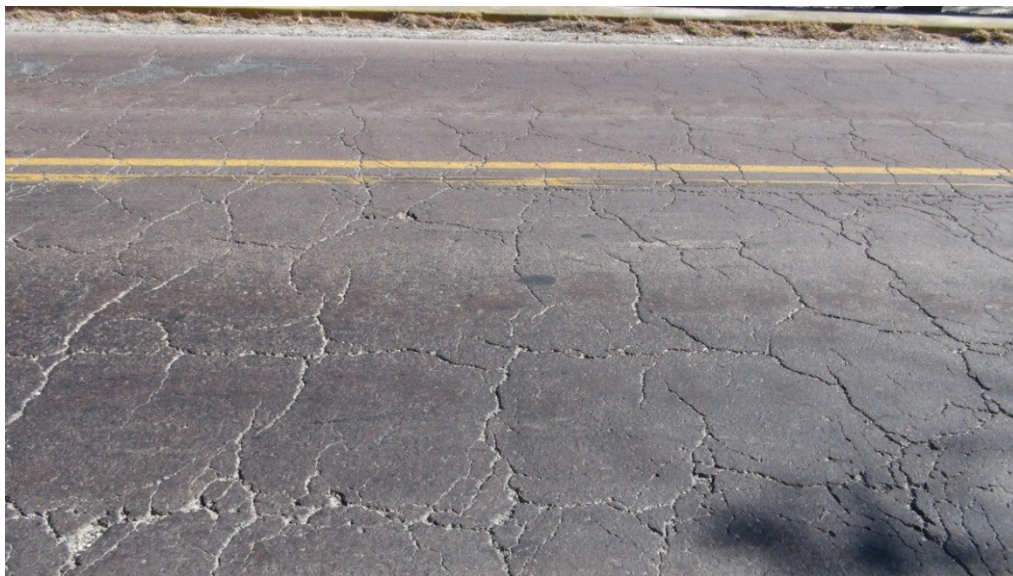
Elementos	Observaciones	Recomendaciones
3.1. Superficie de rodamiento	Toda la carpeta asfáltica colocada sobre el puente presentaba agrietamiento en red (ver figura 5).	Si no se decide sustituir la losa, eliminar la carpeta asfáltica y aplicar un producto impermeabilizante particular para la losa.

Figura 5: Agrietamiento de la carpeta asfáltica sobre el puente.

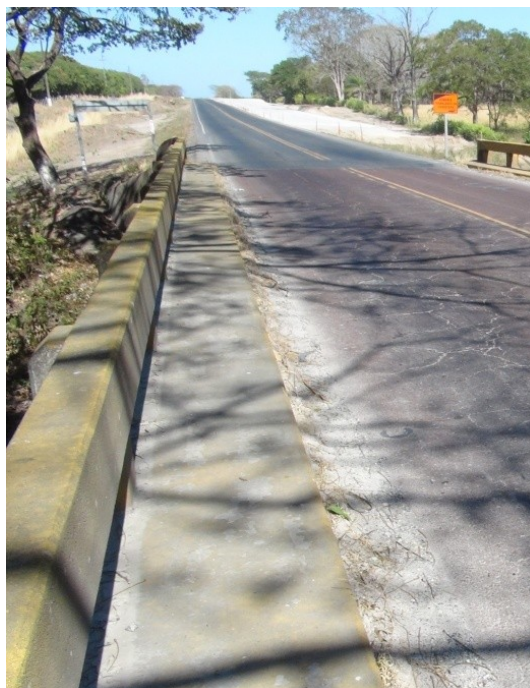
3.2. Cunetas y drenajes	Había acumulación de sedimentos en los bordillos del puente y como consecuencia los ductos de desagüe se encontraban obstruidos (ver figura 6).	Limpiar los bordillos y los ductos de desagüe del puente.

Figura 6: Acumulación de sedimentos en los bordillos y obstrucción de los ductos de desagüe.

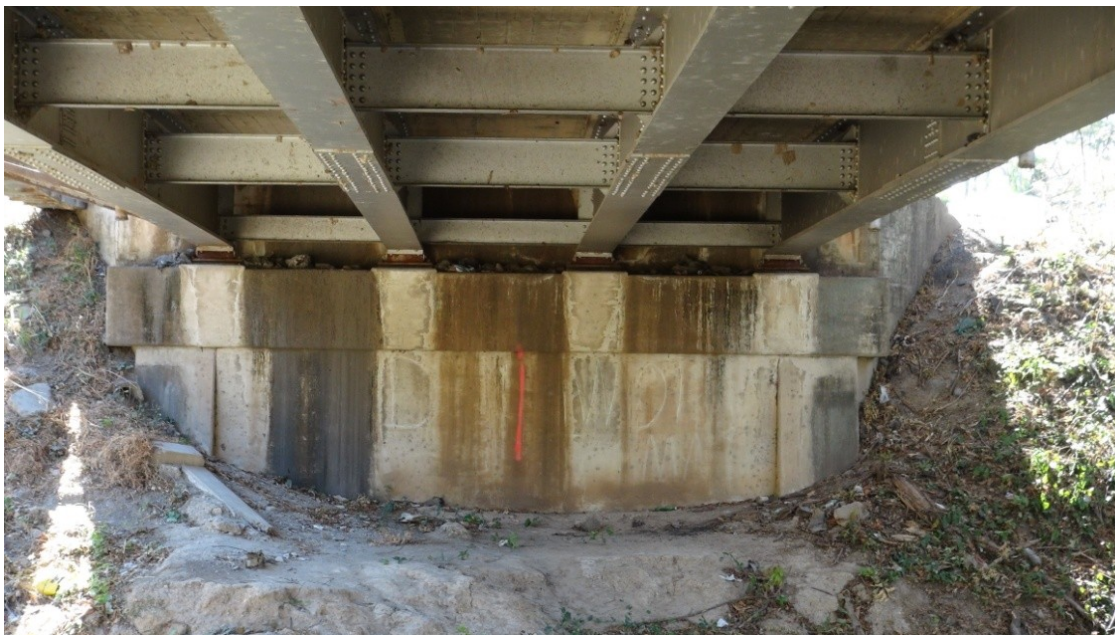
3.4. Juntas de expansión	Se observó evidencia de filtración de agua a través de las juntas de expansión afectando a más del 50% del muro y viga cabezal de los bastiones (ver figura 7). Las juntas estaban totalmente obstruidas por una sobrecapa de asfalto (ver figura 8).	Sellar las juntas con un producto reconocido para este tipo de aplicaciones que no permita la filtración de agua hacia la subestructura del puente. No colocar sobrecapas de asfalto sobre ellas.

Figura 7: Evidencia de filtraciones a través de las juntas de expansión en el bastión sur.

5. Sellar las juntas de expansión con un material que no permita la filtración de agua hacia la subestructura del puente. No colocar sobrecapas de asfalto sobre ellas.

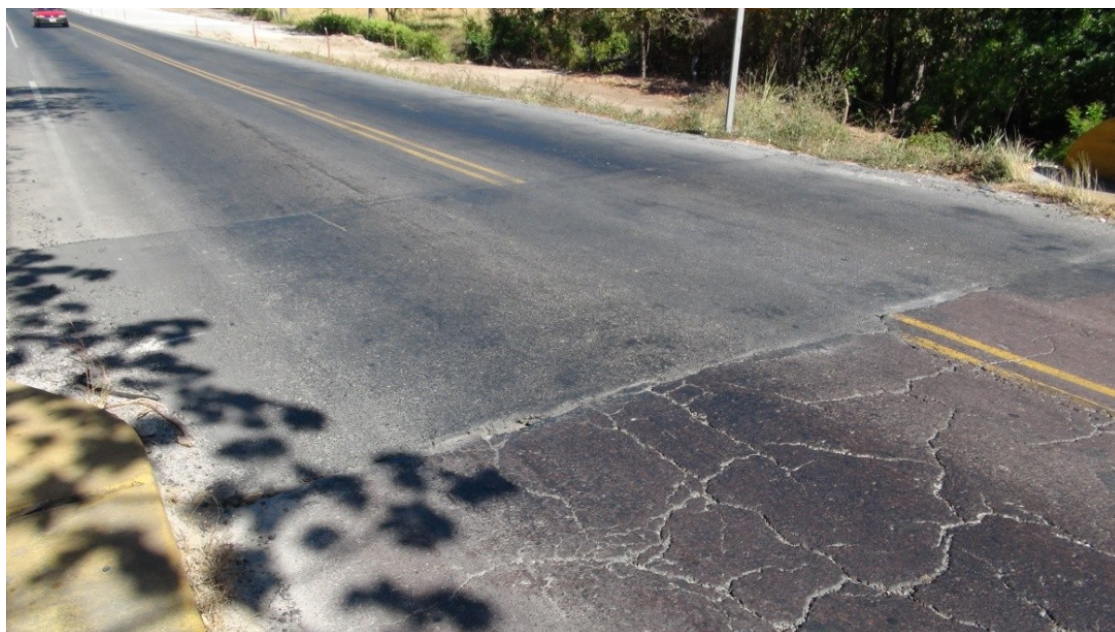
Figura 8: Obstrucción de junta de expansión sobre el bastión sur por una sobrecapa asfáltica.

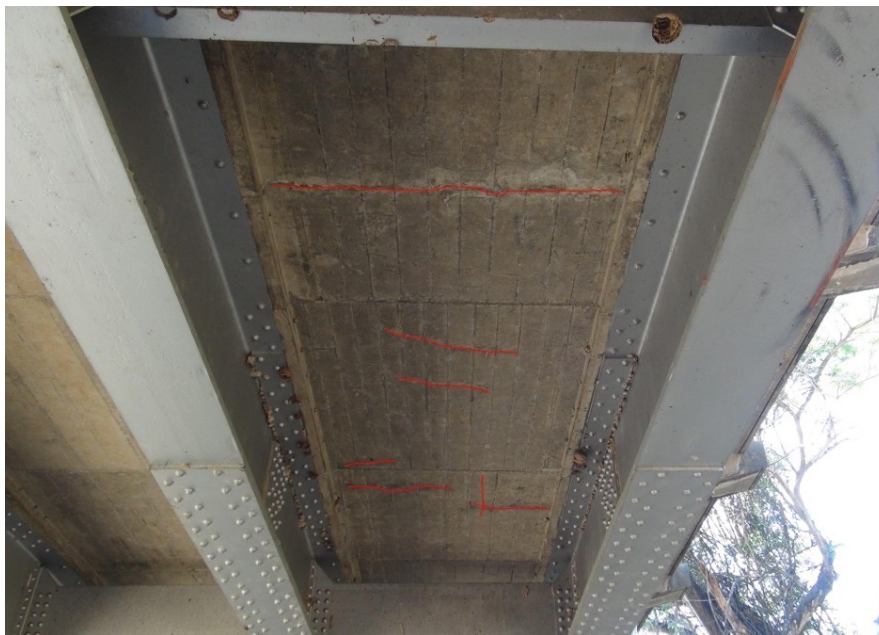
Elementos	Observaciones	Recomendaciones
4.1 Tablero	La losa presentaba grietas en una dirección de ancho mayor a 0.2mm en intervalos de más de 1m (ver figura 9). Se observó eflorescencia a lo largo de varias grietas (ver figura 10).	Debido al estado de deterioro que presenta la losa se recomienda realizar una evaluación estructural para determinar si esta debe ser sustituida.

Figura 9: Agrietamiento generalizado de la losa de concreto

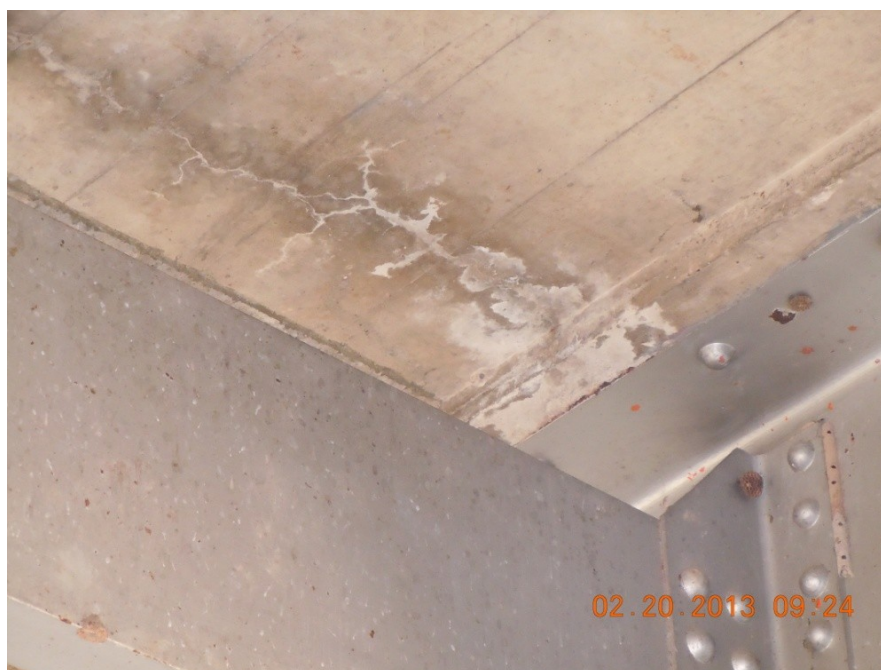
Figura 10: Eflorescencia observada a lo largo de grietas de la losa de concreto

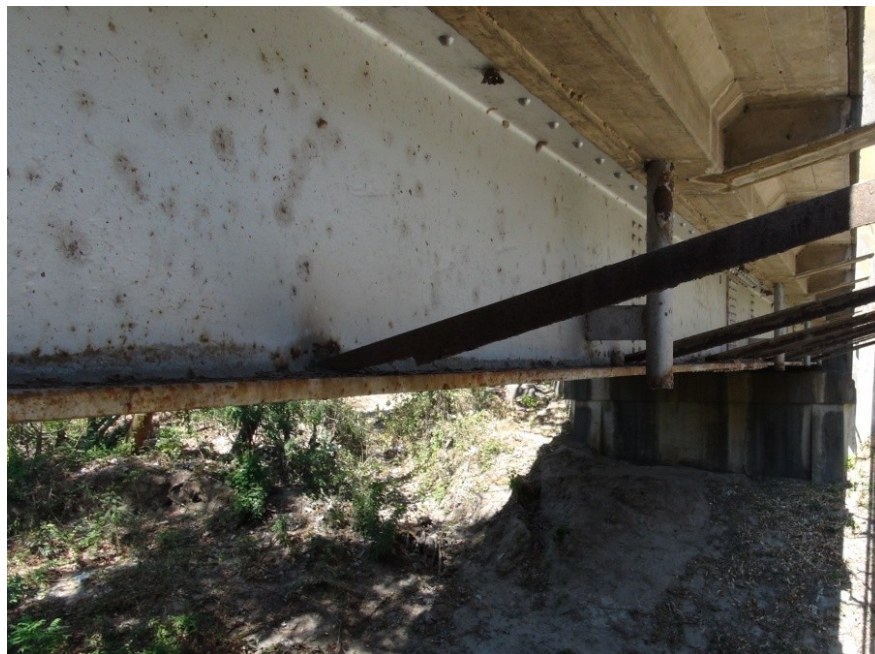
4.2 Vigas principales de acero	Por el estado de la pintura era evidente que la protección de pintura de las vigas fue aplicada nuevamente. No obstante, se observaron indicios de oxidación y piquetes de corrosión en los extremos de las vigas externas (ver figuras 11 y 12). Varias vigas presentaban desprendimiento de pintura dejando al descubierto la capa base del sistema de protección (ver figuras 13 y 14).	Limpiar y proteger las vigas con un sistema de protección para una vida útil establecida que sea recomendado por un fabricante de pinturas industriales el cual cumple como mínimo con las recomendaciones incluidas en el CR-2010 y que brinde mantenimiento preventivo

Figura 11: Piquetes de corrosión y oxidación a lo largo del ala inferior de viga externa.

4. Limpiar y proteger los elementos de acero con un sistema de protección que brinde mantenimiento y extienda la vida útil del sistema de protección existente.

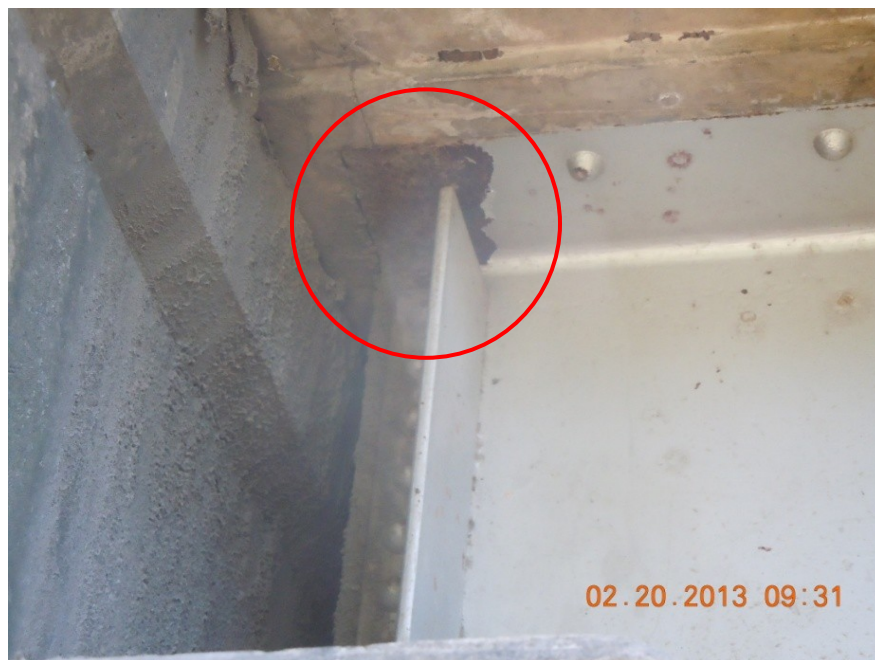
Figura 12: Inicios de corrosión en extremo de viga externa.

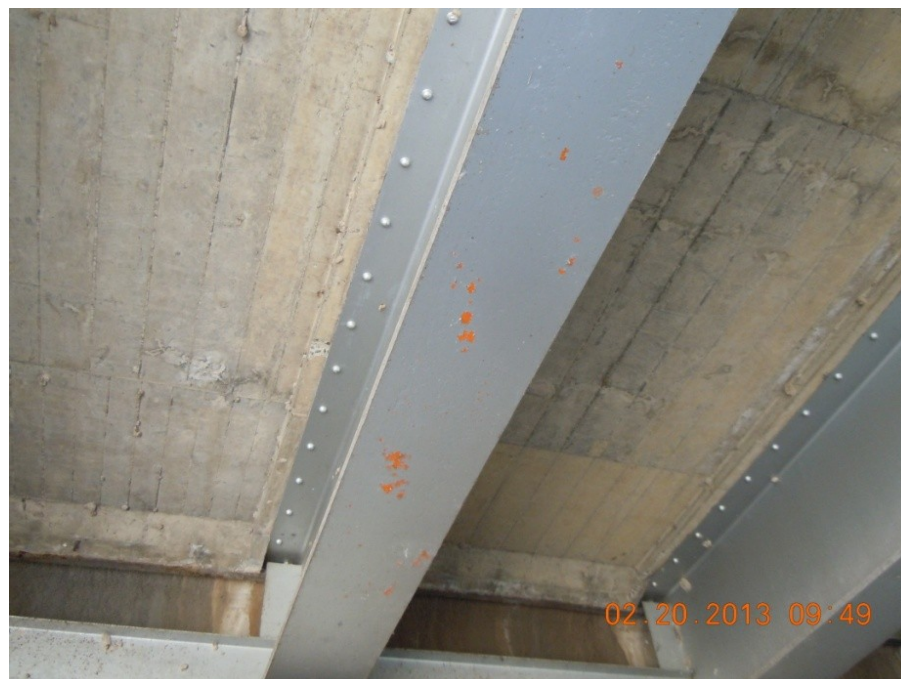
Figura 13: Desprendimiento de pintura y exposición de la capa base.

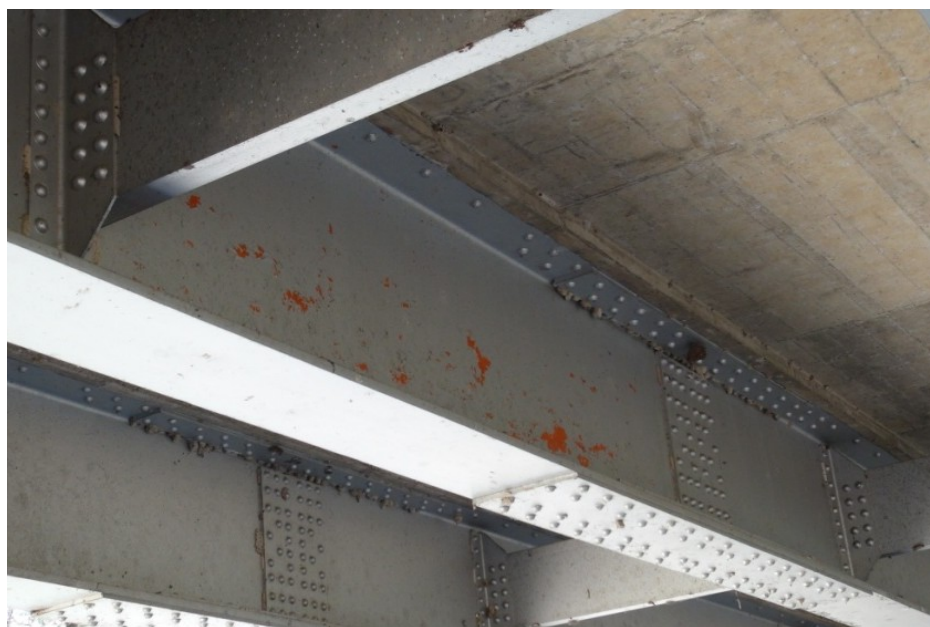
Figura 14: Desprendimiento de pintura y exposición de la capa base.

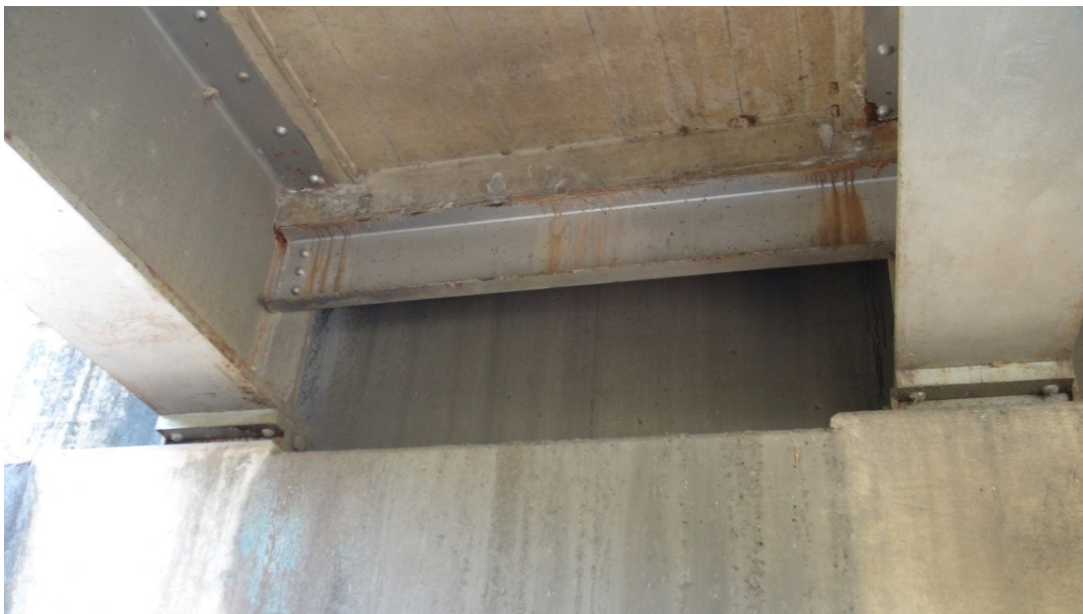
4.3 Vigas diafragma de acero/Marcos arriostrados	Los diafragmas sobre los bastiones presentaban oxidación e inicios de corrosión producto de la filtración de agua a través de las juntas de expansión (ver figura 15).	Limpiar y proteger los diafragmas con un sistema de protección recomendado por un fabricante de pinturas industriales el cual cumple como mínimo con las recomendaciones incluidas en el CR-2010 y que brinde mantenimiento preventivo. Reparar las juntas de expansión.

Figura 15: Oxidación de la viga diafragma ubicada sobre el bastión norte.

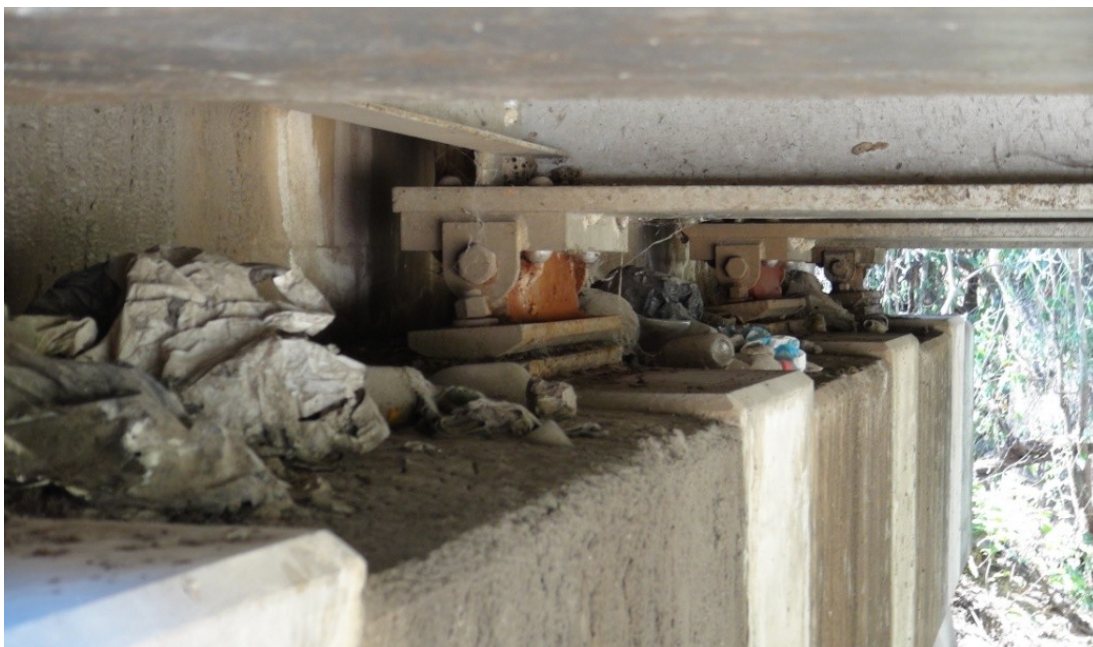
5.2 Viga cabezal	Había una gran acumulación de basura sobre la viga cabezal de los bastiones (ver figura 16).	Limpiar los bastiones y dar mantenimiento a la estructura para evitar la acumulación de basura, condición que favorece la presencia de humedad y propicia la corrosión del acero.

Figura 16: Leve inclinación de los apoyos expansivos (bastión sur) y acumulación de basura y sedimentos a su alrededor.

6. Limpiar los bordillos y los ductos de desagüe del puente.
7. Limpiar la basura que se encuentra acumulada sobre los bastiones (alrededor de los apoyos) y dar mantenimiento a la estructura para evitar la acumulación de basura.

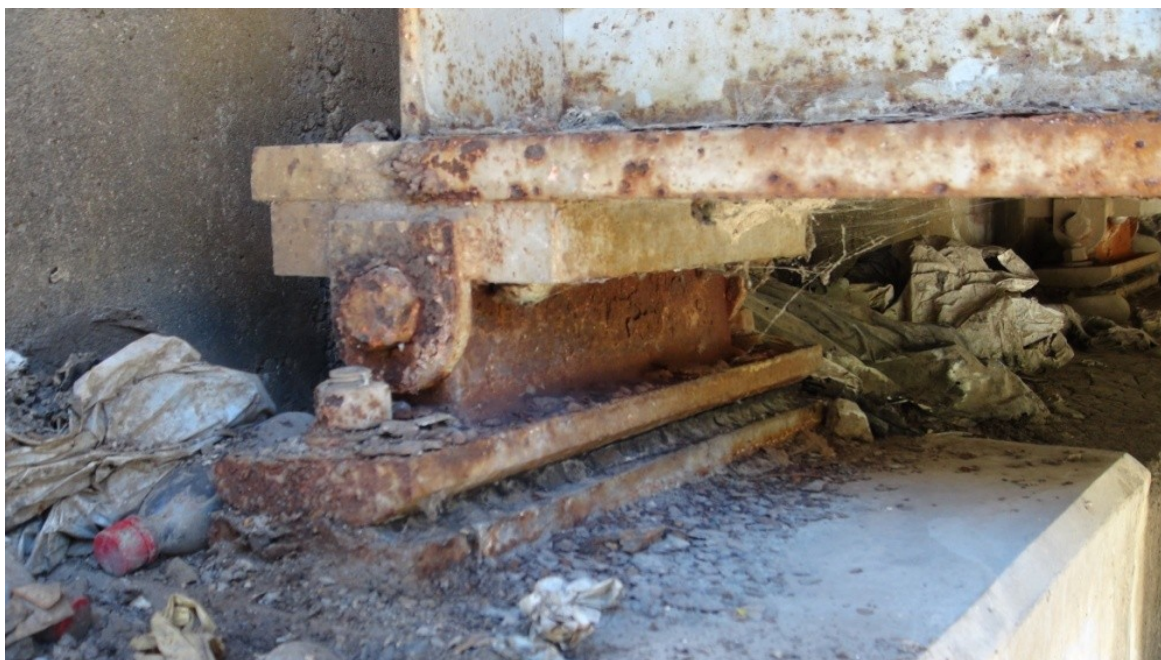
Elementos	Observaciones	Recomendaciones
5.1 Apoyos	Se observó una leve inclinación permanente en los apoyos expansivos (ver figura 16). En varios apoyos se observó corrosión avanzada (ver figura 17).	En caso que se decida rehabilitar la estructura con base en una evaluación estructural y sísmica, se recomienda sustituir los apoyos mecánicos con apoyos elastoméricos.

Figura 17: Estado avanzado de corrosión y acumulación de sedimentos observada en uno de los apoyos expansivos.

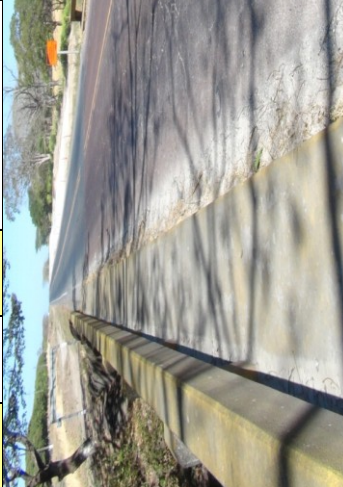
NOTA	Acumulación de sedimentos en los bordillos y obstrucción de los ductos de desagüte.		DIA	MES	AÑO	NOTA	DIA	MES	AÑO	NOTA	DIA	MES	AÑO	
No.	19	UBICACION	-	20	2	2013	No.	-	-	No.	-	-	-	-
