Informe: EIC-Lanamme-INF-0126-2023

INFORME DE INSPECCIÓN RUTINARIA

PUENTE SOBRE EL RÍO JESÚS MARÍA  
RUTA NACIONAL N.º 27

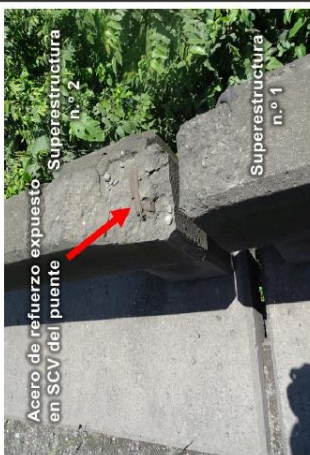
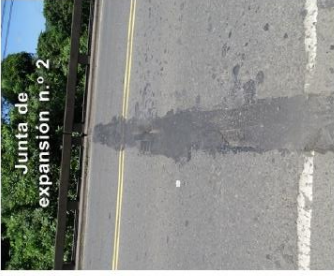
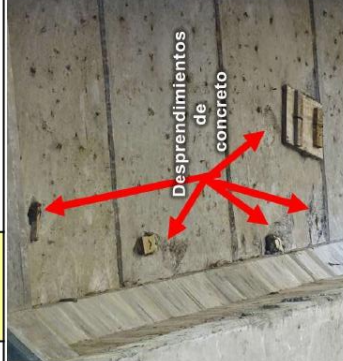
NOTA	Desprendimientos de concreto mayores a 150 mm en la dimensión mayor en SCV del puente		NOTA	Observación en junta de expansión		NOTA	Desprendimientos de concreto mayores a 150 mm en la dimensión mayor y áreas reparadas				
DÍA	5	MES	9	AÑO	2022	DÍA	5	MES	9	AÑO	2022
No. 15	UBICACIÓN	Tablero (cara inferior)	No. 16	UBICACIÓN	Viga principal	No. 17	UBICACIÓN	Viga principal

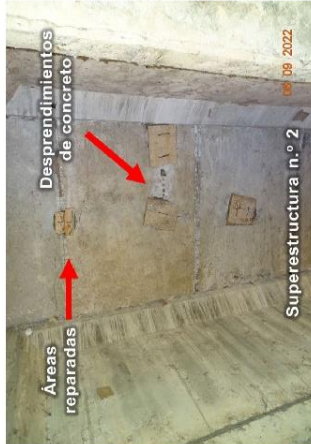
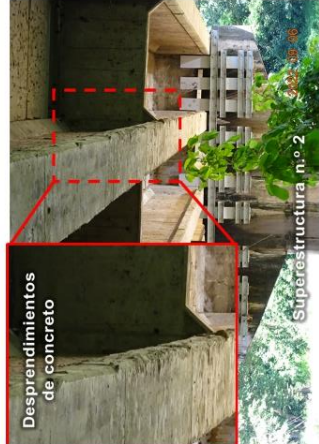
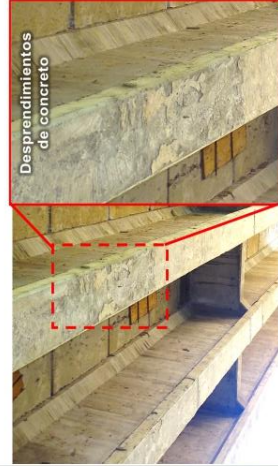
NOTA	Desprendimiento de concreto mayor a 150 mm en la dimensión mayor y áreas reparadas		NOTA	Desprendimiento de concreto mayor a 150 mm en la dimensión mayor		NOTA	Desprendimiento de concreto mayor a 150 mm en la dimensión mayor				
DÍA	5	MES	9	AÑO	2022	DÍA	5	MES	9	AÑO	2022

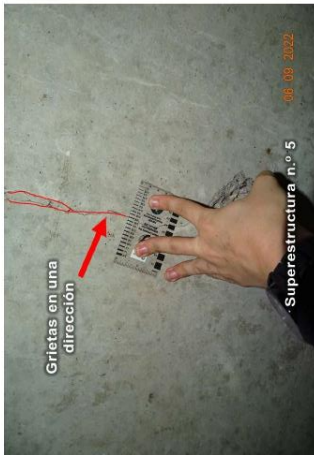
<p>Grietas en una dirección</p> <p>Superestructura n.º 5</p>

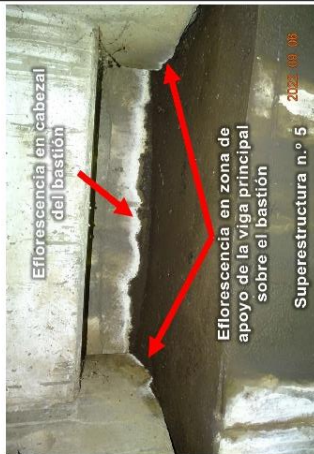
<p>Efluorescencia en cabezal del bastión</p> <p>Efluorescencia en zona de apoyo de la viga principal sobre el bastión</p> <p>Superestructura n.º 5</p>

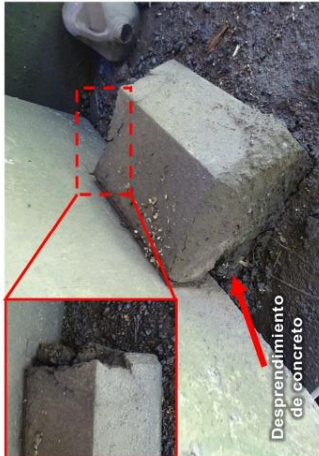
<p>Desprendimiento de concreto</p>

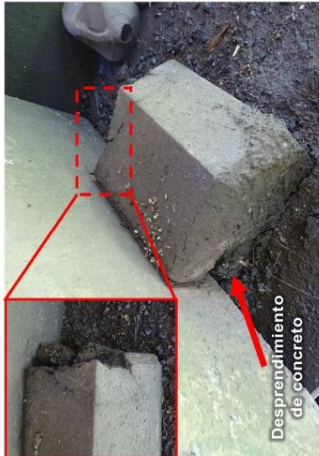
<p>Desprendimiento de concreto en topos sísmico sobre bastión</p>		
NOTA	Grietas en una dirección en el tablero	NOTA	Efluorescencias sin acumulación en espesor por carbonato de calcio	NOTA	Desprendimientos de concreto en topos sísmico sobre bastión	DÍA	MES	AÑO
