Informe: EIC-Lanamme-INF-1113-2022

Evaluación del estado de las rutas nacionales y desempeño en proyectos de Conservación Vial

Preparado por:
**Unidad de Auditoría Técnica
LanammeUCR**

San José, Costa Rica
Marzo, 2023

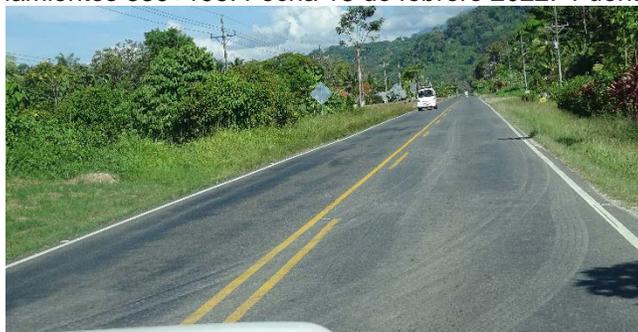
Figura 3. Exudación. Ruta Nacional 2, Sección de control 60001 (Ciudad Neily R237 y R608– Paso Canoas R238). Estacionamientos 339+195. Fecha 18 de febrero 2022. Fuente: LanammeUCR

Las dos figuras anteriores muestran la condición de exudación en distintos estacionamientos de la ruta, esta condición se refiere al ascenso del asfalto y agregado fino de la mezcla asfáltica a la superficie de rueda. Esta condición dificulta que se genere la suficiente fricción necesaria para el frenado, tracción y maniobrabilidad de los vehículos y en condiciones de lluvia favorece el hidroplaneo, lo que constituye un factor de riesgo para los usuarios de esta ruta.

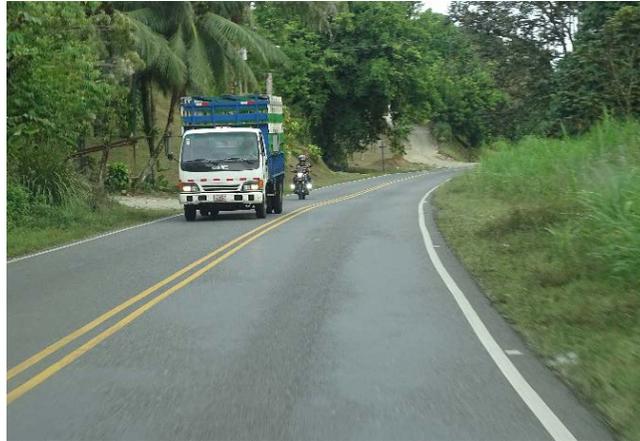
Figura 4. Exudación. Ruta Nacional 2, Sección de control 60012 (Límite Cantonal Osa/Golfito Río Esquinas - Río Claro R14). Estacionamiento 312+760. Fecha 17 de febrero 2022. Fuente: LanammeUCR

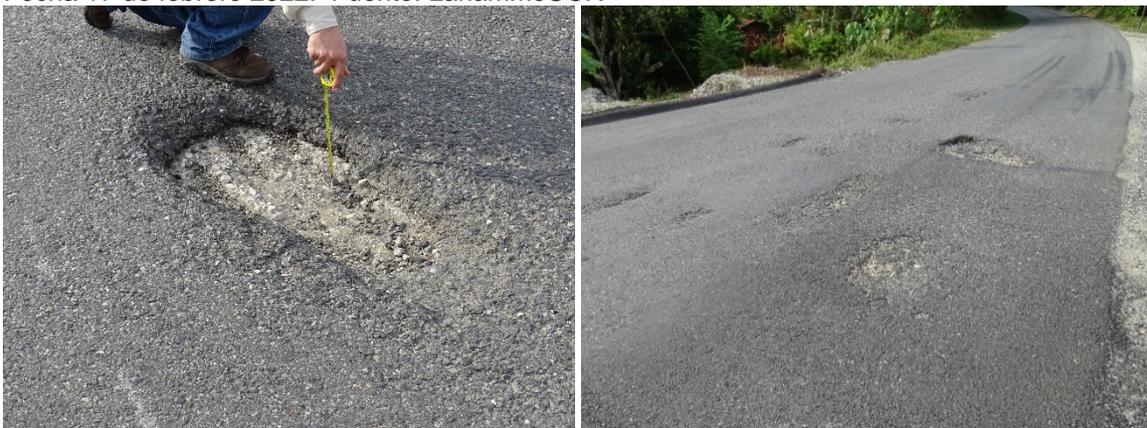
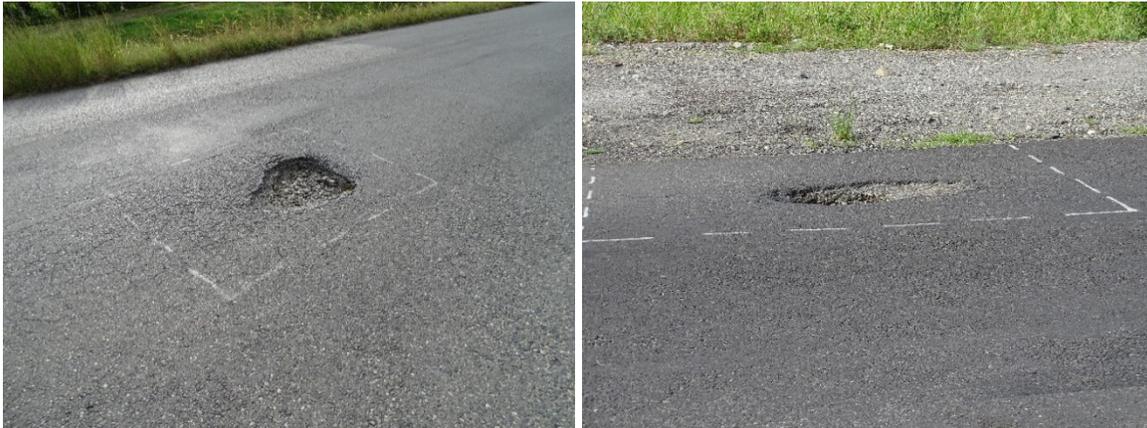
Figura 5. Formación de huecos en superficie de rodamiento. Ruta Nacional 2, Sección de control 60030 (Palmar Norte R34 – Chacarita R245). Estacionamientos 276+320, 277+230, 277+420 y 283+160. Fecha 17 de febrero 2022. Fuente: LanammeUCR

En relación a esta situación presentada, esta Ingeniería de Proyecto, comunicó a la empresa contratista, realizar la respectiva corrección de defectos en las actividades de bacheo a profundidad con MAC (procedimiento Licitación Pública Nacional 2014LN-000018-0CV00) y el bacheo con MAC (Licitación Pública Nacional 2014LN-000017-0CV00) donde amerite la intervención, previo a la Recepción de Obra Definitiva, de acuerdo a lo establecido en el artículo N° 202 del Reglamento a la Ley de Contratación Administrativa, en su versión actualizada y lo estipulado en el Cartel Licitatorio, sección 26. Defectos.

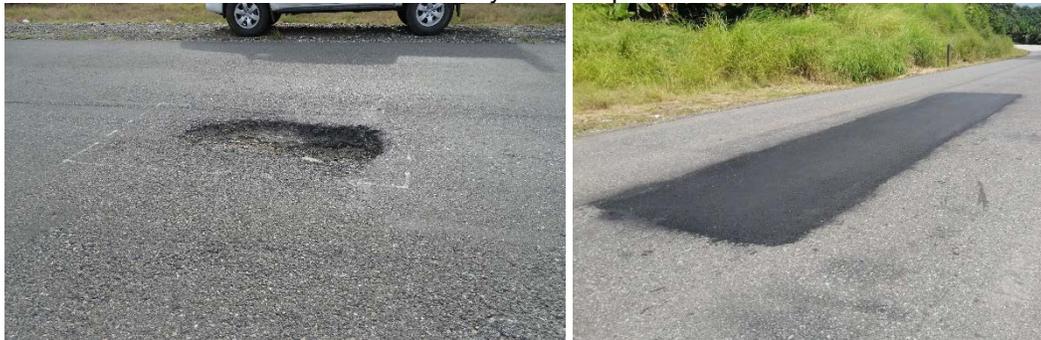
Figura 6. Condición de hueco el 17 de febrero del 2022 y condición de reparación el 14 de septiembre de 2022, Ruta Nacional 2, Sección de control 60030 (Palmar Norte R34 – Chacarita R245). Estacionamiento 272+467. Fecha 17 de febrero y 14 de septiembre del 2022. Fuente: LanammeUCR

En visita del 14 de septiembre de 2022 se pudo constatar que estos deterioros efectivamente fueron reparados como lo indicó la Administración, las fotografías a continuación muestran algunos ejemplos de puntos donde se registró un hueco y actualmente ya hay bacheo.

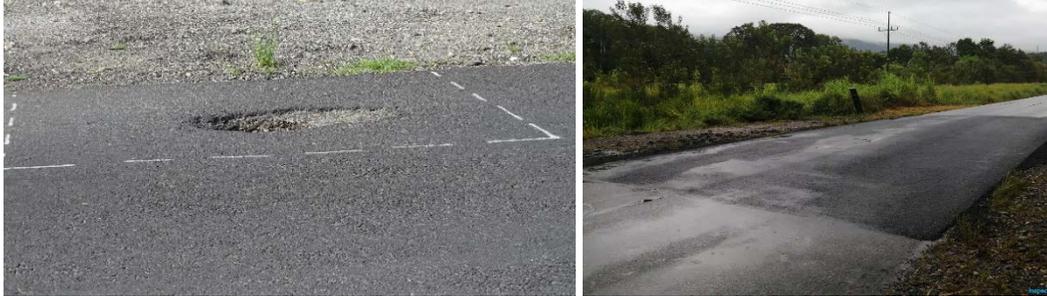
Figura 7. Condición de hueco el 17 de febrero del 2022 y condición de reparación el 14 de septiembre de 2022, Ruta Nacional 2, Sección de control 60030 (Palmar Norte R34 – Chacarita R245). Estacionamiento 273+620. Fecha 17 de febrero y 14 de septiembre del 2022. Fuente: LanammeUCR

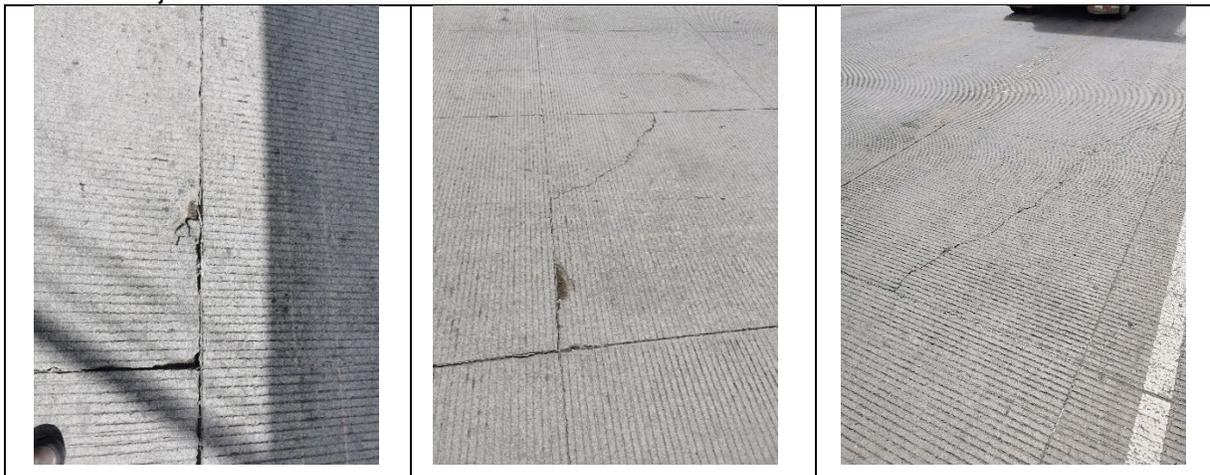
Figura 8. Deterioros observados en Ruta Nacional 2, Sección de control 30730 (Límite Cantonal La Unión / Cartago (Quebrada Quirazú) - Taras (Ruta 236)). Entre los estacionamientos 17+867 a 18+879. Fecha 15 de junio de 2022. Fuente: LanammeUCR

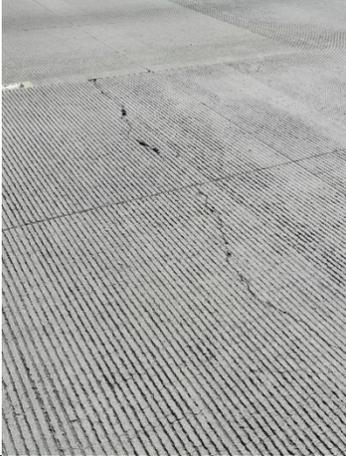
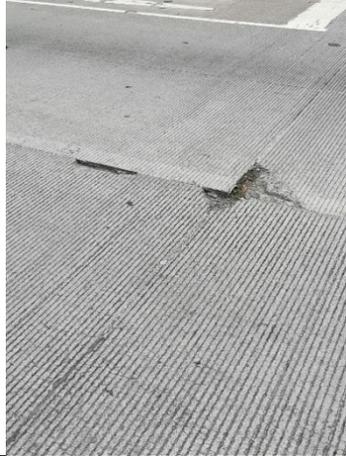
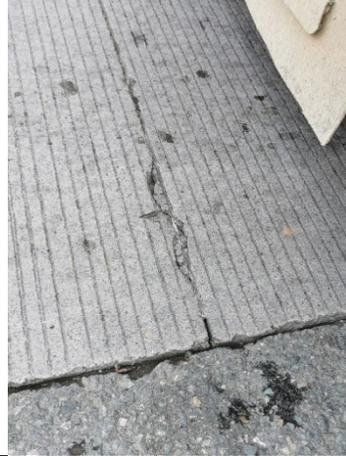
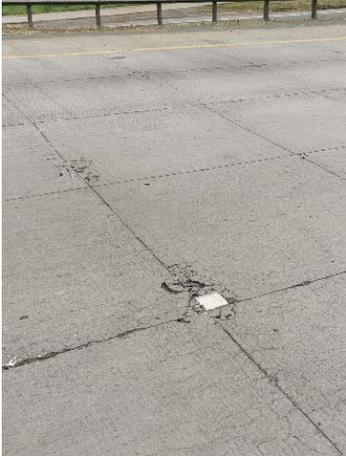
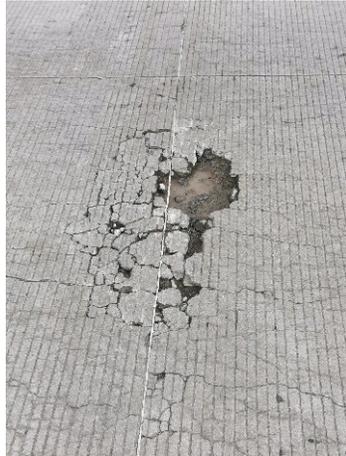
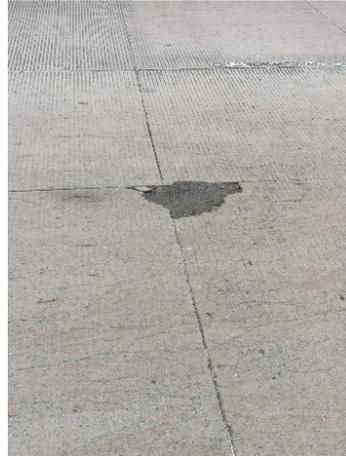
Despostillamiento de juntas en secciones con sello de juntas con deterioro severo	Despostillamiento de juntas en secciones con sello de juntas con deterioro severo, fractura de esquina	Fisuras longitudinales sin reparar

Fisuras transversales	Fractura de esquina en condición severa	No hay sello en el límite entre pavimento flexible y rígido

Fractura de juntas con condición severa y reparación de junta deteriorada	Agrietamiento en malla, condición severa	Bache con mezcla asfáltica en caliente en superficie de concreto

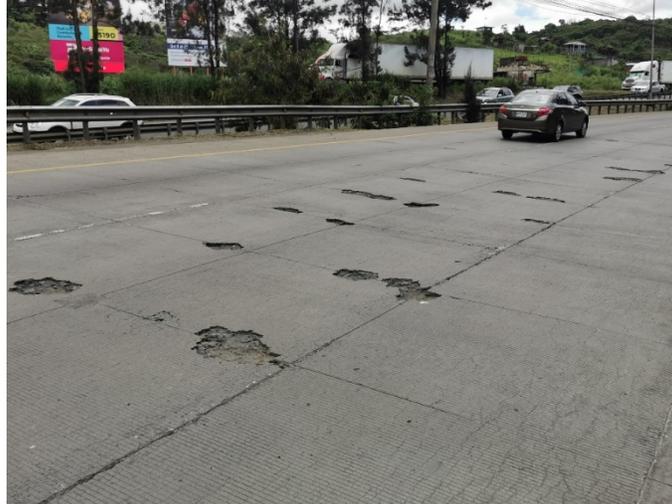
Figura 9. Condición severa de deterioro de juntas en Ruta Nacional 2, Sección de control 30730 (Límite Cantonal La Unión / Cartago (Quebrada Quirazú) - Taras (Ruta 236)). Estacionamiento 18+690. Fecha 15 de junio de 2022. Fuente: LanammeUCR

Se debe indicar que se observaron deterioros de diferente naturaleza, muchos en condición severa y que comprometen la vida útil de esta estructura que fue diseñada para un periodo de vida útil de 20 años y hasta el momento ha cumplido tan solo con la mitad de ese periodo (10 años).

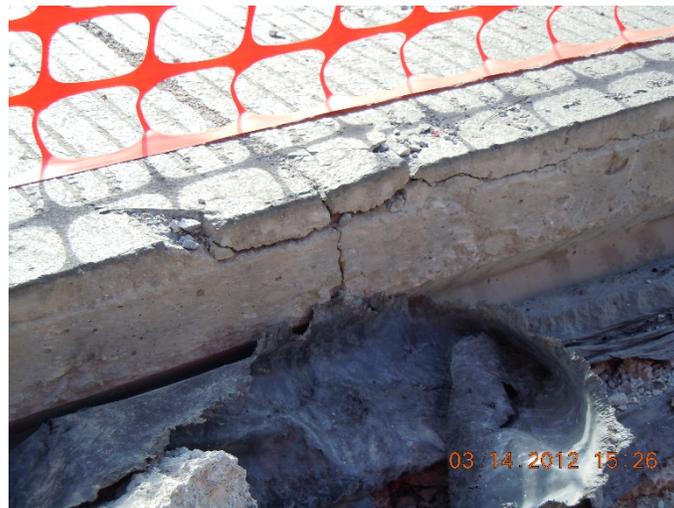
Figura 10. Deterioro evidenciado durante el proceso constructivo. Ubicación: ruta nacional 2, km 18+700. Sección de control 30730, Lte. Cant. La Unión/Cartago - Taras. Fecha: 14 de marzo de 2012. Fuente: LanammeUCR.

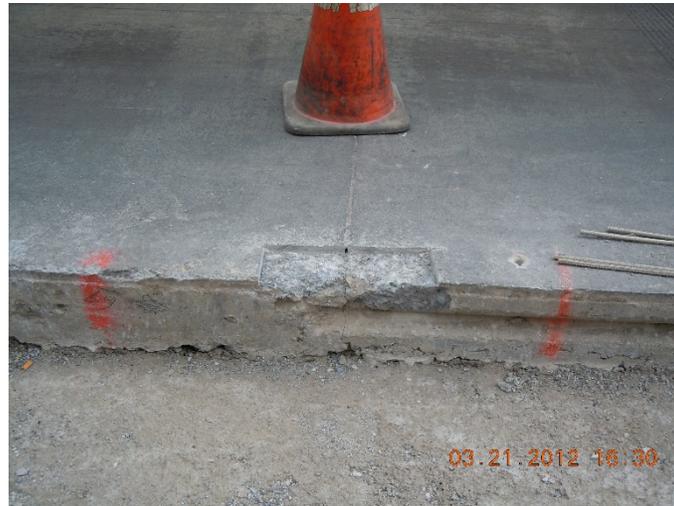
Figura 11. Bacheo a espesor parcial realizado. Ubicación: ruta nacional 2, km 18+700. Sección de control 30730, Lte. Cant. La Unión/Cartago - Taras. Fecha: 21 de marzo de 2012. Fuente: LanammeUCR

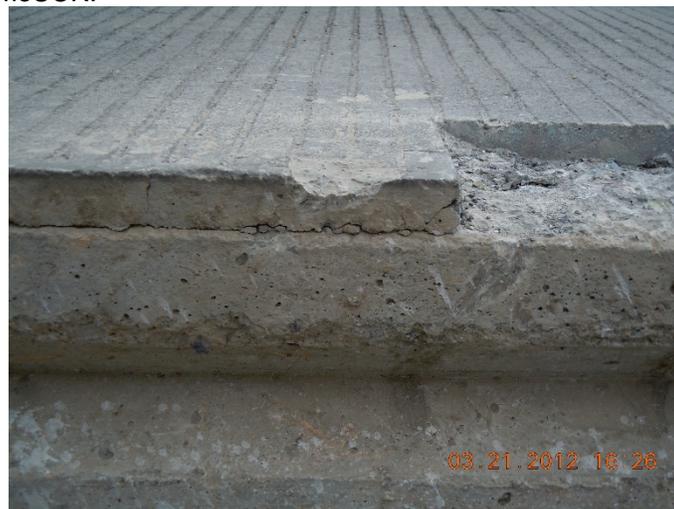
Figura 12. Las reparaciones realizadas no abarcaban la totalidad de las grietas. Ubicación: ruta nacional 2, km 18+700. Sección de control 30730, Lte. Cant. La Unión/Cartago - Taras. Fecha: 21 de marzo de 2012. Fuente: LanammeUCR.

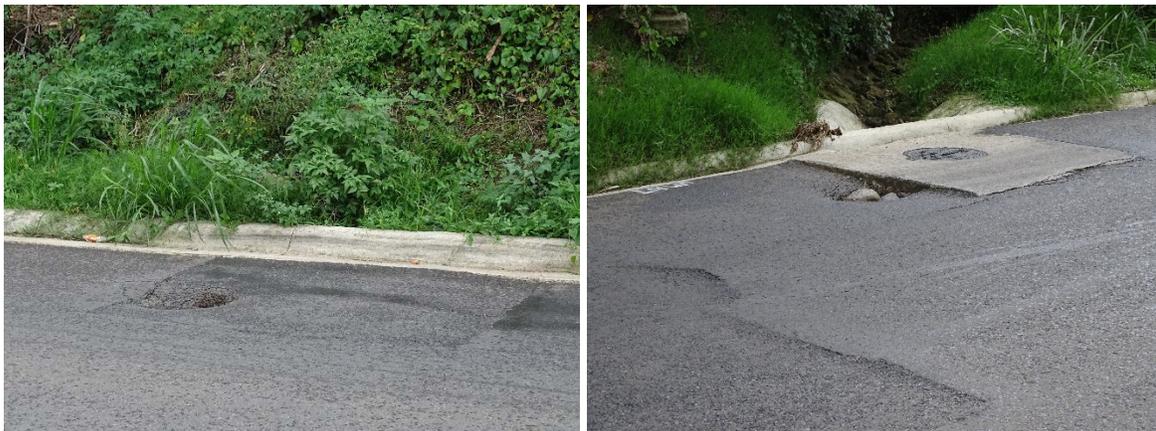
Figura 13. Huecos sobre bacheos, Ruta Nacional 117, Sección de control 19035 (El Límite (RN102) – Límite Provincial San José/Heredia (Río Virilla)) Estacionamiento 24+290. Fecha 11 de mayo de 2022. Fuente: LanammeUCR

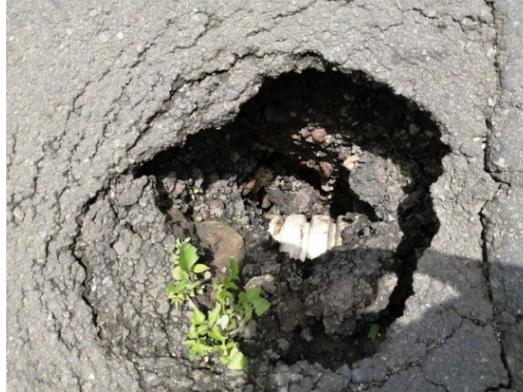
En la siguiente fotografía se muestra uno de los huecos observados, donde hay un hundimiento de la mezcla asfáltica y no hay ninguna estructura de protección entre el pavimento y la tubería.

Figura 14. Hundimiento de mezcla asfáltica Ruta Nacional 117, Sección de control 19035 (El Límite (RN102) – Límite Provincial San José/Heredia (Río Virilla)) Estacionamiento 24+290. Fecha 11 de mayo de 2022. Fuente: LanammeUCR

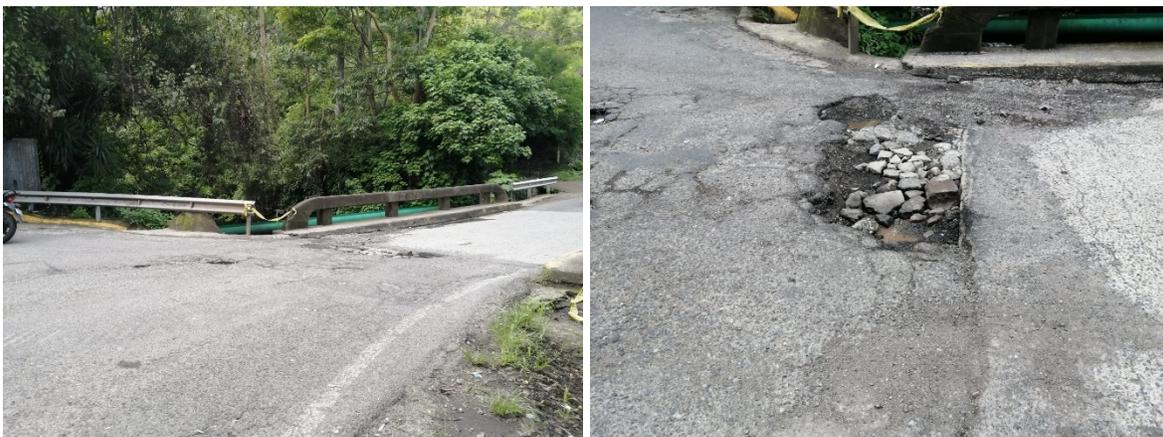
Es importante mencionar también el estado de deterioro encontrado del acceso al puente sobre el Río Ipís desde el sitio conocido como “El Raicero”, ya que los huecos y deterioros se han agravado con el tiempo y en este punto el congestionamiento vehicular se incrementa porque los conductores reducen considerablemente la velocidad al evitar pasar por los huecos, con el agravante de que el puente es de una sola vía. En la sección de control 19035 los trabajos de bacheo fueron ejecutados hace menos de dos años, sin embargo, ya cuentan con deterioros.

Figura 15. Deterioro del acceso al puente sobre el Río Ipís, Ruta Nacional 117, Sección de control 19035 (El Límite (RN102) – Límite Provincial San José/Heredia (Río Virilla)). Estacionamiento 1+545. Fecha 11 de mayo de 2022. Fuente: LanammeUCR

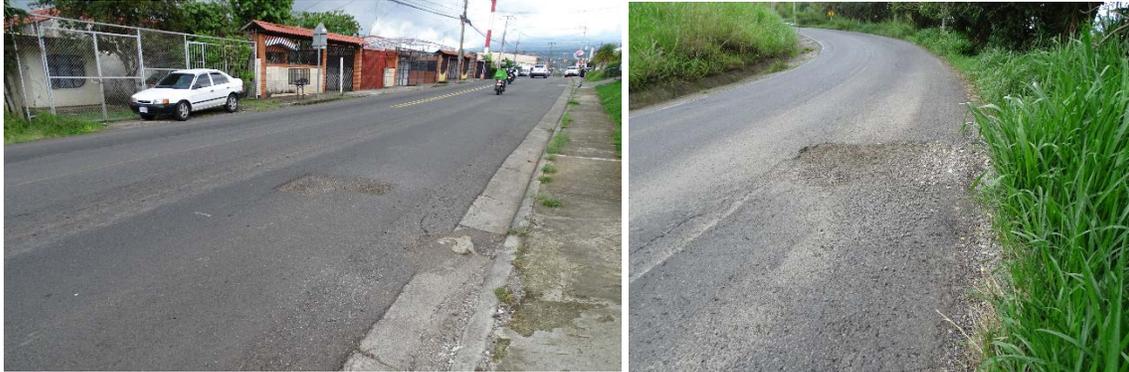
En la sección de control 40430 Montero o San Miguel (R32) – Los Ángeles de Tures (R116) se observaron bacheos con deterioros similares, de acuerdo con registros de SIGEPRO, en agosto del 2020 se contruyeron bacheos entre los estacionamientos 2+475 a 2+780. Las siguientes fotografías corresponden a deterioros ubicados en los tramos que fueron intervenidos recientemente.

Figura 16. Huecos sobre bacheos, Ruta Nacional 117, Sección de control 40430 Montero o San Miguel (R32) – Los Ángeles de Tures (R116). Estacionamiento 2+663 y 3+736. Fecha 11 de mayo de 2022. Fuente: LanammeUCR

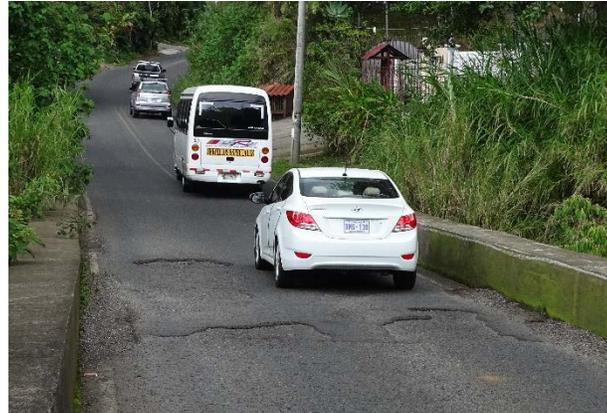
Además, es importante mencionar el grave deterioro de la carpeta asfáltica del tablero del puente sobre el Río Tibasito, donde hay un hueco y desprendimientos de la superficie.

Figura 17. Deterioro de la carpeta asfáltica del tablero del puente sobre el Río Tibasito, Sección de control 40430 Montero o San Miguel (R32) – Los Ángeles de Tures (R116). Estacionamiento 3+776. Fecha 11 de mayo de 2022. Fuente: LanammeUCR

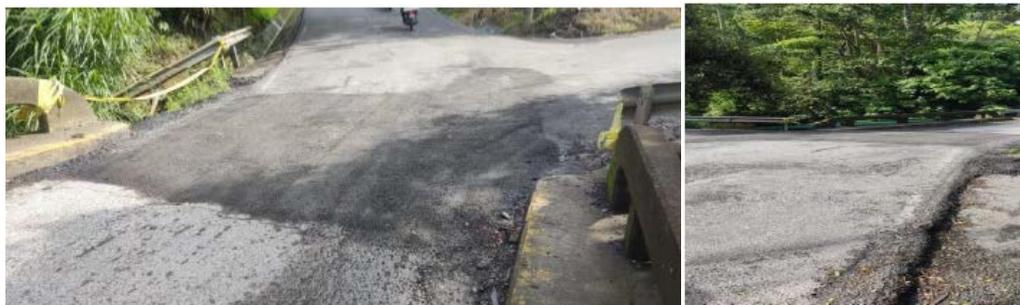
Figura 18. Reparaciones de los accesos al puente sobre el Río Ipís, Ruta Nacional 117, Sección de control 19035 (El Límite (RN102) – Límite Provincial San José/Heredia (Río Virilla)). Estacionamiento 1+545. Fecha 21 de diciembre de 2022. Fuente: Dirección Central de la Gerencia de Conservación de Vías y Puentes del Conavi.

Se observa que se atendieron los huecos existentes sobre la carpeta, sin embargo, este bacheo ya se ha comenzado a deteriorar y, adicionalmente, está pendiente la atención de los sistemas de contención en las aproximaciones del puente como se muestra en la siguiente figura.

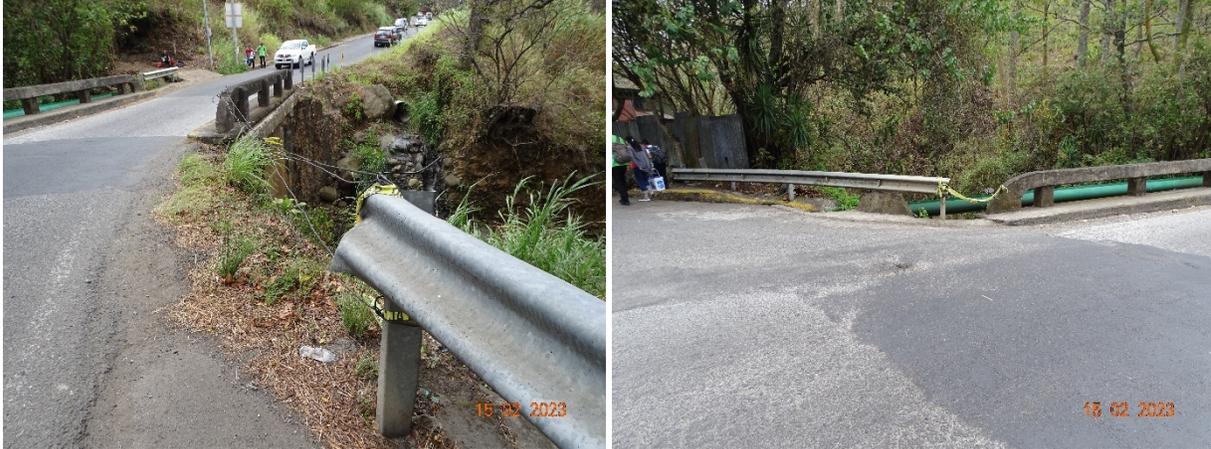
Figura 19. Estado de las reparaciones de los accesos al puente sobre el Río Ipís, Ruta Nacional 117, Sección de control 19035 (El Límite (RN102) – Límite Provincial San José/Heredia (Río Virilla)). Estacionamiento 1+545. Fecha 15 de febrero de 2023. Fuente: LanammeUCR

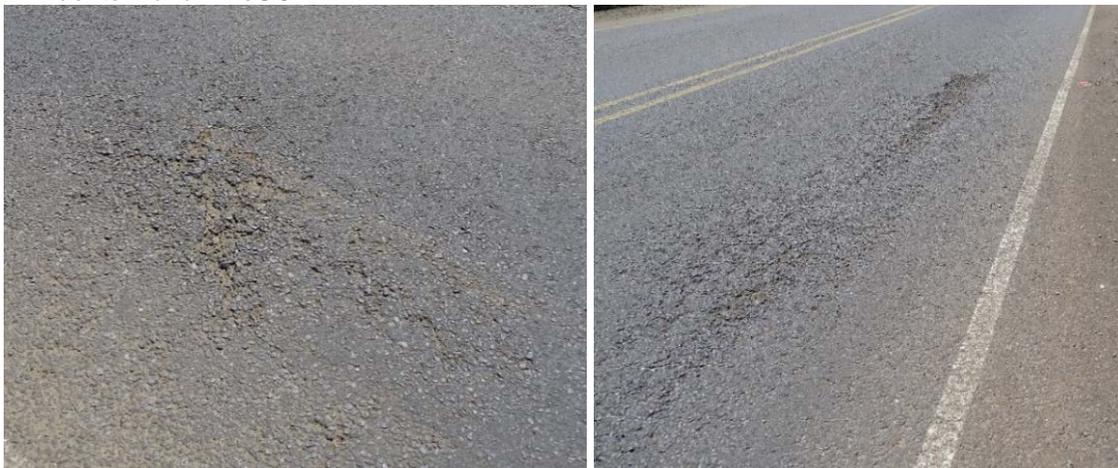
Figura 21. Desprendimiento de agregado. Ruta Nacional 4, Sección de control 21001 (Límite Cantonal Sarapiquí/Grecia-Límite Cantonal Grecia/San Carlos). Estacionamiento 16+028. Fecha 22 de marzo de 2022. Fuente: LanammeUCR

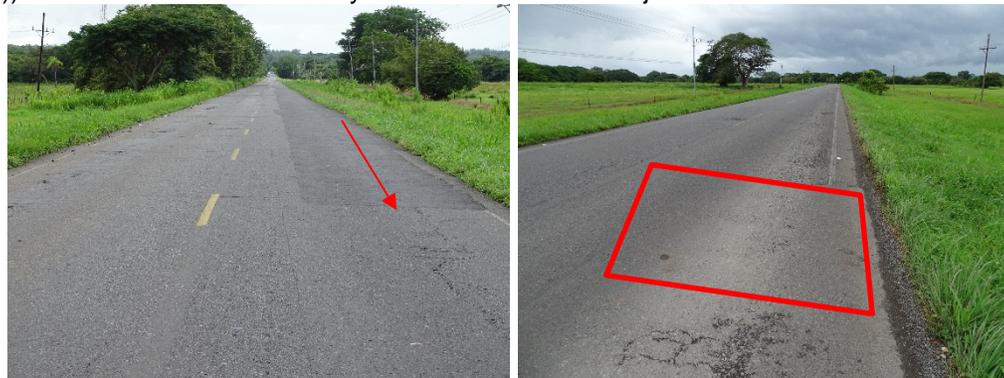
Figura 26. Construcción de baches que no abarcan la totalidad del área con deterioro. Ruta Nacional 1, Sección de control 50040 (Liberia (RN21 y RN918) – Límite Cantonal Liberia/La Cruz (Quebrada Puercos)). Estacionamiento 228+315 y 227+875. Fecha 30 de junio de 2022. Fuente: LanammeUCR

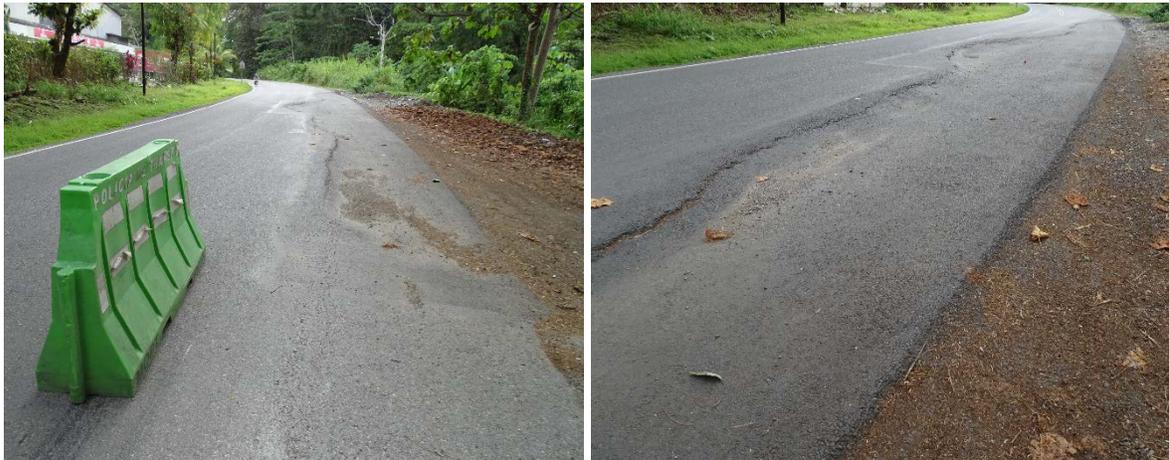
Figura 27. Hundimiento sobre la carretera. Ruta Nacional 2, Sección de control 60012 (Límite Cantonal Osa/Golfito – Río Claro) Estacionamiento 316+163. Fecha 17 de febrero de 2022. Fuente: LanammeUCR

En la visita del 17 de febrero del 2022 se observó que no se contaba con demarcación de la línea de centro o borde y no había demarcación vertical de prevención sobre la condición existente en ninguno de los dos sentidos de la vía. El único dispositivo de seguridad vial presente, era una barrera plástica de la Policía de Tránsito en el carril afectado. La siguiente fotografía muestra el desnivel sobre la vía y como un vehículo se inclina al pasar por el punto del hundimiento.

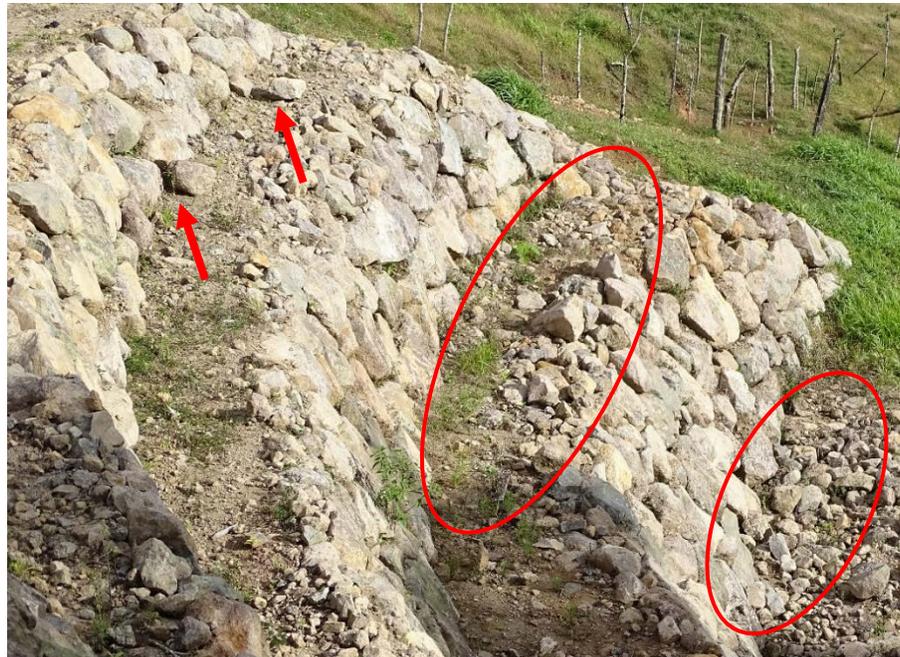
Figura 35. Condición de deterioro del sistema de banqueo con desprendimiento de rocas. Ruta Nacional 141, Sección de control 20630 (Ciudad Quesada R140 – Florencia R35) Estacionamiento 54+735. Fecha 24 de marzo de 2022. Fuente: LanammeUCR

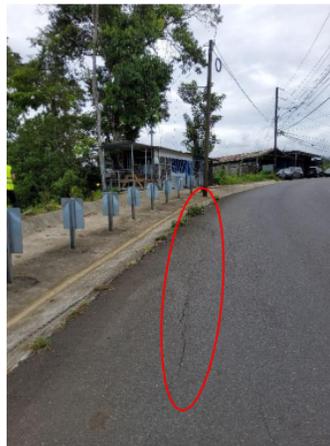
Figura 1 Grieta localizada en la superficie de pavimento

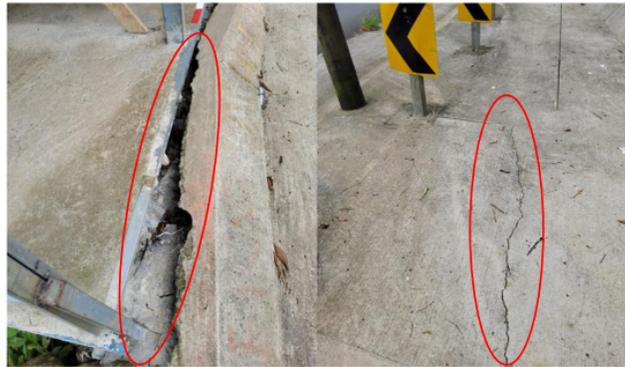
Figura 4 Agrietamientos en los alrededores de la vivienda

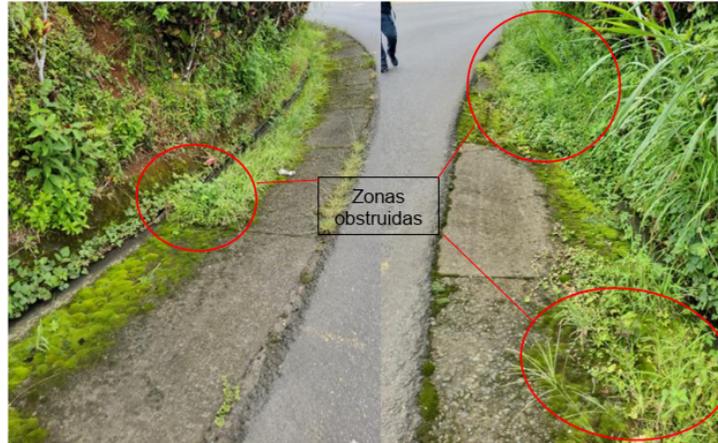
Figura 5 Estado actual de las cunetas en el sitio conocido como "Vuelta de Cocos"

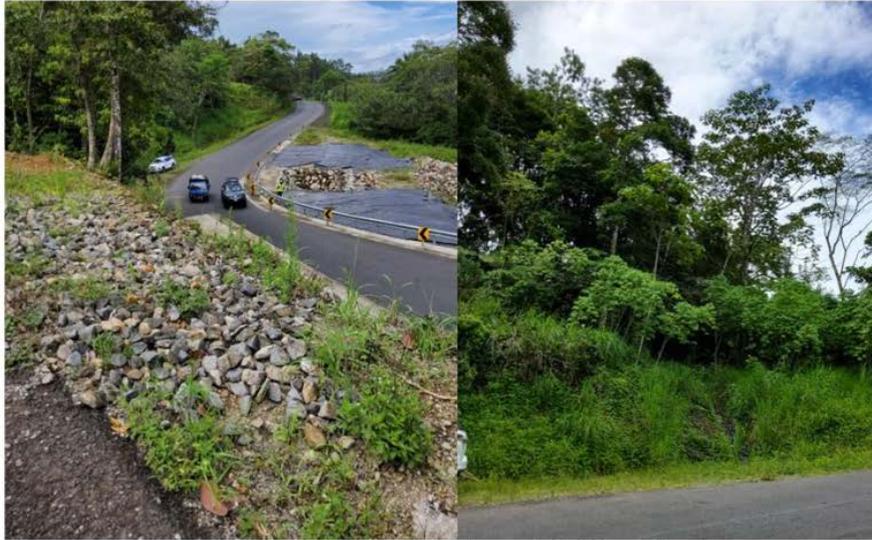
Figura 6 Condición del talud superior en el sitio "Puente Casa"

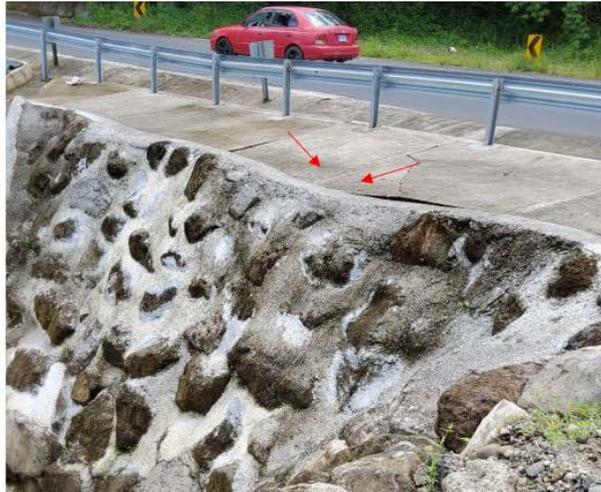
Figura 7 Evidencia de movimiento en el talud inferior de la vía en el sitio "Puente Casa"

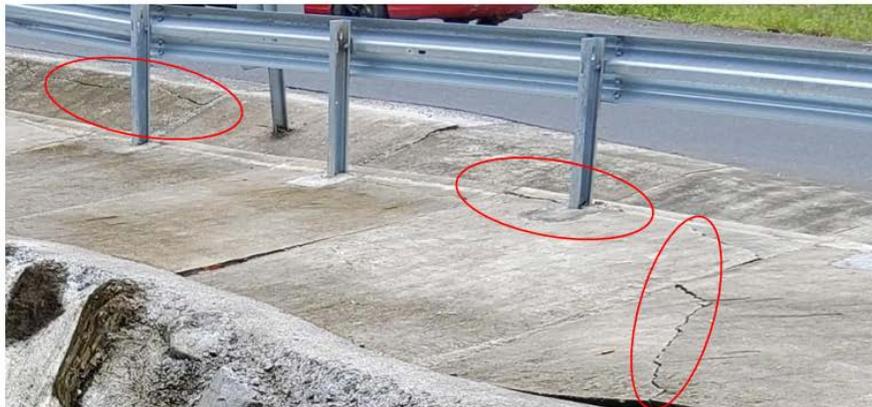
Figura 8 Agrietamiento de la corona y cuneta correspondientes al talud inferior de la vía en el sitio "Puente Casa"

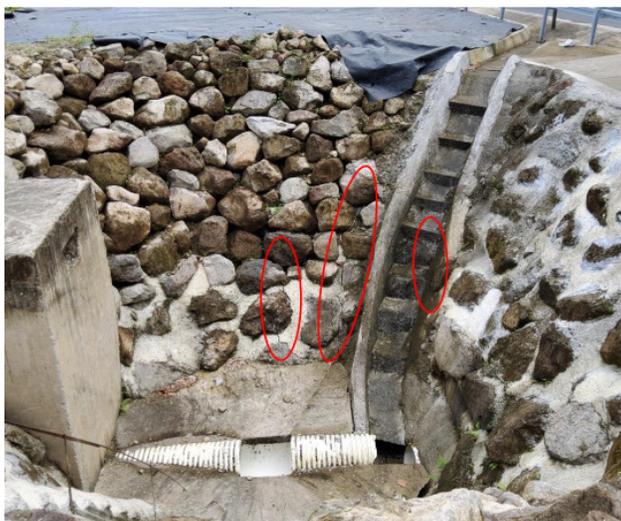
Figura 9 Condición actual de la estructura de contención y registro de aguas

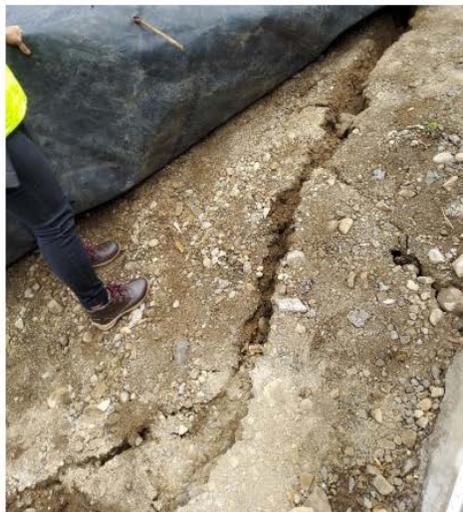
Figura 11 Formación de surcos en el relleno por filtración de agua de escorrentía
