# Programa de Infraestructura del Transporte (PITRA)

LM-PI-UP-PN15-2013

## INSPECCIÓN DEL PUENTE SOBRE EL RÍO ARENA RUTA NACIONAL No. 1

Preparado por:  
Unidad de Puentes

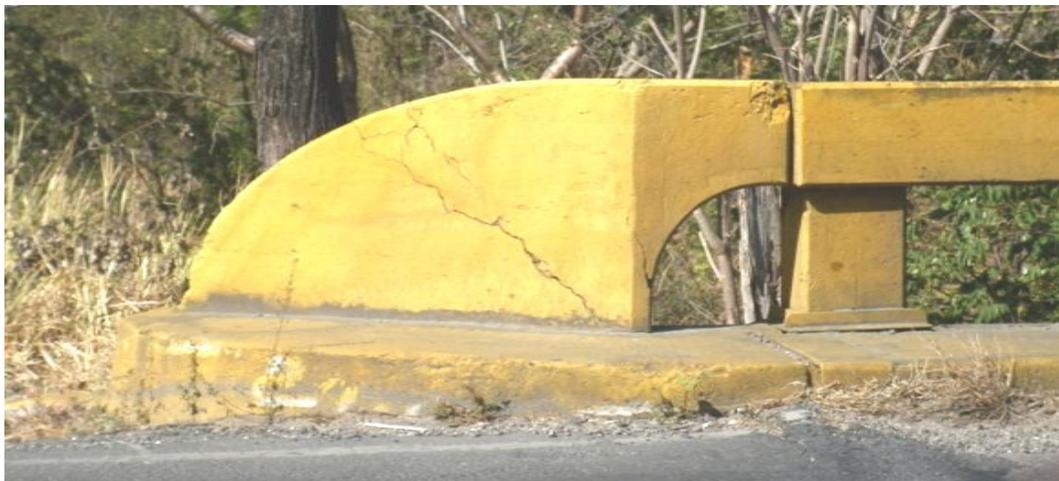
Elementos	Observaciones	Recomendaciones
2.1. Barrera vehicular	<p>El puente contaba con una barrera de concreto reforzado que no cumple con los requisitos de seguridad actuales establecidos en la <i>Especificación para el Diseño de Puentes AASHTO LRFD 2012</i> para el tipo de tránsito que presenta la Ruta 1.</p> <p>En general no se observaron daños en la barrera, solamente se observó una grieta diagonal en el extremo de la barrera vehicular suroeste del acceso 1, probablemente producida por el impacto de vehículos (ver figura 5).</p>	<p>En caso de que se decida <b>no</b> sustituir la losa de concreto, se recomienda reparar el daño observado y considerar reforzar la barrera vehicular y la sección de losa a la que está conectada para que cumpla con los requisitos de un barrera tipo TL-4 según la <i>Especificación para el Diseño de Puentes AASHTO LRFD 2012</i>.</p> <p>Si se decide sustituir la losa de concreto, se recomienda también sustituir la barrera por una que cumpla con los requisitos para barreras vehiculares tipo TL-4, según la <i>Especificación para el Diseño de Puentes AASHTO LRFD 2012</i>.</p>

**Figura 5:** Grieta en la baranda del extremo sureste en la zona del acceso 1, producto del impacto de vehículos.

11. En caso de que se decida **no** sustituir la losa de concreto, se recomienda reparar el daño observado y considerar reforzar la barrera vehicular y la sección de losa a la que está conectada para que cumpla con los requisitos de un barrera tipo TL-4 según la *Especificación para el Diseño de Puentes AASHTO LRFD 2012*. Si se decide sustituir la losa de concreto, se recomienda también sustituir la barrera por una que cumpla con los requisitos para barreras vehiculares tipo TL-4, según la *Especificación para el Diseño de Puentes AASHTO LRFD 2012*.

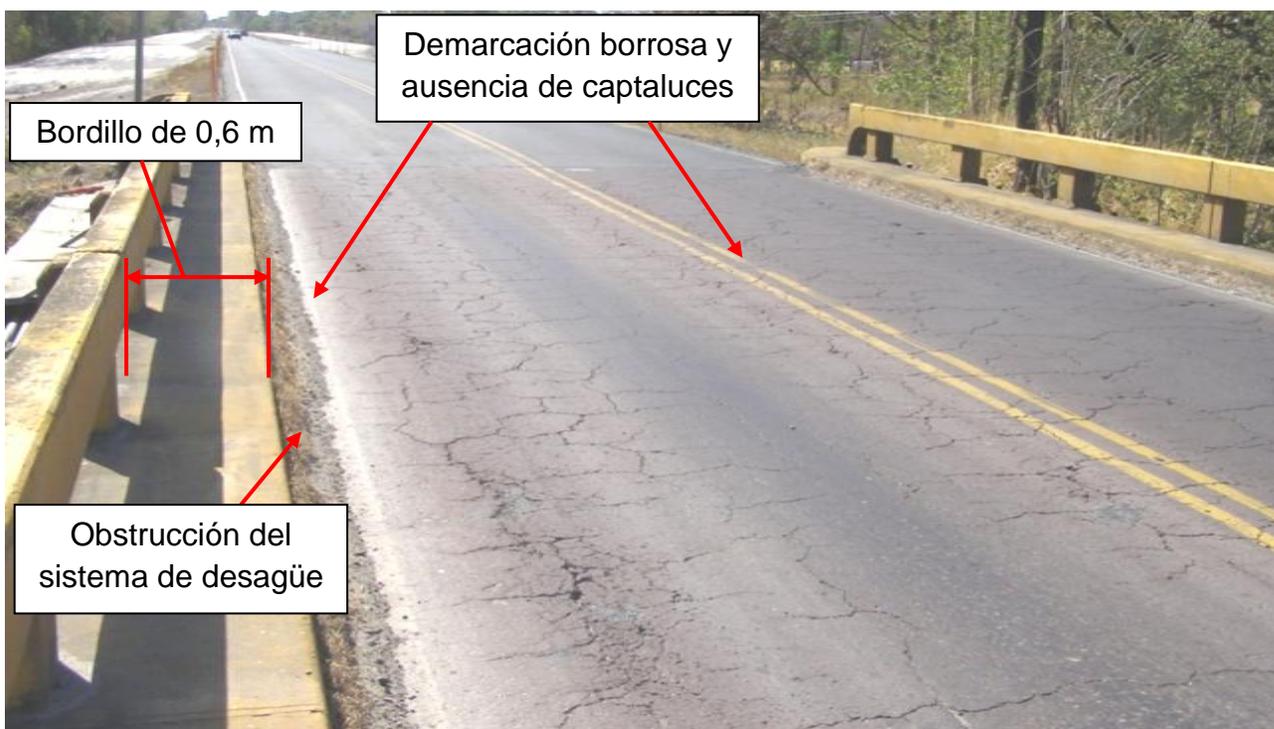
Elementos	Observaciones	Recomendaciones
3.1. Superficie de rodamiento	<p>La carpeta asfáltica sobre la losa del puente presentaba grietas en dos direcciones. Además, se observaron desprendimientos del material asfáltico (ver figura 6).</p> <p>Esta carpeta no está indicada en los planos originales del puente (ver Lámina Drwg. No. 2007 de los planos originales del puente sobre el Río Arena) por lo que no se conoce la razón de su existencia.</p>	<p>Realizar una evaluación estructural del puente para determinar su capacidad estructural y a partir de éste estudio decidir si se requiere sustituir o no la losa del puente.</p> <p>En el caso que se decida <b>no</b> sustituir la losa, se recomienda remover la carpeta asfáltica sobre el puente e impermeabilizar la losa con un material apropiado para tal efecto, recomendado por un profesional con conocimiento en la materia.</p>

**Figura 6:** Demarcación borrosa, carpeta asfáltica con agrietamiento en dos direcciones y algunos desprendimientos y obstrucción del sistema de desagüe por sedimentos y maleza.

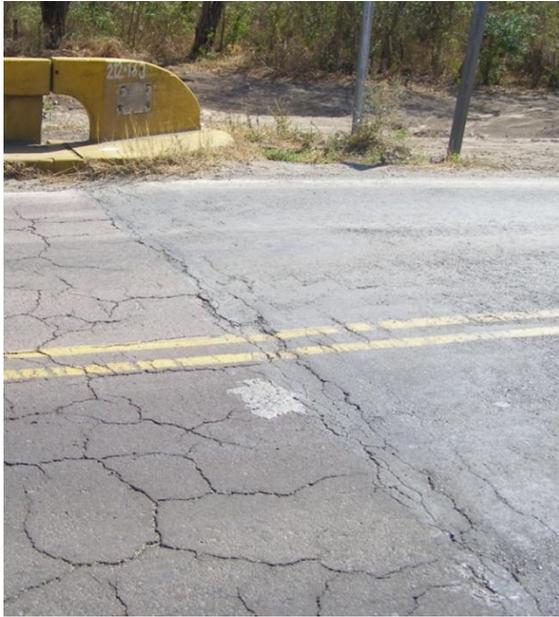
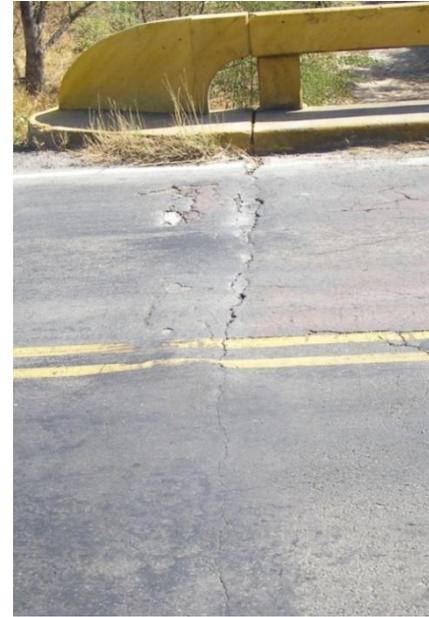
Elementos	Observaciones	Recomendaciones
3.5. Juntas de expansión	<p>Las juntas se encontraban obstruidas por material asfáltico (ver figura 7) por lo que se desconoce su condición.</p> <p>Se observaron manchas de humedad en las vigas cabezal de ambos bastiones como evidencia del ingreso de agua a través de las juntas debido al daño o la pérdida del sello impermeable (ver figura 13).</p> <p>Se observó un desnivel en la junta sobre el bastión 2 por el movimiento vertical de la superestructura debido a la pérdida de contacto entre la placa de asiento del apoyo suroeste y la viga cabezal del bastión 2 generada por desprendimiento del concreto en la viga cabezal justo debajo del apoyo (ver observaciones del punto 5.1 y figuras 16 y 17). En el bordillo de seguridad se midió un desnivel de 60 mm (ver figura 8). No fue posible medir el desnivel vertical en la junta en la superficie de rodamiento debido a la sobrecapa de material asfáltico que se colocó para suavizar el desnivel del acceso al puente (ver figura 9).</p>	<p>Remover el material asfáltico para desobstruir las juntas.</p> <p>Reparar las juntas del puente en caso de ser necesario.</p> <p>Sustituir el sello impermeable de las juntas sobre los bastiones para evitar el ingreso de agua.</p> <p>Devolver el nivel requerido a la superestructura reparando el desprendimiento de concreto en la viga cabezal bajo la placa de asiento del apoyo suroeste. De esta manera se puede eliminar la diferencia de niveles observada en el acceso del puente</p> <p>Ver además, las recomendaciones para la reparación de los desprendimientos de concreto en la viga cabezal en el punto 5.2.</p>

(a) Junta sobre bastión 1

(b) Junta sobre bastión 2

**Figura 7:** Juntas de expansión obstruidas por material asfáltico.

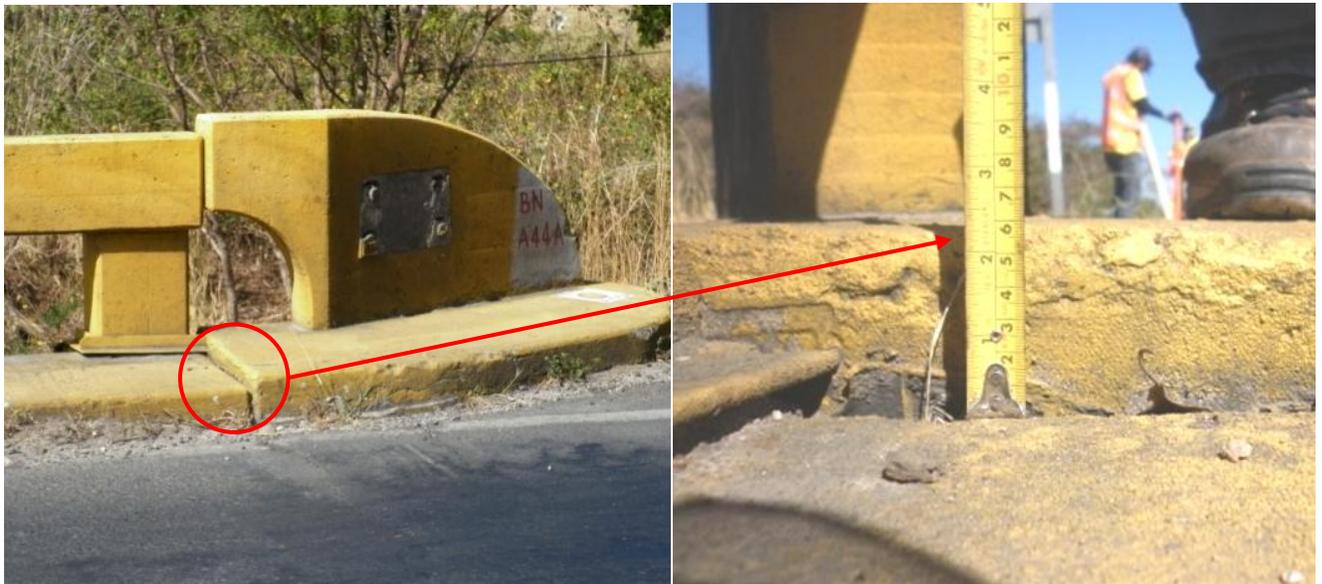
**Figura 8:** Desnivel generado por el asentamiento del apoyo suroeste de la viga cabezal del bastión 2 debido al desprendimiento del concreto bajo el apoyo (ver figuras 16 y 17)

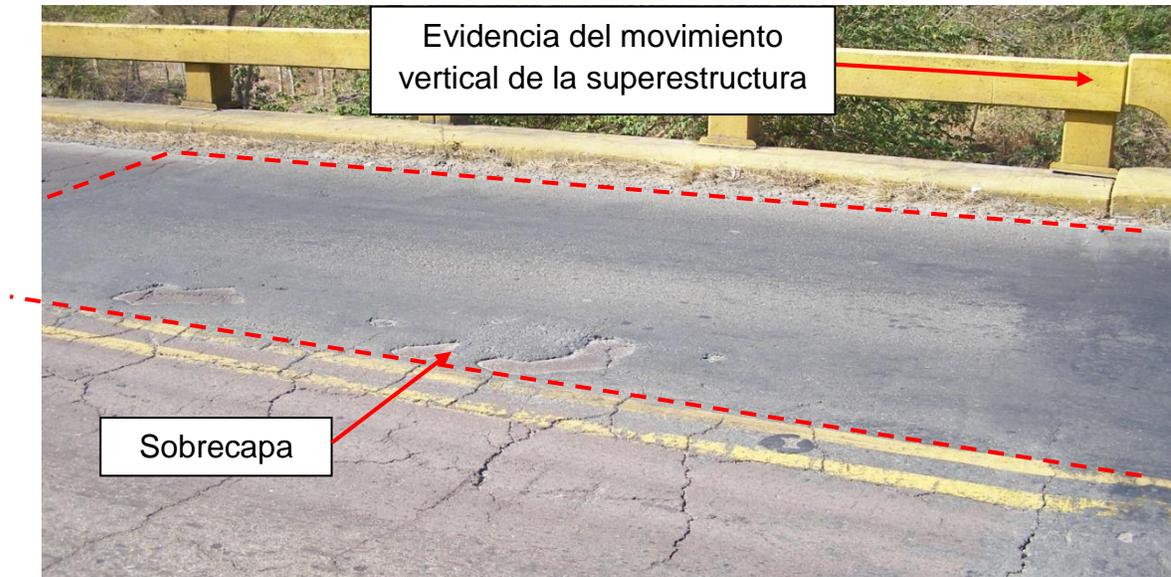
**Figura 9:** Sobrecapa de material asfáltico colocada para suavizar el desnivel generado por el asentamiento del apoyo suroeste de la viga cabezal del bastión 2 debido al desprendimiento del concreto bajo el apoyo

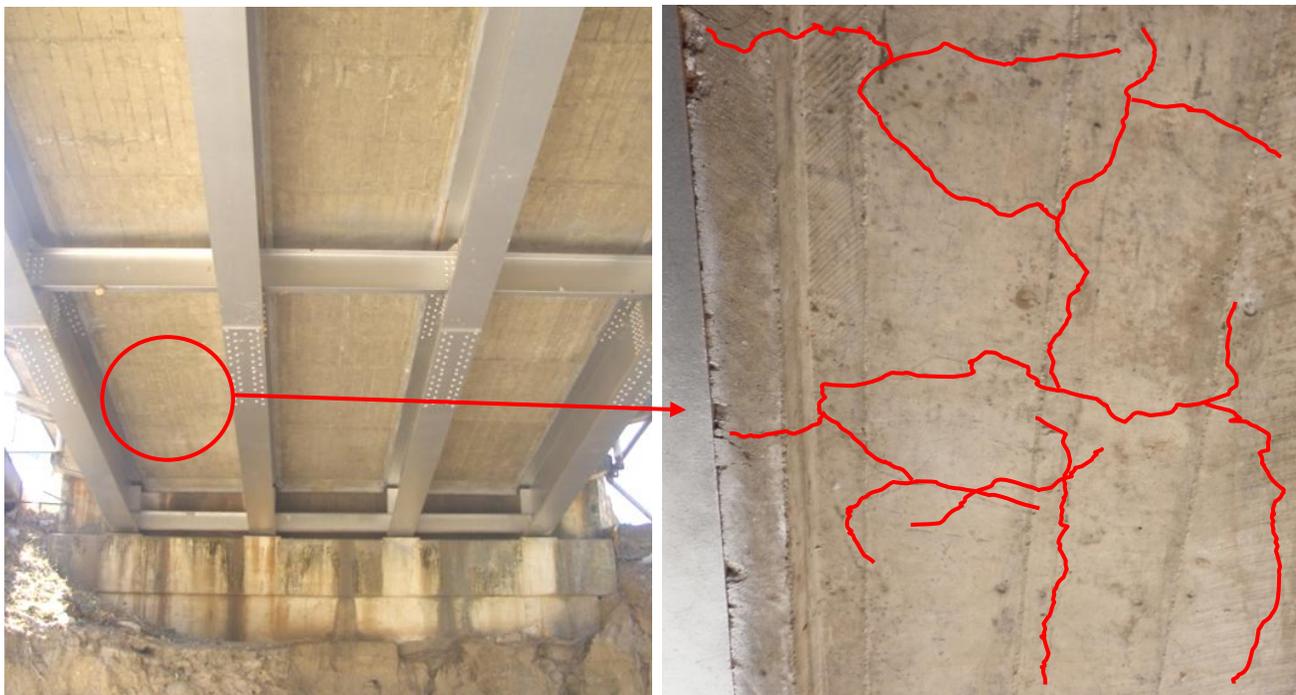
Elementos	Observaciones	Recomendaciones
4.1 Losa de concreto	<p>Se observaron grietas en dos direcciones en la totalidad de la superficie inferior de la losa (ver figura 10).</p> <p>Se observaron grietas transversales producto de la retracción de la losa generada en los días siguientes de haber sido construido el puente. Las mismas presentaban manchas de humedad (ver figura 11).</p>	<p>Se recomienda realizar una evaluación estructural del puente para determinar si se requiere sustituir la losa.</p> <p>Si se decide <b>no</b> sustituir la losa del puente, se recomienda el sellado de las grietas observadas para evitar la corrosión del acero de refuerzo y el deterioro de la losa con materiales apropiados para tal efecto y recomendados por un profesional con conocimiento en la materia.</p>

**Figura 10:** Agrietamiento en dos direcciones en la zona inferior de la losa. (típico)

- Procurar la asesoría profesional requerida para la reparación de elementos estructurales de concreto.
4. Con base en la evaluación estructural del puente determinar si se requiere la sustitución de la losa. Si se decide **no** sustituir la losa del puente, se recomienda remover la carpeta asfáltica sobre el puente, sellar las grietas observadas para evitar la corrosión del acero de refuerzo y el deterioro de la losa e impermeabilizar la losa con materiales apropiados para tal efecto y recomendados por un profesional con conocimiento en la materia.

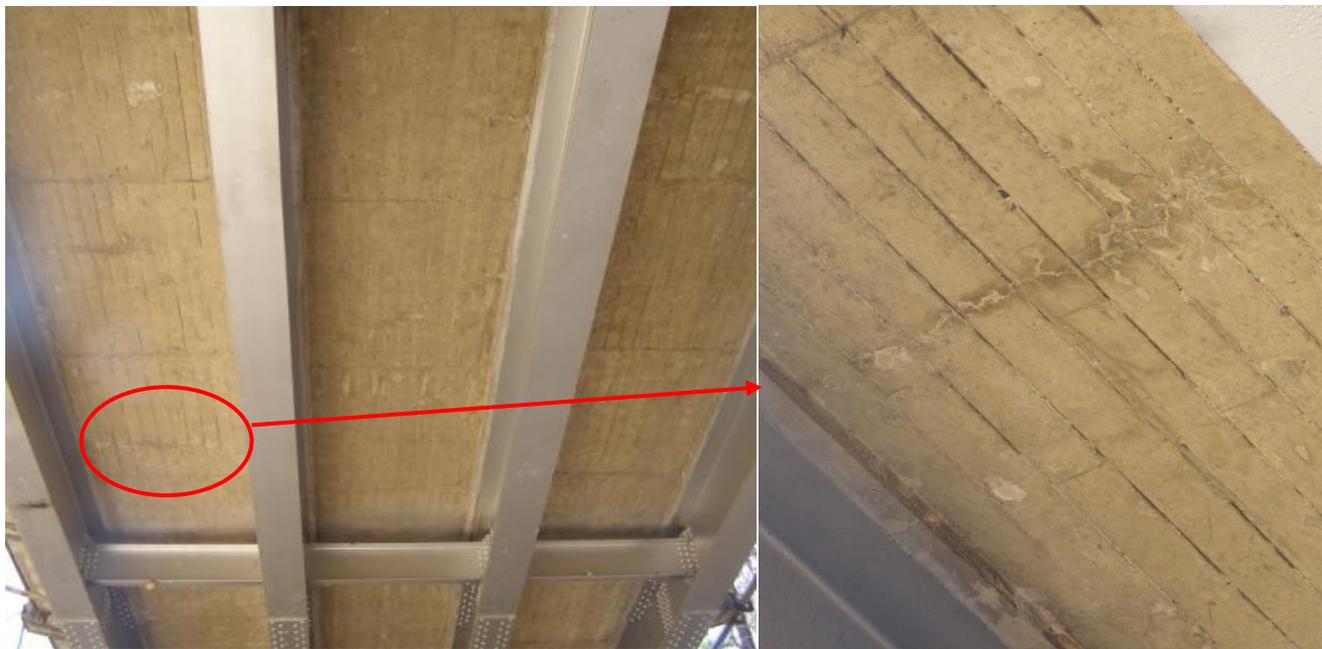
**Figura 11:** Grietas transversales con marcas de humedad en la zona inferior de la losa.

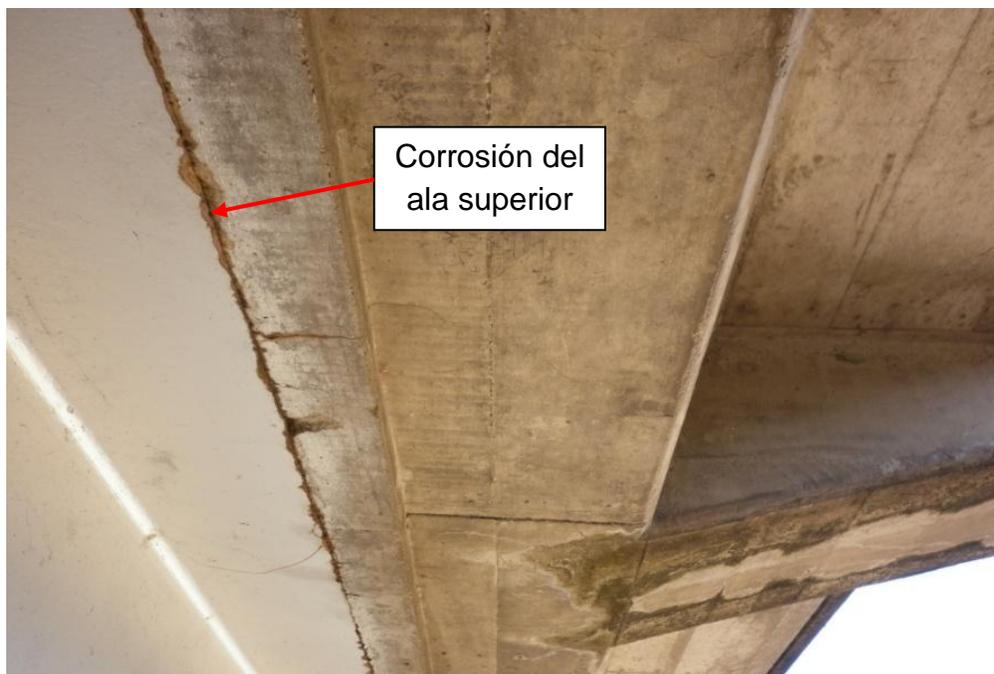
4.2 Vigas principales de acero	<p>Se observó corrosión en el ala superior en contacto con la losa de las vigas principales (ver figura 12). Esto evidencia filtración de agua a través de grietas en la losa.</p> <p>Se observaron desprendimientos de pintura y corrosión en la viga principal, en la zona cercana a los apoyos sobre ambos bastiones, producto del ingreso de agua a través de las juntas del puente (ver figura 13).</p>	<p>Ver las recomendaciones para la losa del puente en el punto 4.1.</p> <p>Ver las recomendaciones para la colocación de un material impermeable en las juntas del puente en el punto 3.5.</p> <p>Proteger las vigas principales y las vigas diafragma en las cercanías de los bastiones, con un sistema de protección contra la corrosión según las recomendaciones del CR2010. Procurar la asesoría profesional requerida en el tema de pintura industriales.</p>

**Figura 12:** Corrosión en el ala superior de la viga principal producto de la filtración de agua a través de la losa. (típico)

10. Proteger las vigas principales y las vigas diafragma en las cercanías de los bastiones, con un sistema de protección contra la corrosión según las recomendaciones del CR2010. Procurar la asesoría profesional requerida en el tema de pintura industriales

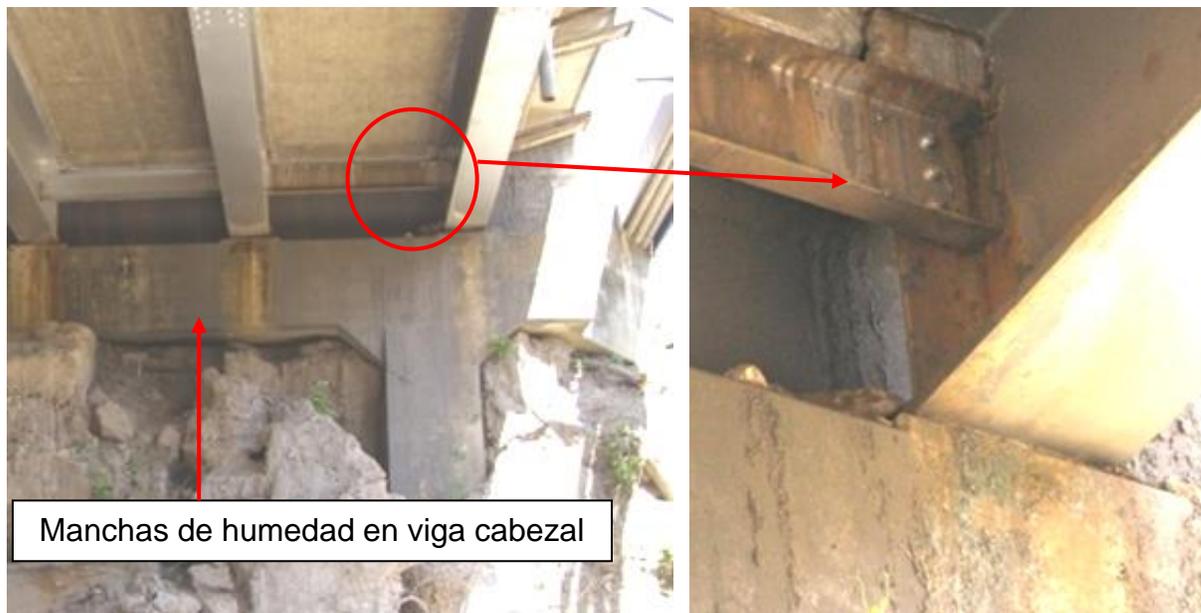
4.3 Vigas diafragma de acero	<p>Las vigas diafragma sobre los bastiones presentaban corrosión, producto del ingreso de agua a través de las juntas del puente (ver Figura 13).</p>

**Figura 13:** Manchas de humedad en la viga cabezal del bastión 2 y corrosión en la viga principal y la viga diafragma por el ingreso de agua por la junta de expansión.

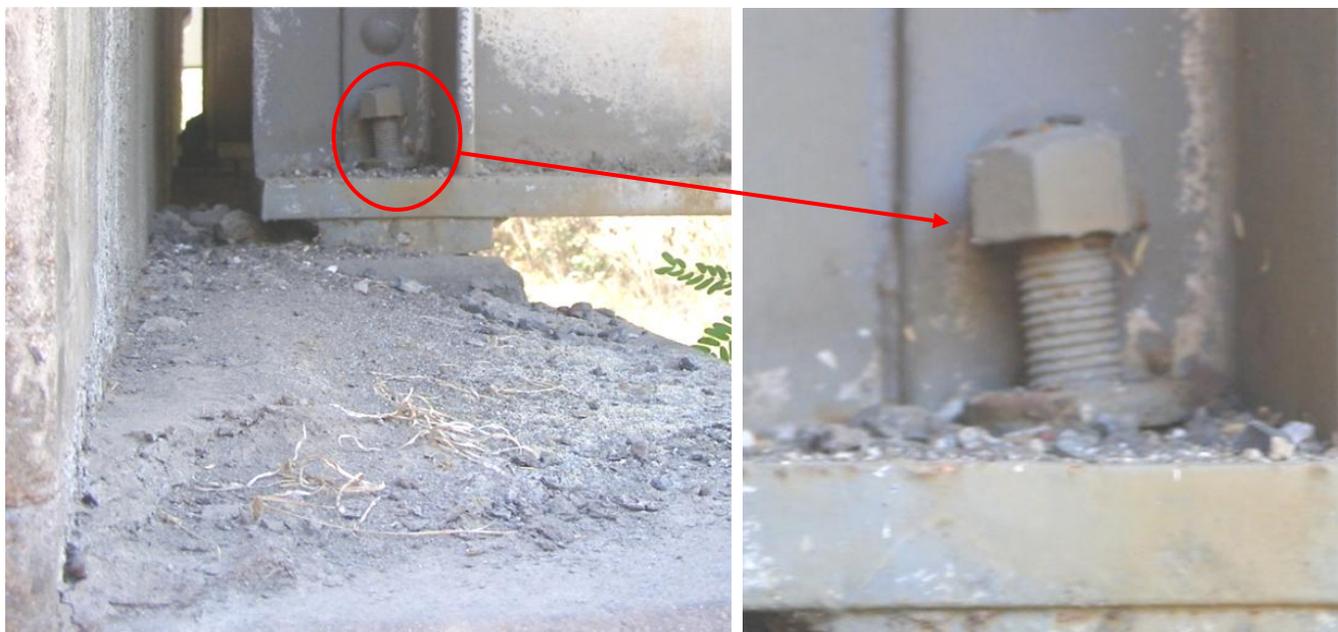
**Figura 14:** Tornillo inclinado y tuerca floja en el apoyo suroeste sobre el bastión 2. Acumulación de sedimentos en la zona donde se ubican los apoyos en la viga cabezal.

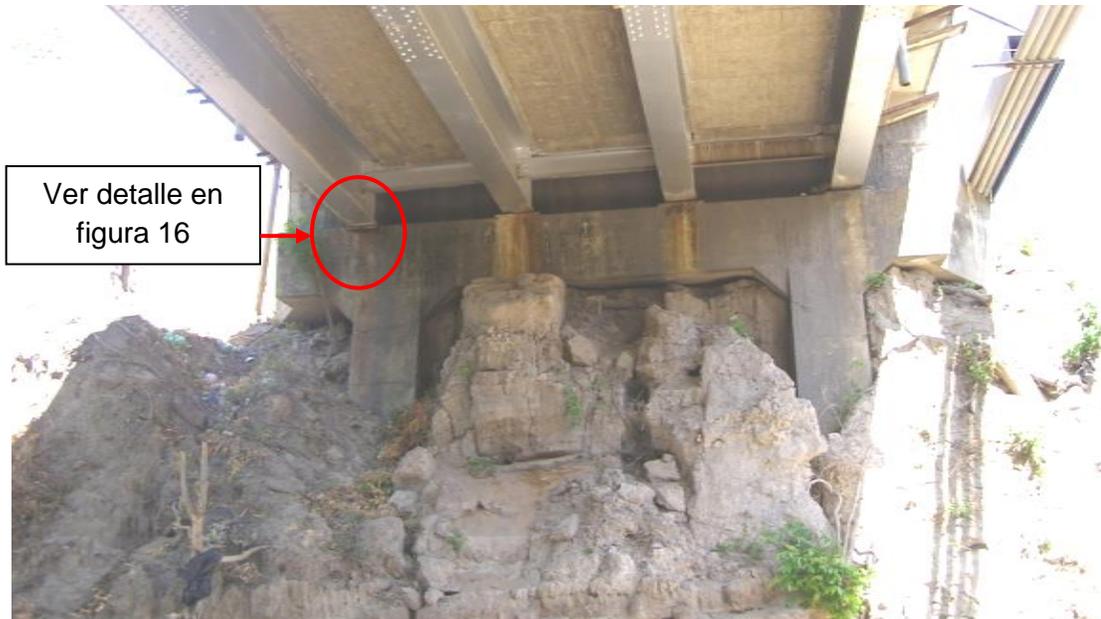
**Figura 15:** Erosión e inestabilidad del material del talud frente al bastión 2 y ubicación del desprendimiento de concreto en la viga cabezal.

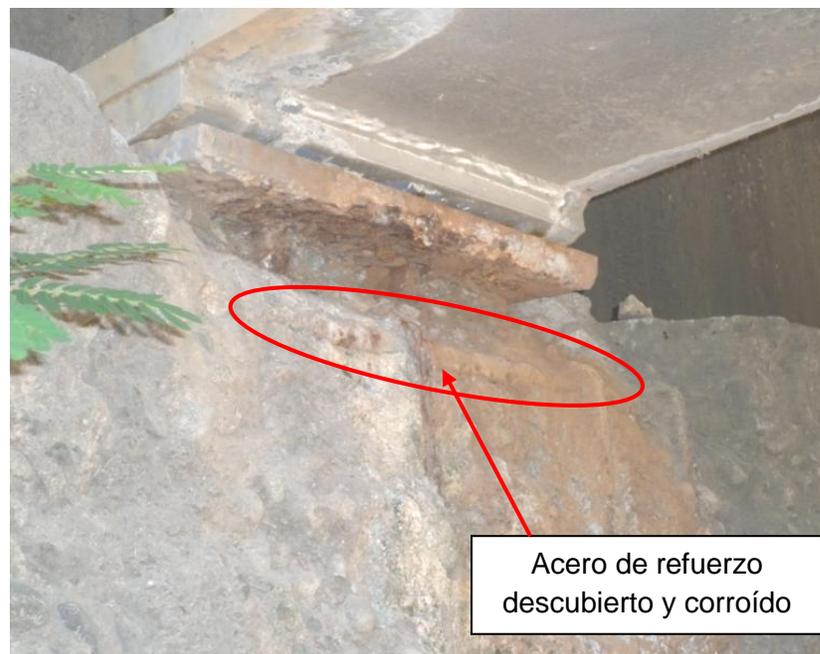
Elementos	Observaciones	Recomendaciones
5.2 Bastiones y Aletones	<p>Se observo desprendimiento de concreto en la viga cabezal del bastión 2 justo abajo del apoyo suroeste de la viga externa. También se observó pérdida de asiento de la placa de apoyo producto de este desprendimiento lo cual ha generado el asentamiento del apoyo y por ende la viga. Se observó también acero de refuerzo descubierto, corroído y con pérdida de sección (ver figura 16). Estos desprendimientos de concreto han producido el desnivel observado en la junta del puente sobre el bastión 2. (ver figuras 8, 9 y 17) y han provocado una reducción en la longitud de asiento disponible para las vigas.</p> <p>Se observó acumulación de humedad y moho en la totalidad de las superficie de las vigas cabezal de ambos bastiones, producto del ingreso de agua a través de las juntas de la superestructura (ver Figura 13).</p> <p>Se observó erosión del talud frente a ambos bastiones. (ver figuras 15 y 18)</p>	<p>Realizar una evaluación estructural y sísmica del puente, para confirmar la necesidad de construir llaves de cortante que restrinjan el movimiento de la superestructura en la dirección transversal y de aumentar la longitud de asiento disponible para las vigas en la dirección longitudinal, de acuerdo con lo establecido en el <i>Manual de rehabilitación sísmica FHWA</i> y en la <i>Especificación AASHTO LRFD 2012</i>, a los cuales se hace referencia en los <i>Lineamientos para el diseño sismorresistente de puentes</i>.</p> <p>Reparar el desprendimiento de concreto en la viga cabezal bajo la placa de asiento del apoyo suroeste con concreto de reparación. De esta manera se puede eliminar la diferencia de niveles observada en el acceso del puente, debido al asentamiento del apoyo (ver punto 3.5). Procurar la asesoría profesional requerida para la reparación de elementos estructurales de concreto.</p> <p>Ver recomendaciones para la protección de los taludes contra la erosión en el punto 3.7.</p>

**Figura 16:** Desprendimientos de concreto en la viga cabezal del bastión 2 que ha generado el asentamiento del apoyo suroeste.

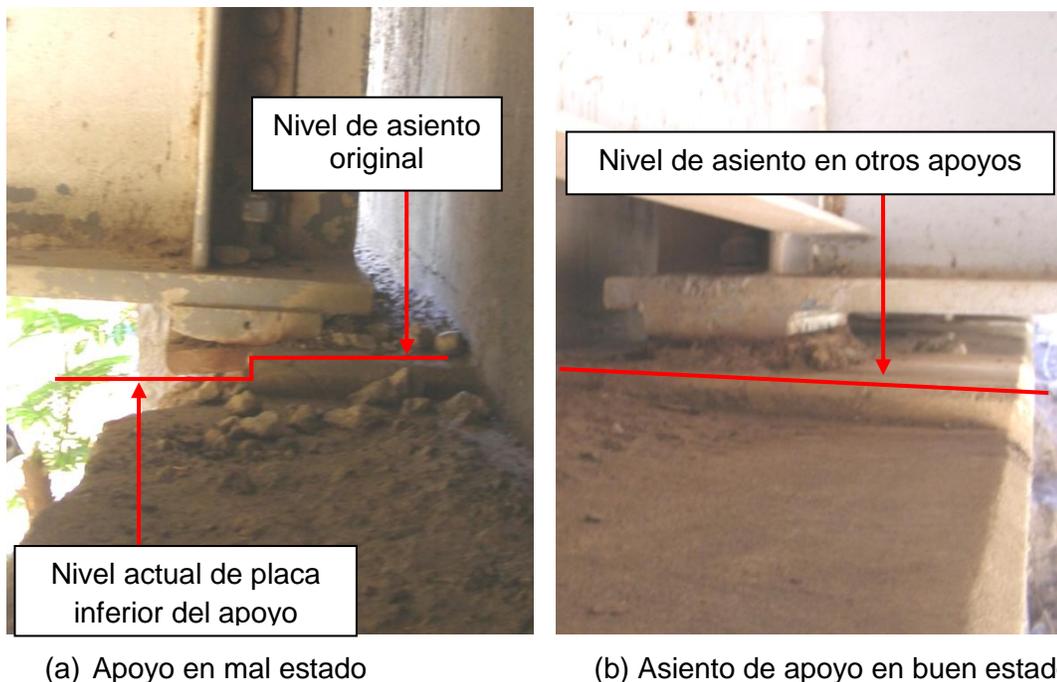
**Figura 17:** Comparación del nivel del apoyo suroeste, ubicado en la zona con desprendimientos de concreto y otros apoyos sobre la misma viga cabezal del bastión 2.

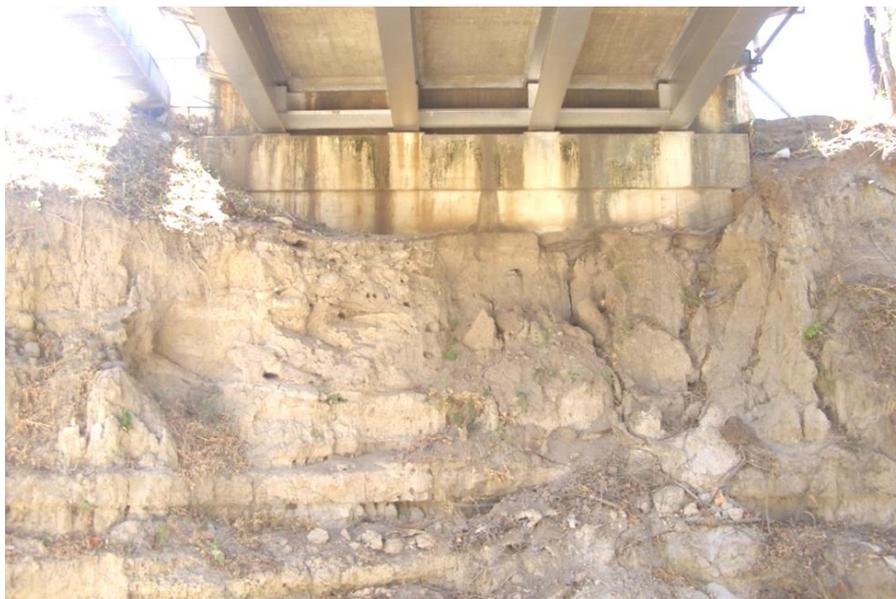
**Figura 18:** Erosión del talud frente al bastión 1.
