LM-PI-GM-INF-01-2020

INFORME DE INSPECCIÓN Y EVALUACIÓN DE LOS PUENTES EN EL CANTÓN DE TARRAZÚ

Preparado por:
Unidad de Gestión Municipal

San José, Costa Rica
Enero 2020

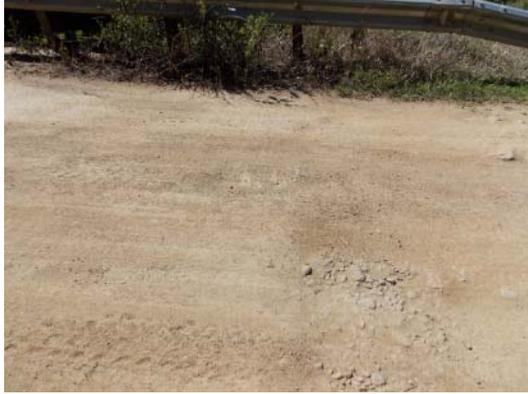
<p>Acumulación de sedimento en la superficie de ruedo.</p>	Se identifica una capa de sedimentos sobre la superficie de ruedo del puente.	Esta capa de material genera una carga permanente sobre la superestructura, reduce la adherencia de los vehículos al pasar por el puente y afecta la adecuada evacuación de las aguas de escorrentía.	Eliminar la capa de sedimentos existente y construir losas de aproximación en ambos accesos para reducir la posibilidad de arrastre de material del camino hacia el puente.

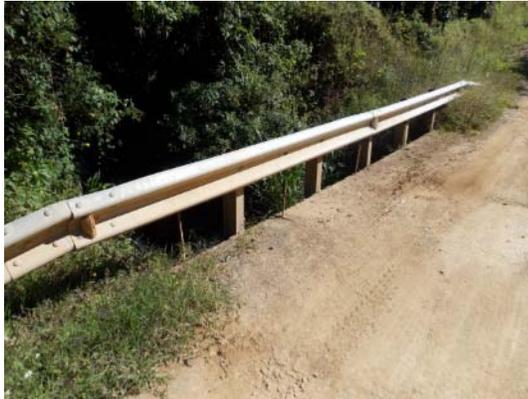
<p>No hay drenajes superficiales.</p>	El puente carece de drenajes en la superficie de ruedo.	La ausencia de estos elementos favorece la permanencia de aguas en la losa facilitando la ocurrencia de daños en la misma y reduciendo la adherencia de los vehículos.	Identificar puntos donde sea posible generar agujeros en losa para colocar drenajes con sus respectivas extensiones (asegurándose de no afectar la armadura de acero interna).

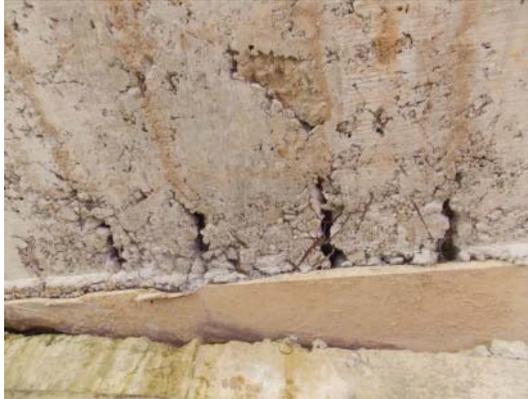
<p>Nidos de piedra con acero expuesto en la losa.</p>	<p>Se identifican nidos de piedra con acero expuesto en la cara inferior de la losa.</p>	<p>Estos nidos de piedra permiten el paso de humedad hacia el interior de la losa, provocando corrosión en el acero y reducción de la vida útil de la estructura.</p>	<p>Aplicar un sellado con mortero hidráulico en la totalidad de la zona asegurándose de que las aberturas sean selladas.</p>

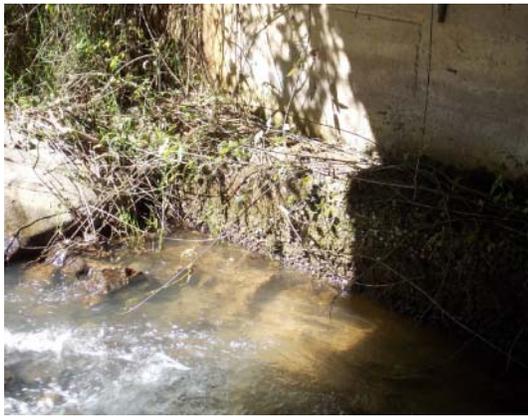
<p>Inicios de socavación en bastión norte.</p>	<p>Se identifica un inicio de socavación en las fundaciones del bastión norte.</p>	<p>Esta socavación puede avanzar por debajo de la fundación removiendo el material de apoyo del bastión y con ello afectar su estabilidad.</p>	<p>Construir obras de protección para la fundación colocando material de relleno en la zona afectada y aplicar medidas de prevención para evitar su reincidencia.</p>

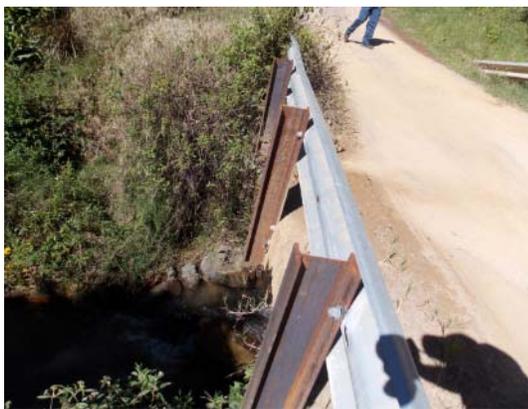
<p>Oxidación en postes de barandas.</p>	<p>Los postes de la baranda del puente presentan oxidación en la totalidad de su área, con inicios de corrosión.</p>	<p>La corrosión de elementos de acero puede reducir su capacidad soportante, por lo que en el caso de estas barandas puede afectar su capacidad para recibir un impacto de forma segura.</p>	<p>Realizar trabajos de limpieza y remoción del óxido y aplicar un sistema de protección anticorrosivo.</p>

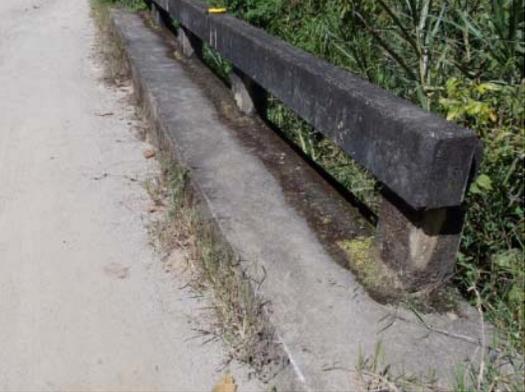
<p>Acumulación de sedimento en la superficie de ruedo (orillas).</p>	<p>Se identifica una capa de sedimentos sobre la superficie de ruedo del puente (orillas).</p>	<p>Este material acumulado afecta la evacuación de las aguas de escorrentía.</p>	<p>Eliminar la capa de sedimentos existente y realizar una limpieza de los drenajes.</p>

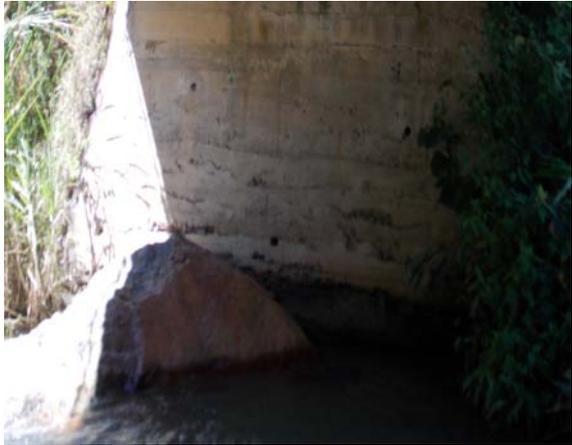
<p>Inicios de socavación en bastión Oeste.</p>	<p>Se identifica un inicio de socavación en las fundaciones del bastión Oeste.</p>	<p>Esta socavación puede avanzar por debajo de la fundación removiendo el material de apoyo del bastión y con ello afectar su estabilidad.</p>	<p>Construir obras de protección para la fundación colocando material de relleno en la zona afectada y aplicar medidas de prevención para evitar su reincidencia.</p>

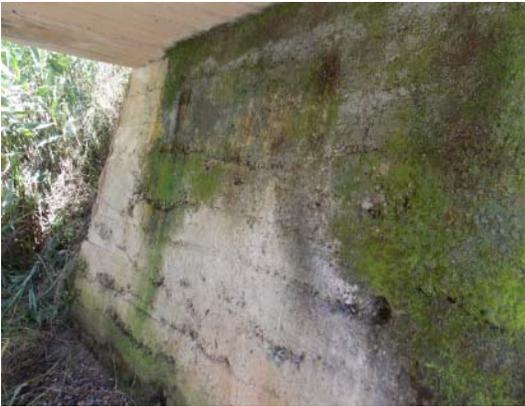
<p>Nidos de piedra en ambos bastiones.</p>	<p>Los bastiones del puente presentan abundantes nidos de piedra.</p>	<p>Los nidos de piedra permiten el paso de humedad hacia el interior del concreto, reduciendo su vida útil y resistencia.</p>	<p>Aplicar un sellado en la totalidad de las caras de los bastiones asegurándose de sellar completamente los nidos de piedra.</p>

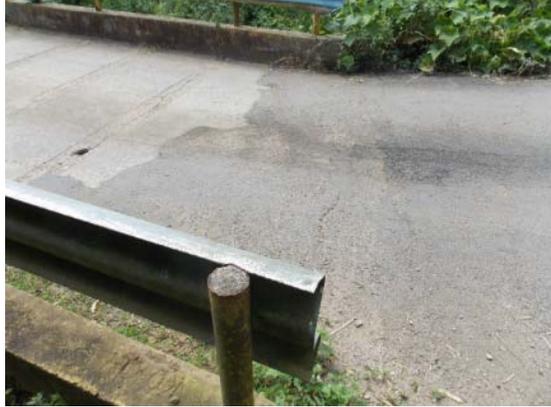
<p>Juntas de expansión obstruidas con mezcla asfáltica.</p>	<p>Las juntas de expansión del puente están obstruidas con mezcla asfáltica.</p>	<p>La obstrucción genera daños en las losetas y restringe el movimiento natural del puente generando sobreesfuerzos en la superestructura.</p>	<p>Eliminar la obstrucción y no colocar capas adicionales de mezcla asfáltica sobre esta zona.</p> <p>Luego, evaluar si es requerida la sustitución del relleno y sellado existente por un sello de características flexibles que impida el paso de agua y agregados hacia el interior de la junta, pero que no restrinja los movimientos del puente.</p>

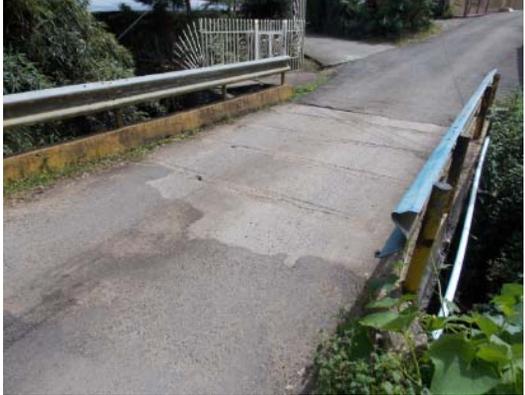
<p>Sobrecapa parcial de mezcla asfáltica.</p>	<p>El puente tiene una capa parcial de mezcla asfáltica sobre su superficie.</p>	<p>Esta capa genera una carga permanente adicional sobre el puente.</p>	<p>No colocar sobrecapas de asfalto sin una justificación técnica que permita demostrar que la estructura del puente es capaz de soportarla y funcionar adecuadamente..</p>

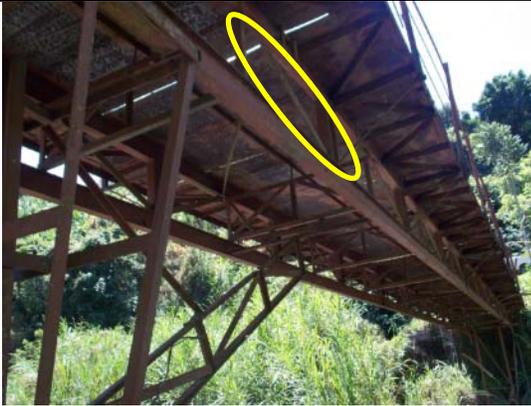
<p>Vigas principales tipo cercha con elementos diagonales poco efectivos, con oxidación y corrosión.</p>	<p>Los elementos diagonales de las cercas son angulares de poca resistencia que pueden sufrir pandeo local ante cargas de tránsito.</p>	<p>Al no tener en las cercas miembros diagonales, que resistan de forma efectiva las cargas de tránsito, los elementos verticales son los únicos que mantienen la forma de la cercha.</p>	<p>Estos miembros diagonales deberían ser sustituidos, esto hasta que se logre sustituir el puente en su totalidad.</p>

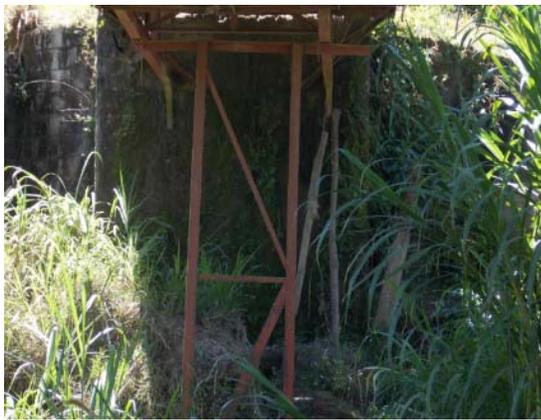
<p>Los apoyos intermedios del puente son insuficientes (en la margen izquierda el apoyo esta suelto).</p>	<p>Los apoyos intermedios del puente son poco efectivos para reducir las deformaciones.</p>	<p>La longitud del puente (23 m) es importante con relación a la altura de la cerchas, los apoyos intermedios pueden ayudar a controlar deformaciones y reducir vibraciones, sin embargo en las condiciones actuales son poco funcionales y facilitan estos efectos.</p>	<p>Estos elementos requerirían ser rediseñados, sin embargo al considerar que el puente requiere ser sustituido es posible que una estructura nueva evite el uso de estos elementos de subestructura.</p>

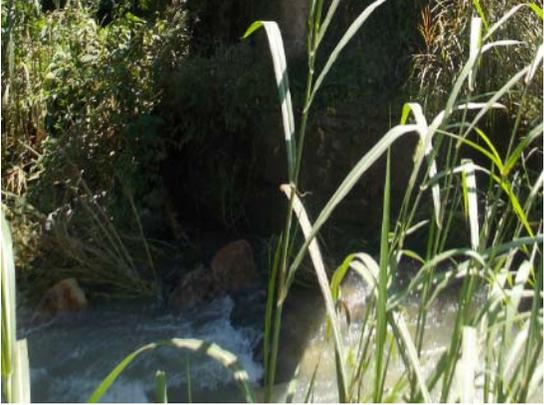
<p>Se identifican inicios de socavación en los bastiones.</p>	<p>Se identifica un inicio de socavación en las fundaciones de ambos bastiones.</p>	<p>Estas socavaciones pueden avanzar por debajo de la fundación removiendo el material de apoyo de los bastiones y con ello afectar su estabilidad.</p>	<p>Construir obras de protección para la fundación colocando material de relleno en la zona afectada y aplicar medidas de prevención para evitar su reincidencia.</p>

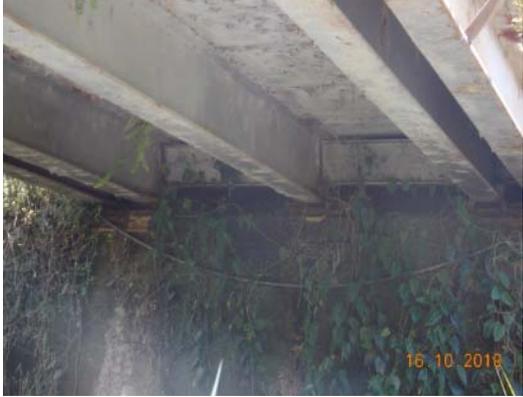
<p>No es posible ver la zona de apoyos por los sedimentos presentes.</p>	<p>Los sedimentos presentes en los apoyos impiden inspeccionar los mismos.</p>	<p>Esta acumulación propicia la presencia de humedad constante y con ella la ocurrencia de oxidación y corrosión.</p>	<p>Realizar una limpieza de la zona, remover la oxidación de los elementos metálicos y sellar la junta de expansión para evitar ingreso de nuevo material.</p>

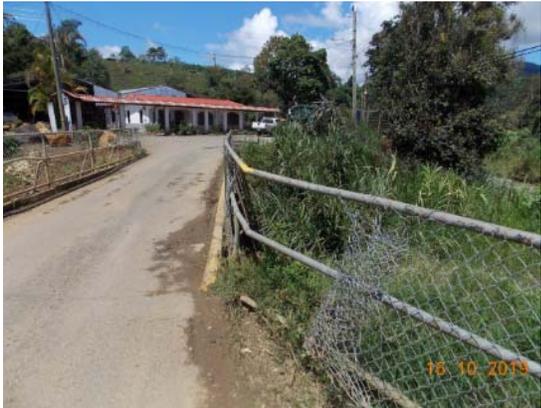
<p>Barandas dañadas por impactos vehiculares.</p>	<p>Las barandas de puente muestran impactos causados por vehículos.</p>	<p>Algunas zonas de la malla se han perdido y algunos postes se han doblado, por lo que estos elementos pueden fallar ante otro impacto.</p>	<p>Reparar la baranda y colocar un sistema de protección que cumpla con los estándares de seguridad para puentes y cargas vehiculares pesadas, de acuerdo con la Guía para el análisis y diseño de seguridad vial de márgenes de carreteras, Mayo 2011</p>

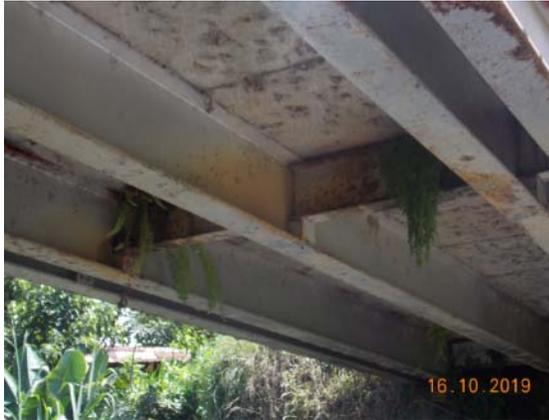
<p>16.10.2019</p> <p>Vigas con inicios de oxidación y corrosión.</p>	<p>Las vigas del puente presentan oxidación e inicios de corrosión.</p>	<p>La oxidación y la corrosión reducen la vida útil del elemento y afectan su capacidad de carga.</p>	<p>Realizar una limpieza y remoción de la oxidación y aplicar un sistema de protección anticorrosivo.</p>

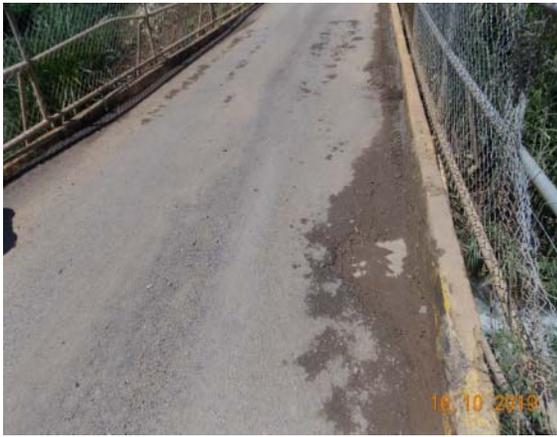
<p>16.10.2019</p> <p>Existe una sobrecapa de asfalto sobre la losa de ruedo.</p>	<p>El puente tiene una sobrecapa de mezcla asfáltica sobre su superficie</p>	<p>Esta sobrecapa genera una carga permanente adicional sobre el puente.</p>	<p>No colocar sobrecapas de asfalto sin una justificación técnica que permita demostrar que la estructura del puente es capaz de soportarla y funcionar adecuadamente.</p>

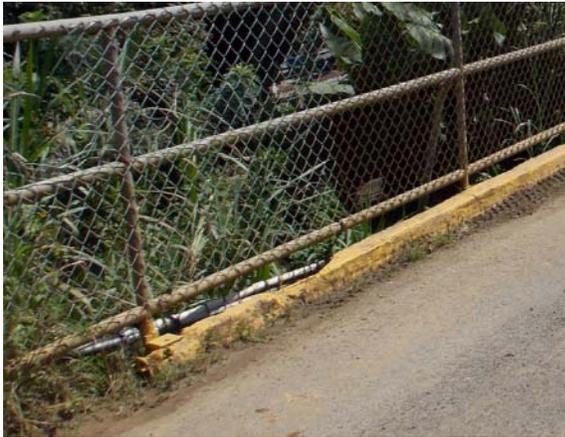
<p>Los bordillos presentan impactos y daños.</p>	<p>Los bordillos presentan concreto desprendido y acero expuesto a causa de los golpes que ha sufrido.</p>	<p>El principal riesgo es que ante otro impacto estos elementos terminen de ceder y no puedan contener un vehículo.</p>	<p>Se recomienda reconstruir estos elementos en sus zonas dañadas.</p>

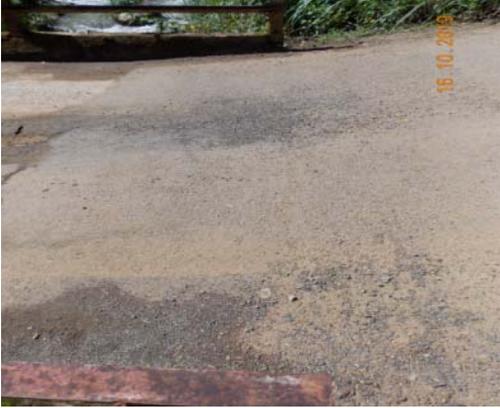
<p>Junta de expansión obstruida con mezcla asfáltica.</p>	Las juntas de expansión del puente están obstruidas con mezcla asfáltica.	La obstrucción genera daños en las losetas y restringe el movimiento natural del puente generando sobrefuerzos en la superestructura.	Eliminar la obstrucción y no colocar capas adicionales de mezcla asfáltica sobre esta zona. Luego, evaluar si es requerida la sustitución del relleno y sellado existente por un sello de características flexibles que impida el paso de agua y agregados hacia el interior de la junta.

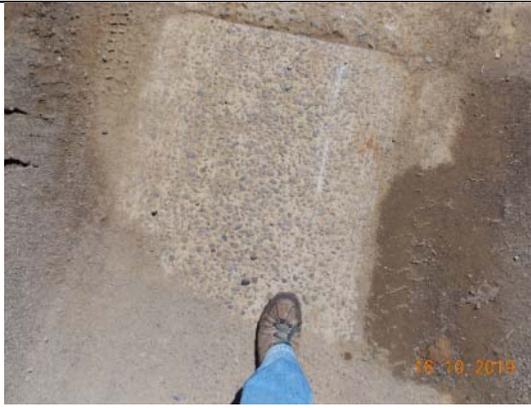
<p>Desgaste leve en losetas de superficie de ruedo.</p>	La cara superior de las losetas presenta desnudamiento de agregados.	Los agregados expuestos permiten el paso de humedad hacia el interior de la losa.	Si el daño se extiende al punto de generar agujeros o exponer el acero interno se podría valorar la sustitución de las losetas.

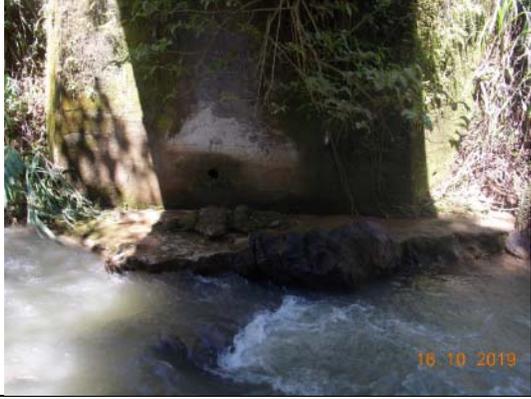
Se identifica un inicio de socavación en la fundaciones del bastión Norte.	Estas socavaciones pueden avanzar por debajo de la fundación removiendo el material de apoyo de los bastiones y con ello afectar su estabilidad.	Construir obras de protección para la fundación colocando material de relleno en la zona afectada y aplicar medidas de prevención para evitar su reincidencia.

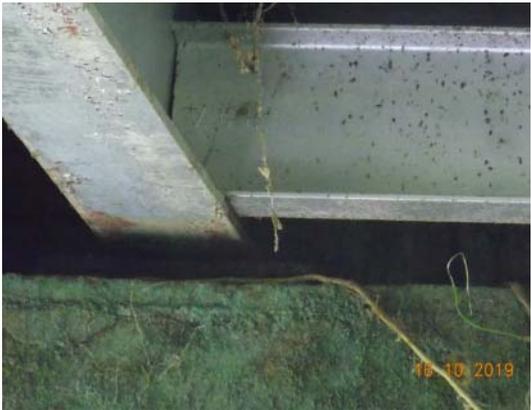
<p>Sedimentos en zonas de apoyo a causa de juntas sin sellos.</p>	<p>Los sedimentos presentes en los apoyos generan oxidación y corrosión.</p>	<p>Esta acumulación propicia la presencia de humedad constante y con ella la ocurrencia de oxidación y corrosión.</p>	<p>Realizar una limpieza de la zona, remover la oxidación de los elementos metálicos y sellar la junta de expansión para evitar ingreso de nuevo material.</p>

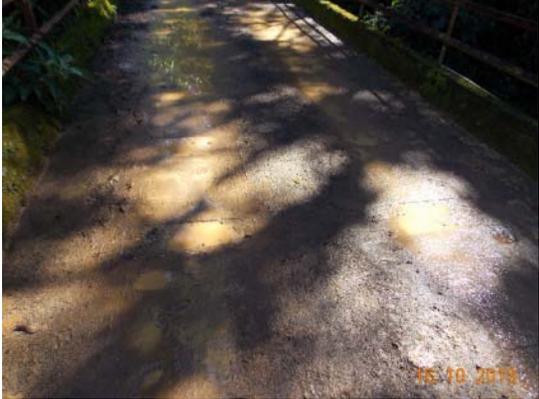
<p>Deterioro de zonas intermedias entre losetas de superficie de ruedo.</p>	<p>El concreto de las zonas intermedias entre las losetas presenta daños y fracturas.</p>	<p>El deterioro de este concreto provoca que al pasar vehículos sobre el puente se generen golpes en los bordes de las losetas que provocan grietas y daños mayores por impacto.</p>	<p>Reconstruir las zonas intermedias entre las losetas con concreto de resistencia igual o superior al de las losetas.</p>

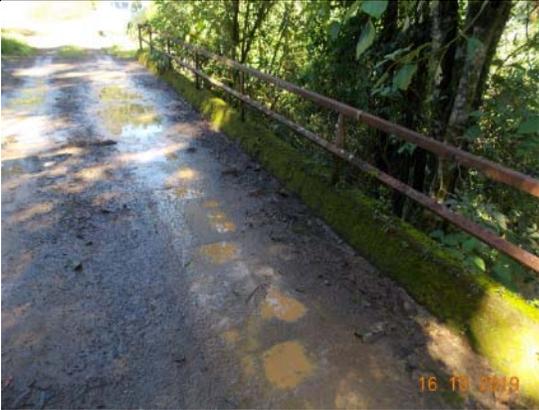
<p>Se requieren labores de limpieza y mejoramiento de drenajes en losa superior y descuaje de árboles).</p>	<p>El puente se ubica en una zona con muchos árboles, cuyos hojas y ramas obstruyen los drenajes .</p>	<p>La obstrucción de los drenajes facilita la acumulación de aguas sobre el puente.</p> <p>Además, la presencia de muchas ramas sobre el puente dificulta que la luz solar evapore las acumulaciones de agua en la superficie.</p>	<p>Brindar mantenimiento para retirar obstrucciones de los drenajes y realizar un proceso de descuaje de las ramas ubicadas sobre el puente.</p>

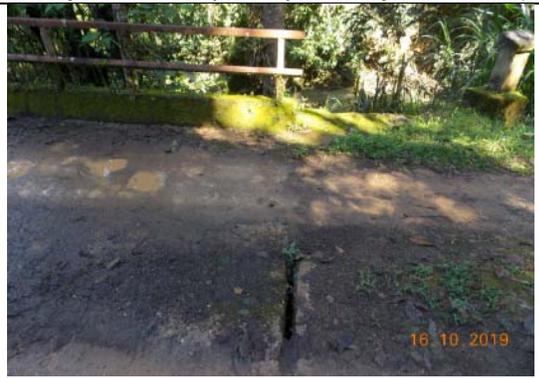
<p>Las juntas de expansión requieren sellado, se da acumulación de sedimentos en los apoyos.</p>	<p>Las juntas de expansión permiten el paso de agua y sedimentos hacia la zona de los apoyos.</p>	<p>Las acumulaciones de sedimento provocan oxidación y corrosión de las vigas y elementos metálicos de los apoyos.</p>	<p>Sellar las juntas de expansión con un material elastomérico deformable que impida el paso de sedimentos y agua, pero que no restrinja los movimientos del puente.</p>

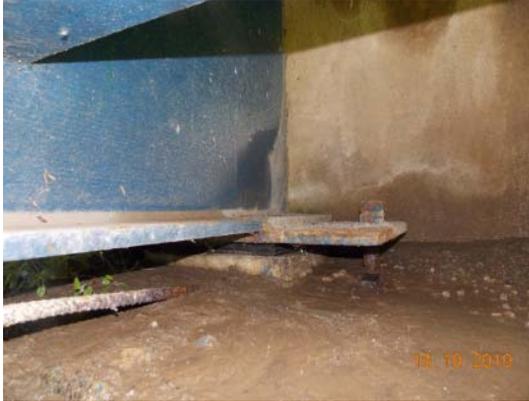
<p>18.10.2019</p> <p>Acumulación de sedimentos en los apoyos.</p>	<p>Los sedimentos presentes en los apoyos generan oxidación y corrosión.</p>	<p>Esta acumulación propicia la presencia de humedad constante y con ella la ocurrencia de oxidación y corrosión.</p>	<p>Realizar una limpieza de la zona, remover la oxidación de los elementos metálicos y sellar la junta de expansión para evitar ingreso de nuevo material.</p>

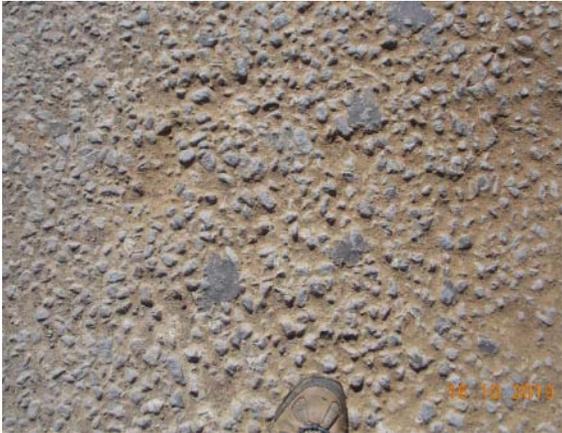
<p>14.10.2019</p> <p>Desgaste superficial de losa superior con agregado expuesto.</p>	<p>La cara superior de la losa presenta desnudamiento de agregados.</p>	<p>Los agregados expuestos permiten el paso de humedad hacia el interior de la losa.</p> <p>Con el paso del tiempo los agregados pueden desprenderse y generar agujeros en la losa.</p>	<p>Valorar la colocación de una capa delgada con función sellante para proteger los agregados y reducir la posibilidad de daños por acumulaciones de agua.</p>

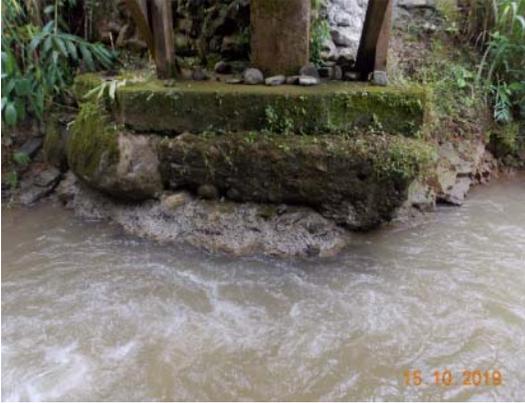
<p>Las cimentaciones de las pilas muestran socavación.</p>	<p>Se identifica un inicio de socavación en las fundaciones de las pilas.</p>	<p>Estas socavaciones pueden avanzar por debajo de la fundación removiendo el material de apoyo de las pilas y con ello afectar su estabilidad.</p>	<p>Construir obras de protección para la fundación colocando material de relleno en la zona afectada y aplicar medidas de prevención para evitar su reincidencia.</p>

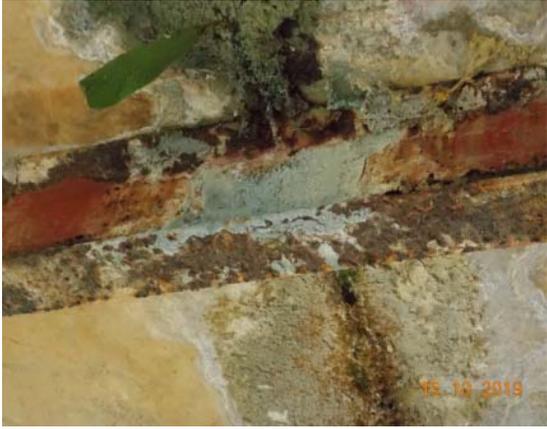
<p>Las vigas de acero presentan oxidación y corrosión.</p>	<p>Las vigas del puente presentan oxidación y corrosión.</p>	<p>La oxidación y la corrosión reducen la vida útil del elemento y afectan su capacidad de carga.</p>	<p>Realizar una limpieza y remoción de la oxidación y aplicar un sistema de protección anticorrosivo.</p> <p>Evaluar la condición de las piezas con mayor afectación para valorar su sustitución.</p>

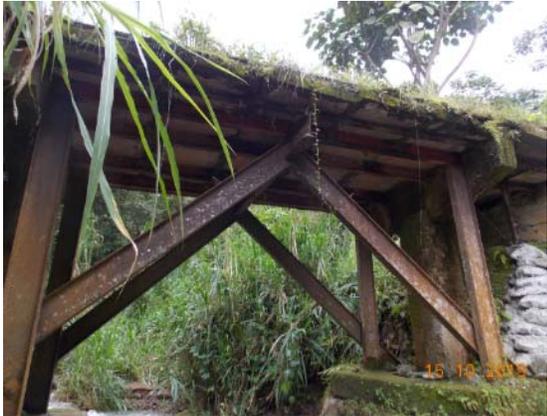
<p>El puente fue reforzado por medio de puntales de acero. Sin embargo requiere una intervención mayor.</p>	<p>Este puente fue reforzado, sin embargo, se identifican algunos deterioros en la superestructura original que requieren atención.</p>	<p>Es posible que los elementos de la superficie de ruedo y vigas originales sufran un deterioro mayor que las obras de reforzamiento, por lo que la atención debe centrarse en los componentes más antiguos.</p>	<p>Realizar obras de mantenimiento preventivo y sustitución de los elementos que puedan presentar mayor daño (evaluación elemento por elemento). Atender las recomendaciones anteriores.</p>

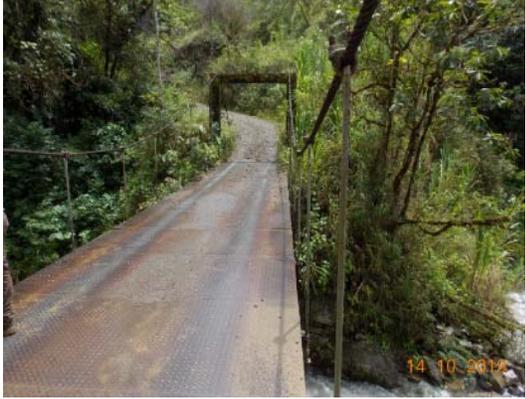
<p>Faltan barandas en el puente.</p>	<p>El puente no tiene barandas, lo cual representa un riesgo a los usuarios.</p>	<p>Al no existir un sistema de contención, todos los usuarios de la vía corren riesgo de una caída al cauce.</p>	<p>Colocar un sistema de protección que cumpla con los estándares de seguridad para puentes y cargas vehiculares pesadas, de acuerdo con la Guía para el análisis y diseño de seguridad vial de márgenes de carreteras, Mayo 2011</p>

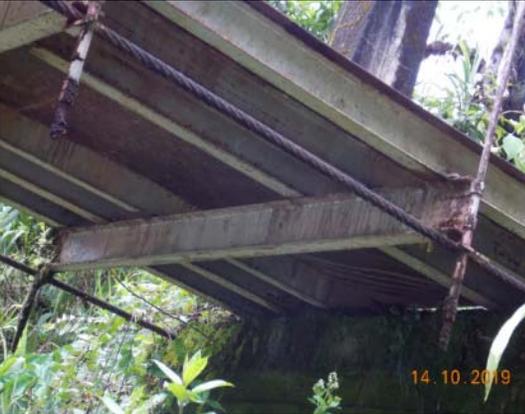
<p>El sistema de arriostamiento presenta oxidación.</p>	<p>Se identifican inicios de oxidación en el sistema de piso del puente (específicamente en el sistema de arriostamiento)</p>	<p>La oxidación y la corrosión reducen la vida útil del elemento y afectan su capacidad de carga.</p>	<p>Realizar una limpieza y remoción de la oxidación y aplicar un sistema de protección anticorrosivo.</p>

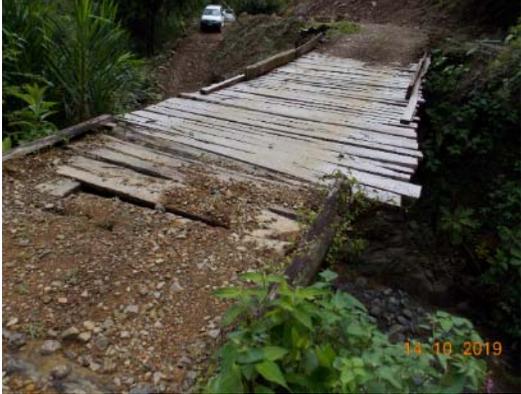
<p>Puente en condición crítica.</p>	<p>Las condiciones del puente son sumamente riesgosas, su condición es crítica.</p>	<p>Todos los elementos del puente presentan condiciones inadecuadas y por lo tanto pueden generar una falla repentina ante el paso de vehículos y peatones.</p>	<p>Reconstruir el puente. Esta estructura será atendida por la CNE. Sin embargo, se recomienda mantener las restricciones de peso y brindar mantenimiento a la superficie de ruedo, se recomienda también adicionar barandas temporales.</p>

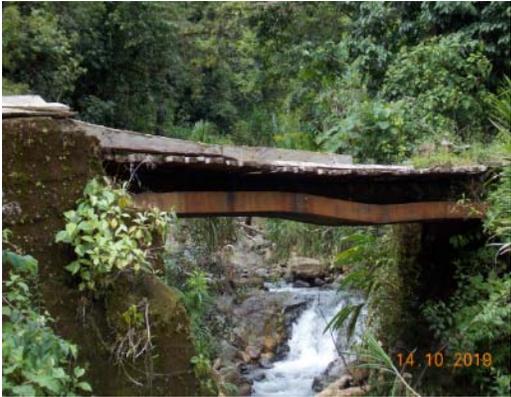
<p>Vigas con gran deformación y daños por corrosión.</p>	<p>Las vigas del puente tienen grandes deformaciones.</p>	<p>Estas vigas fueron recuperadas posterior a un deslizamiento, por lo que sufrieron graves deformaciones que reducen considerablemente su capacidad de carga (elementos en condición de falla funcional).</p>	<p>Reconstruir el puente.</p>

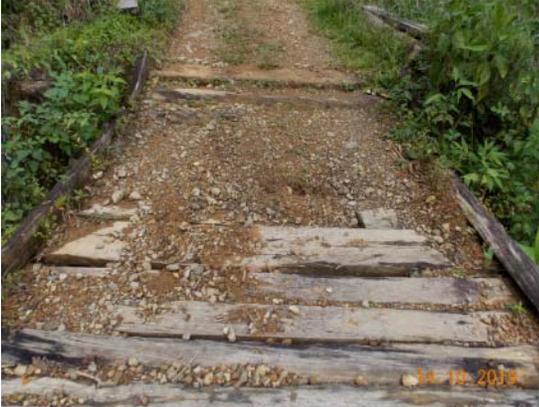
<p>Tablones sujetos con clavos (muchos tablones sueltos y muchos sedimentos).</p>	<p>Muchos tablones del sistema de piso están sueltos y presentan daños considerables.</p>	<p>Estos tablones son antiguos y no ofrecen una superficie segura al paso de vehículos y peatones.</p>	<p>Hasta que no se reconstruya el puente se deben sustituir los tablones que presenten peor condición.</p>

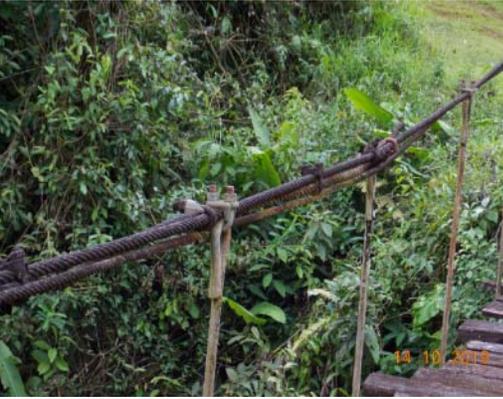
<p>El cable del sector aguas arriba del puente no es continuo, presenta una unión a mitad del puente (riesgoso).</p>	<p>El cable del sector aguas arriba del puente no es un solo elemento, sino que está unido mecánicamente con otro cable.</p>	<p>Esta es una condición de riesgo, pues las uniones mecánicas tienden a perder fricción y tensión con el tiempo y el uso del puente.</p>	<p>Sustituir el cable por uno continuo de tamaño similar. Hasta tanto no se haga esto revisar la condición de los candados de unión para asegurarse que se mantiene la unión entre los cables.</p>

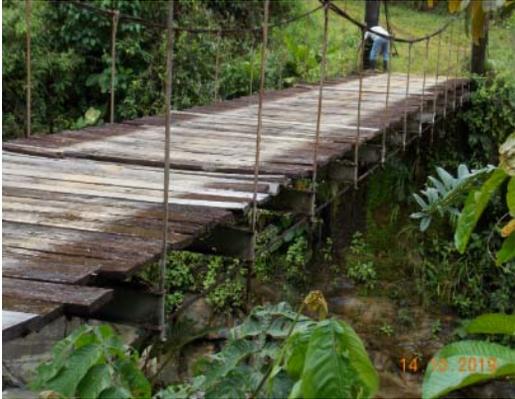
<p>Puente carece de barandas y medidas básicas de seguridad.</p>	<p>El puente no tiene barandas, lo cual representa un riesgo a los usuarios.</p>	<p>Al no existir un sistema de contención, todos los usuarios de la vía corren riesgo de una caída al cauce.</p>	<p>Colocar un sistema de protección que cumpla con los estándares de seguridad para puentes y cargas vehiculares pesadas, de acuerdo con la Guía para el análisis y diseño de seguridad vial de márgenes de carreteras, Mayo 2011.</p>

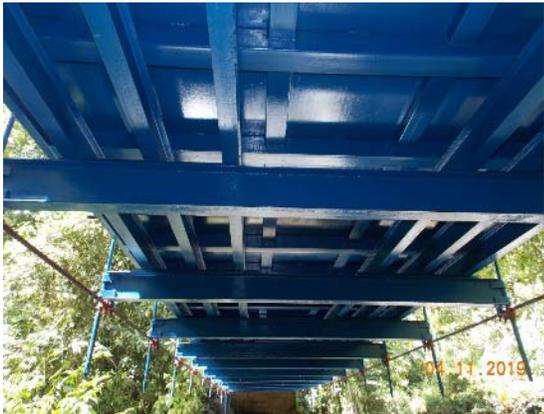
<p>La remodelación del puente incluyó la colocación de un sistema de piso adicional, esto genera una carga permanente mayor (revisar tonelaje permisible).</p>	<p>Durante la remodelación se colocó un sistema de piso adicional sobre el existente.</p>	<p>La construcción de un nuevo sistema de piso incluye una carga permanente de importancia en la estructura que va a reducir la capacidad de soportar cargas vivas.</p>	<p>Investigar la capacidad de soporte original del puente y evaluar el efecto estructural del peso adicionado por el sistema de piso nuevo. Con esto sería posible calcular el tonelaje permisible.</p>

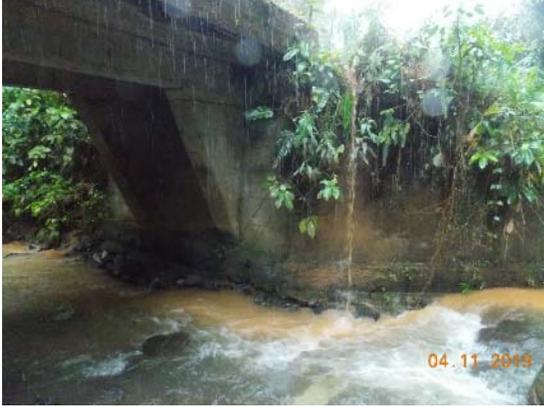
<p>04.11.2019</p> <p>Inicios de socavación en ambos bastiones.</p>	<p>Se identifica un inicio de socavación en la fundaciones del bastión Oeste.</p>	<p>Estas socavaciones pueden avanzar por debajo de la fundación removiendo el material de apoyo de los bastiones y con ello afectar su estabilidad.</p>	<p>Construir obras de protección para la fundación colocando material de relleno en la zona afectada y aplicar medidas de prevención para evitar su reincidencia.</p>

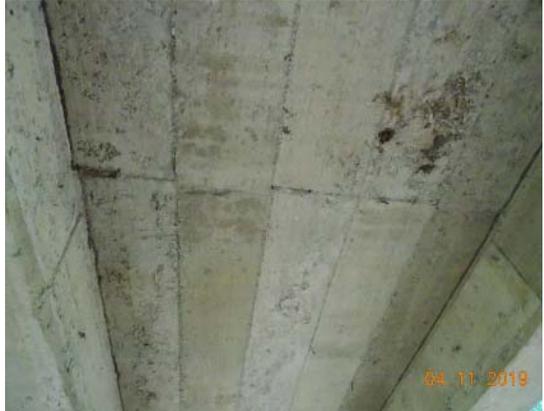
<p>04.11.2019</p> <p>Agrietamientos menores en la losa y en las vigas.</p>	<p>Se identifican agrietamientos leves en la cara inferior de la losa en una dirección correspondiente a esfuerzos de flexión.</p>	<p>Estos agrietamientos no representan un riesgo inmediato, pero si se extienden pueden generar desprendimientos de concreto y exposición del acero interno de refuerzo.</p>	<p>Dar seguimiento a su evolución, en caso de que se agrave su extensión o abertura de grietas, aplicar sellos superficiales.</p>

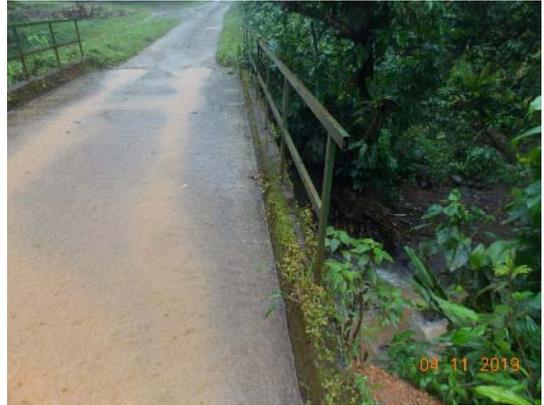
<p>04.11.2019</p> <p>Barandas inadecuadas con una sección faltante.</p>	<p>Las barandas del puente no son funcionales, muestran deformaciones importantes.</p>	<p>Existe un riesgo de que las barandas no puedan soportar un impacto de forma segura.</p>	<p>Reparar la baranda y colocar un sistema de protección que cumpla con los estándares de seguridad para puentes y cargas vehiculares pesadas, de acuerdo con la Guía para el análisis y diseño de seguridad vial de márgenes de carreteras, Mayo 2011.</p>

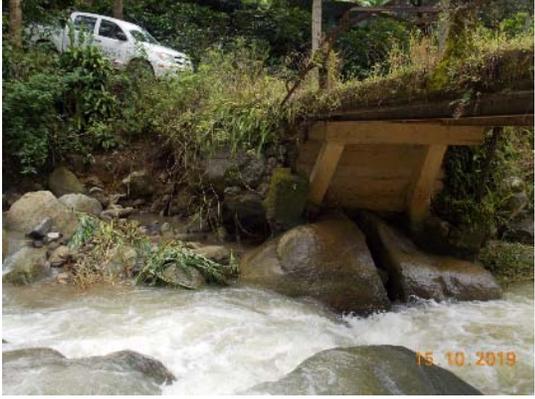
<p>15.10.2018</p> <p>Existe un riesgo de desprendimiento del relleno del acceso Oeste a causa de la socavación.</p>	<p>El bastión Oeste invade el cauce del río, provocando que sus aguas impacten y deterioren el relleno de aproximación.</p>	<p>En este punto se genera una socavación importante que atenta contra el acceso, siendo el mismo propenso a fallar ante una creciente.</p>	<p>El puente debe ser reconstruido. Esta estructura será atendida por la CNE. En el tanto no se construya se sugiere colocar material rocoso de diámetro mayor a 1 metro para evitar el desprendimiento del relleno.</p>

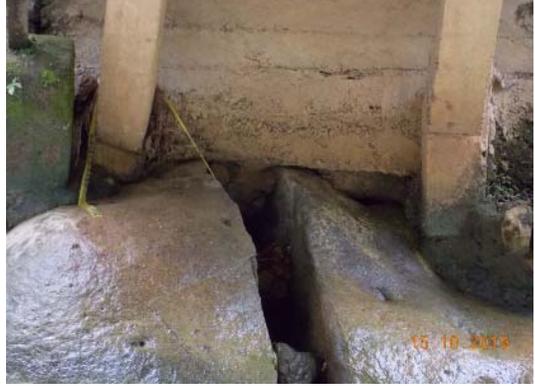
<p>15.10.2018</p> <p>Apoyos y bastiones presentan socavación grave, los apoyos intermedios son inestables.</p>	<p>En los bastiones existe un problema de socavación y la condición de apoyo de las columnas es inestable.</p>	<p>La combinación de ambas situaciones vuelve riesgosa la condición de apoyo del puente, pues al existir el problema de socavación es posible que estas rocas se desplacen, restando soporte a estas columnas.</p>	<p>Reconstruir el puente.</p>

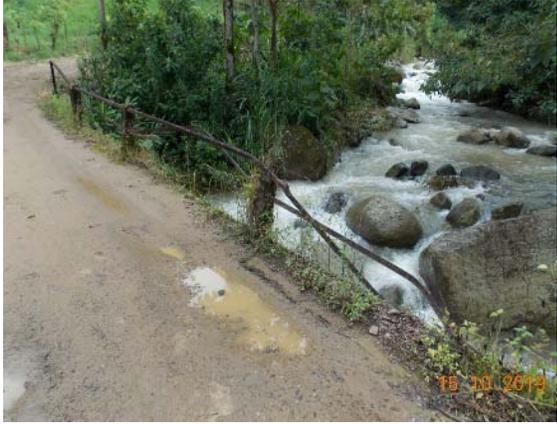
<p>Las barandas presentes están falladas y deben ser sustituidas</p>	<p>Las barandas del puente no son funcionales, muestran deformaciones importantes.</p>	<p>Existe un riesgo de que las barandas no puedan soportar un impacto de forma segura.</p>	<p>Colocar barandas temporales que permitan soportar un impacto y evitar que un peatón/ciclista sufra una caída hacia el cauce.</p>

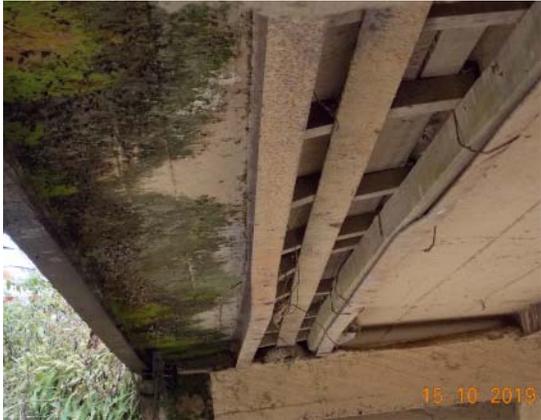
<p>Varias vigas presentan deformaciones importantes.</p>	<p>Se identifican deformaciones considerables en las vigas principales del puente.</p>	<p>Las vigas con estas deformaciones ya se consideran en estado de falla funcional. Por lo que es necesaria su sustitución.</p>	<p>Reconstruir el puente.</p>

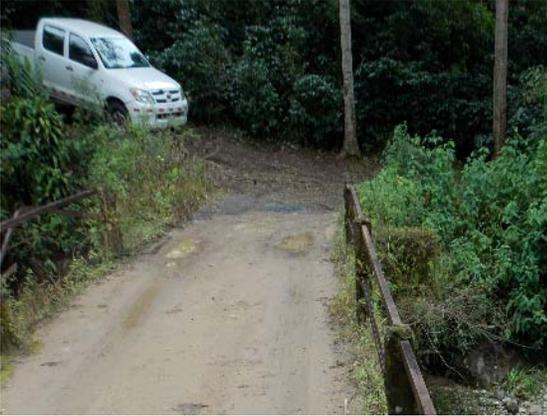
<p>El puente tiene problemas de alineamiento (acceso Oeste).</p>	<p>El ingreso al puente desde el acceso Oeste propicia el impacto a las barandas por el radio de giro reducido.</p>	<p>La maniobra de giro es incomoda, por lo que los daños en la baranda posiblemente han sido propiciados por maniobras de ingreso.</p>	<p>En la configuración del nuevo puente debe prestarse atención al alineamiento y radio de giro en este acceso para que el mismo no genere problemas de impacto (especialmente por vehículos pesados).</p>

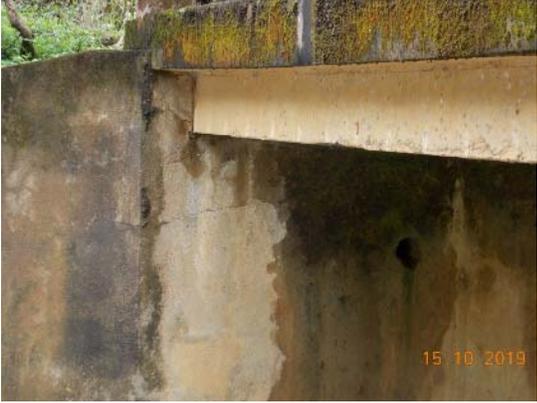
<p>15.10.2019</p> <p>Fracturas en bastiones en zonas cercanas a esquinas (sobrecargas).</p>	<p>Ambos bastiones presentan agrietamientos en las zonas cercanas a los apoyos.</p>	<p>Es posible que estos agrietamientos fuesen causados por sobrecargas en el puente, si lo mismos se agravan pueden generar deformaciones y fisuras en la superestructura.</p>	<p>Realizar una reparación puntual en la zona de los apoyos del puente, valora la utilización de concretos expansivos y epóxicos que puedan rellenar las fisuras.</p>

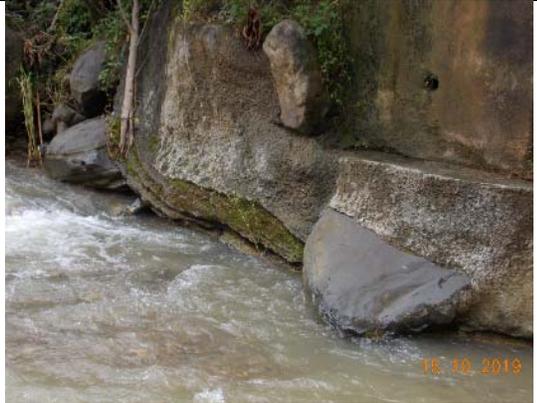
<p>15.10.2019</p> <p>Socavación inicial en bastión Oeste por debajo del aletón.</p>	<p>Se identifica un inicio de socavación en las fundaciones de ambos bastiones.</p>	<p>Estas socavaciones pueden avanzar por debajo de la fundación removiendo el material de apoyo de los bastiones y con ello afectar su estabilidad.</p>	<p>Construir obras de protección para la fundación colocando material de relleno en la zona afectada y aplicar medidas de prevención para evitar su reincidencia.</p>
