PROGRAMA DE INFRAESTRUCTURA DEL TRANSPORTE (PITRA)

LM-PI-GM-INF-03-2020

INFORME DE INSPECCIÓN Y EVALUACIÓN DE LOS PUENTES MUNICIPALES EN EL CANTÓN DE NICOYA

San José, Costa Rica
Setiembre 2020

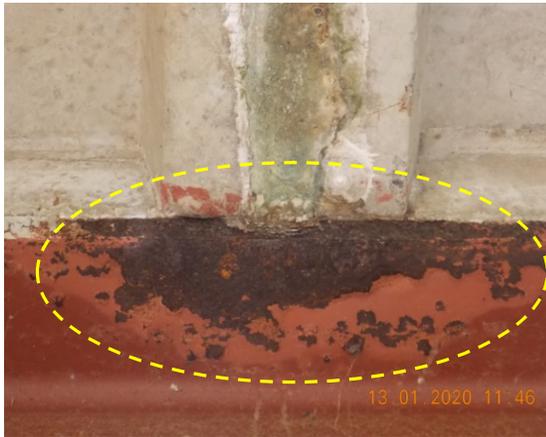
<p>Daños en los bordes de las losetas por unión de las barandas (daño asociado a impacto en barandas).</p>	<p>Se identifican daños en los bordes de las losetas, específicamente en las uniones con los postes de las barandas (severidad: deficiente).</p>	<p>Este daño posiblemente ocurrió en la fase constructiva. Como resultado se ha generado un daño que expone el acero interno de las losetas.</p>	<p>Valorar la construcción de reparaciones puntuales con concreto y epóxicos que permitan proteger el acero interno. Seguir lineamientos establecidos en el Manual de Reparación de Concreto (American Concrete Institute, 2013).</p>

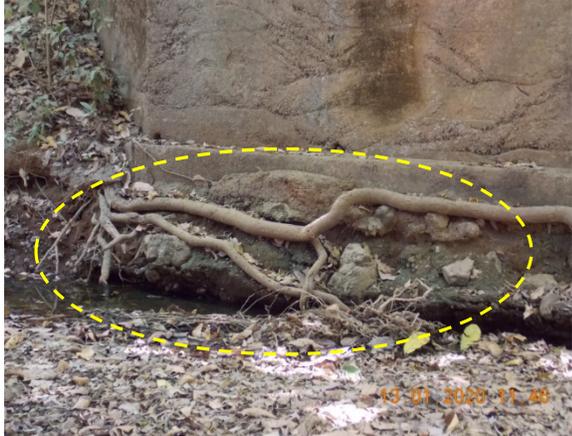
<p>Inicios de socavación en bastión Este (margen derecha) por alineamiento de cauce con bastión</p>	<p>Se identifica un inicio de socavación en la fundaciones del bastión Este (severidad, regular)</p>	<p>Estas socavaciones pueden avanzar por debajo de la fundación removiendo el material de apoyo de los bastiones y con ello afectar su estabilidad.</p>	<p>Construir obras de protección para la fundación colocando material de relleno en la zona afectada y aplicar medidas de prevención para evitar su reincidencia. Esto de acuerdo con los lineamientos de la Sección 601 del CR-2010 (Ministerio de Obras Publicas y Transportes, 2010).</p>
Accesorios

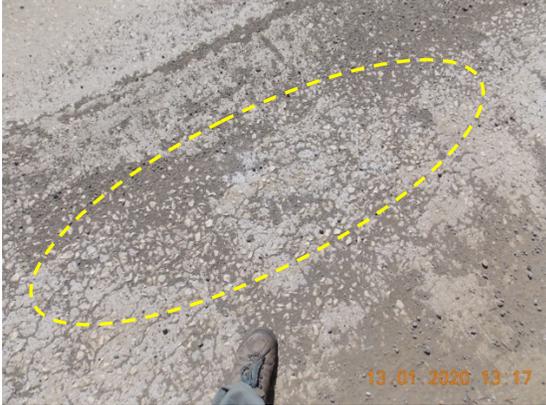
<p>13.01.2020 13:17</p> <p>Agregado expuesto en losa, agrietamientos por contracción y por flexión en superficie.</p>	<p>La cara superior de la losa presenta desnudamiento de agregados (severidad: regular).</p>	<p>Los agregados expuestos permiten el paso de humedad hacia el interior de la losa.</p> <p>Con el paso del tiempo los agregados pueden desprenderse y generar agujeros en la losa.</p>	<p>Valorar la colocación de una capa delgada de mezcla asfáltica con función sellante para proteger los agregados y reducir la posibilidad de daños por acumulaciones de agua. Esto de acuerdo con los lineamientos de la sección 559 del CR-2010 (Ministerio de Obras Públicas y Transportes, 2010).</p>

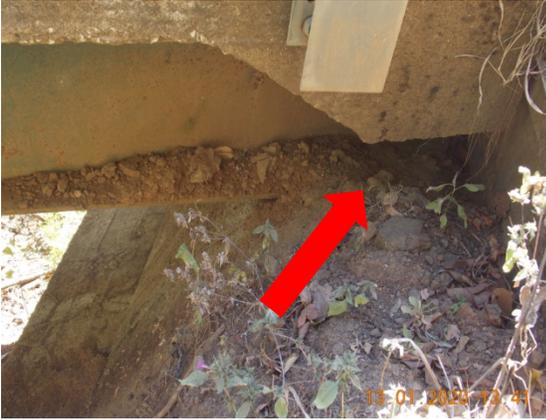
<p>Presencia de sedimento en apoyos</p>	<p>Se identifica una presencia considerable de sedimentos en los apoyos del puente (severidad, regular)</p>	<p>La presencia de estos sedimentos favorece la aparición de oxidación y corrosión en los apoyos del puente.</p>	<p>Sellar las juntas de expansión con un sello de características flexibles que impida el paso de agua y agregados hacia el interior de la junta y realizar limpieza profunda de los apoyos. Esto según los lineamientos de la Sección 567 del CR-2010 (Ministerio de Obras Públicas y Transportes, 2010).</p>

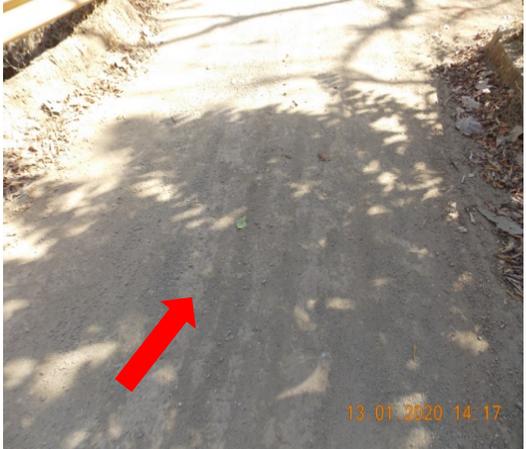
<p>Sedimento en exceso en superficie de ruedo.</p>	<p>Sobre la losa del puente se tiene una capa de material granular procedente del camino (severidad regular).</p>	<p>La presencia de este material genera un peso adicional a la estructura. Por la naturaleza de este material, granular reduce la capacidad de frenado de los vehículos.</p>	<p>Retirar este material en su totalidad y construir losas de aproximación para evitar la migración por arrastre hacia el puente según los lineamientos de la Sección 567 del CR-2010 (Ministerio de Obras Públicas y Transportes, 2010).</p>

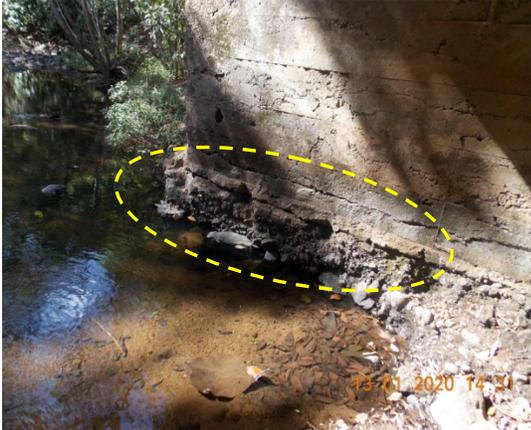
<p>Inicios de socavación en ambos bastiones (requieren obras de protección).</p>	<p>Se identifica un inicio de socavación en las fundaciones de ambos bastiones (severidad regular).</p>	<p>Estas socavaciones pueden avanzar por debajo de la fundación removiendo el material de apoyo de los bastiones y con ello afectar su estabilidad.</p>	<p>Construir obras de protección para la fundación colocando material de relleno en la zona afectada y aplicar medidas de prevención para evitar su reincidencia de acuerdo con la Sección 601 del CR-2010 (Ministerio de Obras Públicas y Transportes, 2010).</p>

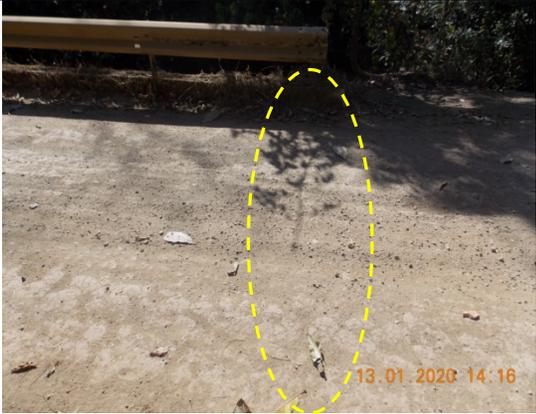
<p style="text-align: right; color: orange;">13. 01. 2020 14:16</p> <p style="text-align: center;">Juntas obstruidas por sedimento.</p>	<p>Las juntas de expansión del puente están completamente obstruidas (severidad regular).</p>	<p>La obstrucción puede generar daño en la losa y restringe el movimiento natural del puente generando sobreesfuerzos en la superestructura.</p>	<p>Eliminar la obstrucción a lo largo de toda la junta. Luego, evaluar si es requerida la sustitución del relleno y sellado existente por un sello de características flexibles que impida el paso de agua y agregados hacia el interior de la junta. Esto según los lineamientos de la Sección 567 del CR-2010 (Ministerio de Obras Públicas y Transportes, 2010).</p>

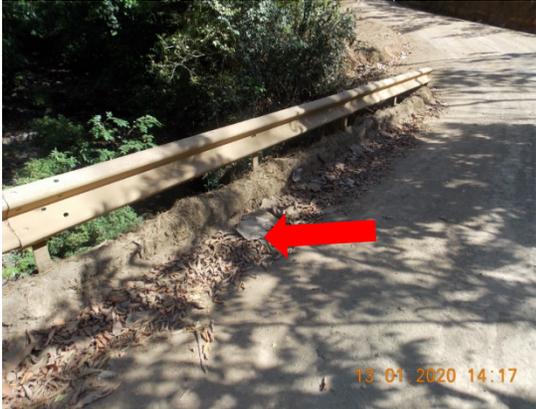
<p style="text-align: right; color: orange;">13. 01. 2020 14:17</p> <p style="text-align: center;">Se requieren drenajes superficiales en la superficie de ruedo.</p>	<p>Los drenajes del puente se encuentran obstruidos por material proveniente del camino y vegetación (severidad regular).</p>	<p>Si el sistema de drenaje no es capaz de movilizar el agua de escorrentía de la superficie de ruedo se pueden generar daños en la losa y aumentar la posibilidad de un accidente.</p>	<p>Remove todo el material que obstruye los drenajes del puente.</p>

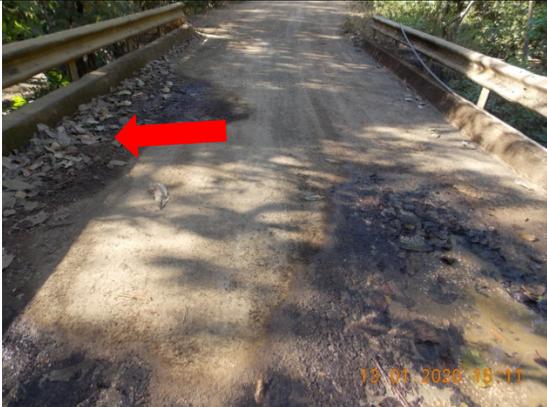
<p>Acumulación de sedimento y drenajes obstruidos en superficie de ruedo.</p>	<p>Sobre la losa del puente se tiene una capa de material procedente del camino (severidad regular).</p>	<p>La presencia de este material genera un peso adicional a la estructura. Si el sistema de drenaje no es capaz de movilizar el agua de escorrentía de la superficie de ruedo se pueden generar daños en la losa y aumentar la posibilidad de un accidente.</p>	<p>Retirar este material en su totalidad y construir losas de aproximación para evitar la migración por arrastre hacia el puente.</p>

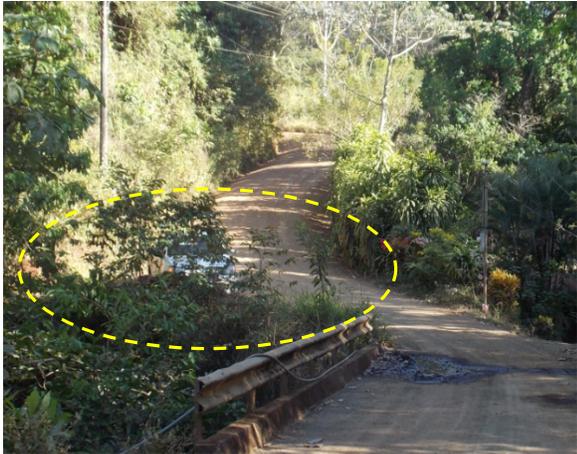
<p>Se requieren señales y canalización en el acceso sur (alineamiento calle y puente).</p>	<p>La alineación del puente y el camino genera una situación de riesgo en el acceso Sur (severidad deficiente).</p>	<p>Es probable que un vehículo transitando a exceso de velocidad o en condiciones de poca visibilidad tenga problemas tomando la curva horizontal que lleva a la entrada del puente.</p>	<p>Se recomienda colocar señales de prevención y reglamentación en el acceso Sur según Manual Centroamericano de Dispositivos Uniformes para el Control de Tránsito (Sieca, 2001) y colocar un sistema de contención en este mismo acceso de acuerdo con la Guía para el análisis y diseño de seguridad vial de márgenes de carreteras, Mayo 2011</p>

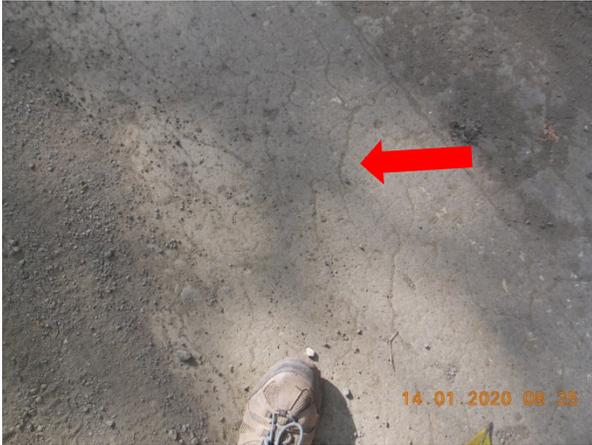
<p>Superficie de ruedo con agregados expuestos y agrietamientos en dos direcciones.</p>	<p>Se observa desgaste en la superficie y agrietamientos en dos direcciones (severidad regular).</p>	<p>La presencia de agrietamientos en dos direcciones son indicativo de daño por fatiga del material y sobrecargas en el puente.</p>	<p>Se recomienda dar un seguimiento a la condición de estos agrietamientos para determinar si los mismos se agravan con el tiempo.</p> <p>Si se incrementa de forma notoria, es posible que se den desprendimientos de concreto lo que indicaría la necesidad de reforzamiento del puente.</p>

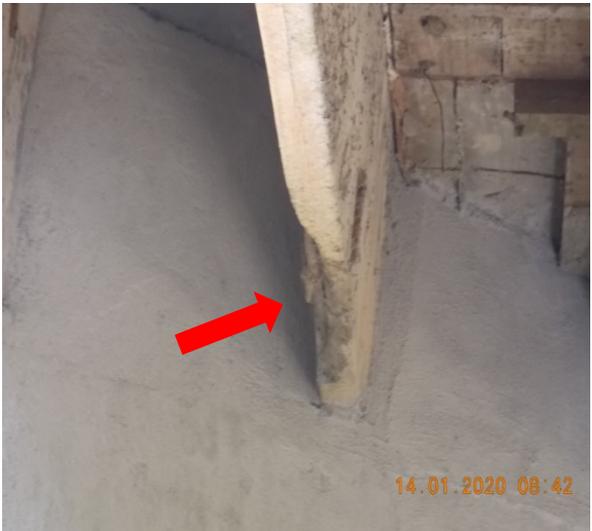
<p>Viga exterior (aguas arriba) muestra daños tipo agrietamiento longitudinal y desprendimientos.</p>	<p>Se observan zonas dañadas en las vigas que exponen el acero de refuerzo interno de las vigas (severidad deficiente).</p>	<p>Este tipo de daños reduce la capacidad de soporte de la viga y compromete su durabilidad.</p>	<p>Realizar una reparación puntual de esta zona de la viga para evitar mayores daños en el acero e inspeccionar al menos cada 6 meses la presencia de agrietamientos mayores.</p> <p>Se recomienda aplicar las técnicas descritas en la Guía de recomendaciones prácticas para la reparación de vigas pretensadas de puentes (NCHRP 20-07, 2012).</p>

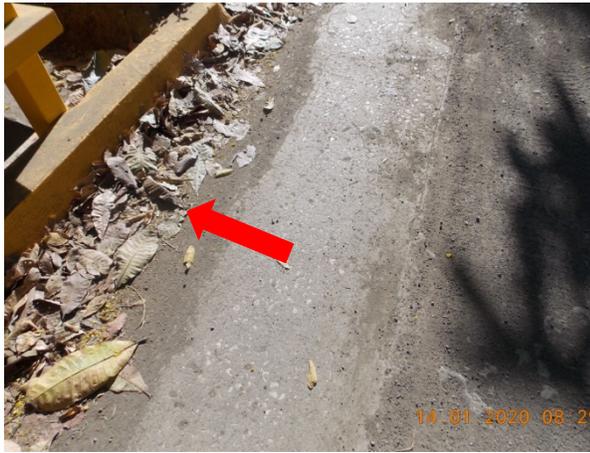
<p>Acumulación de sedimento en superficie de ruedo.</p>	<p>Sobre la losa del puente se tiene una capa de material procedente del camino (severidad regular).</p>	<p>La presencia de este material genera un peso adicional a la estructura. La naturaleza de este material reduce la capacidad de frenado de los vehículos.</p>	<p>Retirar este material en su totalidad y construir losas de aproximación para evitar la migración por arrastre hacia el puente.</p>
Subestructura

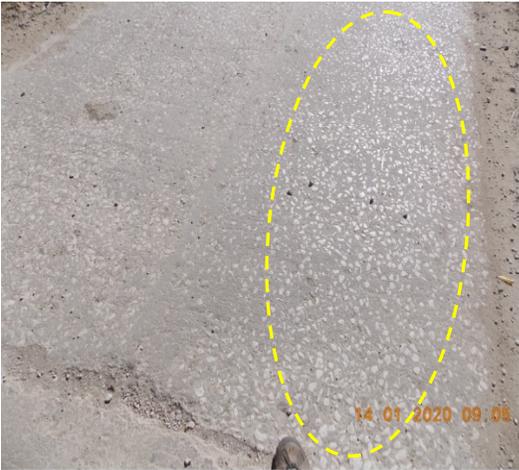
<p>Superficie de ruedo con desgaste y agregados expuestos (agrietamiento menor).</p>	<p>La cara superior de la losa presenta desnudamiento de agregados (severidad regular).</p>	<p>Los agregados expuestos permiten el paso de humedad hacia el interior de la losa. Al ser agregados calizos existe un riesgo de pérdida de fricción ante condiciones de lluvia.</p> <p>Con el paso del tiempo los agregados pueden desprenderse y generar agujeros en la losa.</p>	<p>Valorar la colocación de una capa delgada de mezcla asfáltica con función sellante para proteger los agregados y reducir la posibilidad de daños por acumulaciones de agua. Esto de acuerdo con los lineamientos de la Sección 559 del CR-2010 (Ministerio de Obras Publicas y Transportes, 2010).</p>

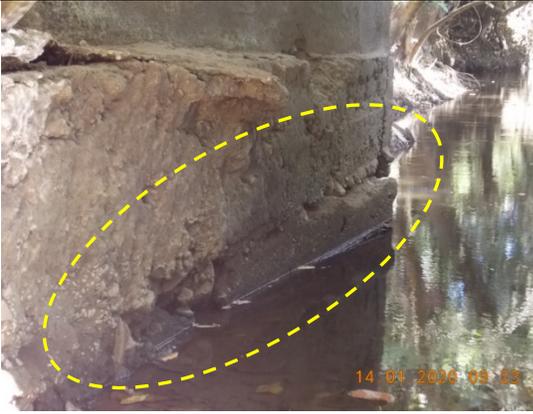
<p>Inicios de socavación en bastión margen derecha.</p>	<p>Se identifica un inicio de socavación en las fundaciones del bastión de margen derecha (severidad deficiente).</p>	<p>Esta socavación puede avanzar por debajo de la fundación removiendo el material de apoyo del bastión y con ello afectar su estabilidad.</p>	<p>Construir obras de protección para la fundación colocando material de relleno en la zona afectada y aplicar medidas de prevención para evitar su reincidencia de acuerdo con la Sección 601 del CR-2010 (Ministerio de Obras Publicas y Transportes, 2010).</p>

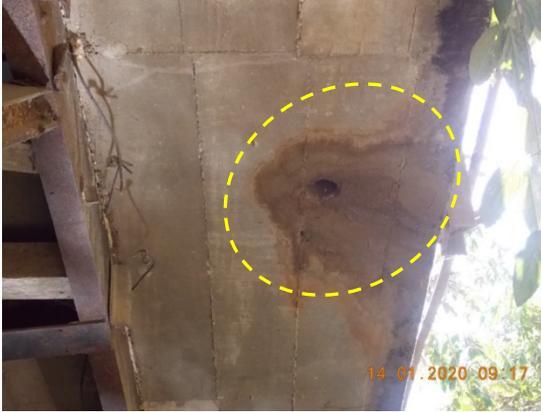
<p>Es necesario extender drenajes.</p>	<p>Los drenajes del puente no tienen extensiones, esto puede ocasionar daños en la superestructura (severidad regular).</p>	<p>El manejo inadecuado de las aguas de escorrentía favorecen la generación de óxido y corrosión en las vigas.</p>	<p>Colocar extensiones de al menos 1 metro de longitud por debajo del nivel inferior de las vigas en cada salida de los drenajes de la losa, cuidando, además, que el punto de desfogue del agua no genere daños ni socavación en otros elementos del puente.</p>
--	---	--	---

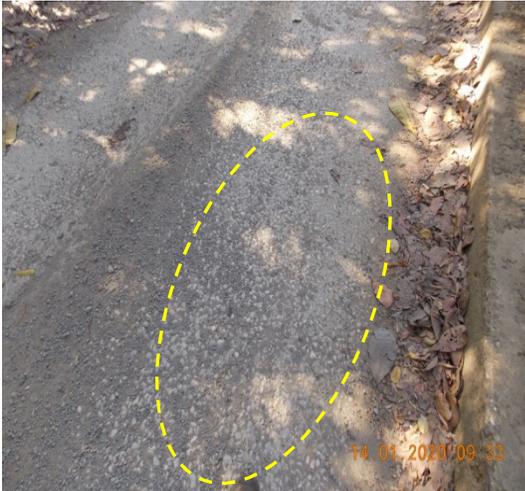
<p>Superficie de ruedo con agregado expuesto.</p>	<p>La cara superior de la losa presenta desnudamiento de agregados (severidad regular).</p>	<p>Los agregados expuestos permiten el paso de humedad hacia el interior de la losa. Al ser agregados calizos existe un riesgo de pérdida de fricción ante condiciones de lluvia.</p> <p>Con el paso del tiempo los agregados pueden desprenderse y generar agujeros en la losa.</p>	<p>Valorar la colocación de una capa delgada de mezcla asfáltica con función sellante para proteger los agregados y reducir la posibilidad de daños por acumulaciones de agua. Esto de acuerdo con los lineamientos de la Sección 559 del CR-2010 (Ministerio de Obras Públicas y Transportes, 2010).</p>

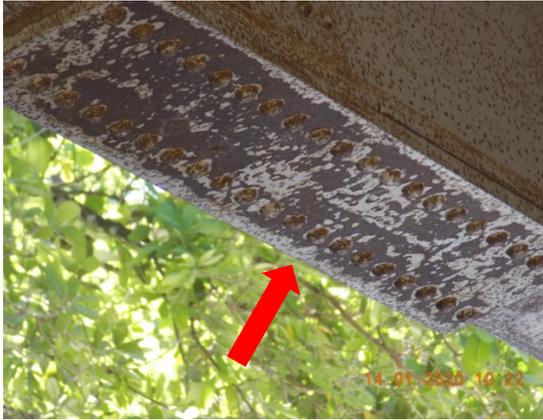
<p>Vigas con oxidación parcial y corrosión inicial.</p>	<p>Las vigas del puente presentan oxidación e inicios de corrosión (severidad regular).</p>	<p>La oxidación y la corrosión reducen la vida útil del elemento y afectan su capacidad de carga.</p>	<p>Realizar una limpieza y remoción de la oxidación y aplicar un sistema de protección anticorrosivo según los lineamientos de la Sección 563 del CR-2010 (Ministerio de Obras Públicas y Transportes, 2010).</p>

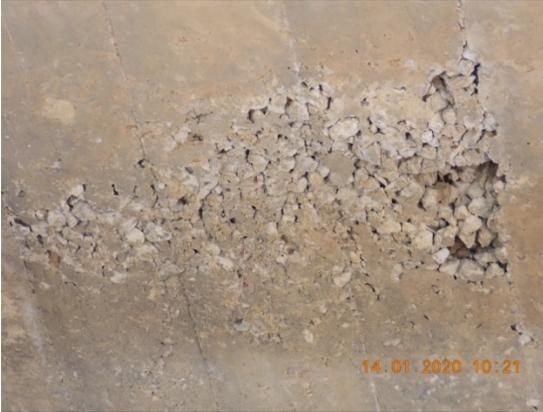
<p>Nidos de piedra localizados en losa inferior.</p>	<p>Existen nidos de piedra en la cara inferior de la losa del puente (severidad regular).</p>	<p>Los nidos de piedra favorecen el ingreso de humedad hacia el interior del concreto provocando oxidación y corrosión del acero de refuerzo.</p>	<p>Considerar la aplicación de un sello superficial con presencia de epóxicos penetrantes que permitan sellar las aberturas y resistir el movimiento de flexión de la losa según los lineamientos de la sección 568 del CR-2010 (Ministerio de Obras Públicas y Transportes, 2010).</p>

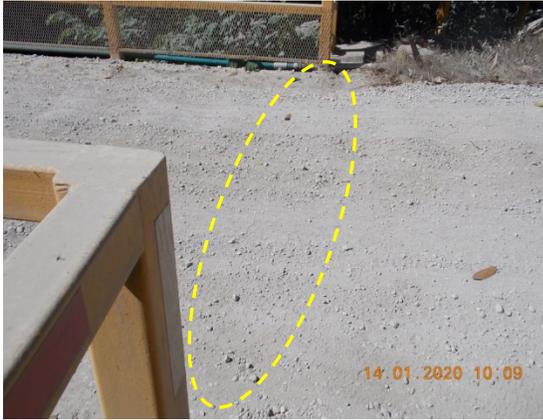
<p>14.01.2020 10:09</p> <p>Obstrucción de juntas y presencia de sedimentos en superficie de ruedo.</p>	<p>Las juntas de expansión del puente están completamente obstruidas (severidad regular).</p>	<p>La obstrucción puede generar daño en la losa y restringe el movimiento natural del puente generando sobreesfuerzos en la superestructura.</p>	<p>Eliminar la obstrucción a lo largo de toda la junta presente. Luego, evaluar si es requerida la sustitución del relleno y sellado existente por un sello de características flexibles que impida el paso de agua y agregados hacia el interior de la junta. Esto según los lineamientos de la Sección 567 del CR-2010 (Ministerio de Obras Públicas y Transportes, 2010).</p>

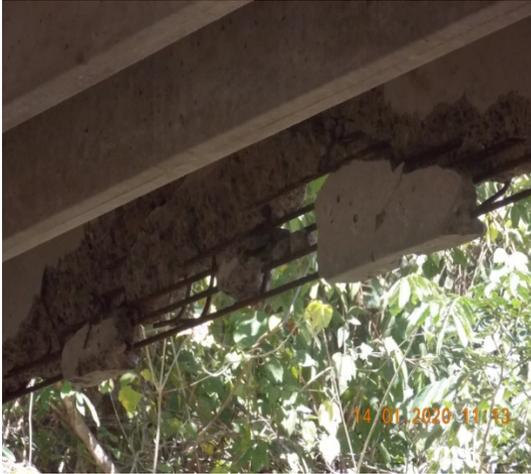
<p>Vigas con fracturas acero expuesto por impacto del río y presencia de grietas por cortante.</p>	<p>La viga principal externa (sector aguas arriba) ha sido impactada por el agua del cauce y material arrastrado, generando desprendimientos de concreto y exponiendo el acero interno (severidad seria).</p>	<p>El volumen vehicular es muy bajo en este punto, pero se corre el riesgo de colapso de esta viga, lo cual inhabilitaría el puente.</p>	<p>Se recomienda sustituir esta viga, al ser un elemento prefabricado es posible realizar una demolición parcial de la losa y reemplazar esta viga sin la necesidad de demoler todo el puente.</p>

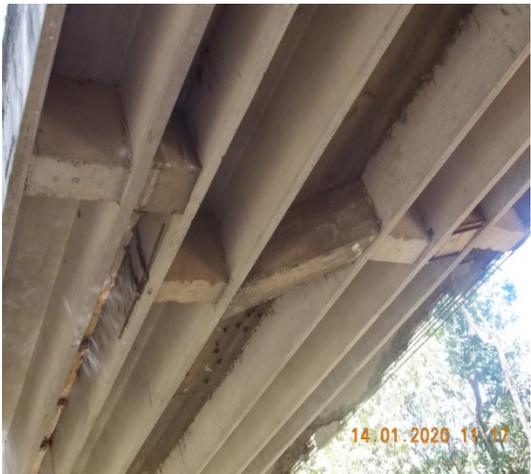
<p>Vigas diafragma mal construidas.</p>	<p>Las vigas diafragma no siguen un patrón de línea recta, lo cual reduce su efectividad (severidad regular).</p>	<p>La configuración del puente es sesgada, sin embargo, las vigas no cuentan con sesgo en las perforaciones de fábrica para obtener una viga diafragma funcional.</p>	<p>No se observaron daños asociados a esta configuración inadecuada. Se recomienda valorar la colocación de un elemento externo debidamente anclado a las vigas que refuerce esta zona y ayude a los elementos existentes a soportar las cargas laterales.</p>

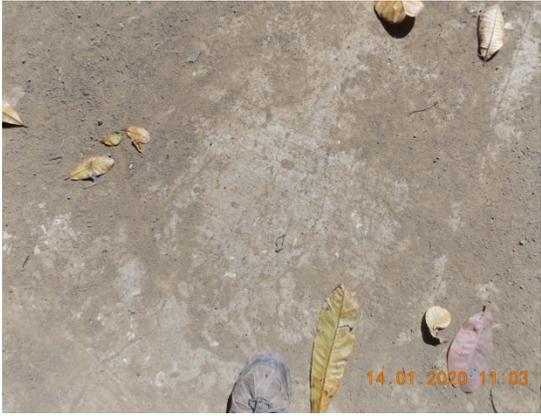
<p>Superficie de ruedo con sedimentos, agregados expuestos y grietas por contracción.</p>	<p>La cara superior de la losa presenta desnudamiento de agregados (severidad regular).</p>	<p>Los agregados expuestos permiten el paso de humedad hacia el interior de la losa.</p> <p>Con el paso del tiempo los agregados pueden desprenderse y generar agujeros en la losa.</p>	<p>Valorar la colocación de una capa delgada de mezcla asfáltica con función sellante para proteger los agregados y reducir la posibilidad de daños por acumulaciones de agua. Esto de acuerdo con los lineamientos de la Sección 559 del CR-2010 (Ministerio de Obras Públicas y Transportes, 2010).</p>
Subestructura

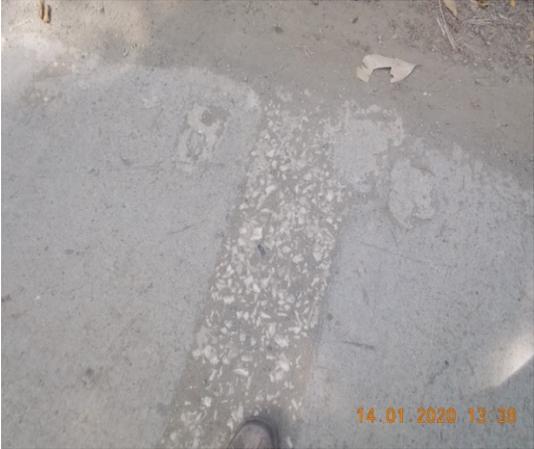
<p>14.01.2020 13:38</p> <p>Deterioro del concreto en zona de unión de losas en superficie de ruedo.</p>	<p>Las zonas intermedias entre las losetas muestran deterioros (desprendimiento de agregados y agrietamientos).</p>	<p>Usualmente estas zonas fallan antes que las losetas, generando un golpeteo al paso de los vehículos, mismos que finalmente puede afectar las losetas.</p>	<p>Demoler las zonas intermedias que muestren mayores daños y colar concreto con una resistencia igual o superior al de las losetas prefabricadas. Seguir los lineamientos de la Sección 552 del CR-2010 (Ministerio de Obras Publicas y Transportes, 2010).</p>

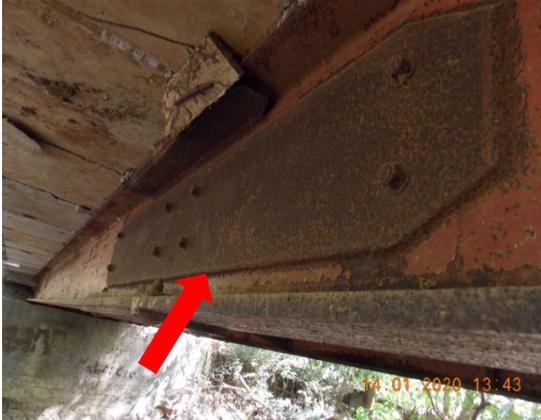
<p>14.01.2020 13:43</p> <p>Oxidación parcial en vigas con delaminación en apoyos.</p>	<p>Las vigas del puente presentan oxidación e inicios de corrosión. Especialmente en los empalmes entre vigas (severidad regular).</p>	<p>La oxidación y la corrosión reducen la vida útil del elemento y afectan su capacidad de carga.</p>	<p>Realizar limpieza y remoción de la oxidación y aplicar un sistema de protección anticorrosivo según los lineamientos de la Sección 563 del CR-2010 (Ministerio de Obras Publicas y Transportes, 2010).</p>

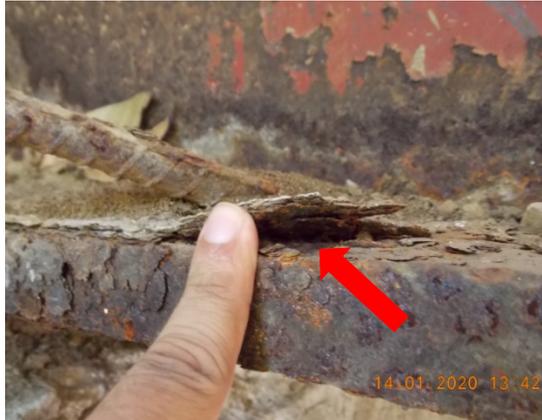
<p>Oxidación parcial en vigas con delaminación en apoyos.</p>	<p>El acero de las vigas principales se ha delaminado en la zona de los apoyos (severidad deficiente).</p>	<p>La delaminación genera una pérdida de sección de la viga, reduciendo su capacidad de soporte e incrementando los esfuerzos en el resto del elemento.</p>	<p>Realizar una remoción del acero delaminado y aplicar un sistema de protección anticorrosivo según los lineamientos de la Sección 563 del CR-2010 (Ministerio de Obras Públicas y Transportes, 2010). Establecer como prioridad.</p>
Subestructura

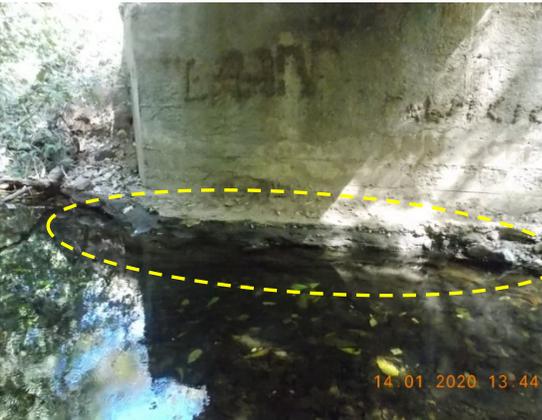
<p>Inicios de socavación bastión margen izquierda.</p>	<p>Se identifica un inicio de socavación en la fundación del bastión de margen izquierda (severidad regular).</p>	<p>Esta socavación puede avanzar por debajo de la fundación removiendo el material de apoyo de los bastiones y con ello afectar su estabilidad.</p>	<p>Construir obras de protección para la fundación colocando material de relleno en la zona afectada y aplicar medidas de prevención para evitar su reincidencia. Seguir los lineamientos de la Sección 601 del CR-2010 (Ministerio de Obras Públicas y Transportes, 2010).</p>

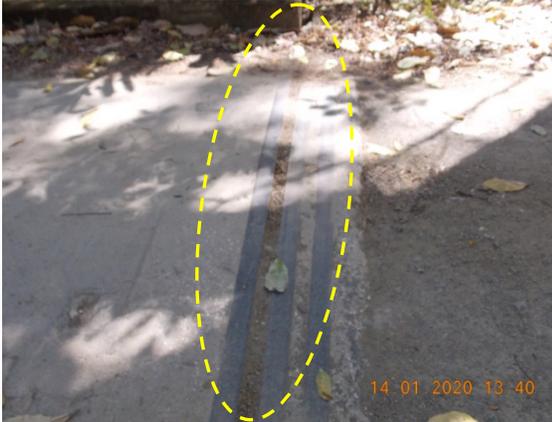
<p>14.01.2020 13:40</p> <p>Juntas obstruidas permiten paso de sedimentos a apoyos generando corrosión.</p>	<p>Las juntas de expansión del puente están completamente obstruidas (severidad regular).</p>	<p>La obstrucción puede generar daño en la losa y restringe el movimiento natural del puente generando sobreesfuerzos en la superestructura.</p>	<p>Eliminar la obstrucción presente a lo largo de toda la junta. Luego, evaluar si es requerida la sustitución del relleno y sellado existente por un sello de características flexibles que impida el paso de agua y agregados hacia el interior de la junta. Esto según los lineamientos de la Sección 567 del CR-2010 (Ministerio de Obras Públicas y Transportes, 2010).</p>
--	---	--	--

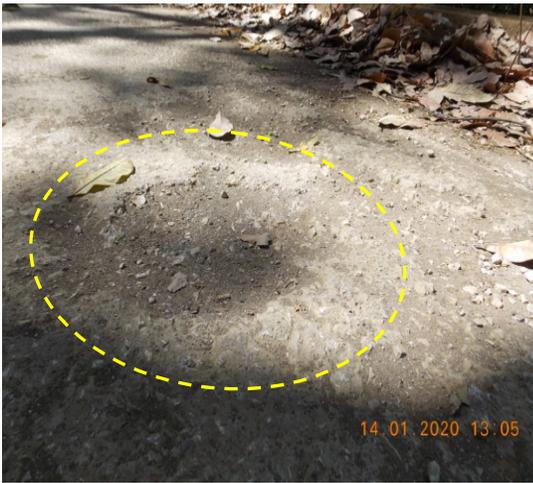
<p>14.01.2020 13:05</p> <p>Superficie de ruedo con agregado expuesto y baches.</p>	<p>Se observan daños en la superficie, agregados expuestos y baches (severidad deficiente).</p>	<p>Estos deterioros facilitan el ingreso de agua hacia el interior de la losa y la formación de charcos durante las lluvias.</p>	<p>Se recomienda realizar reparaciones en las zonas con mayor afectación utilizando técnicas de bacheo con concreto.</p>

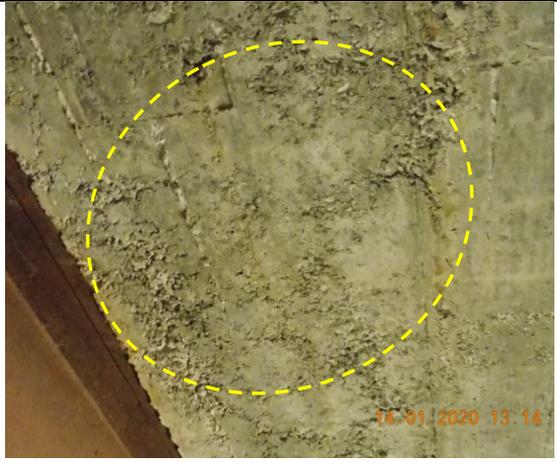
<p>14.01.2020 13:14</p> <p>Nidos de piedra con losa inferior.</p>	<p>Existen nidos de piedra en la cara inferior de la losa del puente (severidad regular).</p>	<p>Los nidos de piedra favorecen el ingreso de humedad hacia el interior del concreto provocando oxidación y corrosión del acero de refuerzo.</p>	<p>Considerar la aplicación de un sello superficial con presencia de epóxicos penetrantes que permitan sellar las aberturas y resistir el movimiento de flexión de la losa según los lineamientos de la Sección 568 del CR-2010 (Ministerio de Obras Públicas y Transportes, 2010).</p>

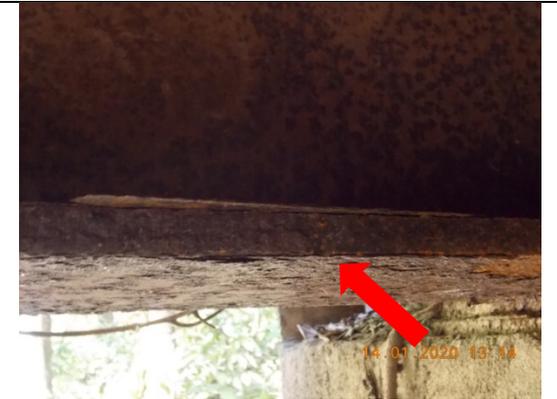
<p>14.01.2020 13:14</p> <p>Vigas con oxidación parcial, delaminación de acero en zona de apoyos.</p>	<p>El acero de las vigas principales se ha delaminado en la zona de los apoyos (severidad deficiente).</p>	<p>La delaminación genera una pérdida de sección de la viga, reduciendo su capacidad de soporte e incrementando los esfuerzos en el resto del elemento.</p>	<p>Realizar una remoción del acero delaminado y aplicar un sistema de protección anticorrosivo según los lineamientos de la sección 563 del CR-2010 (Ministerio de Obras Públicas y Transportes, 2010). Establecer como prioridad.</p>

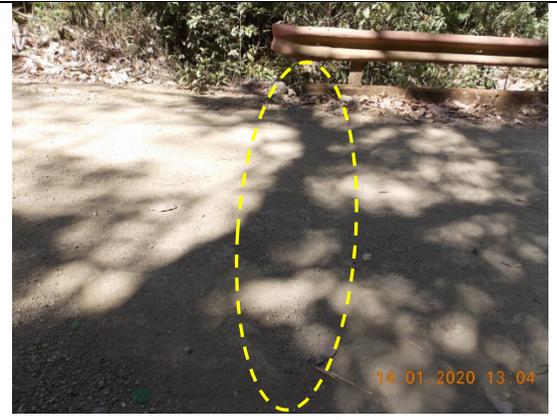
<p>14.01.2020 13:04</p> <p>Juntas obstruidas, paso de sedimentos afecta zona de apoyos.</p>	<p>Las juntas de expansión del puente están completamente obstruidas (severidad regular).</p>	<p>La obstrucción puede generar daño en la losa y restringe el movimiento natural del puente generando sobreesfuerzos en la superestructura.</p>	<p>Eliminar la obstrucción a lo largo de toda la junta. Luego, evaluar si es requerida la sustitución del relleno y sellado existente por un sello de características flexibles que impida el paso de agua y agregados hacia el interior de la junta. Esto según los lineamientos de la Sección 567 del CR-2010 (Ministerio de Obras Públicas y Transportes, 2010).</p>

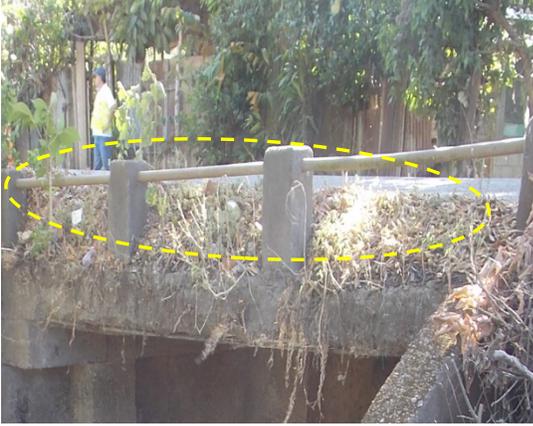
<p>Sobrecapa de asfalto de 40cm sobre losa.</p>	<p>Sobre la losa del puente se tiene una capa de al menos 40 cm de material asfáltico (severidad seria).</p>	<p>Este material genera una carga permanente adicional a la losa, para lo cual no está diseñado el puente, que reduce su capacidad de soporte y puede generar agrietamientos y desprendimientos de concreto.</p>	<p>Retirar la capa de material adicional que se encuentra sobre la losa, esto implicaría una adecuación de los niveles de rasante de ambos accesos. Realizar una evaluación de la condición de la losa en su cara superior.</p> <p>No colocar más capas de asfalto sobre el puente.</p>

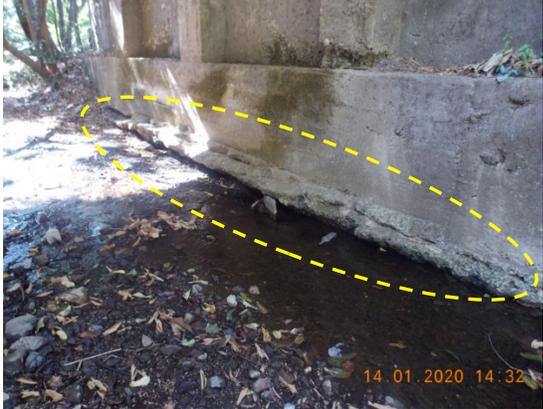
<p style="text-align: right; color: orange;">14.01.2020 14:32</p> <p style="text-align: center;">Inicios de socavación en ambos bastiones.</p>	<p>Se identifica socavación en las fundaciones de ambos bastiones.</p>	<p>Estas socavaciones pueden avanzar por debajo de la fundación removiendo el material de apoyo de los bastiones y con ello afectar su estabilidad.</p>	<p>Construir obras de protección para la fundación colocando material de relleno en la zona afectada y aplicar medidas de prevención para evitar su reincidencia. Seguir los lineamientos de la Sección 601 del CR-2010 (Ministerio de Obras Publicas y Transportes, 2010).</p>

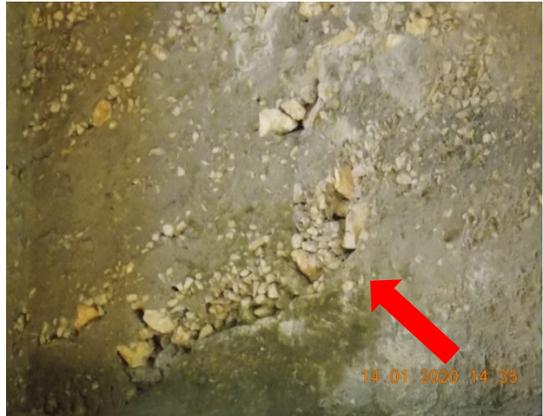
<p style="text-align: right; color: orange;">14.01.2020 14:35</p> <p style="text-align: center;">Nidos de piedra en bastiones.</p>	<p>Los bastiones del puente presentan abundantes nidos de piedra.</p>	<p>Los nidos de piedra permiten el paso de la humedad a lo interno del bastión, esto favorece el deterioro del concreto.</p>	<p>Realizar un sellado de la superficie (repello) asegurándose de que todos nidos de piedra sean sellados. Seguir los lineamientos de la sección 601 del CR-2010 (Ministerio de Obras Publicas y Transportes, 2010).</p>

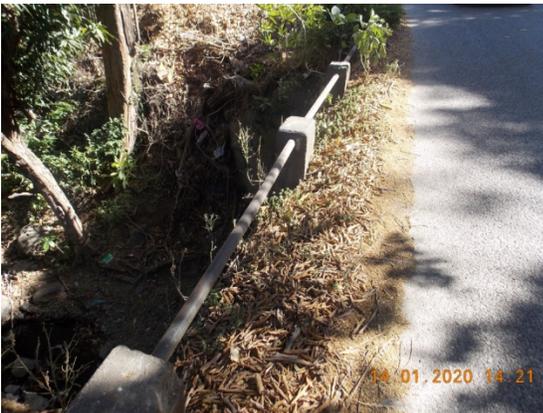
<p style="text-align: right; color: orange;">14.01.2020 14:21</p> <p style="text-align: center;">Las barandas actuales no son funcionales.</p>	<p>La altura y tipo de las barandas las barandas con relación al nivel de rasante las hace poco efectivas ante un evento de colisión (severidad deficiente).</p>	<p>En caso de una colisión es muy probable que un vehículo pase por encima de las barandas y se precipite al cauce.</p>	<p>Considerando la condición de la losa, una posible intervención en la misma brinde la oportunidad de sustituir las barandas. Hasta tanto no se realicen estas obras se recomienda adecuar las barandas actuales para cumplir con los lineamientos de la Guía para el análisis y diseño de seguridad vial de márgenes de carreteras, Mayo 2011.</p>

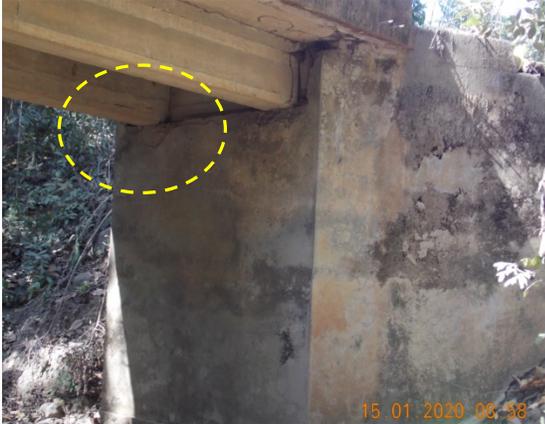
<p>15.01.2020 08:58</p> <p>Descascaramiento en bastión margen izquierda (zona de apoyos).</p>	<p>Por debajo de la zona de apoyo de una de las vigas principales se identifica un Descascaramiento (severidad regular).</p>	<p>El daño no es extenso pero podría estar vinculado a una sobrecarga en el puente.</p>	<p>Realizar una reparación local de la zona afectada y revisar periódicamente si se vuelve a presentar el Descascaramiento, seguir lineamientos de la Sección 601 del CR-2010 (Ministerio de Obras Publicas y Transportes, 2010).</p>

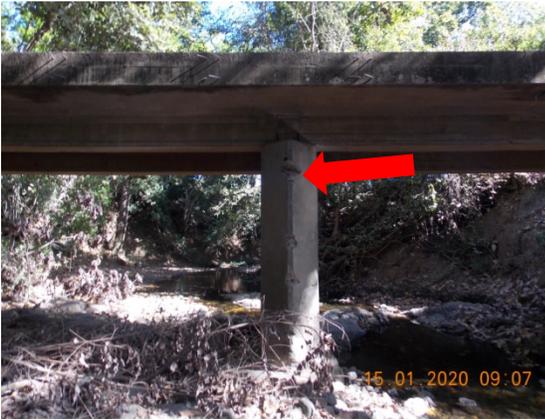
<p>15.01.2020 09:07</p> <p>Daños leves por impactos en la pila.</p>	<p>La pila del puente presenta daños por impacto de materiales arrastrados en el costado del sector aguas arriba (severidad regular).</p>	<p>Los impactos en el concreto reforzado pueden exponer el acero de refuerzo y generar agrietamientos en el cuerpo de la pila.</p>	<p>Realizar reparaciones puntuales en esta cara de la pila según los lineamientos de la Sección 601 del CR-2010 (Ministerio de Obras Publicas y Transportes, 2010).</p> <p>Revisar su condición después de los periodos de lluvia mayores o eventos extraordinarios.</p>

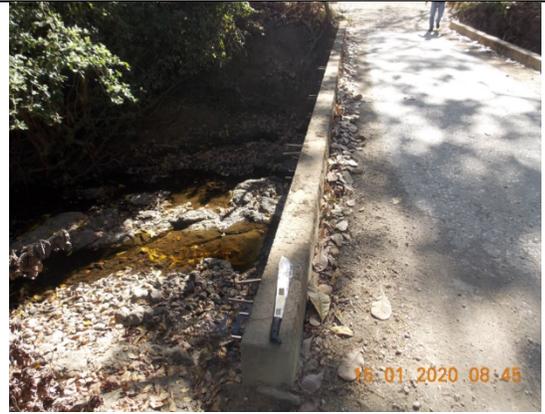
<p>15.01.2020 08:45</p> <p>No hay barandas en el puente.</p>	<p>El puente no tiene barandas, lo cual representa un riesgo a los usuarios (condición deficiente).</p>	<p>Al no existir un sistema de contención, todos los usuarios de la vía corren riesgo de una caída al cauce.</p>	<p>Colocar un sistema de protección que cumpla con los estándares de seguridad para puentes y cargas vehiculares pesadas, de acuerdo con la Guía para el análisis y diseño de seguridad vial de márgenes de carreteras, Mayo 2011.</p>

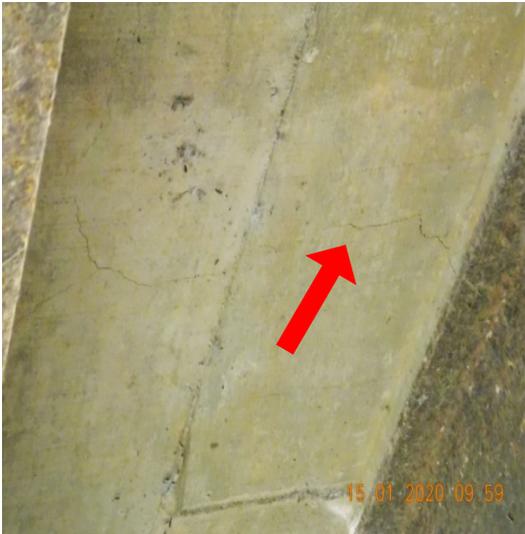
<p>Grietas por flexión en losa inferior.</p>	<p>Se observan grietas por flexión en la cara inferior de la losa (severidad regular).</p>	<p>Este tipo de agrietamiento es esperable en este tipo de puente. En caso de que se genere un patrón de grietas en dos direcciones se asociaría a un efecto de fatiga.</p>	<p>Realizar revisiones periódicas para verificar que no se genera un agrietamiento de dos direcciones. En caso de que se presente considerar un reforzamiento externo de la losa.</p>

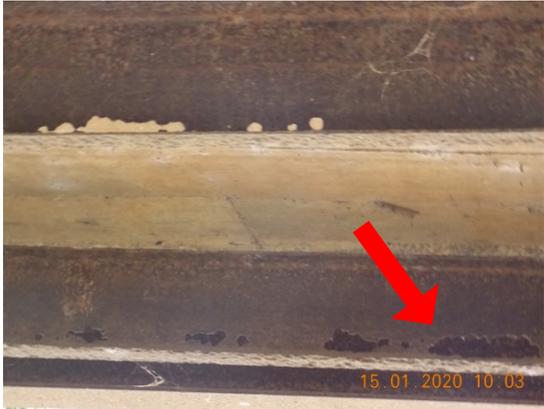
<p>Vigas de acero centrales con pérdida de sección y perforaciones por corrosión.</p>	<p>La corrosión en las vigas del puente ha generado perforaciones en el alma de las vigas (severidad seria)</p>	<p>Este tipo de corrosión es la última etapa de un proceso de deterioro grave en el acero.</p>	<p>Esta condición justifica el reemplazo de las vigas. Ya no existe margen para un reforzamiento.</p>

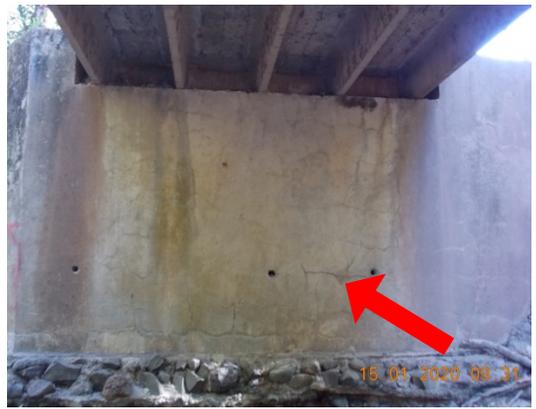
<p>Bastión de margen derecha muestra grietas en dos direcciones.</p>	<p>Los bastiones del puente presentan agrietamientos en dos direcciones (severidad regular).</p>	<p>Este tipo de agrietamiento en bastiones suele relacionarse con efectos de empuje por parte del relleno de aproximación.</p>	<p>Revisar si el agrietamiento se está dando únicamente en el repello exterior. Si las grietas se reflejan más allá del repello, se debe revisar el funcionamiento de los drenajes o requerimiento de mayor cantidad de drenajes. Eventualmente podría requerirse un reforzamiento del bastión.</p>

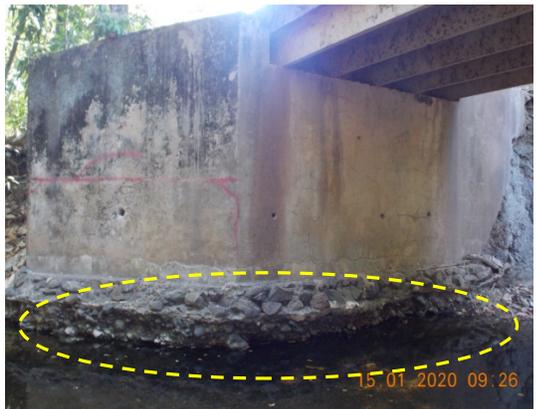
<p>Socavación en ambos bastiones (grave).</p>	<p>Se identifica socavación en las fundaciones de ambos bastiones (severidad deficiente).</p>	<p>Estas socavaciones han avanzado por debajo de la fundación removiendo el material de apoyo de los bastiones y con ello afecta su estabilidad.</p>	<p>Construir obras de protección para la fundación colocando material de relleno en la zona afectada y aplicar medidas de prevención para evitar su reincidencia según lineamientos de la sección 601 del CR-2010 (Ministerio de Obras Públicas y Transportes, 2010).</p>

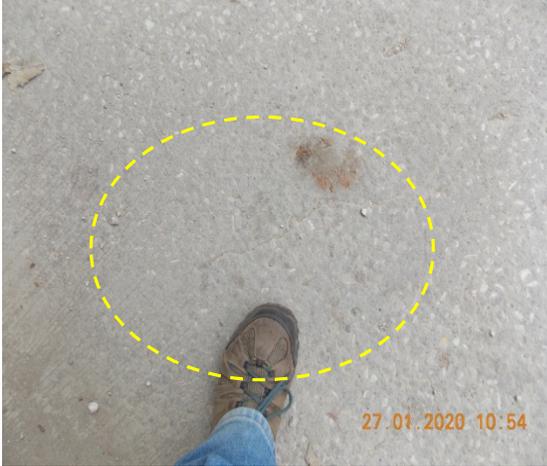
<p>La cara superior de la losa presenta desnudamiento de agregados (severidad regular).</p>	<p>Los agregados expuestos permiten el paso de humedad hacia el interior de la losa.</p> <p>Con el paso del tiempo los agregados pueden desprenderse y generar agujeros en la losa.</p>	<p>Valorar la colocación de una capa delgada mezcla asfáltica con función sellante para proteger los agregados y reducir la posibilidad de daños por acumulaciones de agua. Esto de acuerdo con los lineamientos de la Sección 559 del CR-2010 (Ministerio de Obras Públicas y Transportes, 2010).</p>
<p>Se identifican agrietamientos por contracción en superficie de ruedo.</p>

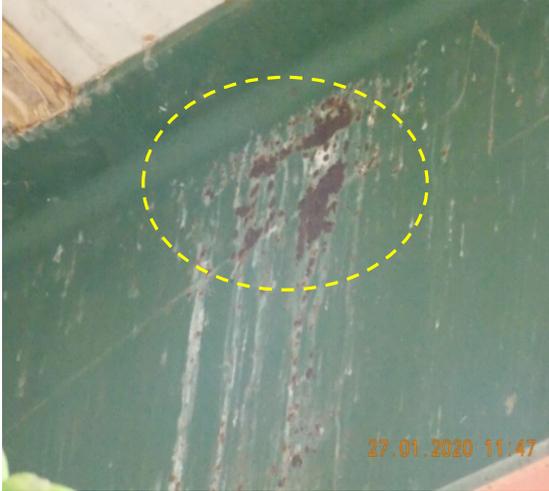
<p>27.01.2020 11:47</p> <p>Vigas principales con inicios de oxidación y corrosión.</p>	<p>Las vigas del puente presentan oxidación e inicios de corrosión en zonas puntuales (severidad regular).</p>	<p>La oxidación y la corrosión reducen la vida útil del elemento y afectan su capacidad de carga.</p>	<p>Realizar una limpieza y remoción de la oxidación y aplicar un sistema de protección anticorrosivo según los lineamientos de la Sección 563 del CR-2010 (<i>Ministerio de Obras Públicas y Transportes, 2010</i>).</p>

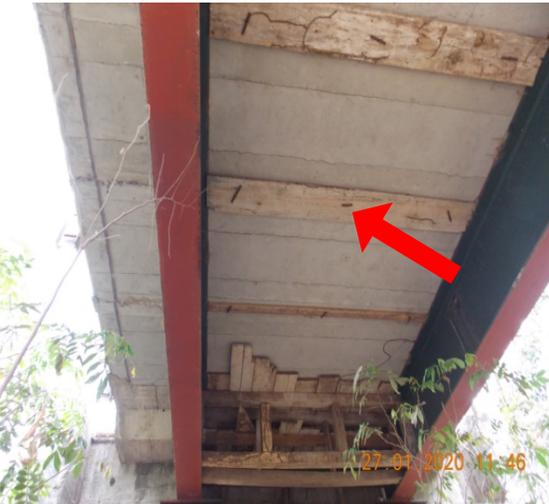
<p>27.01.2020 11:46</p> <p>Remover formaleta de la losa inferior del puente.</p>	<p>La formaleta usada durante el proceso de colado de la losa no fue retirada en su totalidad (severidad regular).</p>	<p>La presencia de esta formaleta facilita la presencia de humedad en la cara de la losa impidiendo además identificar la posible aparición de deterioros.</p>	<p>Retirar la formaleta de la cara inferior de la losa.</p>

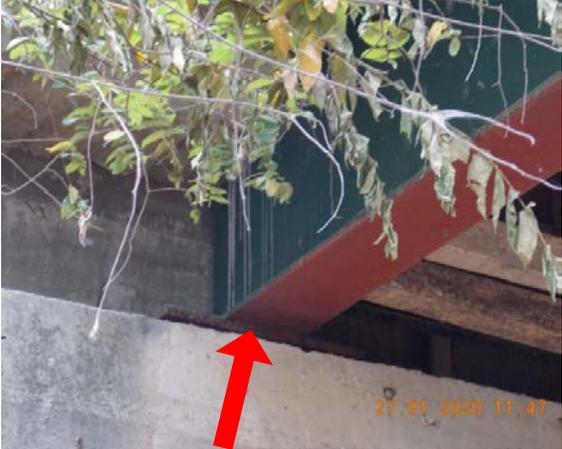
<p>Mantenimiento de apoyos requerida.</p>	<p>La zona de los apoyos se muestra con oxidación e inicios de corrosión (severidad regular).</p>	<p>Los apoyos son las zonas de transición entre superestructura y subestructura, por lo que su condición debe ser adecuada.</p>	<p>Realizar una limpieza profunda de los apoyos aplicar un sistema de protección anticorrosivo según los lineamientos de la Sección 563 del CR-2010 (Ministerio de Obras Públicas y Transportes, 2010).</p>
Accesorios
