LM-PI-GM-INF-04-2020

INFORME DE INSPECCIÓN Y EVALUACIÓN DE LAS ALCANTARILLAS MUNICIPALES EN EL CANTÓN DE MONTES DE OCA

Preparado por:
Unidad de Gestión Municipal

San José, Costa Rica
Setiembre 2020

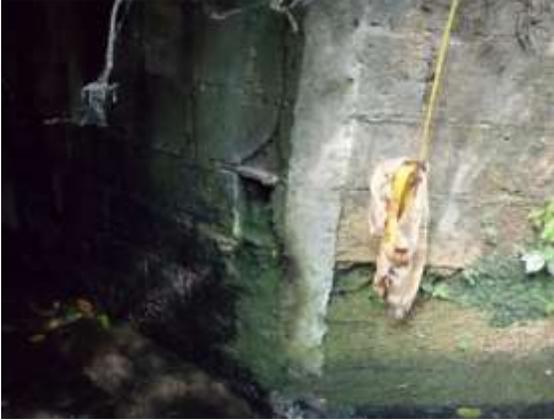
<p>Daños menores en la entrada de la alcantarilla (desprendimientos de mampostería).</p>	<p>Se identifican daños en los elementos de mampostería de la entrada de la alcantarilla (severidad baja).</p>	<p>El desprendimiento de estos elementos puede ocasionar la aparición de agrietamientos y comprometer la estabilidad e integridad de la estructura de entrada.</p>	<p>Realizar una reparación local de la zona afectada, utilizando concreto y anclajes adecuado para asegurar que el daño no se extenderá al resto de la entrada. Seguir lineamientos establecidos en el Manual de Reparación de Concreto (American Concrete Institute, 2013) o su versión vigente.</p>

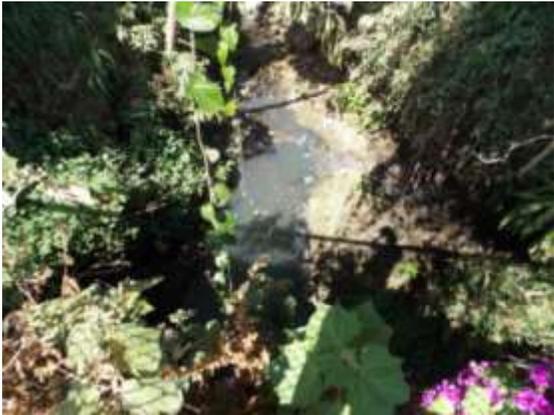
<p>Existe un pozo de socavación en la salida.</p>	<p>A la salida de la alcantarilla se identifica un pozo de socavación (severidad baja).</p>	<p>La existencia de este tipo de formación a la salida de la alcantarilla evidencia un proceso de socavación activo que degrada el canal y podría afectar la estructura de salida.</p>	<p>Realizar un relleno con rocas y concreto para revestir el fondo del cauce de acuerdo con las especificaciones de la sección 251 del CR-2010 (Ministerio de Obras Públicas y Transportes, 2010) o su versión vigente.</p>

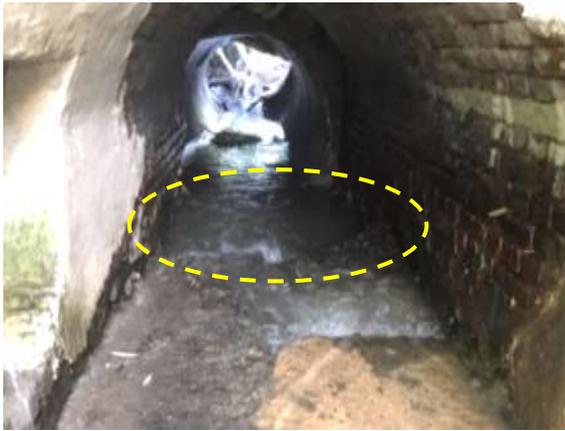
<p>Socavación en unión de alcantarilla metálica con mampostería.</p>	<p>Existe socavación en la unión entre la alcantarilla de mampostería y la tubería metálica (severidad grave).</p>	<p>La socavación que se genera en este punto genera remoción del material del fondo en la alcantarilla de mampostería exponiendo las fundaciones y propiciando el levantamiento de la tubería metálica.</p>	<p>Reconstruir el fondo de la alcantarilla con una losa de concreto que asegure, además, la posición de la alcantarilla metálica. Esto de acuerdo con los lineamientos de la sección 601 del CR-2010 (<i>Ministerio de Obras Públicas y Transportes, 2010</i>) o su versión vigente,</p>

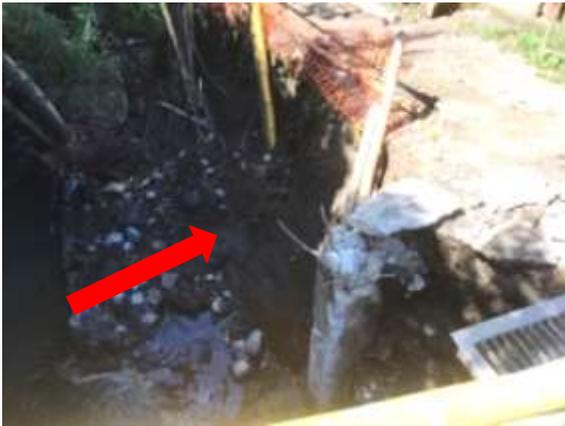
<p>Deslizamiento por falla de muro a la salida de la alcantarilla afecta ingreso a propiedades.</p>	<p>Se tiene un deslizamiento a la salida de la alcantarilla que compromete la servidumbre de ingreso a las viviendas vecinas (severidad grave)</p>	<p>La falla de este talud genera problemas de acceso a los vecinos de la zona, si no se construyen obras de retención se pueden ver afectadas las casas colindantes.</p>	<p>Se considera necesario construir un muro de retención e impermeabilizar el fondo del canal para evitar socavación. Estas intervenciones deberían extenderse hasta asegurar que las propiedades vecinas no corran riesgo.</p>

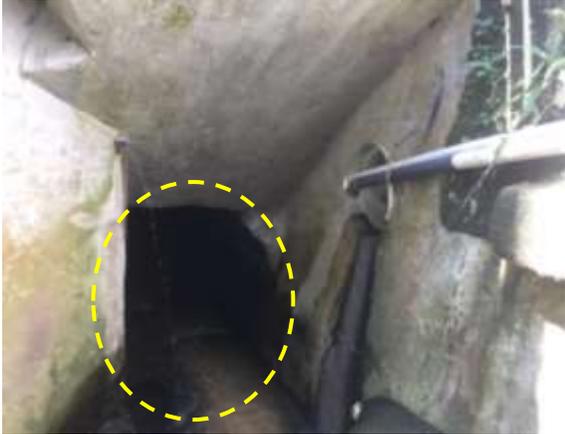
<p>Capacidad hidraulica reducida por estrechamiento de cauce.</p>	<p>En el ingreso de la alcantarilla se tiene una reducción del área hidráulica que puede generar desbordamiento de las aguas en eventos extremos (severidad grave).</p>	<p>Existen antecedentes de inundación en este punto, por lo que es claro que la capacidad de la alcantarilla no es suficiente para las avenidas máximas de esta quebrada.</p>	<p>La única alternativa para corregir el problema de insuficiencia de capacidad hidráulica sería la sustitución de la alcantarilla en su totalidad por una de mayores dimensiones.</p>

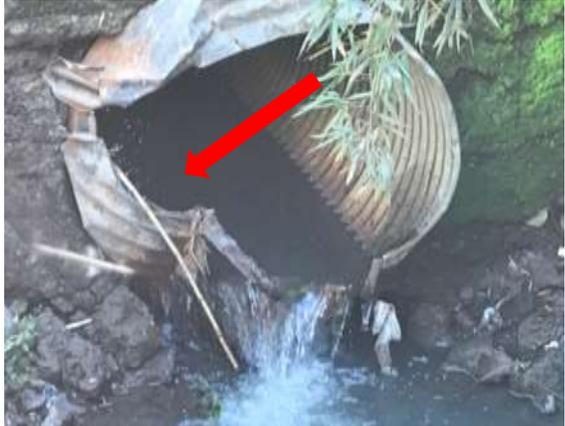
<p>Salida de alcantarilla con daños y deformación del tubo.</p>	<p>La salida proyectada de la alcantarilla presenta daños por impacto y deformación del tubo (severidad media).</p>	<p>La presencia de estos deterioros facilita el bloqueo por escombros y puede generar arrastre del resto de la tubería por la acción del agua.</p>	<p>Realizar una sustitución de la sección afectada de acuerdo con los lineamientos de la sección 652 del CR-2010 (Ministerio de Obras Públicas y Transportes, 2010) o su versión vigente.</p>

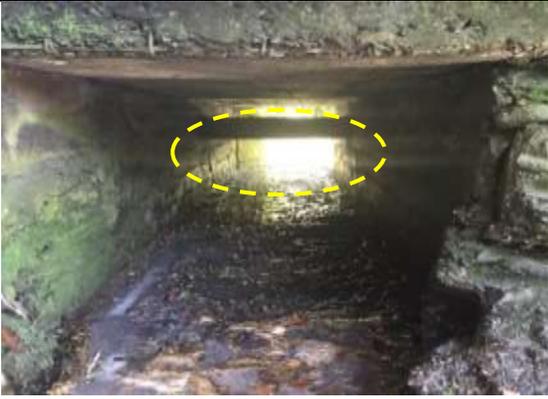
<p>Capacidad hidráulica reducida por estrechamiento de cauce.</p>	<p>Se identifica una tubería colocada en medio del área hidráulica que reduce la capacidad hidráulica de la alcantarilla (severidad media)</p>	<p>La presencia de esta tubería no sólo reduce la capacidad de la alcantarilla, sino que también favorece la obstrucción de la misma con desechos que puedan quedarse enganchados de la misma.</p>	<p>Gestionar la relocalización de esta tubería para evitar esta condición.</p>

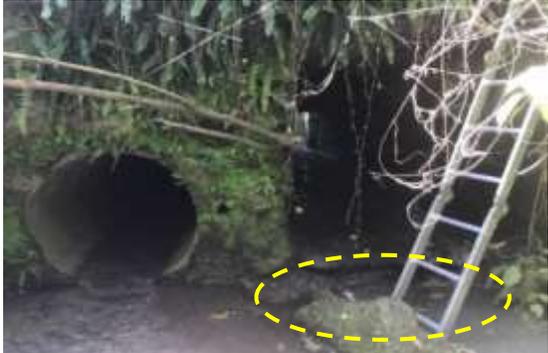
<p>Socavación local a la salida de la alcantarilla.</p>	<p>Se identifica socavación local a la salida de la alcantarilla, específicamente en la sección de cuadro (severidad media).</p>	<p>La remoción de material de fondo en la salida de la alcantarilla puede generar daños en la estructura de salida.</p>	<p>Construir un delantal en concreto a la salida de la alcantarilla. Esto de acuerdo con los lineamientos de la sección 601 del CR-2010 (Ministerio de Obras Públicas y Transportes, 2010).</p>

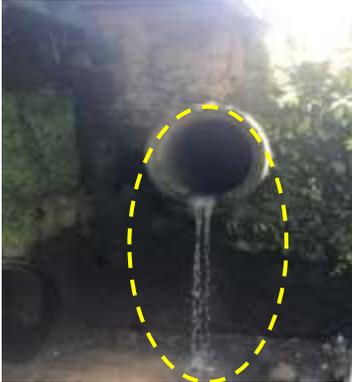
<p>Salidas de agua en los aletones favorece la ocurrencia de socavación.</p>	<p>En la entrada de la alcantarilla se tienen tuberías pluviales en los aletones cuya descarga de agua favorece la ocurrencia de socavación en el fondo del cauce (severidad baja).</p>	<p>La socavación en el ingreso a la alcantarilla podría comprometer la estabilidad y funcionamiento de la estructura de entrada.</p>	<p>Construir descargas de agua adecuadas los lineamientos de la sección 655 del CR-2010 o su versión vigente. Construir un delantal de concreto al ingreso de la alcantarilla de acuerdo con los lineamientos de la sección 601 del CR-2010 (Ministerio de Obras Públicas y Transportes, 2010) o su versión vigente.</p>

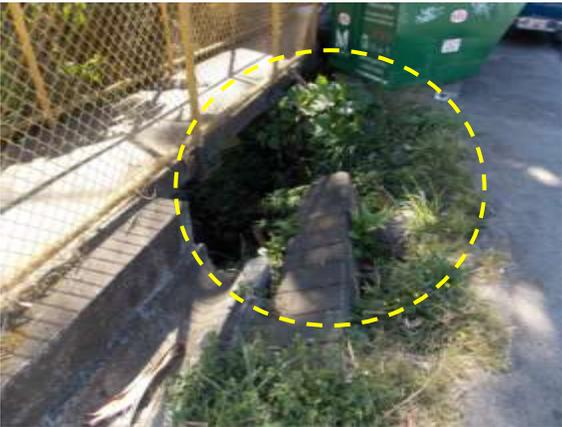
<p>Zona superior de cobertura en entrada requiere limpieza y retiro de escombros.</p>	<p>En la zona de la cobertura sobre la corona se tiene una serie de escombros y la descarga de una cuneta que favorecen la existencia del agujero entre la calle y el paso peatonal (severidad media).</p>	<p>Estos escombros eventualmente pueden generar una obstrucción a la entrada de la alcantarilla. Adicionalmente representa un riesgo a los usuarios de la vía.</p>	<p>Retirar todo el material suelto (escombros) en este punto.</p> <p>Instalar barandas vehiculares con un nivel de contención TL-4. Según los lineamientos de la sección 617 del CR-2010 (Ministerio de Obras Públicas y Transportes, 2010) o su versión vigente.</p>

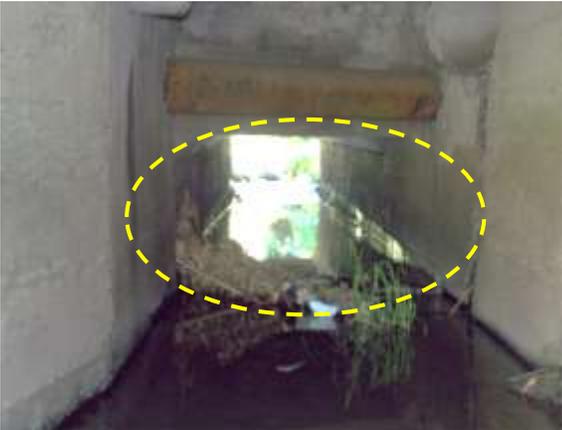
<p>La alcantarilla cuenta con poca capacidad hidraulica, lo que ocasiona inundaciones durante crecientes.</p>	<p>Existe evidencia en sitio de desbordamientos de la quebrada en este punto a causa de la capacidad hidráulica reducida de la alcantarilla (severidad media).</p>	<p>El desbordamiento de la quebrada en este punto ocasiona problemas de transitabilidad en esta vía de alto tránsito.</p>	<p>La única alternativa para corregir el problema de insuficiencia de capacidad hidráulica sería la sustitución de la alcantarilla en su totalidad por una de mayores dimensiones.</p>

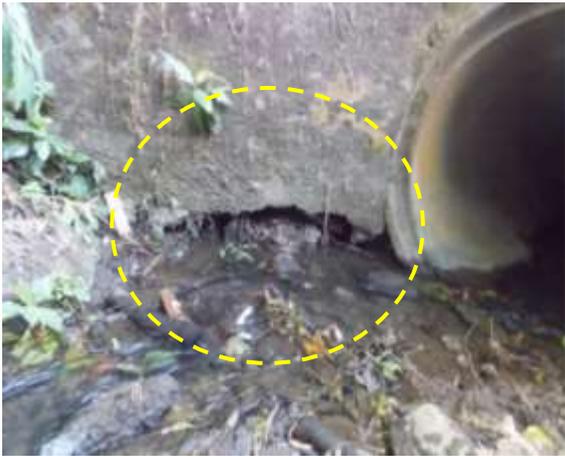
<p>Socavación en aletón y cimentación de entrada.</p>	<p>Se identifica socavación en la base de los aletones de la estructura de entrada (severidad media).</p>	<p>Esta socavación podría generar inestabilidad de los aletones y generar problemas de deslizamiento del relleno o de la cobertura.</p>	<p>Realizar obras de reparación y relleno de estas zonas socavadas. Adicionalmente, construir un delantal a la entrada de la alcantarilla de acuerdo con los lineamientos de la sección 601 del CR-2010 (Ministerio de Obras Públicas y Transportes, 2010) o su versión vigente.</p>

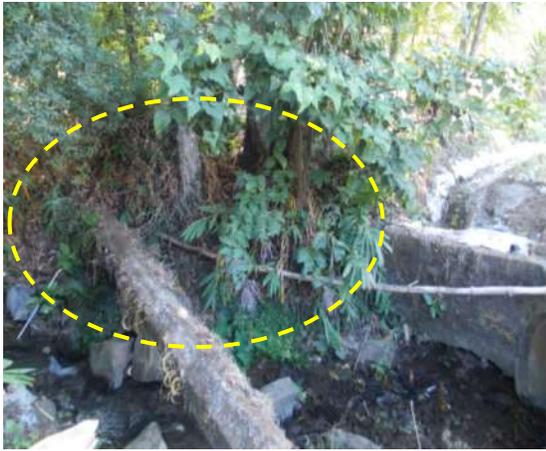
<p>Taludes en entrada con deslizamientos parciales.</p>	<p>Se identifican leves desprendimientos de material provenientes de los taludes cercanos a la entrada de la alcantarilla (severidad leve).</p>	<p>Los desprendimientos de los taludes pueden generar obstrucciones a la alcantarilla que podrían generar daños al parque donde se ubica y eventualmente a los usuarios del mismo.</p>	<p>Realizar un revestimiento del canal para evitar deslizamientos mayores, esto de acuerdo con los lineamientos de la sección 664 del CR-2010 (Ministerio de Obras Públicas y Transportes, 2010) o su versión vigente.</p>

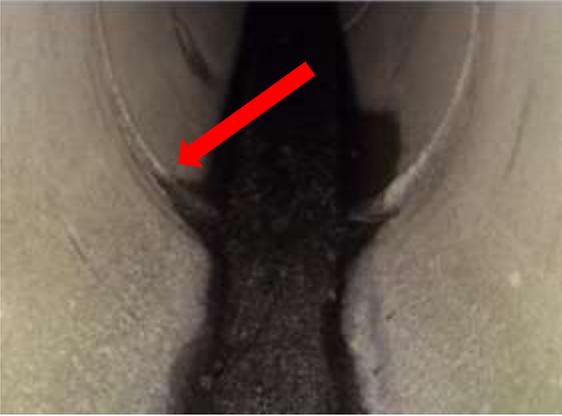
<p>Daños en uniones de tubos visibles.</p>	<p>Se observaron daños en las uniones de los tubos de concreto, que no fueron selladas durante su colocación (severidad media).</p>	<p>La ausencia de sellos entre los tubos de concreto facilita la generación de socavación local y pérdida de material de apoyo, lo cual puede generar un asentamiento de los tubos y fallas posteriores en los rellenos.</p>	<p>Realizar labores de sellado con mortero de las uniones de los tubos de acuerdo con las recomendaciones del fabricante.</p> <p>Considerar la utilización de MRF (metodología de reparación por forro – lanzado de concreto) para revestir internamente la tubería y sellar las uniones.</p>

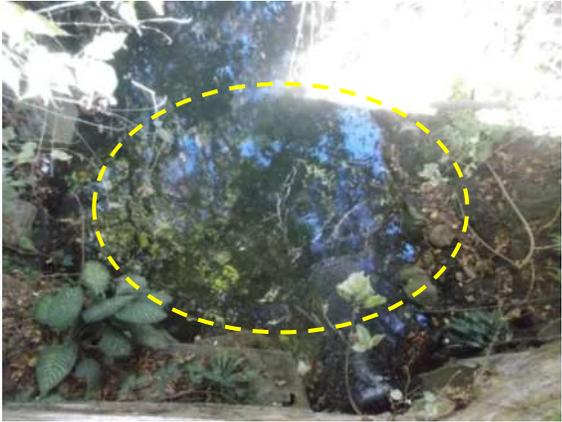
<p>Pozo de socavación en la salida.</p>	<p>A la salida de la alcantarilla se identifica un pozo de socavación (severidad media).</p>	<p>La existencia de este tipo de formación a la salida de la alcantarilla evidencia un proceso de socavación activo que degrada el canal y podría afectar la estructura de salida.</p>	<p>Realizar un relleno con rocas y concreto para revestir el fondo del cauce de acuerdo con las especificaciones de la sección 251 del CR-2010 (Ministerio de Obras Públicas y Transportes, 2010) o su versión vigente.</p>

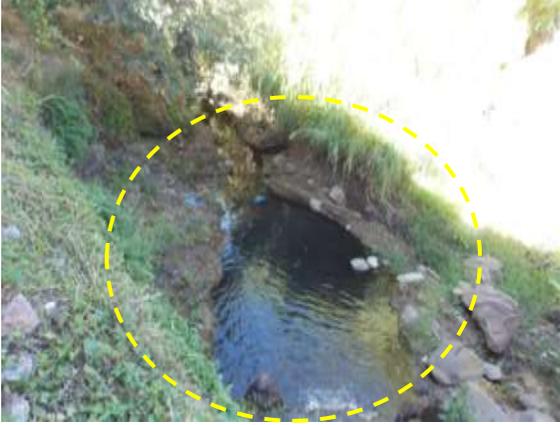
<p>Poza de socavación a la salida de la alcantarilla, se identifica avance de la socavación.</p>	<p>A la salida de la alcantarilla se identifica un pozo de socavación (severidad media).</p>	<p>La existencia de este tipo de formación a la salida de la alcantarilla evidencia un proceso de socavación activo que degrada el canal y podría afectar la estructura de salida.</p>	<p>Realizar un relleno con rocas y concreto para revestir el fondo del cauce de acuerdo con las especificaciones de la sección 251 del CR-2010 (Ministerio de Obras Públicas y Transportes, 2010) o su versión vigente.</p>

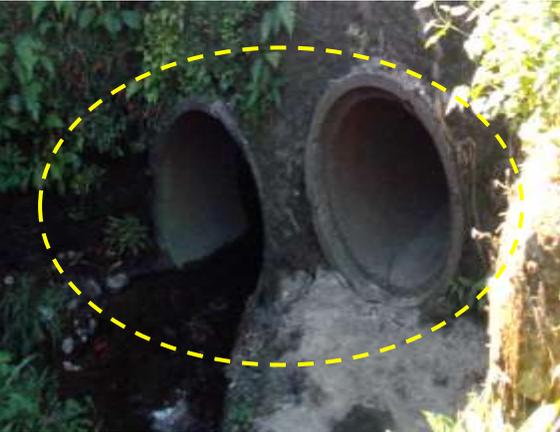
<p>Tuberías no estan al mismo nivel.</p>	<p>Las dos conducciones no siguen la misma dirección ni tienen el mismo nivel de piso (severidad baja)</p>	<p>Esta condición hace que una de las conducciones funcione únicamente al llegar a cierto nivel de caudal, por lo que la distribución de volumen de agua no es equitativo.</p>	<p>Realizar inspecciones de seguimiento con mayor frecuencia en la conducción que presenta un funcionamiento constante.</p>

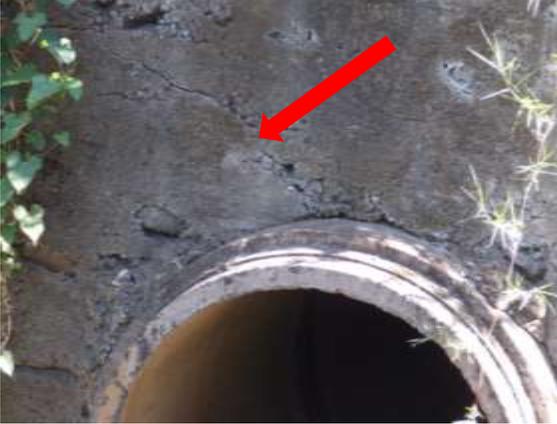
<p>Agrietamientos menores en concreto de los cabezales.</p>	<p>En la estructura de salida se identifican agrietamientos en el cabezal (severidad media).</p>	<p>Estos agrietamientos en el concreto pueden generar desprendimientos de mismo y reducir la capacidad del cabezal de soportar la tubería.</p>	<p>Realizar una reparación local de la zona afectada, utilizando concreto y anclajes adecuados para asegurar que el daño no se extenderá al resto de la salida. Seguir los lineamientos establecidos en el Manual de Reparación de Concreto (American Concrete Institute, 2013)</p>

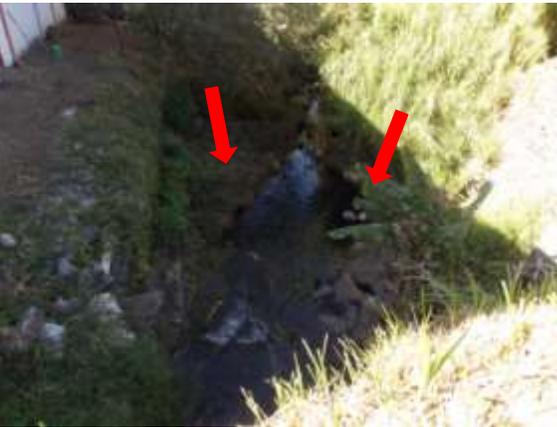
<p>Degradación del canal a la salida</p>	<p>El fondo del cauce de la quebrada se ha degradado por acción erosiva de las aguas (severidad media).</p>	<p>La erosión general que se observa en esta zona podría socavar estructuras de soporte conexas (muros) de las propiedades vecinas. Adicionalmente, esta socavación puede afectar eventualmente la zona de salida de la alcantarilla.</p>	<p>Construir un delantal a la salida de la alcantarilla según las disposiciones de la sección 601 del CR-2010 (Ministerio de Obras Publicas y Transportes, 2010) o su versión vigente, Rellenar la zona socavada y colocar un enrocamiento de acuerdo con la sección 251 del CR-2010 (Ministerio de Obras Publicas y Transportes, 2010) o su versión vigente,</p>

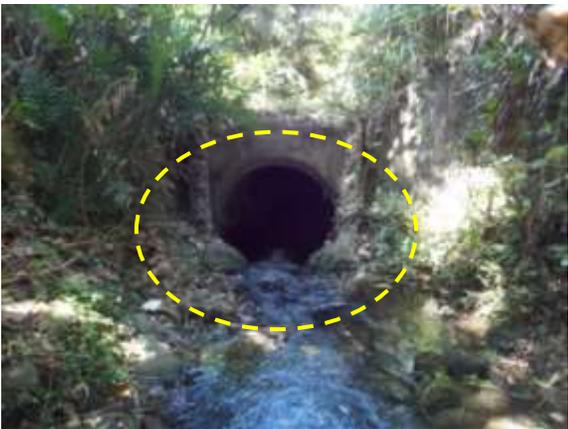
<p>Alcantarilla principal de capacidad limitada, socavación en entrada con estrechamiento de cauce.</p>	<p>El área hidráulica de la alcantarilla es insuficiente para canalizar esta quebrada durante eventos extremos, se identifica socavación inicial en la entrada (severidad media).</p>	<p>Es muy probable que la quebrada supere la capacidad de esta alcantarilla con lo cual se pueden generar daños en las zonas aledañas (parque). La socavación identificada podría generar inestabilidad en la estructura de entrada.</p>	<p>Realizar un estudio hidrológico e hidráulico que permita identificar el área hidráulica que esta alcantarilla requiere para propiciar una ampliación de esta estructura.</p> <p>Construir un delantal de entrada según los lineamientos de la sección 601 del CR-2010 (Ministerio de Obras Publicas y Transportes, 2010) o su versión vigente.</p>

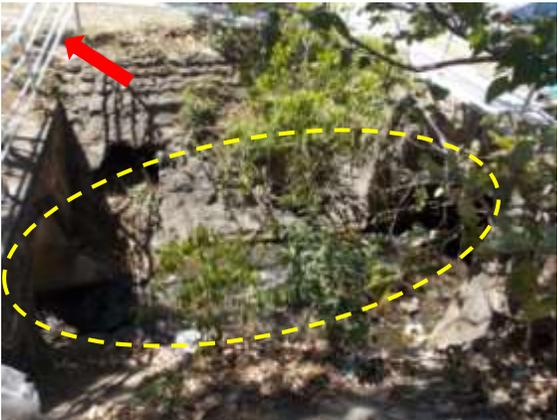
<p>La alcantarilla esta cubierta en su mayoría, su salida proyectada coincide con la entrada de otra alcantarilla (calle 39).</p>	<p>La salida de esta alcantarilla se encuentra muy cerca de la entrada de otra alcantarilla, por lo que es posible que en este punto se generen empozamientos y obstrucciones (severidad media).</p> <p>Existe riesgo de caída por parte de los usuarios del parque.</p>	<p>El principal riesgo es para los usuarios que utilizan el parque, pues existe un riesgo de caída a esta zona (existe una barandilla que ayuda a reducir ese riesgo).</p>	<p>Revisar si las dimensiones de la barandilla son suficientes para asegurar que un peatón no pueda caer en esta zona.</p> <p>Realizar mantenimientos periódicos para evitar la acumulación de desechos.</p>

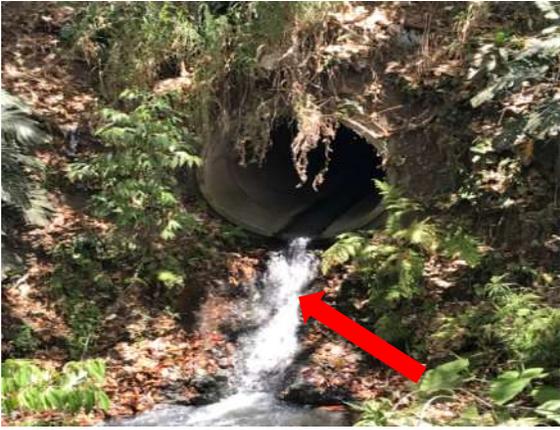
<p>La salida de la alcantarilla no tiene cabezal ni aletones y tiene una caída de al menos 1,5 m que provoca socavación.</p>	<p>En la salida de la alcantarilla se tiene una caída de agua de al menos 1,5 m que podría generar socavación. No se tienen aletones ni cabezal (severidad media).</p>	<p>Se podría generar socavación que desestabilice la alcantarilla, al no tener cabezal ni aletones la posibilidad de falla por pérdida de apoyo es mayor.</p>	<p>Construir un cabezal y aletones en la salida de la alcantarilla. Adicionalmente, construir un delantal/bajante de concreto, esto de acuerdo con los lineamientos de la sección 601 del CR-2010 (Ministerio de Obras Públicas y Transportes, 2010) o su versión vigente.</p>

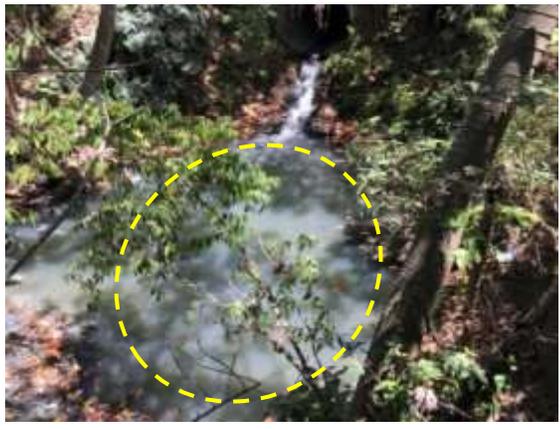
<p>Existe un pozo de socavación a la salida de la alcantarilla</p>	<p>Se identifica un pozo de socavación importante en la salida de la alcantarilla.</p>	<p>La existencia de este tipo de formación a la salida de la alcantarilla evidencia un proceso de socavación activo que degrada el canal y podría afectar la estructura de salida.</p>	<p>Realizar un relleno con rocas y concreto para revestir el fondo del cauce de acuerdo con las especificaciones de la sección 251 del CR-2010 (Ministerio de Obras Públicas y Transportes, 2010) o su versión vigente.</p>

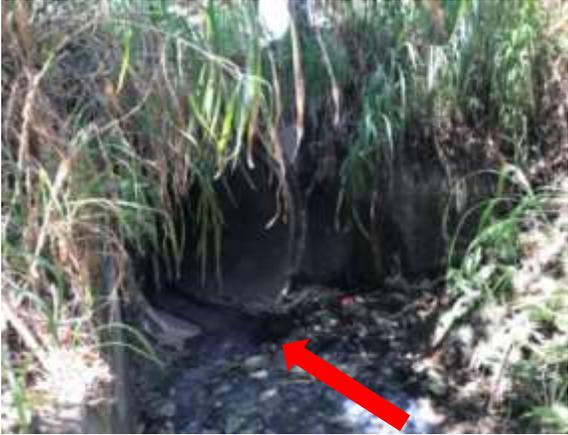
<p>Erosión leve en la entrada de la alcantarilla</p>	<p>Existe un proceso de erosión en la entrada de la alcantarilla, el mismo ha comenzado a avanzar por debajo de la tubería (severidad media).</p>	<p>Este proceso de erosión podría generar inestabilidad de la estructura de entrada.</p>	<p>Construir un delantal de entrada según los lineamientos de la sección 601 del CR-2010 (Ministerio de Obras Públicas y Transportes, 2010) o su versión vigente.</p>

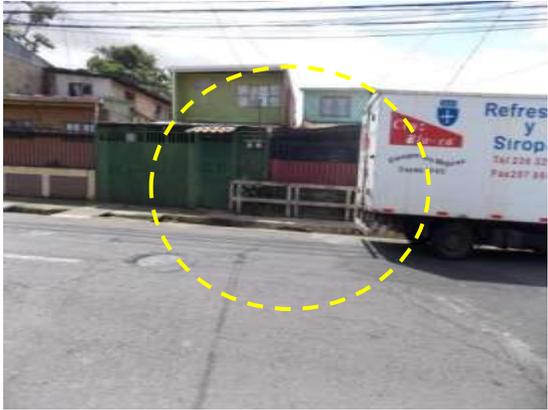
<p>No existe acceso a la totalidad de la alcantarilla por construcción de viviendas sobre el cauce.</p>	<p>No hay acceso a la zona de entrada de la alcantarilla. No se identificaron daños a la estructura en la zona donde se pudo ingresar (severidad baja).</p>	<p>La imposibilidad de acceder a la totalidad de la alcantarilla dificulta las labores de mantenimiento y prevención.</p>	<p>Realizar inspecciones anuales por dentro de la alcantarilla en época seca por la estructura de salida de la alcantarilla.</p> <p>Revisar la reglamentación existente sobre la legalidad de las construcciones sobre el cauce y entrada de la alcantarilla.</p>

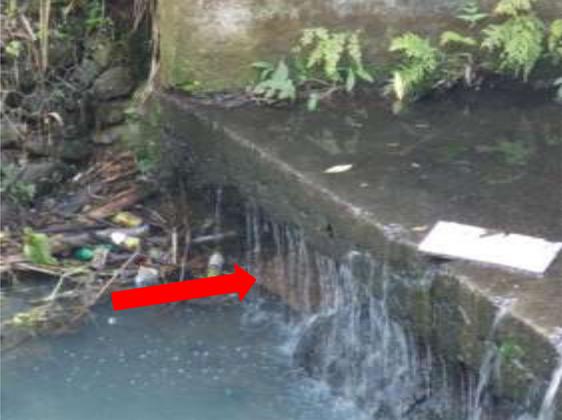
<p>Socavación en delantal de salida</p>	<p>Se identifica socavación por debajo del delantal en la estructura de salida (severidad media).</p>	<p>Esta socavación podría generar una fractura del delantal, propiciando un asentamiento de la tubería.</p>	<p>Realizar un relleno con rocas y concreto para revestir el fondo del cauce y la zona por debajo del delantal de acuerdo con las especificaciones de la sección 251 del CR-2010 (Ministerio de Obras Públicas y Transportes, 2010) o su versión vigente.</p>

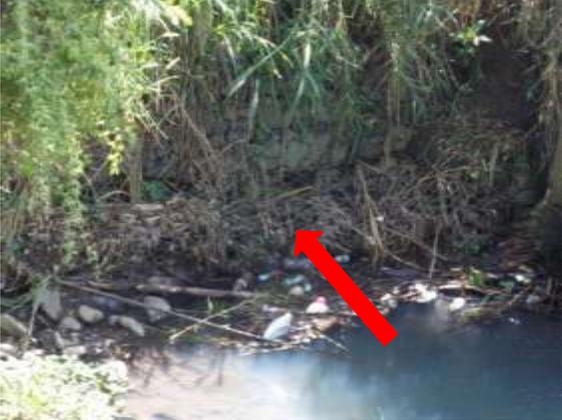
<p>Muro de gaviones socavado en su base</p>	<p>El muro de gaviones conexo al aletón de margen derecha ha perdido material en su zona de fundación (severidad grave).</p>	<p>Esta socavación ha causado deformación del muro de gaviones. Si el mismo cede podría generar un taponamiento de la alcantarilla.</p>	<p>Realizar un relleno con rocas y concreto para revestir el fondo del cauce de acuerdo con las especificaciones de la sección 251 del CR-2010 (Ministerio de Obras Públicas y Transportes, 2010) o su versión vigente.</p>

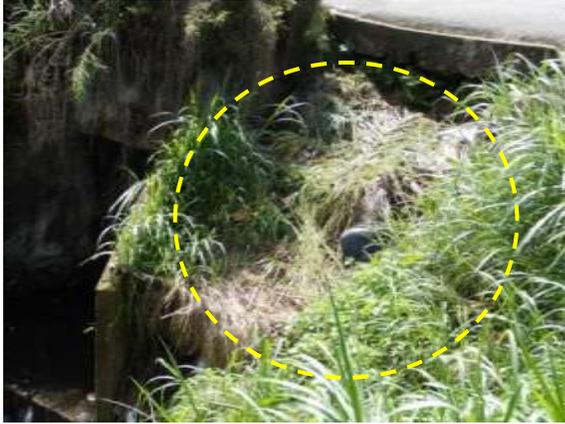
<p>Inadecuado manejo de aguas superficiales en margen izquierda del cauce.</p>	<p>No hay infraestructura adecuada para conducir las aguas de escorrentía superficial proveniente de la vía (severidad media).</p>	<p>En este punto se está dando un proceso de erosión de la corona y cobertura de la alcantarilla.</p>	<p>Construir obras de canalización de las aguas de escorrentía superficial (cunetas y bajantes) para conducir las aguas a la quebrada sin generar erosión. Esto de acuerdo con los lineamientos de la secciones 655, 658 y 659 del CR-2010 (Ministerio de Obras Publicas y Transportes, 2010) o su versión vigente.</p>

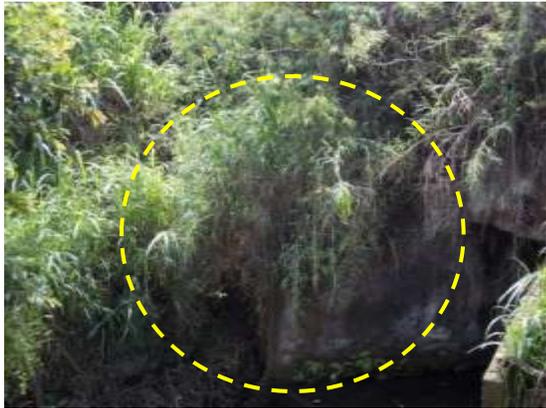
<p>Obras de protección necesarias en taludes de salida.</p>	<p>Se identifican leves desprendimientos de material provenientes de los taludes cercanos a la salida de la alcantarilla (severidad leve).</p>	<p>Los desprendimientos de los taludes pueden generar obstrucciones a la alcantarilla que podrían generar daños en las propiedades vecinas.</p>	<p>Realizar un revestimiento del canal para evitar deslizamientos mayores, esto de acuerdo con los lineamientos de la sección 664 del CR-2010 (Ministerio de Obras Publicas y Transportes, 2010) o su versión vigente.</p>

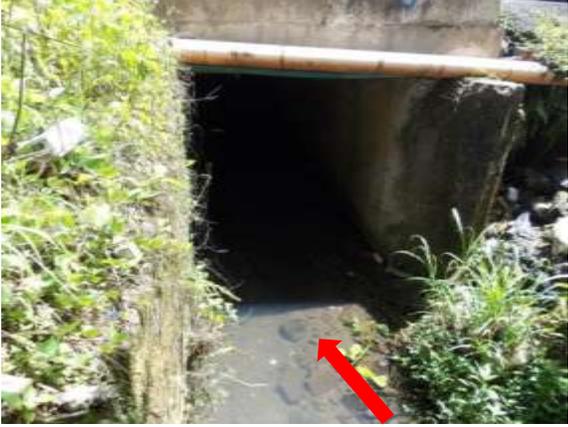
<p>Socavación en el fondo del cauce en la entrada de la alcantarilla.</p>	<p>Se identifica socavación en la entrada de la alcantarilla y degradación del fondo (severidad media).</p>	<p>Esta socavación podría avanzar hacia las paredes de la alcantarilla. Al tratarse de un fondo libre este proceso es más rápido.</p>	<p>Construir un delantal en la entrada y revestir el fondo de la alcantarilla de acuerdo con los lineamientos de las secciones 601 y 608 del CR-2010 (Ministerio de Obras Publicas y Transportes, 2010) o su versión vigente.</p>

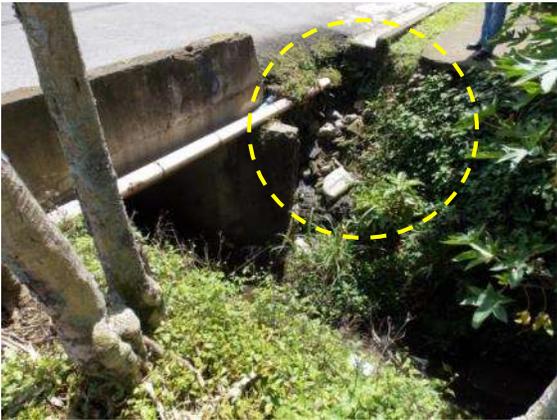
<p>Deslizamiento leve en la entrada por mal manejo de aguas de escorrentia.</p>	<p>En la estructura de entrada existe un deslizamiento causado por un mal manejo de aguas (severidad media).</p>	<p>Este deslizamiento podría generar pérdida del material de relleno de la vía y reducir su ancho de forma peligrosa.</p>	<p>Extender el aletón de entrada de la margen derecha y construir obras de canalización (cuneta y bajante) de acuerdo con las secciones 655, 658 y 659 del CR-2010 (Ministerio de Obras Publicas y Transportes, 2010) o su versión vigente.</p>

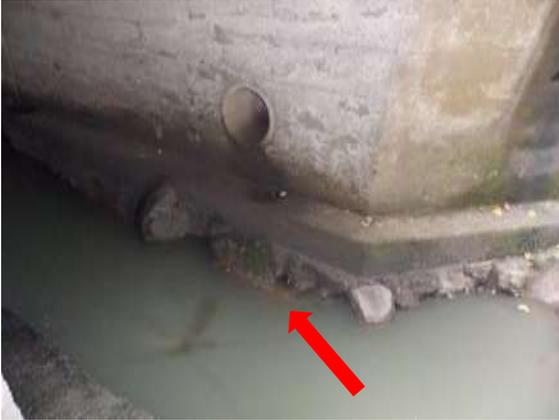
<p>Socavación en la salida.</p>	<p>Se identifica socavación en las paredes de la alcantarilla y degradación del fondo del canal (severidad media).</p>	<p>Esta socavación podría avanzar hacia las paredes de la alcantarilla. Al tratarse de un fondo libre este proceso es más rápido.</p>	<p>Construir un delantal en la entrada y revestir el fondo de la alcantarilla de acuerdo con los lineamientos de las secciones 601 y 608 del CR-2010 (Ministerio de Obras Publicas y Transportes, 2010) o su versión vigente.</p>

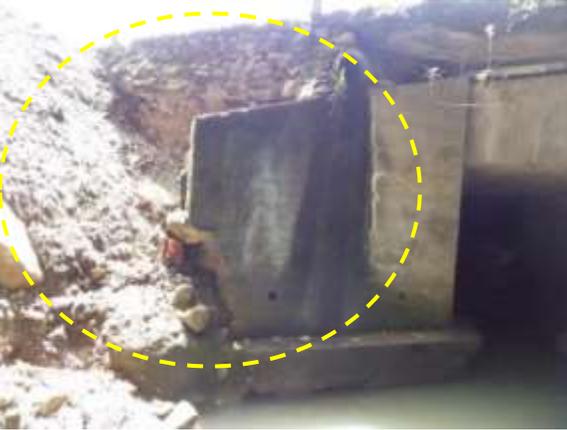
<p>Pérdida de relleno en los aletones</p>	<p>El relleno por detrás del aletón de margen izquierda en la salida de la alcantarilla se ha desprendido parcialmente (severidad media).</p>	<p>Este deslizamiento podría generar pérdida del material de relleno de la vía y reducir su ancho de forma peligrosa.</p>	<p>Extender el aletón de entrada de la margen izquierda de acuerdo con las sección 601 del CR-2010 (Ministerio de Obras Publicas y Transportes, 2010) o su versión vigente.</p>

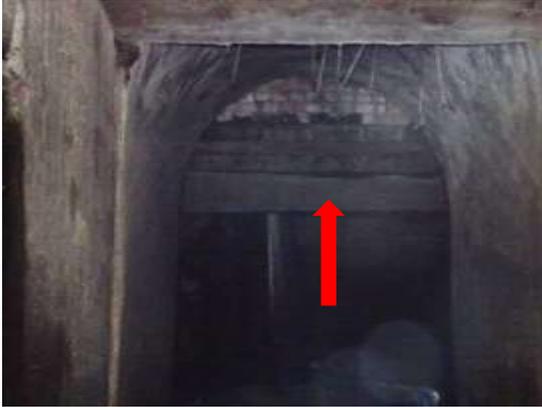
<p>Cambio de sección en la alcantarilla.</p>	<p>Se identifica un cambio de sección en la alcantarilla, esto implica que la estructura fue ampliada en algún momento.</p>	<p>Estos cambios de sección propician la ocurrencia de obstrucciones por parte del material arrastrado por el río.</p>	<p>Realizar limpiezas periódicas para asegurarse de que no exista material atrapado en el cambio de sección.</p>

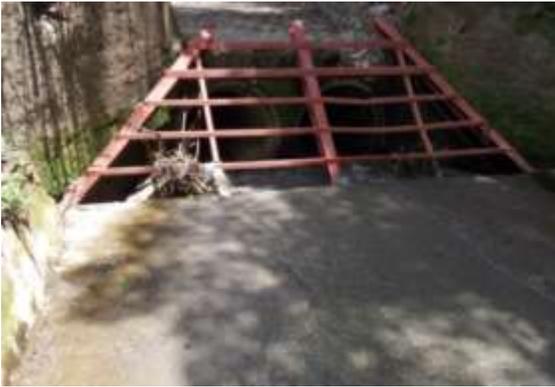
<p>Cambio en la conducción de la quebrada, utilización de rejilla para atrapar desechos grandes.</p>	<p>Esta alcantarilla genera un cambio en la conducción de esta quebrada, pasando de una sección abierta a un encauzamiento en dos tuberías de concreto.</p>	<p>Al darse este cambio de una sección abierta a un encauzamiento de tuberías se corre el riesgo de obstrucción, esto sumado a la longitud de la alcantarilla (430 m) hace necesario asegurar que no se den taponamientos dentro de la misma.</p>	<p>Realizar limpiezas periódicas y retiro de materiales de la alcantarillas, especialmente durante época lluviosa y después de avenidas importantes en la quebrada.</p>

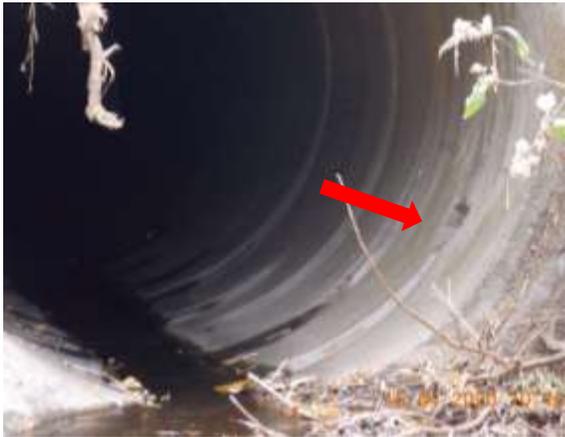
<p>Se identifican daños con desprendimiento de concreto en la unión inicial de la entrada.</p>	<p>En la primera unión de las tuberías existe un desprendimiento de concreto (severidad baja).</p>	<p>El desprendimiento de estos elementos puede ocasionar la aparición de agrietamientos y comprometer la estabilidad e integridad de la estructura de entrada.</p>	<p>Realizar una reparación local de la zona afectada, utilizando concreto y anclajes adecuados para asegurar que el daño no se extenderá al resto de la entrada. Seguir lineamientos establecidos en la sección 601 del CR-2010 (Ministerio de Obras Públicas y Transportes, 2010) o su versión vigente.</p>

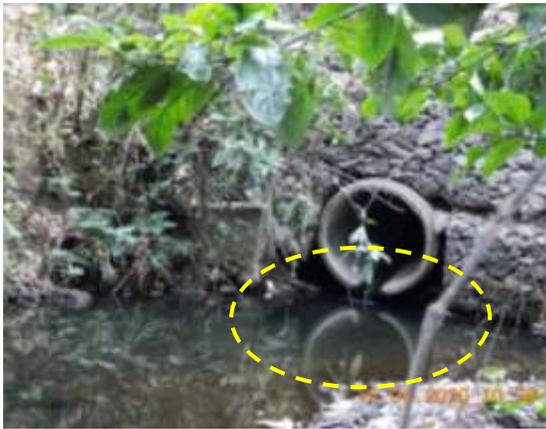
<p>Hay socavación en la salida y se esta formando un pozo de socavación.</p>	<p>En la salida de la alcantarilla se tiene un inicio de socavación. que puede generar daño en el muro de gaviones que sostiene la alcantarilla (severidad media).</p>	<p>Se podría generar socavación que desestabilice la alcantarilla, al no tener cabezal en concreto ni aletones la posibilidad de falla por perdida de apoyo es mayor.</p>	<p>Construir un cabezal y aletones en la salida de la alcantarilla. Realizar un relleno de la zona donde se está formando la poza de socavación. Esto, de acuerdo con los lineamientos de la sección 601 y 608 del CR-2010 (Ministerio de Obras Públicas y Transportes, 2010) o su versión vigente.</p>

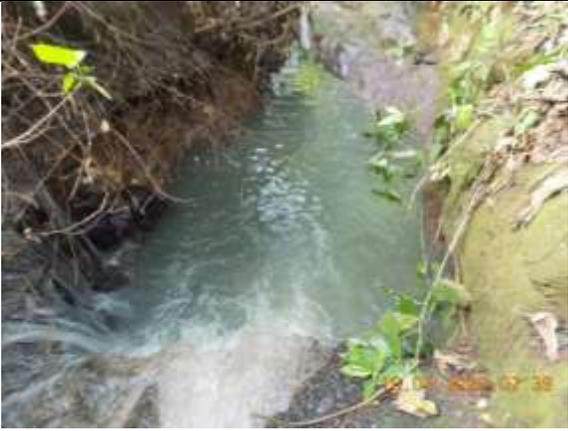
<p>Poza de socavación a la salida de la alcantarilla, se identifica avance de la socavación</p>	Se identifica un pozo de socavación importante en la salida de la alcantarilla (severidad media).	La existencia de este tipo de formación a la salida de la alcantarilla evidencia un proceso de socavación activo que degrada el canal y podría afectar la estructura de salida.	Realizar un relleno con rocas y concreto para revestir el fondo del cauce de acuerdo con las especificaciones de la sección 251 del CR-2010 (Ministerio de Obras Públicas y Transportes, 2010) o su versión vigente.

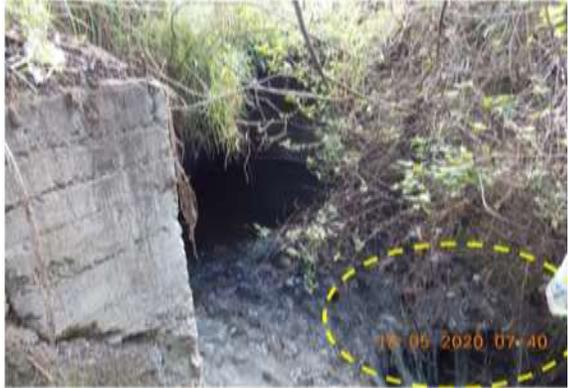
<p>Socavación de delantal a la salida</p>	Se identifica socavación por debajo del delantal en la estructura de salida (severidad media).	Esta socavación podría generar una fractura del delantal, acelerando el proceso de socavación de la salida de la alcantarilla.	Construir un bajante de concreto, esto de acuerdo con los lineamientos de la sección 601 del CR-2010 (Ministerio de Obras Públicas y Transportes, 2010) o su versión vigente.

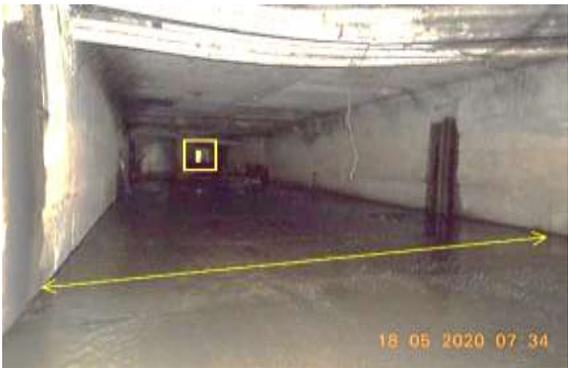
<p>Se identifica un cambio de sección en la entrada</p>	Existe un cambio en la sección de la alcantarilla, lo que genera un estrechamiento en la entrada y esto contribuye a las inundaciones reportadas (severidad grave)	Este estrechamiento reduce la capacidad hidráulica de la alcantarilla en su ingreso y afecta a las propiedades vecinas.	Realizar una revisión de la entrada y definir si la estructura de entrada ha sido obstruida de forma ilegal. Si ese fuese el caso, se recomienda demoler las estructuras ilegales que pudiesen reducir la capacidad hidráulica de la alcantarilla.
