PROGRAMA DE INFRAESTRUCTURA DEL TRANSPORTE (PITRA)

LM-PI-GM-INF-06-2020

INFORME DE INSPECCIÓN Y EVALUACIÓN DE PUENTES MUNICIPALES EN EL CANTÓN DE VAZQUEZ DE CORONADO, SECTOR MONTSERRAT

San José, Costa Rica
Setiembre 2020

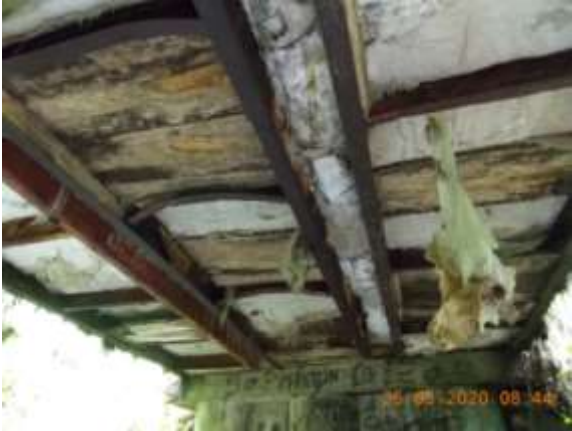
<p>La superestructura del puente esta conformada por un chasis de camión, el mismo presenta oxidación generalizada y zonas con corrosión puntual.</p>	<p>Se ha utilizado un chasis de camión para formar la superestructura de este puente (condición de severidad, deficiente).</p>	<p>El uso de elementos que no fueron diseñados para servir como estructura de soporte de puentes representa un riesgo al desconocer sus capacidades estructurales reales.</p>	<p>El puente no muestra daños significativos, sin embargo se recomienda brindar mantenimiento (protección anticorrosiva según los lineamientos de la Sección 563 del CR-2010 (Ministerio de Obras Publicas y Transportes, 2010).</p> <p>Realizar inspecciones periódicas para verificar el comportamiento de la superestructura.</p>

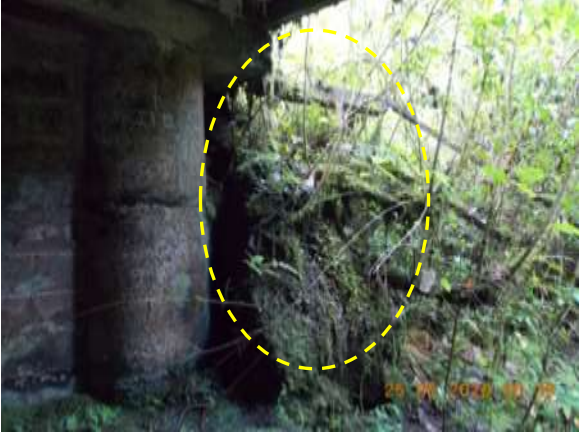
<p>No se tienen aletones en los costados de los bastiones, por lo que se identifican deslizamientos en ambos accesos.</p>	<p>Al no existir aletones en los costados de los bastiones el material de relleno tiende a deslizarse (nivel de severidad, regular).</p>	<p>El material de relleno ubicado por detrás de los bastiones se ha comenzado a deslizar con lo que puede generarse una reducción de la vía en los accesos al puente, reduciendo su funcionalidad.</p>	<p>Construir aletones unidos a los costados de los bastiones y reconfigurar los rellenos. Seguir los lineamientos de la Sección 552 del CR-2010 (Ministerio de Obras Publicas y Transportes, 2010).</p>

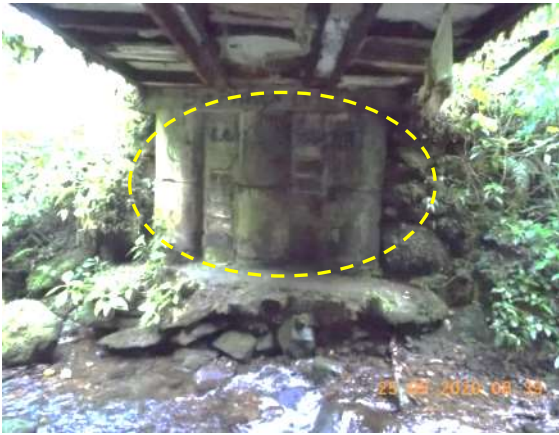
<p>Los bastiones están conformados por alcantarillas rellenas de concreto y paredes de mampostería intermedias.</p>	<p>Los bastiones del puente están compuestos por alcantarillas verticales rellenas de concreto con bloques de mampostería colocados en las zonas intermedias (condición de severidad, deficiente).</p>	<p>Al no ser un elemento monolítico es posible que en las juntas entre las alcantarillas se generen agrietamientos.</p> <p>La misma condición puede presentarse en las uniones de las alcantarillas con los bloques de mampostería.</p> <p>En otros puentes en el país construidos de forma similar se han dado agrietamientos severos producto de estas discontinuidades.</p>	<p>En caso de que aparezcan agrietamientos severos en las juntas entre las alcantarillas y los bloques de mampostería será necesario construir una estructura externa que brinde soporte a la superestructura; en ese caso se recomienda seguir los lineamientos de la Sección 552 del CR-2010 (Ministerio de Obras Públicas y Transportes, 2010).</p>

<p>Se identifica socavación grave en el bastión de la margen derecha.</p>	<p>Se identifica socavación en la fundación del bastión de margen derecha (nivel de severidad, deficiente).</p>	<p>Estas socavaciones pueden avanzar por debajo de la fundación removiendo el material de apoyo de los bastiones y con ello afectar su estabilidad.</p>	<p>Construir obras de protección para la fundación colocando material de relleno en la zona afectada y aplicar medidas de prevención para evitar su reincidencia. Esto de acuerdo con los lineamientos de la sección 601 del CR-2010 (Ministerio de Obras Públicas y Transportes, 2010).</p>
<p>Accesorios</p>

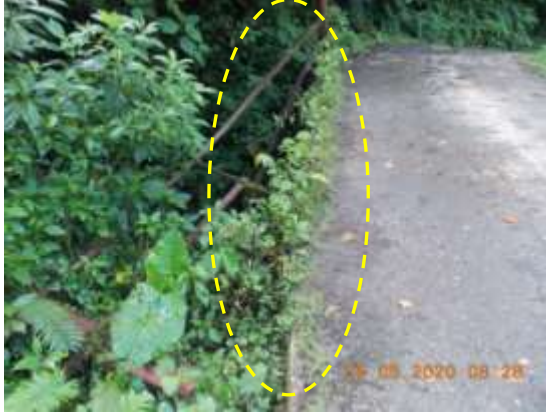
<p>Las barandas de puente han fallado y no se tiene un elemento de soporte (nivel de severidad, deficiente).</p>	<p>Al no existir un sistema de contención funcional, todos los usuarios de la vía corren riesgo de caer al cauce.</p>	<p>Colocar un sistema de protección que cumpla con los estándares de seguridad para puentes y cargas vehiculares pesadas, de acuerdo con la Guía para el análisis y diseño de seguridad vial de márgenes de carreteras, Mayo 2011.</p>
<p>Accesos</p>

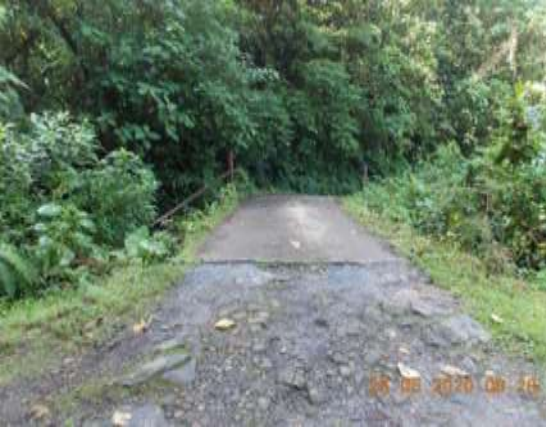
<p>Puente de un carril. En ninguno de los accesos del puente se tiene una señal que regule las condiciones de paso (nivel de severidad, deficiente).</p>	<p>Hay poca visibilidad en ambos accesos lo que puede generar conflictos en el puente (colisiones frontales).</p>	<p>Colocar una señal de tipo "Ceda" en el acceso Norte del puente (el mismo tiene mejor distancia de visibilidad y frenado).</p> <p>Colocar delineadores en ambos accesos de acuerdo con los dispuesto por el Manual Centroamericano de Dispositivos Uniformes para el Control de Tránsito (Sieca, 2001)</p>

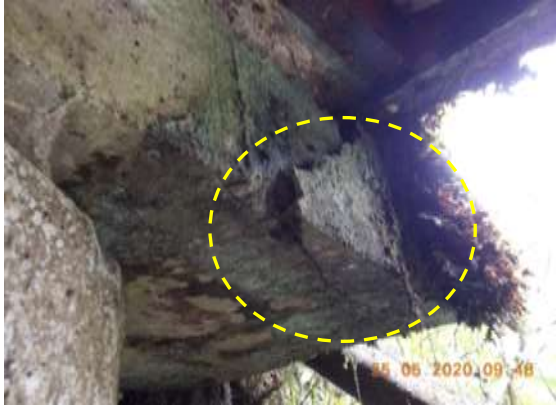
<p>Daños en viga cabezal.</p>	<p>Se identifica un desprendimiento de concreto en una de las esquinas de la viga cabezal de la margen izquierda (condición de severidad, regular)</p>	<p>El desprendimiento del concreto expone el acero interno a condiciones de oxidación y corrosión. Adicionalmente reduce la longitud de apoyo de la superestructura en esa zona.</p>	<p>Realizar una reparación puntual de la zona asegurando una debida adherencia al resto de la viga cabezal. Seguir los lineamientos de la Sección 552 del CR-2010 (Ministerio de Obras Publicas y Transportes, 2010).</p>

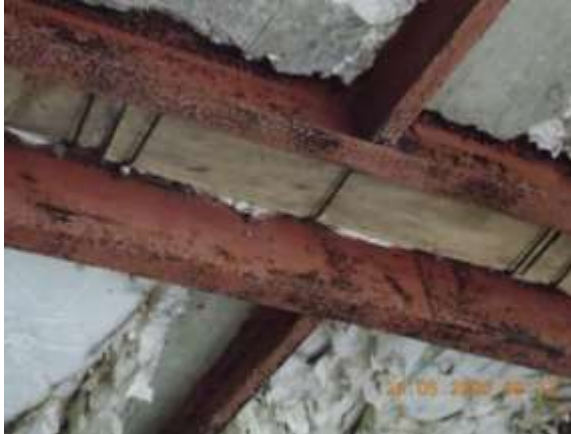
<p>La superestructura del puente esta conformada por un chasis de camión, el mismo presenta oxidación generalizada y zonas con corrosión puntual.</p>	<p>Se ha utilizado un chasis de camión para formar la superestructura de este puente (condición de severidad, deficiente).</p>	<p>El uso de elementos que no fueron diseñados para servir como estructura de soporte de puentes es un riesgo al desconocer sus capacidades estructurales reales.</p>	<p>El puente no muestra daños significativos, sin embargo se recomienda brindar mantenimiento (protección anticorrosiva según los lineamientos de la Sección 563 del CR-2010 (Ministerio de Obras Publicas y Transportes, 2010).</p> <p>Realizar inspecciones periódicas para verificar el comportamiento de la superestructura.</p>

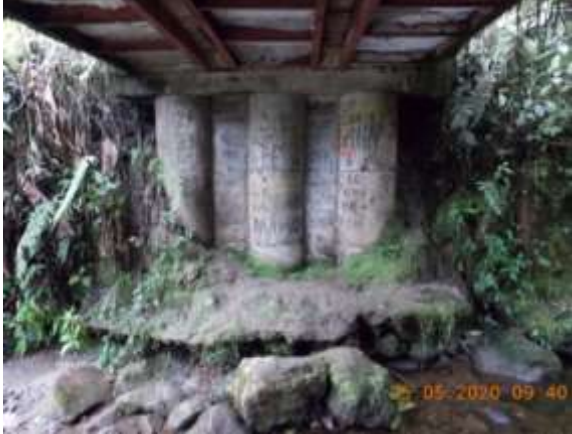
<p>Los bastiones del puente esta compuestos por alcantarillas verticales rellenas de concreto con bloques de mampostería colocados en las zonas intermedias (condición de severidad, deficiente).</p>	<p>Al no ser un elemento monolítico es posible que en las juntas entre las alcantarillas se generen agrietamientos.</p> <p>La misma condición puede presentarse en las uniones de las alcantarillas con los bloques de mampostería.</p> <p>En otros puentes en el país construidos de forma similar se han dado agrietamientos severos producto de estas discontinuidades.</p>	<p>En caso de que aparezcan agrietamientos severos en las juntas entre las alcantarillas y los bloques de mampostería será necesario construir una estructura externa que brinde soporte a la superestructura; en ese caso se recomienda seguir los lineamientos de la Sección 552 del CR-2010 (Ministerio de Obras Publicas y Transportes, 2010).</p>

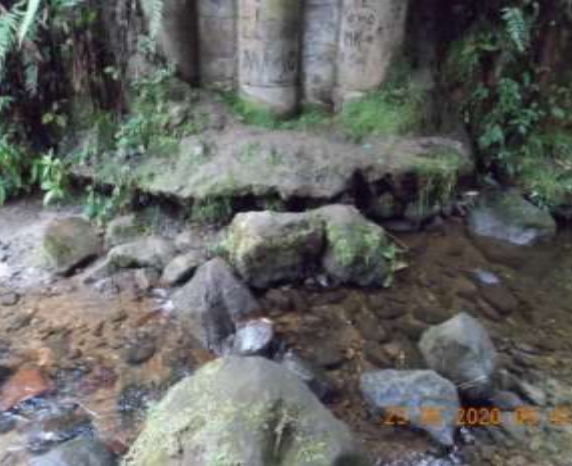
<p>Se identifica socavación en las fundaciones de ambos bastiones (nivel de severidad, deficiente).</p>	<p>Estas socavaciones pueden avanzar por debajo de la fundación removiendo el material de apoyo de los bastiones y con ello afectar su estabilidad.</p>	<p>Construir obras de protección para la fundación colocando material de relleno en la zona afectada y aplicar medidas de prevención para evitar su reincidencia. Esto de acuerdo a los lineamientos de la Sección 601 del CR-2010 (Ministerio de Obras Publicas y Transportes, 2010).</p>

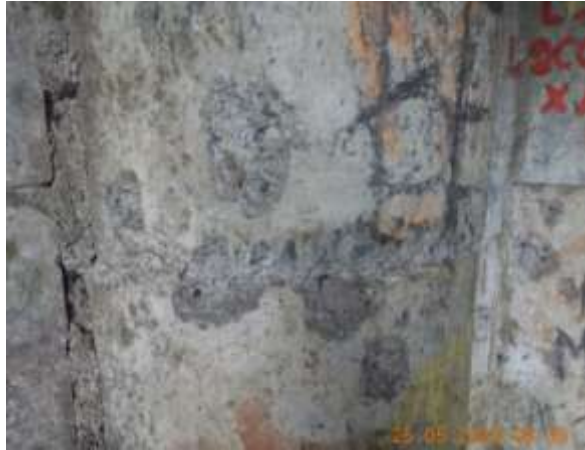
<p>Se identifican desprendimientos leves de concreto en las caras de las alcantarillas del bastión de margen derecha (condición de severidad, regular).</p>	<p>Estos desprendimientos podrían generar agrietamientos y exponer el acero interno a condiciones de oxidación y corrosión.</p>	<p>Realizar un sellado de la superficie (repello) asegurándose de que todas las grietas y nidos de piedra sean sellados, seguir disposiciones de la Sección 601 del CR-2010 (Ministerio de Obras Públicas y Transportes, 2010).</p>
<p>Accesorios</p>

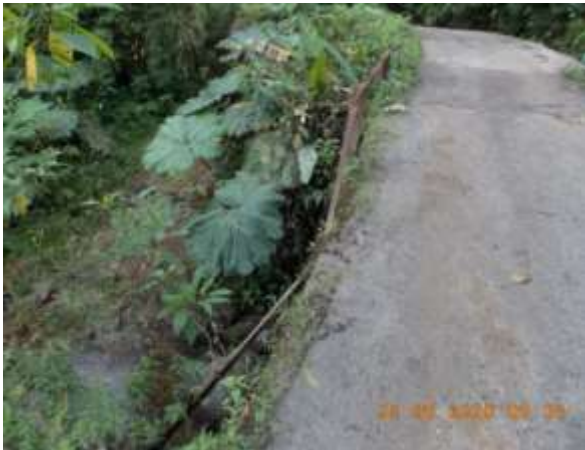
<p>Las barandas de puente han fallado y no se tiene un elemento de soporte (nivel de severidad, deficiente).</p>	<p>Al no existir un sistema de contención funcional, todos los usuarios de la vía corren riesgo de una caída al cauce.</p>	<p>Colocar un sistema de protección que cumpla con los estándares de seguridad para puentes y cargas vehiculares pesadas, de acuerdo con la Guía para el análisis y diseño de seguridad vial de márgenes de carreteras, Mayo 2011.</p>

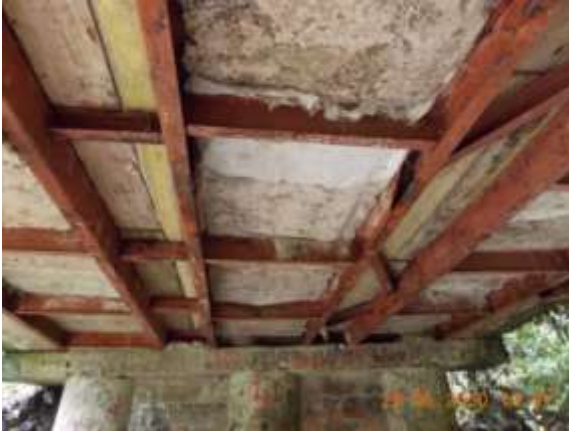
<p>La superestructura del puente esta conformada por un chasis de camión, el mismo presenta oxidación generalizada y zonas con corrosión puntual.</p>	<p>Se ha utilizado un chasis de camión para formar la superestructura de este puente (condición de severidad, deficiente).</p>	<p>El uso de elementos que no fueron diseñados para servir como estructura de soporte de puentes es un riesgo al desconocer sus capacidades estructurales reales.</p>	<p>El puente no muestra daños significativos, sin embargo se recomienda brindar mantenimiento (protección anticorrosiva según los lineamientos de la Sección 563 del CR-2010 (Ministerio de Obras Publicas y Transportes, 2010).</p> <p>Realizar inspecciones periódicas para verificar el comportamiento de la superestructura.</p>

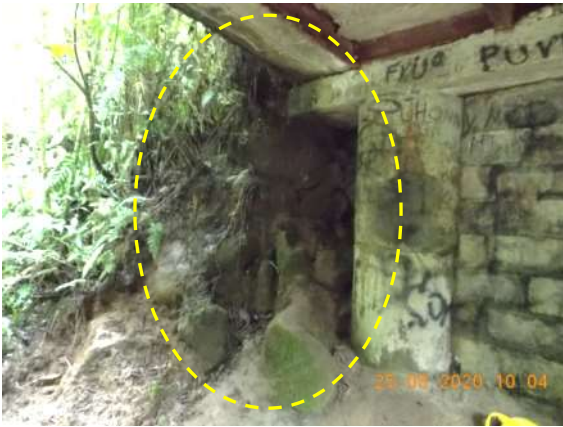
<p>No se tienen aletones en los costados de los bastiones, por lo que se identifican deslizamientos en ambos accesos.</p>	<p>Al no existir aletones en los costados de los bastiones el material de relleno tiende a deslizarse (nivel de severidad, regular).</p>	<p>El material de relleno ubicado por detrás de los bastiones se ha comenzado a deslizarse con lo que puede generarse una reducción de la vía en los accesos al puente, reduciendo su funcionalidad.</p>	<p>Construir aletones unidos a los costados de los bastiones y reconfigurar los rellenos. Seguir los lineamientos de la Sección 552 del CR-2010 (Ministerio de Obras Publicas y Transportes, 2010).</p>

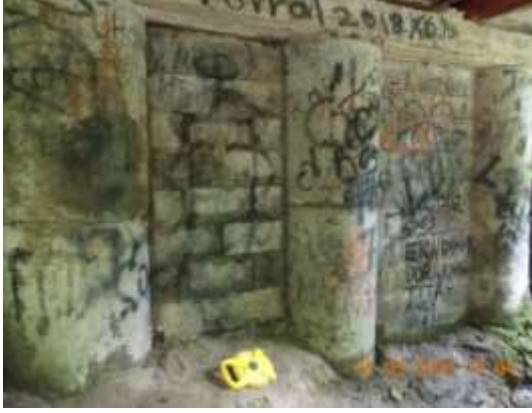
<p>Los bastiones están conformados por alcantarillas rellenas de concreto y paredes de mampostería intermedias.</p>	<p>Los bastiones del puente están compuestos por alcantarillas verticales rellenas de concreto con bloques de mampostería colocados en las zonas intermedias (condición de severidad, deficiente).</p>	<p>Al no ser un elemento monolítico es posible que en las juntas entre las alcantarillas se generen agrietamientos.</p> <p>La misma condición puede presentarse en las uniones de las alcantarillas con los bloques de mampostería.</p> <p>En otros puentes en el país construidos de forma similar se han dado agrietamientos severos producto de estas discontinuidades.</p>	<p>En caso de que aparezcan agrietamientos severos en las juntas entre las alcantarillas y los bloques de mampostería será necesario construir una estructura externa que brinde soporte a la superestructura; en ese caso se recomienda seguir los lineamientos de la Sección 552 del CR-2010 (Ministerio de Obras Públicas y Transportes, 2010).</p>

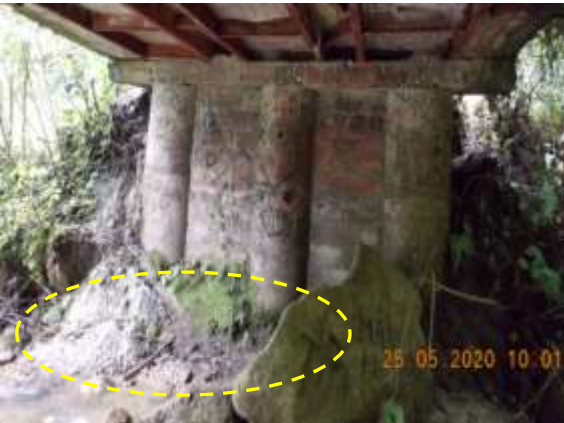
<p>Se identifica inicios de socavación en el bastión de la margen derecha.</p>	<p>Se identifica inicios de socavación en la fundación del bastión de margen derecha (nivel de severidad, regular).</p>	<p>Estas socavaciones pueden avanzar por debajo de la fundación removiendo el material de apoyo de los bastiones y con ello afectar su estabilidad.</p>	<p>Construir obras de protección para la fundación colocando material de relleno en la zona afectada y aplicar medidas de prevención para evitar su reincidencia. Esto de acuerdo a los lineamientos de la Sección 601 del CR-2010 (Ministerio de Obras Públicas y Transportes, 2010).</p>

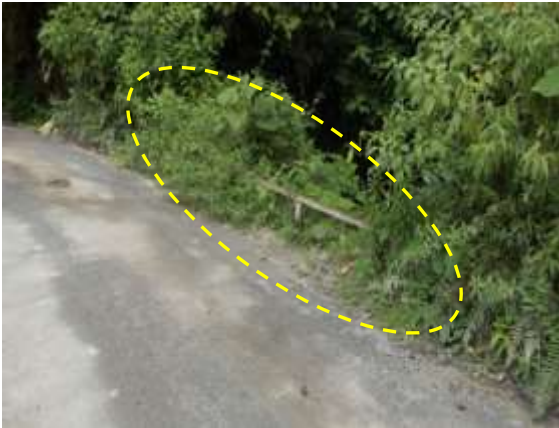
<p>Barandas falladas en ambos costados del puente (condición deficiente).</p>	<p>Las barandas de puente no ofrecen suficiente nivel de contención (nivel de severidad, regular).</p>	<p>Al no existir un sistema de contención funcional, todos los usuarios de la vía corren riesgo de caer al cauce.</p>	<p>Colocar un sistema de protección que cumpla con los estándares de seguridad para puentes y cargas vehiculares pesadas, de acuerdo con la Guía para el análisis y diseño de seguridad vial de márgenes de carreteras, Mayo 2011.</p>
Accesos

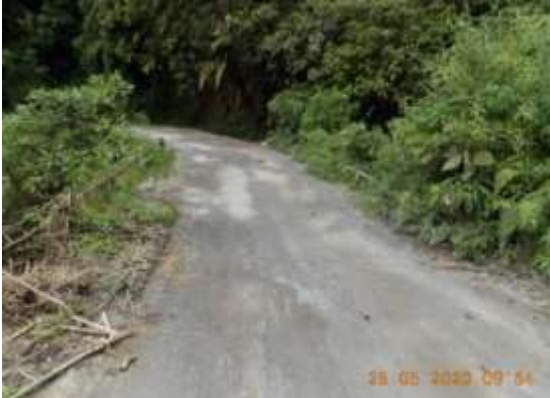
<p>No hay señalización vertical regulatoria ni preventiva.</p>	<p>Puente de un carril. En ninguno de los accesos del puente se tiene una señal que regule las condiciones de paso (nivel de severidad, deficiente).</p>	<p>Hay poca visibilidad en ambos accesos lo que puede generar conflictos de paso en el puente (colisiones frontales).</p>	<p>Colocar una señal de tipo "Ceda" (R-1-2) en el acceso Norte del puente (el mismo tiene mejor distancia de visibilidad y frenado).</p> <p>Colocar delineadores en ambos accesos de acuerdo a los dispuesto por el Manual Centroamericano de Dispositivos Uniformes para el Control de Tránsito (Sieca, 2001).</p>

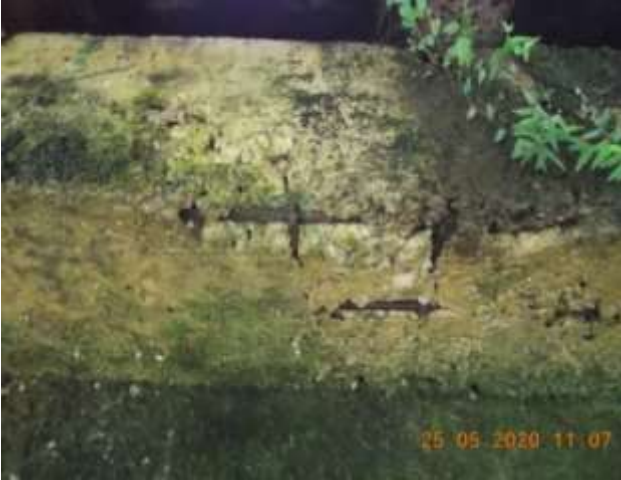
<p>Desprendimiento de concreto con acero expuesto en bastiones</p>	<p>Los bastiones del puente muestran zonas con desprendimientos de concreto y acero expuesto (nivel de severidad, deficiente).</p>	<p>La exposición del acero al medio ambiente facilita la aparición de corrosión y pérdida de capacidad del refuerzo.</p>	<p>Realizar reparaciones puntuales para cubrir nuevamente el acero expuesto (previa limpieza del acero). Según los lineamientos de la Sección 568 del CR-2010 (Ministerio de Obras Públicas y Transportes, 2010).</p>

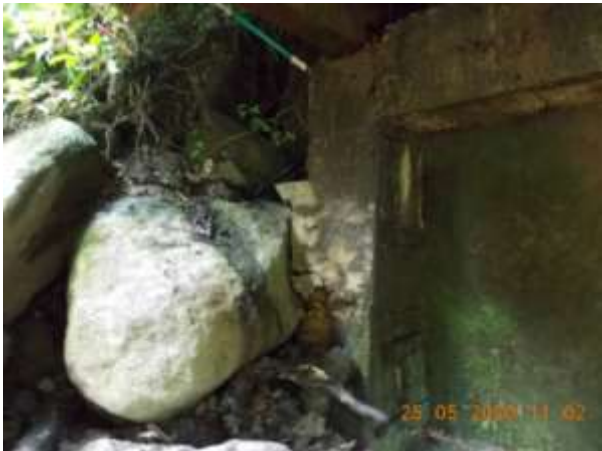
<p>Daño por impacto en bastión de margen izquierda</p>	<p>En el bastión de margen izquierda se observó un daño por impacto generado por una roca que al deslizarse generó una fractura en la columna del marco del bastión (nivel de severidad, seria).</p>	<p>Este daño reduce la capacidad estructural de soporte de esta columna, por lo que ante una carga externa de sismo podría agravarse el daño o generar una falla local en esta zona.</p>	<p>Retirar el material que impactó el bastión.</p> <p>Realizar una revisión puntual de esta zona para determinar si es necesario reconstruir por completo esta zona del bastión, en ese caso aplicar los criterios de la Sección 552 del CR-2010 (Ministerio de Obras Públicas y Transportes, 2010).</p>

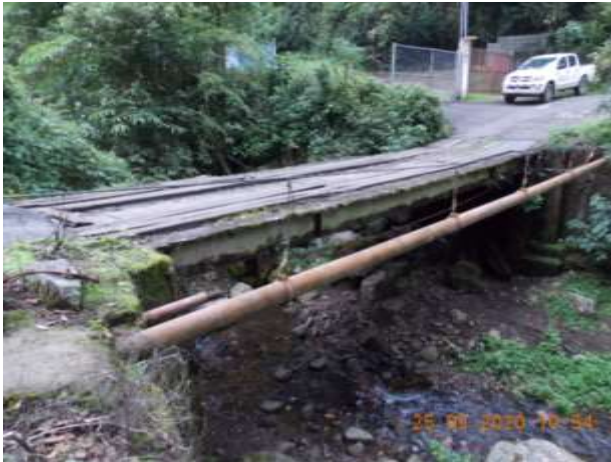
El puente no tiene barandas, lo cual es una condición de riesgo.

No existen barandas en el puente y su alineamiento restringe la visibilidad en ambos accesos.

Al no existir un sistema de contención funcional, todos los usuarios de la vía corren riesgo de caer al cauce.

Colocar un sistema de protección que cumpla con los estándares de seguridad para puentes y cargas vehiculares pesadas, de acuerdo con la Guía para el análisis y diseño de seguridad vial de márgenes de carreteras, Mayo 2011.

Colocar una señal de tipo "Ceda" (R-1-2) en el acceso Norte del puente (el mismo tiene mejor distancia de visibilidad y frenado).

Colocar delineadores en ambos accesos de acuerdo a los dispuesto por el Manual Centroamericano de Dispositivos Uniformes para el Control de Tránsito (Sieca, 2001).

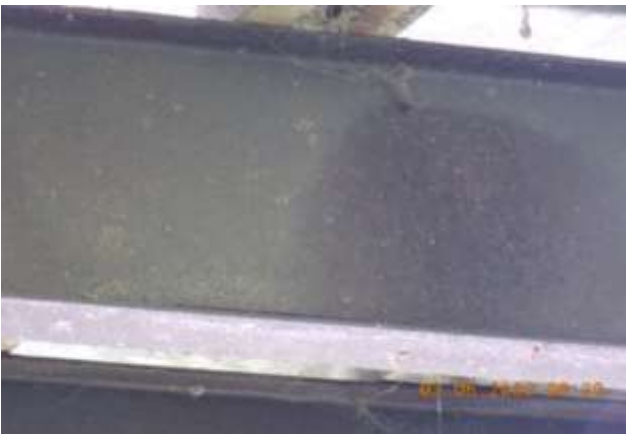
<p>Las vigas del puente presentan oxidación en la totalidad del área e inicios de corrosión</p>	<p>Las vigas del puente presentan oxidación e inicios de corrosión (nivel de severidad, seria).</p>	<p>La oxidación y la corrosión reducen la vida útil del elemento y afectan su capacidad de carga.</p>	<p>Realizar una limpieza y remoción de la oxidación y aplicar un sistema de protección anticorrosivo según los lineamientos de la Sección 563 del CR-2010 (Ministerio de Obras Públicas y Transportes, 2010).</p>
Subestructura

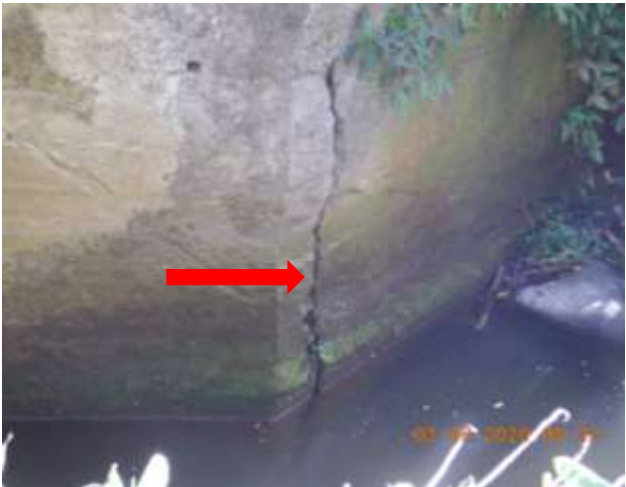
<p>Existe una grieta en la unión entre el bastión y el aletón de la margen derecha</p>	<p>El agrietamiento identificado se presenta desde la fundación y ocurre en la zona de unión del aletón con el cuerpo del bastión. (indicar nivel de severidad, si procede?)</p>	<p>Si este agrietamiento continúa avanzando hacia la zona superior se podría presentar un deslizamiento del relleno que se ubica por detrás del aletón.</p>	<p>Realizar una reparación de la zona afectada, es posible que deba reforzarse externamente la zona agrietada. Seguir los lineamientos de la Sección 552 del CR-2010 (Ministerio de Obras Públicas y Transportes, 2010).</p>

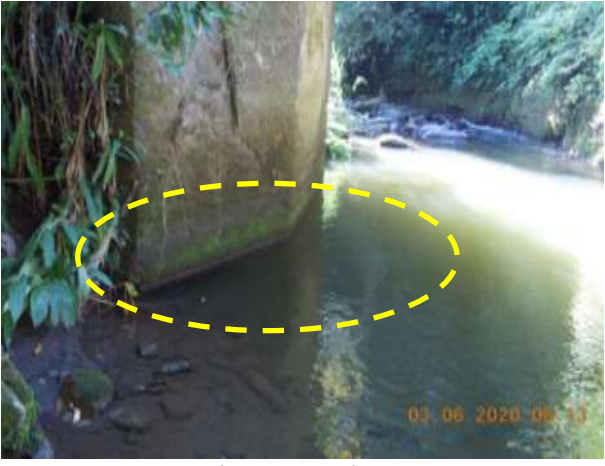
<p>Se identifica inicio de socavación en las fundaciones del bastión de margen derecha (nivel de severidad, regular).</p>	<p>Estas socavaciones pueden avanzar por debajo de la fundación removiendo el material de apoyo de los bastiones y con ello afectar su estabilidad.</p>	<p>Construir obras de protección para la fundación colocando material de relleno en la zona afectada y aplicar medidas de prevención para evitar su reincidencia. Esto de acuerdo a los lineamientos de la Sección 601 del CR-2010 (Ministerio de Obras Públicas y Transportes, 2010).</p>
Accesorios

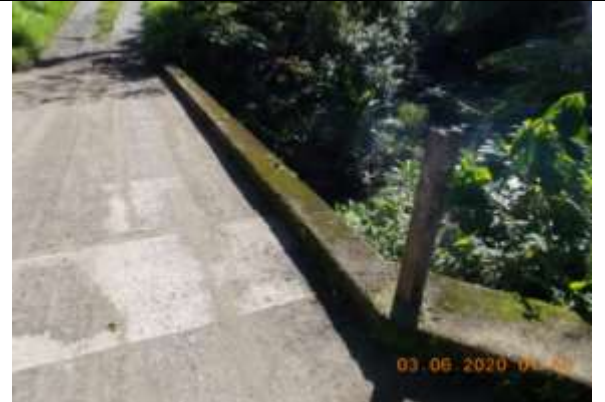
<p>No existen barandas en el puente, la caída al cauce es de aproximadamente 5 m de altura (severidad, seria).</p>	<p>Al no existir un sistema de contención funcional, todos los usuarios de la vía corren riesgo de caer al cauce.</p>	<p>Colocar un sistema de protección que cumpla con los estándares de seguridad para puentes y cargas vehiculares pesadas, de acuerdo con la Guía para el análisis y diseño de seguridad vial de márgenes de carreteras, Mayo 2011.</p>

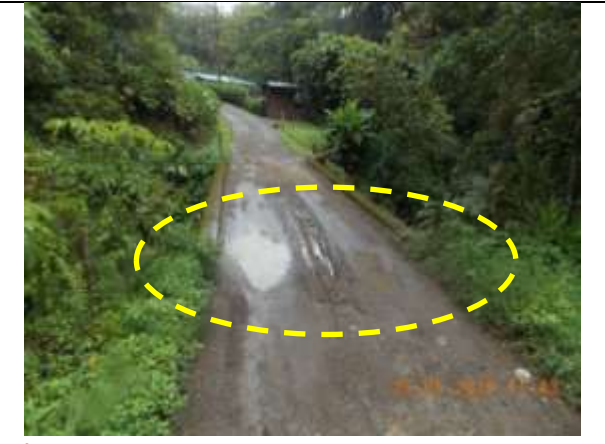
<p>No hay infraestructura para el manejo adecuado de aguas superficiales, por lo que los flujos llegan hasta el puente y caen sobre los rellenos por detrás de los aletones. (indicar nivel de severidad, si procede?)</p>	<p>Estas aguas sin manejo adecuado pueden generar deslizamientos en la zona posterior de los aletones y reducir el ancho disponible para el acceso vehicular.</p>	<p>Diseñar y construir un sistema de manejo de aguas superficiales promoviendo una evacuación adecuada antes de la llegada al puente.</p>

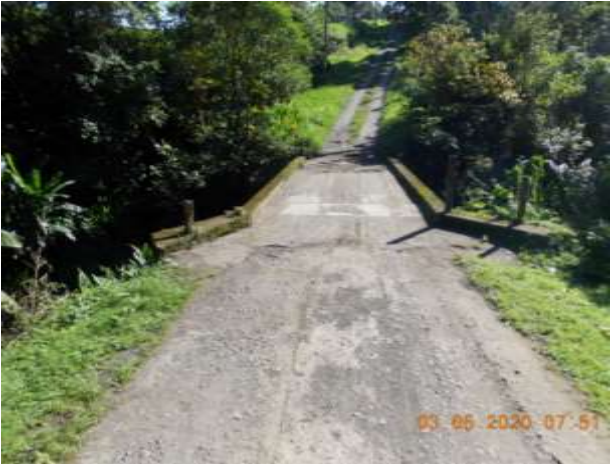
<p>Puente de un carril. En ninguno de los accesos del puente se tiene una señal que regule las condiciones de paso (nivel de severidad, deficiente).</p>	<p>La vía de acceso cuenta con un ancho limitado que solo permite el paso de un vehículo a la vez, por lo que las maniobras en esta zona son complejas.</p>	<p>Colocar una señal de tipo "Ceda" en el acceso Norte del puente (el mismo tiene mejor distancia de visibilidad y frenado).</p> <p>Colocar delineadores en ambos accesos de acuerdo a los dispuesto por el Manual Centroamericano de Dispositivos Uniformes para el Control de Tránsito (Sieca, 2001).</p>
---	--	---	---

No hay señalización en el puente

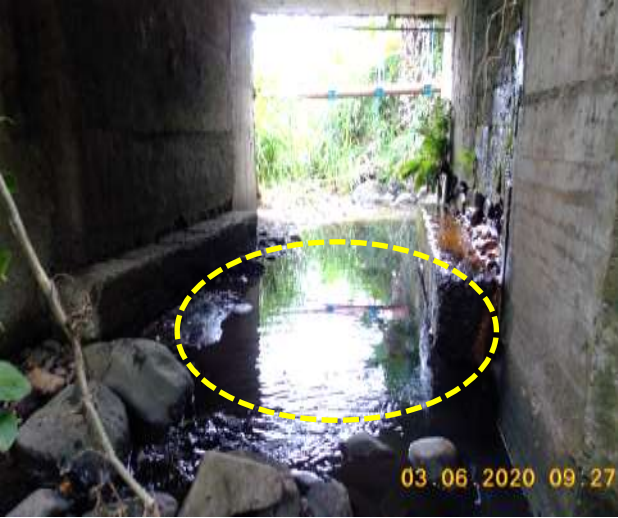
<p>Se identifica degradación en el canal (fondo libre) de la alcantarilla (severidad, regular).</p>	<p>Esta degradación puede causar afectación por socavación de las fundaciones de la alcantarilla.</p>	<p>Construir obras de protección para la fundación colocando material de relleno en la zona afectada y aplicar medidas de prevención para evitar su reincidencia. No se descarta la construcción de una losa de piso. Seguir los lineamientos de la Sección 601 del CR-2010 (Ministerio de Obras Públicas y Transportes, 2010).</p>

Degradación de canal con potencial de generar socavación de fundaciones

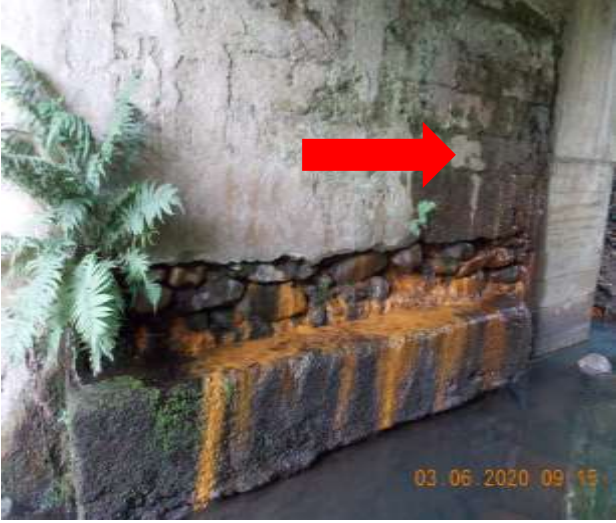
<p>Filtración a través de muro en margen derecha</p>	<p>Existe una infiltración de agua constante en el muro de la margen derecha (severidad, regular).</p>	<p>Esta infiltración debilita la estructura del muro y adicionalmente puede provocar la pérdida de finos en el relleno, poniendo en riesgo su estabilidad.</p>	<p>Identificar la fuente del agua que está infiltrando a través del muro.</p> <p>Una vez realizada la reparación de la fuga hacer trabajos de sellado de la pared del muro.</p>

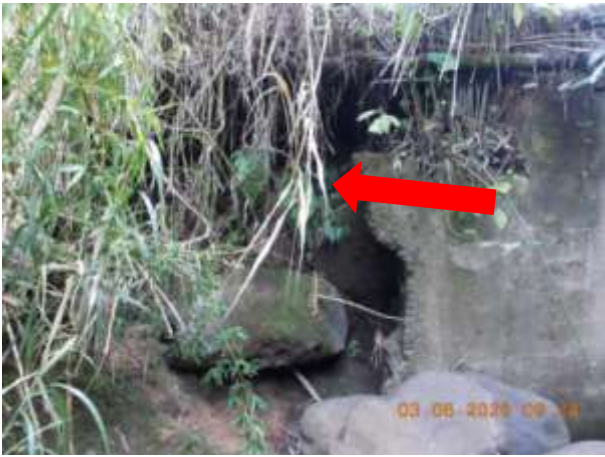
<p>Socavación de aletón en margen izquierda (puede generar afectación a la vía)</p>	<p>El alineamiento de la quebrada genera un impacto y socavación en la parte posterior del aletón en la izquierda en la entrada de la alcantarilla (severidad, grave).</p>	<p>Esta socavación puede amenazar la estabilidad de la calle si no se realizan obras de reparación y prevención.</p>	<p>Extender el aletón hasta que el mismo conecte con el talud de la margen izquierda.</p> <p>Posteriormente rellenar el material perdido para evitar afectación de la vía.</p>

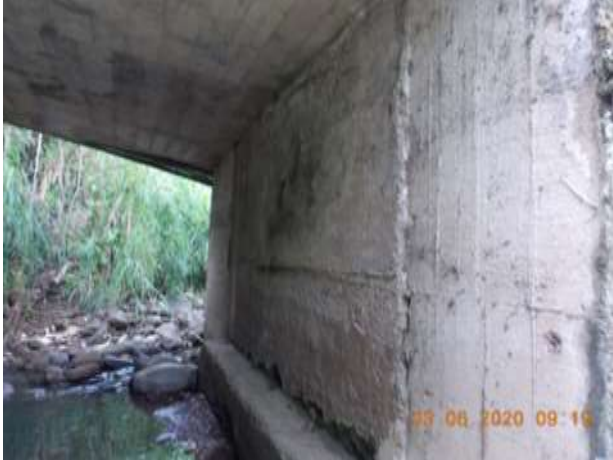
<p>Las paredes de los muros laterales presentan nidos de piedra con Descascaramiento (severidad leve).</p>	<p>Los nidos de piedra permiten el paso de la humedad a lo interno del bastión, esto favorece el deterioro del concreto.</p>	<p>Realizar un sellado de la superficie (repello) asegurándose de que todos nidos de piedra sean sellados. Seguir los lineamientos de la Sección 601 del CR-2010 (Ministerio de Obras Publicas y Transportes, 2010).</p>

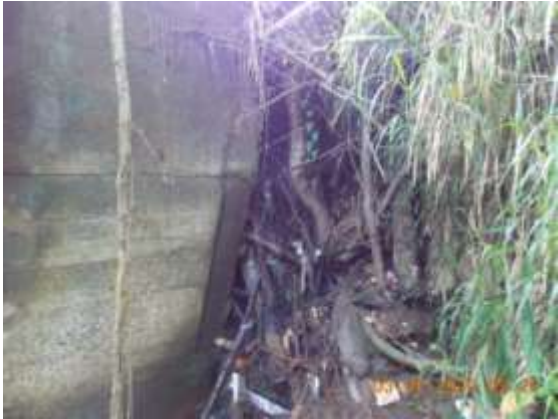
<p>Se identifica un deslizamiento menor en el aletón de la entrada en margen derecha (severidad leve).</p>	<p>Este deslizamiento se presenta por un mal manejo de aguas pluviales que cae directamente en el aletón.</p>	<p>Construir obras de canalización (cuneta y bajante) de acuerdo a las Secciones 658 y 659 del CR-2010 (Ministerio de Obras Publicas y Transportes, 2010).</p>

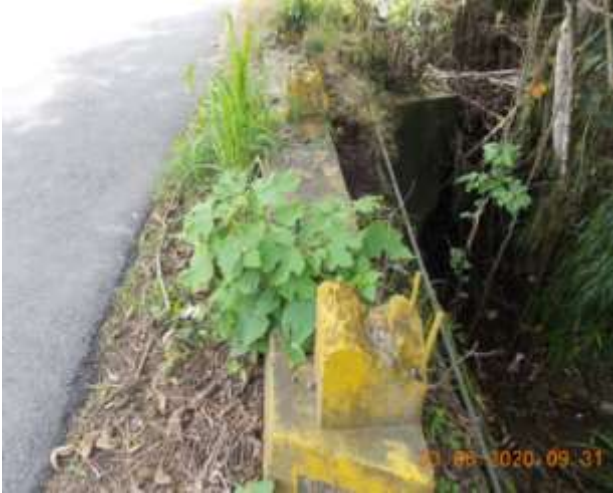
<p>Las barandas del puente presentan deterioro por impactos y están incompletas (severidad grave).</p>	<p>Estos elementos no ofrecen el nivel de contención necesario para este tipo de vía (acceso principal).</p>	<p>Colocar un sistema de protección que cumpla con los estándares de seguridad para puentes y cargas vehiculares pesadas, de acuerdo con la Guía para el análisis y diseño de seguridad vial de márgenes de carreteras, Mayo 2011.</p>

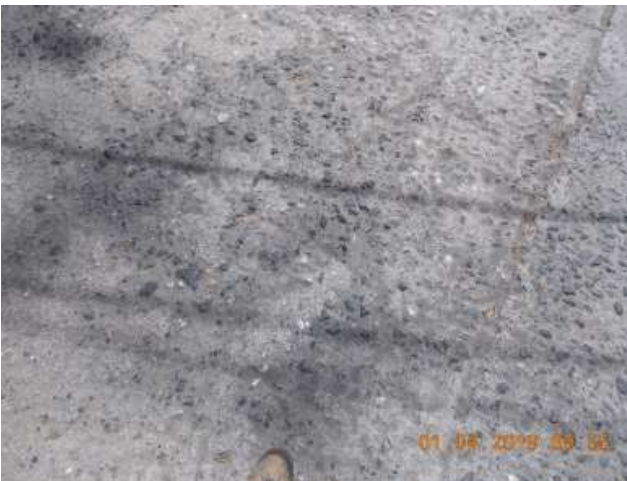
<p>Agregados expuestos y desgaste de losa.</p>	<p>La losa del puente presenta desgaste superficial.</p>	<p>Un desgaste excesivo en la losa puede generar desprendimiento de agregados y agujeros en la losa si no se atiende a tiempo.</p>	<p>Valorar la colocación de una capa delgada de mezcla asfáltica con función sellante para proteger los agregados y reducir la posibilidad de daños por acumulaciones de agua. Esto de acuerdo a los lineamientos de la Sección 559 del CR-2010 (Ministerio de Obras Públicas y Transportes, 2010).</p>

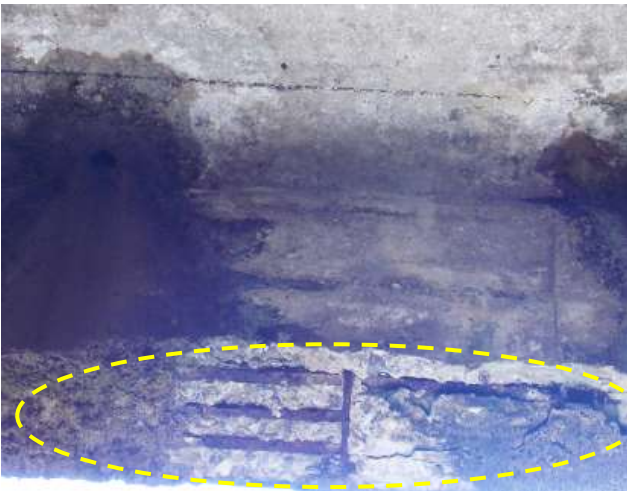
<p>Vigas con agrietamientos y acero expuesto.</p>	<p>Se identifican agrietamientos y acero expuesto en las vigas principales. (indicar nivel de severidad, si procede?)</p>	<p>La exposición del acero al medio ambiente genera corrosión que debilita las vigas principales.</p>	<p>Se debe valorar la posibilidad de colocar un refuerzo externo en estas vigas y realizar las reparaciones correspondientes para evitar una mayor afectación de las vigas según los lineamientos de la Sección 568 CR-2010 (Ministerio de Obras Públicas y Transportes, 2010).</p>

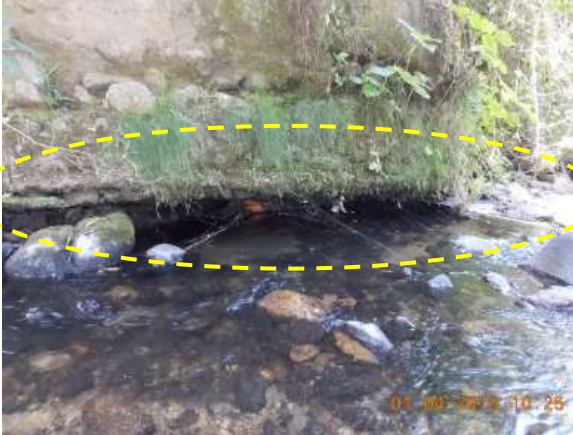
<p>Existe socavación localizada en ambos bastiones del puente. (indicar nivel de severidad, si procede?)</p>	<p>La socavación ha comenzado a extenderse por debajo de las fundaciones, generando un riesgo de desplazamiento.</p>	<p>Construir obras de protección para la fundación colocando material de relleno en la zona afectada y aplicar medidas de prevención para evitar su reincidencia. Esto de acuerdo a los lineamientos de la Sección 601 del CR-2010 (Ministerio de Obras Públicas y Transportes, 2010).</p>

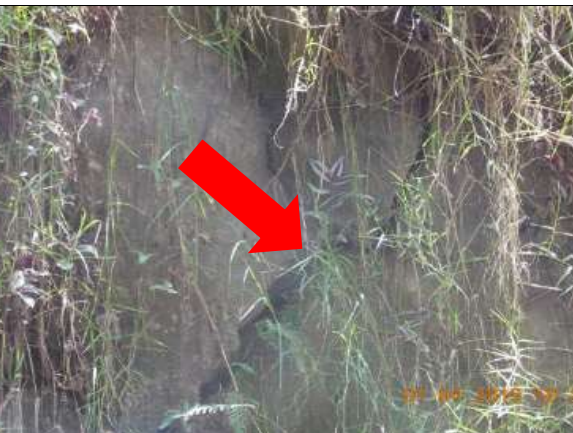
<p>Existe una separación entre el aletón y el bastión en esta zona del puente.</p>	<p>Existe el riesgo de deslizamiento si el aletón llegase a fallar, esto podría afectar el relleno de aproximación.</p>	<p>Realizar una reparación de la zona afectada, es posible que deba reforzarse externamente la zona agrietada. Seguir los lineamientos de la Sección 552 del CR-2010 (Ministerio de Obras Públicas y Transportes, 2010).</p>

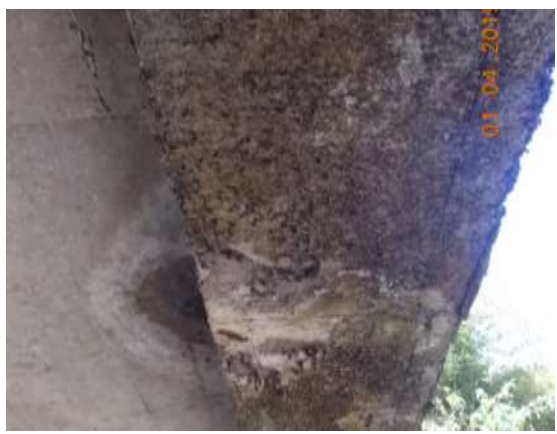
<p>No hay tubos de drenaje vertical de la losa que permitan evacuar de forma correcta el agua de escorrentía. (indicar nivel de severidad, si procede?)</p>	<p>La posición de la salida de los tubos hace que el agua de escorrentía salpique las vigas principales propiciando la oxidación y corrosión.</p>	<p>Colocar extensiones de al menos 1 metro de longitud por debajo del nivel inferior de las vigas en cada salida de los drenajes de la losa, asegurando que no afecte otros elementos del puente.</p>

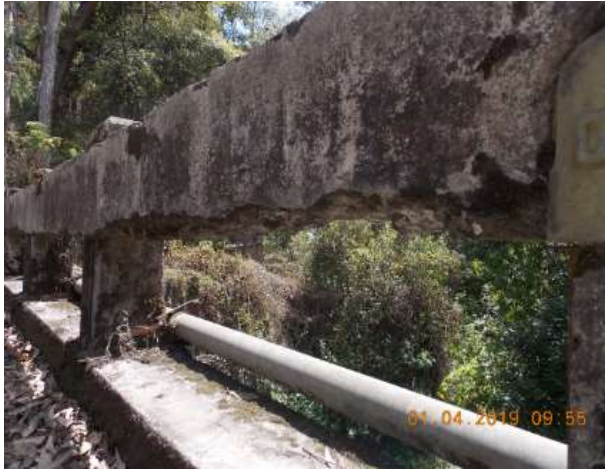
Barandas con deterioros y acero expuesto.

Las barandas muestran deterioros con agrietamientos, desprendimientos y acero expuesto. (indicar nivel de severidad, si procede?)

Estos deterioros atentan contra la capacidad de soportar un impacto de forma segura por parte de las barandas, lo cual pone en riesgo a los usuarios.

Valorar la reconstrucción de estas barandas de acuerdo con la Guía para el análisis y diseño de seguridad vial de márgenes de carreteras, Mayo 2011.
