**LM-PI-GM-INF-07-2020**

# **INFORME DE INSPECCIÓN Y EVALUACIÓN DE LOS PUENTES MUNICIPALES EN EL CANTÓN DE CAÑAS**

Preparado por:  
**Unidad de Gestión Municipal**

San José, Costa Rica  
Setiembre 2020

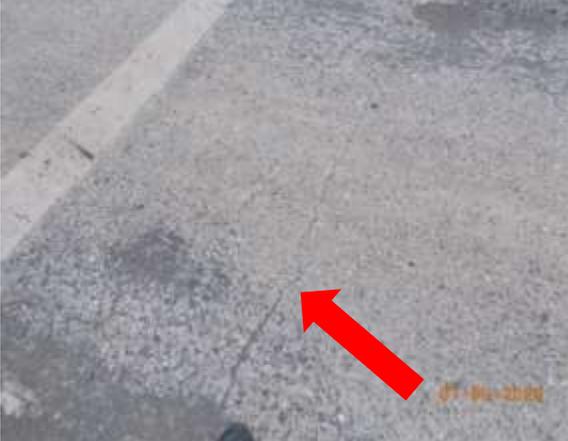
<p>Agrietamientos leves en losa superior y desnudamiento de agregados.</p>	<p>La cara superior de la losa presenta desnudamiento de agregados y agrietamientos (severidad baja).</p>	<p>Los agregados expuestos y los agrietamientos permiten el paso de humedad hacia el interior de la losa.</p> <p>Con el paso del tiempo los agregados pueden desprenderse y generar agujeros en la losa.</p>	<p>Valorar la colocación de una capa delgada con función sellante para proteger los agregados y reducir la posibilidad de daños por acumulaciones de agua. Esto de acuerdo a los lineamientos de la sección 559 del CR-2010 (Ministerio de Obras Públicas y Transportes, 2010) o su versión vigente.</p>
<b>Subestructura</b>

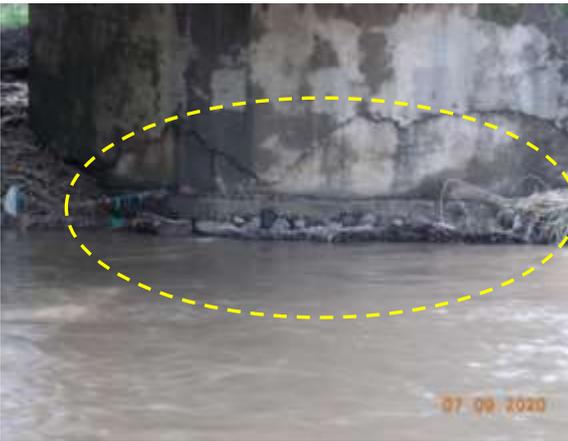
<p>Se identifica inicio de socavación en ambos bastiones.</p>	<p>Se identifica inicio de socavación en la fundación de ambos bastiones (severidad regular).</p>	<p>Estas socavaciones pueden avanzar por debajo de la fundación removiendo el material de apoyo de los bastiones y con ello afectar su estabilidad.</p>	<p>Construir obras de protección para la fundación colocando material de relleno en la zona afectada y aplicar medidas de prevención para evitar su reincidencia según lineamientos de la sección 601 del CR-2010 (Ministerio de Obras Públicas y Transportes, 2010) o su versión vigente.</p>

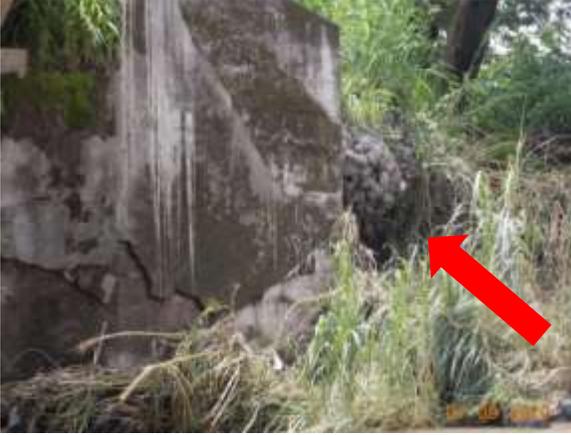
<p>Falla del muro de gaviones de margen derecha, se considera necesario realizar obras de encauzamiento y retención.</p>	<p>El muro de gaviones contiguo al aletón de margen derecha aguas arriba presenta deformaciones excesivas y colapso parcial (severidad seria).</p>	<p>Se considera necesario construir obras de protección para el acceso de margen derecha pues la evidencia en sitio muestra que el río tiende a impactar esta zona del puente durante las crecientes.</p>	<p>Construir obras de protección para el aletón indicado colocando material de relleno en la zona afectada y aplicar medidas de prevención para evitar su reincidencia según los lineamientos de la sección 601 del CR-2010 (Ministerio de Obras Publicas y Transportes, 2010) o su versión vigente. Considerar la reconstrucción del muro de gaviones.</p>
<b>Accesorios</b>

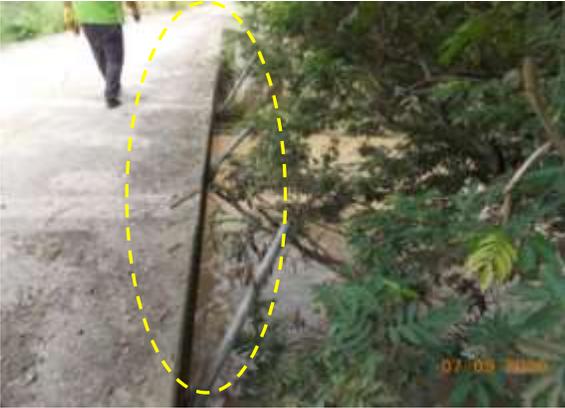
<p>El puente no tiene barandas (condición riesgosa).</p>	<p>El puente no tiene barandas, lo cual representa un riesgo a los usuarios (severidad seria).</p>	<p>Al no existir un sistema de contención, todos los usuarios de la vía corren riesgo de una caída al cauce.</p>	<p>Colocar un sistema de protección que cumpla con los estándares de seguridad para puentes y cargas vehiculares pesadas, de acuerdo con la Guía para el análisis y diseño de seguridad vial de márgenes de carreteras (LanammeUCR, 2011).</p>

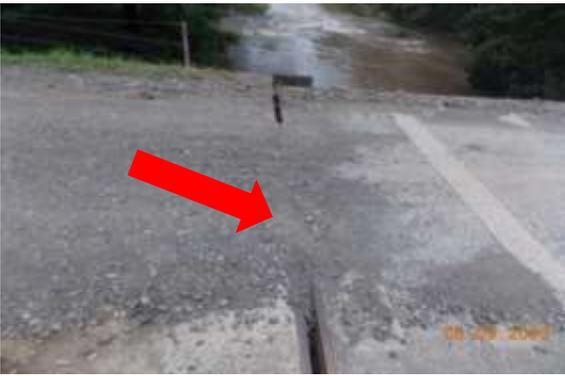
<p>Obstrucción parcial de juntas de expansión y material suelto en superficie de ruedo.</p>	<p>Las juntas del puente no poseen un sello en las juntas de expansión, permitiendo el paso de sedimento y aguas hacia los bastiones (severidad regular).</p>	<p>La acumulación de sedimentos favorece la generación de óxido en los apoyos del puente.</p>	<p>Sellar las juntas de expansión con un sello de características flexibles que impida el paso de agua y agregados hacia el interior de la junta. Esto según los lineamientos de la sección 567 del CR-2010 (Ministerio de Obras Publicas y Transportes, 2010) o su versión vigente.</p>

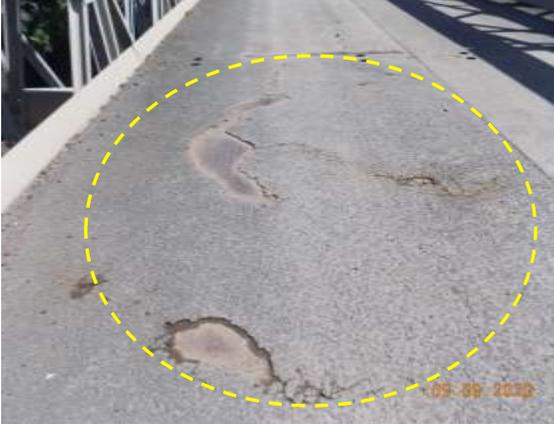
<p>Desprendimiento de sello asfáltico en algunos paneles.</p>	<p>Se identifican algunos paneles del sistema de piso a los cuales se les ha desprendido parte del sello asfáltico de superficie de ruedo (seeridad regular).</p>	<p>La presencia de este sello asfáltico permite una mayor fricción y adherencia de los vehículos, aumento la efectividad del frenado de los mismos. El desprendimiento de este sello aumenta la posibilidad de un accidente por pérdida de control de los vehículos.</p>	<p>Realizar un reemplazo del sello asfáltico en los paneles de piso que presentan el desprendimiento. Esto de acuerdo con los lineamientos de la sección 411 del CR-2010 (Ministerio de Obras Publicas y Transportes, 2010) o su versión vigente.</p>

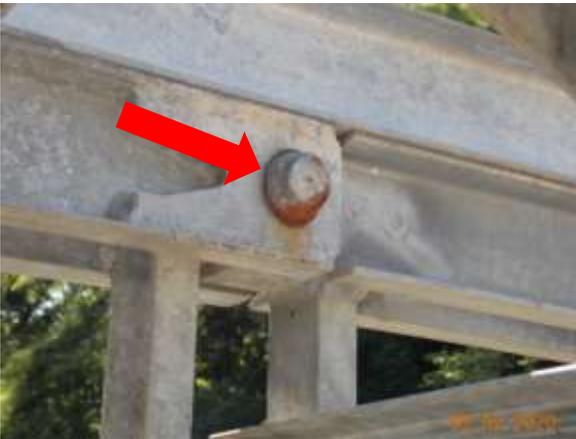
<p>Algunos pasadores presentan oxidación e inicios de corrosión.</p>	<p>Se identifica oxidación e inicios de corrosión en algunos pasadores de conexión entre los paneles laterales del puente (severidad regular).</p>	<p>La oxidación y la corrosión reducen la vida útil del elemento y afectan su capacidad de carga.</p>	<p>Realizar una limpieza y remoción de la oxidación y aplicar un sistema de protección anticorrosivo según los lineamientos de la sección 563 del CR-2010 (Ministerio de Obras Publicas y Transportes, 2010) o su versión vigente.</p>

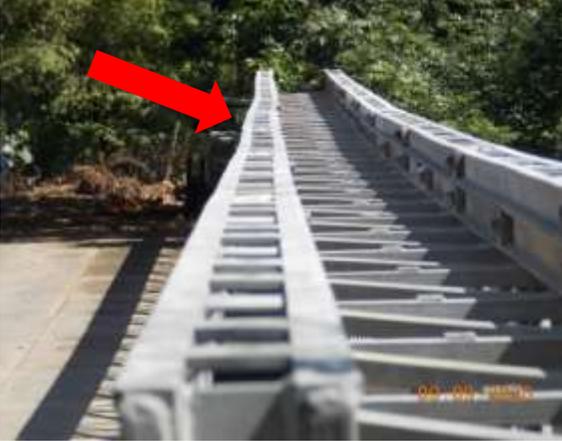
<p>Las vigas principales del puente presentan deformación longitudinal en ambos costados.</p>	<p>Se identifica en ambos costados del puente que las vigas principales presentan deformaciones longitudinales (severidad regular).</p>	<p>Este tipo de deformaciones longitudinales son esperables en este tipo de puente modular, sin embargo las mismas indican la presencia de sobrecargas en el puente que han ocasionado el desalineamiento de las vigas.</p>	<p>Colocar señalización vertical que restrinja el paso de vehículos con cargas superiores a las establecidas por el fabricante para esta configuración y longitud establecida (puente marca Acrow double simple con cuerda reforzada). Esto según los lineamientos del Manual Centroamericano de Dispositivos Uniformes para el Control de Tránsito (Sieca, 2001) o su versión vigente.</p>
<b>Subestructura</b>

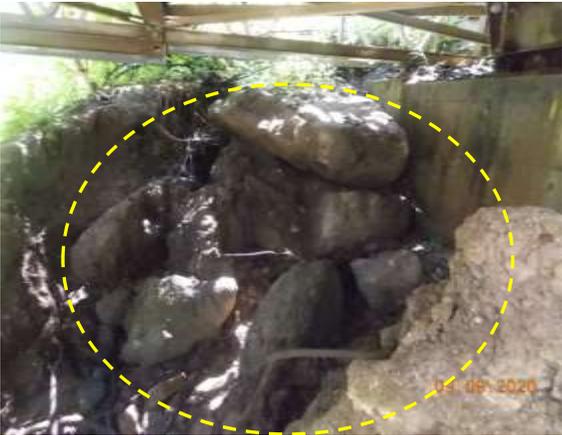
<p>Mal manejo de aguas ha generado carcavas en protección de talud del bastión de margen izquierda.</p>	<p>El encauzamiento inadecuado de las aguas de escorrentía provenientes de una cuneta en el acceso de margen izquierda ha provocado el deslizamiento del material colocado frente al bastión (severidad regular).</p>	<p>Este material se ha comenzado a deslizar hacia el cauce del río poniendo en riesgo la estabilidad del material de soporte del bastión.</p>	<p>Realizar obras de canalización de las aguas de escorrentía hacia una zona alejada del bastión, según los lineamientos de la sección 204 y 608 del CR-2010 (Ministerio de Obras Públicas y Transportes, 2010) o su versión vigente.</p>

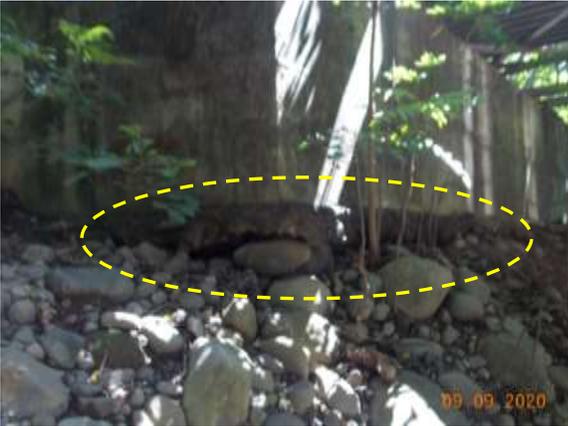
<p>Inicios de socavación en bastión de margen derecha.</p>	<p>Se identifica un inicio de socavación en las fundaciones del bastión de margen derecha (severidad regular).</p>	<p>Esta socavación puede avanzar por debajo de la fundación removiendo el material de apoyo del bastión y con ello afectar su estabilidad.</p>	<p>Construir obras de protección para la fundación colocando material de relleno en la zona afectada y aplicar medidas de prevención para evitar su reincidencia de acuerdo con la sección 601 del CR-2010 (Ministerio de Obras Publicas y Transportes, 2010) o su versión vigente.</p>
<b>Accesorios</b>

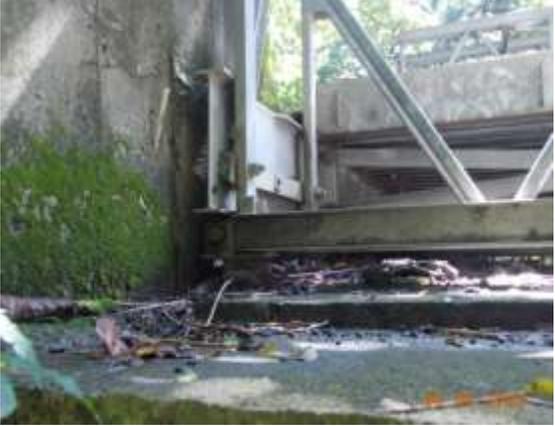
<p>Se requiere limpieza en la zona de apoyos y remoción de vegetación en accesos.</p>	<p>La zona de los apoyos se muestra con sedimentos y acumulaciones de humedad que facilitan la oxidación (severidad regular).</p>	<p>Los apoyos son las zonas de transición entre superestructura y subestructura, por lo que su condición debe ser adecuada.</p>	<p>Realizar una limpieza profunda de los apoyos aplicar un sistema de protección anticorrosivo según los lineamientos de la sección 563 del CR-2010 (Ministerio de Obras Publicas y Transportes, 2010) o su versión vigente.</p>

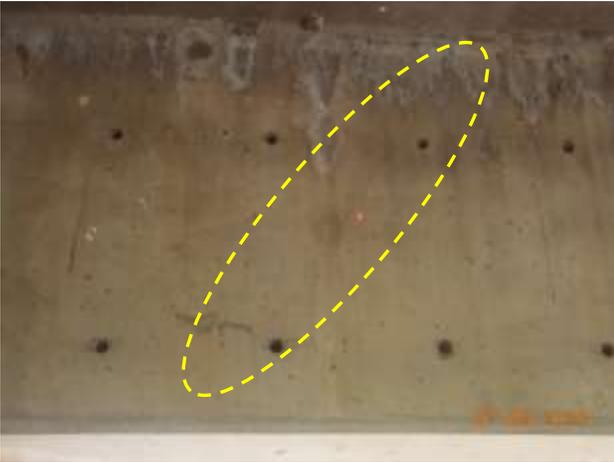
<p>Se identifican agrietamientos por cortante en las vigas principales de concreto reforzado (margen derecha).</p>	<p>Se identifican grietas por cortantes en las vigas de concreto reforzado (severidad media).</p>	<p>Las grietas por cortante representan un mecanismo de falla indeseable para este tipo de vigas (secciones usualmente controladas por fallas a tensión).</p>	<p>Dar seguimiento periódico a la aparición de nuevas grietas o ampliación de las actuales.</p> <p>De agravarse el problema considerar la utilización de refuerzos externos (utilizando fibra de carbono, por ejemplo).</p>

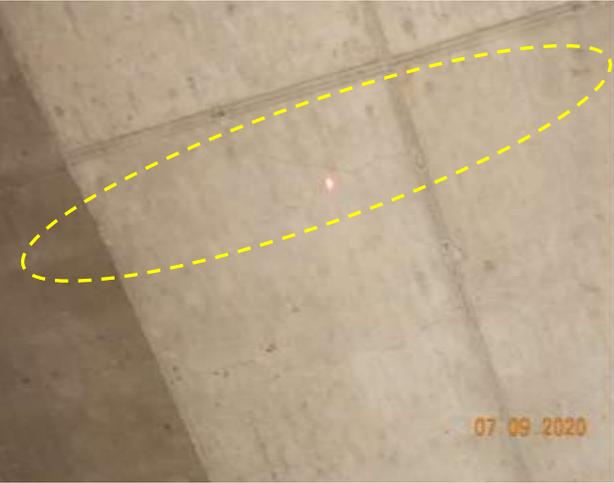
<p>Se identifican grietas por flexión leves en la zona inferior de la losa (superestructura #2).</p>	<p>Se identifican grietas por flexión en la zona inferior de la losa en superestructura #2 (severidad regular).</p>	<p>Este tipo de agrietamiento es esperable para este tipo de elemento estructural.</p>	<p>Dar seguimiento periódico a la aparición de nuevas grietas o ampliación de las actuales.</p> <p>De agravarse el problema considerar la utilización de refuerzos externos (utilizando fibra de carbono, por ejemplo).</p>

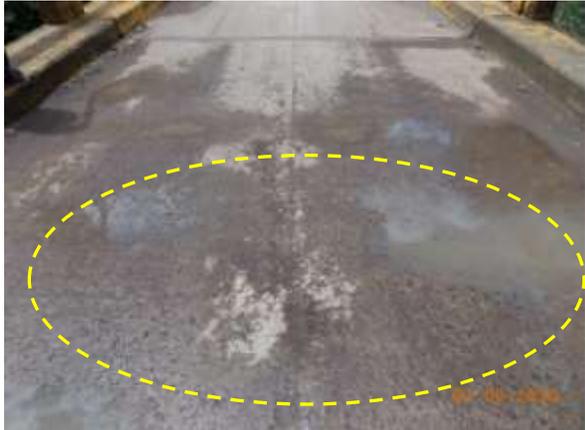
<p>Desgaste superficial leve en losa del puente, algunos agregados están expuestos (severidad baja).</p>	<p>Los agregados expuestos permiten el paso de humedad hacia el interior de la losa.</p>	<p>Valorar la colocación de una capa delgada con función sellante para proteger los agregados y reducir la posibilidad de daños por acumulaciones de agua. Esto de acuerdo a los lineamientos de la sección 559 del CR-2010 (Ministerio de Obras Públicas y Transportes, 2010) o su versión vigente.</p>
<p><b>Accesorios</b></p>

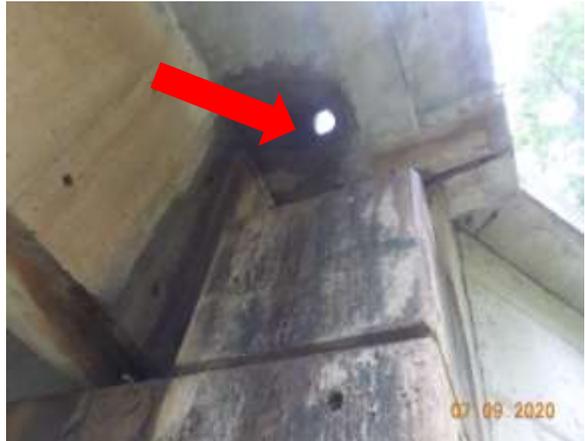
<p>Los drenajes del puente no tienen extensiones, esto puede ocasionar daños en las vigas (severidad regular).</p>	<p>El manejo inadecuado de las aguas de escorrentía favorece la generación de daños en las vigas.</p>	<p>Colocar extensiones de al menos 1 metro de longitud por debajo del nivel inferior de las vigas en cada salida de los drenajes de la losa.</p>
<p>Es necesario extender los tubos de drenaje para alejarlos de la estructura.</p>	<p>Las barandas del puente presentan desprendimiento de la pintura (severidad regular).</p>	<p>Se requiere que estos elementos sean visibles y se reparen los deterioros observables.</p>	<p>Aplicar una capa de pintura retroreflectiva que ofrezca mayor visibilidad de la misma, según los lineamientos de la sección 563 del CR-2010 (Ministerio de Obras Públicas y Transportes, 2010) o su versión vigente.</p>

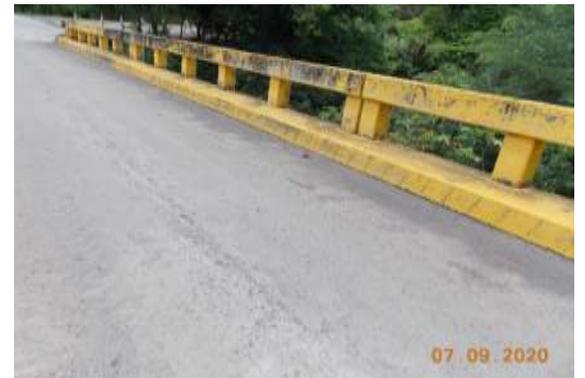
<p>Se requiere pintar las barandas del puente.</p>

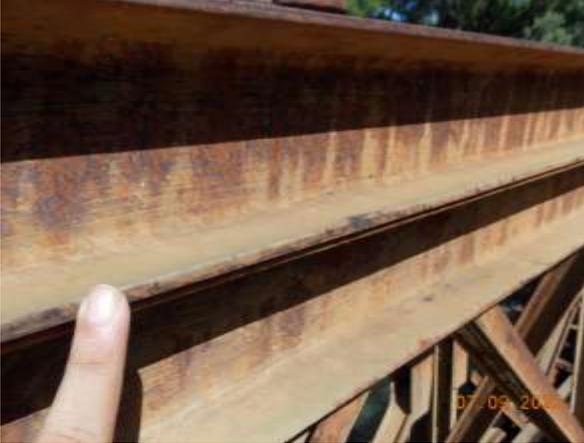
<p>Oxidación y corrosión inicial de cerchas (se requieren labores de remoción de oxidación y pintura).</p>	<p>Las vigas del puente presentan oxidación e inicios de corrosión (severidad: regular).</p>	<p>La oxidación y la corrosión reducen la vida útil del elemento y afectan su capacidad de carga.</p>	<p>Realizar una limpieza y remoción de la oxidación y aplicar un sistema de protección anticorrosivo según los lineamientos de la sección 563 del CR-2010 (Ministerio de Obras Públicas y Transportes, 2010) o su versión vigente.</p>

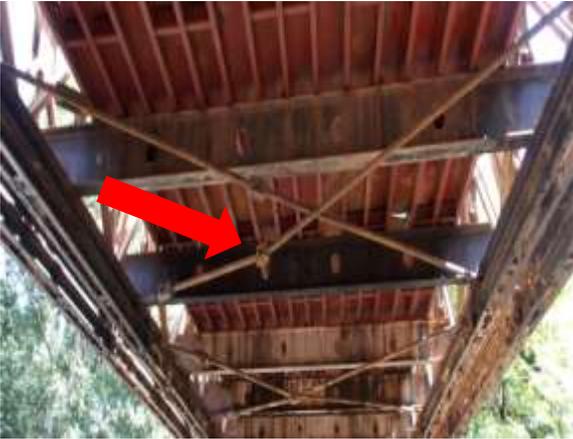
<p>Los tensores del puente están flojos, considerar un ajuste de tensión.</p>	<p>Los tensores del sistema de piso del puente han perdido su tensión y actualmente no ofrecen rigidez lateral (severidad media).</p>	<p>La función de los tensores del sistema de piso es evitar deformaciones laterales entre módulos, al estar flojos los mismos no colaboran con la reducción de deformaciones en el sistema de piso.</p>	<p>Evaluar la condición de cada uno de los tensores, retirar la oxidación presente, aplicar un sistema de protección anticorrosivo según los lineamientos de la sección 563 del CR-2010 (Ministerio de Obras Públicas y Transportes, 2010) o su versión vigente. Utilizar los dispositivos mecánicos de ajuste existentes para volver a ajustarlos.</p>

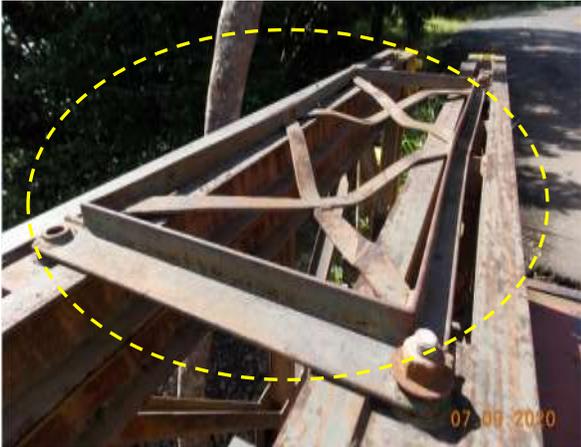
<p>Algunos rigidizadores de las cerchas estan torcidos y con tornillos faltantes.</p>	<p>Se identificaron en el puente dos elementos de deformaciones y pérdidas de algunos de los tornillos de sujeción (severidad regular).</p>	<p>Estos elementos tienen la función de mantener la separación entre las dos líneas de vigas principales (barandas). Las deformaciones vistas y la rotura de tornillos son indicativos de sobrecargas en el puente.</p>	<p>Restituir los elementos dañados y tornillos faltantes con elementos nuevos de resistencias iguales o superiores.</p>

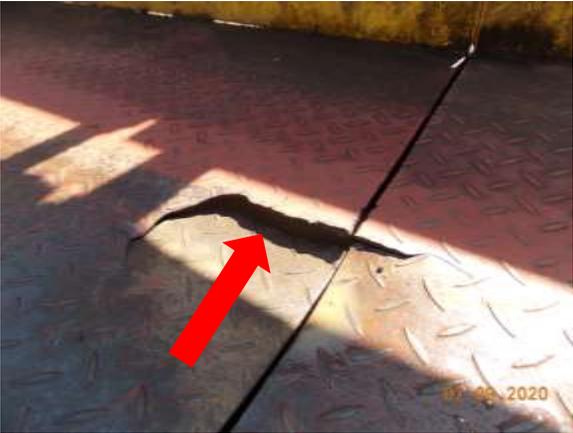
<p>Superficie de rodamiento presenta agrietamientos con bordes filosos (múltiples puntos), los paneles están sueltos y generan golpes a las vigas transversales.</p>	<p>El sistema de piso del puente fue remodelado (originalmente fue de madera). Las láminas de acero muestran fracturas que presentan bordes filosos que representan un riesgo para los usuarios (severidad seria).</p>	<p>Estos elementos rotos son coincidentes con zonas de paso de las ruedas de los vehículos donde el sistema de piso remodelado no cuenta con apoyo directo. Esto puede causar cortes en las llantas de los vehículos y lesiones en los demás usuarios de la vía (peatones, ciclistas, motociclistas).</p>	<p>Realizar sustituciones de las láminas con mayores daños y reparaciones puntuales en los casos menos severos según los lineamientos de la sección 467 del CR-2010 (Ministerio de Obras Públicas y Transportes, 2010) o su versión vigente.</p>

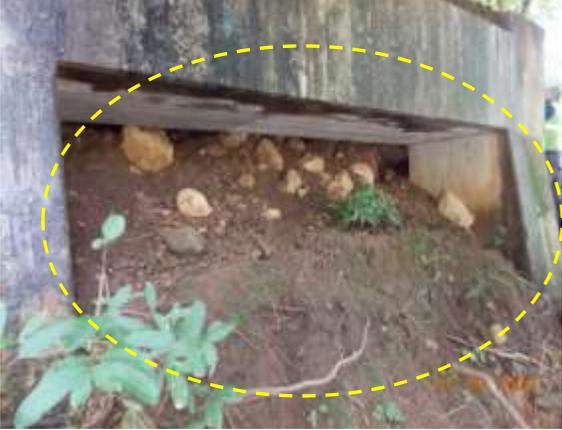
<p>Se identifica perdida de material relleno del acceso de margen izquierda a través de marco del bastión (severidad seria) .</p>	<p>Este tipo de bastión cuenta con dos columnas de soporte y una viga cabezal pero no tiene una pantalla de soporte para el material de relleno del acceso, a través de este espacio se puede ver como el material de relleno tiende a deslizarse.</p>	<p>Construir una obra de retención tipo muro entre las columnas del marco del bastión para que brinde soporte a este material, esto según los lineamientos de la sección 601 del CR-2010 (Ministerio de Obras Publicas y Transportes, 2010) o su versión vigente.</p>
<p>Se requieren obras de retención para el relleno de aproximacion de margen izquierda por debajo del bastión.</p>			
<b>Accesos</b>

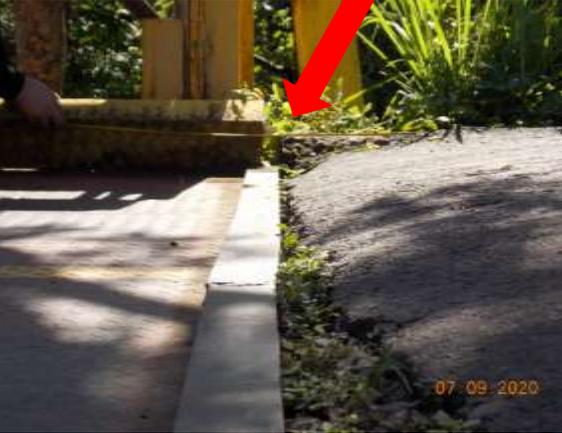
<p>Existe un desnivel de al menos 0,1 m entre el nivel de rasante de los accesos y el nivel de rasante del puente generando golpes fuertes al ingreso de los vehículos (severidad seria).</p>	<p>La remoción de las piezas de madera (tablones) del puente y su sustitución por láminas de acero en asocio con la construcción de capas sucesivas de mezcla asfáltica en ambos accesos provoca este importante desnivel que puede afectar considerablemente el funcionamiento del sistema de piso en estas zonas. Adicionalmente, esta condición provoca maniobras que pueden ocasionar un accidente.</p>	<p>Se considera necesario realizar obras de nivelación en ambos accesos del puente. Para esto sería necesario retirar el material asfáltico y realizar una reconformación de la estructura de pavimento para crear una transición suave hacia el puente (estilo rampa) siguiendo los lineamientos de la sección 303 del CR-2010 (Ministerio de Obras Publicas y Transportes, 2010) o su versión vigente.</p>

<p>Existen desniveles en ambos accesos por la diferencia de altura entre la rasante y la superficie de ruedo.</p>

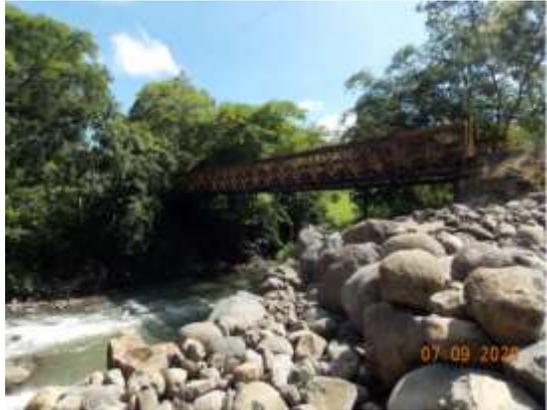
<p>En la margen derecha del cauce del puente se identifican obras de protección en las cercanías del puente, sin embargo las mismas podrían ser extendidas para mejorar la seguridad de la estructura (severidad regular).</p>	<p>La morfología del río hace que el mismo tienda a desgastar la margen derecha, esto ha generado afectaciones en el pasado por lo que se ha colocado un enrocado en las cercanías del puente, sin embargo la zona de afectación es mayor aguas arriba.</p>	<p>Extender la protección de la margen derecha del cauce según los lineamientos de la sección 251 del CR-2010 (Ministerio de Obras Publicas y Transportes, 2010) o su versión vigente.</p>
<b>Accesorios</b>

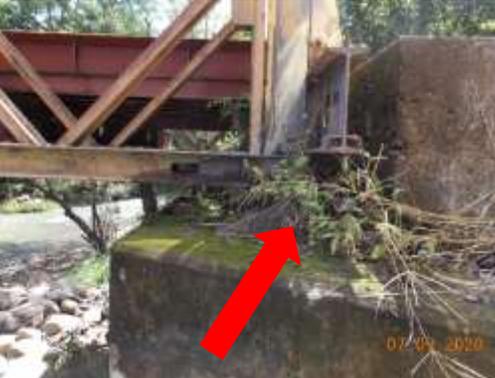
<p>La zona de los apoyos se muestra con sedimentos y acumulaciones de humedad que facilitan la oxidación (severidad regular).</p>	<p>Los apoyos son las zonas de transición entre superestructura y subestructura, por lo que su condición debe ser adecuada.</p>	<p>Realizar una limpieza profunda de los apoyos aplicar un sistema de protección anticorrosivo según los lineamientos de la sección 563 del CR-2010 (Ministerio de Obras Publicas y Transportes, 2010) o su versión vigente.</p>

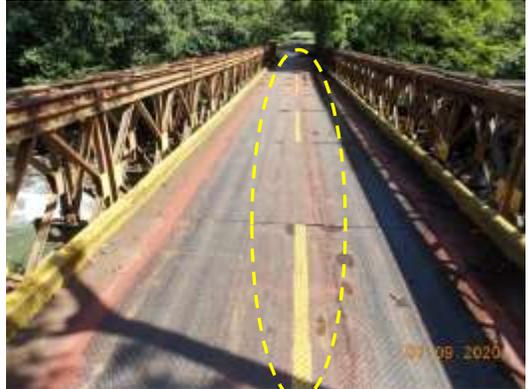
<p>La demarcación de línea central en el puente puede generar un accidente al indicar a los conductores que existe espacio suficiente para el paso de dos vehículos a la vez.</p>	<p>El puente es de un único carril (ancho de calzada de 3,5m) por lo que esta demarcación es inadecuada.</p>	<p>Remover la demarcación existente de línea de centro según los lineamientos de la sección 633.07 del CR-2010 (Ministerio de Obras Publicas y Transportes, 2010) o su versión vigente.</p>
<p>La demarcación de línea de centro del puente es peligrosa, pues el puente no cuenta con el ancho para dos carriles.</p>

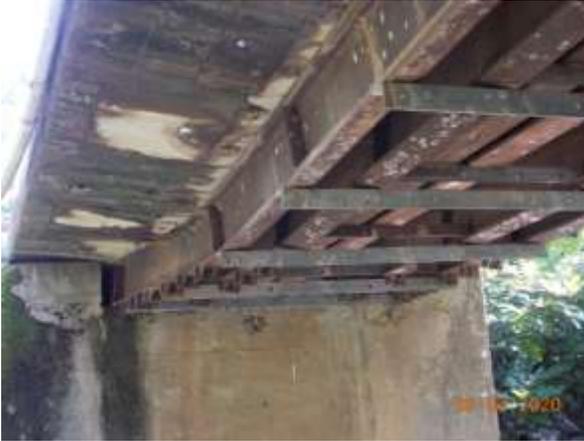
<p>Vigas principales presentan una deformación considerable producto de impacto.</p>	<p>Las vigas principales del puente muestran una deformación considerable producto de un impacto lateral durante una creciente del río (severidad seria).</p>	<p>Una deformación de esta magnitud reduce considerablemente la capacidad de soporte del puente, por lo que se considera necesario realizar un reforzamiento.</p>	<p>Considerar la colocación de un elemento estructural externo adicional que permita recuperar la capacidad de soporte de la viga deformada (viga de características similares a las existentes).</p>

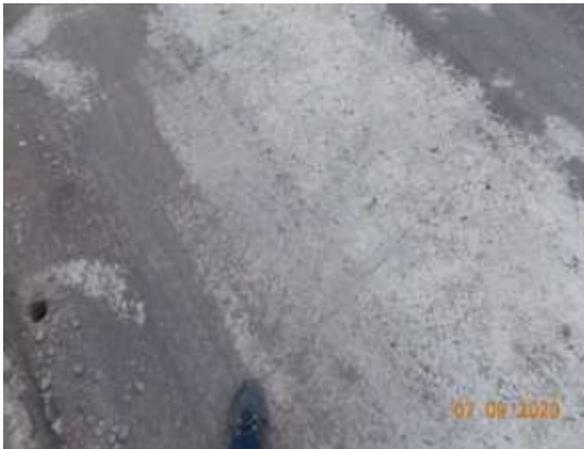
<p>Agrietamientos leves en la losa superior.</p>	<p>La cara superior de la losa presenta desnudamiento de agregados y agrietamientos (severidad baja).</p>	<p>Los agregados expuestos y los agrietamientos permiten el paso de humedad hacia el interior de la losa.</p> <p>Con el paso del tiempo los agregados pueden desprenderse y generar agujeros en la losa.</p>	<p>Valorar la colocación de una capa delgada con función sellante para proteger los agregados y reducir la posibilidad de daños por acumulaciones de agua. Esto de acuerdo a los lineamientos de la sección 559 del CR-2010 (Ministerio de Obras Publicas y Transportes, 2010) o su versión vigente.</p>

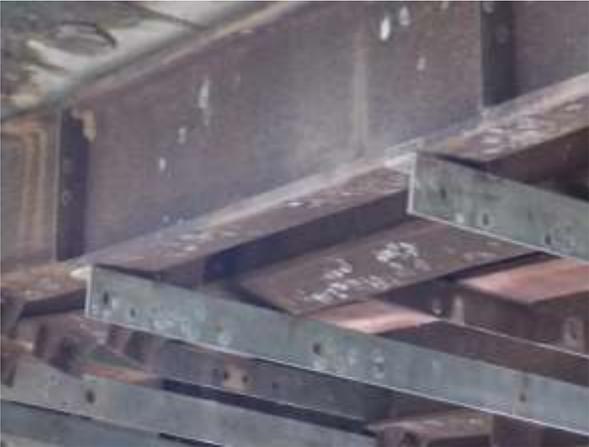
<p>Oxidación generalizada e inicios de corrosión en vigas principales.</p>	<p>Las vigas del puente presentan oxidación e inicios de corrosión (severidad regular).</p>	<p>La oxidación y la corrosión reducen la vida útil del elemento y afectan su capacidad de carga.</p>	<p>Realizar una limpieza y remoción de la oxidación y aplicar un sistema de protección anticorrosivo según los lineamientos de la sección 563 del CR-2010 (Ministerio de Obras Públicas y Transportes, 2010) o su versión vigente.</p>

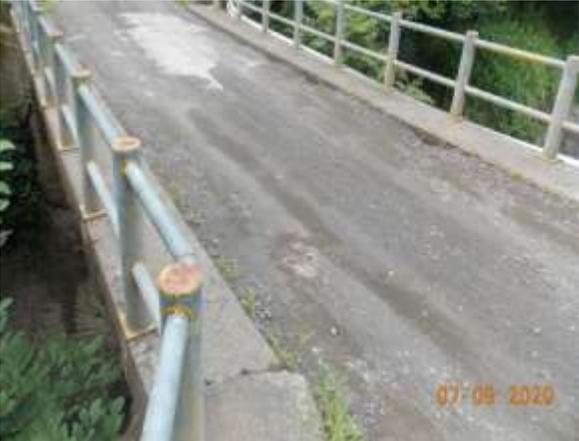
<p>Acumulación de sedimento en la superficie de ruedo.</p>	<p>Sobre la losa del puente se tiene una capa de material procedente del camino (severidad regular).</p>	<p>La presencia de este material genera un peso adicional a la estructura. La naturaleza de este material reduce la capacidad de frenado de los vehículos.</p>	<p>Retirar este material en su totalidad y construir losas de aproximación para evitar la migración por arrastre hacia el puente según los lineamientos de la sección 567 del CR-2010 (Ministerio de Obras Públicas y Transportes, 2010) o su versión vigente.</p>

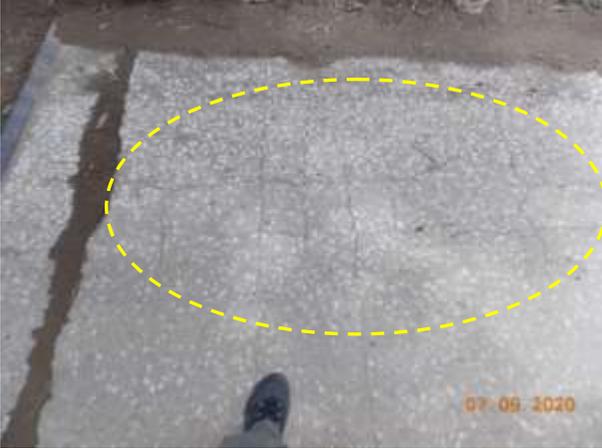
<p>Grietas en dos direcciones en losa superior.</p>	<p>Se identifican agrietamientos en dos direcciones en la losa del puente (condición local no generalizada) (severidad regular).</p>	<p>Este tipo de agrietamiento pueden corresponder a un efecto de fatiga (no reflejado en la cara inferior), o bien, a un proceso de fractura por contracción al momento del colado de la losa.</p>	<p>Valorar la colocación de una capa delgada con función sellante para proteger los agregados y reducir la posibilidad de daños por acumulaciones de agua. Esto de acuerdo a los lineamientos de la sección 559 del CR-2010 (Ministerio de Obras Públicas y Transportes, 2010) o su versión vigente.</p>

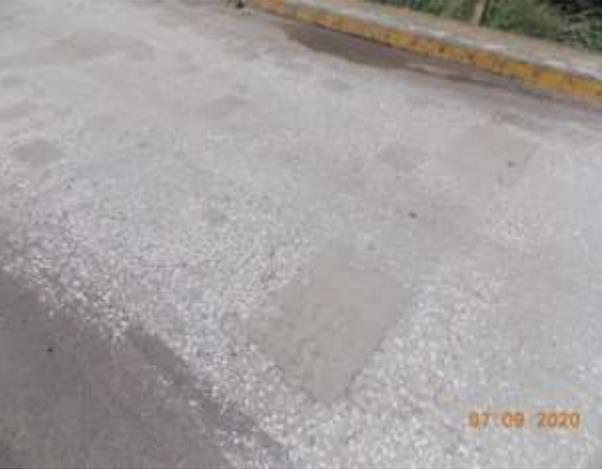
<p>Desnudamiento de agregados y reparaciones en superficie de ruedo.</p>	<p>La cara superior de la losa presenta desnudamiento de agregados y múltiples reparaciones puntuales (severidad regular).</p>	<p>Los agregados expuestos permiten el paso de humedad hacia el interior de la losa.</p> <p>Con el paso del tiempo los agregados pueden desprenderse y generar agujeros en la losa.</p>	<p>Valorar la colocación de una capa delgada con función sellante para proteger los agregados y reducir la posibilidad de daños por acumulaciones de agua. Esto de acuerdo a los lineamientos de la sección 559 del CR-2010 (Ministerio de Obras Públicas y Transportes, 2010) o su versión vigente.</p> <p>En esta sección del puente se dan los daños presentados en el punto anterior, de agravarse estas condiciones se podría valorar la sustitución de la losa.</p>

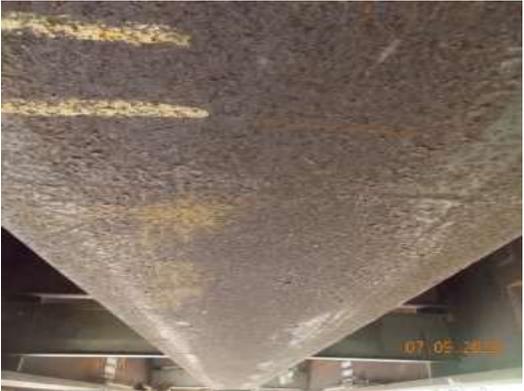
<p>Las vigas del puente presentan oxidación e inicios de corrosión (severidad regular).</p>	<p>La oxidación y la corrosión reducen la vida útil del elemento y afectan su capacidad de carga.</p>	<p>Realizar una limpieza y remoción de la oxidación y aplicar un sistema de protección anticorrosivo según los lineamientos de la sección 563 del CR-2010 (Ministerio de Obras Públicas y Transportes, 2010).</p>
<p><b>Subestructura</b></p>

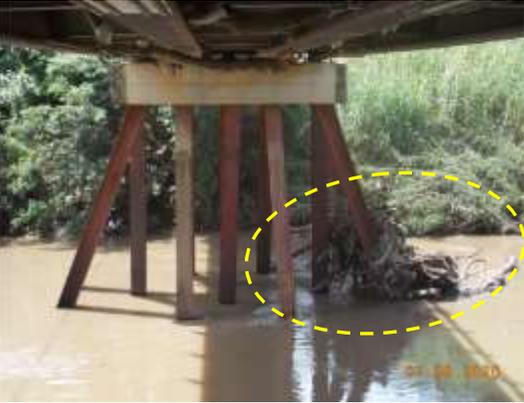
<p>Existe una acumulación de árboles, ramas y demás desechos en los pilotes y vigas principales del puente.</p>	<p>Estos materiales generan impacto en los elementos estructurales y facilitan procesos de socavación local (caso de los pilotes).</p>	<p>Retirar los materiales existentes e incluir en un programa de mantenimiento la ejecución de esta actividad después de eventos de lluvia importantes.</p>

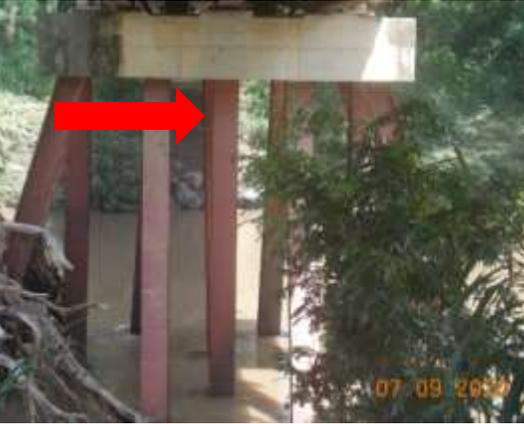
<p>Varios pilotes que soportan la pila central se muestran desalineados con respecto a los demás pilotes.</p>	<p>Este tipo de diferencias (cargas no simétricas) pueden generar agrietamientos en la viga cabezal de concreto.</p>	<p>Dar seguimiento para estimar si estas diferencias de alineamiento se agravan con el tiempo.</p>

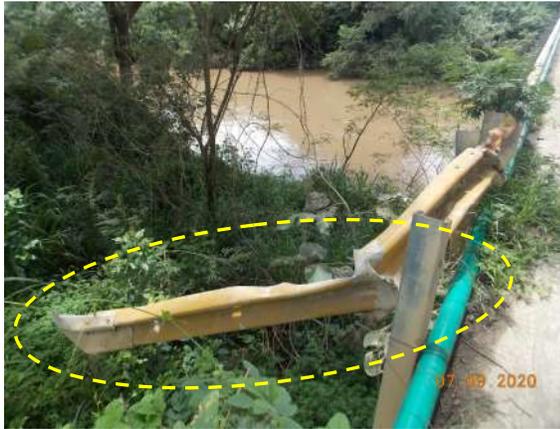
Barandas con daños en acceso de margen izquierda.

Uno de los extremos de las barandas del puente muestra daños por impacto (severidad regular).

Al no contar con una terminal adecuada se tiene una vulnerabilidad que podría generar mayores daños ante una nueva colisión.

Reemplazar la sección dañada y colocar en el puente terminales adecuadas de acuerdo con la Guía para el análisis y diseño de seguridad vial de márgenes de carreteras (LanammeUCR, 2011).
