PROGRAMA DE INFRAESTRUCTURA DEL TRANSPORTE (PITRA)

LM-PI-GM-INF-08-2020

INFORME DE INSPECCIÓN Y EVALUACIÓN DE LOS PUENTES MUNICIPALES EN EL CANTÓN DE MORA

San José, Costa Rica
Octubre 2020

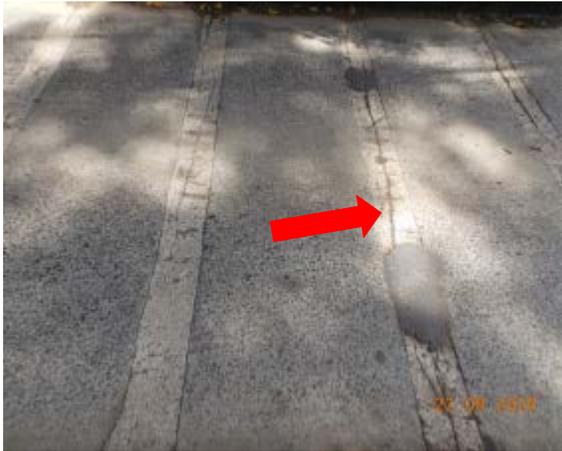
<p>Agrietamientos y desgaste excesivo en concreto de zonas intermedias entre losetas.</p>	<p>Las zonas intermedias entre las losetas muestran deterioros tales como desprendimiento de agregados y agrietamientos (severidad media).</p>	<p>Usualmente, las zonas intermedias fallan antes que las losetas, generando un golpeteo al paso de los vehículos que finalmente puede afectar las losetas.</p>	<p>Demoler las zonas intermedias que muestren mayores daños y colar concreto con una resistencia igual o superior al de las losetas prefabricadas. Seguir los lineamientos de la Sección 552 del CR-2010 (Ministerio de Obras Publicas y Transportes, 2010) o su versión vigente.</p>

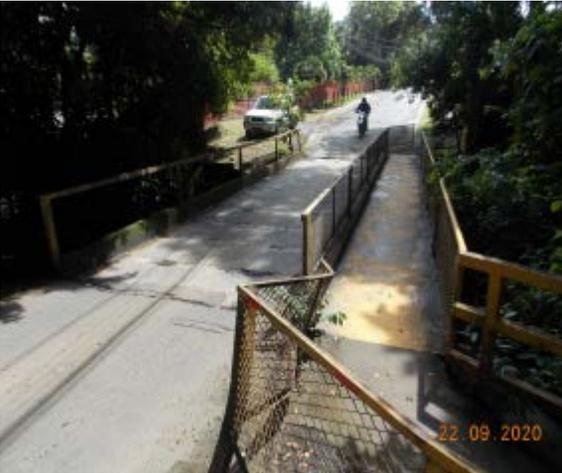
<p>El puente tiene un transito constante, se considera oportuno valorar la ampliación de este puente.</p>	<p>Durante la visita de inspección se evidenció que el tránsito vehicular en este punto es constante y con un número considerable de vehículos pesados (severidad media).</p>	<p>La existencia de un único carril genera conflictos y es posible la ocurrencia de un accidente vehicular grave en este punto.</p>	<p>Realizar conteos vehiculares para conocer el volumen de tránsito y la proporción de vehículos pesados.</p> <p>Considerar en los planes de inversión municipales la ampliación de esta estructura.</p>

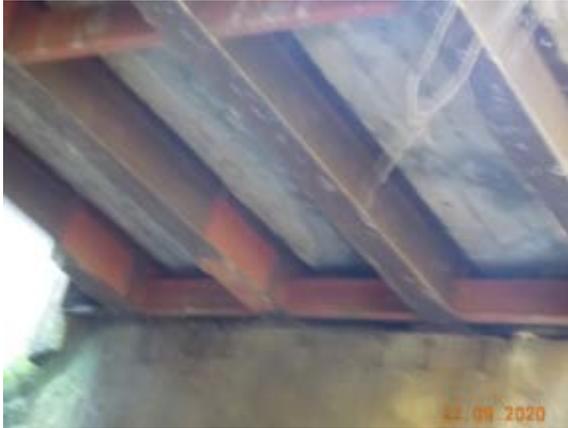
<p>Oxidación y corrosión en vigas principales.</p>	<p>Las vigas del puente presentan oxidación e inicios de corrosión (severidad media).</p>	<p>La oxidación y la corrosión reducen la vida útil del elemento y afectan su capacidad de carga.</p>	<p>Realizar una limpieza y remoción de la oxidación y aplicar un sistema de protección anticorrosivo según los lineamientos de la Sección 563 del CR-2010 (Ministerio de Obras Publicas y Transportes, 2010) o su versión vigente.</p>
Subestructura

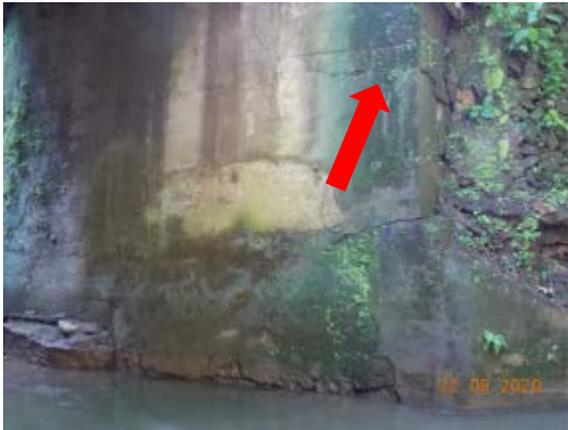
<p>Agrietamiento de bastión en la margen izquierda.</p>	<p>Existe una grieta en el cuerpo del bastión de margen izquierda (severidad media).</p>	<p>Este tipo de agrietamiento está relacionado con una sobrecarga lateral del material de relleno posterior.</p> <p>En caso de agravarse puede generar desplazamiento de la superestructura y pérdida del material de relleno.</p>	<p>Realizar una reparación de la zona afectada, es posible que deba reforzarse externamente la zona agrietada. Seguir los lineamientos de la Sección 552 del CR-2010 (Ministerio de Obras Publicas y Transportes, 2010) o su versión vigente.</p>

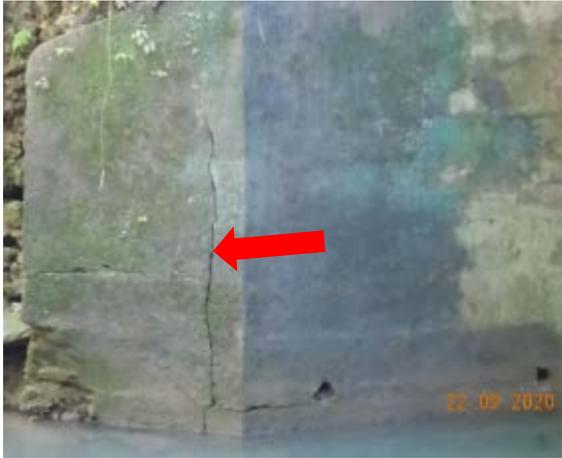
<p>Agrietamiento de aletón en la margen derecha.</p>	<p>Se identifica un agrietamiento entre el cuerpo del bastión y el aletón en la margen derecha (severidad alta).</p>	<p>Este tipo de separaciones normalmente ocurren por fuerzas de empuje sobre alguno de los elementos (bastión o aletón). O bien, por un problema en la fundación.</p>	<p>Es posible que se requiera reconstruir el aletón y restituir el material de relleno posterior de acuerdo a los lineamientos de la Sección 568 del CR-2010 (Ministerio de Obras Públicas y Transportes, 2010) o su versión vigente.</p>

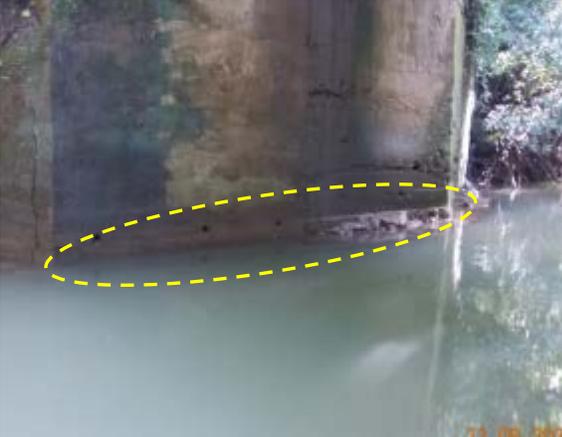
<p>Socavación en ambos bastiones.</p>	<p>Se identifica un inicio de socavación en las fundaciones de ambos bastiones (severidad media).</p>	<p>Estas socavaciones pueden avanzar por debajo de la fundación removiendo el material de apoyo de los bastiones y con ello afectar su estabilidad.</p>	<p>Construir obras de protección para la fundación colocando material de relleno en la zona afectada y aplicar medidas de prevención para evitar su reincidencia acuerdo con la Sección 601 del CR-2010 (Ministerio de Obras Públicas y Transportes, 2010) o su versión vigente.</p>

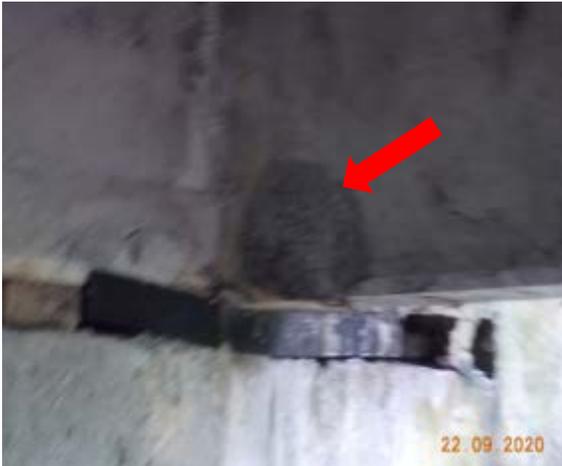
<p>Desprendimiento de concreto en extremo de viga principal.</p>	<p>Se identifica un desprendimiento de concreto en una de las vigas principales del puente, cerca de la zona de apoyo (severidad media).</p>	<p>Este desprendimiento puede facilitar el ingreso de humedad hacia el acero interno de las vigas presforzadas.</p>	<p>Realizar una reparación puntual con concreto y epóxicos que permitan proteger el acero interno. Seguir lineamientos establecidos en el Manual de Reparación de Concreto (American Concrete Institute, 2013).</p>

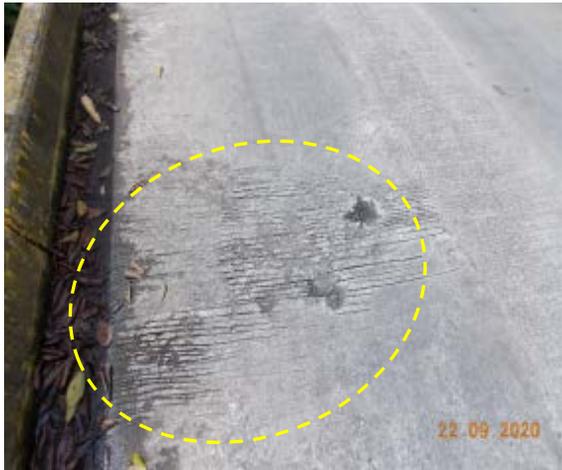
<p style="text-align: center;">Daños en superficie de ruedo.</p>	<p>Se identifican zonas en la superficie de ruedo con cortes en apariencia hechos con una sierra (severidad baja).</p>	<p>Se desconoce el motivo de realizar este tipo de labor, pero estos cortes propician la acumulación de agua que puede afectar la superficie de ruedo.</p>	<p>Valorar la colocación de una capa delgada con función sellante para proteger los agregados y reducir la posibilidad de daños por acumulaciones de agua. Esto de acuerdo a los lineamientos de la Sección 559 del CR-2010 (Ministerio de Obras Públicas y Transportes, 2010) o su versión vigente.</p>
Accesorios

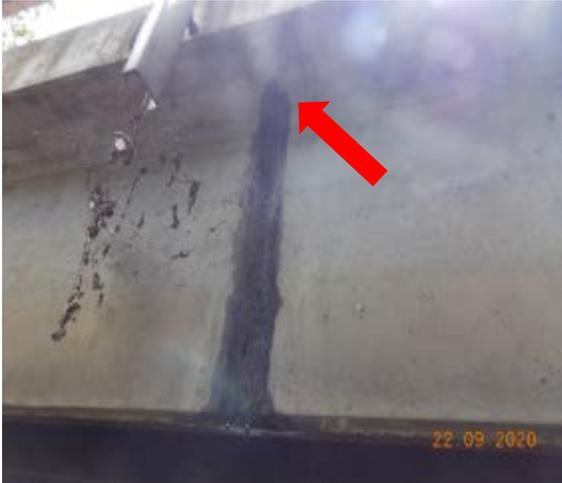
<p style="text-align: center;">Drenajes requieren ser extendidos.</p>	<p>Los drenajes del puente no tienen extensiones, esto puede ocasionar daños en la superestructura como consecuencia del contacto con el agua (severidad media).</p>	<p>El manejo inadecuado de las aguas de escorrentía pueden generar daños en el concreto de las vigas.</p>	<p>Colocar extensiones de al menos 1 metro de longitud por debajo del nivel inferior de las vigas en cada salida de los drenajes de la losa, asegurando que no provoquen daños o socavación en otros elementos.</p>

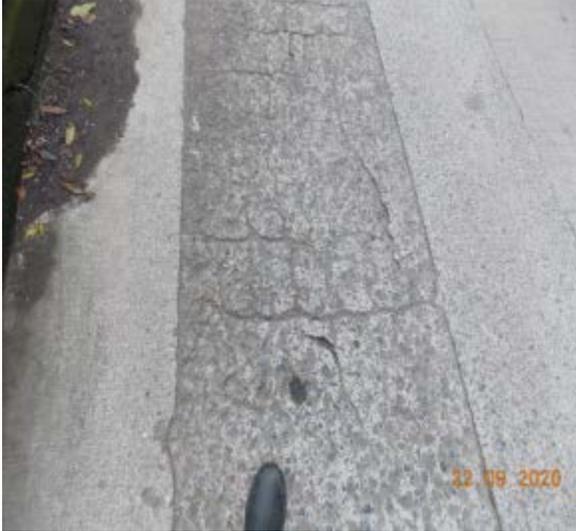
<p>Agrietamientos por fatiga en losa del puente (grietas en bloque).</p>	<p>Las zonas intermedias entre las vigas muestran deterioros como desprendimiento de agregados y agrietamientos en dos direcciones (severidad alta).</p>	<p>El agrietamiento observado se refleja en la zona inferior, lo cual es una señal de que en un corto plazo podrían darse agujeros en la losa.</p>	<p>Demoler las zonas intermedias que muestren mayores daños y colar concreto con una resistencia igual o superior al de las vigas prefabricadas. Seguir los lineamientos de la Sección 552 del CR-2010 (Ministerio de Obras Públicas y Transportes, 2010) o su versión vigente.</p>

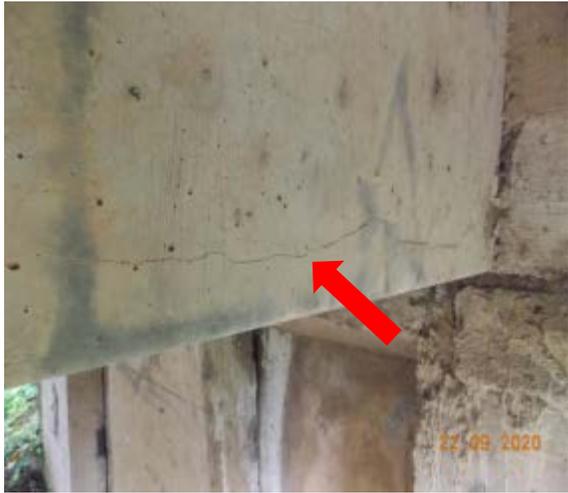
<p>Daños graves en las vigas principales.</p>	<p>Se identifican agrietamientos longitudinales en las vigas principales del puente (severidad alta).</p>	<p>Este tipo de grietas están relacionadas con el tipo de falla típico para vigas presforzadas, lo cual es un indicador de la necesidad de realizar obras de rehabilitación mayores en el puente.</p>	<p>Realizar una evaluación específica de estas regiones para verificar que no se den desprendimientos de concreto. Posteriormente, realizar un sellado de las grietas para evitar el ingreso de agua hacia el acero interno. Se recomienda aplicar las técnicas descritas en la Guía de recomendaciones prácticas para la reparación de vigas pretensadas de puentes (NCHRP 20-07, 2012).</p>

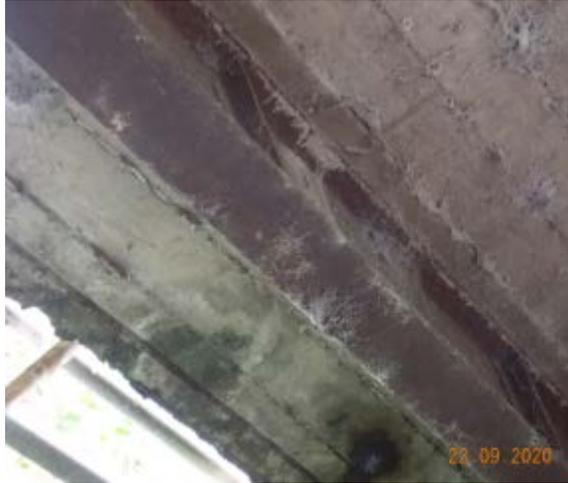
<p>Oxidación de vigas principales con inicios de corrosión.</p>	<p>Las vigas del puente presentan oxidación e inicios de corrosión (severidad media).</p>	<p>La oxidación y la corrosión reducen la vida útil del elemento y afectan su capacidad de carga.</p>	<p>Realizar una limpieza y remoción de la oxidación y aplicar un sistema de protección anticorrosivo según los lineamientos de la Sección 563 del CR-2010 (Ministerio de Obras Publicas y Transportes, 2010) o su versión vigente.</p>

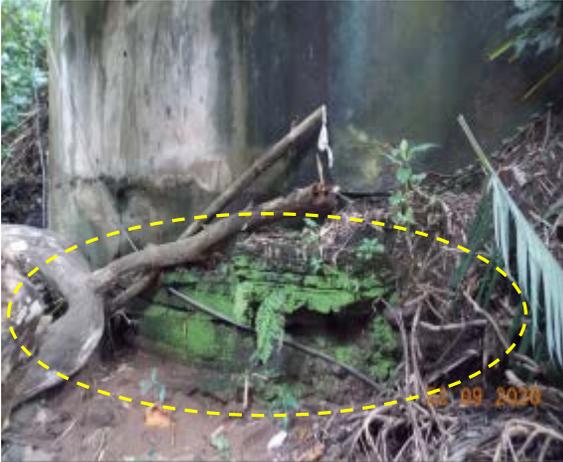
<p style="text-align: center;">Socavación en bastión del margen izquierdo.</p>	<p>Se identifica un inicio de socavación en las fundaciones del bastión de margen izquierda (severidad media).</p>	<p>Estas socavaciones pueden avanzar por debajo de la fundación removiendo el material de apoyo de los bastiones y con ello afectar su estabilidad.</p>	<p>Construir obras de protección para la fundación colocando material de relleno en la zona afectada y aplicar medidas de prevención para evitar su reincidencia acuerdo con la Sección 601 del CR-2010 (Ministerio de Obras Publicas y Transportes, 2010) o su versión vigente.</p>

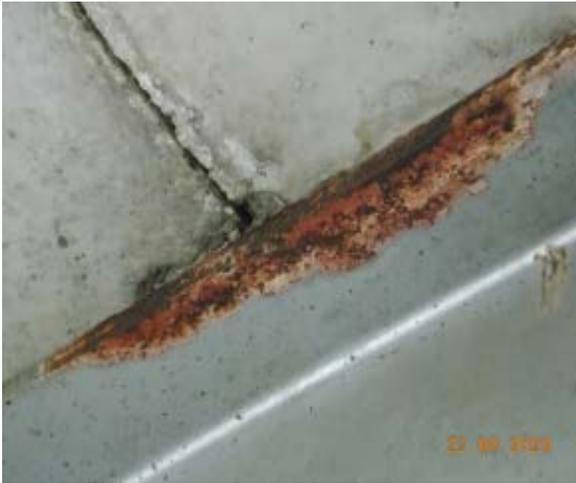
<p>Oxidación en apoyos y zonas de union de losetas.</p>	<p>Las vigas del puente presentan oxidación e inicios de corrosión (severidad baja).</p>	<p>La oxidación y la corrosión reducen la vida útil del elemento y afectan su capacidad de carga.</p>	<p>Realizar una limpieza y remoción de la oxidación y aplicar un sistema de protección anticorrosivo según los lineamientos de la Sección 563 del CR-2010 (Ministerio de Obras Públicas y Transportes, 2010) o su versión vigente.</p>

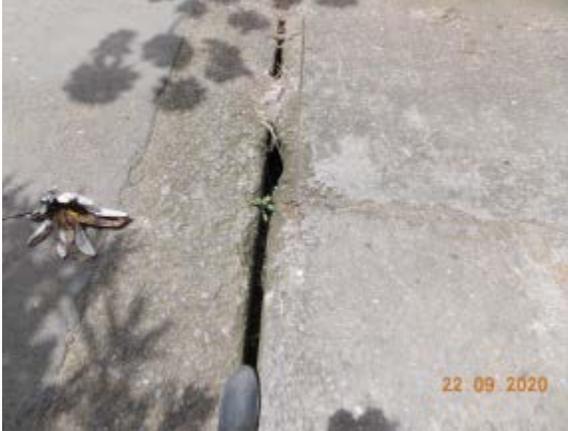
<p data-bbox="224 934 691 961">Juntas de expansión con abertura excesiva.</p>	<p data-bbox="760 499 990 756">Las juntas de expansión del puente están parcialmente obstruidas y permiten el paso de sedimento hacia la zona de los apoyos (severidad media).</p>	<p data-bbox="1013 499 1260 913">La obstrucción puede generar daño en la losa y restringe el movimiento natural del puente generando sobreesfuerzos en la superestructura. La abertura excesiva permite la acumulación del sedimento en los apoyos generando corrosión.</p>	<p data-bbox="1276 499 1526 982">Eliminar la obstrucción presente en la junta. Luego, sellar la junta con un material de características flexibles que impida el paso de agua y agregados hacia el interior de la junta. Esto según los lineamientos de la Sección 567 del CR-2010 (Ministerio de Obras Públicas y Transportes, 2010) o su versión vigente.</p>

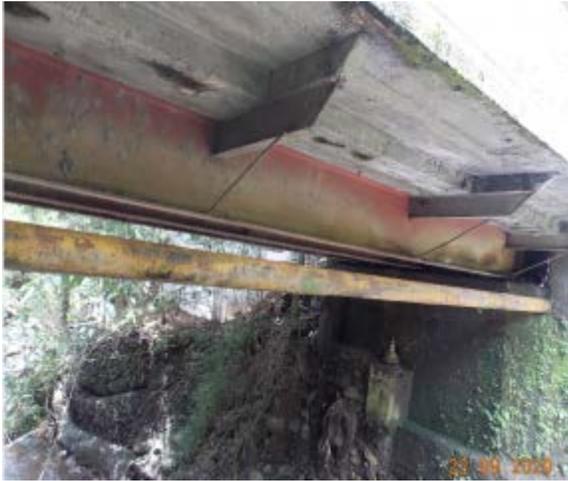
<p data-bbox="289 1665 623 1692">Oxidación de vigas principales.</p>	<p data-bbox="760 1180 990 1306">Las vigas del puente presentan oxidación e inicios de corrosión (severidad media).</p>	<p data-bbox="1013 1180 1260 1339">La oxidación y la corrosión reducen la vida útil del elemento y afectan su capacidad de carga.</p>	<p data-bbox="1276 1180 1526 1533">Realizar una limpieza y remoción de la oxidación y aplicar un sistema de protección anticorrosivo según los lineamientos de la Sección 563 del CR-2010 (Ministerio de Obras Públicas y Transportes, 2010) o su versión vigente.</p>

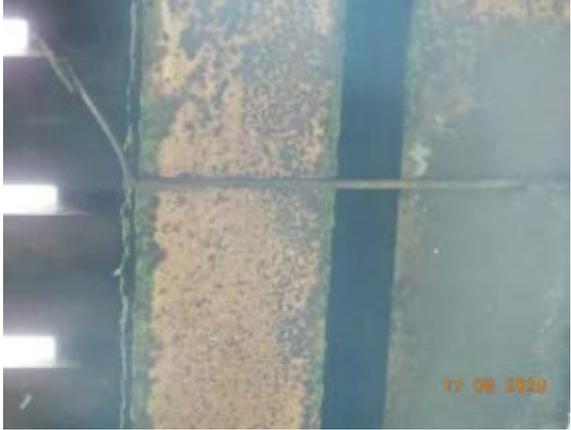
<p>Las vigas principales muestran oxidación e inicios de corrosión en general.</p>	<p>Las vigas del puente presentan oxidación e inicios de corrosión (severidad media).</p>	<p>La oxidación y la corrosión reducen la vida útil del elemento y afectan su capacidad de carga.</p>	<p>Realizar una limpieza y remoción de la oxidación y aplicar un sistema de protección anticorrosivo según los lineamientos de la Sección 563 del CR-2010 (Ministerio de Obras Públicas y Transportes, 2010) o su versión vigente.</p>

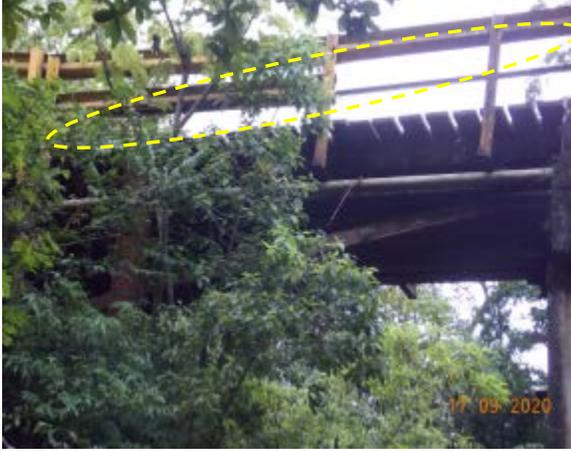
<p>Existen elementos metalicos por debajo de las vigas principales que estan sueltos (vigas antiguas).</p>	<p>Se identifican elementos metálicos tipo viga que están desligados de los bastiones, los mismos forman parte de la zona de apoyo de las vigas principales en la pila central (severidad media).</p>	<p>Estos elementos metálicos no ofrecen ningún aporte a la superestructura, solamente generan una carga adicional y podrían generar vibraciones adicionales al sistema estructural.</p>	<p>Estos elementos sueltos pueden recortarse tomando como punto límite la zona de apoyo de la pila central. Esto con el objetivo de restar peso sobre la superestructura sin afectar la integridad de la zona de apoyo de la pila central.</p>

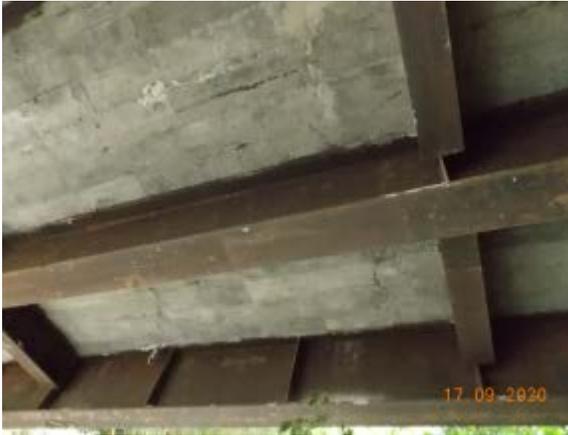
<p>Oxidación general e inicios de corrosión en vigas principales.</p>	<p>Las vigas del puente presentan oxidación e inicios de corrosión (severidad media).</p>	<p>La oxidación y la corrosión reducen la vida útil del elemento y afectan su capacidad de carga.</p>	<p>Realizar una limpieza y remoción de la oxidación y aplicar un sistema de protección anticorrosivo según los lineamientos de la Sección 563 del CR-2010 (Ministerio de Obras Públicas y Transportes, 2010) o su versión vigente.</p>

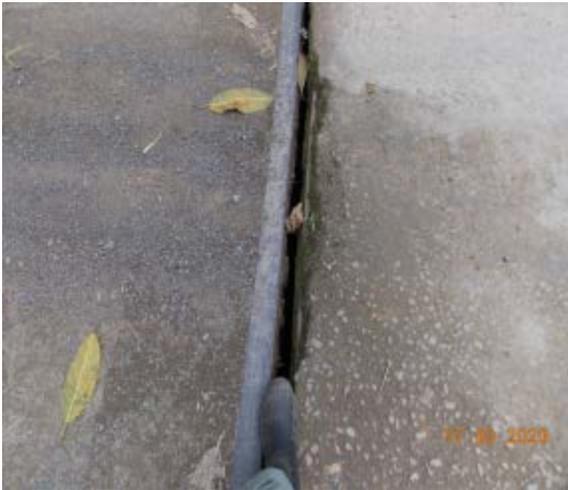
<p>Juntas de expansión requieren sellos.</p>	<p>Las juntas de expansión del puente están parcialmente obstruidas y permiten el paso de sedimento hacia la zona de los apoyos (severidad media).</p>	<p>Las obstrucciones pueden generar daño en la losa y restringe el movimiento natural del puente generando sobreesfuerzos en la superestructura. La abertura excesiva permite la acumulación del sedimento en los apoyos generando corrosión.</p>	<p>Eliminar las obstrucciones presentes en las juntas. Luego, sellar la junta con un material de características flexibles que impida el paso de agua y agregados hacia el interior de la junta. Esto según los lineamientos de la Sección 567 del CR-2010 (Ministerio de Obras Públicas y Transportes, 2010) o su versión vigente.</p>

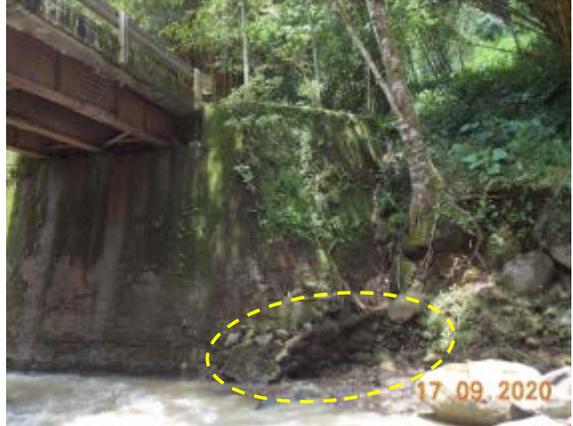
<p>Socavación grave en bastión de margen derecha.</p>	<p>Se identifica socavación en bastión de margen derecha (severidad media).</p>	<p>Estas socavaciones han avanzado por debajo de la fundación removiendo el material de apoyo de los bastiones y con ello afectar su estabilidad.</p>	<p>Construir obras de protección para la fundación colocando material de relleno en la zona afectada y aplicar medidas de prevención para evitar su reincidencia según los lineamientos de la Sección 601 CR-2010 (Ministerio de Obras Publicas y Transportes, 2010) o su versión vigente.</p>

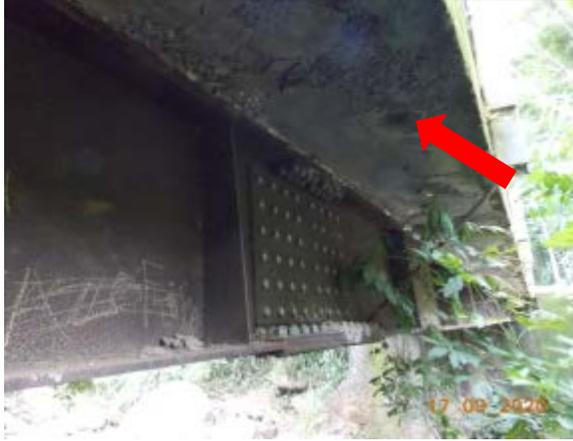
<p>Drenajes requieren extensiones.</p>	<p>Los drenajes del puente no tienen extensiones, esto puede ocasionar daños en la superestructura (severidad media).</p>	<p>El manejo inadecuado de las aguas de escorrentía favorece la generación de óxido y corrosión en las vigas.</p>	<p>Colocar extensiones de al menos 1 metro de longitud por debajo del nivel inferior de las vigas en cada salida de los drenajes de la losa, asegurando que no provoquen daños o socavación en otros elementos.</p>

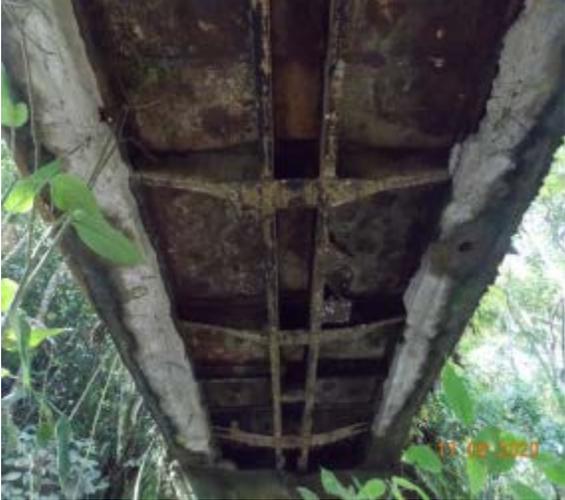
<p>Superestructura de chasis con oxidación y corrosión.</p>	<p>La superestructura del puente está compuesta por un chasis, que presenta oxidación generalizada y corrosión de elementos (severidad alta).</p>	<p>El uso de elementos que no fueron diseñados para servir como estructura de soporte de puentes es un riesgo al desconocer sus capacidades reales.</p>	<p>El puente no muestra daños significativos, sin embargo se recomienda brindar mantenimiento (protección anticorrosiva según los lineamientos de la Sección 563 del CR-2010 (Ministerio de Obras Públicas y Transportes, 2010) o su versión vigente.</p> <p>Realizar inspecciones periódicas para verificar el comportamiento de la superestructura.</p>

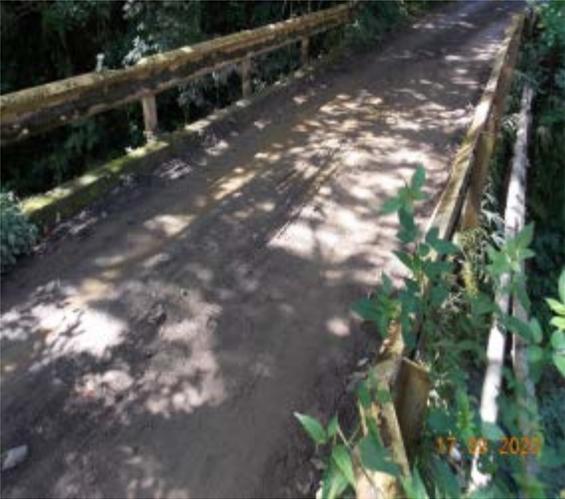
<p>Capa de sedimento no permite revisar losa superior.</p>	<p>Sobre la losa del puente se tiene una capa de al menos 5 cm de material suelto (severidad media).</p>	<p>Este material genera una carga permanente adicional a la losa, lo cual reduce su capacidad de soporte y puede generar agrietamientos y desprendimientos de concreto.</p>	<p>Retirar la capa de material adicional que se encuentra sobre la losa.</p> <p>Construir losas de aproximación que eviten la migración de lastre hacia el puente.</p>

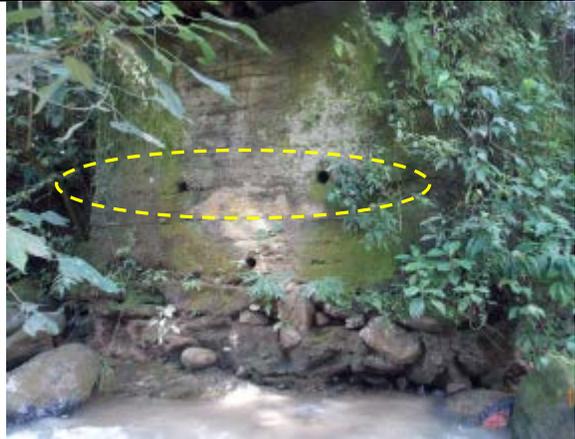
<p>Se identifica una fractura en el cuerpo de bastión de la margen izquierda (Severidad alta).</p>	<p>Esta fractura abarca todo el ancho del bastión, por lo que corre el riesgo de darse un desplazamiento de todo el bastión.</p>	<p>Realizar una reparación de la zona afectada, es posible que deba reforzarse externamente la zona agrietada. Seguir los lineamientos de la Sección 552 del CR-2010 (Ministerio de Obras Publicas y Transportes, 2010) o su versión vigente.</p>

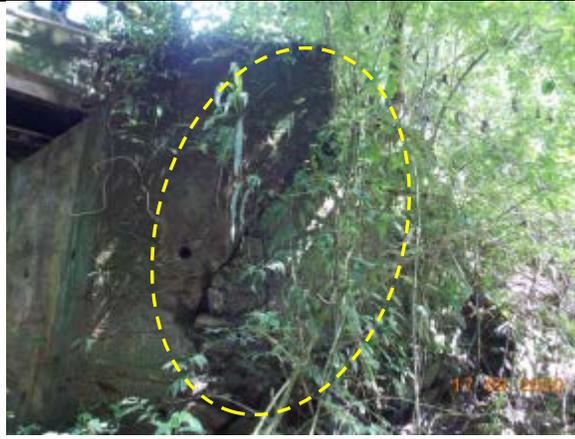
<p>Se identifica una fractura en el aletón del sector aguas arriba en la margen derecha (Severidad alta).</p>	<p>Esta fractura es completa y parte del aletón actualmente es sostenido por la vegetación. Es posible que el relleno posterior sufra deslizamientos y pongan en riesgo el acceso al puente.</p>	<p>Realizar una reconstrucción de la zona afectada, es posible que deba reforzarse externamente la zona agrietada. Seguir los lineamientos de la Sección 552 del CR-2010 (Ministerio de Obras Publicas y Transportes, 2010) o su versión vigente.</p>

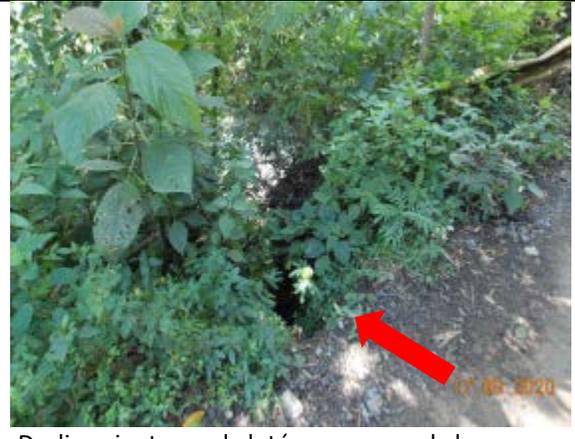
<p>Se identifica una reducción en el acceso de la margen izquierda por pérdida de relleno posterior al aletón (severidad media).</p>	<p>Esta reducción podría comprometer el acceso hacia el puente en un corto plazo.</p>	<p>Realizar obras de recuperación del material de relleno que se ha perdido y evaluar la necesidad de extender el aletón de la margen izquierda aguas abajo. Seguir los lineamientos de la Sección 552 del CR-2010 (Ministerio de Obras Publicas y Transportes, 2010) o su versión vigente.</p>

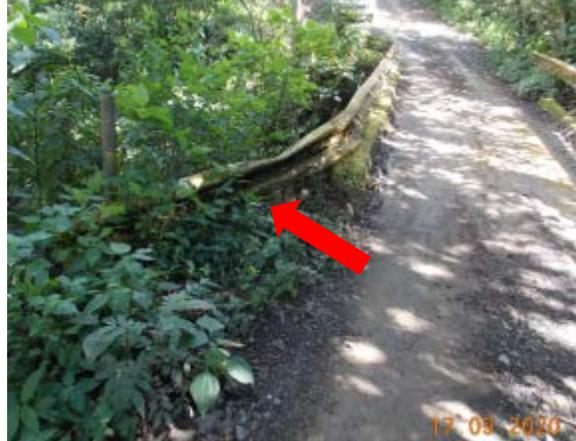
<p>Las barandas del puente presentan deformaciones por impacto (severidad media).</p>	<p>La deformación de la baranda implica una reducción de su capacidad de resistir nuevos impactos de forma segura (reducción en nivel de contención).</p> <p>Reparar la baranda para que cumpla con los estándares de seguridad para puentes y cargas vehiculares pesadas, de acuerdo con la Guía para el análisis y diseño de seguridad vial de márgenes de carreteras (LanammeUCR, 2011).</p>
<p>Daño en baranda de acceso de la margen izquierda.</p>

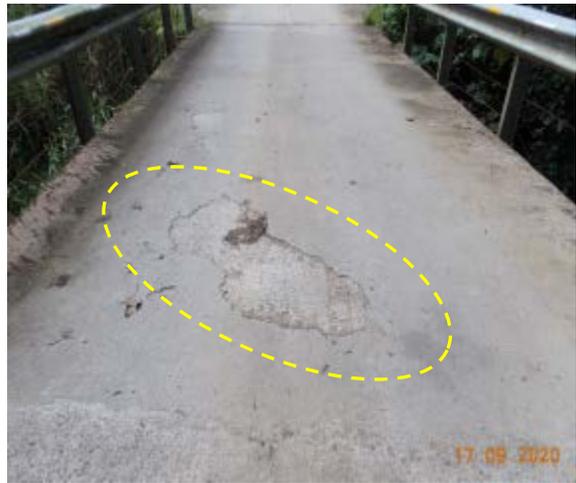
<p>La cara superior de la losa presenta desnudamiento de agregados y descascamiento (severidad media).</p>	<p>Los agregados expuestos permiten el paso de humedad hacia el interior de la losa.</p> <p>Con el paso del tiempo los agregados pueden desprenderse y generar agujeros en la losa.</p>	<p>Valorar la colocación de una capa delgada con función sellante para proteger los agregados y reducir la posibilidad de daños por acumulaciones de agua. Esto de acuerdo a los lineamientos de la Sección 559 del CR-2010 (Ministerio de Obras Públicas y Transportes, 2010).</p>
<p>Descascamiento de superficie de ruedo.</p>

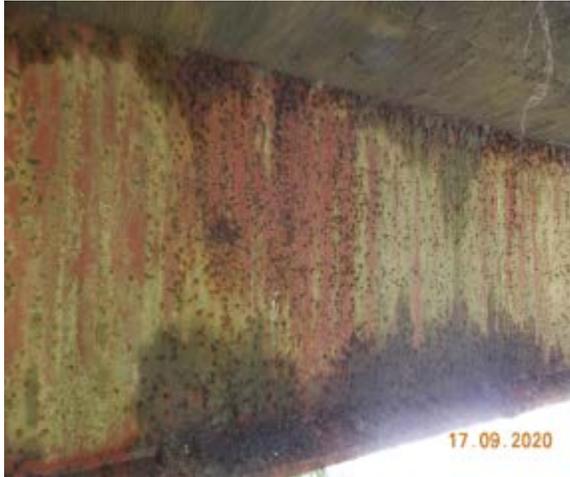
<p>Oxidación parcial e inicios de corrosión en vigas principales (delaminación leve).</p>	<p>Las vigas del puente presentan oxidación e inicios de corrosión (severidad media).</p>	<p>La oxidación y la corrosión reducen la vida útil del elemento y afectan su capacidad de carga.</p>	<p>Realizar una limpieza y remoción de la oxidación y aplicar un sistema de protección anticorrosivo según los lineamientos de la Sección 563 del CR-2010 (Ministerio de Obras Públicas y Transportes, 2010) o su versión vigente.</p>
<p>Subestructura</p>

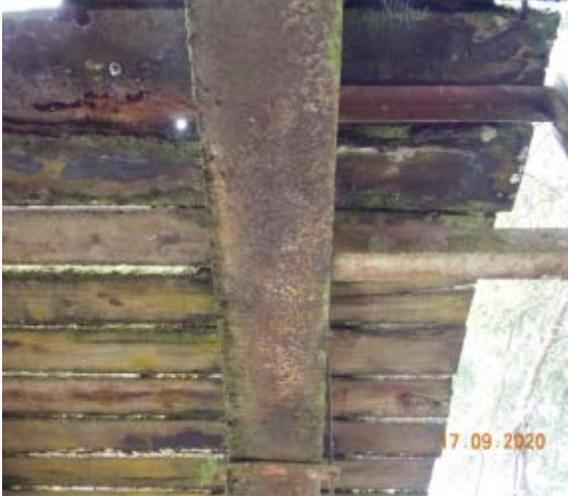
<p>Oxidación y corrosión inicial de vigas principales.</p>	<p>Las vigas del puente presentan oxidación e inicios de corrosión (severidad media).</p>	<p>La oxidación y la corrosión reducen la vida útil del elemento y afectan su capacidad de carga.</p>	<p>Realizar una limpieza y remoción de la oxidación y aplicar un sistema de protección anticorrosivo según los lineamientos de la Sección 563 del CR-2010 (Ministerio de Obras Públicas y Transportes, 2010) o su versión vigente.</p>

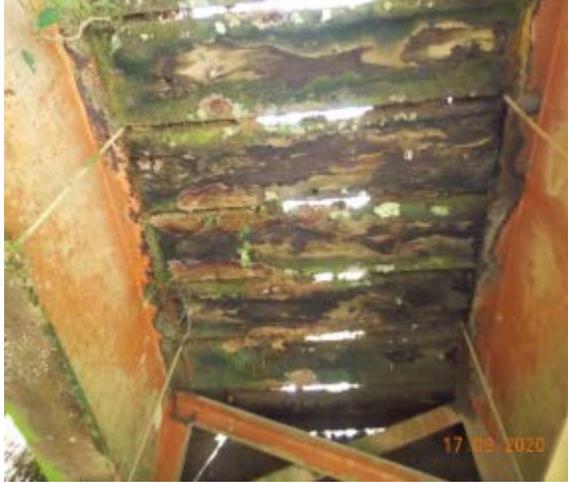
<p>Tablones en mal estado (algunos faltantes y podridos).</p>	<p>Los tablones del puente presentan elementos con daños considerables y algunos faltantes (severidad alta).</p>	<p>Los tablones en mal estado podrían ceder ante el paso de una carga vehicular.</p>	<p>Sustituir los tablones del puente que se identifiquen en mal estado, esto según los lineamientos de la Sección 557.13 del CR-2010 (Ministerio de Obras Públicas y Transportes, 2010) o su versión vigente.</p>

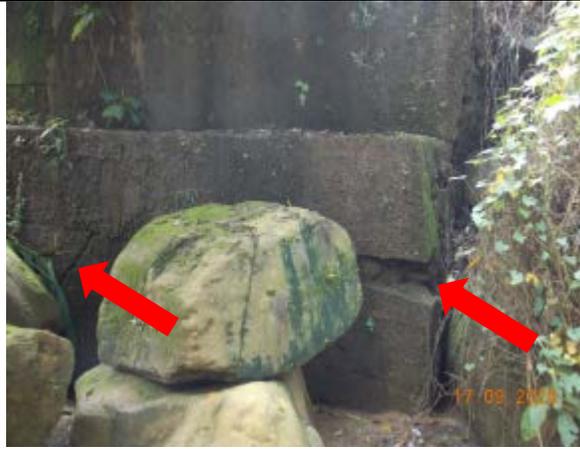
<p>Se identifica una fractura en la fundación del bastión (severidad alta).</p>	<p>Este bastión consiste de celdas de gaviones recubiertas de concreto, por lo que las deformaciones de estos gaviones son los causantes de estos asentamientos y fractura.</p>	<p>Construir obras de protección para la fundación colocando material de relleno en la zona afectada y aplicar medidas de prevención para evitar su reincidencia de acuerdo con la Sección 601 del CR-2010 (Ministerio de Obras Publicas y Transportes, 2010) o su versión vigente. Es posible que se requiera colocar un reforzamiento externo en este muro.</p>

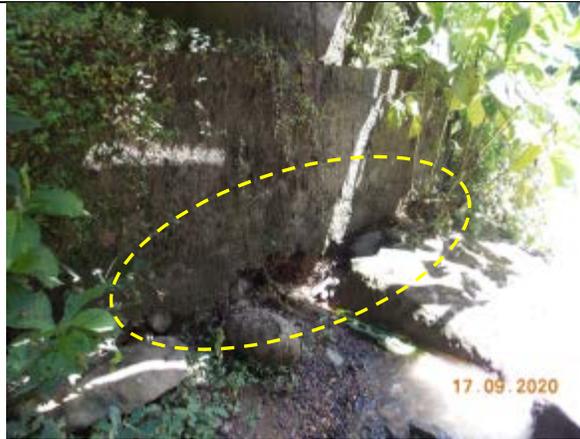
<p>Se identifica un inicio de socavación en la fundación del bastión de la margen derecha (severidad baja).</p>	<p>Estas socavaciones pueden avanzar por debajo de la fundación removiendo el material de apoyo de los bastiones y con ello afectar su estabilidad.</p>	<p>Construir obras de protección para la fundación colocando material de relleno en la zona afectada y aplicar medidas de prevención para evitar su reincidencia de acuerdo con la Sección 601 del CR-2010 (Ministerio de Obras Publicas y Transportes, 2010).</p>

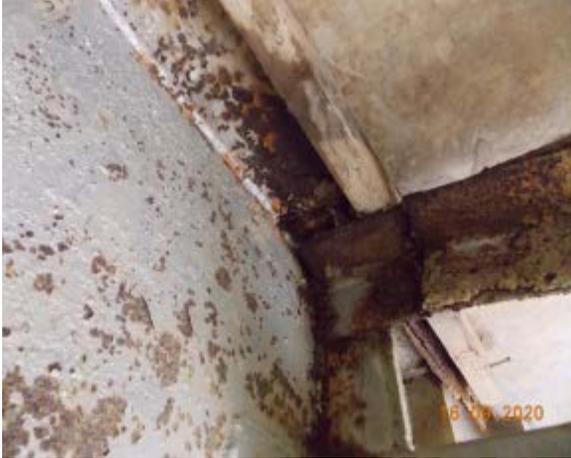
<p>Oxidación y corrosión en vigas y sistema de arriostre.</p>	<p>Las vigas del puente presentan oxidación e inicios de corrosión (severidad media).</p>	<p>La oxidación y la corrosión reducen la vida útil del elemento y afectan su capacidad de carga.</p>	<p>Realizar una limpieza y remoción de la oxidación y aplicar un sistema de protección anticorrosivo según los lineamientos de la Sección 563 del CR-2010 (Ministerio de Obras Públicas y Transportes, 2010) o su versión vigente.</p>

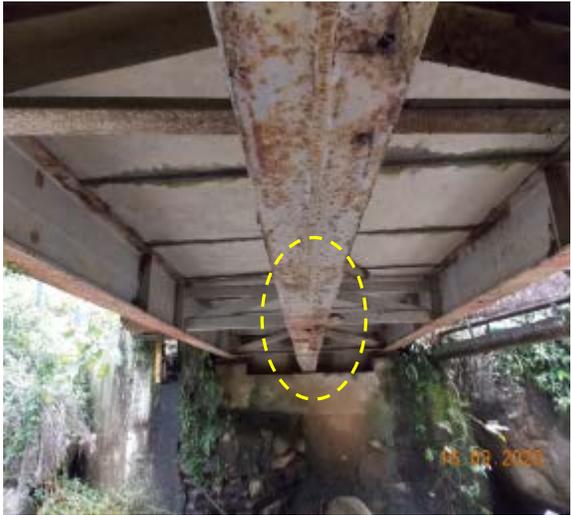
<p>Viga central con deformación longitudinal.</p>	<p>La viga central de puente muestra una deflexión longitudinal (severidad media).</p>	<p>Esta deformación pudo darse durante el proceso de izaje y colocación de la viga, sin embargo se debe dar seguimiento permanente para identificar si la deformación se agrava con el tiempo.</p>	<p>Dar seguimiento a la deformación para identificar si el problema se agrava. Si este fuera el caso se recomienda adicionar elementos estructurales de arriostre lateral para restringir el la deformación; esto según los lineamientos de la Sección 555 del CR-2010 (Ministerio de Obras Públicas y Transportes, 2010) o su versión vigente.</p>

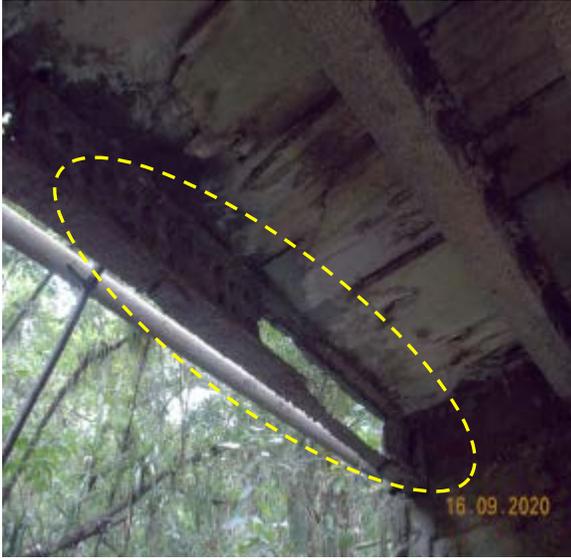
<p>Oxidación y corrosión con pérdida de Sección (viga externa en condición crítica).</p>	<p>Las vigas del puente presentan oxidación y corrosión con pérdida de Sección (severidad alta).</p>	<p>Parte de las vigas externas han perdido completamente parte del alma y no ofrecen resistencia alguna al sistema.</p>	<p>Sustituir los elementos estructurales dañados que presentan pérdida de Sección y agujeros.</p> <p>Realizar una limpieza y remoción de la oxidación y aplicar un sistema de protección anticorrosivo según los lineamientos de la Sección 563 del CR-2010 (Ministerio de Obras Públicas y Transportes, 2010) o su versión vigente.</p>
Subestructura

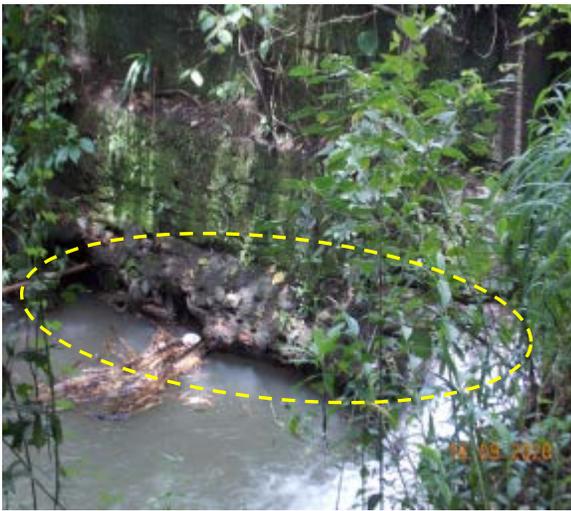
<p>Socavación a la salida en aletón de la margen derecha aguas abajo.</p>	<p>Se identifica un inicio de socavación en la fundación del bastión de la margen derecha (severidad: media).</p>	<p>Estas socavaciones pueden avanzar por debajo de la fundación removiendo el material de apoyo de los bastiones y con ello afectar su estabilidad.</p>	<p>Construir obras de protección para la fundación colocando material de relleno en la zona afectada y aplicar medidas de prevención para evitar su reincidencia. Esto de acuerdo a los lineamientos de la Sección 601 del CR-2010 (Ministerio de Obras Públicas y Transportes, 2010) o su versión vigente.</p>

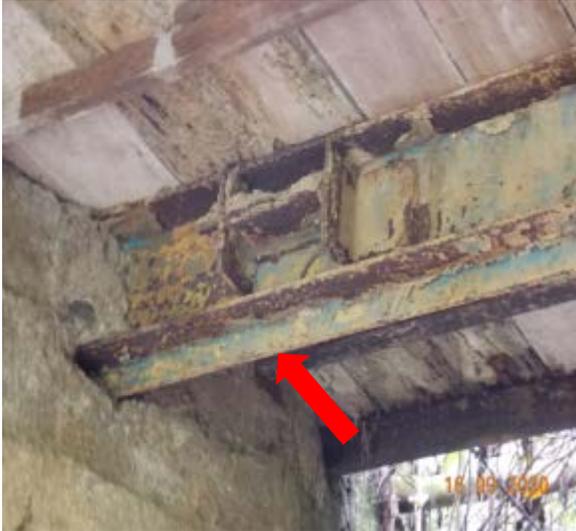
<p>Oxidación y corrosión de vigas principales.</p>	<p>Las vigas del puente presentan oxidación e inicios de corrosión (severidad media).</p>	<p>La oxidación y la corrosión reducen la vida útil del elemento y afectan su capacidad de carga.</p>	<p>Realizar una limpieza y remoción de la oxidación y aplicar un sistema de protección anticorrosivo según los lineamientos de la Sección 563 del CR-2010 (Ministerio de Obras Públicas y Transportes, 2010) o su versión vigente.</p>

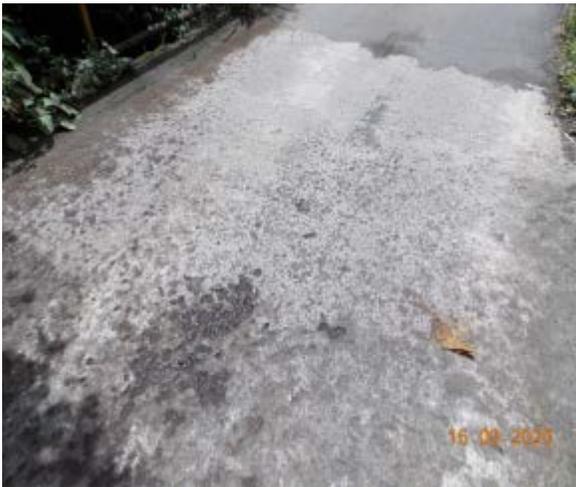
<p>Desgaste superficial de losa.</p>	<p>La cara superior de la losa presenta desnudamiento de agregados (severidad media).</p>	<p>Los agregados expuestos permiten el paso de humedad hacia el interior de la losa.</p> <p>Con el paso del tiempo los agregados se pueden desprender y generar agujeros en la losa.</p>	<p>Valorar la colocación de una capa delgada con función sellante para proteger los agregados y reducir la posibilidad de daños por acumulaciones de agua. Esto de acuerdo a los lineamientos de la Sección 559 del CR-2010 (Ministerio de Obras Públicas y Transportes, 2010) o su versión vigente.</p>

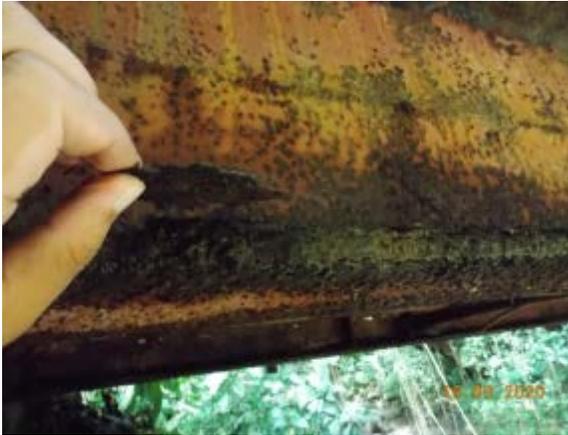
<p>Corrosión grave de vigas principales (delaminación con pérdida de Sección).</p>	<p>Las vigas del puente presentan oxidación y corrosión con delaminación (severidad alta).</p>	<p>La oxidación y la corrosión reducen la vida útil del elemento y afectan su capacidad de carga.</p>	<p>Realizar una limpieza y remoción de la oxidación y aplicar un sistema de protección anticorrosivo según los lineamientos de la Sección 563 del CR-2010 (Ministerio de Obras Públicas y Transportes, 2010) o su versión vigente.</p>

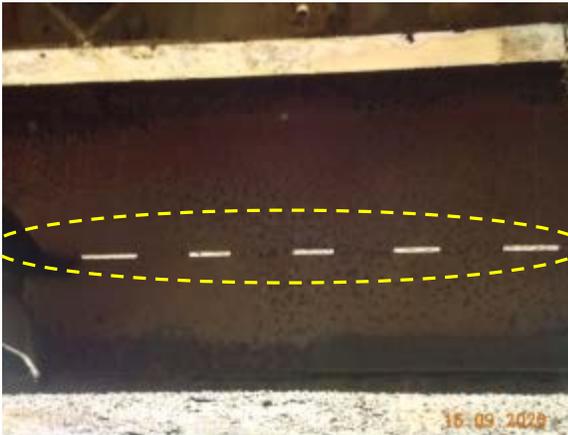
<p>Costura de soldadura no continua en unión de vigas principales (alma).</p>	<p>Las vigas principales consisten en la unión de dos secciones T, unidas de forma discontinua en el alma (severidad media).</p>	<p>Estas discontinuidades en el alma de la viga compuesta pueden generar acumulaciones de esfuerzos en las soldaduras, facilitando la aparición de agrietamientos y la pérdida de capacidad de soporte.</p>	<p>Realizar un trabajo de limpieza las zonas de conexión y aplicar soldadura en las zonas faltantes de acuerdo a la caracterización del tipo de acero de las vigas y según los lineamientos de la Sección 555.14 del CR-2010 (Ministerio de Obras Públicas y Transportes, 2010) o su versión vigente.</p>

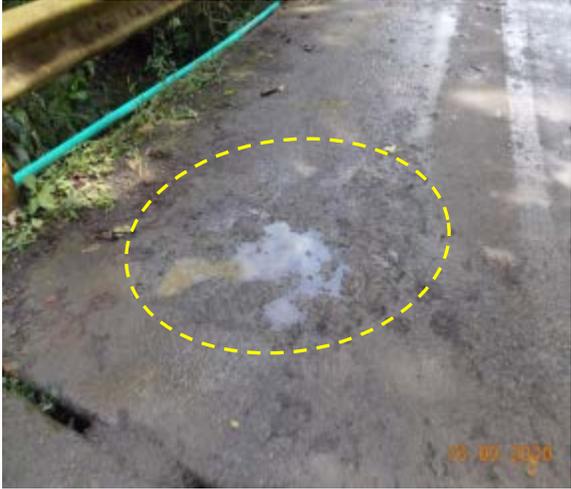
<p>Desprendimiento de concreto en superficie de ruedo.</p>	<p>La cara superior de la losa presenta desnudamiento de agregados (severidad media).</p>	<p>Los agregados expuestos permiten el paso de humedad hacia el interior de la losa.</p> <p>Con el paso del tiempo los agregados pueden desprenderse y generar agujeros en la losa.</p>	<p>Valorar la colocación de una capa delgada con función sellante para proteger los agregados y reducir la posibilidad de daños por acumulaciones de agua. Esto de acuerdo a los lineamientos de la Sección 559 del CR-2010 (Ministerio de Obras Públicas y Transportes, 2010) o su versión vigente.</p>

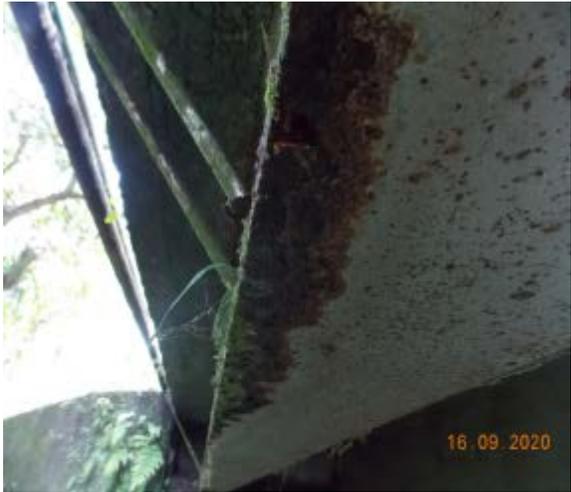
<p>Oxidación en vigas con inicios de corrosión.</p>	<p>Las vigas del puente presentan oxidación e inicios de corrosión (severidad media).</p>	<p>La oxidación y la corrosión reducen la vida útil del elemento y afectan su capacidad de carga.</p>	<p>Realizar una limpieza y remoción de la oxidación y aplicar un sistema de protección anticorrosivo según los lineamientos de la Sección 563 del CR-2010 (Ministerio de Obras Públicas y Transportes, 2010) o su versión vigente.</p>

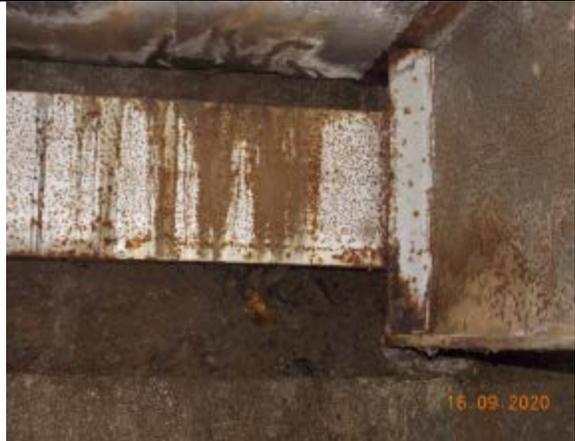
<p>Las juntas del puente no poseen un sello en las juntas de expansión, permitiendo el paso de sedimento y aguas hacia los bastiones (severidad media).</p>	<p>La acumulación de sedimentos favorece la generación de óxido en los apoyos del puente.</p>	<p>Sellar las juntas de expansión con un sello de características flexibles que impida el paso de agua y agregados hacia el interior de la junta. Esto según los lineamientos de la Sección 567 del CR-2010 (Ministerio de Obras Públicas y Transportes, 2010) o su versión vigente.</p>
<p>Sedimentos en zona de apoyos (se requiere sello de juntas).</p>	<p>Se identifica socavación en las fundación del bastión de la margen derecha (severidad media).</p>	<p>Estas socavaciones pueden avanzar por debajo de la fundación removiendo el material de apoyo de los bastiones y con ello afectar su estabilidad.</p>	<p>Construir obras de protección para la fundación colocando material de relleno en la zona afectada y aplicar medidas de prevención para evitar su reincidencia de acuerdo con la Sección 601 del CR-2010 (Ministerio de Obras Públicas y Transportes, 2010) o su versión vigente.</p>

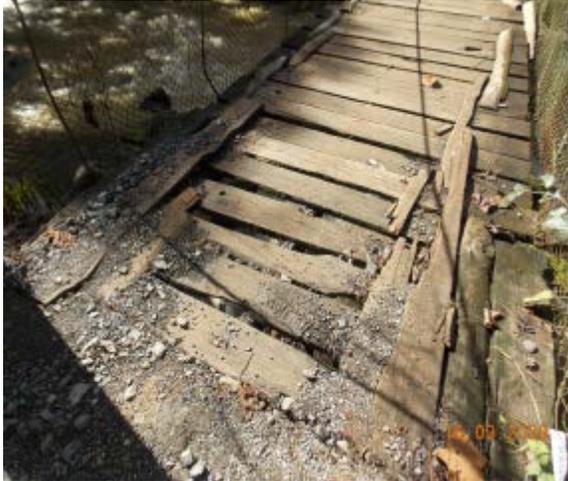
<p>Los tablones están sueltos, deformados y deteriorados por la humedad.</p>	<p>Los tablones del puente presentan elementos con daños considerables y algunos faltantes (severidad alta).</p>	<p>Los tablones en mal estado podrían ceder ante el paso de una carga vehicular.</p>	<p>Sustituir los tablones del puente que se identifiquen en mal estado, esto según los lineamientos de la Sección 557.13 del CR-2010 (Ministerio de Obras Públicas y Transportes, 2010) o su versión vigente.</p>

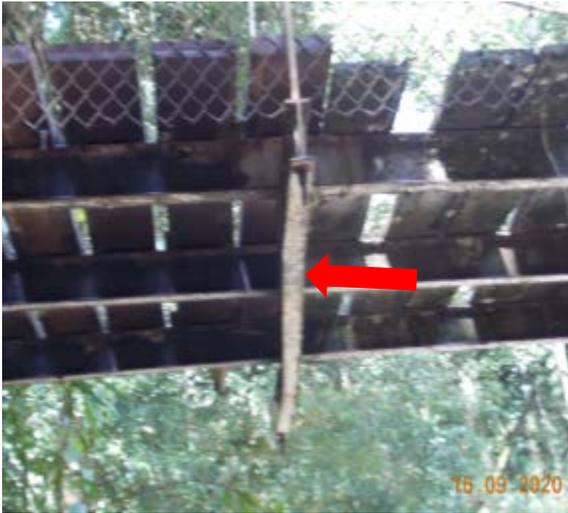
<p>Se identifican elementos del sistema de piso que con deformaciones importantes.</p>	<p>El sistema de piso del puente presenta varios elementos deformados (severidad media).</p>	<p>Este tipo de deformaciones podrían originarse por la torsión que experimenta el sistema de piso al paso de los vehículos.</p>	<p>Se considera que la condición del puente justifica una intervención mayor a nivel de rehabilitación mayor o reconstrucción, por lo que la sustitución del sistema de piso sería parte de esta intervención.</p>
