LABORATORIO NACIONAL
DE MATERIALES Y MODELOS ESTRUCTURALES

LM-PI-GM-INF-09-2020

EVALUACIÓN DE CAMINOS DE EI MORTERO, SARAPIQUI

San José, Costa Rica
Octubre 2020

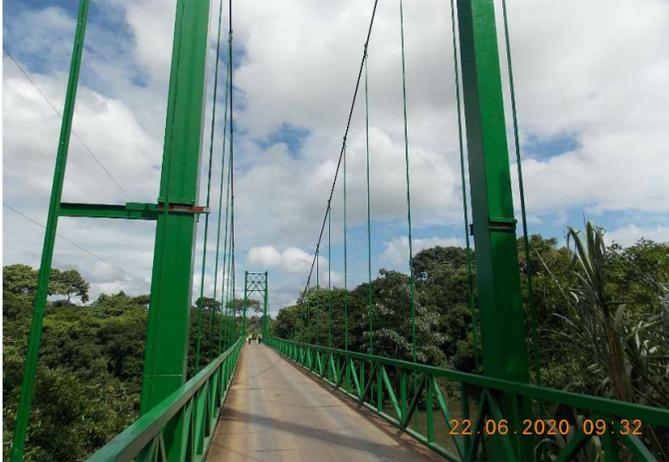
<p>22.06.2020 09:32</p>	<p>El puente está señalado a 6 toneladas, pero no tiene restricción de altura. Se observan los restos perfiles metálicos anteriormente soldados a los marcos que fueron eliminados, esto permite el paso de vehículos pesados con cargas superiores a las reglamentadas.</p>

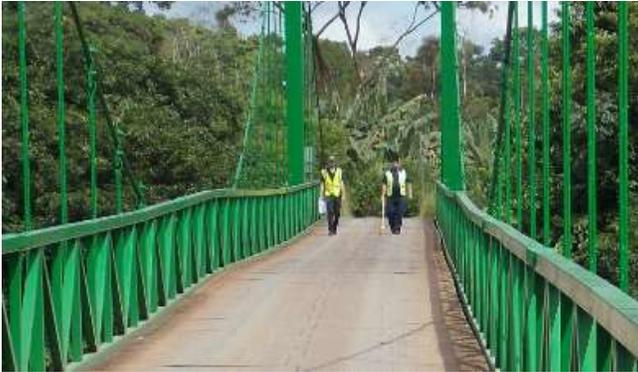
<p>22.06.2020 09:27</p>	<p>El sistema de arriostamiento lateral, está compuesto por crucetas varillas No.5 o 6 soldadas (no están unidas por medios mecánicos al tablero) y no están en todos los tramos, con lo cual su efectividad es reducida. Es posible que el puente presente deformaciones transversales ante la baja resistencia lateral.</p>

<p>Se observan deformaciones en la baranda de la pasarela, lo que podría ser signo de eventos de sobre carga y/o desplazamientos del puente. Es posible que estas deformaciones se incrementen con el proceso de relajamiento de los componentes de acero (péndolas).</p>

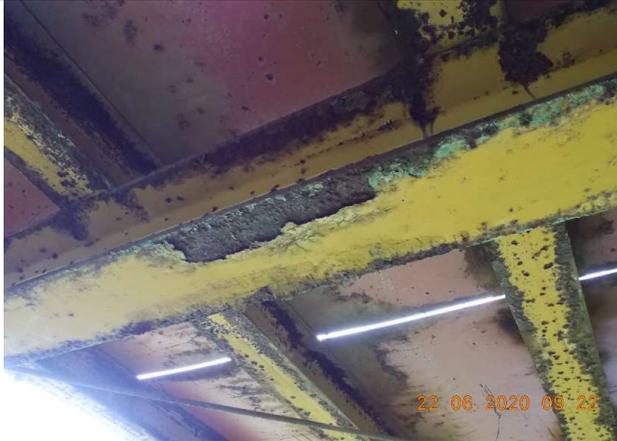
Oxidación y corrosión en tablero inferior.

Se observa corrosión de vigas transversales y sobre todo de las vigas longitudinales en la parte inferior del puente. Se considera necesario realizar una limpieza y remoción de la oxidación y aplicar un sistema de protección anticorrosivo según los lineamientos de la sección 563 del CR-2010 (Ministerio de Obras Públicas y Transportes, 2010).

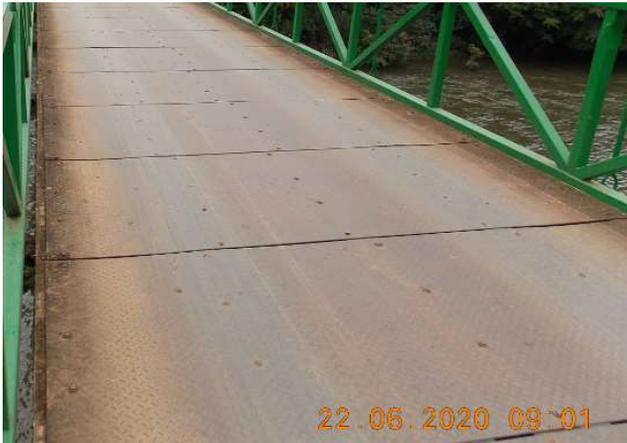
Deformación de láminas de piso, algunos puntos sueltos.

Las láminas metálicas punta diamante de la superficie, están deformadas y flojas en algunos puntos debido a tornillos sueltos. Se considera necesario realizar una revisión completa para reparar los puntos de conexión que se muestren sueltos.

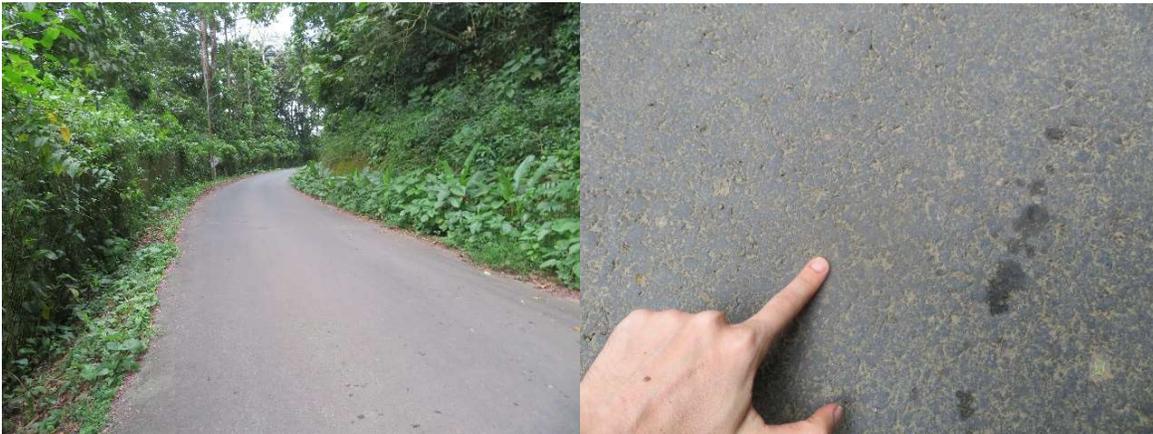
Figura 3. Camino de acceso a El Mortero, Sarapiquí (C4-10-013).

- La carpeta asfáltica no presenta deterioros superficiales visibles como fisuras, ahuellamientos, desprendimientos o huecos, como se muestra en Figura 3.

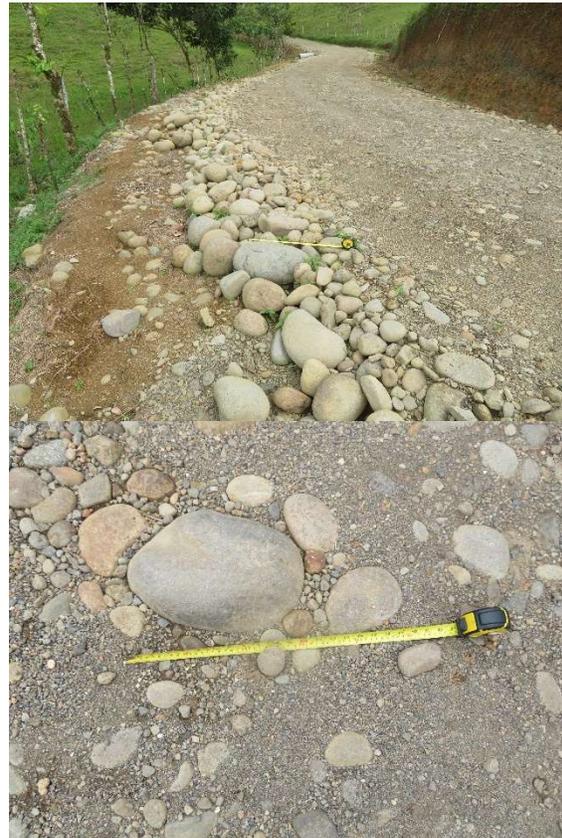
Se observó que, principalmente el material tipo subbase granular presenta partículas redondeadas, tamaño máximo mayor a 63 mm, como se muestra en la Figura 8. Lo anterior indica que este material podría incumplir las especificaciones para material de subbase granular del CR-2010 (Ministerio de Obras Públicas y Transportes, 2010), en su Sección 703.05, Tabla 703-6. Sin embargo, esto debe ser confirmado por la UTGV de la Municipalidad de Sarapiquí por medio de los ensayos de laboratorio realizados como parte del control de calidad correspondiente del material.

Superficie de capa tipo subbase granular (SBG) con
partícula se sobretamaño $TM \approx 200$ mm

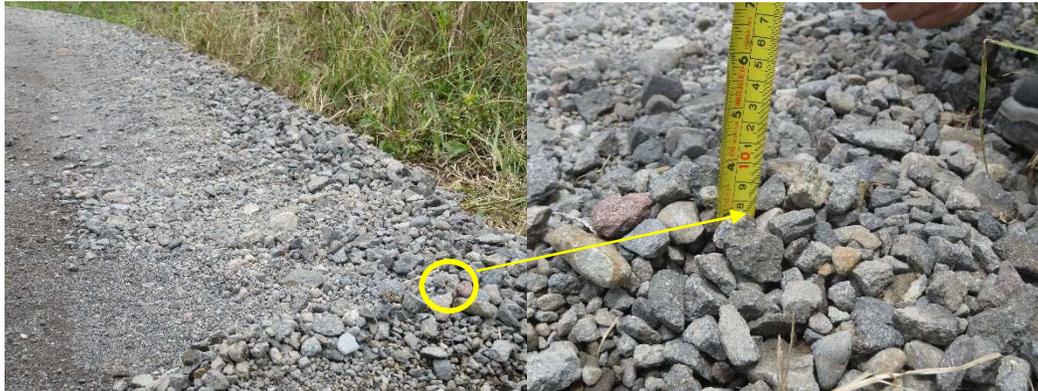
- **Agregado suelto:** se observó agregado suelto en el centro y ambos lados de la calzada en prácticamente todos los caminos donde se colocó el material tipo BG. En los puntos de inspección se midió agregado suelto desde 1 cm hasta 8 cm de altura, lo que se asocia con un nivel desde leve hasta severo, como se observa en la Figura 9. El agregado suelto puede asociarse a falta de compactación y al uso de material granular con plasticidad muy baja o nula, lo que lo hace susceptible a soltarse con la vibración del tránsito vehicular, sobre todo en condiciones secas.

(a) Agregado suelto severo (altura=8 cm) en sitio de inspección 3.

- Se recomienda realizar una reconfiguración superficial de la CGR (capa granular de rodadura) lo antes posible en el Cuadrante 1, de forma que se reincorpore el agregado suelto de los lados y centro de la calzada y se corrijan los huecos observados, antes de que los deterioros se extiendan. Se puede utilizar como referencia las indicaciones de la Sección 502 del Manual de Conservación Vial del MOPT (MCV-2015).

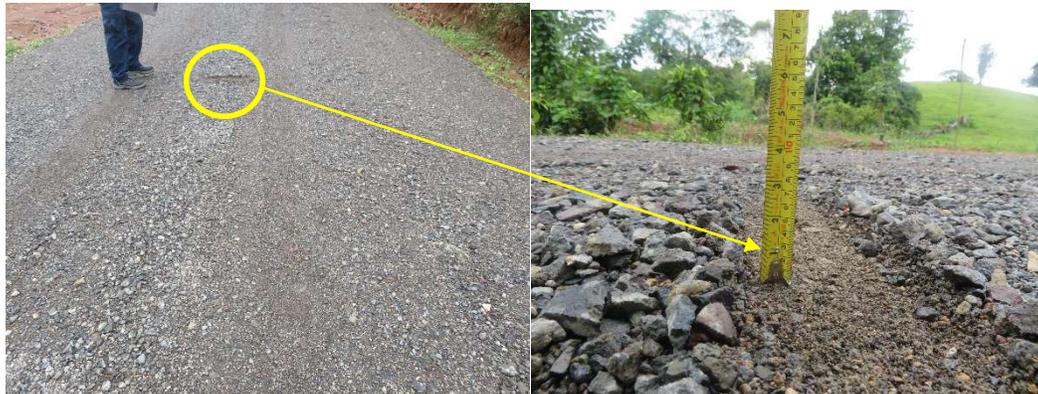
(b) Agregado suelto moderado (altura=3 cm) en sitio de inspección 9.

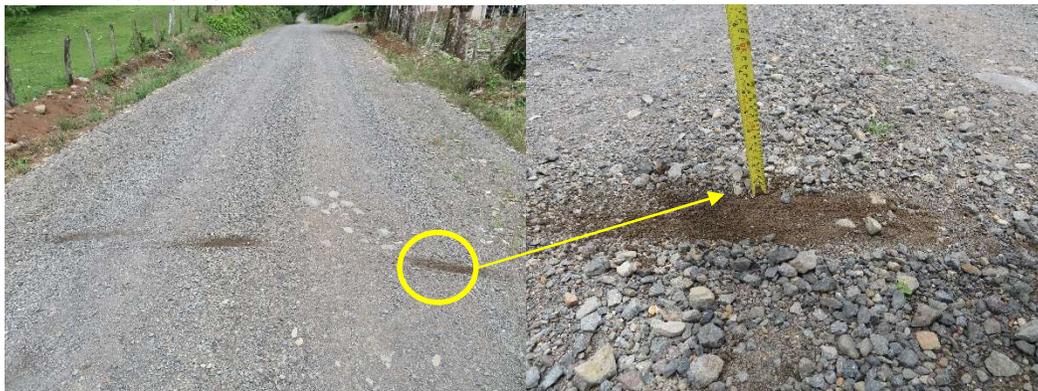
(c) Agregado suelto leve (altura=1,5-2 cm) en sitio de inspección 17.

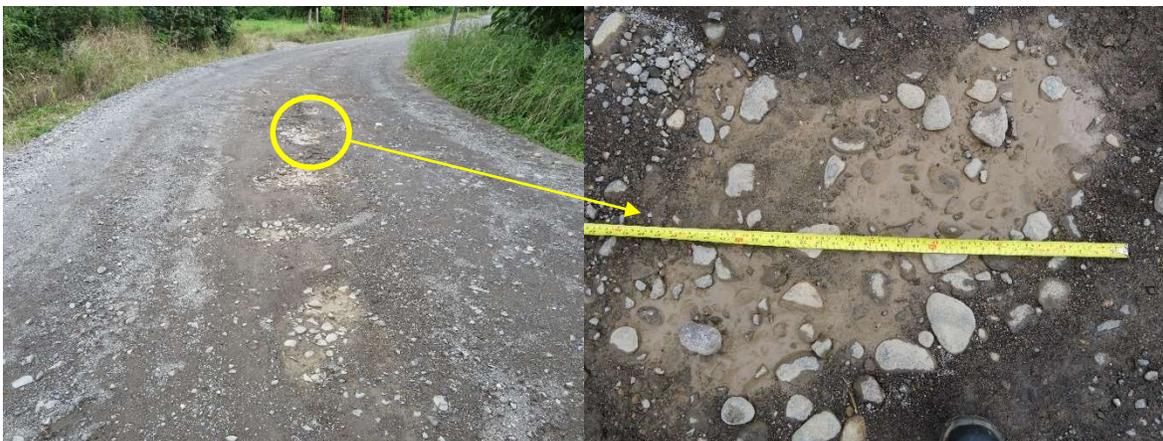
- **Huecos:** se observaron algunos huecos en la CGR en los puntos de inspección 3, 4 y 5, de severidad leve con diámetro de hasta $\varnothing = 1,1$ m y profundidad $P=5$ cm. Los huecos se presentan principalmente en el camino Cuadrantes 1, donde circula el mayor volumen de tránsito y por lo tanto se produce el mayor deterioro de la superficie del camino. Se observó la mayor cantidad de huecos en el camino que va desde el puente colgante, hacia la plaza de El Mortero. En esta zona la tracción de los vehículos genera agregado suelto que luego produce huecos en el centro de la vía, cuando se acumula agua pluvial que no puede drenar hacia los lados por la falta de pendiente transversal, como se muestra en la Figura 10.

(a) Huecos de $\varnothing=1,1$ m y $P=5$ cm en sección curva.

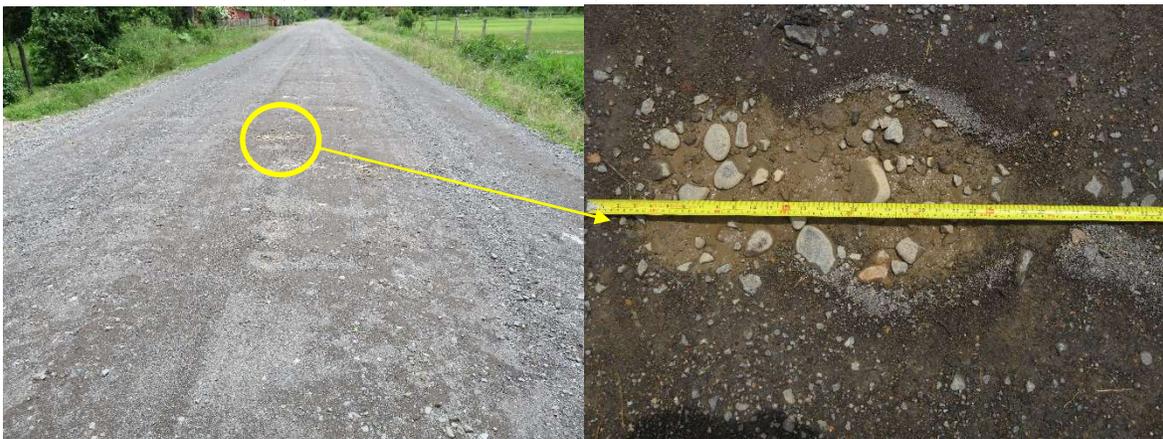
(a) Huecos de $\varnothing=0,6$ m y $P=5$ cm en sección recta.

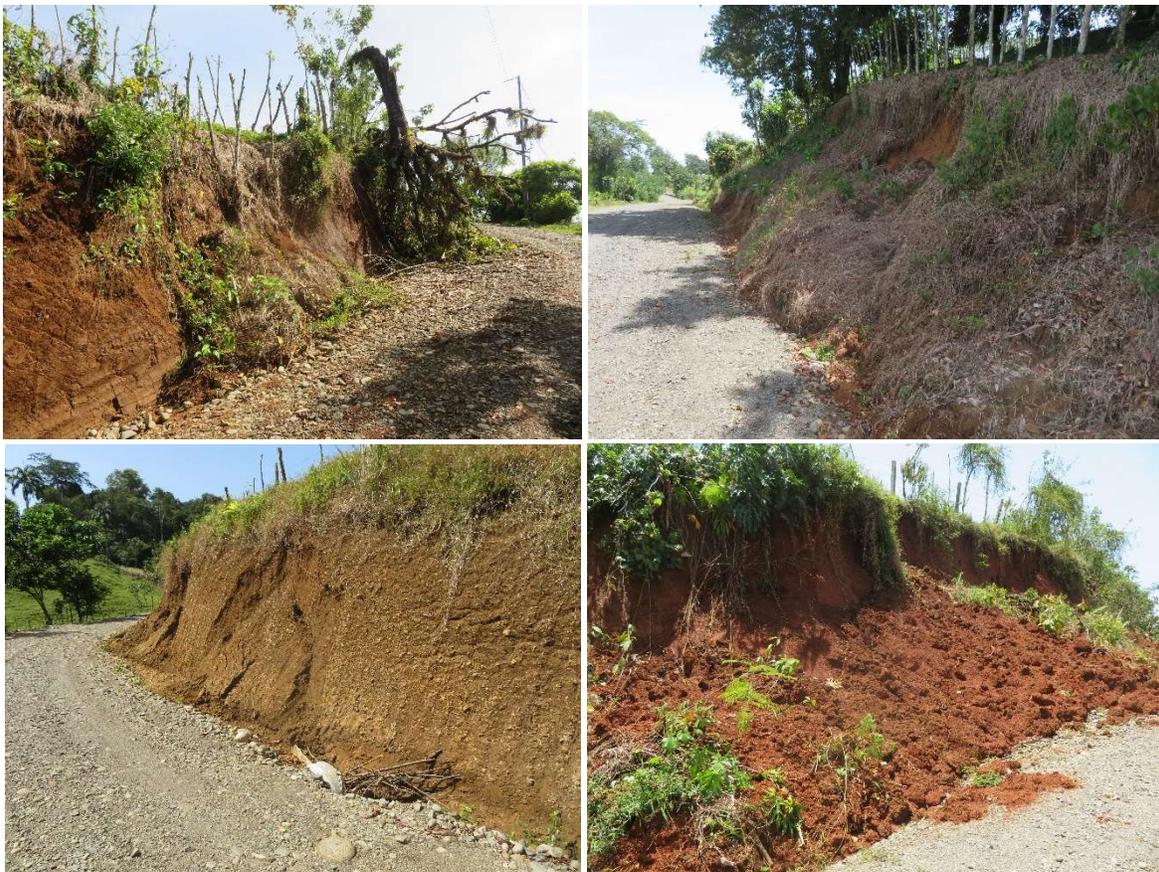
Se identificaron desprendimientos y deslizamientos de los taludes de corte en los puntos 8, 9, 12, 25 y 28, según el mapa de sitios evaluados de Figura 2, donde algunos árboles han caído sobre la vía y el suelo que se ha deslizado hasta obstruir las cunetas, lo que puede contribuir al deterioro del camino durante eventos de lluvias como se muestra en la Figura 11 y Anexo 1. En estos sitios se recomienda realizar limpieza del material deslizado lo antes posible para recuperar la conformación de la cuneta, sembrar zacate, plantas rastreras o pasto vetiver para mitigar la erosión, así como procurar la conformación de los taludes con una pendiente menor, lo más cercana posible a 1V:1H, de acuerdo con el derecho de vía disponible.

Figura 11. Taludes de corte que donde se han presentado deslizamientos que obstruyen cunetas.

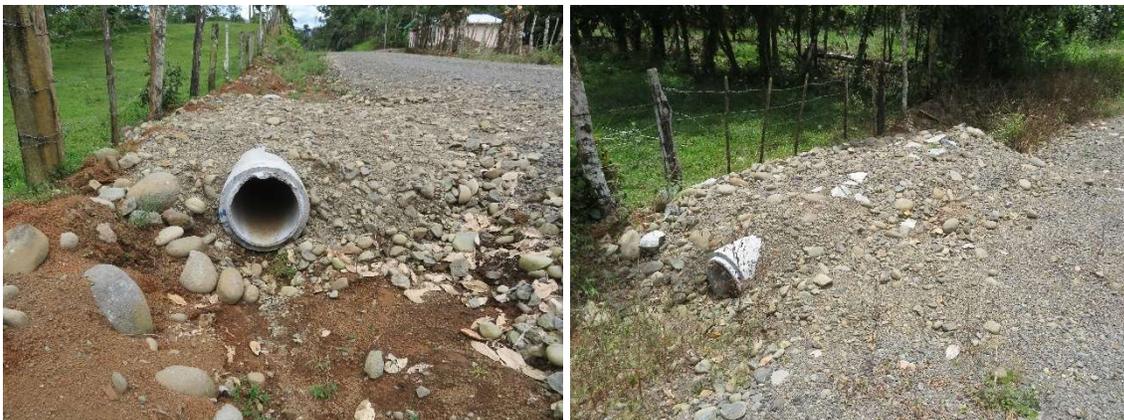
- No hay junta de mortero o solaqueo entre tubos: se observó que se utilizaron tubos de concreto de diámetro $\varnothing=40$ cm, que no fueron solaqueados o sellados con una junta de mortero, lo que puede favorecer su desplazamiento o fugas, como se observa en la Figura 12.
- No hay cabezales: se observó que no se colocaron cabezales en los pasos de las entradas a casas o propiedades, lo cual podría favorecer su desplazamiento cuando pase algún vehículo o en el caso de que el caudal de las cunetas aumente durante lluvias, como se observa en la Figura 12.

Figura 12. Entradas a casas y propiedades con tubería de concreto.

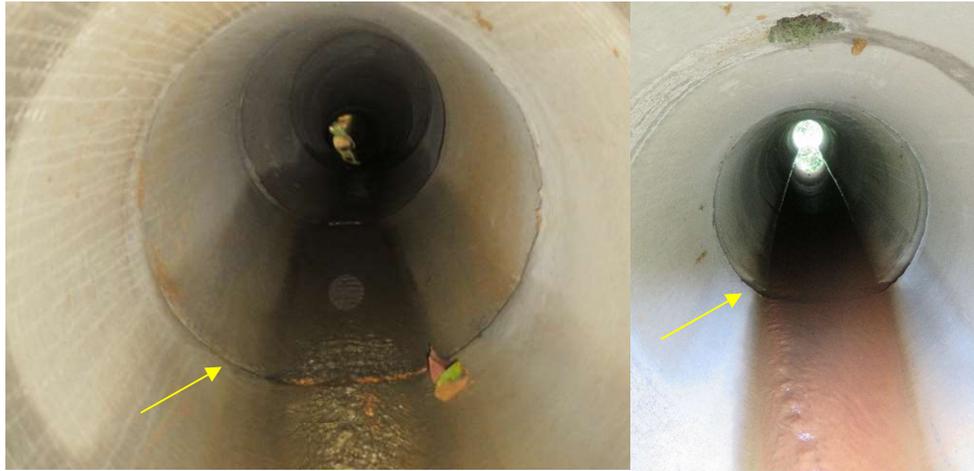
Figura 14. Pasos de alcantarilla sin mortero o solaqueo en las juntas.

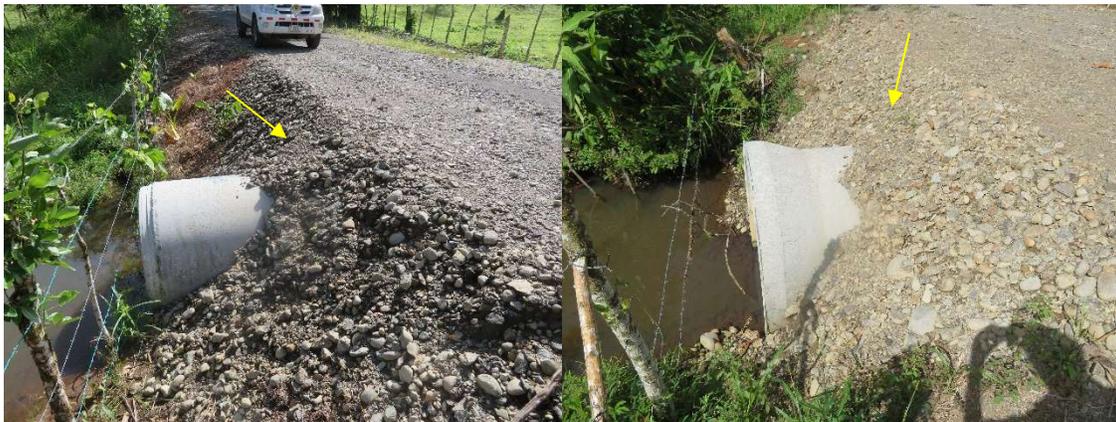
Figura 15. Paso de alcantarilla sin cabezales, aletones ni delanteras.

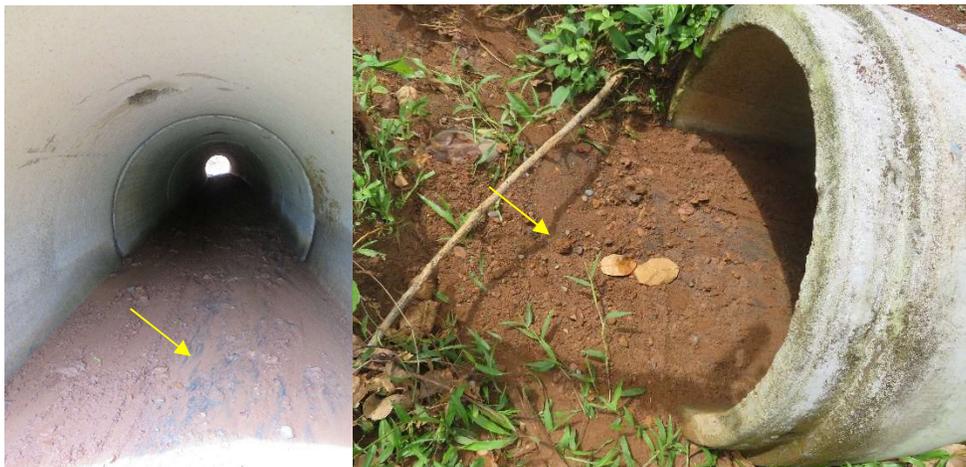
Figura 16. Pasos de alcantarilla con sedimento en el interior y salida.

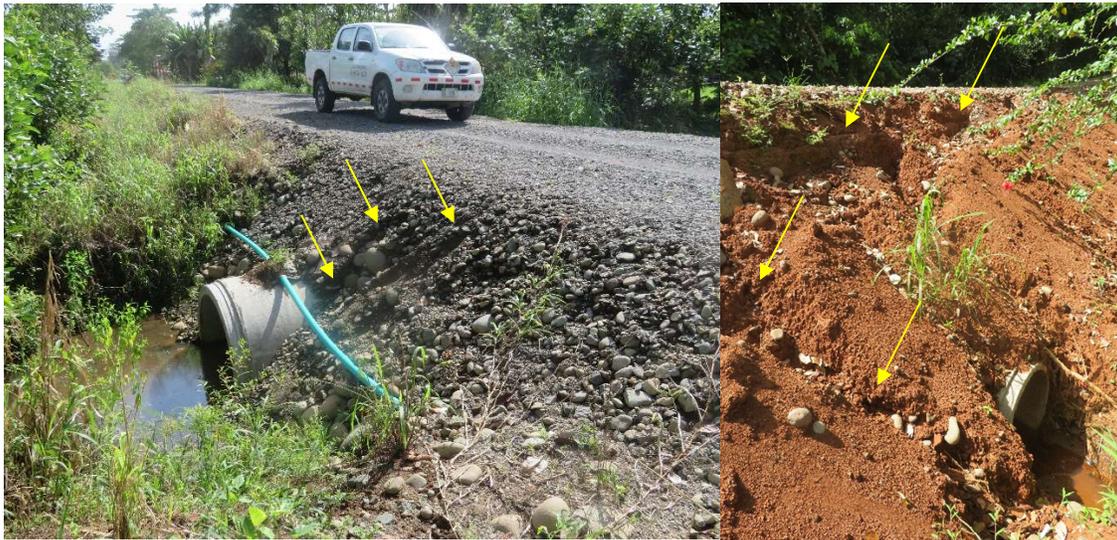
Figura 17. Erosión del talud de relleno en pasos de alcantarilla.

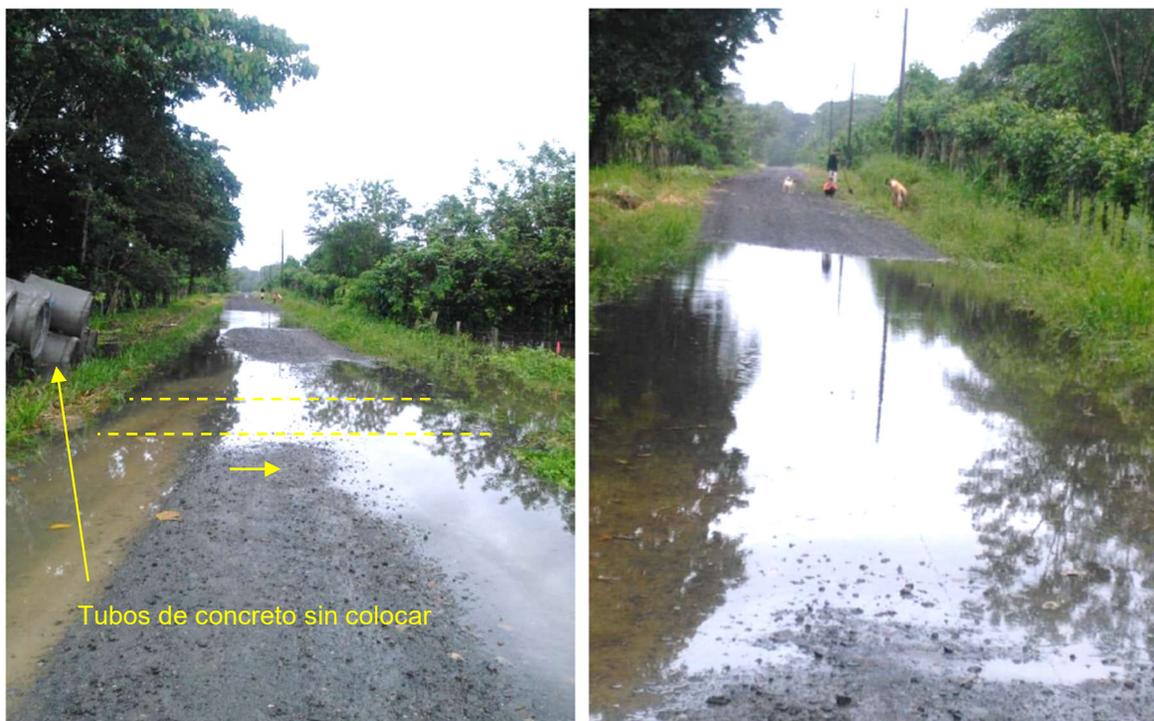
Figura 19. Sitio donde no se ha colocado paso de alcantarilla (punto 1 de la Figura 21), donde se presentan acumulaciones de agua que impiden el paso por el camino en Cuadrante 1.

- Se recomienda verificar el diseño del paso de alcantarilla a colocar en el punto 1 de la Figura 21, por medio de un estudio hidrológico que incluya levantamiento topográfico, de forma que se valore si es necesario levantar el nivel del camino y el número de pasos de alcantarilla y diámetro de cada uno, para drenar de forma adecuada el caudal que se acumula en este punto durante las lluvias.
- Se recomienda colocar nuevos pasos de alcantarilla para drenar escorrentía pluvial de los caminos y terrenos aledaños, con diámetro mínimo de $\varnothing=80\text{cm}$ en los sitios 1, 4, 5 y 6 identificados en la Figura 21.
- Se recomienda utilizar tubería de concreto reforzada Clase III C-76.

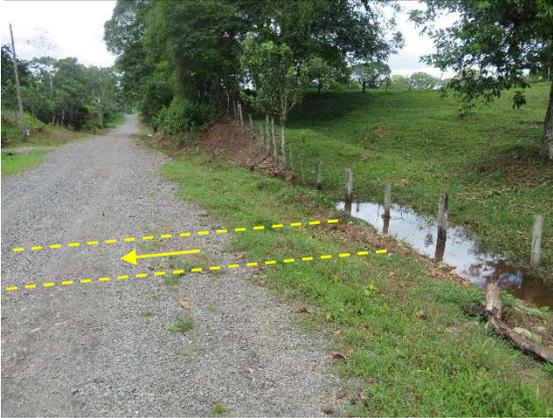
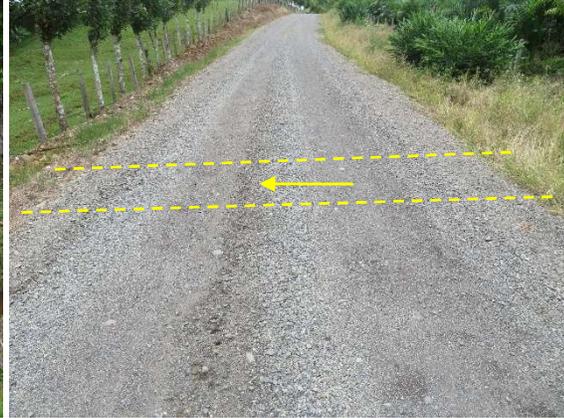
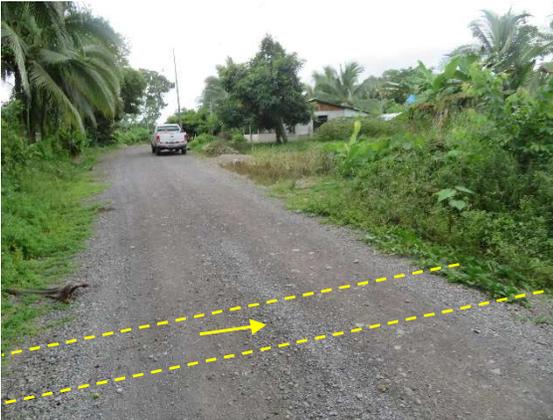
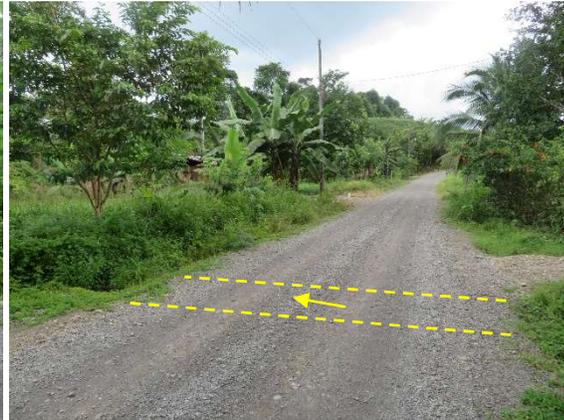
Se identificaron tres sitios donde se recomienda valorar la colocación de nuevos pasos de alcantarillas de tubos de concreto con diámetro de al menos $\varnothing=80\text{cm}$, para el drenaje de la escorrentía pluvial del camino y por la topografía de los terrenos aledaños. En la Figura 20 se muestran las fotografías de los sitios indicados.

Figura 20. Sitios donde se recomienda la colocación de pasos de alcantarilla nuevos.

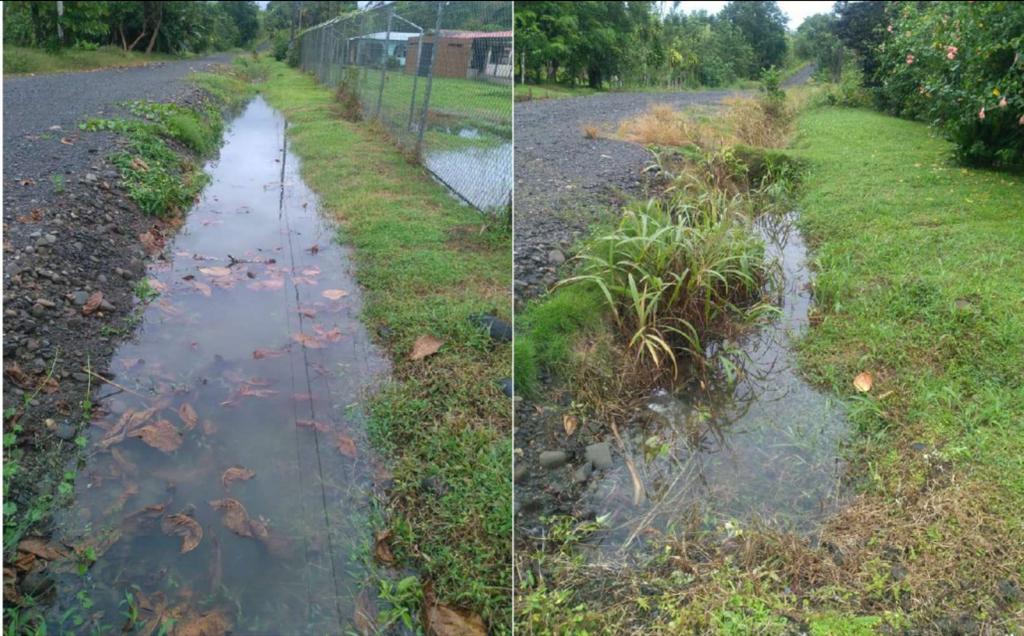
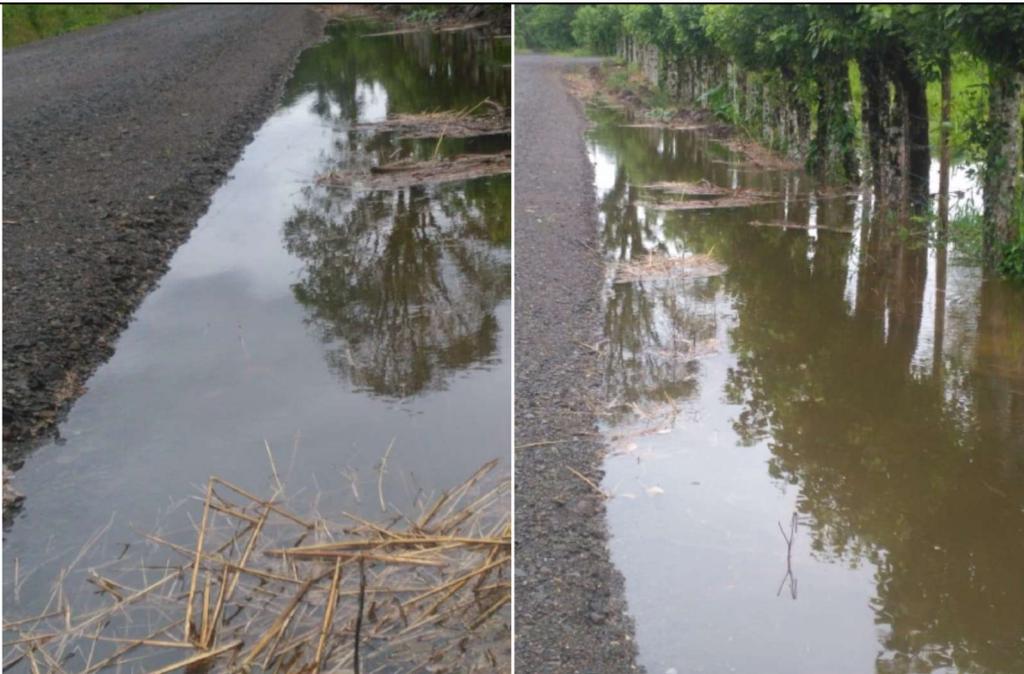
Figura 22. Acumulación de agua en cunetas puntos 2 y 3 de la Figura 21.
Fuente: Asociación de Desarrollo Integral El Mortero, Sarapiquí (20-06-2020).

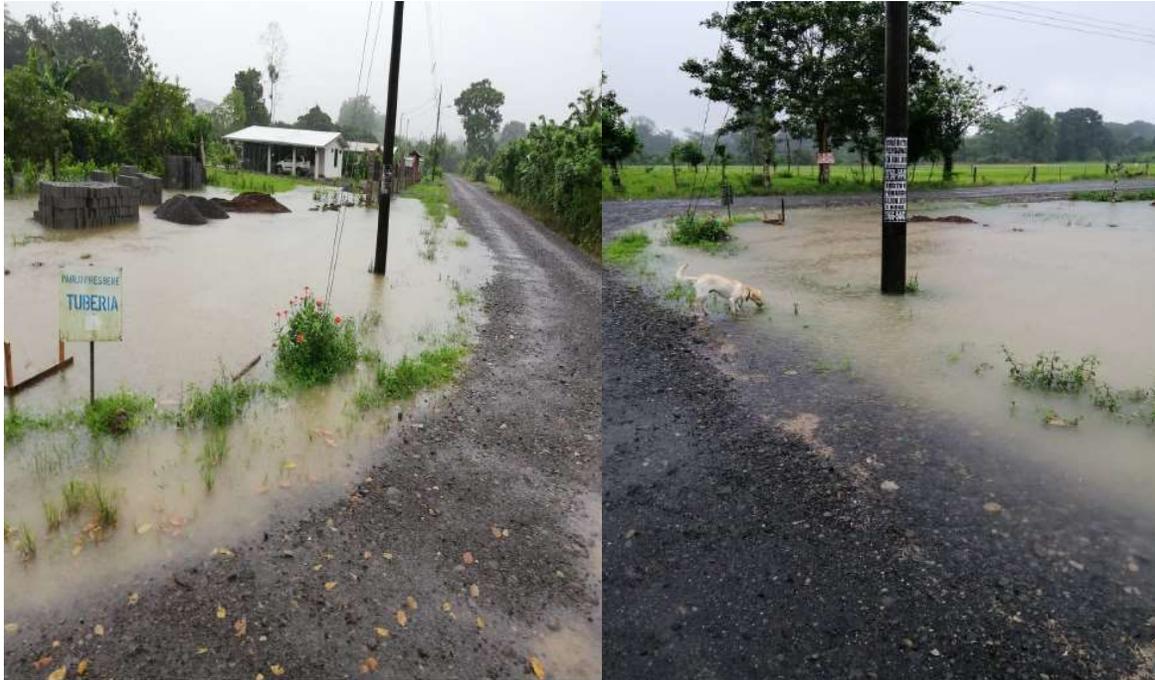
Punto 7 de la Figura 21.

Figura 23. Acumulación de agua en cunetas punto 7 de la Figura 21 que provoca inundación de propiedad privada adyacente.

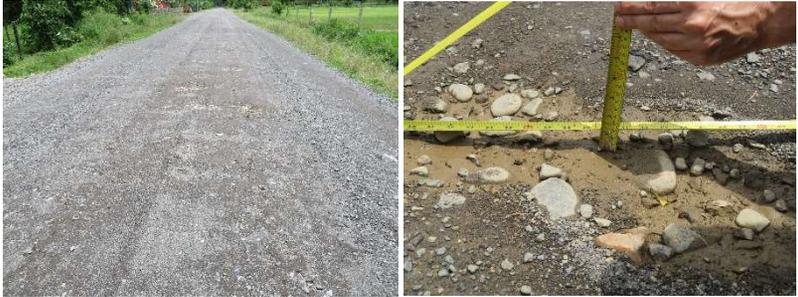
5	C4-10-013 (Cuadrantes 1)	1,8 P=45 cm	1,8 P=45 cm	-	1,6	4,6	0,2 CGR	<ul style="list-style-type: none"> • Agregado suelto en ambos lados (A=4cm) • Leve erosión superficial en el material de CGR • Huecos de hasta $\varnothing=1,1$m, P=5cm

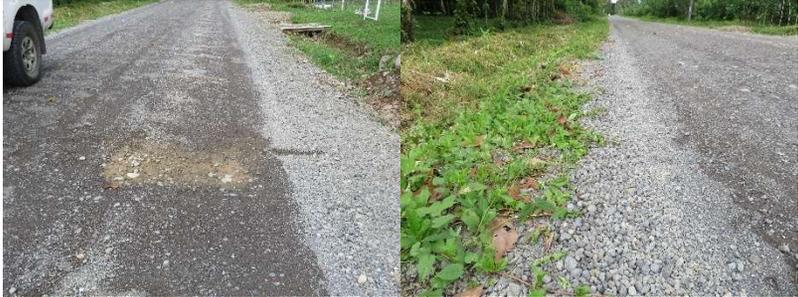
6	C4-10-013 (Cuadrantes 2)	1,7 P=60 cm	2,1 P=50 cm	6,3	2,5	1,1	0,2 CGR	<ul style="list-style-type: none"> • Agregado suelto en ambos lados (A=2cm) • Buena condición superficial de capa de CGR • Acumulación de agua en cunetas

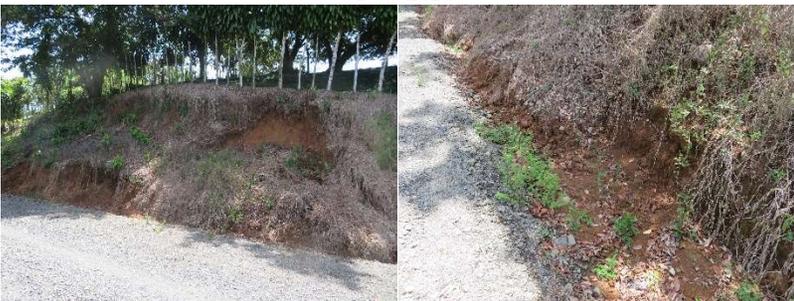
10	C4-10-013 (Cuadrantes 2)	N/A	1,7 P=40 cm	6,0	5,0	0,3	0,25 CGR	<ul style="list-style-type: none"> Se observa cambio en el tipo de material de CGR. Material de CGR más grueso con partículas sobretamaño (tipo SBG)

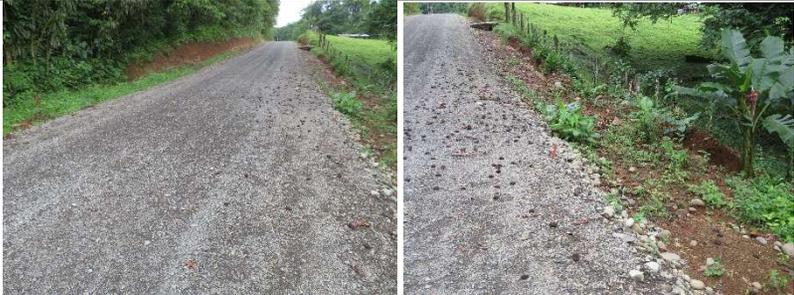
12	C4-10-015 (Cuadrantes 3)	-	-	-	-	-	-	<p>02-09-2020</p> <ul style="list-style-type: none"> Se identifican deslizamientos en talud de corte de LI del camino con altura máxima de 6m aprox. Deslizamientos se extienden por un tramo de 200 m del camino. Talud de corte muy empinado 1V:0,5H. El material deslizado obstruye las cunetas del camino. <p>02-09-2020</p>

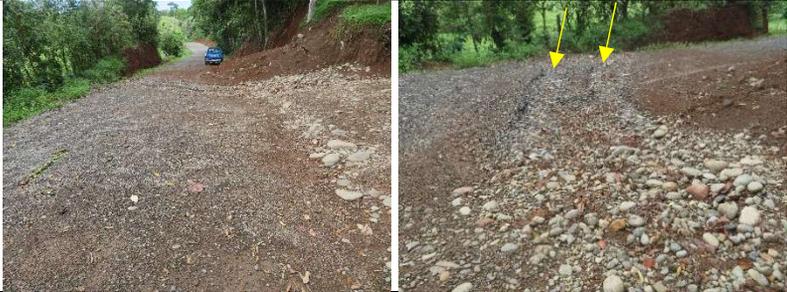
14	C4-10-015 (Cuadrantes 3)	-	-	-	-	-	-	<ul style="list-style-type: none"> Se observa construcción de entrada de propiedad en LD del camino. El acceso obstruye la cuneta por completo e invade el camino.

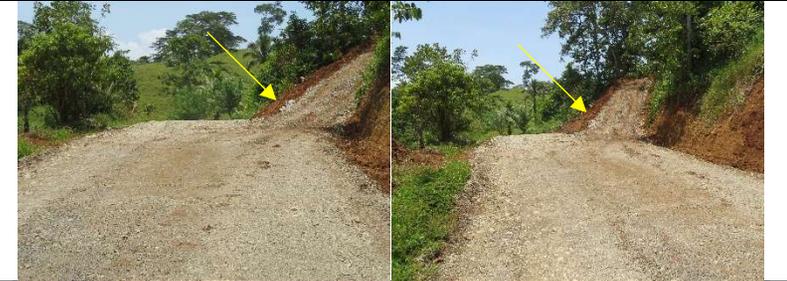
15	C4-10-015 (Cuadrantes 4)	1,5 P=50 cm	1,5 P=45 cm	5,3	7,2	4,2	-	<ul style="list-style-type: none"> Camino C4-10-015 Mucha maleza en cuneta LI Agregado suelto ambos lados y centro de calzada A=3cm No se observan huecos en CGR

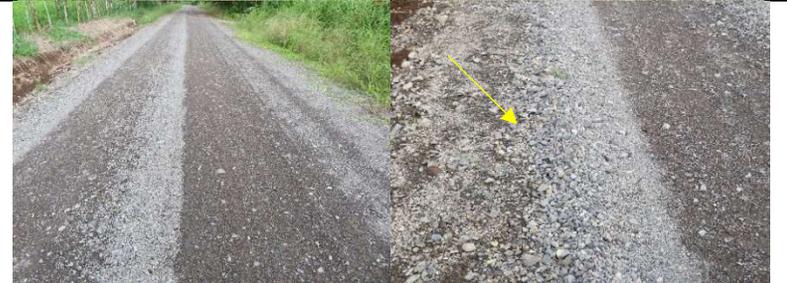
16	C4-10-015 (Cuadrantes 4)	1,0 P=30 cm	1,0 P=35 cm	6,1	8,7	1,0	0,35 CGR (0,10 BG) (0,25 SBG)	<ul style="list-style-type: none"> Agregado suelto en ambos lados y centro de calzada, A=3cm Calzada sin huecos Leve erosión de material de CGR, se observan partículas de SBG.

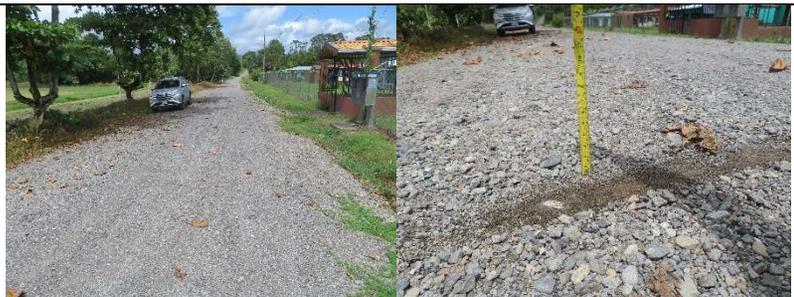
18	C4-10-015 (Cuadrantes 5)	-	-	5,5	0,4	6,2	>0,5 CGR y relleno	<ul style="list-style-type: none"> • Material CGR en buena condición general, sin huecos o ahuellamientos • Agregado suelto en toda la calzada A=1,5cm • Algunas partículas de sobretamaño en material de SBG

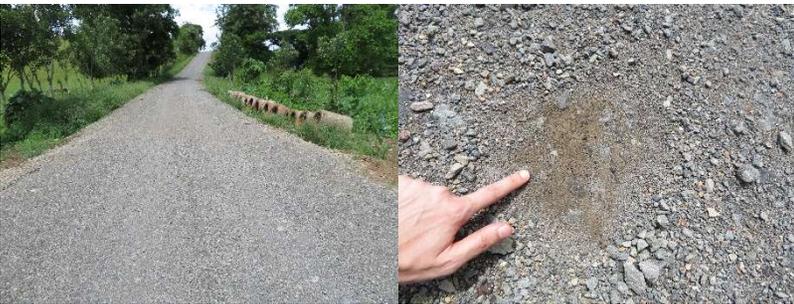
19	C4-10-015 (Cuadrantes 5)	-	-	5,7	1,6	2,0	0,4 CGR y relleno	<ul style="list-style-type: none"> • Agregado suelto en ambos lados y centro de la calzada A=1,5-2,0cm • Algunas partículas de sobretamaño en material de SBG

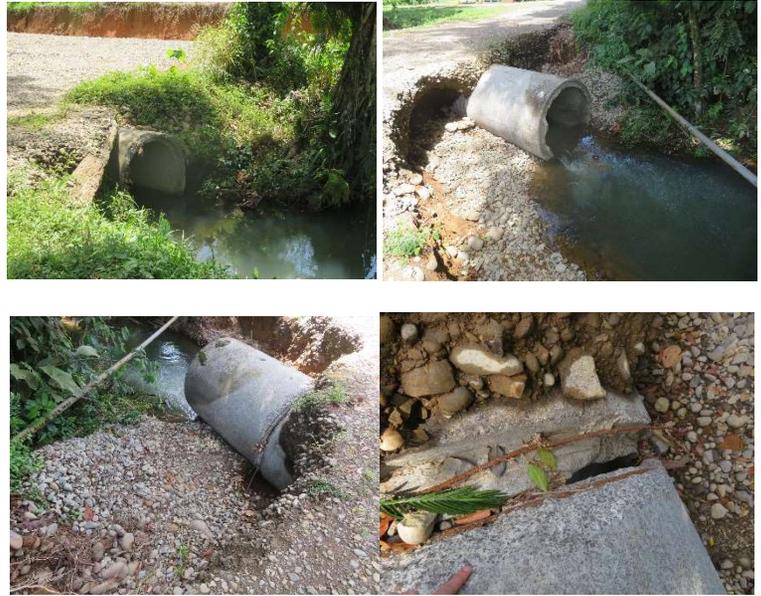
<ul style="list-style-type: none"> • Paso de alcantarilla de tubos antiguos • No hay cabezales ni aletones • Se colocaron troncos en la entrada, para ayudar a retener terraplén del camino • Este paso permite el acceso hacia el puente peatonal • Acumulación de agua en entrada y socavación en salida (15-06-2020) • Se observa erosión grave del terraplén del camino en la salida del paso de alcantarilla (02-09-2020). • El río erosionó 1,5 m de relleno y socavó el terraplén 1,5 m adicionales (02-09-2020). • El tubo utilizado presenta deterioros como fracturas en las campanas y acero expuesto, lo que puede provocar deformaciones del paso de alcantarilla y fugas. • El cauce a la salida del paso de alcantarilla presenta socavación debido a la velocidad del agua.

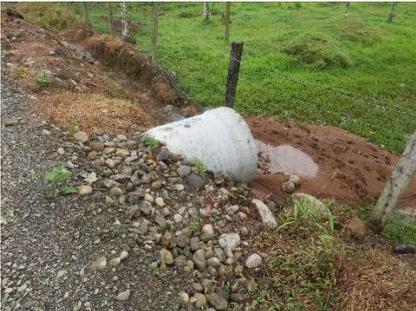
5	C4-10-015 (Cuadrantes 2)	0,8	9	No	No	No	<ul style="list-style-type: none"> • No hay cabezal de entrada ni salida • Tubos de concreto sin mortero (solaqueo) • Sedimento acumulado en el interior del paso de alcantarilla

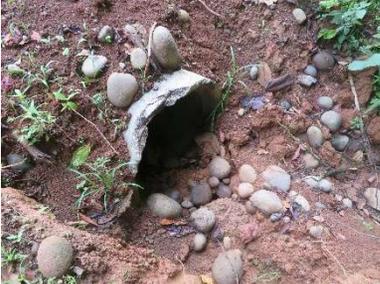
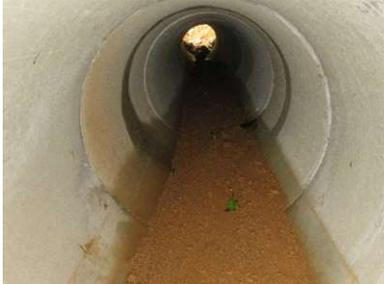
9	C4-10-015 (Cuadrantes 3)	0,8	9	No	No	No	<ul style="list-style-type: none"> No hay cabezal de entrada ni salida Tubos de concreto sin mortero (solaqueo) Acumulación de agua en entrada del paso de alcantarilla que produce una laguna

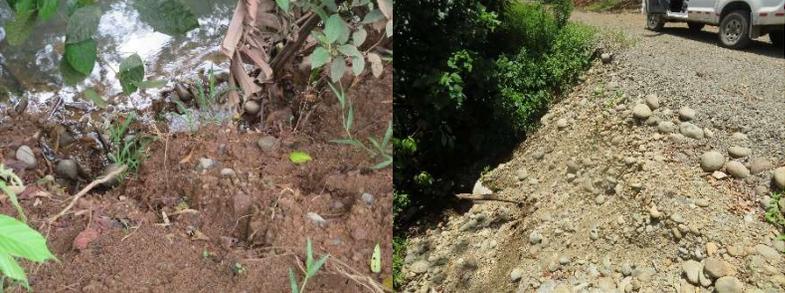
11	C4-10-015 (Cuadrantes 3)	0,6	9	-	No	No	<ul style="list-style-type: none"> No hay cabezal de entrada ni salida Relleno de al menos 2 m de altura sobre el paso de alcantarilla Debido a que no hay cabezales el relleno del camino se deslizado en el LD principalmente reduciendo el ancho del camino

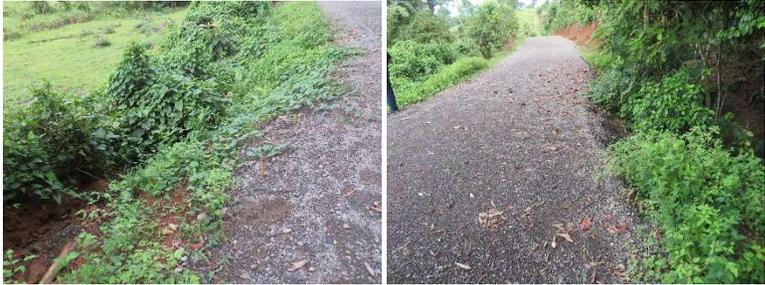
12	C4-10-015 (Cuadrantes 4)	0,8	9	No	No	No	<ul style="list-style-type: none"> No hay cabezal de entrada ni salida Tubos de concreto sin mortero (solaqueo) Mucha maleza en AL del camino, en entrada y salida del paso de alcantarilla, lo que reduce el ancho del camino transitable de 5,4m a 3,7m aproximadamente, sobre el paso de alcantarilla Se observan dos tubos sobrantes al lado del camino

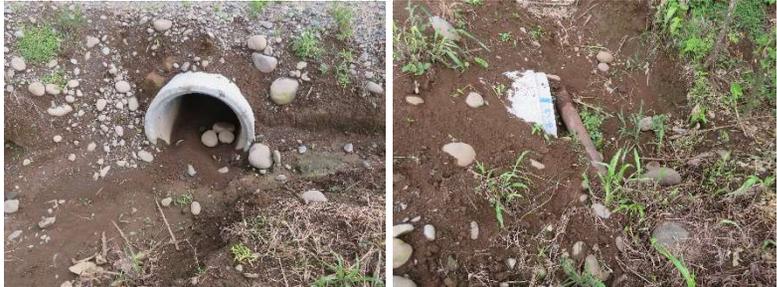
14	C4-10-015 (Cuadrantes 5)	1,2	8	Sí	No	No	<ul style="list-style-type: none"> No hay cabezal de entrada ni salida Nivel del paso de alcantarilla genera acumulación de aguas en la entrada y salida, se forman lagunas en AL Relleno del paso de alcantarilla de 1,5 m de altura aprox. Se observa erosión de rellenos en AL del camino. De junio a setiembre la erosión ha aumentado en ambos taludes. 	<p style="text-align: center;">22-06-2020</p>

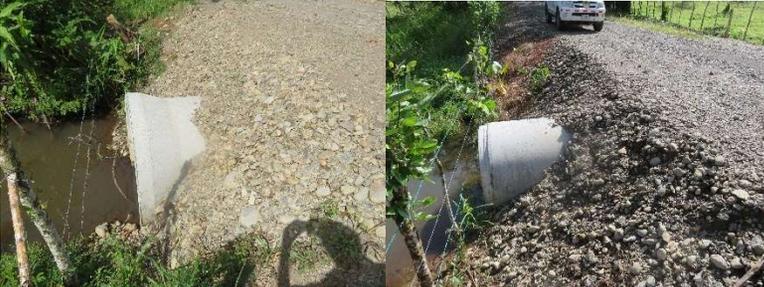
16	C4-10-015 (Cuadrantes 5)	0,8	9	No	No	No	<ul style="list-style-type: none"> No hay cabezal de entrada ni salida Tubos de concreto sin mortero (solaqueo) Cobertura del relleno sobre corona del tubo es menora a 30 cm Sedimento en entrada, salida e interior del paso de alcantarilla Paso de alcantarilla desalineado respecto a dirección del flujo de escorrentía que evacua
