**LM-PI-GM-INF-01-2021**

# **INFORME DE INSPECCIÓN Y EVALUACIÓN DE LOS PUENTES MUNICIPALES EN EL CANTÓN DE UPALA**

Preparado por:  
**Unidad de Gestión Municipal**

San José, Costa Rica  
Marzo 2021

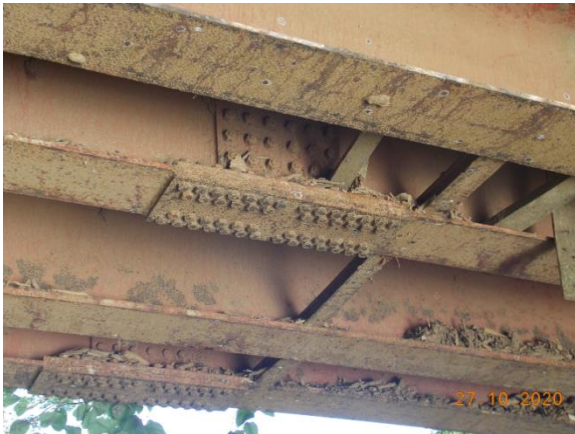
<p>Oxidación e inicios de corrosión en vigas.</p>	<p>Las vigas del puente presentan oxidación e inicios de corrosión (severidad media).</p>	<p>La oxidación y la corrosión reducen la vida útil del elemento y afectan su capacidad de carga.</p>	<p>Realizar una limpieza y remoción de la oxidación y aplicar un sistema de protección anticorrosivo según los lineamientos de la Sección 563 del CR-2010 (Ministerio de Obras Públicas y Transportes, 2010) o su versión vigente.</p>
<b>Subestructura</b>

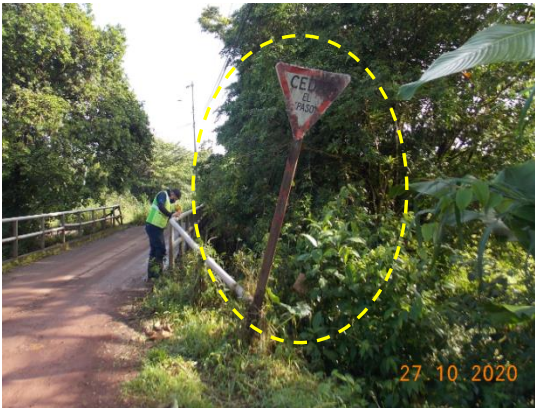
<p style="text-align: center;">Señal de Ceda en mal estado.</p>	<p>La señal de Ceda existente está en malas condiciones (nivel de severidad: medio).</p>	<p>La señal al estar en malas condiciones presenta poca visibilidad y podría ser ignorada por los conductores.</p>	<p>Sustituir la señal de Ceda en mal estado. Colocar delineadores en ambos accesos de acuerdo con los dispuesto por el Manual Centroamericano de Dispositivos Uniformes para el Control de Tránsito (Sieca, 2014).</p>

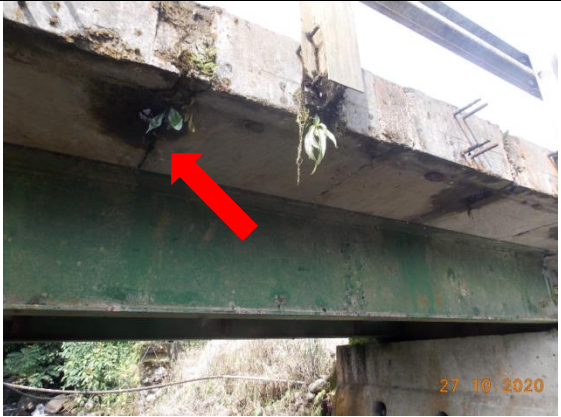
<p>Drenajes requieren extensiones.</p>	<p>Los drenajes del puente no tienen extensiones, esto puede ocasionar daños en la superestructura (severidad media).</p>	<p>El manejo inadecuado de las aguas de escorrentía puede generar daños como oxidación y corrosión en las vigas de acero.</p>	<p>Colocar extensiones de al menos 1 metro de longitud por debajo del nivel inferior de las vigas en cada salida de los drenajes de la losa (AASHTO, 2002), asegurando que no provoquen daños o socavación en otros elementos.</p>

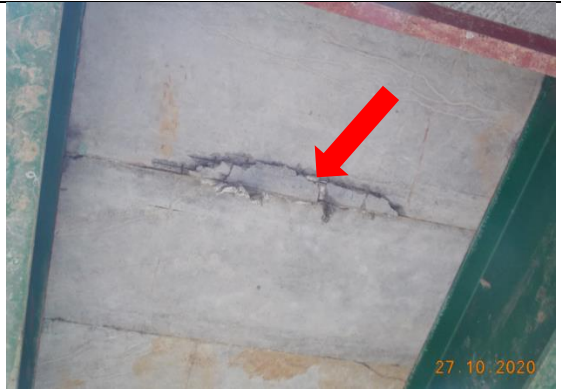
<p>Descascaramiento en loseta con acero expuesto.</p>	<p>Existen descascaramientos de concreto en la losa del puente (severidad media).</p>	<p>Este tipo de deterioro permite el ingreso de humedad hacia el interior de las losetas, acelerando los procesos de oxidación y corrosión.</p>	<p>Realizar reparaciones locales con concreto y epóxicos penetrantes que permitan sellar las aberturas y resistir el movimiento de flexión de la losa según los lineamientos de la Sección 568 del CR-2010 (Ministerio de Obras Públicas y Transportes, 2010) o su versión vigente.</p>

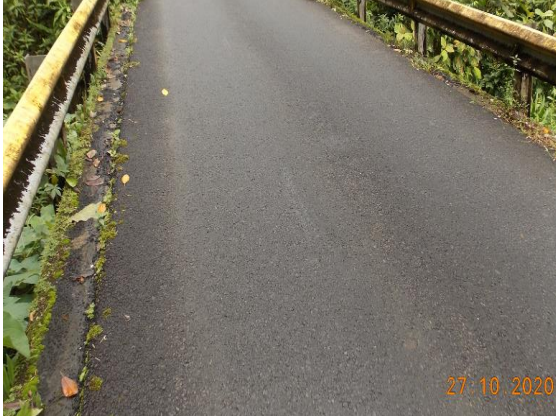
<p data-bbox="207 821 704 846">Sobrecapa de asfalto de 5cm sobre el puente.</p>	<p data-bbox="760 401 992 590">Sobre la losa del puente se colocó una capa de mezcla asfáltica de al menos 5 cm de espesor (severidad media).</p>	<p data-bbox="1015 401 1247 961">Esta sobrecapa genera una carga adicional permanente y considerable sobre la losa, para lo cual no está diseñada, reduciendo su capacidad de soporte a las cargas vehiculares, además de la posibilidad de generar agrietamientos y desprendimientos del concreto de la losa.</p>	<p data-bbox="1269 401 1528 814">No adicionar capas de mezcla asfáltica sobre la losa del puente, se recomienda más bien reparar la losa según se el deterioro identificado. Evitar, que cuando se realizan labores de asfaltado en la ruta se continúe la colación de la mezcla en los puentes, esto es una mala práctica.</p>

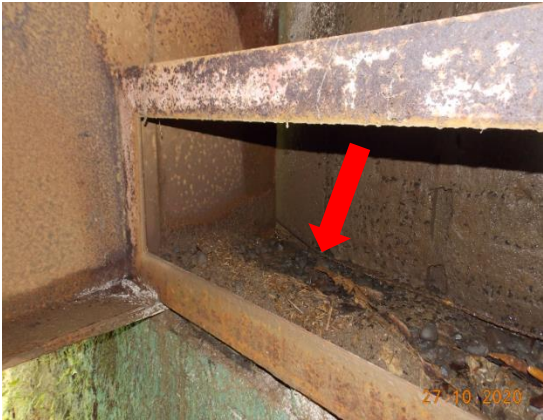
<p>Acumulación de sedimento zona de apoyos.</p>	<p>Se identifica una acumulación de sedimentos en las zonas de los apoyos (severidad media).</p>	<p>Estos sedimentos pasan a través de las juntas abiertas y se acumulan en la zona de apoyo. La oxidación y corrosión reducen la vida útil y capacidad de soporte de los elementos.</p>	<p>Realizar una limpieza y remoción de la oxidación y aplicar un sistema de protección anticorrosivo según los lineamientos de la Sección 563 del CR-2010 (Ministerio de Obras Publicas y Transportes, 2010) o su versión vigente. Sellar la junta con un material de características flexibles que impida el paso de agua y agregados hacia el interior de la junta. Esto según los lineamientos de la Sección 567 del CR-2010 (Ministerio de Obras Publicas y Transportes, 2010) o su versión vigente.</p>
<b>Accesorios</b>

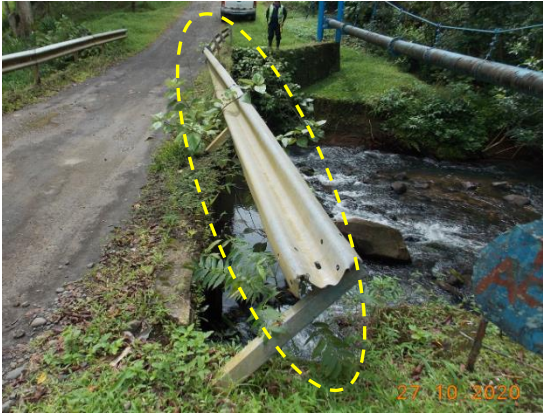
<p>Baranda en mal estado.</p>	<p>Las barandas del puente presentan daños por impacto (severidad alta).</p>	<p>Estos elementos no ofrecen el nivel de contención en este punto por la deformación existente.</p>	<p>Sustituir por un sistema de contención que cumpla con los estándares de seguridad para puentes y cargas vehiculares pesadas, de acuerdo con la Guía para el análisis y diseño de seguridad vial de márgenes de carreteras, Mayo 2011.</p>

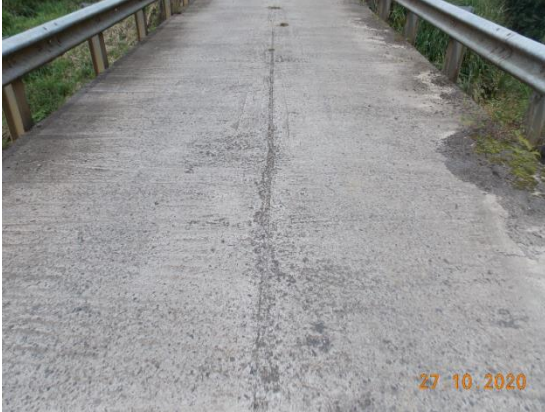
<p>27.10.2020</p> <p>Desgaste superficial leve de la losa.</p>	<p>La losa del puente presenta desgaste superficial (severidad baja).</p>	<p>Un desgaste excesivo en la losa puede generar desprendimiento de agregados y agujeros en la losa si no se atiende a tiempo.</p>	<p>Valorar la colocación de una capa delgada con función sellante para proteger los agregados y reducir la posibilidad de daños por acumulaciones de agua. Esto de acuerdo con los lineamientos de la sección 559 del CR-2010 (Ministerio de Obras Públicas y Transportes, 2010).</p>

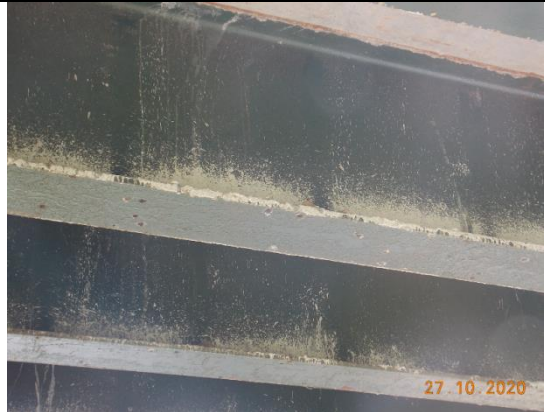
<p>27.10.2020</p> <p>Decoloración leve de las vigas principales.</p>	<p>Las vigas principales han perdido parte de la capa de pintura original de protección (severidad media).</p>	<p>Al perderse la pintura de protección es posible que se inicie el proceso de oxidación – corrosión en las vigas.</p>	<p>Realizar una limpieza y aplicar un sistema de protección anticorrosivo según los lineamientos de la Sección 563 del CR-2010 (Ministerio de Obras Públicas y Transportes, 2010) o su versión vigente.</p>

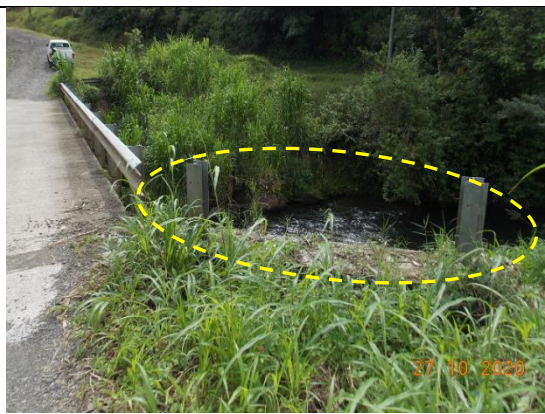
<p>27.10.2020</p> <p>Faltan canalizadores en los accesos al puente y un rotulo de ceda.</p>	<p>No se colocaron los canalizadores en los accesos del puente (severidad media).</p>	<p>No hay elementos que permitan evitar la caída de un vehículo al cauce en caso de una pérdida de control al ingresar al puente.</p>	<p>Sustituir por un sistema de contención que cumpla con los estándares de seguridad para puentes y cargas vehiculares pesadas, de acuerdo con la Guía para el análisis y diseño de seguridad vial de márgenes de carreteras, Mayo 2011.</p>

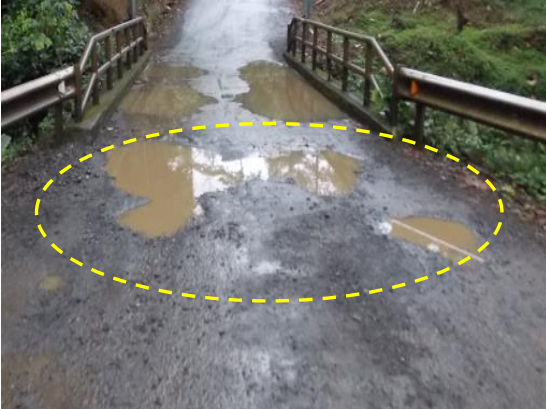
<p>Daños en los accesos del puente (baches).</p>	<p>En los accesos del puente se tienen deterioros superficiales en la capa de ruedo (severidad media).</p>	<p>Estos baches pueden ocasionar que los conductores realicen maniobras peligrosas al ingresar al puente.</p>	<p>Realizar reparaciones puntuales de estos baches según los lineamientos de la Sección 302 del Manual para conservación de vías MCV-2015 (Ministerio de Obras Públicas y Transportes, 2015).</p>

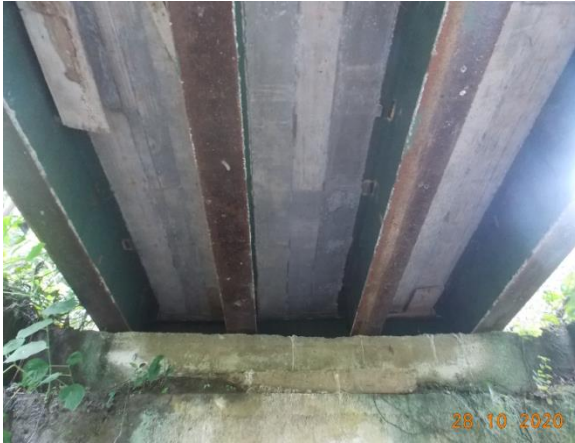
<p>Oxidación e inicios de corrosión en vigas principales.</p>	<p>Las vigas del puente presentan oxidación e inicios de corrosión (severidad media).</p>	<p>La oxidación y la corrosión reducen la vida útil del elemento y afectan su capacidad de carga.</p>	<p>Realizar una limpieza y remoción de la oxidación y aplicar un sistema de protección anticorrosivo según los lineamientos de la Sección 563 del CR-2010 (Ministerio de Obras Públicas y Transportes, 2010) o su versión vigente.</p>
<b>Subestructura</b>

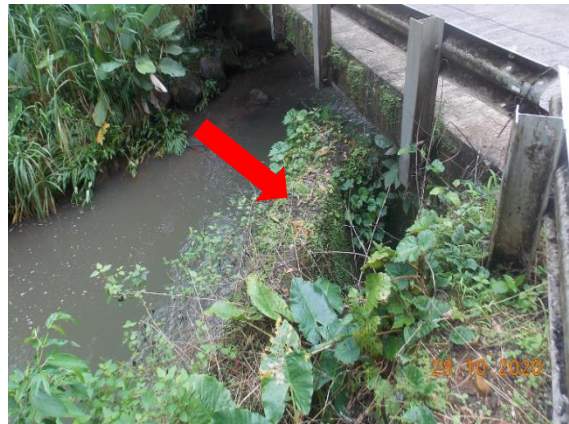
<p>Presencia de bastiones antiguos en el cauce.</p>	<p>Durante la construcción del puente actual no se removieron los bastiones de la anterior estructura (severidad baja).</p>	<p>Estos bastiones antiguos reducen la capacidad hidráulica de la sección por debajo del puente, aumentando el riesgo de que el río impacte la superestructura durante una creciente.</p>	<p>Remover los bastiones antiguos, procurando no generar afectación en los bastiones de la estructura actual. Esto según los lineamientos de la Sección 203 del CR-2010 (Ministerio de Obras Públicas y Transportes, 2010) o su versión vigente.</p>

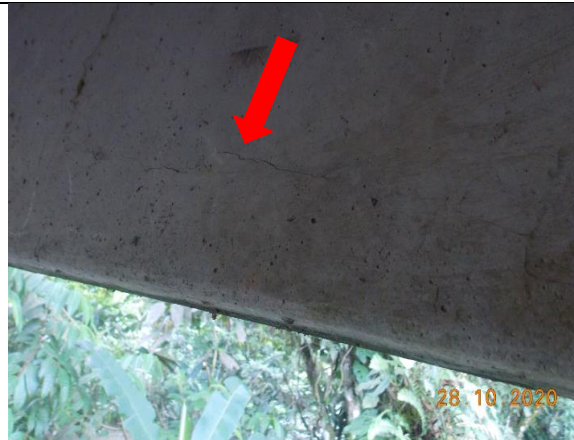
<p>Agrietamientos leves en vigas principales.</p>		<p>humedad hacia el interior de la viga.</p>	<p>Concreto (American Concrete Institute, 2013).</p>

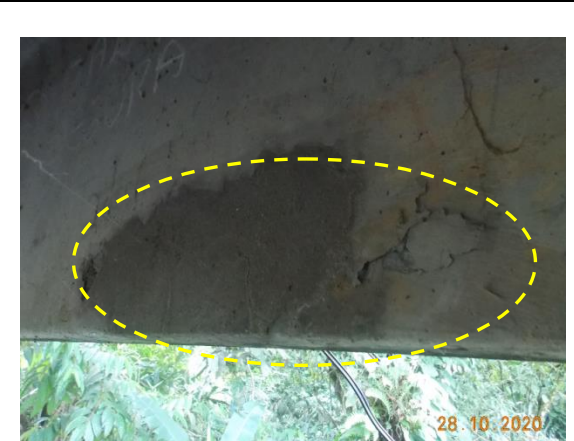
<p>Descascaramientos leves en vigas principales.</p>	<p>Se identifica un desprendimiento de concreto en una de las vigas principales del puente, cerca de la zona de apoyo (severidad media).</p>	<p>Este desprendimiento puede facilitar el ingreso de humedad hacia el acero interno de las vigas presforzadas.</p>	<p>Realizar una reparación puntual con concreto y epóxicos que permitan proteger el acero interno. Seguir lineamientos establecidos en el Manual de Reparación de Concreto (American Concrete Institute, 2013).</p>
<b>Subestructura</b>

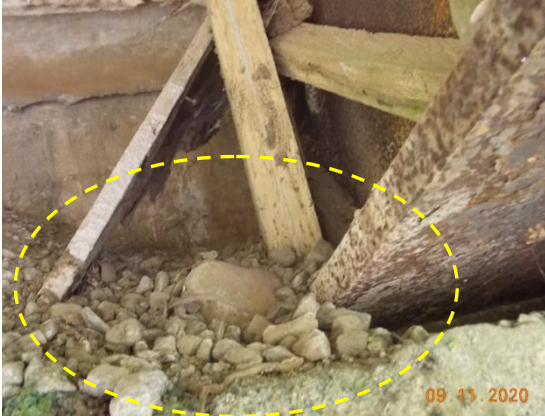
<p>Acumulación de sedimentos en zona de apoyos.</p>	<p>Se identifica una acumulación de sedimentos en las zonas de los apoyos (severidad media).</p>	<p>Estos sedimentos pasan a través de las juntas abiertas y se acumulan en la zona de apoyo. La oxidación y corrosión reducen la vida útil y capacidad de soporte de los elementos.</p>	<p>Realizar una limpieza y remoción de la oxidación y aplicar un sistema de protección anticorrosivo según los lineamientos de la Sección 563 del CR-2010 (Ministerio de Obras Publicas y Transportes, 2010) o su versión vigente. Sellar la junta con un material de características flexibles que impida el paso de agua y agregados hacia el interior de la junta. Esto según los lineamientos de la Sección 567 del CR-2010 (Ministerio de Obras Publicas y Transportes, 2010) o su versión vigente.</p>
<b>Accesos</b>

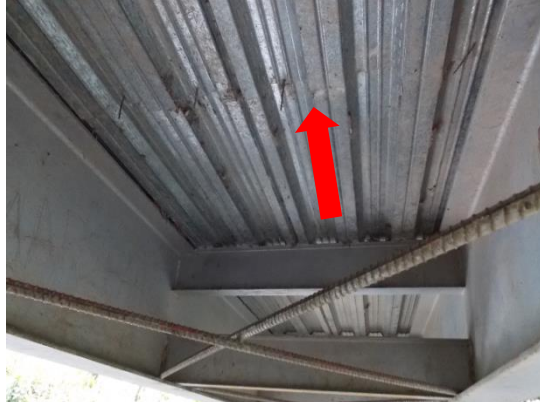
<p>Losa inferior no es visible por formaleta metálica.</p>	<p>No se puede observar la cara inferior de la losa por la presencia de una formaleta metálica (severidad baja).</p>	<p>Este tipo de formaleta ofrece la ventaja de que aporta cierta capacidad estructural, sin embargo, es susceptible a los efectos de oxidación y corrosión.</p>	<p>Aplicar un sistema de protección anticorrosivo según los lineamientos de la Sección 563 del CR-2010 (Ministerio de Obras Públicas y Transportes, 2010) o su versión vigente.</p>

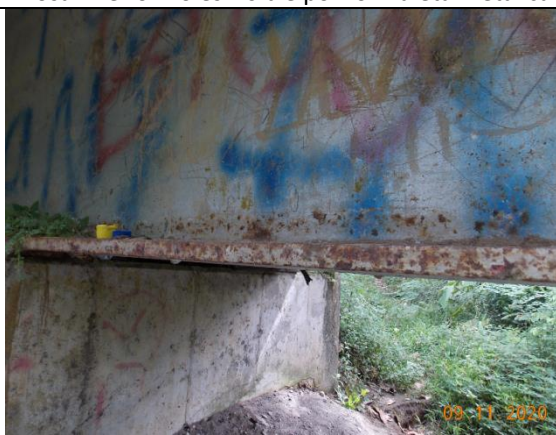
<p>Oxidación inicial en vigas principales.</p>	<p>Las vigas del puente presentan oxidación e inicios de corrosión (severidad baja).</p>	<p>La oxidación y la corrosión reducen la vida útil del elemento y afectan su capacidad de carga.</p>	<p>Realizar una limpieza y remoción de la oxidación y aplicar un sistema de protección anticorrosivo según los lineamientos de la Sección 563 del CR-2010 (Ministerio de Obras Públicas y Transportes, 2010) o su versión vigente.</p>

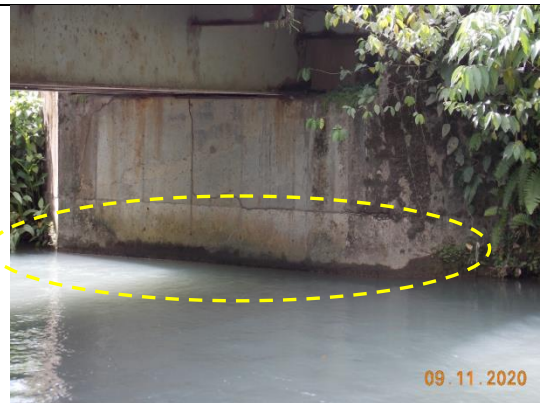
<p>Inicio de socavación en bastión de margen izquierda.</p>	<p>Se identifica un inicio de socavación en la fundación del bastión de margen izquierda (severidad media).</p>	<p>Estas socavaciones pueden avanzar por debajo de la fundación removiendo el material de apoyo de los bastiones y con ello afectar su estabilidad.</p>	<p>Construir obras de protección para la fundación colocando material de relleno en la zona afectada y aplicar medidas de prevención para evitar su reincidencia acuerdo con la Sección 601 del CR-2010 (Ministerio de Obras Públicas y Transportes, 2010) o su versión vigente.</p>

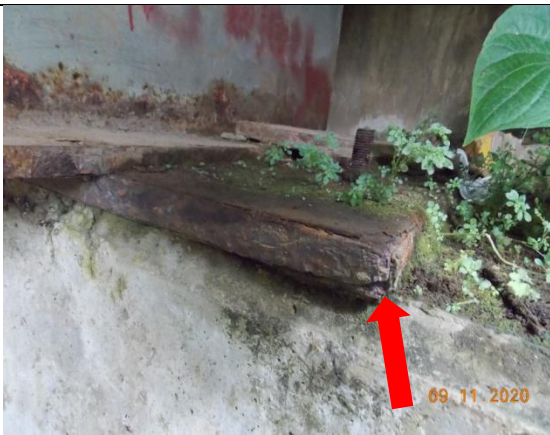
<p>Corrosión en zona de apoyos.</p>	<p>Las placas de los apoyos presentan oxidación e inicios de corrosión (severidad media).</p>	<p>La oxidación y la corrosión reducen la vida útil del elemento y afectan su capacidad de carga.</p>	<p>Realizar una limpieza y remoción de la oxidación y aplicar un sistema de protección anticorrosivo según los lineamientos de la Sección 563 del CR-2010 (Ministerio de Obras Públicas y Transportes, 2010) o su versión vigente.</p>

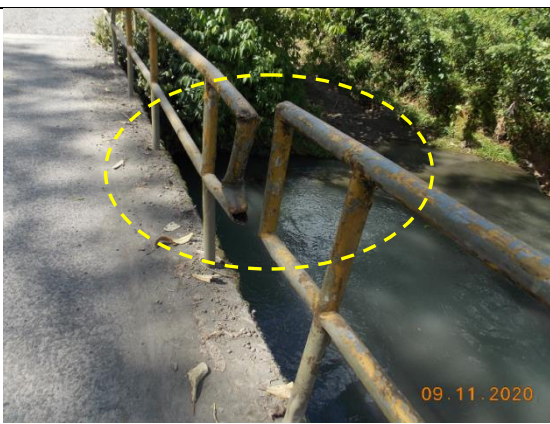
<p>Barandas con daños por impacto.</p>	<p>Las barandas del puente presentan daños por impacto (severidad media).</p>	<p>Estos elementos no ofrecen el nivel de contención en este punto por la deformación existente.</p>	<p>Sustituir por un sistema de contención que cumpla con los estándares de seguridad para puentes y cargas vehiculares pesadas, de acuerdo con la Guía para el análisis y diseño de seguridad vial de márgenes de carreteras, Mayo 2011.</p>

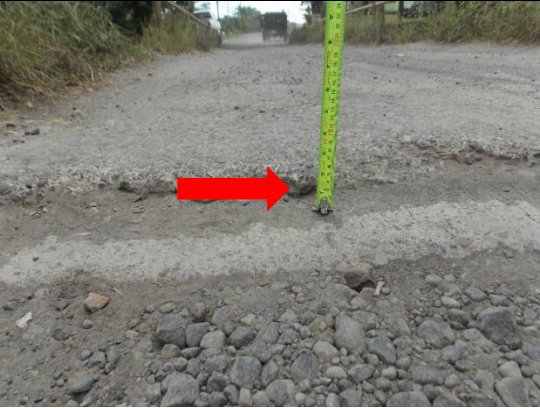
<p>Sobrecapas de concreto y asfalto en losa.</p>	Las sobrecapas existentes en el puente están en malas condiciones y adicionan peso (severidad alta).	Estas sobrecapas generan una carga adicional permanente considerable la losa, para lo cual no está diseñada,, reduciendo su capacidad de soporte a las cargas vehiculares, además de la posibilidad de generar agrietamientos y desprendimientos del concreto de la losa.	Retirar todas las sobrecapas existentes y evaluar la condición de losa de concreto original del puente para decidir si es necesario reconstruir la losa.

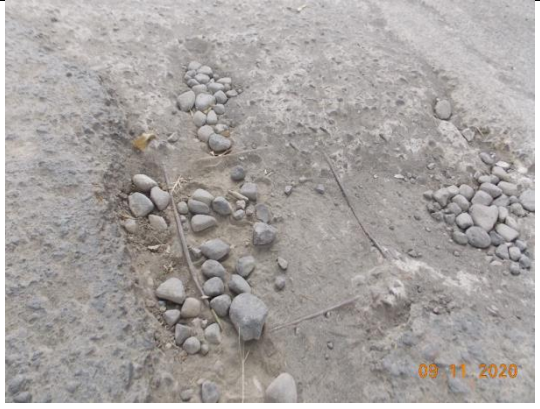
<p>Superficie de ruedo con daños importantes, afectación de tránsito.</p>	La superficie de ruedo del puente presenta desprendimiento de concreto y expone acero de refuerzo (severidad alta).	Estos desprendimientos generan impactos en el puente al paso de los vehículos, el acero de refuerzo puede generar daños a los usuarios.	Retirar todas las sobrecapas existentes y evaluar la condición de losa de concreto original del puente para decidir si es necesario reconstruir la losa.

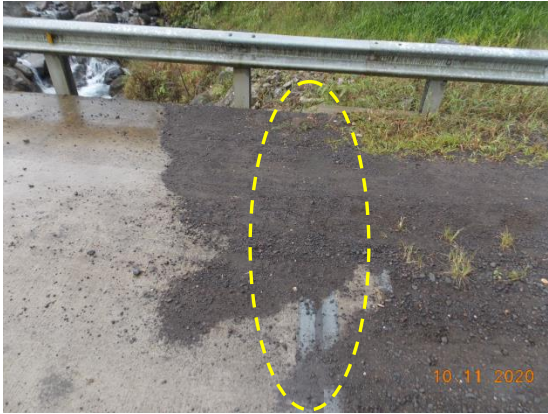
<p>Acumulación de sedimentos en las juntas de expansión.</p>	<p>Las juntas de expansión del puente están parcialmente obstruidas y permiten el paso de sedimento hacia la zona de los apoyos (severidad media).</p>	<p>La obstrucción puede generar daño en la losa y restringe el movimiento natural del puente generando sobreesfuerzos en la superestructura. La abertura excesiva permite la acumulación del sedimento en los apoyos generando corrosión.</p>	<p>Eliminar la obstrucción presente en la junta. Luego, sellar la junta con un material de características flexibles que impida el paso de agua y agregados hacia el interior de la junta. Esto según los lineamientos de la Sección 567 del CR-2010 (Ministerio de Obras Públicas y Transportes, 2010) o su versión vigente.</p>

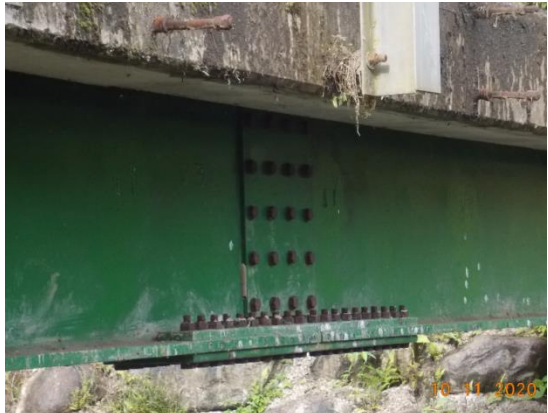
<p>Tornillos de placas de unión en vigas principales requieren pintura.</p>	<p>Las vigas del puente presentan oxidación e inicios de corrosión (severidad baja).</p>	<p>La oxidación y la corrosión reducen la vida útil del elemento y afectan su capacidad de carga.</p>	<p>Realizar una limpieza y remoción de la oxidación y aplicar un sistema de protección anticorrosivo según los lineamientos de la Sección 563 del CR-2010 (Ministerio de Obras Públicas y Transportes, 2010) o su versión vigente.</p>

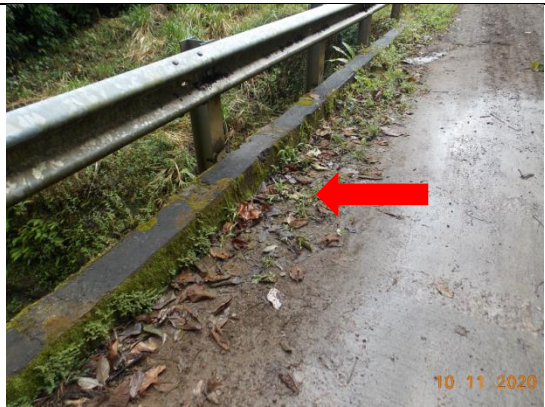
<p>Acumulación de sedimentos en superficie de ruedo.</p>	<p>Los drenajes del puente tienen obstrucciones que impiden la evacuación de las aguas pluviales (severidad baja).</p>	<p>Las acumulaciones de agua en la superficie pueden generar deterioros en el concreto de la losa y obligar a realizar maniobras peligrosas a los conductores.</p>	<p>Retirar los materiales de desecho acumulados en los drenajes. Incluir este tipo de limpiezas en el plan de mantenimiento rutinario del puente.</p>

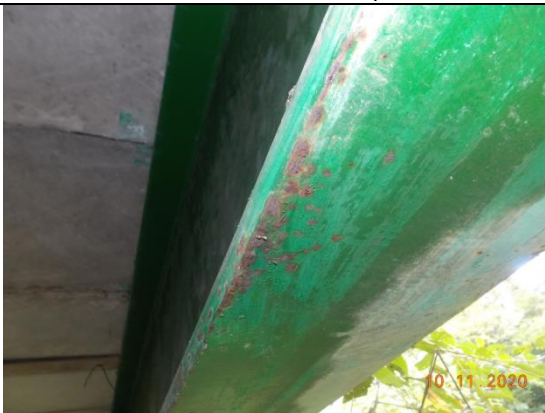
<p>Oxidación localizadas en vigas.</p>	<p>Las vigas del puente presentan oxidación e inicios de corrosión (severidad baja).</p>	<p>La oxidación y la corrosión reducen la vida útil del elemento y afectan su capacidad de carga.</p>	<p>Realizar una limpieza y remoción de la oxidación y aplicar un sistema de protección anticorrosivo según los lineamientos de la Sección 563 del CR-2010 (Ministerio de Obras Públicas y Transportes, 2010) o su versión vigente.</p>

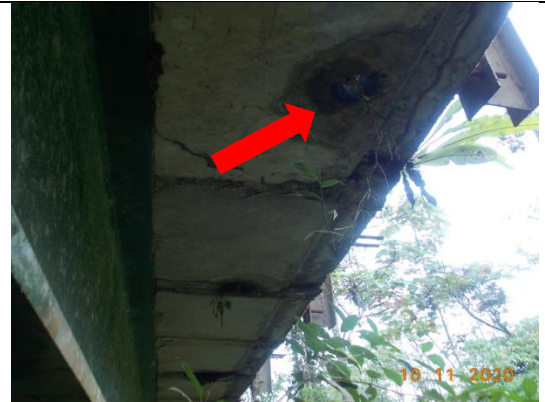
<p>Drenajes obstruidos, se requieren extensiones.</p>	<p>Los drenajes del puente no tienen extensiones, esto puede ocasionar daños en la superestructura (severidad media).</p>	<p>El manejo inadecuado de las aguas de escorrentía puede generar daños como oxidación y corrosión en las vigas de acero.</p>	<p>Colocar extensiones de al menos 1 metro de longitud por debajo del nivel inferior de las vigas en cada salida de los drenajes de la losa (AASHTO, 2002), asegurando que no provoquen daños o socavación en otros elementos.</p>

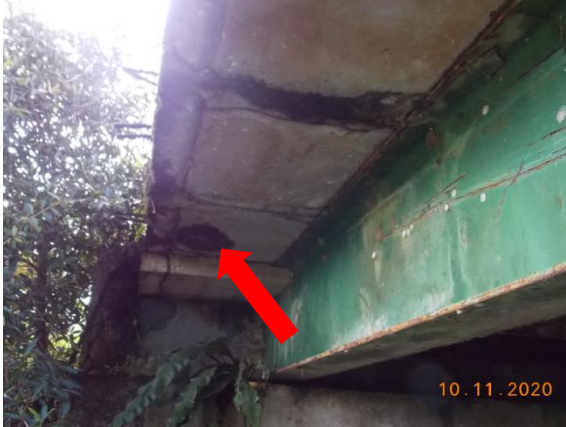
<p style="text-align: center;">Drenajes requieren extensión.</p>	<p>Los drenajes del puente no tienen extensiones, esto puede ocasionar daños en la superestructura (severidad media).</p>	<p>El manejo inadecuado de las aguas de escorrentía puede generar daños como oxidación y corrosión en las vigas de acero.</p>	<p>Colocar extensiones de al menos 1 metro de longitud por debajo del nivel inferior de las vigas en cada salida de los drenajes de la losa (AASHTO, 2002), asegurando que no provoquen daños o socavación en otros elementos.</p>

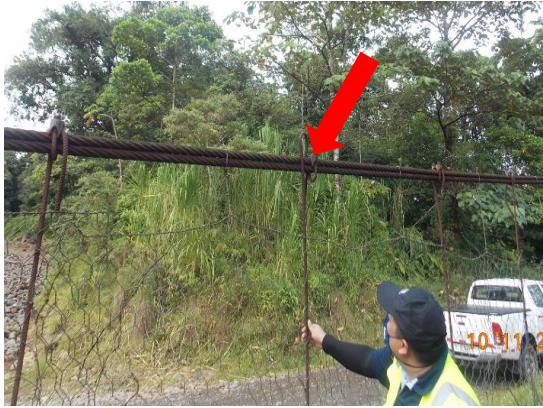
<p>Pendolas hechas con varillas de construcción con sistemas inadecuados de sujeción.</p>	<p>Las péndolas de este puente son varillas de construcción dobladas alrededor de los cables principales (severidad alta).</p>	<p>Estos elementos son los encargados de transferir las cargas del sistema de piso a los cables, tanto el hecho de que sean varillas de construcción como de que su sujeción al cable sea por fricción son condiciones inadecuadas para estos elementos.</p>	<p>Se recomienda que la municipalidad valore las condiciones de seguridad del paso vehicular y peatonal y gestionar la sustitución de la estructura dada la severidad de los daños evidenciados.</p>

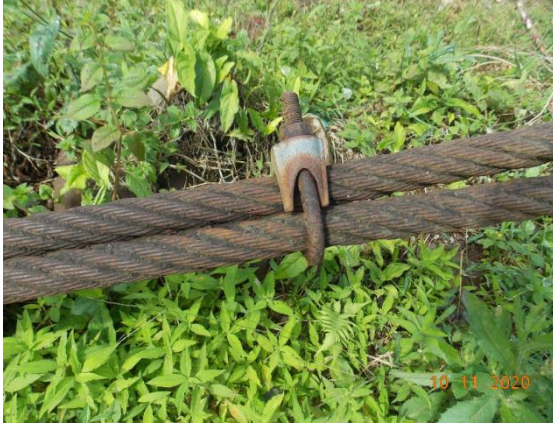
<p>Cables principales con oxidación y corrosión.</p>	<p>Los cables principales del puente presentan oxidación y corrosión con pérdida de sección de los hilos (severidad media).</p>	<p>Estos componentes son los elementos principales de soporte de la superestructura, por lo que su deterioro reduce significativamente la capacidad de soporte del puente.</p>	<p>Se recomienda que la municipalidad valore las condiciones de seguridad del paso vehicular y peatonal y gestionar la sustitución de la estructura dada la severidad de los daños evidenciados.</p>

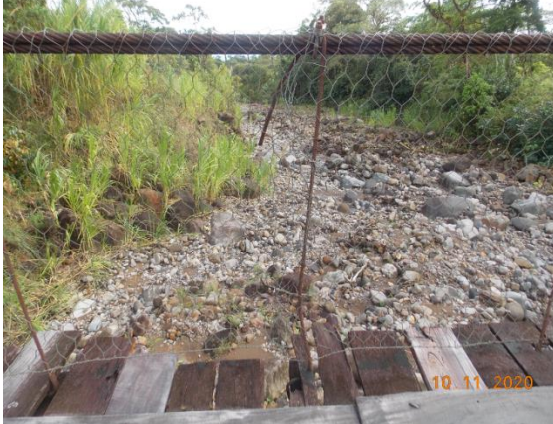
<p>Malla en mala condición.</p>	<p>En los costados del puente se tiene únicamente una malla hexagonal galvanizada delgada que no ofrece suficiente soporte ante un impacto (severidad alta).</p>	<p>Este tipo de malla no reúne las condiciones para retener un vehículo ante un posible impacto (nivel de contención nulo).</p>	<p>Se recomienda que la municipalidad valore las condiciones de seguridad del paso vehicular y peatonal y gestionar la sustitución de la estructura dada la severidad de los daños evidenciados</p>

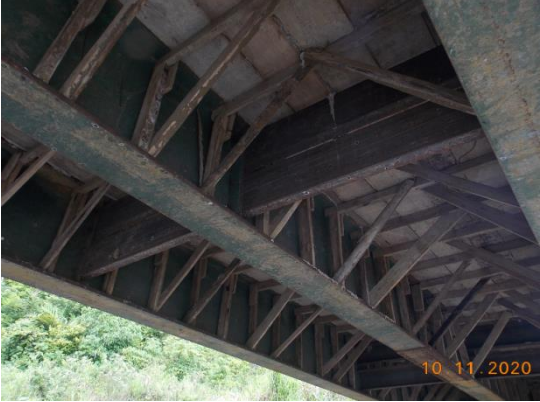
<p>No hay visibilidad a la losa de concreto por presencia de formaleta.</p>	<p>No es posible inspeccionar la cara inferior de la losa por la presencia de la formaleta (severidad media).</p>	<p>No se puede determinar la condición de la losa en su cara inferior, la formaleta facilita la acumulación de humedad y con ello la generación de deterioros en la losa..</p>	<p>Retirar la formaleta y realizar una inspección de la cara inferior de la losa de acuerdo con los lineamientos del Manual de inspección de puentes (Ministerio de Obras Publicas y Transportes, 2007)</p>

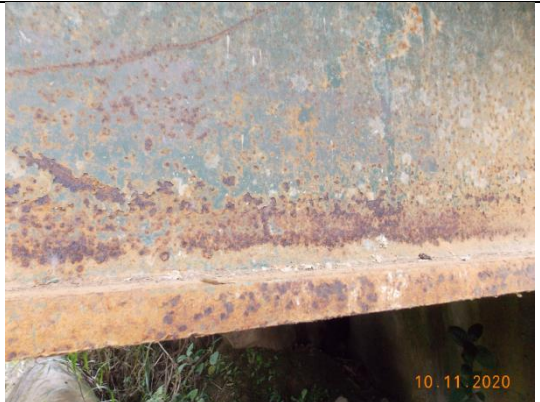
<p>Oxidación parcial en vigas y sistema de arriostramiento con inicios de corrosión.</p>	<p>Las vigas del puente presentan oxidación e inicios de corrosión (severidad media).</p>	<p>La oxidación y la corrosión reducen la vida útil del elemento y afectan su capacidad de carga.</p>	<p>una limpieza y remoción de la oxidación y aplicar un sistema de protección anticorrosivo según los lineamientos de la Sección 563 del CR-2010 (Ministerio de Obras Publicas y Transportes, 2010) o su versión vigente.</p>

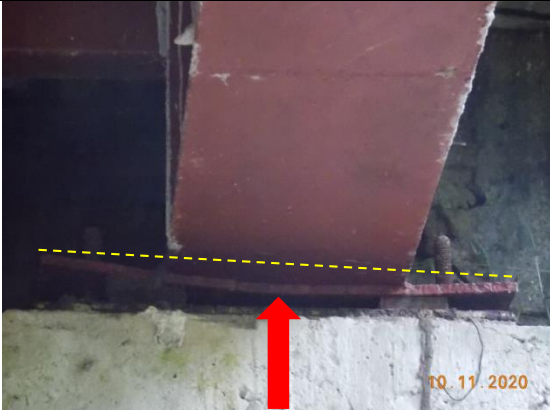
<p>Los apoyos del puente no cuentan con neoprenos (se usaron llantas) y esto generó un asentamiento del apoyo que desniveló la superestructura en los accesos.</p>	<p>En los apoyos de este puente no se utilizaron neoprenos entre las placas de apoyo, lo que ha generado una deformación de la placa superior (severidad alta).</p>	<p>Esta deformación generó un asentamiento de las vigas y el resto de la superestructura, que se hace evidente en los desniveles entre la losa y los accesos.</p>	<p>Reemplazar todo el conjunto de los apoyos, lo cual implica utilizar sistemas mecánicos de soporte externo temporal para el puente, de manera que se pueda recuperar la elevación original y se pueda cambiar tanto las placas de apoyo como colocar el neopreno correspondiente a las condiciones estructurales del puente.</p>
<b>Accesorios</b>

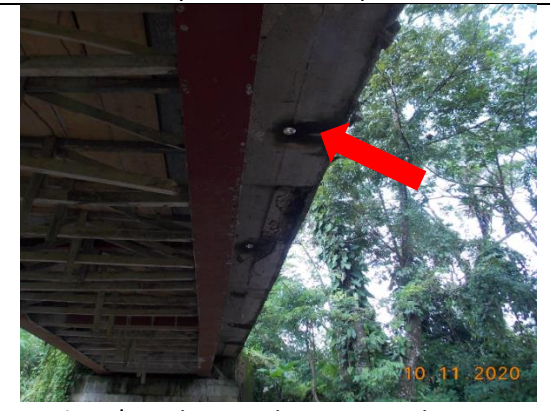
<p>Los drenajes requieren extensiones.</p>	<p>Los drenajes del puente no tienen extensiones, esto puede ocasionar daños en la superestructura (severidad media).</p>	<p>El manejo inadecuado de las aguas de escorrentía puede generar daños como oxidación y corrosión en las vigas de acero.</p>	<p>Colocar extensiones de al menos 1 metro de longitud por debajo del nivel inferior de las vigas en cada salida de los drenajes de la losa (AASHTO, 2002), asegurando que no provoquen daños o socavación en otros elementos.</p>

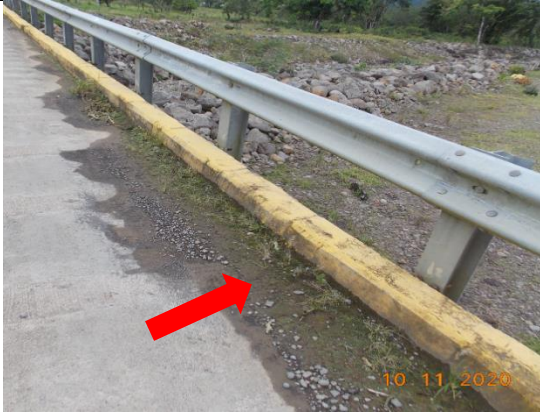
<p data-bbox="207 741 711 793">Acumulación de sedimento en la superficie de ruedo.</p>	<p data-bbox="760 327 992 552">Los drenajes del puente tienen obstrucciones que impiden la evacuación de las aguas pluviales (severidad baja).</p>	<p data-bbox="1015 327 1253 583">Las acumulaciones de agua en la superficie pueden generar deterioros en el concreto de la losa y obligar a realizar maniobras peligrosas a los conductores.</p>	<p data-bbox="1276 327 1528 596">Retirar los materiales de desecho acumulados en los drenajes. Incluir este tipo de limpiezas en el plan de mantenimiento rutinario del puente.</p>

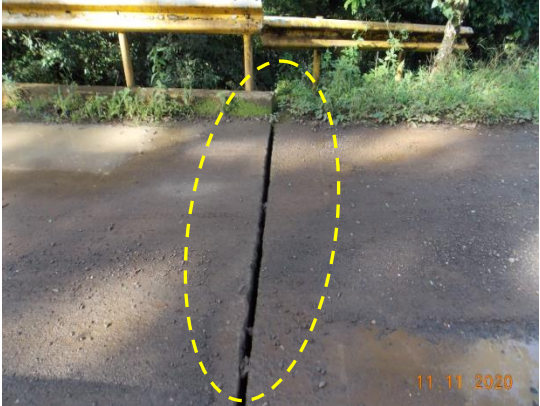
<p>Juntas de expansión requieren sellos para evitar paso de sedimentos hacia los apoyos.</p>	Las juntas de expansión del puente permiten el paso de sedimento hacia la zona de los apoyos (severidad media).	La abertura excesiva permite la acumulación del sedimento en los apoyos generando corrosión.	Sellar la junta con un material de características flexibles que impida el paso de agua y agregados hacia el interior de la junta. Esto según los lineamientos de la Sección 567 del CR-2010 (Ministerio de Obras Publicas y Transportes, 2010) o su versión vigente.

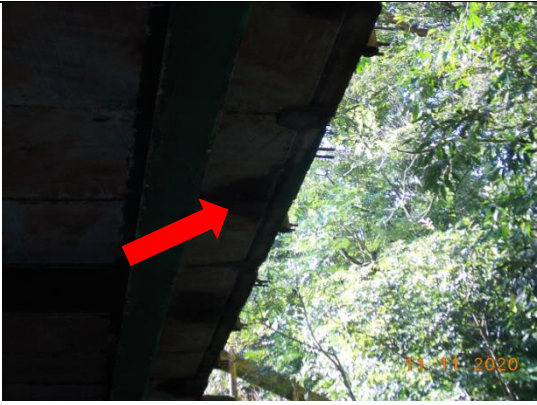
<p>Drenajes obstruidos, requieren extensiones.</p>	<p>Los drenajes del puente no tienen extensiones, esto puede ocasionar daños en la superestructura (severidad media).</p>	<p>El manejo inadecuado de las aguas de escorrentía puede generar daños como oxidación y corrosión en las vigas de acero.</p>	<p>Colocar extensiones de al menos 1 metro de longitud por debajo del nivel inferior de las vigas en cada salida de los drenajes de la losa (AASHTO, 2002), asegurando que no provoquen daños o socavación en otros elementos.</p>

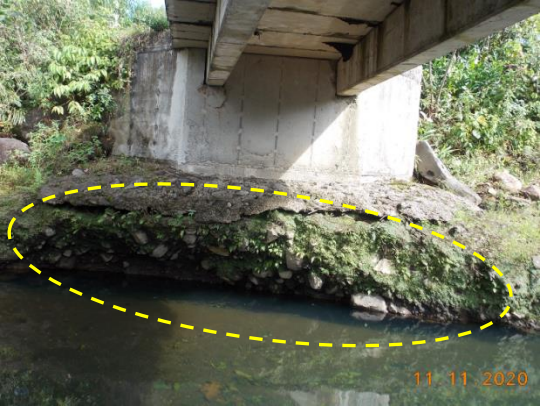
<p>Socavación grave en bastión de margen derecha.</p>	<p>Se identifica un inicio de socavación en la fundación del bastión de margen derecha (severidad alta).</p>	<p>Estas socavaciones pueden avanzar por debajo de la fundación removiendo el material de apoyo de los bastiones y con ello afectar su estabilidad.</p>	<p>Construir obras de protección para la fundación colocando material de relleno en la zona afectada y aplicar medidas de prevención para evitar su reincidencia acuerdo con la Sección 601 del CR-2010 (Ministerio de Obras Públicas y Transportes, 2010) o su versión vigente.</p>

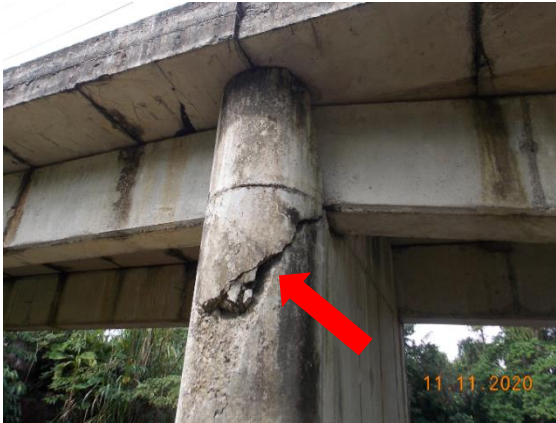
<p>Fractura de viga cabezal en pila central.</p>	<p>Se tiene una fractura en la viga cabezal de la pila central, producto del impacto en la viga principal (Severidad alta).</p>	<p>Esta fractura corresponde al efecto de desplazamiento en la zona del apoyo al momento de darse el impacto en la viga principal.</p>	<p>Reconstruir la zona afectada de la pila central de acuerdo con los lineamientos de la sección 568 del CR-2010 (Ministerio de Obras Públicas y Transportes, 2010) o su versión vigente</p>
<b>Accesorios</b>

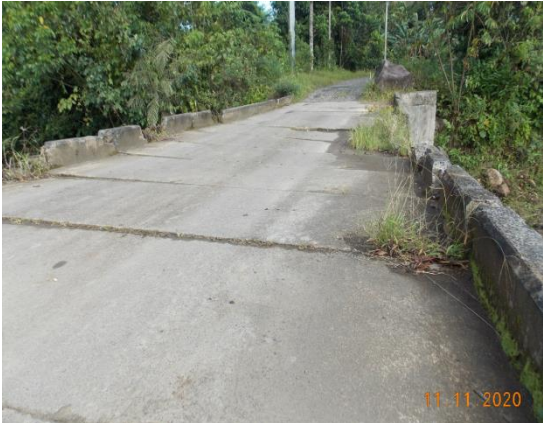
<p>No hay barandas en el puente.</p>	<p>El puente no tiene barandas (severidad alta).</p>	<p>En las condiciones actuales de uso los vehículos deben orillarse peligrosamente para evitar la zona con desnivel de la superficie de ruedo.</p>	<p>Colocar un sistema de contención que cumpla con los estándares de seguridad para puentes y cargas vehiculares pesadas, de acuerdo con la Guía para el análisis y diseño de seguridad vial de márgenes de carreteras, Mayo 2011.</p>

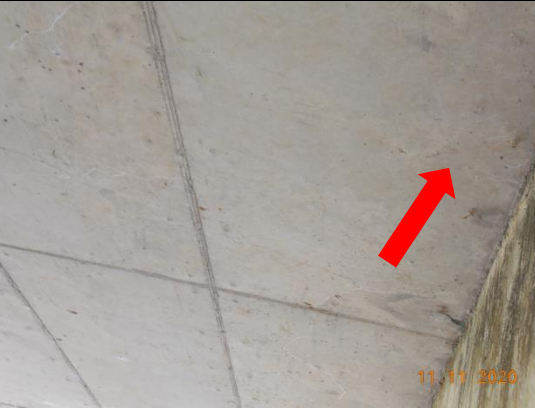
<p>Agrietamientos leves en la cara inferior de la losa.</p>	<p>Se identifican grietas por flexión en la zona inferior de la losa (severidad baja).</p>	<p>Este tipo de agrietamiento es esperable para este tipo de elemento estructural.</p>	<p>Dar seguimiento periódico a la aparición de nuevas grietas o ampliación de las actuales.</p> <p>De agravarse el problema considerar la utilización de refuerzos externos (utilizando fibra de carbono, por ejemplo).</p>

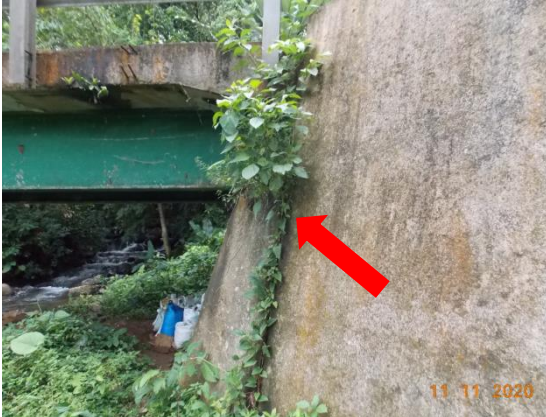
<p style="text-align: center;">Vegetación creciendo en unión de bastión y aletón.</p>	<p>Se identifica una separación entre el cuerpo del bastión y el aletón de aguas abajo en la margen izquierda (severidad media).</p>	<p>Esta separación permite el paso de material del relleno de aproximación y el crecimiento de vegetación.</p>	<p>Realizar una reparación de la zona afectada, es posible que deba reforzarse externamente la zona agrietada. Seguir los lineamientos de la sección 552 del CR-2010 (Ministerio de Obras Públicas y Transportes, 2010) o su versión vigente.</p>

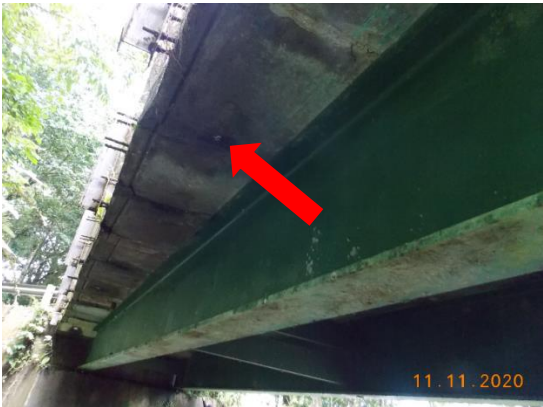
<p style="text-align: center;">Drenajes requieren extensiones.</p>	<p>Los drenajes del puente no tienen extensiones, esto puede ocasionar daños en la superestructura (severidad media).</p>	<p>El manejo inadecuado de las aguas de escorrentía puede generar daños como oxidación y corrosión en las vigas de acero.</p>	<p>Colocar extensiones de al menos 1 metro de longitud por debajo del nivel inferior de las vigas en cada salida de los drenajes de la losa (AASHTO, 2002), asegurando que no provoquen daños o socavación en otros elementos.</p>

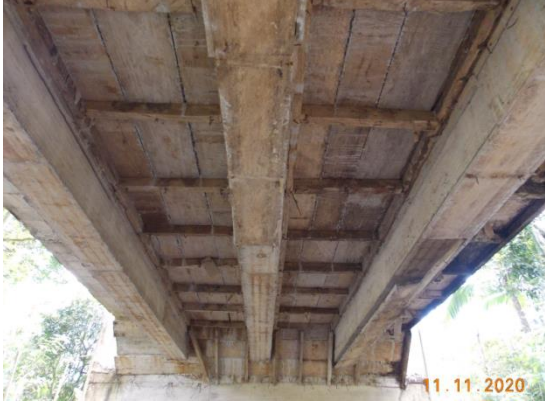
<p>Retirar tablas de formaleta (están obstruyendo drenajes).</p>	No es posible inspeccionar la cara inferior de la losa por la presencia de la formaleta (severidad media).	No se puede determinar la condición de la losa en su cara inferior, la formaleta facilita la acumulación de humedad y con ello la generación de deterioros en la losa.	Retirar la formaleta y realizar una inspección de la cara inferior de la losa de acuerdo con los lineamientos del Manual de inspección de puentes (Ministerio de Obras Públicas y Transportes, 2007)
<b>Subestructura</b>

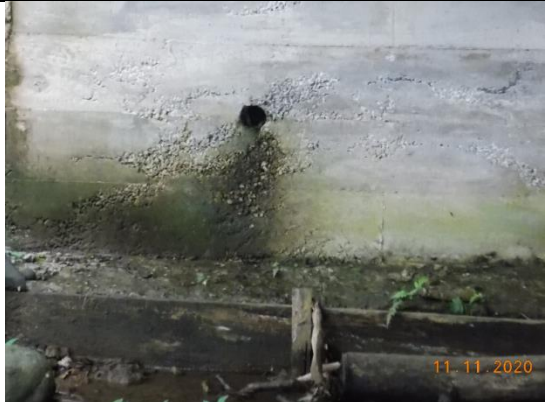
<p>Nidos de piedra en bastiones.</p>	Los bastiones del puente presentan agrietamientos leves y nidos de piedra (severidad baja).	Tanto los agrietamientos como los nidos de piedra permiten el paso de la humedad a lo interno del bastión, esto favorece el deterioro del concreto.	Realizar un sellado de la superficie (repello) asegurándose de que todas las grietas y nidos de piedra sean sellados, seguir disposiciones de la sección 601 del CR-2010 (Ministerio de Obras Públicas y Transportes, 2010).

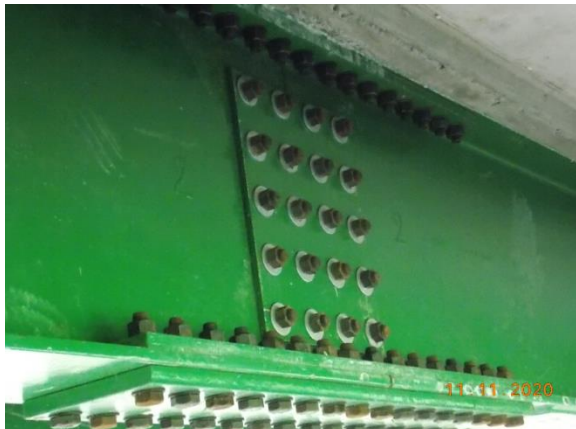
<p>Los tornillos de las placas de unión requieren pintura.</p>	<p>Las vigas del puente presentan oxidación e inicios de corrosión (severidad baja).</p>	<p>La oxidación y la corrosión reducen la vida útil del elemento y afectan su capacidad de carga.</p>	<p>Realizar una limpieza y remoción de la oxidación y aplicar un sistema de protección anticorrosivo según los lineamientos de la Sección 563 del CR-2010 (Ministerio de Obras Públicas y Transportes, 2010) o su versión vigente.</p>
<b>Accesos</b>
