EIC-Lanamme-INF-0051-2021

INFORME DE INSPECCIÓN Y EVALUACIÓN DE LOS PUENTES MUNICIPALES EN EL CANTÓN DE TURRUBARES

Unidad de Gestión Municipal

San José, Costa Rica
Setiembre 2021

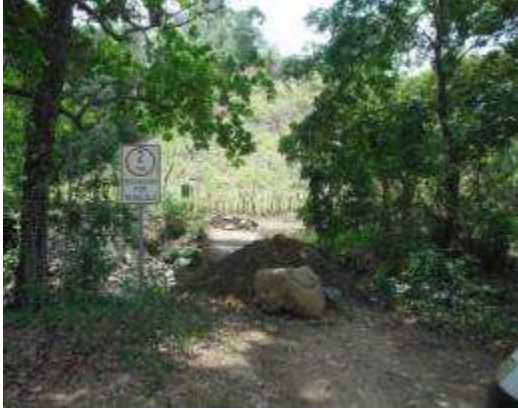
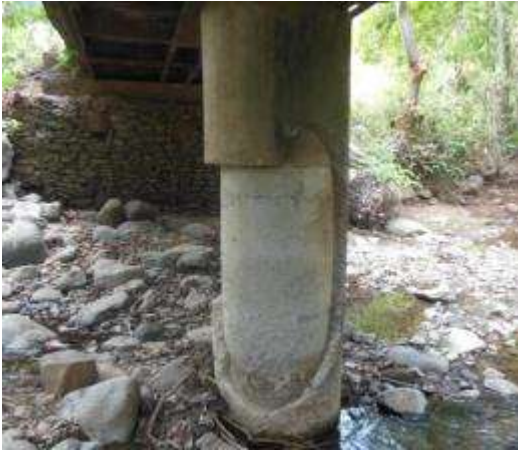
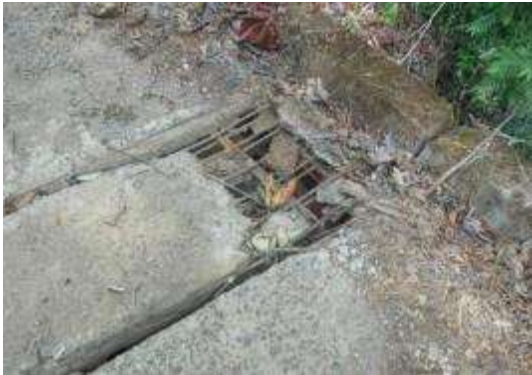
<p>El puente actualmente está cerrado al paso de vehículos y usuarios.</p> <p>En inspecciones previas a esta estructura en los años 2013, 2016 y 2019 en compañía de personal de la UTGV de la Municipalidad se había indicado de la necesidad de realizar intervenciones en el puente.</p> <p>Específicamente se habían señalado problemas con:</p> <ul style="list-style-type: none"> • Las losetas del puente (varias fracturadas y no sujetas a la superestructura). • La presencia de un chasis como superestructura con serios problemas de corrosión. • La utilización de alcantarillas como elementos soporte de la pila central. • Deformación de las mallas de gaviones que conforman los bastiones. 	<p>No se han realizado labores de mejoramiento en esta estructura, por lo que su condición es aún de riesgo para los usuarios.</p>	<p>Mantener la estructura fuera de servicio hasta tanto no se solventen las deficiencias en superestructura y subestructura señaladas en sitio durante las inspecciones previas.</p>

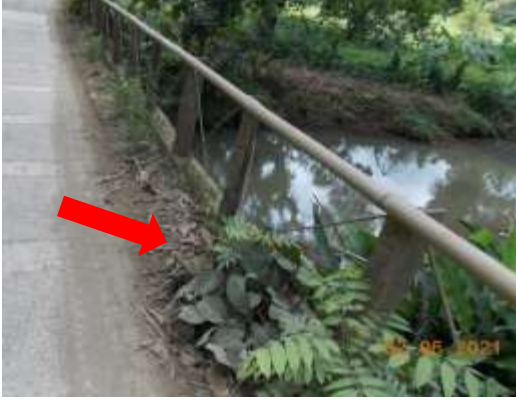
<p>El puente no tiene drenajes, lo que facilita la acumulación de sedimento en la superficie de rueda</p>	<p>Los drenajes del puente tienen obstrucciones que impiden la evacuación de las aguas pluviales (severidad baja).</p>	<p>Las acumulaciones de agua en la superficie pueden generar deterioros en el concreto de la losa y obligar a realizar maniobras peligrosas a los conductores.</p>	<p>Retirar los materiales de desecho acumulados en los drenajes. Incluir este tipo de limpiezas en el plan de mantenimiento rutinario del puente.</p>

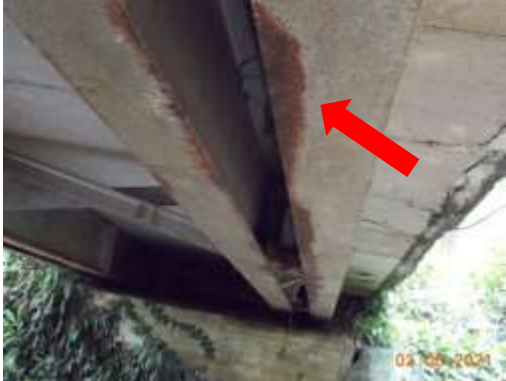
<p>Oxidación y corrosión inicial en vigas principales</p>	<p>Las vigas del puente presentan oxidación e inicios de corrosión (severidad baja)</p>	<p>La oxidación y la corrosión reducen la vida útil del elemento y afectan su capacidad de carga.</p>	<p>Realizar una limpieza y remoción de la oxidación y aplicar un sistema de protección anticorrosivo según los lineamientos de la Sección 563 del CR-2010 (Ministerio de Obras Publicas y Transportes, 2010) o su versión vigente.</p>

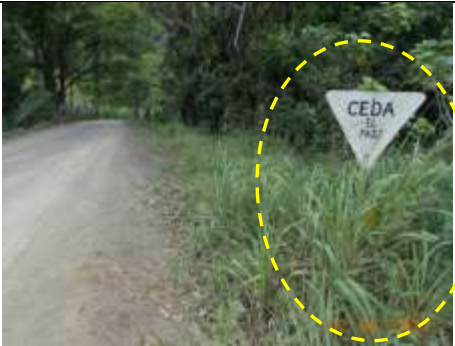
<p>Señal de Ceda en mal estado.</p>	<p>La señal de Ceda existente está en malas condiciones (nivel de severidad: medio).</p>	<p>La señal al estar en malas condiciones presenta poca visibilidad y podría ser ignorada por los conductores.</p>	<p>Sustituir la señal de Ceda en mal estado. Colocar delineadores en ambos accesos de acuerdo a los dispuestos por el Manual Centroamericano de Dispositivos Uniformes para el Control de Tránsito (Sieca, 2001).</p>

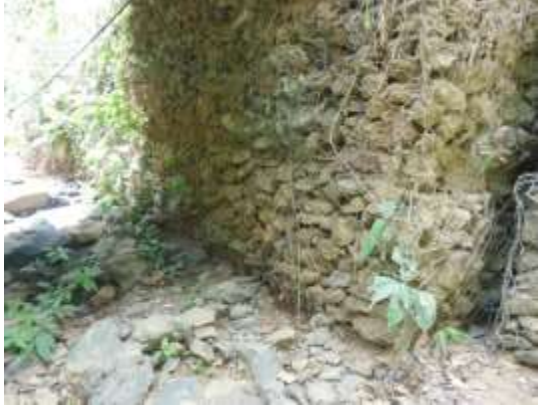
<p>Bastion y aletones son construidos en gaviones que presentan deformaciones regulares.</p>	<p>Los gaviones que soportan las vigas cabezal muestran deformaciones (severidad media).</p>	<p>Estas deformaciones pueden generar agrietamientos en las vigas cabezal.</p>	<p>Dar seguimiento a estas deformaciones, posibles roturas de mallas y pérdidas de material de relleno.</p> <p>En caso de presentarse roturas realizar reparaciones en las mallas o colocar refuerzos externos.</p>

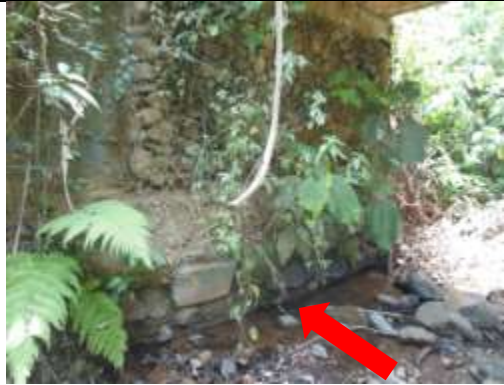
<p>Se identifica inicios de socavación en uno de los bastiones.</p>	<p>Se identifica un inicio de socavación en la fundación del bastión de margen derecha (severidad baja).</p>	<p>Estas socavaciones pueden avanzar por debajo de la fundación removiendo el material de apoyo de los bastiones y con ello afectar su estabilidad.</p>	<p>Construir obras de protección para la fundación colocando material de relleno en la zona afectada y aplicar medidas de prevención para evitar su reincidencia acuerdo con la Sección 601 del CR-2010 (Ministerio de Obras Publicas y Transportes, 2010) o su versión vigente.</p>

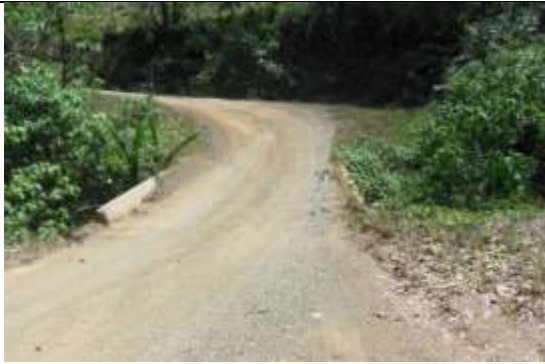
<p>El puente carece de barandas.</p>	<p>El puente no tiene barandas (severidad alta).</p>	<p>En las condiciones actuales de uso los vehículos deben orillarse peligrosamente para evitar la zona con desnivel de la superficie de ruedo.</p>	<p>Colocar un sistema de protección que cumpla con los estándares de seguridad para puentes y cargas vehiculares pesadas, de acuerdo con la Guía para el análisis y diseño de seguridad vial de márgenes de carreteras, Mayo 2011.</p>

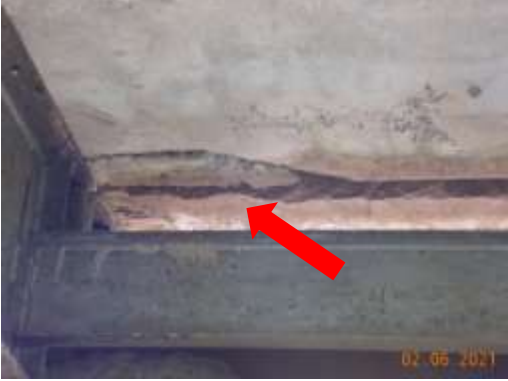
<p>Losetas fracturadas en bordes</p>	<p>Se identifica un desprendimiento de concreto en una de las losetas del puente (severidad media).</p>	<p>Este desprendimiento puede facilitar el ingreso de humedad hacia el acero interno de las vigas presforzadas.</p>	<p>Realizar una reparación puntual con concreto y epóxicos que permitan proteger el acero interno. Seguir lineamientos establecidos en el Manual de Reparación de Concreto (American Concrete Institute, 2013).</p>

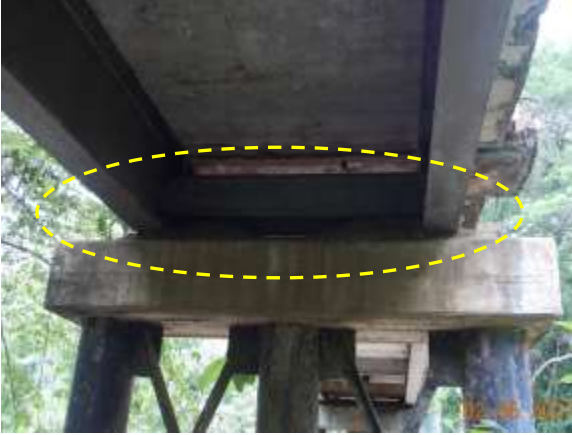
<p>Acumulación de sedimentos en asientos de vigas</p>	<p>Se identifica acumulación de sedimentos en las zonas de los apoyos (severidad media).</p>	<p>Estos sedimentos pasan a través de las juntas abiertas y se acumulan en la zona de apoyo. La oxidación y corrosión reducen la vida útil y capacidad de soporte de los elementos.</p>	<p>Realizar una limpieza y remoción de la oxidación y aplicar un sistema de protección anticorrosivo según los lineamientos de la Sección 563 del CR-2010 (Ministerio de Obras Publicas y Transportes, 2010) o su versión vigente. Sellar la junta con un material de características flexibles que impida el paso de agua y agregados hacia el interior de la junta. Esto según los lineamientos de la Sección 567 del CR-2010 (Ministerio de Obras Publicas y Transportes, 2010) o su versión vigente.</p>

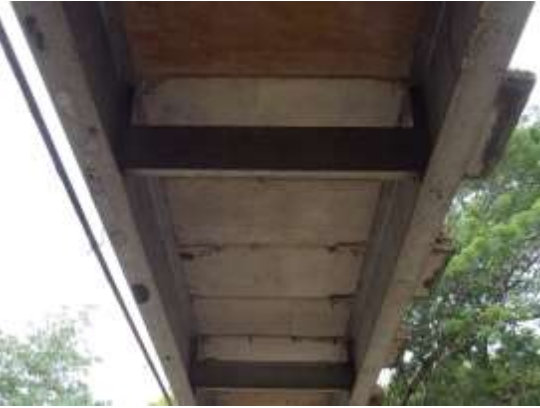
<p>Las vigas del puente presentan oxidación e inicios de corrosión (severidad baja).</p>	<p>La oxidación y la corrosión reducen la vida útil del elemento y afectan su capacidad de carga.</p>	<p>Realizar una limpieza y remoción de la oxidación y aplicar un sistema de protección anticorrosivo según los lineamientos de la Sección 563 del CR-2010 (Ministerio de Obras Publicas y Transportes, 2010) o su versión vigente.</p>
<p>Subestructura</p>

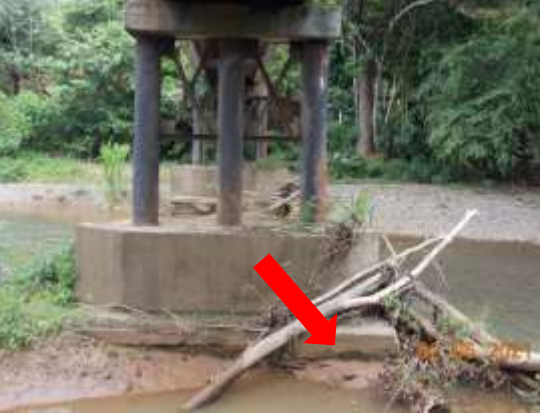
<p>Se identifica socavación local en dos de las pilas del puente (severidad media).</p>	<p>La socavación puede generar la exposición de las fundaciones y la pérdida de material soportante por debajo de las placas de cimentación.</p>	<p>Realizar labores de limpieza de escombros y construir un sistema de protección a las fundaciones de las pilas afectadas, esto de acuerdo con la Sección 601 del CR-2010 (Ministerio de Obras Publicas y Transportes, 2010) o su versión vigente.</p>

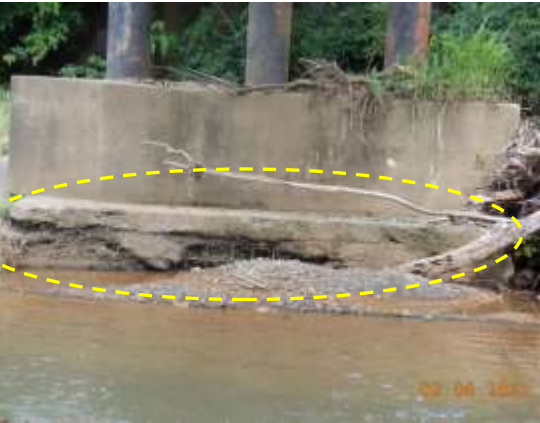
<p>Parte de la placa de fundación de este puente presenta desprendimiento de concreto con acero expuesto (severidad media).</p>	<p>El desprendimiento de concreto favorece la oxidación y corrosión del acero de refuerzo interno, reduciendo la capacidad de soporte de la placa.</p>	<p>Construir obras de protección para la fundación colocando material de relleno en la zona afectada y aplicar medidas de prevención para evitar su reincidencia, de acuerdo con la Sección 601 del CR-2010 (Ministerio de Obras Publicas y Transportes, 2010) o su versión vigente.</p>
<p>Oxidación e inicios de corrosión en vigas principales</p>	<p>Socavación local en pilas del puente</p>	<p>Acero expuesto y concreto desprendido en pila #3 (margen derecha)</p>

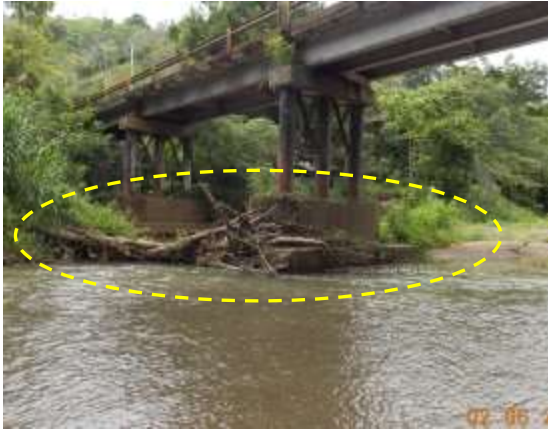
<p>Se identifica una acumulación considerable de ramas y desechos en la fundación de las pilas (severidad media).</p>	<p>Estos materiales generan un empuje lateral sobre la pila y amplifican el efecto de la socavación local en la fundación de la pila.</p>	<p>Realizar labores de limpieza de escombros y construir un sistema de protección a las fundaciones de las pilas afectadas, esto de acuerdo con la Sección 601 del CR-2010 (Ministerio de Obras Publicas y Transportes, 2010) o su versión vigente.</p>
<p>Accesorios</p>			
 	<p>Los drenajes del puente no tienen extensiones, esto puede ocasionar daños en la superestructura (severidad media).</p>	<p>El manejo inadecuado de las aguas de escorrentía puede generar daños como oxidación y corrosión en las vigas de acero.</p>	<p>Colocar extensiones de al menos 1 metro de longitud por debajo del nivel inferior de las vigas en cada salida de los drenajes de la losa (AASHTO, 2002), asegurando que no provoquen daños o socavación en otros elementos.</p>

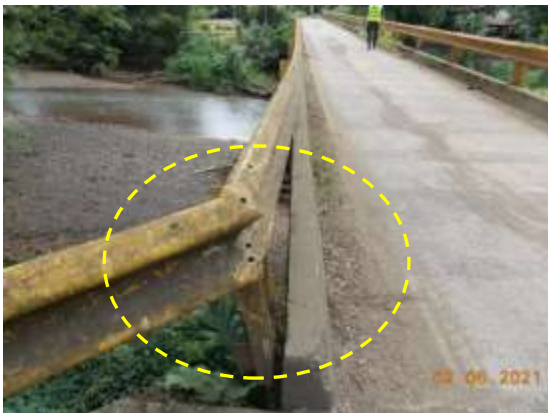
<p>Las barandas del puente presentan daños por impacto (severidad media).</p>	<p>Estos elementos no ofrecen el nivel de contención en este punto por la deformación existente.</p>	<p>Colocar un sistema de protección que cumpla con los estándares de seguridad para puentes y cargas vehiculares pesadas, de acuerdo con la Guía para el análisis y diseño de seguridad vial de márgenes de carreteras, Mayo 2011.</p>

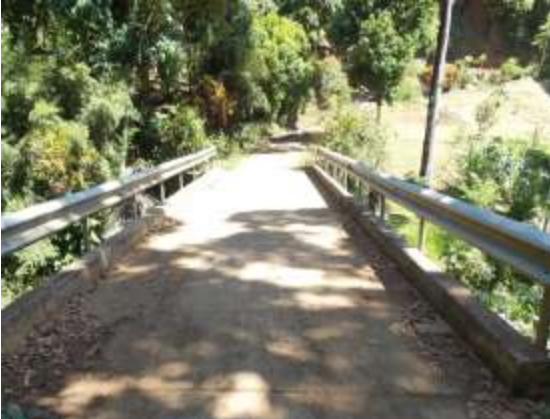
<p>Puente de un carril. En ninguno de los accesos del puente se tiene una señal que regule las condiciones de paso (nivel de severidad: alto).</p>	<p>No existe una demarcación que indique prioridad de paso, esto puede ocasionar accidentes en este punto.</p>	<p>Colocar una señal de tipo "Ceda" considerando en cual acceso es más conveniente. Colocar delineadores en ambos accesos de acuerdo con lo dispuesto por el Manual Centroamericano de Dispositivos Uniformes para el Control de Tránsito (Sieca, 2001).</p>
Accesorios

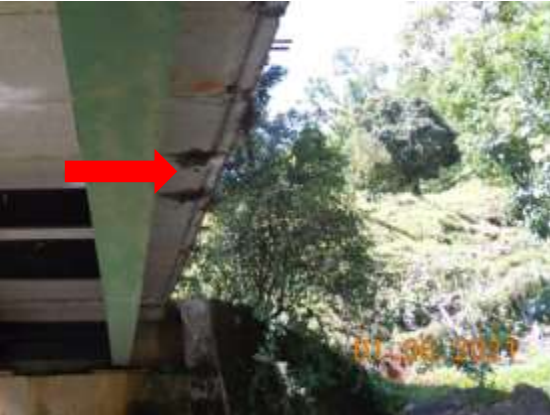
<p>Los drenajes del puente no tienen extensiones, esto puede ocasionar daños en la superestructura (severidad media).</p>	<p>El manejo inadecuado de las aguas de escorrentía puede generar daños como oxidación y corrosión en las vigas de acero.</p>	<p>Colocar extensiones de al menos 1 metro de longitud por debajo del nivel inferior de las vigas en cada salida de los drenajes de la losa (AASHTO, 2002), asegurando que no provoquen daños o socavación en otros elementos.</p>

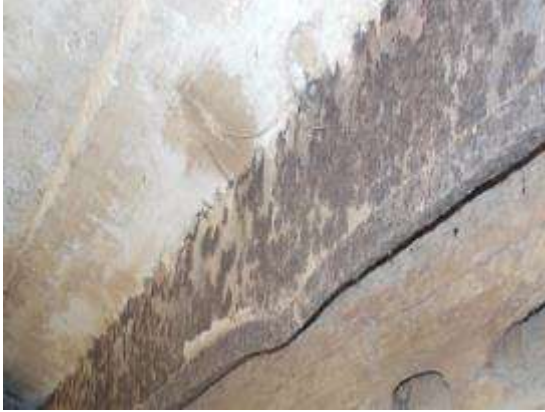
<p>Oxidación y corrosión en vigas</p>	Las vigas del puente presentan oxidación e inicios de corrosión (severidad media).	La oxidación y la corrosión reducen la vida útil del elemento y afectan su capacidad de carga.	Realizar una limpieza y remoción de la oxidación y aplicar un sistema de protección anticorrosivo según los lineamientos de la Sección 563 del CR-2010 (Ministerio de Obras Públicas y Transportes, 2010) o su versión vigente.

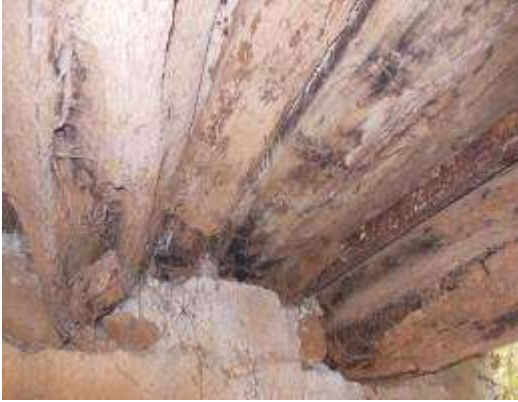
<p>Superestructura compuesta por dos vigas de acero y troncos de árbol</p>	La superestructura del puente está compuesta por vigas de acero y troncos de madera (severidad alta).	La utilización de troncos de madera es inadecuada, pues su capacidad de soporte es impredecible y su deterioro es acelerado.	No utilizar troncos de madera en superestructuras de puentes. En el caso de esta estructura, se debe dar seguimiento a la evolución del deterioro de forma periódica, considerar sustituirlo con elementos que ofrezcan una mayor durabilidad.

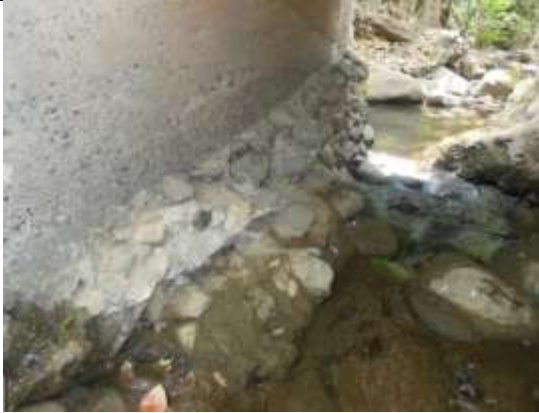
<p>Socavación en ambos bastiones del puente</p>	Se identifica socavación en ambos bastiones del puente (severidad media).	Estas socavaciones pueden avanzar por debajo de la fundación removiendo el material de apoyo de los bastiones y con ello afectar su estabilidad.	Construir obras de protección para la fundación colocando material de relleno en la zona afectada y aplicar medidas de prevención para evitar su reincidencia de acuerdo con la Sección 601 del CR-2010 (Ministerio de Obras Públicas y Transportes, 2010) o su versión vigente.

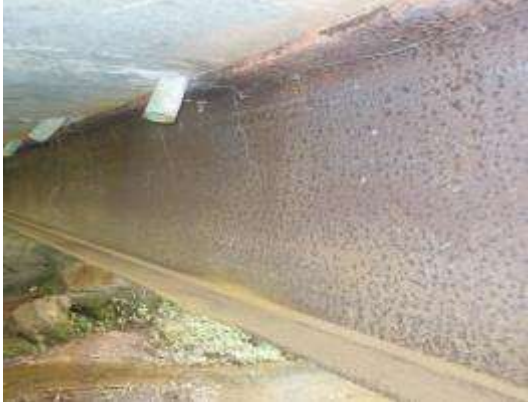
<p>Oxidación en totalidad del área de vigas e inicios de corrosión</p>	Las vigas del puente presentan oxidación en la totalidad del área e inicios de corrosión (severidad media).	La oxidación y la corrosión reducen la vida útil del elemento y afectan su capacidad de carga.	Realizar una limpieza y remoción de la oxidación y aplicar un sistema de protección anticorrosivo según los lineamientos de la Sección 563 del CR-2010 (Ministerio de Obras Públicas y Transportes, 2010) o su versión vigente.

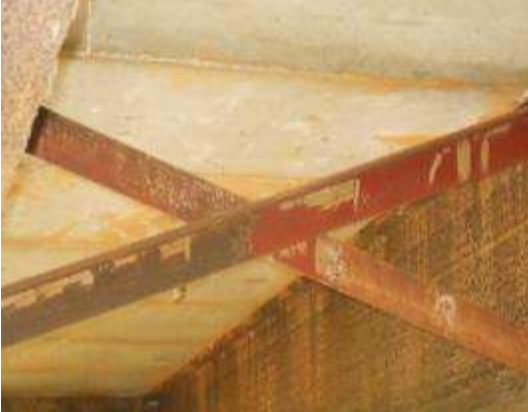
<p>Sistema de arriostramiento con corrosión</p>	El sistema de arriostramiento presenta oxidación e inicios de corrosión (severidad baja).	La oxidación y la corrosión reducen la vida útil del elemento y afectan su capacidad de carga.	Realizar una limpieza y remoción de la oxidación y aplicar un sistema de protección anticorrosivo según los lineamientos de la Sección 563 del CR-2010 (Ministerio de Obras Públicas y Transportes, 2010) o su versión vigente.

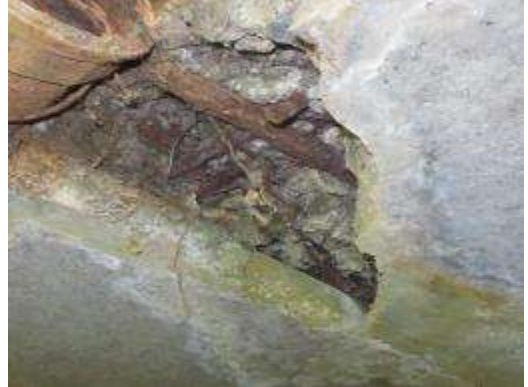
<p>Acero expuesto en losetas y con corrosión de acero interno</p>	Existen desprendimientos de concreto en una de las losetas del puente que ha expuesto el acero (severidad media).	Este tipo de deterioro permite el ingreso de humedad hacia el interior de las losetas, acelerando los procesos de oxidación y corrosión. En este caso el acero ya presenta delaminación.	Realizar reparaciones locales con concreto y epóxicos penetrantes que permitan sellar las aberturas y resistir el movimiento de flexión de la losa según los lineamientos de la Sección 568 del CR-2010 (Ministerio de Obras Públicas y Transportes, 2010) o su versión vigente.

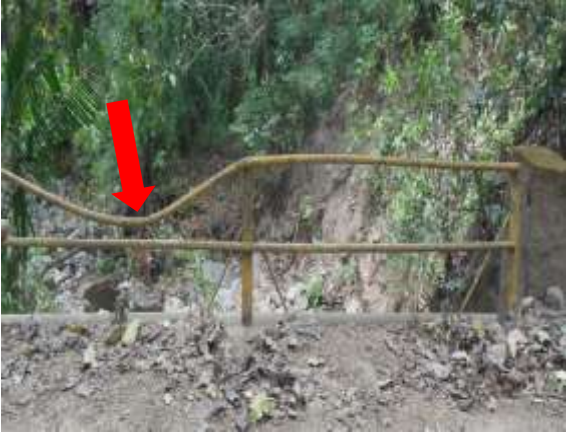
<p>Barandas con deformación (mala condición)</p>	<p>Las barandas del puente presentan daños por impacto (severidad media).</p>	<p>Estos elementos no ofrecen el nivel de contención en este punto por la deformación existente.</p>	<p>Colocar un sistema de protección que cumpla con los estándares de seguridad para puentes y cargas vehiculares pesadas, de acuerdo con la Guía para el análisis y diseño de seguridad vial de márgenes de carreteras, Mayo 2011.</p>

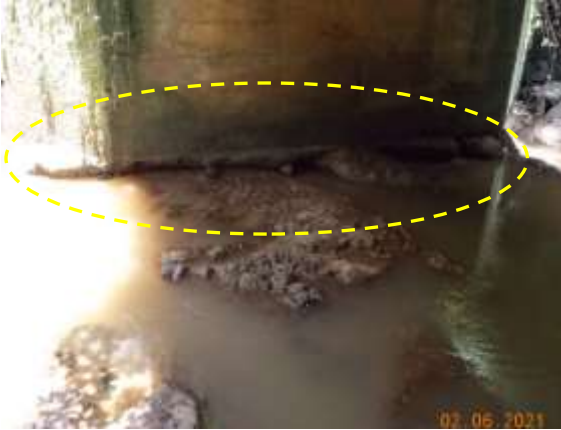
<p style="text-align: center;">Socavación en bastión de margen derecha (presencia de bastiones antiguos)</p>	<p>Se identifica un inicio de socavación en la fundación del bastión de margen derecha (severidad baja).</p>	<p>Estas socavaciones pueden avanzar por debajo de la fundación removiendo el material de apoyo de los bastiones y con ello afectar su estabilidad.</p>	<p>Construir obras de protección para la fundación colocando material de relleno en la zona afectada y aplicar medidas de prevención para evitar su reincidencia, esto de acuerdo con la Sección 601 del CR-2010 (Ministerio de Obras Publicas y Transportes, 2010) o su versión vigente.</p>
Accesorios

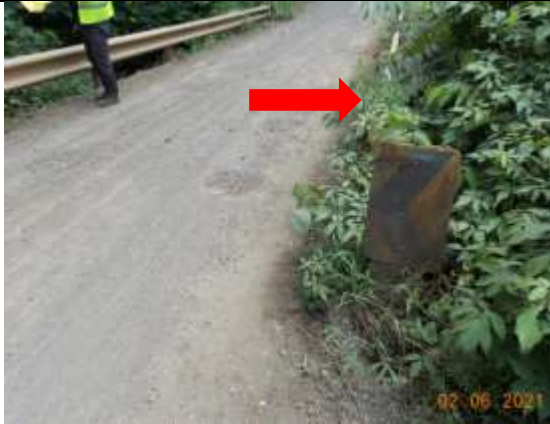
<p style="text-align: center;">No hay drenajes en el puente</p>	<p>El puente no posee drenajes por lo que se facilita la acumulación de sedimentos en la losa superior (severidad media).</p>	<p>El manejo inadecuado de las aguas de escorrentía puede generar daños en la superestructura del puente.</p>	<p>Construir drenajes con extensiones de al menos 1 metro de longitud por debajo del nivel inferior de las vigas en cada salida de los drenajes de la losa (AASHTO, 2002), asegurando que no provoquen daños o socavación en otros elementos.</p>

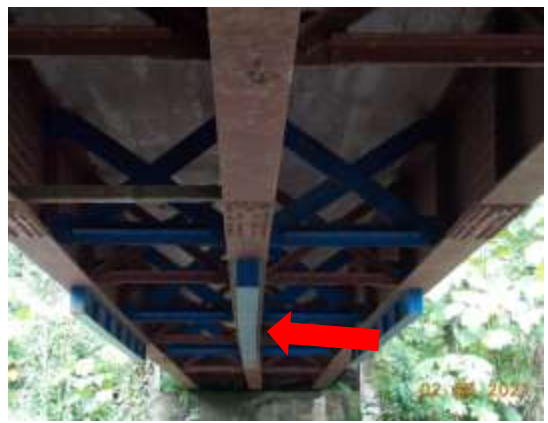
<p>Deformación longitudinal de vigas principales</p>	<p>Las tres vigas del puente presentan una deformación por pandeo (severidad media).</p>	<p>Ésta deformación posiblemente ocurrió durante el proceso constructivo por un mal manejo de las vigas.</p>	<p>Dar seguimiento a la deformación para identificar si el problema se agrava. Si este fuera el caso se recomienda adicionar elementos estructurales de arrioste lateral para restringir la deformación, esto según los lineamientos de la sección 555 del CR-2010 (Ministerio de Obras Publicas y Transportes, 2010) o su versión vigente.</p>

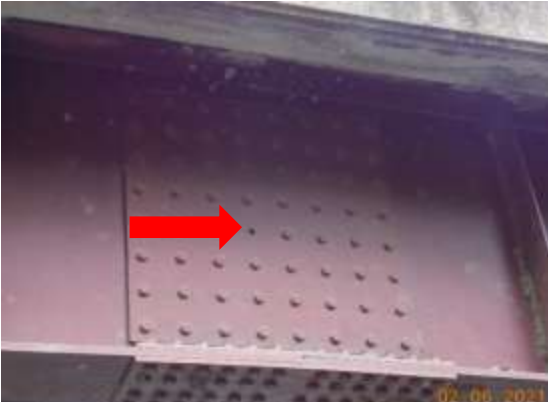
<p>Las juntas pernadas del puente carecen de algunos tornillos (severidad media).</p>	<p>Estos tornillos tienen la función de mantener la continuidad en la transmisión de esfuerzos entre las dos vigas, por lo que su ausencia es un problema estructural.</p>	<p>Colocar los tornillos faltantes considerando las especificaciones de construcción del puente (se recomienda brindar especial atención al nivel de torque que se requiere para estos elementos y verificarlos usando un torquímetro).</p>
<p>Subestructura</p>

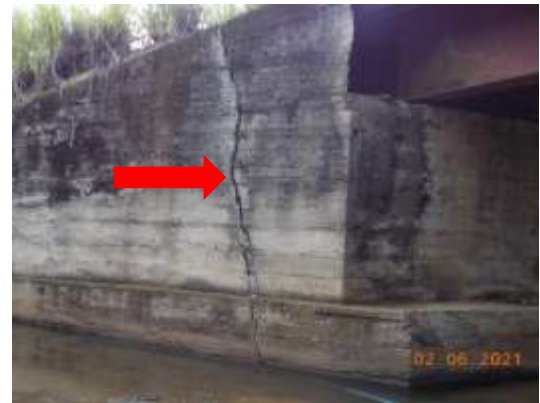
<p>El aletón del sector aguas arriba en la margen izquierda se fracturó debido al asentamiento causado por la socavación local (severidad alta)</p>	<p>Es posible que este aletón colapse ante la carga del relleno de aproximación o durante un evento de creciente (el flujo del río impacta directamente este elemento).</p>	<p>Este aletón requiere de una reconstrucción completa, pues ya se encuentra separado del cuerpo principal del bastión. Adicionalmente, se recomienda implementar medidas de corrección del cauce (como espolones y diques laterales), así como construir obras de protección de la margen izquierda.</p>

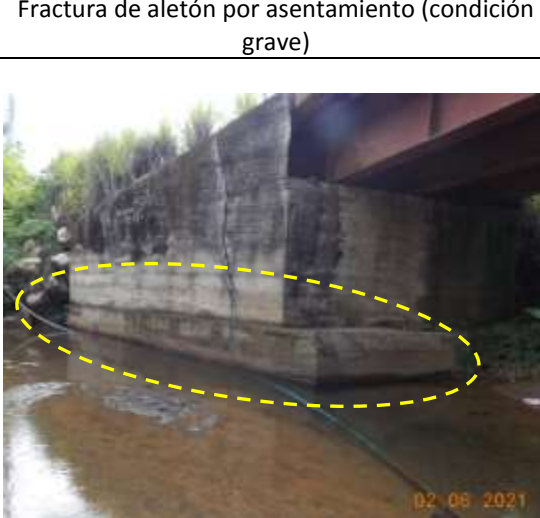
<p>Se identifica socavación en la fundación del bastión de margen izquierda (severidad alta).</p>	<p>Estas socavaciones pueden avanzar por debajo de la fundación removiendo el material de apoyo de los bastiones y con ello afectar su estabilidad.</p>	<p>Construir obras de protección para la fundación colocando material de relleno en la zona afectada y aplicar medidas de prevención para evitar su reincidencia, esto de acuerdo con la Sección 601 del CR-2010 (Ministerio de Obras Públicas y Transportes, 2010) o su versión vigente.</p>

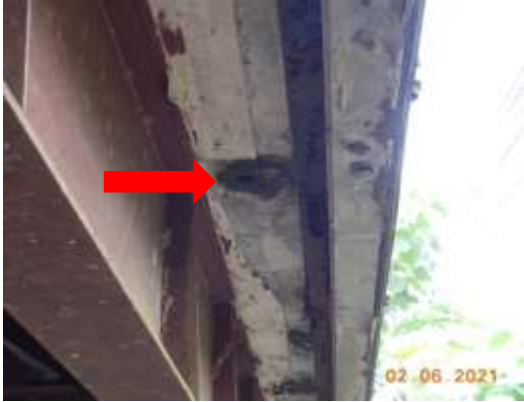
<p style="text-align: right; color: orange;">02.06.2021</p>	<p>Los drenajes del puente no tienen extensiones, esto puede ocasionar daños en la superestructura (severidad media).</p>	<p>El manejo inadecuado de las aguas de escorrentía puede generar daños como oxidación y corrosión en las vigas de acero.</p>	<p>Colocar extensiones de al menos 1 metro de longitud por debajo del nivel inferior de las vigas en cada salida de los drenajes de la losa (AASHTO, 2002), asegurando que no provoquen daños o socavación en otros elementos.</p>

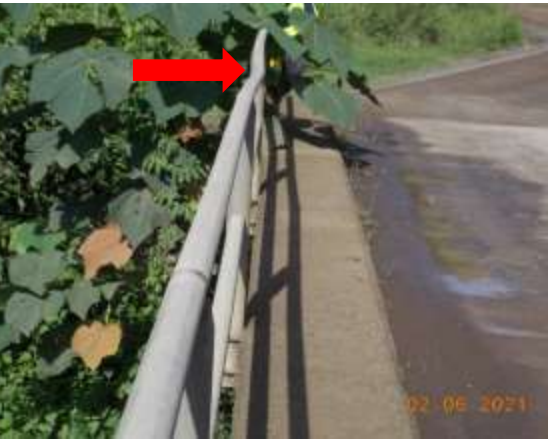
<p style="text-align: right; color: orange;">02.06.2021</p>	<p>Las barandas del puente presentan daños por impacto (severidad media).</p>	<p>Estos elementos no ofrecen el nivel de contención en este punto por la deformación existente.</p>	<p>Colocar un sistema de protección que cumpla con los estándares de seguridad para puentes y cargas vehiculares pesadas, de acuerdo con la Guía para el análisis y diseño de seguridad vial de márgenes de carreteras, Mayo 2011.</p>

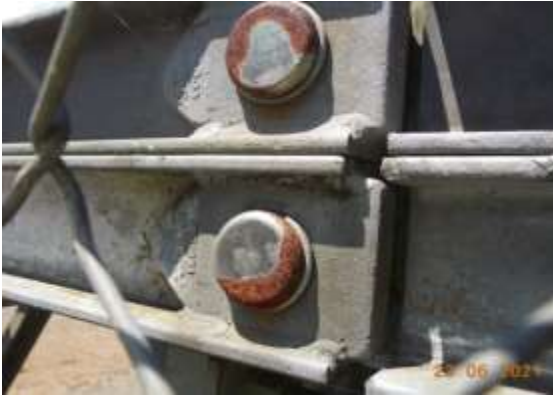
<p>Oxidación en pasadores</p>	Se identifica oxidación e inicios de corrosión en algunos pasadores de conexión entre los paneles laterales del puente (severidad baja).	La oxidación y la corrosión reducen la vida útil del elemento y afectan su capacidad de carga.	Realizar una limpieza y remoción de la oxidación y aplicar un sistema de protección anticorrosivo según los lineamientos de la sección 563 del CR-2010 (Ministerio de Obras Públicas y Transportes, 2010) o su versión vigente.

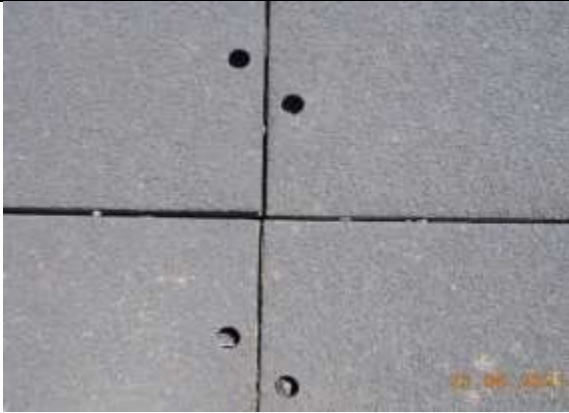
<p>Sedimentos en tornillos de unión de paneles de piso</p>	Se presenta la acumulación de sedimento en los tornillos de sujeción de los paneles de piso con el resto del sistema de emparrillado (severidad baja).	Estos tornillos suelen ser de los elementos que primero se fatigan en este tipo de puentes, por lo que la presencia de sedimento favorece la acumulación de humedad, lo cual puede llevar a una falla prematura.	Realizar una limpieza de estas zonas en todos los paneles del puente e incluir en el plan de mantenimiento del puente esta labor.

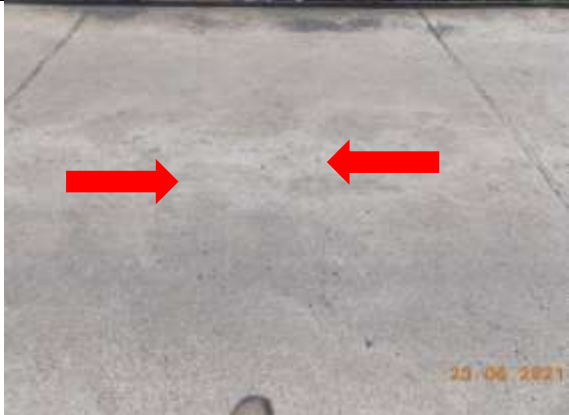
<p>Agrietamientos leves por flexión</p>	Se identifican grietas por flexión en la zona inferior y superior de la losa (severidad baja).	Este tipo de agrietamiento es esperable para este tipo de elemento estructural.	Dar seguimiento periódico a la aparición de nuevas grietas o ampliación de las actuales. De agravarse el problema considerar la utilización de refuerzos externos (utilizando fibra de carbono, por ejemplo).

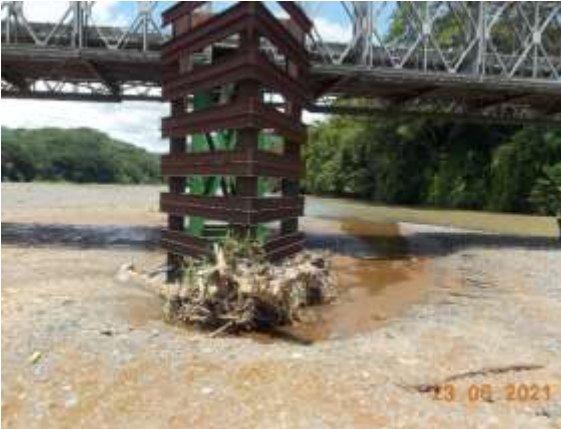
<p>Acumulación de escombros en protecciones de pilas</p>	<p>En las protecciones de las pilas se da la acumulación de escombros y ramas que favorecen la socavación (severidad media).</p>	<p>La socavación puede generar la exposición de las fundaciones y la pérdida de material soportante.</p>	<p>Realizar labores de limpieza de escombros y construir un sistema de protección a las fundaciones de las pilas afectadas, esto de acuerdo con la Sección 601 del CR-2010 (Ministerio de Obras Publicas y Transportes, 2010) o su versión vigente.</p>

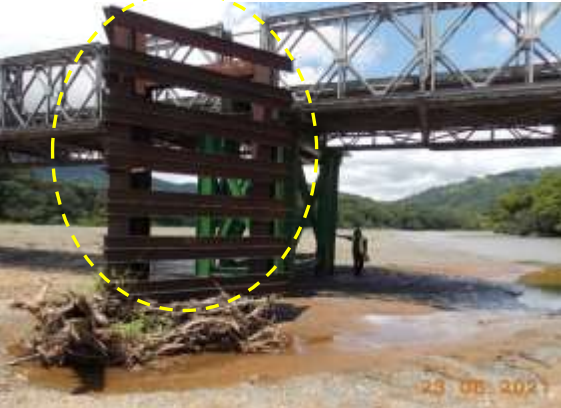
<p>Protecciones de pilas requieren la aplicación de pintura anticorrosiva</p>	<p>Las protecciones de las pilas centrales presentan oxidación generalizada e inicios de corrosión (severidad media).</p>	<p>La oxidación y la corrosión reducen la vida útil del elemento y afectan su capacidad de carga.</p>	<p>Realizar una limpieza y remoción de la oxidación y aplicar un sistema de protección anticorrosivo según los lineamientos de la Sección 563 del CR-2010 (Ministerio de Obras Publicas y Transportes, 2010) o su versión vigente.</p>

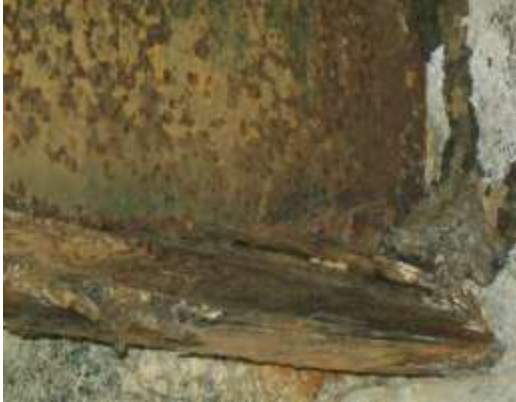
<p>La superestructura esta compuesta por un chasis de camión con oxidación y corrosión grave</p>	<p>La superestructura del puente está compuesta por un chasis, el mismo presenta oxidación generalizada y corrosión de elementos (severidad alta).</p>	<p>El uso de elementos que no fueron diseñados para servir como estructura de soporte de puentes es un riesgo al desconocer sus capacidades reales.</p>	<p>El puente no muestra daños significativos, sin embargo se recomienda brindar mantenimiento (protección anticorrosiva según los lineamientos de la Sección 563 del CR-2010 (Ministerio de Obras Publicas y Transportes, 2010) o su versión vigente. Realizar inspecciones periódicas para verificar el comportamiento de la superestructura.</p>
Accesos

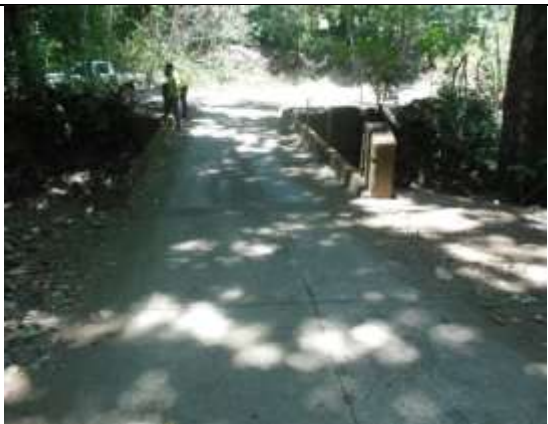
<p>No hay señalización en el puente</p>	<p>Puente de un carril. En ninguno de los accesos del puente se tiene una señal que regule las condiciones de paso (nivel de severidad: alto).</p>	<p>No existe una demarcación que indique prioridad de paso, esto puede ocasionar accidentes en este punto.</p>	<p>Colocar una señal de tipo "Ceda" considerando en cual acceso es más conveniente. Colocar delineadores en ambos accesos de acuerdo con lo dispuesto por el Manual Centroamericano de Dispositivos Uniformes para el Control de Tránsito (Sieca, 2001).</p>

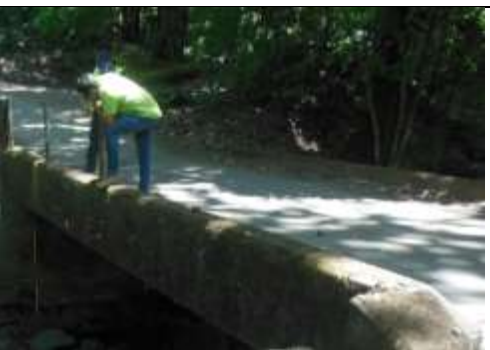
<p>El puente no cuenta con barandas</p>	<p>El puente no tiene barandas (severidad alta).</p>	<p>La ausencia de barandas representa un grave problema de seguridad vial a todos los usuarios de la vía.</p>	<p>Colocar un sistema de protección que cumpla con los estándares de seguridad para puentes y cargas vehiculares pesadas, de acuerdo con la Guía para el análisis y diseño de seguridad vial de márgenes de carreteras, Mayo 2011.</p>
