## PROGRAMA DE INFRAESTRUCTURA DEL TRANSPORTE (PITRA)

**EIC-Lanamme-INF-0374-2021**

# **INFORME DE INSPECCIÓN Y EVALUACIÓN DE LOS PUENTES MUNICIPALES EN EL CONCEJO DE DISTRITO DE MONTEVERDE**

Noviembre 2021

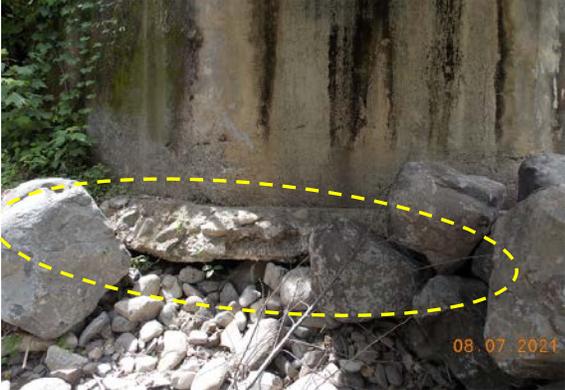
<p>Inicios de socavación</p>	<p>Se identifica un inicio de socavación en la fundación del bastión de margen izquierda (severidad baja).</p>	<p>Estas socavaciones pueden avanzar por debajo de la fundación removiendo el material de apoyo de los bastiones y con ello afectar su estabilidad.</p>	<p>Construir obras de protección para la fundación colocando material de relleno en la zona afectada y aplicar medidas de prevención para evitar su reincidencia de acuerdo con la Sección 601 del CR-2010 (Ministerio de Obras Publicas y Transportes, 2010) o su versión vigente.</p>

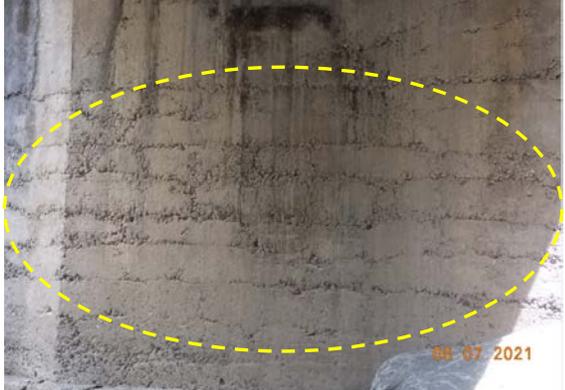
<p>Nidos de piedra en bastiones</p>	<p>Los bastiones del puente presentan nidos de piedra (severidad media).</p>	<p>Los nidos de piedra permiten el paso de la humedad a lo interno del bastión, esto favorece el deterioro del concreto.</p>	<p>Realizar un sellado de la superficie (repello) asegurándose de que todas las grietas y nidos de piedra sean sellados, seguir disposiciones de la sección 601 del CR-2010 (Ministerio de Obras Publicas y Transportes, 2010).</p>

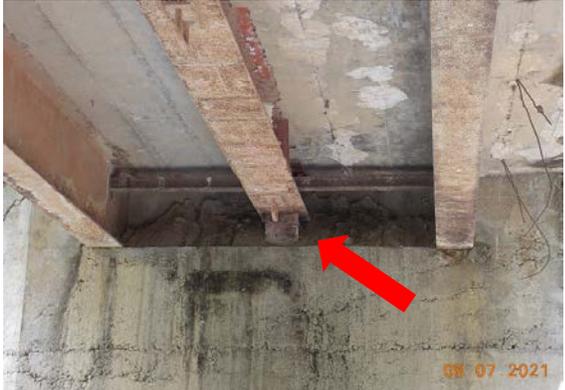
<p>Acumulación de sedimentos en apoyos</p>	<p>Se identifica acumulación de sedimentos en las zonas de los apoyos (severidad media).</p>	<p>Estos sedimentos pasan a través de las juntas abiertas y se acumulan en la zona de apoyo. La oxidación y corrosión reducen la vida útil y capacidad de soporte de los elementos.</p>	<p>Sellar la junta con un material de características flexibles que impida el paso de agua y agregados hacia el interior de la junta. Esto según los lineamientos de la Sección 567 del CR-2010 (Ministerio de Obras Publicas y Transportes, 2010) o su versión vigente.</p>
<b>Superestructura</b>

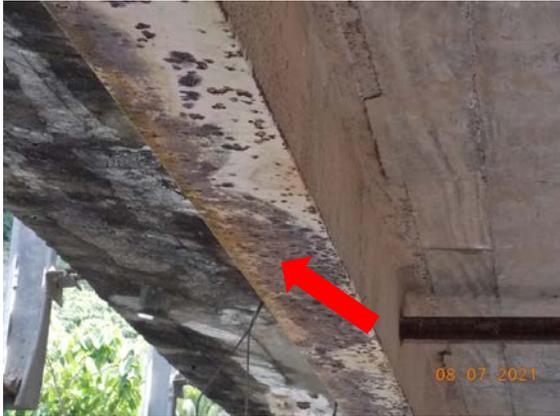
<p>Oxidación y corrosión en vigas principales</p>	<p>Las vigas del puente presentan oxidación e inicios de corrosión (severidad media).</p>	<p>La oxidación y la corrosión reducen la vida útil del elemento y afectan su capacidad de carga.</p>	<p>Realizar una limpieza y remoción de la oxidación y aplicar un sistema de protección anticorrosivo según los lineamientos de la Sección 563 del CR-2010 (Ministerio de Obras Públicas y Transportes, 2010) o su versión vigente.</p>

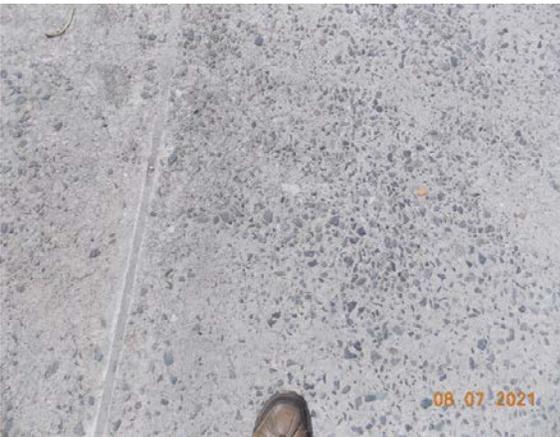
<p>Agregados expuestos en superficie de ruedo</p>	<p>La losa del puente presenta desgaste superficial (severidad baja).</p>	<p>Un desgaste excesivo en la losa puede generar desprendimiento de agregados y agujeros en la losa si no se atiende a tiempo.</p>	<p>Valorar la colocación de una capa delgada con función sellante para proteger los agregados y reducir la posibilidad de daños por acumulaciones de agua. Esto de acuerdo a los lineamientos de la sección 559 del CR-2010 (Ministerio de Obras Públicas y Transportes, 2010).</p>

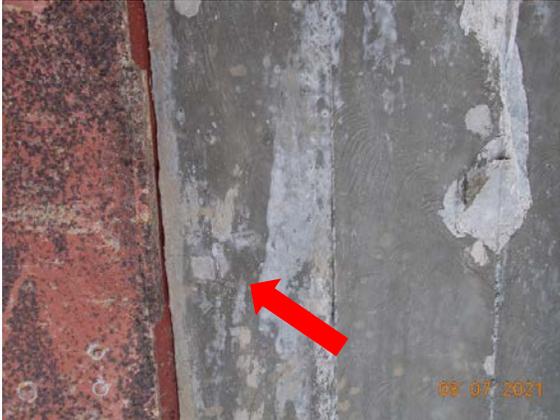
<p>Agrietamientos leves en cara inferior de losa</p>	<p>Se identifican grietas por flexión en la zona inferior y superior de la losa (severidad baja).</p>	<p>Este tipo de agrietamiento es frecuente en este tipo de elemento estructural.</p>	<p>Dar seguimiento periódico a la aparición de nuevas grietas o ampliación de las actuales.</p> <p>De agravarse el problema considerar la utilización de refuerzos externos (utilizando fibra de carbono, por ejemplo).</p>
<p><b>Accesorios</b></p>

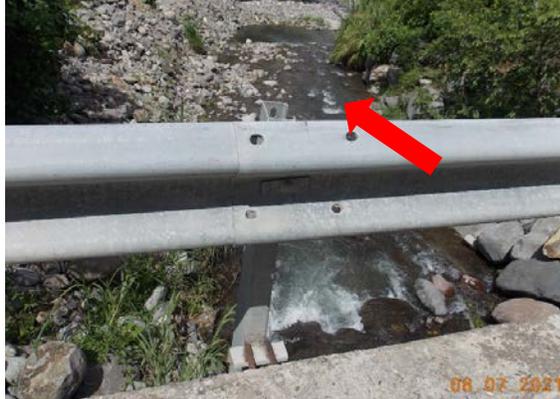
<p>Tornillos faltantes en unión de barandas</p>	<p>Una de las uniones entre las vigas tipo flex beam que funcionan como barandas no cuenta con los tornillos (fueron unidas con soldadura). Severidad media</p>	<p>La ausencia de los tornillos de unión modifica el diseño y comportamiento de estos elementos, por lo que no se asegura que esta unión funcione correctamente durante un impacto.</p>	<p>Colocar un sistema de contención que cumpla con los estándares de seguridad para puentes y cargas vehiculares pesadas, de acuerdo con la Guía para el análisis y diseño de seguridad vial de márgenes de carreteras, Mayo 2011.</p>

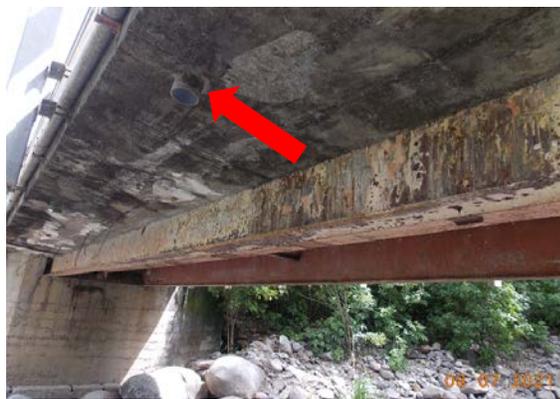
<p>Drenajes requieren ser extendidos</p>	<p>Los drenajes del puente no tienen extensiones, esto puede ocasionar daños en la superestructura (severidad media).</p>	<p>El manejo inadecuado de las aguas de escorrentía puede generar daños como oxidación y corrosión en las vigas de acero.</p>	<p>Colocar extensiones de al menos 1 metro de longitud por debajo del nivel inferior de las vigas en cada salida de los drenajes de la losa (AASHTO, 2002), asegurando que no provoquen daños o socavación en otros elementos.</p>

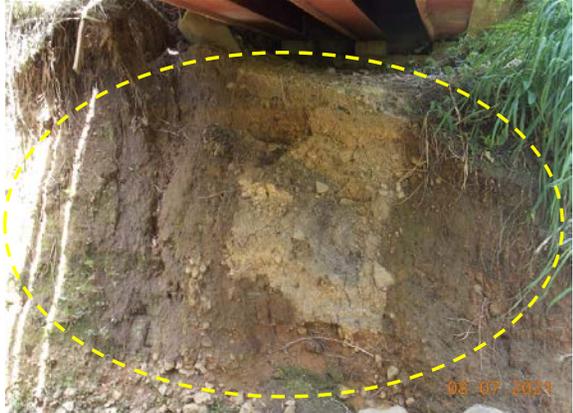
<p>Protecciones requeridas en taludes frente a cabezales</p>	<p>Frente a los cabezales de apoyo se tienen taludes en tierra que presentan señales de deslizamiento (severidad media).</p>	<p>En caso de darse un evento de inundación es posible que estos taludes deslicen y se vean comprometida la estabilidad de los cabezales de apoyo.</p>	<p>Construir obras de protección para estos taludes y aplicar medidas de prevención para evitar un deslizamiento, de acuerdo con la Sección 601 del CR-2010 (Ministerio de Obras Públicas y Transportes, 2010) o su versión vigente.</p>
<b>Superestructura</b>

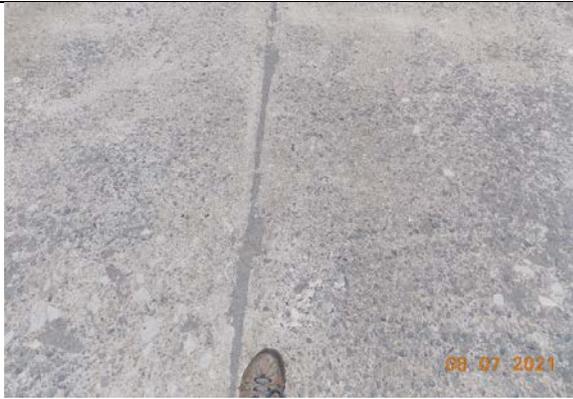
<p>Agregados expuestos en superficie de ruedo</p>	<p>La losa del puente presenta desgaste superficial (severidad baja).</p>	<p>Un desgaste excesivo en la losa puede generar desprendimiento de agregados y agujeros en la losa si no se atiende a tiempo.</p>	<p>Valorar la colocación de una capa delgada con función sellante para proteger los agregados y reducir la posibilidad de daños por acumulaciones de agua. Esto de acuerdo a los lineamientos de la sección 559 del CR-2010 (Ministerio de Obras Públicas y Transportes, 2010).</p>

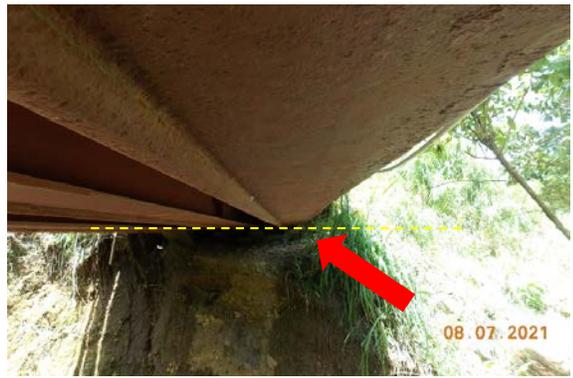
<p>Viga externa levemente inclinada</p>	<p>La viga del sector aguas abajo presenta una inclinación (severidad media).</p>	<p>Esta inclinación se presenta por un desnivel existente desde el pedestal de apoyo.</p>	<p>Dar seguimiento a la deformación para identificar si el problema se agrava. Si este fuera el caso se recomienda adicionar elementos estructurales de arrioste lateral para restringir el la deformación; esto según los lineamientos de la sección 555 del CR-2010 (Ministerio de Obras Públicas y Transportes, 2010) o su versión vigente.</p>
<b>Accesorios</b>

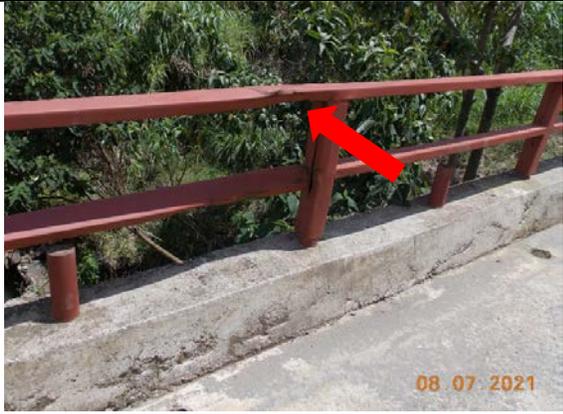
<p>Baranda impactada</p>	<p>Las barandas del puente presentan daños por impacto (severidad baja).</p>	<p>Este tipo de deterioro puede comprometer la capacidad de soporte ante un impacto de la baranda en este punto.</p>	<p>Colocar un sistema de protección que cumpla con los estándares de seguridad para puentes y cargas vehiculares pesadas, de acuerdo con la Guía para el análisis y diseño de seguridad vial de márgenes de carreteras, Mayo 2011.</p>

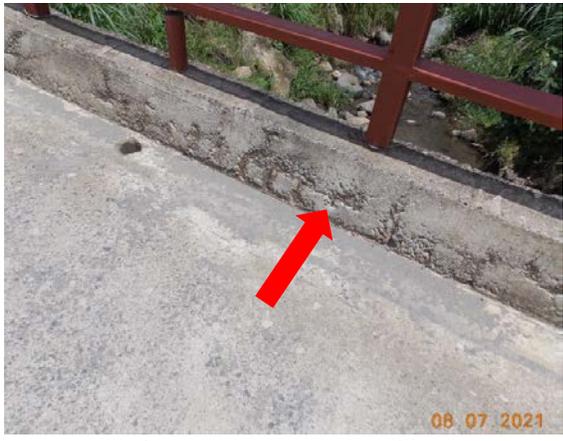
<p>Acero expuesto en bordillo</p>	<p>Los bordillos sobre los que se apoyan las barandas presentan nidos de piedra con acero expuesto (severidad media).</p>	<p>Los nidos de piedra permiten el paso de la humedad a lo interno del bastión, esto favorece el deterioro del concreto.</p>	<p>Realizar un sellado de la superficie (repello) asegurándose de que todas las grietas y nidos de piedra sean sellados, seguir disposiciones de la sección 601 del CR-2010 (Ministerio de Obras Públicas y Transportes, 2010).</p>

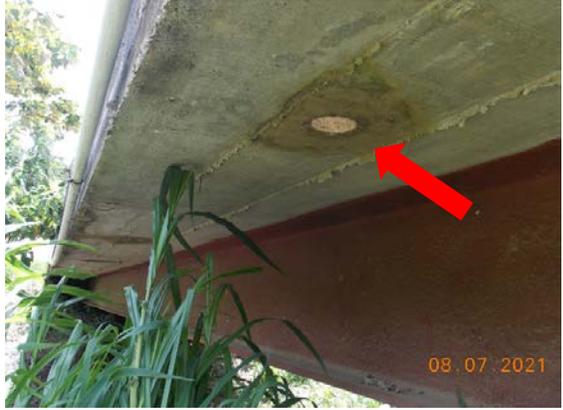
<p>Drenajes del puente requieren extensiones</p>	<p>Los drenajes del puente no tienen extensiones, esto puede ocasionar daños en la superestructura (severidad media).</p>	<p>El manejo inadecuado de las aguas de escorrentía puede generar daños como oxidación y corrosión en las vigas de acero.</p>	<p>Colocar extensiones de al menos 1 metro de longitud por debajo del nivel inferior de las vigas en cada salida de los drenajes de la losa (AASHTO, 2002), asegurando que no provoquen daños o socavación en otros elementos.</p>
