Laboratorio Nacional de Materiales y Modelos Estructurales (LanammeUCR)

EIC-Lanamme-INF-0788-2022

“Colaboración a Contraloría General de la República para Auditoría operativa sobre la eficacia, eficiencia y economía de las intervenciones de conservación realizadas por la Municipalidad de Alajuela”

San José, Costa Rica
Junio, 2022

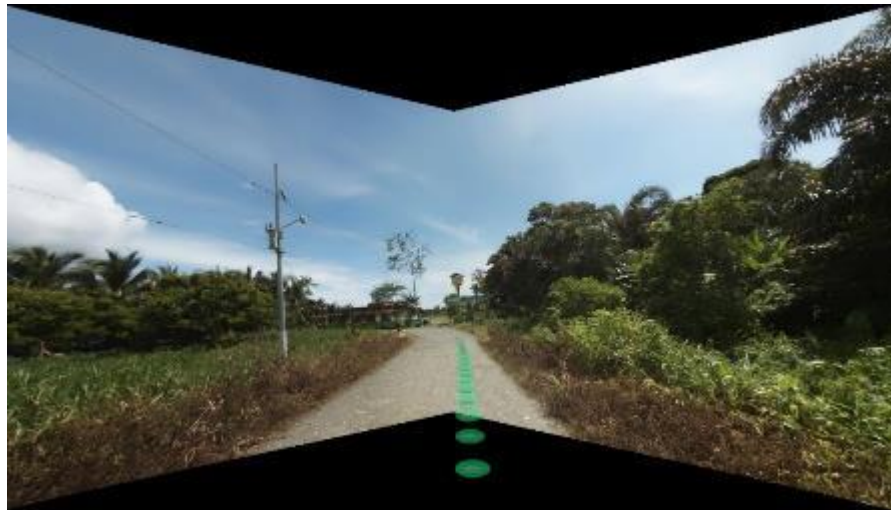
Condición mala: No hay cuneta conformada. Además, en caso de que haya cuenta, esta cuenta con acumulaciones de agua o está considerablemente obstruida por ramas, piedras o vegetación. En esta condición el desempeño de la ruta se ve comprometido. Ejemplo:

Figura 5. Ejemplo de cuneta en condición mala

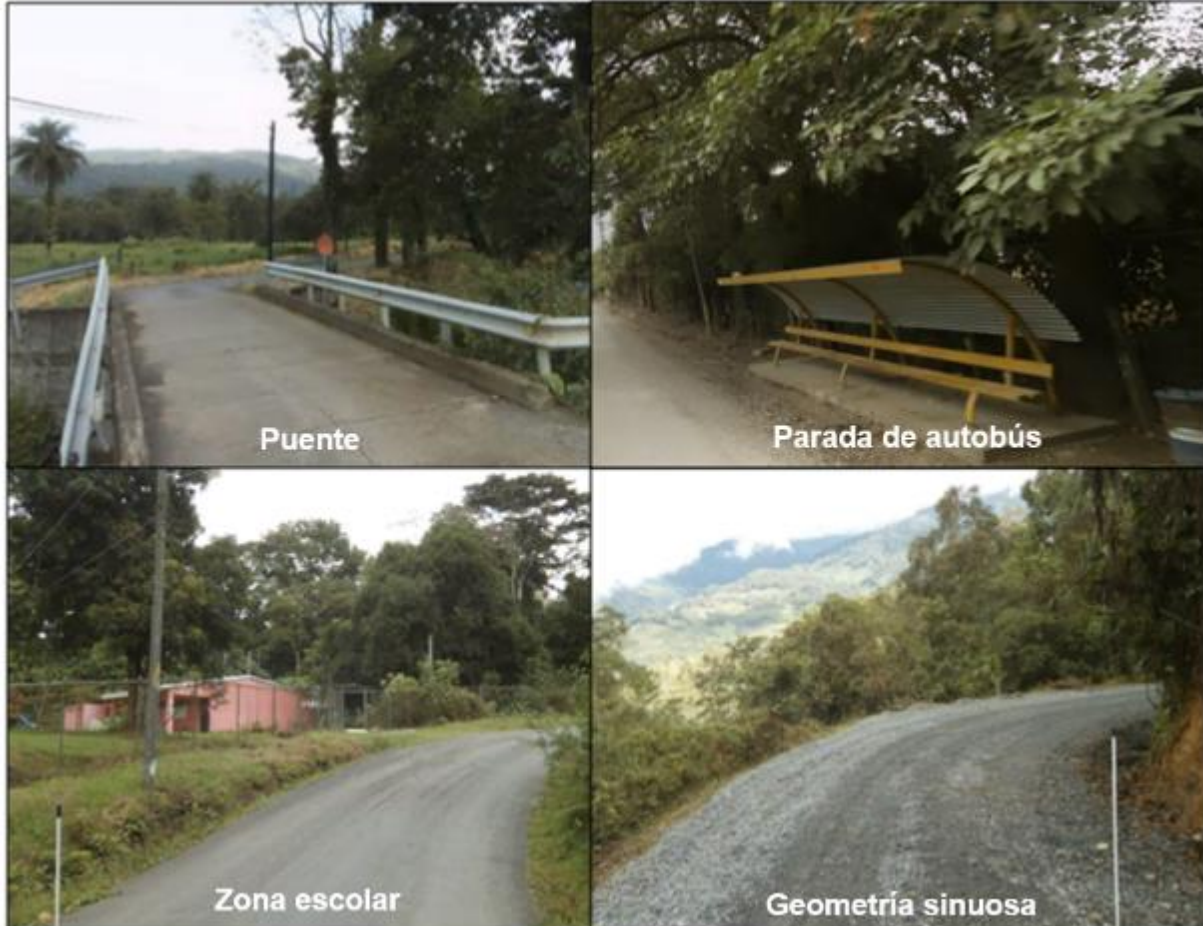
Figura 9. Categoría sin señalización (Nota = 0)

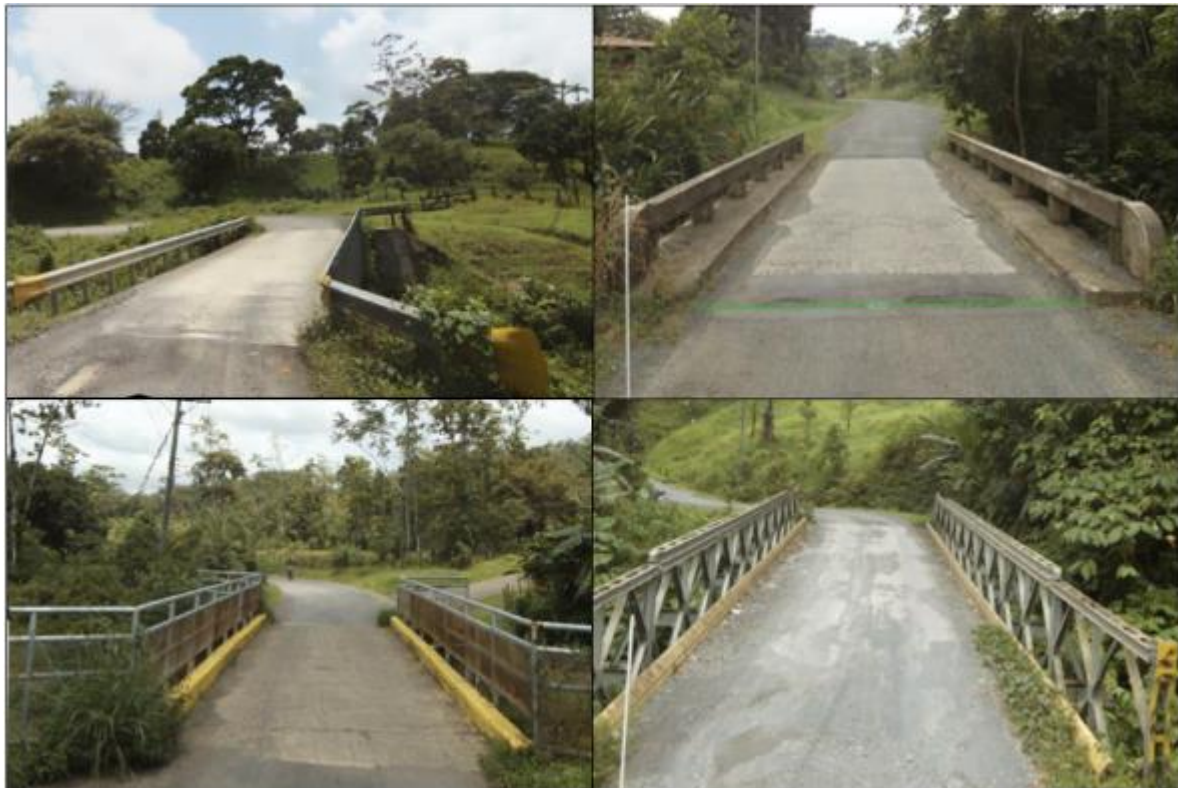
Figura 10. Ejemplo de sistema de contención vehicular inadecuado, en mal estado, con elementos faltantes o terminal cola de pez (Nota = 33)

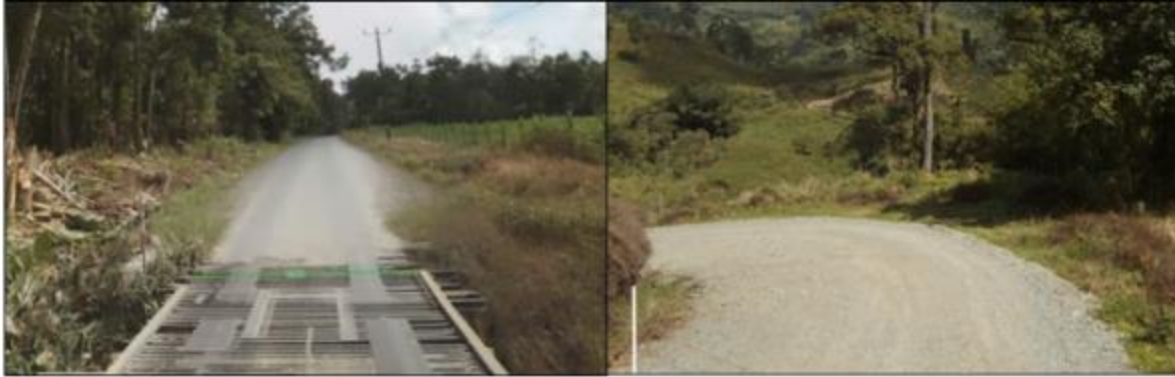
Figura 11. Ausencia de sistema de contención vehicular (Nota = 0)

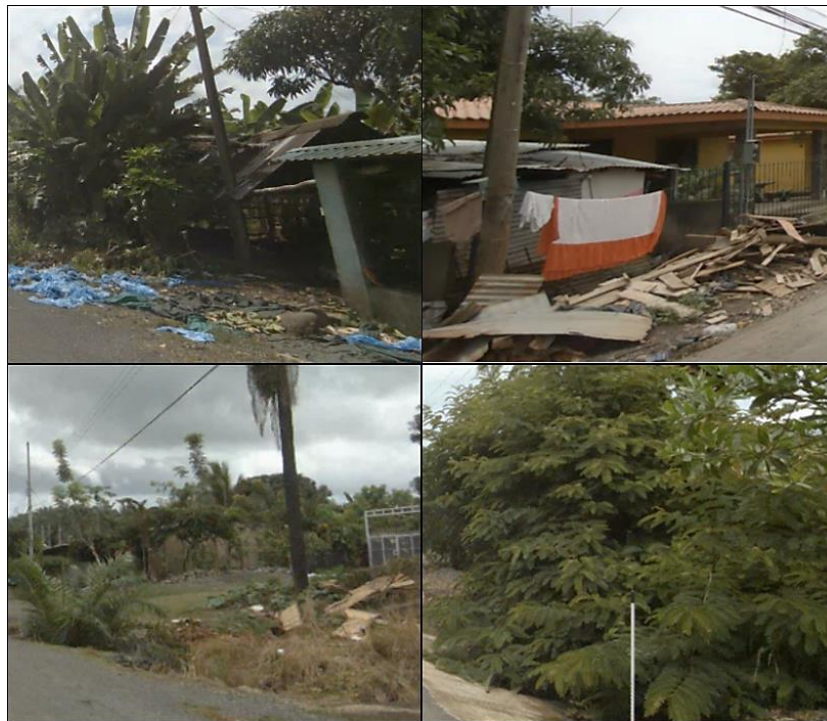
Figura 12. Basura y vegetación sobre el derecho de la vía

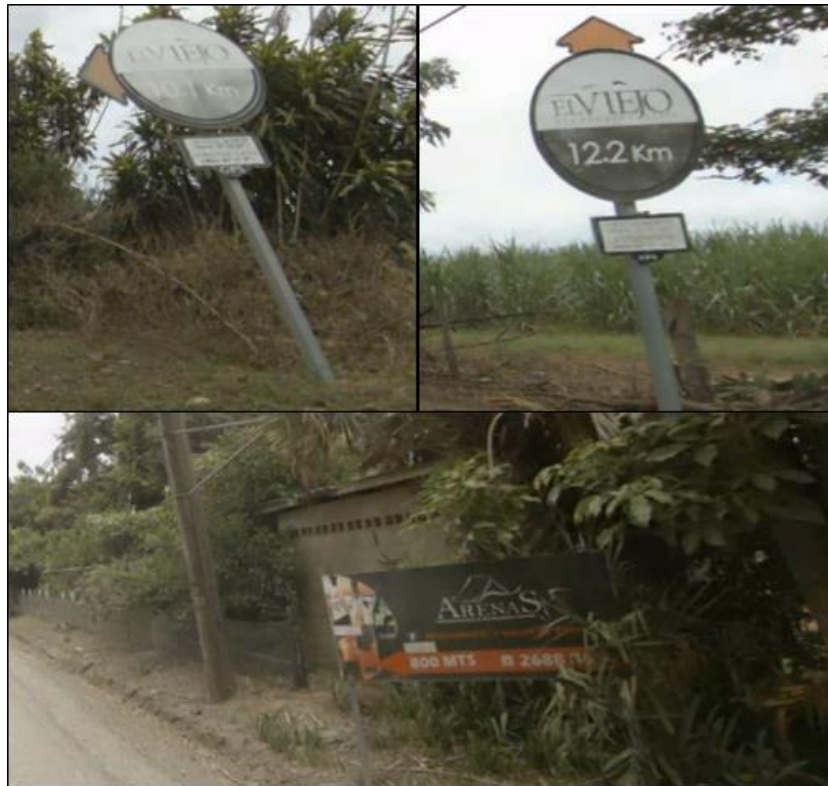
Figura 13. Rótulos no oficiales

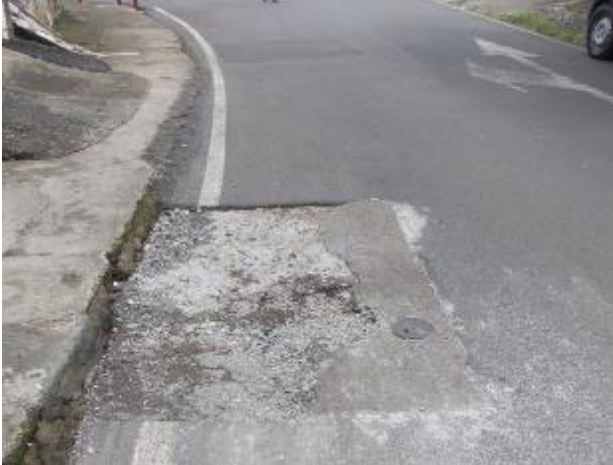
Observación	Fotografía
Deterioros en la vía afectan parcialmente la continuidad.

<p data-bbox="699 846 1338 871">Deterioro en la vía reduce parcialmente la continuidad</p>
Deterioros identificados en el pavimento

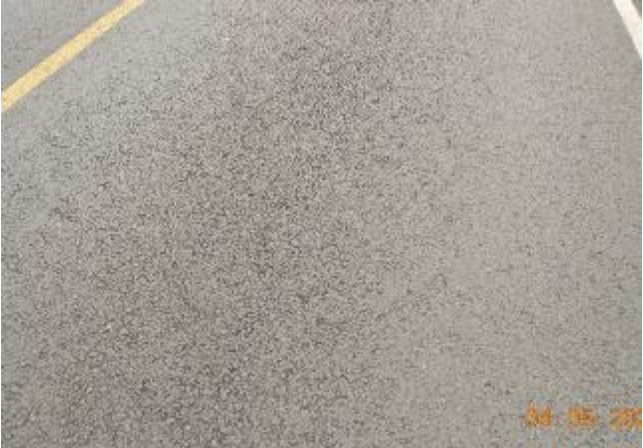
<p data-bbox="808 1354 1230 1379">Mezcla abierta en algunos sectores</p>

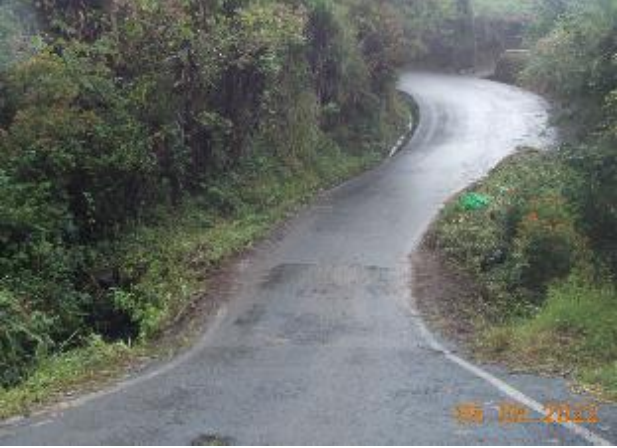
Observación	Fotografía
<p>Reducción en ancho de la vía al paso por un cuerpo de agua (posible afectación de continuidad), esto genera un riesgo de potencial bajo</p>

<p>Reducción en ancho de vía por paso de agua.</p>
<p>Deterioros identificados en el pavimento</p>

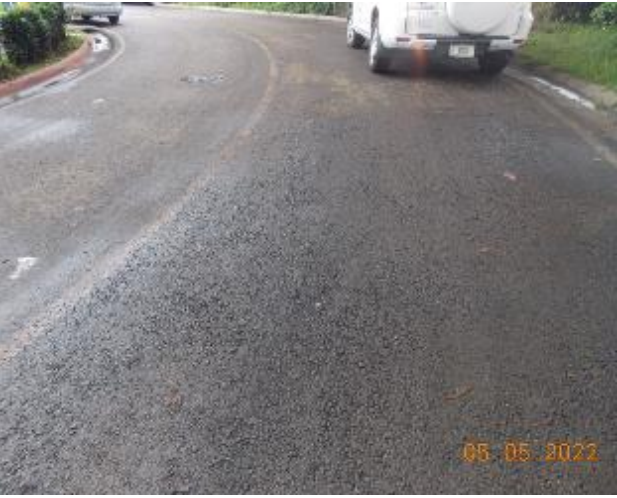
<p>Mezcla abierta en algunos sectores</p>

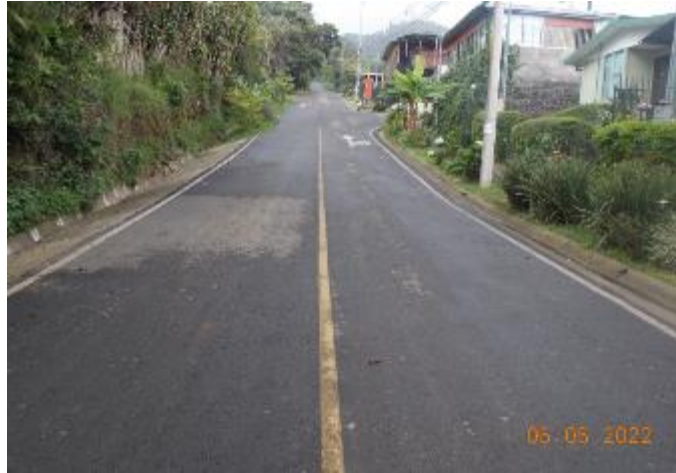
Presencia de cunetas y cordones de caño en la mayoría de la vía.

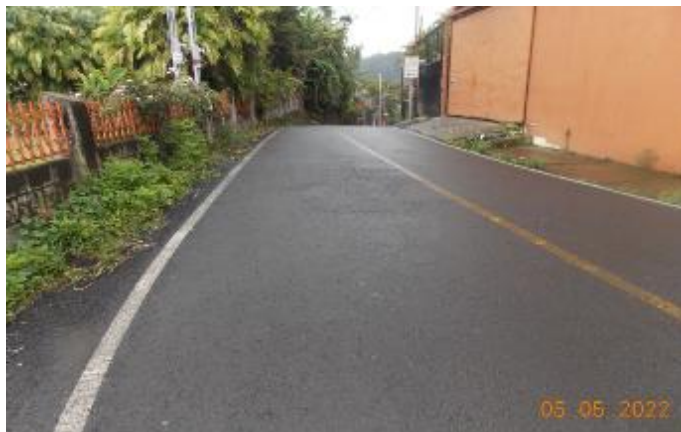
En un sector de la vía no hay infraestructura pluvial

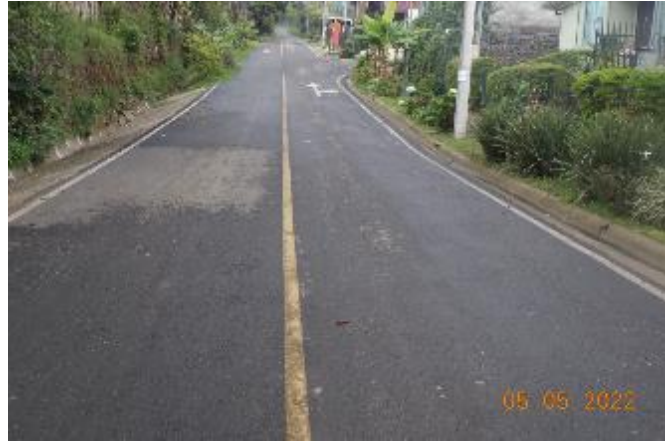
Demarcación horizontal visible con desgaste leve

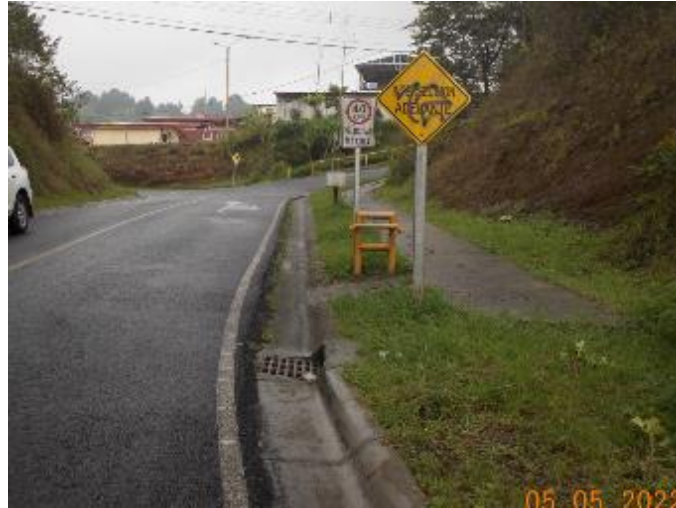
Señales verticales requieren limpieza

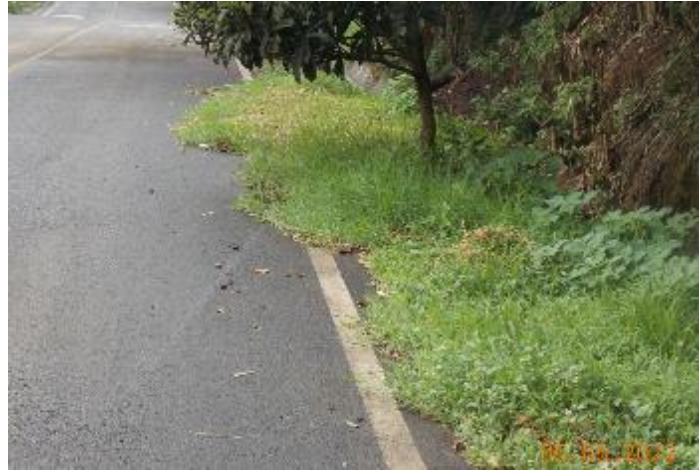
Maleza invade parte de la calzada, se requiere mantenimiento.

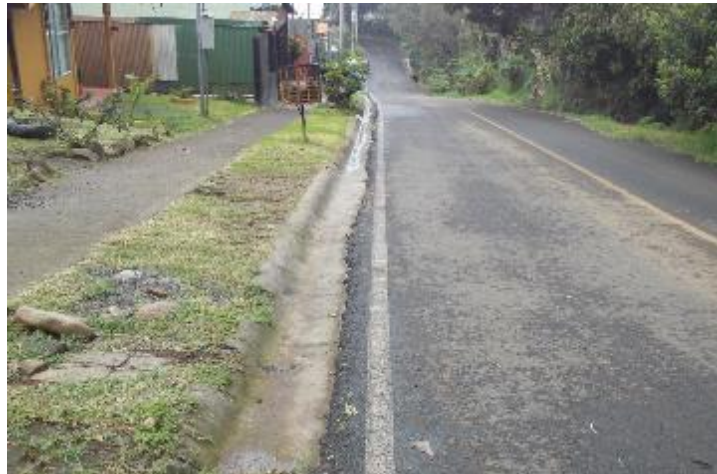
Aceras peatonales ubicadas en zonas más habitadas (discontinuas).

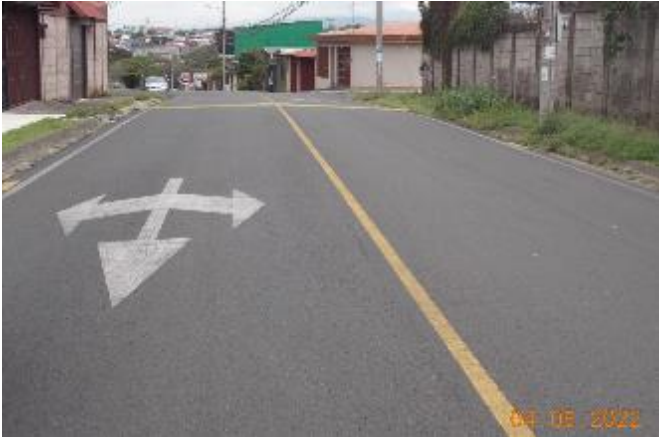
<p data-bbox="768 1827 1286 1850">Demarcación horizontal con poco desgaste.</p>

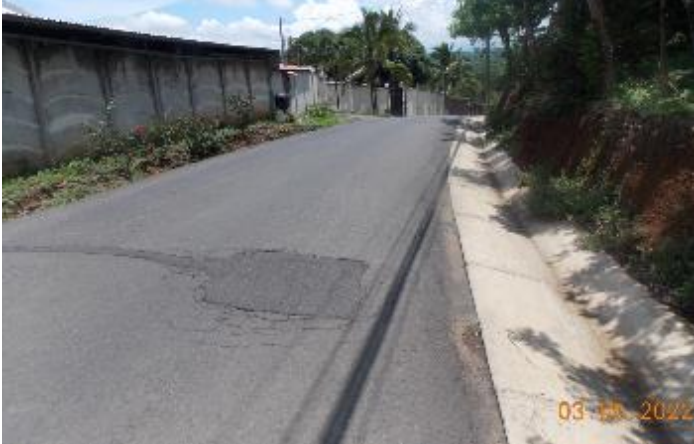
Observación	Fotografía
Deterioros en la vía afectan parcialmente la continuidad.

<p data-bbox="690 835 1328 863">Deterioros afectan parcialmente continuidad de la vía.</p>
Deterioros identificados en el pavimento

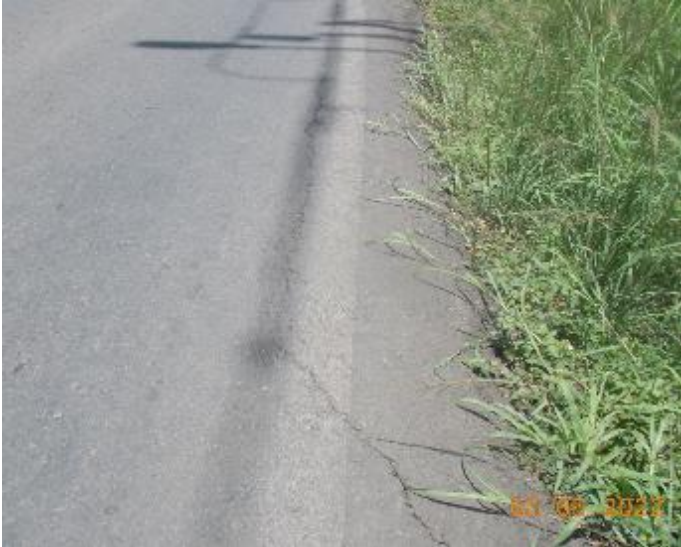
<p data-bbox="852 1472 1162 1499">Agrietamiento longitudinal</p>

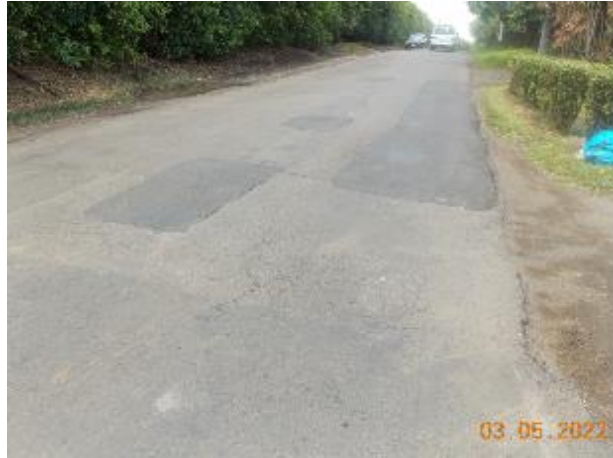
Sector con bacheos

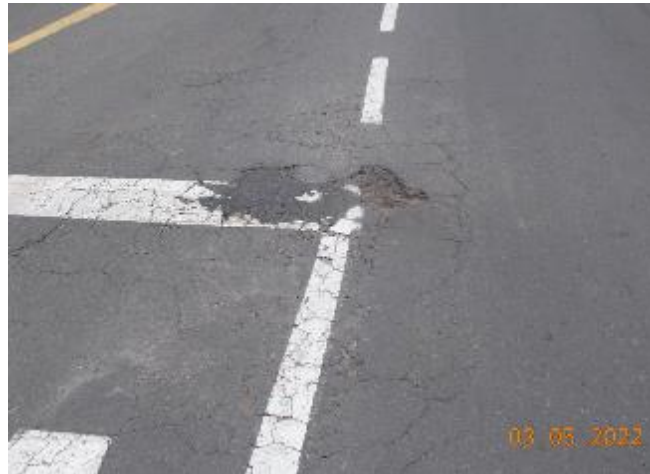
Cuero de lagarto

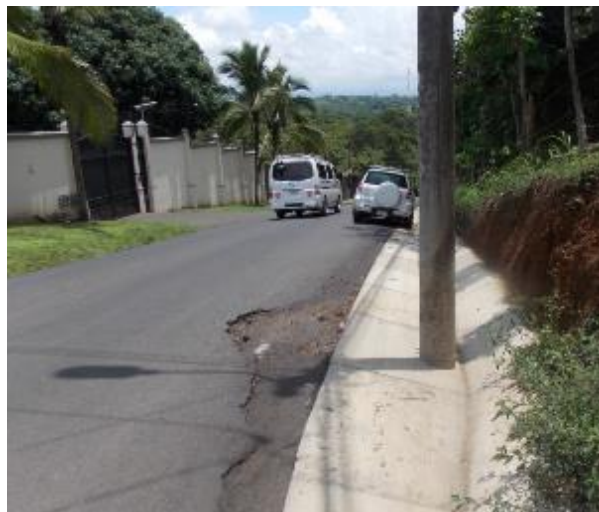
Desprendimiento lateral de agregados

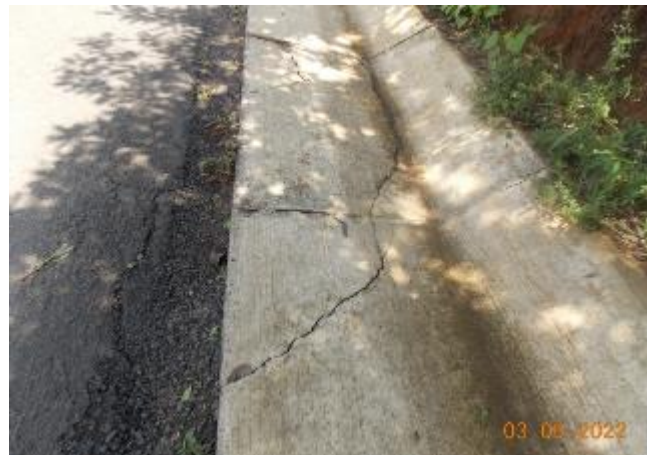
Cunetas con agrietamientos

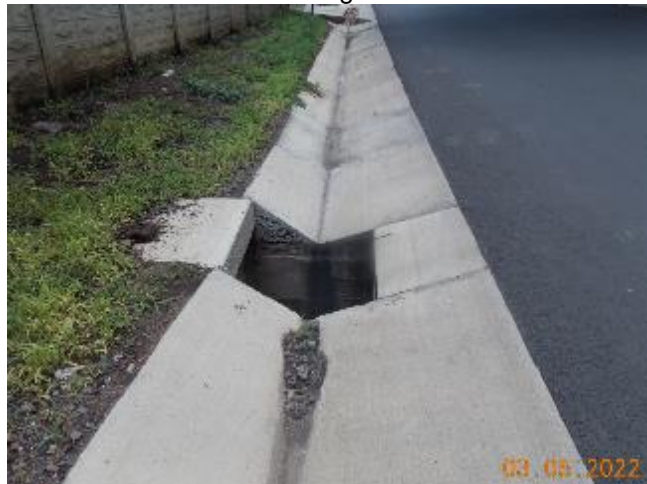
Presencia de tragantes y obras de arte sin tapas

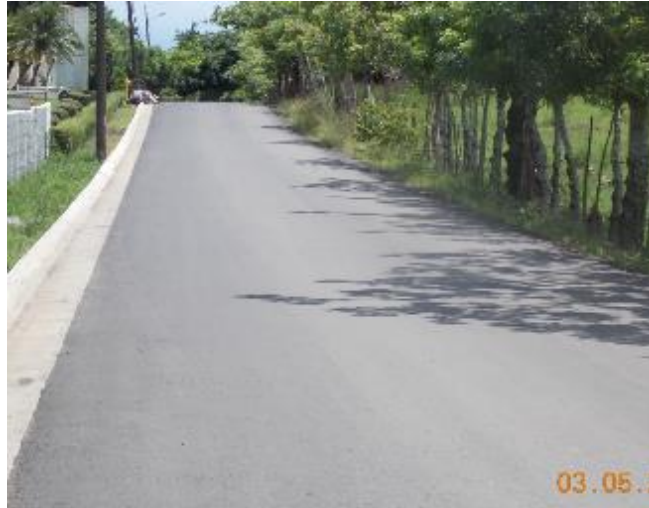
Ausencia de demarcación horizontal

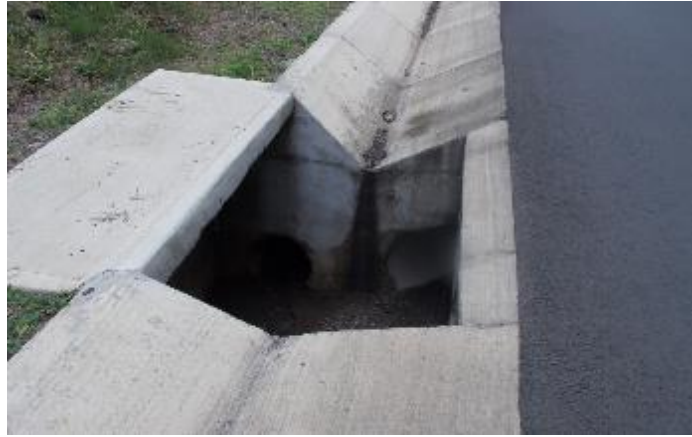
No hay desniveles en la vía a causa de las obras de arte, pero es necesario colocar tapas para evitar accidentes.

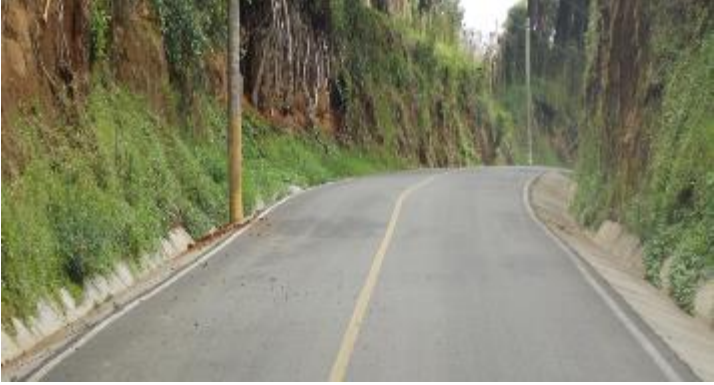
Observación	Fotografía
<p>Cortes de talud verticales muestran deslizamientos leves con material acumulado en el pie, podría generar discontinuidad en el paso (riesgo potencial medio).</p>

<p>Taludes verticales en la vía.</p>
<p>Deterioros identificados en el pavimento.</p>

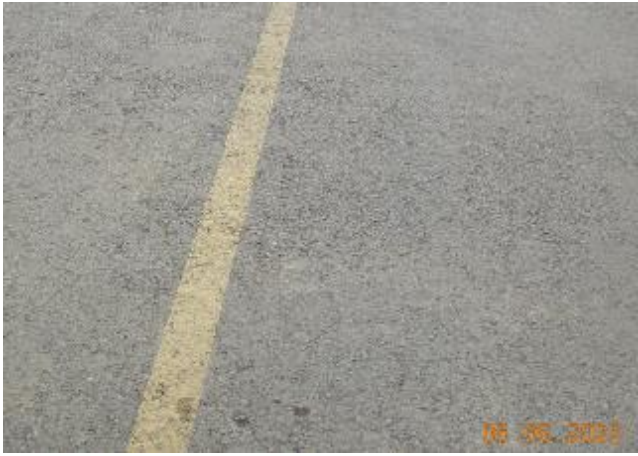
<p>Mezcla abierta en algunos sectores</p>
<p>Condición de los drenajes en la vía</p>

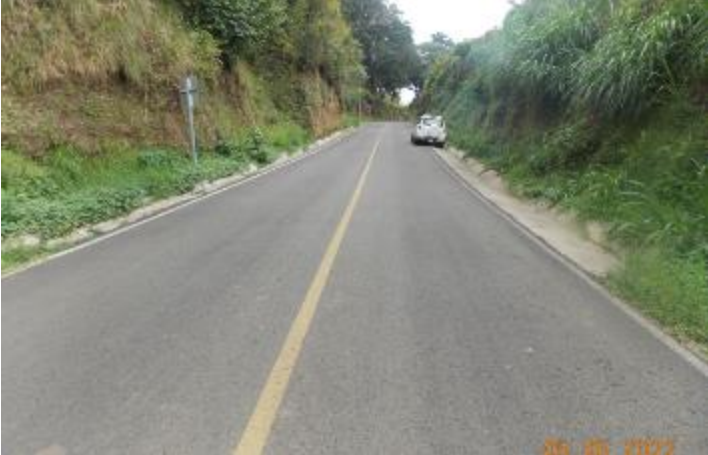
<p>Cuneta en ambos márgenes (solo en un sector)</p>

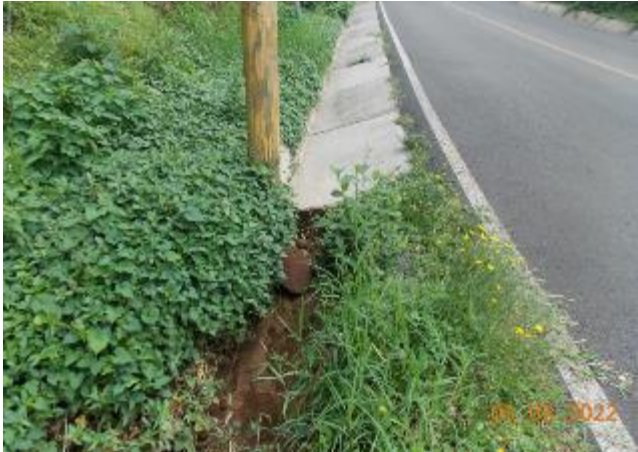
<p>Cunetas no están conectadas con otros elementos de canalización pluvial</p>
Condición de la demarcación vial

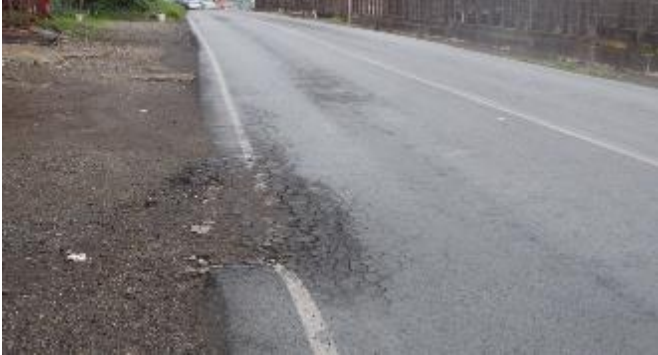
Observación	Fotografía
Deterioros en la vía afectan parcialmente la continuidad.

<p data-bbox="711 716 1349 743">Deterioros afectan parcialmente continuidad de la vía.</p>
Deterioros identificados en el pavimento.

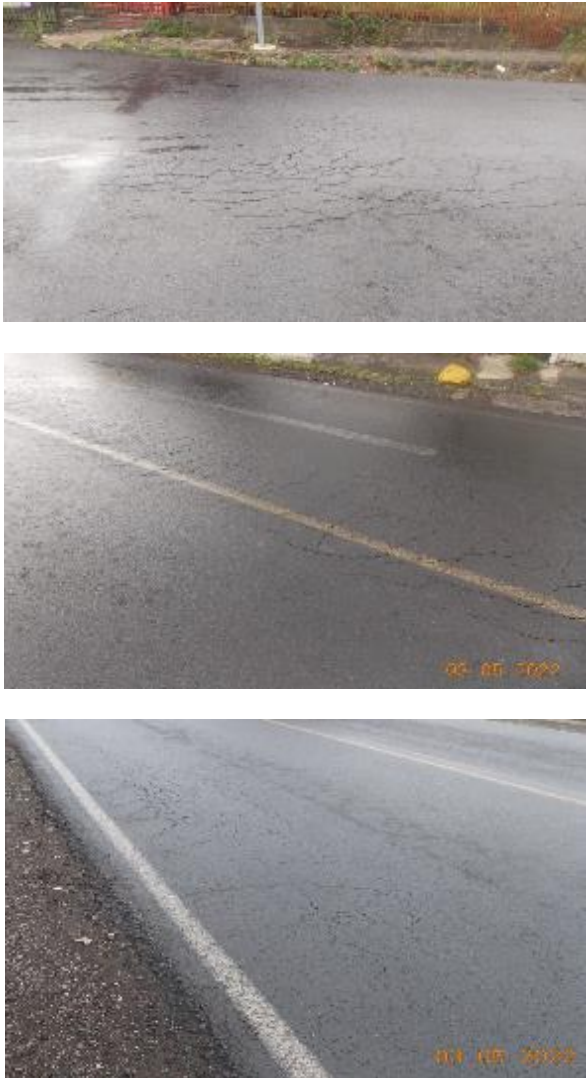
<p data-bbox="764 1845 1295 1873">Cuero de lagarto en varios sectores de la vía</p>

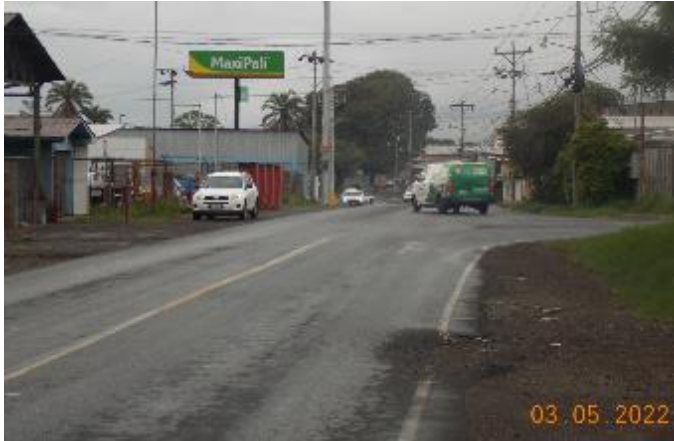
<p>Ausencia de cordones de caño en la mayoría de la ruta</p>
<p>Condición de la demarcación vial</p>

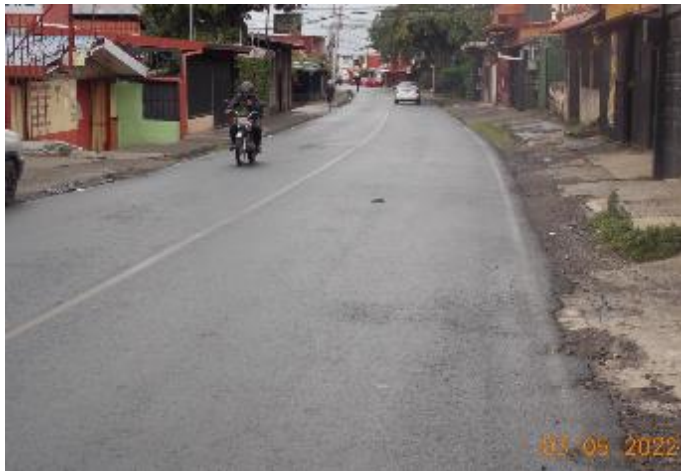
<p>Demarcación horizontal completa en toda la ruta con desgaste y desprendimiento de captaluces</p>
<p>Elementos complementarios.</p>

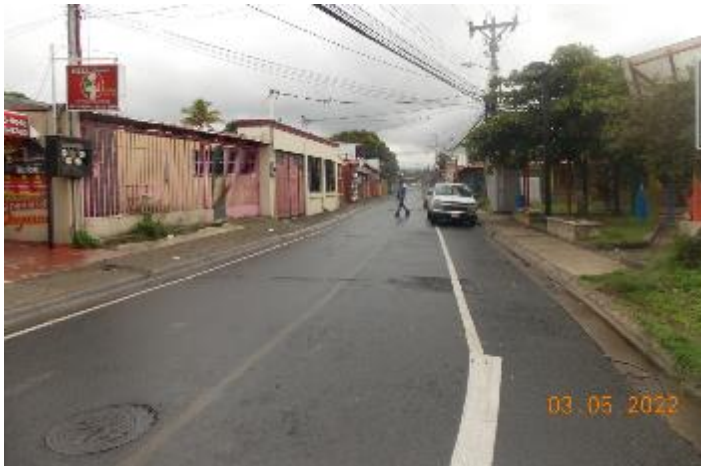
<p>Aceras discontinuas en algunos sectores, tapas de alcantarilla a nivel con rasante.</p>

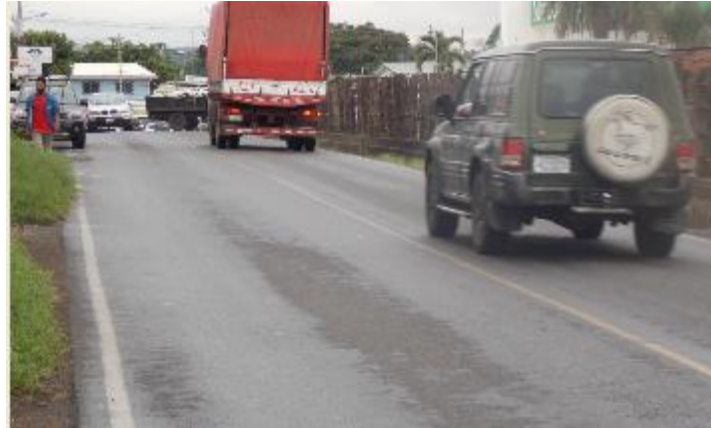
Ausencia de aceras y facilidades para los peatones en algunos sectores.

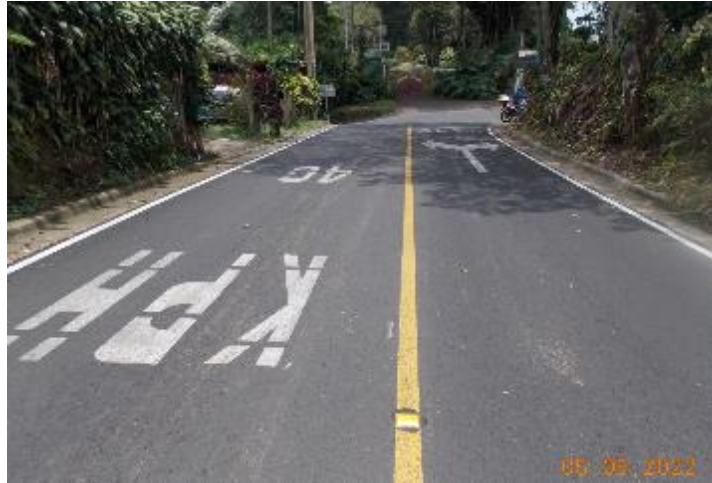
Demarcación horizontal con pocos deterioros, elementos visibles y completos. Ausencia de algunas señales verticales.

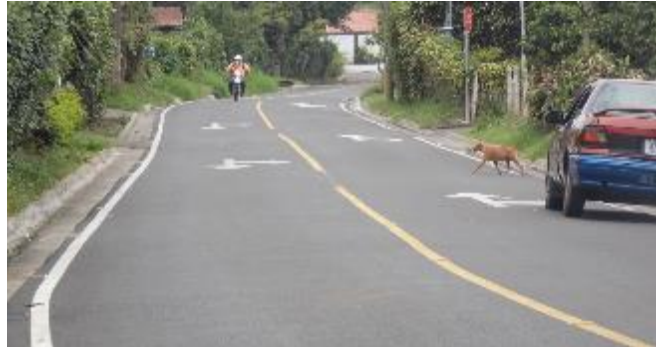
Se identifican aceras de forma dispersa y sin continuidad en el camino.

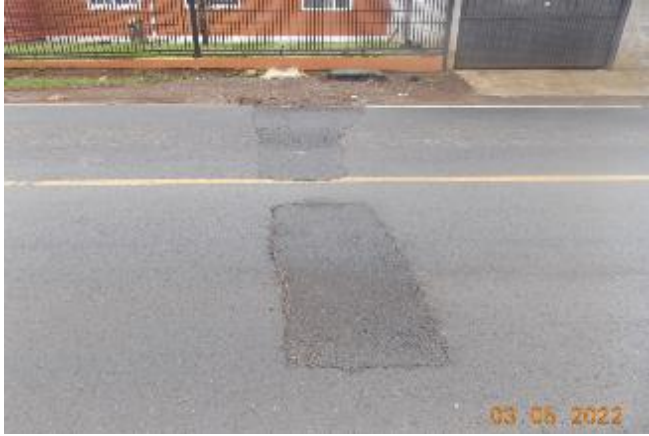
<p data-bbox="699 821 1338 848">Deterioro en la vía reduce parcialmente la continuidad</p>
Condición de los drenajes en la vía.

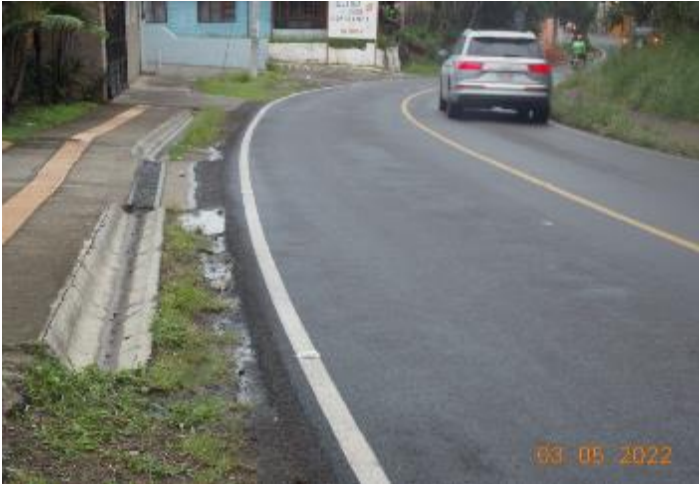
<p data-bbox="727 1360 1312 1392">Infraestructura aislada y sin continuidad en la ruta</p>

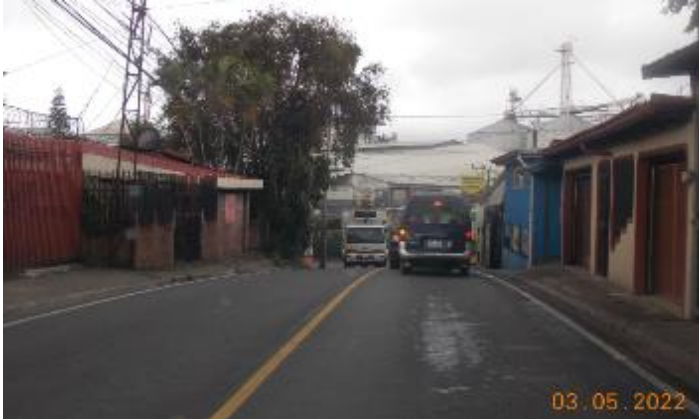
<p data-bbox="699 1808 1338 1839">En algunos sectores se cuenta con cordones de caño.</p>

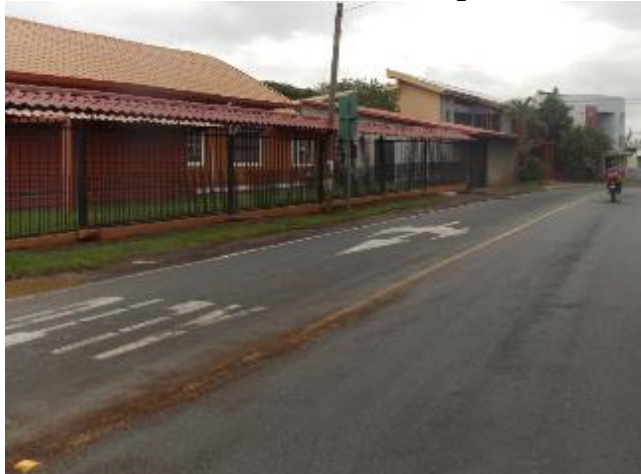
Desgaste de algunas figuras en la demarcación horizontal

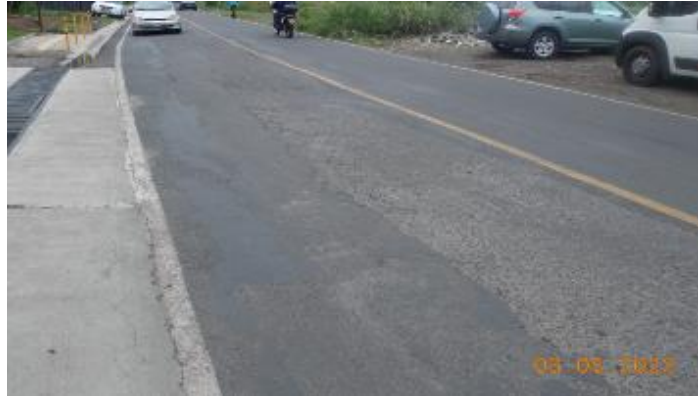
Bacheos

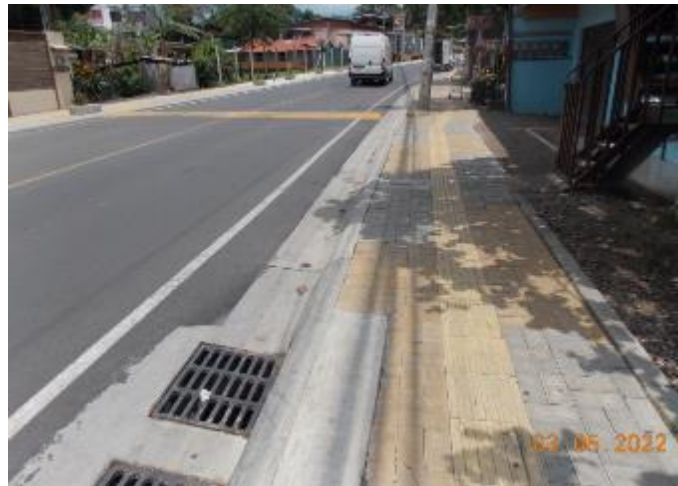
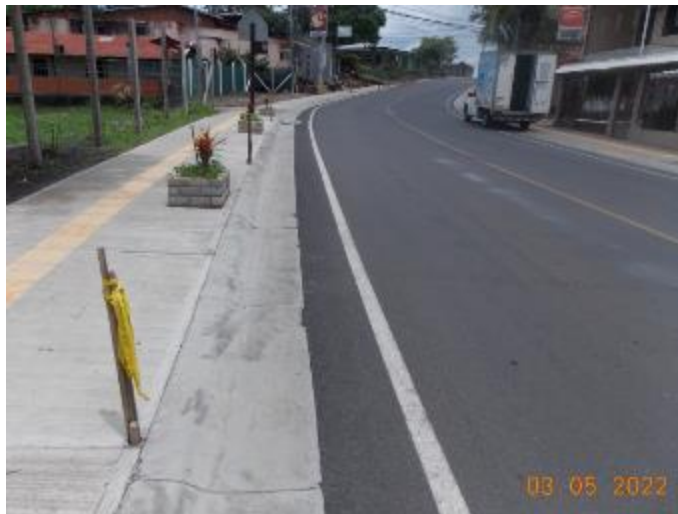
Presencia de cordones de caño y alcantarillado pluvial a lo largo de la ruta sin deterioros evidentes.

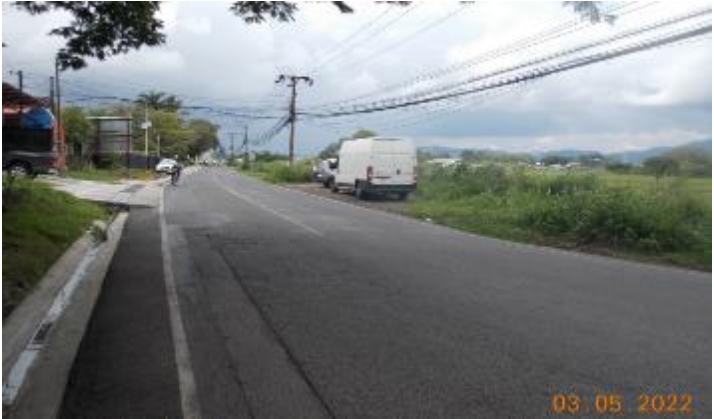
<p>Ausencia de cordones de caño en inmediaciones del CAI</p>
Condición de la demarcación vial	  <p>Demarcación horizontal con desgaste leve. Algunas señales verticales requieren mantenimiento.</p>
Limpieza del derecho de vía

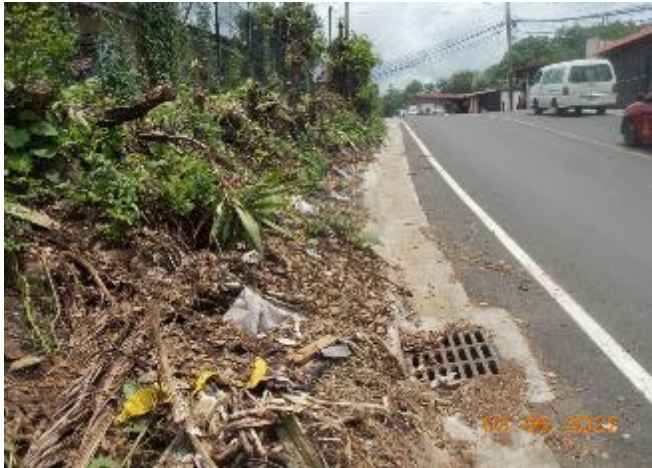
<p>Maleza y desechos en el borde de la vía.</p>

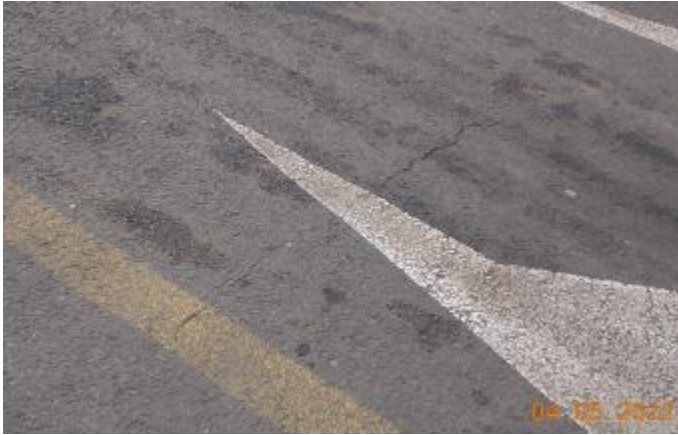
<p data-bbox="841 720 1187 747">Agrietamientos transversales</p>
<p data-bbox="240 751 602 810">Condiciones del drenaje en la vía.</p>

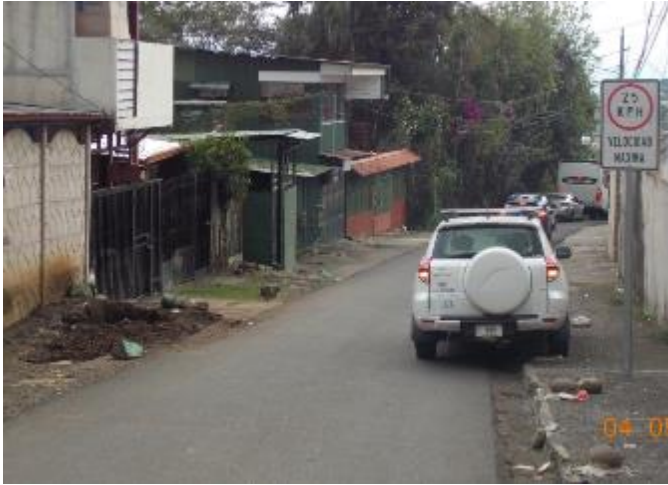
<p data-bbox="748 1262 1276 1289">Ausencia de elementos de manejo de aguas</p>

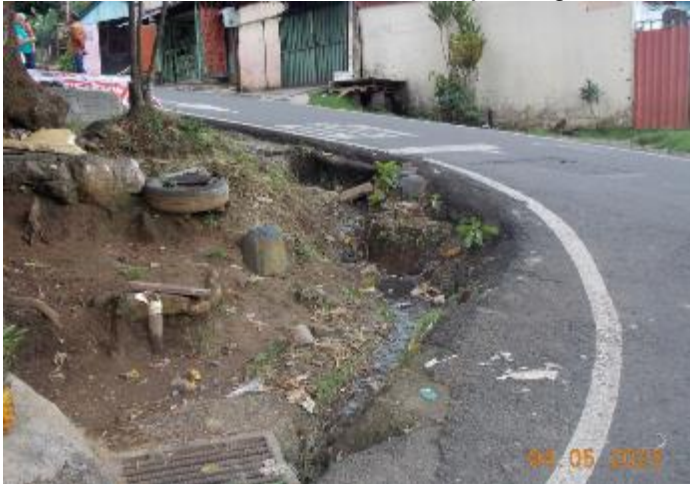
<p data-bbox="675 1774 1349 1801">Problemas de erosión en la vía por mal manejo de aguas</p>

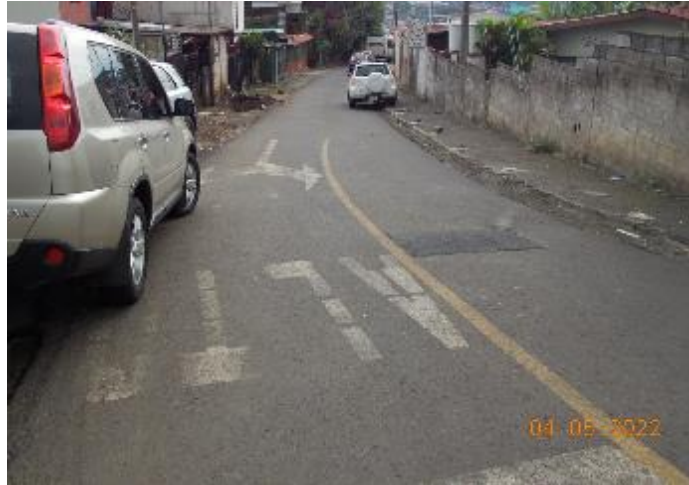
La demarcación en esta vía se limita a las intersecciones, las figuras presentan desgaste.

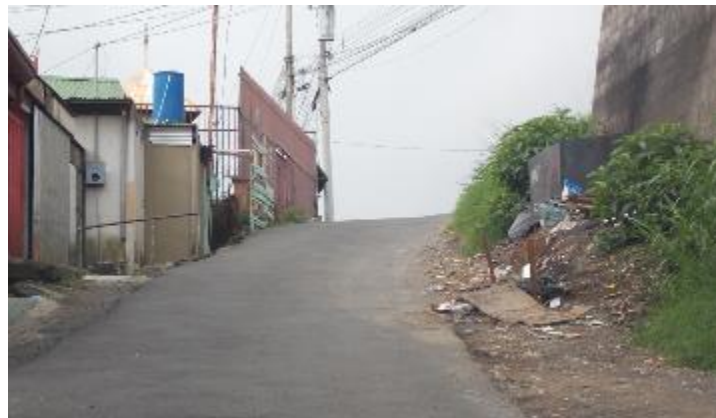
Se identifican depósitos de basura en los costados de la calle

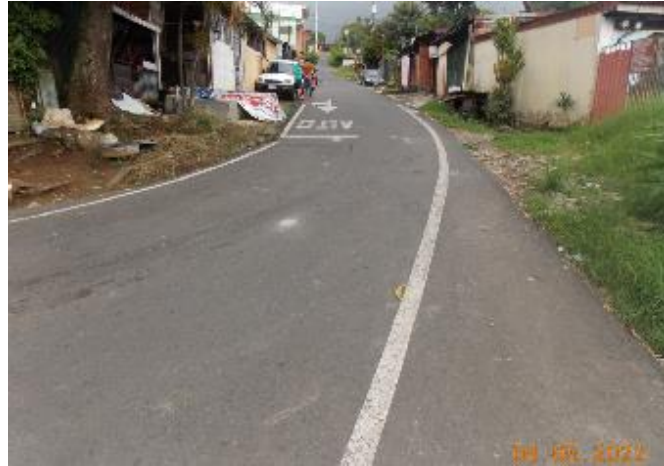
En la mayoría del camino no hay aceras ni facilidades peatonales de ningún tipo.

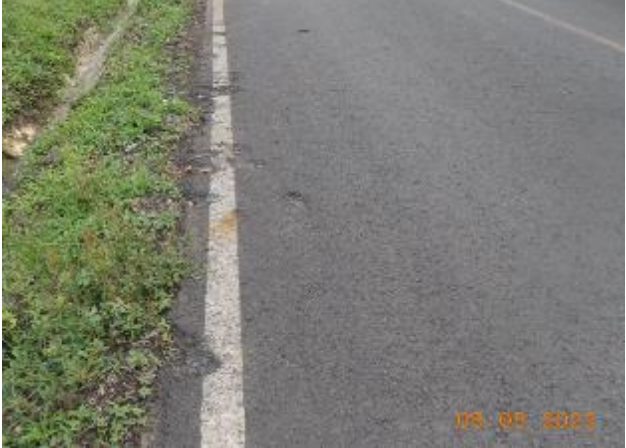
<p data-bbox="862 835 1149 863">Marcas en el pavimento</p>
Condiciones de drenaje en la vía.

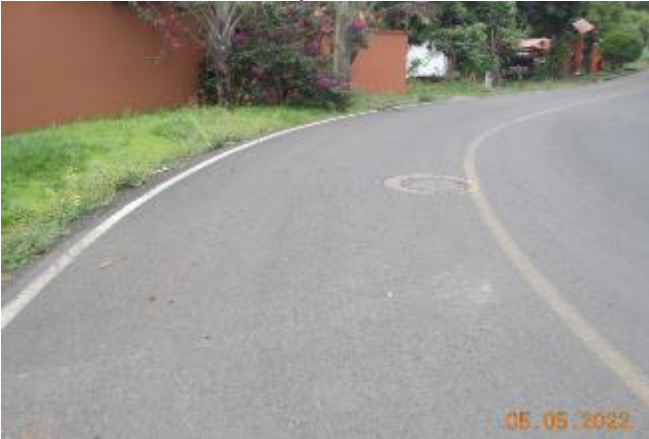
<p data-bbox="667 1816 1344 1875">En algunos tramos de la vía no hay elementos de drenaje pluvial.</p>

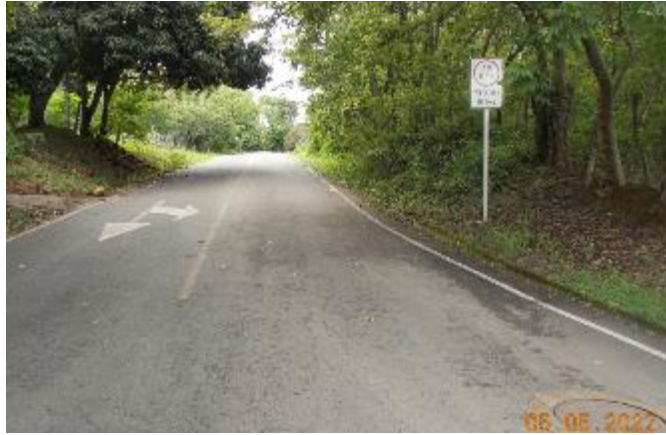
Demarcación horizontal y vertical completa con desgaste leve.

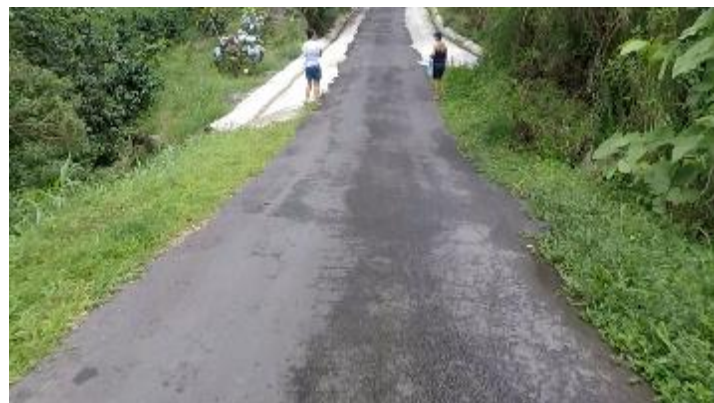
Ausencia de aceras peatonales en la vía.
