LABORATORIO NACIONAL
DE MATERIALES Y MODELOS ESTRUCTURALES

EIC-Lanamme-INF-0789-2022

“Colaboración a Contraloría General de la República para Auditoría operativa sobre la eficacia, eficiencia y economía de las intervenciones de conservación realizadas por la Municipalidad de Cartago”

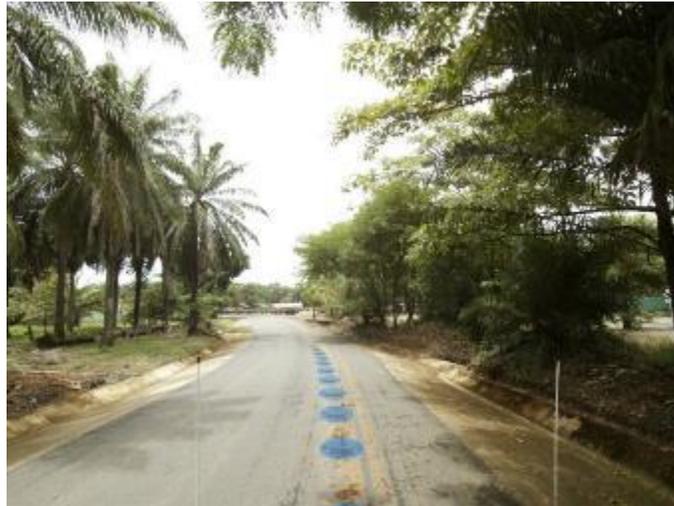
Figura 2. Ejemplo de cuneta en condición buena

Condición buena: El margen de la vía cuenta con una cuneta bien conformada, en tierra o revestida, no hay acumulaciones de agua ni obstrucciones que puedan afectar el correcto flujo del agua. Ejemplo:

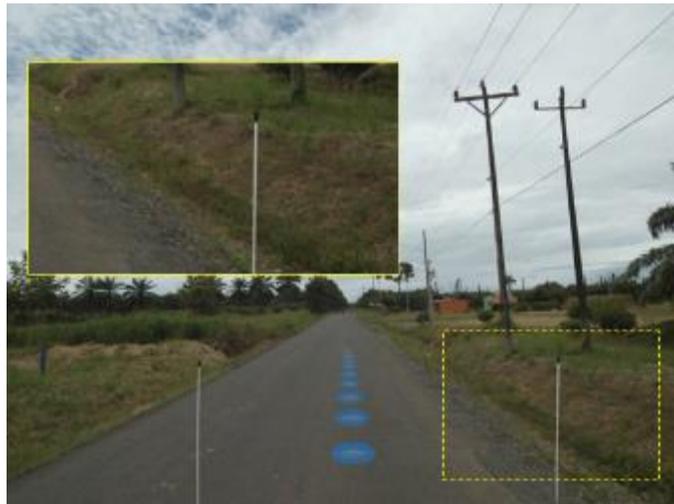
Figura 3. Ejemplo de cuneta en condición regular

Condición regular: El margen de la vía cuenta con una cuneta bien conformada, en tierra o revestida. Hay leves obstrucciones como ramas, piedras o vegetación. Sin embargo, estas obstrucciones pueden ser removidas fácilmente mediante herramientas manuales. Ejemplo:

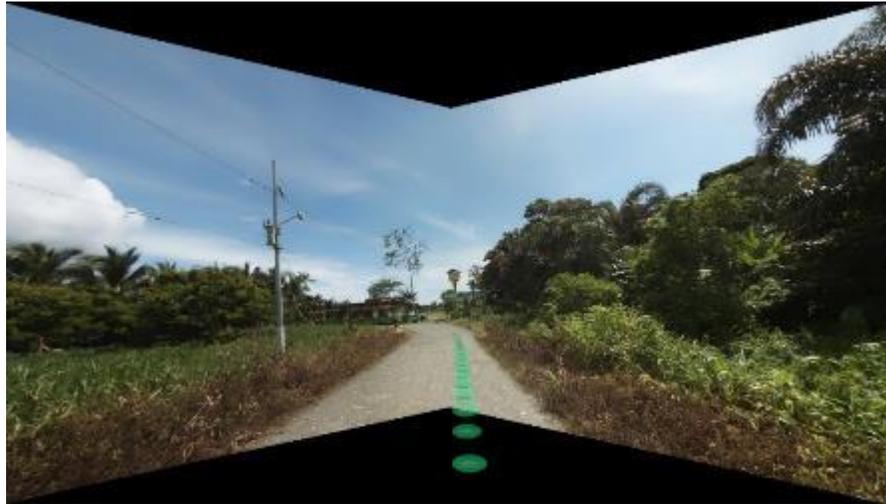
Figura 4. Ejemplo de cuneta en condición mala

Condición mala: No hay cuneta conformada. Además, en caso de que haya cuenta, esta cuenta con acumulaciones de agua o está considerablemente obstruida por ramas, piedras o vegetación. En esta condición el desempeño de la ruta se ve comprometido. Ejemplo:

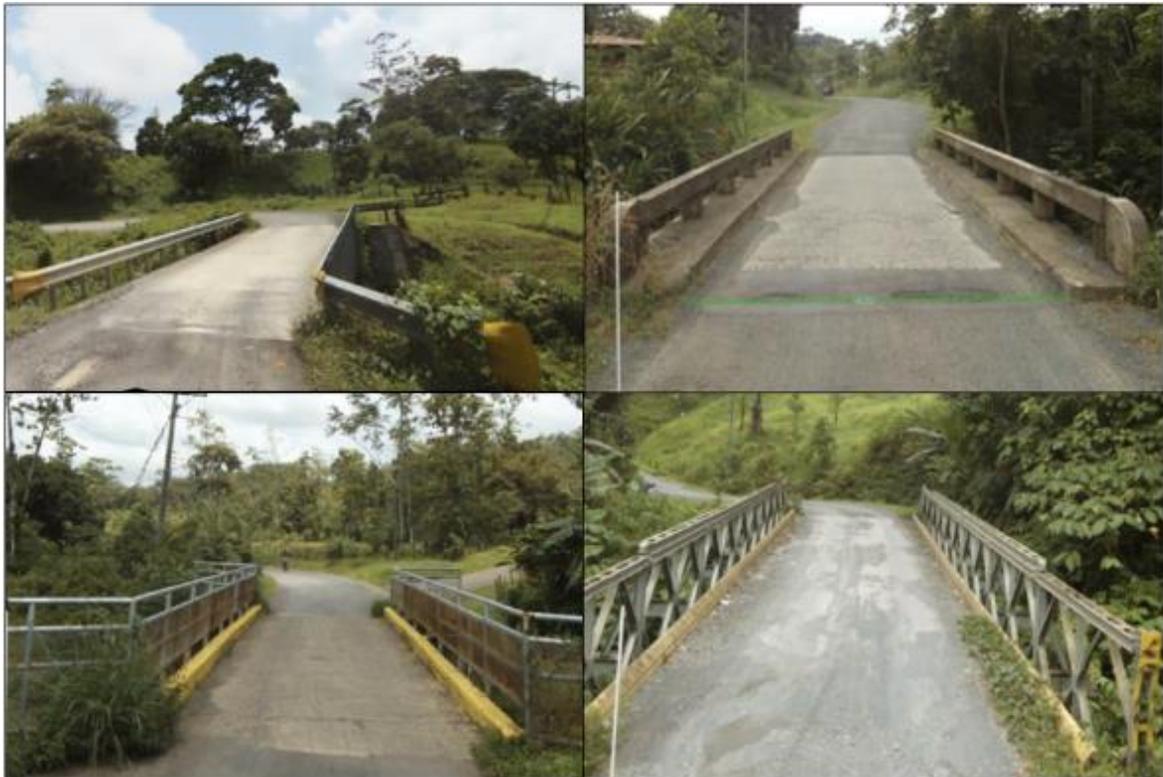
Figura 9. Ejemplo de sistema de contención vehicular inadecuado, en mal estado, con elementos faltantes o terminal cola de pez (Nota = 33)

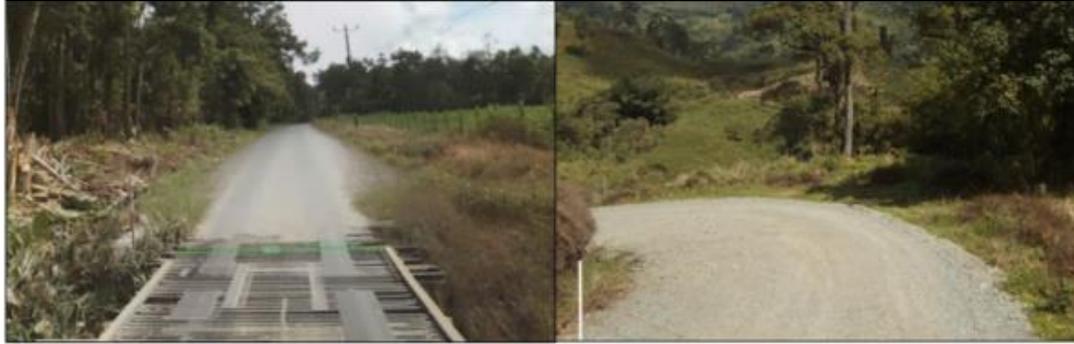
Figura 10. Ausencia de sistema de contención vehicular (Nota = 0)

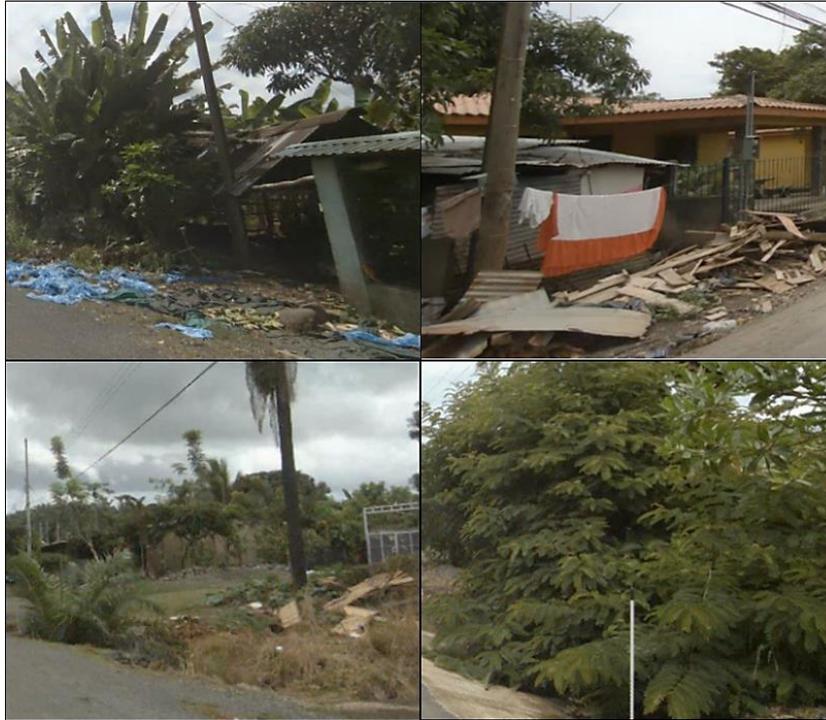
Figura 11. Basura y vegetación sobre el derecho de la vía

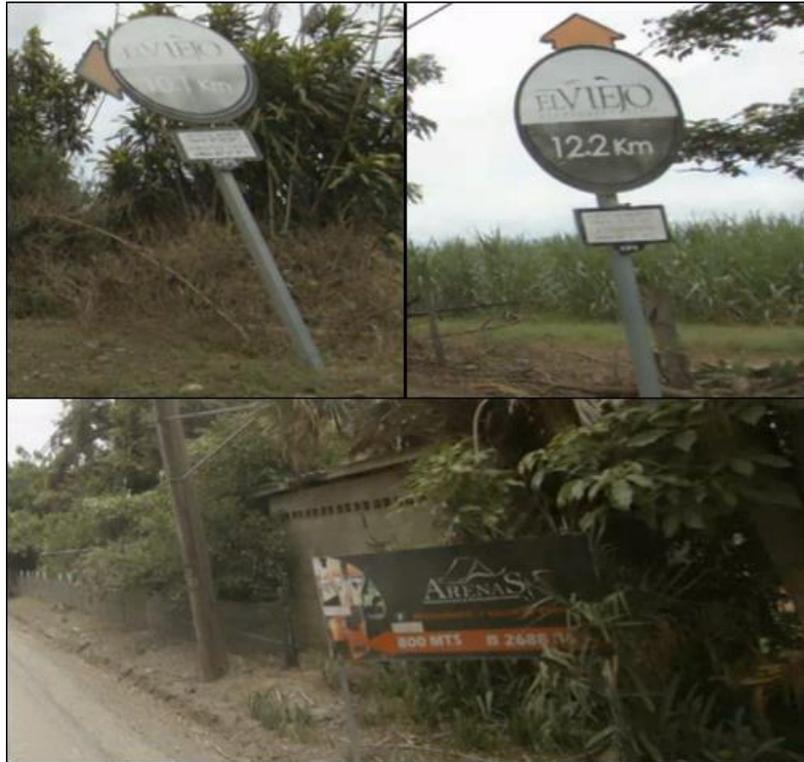
Figura 12. Rótulos no oficiales

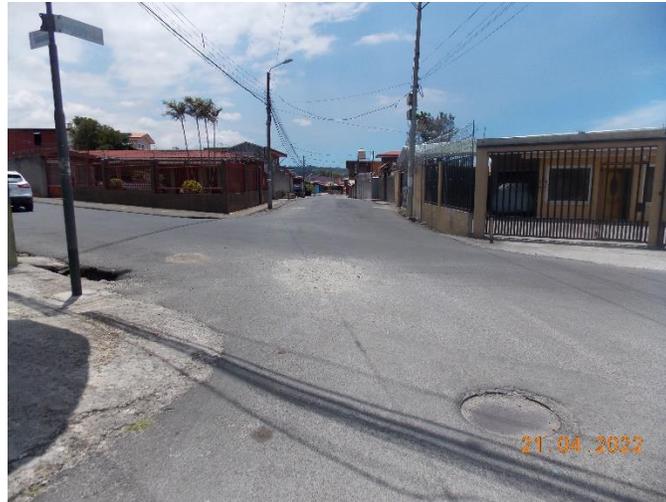
Figura 57

Código del camino	Nombre del camino	Distrito	Longitud del camino en km, según el inventario aportado por la Municipalidad	Tipo de red	Observaciones
30105000	Calle Cónnavas	Dulce Nombre	2,8	Pavimentada	En general, la señalización horizontal observada se encuentra en un estado importante de deterioro, tal y cómo se muestra en la Figura 31 y Figura 35 Figura 34
30105600	Cuadrantes Urbanos, casco central	Occidente	8,3	Pavimentada	En general, es posible observar la existencia de demarcación tanto horizontal como vertical. No obstante, la condición de algunas de las señales no es la más adecuada, lo cual se puede observar en las Figura 42Figura 45 y Figura 49. Por otro lado, la señalización horizontal es prácticamente inexistente en algunas secciones del código de camino, ver Figura 39y Figura 52.
30106200	Cuadrantes Urbanos, casco central	Oriente	9,7	Pavimentada	El conjunto de calles y avenidas que conforma este código tiene condiciones de señalización muy diversas. Hay caminos con señalización con un estado aceptable (ver Figura 66, Figura 72, Figura 73 y Figura 74), mientras que en otros está en muy mal estado o carecen complemente de señalización horizontal, como líneas centro, ejemplos de esto se muestran en la Figura 57, Figura 58, Figura 69 y Figura 81.

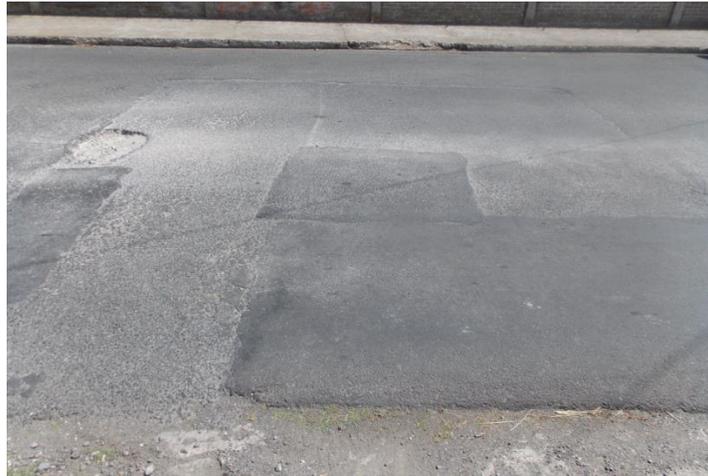
Código del camino	Nombre del camino	Distrito	Longitud del camino en km, según el inventario aportado por la Municipalidad	Tipo de red	Observaciones
					En algunos sectores se tienen varios deterioros acumulados en un mismo punto, lo que es un indicativo de una superficie de ruedo que ya está en una condición de falla estructural (ver Figura 92). Se observa que sobre esta vía se han aplicado bacheos de diferentes dimensiones, estas intervenciones aplicadas en forma masiva generan una superficie irregular (ver Figura 95, Figura 96yFigura 98)
30128400	Alrededores Asilo El Carmen	El Carmen	0,39	Pavimentada	Esta vía presenta deterioros en el pavimento como: huecos, agrietamientos, cuero de lagarto, desprendimiento de agregados. Además, se observan abundantes bacheos de diferente tamaño en la vía. La condición de esta superficie de ruedo es desfavorable para un tránsito fluido de vehículos por esta vía (ver Figura 108, Figura 109, Figura 110 y Figura 111).

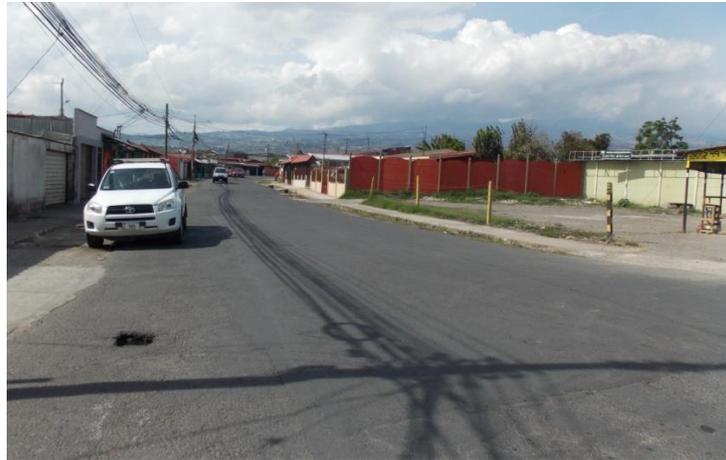
Figura 117

30111100	Sector Colegio Tolentino	San Nicolás	0,571	Pavimentada	El camino evaluado presenta un paso sin obstáculos que permite una transitabilidad aceptable. Es importante mencionar que, aunque el camino se mantiene transitable, hay tramos en los que el ancho de la calzada se reduce sustancialmente o en donde se presenta un deterioro importante de la calzada, condiciones que suelen afectar la velocidad de operación de los vehículos que la transitan. Ver Figura 88
30128400	Alrededores Asilo El Carmen	El Carmen	0,39	Pavimentada	No se identifican obstáculos ni condiciones que atenten contra la continuidad ni Transitabilidad en esta vía (ver Figura 107).
30141800	Cuadrantes urbanos Guadalupe	Guadalupe	0,923	Pavimentada	No se identifican obstáculos ni condiciones que atenten contra la continuidad ni Transitabilidad en esta vía (ver Figura 117).

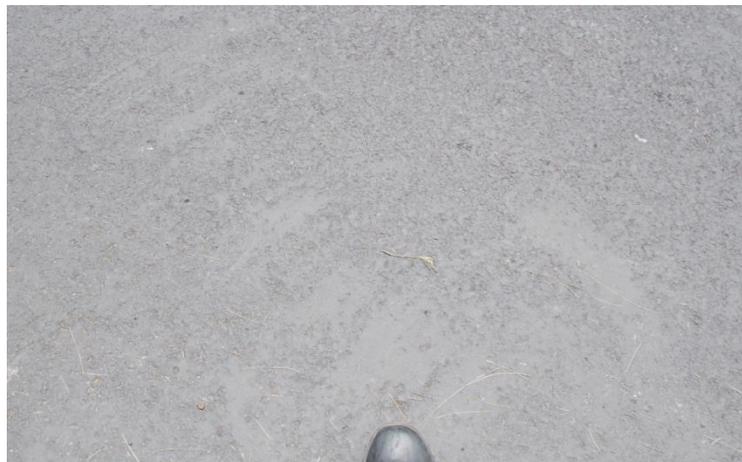
Figura 134

30141800	Cuadrantes urbanos Guadalupe	Guadalupe	0,923	Pavimentada	Este camino presenta una superficie de ruedo que ha sido sometida a procesos de bacheo mecanizado en múltiples puntos, los mismos presentan dimensiones variables (incluso hay baches que abarcan la totalidad del carril – ver Figura 118). Es posible identificar agrietamientos, cueros de lagarto, desprendimiento de agregados y huecos en la superficie que en conjunto con los bacheos generan una superficie irregular (Ver Figura 119, Figura 120, Figura 121 y Figura 122).
30130700	Transversal N°26 y Calle N°28	San Nicolás	2,125	Pavimentada	En estas vías se presentan pocos deterioros en la superficie de ruedo puesto que los trabajos de recarpeteo son recientes (ver Figura 133), se identificaron algunas situaciones puntuales como: exudaciones leves, huecos de acceso a llaves de paso de agua y marcas menores en el pavimento (ver Figura 134, Figura 135, Figura 136 y Figura 137).
