Informe: LM-PI-GM-INF-02-2021

EVALUACIÓN DE DIFERENTES TÉCNICAS DE ESTABILIZACIÓN DE MATERIALES EN CAMINOS NO PAVIMENTADOS EN EL CANTÓN DE MORA, SAN JOSÉ

Preparado por:
Unidad de Gestión Municipal
LanammeUCR

San José, Costa Rica
Junio, 2021

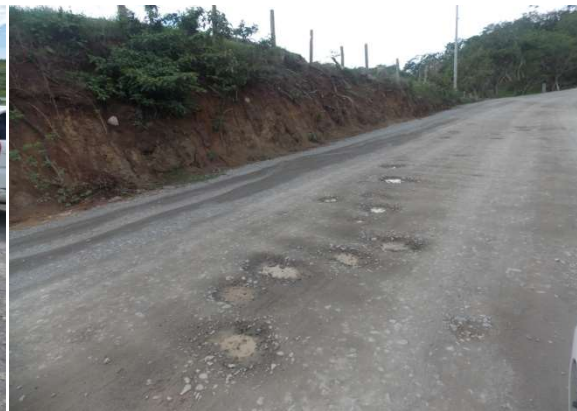
Figura 9. Algunos de los deterioros típicos de caminos no pavimentados en Costa Rica

La superficie de ruedo de estos caminos en Costa Rica puede ser de tierra, lastre (grava) o una combinación de las anteriores, lo que puede generar problemas o deterioros típicos como lo que se muestran en la Figura 9 y se describen a continuación:

- Generación de polvo durante la época seca, que afecta la salud de los habitantes de zonas circundantes y provoca deterioro del camino por pérdida de finos.

Huecos en camino a Monteverde, Puntarenas

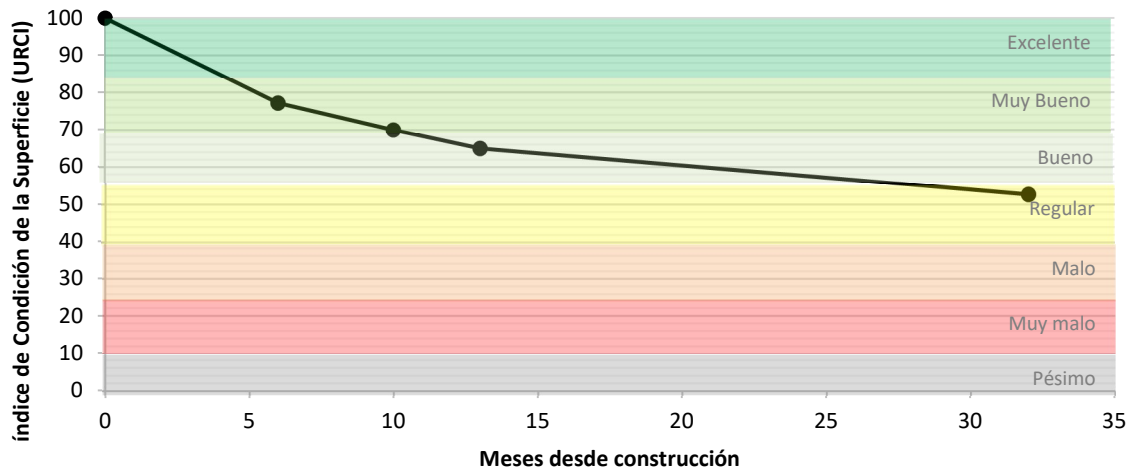
Figura 20. Curva de evaluación visual del Tramo 1_IÓNICO I

Evento	Fecha	Meses desde construcción	URCI	Comentarios
Construcción	2/7/2017	0	100	<ul style="list-style-type: none"> Condición superficial excelente, sin deterioros, producto de la conformación y compactación del material de capa de ruedo existente estabilizado con IÓNICO I.
Evaluación # 1	30/08/2017	6	77,2	<ul style="list-style-type: none"> A 30 días se observó desprendimiento del agregado colocado para obtener textura superficial y partículas finas del suelo, que producen polvo en condiciones secas. A 3 meses se observa que el agregado desprendido se acumuló en los lados de la calzada, pero se mantiene la conformación sin deterioros severos. A 4 meses se observa la aparición de un ahuellamiento severo en el lado izquierdo de la vía y leve erosión pluvial en puntos aislados. A 6 meses se observa vegetación en cunetas, agregado suelto leve, crecimiento del ahuellamiento observado anteriormente y puntos aislados de erosión pluvial.

Evento	Fecha	Meses desde construcción	URCI	Comentarios
Evaluación # 4	24/10/2019	32	52,6	<ul style="list-style-type: none"> La erosión pluvial ha removido la capa superficial del suelo fino estabilizado y se observa agregado grueso expuesto. Se mantiene la deformación severa de la calzada en la zona que inició como un ahuellamiento y se extendió a una longitud mayor a 30 m. Los surcos por erosión pluvial se extendieron en longitud y ancho formando cunetas secundarias a ambos lados de la calzada. A pesar del deterioro se mantiene la transitabilidad en el tramo de prueba, en condiciones de humedad.

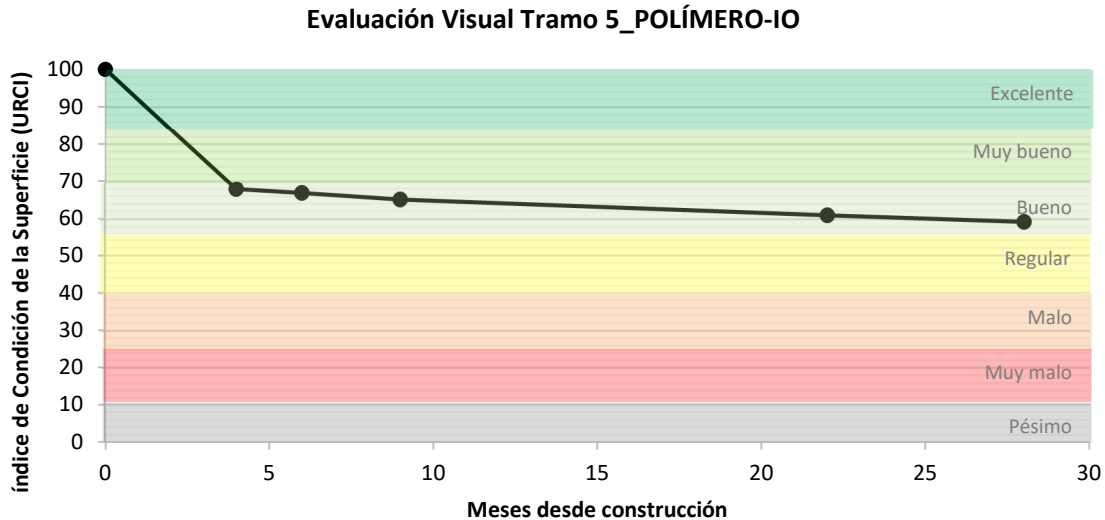
Figura 35. Curva de evaluación visual del Tramo 5_POLÍMERO-IO

Evento	Fecha	Meses desde construcción	URCI	Comentarios
Construcción	19/6/2017	0	100	<ul style="list-style-type: none"> • Condición original excelente, sin deterioros.
Evaluación # 1	17/10/2017	4	67,9	<ul style="list-style-type: none"> • Entre 1 y 3 meses se observa leve desprendimiento de agregado grueso. La capa estabilizada se mantiene consolidada y la calzada conserva la conformación original. Se identifica algunas fisuras finas y erosión leve en sitios aislados. • A los 4 meses se observa mayor cantidad de agregado suelto en toda la calzada, pero se conserva la conformación original sin ahuellamientos o surcos notables.
Evaluación # 2	20/12/2017	6	66,9	<ul style="list-style-type: none"> • Entre los 5 y 6 meses se observa leve erosión superficial, mayor cantidad de agregado suelto, pero se mantiene la capa estabilizada consolidada. • Se mantiene la conformación original de la calzada.
Evaluación # 3	23/03/2018	9	65,1	<ul style="list-style-type: none"> • Se observa mayor cantidad de agregado suelto a ambos lados y centro de la vía. • Erosión pluvial que ha generado surcos leves en varios puntos del tramo de prueba. • Se observa un par de huecos pequeños y de poca profundidad. • Se mantiene buena conformación y transitabilidad.

Evaluación # 4	04/04/2019	22	61,0	<ul style="list-style-type: none"> • Se observa mayor erosión moderada que genera leve deformación de la calzada, así como algunos huecos leves y pequeños. • Agregado suelto moderado a ambos lados y en el centro. • Se observan desprendimiento de finos sobre la superficie que generan polvo en condiciones secas. • Las cunetas tienen maleza, principalmente en lado derecho de la vía, lo que puede dificultar el drenaje pluvial adecuado. • Se observa leve deformación de la conformación original de la calzada, pero se mantiene buena transitabilidad en condiciones secas o húmedas.
Evaluación # 5	24/10/2019	28	59,3	<ul style="list-style-type: none"> • Se observa erosión pluvial en forma de surcos en la zona de mayor pendiente longitudinal (5%), donde el agregado grueso ha aflorado y en algunos casos está suelto. • Se observan algunas zonas con mayor cohesión que otras, que se han mantenido adheridas, posiblemente por segregación del proceso de estabilización. • A pesar de existir sombra de árboles en la zona de curvatura del tramo de prueba, se observa erosión leve y un par de huecos pequeños de profundidad moderada. • Se observa la formación de una cuneta secundaria, principalmente en el lado derecho del tramo, esto debido a la erosión y crecimiento de maleza en el hombro y cuneta que obstaculiza el drenaje pluvial. • La calzada se ha deformado levemente, pero se mantiene muy buena transitabilidad.

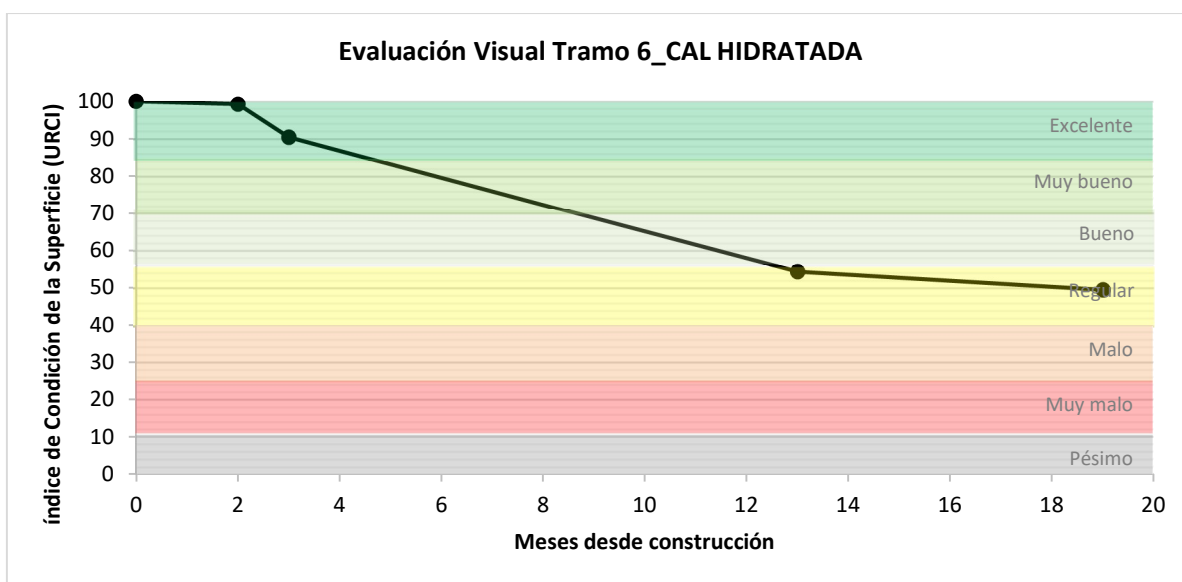
Figura 39. Curva de evaluación visual del Tramo 6_CAL HIDRATADA

Evento	Fecha	Meses desde construcción	URCI	Comentarios
Construcción	15/3/2018	0	100	<ul style="list-style-type: none"> Condición superficial excelente.
Evaluación # 1	15/5/2018	2	99,3	<ul style="list-style-type: none"> A los 7 días se observa una capa de suelo bien consolidada sin deterioros visibles. Se observa contracción por falta de humedad con la formación de trozos de 20 cm de diámetro en condiciones muy secas. A los 30 días se observa el inicio de erosión en la zona de mayor pendiente, que coincide con la curvatura del tramo de prueba. Se mantiene la conformación original. A los 2 meses se aprecia surcos leves y moderados provocados por la erosión pluvial en la zona de mayor pendiente y curvatura del tramo de prueba. Empieza a observarse la superficie de partículas más gruesas que habían quedado embebidas en la capa estabilizada, pero la calzada mantiene buena transitabilidad y conformación.

Evaluación # 2	14/6/2018	3	90,5	<ul style="list-style-type: none"> El surco ubicado en el lado derecho de la calzada se ha profundizado a 7 cm con ancho de 80 cm y longitud de 10 m. Este deterioro está ubicado en la zona de mayor pendiente y curvatura del tramo de prueba. En la cuneta derecha también se observa erosión pluvial por el aumento de velocidad del agua debido a la pendiente.

Evaluación # 4	24/10/2019	19	49,6	<ul style="list-style-type: none"> Se observa condición general regular. En la zona con mayor pendiente longitudinal y curvatura, se observa la capa de suelo muy blanda, con surcos y ahuellamientos de hasta 15 cm de profundidad que dificultan el tránsito. En la zona de menor pendiente, mayor sombra de árboles y por lo tanto donde se conserva mayor humedad, se observa menor deterioro de la calzada y se mantiene la transitabilidad.

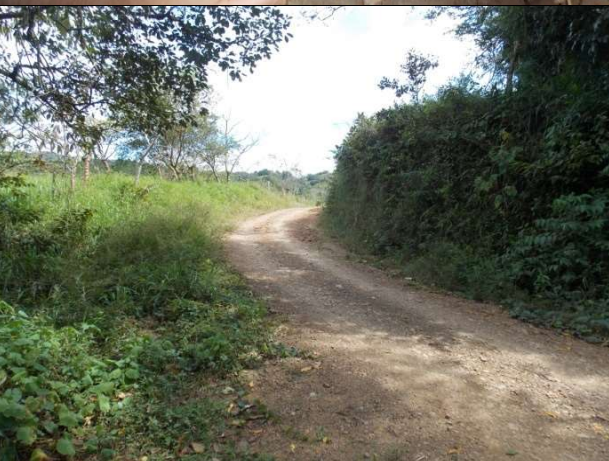
- Superficie de rueda compuesta por suelo principalmente.
- Suelo arcilloso color café claro anaranjado.
- Suelo de alta plasticidad.
- En condiciones secas se observa agrietamiento del suelo por contracción.
