EIC-Lanamme-INF-1170-2022 INFORME DE EVALUACIÓN DE LA RED VIAL CANTONAL DE LA MUNICIPALIDAD DE ESPARZA

Preparado por:
Unidad de Gestión Municipal

San José, Costa Rica
Setiembre 2022

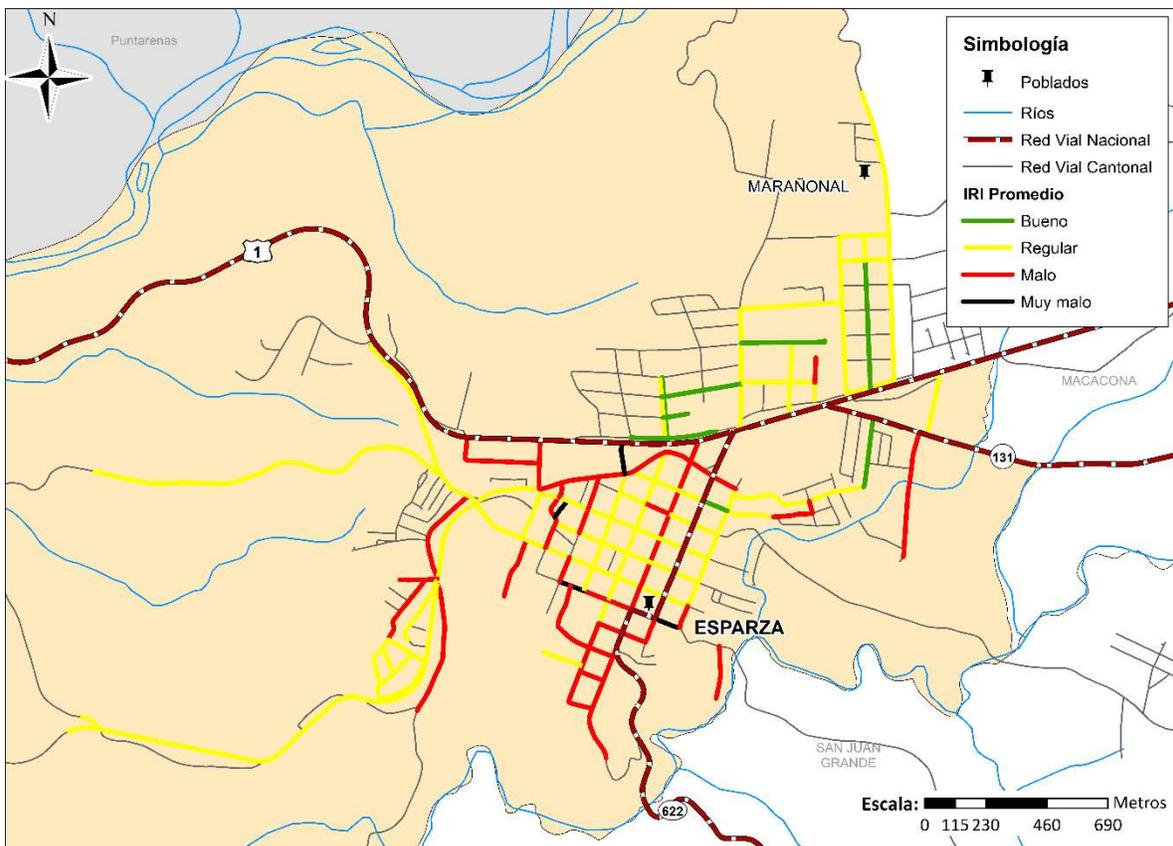
Figura 53. Condición funcional (IRI) de la RVC asfaltada del distrito Espiritu Santo.

Específicamente en el distrito de Espíritu Santo la mayor parte de los pavimentos evaluados presentan condición funcional (IRI) Regular, lo que corresponde a 15,70 km donde se tienen irregularidades moderadas en la superficie del pavimento. Además, se tiene 7,13 km en condición Mala, lo que implica afectación a la velocidad de operación del tránsito vehicular debido a los deterioros superficiales del pavimento.

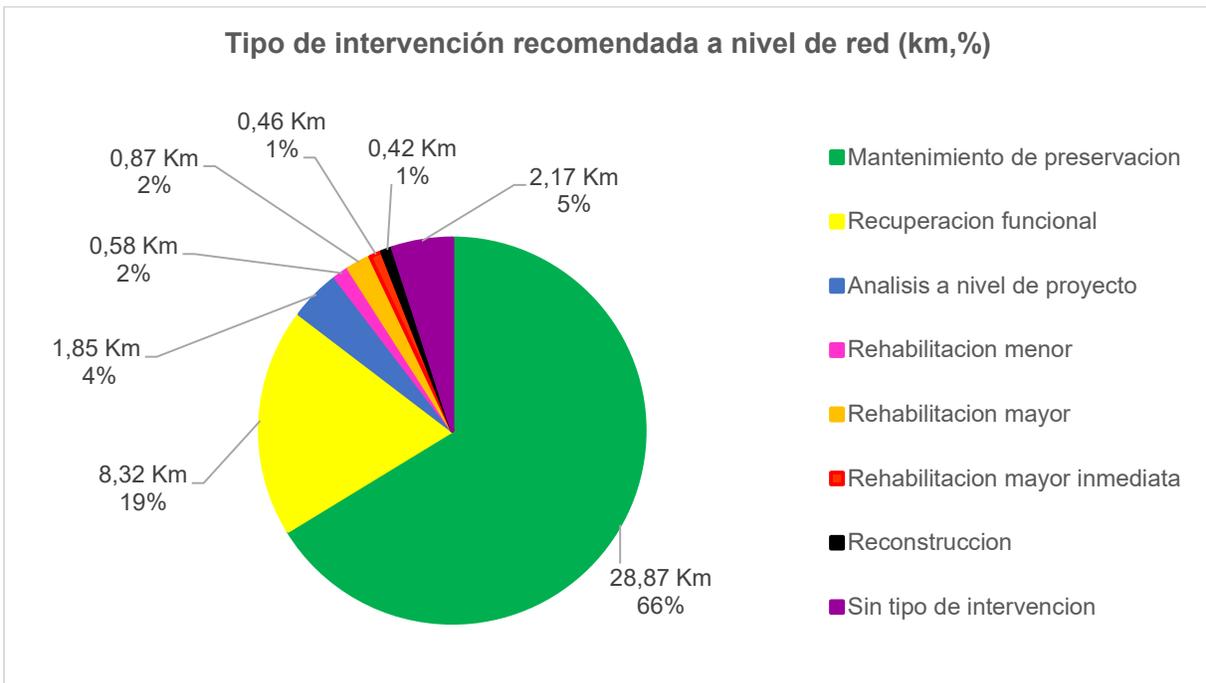
Figura 73. Distribución porcentual del Tipo de Intervención para la RVC asfaltada.

| Tipo de Intervención a nivel de red | Longitud de caminos | | Tramos Homogéneos (TH) | |
|---|---|---|---|---|
| Sin tipo de intervención | 2,17 | 5,0% | 14 | 10,8% |

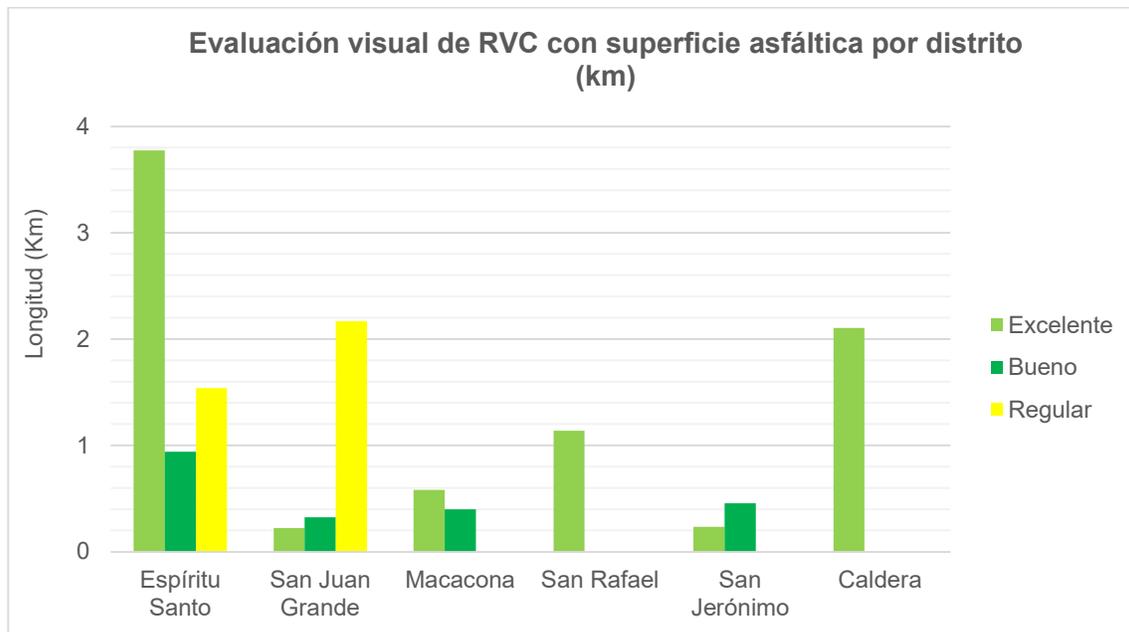
Figura 83. Evaluación visual de la RVC con superficie de mezcla asfáltica por distrito.

En los distritos de Macacona, San Rafael, San Jerónimo y Calderas, las rutas evaluadas visualmente se encuentran en condición Excelente o Buena para un total de 4,91 km, por lo que se recomienda planificar actividades de preservación como sellos de grietas, tratamientos superficiales y mejoramiento de los drenajes, con el objetivo de extender la vida útil de los pavimentos existentes.

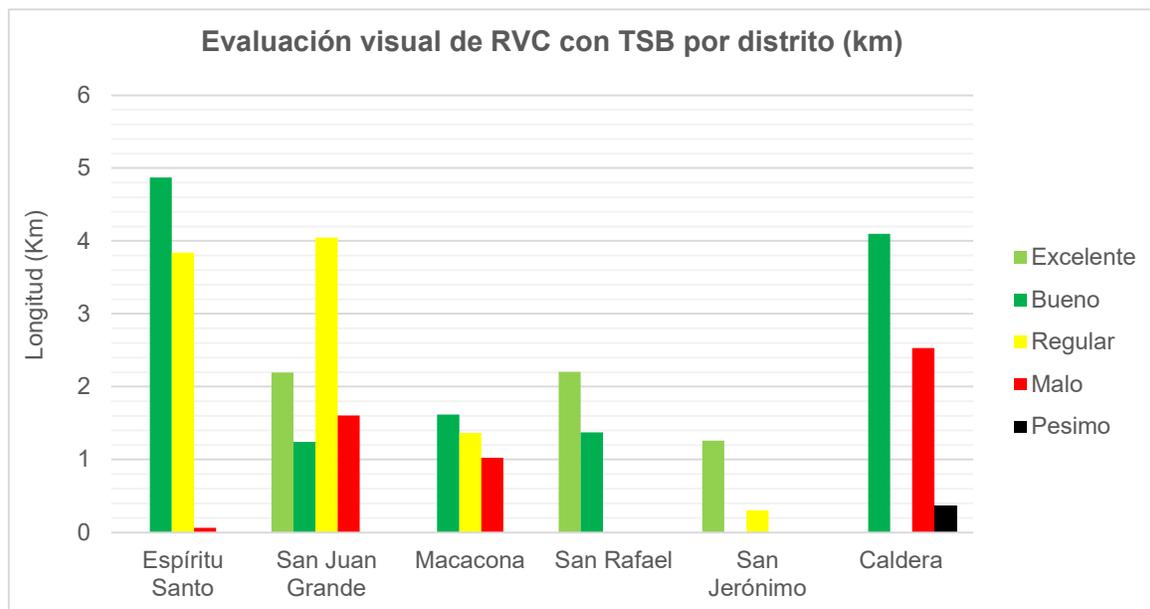
Figura 85. Evaluación visual de la RVC con TSB por distrito.

Finalmente, en el distrito de Caldera se identificó una mayor parte de caminos con TSB en condición Buena en 4,10 km, donde se recomienda las actividades de mantenimiento rutinario y monitoreo correspondientes para extender su vida útil. Sin embargo, se tiene un total de 2,90 km entre condición Mala y Pésima, donde se recomienda planificar la rehabilitación o reconstrucción, de acuerdo con la jerarquía vial y los recursos disponibles.

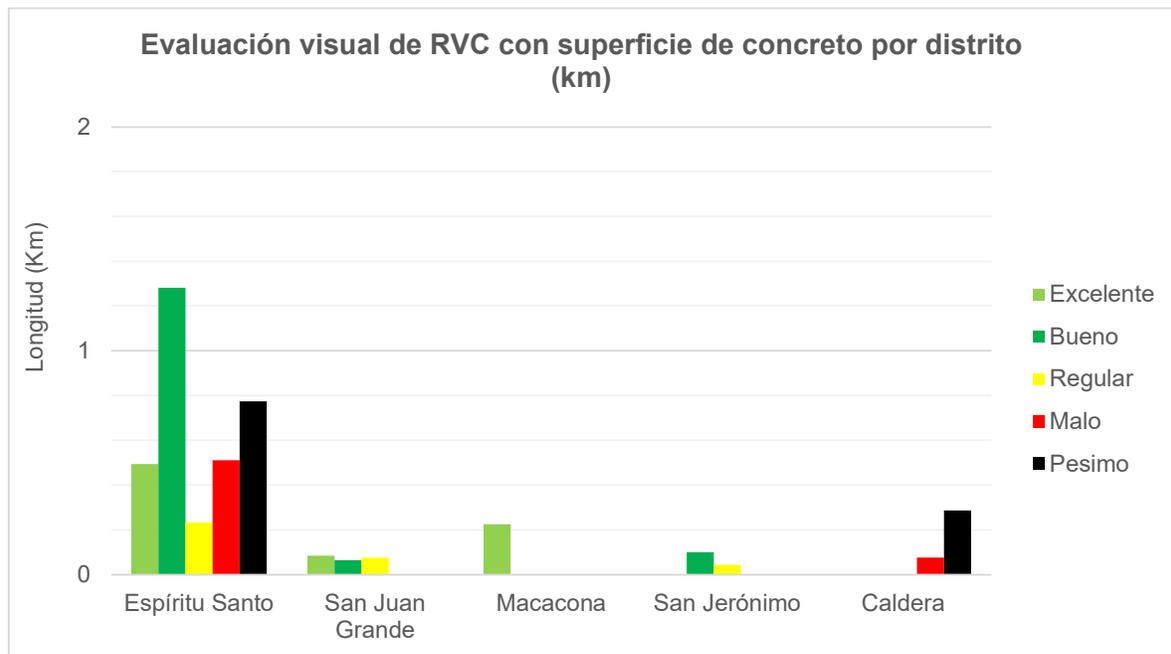
Figura 87. Evaluación visual de la red vial con superficie de concreto por distrito.

Finalmente, en el distrito de Caldera se identificó un total de 0,36 km de caminos con superficie de concreto en condición Mala o Pésima. En este caso, se recomienda valorar la jerarquía de la vía y el presupuesto disponible, para planificar la rehabilitación mayor o reconstrucción completa de estas vías.

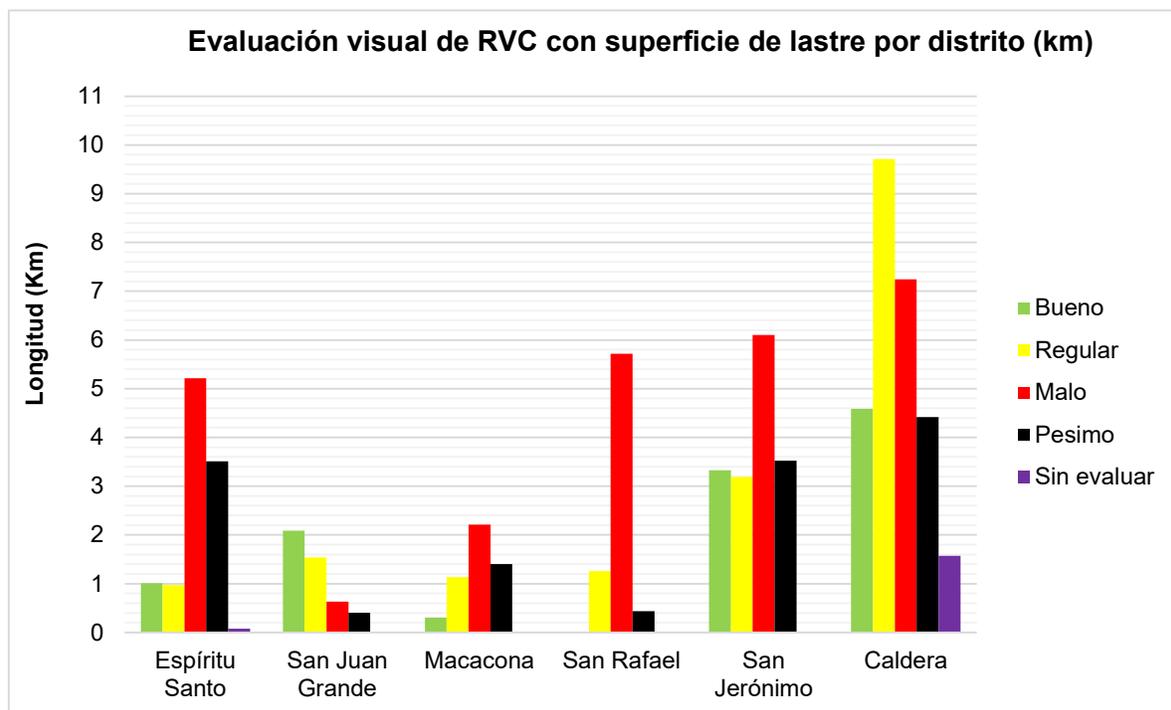
Figura 89. Evaluación visual de la red vial con superficie de lastre por distrito.

de caminos en condición Regular, donde se recomienda planificar mejoramiento de los drenajes y reconfiguración de la calzada. Además, se tiene 7,24 km en Mala condición, donde se recomienda valorar la reconfiguración de la calzada y cunetas, mejorar los pasos de alcantarilla y reponer el material granular perdido en la capa de rueda. Por otro lado, se identificó 4,42 km en Pésima condición, donde se requiere una reconstrucción completa, debido al estado de deterioro existente.
