Informe: EIC-Lanamme-1625-2022

INFORME SOBRE INSPECCIÓN DE PUENTES A SOLICITUD DE LA MUNICIPALIDAD DE QUEPOS

Agosto 2022

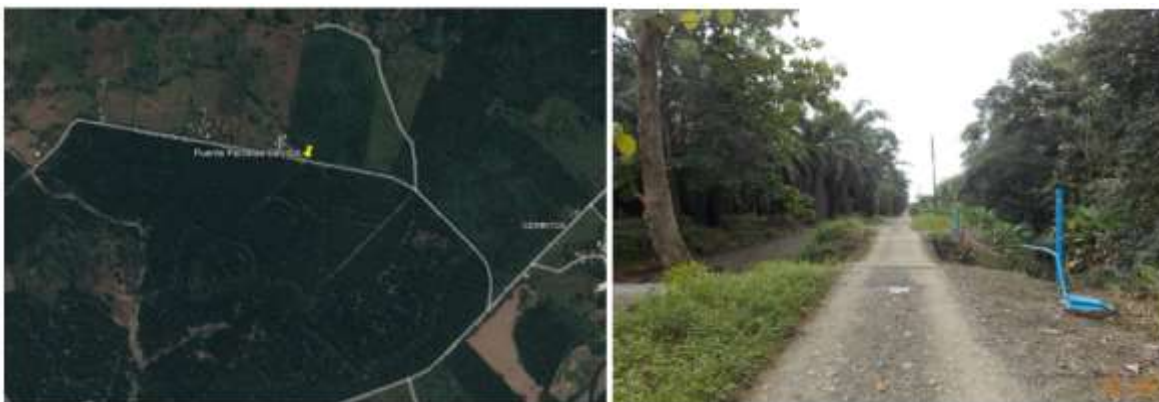
Figura 1: Ubicación del puente Cerritos y vista general.

Deterioro o deficiencia identificada	Comentario
  <p>Deformación en las vigas de la estructura</p>	<p>Se identifica una deformación lateral considerable en las vigas principales del puente, que consisten en dos elementos de acero de sección I de 0,46 m de peralte apoyadas sobre vigas cabezales de concreto en los extremos. Esta deformación ha generado un pandeo longitudinal de toda la superestructura de aproximadamente 0,38 m y un desplazamiento lateral de las vigas de aproximadamente 0,25 m. Este tipo de falla se denomina pandeo local y pudo haber sido causado por una sobrecarga en el puente.</p> <p>Adicionalmente, las vigas del puente presentan oxidación en la totalidad del área superficial y corrosión con delaminaciones en las alas inferiores. El puente no cuenta con un sistema de arriostramiento lateral, el cual pudo haber reducido la magnitud de la deformación lateral. Se observa un desplazamiento de las losetas del puente producto de la deformación en las vigas, algunas de las losetas presentan agrietamientos.</p> <p>Esta situación que se presenta en este puente reduce considerablemente la funcionalidad del mismo y aumenta considerablemente el riesgo de un accidente grave en el puente al tener que realizarse una maniobra de frenado brusco ante el desnivel presente, aunado a la ausencia de barandas y señalización la condición desde una perspectiva de seguridad vial es crítica.</p>

<p>Oxidación y corrosión de vigas principales</p>	
  <p>Desplazamiento lateral de losetas</p>

<p>Ambas subestructuras consisten en vigas cabezales de aproximadamente 0,90 m de altura, 4,05 m de ancho y 0,95 m de largo que carecen de fundaciones (están simplemente apoyadas en el terreno). En el caso de la margen izquierda el cauce impacta directamente con la zona de apoyo de esta viga cabezal, se presenta un cambio de dirección en el flujo de agua y esto ha generado socavación en esta zona; existen algunos trabajos de retención, pero los mismos no están en buena condición</p>
 	<p>Ante la deformación de la superestructura descrita en el punto anterior, en algún momento se habilitó un paso vehicular en el sector aguas abajo del puente. El mismo consistió en una doble alcantarilla de concreto de 0,8 m de diámetro que al momento de la inspección no estaba en funcionamiento por la pérdida del material de relleno. De manera que, los usuarios no tienen más alternativa que utilizar el puente con las condiciones inseguras presentadas</p>

- En el caso del puente Cerritos se identificaron condiciones que lo ubican en una condición de riesgo inaceptable o falla inminente de acuerdo a los criterios de evaluación visual de puentes (Muñoz-Barrantes, y otros, 2015). Por lo que las obras en esta estructura se consideran prioritarias para evitar un colapso repentino de la misma que pueda traer graves consecuencias a los usuarios.

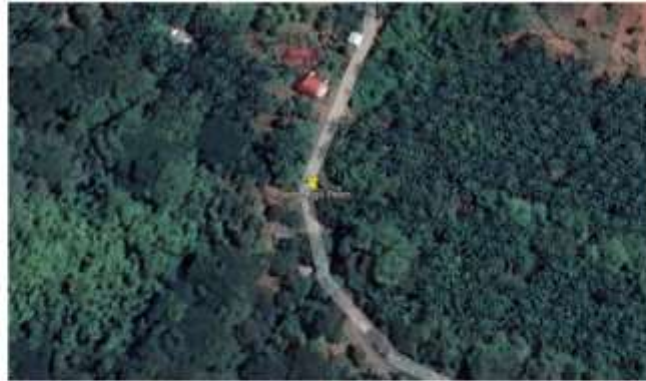
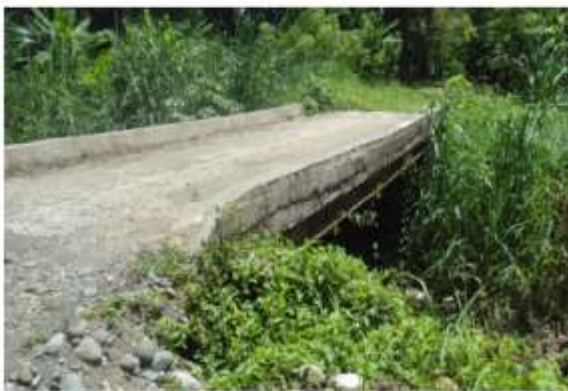
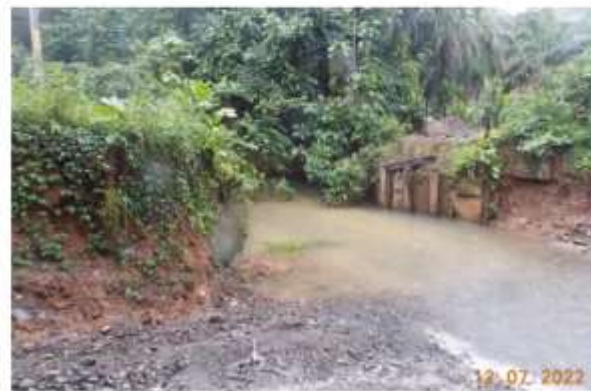
Figura 2: Ubicación del puente Rigo Pelón, vista general en años 2012 izquierda y 2022 derecha.
Fuente: Google Earth y LanammeUCR

En este punto la estructura que existía fue dañada por una creciente de forma tal que no existe posibilidad de paso, sólo los bastiones. El punto de interés se ubica en las coordenadas (9.387566, -84.039035) sobre Quebrada Chorrito. Durante un proceso de inspección de rutina realizado en el año 2012 se había evaluado la estructura anterior, la cual contaba con una longitud de 13,8 m y consistía en un puente de un único carril, con vigas de acero de tipo I de 0,25 m de altura y con una losa de concreto de 0,15 m de espesor. La subestructura (aún existente) consiste en bastiones tipo fabricados con concreto de aproximadamente 2,62 m de altura (ver figura 2).

Al momento de la visita se pudo observar que existe un paso provisional a través de la quebrada, sin embargo, al incrementarse el nivel de las aguas es posible que el paso se vea interrumpido. No hay condiciones seguras para el paso de peatones, ciclistas y motociclistas.

Deterioro o deficiencia identificada	Comentario
  <p>Condición de bastiones antiguos</p>	<p>Ambos bastiones están conformados por elementos de tipo loseta (baldosa) que han sido colocados para soportar el relleno posterior. Sin embargo, no están anclados al terreno de forma segura, únicamente unos postes de madera brindan apoyo a estas losetas. Esta configuración se considera inadecuada para soportar la superestructura de puente.</p> <p>Se considera que se deben construir nuevos bastiones utilizando materiales de mayor resistencia con cimentaciones adecuadas.</p>

<p>Obras temporales inadecuadas</p>	<p>Se identificaron obras temporales de cimentación que, según versión de funcionarios municipales estaban destinadas para apoyar una superestructura. Estas obras no se consideran adecuadas en vista de que carecen de un diseño formal y su zona de apoyo ejercería una presión de empuje sobre los elementos de tipo loseta mostrados anteriormente (inseguros).</p>
  <p>Longitud del puente a construir</p>	<p>A partir de la evidencia de desbordamiento presente en campo y del antecedente de la falla del puente anterior por efectos de socavación (ya documentados desde la inspección realizada en el año 2012), se considera que el puente a construir necesariamente debe contar con una longitud mayor a la de la estructura anterior. Adicionalmente, esto permitiría elevar el nivel de la superestructura con lo cual se reduciría el riesgo potencial de desbordamiento. Se recomienda ejecutar estudios hidrológicos e hidráulicos para determina esa longitud final. Sería esperable que la misma sea cercana a los 20 m de longitud (separación de bastiones).</p>

- En el caso del punto donde se ubicaba el puente Rigo Pelón se identificó parte de los bastiones que soportaban el puente, sin embargo, han sufrido un proceso grave de socavación y se considera que la colocación de una nueva superestructura sin realizar una reconstrucción de estos bastiones sería riesgosa.

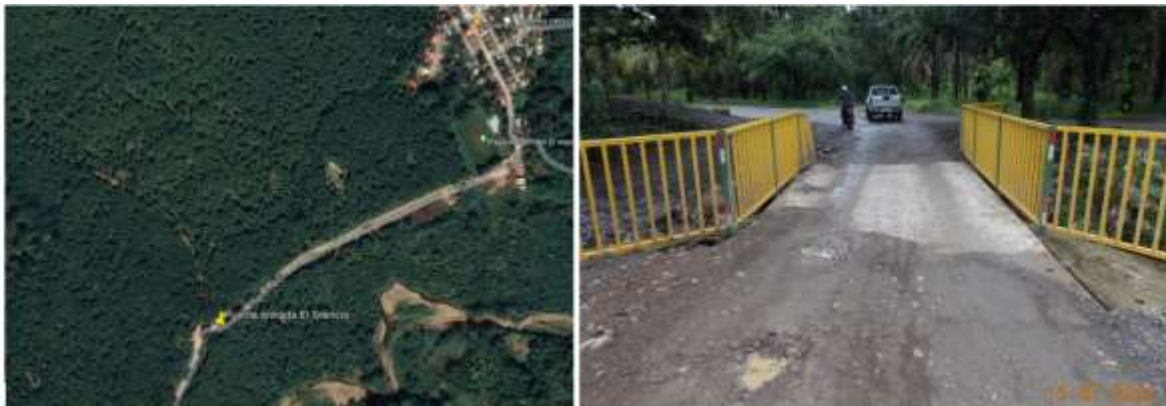
Figura 3: Ubicación de alcantarilla en entrada hacia El Silencio y vista general.

Deterioro o deficiencia identificada	Comentario
  <p>Desbordamientos por contracción de cauce (insuficiente capacidad hidráulica)</p>	<p>El puente presenta daños en varios elementos a causa de los desbordamientos que se presentan en este punto. La contracción que la estructura genera en el cauce es significativa pues el ancho de cauce pasa de aproximadamente 8 m a una tubería de 3 m de diámetro.</p> <p>Estas condiciones y los daños que ya ha causado el flujo de agua durante las crecientes justifican la ejecución de obras de ampliación de la estructura en este paso de aguas.</p> <p>Es posible que se vuelvan a repetir los daños ya observados en rellenos de aproximación y barandas, generando interrupciones y cierres de la vía.</p>
  <p>Daños en aletón por pérdida de relleno</p>	<p>El aletón de margen derecha – aguas abajo sufrió una falla completa que ha permitido que el relleno de aproximación se deslice hacia el cauce. Es posible que este relleno siga deslizándose y ante una nueva creciente o desbordamiento del río se pierda la continuidad en la vía.</p>

- En la alcantarilla ubicada en el acceso principal de El Silencio se identifica una limitada capacidad hidráulica de la tubería corrugada presente debido a la contracción del cauce, esto ha generado daños en diferentes elementos de la alcantarilla y desbordamientos. Se considera que en este punto se debe incrementar la capacidad hidráulica para evitar una reincidencia en los daños.

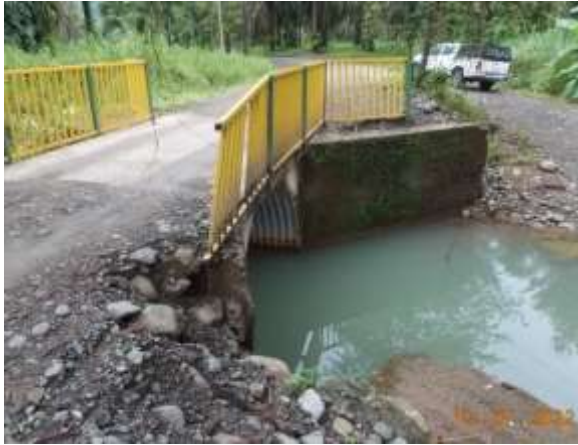
Daños en barandas

Las barandas del sector aguas abajo de la alcantarilla han perdido parte de su extensión en el acceso de margen derecha y se presentan movimientos en la misma. Esto implica que ante un impacto vehicular posiblemente estas barandas cedan completamente. Se recomienda implementar obras de reconstrucción del aletón fallado y del sector de la baranda faltante, así como reforzar los soportes de la baranda en la estructura.

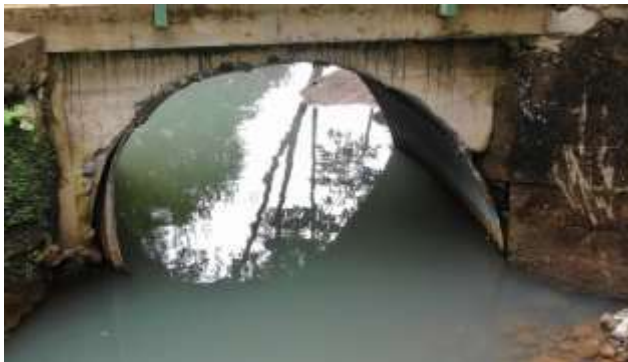
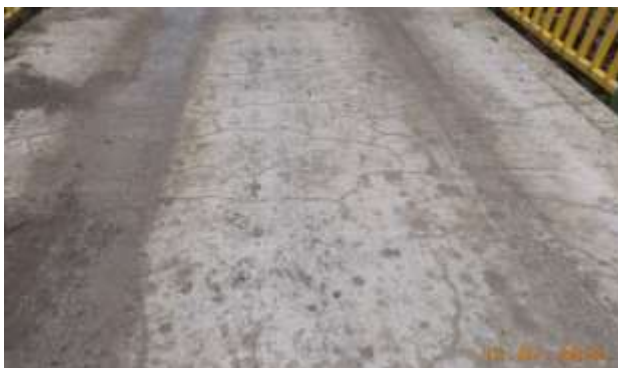
Deformación en la alcantarilla y agrietamientos en losa

Se identifica una deformación en la tubería de acero corrugado y separación en los costados respecto a las paredes de concreto. Esta deformación incide en la aparición de agrietamientos en la superficie de ruedo.

Las separaciones existentes en los costados permiten el ingreso de agua y podrían generar un proceso acelerado de deterioro y socavación en la alcantarilla.

Si bien se ha mencionado que la capacidad hidráulica de esta alcantarilla es insuficiente para el caudal de este cauce durante las crecientes (lo cual justificaría su ampliación), se considera que deben realizarse obras de protección contra la socavación y filtración del agua a partir de estas separaciones observadas.

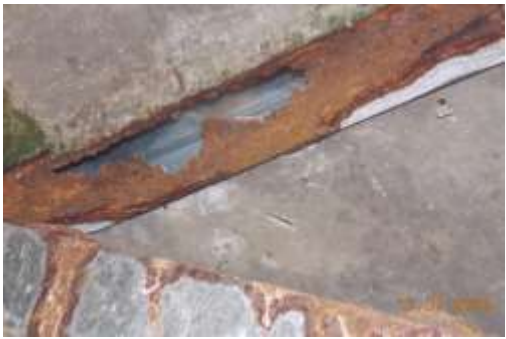
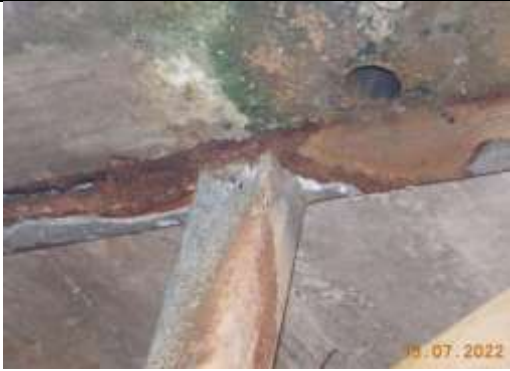
<p>Se identificaron secciones de las cerchas principales del puente que han sufrido daños significativos por corrosión. En algunos puntos se tienen agujeros a través del acero y secciones con pérdidas significativas del espesor.</p> <p>Cabe mencionar que el acero utilizado para la construcción de estas cerchas es un acero galvanizado no apto para ser expuesto a condiciones ambientales de alta humedad y temperatura ambiente como las presentes en este sitio.</p> <p>Se recomienda realizar el reemplazo de las secciones del puente que muestran daños que hayan reducido el espesor del acero y aplicar un sistema de protección contra la corrosión de acuerdo a los lineamientos de la sección 555 del CR-2020 (Ministerio de Obras Públicas y Transportes, 2020). Se observó que las zonas más afectadas son coincidentes con los puntos de evacuación de aguas que carecen de extensiones, por lo</p>

<p>Corrosión con pérdida de sección en cerchas principales</p>	<p>que se recomienda colocar extensiones en los drenajes del puente de acuerdo con la sección 561 del CR-2020 (Ministerio de Obras Públicas y Transportes, 2020) o su versión vigente.</p>

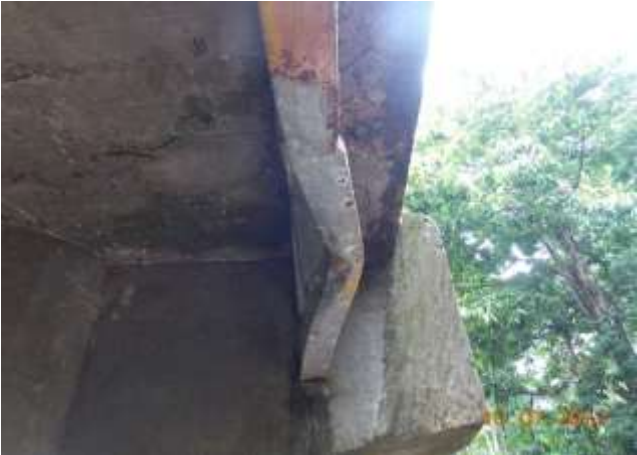
<p>Daño por impacto en cercha principal</p>	<p>Se observa un daño por impacto en la cercha externa (aguas abajo) de la superestructura de margen derecha. Esta deformación fue ocasionada por un tronco que golpeó la cercha (documentado por una inspección realizada en el año 2012).</p> <p>Se recomienda realizar una sustitución del elemento dañado según los lineamientos de la sección 555 del CR-2020 (Ministerio de Obras Públicas y Transportes, 2020) o su versión vigente.</p>

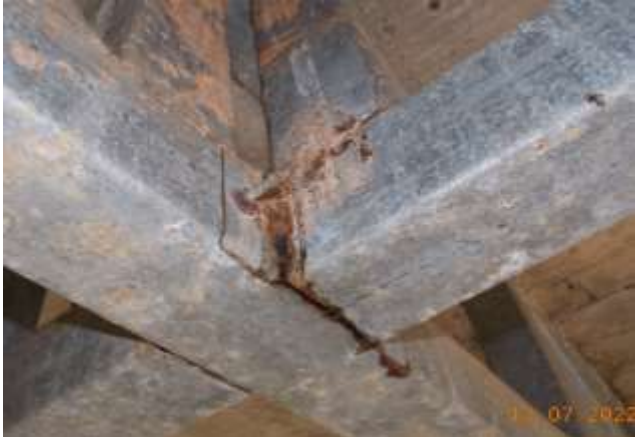
<p>Uniones inadecuadas entre cerchas y sistema de arriostramiento</p>	<p>Las uniones entre las cerchas principales y el sistema de arriostramiento consisten en tornillos de tipo "carrocería" sujetos por tuercas que solamente vinculan una parte de los elementos del sistema de arriostramiento.</p> <p>Este tipo de unión se considera inadecuada pues la vinculación entre los elementos únicamente se da en un punto, usualmente este tipo de uniones se realizan en toda la zona de contacto entre las estructuras para evitar un efecto de concentración de esfuerzos.</p> <p>Se recomienda realizar un proceso de unión (soldadura) entre los elementos siguiendo los lineamientos de la sección 555 del CR-2020 (Ministerio de Obras Públicas y Transportes, 2020) o su versión vigente.</p>

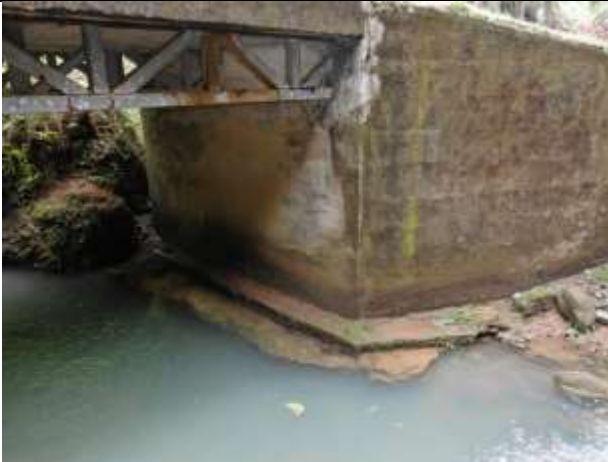
Socavación en bastión de margen izquierda y pila central

<p>Se identifica socavación por debajo de la fundación del bastión de margen izquierda y en la pila central.</p>

Se recomienda construir obras de protección para la fundación colocando material de relleno en la zona afectada y aplicar medidas de prevención para evitar su reincidencia de acuerdo con la Sección 601 del CR-2020 (Ministerio de Obras Públicas y Transportes, 2020) o su versión vigente.

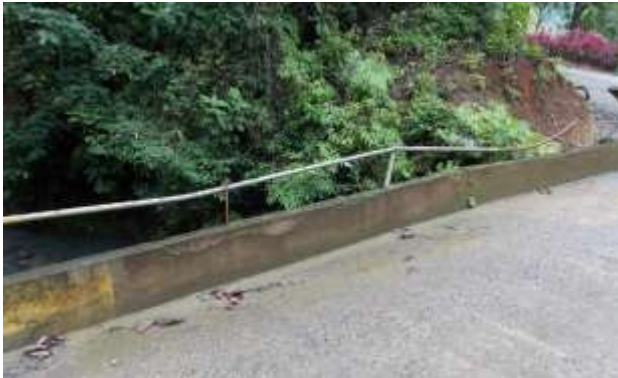
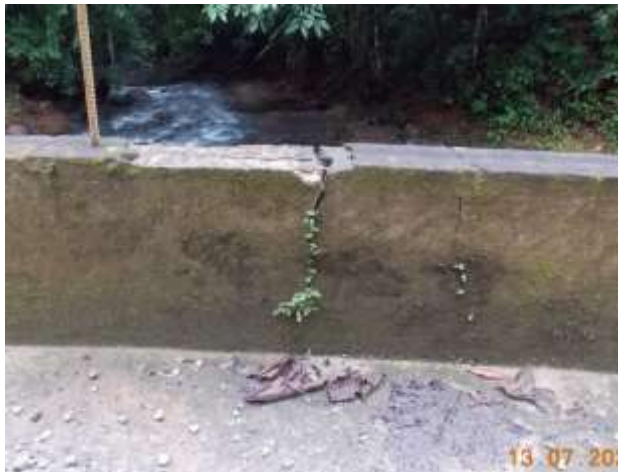
Deformación y agrietamientos en barandas

Los elementos metálicos de las barandas presentan deformación y se observan sectores faltantes.

En los componentes de concreto se observan grietas ubicadas en la zona de unión de las superestructuras, por lo que es posible que este agrietamiento sea consecuencia de la inclinación (asentamiento) del bastión de margen izquierda.

Se recomienda realizar las reparaciones correspondientes para que el sistema de protección cumpla con los estándares de seguridad para puentes y cargas vehiculares pesadas, de acuerdo con la Guía para el análisis y diseño de seguridad vial de márgenes de carreteras mayo 2011 y con los lineamientos de las Secciones 617 y 618 del CR-2020 (Ministerio de Obras Públicas y Transportes, 2020) o su versión vigente.
