**Informe: EIC-Lanamme-1637-2022**

## **INFORME SOBRE INSPECCIÓN DE PUENTES AFECTADOS POR TORMENTAS NATE Y ETA EN EL CANTÓN DE PURISCAL**

Junio 2022

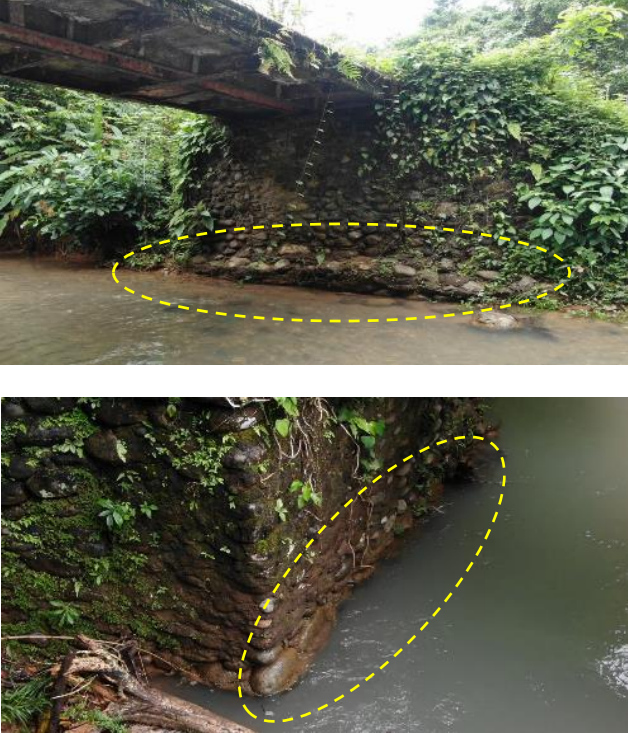
<p data-bbox="440 1745 708 1770">Socavación de bastiones</p>	<p data-bbox="935 1010 1386 1234">Se identifica socavación por debajo de la fundación en ambos bastiones del puente. En el caso del bastión de margen izquierda el proceso es mayor al ubicarse en una zona de mayor velocidad de flujo por la contracción que se genera en río producto de la presencia de la pila.</p> <p data-bbox="935 1268 1386 1394">Se recomienda ejecutar labores de reposición del material socavado de fundación y construcción de obras de protección.</p> <p data-bbox="935 1428 1386 1652">Debe tomarse en cuenta que al tratarse de bastiones construidos con concreto ciclópeo es posible que se den desprendimientos parciales de rocas y aparición de agrietamientos en el cuerpo del bastión si no se soluciona la condición de socavación actual.</p>

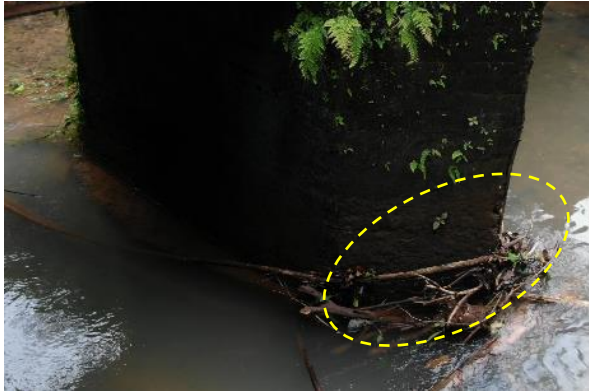
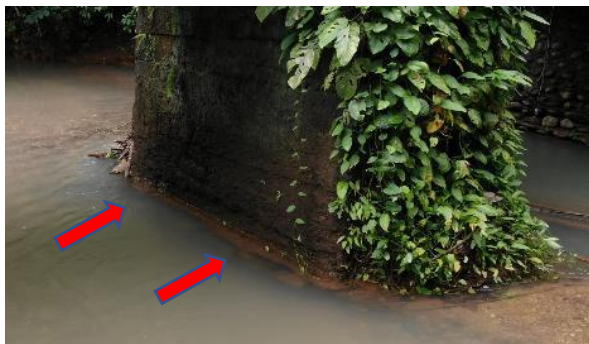
Socavación de pila central

Se identifica un proceso de socavación en la pila central del puente que se extiende a ambos costados de la pila.

La acumulación de desechos en la entrada de la pila genera turbulencias que aceleran el proceso de remoción de material (principalmente arenoso).

Se considera necesario ejecutar labores de limpieza y remoción de desechos de forma periódica y construir obras de protección para la fundación de esta pila.

Se recomienda consultar el boletín “Alternativas de mitigación y prevención de la socavación en puentes cantonales” (LanammeUCR, 2022) para implementar las medidas de reforzamiento de cimentaciones que pueden aplicarse tanto en la pila como en los bastiones.

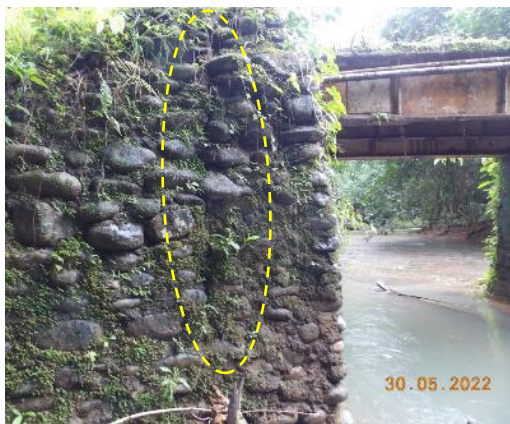
Separación entre aletón y cuerpo de bastión margen izquierda

Existe una grieta de separación entre el cuerpo principal del bastión y el aletón de margen izquierda (sector aguas arriba).

Este agrietamiento puede generar un desprendimiento del aletón con la consiguiente pérdida del relleno de aproximación.

Al tratarse de un concreto ciclópeo es posible que se requiera colocar un refuerzo externo (encamisado) para evitar una mayor afectación.

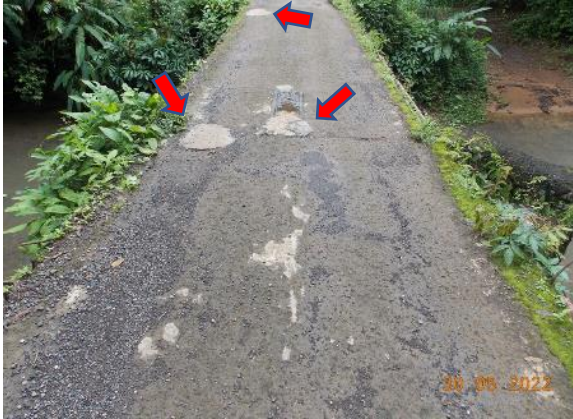
Deterioro de losa

La losa del puente presenta desprendimiento de agregados, agrietamientos y zonas con reparaciones puntuales por huecos que se han formado.

La condición en general de la superestructura justifica su sustitución, sin embargo, se recomienda ejecutar labores de reparación cuando se presenten agujeros en la losa.

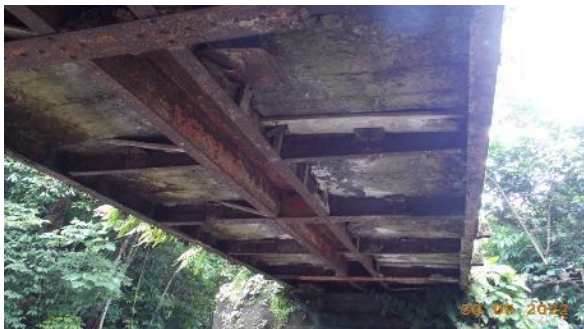
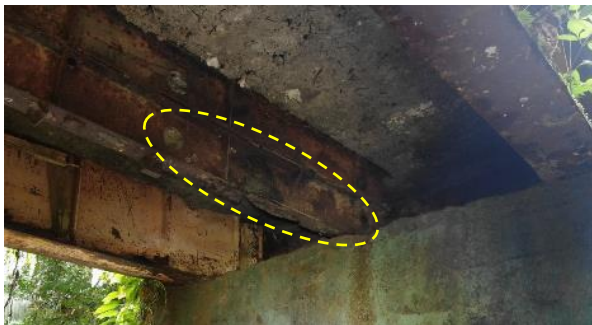
Corrosión en superestructura

En el caso de este puente se tienen dos superestructuras, una de las cuales está compuesta por un chasis de camión que presenta oxidación y corrosión en la totalidad del área (se desconoce la capacidad real de soporte de un elemento de este tipo).

En el caso de la segunda superestructura se tienen vigas tipo I de acero que presentan oxidación en la totalidad del área y zonas con corrosión que han generado agujeros en la sección de las vigas.

El nivel de deterioro de estos elementos metálicos justifica su sustitución, pues los daños presentes no pueden ser solucionados mediante técnicas de mantenimiento.

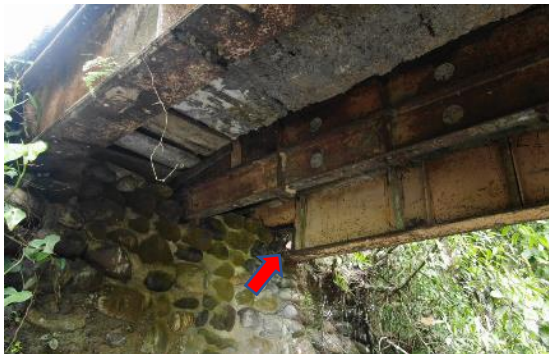
Reducción de sección en apoyo de vigas principales

En una de las vigas principales del puente se tiene una condición riesgosa de reducción de sección en la zona de apoyo.

Esta reducción genera una importante concentración de esfuerzos que pueden generar fisuras y agrietamientos en la unión soldada.

Se considera necesario realizar una sustitución de este elemento.

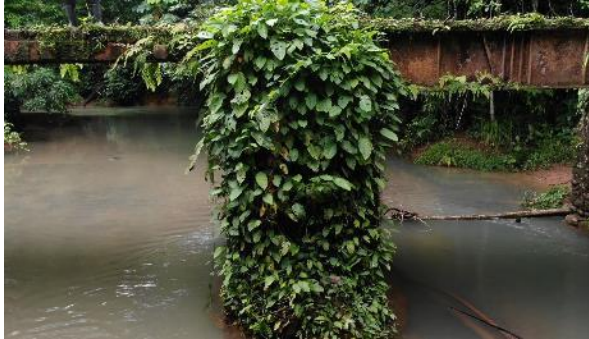
Acumulación de vegetación

En múltiples elementos del puente se tiene una acumulación importante de vegetación, esto favorece los procesos de oxidación y corrosión en elementos metálicos.

Se recomienda aplicar labores de limpieza y remoción de vegetación en la totalidad del puente. Esta es una actividad que debe realizarse de forma periódica.

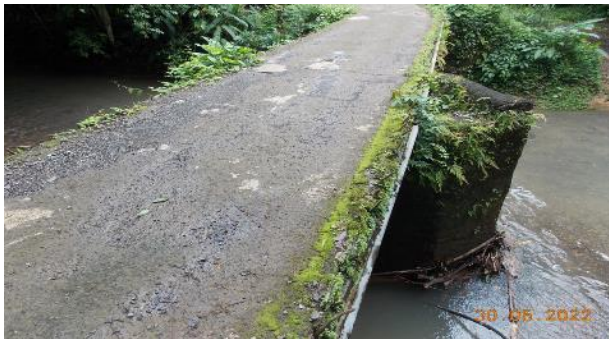
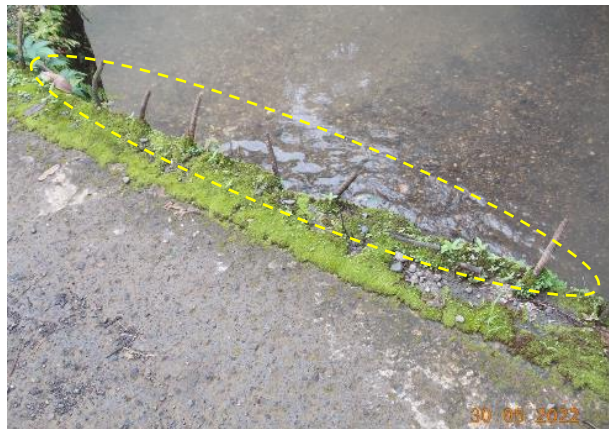
Ausencia de barandas y elementos básicos de seguridad vial

No hay barandas en el puente, esta es una situación sumamente peligrosa para los usuarios de la vía. Al realizar la inspección varios vecinos de la zona indicaron la ocurrencia de accidentes que han terminado con ciclistas, motociclistas y peatones en el cauce.

En los bordes del puente se tienen varillas de acero que sobresalen de la losa, esto genera una condición riesgosa para los usuarios de la vía (lesiones, daño en llantas).

Si bien se ha mencionado que la superestructura de este puente presenta condiciones que justifican su sustitución se considera prioritario colocar un sistema de contención adecuado (barandas) con extensión que permita canalizar el tránsito hacia el puente para evitar un accidente grave, así como, demarcación vertical para regular el acceso vehicular

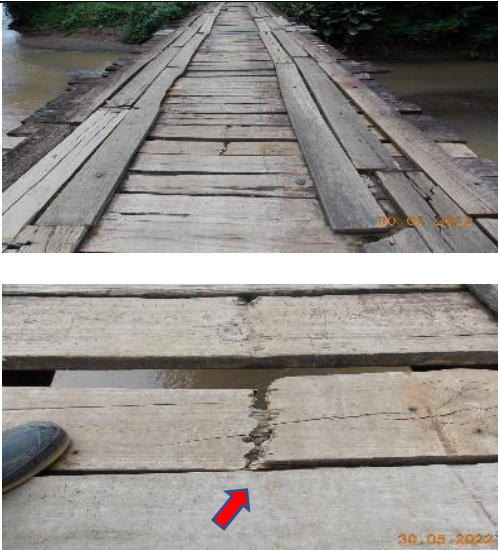
<p data-bbox="386 1885 748 1917">Condición de superficie de ruedo</p>	<p data-bbox="922 1373 1388 1661">Este puente cuenta con tablonces de madera como superficie de ruedo. Muchos de ellos presentan fracturas y desprendimientos que generan un riesgo considerable para los usuarios (vehículos motorizados, peatones). Se considera necesario realizar una sustitución completa de los tablonces del puente para asegurar que su uso sea seguro.</p> <p data-bbox="922 1696 1388 1917">El puente no cuenta con barandas lo cual es una condición insegura para los usuarios. Se recomienda en ambos costados del puente un sistema de contención adecuado (barandas) con extensión que permita canalizar el tránsito hacia el puente para evitar un accidente</p>

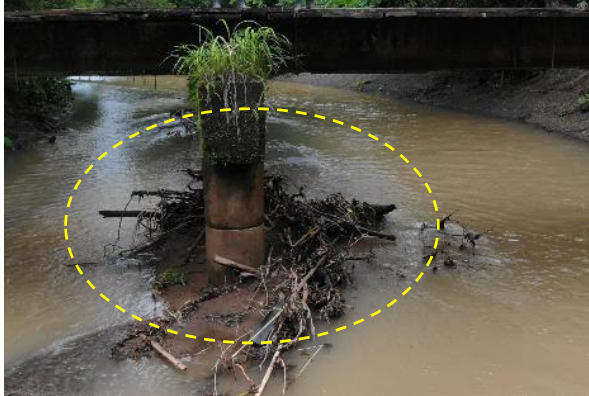
Socavación local en pila central

Las columnas de la pila central están construidas a partir de alcantarillas. Esta situación es inadecuada, pues se genera un plano de falla en la unión entre las alcantarillas.

Se recomienda considerar la construcción un encamisado alrededor de las columnas para reducir la posibilidad de que se forme un plano de falla en estas uniones.

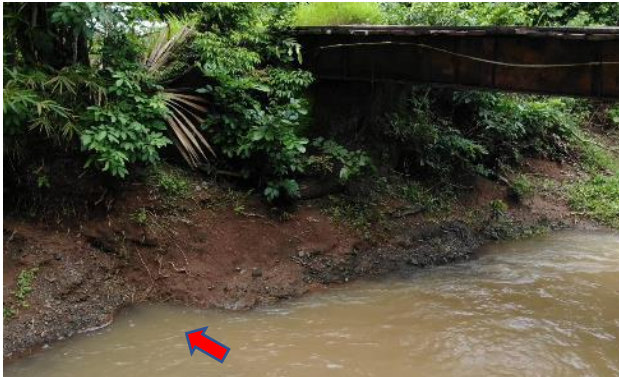
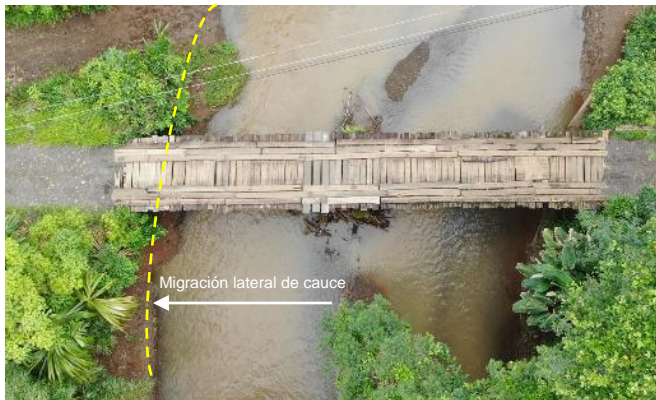
Socavación en bastiones

En el bastión de margen izquierda se está presentando un proceso de erosión del talud de protección, esta situación se puede agravar durante crecientes del río.

Fue posible observar turbulencias locales que pueden acelerar el proceso de socavación.

Es importante mencionar que en este río se realizaron labores de dragado y esto pudo modificar las condiciones de cauce. En la imagen aérea es posible ver que el borde del cauce actualmente tiende a desplazar material de la zona de apoyo del bastión.

Se recomienda implementar obras de protección en esta margen para evitar una mayor erosión que podría comprometer la estabilidad del bastión.

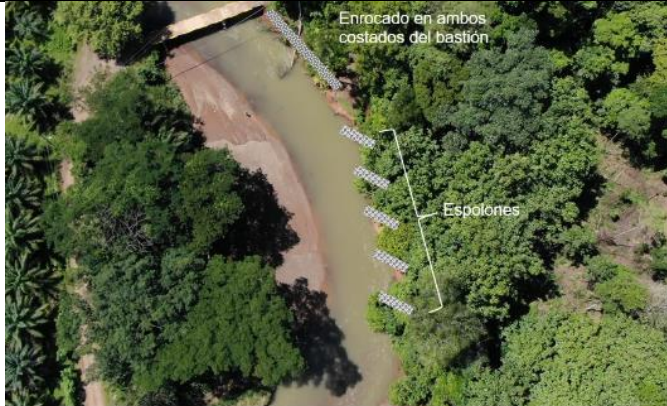
Socavación y pérdida de relleno de aproximación en acceso de margen derecha

Deterioro o deficiencia identificada	Comentario
 	<p>Se presenta un proceso de socavación y pérdida del relleno de aproximación de gran dimensión en el bastión de la margen derecha del río. Esta condición es sumamente peligrosa para los usuarios de la vía, puesto que el material de soporte es muy susceptible a colapsar.</p> <p>Se considera necesario que la Municipalidad de Puriscal ejecute medidas inmediatas para asegurar que el relleno no ceda interrumpiendo la comunicación terrestre con estas comunidades.</p>
 	<p>Como se puede observar en las vistas aéreas el río actualmente tiene un proceso de desplazamiento del cauce hacia la margen derecha generando que el material de esta margen se vaya perdiendo de forma gradual. El bastión actualmente se ubica al menos a 3 metros dentro de la línea de borde de margen que esta demarcando el río, por lo que es esperable que si no se realizan acciones de protección el relleno de aproximación sea arrastrado por el caudal ante una creciente (ya el aletón del sector aguas abajo se ha perdido).</p>

Al momento de la inspección el acceso al puente se realizaba sobre unos tabloncillos sostenidos por troncos apoyados en el terreno inestable. Se recomienda a la Municipalidad de Puriscal intervenir de forma inmediata esta zona del puente para evitar un accidente grave (condición de falla inminente).

<p>Se pueden aplicar acciones de recuperación del margen que implicarían la modificación del caudal actual del río, además de obras propiamente en la zona del bastión:</p> <ul style="list-style-type: none"> <li>• Construcción de espolones en la margen derecha para reorientar el cauce hacia la margen izquierda tratando de reencauzar el flujo principal hacia el centro del río.</li> </ul>

- Construir un enrocado a ambos lados del bastión y reponer el relleno de aproximación perdido.

Para las acciones anteriores es necesario asesorarse con un especialista en hidrología, se pueden tomar las recomendaciones contenidas en el boletín “Alternativas de mitigación y prevención de la socavación en puentes cantonales” (LanammeUCR, 2022).

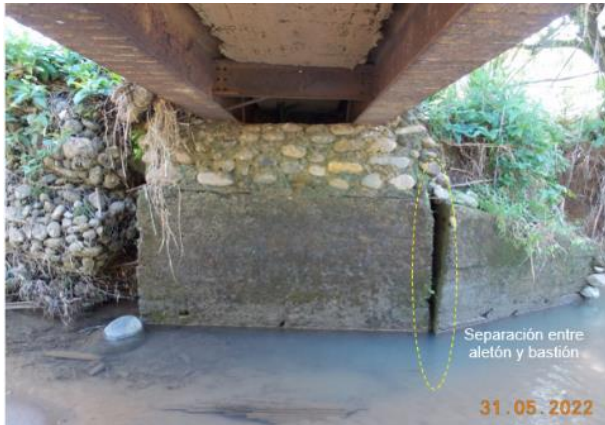
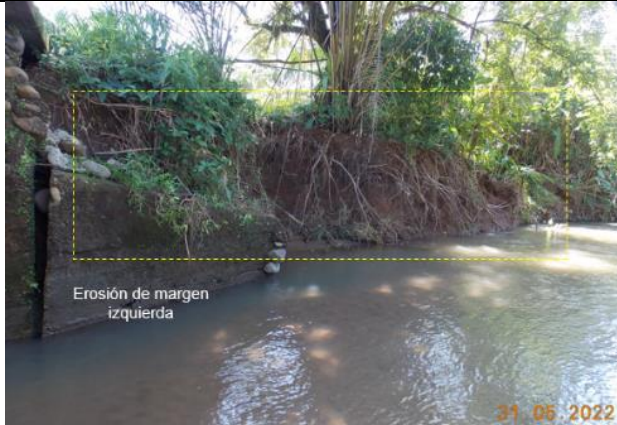
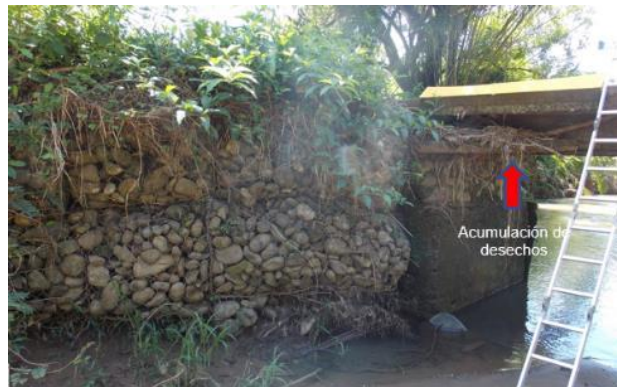
Deterioros en el bastión de margen izquierda

En el bastión de margen izquierda se presentan deterioros similares a los que se observaron en el bastión de margen derecha previo a la falla del aletón. Se identifica:

- Socavación del cuerpo principal del bastión.
- Separación entre el aletón de concreto (aguas abajo) y el cuerpo principal.
- Deformaciones excesivas y socavación en el muro de gaviones del sector aguas arriba.
- Erosión en la margen izquierda del río.
- Acumulación de sedimentos y desechos en las vigas del puente en la zona de apoyo (indicador de que el cauce del río impacta la superestructura del puente durante las crecientes).

Si bien en este bastión no se presenta un daño tan significativo como en la margen derecha, se está presentando el mismo proceso de progresión en los daños, por lo

que es esperable que se tenga una afectación del relleno de aproximación de este acceso en un corto plazo.

Se recomienda aplicar las mismas medidas de protección del bastión citadas en el punto anterior a esta margen (enrocado).

Es importante mencionar que estas medidas propuestas tendrían un carácter temporal, pues es claro a partir de las fotografías aéreas que el cauce del río ha modificado su trayectoria y este proceso obligaría a la sustitución de este puente por una estructura de mayor longitud y mayor altura libre al río para asegurar un paso seguro y continuidad de la vía.

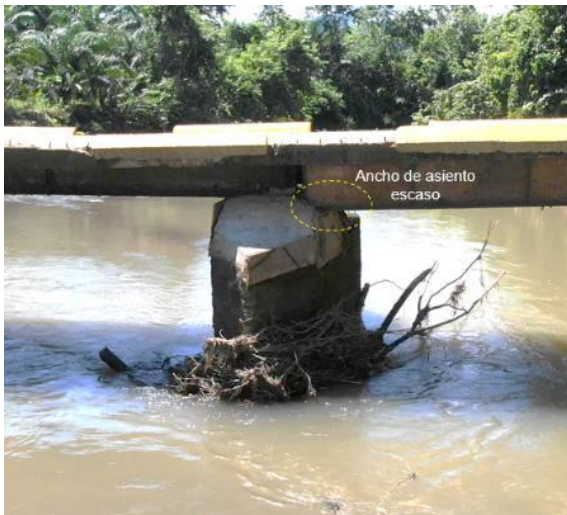
Socavación local en la pila central y ancho de asiento limitado

En el caso de la pila central se identificó una acumulación de material de desecho que favorece el proceso de socavación local que se había señalado en la inspección anterior de este puente.

Adicionalmente se observa que se realizaron trabajos de colocación de concreto en la zona superior de la pila, sin embargo, el ancho de asiento de las vigas en la sección más corta del puente sigue siendo escaso.

Se recomienda realizar labores de remoción de los desechos para evitar un mayor daño por socavación.
