Informe: EIC-Lanamme-375-2021

INFORME DE INSPECCIÓN Y EVALUACIÓN DE LOS PUENTES MUNICIPALES EN EL CANTÓN DE JIMENEZ

San José, Costa Rica
Setiembre, 2021

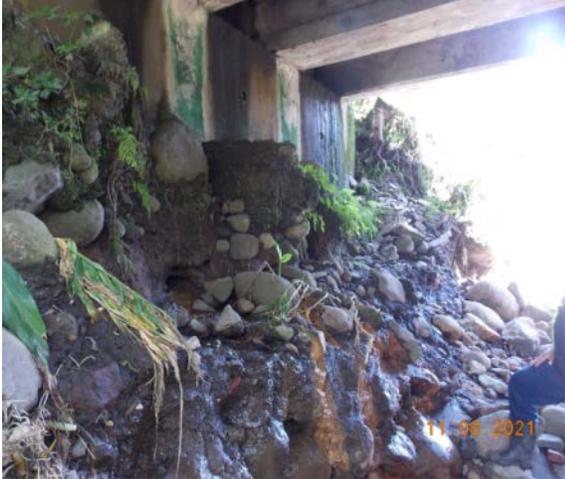
<p>Riesgo de socavación en bastión de margen izquierda, se identifican flujos de agua por debajo de la fundación.</p>	<p>Se identifica socavación inicial bajo la fundación del bastión de margen izquierda, el material frente a este bastión ha sido parcialmente removido por las crecientes y se identifican flujos de agua que pasan por debajo de la cimentación (severidad media).</p>	<p>Es posible que este material frente al bastión sea removido por la acción del agua durante las crecientes y genere socavación en las fundaciones del bastión. Los flujos de agua por debajo del bastión posiblemente sean producto del nivel freático.</p>	<p>Construir obras de protección para la fundación colocando material de relleno en la zona afectada y aplicar medidas de prevención para evitar su reincidencia acuerdo con la Sección 601 del CR-2010 (Ministerio de Obras Publicas y Transportes, 2010) o su versión vigente.</p> <p>Realizar un análisis de la condición de los drenajes en la vía para determinar el origen de los flujos de agua por debajo del bastión.</p>

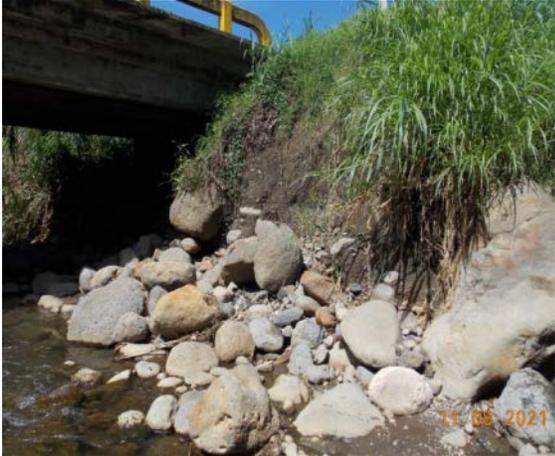
<p>Deslizamientos activos en ambas margenes , sector con mayor problemas es el de margen derecha.</p>	<p>Se tienen deslizamientos activos en ambas margenes, especialmente en la zona aguas arriba del puente y con mayor severidad en la margen derecha (severidad media).</p>	<p>Estos deslizamientos pueden afectar las propiedades colindantes y en caso de agravarse pueden generar problemas en los rellenos de aproximación del puente.</p>	<p>Implementar obras de retención y estabilización en las proximidades de los bastiones del puente. Para esto será necesario realizar obras en el cauce, se recomienda la asesoría con especialistas en geotecnia y realizar estudios de suelos.</p>

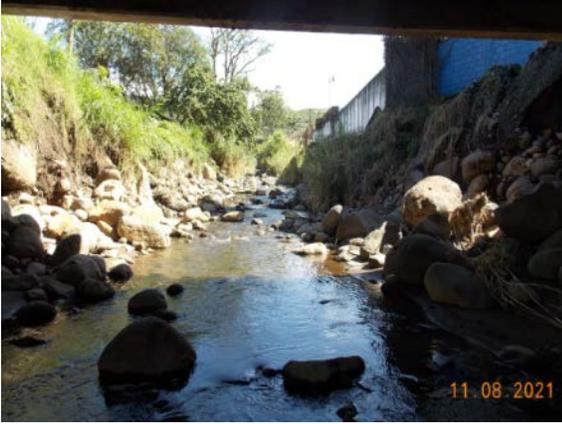
<p>11.08.2021</p> <p>Daños por creciente en todo el cauce, especialmente en sector aguas arriba.</p>	<p>En el cauce del río es posible apreciar el efecto de las crecientes acontecidas en Julio de 2021. Se presentan deslizamientos y socavación de estructuras tanto aguas arriba como aguas abajo del puente (severidad alta).</p>	<p>La condición presente facilita el desprendimiento de rocas y transporte de sedimentos en el cauce, lo cual puede generar daños en el puente por impacto y socavación.</p>	<p>Realizar labores de estabilización de márgenes y protección en el cauce. Para esto se sugiere consultar con un profesional en hidrología.</p>
Superestructura

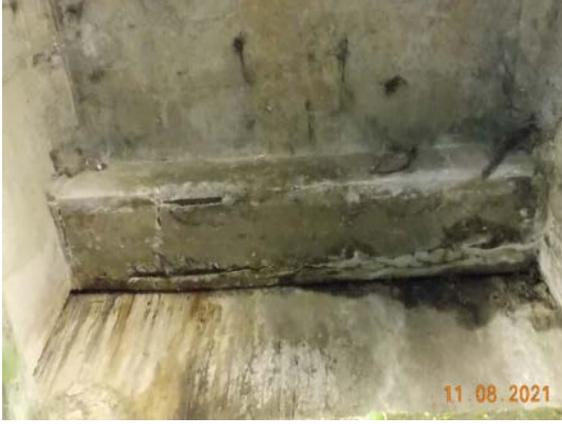
<p>11.08.2021</p> <p>Desprendimiento de concreto en elementos secundarios.</p>	<p>En algunos elementos secundarios se observan desprendimientos de concreto con acero expuesto y corrosión (severidad media).</p>	<p>Estos elementos brindan soporte lateral y conexión entre las vigas principales del puente, por lo que su condición atenta contra un buen desempeño ante cartas de tránsito y laterales.</p>	<p>Realizar reparaciones locales con concreto y epóxicos penetrantes que permitan sellar las aberturas según los lineamientos de la Sección 568 del CR-2010 (Ministerio de Obras Publicas y Transportes, 2010) o su versión vigente.</p>

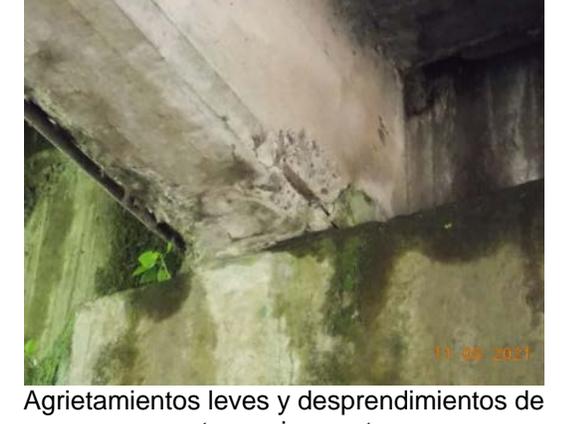
<p>11.08.2021</p> <p>Agrietamientos leves y desprendimientos de concreto en vigas externas.</p>	<p>Se identifican agrietamientos y desprendimientos de concreto en extremos de vigas principales externas (severidad media)</p>	<p>Este tipo de daño permite el ingreso de humedad hacia el interior del concreto reforzado, acelerando los procesos de oxidación y corrosión en el acero de refuerzo.</p>	<p>Realizar reparaciones locales con concreto y epóxicos penetrantes que permitan sellar las aberturas según los lineamientos de la Sección 568 del CR-2010 (Ministerio de Obras Publicas y Transportes, 2010) o su versión vigente.</p>

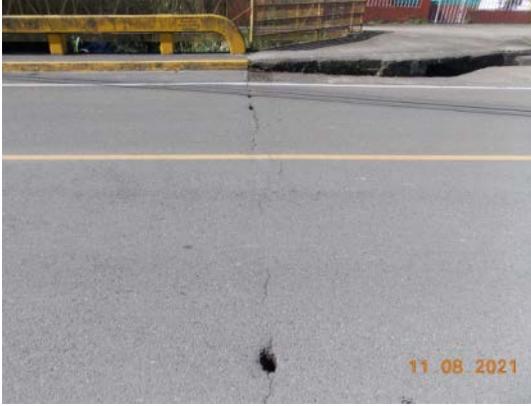
<p>Daños en junta de expansión acceso margen izquierda.</p>	<p>Se observan huecos para drenar posible acumulación de agua, existe paso de sedimentos y agua hacia los apoyos (severidad media).</p>	<p>Por la pendiente de la vía y la presencia de drenajes obstruidos es posible que se formen charcos en este acceso, con lo que estos agujeros parecen haber sido hechos deliberadamente, esto facilita la acumulación de sedimento en los apoyos.</p>	<p>Eliminar la obstrucción presente en la junta. Luego, sellar la junta con un material de características flexibles que impida el paso de agua y agregados hacia el interior de la junta. Esto según los lineamientos de la Sección 567 del CR-2010 (Ministerio de Obras Públicas y Transportes, 2010) o su versión vigente.</p>

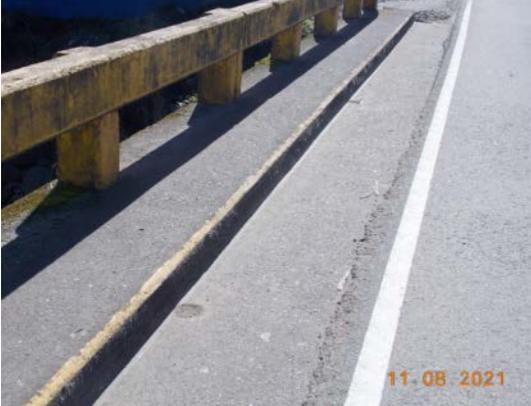
<p>Drenajes obstruidos en superficie de ruedo.</p>	<p>Los drenajes del puente están obstruidos, su diámetro favorece que los sedimentos se acumulen (severidad media).</p>	<p>Es posible que en este puente se presenten acumulaciones de agua al estar obstruidos los drenajes, lo cual puede generar una condición insegura a los usuarios.</p>	<p>Realizar trabajos de mantenimiento para quitar las obstrucciones presentes en los drenajes.</p>

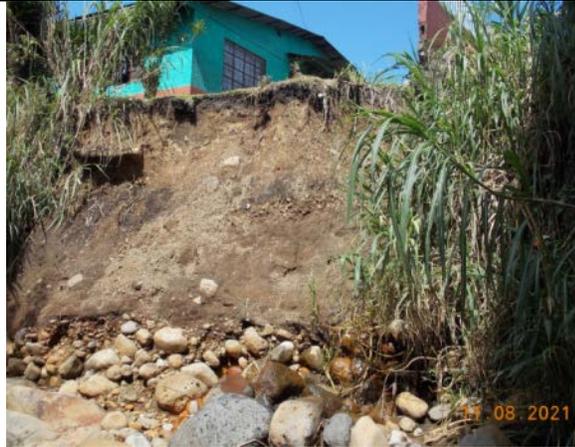
<p>Se presenta un deslizamiento en la margen izquierda – sector aguas abajo. El mismo pone en riesgo a las edificaciones cercanas (severidad alta).</p>	<p>Este deslizamiento se ubica a escasos metros de la edificación colindante, existe un alto riesgo de que el terreno siga deslizando y se comprometa la estabilidad del relleno de aproximación.</p>	<p>Implementar obras de retención y estabilización en las proximidades de los bastiones del puente. Para esto será necesario realizar obras en el cauce, asesorarse con especialistas en geotecnia y realizar estudios de suelos.</p>
<p>El deslizamiento en la margen izquierda- sector aguas abajo pone en riesgo propiedad colindante y apoyo intermedio de paso peatonal</p>

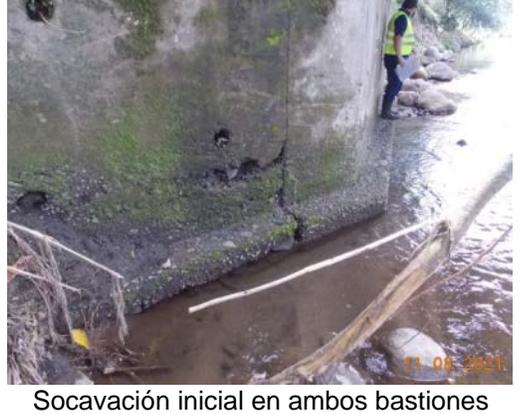
<p>Se identifica socavación inicial en ambos bastiones del puente (severidad baja).</p>	<p>Estas socavaciones pueden avanzar por debajo de la fundación removiendo el material de apoyo de los bastiones y con ello afectar su estabilidad.</p>	<p>Construir obras de protección para la fundación colocando material de relleno en la zona afectada y aplicar medidas de prevención para evitar su reincidencia acuerdo con la Sección 601 del CR-2010 (Ministerio de Obras Públicas y Transportes, 2010) o su versión vigente.</p>
<p>Socavación inicial en ambos bastiones</p>

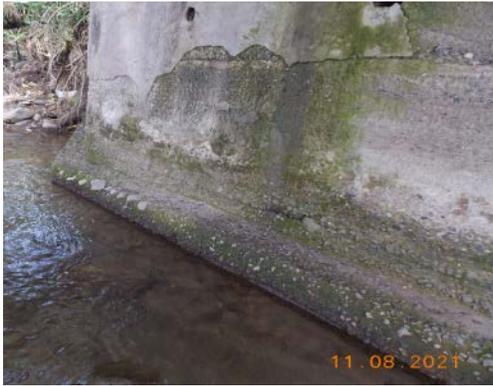
<p>11-08-2021</p> <p>Desprendimiento de repello en ambos bastiones.</p>	<p>En ambos bastiones se ha desprendido el repello (severidad baja).</p>	<p>Estos repellos actúan como barreras impermeabilizantes del concreto del cuerpo de los bastiones, su ausencia facilita el ingreso de humedad y con ello posible afectación del acero de refuerzo.</p>	<p>Realizar obras de reposición de estos repellos utilizando materiales adecuados para tal fin, acuerdo con la Sección 558 del CR-2010 (Ministerio de Obras Publicas y Transportes, 2010) o su versión vigente.</p>
Superestructura

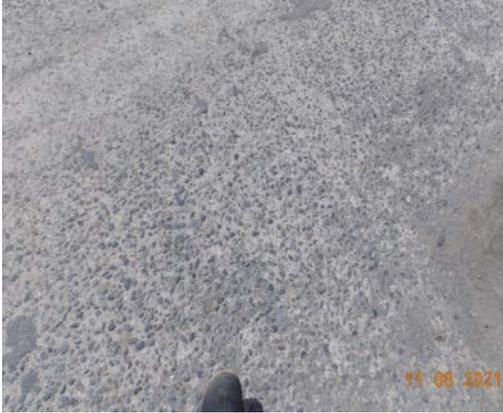
<p>11-08-2021</p> <p>Desgaste superficial de la losa</p>	<p>La losa del puente presenta desgaste superficial (severidad baja).</p>	<p>Un desgaste excesivo en la losa puede generar desprendimiento de agregados y agujeros en la losa si no se atiende a tiempo.</p>	<p>Valorar la colocación de una capa delgada con función sellante para proteger los agregados y reducir la posibilidad de daños por acumulaciones de agua. Esto de acuerdo a los lineamientos de la sección 559 del CR-2010 (Ministerio de Obras Publicas y Transportes, 2010).</p>

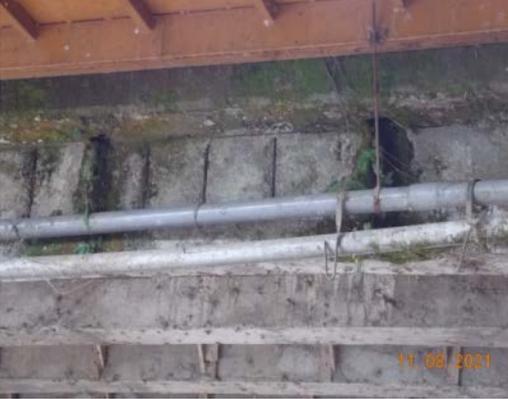
<p>11-08-2021</p> <p>Vigas externas con desprendimientos de concreto en zonas de descarga de los drenajes</p>	<p>Se identifican desprendimientos del concreto de recubrimiento en las vigas principales del puente coincidentes con la zona de descarga de los drenajes superficiales (severidad media).</p>	<p>Estos desprendimientos facilitan los procesos de oxidación y corrosión en el acero de refuerzo de las vigas.</p>	<p>Realizar reparaciones puntuales en las zonas afectadas de concreto desprendido según los lineamientos de la Sección 568 del CR-2010 (Ministerio de Obras Publicas y Transportes, 2010) o su versión vigente.</p>

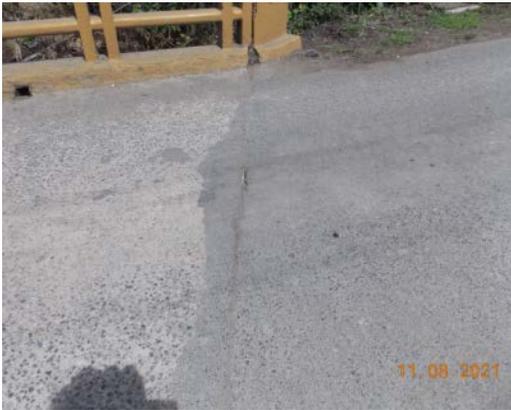
<p>Juntas de expansión obstruidas</p>	<p>Las juntas de expansión del puente están obstruidas y permiten el paso de sedimento hacia la zona de los apoyos (severidad media).</p>	<p>La obstrucción puede generar daño en la losa y restringe el movimiento natural del puente generando sobreesfuerzos en la superestructura. La abertura excesiva permite la acumulación del sedimento en los apoyos generando corrosión.</p>	<p>Eliminar la obstrucción presente en la junta. Luego, sellar la junta con un material de características flexibles que impida el paso de agua y agregados hacia el interior de la junta. Esto según los lineamientos de la Sección 567 del CR-2010 (Ministerio de Obras Públicas y Transportes, 2010) o su versión vigente.</p>

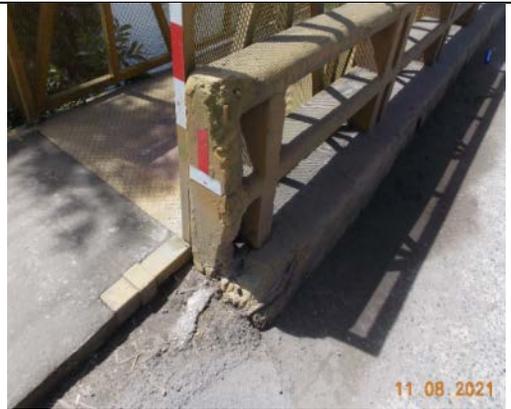
<p>Daños leves en barandas por impacto</p>	<p>Las barandas del puente presentan daños por impacto en los accesos (severidad baja).</p>	<p>Estos daños pueden generar agrietamientos y fracturas que reducen considerablemente el nivel de contención de las barandas.</p>	<p>Realizar las reparaciones correspondientes y valorar un sistema de contención que cumpla con los estándares de seguridad para puentes y cargas vehiculares pesadas, de acuerdo con la Guía para el análisis y diseño de seguridad vial de márgenes de carreteras, Mayo 2011.</p>

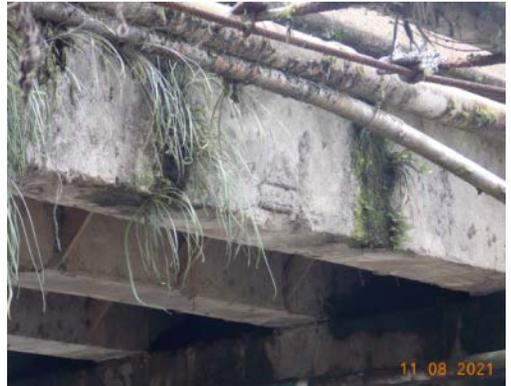
<p>Los drenajes del puente no tienen extensiones, esto puede ocasionar daños en la superestructura (severidad media).</p>	<p>El manejo inadecuado de las aguas de escorrentía puede generar daños como oxidación y corrosión en las vigas del puente.</p>	<p>Colocar extensiones de al menos 1 metro de longitud por debajo del nivel inferior de las vigas en cada salida de los drenajes de la losa (AASHTO, 2002), asegurando que no provoquen daños o socavación en otros elementos.</p>

Drenajes del puente requieren extensiones.			
Accesos

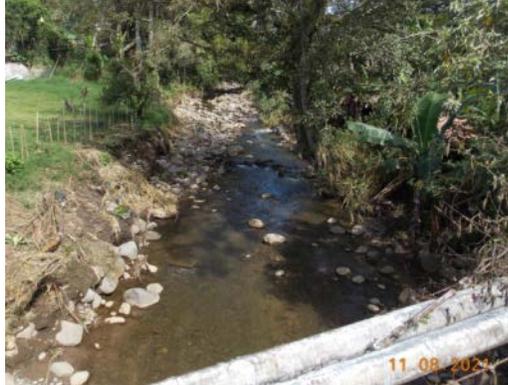
<p>Riesgo de obstrucción de cauce por árbol cercano (aguas arriba).</p>	<p>Se identificó en sitio un árbol en el sector aguas arriba que podría generar una obstrucción en puente en caso de que el cauce lo desplome (severidad media).</p>	<p>Según lo comentado por vecinos de la zona, ya se ha hecho la solicitud correspondiente para que el árbol sea talado antes de que genere un daño al puente.</p>	<p>Dar seguimiento a la solicitud planteada por los vecinos y realizar las gestiones correspondientes con MINAE para obtener el permiso de tala de este árbol.</p>

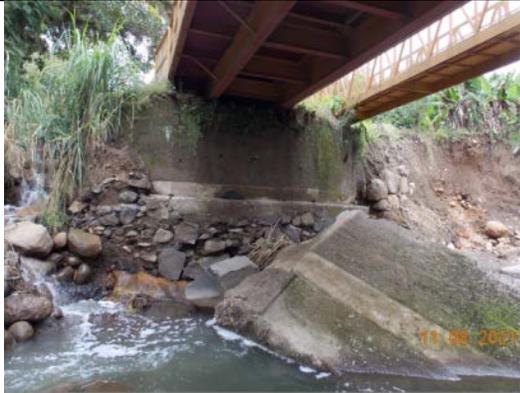
<p>Socavación en bastión de margen izquierda.</p>	<p>El bastión de margen izquierda presenta socavación de las fundaciones, este efecto se ve magnificado por la salida de un cauce secundario en el aletón aguas arriba (severidad alta).</p>	<p>La orientación del río y la confluencia de una quebrada favorecen la ocurrencia de la socavación y ponen en riesgo la estabilidad del bastión.</p>	<p>Construir obras de protección para la fundación colocando material de relleno en la zona afectada y aplicar medidas de prevención para evitar su reincidencia acuerdo con la Sección 601 del CR-2010 (Ministerio de Obras Publicas y Transportes, 2010) o su versión vigente. Estas obras deben extenderse en el cauce secundario.</p>

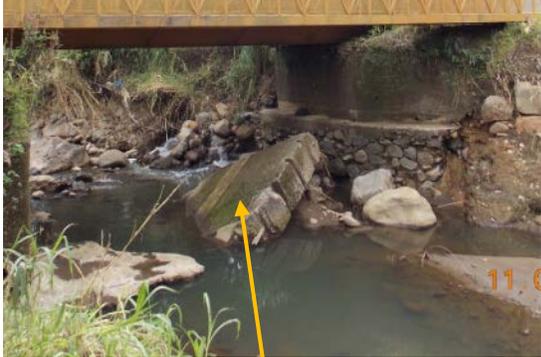
<p>Formación de una poza de socavación por debajo del puente (bloque de bastión antiguo en fondo del cauce).</p>	<p>Existe una poza de socavación por debajo del puente, la misma se extiende por debajo de la protección del bastión de margen derecha (severidad alta).</p>	<p>La presencia de un trozo de muro genera vórtices que aumentan el potencial de socavación durante las crecientes.</p>	<p>Retirar o destruir el fragmento de muro presente en este sitio. Evaluar la posibilidad de construir una protección en el fondo del cauce acuerdo con la Sección 251 del CR-2010 (Ministerio de Obras Publicas y Transportes, 2010) o su versión vigente.</p>
Superestructura

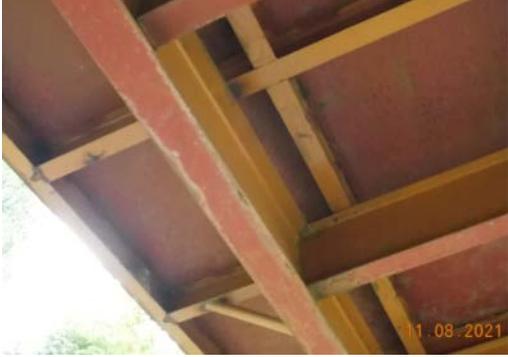
<p>Vigas con oxidación inicial (leve).</p>	<p>Las vigas del puente presentan oxidación e inicios de corrosión (severidad baja).</p>	<p>La oxidación y la corrosión reducen la vida útil del elemento y afectan su capacidad de carga.</p>	<p>Realizar una limpieza y remoción de la oxidación y aplicar un sistema de protección anticorrosivo según los lineamientos de la Sección 563 del CR-2010 (Ministerio de Obras Publicas y Transportes, 2010) o su versión vigente.</p>

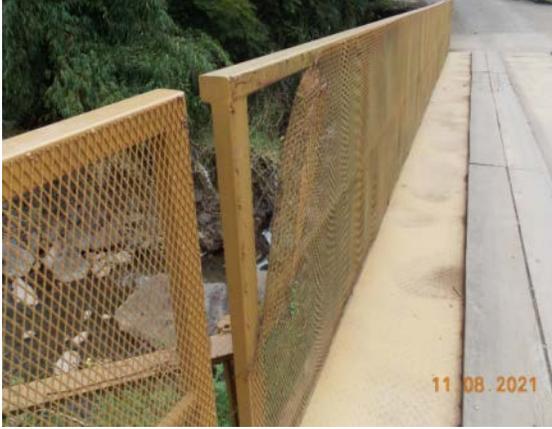
<p>Daños leves en barandas.</p>	<p>Las barandas del puente presentan daños por impacto en los accesos (severidad baja).</p>	<p>Estos daños pueden reducir el nivel de contención de las barandas.</p>	<p>Realizar las reparaciones correspondientes. Valorar la instalación de un sistema de contención que cumpla con los estándares de seguridad para puentes y cargas vehiculares pesadas, de acuerdo con la Guía para el análisis y diseño de seguridad vial de márgenes de carreteras, Mayo 2011.</p>

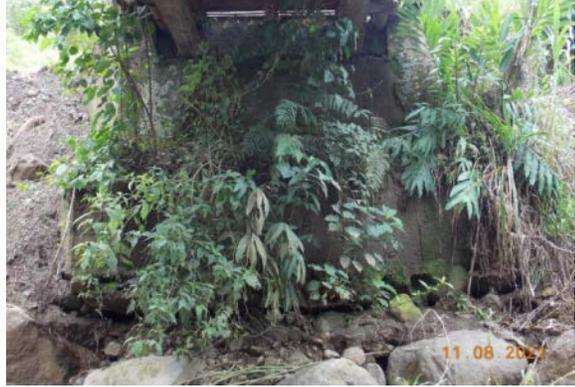
<p>Socavación en bastión de margen izquierda con asentamiento diferencial del bastión.</p>	<p>Se identifica socavación por debajo de la fundación en el bastión de margen izquierda, el bastión en apariencia presenta un asentamiento (severidad alta).</p>	<p>Es posible que este bastión presente un desplazamiento ocasionado por la socavación por debajo de la fundación. Si este problema se agrava es posible que inhabilite el puente de forma permanente.</p>	<p>Se considera necesario realizar una inspección detallada de este bastión para determinar el nivel de asentamiento del mismo (a simple vista se nota que tiene inclinación). Esto para determinar las acciones que se deben llevar a cabo para detener este proceso. Sin embargo será necesario ejecutar obras de protección de la cimentación contra la socavación para evitar mayores daños.</p>

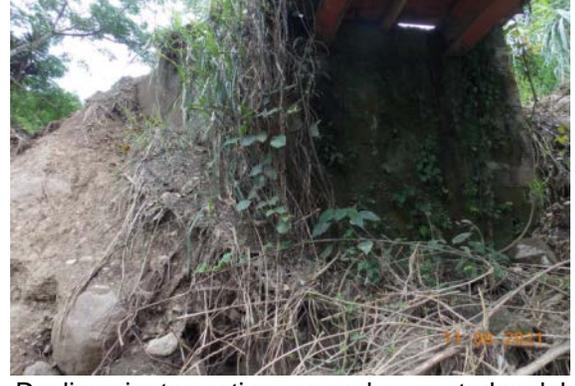
<p>Deslizamientos activos en ambos costados del bastión de margen derecha.</p>	<p>Se presentan deslizamientos en ambos costados del bastión de margen derecha en el puente (severidad media).</p>	<p>Estos deslizamientos se ocasionaron por malos manejos de aguas de escorrentía, los mismos pueden generar daños en el relleno de aproximación.</p>	<p>Realizar una remoción del material deslizado y construir infraestructura para la canalización de las aguas de escorrentía, esto según los lineamientos de la Sección 609 del CR-2010 (Ministerio de Obras Publicas y Transportes, 2010) o su versión vigente.</p>

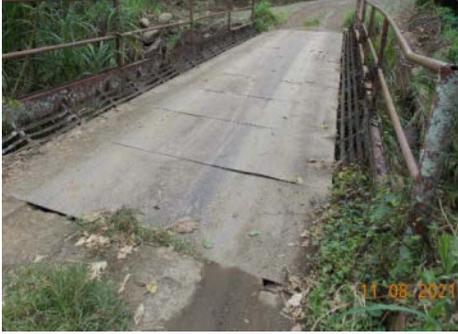
<p>Deformación de la superficie de ruedo.</p>	<p>La superficie de ruedo presenta deformaciones en las láminas superiores (severidad media).</p>	<p>Estas deformaciones pueden generar daños en los vehículos que utilizan el puente y facilitan el paso de agua hacia las vigas principales.</p>	<p>Realizar reparaciones puntuales en las uniones entre las láminas y las vigas para corregir los problemas de deformación.</p>

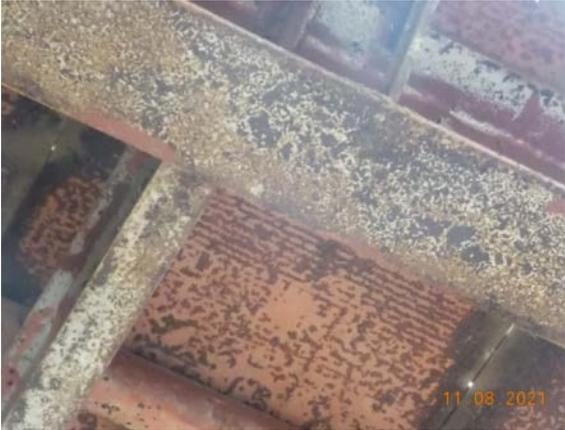
<p>Vigas con oxidación y corrosión.</p>	<p>Las vigas del puente presentan oxidación en la totalidad del área e inicios de corrosión (severidad media).</p>	<p>La oxidación y la corrosión reducen la vida útil del elemento y afectan su capacidad de carga.</p>	<p>Realizar una limpieza y remoción de la oxidación y aplicar un sistema de protección anticorrosivo según los lineamientos de la Sección 563 del CR-2010 (Ministerio de Obras Publicas y Transportes, 2010) o su versión vigente.</p>

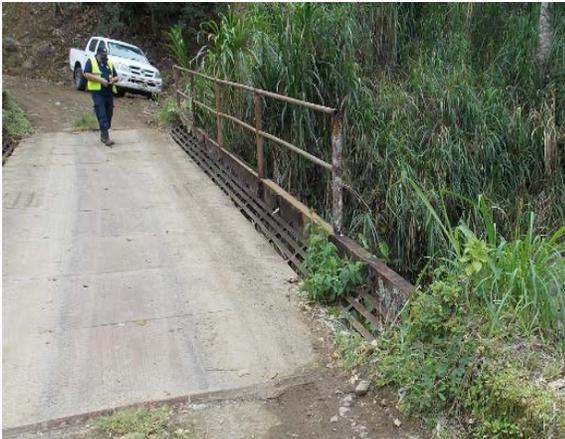
<p>Barandas con daños y un sector faltante.</p>	<p>Las barandas del puente presentan daños y deformaciones. En el acceso de margen izquierda falta una sección completa (severidad alta).</p>	<p>Esta condición representa un riesgo para los usuarios de la vía, pues no hay elementos de contención en caso de perder el control en el puente.</p>	<p>Colocar un sistema de contención que cumpla con los estándares de seguridad para puentes y cargas vehiculares pesadas, de acuerdo con la Guía para el análisis y diseño de seguridad vial de márgenes de carreteras, Mayo 2011.</p>

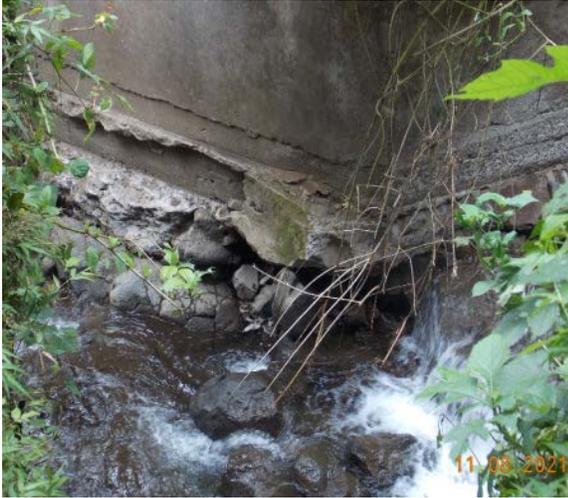
<p data-bbox="191 1138 727 1199">Socavación del bastión de margen derecha y aletón sector aguas arriba.</p>	<p data-bbox="760 573 980 758">Se identifica socavación inicial en ambos bastiones del puente (severidad baja).</p>	<p data-bbox="1003 573 1224 877">Estas socavaciones pueden avanzar por debajo de la fundación removiendo el material de apoyo de los bastiones y con ello afectar su estabilidad.</p>	<p data-bbox="1247 573 1529 972">Construir obras de protección para la fundación colocando material de relleno en la zona afectada y aplicar medidas de prevención para evitar su reincidencia acuerdo con la Sección 601 del CR-2010 (Ministerio de Obras Publicas y Transportes, 2010) o su versión vigente.</p>
Superestructura

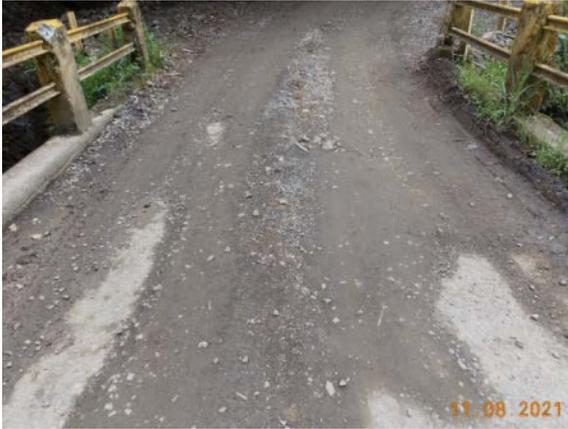
<p data-bbox="196 1787 719 1843">Acumulación de sedimento en superficie de ruedo.</p>	<p data-bbox="760 1291 980 1507">La sobrecapa de material granular existente en el puente adiciona peso a la superestructura (severidad baja).</p>	<p data-bbox="1003 1291 1224 1654">Esta sobrecapa de material granular generan una carga permanente considerable sobre el puente, reduciendo su capacidad de soporte a las cargas vehiculares.</p>	<p data-bbox="1247 1291 1529 1717">Retirar toda la sobrecapa existentes y evaluar la condición de la losa de concreto. Construir losas de aproximación para evitar la migración por arrastre hacia el puente según los lineamientos de la Sección 567 del CR-2010 (Ministerio de Obras Publicas y Transportes, 2010) o su versión vigente.</p>

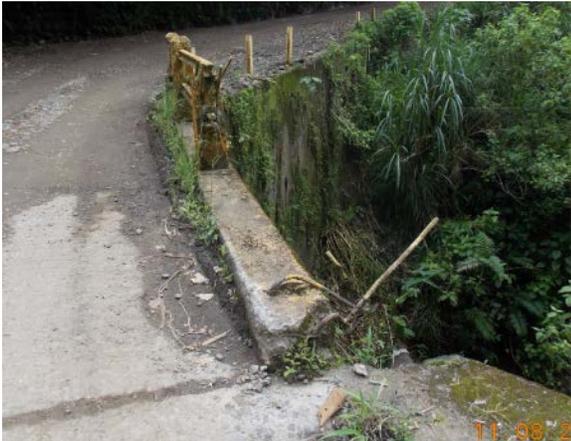
<p>Barandas del puente presentan daños serios y sectores faltantes.</p>	<p>Las barandas del puente presentan daños considerables y secciones faltantes (severidad alta).</p>	<p>La ausencia de barandas y la altura de caída hacia el cauce representan una condición de mucho riesgo para los usuarios de la vía.</p>	<p>Colocar un sistema de contención que cumpla con los estándares de seguridad para puentes y cargas vehiculares pesadas, de acuerdo con la Guía para el análisis y diseño de seguridad vial de márgenes de carreteras, Mayo 2011.</p>
Accesos

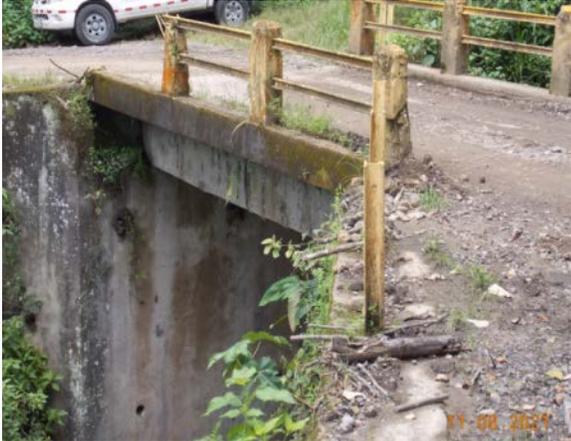
<p>No hay elementos de canalización en los accesos del puente.</p>	<p>No hay elementos de canalización continuos en los accesos del puente (severidad alta).</p>	<p>El alineamiento de la vía y las pendientes existentes en el sentido Juan Viñas- Santa Marta propicia una condición de riesgo para los usuarios ante la ausencia de canalizadores en el acceso de margen izquierda.</p>	<p>Colocar una señal de tipo "Ceda" considerando en cual acceso es más conveniente. Colocar delineadores en ambos accesos de acuerdo a los dispuesto por el Manual Centroamericano de Dispositivos Uniformes para el Control de Tránsito (Sieca, 2001).</p>

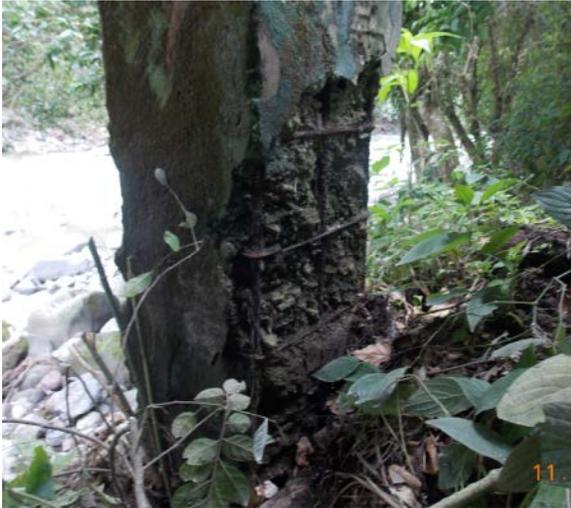
<p data-bbox="196 1152 716 1213">Daños por impacto en columnas de marcos, acero expuesto y corroído.</p>	<p data-bbox="756 604 1000 884">En las columnas del marco de concreto reforzado de la margen derecha se tienen daños por impacto con acero expuesto y con corrosión extrema (severidad alta).</p>	<p data-bbox="1016 604 1227 1157">Este daño representa una condición de riesgo, pues puede generarse una fractura en el marco que desestabilizaría el resto del puente. En la inspección anterior esta zona no fue accesible pues el cauce del río llega a estar en contacto con esta zona de apoyo.</p>	<p data-bbox="1243 604 1531 1094">Realizar una reparación puntual con concreto y epóxidos que permitan proteger el acero interno. Considerar la construcción de un encamisado de protección en ambas columnas del marco. Seguir lineamientos establecidos en el Manual de Reparación de Concreto (American Concrete Institute, 2013).</p>

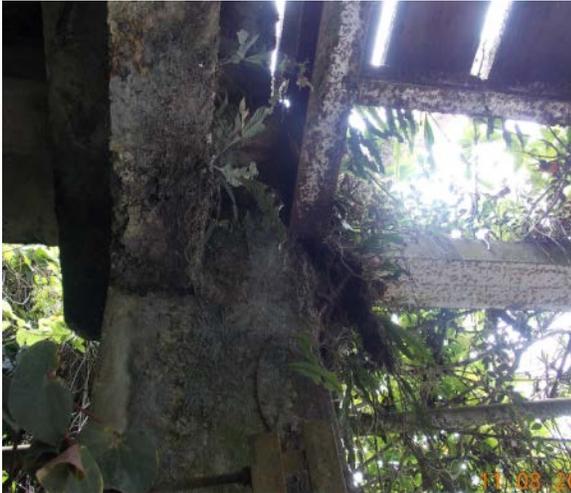
<p data-bbox="196 1833 716 1894">Fractura en el dintel (ménsula) de apoyo de sistema de piso en margen derecha.</p>	<p data-bbox="756 1308 1000 1524">El dintel (ménsula) de apoyo del sistema de piso esta fracturado y no brinda un apoyo estable al mismo (severidad alta).</p>	<p data-bbox="1016 1308 1227 1734">Estos dinteles funcionan como un apoyo secundario al sistema de piso y evita deformaciones excesivas del mismo al ingreso de los vehículos a la pasarela. Este daño evita que su funcionamiento sea adecuado.</p>	<p data-bbox="1243 1308 1531 1703">Reconstruir el dintel fracturado. Para esto será necesario realizar un análisis detallado de la zona afectada para determinar la extensión del daño y evaluar si el acero remanente se encuentra en condiciones de ser reutilizado o si se debe añadir refuerzos adicionales.</p>

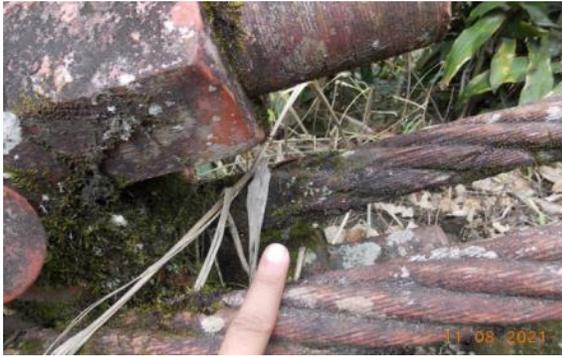
<p>Oxidación y corrosión de hilos en cable principal con algunas rupturas.</p>	<p>Los cables principales presentan oxidación, corrosión y algunos hilos rotos (severidad alta).</p>	<p>Estos cables son los elementos de carga principales, por lo que su deterioro atenta contra la capacidad de carga del puente.</p>	<p>Aplicar una limpieza general de los cables, elementos de soporte y anclaje para retirar la oxidación y corrosión presentes. Considerar la aplicación de un sistema de protección anticorrosión o de recubrimiento para evitar mayores daños en los cables. Realizar inspecciones anuales para determinar el avance del daño en los cables.</p>

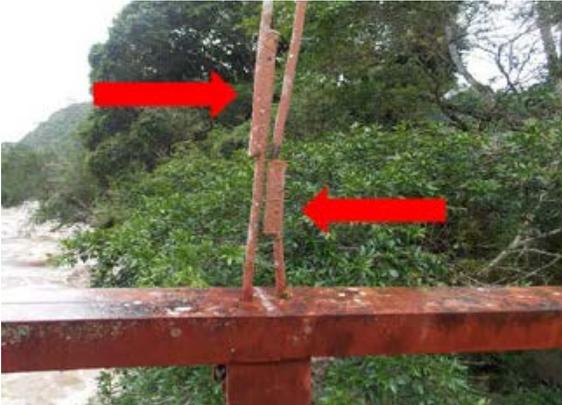
<p>Péndolas con uniones inseguras.</p>	<p>Se identifican uniones inadecuadas en algunas péndolas del puente (severidad media).</p>	<p>Las péndolas transmiten el peso del sistema de piso y vigas laterales hacia los cables principales. Este tipo de uniones no son adecuadas en este tipo de elementos, pues se dan concentraciones de esfuerzos.</p>	<p>Reemplazar las péndolas que presentan deformaciones, daños y uniones inadecuadas. Para esto debe considerarse la secuencia de reemplazo procurando no realizar trabajos simultáneos en péndolas consecutivas.</p>

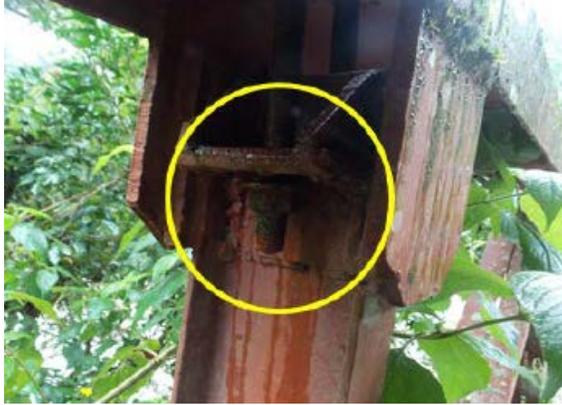
<p>Terminales de péndolas sin redundancia y flojas.</p>	<p>Algunas terminales de las péndolas no presentan redundancia y están flojas (Severidad media).</p>	<p>Este tipo de terminales requieren de al menos dos tuercas (redundancia) y el hecho de que algunas estén flojas indica que hay elementos con sobrecarga.</p>	<p>Reemplazar las péndolas que presentan deformaciones, daños y uniones inadecuadas. Para esto debe considerarse la secuencia de reemplazo procurando no realizar trabajos simultáneos en péndolas consecutivas. Se debe asegurar que todas las péndolas queden tensadas.</p>

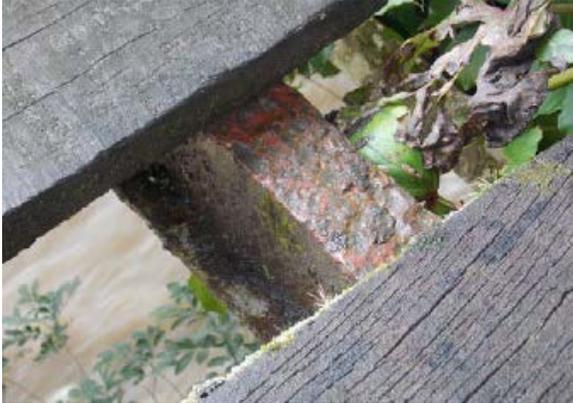
<p>Oxidación y corrosión de vigas longitudinales y transversales en sistema de piso.</p>	<p>Las vigas longitudinales y transversales del sistema de piso presentan oxidación y corrosión con delaminaciones (severidad media).</p>	<p>Estos elementos pueden generar agrietamientos por fatiga y pérdida de sección, lo cual reduce considerablemente su capacidad de soporte.</p>	<p>Realizar una limpieza y remoción de la oxidación y aplicar un sistema de protección anticorrosivo según los lineamientos de la Sección 563 del CR-2010 (Ministerio de Obras Publicas y Transportes, 2010) o su versión vigente.</p>

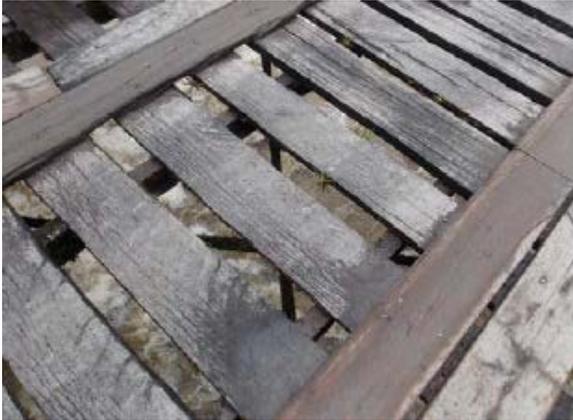
<p>Tablones sueltos y con deterioros.</p>	<p>Varios tablones del puente están sueltos y presentan deterioros (severidad media).</p>	<p>Estos tablones son los encargados de recibir directamente la carga de los vehículos, si se da una falla de uno de estos tablones queda un espacio sumamente peligroso para los usuarios de la vía (especialmente peatones y ciclistas).</p>	<p>Realizar una evaluación de cada uno de los tablones (longitudinales y transversales) y reemplazar aquellos que muestren fracturas y daños por exposición al ambiente. Revisar los herrajes y uniones con las vigas longitudinales de apoyo.</p>

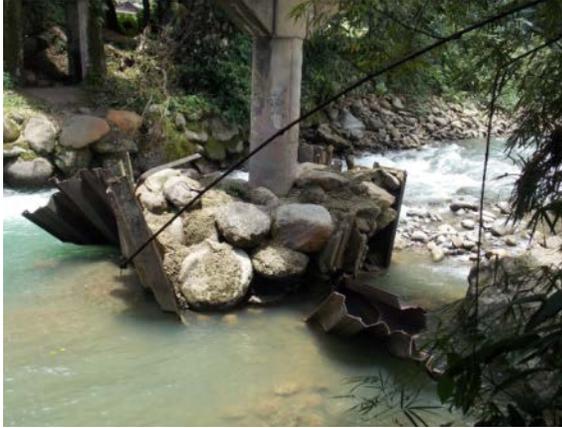
<p>Socavación grave en la fundación de la pila central, el tablestacado ha sido prácticamente arrancado de los bordes.</p>	<p>La fundación de la pila central muestra daños considerables por impactos y el tablestacado ha sido retirado por la acción del río provocando socavación (severidad alta).</p>	<p>Esta pila no muestra aún daños (agrietamientos, desplazamientos) pero esta condición de su fundación puede provocar daños significativos en la pila e incluso una pérdida de apoyo que resultaría en el colapso del puente.</p>	<p>En este caso se considera necesario realizar obras de restitución del material circundante a la fundación. Es posible que sea necesario retirar los restos del tablestacado y construir una placa de cimentación alrededor de la escollera existente. Estas obras deben de planificarse para ser realizadas en época seca y considerar labores de manejo del cauce para poder implementarse.</p>

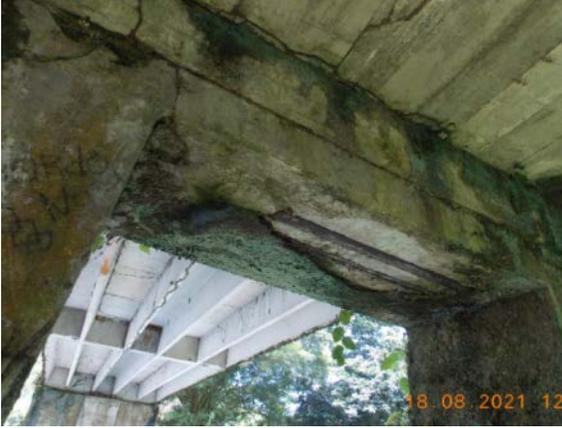
<p>Acero expuesto con oxidación y corrosión en pila #2 (margen derecha).</p>	<p>En la pila tipo marco de la margen derecha se tiene acero expuesto con corrosión por descascaramiento del concreto (severidad media).</p>	<p>La pérdida del recubrimiento en el marco de la pila expone el acero de refuerzo. De no atenderse esto puede generar fracturas en el marco por pérdida de capacidad del acero.</p>	<p>Realizar una reparación puntual con concreto y epóxicos que permitan proteger el acero interno. Considerar la construcción de un encamisado de protección en esta zona. Seguir lineamientos establecidos en el Manual de Reparación de Concreto (American Concrete Institute, 2013)</p>

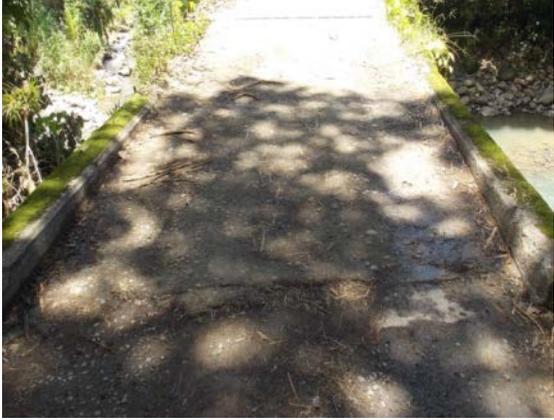
La losa del puente presenta desgaste superficial (severidad baja).	Un desgaste excesivo en la losa puede generar desprendimiento de agregados y agujeros en la losa si no se atiende a tiempo.	Valorar la colocación de una capa delgada con función sellante para proteger los agregados y reducir la posibilidad de daños por acumulaciones de agua. Esto de acuerdo a los lineamientos de la sección 559 del CR-2010 (Ministerio de Obras Públicas y Transportes, 2010).
Accesorios

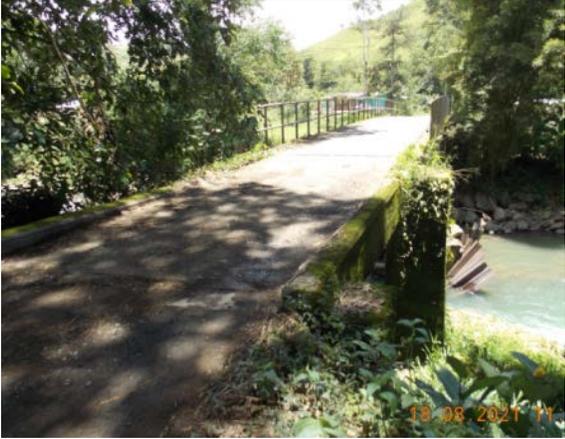
En ambos accesos del puente no se tienen barandas (severidad alta).	La ausencia de barandas y la altura de caída hacia el cauce representan una condición de mucho riesgo para los usuarios de la vía.	Colocar un sistema de contención que cumpla con los estándares de seguridad para puentes y cargas vehiculares pesadas, de acuerdo con la Guía para el análisis y diseño de seguridad vial de márgenes de carreteras, Mayo 2011.

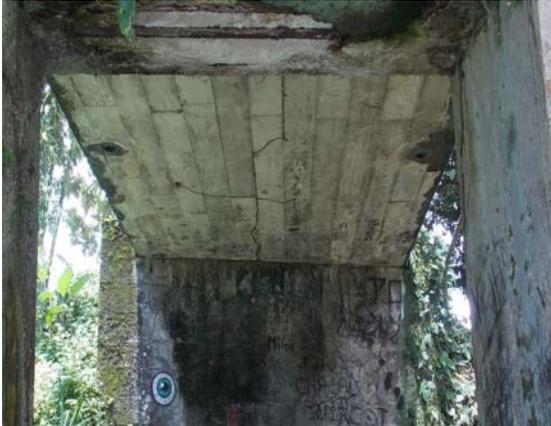
<p>Drenajes obstruidos en las superestructuras 1 y 4.</p>	<p>Los drenajes de las superestructuras 1 y 4 (accesos) están obstruidos (severidad media).</p>	<p>Estas obstrucciones favorecen la acumulación de agua en la superficie de ruedo y daños en el concreto de la losa.</p>	<p>Realizar una limpieza de los desagües y colocar extensiones de al menos 1 metro de longitud por debajo del nivel inferior de las vigas en cada salida de los drenajes de la losa (AASHTO, 2002), asegurando que no provoquen daños o socavación en otros elementos.</p>
Accesos

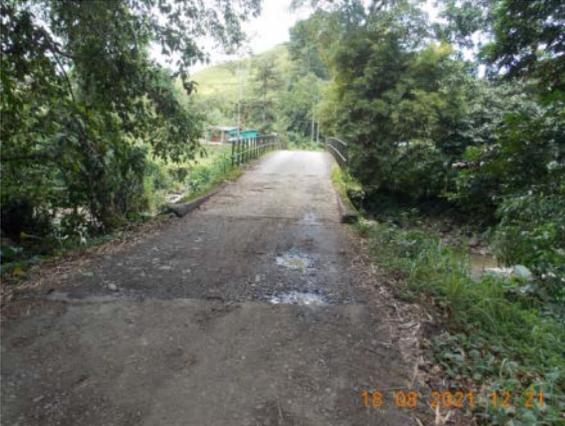
<p>No hay señalización para regular el paso por el puente.</p>	<p>Este puente cuenta con una longitud superior a los 40m por lo que podrían darse colisiones frontales en el mismo por visibilidad limitada y al no existir señalización regulatoria sobre la prioridad de paso (severidad alta).</p>	<p>La ausencia de señalización tipo Ceda en el puente genera que los usuarios de la vía se confundan sobre quien tiene prioridad de paso y esto puede generar un accidente.</p>	<p>Colocar una señal de tipo "Ceda" considerando en cual acceso es más conveniente. Colocar delineadores en ambos accesos de acuerdo a los dispuesto por el Manual Centroamericano de Dispositivos Uniformes para el Control de Tránsito (Sieca, 2001).</p>

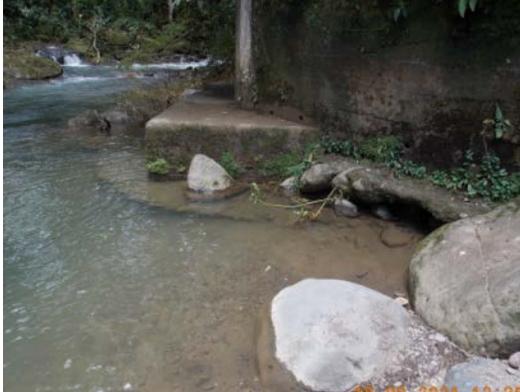
<p data-bbox="175 1005 737 1066">Socavación de la fundación y aletón de margen izquierda.</p>	<p data-bbox="760 611 992 821">Se identifica socavación en la fundación del bastión y del aletón en la margen izquierda (severidad media).</p>	<p data-bbox="1015 611 1253 884">Esta socavación puede avanzar por debajo de la fundación removiendo el material de apoyo de los bastiones y con ello afectar su estabilidad.</p>	<p data-bbox="1276 611 1528 1031">Construir obras de protección para la fundación colocando material de relleno en la zona afectada y aplicar medidas de prevención para evitar su reincidencia acuerdo con la Sección 601 del CR-2010 (Ministerio de Obras Publicas y Transportes, 2010) o su versión vigente.</p>
Superestructura

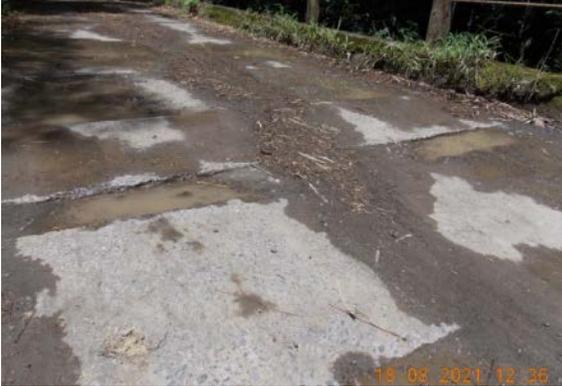
<p data-bbox="224 1488 688 1541">Acumulación de sedimentos y agua por desniveles en la superficie de ruedo.</p>	<p data-bbox="760 1100 992 1283">Se presentan acumulaciones de agua y sedimento en las uniones de las losetas de piso (severidad media).</p>	<p data-bbox="1015 1100 1253 1461">Estas acumulaciones se presentan por las discontinuidades en el nivel de rasante de la superficie de ruedo. Las mismas propician que se den acumulaciones de agua que pueden dañar las losetas del puente.</p>	<p data-bbox="1276 1100 1528 1493">Realizar una limpieza de la superficie y colocar concreto de nivelación en las zonas intermedias entre las losetas según los lineamientos de la Sección 601 del CR-2010 (Ministerio de Obras Publicas y Transportes, 2010) o su versión vigente.</p>

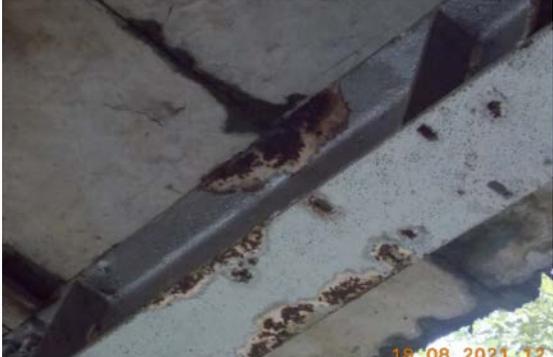
<p>Oxidación y corrosión localizada en vigas principales.</p>	<p>Las vigas del puente presentan oxidación en la totalidad del área e inicios de corrosión (severidad media).</p>	<p>La oxidación y la corrosión reducen la vida útil del elemento y afectan su capacidad de carga.</p>	<p>Realizar una limpieza y remoción de la oxidación y aplicar un sistema de protección anticorrosivo según los lineamientos de la Sección 563 del CR-2010 (Ministerio de Obras Públicas y Transportes, 2010) o su versión vigente.</p>
Accesorios

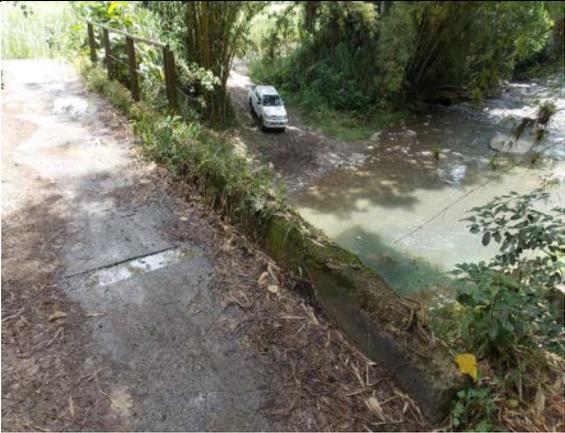
<p>Barandas en mal estado, faltante de barandas.</p>	<p>Las barandas del puente presentan daños y sectores completos con ausencia de las mismas (severidad alta).</p>	<p>La ausencia de barandas y la altura de caída hacia el cauce representan una condición de mucho riesgo para los usuarios de la vía.</p>	<p>Colocar un sistema de contención que cumpla con los estándares de seguridad para puentes y cargas vehiculares pesadas, de acuerdo con la Guía para el análisis y diseño de seguridad vial de márgenes de carreteras, Mayo 2011.</p>

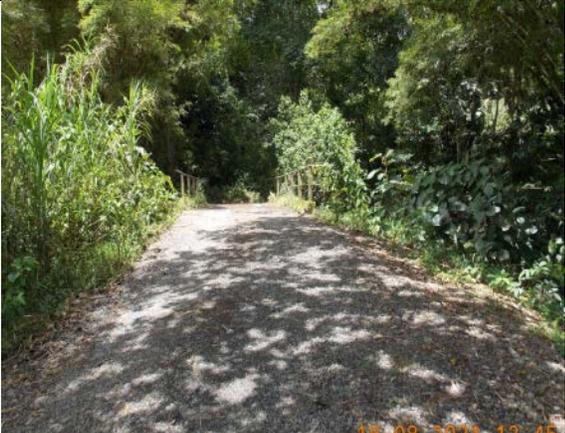
<p>No hay señalización en los accesos del puente.</p>	<p>No hay señalización de regulación sobre la prioridad de paso en el puente y existe poca visibilidad desde ambos accesos (severidad alta).</p>	<p>La ausencia de señalización puede propiciar un accidente frontal en el puente.</p>	<p>Colocar una señal de tipo "Ceda" considerando en cual acceso es más conveniente. Colocar delineadores en ambos accesos de acuerdo a los dispuesto por el Manual Centroamericano de Dispositivos Uniformes para el Control de Tránsito (Sieca, 2001).</p>
