INF-PITRA-017-12

Informe de Fiscalización

Análisis del Comportamiento Estructural y Seguimiento del Desempeño de la Losa sobre el Puente del Rio Virilla.

San José, Costa Rica
MAYO, 2012

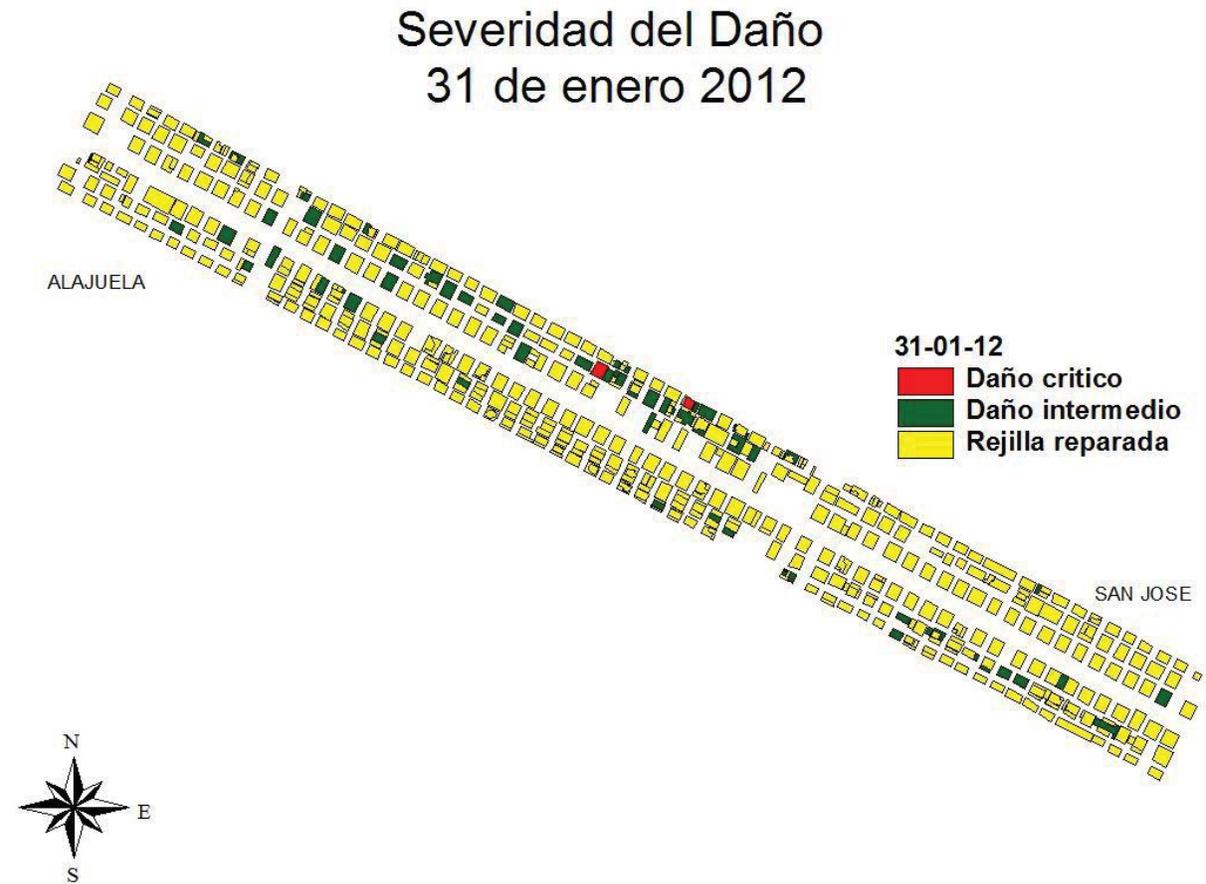
Figura 2: Ubicación de las zonas deterioradas en la losa sobre el puente

Como se puede observar en la figura anterior la losa presenta reparaciones en un 85% de su superficie en el sentido Alajuela – San José y en un 92% en el sentido San José – Alajuela.

En esta fecha, del total de la superficie reparada, para el sentido Alajuela – San José, un total de 61.5 m² mostraban deterioros de tipo intermedio, lo que corresponde a un 13.5% de

la superficie ya reparada y de igual forma un total de 0.08 m^2 (0.18%) mostraba deterioro de tipo severo.

Adicionalmente, para el sentido San José - Alajuela un total de 116.32 m^2 mostraban deterioros de tipo intermedio, lo que corresponde a un 19% de la superficie ya reparada, y un total de 3.2 m^2 (0.53%) mostraba deterioro de tipo severo, lo cual representa una condición aún más crítica que el sentido Alajuela – San José.

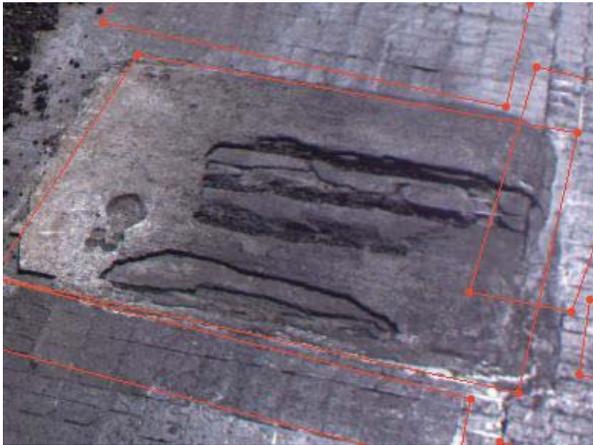
Fotografía

Fecha: 31-01-2012.

Daño Crítico: exposición de la rejilla,
pérdida de volumen de concreto

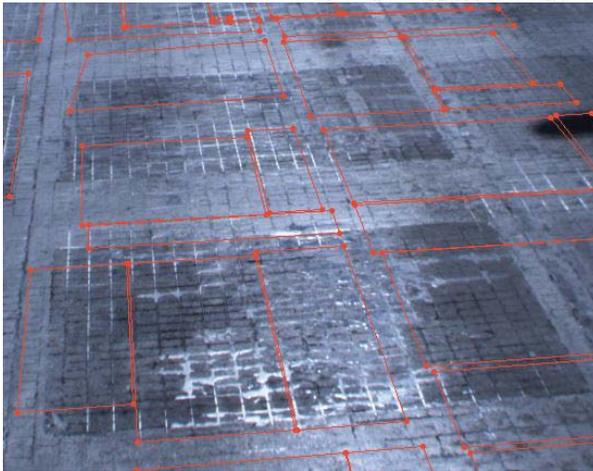
Fotografía 2

Fecha: 31-01-2012.

Daño Intermedio: Rejilla expuesta con
bajo desprendimiento de concreto.

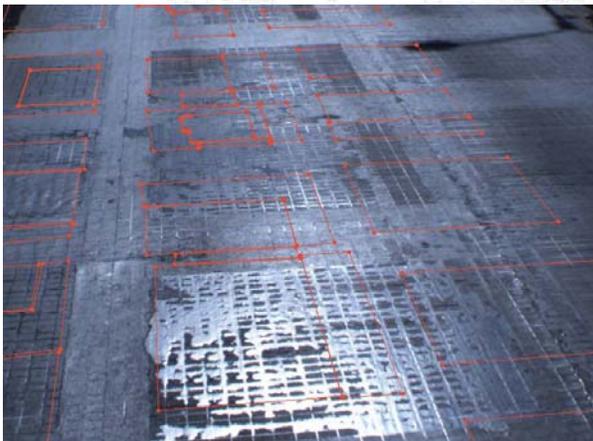
Fotografía 3

Fecha: 31-01-2012.

Rejilla Reparada: paneles con
intervención para reparar deterioros

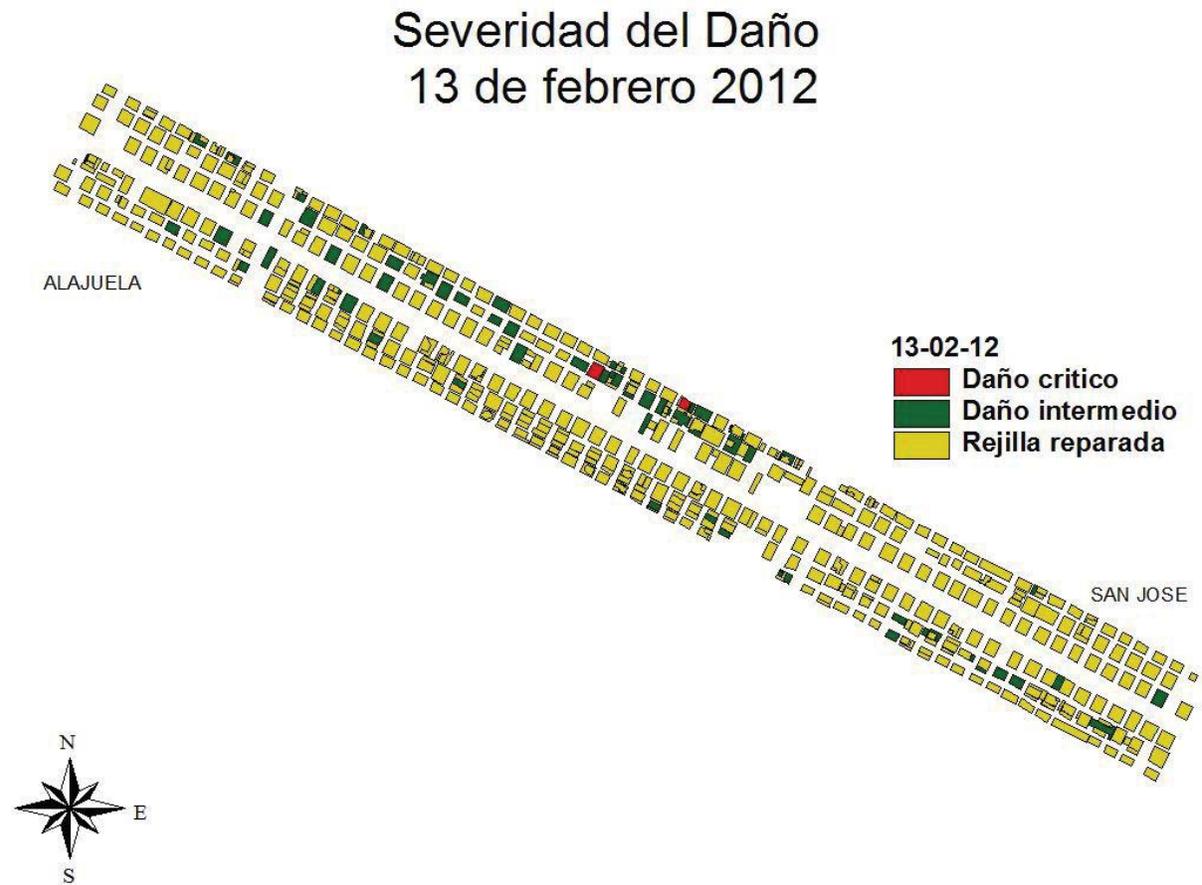
Figura 3: Ubicación de las zonas deterioradas en la losa sobre el puente

En esta nueva auscultación, el porcentaje de superficie que mostraba daño intermedio en el sentido Alajuela - San José disminuyó a un 6.3% y no se detectaron zonas con daño crítico, esto debido a reparaciones recientes y a la incorporación de nuevos materiales, sin embargo, en el sentido San José – Alajuela, la condición de deterioro si mostró un aumento significativo, ya que el porcentaje de daño crítico aumentó a un 0.8% de la superficie (4.64 m²) y el daño intermedio disminuyó a un 11.5% (70.5 m²), también debido a reparaciones recientes.

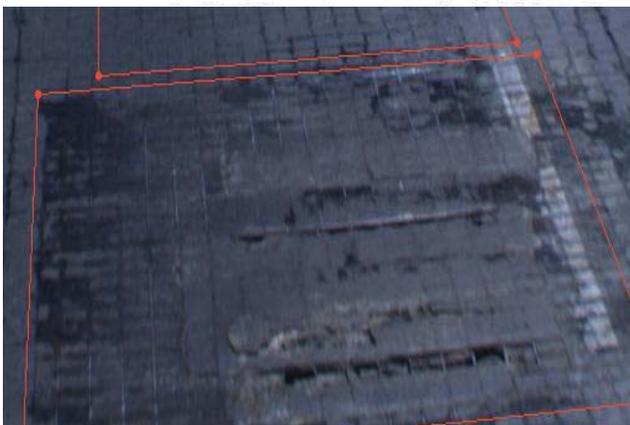
Fotografía 4

Fecha: 13-02-2012.

Daño Crítico: exposición de la rejilla, pérdida de volumen de concreto

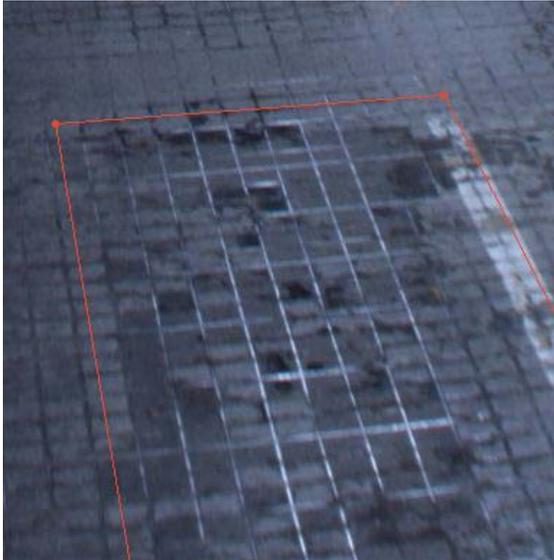
Fotografía 5

Fecha: 13-02-2012.

Daño Intermedio: Rejilla expuesta con bajo desprendimiento de concreto.

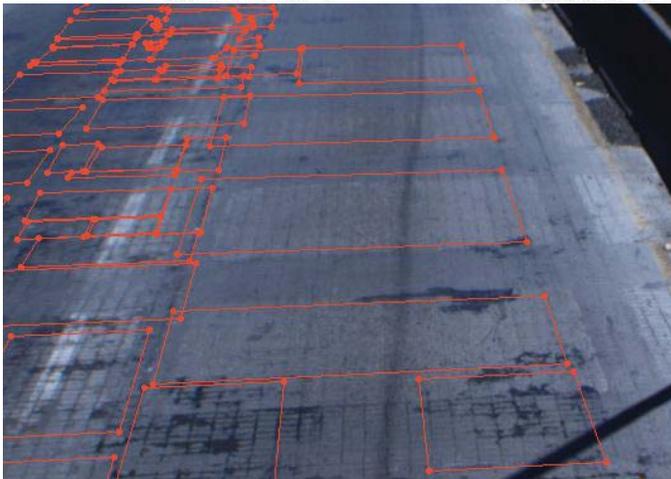
Fotografía 6

Fecha: 13-02-2012.

Rejilla reparada: Páneos con intervenciones recientes para reparar deterioros

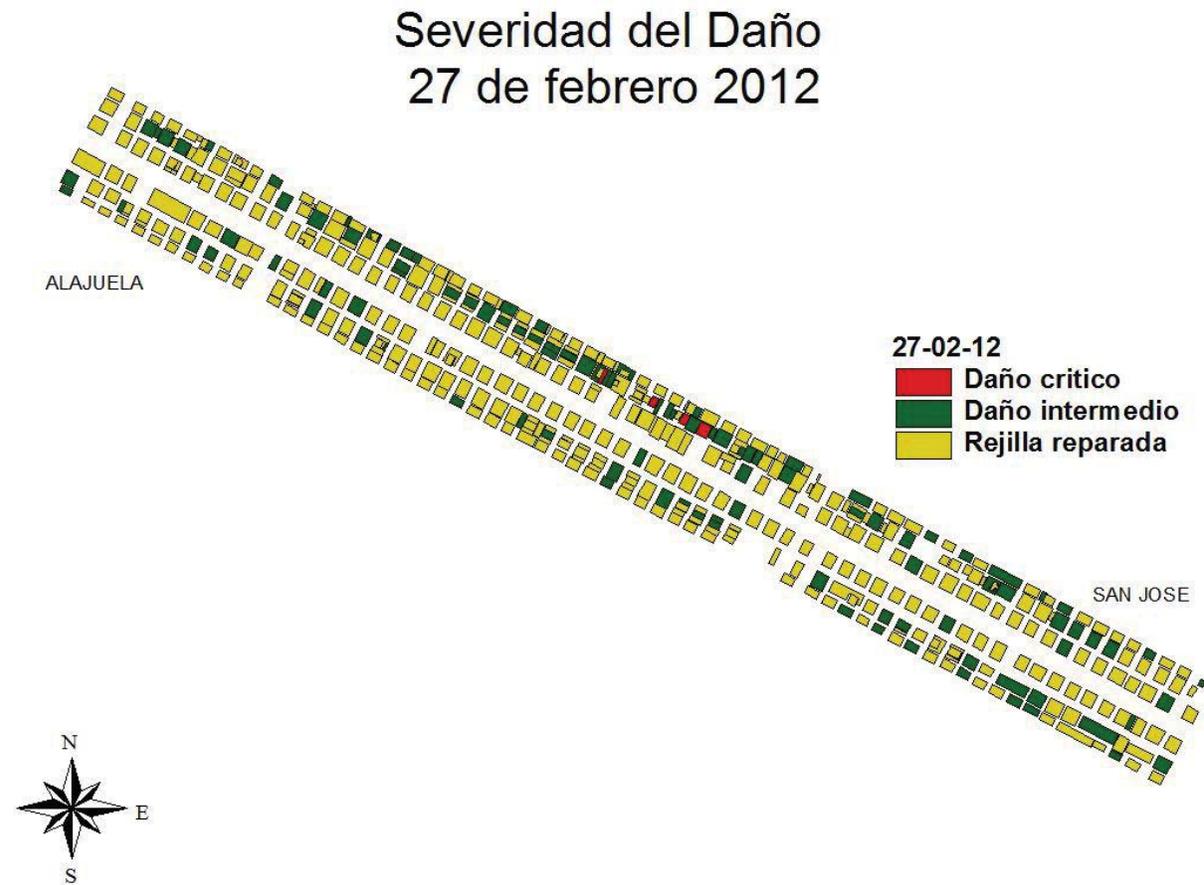
Figura 4: Ubicación de las zonas deterioradas en la losa sobre el puente

La evaluación realizada el 27 de febrero de 2012 reveló, para la losa reparada en el sentido Alajuela – San José, un aumento significativo en el área con deterioro de severidad intermedia. El área deteriorada aumentó a 100.13 m², más de un 250% del área deteriorada en la evaluación realizada 14 días antes, lo cual revela un deterioro acelerado, concentrado principalmente en los tramos 1 y 2 del puente. *(Para mayor información referirse al informe técnico LM-PI-AT-55-11: “Informe de auditoría técnica al proyecto de intervención de la losa del puente sobre el Río Virilla, Ruta N°1”).*

En el sentido San José – Alajuela la situación es aún más crítica, ya que el aumento del deterioro se da tanto para las zonas con daño crítico como daño intermedio, pasando de 4.64 m² a 6.37 m² de daño crítico (cerca de un 14% de aumento) y de 70.5 m² a 145.41 m² de daño intermedio (más de un 200%) en tan solo 14 días de servicio.

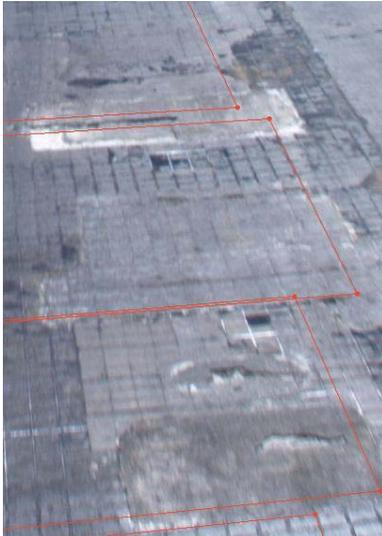
Fotografía 7

Fecha: 27-02-2012.

Daño Crítico: exposición de la rejilla,
pérdida de volumen de concreto

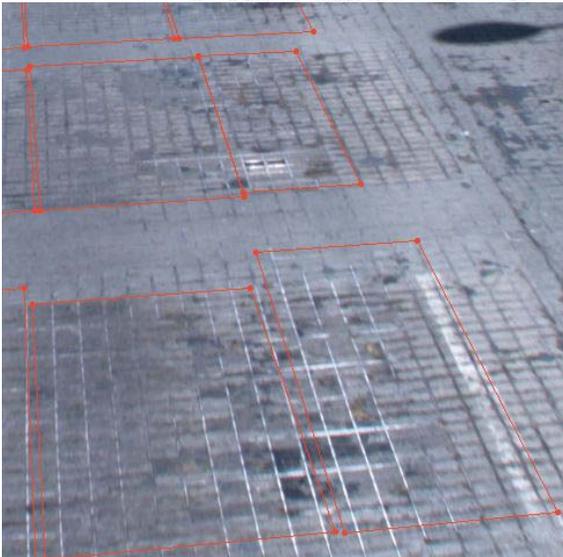
Fotografía 8

Fecha: 27-02-2012.

Daño Intermedio: Rejilla expuesta con
bajo desprendimiento de concreto.

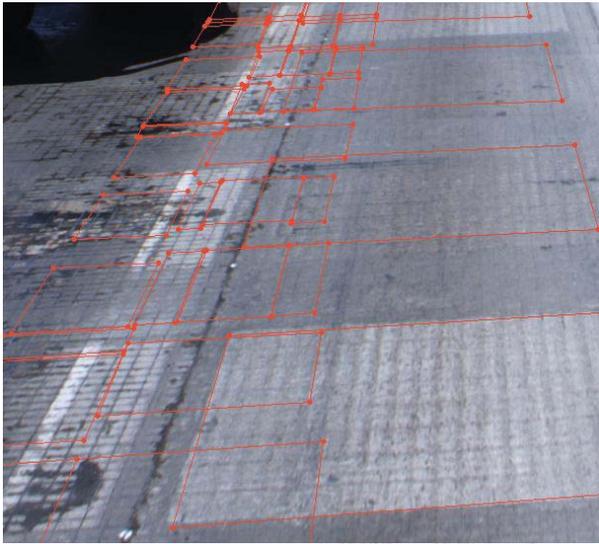
Fotografía 9

Fecha: 27-02-2012.

Páneles con intervenciones recientes para reparar deterioros

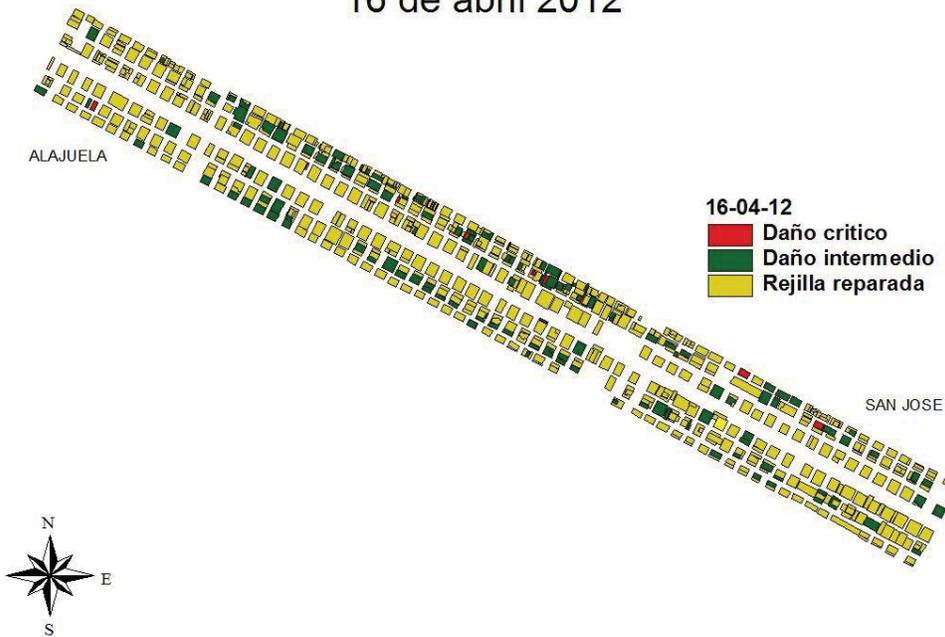
Figura 5: Ubicación de las zonas deterioradas en la losa sobre el puente

En esta última evaluación la losa ha mantenido la misma tendencia, es decir, un aumento acelerado del deterioro del concreto de la rejilla. Los porcentajes de área deteriorada en el sentido Alajuela – San José aumentaron nuevamente, mostrando en esta ocasión daño crítico en 1.4 m² de superficie y daño intermedio en 98.73 m². Así mismo en el sentido San José – Alajuela los daños críticos aumentaron a 7.35 m² y el daño intermedio a 150.5 m² de la superficie de la losa.

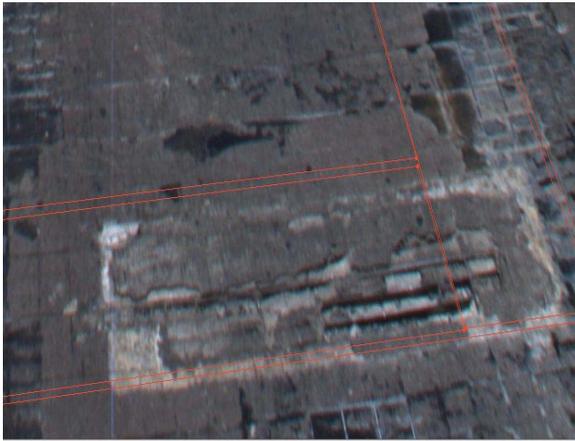
Fotografía 10

Fecha: 16-04-2012.

Daño Crítico: exposición de la rejilla,
pérdida de volumen de concreto

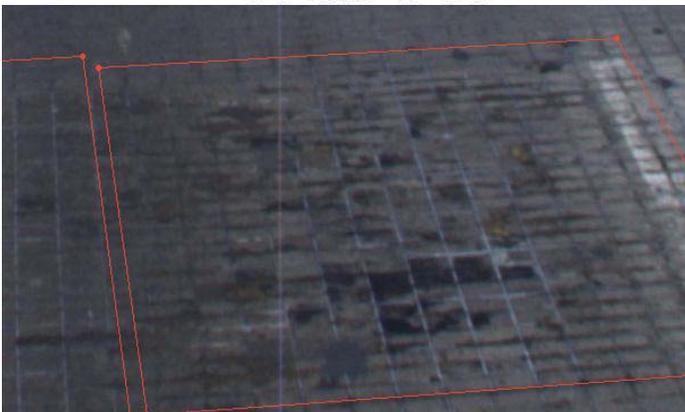
Fotografía 11

Fecha: 16-04-2012.

Daño Intermedio: rejilla expuesta, con
bajo desprendimiento de concreto

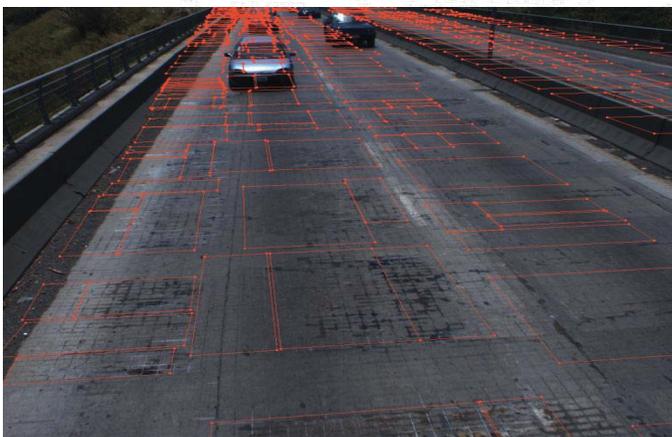
Fotografía 12

Fecha: 16-04-2012.

Áreas reparadas: Páneles con
intervenciones de reparación sin
deterioros visibles.

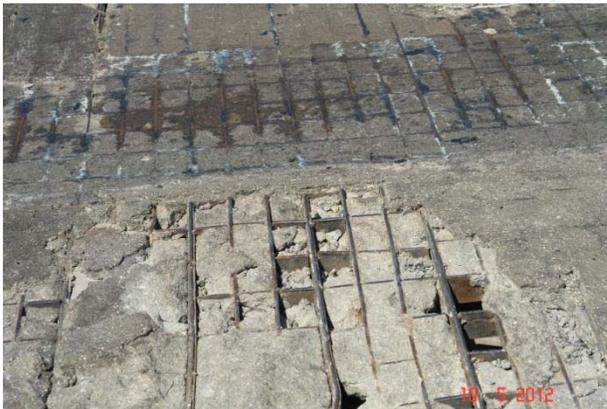
Fotografía 13

El trabajo de seguimiento mostrado anteriormente se complementó con una última gira de evaluación, donde se pudo evidenciar que el grado de severidad de los deterioros registrados por medio del Geo 3D, mantenían una clara tendencia a aumentar, presentando aumento en las zonas deterioradas y aquellas que ya tenían deterioro mostraban un aumento significativo en la severidad del mismo.

Fecha: 10-05-2012.

Daño Crítico: sección con un deterioro muy avanzado, que muestra daño en rejilla. Foto tomada el 10 de mayo de 2012 en última gira de evaluación..

1. Una intervención amplia de reforzamiento de la estructura, de forma que se minimicen las constantes vibraciones a las cuales está sujeta la misma y que son la principal causa de los deterioros observados.
2. Acelerar la construcción de un puente adicional que permita tener redundancia en caso de que la losa o el puente en general, sufra de deterioros que puedan interrumpir el libre paso por esta ruta de vital importancia para el país.
3. Controlar las cargas y las velocidades de circulación sobre el puente, al menos hasta que se logre una solución definitiva al proceso de deterioro evidenciado en este informe.

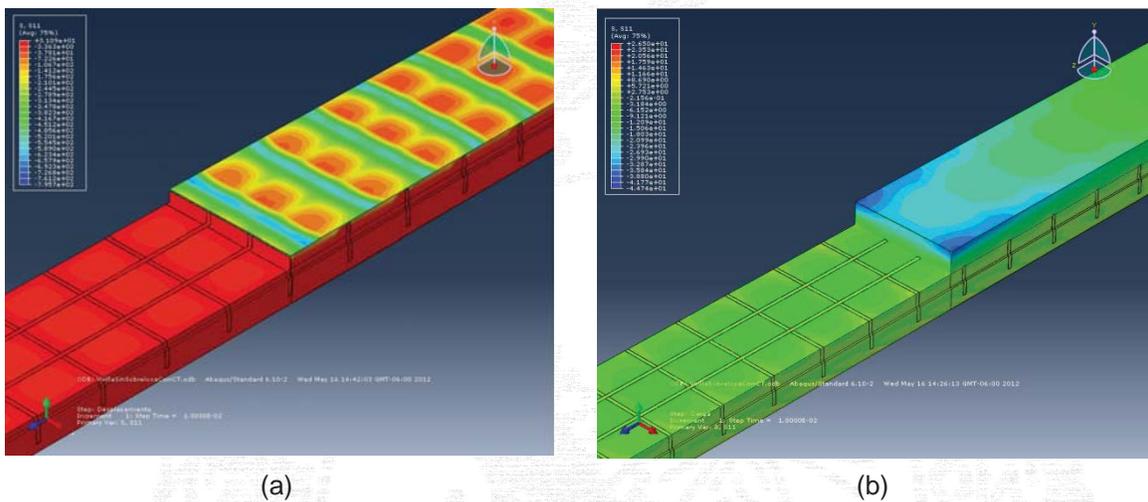
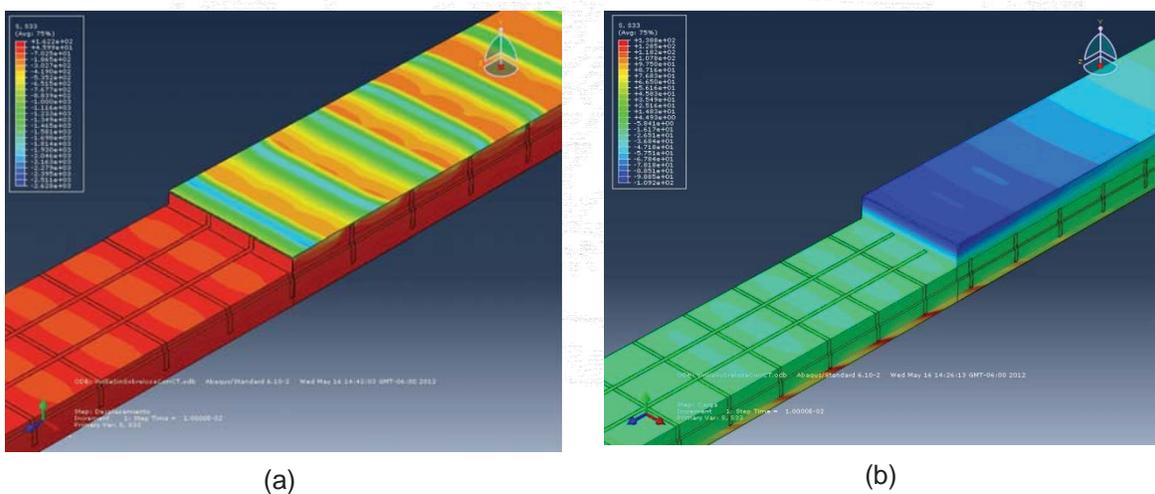
Los colores mostrados en las figuras anteriores representan la forma en la que se distribuyen los esfuerzos sobre la rejilla del puente. Aquellos colores rojos son concentraciones de esfuerzos en tracción y los azules en compresión, estas variaciones de esfuerzos en un mismo punto de tracción a compresión del concreto de la rejilla es lo que provoca la fatiga del material y su consecuente fractura acelerada.

La modelación realizada inicialmente confirma que los deterioros registrados en la losa son producto de la delaminación de la capa superior de concreto así como desprendimiento del concreto de los bordes de las celdas rellenas (contracciones de esfuerzos en color rojo en las figuras 6 a y 7 a).

También se logra observar en la modelación que al parecer y por el desarrollo del deterioro en el tablero (“rejilla”), la condición de contacto entre el concreto y el acero se va perdiendo, acelerando el proceso de deterioro. Se evidencia además, que esta condición (contacto acero – concreto) es realmente importante para el trabajo adecuado de la estructura, ya que los esfuerzos y desplazamientos se disminuyen, al hacer que el acero trabaje, lo cual es el objetivo de su colocación en la estructura.

Se realizó adicionalmente un análisis de la estructura del puente considerando la construcción de una capa adicional sobre la rejilla construida (“sobrelosa”), tal y como se han construido rejillas a puentes de Estados Unidos, y los resultados mostraron un mejor comportamiento estructural del material. La colocación de esta sobrelosa es usualmente la práctica recomendada para este tipo de estructuras.
