INFORME DE EVALUACIÓN Y SEGUIMIENTO

EIC-Lanamme-INF-0309-2023

RUTA NACIONAL N°1, TRAMO SAN RAMÓN-CAMBRONERO
RUTA CANTONAL ALTERNA, RÍO JESÚS - PIEDRA BLANCA

Marzo, 2023

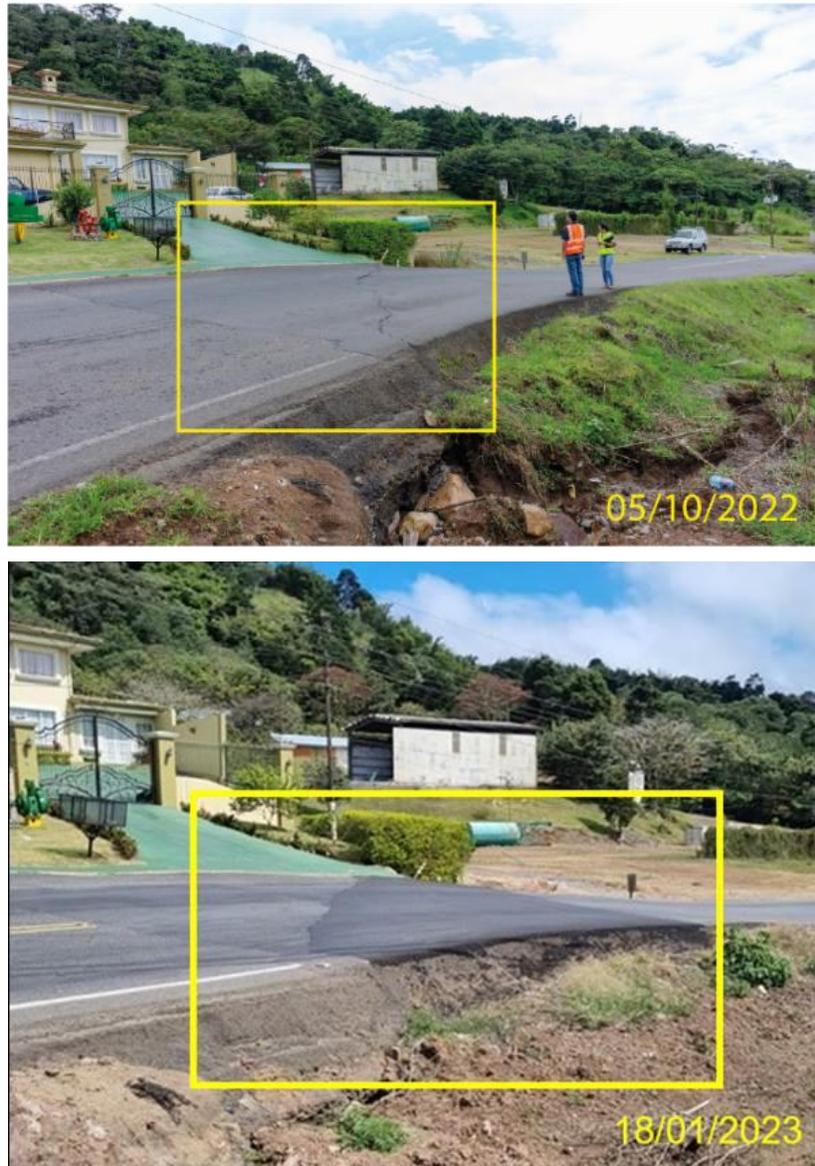
Figura 3. Sector oeste de la corona del deslizamiento en la carretera. Se observan diferencias en la superficie del pavimento entre octubre del 2022 y enero del 2023, evidencia de intervenciones meses recientes. En el recuadro de color amarillo se muestra la zona de la calzada más afectada por el deslizamiento en este sector

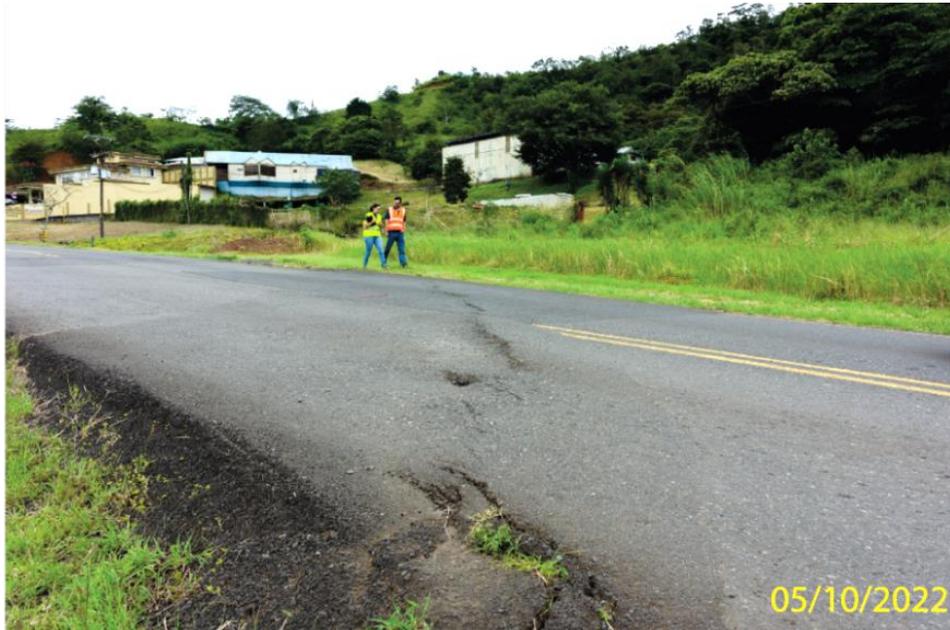
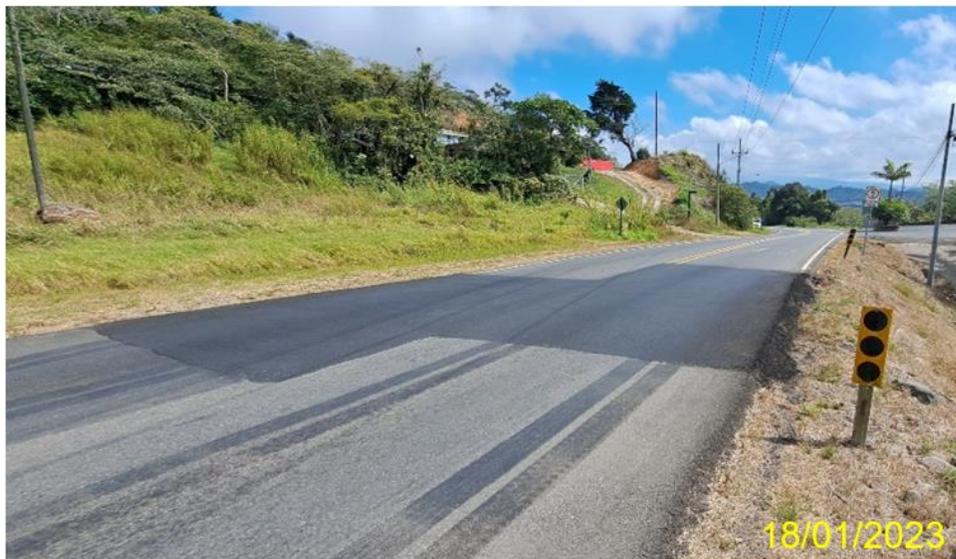
Figura 4. Corona del deslizamiento en el sector este del pavimento. En esta comparación entre el 2022 y el 2023 se muestra la intervención realizada con el fin de allanar el desnivel provocado por el deslizamiento en este sector. Las fotografías fueron tomadas en sentidos opuestos de circulación vehicular

Tal como ha quedado evidenciado en los informes de evaluación anteriores (2021 y 2022), esta es una práctica de intervención que ha implementado la Administración en este sitio, la cual se traduce en una solución que permite el tránsito durante algún tiempo, posteriormente la grieta con el desnivel se vuelve a presentar y el sitio debe ser nuevamente intervenido. Como consecuencia estas intervenciones no resuelven el problema que provoca la inestabilidad de este tramo de la Ruta Nacional No.1.

La valoración del riesgo potencial detectado en este punto continúa siendo **Riesgo potencial alto** de pérdida de conectividad, dado que se trata de una ruta de la Red de Alta Capacidad, es una zona de falla activa que muestra deterioros recientes, la cual atraviesa completamente la sección transversal de la carretera.

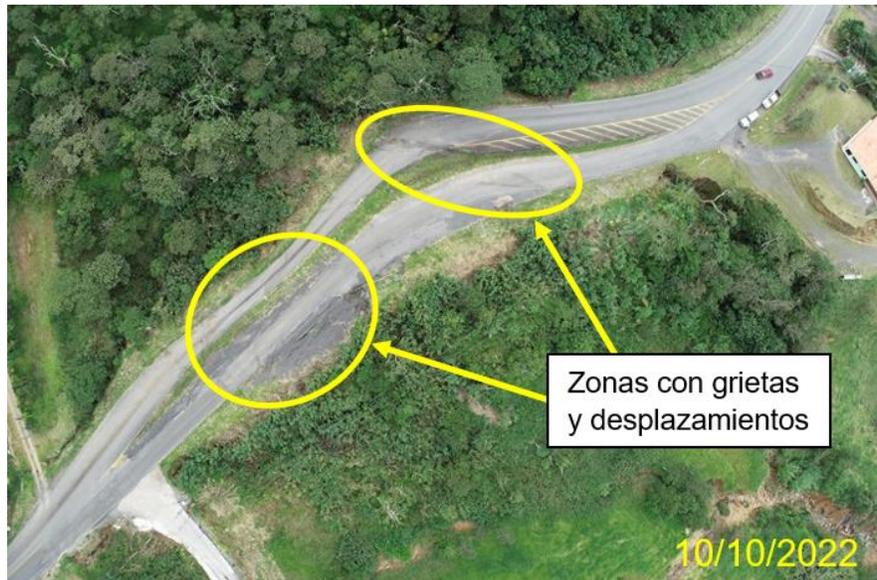
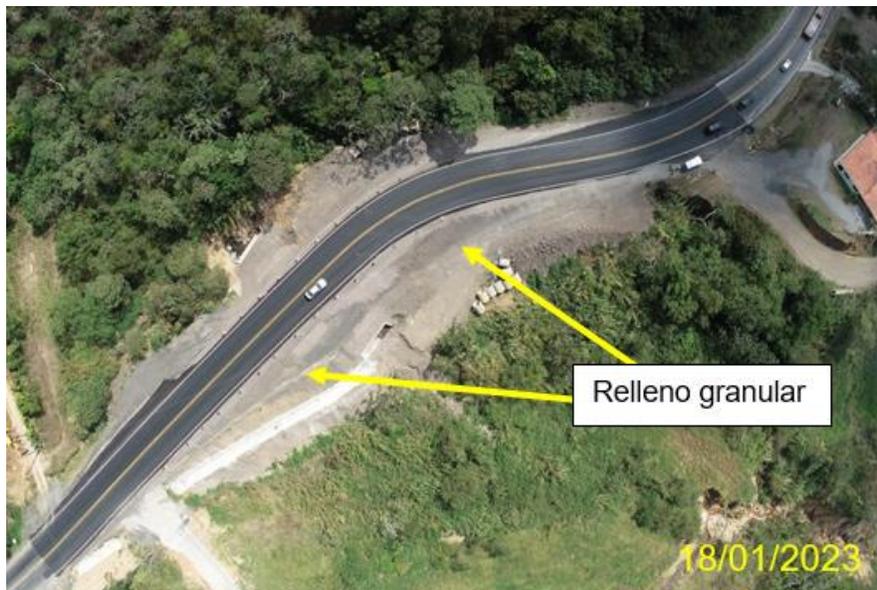
Figura 5. Vistas aéreas para la comparación de la condición del Punto 2, entre octubre del 2022 y enero del 2023. Se observa el relleno construido en la zona que ha presentado grietas y hundimientos, debido a la inestabilidad del terreno

En cuanto a la condición de la superficie de los taludes de este relleno, no se observó ningún tipo de protección superficial para evitar el daño por lluvia. Debe tomarse en cuenta que el material granular es susceptible de ser erosionado por acción del impacto y la escorrentía del agua de lluvia. Si no se evita el daño por erosión, eventualmente se podría ver comprometida la integridad o la estabilidad del relleno que da soporte a la carretera.

En la evaluación realizada en enero de este año 2023, no se pudo observar evidencia de daño en la superficie de ruedo que pueda relacionarse con el movimiento del terreno observado en las evaluaciones anteriores, como, por ejemplo, grietas o desplazamientos. Sin embargo, el relleno fue construido sobre un terreno que ha demostrado históricamente ser inestable, por lo tanto, es previsible que, de continuar el movimiento en el terreno, eventualmente dichos movimientos se reflejen en el relleno y en la estructura de pavimento en la parte superior, lo que se podría traducir en nuevos deterioros como grietas y hundimientos que, afecten directamente y de forma negativa el tránsito vehicular, así como la seguridad vial de los usuarios de esta importante Ruta Nacional.

Se recomienda realizar los estudios y los diseños requeridos para la implementación de una solución definitiva para este sitio, ya que, como se ha mencionado, es previsible que el relleno recientemente construido, al estar sobre una zona históricamente inestable, eventualmente pueda presentar fallas y deterioros debido del movimiento del terreno.

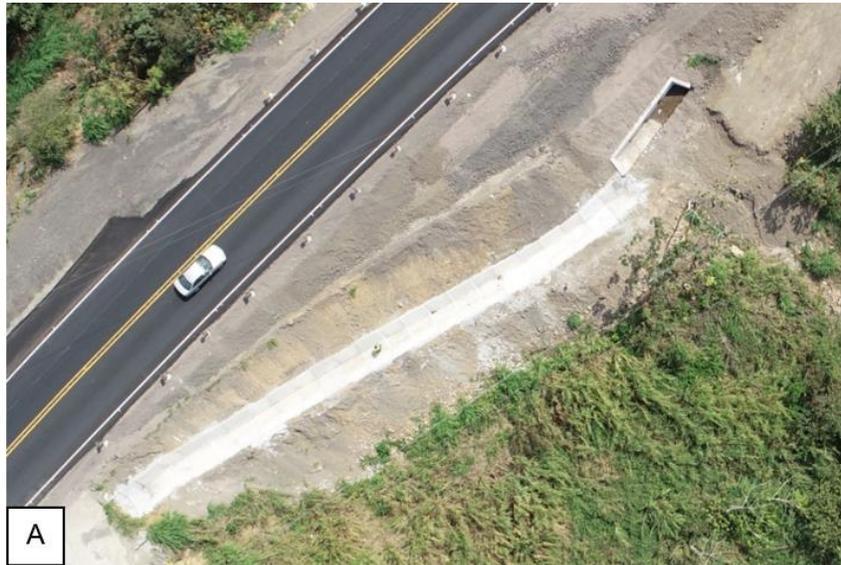
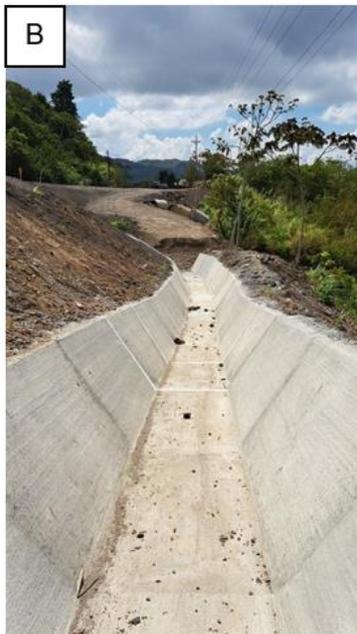
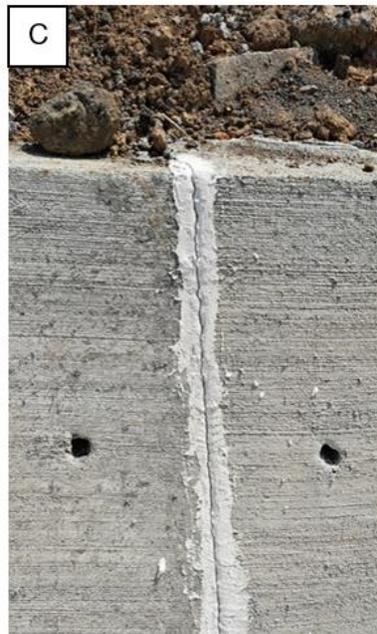
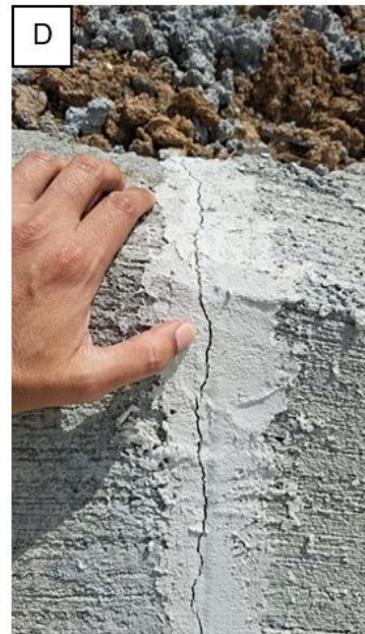
Por otra parte, al costado oeste del relleno se observó una cuneta de concreto, dispuesta para el manejo de una parte del agua de escorrentía en este sector de la carretera, tal y como se observa en la Figura 6.

Figura 6. Cuneta de concreto al costado del relleno. A) Vista aérea del relleno y la cuneta de concreto. B) Vista al nivel de la cuneta. C y D) Separaciones milimétricas entre los paños de concreto de la cuneta, algunas de estas uniones presentan reparaciones recientes, sin embargo, la separación entre algunos segmentos de cuneta es apreciable actualmente

Es recomendable darle seguimiento al comportamiento de estas juntas, con el fin de determinar si su separación aumenta con el paso del tiempo y si pueden estar relacionadas con desplazamientos en el relleno que les da soporte, ya que eventualmente estos deterioros pueden afectar el desempeño y la efectividad de esta obra de drenaje y dañar posteriormente el relleno que da soporte a la carretera.

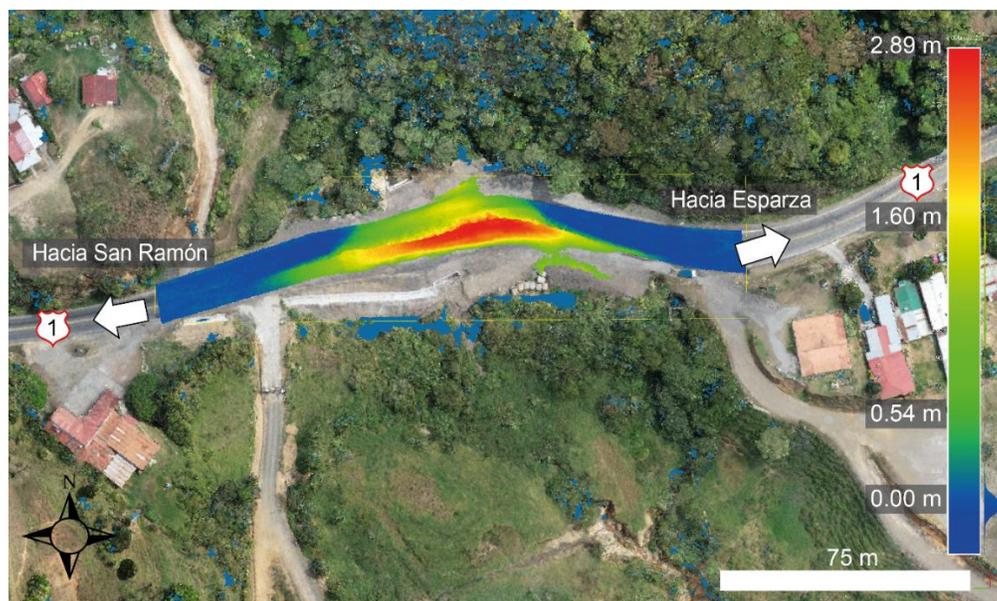
Producto de dicha comparación se identificaron las diferencias entre la superficie de ruedo en el año 2022 y enero del 2023, después de los trabajos de intervención, ver Figura 23.

Figura 23. En esta figura se muestra el sector donde se ubica el deslizamiento del Empalme y las diferencias en la cota de la superficie debido a la intervención realizada por parte de la Administración. El color rojo indica las zonas con mayor cambio entre un MED y otro. La escala vertical en metros muestra el rango de diferencias verticales determinadas en la superficie de la zona analizada.

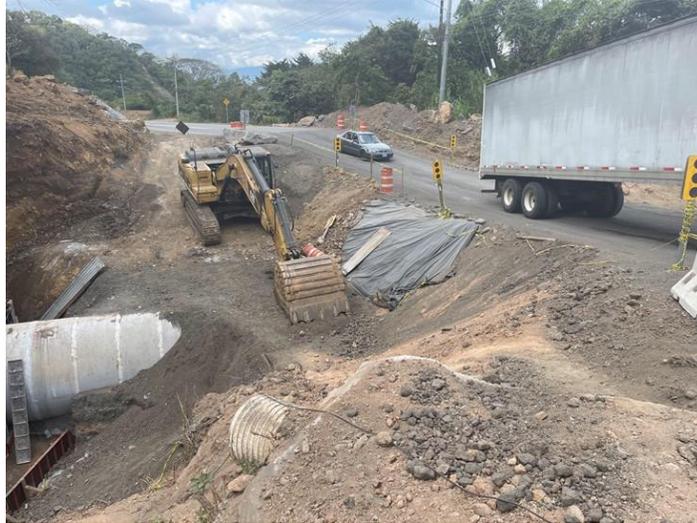
Según se observa en la Figura 7, el sitio está siendo intervenido con la construcción de varias obras. Destaca la alcantarilla de tubería de concreto que fue colocada, al momento de la evaluación se trabajaba en la construcción del relleno que confina la tubería y en el muro del cabezal aguas arriba, tal como se aprecia en las Figuras 7 y 8.

Figura 7. Obras en construcción en el Punto 3, Ruta Nacional 1. Se observa un tramo de la tubería de concreto que fue colocada como parte de las obras en este sitio, así como una parte del relleno al costado y sobre la tubería

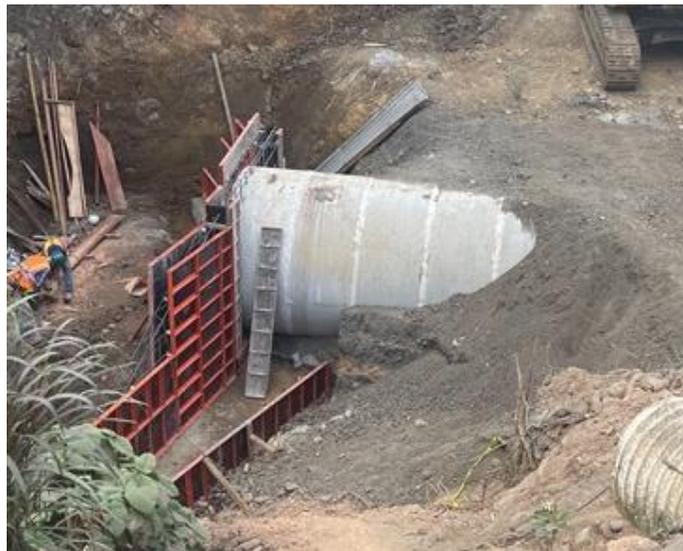
Figura 8. Cabezal en construcción aguas arriba, Punto 3 Ruta Nacional 1. Se aprecian parte de los trabajos que se desarrollaban en la entrada de la alcantarilla al momento de la evaluación

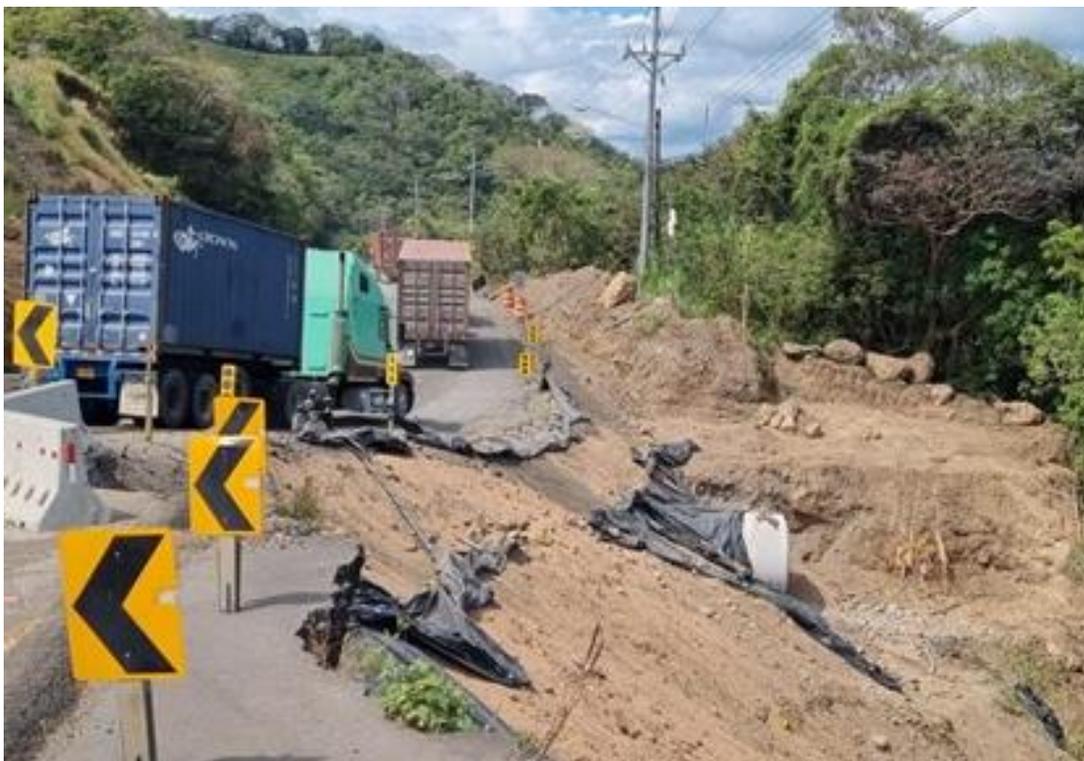
Figura 9. Obras en construcción en el Punto 3, Ruta Nacional 1, sector aguas abajo de la alcantarilla. Se observa una parte del relleno construido para el paso temporal del tránsito vehicular.

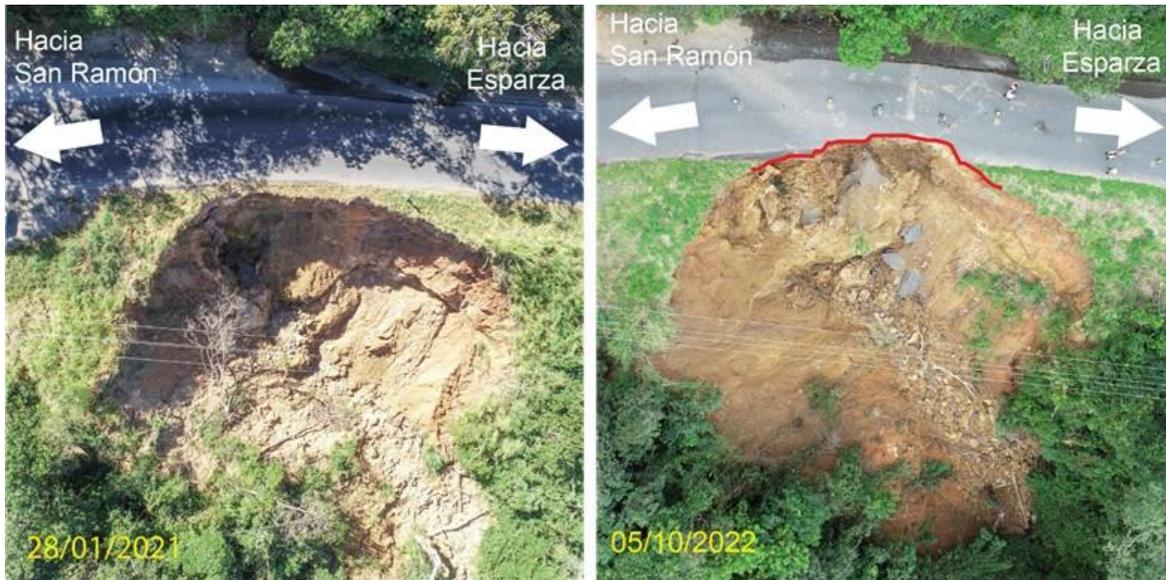
En la figura 10 se muestra parte de la evolución que ha tenido el deslizamiento y su corona mediante dos fotografías aéreas, tomadas con una diferencia de 20 meses. De esta forma se observó como la corona del deslizamiento se ha ido desplazando hacia la carretera, disminuyendo la sección disponible de 8.4 m a 5.1 m (EIC-Lanamme-INF-1587-2022) y aumentando el riesgo para los usuarios.

Figura 10. Comparación de la condición del Punto 4 en la Ruta Nacional No.1 entre el 2021 y el 2022. Se aprecia el avance de la corona del deslizamiento y su afectación sobre la calzada. La línea de color rojo muestra la zona de la corona que ha afectado directamente el pavimento de la carretera. Fuente: EIC-Lanamme-INF-1587-2022

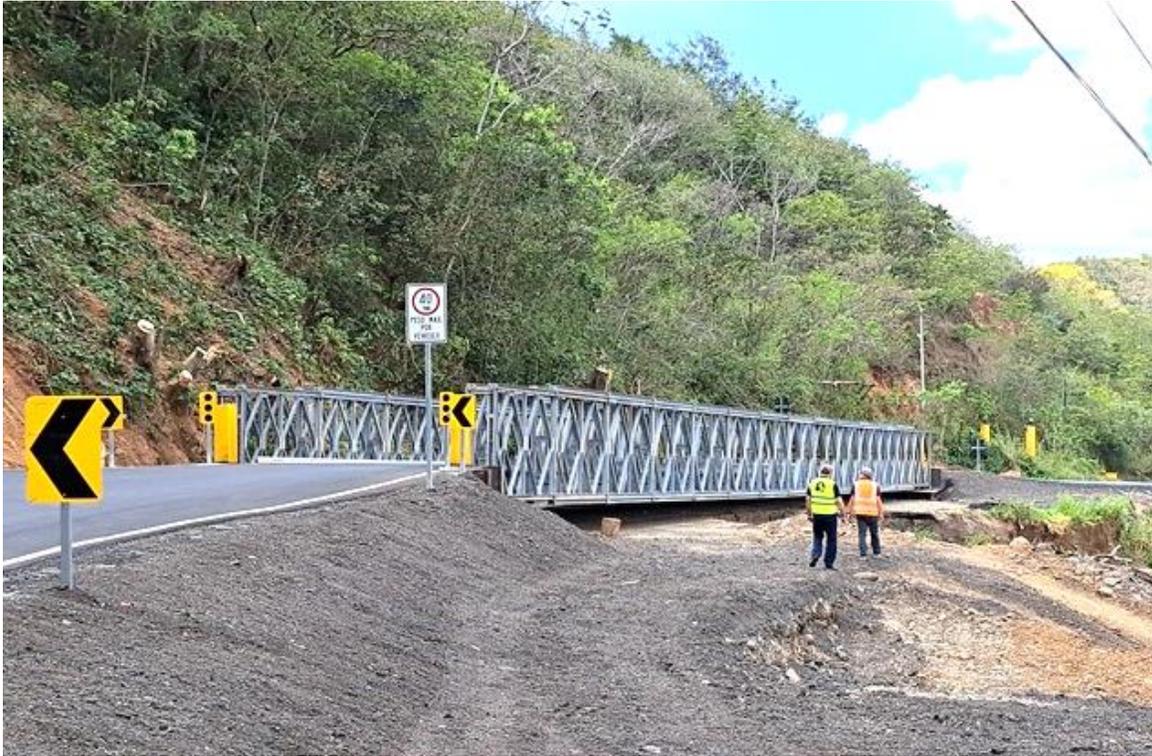
Figura 11. Puente Bailey instalado en el Punto 4 de la Ruta Nacional No.1. Condición observada el día 18/01/2023.

El puente colocado permite el paso vehicular sobre el borde o corona del deslizamiento. La estructura metálica en ambos extremos está apoyada en el terreno aledaño a la corona del deslizamiento. Al puente se accede mediante dos rellenos de aproximación, construidos sobre el terreno natural, con el propósito de generar una zona de transición para unir el nivel de la rasante de la vía con el nivel del puente instalado. Estos rellenos fueron construidos con material granular, sobre el cual se colocó una capa de mezcla asfáltica.

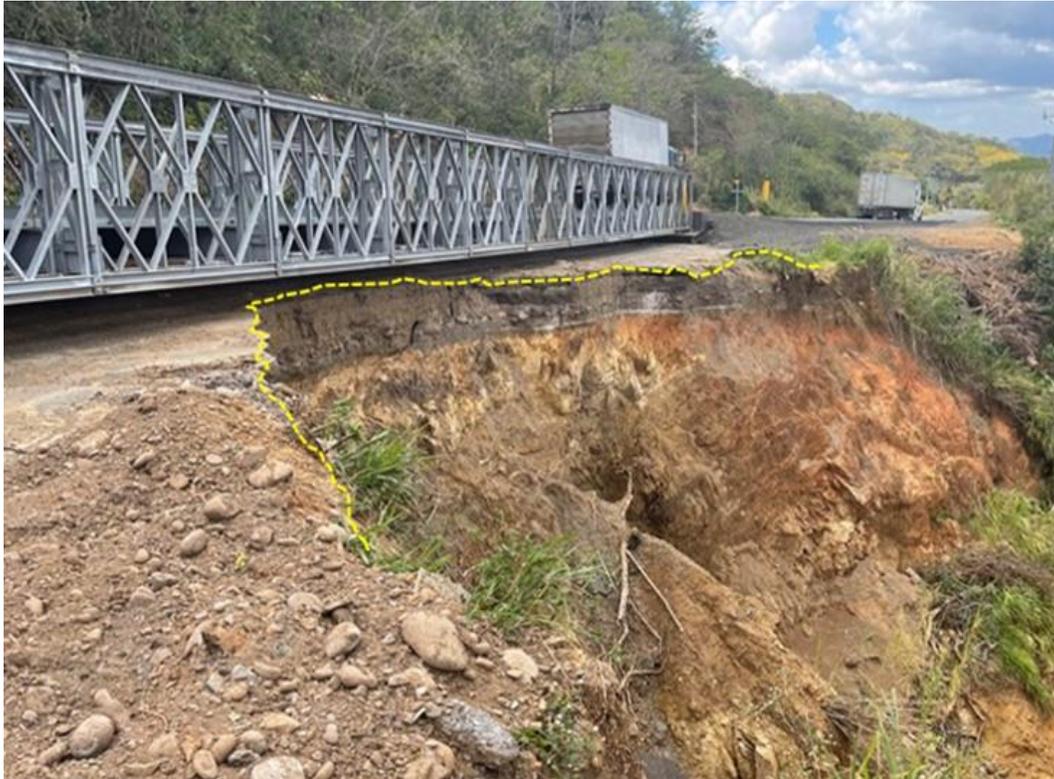
En la Figura 12 se presenta una vista del costado del puente Bailey. Tal y como se aprecia, en el tramo central del deslizamiento la corona se encuentra debajo del puente instalado. La parte superior de la corona del deslizamiento tiene una pendiente empinada, cercana a la vertical.

Figura 12. Vista de costado del puente Bailey instalado en el Punto 4 de la Ruta Nacional No.1. La línea amarilla muestra el borde actual del deslizamiento

Considerando la evolución que ha tenido el desplazamiento de la corona del deslizamiento en los últimos años y la condición actual del mismo, es previsible que el deslizamiento continúe su avance adentrándose en el terreno aledaño a la corona del talud y que da soporte al puente recién instalado.

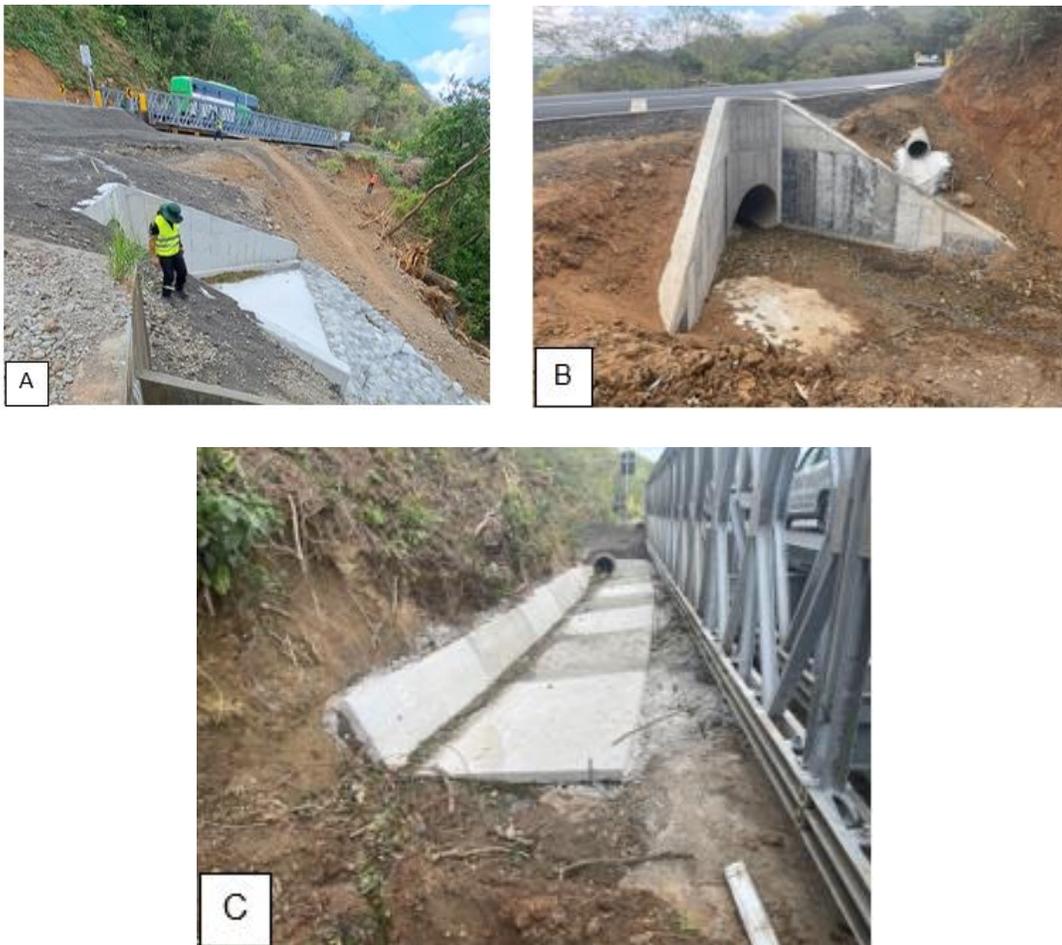
Figura 13. Obras de drenaje recientemente construidas en el Punto 4, Ruta Nacional No.1. A) y B) Salida y entrada de la alcantarilla respectivamente. C) Cuneta de concreto al costado del puente Bailey

En la Figura 13 (A y B) se aprecia cómo las obras construidas incluyen varios componentes básicos requeridos para este tipo de obras, tales como el muro de cabezal, los aletones y el delantal, tanto a la entrada como a la salida de la alcantarilla. Al momento de la

evaluación, las obras de manejo de agua superficial ubicadas al costado del puente Bailey se encontraban inconclusas, tal como se muestra en la Figura 13 C. Los costados del relleno sobre la alcantarilla deben ser objeto de protección superficial, con el fin de evitar un deterioro por erosión que pueda poner en peligro la estabilidad de la estructura del pavimento, se desconoce si esta protección se va a realizar, por lo que será objeto de evaluación más adelante.

Se considera necesario mejorar la protección superficial de varios sectores que se observan vulnerables a la erosión y que forman parte de las obras de captación y conducción del agua de lluvia. En la Figura 14 se muestra un talud que fue cortado para la construcción de las obras de drenaje en este sitio, se recomienda a la Administración considerar el diseño e instalación de una protección superficial para este talud, así como otros taludes de corte y relleno que se determine deban ser protegidos.

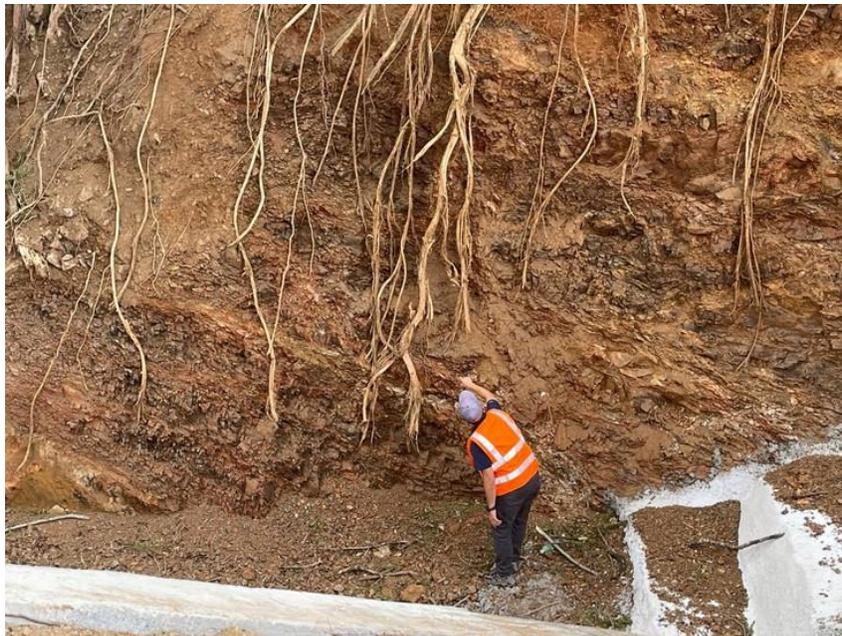
Figura 14. Talud de corte en la zona aguas arriba de la alcantarilla construida en el punto 4 de la Ruta Nacional No.1. Considerando la meteorización que presenta este talud, se recomienda considerar su protección superficial

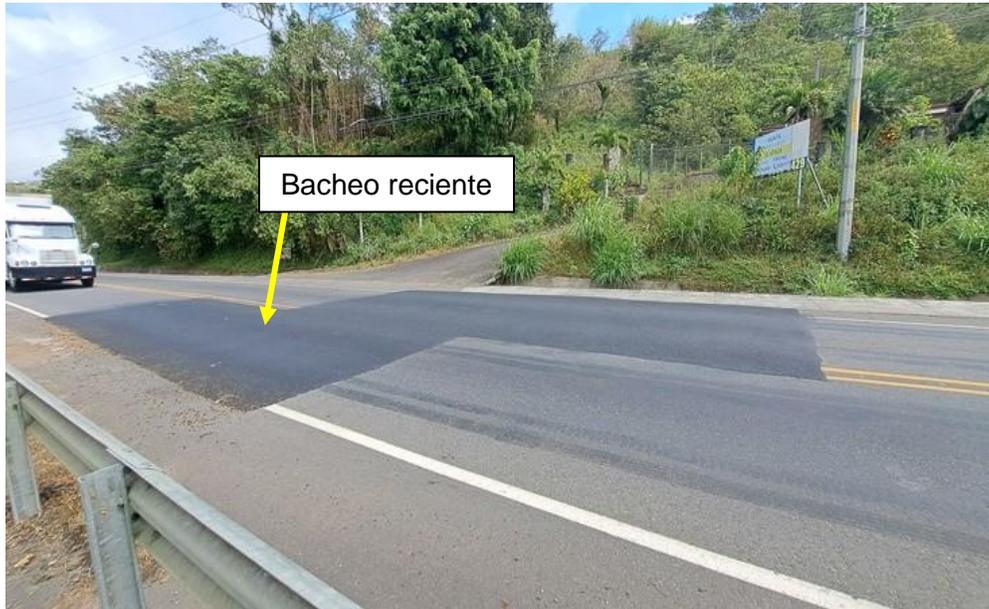
En la evaluación realizada este año 2023, se pudo observar una intervención que fue realizada en la carpeta asfáltica, en la parte posterior del muro de gaviones, justo en la zona en la que se habían identificado los deterioros (grietas y asentamientos) el año anterior.

Figura 15. Punto 5. Ruta Nacional No.1. Bacheo identificado en la zona en la cual se observaron grietas y asentamientos en la evaluación del año anterior 2022

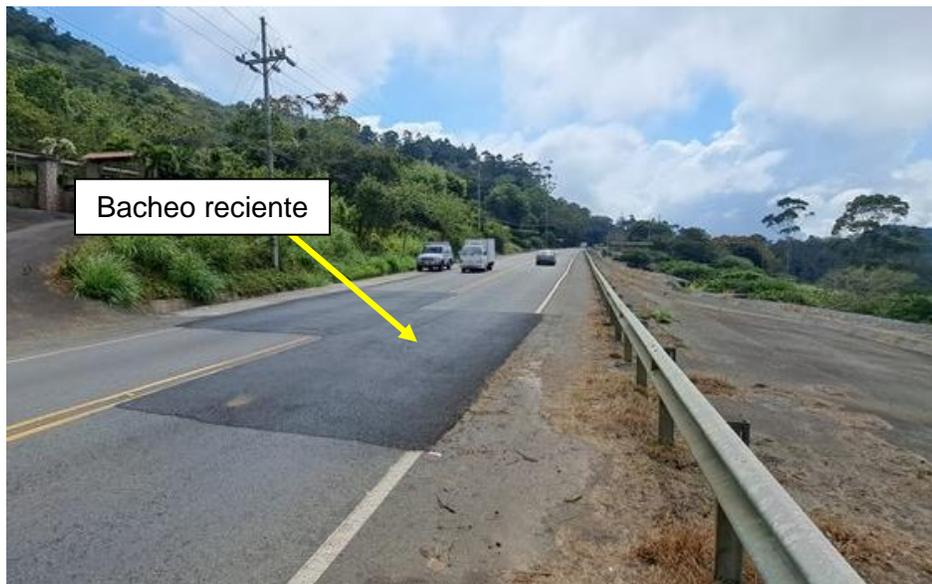
Figura 16. Vista del bacheo sobre la calzada en la zona del Punto 5, en la Ruta Nacional No.1

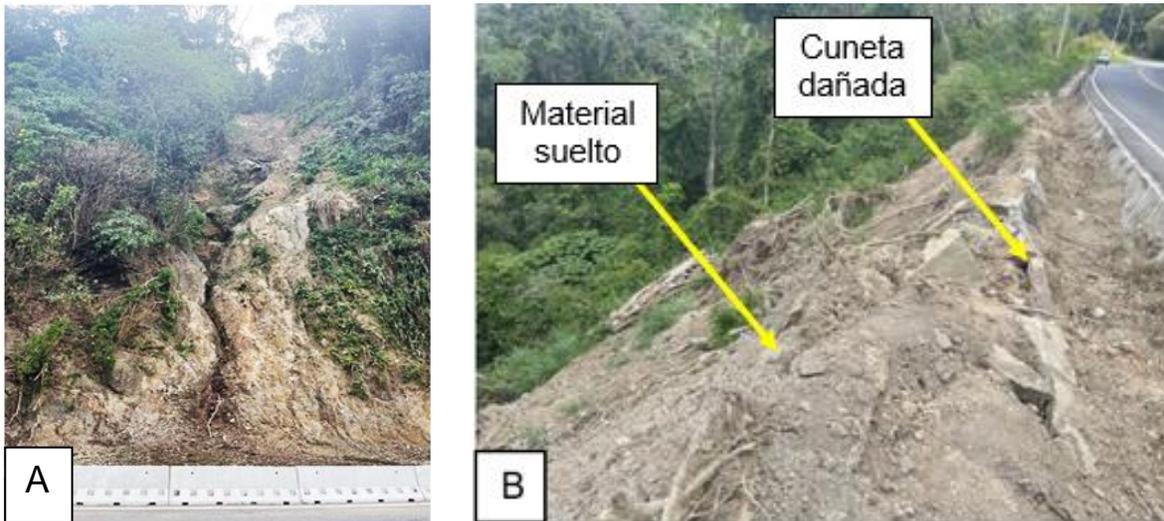
Figura 17. Condición observada en los taludes del Punto D-170922. Se aprecia la condición general del talud superior (A) y el inferior (B). A) El talud superior se observa en una condición muy similar a la del año anterior, sin intervención en su superficie luego del deslizamiento. B) Material suelo y cuneta destruida en el talud de la parte inferior

Tal como se aprecia en la figura anterior, en el talud superior no se observa evidencia de intervenciones recientes en la superficie o alguna obra geotécnica de estabilización.

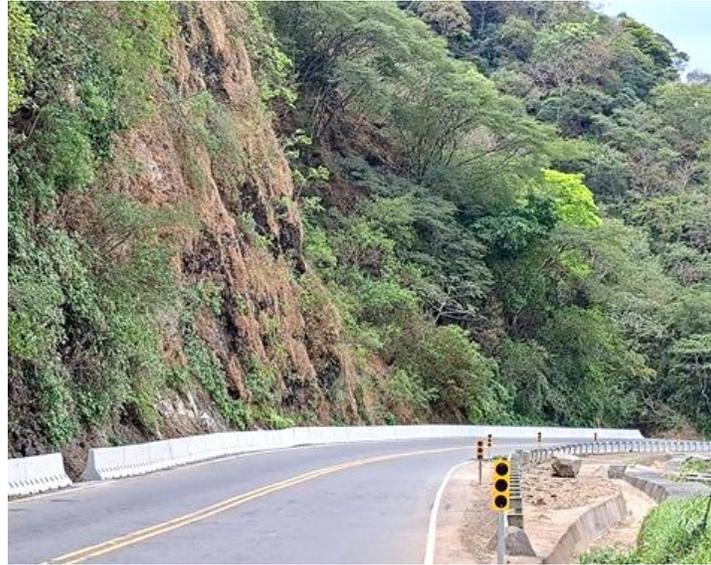
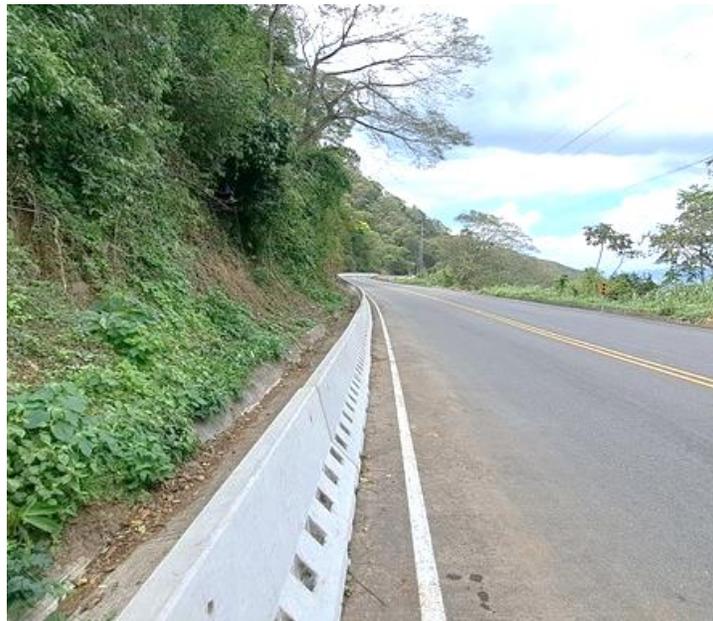
Figura 18. Barreras de contención vehicular de concreto, colocadas al costado de la vía al pie del talud que presentó el deslizamiento el día 17 de setiembre del año 2022. La contención de los materiales caídos y la seguridad que ofrecen a los usuarios es limitada

Se recomienda a la Administración valorar la posibilidad de realizar de forma prioritaria los estudios y diseños pertinentes, para determinar la necesidad de colocar sistemas de control de caídos en este tramo de carretera.

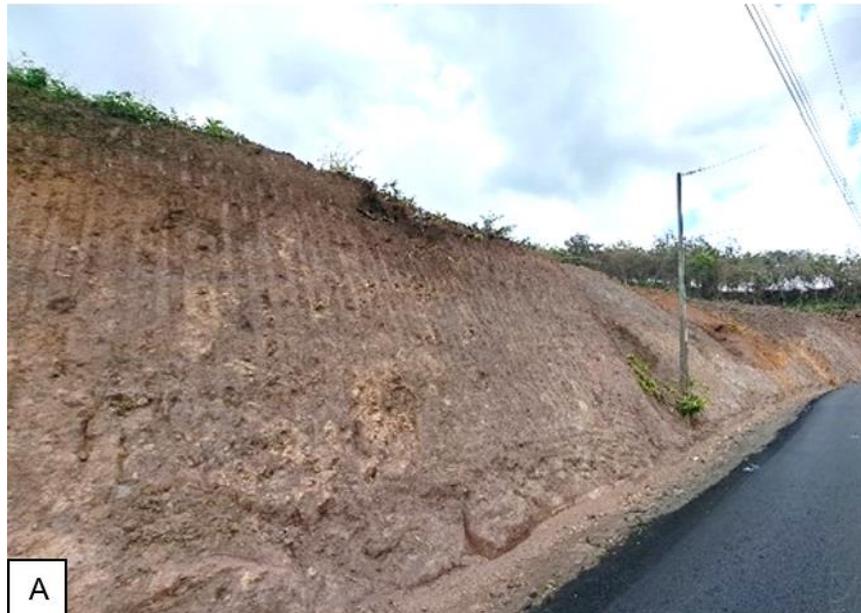
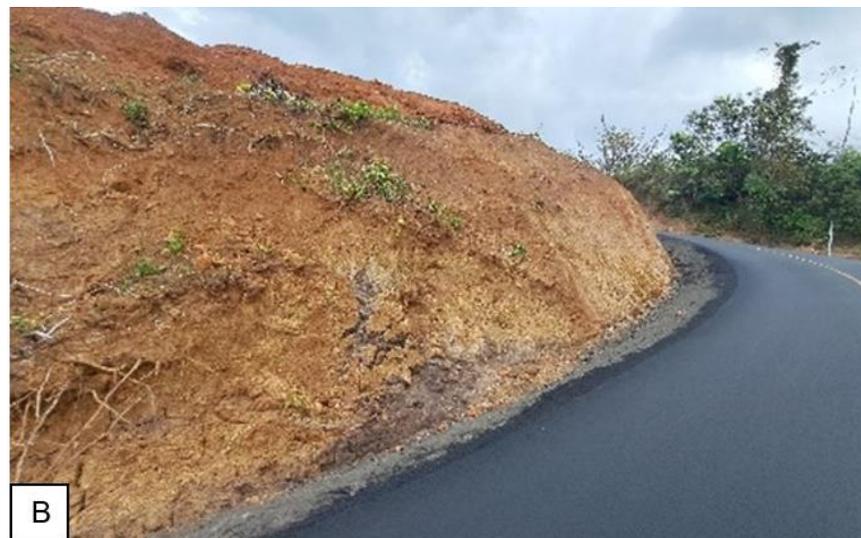
En el sitio de la Figura 19A, que corresponde con el Punto RA-1, el material se observa con una consistencia más firme, comparada con la consistencia más suelta del talud del Punto RA-2, de la Figura 19B. Comparativamente el material del Punto RA-1 se observa menos alterado, el material del Punto RA-2 es un suelo residual, con presencia de material orgánico. Sin embargo, a pesar de estas evidentes diferencias, ambos taludes presentan una pendiente muy similar, sin que se pueda apreciar un tratamiento diferenciado entre ambos materiales, a la hora de ser intervenidos mediante los cortes realizados por la Administración.

Figura 19. Condición observada en varios taludes de la Ruta Cantonal alterna. A) Talud del Punto RA-1: En general se observa una consistencia firme del material del talud, incluso todavía se pueden observar las marcas de la maquinaria empleada para el corte del talud. B) Talud en el Punto RA-2: Comparativamente la consistencia del material es más blanda y suelta que en el Punto RA-1, se presenta más como suelo y no como roca, y hay evidencia de material orgánico

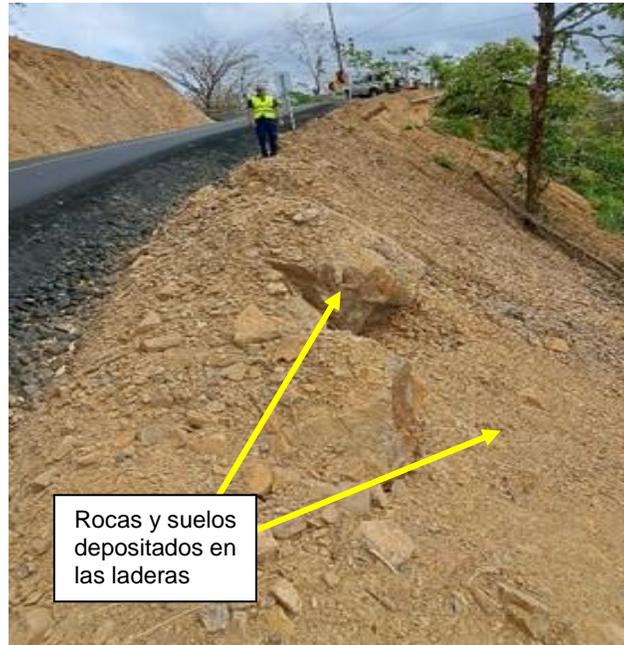
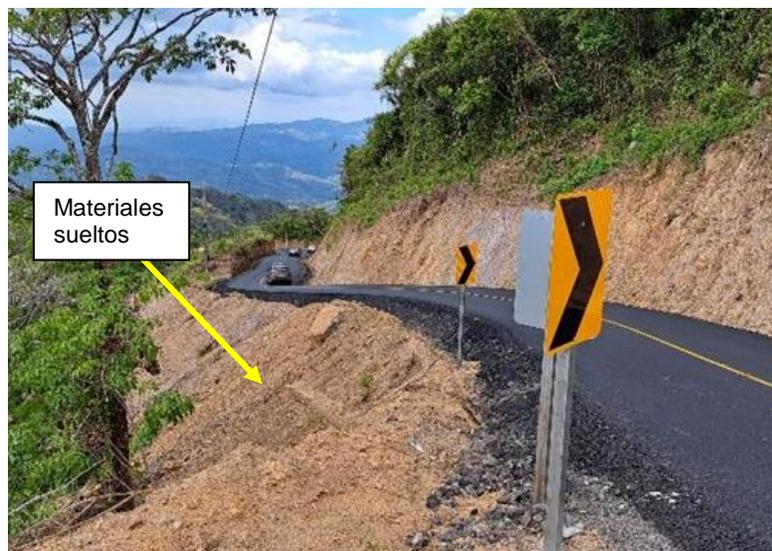
Tal como se aprecia en la Figura 20, una parte del material de corte extraído del terreno en este punto fue depositado al costado de la vía. Este material tiene una consistencia suelta, y está compuesto por suelo y rocas de diferentes tamaños, colocado en laderas empinadas y sin medidas de protección superficial que logren disminuir la erosión en estos rellenos y evitar el daño en la infraestructura o barreras de sedimentos para evitar la contaminación en los ríos y quebradas cercanas.

Figura 20. Punto RA-3. Localizado a 535 m desde el cruce en Piedra Blanca con la Ruta Nacional No.1. Se observa material de corte suelto, colocado al costado de la vía en las laderas de la montaña. No se observan obras de protección superficial, ni drenajes que permitan captar y conducir el agua de lluvia, de forma tal que no se dañen los taludes por la erosión. A) Vista en el sentido Piedra Blanca – Río Jesús. B) Vista en el sentido contrario de circulación vehicular

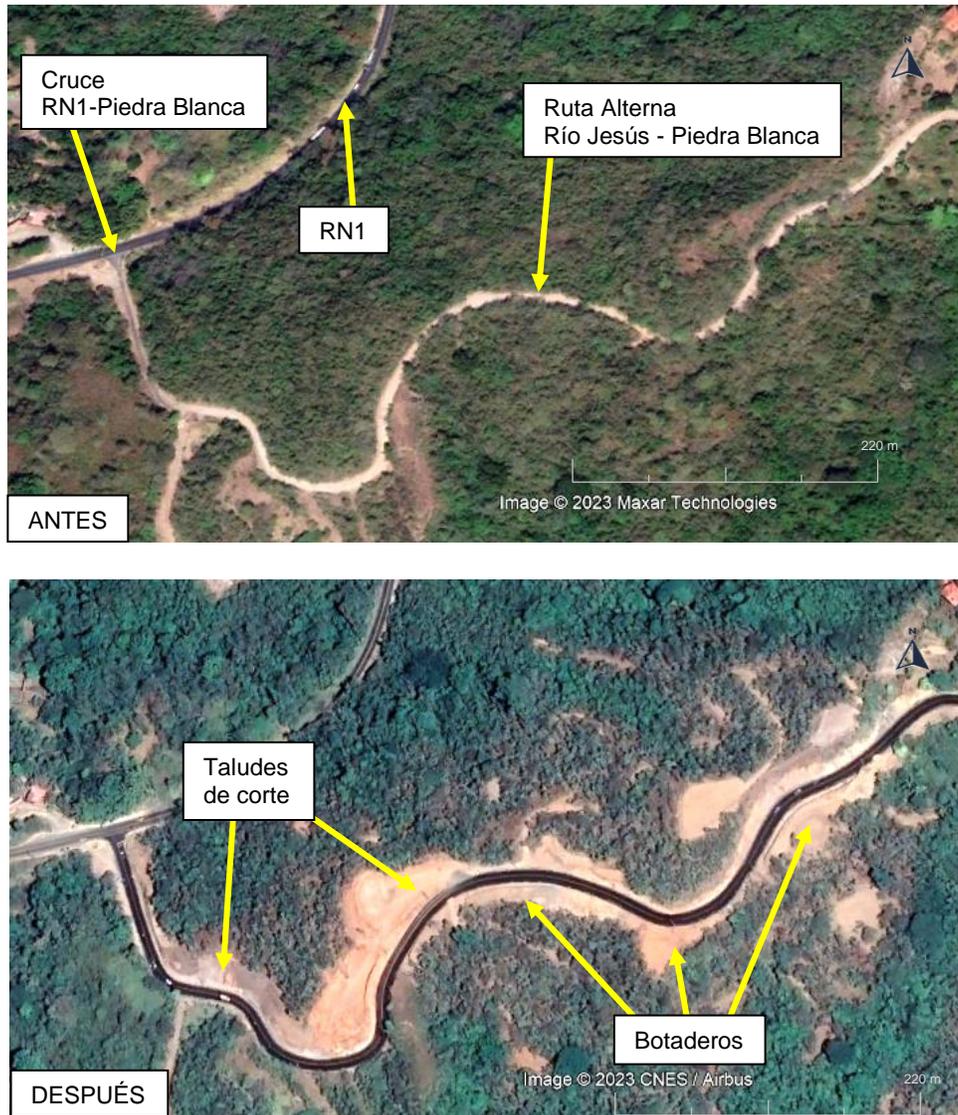
En la Figura 21 se aprecia parte de los cambios que ha experimentado la zona producto de la intervención realizada. Zonas aledañas a la carretera fueron utilizadas como botaderos del material de corte de los taludes, sin que se hayan implementado, hasta la fecha de emisión este informe, medidas para el control de la erosión.

Figura 21. Comparación de la condición antes y después en la zona intervenida por la Administración en esta Ruta Cantonal. A) Condición en el año 2022, antes de la intervención. B) Condición actual, año 2023, luego de la intervención

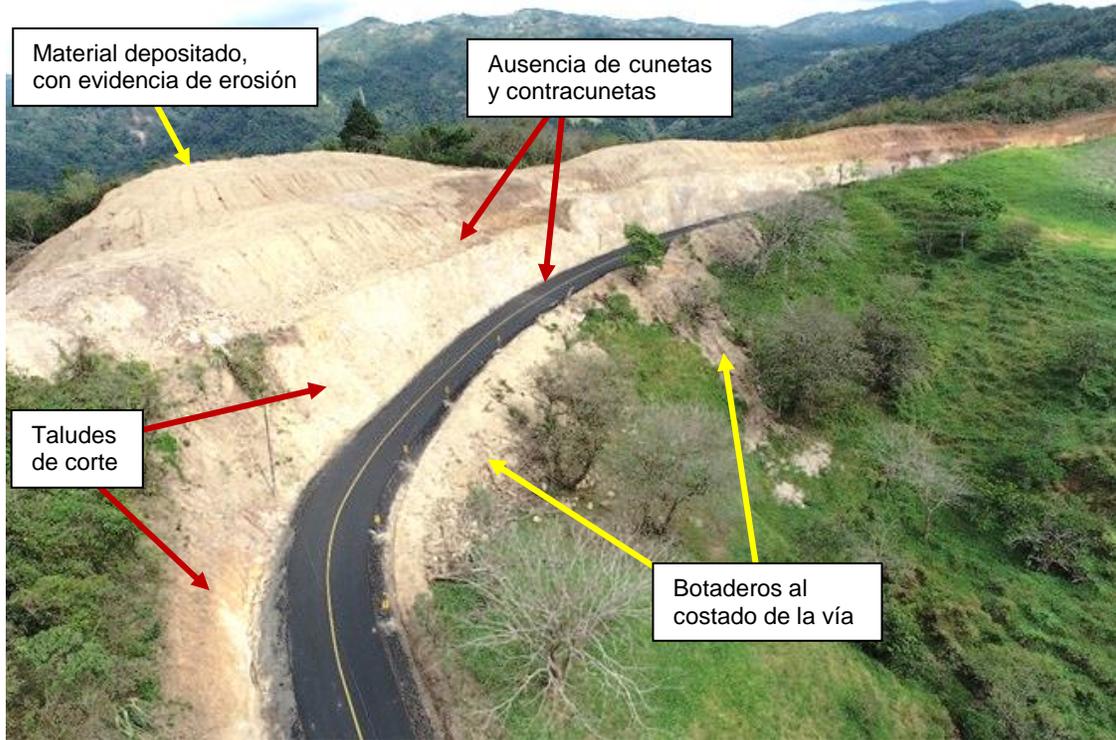
Figura 22. Punto RA-4 de la ruta alterna. Localizado a 3 km desde el cruce en Piedra Blanca con la Ruta Nacional No.1. Se observan parte de los impactos generados en la zona. Se identificaron materiales depositados al costado de la vía, sin evidencia de procesos adecuados de compactación, controles de erosión y retención de sedimentos

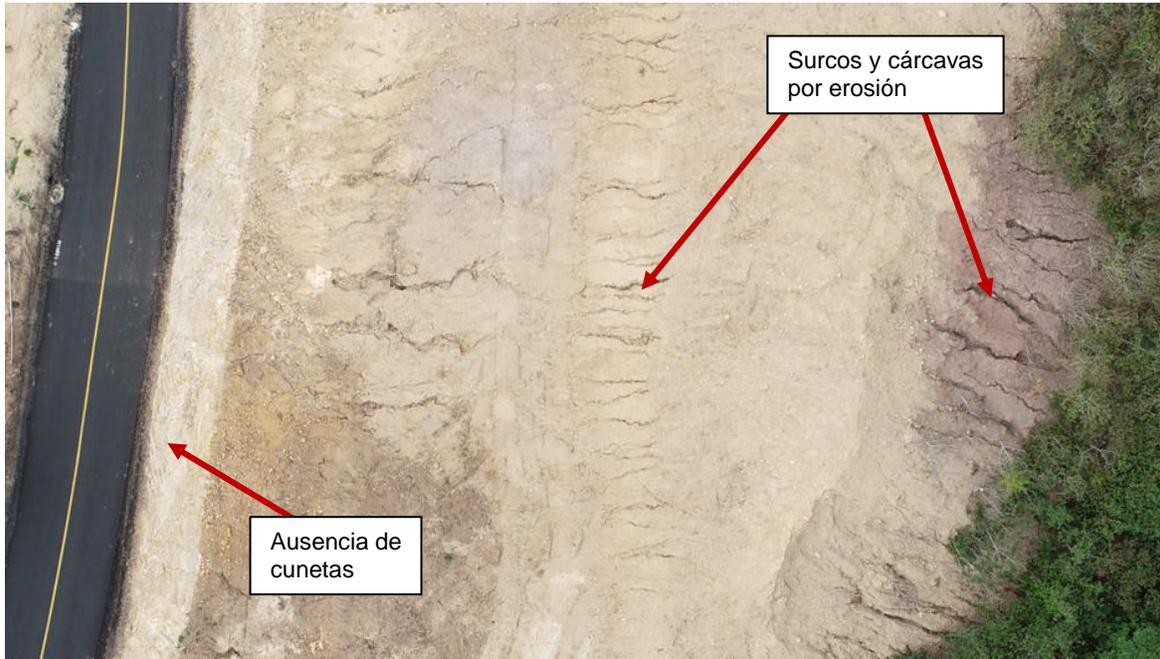
Es previsible, si no se subsanan estas carencias, que se presenten en el corto plazo deterioros ocasionados por los efectos de la erosión.

Figura 23. Ausencia de cunetas y evidencia de surcos y cárcavas en taludes de la Ruta alterna.

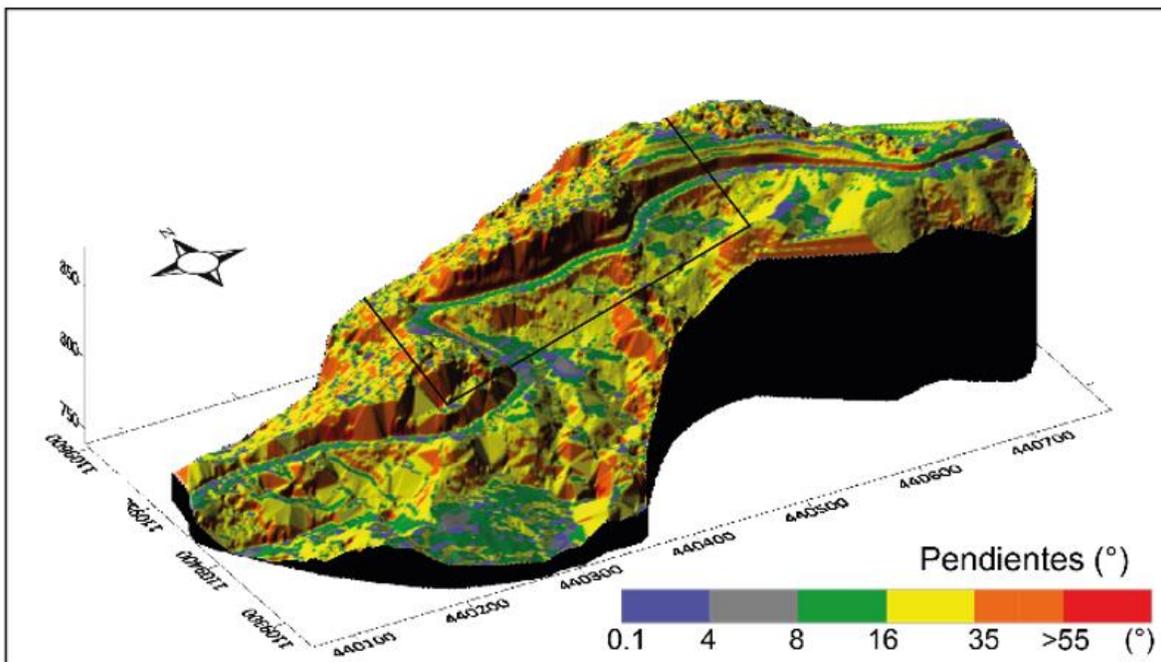
El MED generado con VANT permitió hacer un análisis de las pendientes de los taludes de ese sector. En general se caracterizan por ser fuertes ($16 - 35^\circ$) a muy fuertes $> 35^\circ$. Este rango de pendientes favorece la susceptibilidad a la erosión hídrica de los materiales descubiertos en los cortes, de igual forma ocurre con el material colocado en los botaderos y que no tiene ninguna protección contra la escorrentía (Figura 25).

Figura 25. MED con información de las pendientes de los taludes
