INFORME CORTO

EIC-Lanamme-INF-0131-2023

Identificación de deterioros puntuales en la Red de Alta Capacidad y Distribuidores Regionales Zona Oeste de la GAM

Febrero, 2023

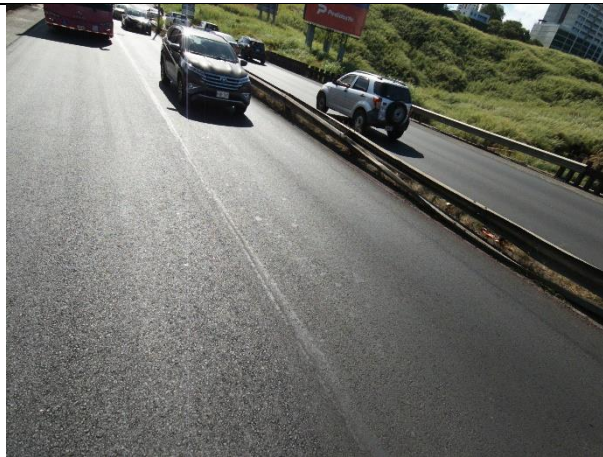
0+250 (Intersección de la Sabana) hasta el 2+250 (Monumento al Agua) se observa una barrera semirrígida central de contención vehicular, tipo metálica de doble cara que presenta impactos en diversos puntos y con altura registrada por debajo de los 50 cm

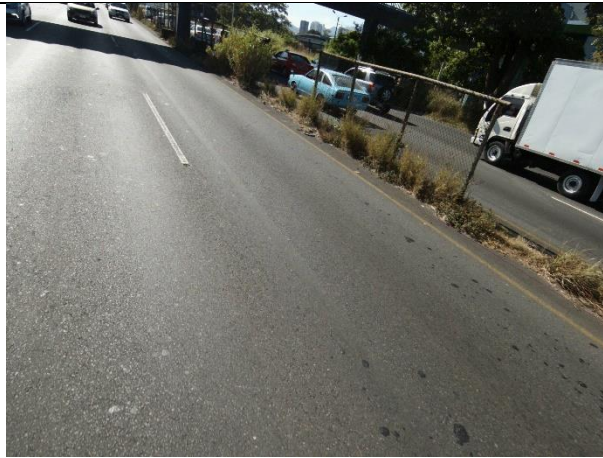
2+250 (Paso Superior Juan Pablo Segundo) hasta el 2+950 (Dirección de Migración y Extranjería) se presenta una barrera de contención de concreto combinada con malla electrosoldada, donde la malla empleada presenta zonas discontinuas por daños y tubos expuestos.

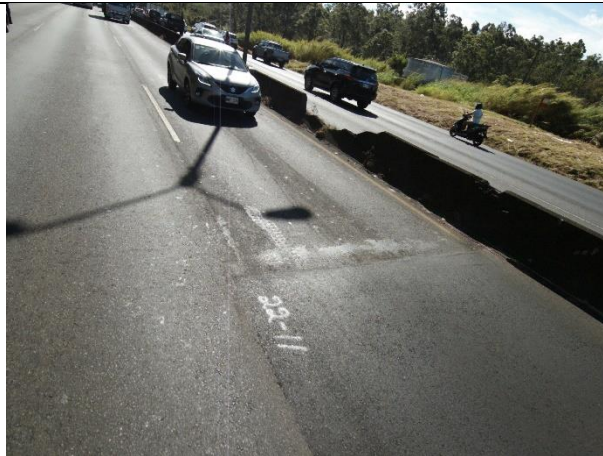
2+950 (Dirección de Migración y Extranjería) hasta 14+000 (Cruce Aeropuerto Juan Santamaría) se emplea una barrera de contención vehicular de concreto para separar los sentidos de tránsito, con presencia de agujeros y diversos bloques desprendidos a lo largo del recorrido.

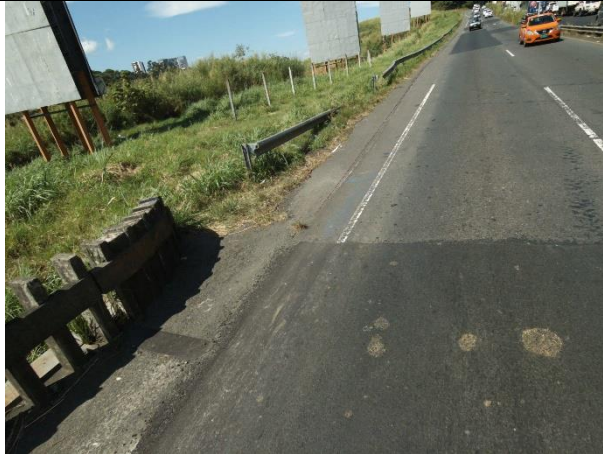
Sistema semirrígido de contención con impactos
estacionamiento 1+530 (Puente Río Torres)

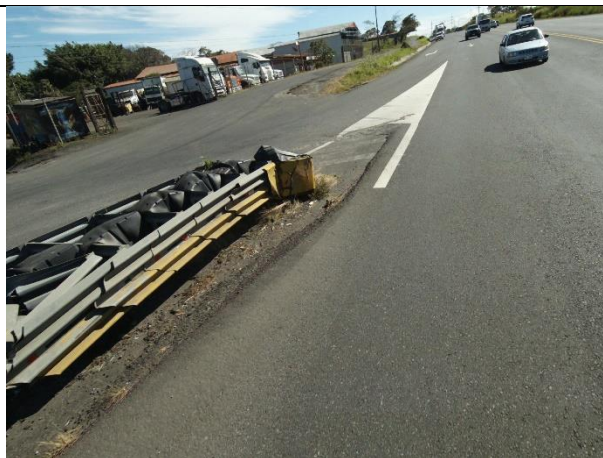
Atenuador de impactos dañado
estacionamiento 19+940

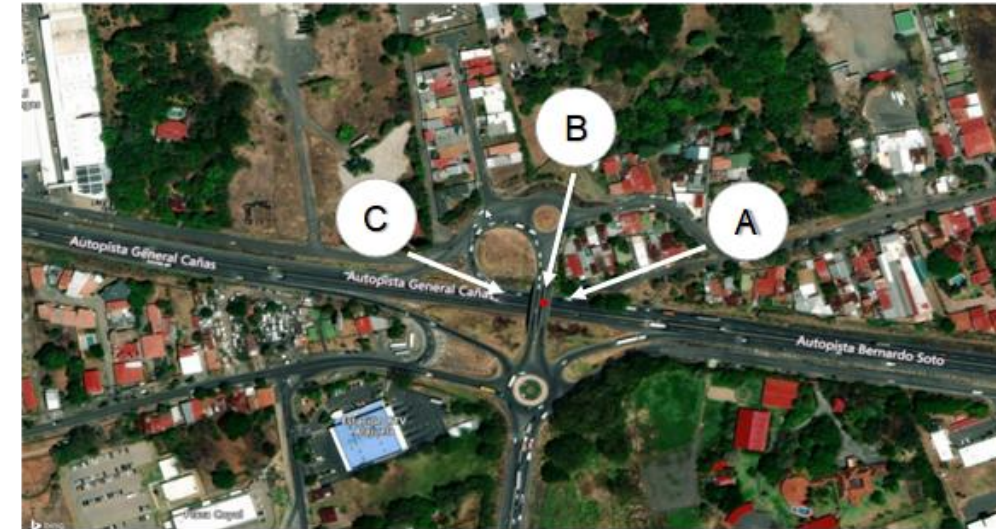
RUTA 1		SECCION	20010
		KILOMETRO	22+400
		TPD	38301 vpd

El punto en analisis es un intercambio en la Zona del Coyol de Alajuela entre la ruta 1 que permite interconectar las zonas francas con la ruta 27. Existen huecos en las entradas al intercambio que se pueden relacionar a problemas de desempeño ante la presencia de vehiulos pesados y bajas velocidades. La demarcacion general de la zona es poco visible.

Los deterioros presentes en la interseccion plantean varios efectos potenciales que pueden afectar el desempeño de la intersección tales como bajas velocidades de circulación y colas; adicionalmente, los usuarios pueden invadir otros carriles con la posibilidad de desarrollar colisiones o atropellos como los tipificados en los Anuarios de Accidentes de COSEVI. De forma adicional se pueden causar daños en el vehiculo al atravesar el deterioro presente.

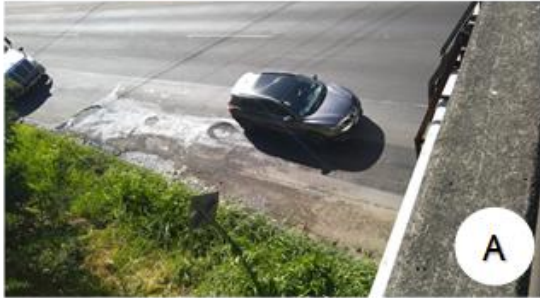
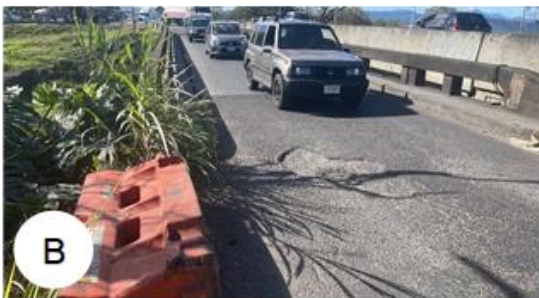
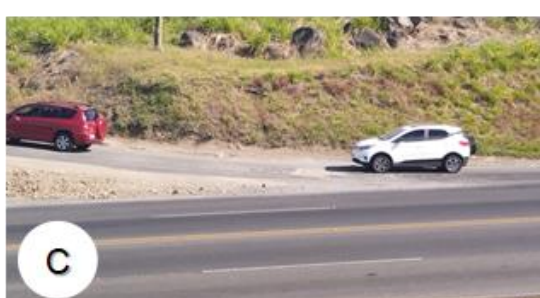
Desempeño	Desempeño	Desempeño
Huecos/Baches	Huecos/Baches	Huecos/Baches
Efecto Potencial	Efecto Potencial	Efecto Potencial
Generacion de colas y congestión (consumo combustible)	Generacion de colas y congestión (consumo combustible)	Generacion de colas y congestión
Invasion de carriles en el mismo sentido para evasion	Aumentos en costos de operación vehicular por daños	Invasion de carriles en el mismo sentido para evasion
Aumentos en costos de operación vehicular por daños		Aumentos en costos de operación vehicular por daños

Acceso a rampa de ruta 27 en el sentido San Jose- Alajuela	Salida del paso superior sentido Norte	Acceso a rampa de ruta 27 en el sentido San Jose- Alajuela

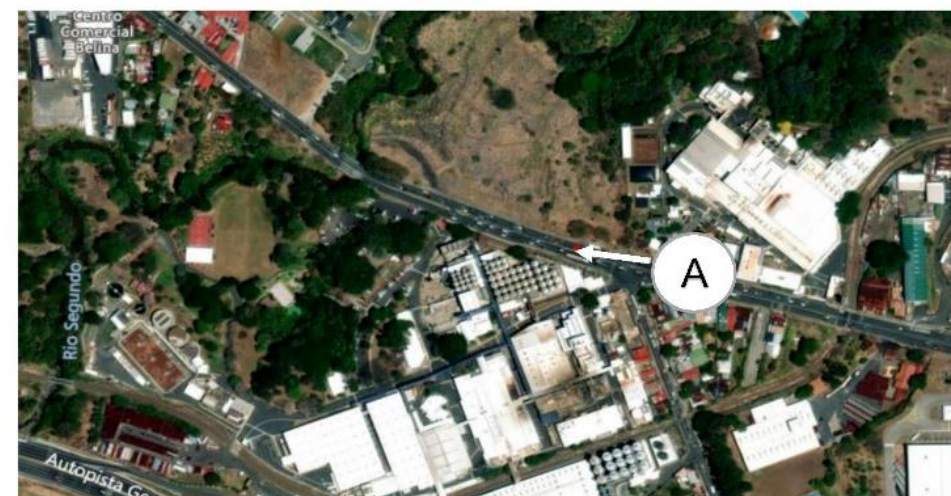
RUTA 3 **SECCION** 40750
KILOMETRO 12+415
TPD 26300 vpd

En ruta 3 en las interseccion con la Cervecería Costa Rica se detecta la falta de una tapa de alcantarilla en el sentido Heredia - Alajuela. Los efectos potenciales incluyen maniobra de evasion para evitar el obstaculo en presencia de vehiculos cercanos pueden representar incidentes o colisiones, los vehiculos que no evadan el hueco pueden recibir daños, vuelcos o choques.

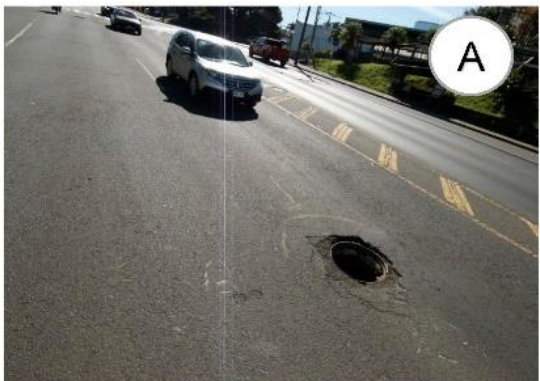
<p>Ruta 3 sentido Heredia Alajuela interseccion con ruta municipal</p>

Desempeño		
<p>Baches</p> <p>Efecto Potencial</p> <p>Generacion de colas y congestión (consumo combustible)</p> <p>Invasion de carriles en el mismo sentido para evasion</p>

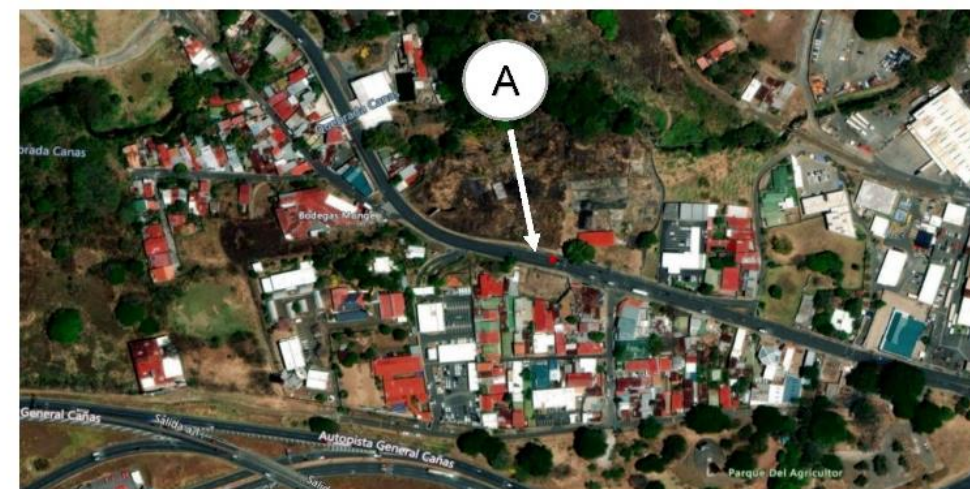
RUTA 3 **SECCION** 20132
KILOMETRO 15+740
TPD 20016 vpd

En ruta 3 en las cercanías con una parada de bus en el sentido Alajuela Heredia se presenta la ausencia de una tapa de alcantarillado, generando un obstaculo que disminuye la transitabilidad en un carril.
 Los efectos potenciales incluyen disminucion de velocidad y colas en condiciones de alto volumen de tránsito. Para los vehiculos que busquen evitar el obstaculo se pueden requerir maniobras subitas que en presencia de vehiculos cercanos pueden representar incidentes o colisiones. La presencia de un aviso informal que busca evitar o desincentivar que se atraviase el obstaculo.

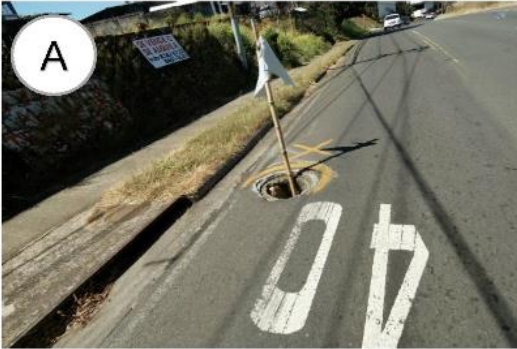
<p>Carril en el sentido Alajuela - Heredia</p>

Seguridad_Vial		
<p>Obstáculos en la vía</p> <p>Efecto Potencial</p> <p>Generación de colas y congestión (consumo combustible)</p> <p>Invasión de carril en sentido contrario para evasión</p> <p>Aumentos en costos de operación vehicular por daños</p>

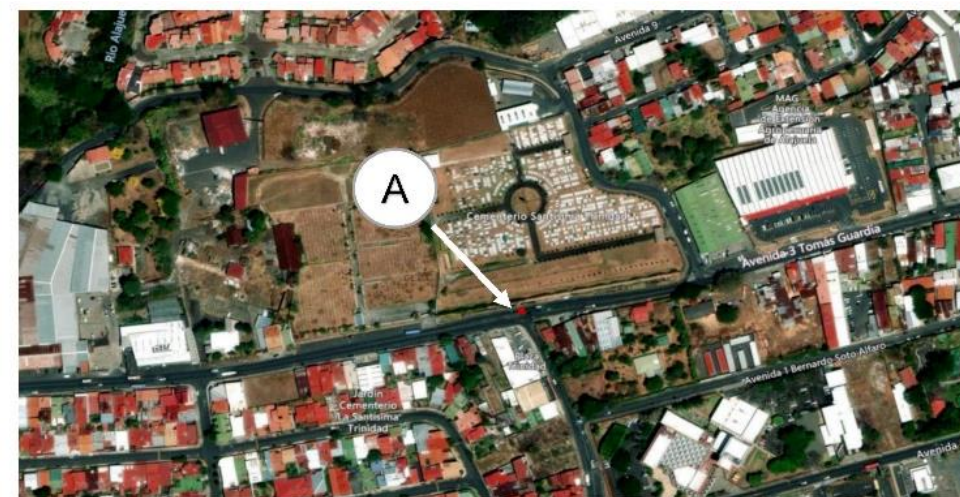
RUTA 3 **SECCION** 20142
KILOMETRO 20+720
TPD 17101 vpd

En la Ruta 3 atravesando el canton de Alajuela, se detecta una interseccion con trabajos de alcantarillado que no mantienen el estandar requerido por la ruta y modifican la demarcacion en la interseccion.

En los efectos potenciales se puede afectar el transito fluido a vehiculos tales como motos o bicicletas, en el caso de automoviles podrian recibir daños, maniobras para evadir los huecos podrian desarrollar colisiones o atropellos como los tipificados en los Anuarios de Accidentes de COSEVI.

Desempeño	Seguridad_Vial	
<p>Baches</p> <p>Efecto Potencial</p> <p>Generacion de colas y congestión (consumo combustible)</p> <p>Invasion de carriles en el mismo sentido para evasion</p> <p>Aumentos en costos de operación vehicular por daños</p> <div data-bbox="593 1407 1100 1679" data-label="Image"> </div> <p>Interseccion ruta 3 con calle municipal</p>	<p>Señalización</p> <p>Efecto Potencial</p> <p>Favorece la invasion de carriles</p>

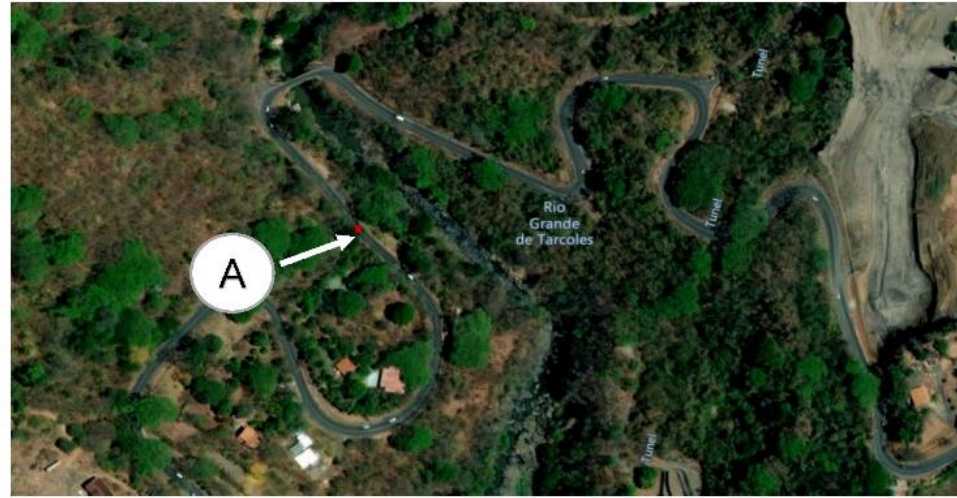
RUTA 3 **SECCION** 20090
KILOMETRO 35+870
TPD 3965 vpd

Talud de corte en el costado derecho, sentido Manolos - Atenas.
 Se identificaron rasgos topográficos que sugieren la ocurrencia de deslizamientos en este sitio, tales como acumulación de material suelto en la base del talud y afloramientos de roca en las zonas media y alta sin cobertura vegetal. El talud tiene una altura máxima cercana a los 10 m de altura y varias zonas en la parte alta con pendiente cercana a la vertical.

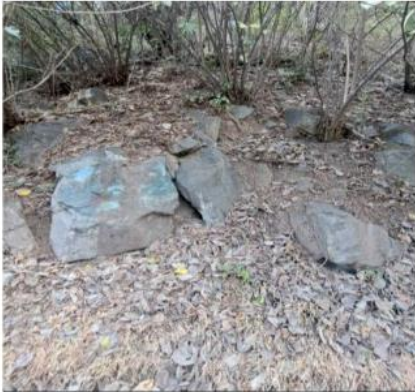
Desempeño	Desempeño	Desempeño
<p>Taludes</p> <p>Efecto Potencial Interrupción parcial o total del tránsito vehicular, ante una eventual caída de material (suelo y rocas) en la carretera que afecte uno o ambos carriles de circulación.</p>

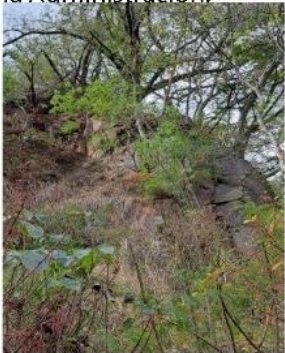
<p>Taludes</p> <p>Efecto Potencial Afectación directa a los usuarios de la carretera por caída de material, debido a la condición de cercanía y pendiente elevada que presentan varios sectores de este talud. La condición de este talud, así como el riesgo potencial que presenta y la necesidad de intervenirlos deben ser evaluados por la Administración.</p>

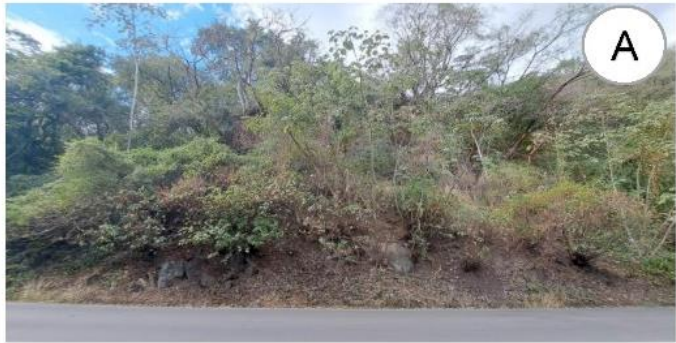
<p>Taludes</p> <p>Efecto Potencial Impacto negativo al tránsito de bienes y servicios por este corredor vial, ante una eventual caída de materiales como suelo, rocas o vegetación, que imposibilite por algún tiempo el paso por este sector de la Ruta Nacional.</p>

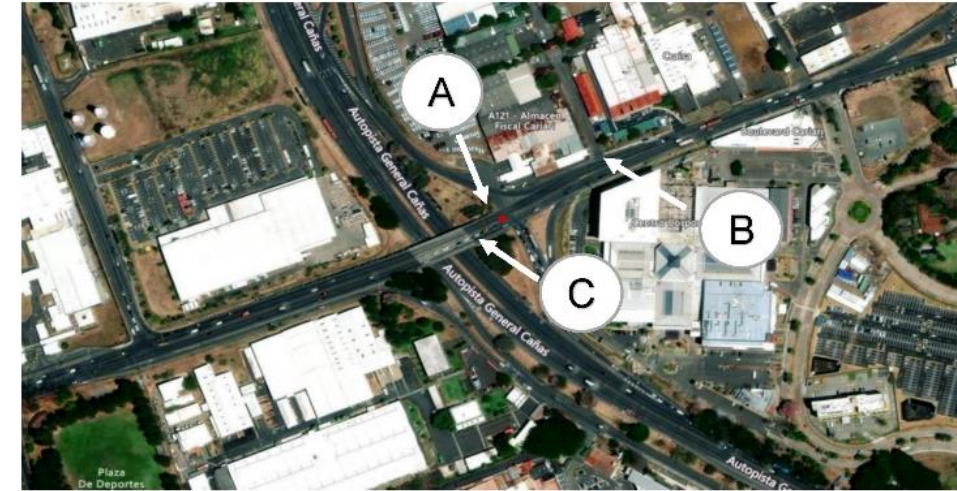
RUTA 111 **SECCION** 40031
KILOMETRO 04+750
TPD 15952 vpd

El punto en analisis es un intercambio entre la ruta 111 que interconecta con la ruta 1. Se detectan barreras de contencion con un impacto previo que no presenta sustitucion y pierde su funcion. Deterioros a la salida del paso superior conllevan efectos potenciales como la disminucion de velocidad o invasion a carriles contiguos para evitar daños a los vehiculos, el carril de ruta 111 en el sentido Aurora - Belen presenta deterioros longitudinales con los efectos potenciales previamente mencionados de invasion de carriles o disminucion de las velocidades para evadir el deterioro presente.

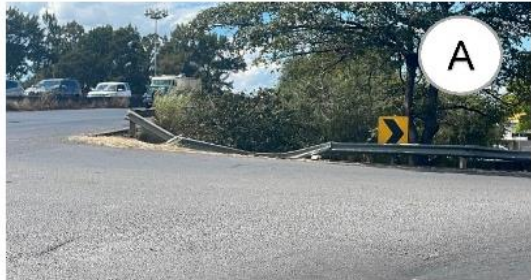
Seguridad_Vial	Desempeño	Desempeño
<p>Sistemas de contención</p> <p>Efecto Potencial</p> <p>Los vehiculos pueden salirse de la vía</p>

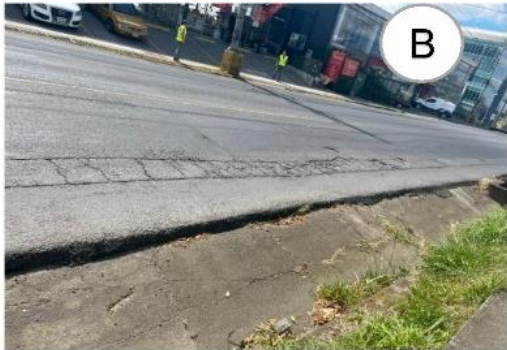
<p>Carriles de ruta 111 sentido La Aurora - Belen</p>	<p>Baches</p> <p>Efecto Potencial</p> <p>Invasion de carriles en el mismo sentido para evasion Aumentos en costos de operación vehicular por daños</p>

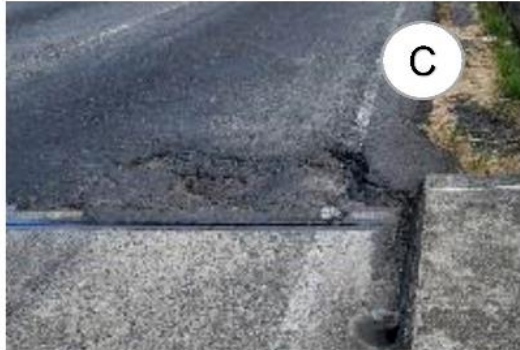
<p>Salida del paso superior sentido Belen - La Aurora</p>

<p>Carriles de ruta 111 sentido La Aurora - Belen</p>	<p>Baches</p> <p>Efecto Potencial</p> <p>Generacion de colas y congestión Invasion de carriles en el mismo sentido para evasion Aumentos en costos de operación vehicular por daños</p>

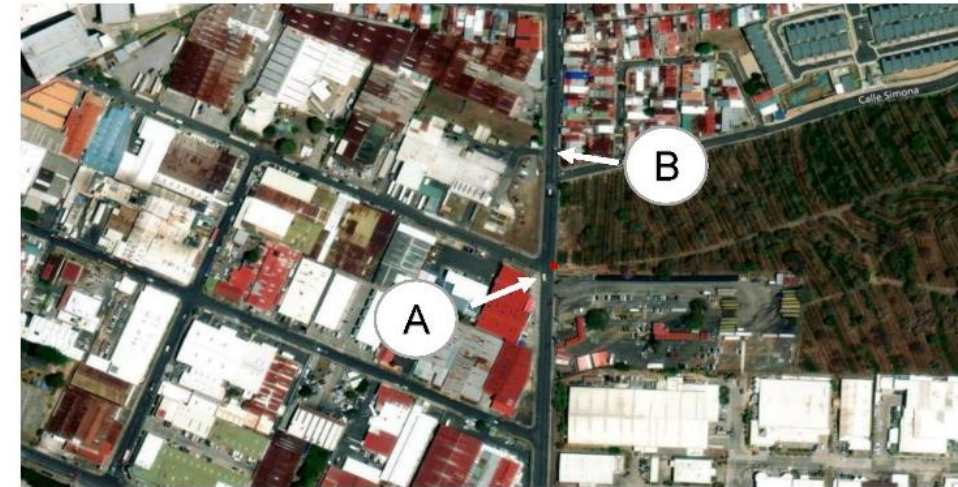
RUTA 40112 **SECCION** Travesia
KILOMETRO 0+340
TPD Vehiculos Pesados

La ruta de Travesia 40112 interconecta la Ruta 106 y Ruta 111, se ubica en una zona industrial con presencia de vehículos pesados, así como varias zonas francas.
 Se detectan multiples deterioros que impiden el transito fluido en la zona, así como huecos con mas de 2 metros de profundidad que obstruyen el transito y obligan a invadir carriles en sentido contrario.

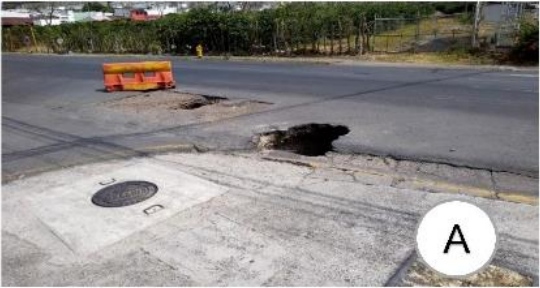
Seguridad_Vial	Desempeño	
<p>Obstáculos en la vía</p> <p>Efecto Potencial</p> <p>Profundidad mayor a 2 metros donde un peaton puede caer</p> <p>Invasion a carriles en sentido contrario</p> <p>Atropellos</p>

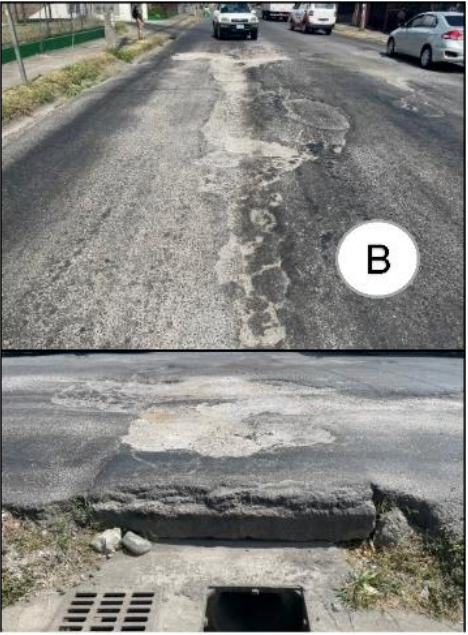
<p>Calle de travesia sentido Aurora - Heredia</p>

<p>Interseccion Ruta de Travesía con ruta municipal</p>	<p>Baches</p> <p>Efecto Potencial</p> <p>Generacion de colas y congestión (consumo combustible)</p> <p>Invasion de carriles en el mismo sentido para evasion</p> <p>Aumentos en costos de operación vehicular por daños</p>
