Informe: INF – PI – UGERVN – 12 – 2020

Informe de Evaluación del Proyecto San José – Caldera Ruta Nacional 27 Años 2019 – 2020

Unidad de Gestión y Evaluación de la Red Vial Nacional
LanammeUCR

Setiembre, 2020

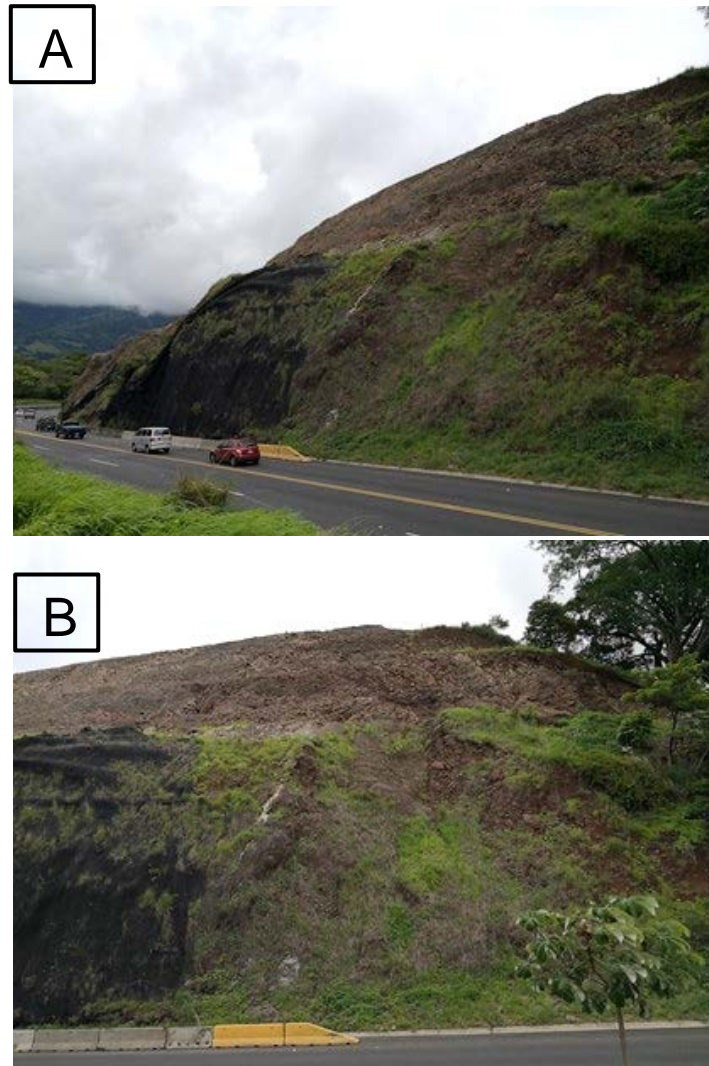
Sin embargo, los trabajos antes mencionados quedaron inconclusos, únicamente se eliminó una parte del material en la mitad superior del talud, la parte media inferior no se intervino, a pesar de que existe mucho material suelto que representa un riesgo para la seguridad de los usuarios. El geosintético tampoco fue removido en su totalidad y debido al deterioro importante que presenta y a la falta de anclajes, en la condición que tiene actualmente no representa un elemento seguro de contención de caída de suelo y rocas en la carretera. Las divisorias tipo New Jersey se siguen utilizando como barreras de protección contra los materiales que se desprendan del talud. A criterio de este laboratorio, este tipo de soluciones no son apropiadas debido a que estas barreras no fueron diseñadas con el propósito de detener deslizamientos o material caído.

Figura 58. A) Condición actual del talud al costado derecho del kilómetro 37+500. B) Material meteorizado y fracturado en la parte alta del talud

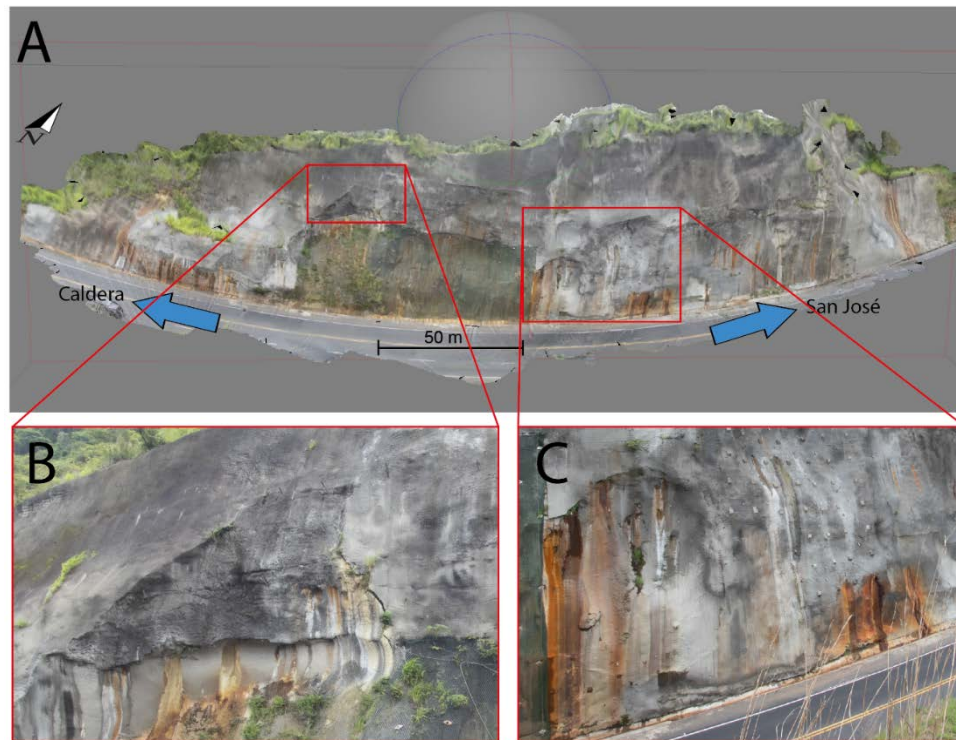
En la siguiente Figura se observa el modelo de elevación realizado por medio de técnicas fotogramétricas, en los recuadros B y C, se muestran zonas que no han sido intervenidas y que presentan características críticas (pendientes negativas, salida de agua ácida y agrietamiento) que deberían de ser atendidos para evitar su colapso.

Figura 60. Modelo de elevación digital del talud en el km 38+600.

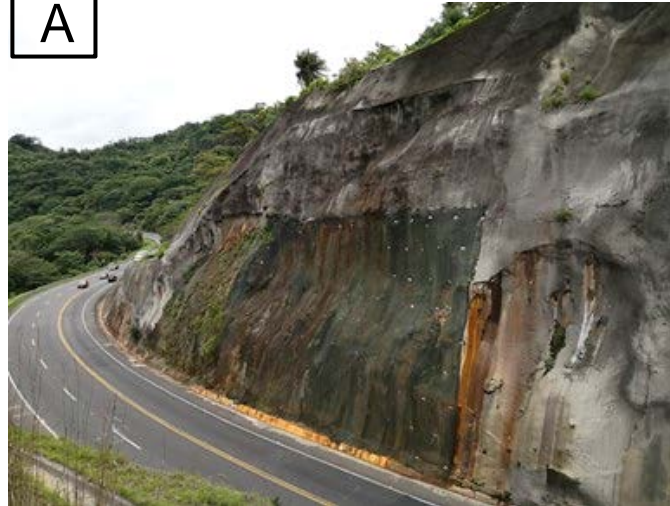
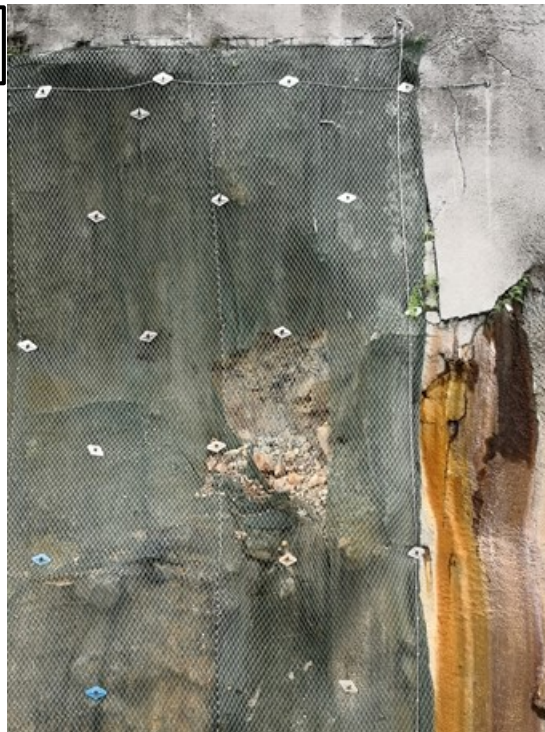
Figura 61, Talud intervenido, PK 38+600. A) Geosintético con refuerzo de malla metálica. B) Deterioro en el manto para control de erosión y en el concreto adyacente.

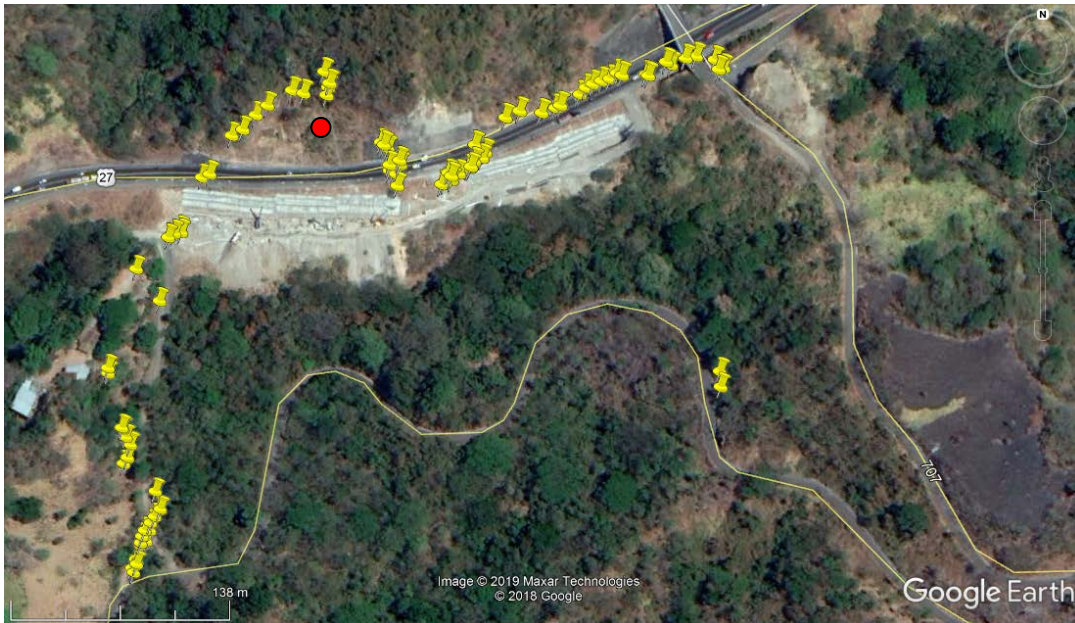
En la figura 64 se muestra la grieta que ha sido identificada en la superficie mediante las visitas al sitio. Tal como se observa, esta grieta se extiende más allá del relleno de la carretera.

Figura 64: .PK 44+500. Las marcas amarillas muestran el recorrido de la grieta en la superficie. El punto rojo es la ubicación del monitoreo geotécnico..

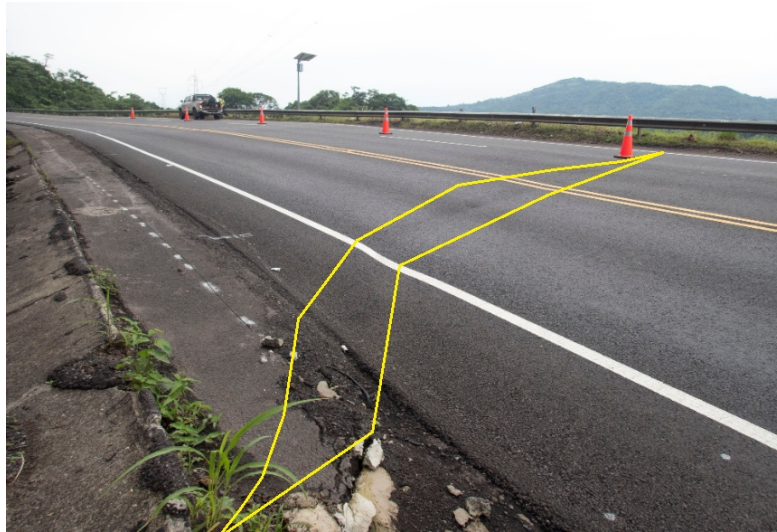
Figura 74. Dentro del polígono de color amarillos se muestra el hundimiento principal en la ruta, se localiza en carril con sentido San José – Caldera.

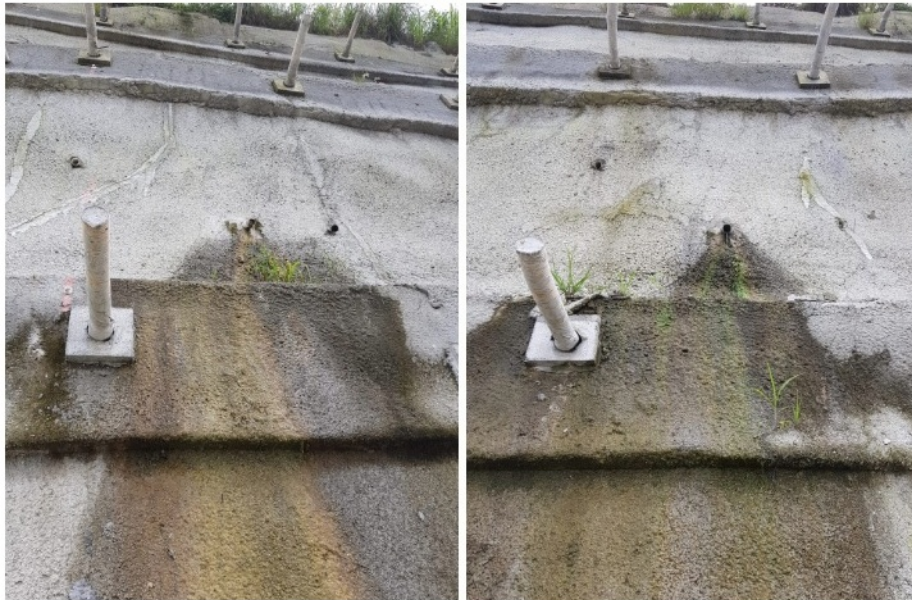
Figura 76. Fotografías donde se observa agua saliendo de los drenajes en el frente del muro anclado.

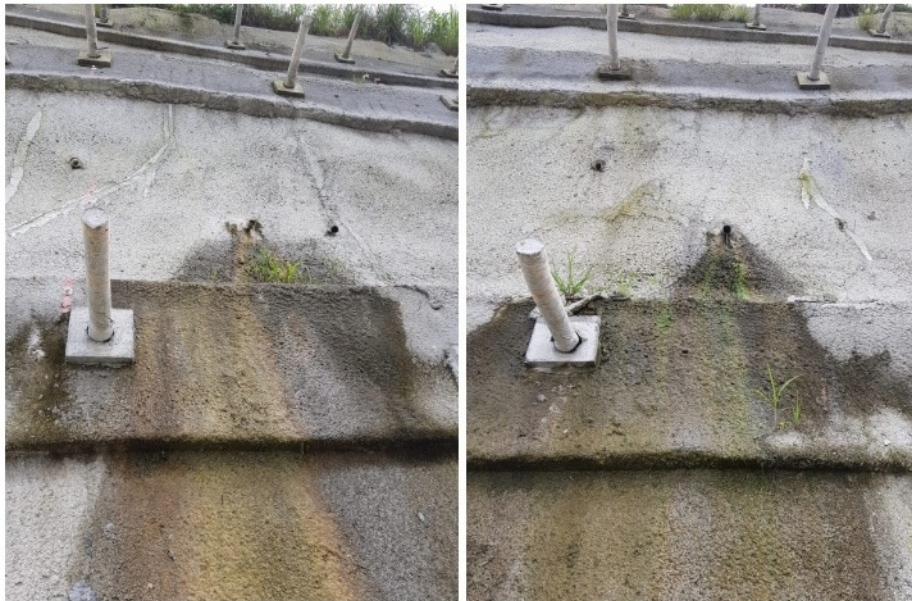
Figura 77. Grieta al pie del muro anclado construido en el estacionamiento 44+500..

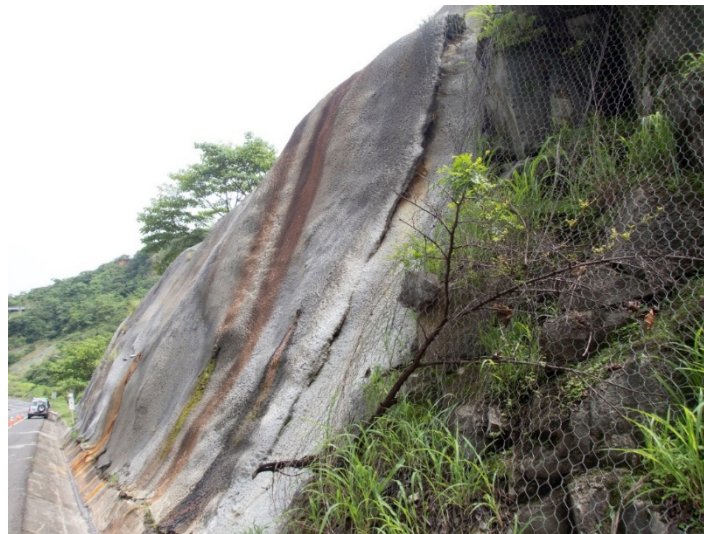
Figura 78. PK 47+000 Algunos deterioros observados en el concreto lanzado

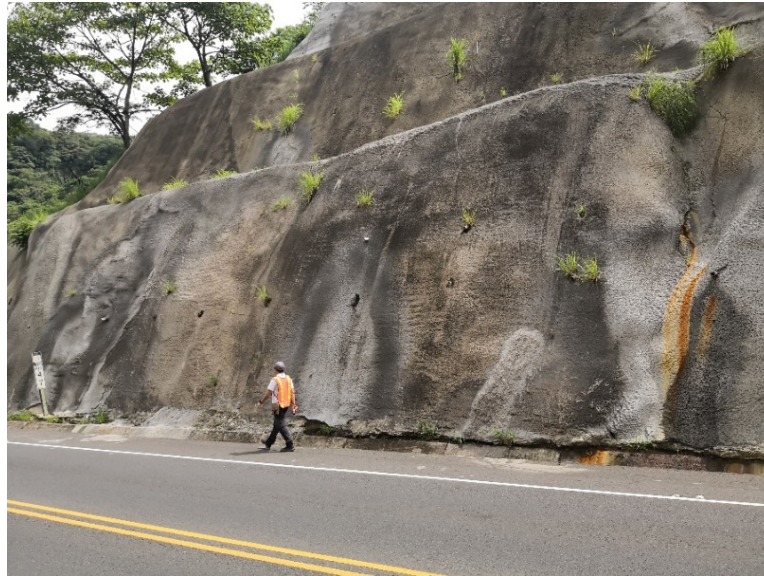
Figura 79. PK 47+000 Vista general de la condición actual del talud

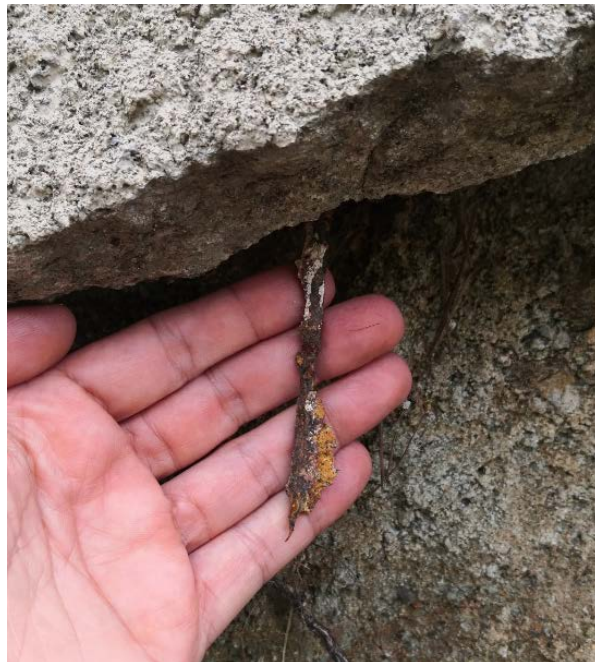
Figura 80. PK 47+000 Deterioro en el acero que está en contacto con el medio ácido del talud

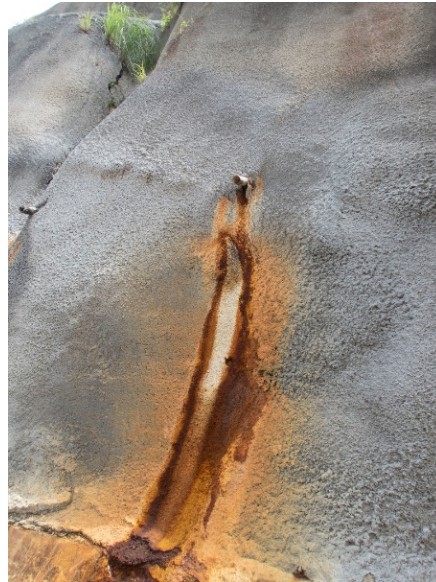
Figura 81. PK 47+000 Manchas amarillentas características de depósitos generados en medios ácidos, lo que genera deterioro acelerado del concreto

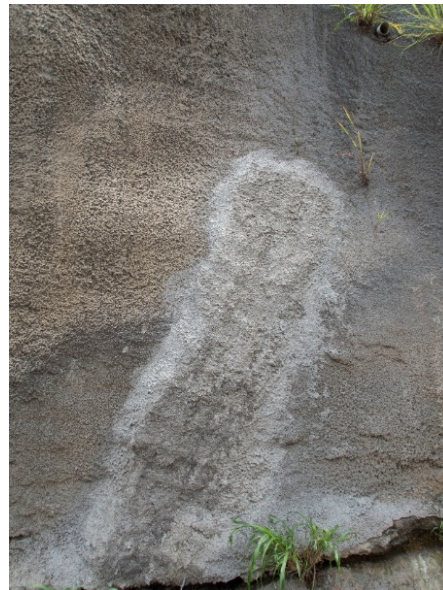
Figura 82. Sección intervenida recientemente, se sustituyó una parte del concreto lanzado en el talud

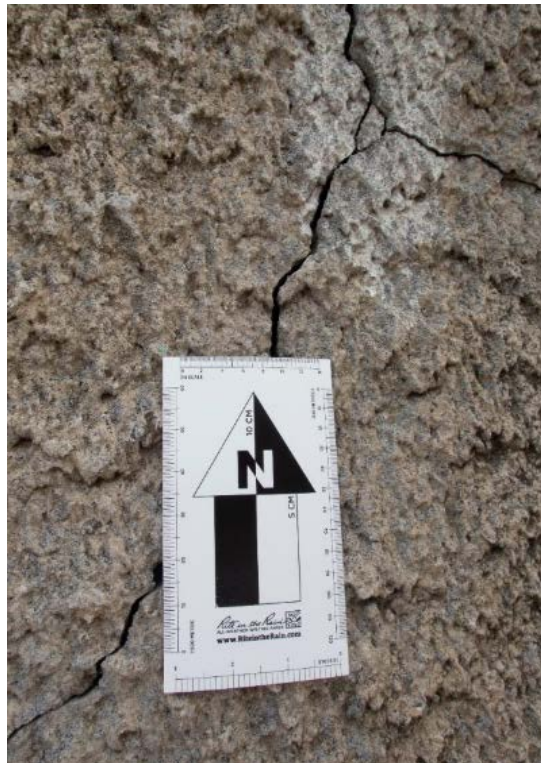
Figura 83. Grietas observadas en el concreto lanzado del talud en el estacionamiento 47+000

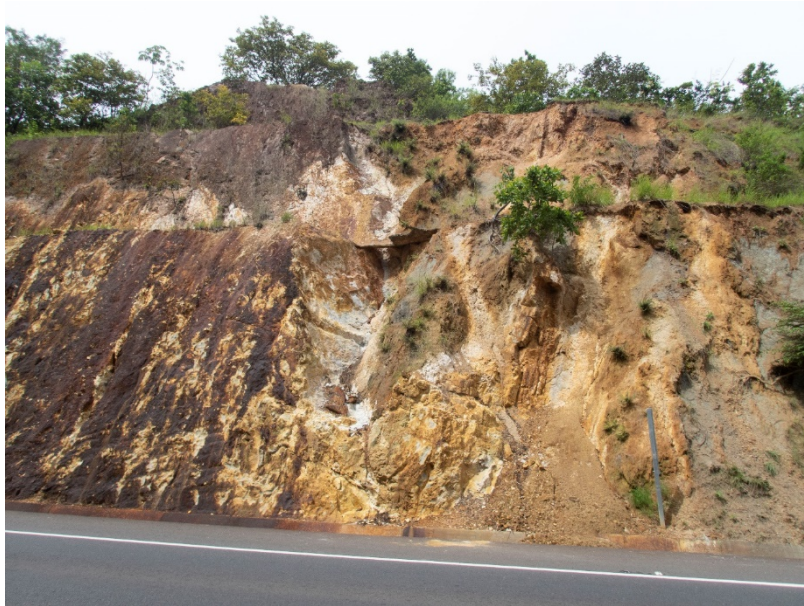
Figura 84. Condición actual del talud al costado derecho del estacionamiento 47+000, sentido Caldera – San José.

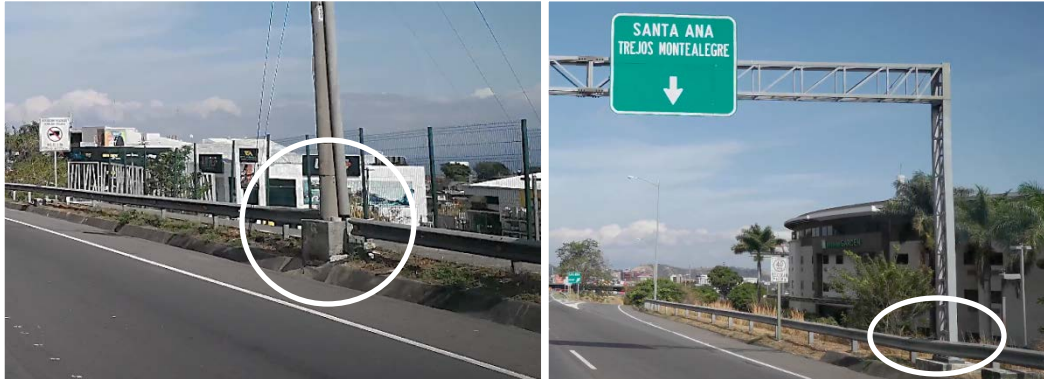
Figura 91. Discontinuidades en sistemas de contención vehicular

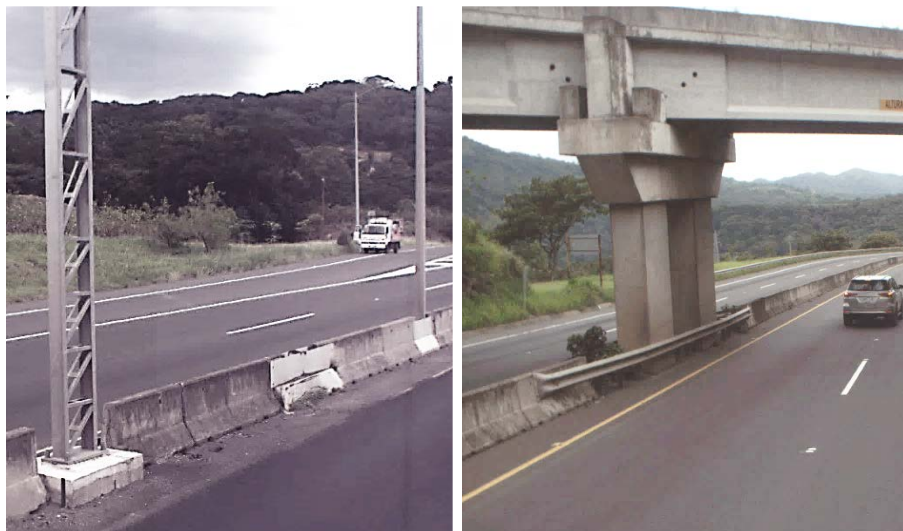
Figura 101. Discontinuidades en barreras medianas

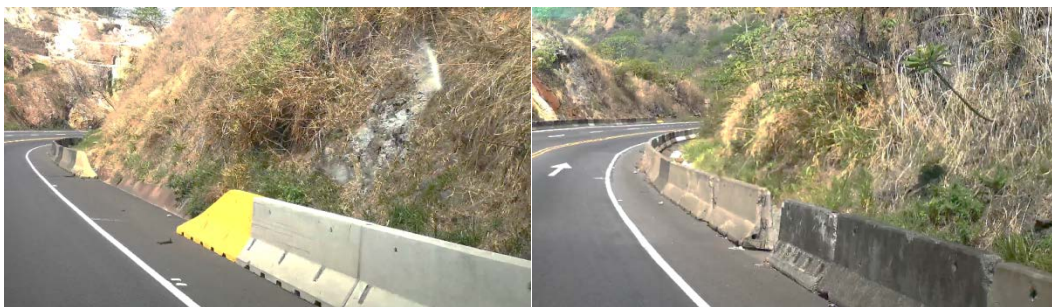
Figura 104. Barreras de concreto aisladas, deterioradas y con discontinuidades

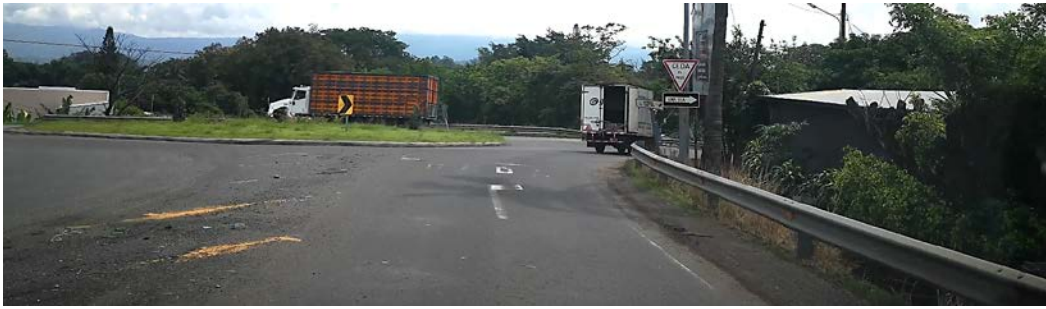
Figura 107. Demarcación horizontal borrosa y ausencia de captaluces

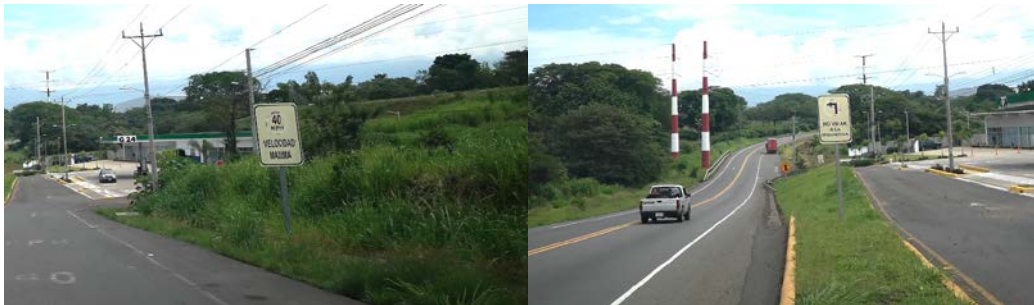
Figura 108. Señalamiento vertical deteriorado

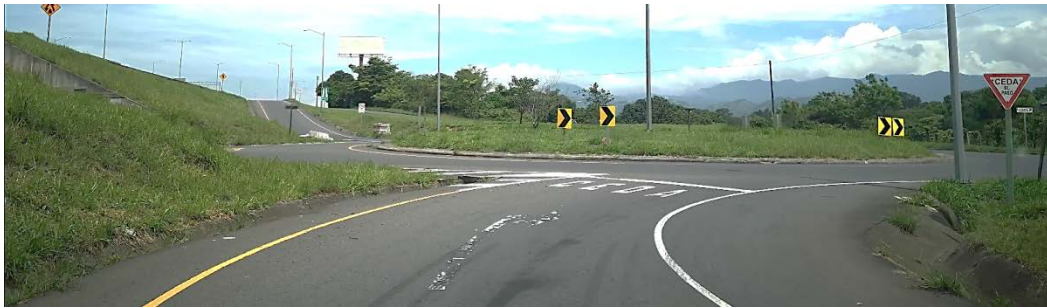
Figura 111. Demarcación horizontal borrosa

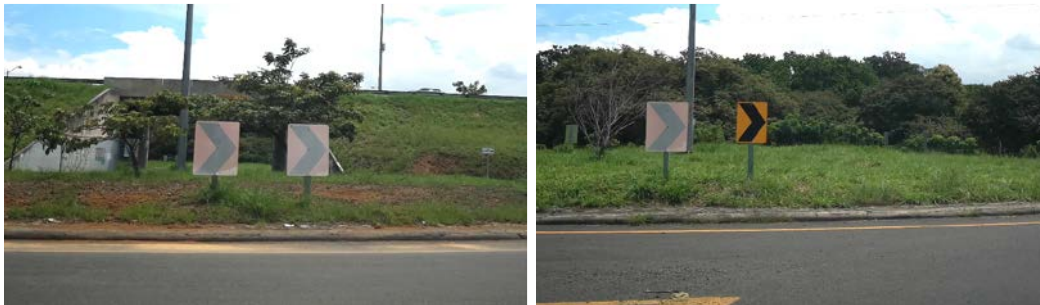
Figura 112. Señalamiento vertical deteriorado

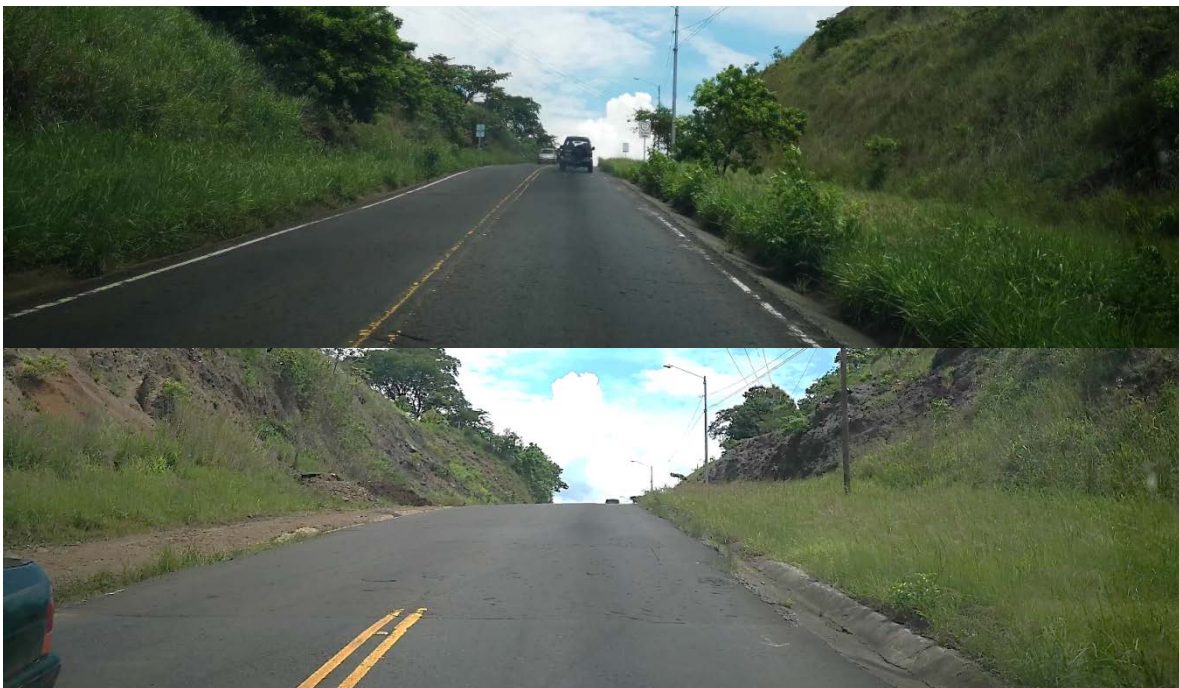
Figura 114. Demarcación horizontal borrosa y ausencia de captaluces

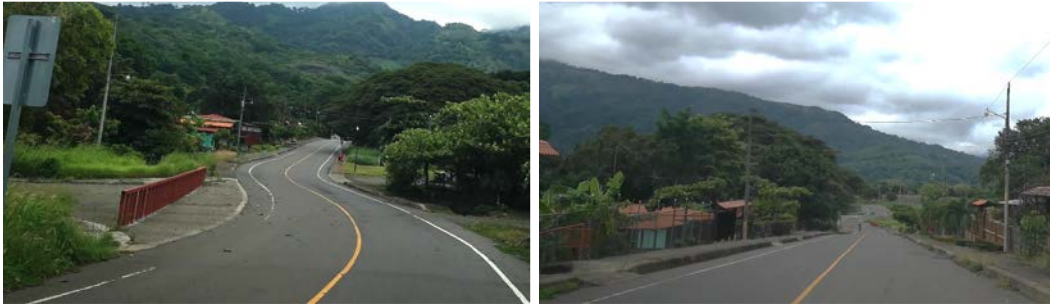
Figura 115. Demarcación horizontal borrosa y ausencia de captaluces

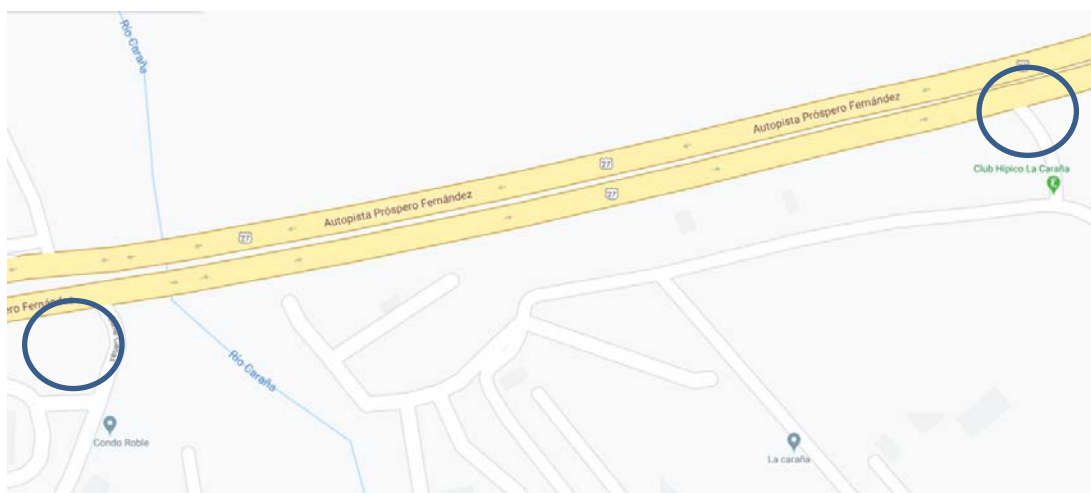
Figura 116. Accesos inseguros a autopista
Nota: Generado a partir de www.maps.google.co.cr. 2020.
