LABORATORIO NACIONAL
DE MATERIALES Y MODELOS ESTRUCTURALES

INFORME CORTO #2 EVALUACIÓN DE ALCANTARILLAS GAM 2021

LM-PI-UGERVN-003-2021

Marzo, 2021

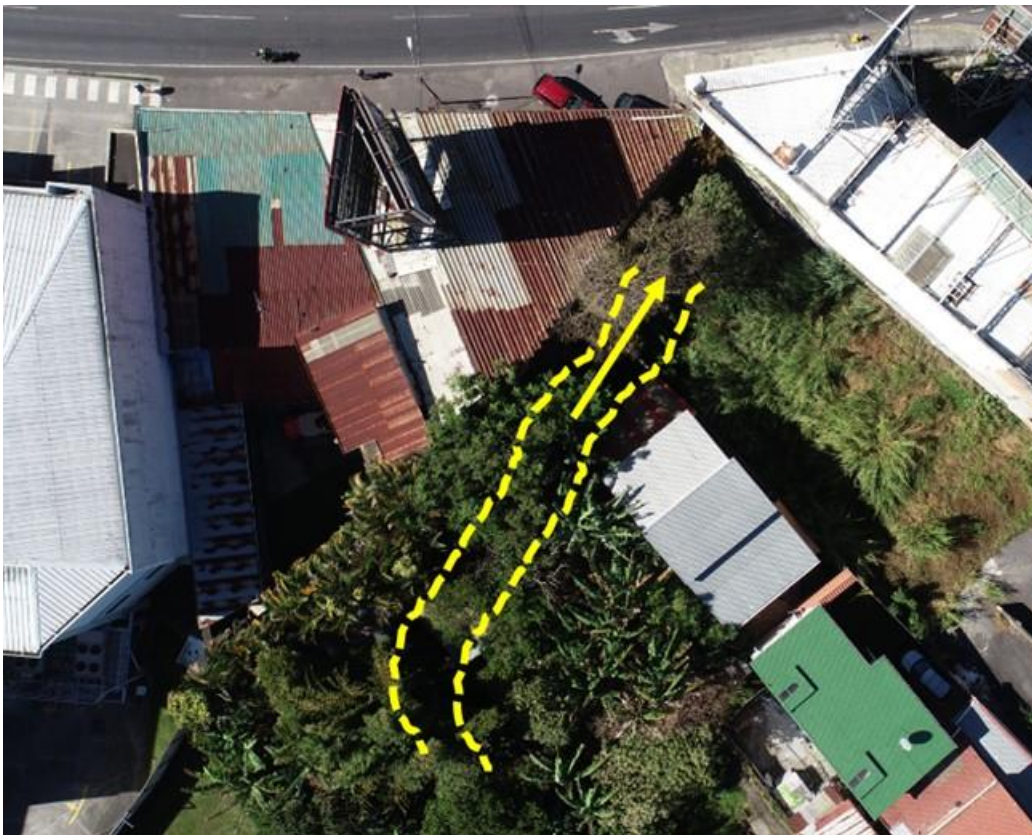
En el caso de la entrada aguas arriba, varias construcciones impiden el acceso desde la vía pública. Según se pudo observar mediante la cámara del vehículo aéreo no tripulado (VANT), el cauce en esta zona presenta posiblemente un tramo entubado y otro tramo que recorre la parte posterior de varias edificaciones (ver Figura 5). Sin que fuera posible acceder al sitio para observar directamente las estructuras allí construidas para la captación y la conducción del agua.

Figura 5. Vista aérea de la zona de entrada de la alcantarilla que atraviesa la Ruta Nacional No.2.

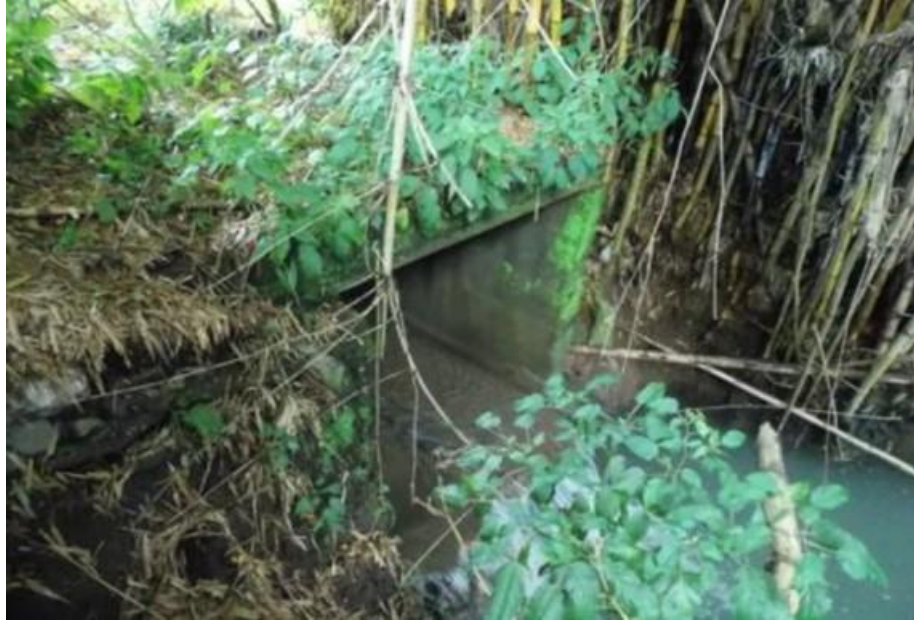
En cuanto a la zona de descarga a la salida de la alcantarilla, la densa vegetación impide el acceso para la evaluación de la condición actual de esta estructura. De la evaluación realizada en el año 2013, se pudo observar (ver Figura 6) que en la salida faltan varios elementos como los aletones y obras para proteger el cauce y evitar la socavación del relleno (Informe LM-PI-UGERVN-012-2013).

Figura 6. Condición registrada en el 2013 de la salida de la Alcantarilla 002-01, la cual da paso al Río Ocloro por debajo de la Ruta Nacional No.2.

En el caso de que la condición actual de esta salida continúe siendo la observada en el año 2013, y no haya sido objeto de mantenimiento o alguna intervención tendiente a mejorar su desempeño y protección, se recomienda a la Administración realizar una actualización de la condición de este activo y, valorar la necesidad de construir las obras de canalización y protección requeridas para disminuir el riesgo de una falla en la alcantarilla con efectos negativos en esta importante Ruta Nacional.

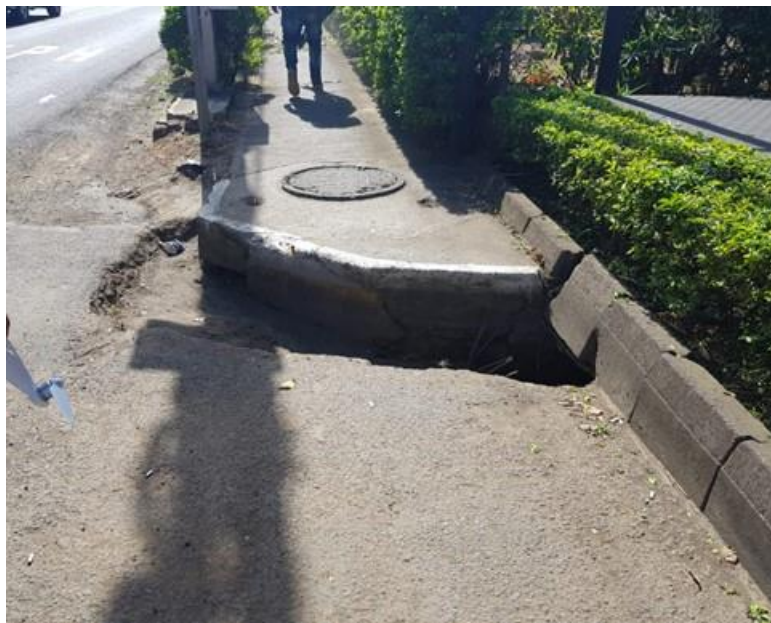
En este sitio se presenta un problema por el desbordamiento eventual del Río María Aguilar, el cual se localiza aproximadamente a 250 m al sur-este de esta alcantarilla, sobre la Ruta Nacional No.2. El desbordamiento del Río María Aguilar, inunda la carretera y llega hasta la zona de esta alcantarilla, precisamente hasta el sitio que se observa en la siguiente Figura 7. En este punto en el cual el agua ingresa por el tragante y desemboca cerca de la salida de esta alcantarilla 002-10.

Figura 7. Punto de ingreso del agua que se desborda del Río María Aguilar hacia la alcantarilla de la quebrada Zopilote.

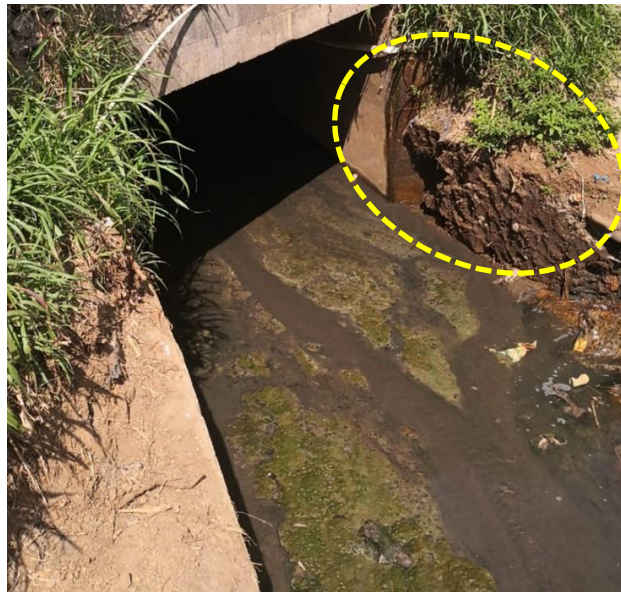
Tal como se aprecia en la Figura 8, en uno de los costados en la entrada de la alcantarilla no se observa el aletón o elemento de para encausar el agua hacia la alcantarilla, esto provoca que este costado sea susceptible a ser erosionado por el empuje y arrastre del agua de la quebrada Quirazú.

Figura 8. Talud en el cauce a la entrada de la alcantarilla vulnerable a la erosión.

Se recomienda considerar la construcción de este elemento faltante y completar la impermeabilización en el canal, que une el tramo entre los dos sectores que atraviesan la Ruta Nacional, con el fin de prevenir la socavación del relleno que da soporte a la carretera.

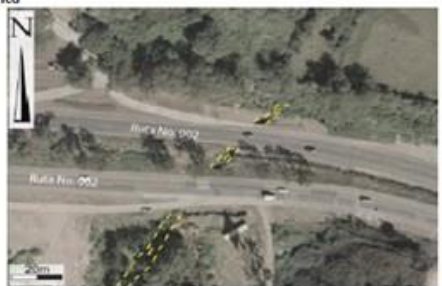
Aguas arriba			Aguas abajo

Condición del Talud		Mala	Regular	Buena	Condición General
Entrada		X			Mala
Salida		X			Regular
Observaciones: Los suelos que aparecen en este sitio son de origen volcánico y están muy alterados, también hay material de relleno. Tienen muy mala consistencia y son fáciles de erosionar. Es muy evidente la falta de mantenimiento. Los taludes aguas arriba de la primera alcantarilla están muy erosionados y si colapsan, aunque tienen poca altura pueden taponear la entrada y provocar desbordamiento hacia la carretera					
Ubicación geográfica

Vulnerabilidad Condición del Sitio: Regular Condición Estructural: Deficiente Condición ponderada de Vulnerabilidad: Alta			Estrategia de Intervención <u>Corto Plazo:</u> reestablecer la condición estructural. <u>Mediano Plazo:</u> valorar la posibilidad de mejorar el ángulo de entrada del cauce y condiciones de entorno. <u>Permanente:</u> labores de mantenimiento
