LABORATORIO NACIONAL
DE MATERIALES Y MODELOS ESTRUCTURALES

INFORME CORTO 1 EVALUACIÓN DE ALCANTARILLAS GAM 2021

LM-PI-UGERVN-001-2021

Enero, 2021

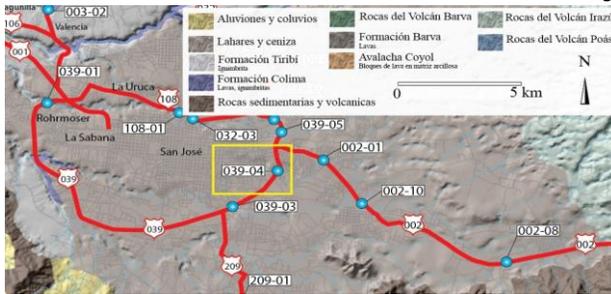
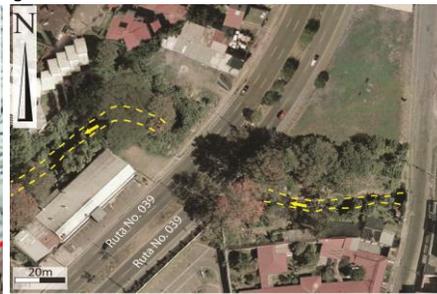
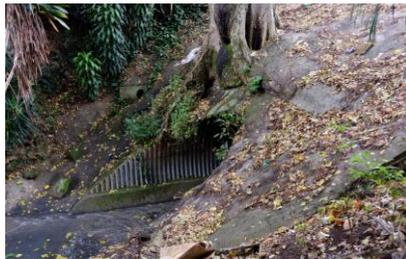
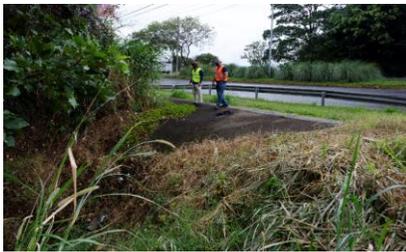
Observaciones: Los suelos de este sitio corresponden con rellenos, lahares y cenizas, hay también algunos bloques lávicos de tamaño métrico. Hay erosión superficial en talud aguas abajo y desprendimiento de tubería aguas abajo. Aparente fisuramiento en tubería aguas arriba, el nivel de agua puede cubrir hasta 2/3 del diámetro

Condición del Sitio
Deficiente

Condición Estructural
Deficiente

Condición ponderada de Vulnerabilidad
Alta

Brindar mantenimiento a los elementos de concreto existentes, mientras no se realicen obras para sustituir la alcantarilla.

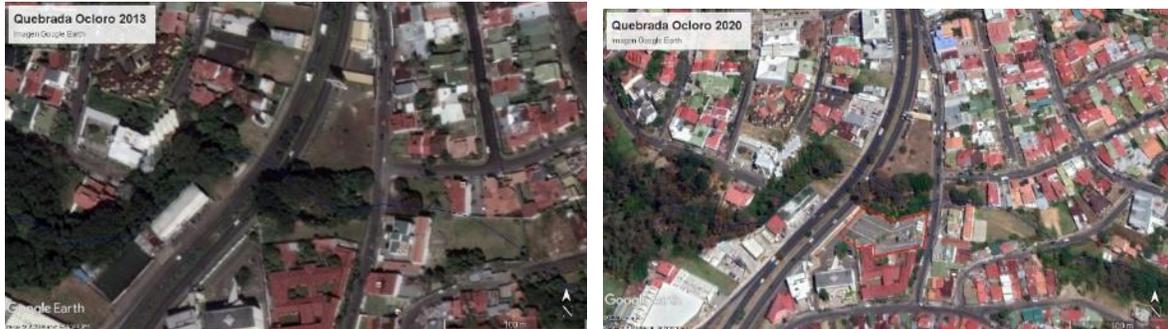
Al comparar las zonas cercanas de la cuenca de esta alcantarilla se observa la construcción de un estacionamiento (polígono rojo en la Figura 2) en el margen izquierdo de la quebrada y al costado de la entrada de la alcantarilla. Este parqueo es un ejemplo de los cambios

que se van presentando con el tiempo en el uso del suelo que pueden significar una mayor impermeabilización del suelo y generar mayor escorrentía hacia la alcantarilla.

Figura 2. Imágenes satelitales del 2013 y 2020 obtenidas de Google Earth del sitio por donde pasa la Quebrada Ocloro debajo de la Ruta Nacional No.39.

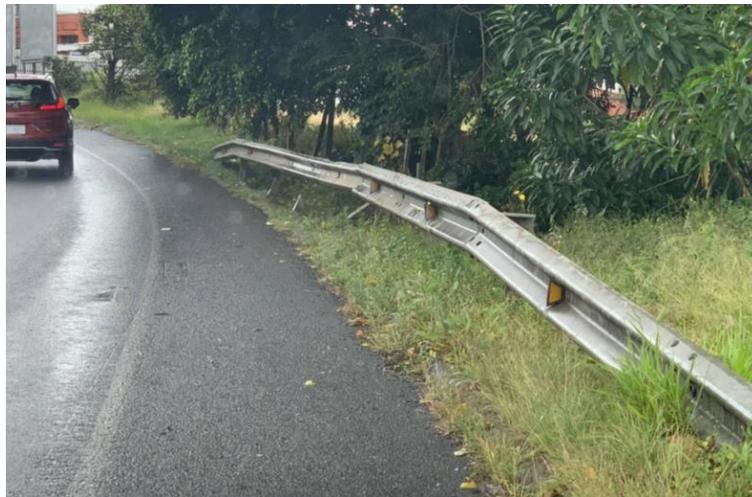
Adicionalmente se observó en este sitio una barrera tipo Flex Beam afectada por un impacto, tal como se aprecia en la Figura 3.

Figura 3. Sistema de contención vial impactado sobre el talud de entrada de la alcantarilla sobre la Quebrada Ocloro.

Se recomienda realizar la sustitución de los elementos deteriorados del sistema de contención vial, con el fin de restituir la condición original que forma parte de las medidas de seguridad vial en este sector de la vía.

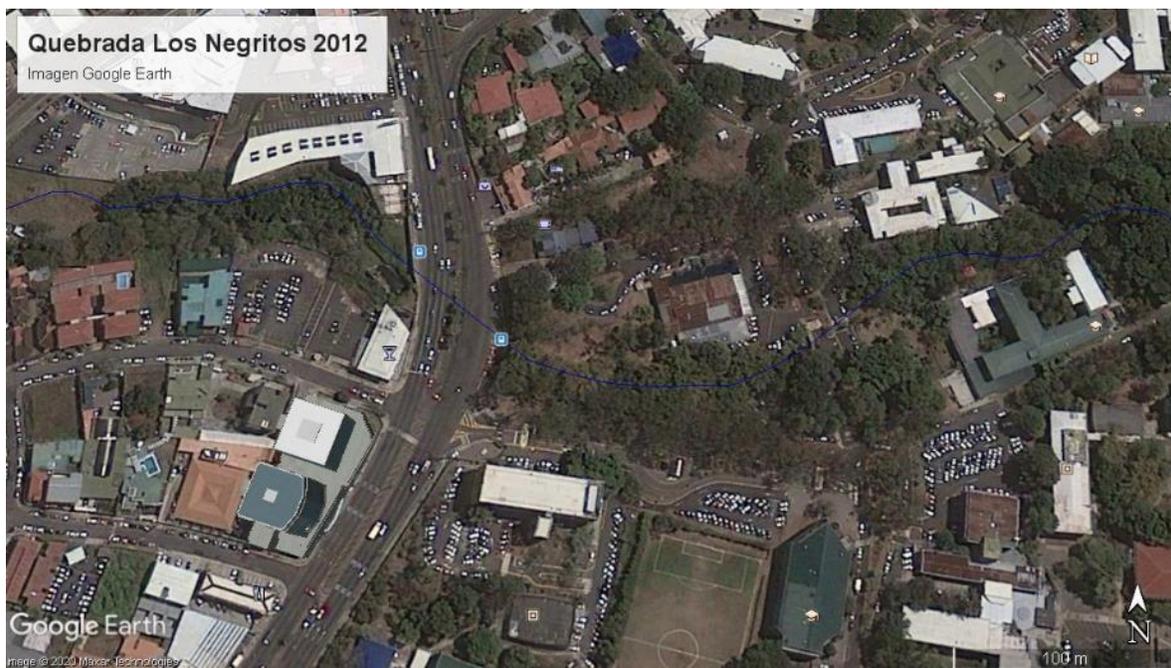
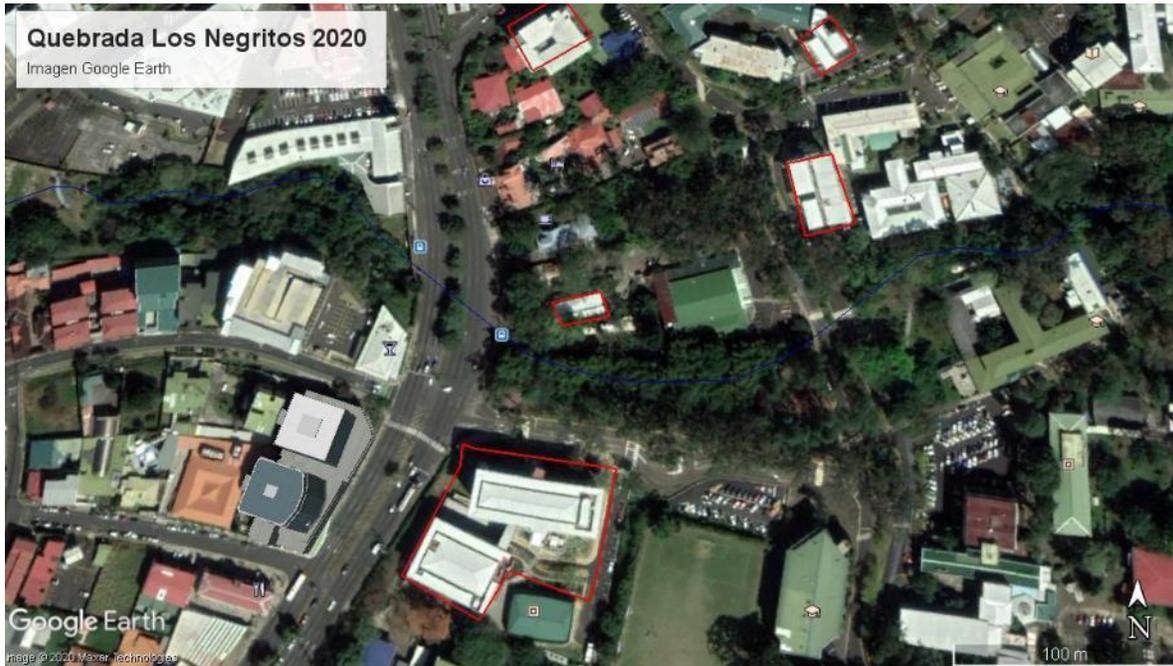
Estas construcciones se han dado principalmente en la ciudad de investigación, pero también en el Campus Rodrigo Facio como se muestra en las imágenes satelitales de Google Earth de la Figura 4.

Todas esas construcciones han impermeabilizado el suelo y tienden a generar mayor escorrentía hacia la quebrada. En la ciudad de investigación se construyeron lagunas de retardo para que el agua de escorrentía tarde un poco más de tiempo en llegar a la quebrada.

Figura 4. Comparación de imágenes satelitales del Google Earth del 2012 y 2020 en la zona donde se ubica la alcantarilla de la Quebrada Los Negritos. Los polígonos rojos indican los sitios aguas arriba, donde ocurrieron cambios o se construyó infraestructura nueva.

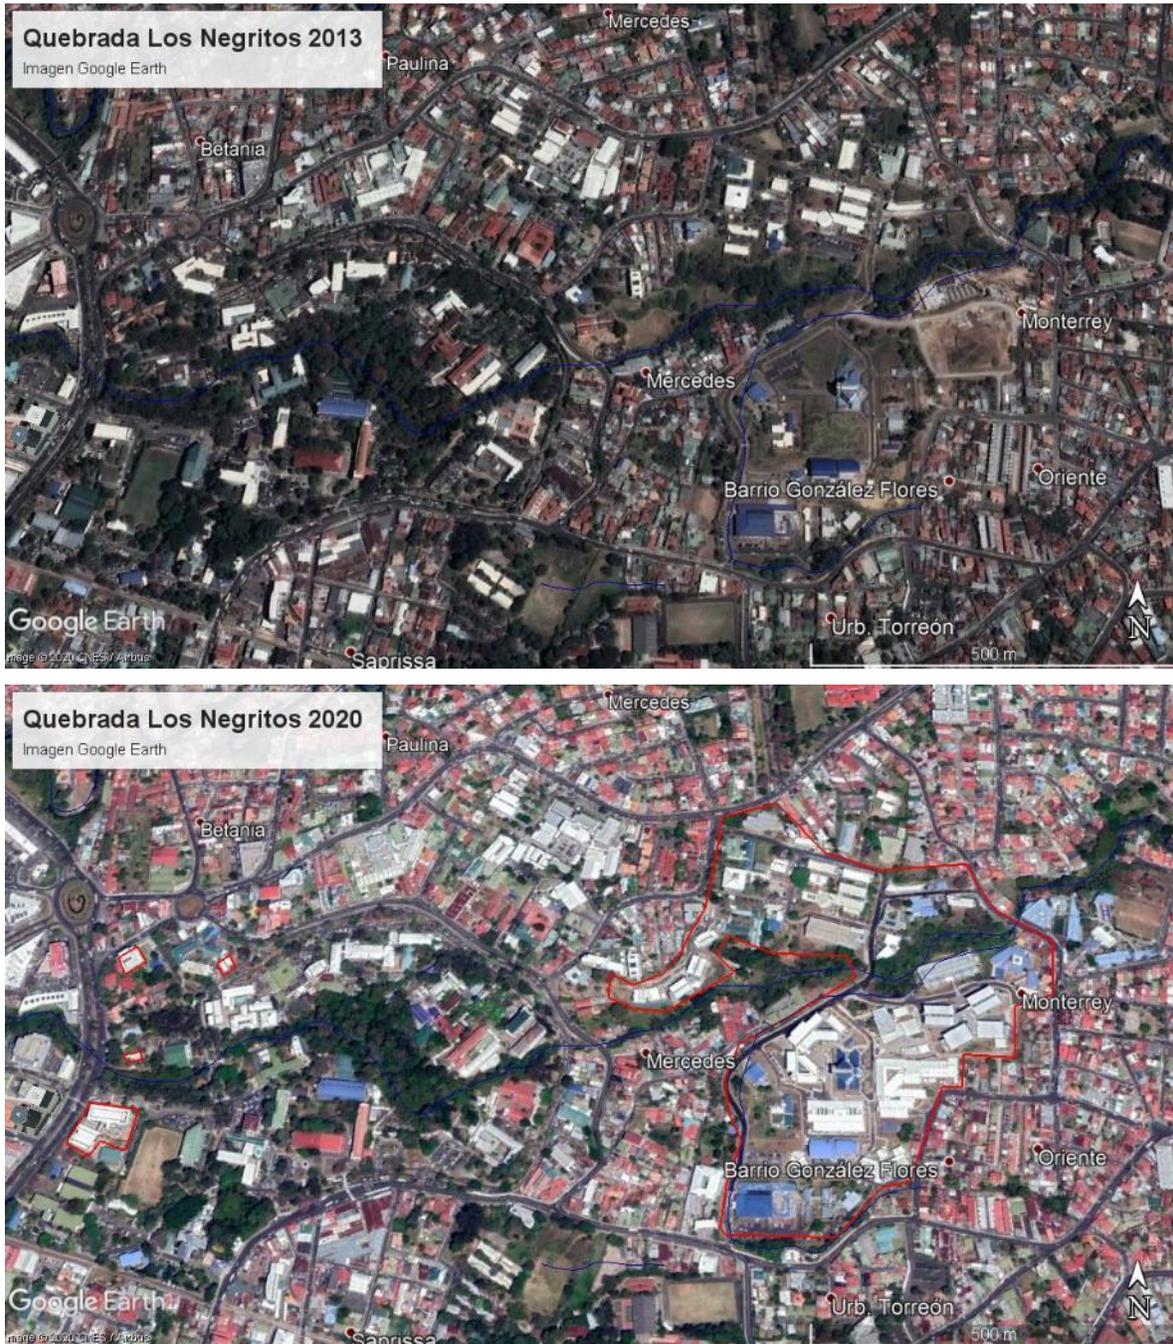
En la Figura 5 se presenta una visión ampliada de la zona indicada, la cual incluye la Ciudad de la Investigación, con el fin de recalcar los cambios que han tenido lugar en esta zona de la cuenca.

Figura 5. Comparación de imágenes satelitales del Google Earth del 2013 y del 2020 aguas arriba de donde se ubica la alcantarilla de la Quebrada Los Negritos, incluyendo la Ciudad de la Investigación de la UCR. Los polígonos rojos indican los sitios aguas arriba, donde ocurrieron cambios o se construyó infraestructura nueva.

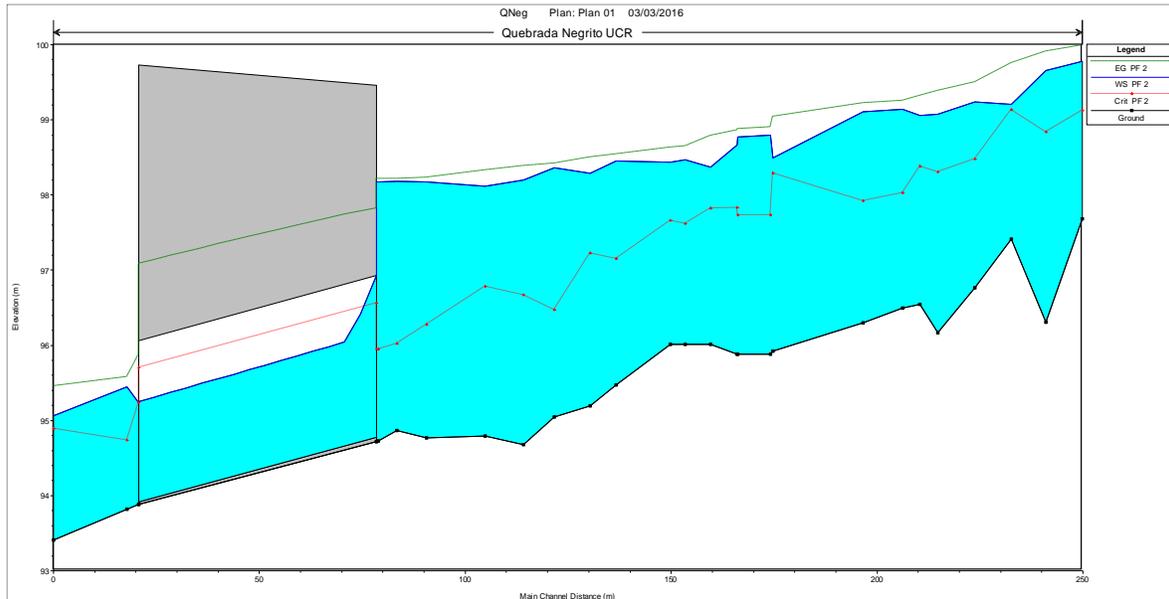
El informe del ingeniero Villalobos señala que al igual que en otras alcantarillas se genera una interrupción a la pendiente del cauce como lo atestigua el perfil topográfico del fondo que se presenta en la Figura 6.

La pendiente adversa que se observa aguas arriba de la alcantarilla es el resultado de la sedimentación que genera la alcantarilla al no permitir el transporte de una porción del caudal sólido de la quebrada. La interrupción a la pendiente también se observa aguas abajo en la forma de una poza y una grada aguas abajo del delantal de concreto de la alcantarilla. Esto indica que la quebrada ha erosionado su fondo aguas abajo de la alcantarilla porque esta no cuenta con una estructura disipadora de energía adecuada.

Figura 6. Perfil hidráulico del sitio 039-05 para el evento del 08/10/2002 modelado en el estudio hidráulico del año 2016. La línea negra inferior representa el perfil topográfico del fondo del cauce.

En el año 2016 se recomendó evaluar la posibilidad de sustituir esta alcantarilla por una de mayores dimensiones y tipo arco o por un puente pequeño durante la próxima intervención de la Ruta 39 para disminuir el riesgo de que la alcantarilla se obstruya y para brindarle capacidad suficiente para manejar eventos de mayor magnitud a los registrados.
