Informe: LM – PI – UGERVN – 5 – 2020

Evaluación de la Ruta Nacional 4, tramo entre los poblados de Bajos de Chilamate y Vuelta de Kooper, Costa Rica

**Unidad de Gestión y Evaluación
de la Red Vial Nacional
PITRA – LanammeUCR**

Abril, 2020

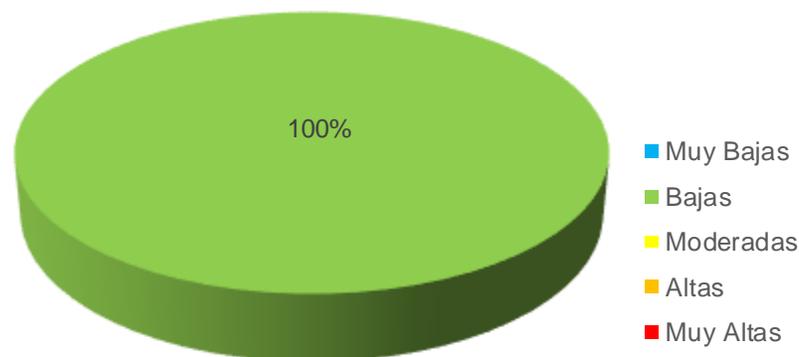
Figura 2. Resultados obtenidos con Deflectómetro de Impacto

Los detalles del Deflectómetro de Impacto utilizado, y la metodología seguida de evaluación aparecen en la Ficha Técnica FT-UGERVN-02-13, disponible en el sitio de Internet del LanammeUCR. Con base en los resultados obtenidos en la Campaña de Evaluación de la Red Vial Nacional años 2018 – 2019, la ruta sigue mostrando una muy buena capacidad estructural, tal y como se muestra en la Figura 2.

Como se observa, todas las secciones presentan valores promedio de deflectometría en el rango de *bajo*.

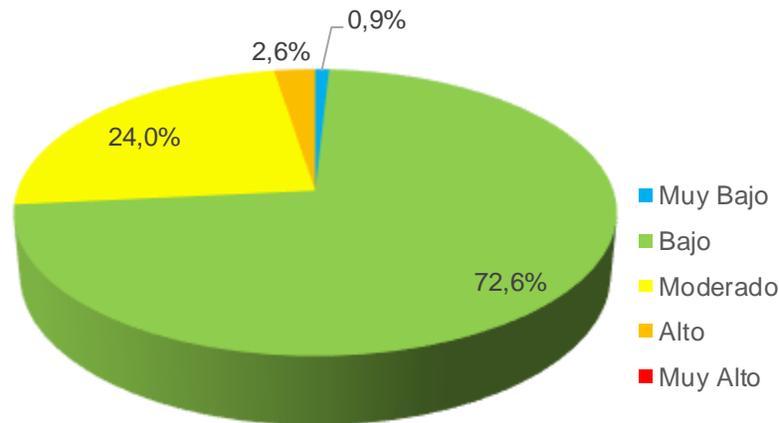
Figura 3. Resultados obtenidos con Perfilómetro Láser

Los detalles del Perfilómetro Láser utilizado, y la metodología seguida de evaluación aparecen en la Ficha Técnica FT-UGERVN-02-13, disponible en el sitio de Internet del LanammeUCR. Los resultados obtenidos, mostrados en la Figura 3, dan que aproximadamente tres cuartas (3/4) partes de la longitud de la ruta presenta una condición funcional buena, con valores de IRI en los rangos de bajo a muy bajo. La longitud restante, presenta un IRI en las categorías de moderado a alto.

1. Si bien en toda la ruta aparecen sitios aislados con regularidades de *moderadas* a *altas*, existe un segmento entre los estacionamientos 23+000 a 25+500 donde dichos valores son los que predominan, tal y como se había indicado ya en el informe del 2018.
2. Al comparar los promedios obtenidos para cada sección homogénea, para los años 2018 y 2019, éstos últimos son ligeramente mayores, lo cual indica una tendencia natural hacia el deterioro de la ruta (Tabla 2).

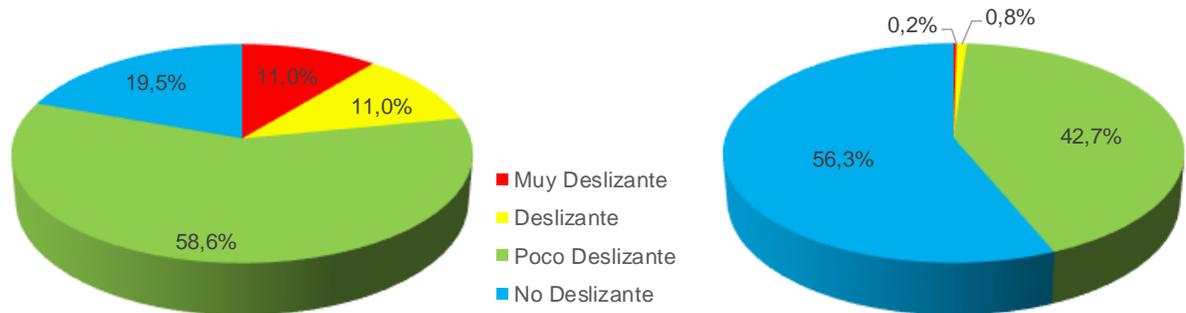
Figura 4. Resultados obtenidos con la prueba de Deslizamiento Superficial

A la izquierda, los resultados del sentido de ida Chilamate – Vuelta de Kooper; a la derecha, sentido de venida Vuelta de Kooper - Chilamate

De nuevo, existe una disparidad marcada en los resultados entre sentidos. Sin embargo, a diferencia de los mostrados en el informe del año 2018, donde el sentido de venida, Vuelta de Kooper – Chilamate, era el que tenía un porcentaje importante de su longitud en las categorías de *Deslizante* a *Muy Deslizante*; para los resultados de este informe, este sentido es el que presenta los mejores valores, en comparación con aquellos en el sentido de ida, Chilamate – Vuelta de Kooper. Esto puede deberse a trabajos realizados bajo el alcance de la garantía de cumplimiento del proyecto; sin embargo, esto es una conjetura dado que, a la fecha de realización de este informe, dicha información no se encuentra disponible de manera pública. Durante la gira realizada en la ruta, se encontró en varios sitios evidencia de una sobrecapa asfáltica colocada recientemente en el sentido de venida; lo cual pudo haber sido en respuesta a los resultados dados en el 2018.

Con base en los resultados obtenidos, el sentido de ida, Chilamate – Vuelta de Kooper, presenta poco más de tres cuartas (3/4) partes con niveles adecuados de agarre (rangos de *poco* a *no deslizante*). La longitud restante presenta niveles de agarre de *deslizante* a *muy deslizante*; con base en la gira realizada en la ruta, varios de estos sitios concuerdan con la presencia del deterioro tipo exudación, con severidades de baja a *media*. Debido a esto, se hace la recomendación de evaluar nuevamente este parámetro para cada sentido de circulación,

durante el año 2020, de tal manera que se pueda llevar un control en la evolución de este indicador.

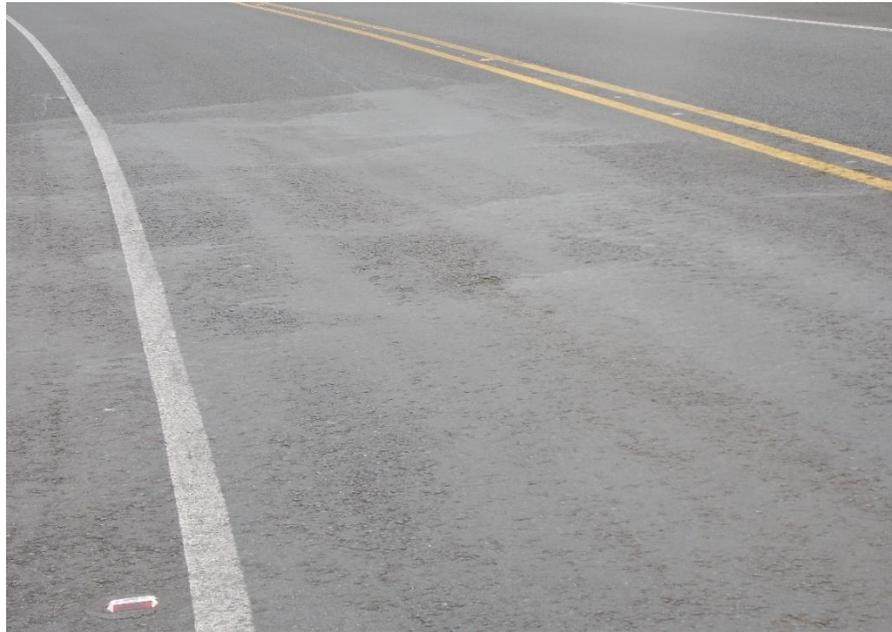
- En varios puntos de la ruta, se presenta el deterioro tipo exudación con severidades de baja a media, con 1 sitio identificado (Est. 10+500) donde la severidad es *alta*. Según lo que se observó en la visita, la mayor parte de este deterioro se da en el carril de ida; además, en aproximadamente la mitad de estos puntos, la exudación se asocia con áreas donde previamente se había realizado un perfilado (Figura 5). En el informe del año 2018, ya se indicó que este trabajo fue realizado en sitios donde previamente se habían identificado deterioros (principalmente exudación, pero también desprendimiento de agregados); la idea tras este trabajo es eliminar la superficie

afectada por el deterioro, sin embargo, en casi todos los sitios donde se realizó este perfilado, el deterioro ha vuelto a suceder, que comprueba que su origen es un problema de la mezcla asfáltica colocada, más que un fenómeno superficial y aleatorio. Junto con la exudación, varios sitios presentan el deterioro tipo desprendimiento de agregados, con severidades de bajas a moderadas (Figura 6).

Figura 5. Exudación en zona de perfilado, severidad moderada, Est. 10+500 Sentido de .da Chilamate – Vuelta de Kooper.

pueden interpretar como una evolución de aquellos obtenidos en el año 2018: donde un porcentaje importante de sitios con el deterioro de exudación, se encuentran en dicho sentido. Para garantizar niveles de seguridad vial adecuados para el usuario y brindar un nivel de servicio acorde con la inversión realizada en esta ruta, la principal recomendación que se da a la Administración, es intervenir estos sitios con actividades que mejoren las condiciones indicadas.

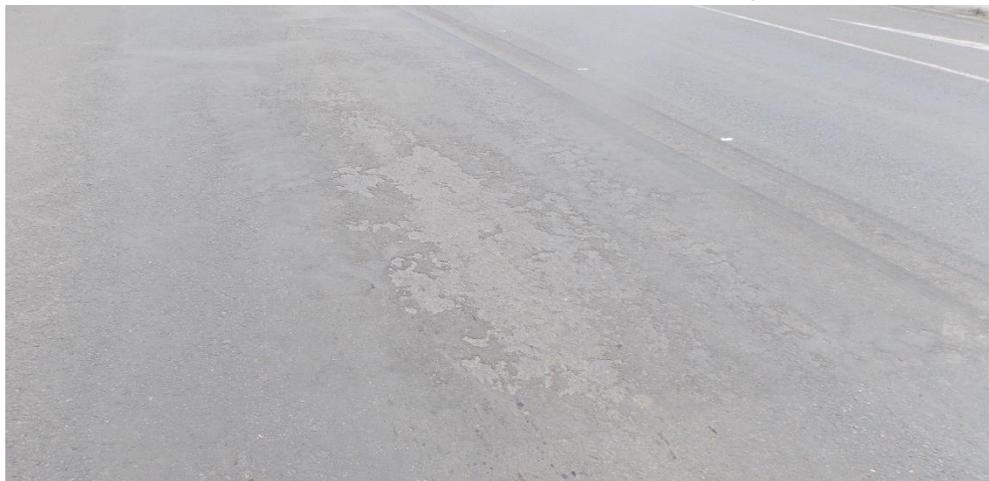
Figura 6. Desprendimiento de agregados, severidad moderada, Est. 0+200, Sentido de venida Vuelta de Kooper – Chilamate.

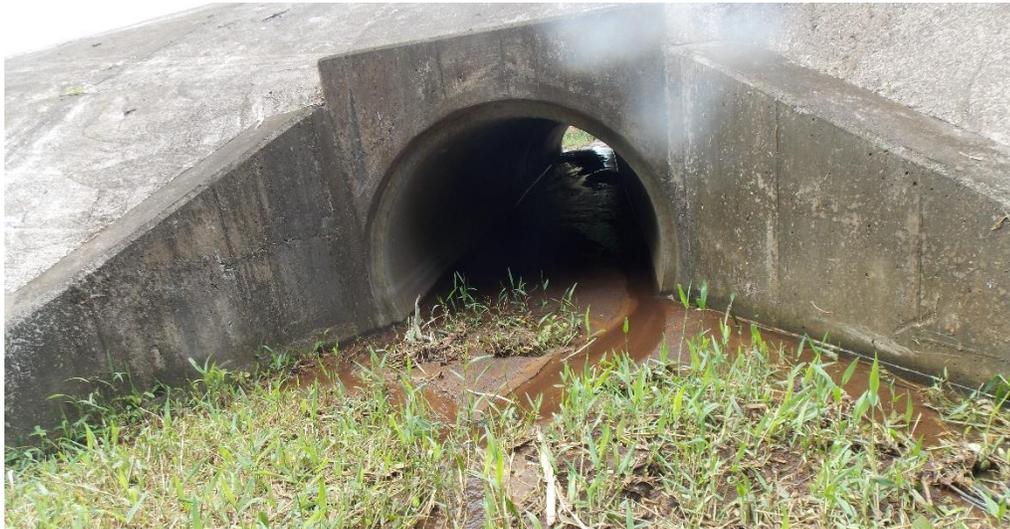
- La ruta posee aproximadamente 160 alcantarillas; sin embargo por limitaciones operativas no fue posible evaluarlas todas, de manera que se consideró una muestra de 15 alcantarillas distribuidas a lo largo de la ruta. Estos elementos se encuentran en buen estado estructuralmente: los aletones, delantales y el conducto no muestran señales de agrietamientos o fallas. Funcionalmente, 14 de ellas mostraron problemas similares: gran acumulación de sedimentos en la entrada (muchas veces obstruyendo la mitad de la sección transversal) y crecimiento de vegetación a la salida (Figuras 7 y 8).

Figura 7. Vista de la entrada, alcantarilla en el Est. 19+100

- Se hace especial énfasis en el mantenimiento de las alcantarillas de la ruta. Esto, debido al tipo de suelo y a la actividad económica predominante de la zona (cultivo de piña), pues generan niveles altos de sedimentación en los cauces, que tienden a acumularse en las entradas de las alcantarillas, restándole capacidad hidráulica. Prueba de ello fue un problema similar que ocasionó las inundaciones del año 2017, apenas días después de abierta la ruta a los usuarios. Por tanto, campañas periódicas de limpieza de estas obras, ayudará a disminuir la vulnerabilidad de la ruta a las crecidas en temporada lluviosa.

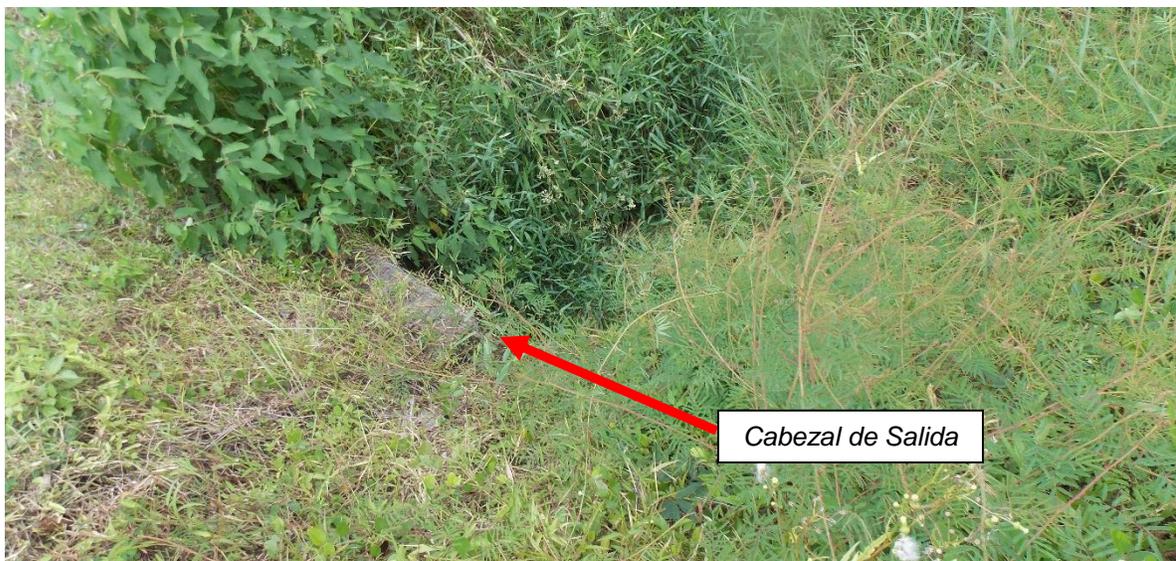
Figura 8. Vista de la salida de alcantarilla, Est. 7+200

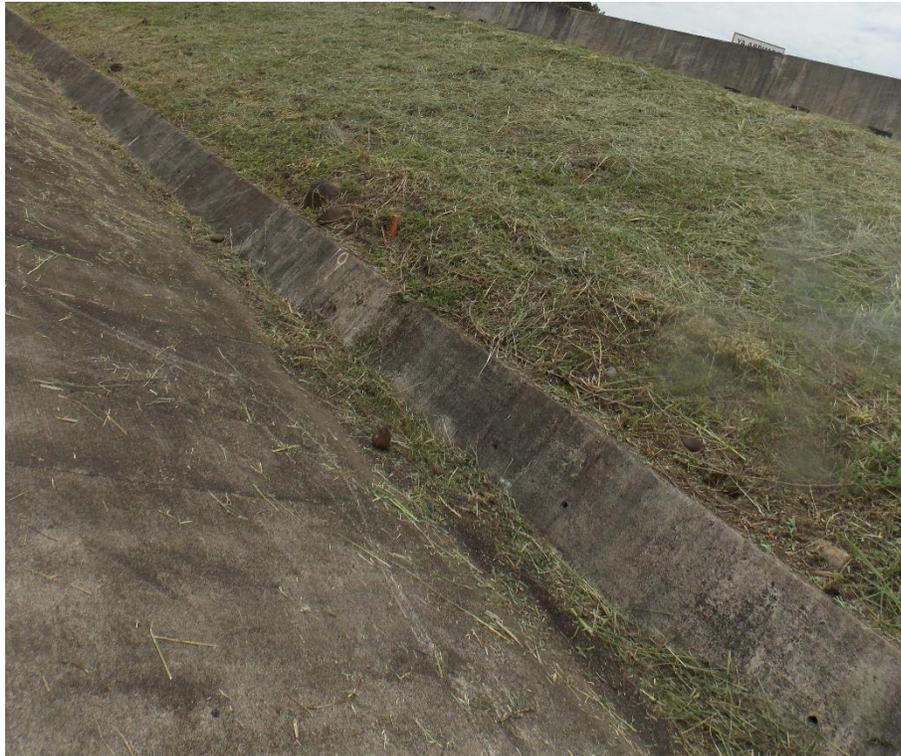
- Aproximadamente la mitad de la longitud de la ruta posee cunetas revestidas. En general, se encuentran en buen estado estructural, sin embargo, muchas presentan basura y sedimentos, producto de la chapea del derecho de vía adjunto (ver Figura 9).

Figura 9. Estado de la cuneta, Est. 0+700

- Dar mantenimiento en forma de limpieza y recolección de basura, a las cunetas.
- Realizar campañas periódicas de mantenimiento de la señalización horizontal, reponiendo además aquellos captaluces que se vayan perdiendo en el tiempo, según las indicaciones de un profesional competente en el área de seguridad vial.
