Informe Final EIC-Lanamme-INF-0749-2022

Informe de Auditoría Técnica

Prácticas constructivas y desempeño de trabajos ejecutados del proyecto Lote 1 de las Obras impostergables (OBIS) del Fideicomiso Corredor Vial San José – San Ramón y sus radiales Temas: Base estabilizada, obras de protección, obras de drenaje

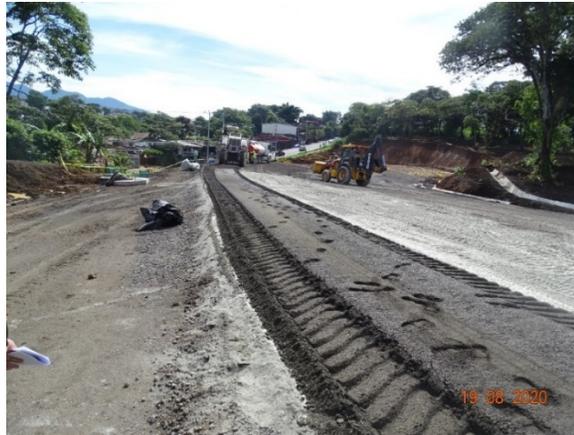
Figura 2. Fotografía del frente de colocación de base estabilizada en la rampa de salida del Conector Barreal-Castella. Fecha 19 de octubre de 2021.

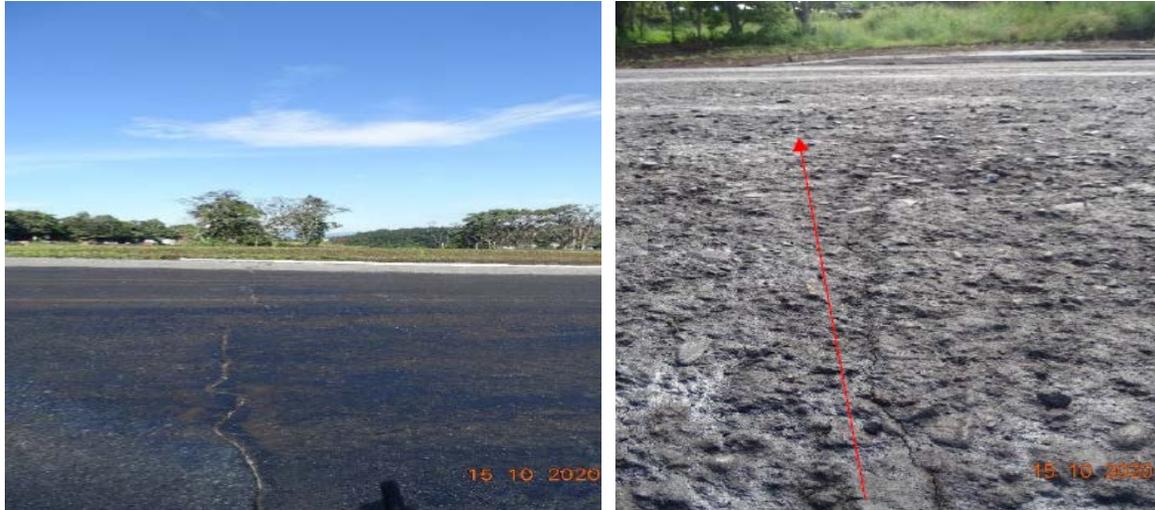
En el oficio LM-IC-D-0930-2020 del 23 de octubre de 2020, el Equipo Auditor realizó un levantamiento de los deterioros de la capa en los paños que no se encontraban cubiertos por material de secado. En dicha inspección, se identificaron 12 agrietamientos transversales y 5 agrietamientos longitudinales (Figura 3). Algunos de los agrietamientos identificados habían sido ruteados y se les había colocado sello de imprimación, mientras que otros agrietamientos no habían sido atendidos del todo. Además, en ese oficio se alertó a la UAP sobre la necesidad de realizar un barrido de la superficie donde no se había retirado el material de secado, ni se había imprimado, ya que existía la posibilidad de que se presentaran más deterioros o bien que no se hubiera cuantificado la totalidad de la longitud de las grietas ya identificadas. Esta recomendación no fue considerada por la UAP ni la Supervisión hasta el día en que se ejecutó la colocación de mezcla asfáltica del proyecto.

Figura 3. Agrietamientos transversales en la base estabilizada del Conector Barreal-Castella. Fecha: 15 de octubre de 2020.

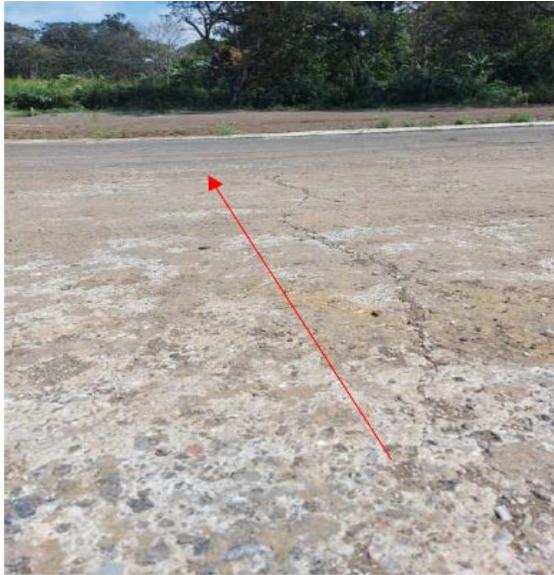
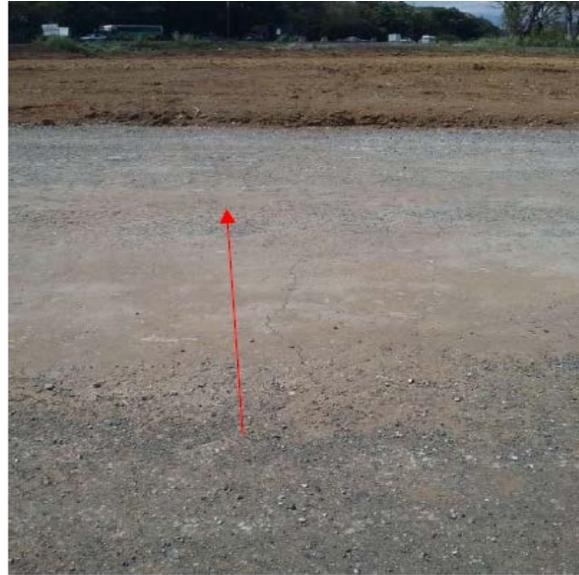
El 20 de enero de 2021 mediante el oficio LM-IC-D-0040-2021, se volvió a realizar la alerta a la UAP de agrietamientos transversales que no habían sido atendidos (ver Figura 4) y que se encontraban cercanos a la sección que aún contaba con material de secado. En ese oficio, se volvió a realizar la recomendación de que se hiciera el barrido de este material previo al asfaltado para la identificación y atención de esos deterioros. Así mismo en este oficio se evidenció como las grietas que fueron “selladas” con la imprimación de emulsión asfáltica se volvieron a propagar a la superficie, tal como se muestra en la Figura 5, por lo que se reitera el criterio del Equipo Auditor que la solución adoptada para atender estos agrietamientos no fue suficiente y existe el riesgo de que se reflejen a la superficie en el corto plazo durante la puesta en operación del proyecto.

Figura 4. Agrietamientos transversales sin atender en base estabilizada en el Conector Barreal-Castella. Fecha: 14 de enero de 2021.

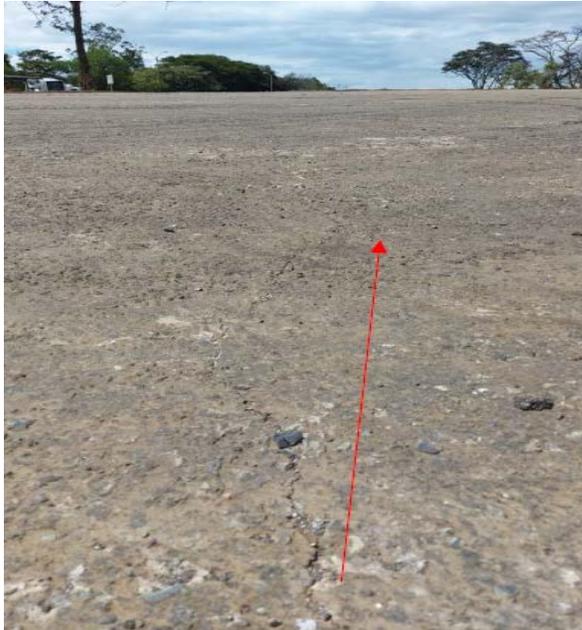
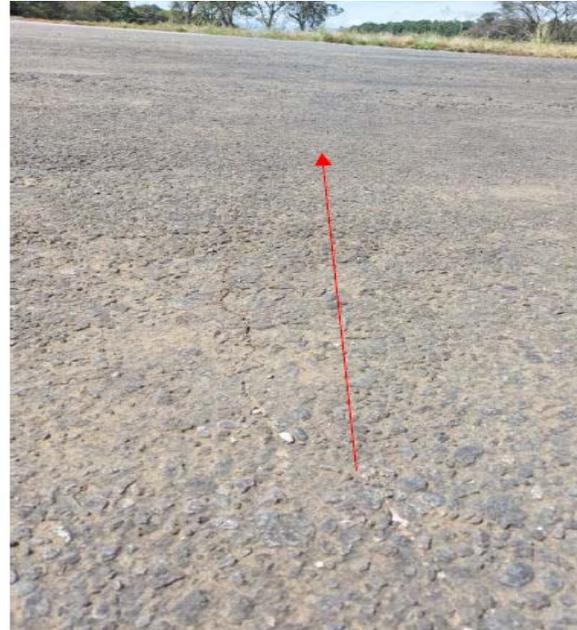
Figura 5. Agrietamientos transversales sobre la base imprimada en el Conector Barreal-Castella. Fecha: 14 de enero de 2021.

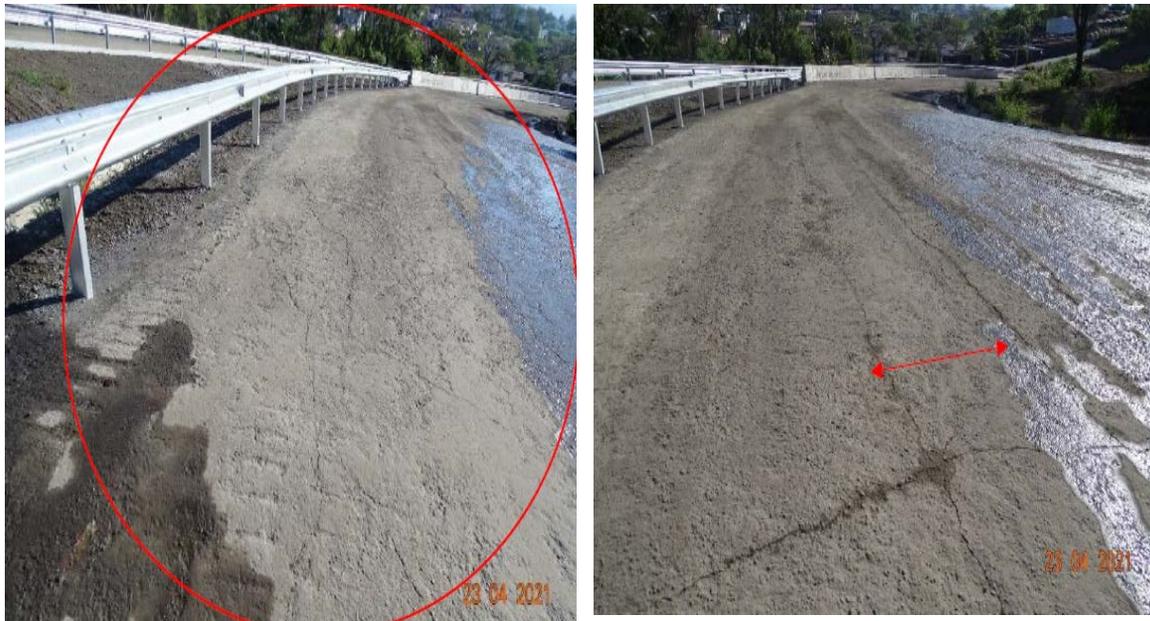
El día 23 de abril de 2021 se inició con el proceso de colocación de mezcla asfáltica del Conector Barreal-Castella. El Equipo Auditor visitó el proyecto ese día, previo al inicio del asfaltado, e identificó agrietamientos interconectados en la base estabilizada con una severidad importante (ver Figura 6), específicamente en la sección donde se le había recomendado a la UAP y a la Supervisión realizar un barrido e inspección previo a la pavimentación (carril interno zona de peajes, estacionamientos 0+200 al 0+400). Cabe mencionar que ninguno de los agrietamientos en esta sección había sido atendido previamente tal y como indicó la UAP que se haría, según el oficio UAP-FSJSR-2021-03-252, sino que más bien fue el Equipo Auditor quien alertó al ingeniero del proyecto sobre la condición identificada en sitio. Razón por la cual, se recopilaron todas las observaciones de la visita en el oficio LM-EIC-D-0360-2021 del 30 de abril de 2021, donde adicionalmente se externó el criterio del Equipo Auditor, de que los agrietamientos identificados no correspondían a juntas constructivas como lo había indicado la UAP y la Supervisión en el oficio UAP-FSJSR-2020-11-1570, sino más bien como consecuencia de las altas resistencias a la compresión evidenciadas previamente en los ensayos de calidad de este material.

Figura 6. Agrietamientos transversales en base imprimada Conector Barreal-Castella. Fecha: 23 de abril de 2021.

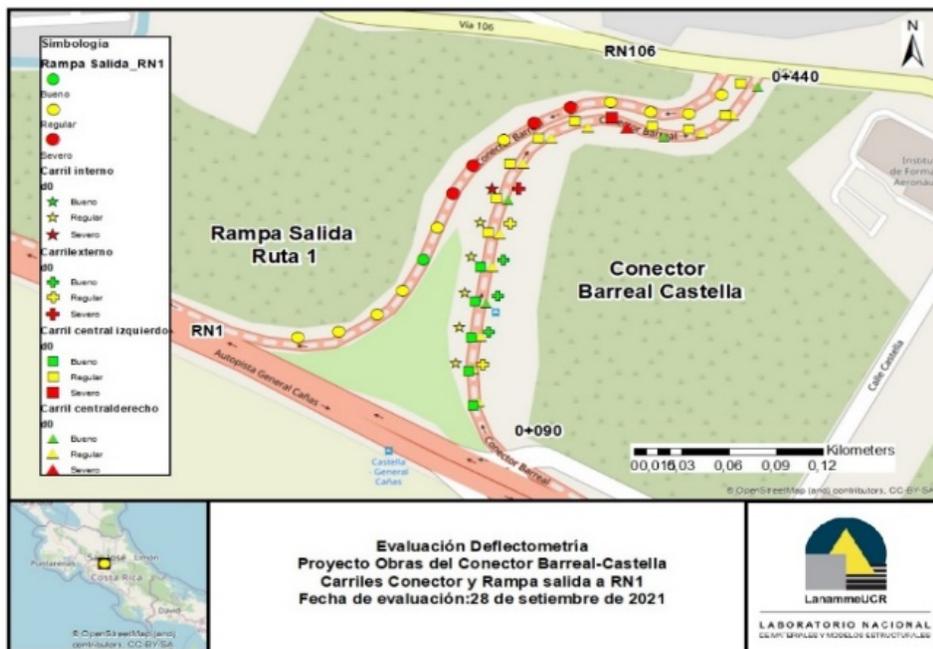
En la Figura 7 se muestra la condición estructural determinada para cada uno de los estacionamientos evaluados a partir de las deflexiones medidas en el geófono central del equipo, donde se identifican al menos 8 puntos con deflexiones mayores a 400 µm en la rampa de salida hacia RN No. 1 y los carriles externos e internos del Conector. Es criterio del Equipo Auditor que el grado de severidad de los agrietamientos evidenciados previamente pudieron incidir en los resultados de las deflexiones evidenciadas.

Figura 7. Evaluación estructural mediante el indicador el D0 Conector Barreal-Castella y rampa de Salida a RN1.

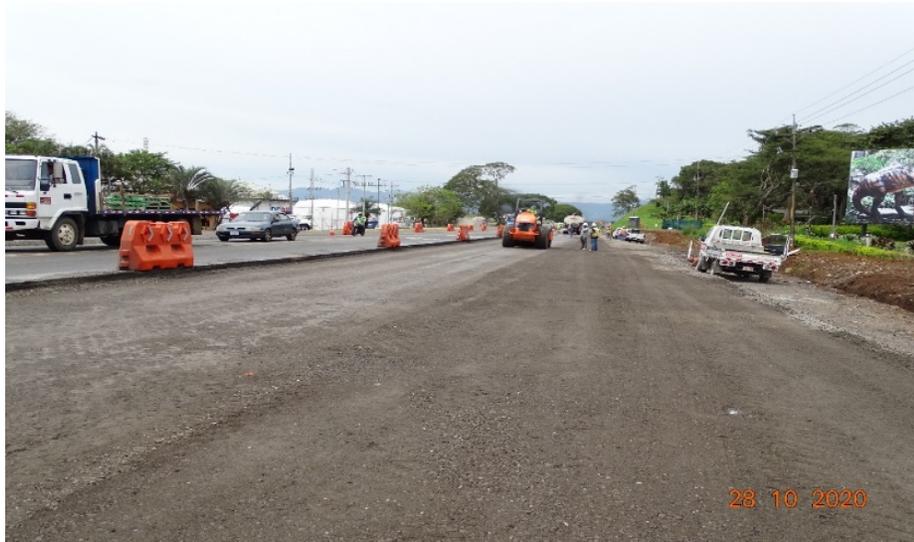
Figura 9. Proceso de compactación adicional realizado a las 10:50 am. Fecha: 28 de octubre de 2020.

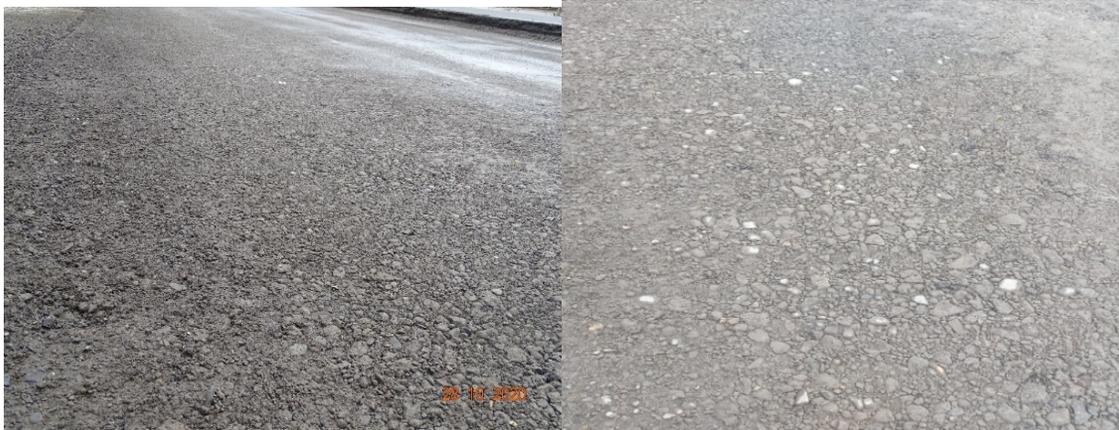
La condición y acabado de la capa estabilizada evidenciada por el Equipo Auditor durante el proceso de compactación, presentaba signos claros de segregación en algunas zonas a lo largo de la sección en construcción, especialmente en el margen derecho del carril, tal como se observa en la Figura 10.

Figura 10. Acabado de la capa de base estabilizada con cemento, con segregación. Fecha: 28 de octubre de 2020.

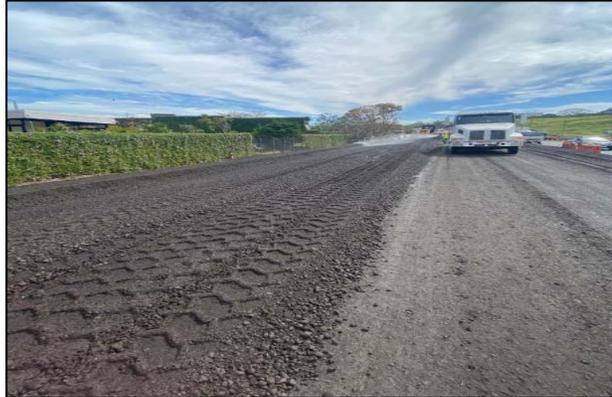
Figura 12. Base estabilizada extendida y humedecida. Fecha: 27/01/2021. Hora: 9:53 am.

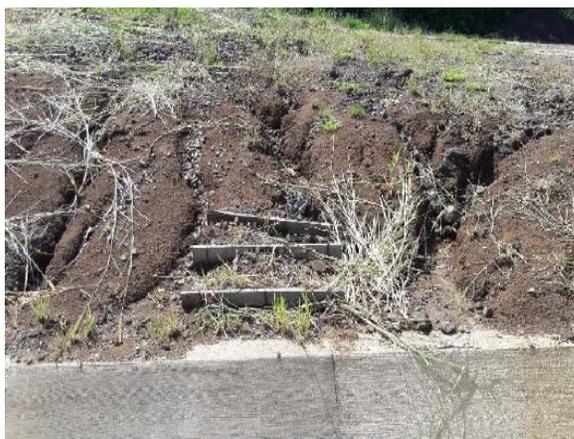
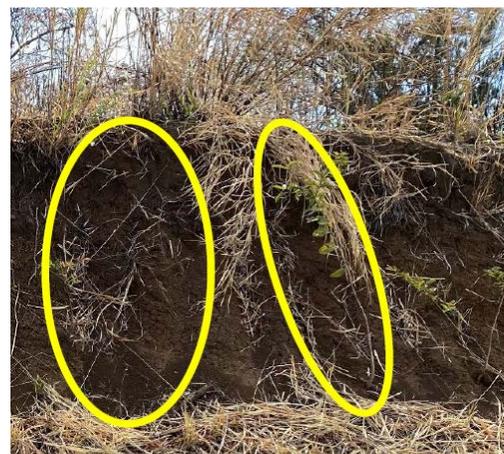
Figura 13. Evidencia de formación de cárcavas y surcos en los taludes del corredor Barreal-Castella. Fecha 2 de setiembre de 2021.

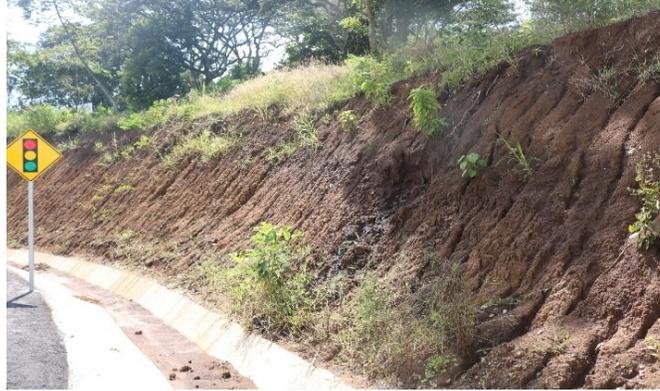
Figura 14. Evidencia de material del talud depositado en las cunetas del Conector Barreal Castella. Fecha 2 de setiembre de 2021.

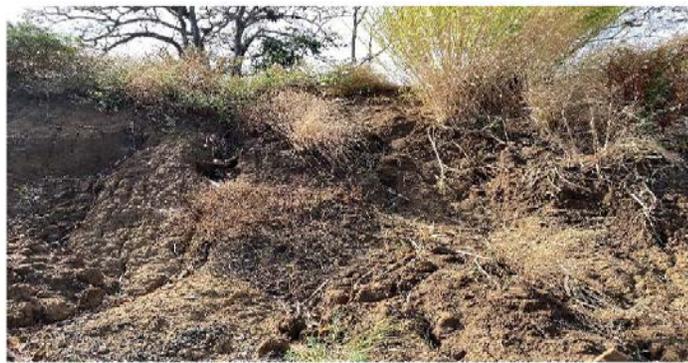
Figura 15. Problemas de inestabilidad local y material caído en zonas del talud derecho. Fecha 17 de febrero de 2022.

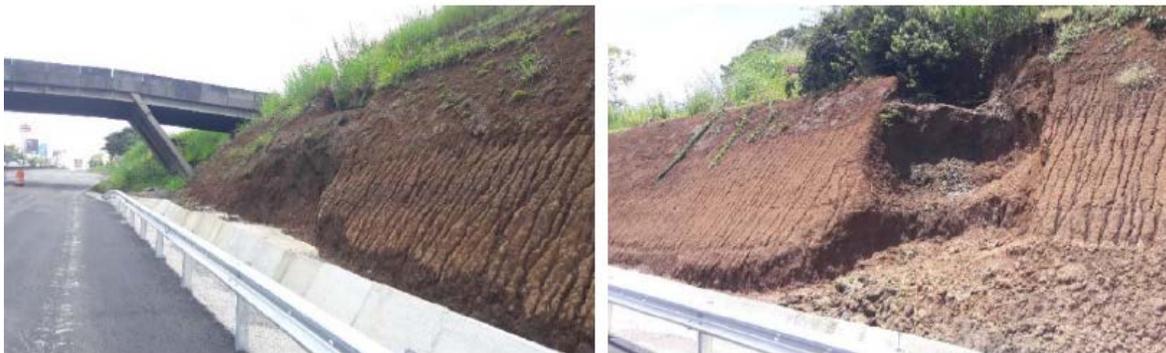
Figura 16. Evidencias de serios problemas de erosión y estabilidad en las caras del talud del estacionamiento 13+950 debido a lluvias intensas. Fecha 2 de setiembre de 2021.

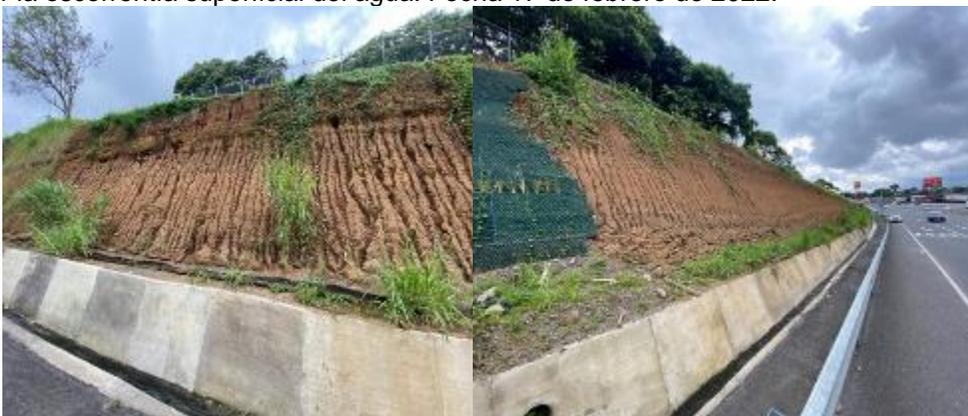
Figura 18. Condición cara del talud derecho en sentido SJ-SR, evidencia de surcos y erosión del talud por la escorrentía superficial del agua. Fecha 17 de febrero de 2022.

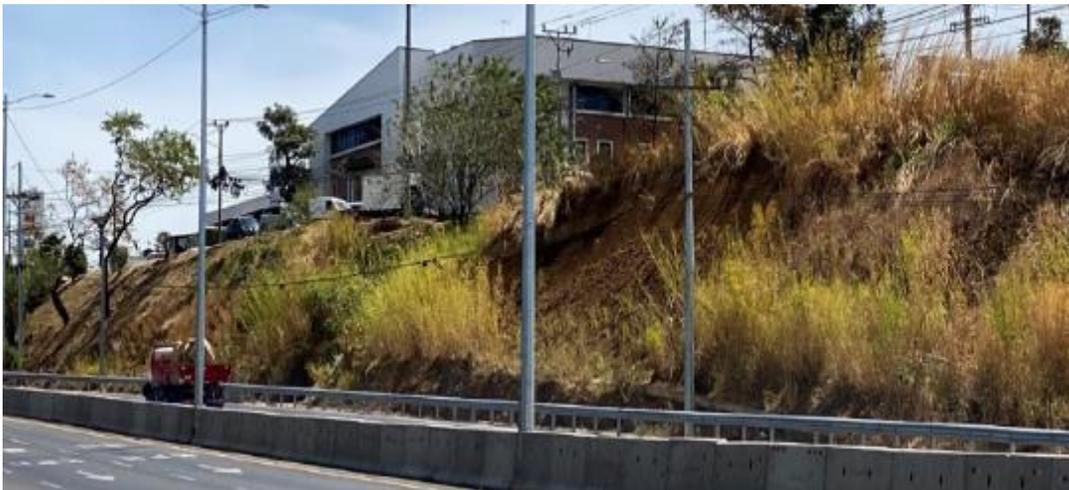
Figura 20. Condición del talud derecho en las cercanías de las terminales y aduanas Santamaría. Fecha: 17 de febrero de 2022.

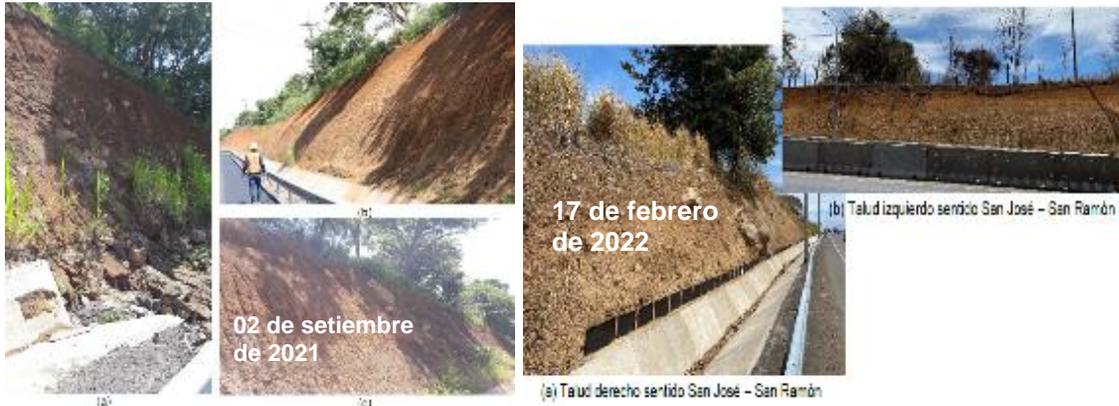
Figura 21. Condiciones observadas en taludes cercanos al río Alajuela. Fecha 02 de setiembre de 2021 y 17 de setiembre de 2022.

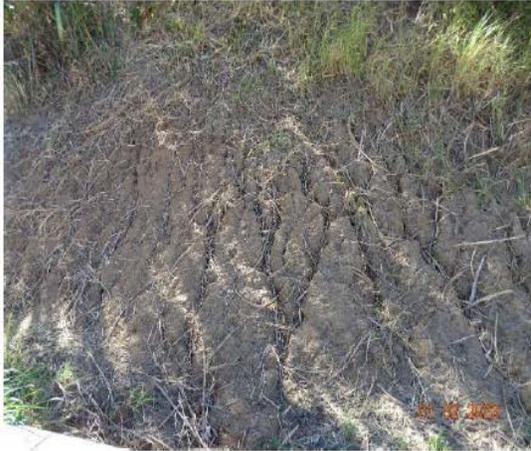
Figura 23. Condición de taludes del Conector Barreal Castella. Fecha 01 de febrero de 2023.

a) Talud con poca revegetación, presencia de cárcavas

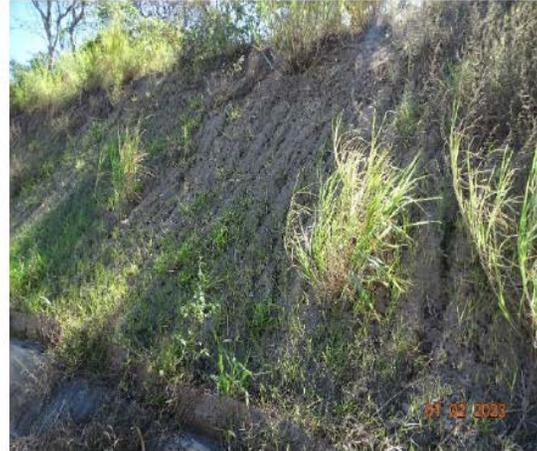
b) Talud con revegetación media, presencia de cárcavas

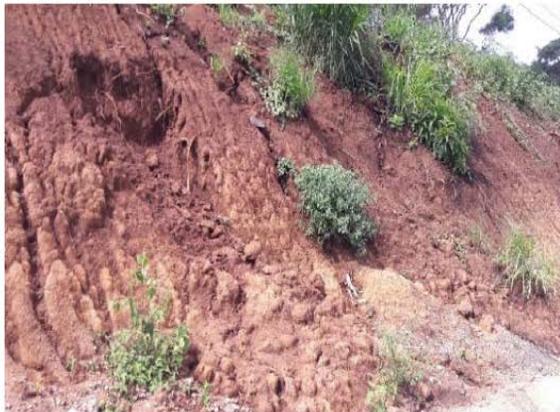
Figura 24. Problemas de inestabilidad en el talud derecho (sentido ruta 1 ruta 106) de la rampa de salida, a nivel de la ruta 106. Fecha 2 de setiembre de 2021.

(a) cara del talud

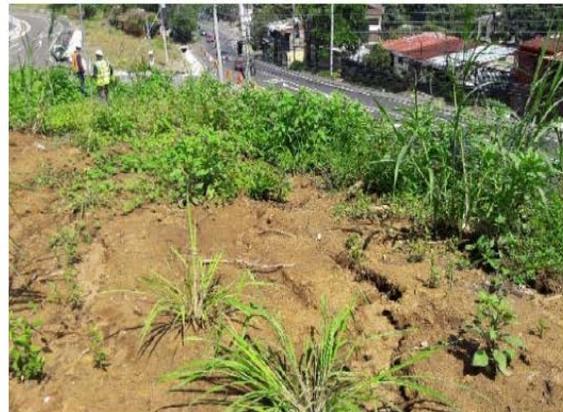
(b) corona del talud

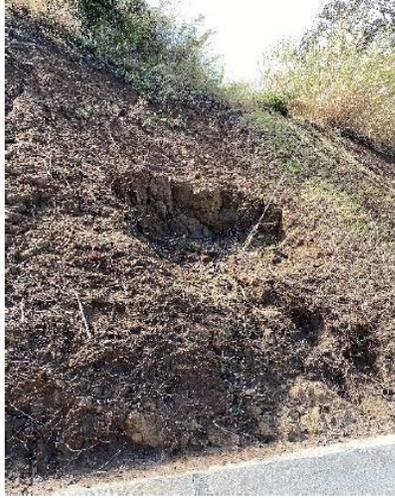
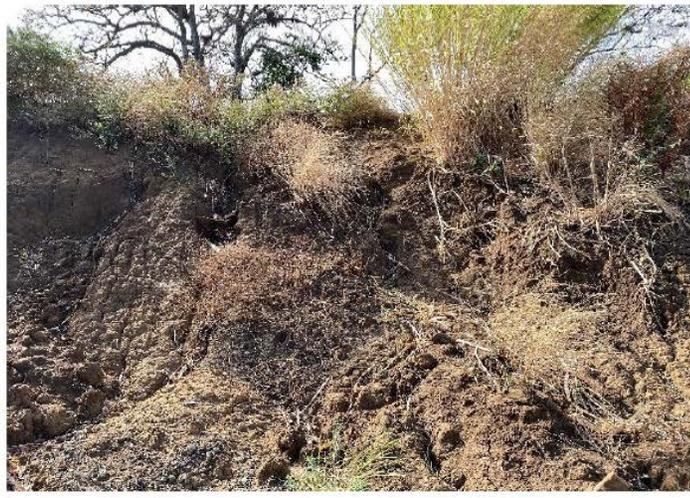
Figura 25. Problemas de inestabilidad local y material caído en zonas del talud derecho. Fecha 17 de febrero de 2022.

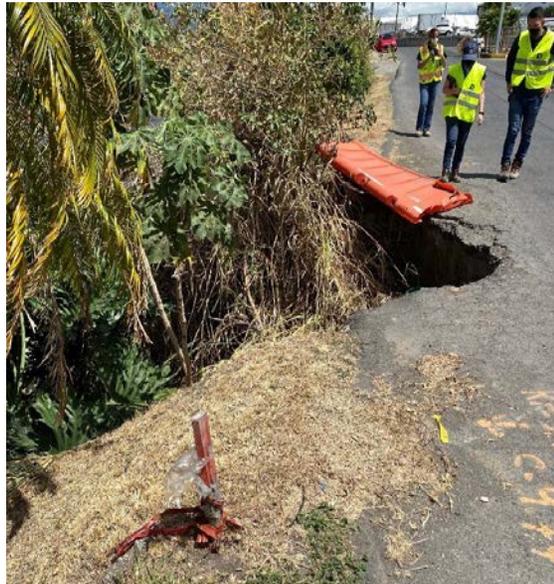
Figura 29. Falla local del talud en zona de aduanas Santamaría. Fecha: 17 de febrero de 2022.

Respecto a la ausencia de obras de control de escorrentía en la corona de los taludes anteriormente mencionados, se debe indicar que el Equipo Auditor recomendó en los oficios EIC-Lanamme-827-2021, EIC-Lanamme-180-2022 y EIC-Lanamme-507-2022 realizar el manejo adecuado de las aguas de escorrentía superficial y la protección de la superficie de la cara de los taludes para evitar eventuales problemas de erosión e inestabilidad del talud derecho (sentido San Ramón – San José), ya que al tratarse de un talud con una altura considerable, se aumenta la vulnerabilidad a que se produzcan fallas locales como las observadas en las figuras anteriores y consecuentemente comprometa la seguridad y desempeño de las obras realizadas.

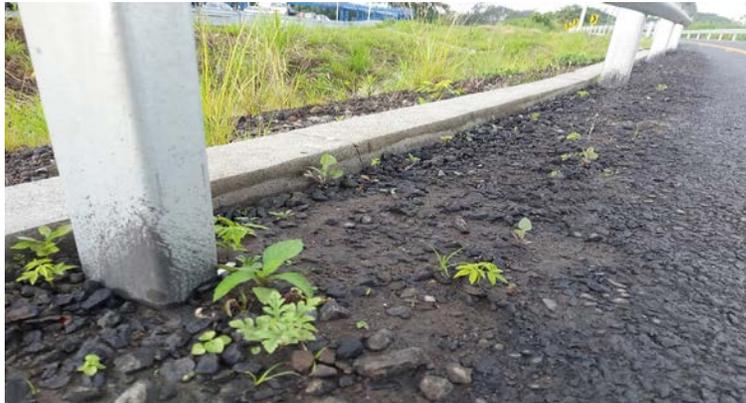
Figura 45. Falta de continuidad en el drenaje transversal por diferencia de nivel. Fecha: 23 de junio del 2022

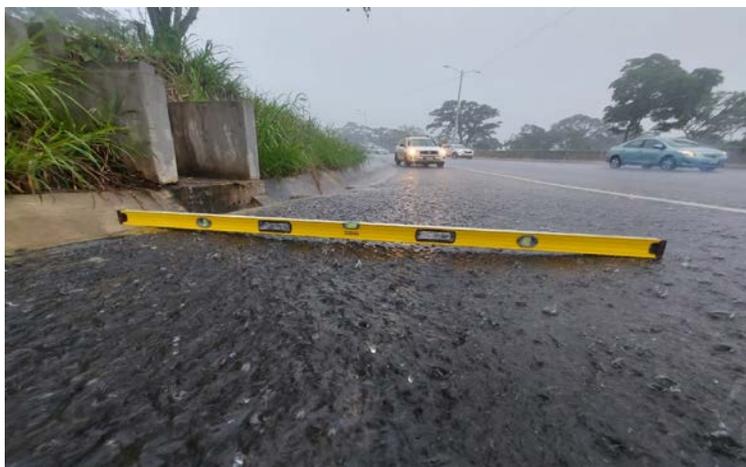
Figura 46. Falta de continuidad en el drenaje transversal por diferencia de nivel. Fecha: 23 de junio del 2022

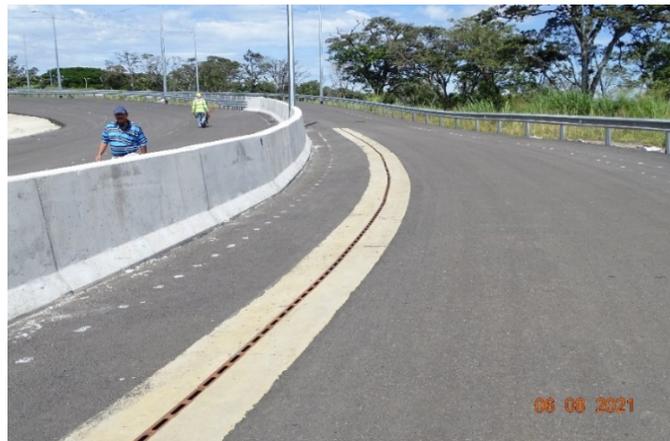
Figura 48. Estructura del drenaje de ranura (Slot Drain) dentro del ancho de carril en el sentido de Barreal a Ruta 1 de la Rampa de Entrada-Salida Barreal. Fecha: 6 de agosto de 2021.

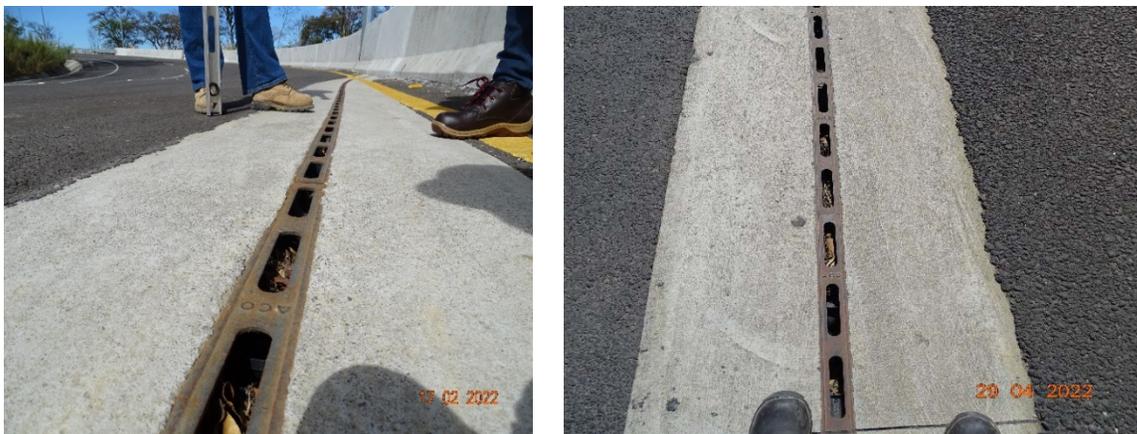
Fecha: 17 de febrero del 2022

Figura 58. Condición de obstrucción por sedimentos y basura y crecimiento de vegetación en Slot Drain de las Obras del Conector Barreal – Castella.
