Informe de Auditoría Técnica EIC-Lanamme-INF-1580-2022: Prácticas constructivas y desempeño de trabajos ejecutados del proyecto Lote 1 de las Obras impostergables (OBIS) del fideicomiso Corredor Vial San José – San Ramón y sus radiales Tema: Mezcla Asfáltica

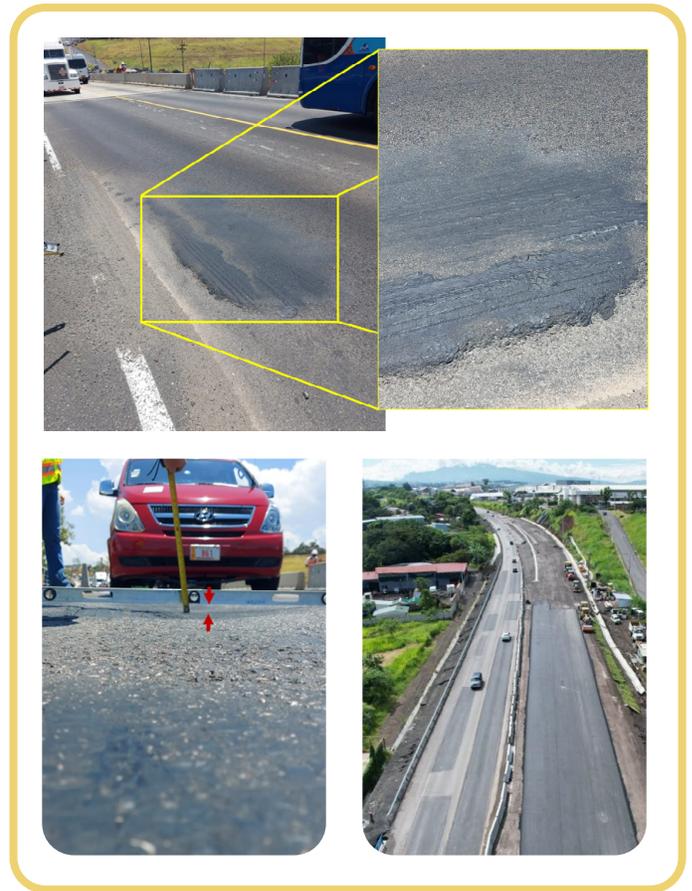
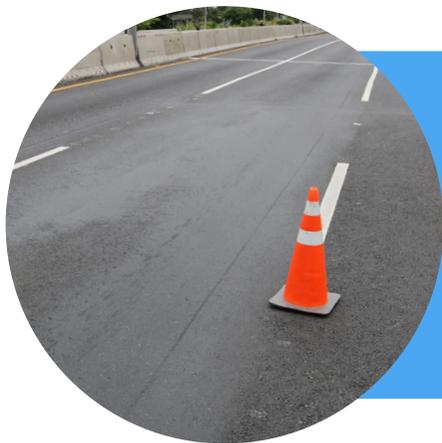
Sobre los bacheos realizados en el proyecto sobre el río Ciruelas:

Se identificaron deterioros prematuros deterioros, como exudación y deformaciones, en la primera capa asfáltica colocada en las Obras de Ampliación del Río Ciruelas y la cual fue empleada como el contratista el desvío temporal del tránsito sobre un sector del proyecto.

Posteriormente, se identificó que el Contratista había realizado reparaciones mediante bacheos superficiales de forma localizada, sin embargo, las intervenciones realizadas no atendieron todos los deterioros e inclusive se evidenció que en algunos de los bacheos realizados se habían generado exudaciones.

La extensión y severidad de los deterioros identificados evidenciaron la necesidad de realizar una valoración de la atención total de los carriles afectados, sin embargo, no fue considerado como parte de las decisiones tomada por los gestores del proyecto.

Las intervenciones realizadas no se realizaron en apego a lo establecido en la sección 405.10 del Cartel de Licitación.

Sobre los bacheos realizados en el proyecto sobre el río Ciruelas:

- Para el proyecto en específico de las Obras de Ampliación del río Ciruelas, se recomienda a la UAP y a la Unidad Ejecutora del Corredor San José San Ramón (UESR) realizar un monitoreo periódico de la estructura de pavimento en aquellas secciones sobre las cuales se realizó el bacheo en la primera capa asfáltica.

- Para los demás proyectos que componen el Corredor San José – San Ramón, solicitar el sustento técnico adecuado para aprobar una medida correctiva ante incumplimientos, garantizando que esta no supone un detrimento a la calidad de las obras que se están ejecutando.

- A la UAP para futuros proyectos, velar por que no espongan excesivamente capas asfálticas intermedias o de espesor reducido, a las cargas de tránsito normales de la vía, sin la colocación total de la estructura de pavimento, con el fin de que no sufran deterioros prematuros que puedan incidir negativamente en la vida útil esperada de acuerdo con el diseño de pavimentos realizado.

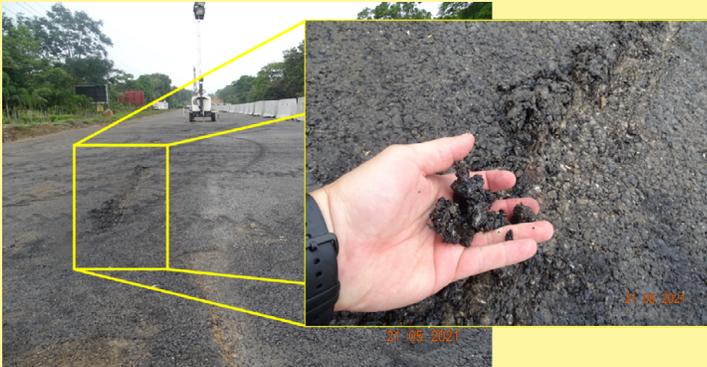
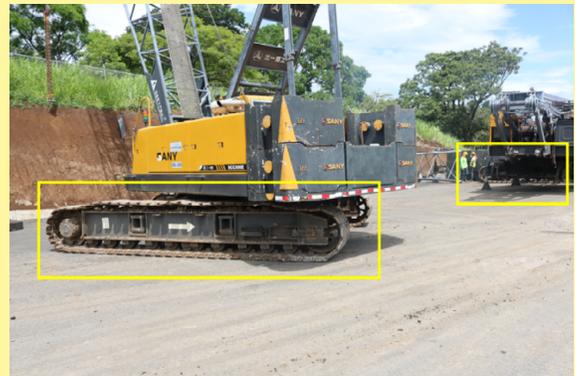
Sobre los deterioros por estacionamiento de maquinaria pesada y apilamiento de un material granular:

Se identificó la existencia de deterioros por el tránsito y estacionamiento de maquinaria directamente sobre la carpeta asfáltica, lo que generó desprendimientos en la mezcla a nivel de primera y segunda capa. Asimismo, se identificó que el Contratista realizó el apilamiento de un material granular directamente sobre la primera capa asfáltica en las obras del río Alajuela, lo que provocó deterioros por rasgado durante las labores de remoción del material.

Se evidenciaron deficiencias en la programación y planificación de actividades. A partir de la revisión documental, se identificó que el Contratista realizó bacheos localizados, se destaca que, los deterioros están contemplados en la sección 405.10 la cual establece que se debía contar con una propuesta de intervención con base en un análisis técnico para realizar la reparación de estos defectos. Sin embargo, en la documentación aportada no fue posible identificar el criterio técnico que privó para la elección de ese tratamiento, así como el espesor, área y localización de los bacheos realizados.

Sobre los deterioros por estacionamiento de maquinaria pesada y apilamiento de un material granular

- A la UAP para futuros proyectos, velar por la implementación de una correcta planificación y programación de las actividades del procedimiento constructivo para evitar el ingreso o estacionamiento de maquinaria pesada en sectores de las obras que han sido pavimentadas.
- Para la Supervisión, fortalecer las labores de inspección para los demás proyectos que componen las OBIS, de manera que sea posible restringir la circulación de maquinaria o la colocación de materiales externos sobre las zonas que ya se encuentran a nivel de carpeta asfáltica.

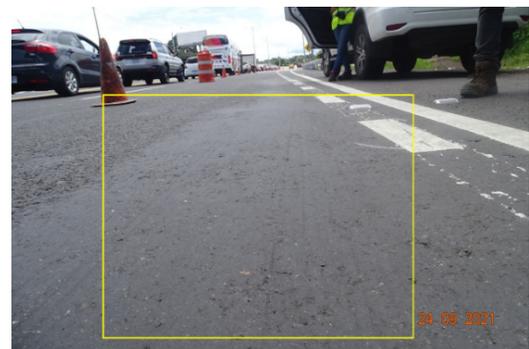
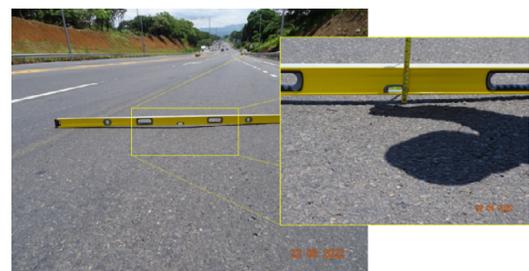
Sobre los deterioros a nivel de capa de ruedo en las distintas obras del Lote 1:

El Equipo Auditor identificó la existencia de distintos deterioros a nivel de capa de ruedo en los 5 proyectos del Lote 1. Se identificaron zonas con exudación generalizada, ahuellamientos y deformaciones permanentes con profundidades de hasta 2,5 cm, diferencias de nivel entre juntas longitudinales que favorecen la acumulación de humedad, segregación de la mezcla asfáltica, diferencias de nivel producto del borrado de la demarcación en la carpeta asfáltica, agrietamientos longitudinales y desprendimientos de agregados, los cuales fueron alertados a la Unidad Administradora del Proyecto (UAP) mediante diferentes oficios y notas informes durante el proceso de auditoría.

Sobre los deterioros a nivel de capa de ruedo en las distintas obras del Lote 1:

- A la UAP, hacer valer lo establecido en la Sección 405.10 Medidas Correctivas en capas de Mezcla Asfáltica en Caliente respecto a la atención de todos los deterioros tipificados en dicha sección independientemente de la severidad de los mismos.

- Basado en la evidencia de este informe, reformular los criterios técnicos asumidos en el oficio UAP-FSJR-2022-09-1082 en relación con la severidad y magnitud de los deterioros comprobados en los cinco proyectos de las OBIS del Lote 1. Lo anterior debido a que se evidencia que existen deterioros generalizados como la exudación y deformaciones asociados directamente a problemas e incumplimientos de calidad del material.

- Respecto a la atención de deterioros, a la UAP priorizar y considerar dentro del tipo de intervención a implementar en el proyecto, los resultados del análisis estadístico de parámetros de calidad de la mezcla asfáltica, esto con el fin de determinar si se requiere o no una atención generalizada del proyecto para garantizar la vida útil de la estructura de pavimentos durante el periodo para el cual fue diseñado.

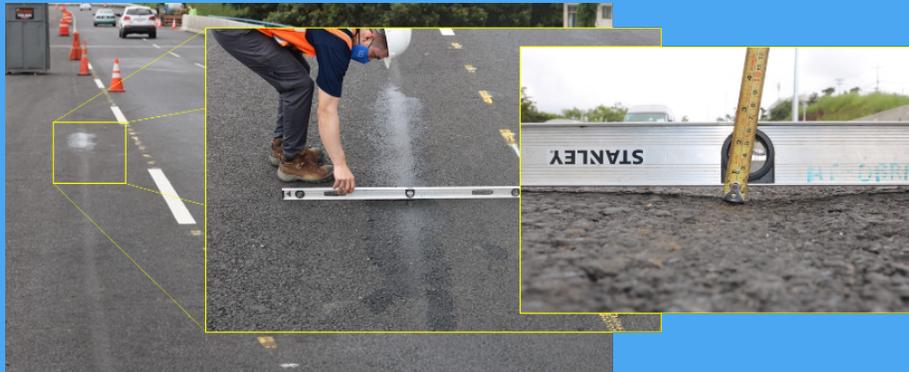
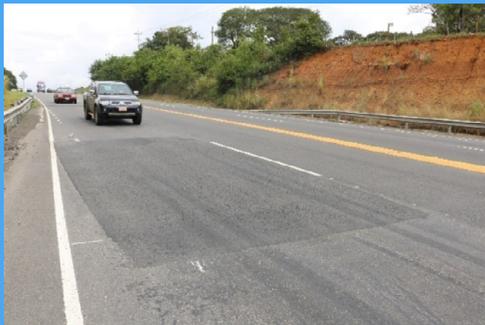
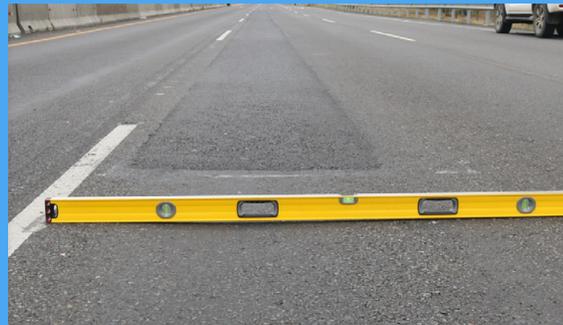
Se destaca que estos deterioros se encuentran tipificados en la sección 405.10 del Cartel de Licitación, la cual establece que debieron ser atendidos por el Contratista independientemente de su clasificación de severidad. Sin embargo, se identificó que, el Contratista únicamente realizó la reparación de zonas puntuales mediante bacheos localizados atendiendo únicamente algunas secciones con deformaciones mayores a 6 mm por lo que no se atendieron la totalidad de las zonas con deterioros como se establece en el Contrato.

Por su parte, se evidenció que a pesar de esta condición de deterioro y pese al alto índice de incumplimiento en parámetros de calidad en la mezcla asfáltica identificados tanto en resultados de la Supervisión como en muestras tomadas por el LanammeUCR, la Unidad Administradora del Proyecto y la Supervisión realizaron el cierre de no conformidades y procedieron con la gestión del pago del material al Contratista contrario a lo indicado por la sección 405.10 del Cartel de Licitación.

- A la UESR y a la Comisión de Entrada en Servicio, valorar solicitar la atención y subsanación de todas las recomendaciones indicadas en este informe previo a la recepción definitiva de los trabajos.

- Para futuros proyectos, a la Supervisión fortalecer los procesos de inspección en sitio durante las actividades de colocación de carpeta asfáltica de forma que sea posible identificar defectos como la diferencia de nivel entre juntas y de esa manera realizar las acciones correctivas durante la ejecución de la actividad.

- A la UAP para los demás proyectos que componen el corredor San José – San Ramón, hacer valer el acatamiento obligatorio de lo indicado en la subsección 405.10 del CR – 2010 y del cartel de licitación, evitando que se gestione el pago de un material con defectos constructivos, de calidad y de desempeño previo a la ejecución de las actividades correctivas de parte del Contratista de las obras.
