Informe de Auditoría Técnica EIC-Lanamme-INF-0458-2023: Estudios preliminares, prácticas constructivas y calidad de los materiales del proyecto: Construcción de 3 puentes sobre la quebrada Sube y Baja, río Esperanza y río Rempujo, Ruta Nacional No. 160, sección Garza-Nosara

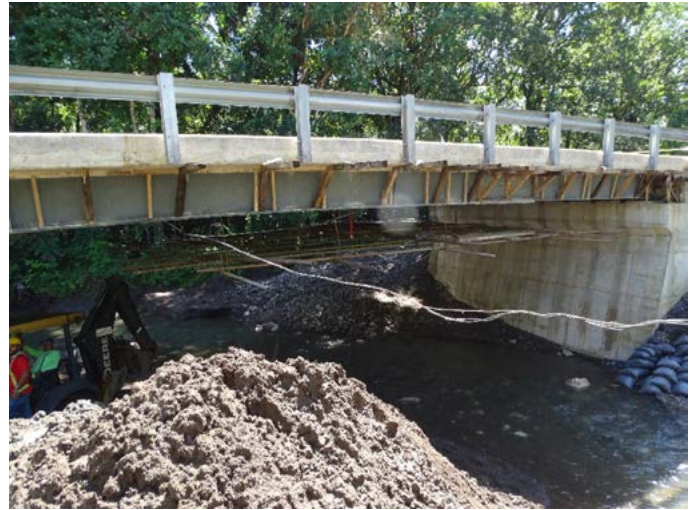
Barrera de protección instalada en puentes.

Hallazgo 1	El diseño de los puentes mostrado en planos fue realizado con una barrera que no considera el Manual SCV ni la normativa vigente.
Hallazgo 2	Existen incumplimientos en las especificaciones de agregados dentro de los muestreos realizados por el LanammeUCR.
Hallazgo 3	Los resultados de resistencia a la compresión del concreto clase A evidencian tendencia al cumplimiento del límite especificado. En el caso del asentamiento se observa alta dispersión de los resultados obtenidos.
Hallazgo 4	Los ensayos de varillas de acero y cemento presentan resultados dentro de los límites de las especificaciones.
Hallazgo 5	Se observó deterioro por corrosión en las vigas principales de los puentes del proyecto.
Hallazgo 6	Los espesores del sistema de galvanizado medidos por LanammeUCR cumplen en su mayoría con las especificaciones del proyecto.

- A la Dirección de Puentes del MOPT mantener dentro de los estudios preliminares la ficha técnica de las barreras, su guía de instalación, certificado del proveedor y diseño formal para garantizar un nivel de contención adecuado para peatones, ciclistas, personas con discapacidad y vehículos automotores, lo anterior según el Manual SCV, decreto Ejecutivo 37347-MOPT y la Ley 7600.

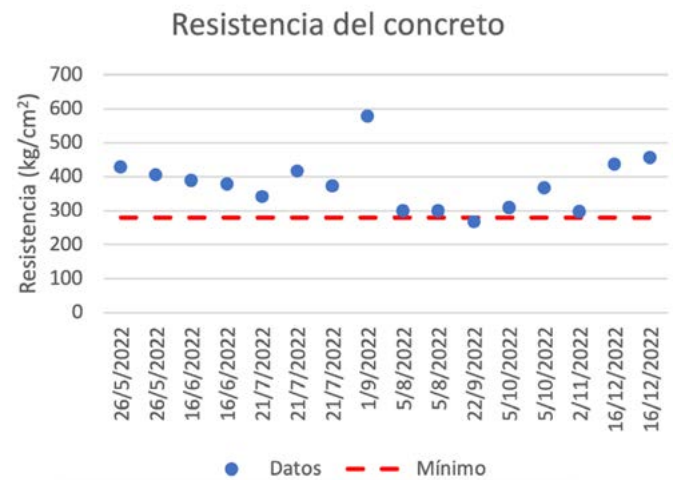
Nota: La línea punteada roja corresponde al límite de especificación, Puntos azules pertenecen a resultados del laboratorio de LanammeUCR.

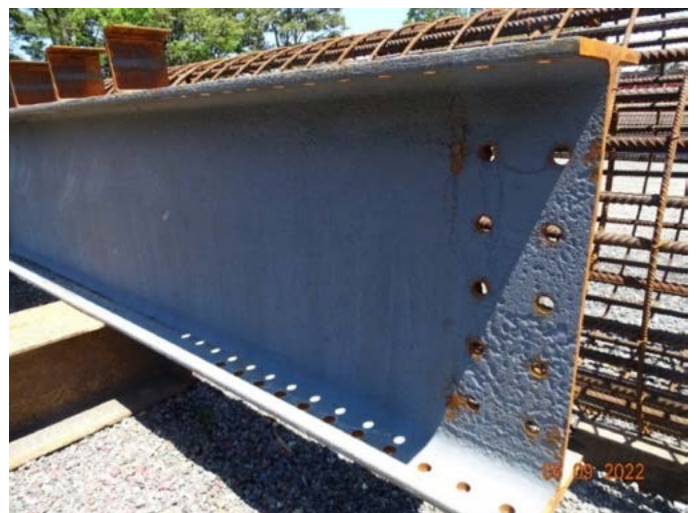
Corrosión por picadura en vigas del proyecto que requirió tratamiento adicional

- A la Gerencia de Contratación de Vías y Puentes del CONAVI evaluar para futuros proyectos si el acero estructural utilizado como elementos de viga se encuentra en buenas condiciones, evaluar si existió pérdida de sección significativa por corrosión, así como implementar ensayos de medición de espesores de galvanizado como parte de los ensayos de verificación. Se recomienda evaluar si económicamente se justifica la compra de estos elementos por parte de la Administración que potencialmente podrían perderse durante su tiempo de almacenamiento. Es una mejor alternativa que contractualmente sea una obligación del Contratista suplir estos materiales y exigir que se encuentren en óptimas condiciones.
