Informe final: EIC-Lanamme-INF-0458-2023

Informe de Auditoría Técnica

Estudios preliminares, prácticas constructivas y calidad de los materiales del proyecto: Construcción de 3 puentes sobre la quebrada Sube y Baja, río Esperanza y río Rempujo, Ruta Nacional No. 160, sección Garza-Nosara

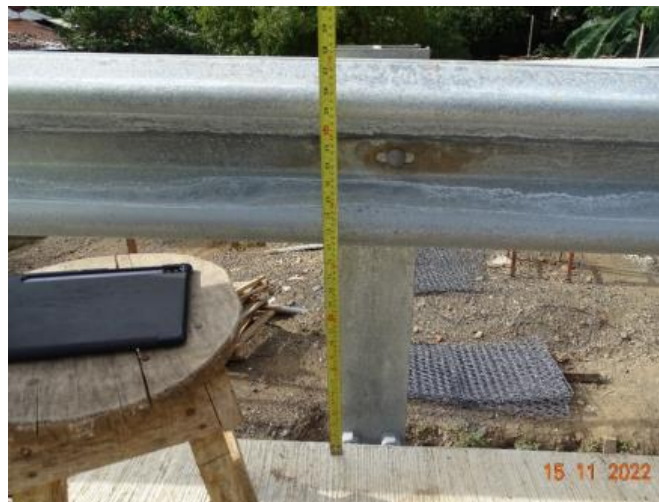
De acuerdo con los planos oficiales de obra, los puentes deben incluir como parte del proceso constructivo una barrera en el borde externo del espacio entre el bordillo y el final de la losa de concreto, indicado con el término baranda flexible en los planos. Esta barrera se extiende a lo largo de la estructura, cuya función principal es la de protección a los usuarios como elemento de borde del puente. Tal y como se observa en la Figura 8, la barrera colocada en el puente sobre el río Esperanza tiene aproximadamente 71 cm de altura (medida desde el nivel de la losa hasta su parte más alta), y está compuesta por postes de perfil tipo “H”, que por medio de pernos se encuentran anclados al tablero principal. Como complemento se solicita en planos un pasamanos tipo “flex beam” que desempeña la función de barrera como elemento horizontal. Se aclara que el término “flex beam” se reconoce como una marca, no como un tipo de sistema de contención vehicular (SCV), por lo que el término se encuentra mal empleado en el plano. El diseño mostrado en planos se ajusta correctamente a lo observado en campo, por lo que se concluye que el Contratista cumplió con las especificaciones de los documentos contractuales referentes a la barrera de borde, lo anterior según los elementos instalados sobre el puente del río Esperanza.

Figura 8. Altura de baranda flexible, puente sobre el río Esperanza. Fecha 15 de noviembre de 2022

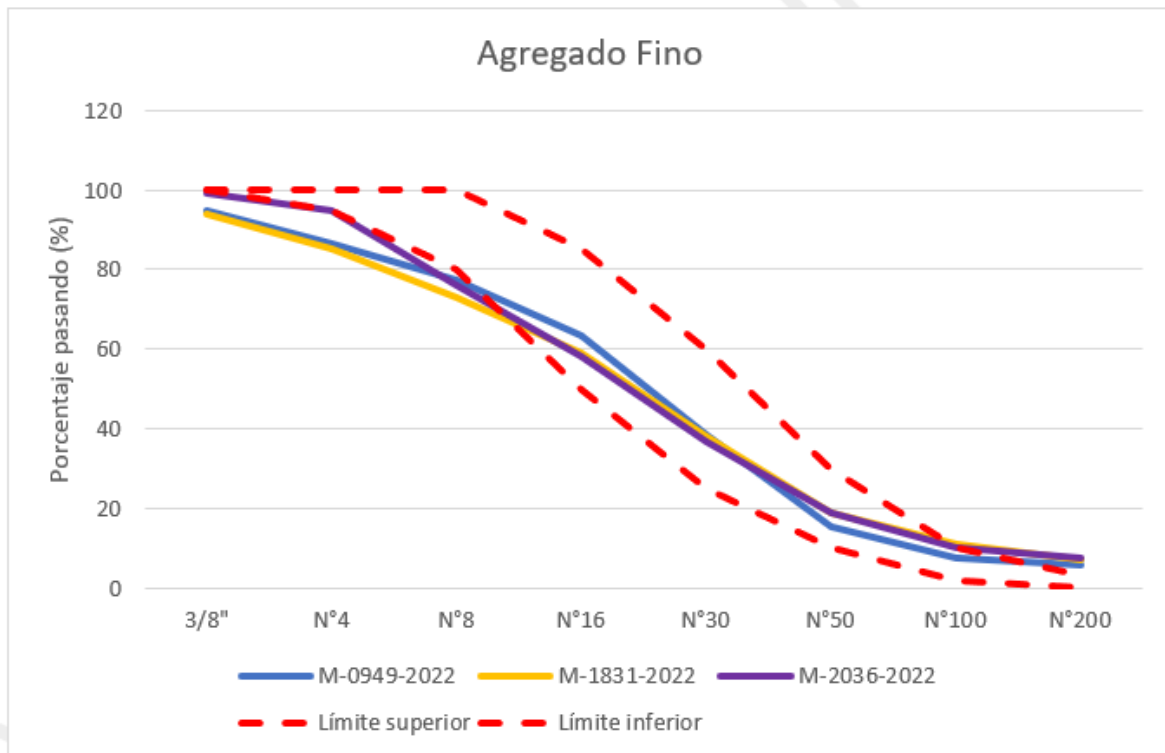
Figura 9. Curva granulométrica de agregado fino muestreado por LanammeUCR

Además de los incumplimientos en granulometría, se identificó en los primeros dos muestreos de agregado fino un contenido de materia orgánica que puede generar problemas por baja resistencia al realizar concreto. El informe EIC-Lanamme-INF-0956-2022 alerta que “el

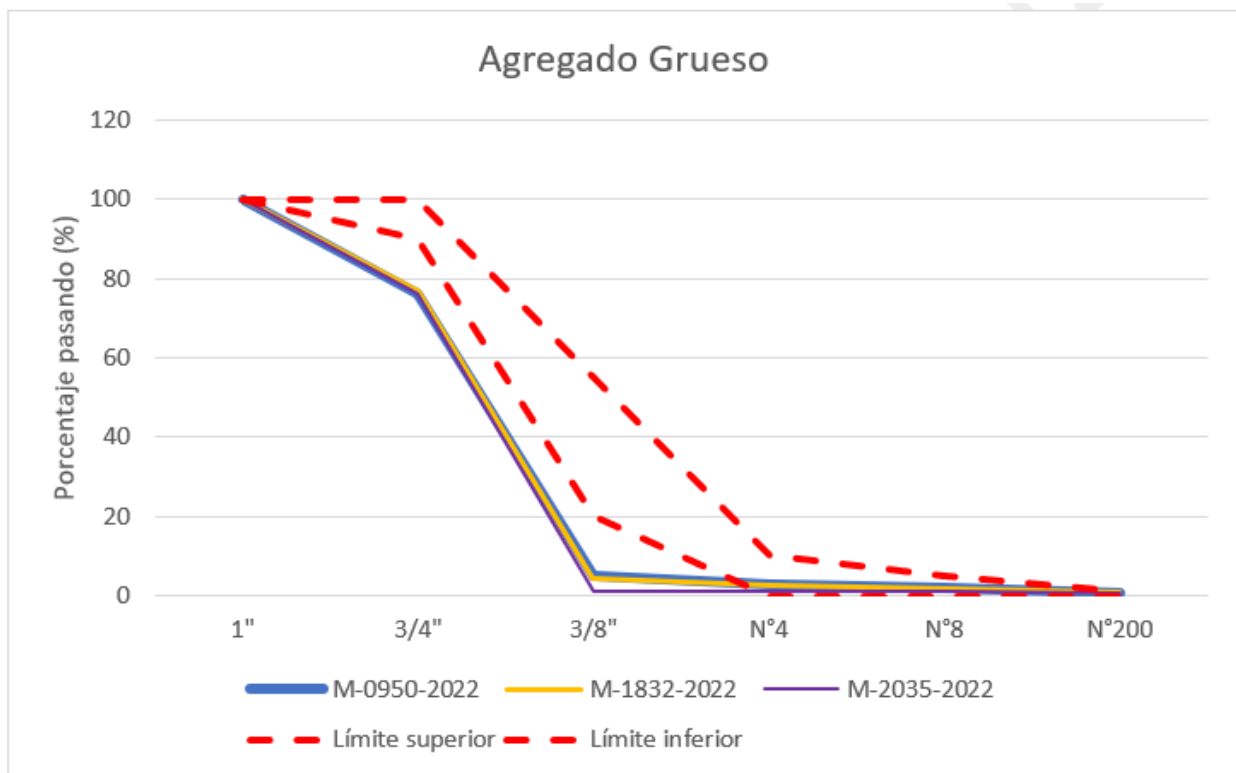
La Figura 10 muestra la curva granulométrica de las muestras M-0950-2022, M-1832-2022 y M-2035-2022, utilizando la especificación de la granulometría con número de tamaño 67 para verificar su cumplimiento con los límites establecidos. Un resultado similar se obtendría al utilizar la granulometría con número de tamaño 6, ya que se incumple en ambos casos.

Figura 10. Curva granulométrica agregado grueso a partir de muestras obtenidas por el LanammeUCR

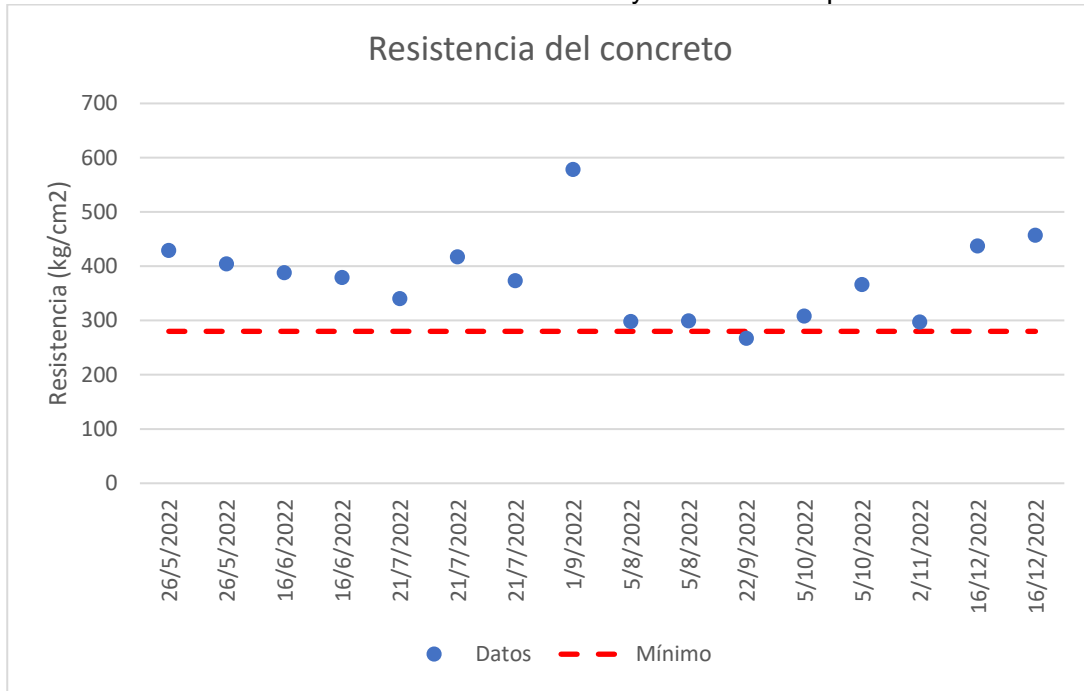
Figura 11. Resistencias de concreto clase A en ensayos realizados por LanammeUCR

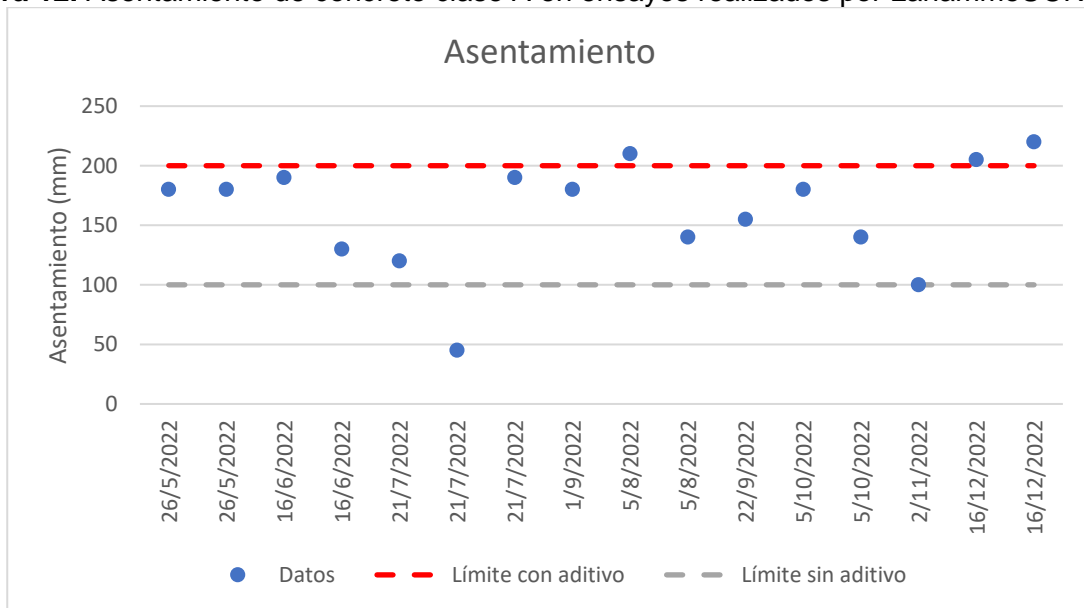
El asentamiento influye directamente en la trabajabilidad de la mezcla, en aquellos casos con valores de baja magnitud, hace difícil su colocación, lo que puede generar vacíos y un periodo de tiempo prolongando de manipulación. Por el contrario, una mezcla con un asentamiento de alta magnitud podría tener problemas de segregación.

Figura 12. Asentamiento de concreto clase A en ensayos realizados por LanammeUCR

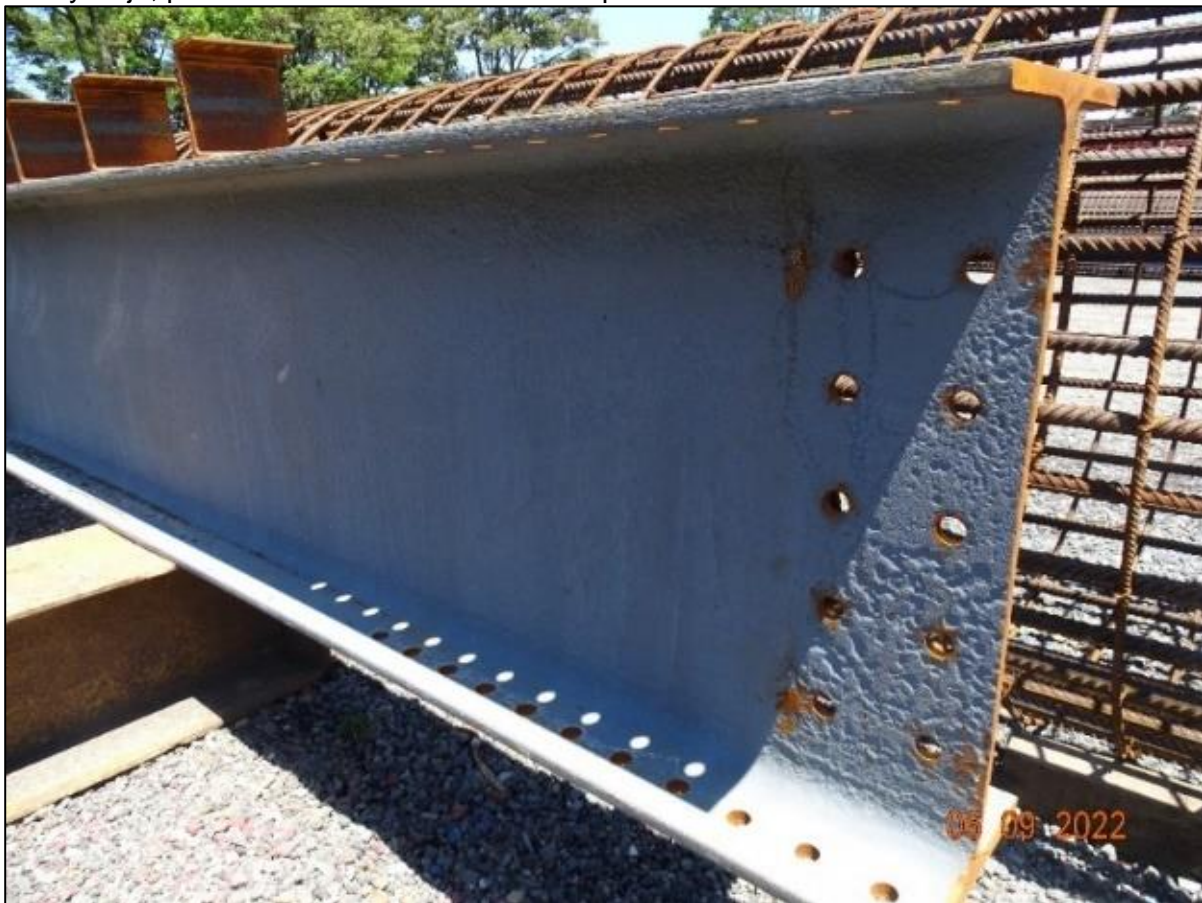
Mediante una inspección visual del Equipo Auditor, se pudo evidenciar que las vigas utilizadas presentan un deterioro considerable producto de la acción de corrosión, este fenómeno ocurrió durante el tiempo en que estuvieron almacenadas posterior a su compra por parte de la Administración, debido a exposición al ambiente sin una protección apropiada. Ante esta situación, el Contratista aplicó un proceso de sandblasting y galvanizado adicional a lo solicitado en planos, posterior al proceso de deterioro detectado.

La corrosión observada de acuerdo con Krayser et al (1989), cumple con las características de corrosión de picadura (ver Figura 15), en la que se pierde material de la superficie en puntos localizados. Este tipo de corrosión puede generar concentración de esfuerzos y excentricidades, llevando el elemento estructural a una condición más exigente que para la que fue diseñado. La pérdida de sección debido a corrosión, modifica las propiedades geométricas del elemento, tales como radio de giro y momento de inercia, generando cambios en su capacidad a flexión, cortante, tensión, compresión y torsión. La capacidad de carga se ve afectada de forma no lineal, ya que algunas propiedades geométricas están relacionadas con exponentes cuadrados y cúbicos durante el diseño estructural.

Es criterio del Equipo Auditor que el grado de deterioro observado en vigas, cuyo ancho de sección fue medido en uno de los especímenes almacenados en el plantel de Codocsa S.A utilizando micrómetro, y cuyos valores se reportan en el documento EIC-Lanamme-INF-1453-2022 (documento enviado con la nota informe EIC-Lanamme-893-2022 del 17 de octubre de 2022), no evidencia un porcentaje de pérdida que comprometa la función de las vigas de acero dentro de la estructura, y con la aplicación del tratamiento adecuado, su uso no debería representar un riesgo para la obra. Sin embargo, se recomienda a la Administración en futuros proyectos evaluar apropiadamente si es conveniente el uso de este tipo de materiales, ya que, al tratarse de una obra nueva se puede delegar su compra al Contratista y exigir el uso de perfiles de acero en óptimas condiciones.

Figura 15. Fotografía del estado de los perfiles de acero para el puente sobre la Quebrada Sube y Baja, plantel de Codocsa el día 6 de septiembre de 2022.

- Se recomienda a la Administración evaluar si el acero estructural disponible para futuros proyectos se encuentra en buenas condiciones para ser utilizado. Además de evaluar si económicamente se justifica la compra de gran cantidad de elementos de acero que potencialmente podrían perderse por deterioro y corrosión durante su almacenaje. Es una mejor alternativa que contractualmente sea una de las obligaciones del Contratista suplir estos materiales, y así poder exigir perfiles de acero en óptimas condiciones para obras nuevas.

- Además, en aquellos proyectos en los que por motivos de fuerza mayor deban utilizarse perfiles afectados por corrosión, se recomienda evaluar de forma completa el porcentaje de área que pueda haberse perdido en los elementos de acero, y que esta evaluación forme parte del expediente de estudios previos del proyecto, para verificar que no hayan modificado sus propiedades geométricas.

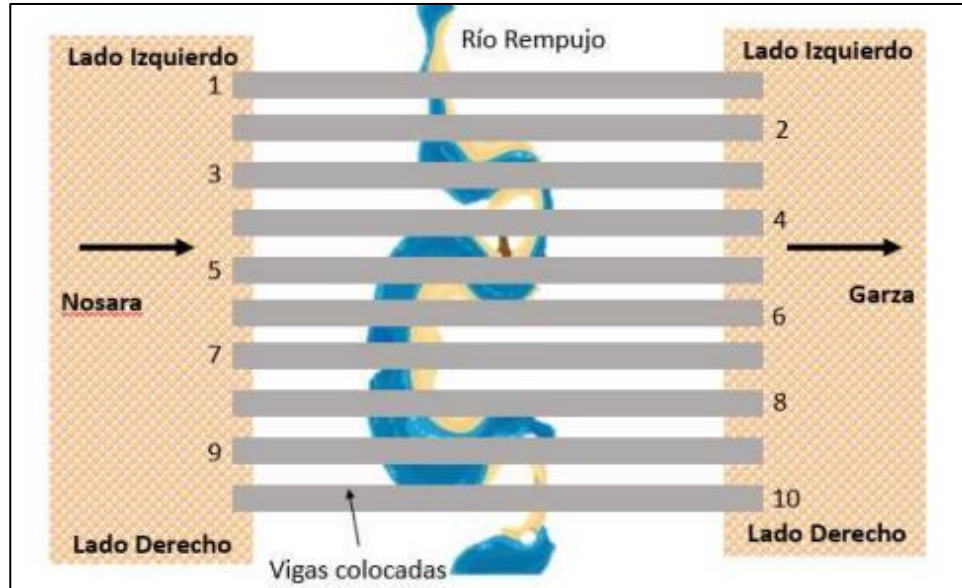
El informe EIC-Lanamme-INF-1091-2022 contempló mediciones en obra, para materiales utilizados en los puentes sobre el río Rempujo y el río Esperanza. Las mediciones sobre el río Rempujo consideraron tres sublotes a cada lado de las 10 vigas del puente (20 promedios en total). En los resultados se reporta el cumplimiento en 19 lotes y un incumplimiento en el promedio del lado izquierdo de la viga 3 (ver Figura 16), cuyo resultado fue de 79,24 μm , valor por debajo de los 120 μm de las especificaciones en planos.

Figura 16. Diagrama de ubicación de las mediciones realizadas en puente sobre el río Rempujo.

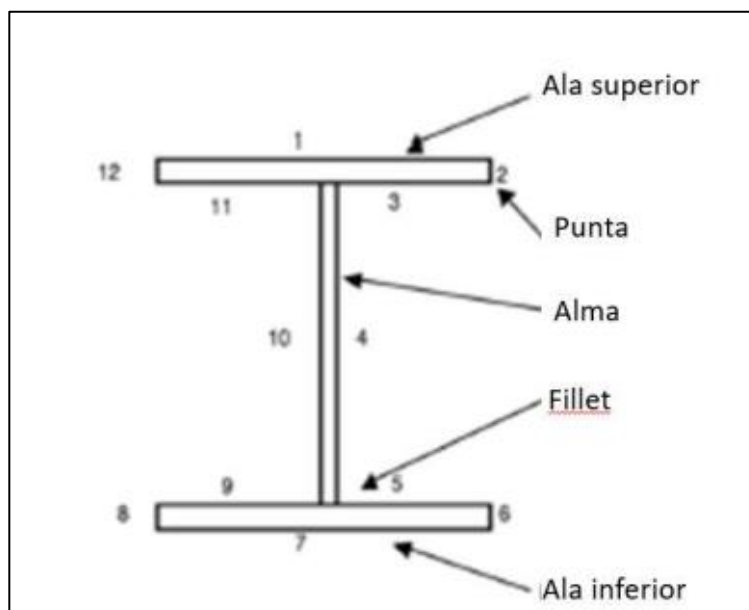
Para las mediciones realizadas en las vigas del puente sobre el río Esperanza, se seleccionaron dos vigas para realizar el ensayo, ofreciendo resultados que cumplen con el espesor de galvanizado mínimo en todos los casos, con excepción del punto 12 de la viga A (ver Figura 17) cuyo resultado fue de 96 μm .

Figura 17. Diagrama de ubicación de las mediciones realizadas en puente sobre el río Esperanza y puente sobre quebrada Sube y Baja.

- En relación con el espesor de galvanizado de la estructura metálica se recomienda realizar mediciones continuamente, con el objetivo de detectar casos aislados en los que no se cumpla con el espesor requerido, tal y como el caso de dos de los puntos de la viga 1 del informe de laboratorio EIC-Lanamme-INF-1453-2022, el punto 12 de la viga A colocada sobre el río Esperanza, y el promedio del lado izquierdo de la viga tres colocada sobre el río Rempujo del informe de laboratorio EIC-Lanamme-INF-1091-2022, y así garantizar una adecuada protección contra la corrosión en los elementos de acero de los puentes.

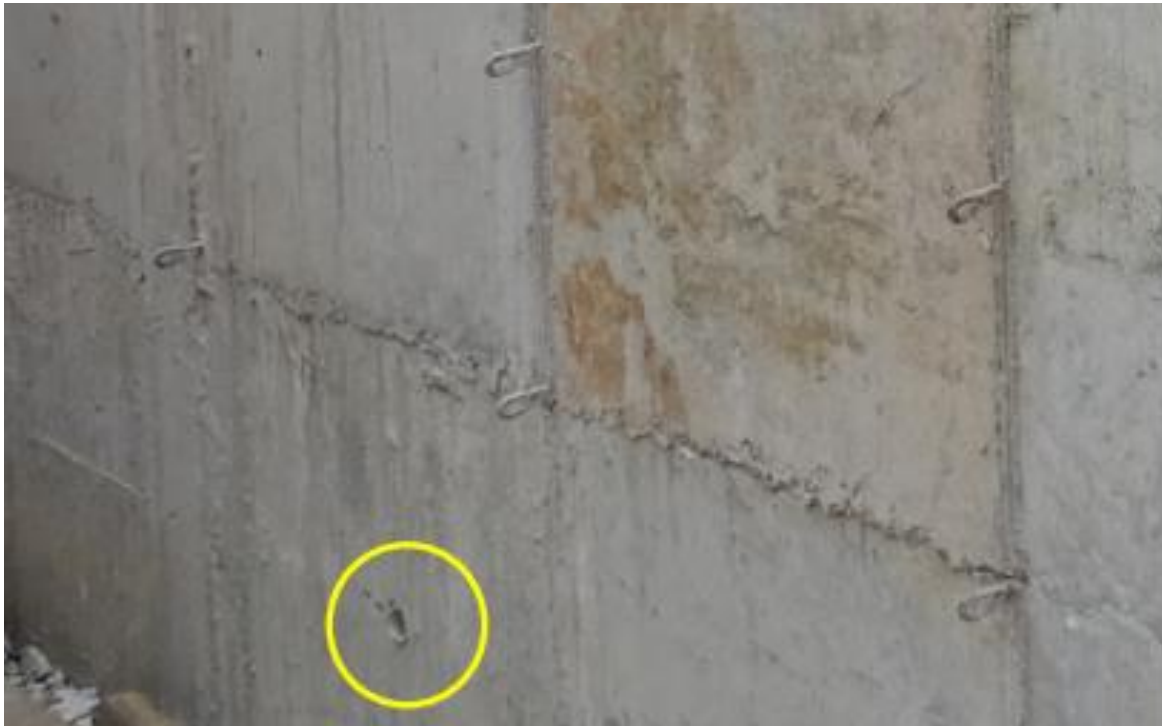
Se observó en uno de los bastiones del puente sobre la quebrada Sube y Baja que las varillas utilizadas para fijar la formaleta fueron cubiertas con mortero y se dejaron en la estructura. Debido a que son un potencial foco de corrosión el Equipo Auditor recomendó introducir la

varilla de acero dentro de un tubo de PVC, ya que, al final de la colada se puede retirar la varilla. También se observó seguir este tipo de prácticas en algunos puntos (Figura 18). Mediante el oficio GCTI-15-22-0734 (0736) del 27 de septiembre de 2022, la Administración informó al Equipo Auditor que, ante esta situación lo que se realiza en sitio es quebrar los extremos salientes a nivel de la superficie del concreto y colocarles un sello compuesto por un aditivo adherente y mortero, para impedir que la influencia de la intemperie cause daños que provoquen expansión de la corrosión que pueda dañar la estructura.

Figura 18. Colocación de tubo de PVC para poder recuperar varillas en el puente sobre quebrada Sube y Baja. Fecha 17 de agosto de 2022

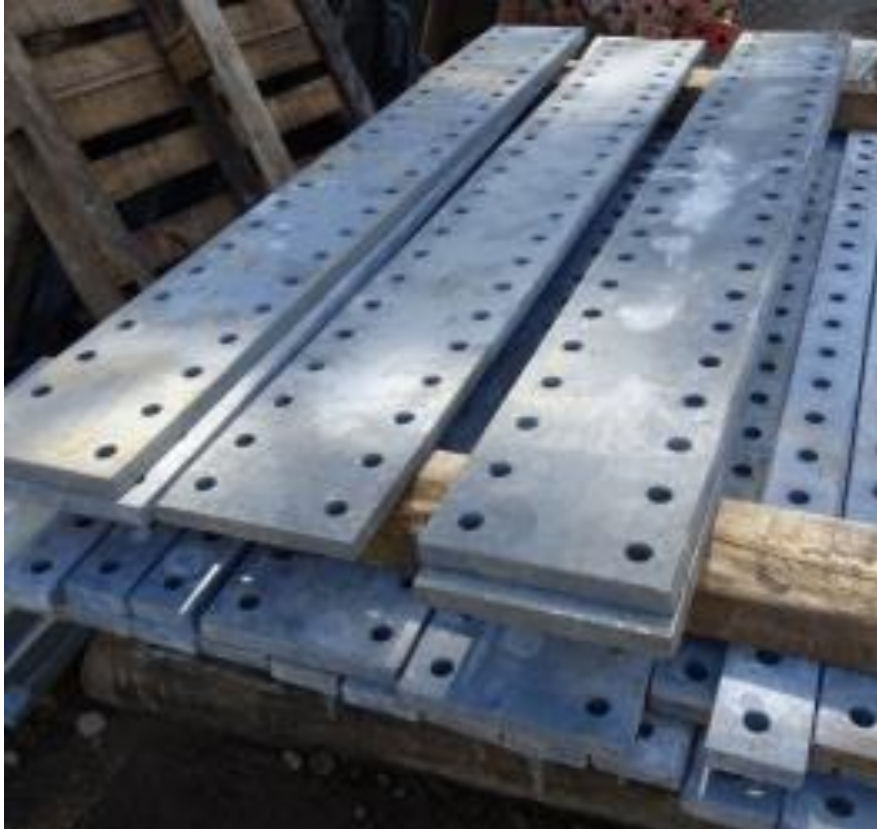
Es importante mencionar que esta norma no forma parte de los documentos contractuales del proyecto auditado, pero si es una buena práctica constructiva que puede mejorar la vida útil de los elementos del proyecto. En la visita realizada al proyecto se encontraron piezas con bordes filosos, tal y como se muestra en la Figura 20.

Figura 20. Elementos de unión de viga con bordes filosos para puente sobre río Esperanza.
Fecha 17 de agosto de 2022

Mediante el oficio GCTI-15-22-0734 (0736) del 27 de septiembre de 2022 la Administración informó al Equipo Auditor que dado que no se encuentra en contrato realizar bordes redondeados en las piezas metálicas no fue ejecutado, pero se tomará nota para futuros proyectos. Dado que utilizar bordes redondeados representa una buena práctica de ingeniería la observación se mantiene.

- Se recomienda el uso de bordes redondeados en los elementos metálicos con bordes filosos, lo que brindará a la Administración mejor acabado y protección contra corrosión en estos elementos al aplicar de forma uniforme las capas protectoras.
- La Administración inició un registro del torque alcanzado en pernos a raíz de las recomendaciones realizadas por el Equipo Auditor, se recomienda seguir esta práctica constructiva en las conexiones apernadas, como medida de seguimiento a la calidad del trabajo, así como aplicar esta medida a futuros proyectos.

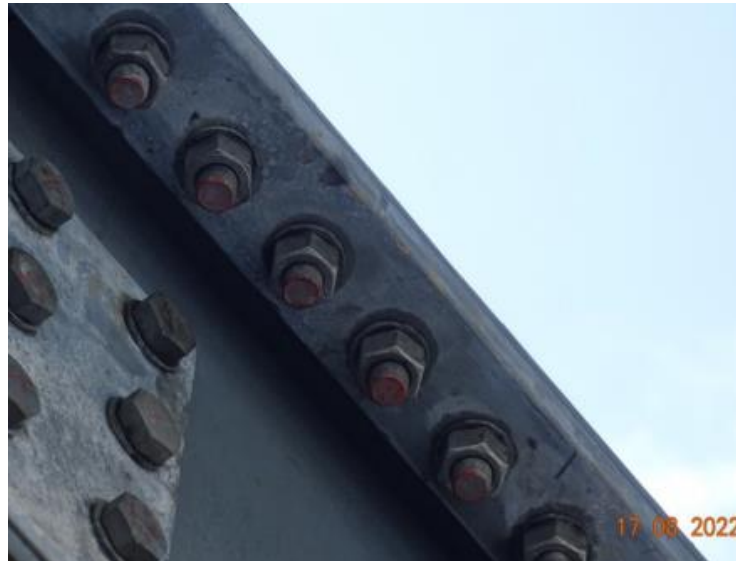
Figura 21. Conexión con pernos en viga metálica. Fecha 17 de agosto de 2022

La Administración brindó respuesta a esta observación a través del oficio GCTI-15-22-0734 (0736) del 27 de septiembre de 2022 indicando que, de acuerdo con lo informado por la inspección, se cuenta con el procedimiento de realizar marcas a los pernos para identificar aquellos que han sido ajustados hasta llegar al torque indicado por el equipo utilizado por el contratista, el cual informa que se garantiza el torque adecuado de conformidad con las normas. Aclarando que no se cuenta con un registro de tornillos torqueados, aparte, de manera individual tomarían nota de lo recomendado por el Equipo Auditor y se procedería a implementar el registro con la información indicada. Como documentos adjuntos al descargo GCTI-15-23-0341 (0736) del 4 de mayo de 2023 la Administración envió dichos registros al Equipo Auditor, demostrando haber aplicado la recomendación. Modificar esta práctica constructiva brinda a la Administración la posibilidad de conocer el trabajo realizado en conexiones, y tener mayor seguridad de la calidad del producto final que será recibido.
