# Laboratorio Nacional de Materiales y Modelos Estructurales

Informe: EIC-Lanamme-INF-0953-2023

## INFORME DE INSPECCIÓN POR TRAMOS DE 43 PUENTES UBICADOS EN LA RUTA NACIONAL N.º 27 TRAMO SAN JOSÉ – CALDERA

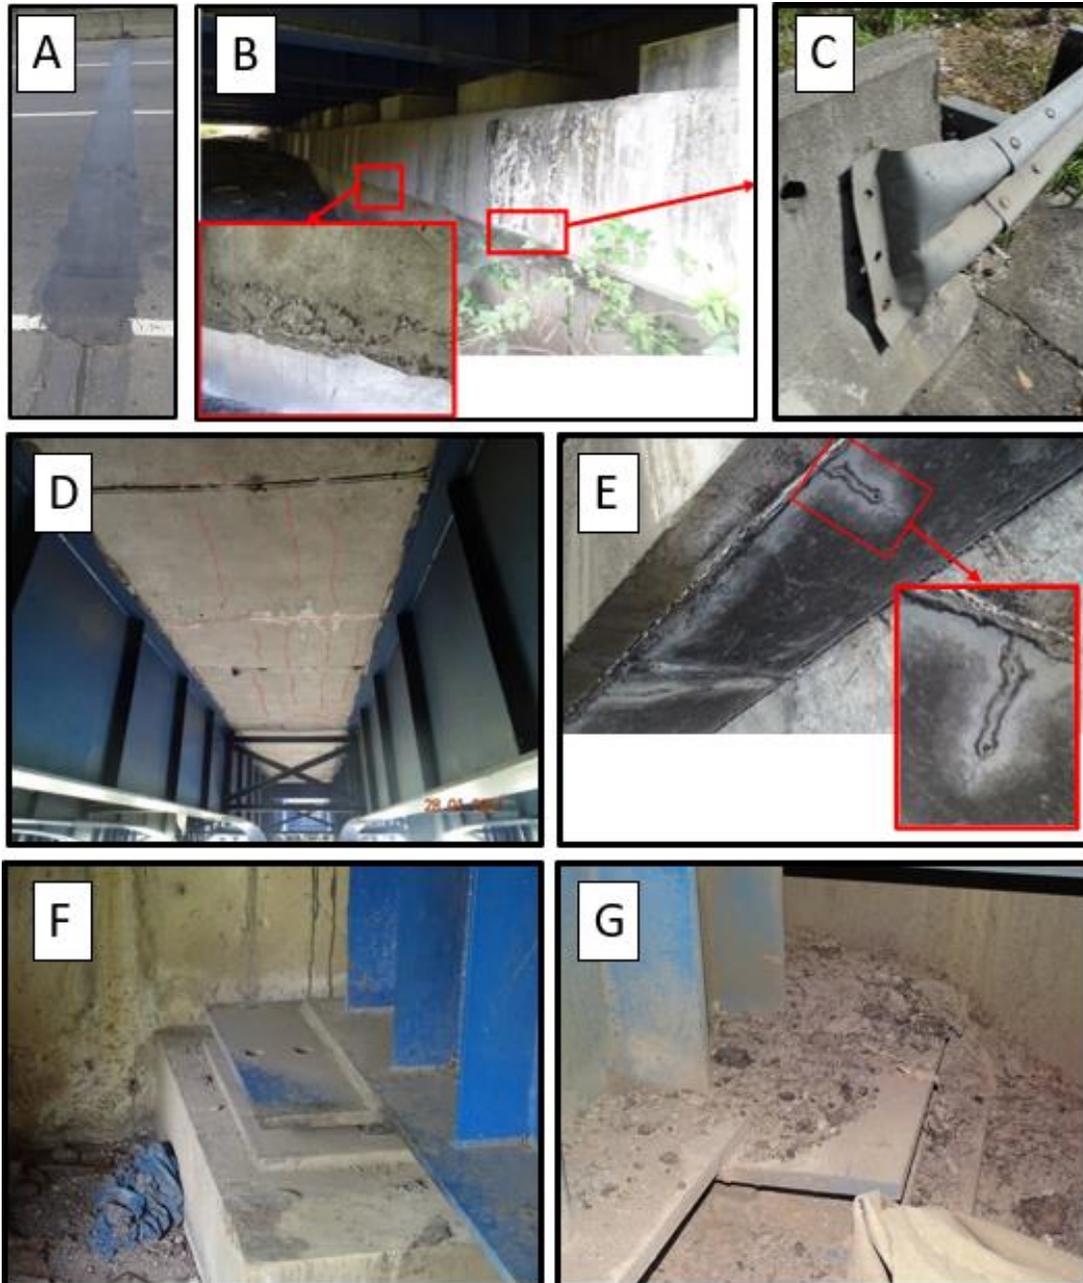
COMP.	CC	ELEMENTO	DEFICIENCIAS PRINCIPALES	CE	COMENTARIOS	PROGRAMA DE INTERVENCIÓN RECOMENDADO
Accesorios [100]	3	Juntas de expansión [10001]	Obstrucción	3	En un 80 % de las juntas de expansión se observaron obstrucciones. Sin embargo, no se observa que se haya afectado el funcionamiento (ver Figura 5.1.A). En aproximadamente más del 50 % del ancho de ambos bastiones se observaron filtraciones de agua bajo la junta (ver Figura 5.1.B).	<i>Mantenimiento basado en la condición</i>
			Filtración de agua			
Seguridad vial [300]	3	Sistema de contención vehicular (accesos) [30002]	Anclaje y terminales de las barreras	3	El 25 % de los sistemas de contención no tienen anclaje al terreno. Un 13 % de los sistemas de contención no cuentan con un anclaje adecuado a la barrera rígida del puente (ver Figura 5.1.C).	<i>Mantenimiento basado en la condición</i>
Superestructura (Tablero) [400]	3	Superestructura (Tablero) [40001]	Grietas en una dirección	3	En un 5 % del tablero de los tramos n.º 1, n.º 2 y n.º 3 se observaron grietas en una y dos direcciones de ancho moderado (entre 0,3 mm y 1,0 mm), espaciadas entre 0,30 m y 0,90 m, sin sellar (ver Figura 5.1.D). Adicionalmente, en las grietas se presenta eflorescencia acumulada.	<i>Mantenimiento basado en la condición</i>

Grietas en dos direcciones			
			Eflorescencia			<i>Inspección detallada</i>
Subestructura [500]	3	Cabezal de bastiones [50002]	Eflorescencia	3	En un 72 % del cabezal del bastión n.º 2 se observó eflorescencia acumulada a lo largo de grietas selladas (ver Figura 5.1.E).	<i>Mantenimiento basado en la condición</i>
		Apoyos [50006]	Condición de los pernos de anclaje	3	Faltan pernos de anclaje en 4 de los apoyos del bastión n.º 1 (33 %) y en 1 de los apoyos del bastión n.º 2 (8 %). En 2 de los apoyos del bastión n.º 1 (17 %) falta la totalidad de pernos (ver Figura 5.1.F). Se observó acumulación de sedimentos alrededor de 2 de los apoyos del bastión n.º 2 (17 %), se evalúa como una restricción leve al movimiento (ver Figura 5.1GF).	<i>Mantenimiento basado en la condición</i>
			Movimiento			
<i>Calificación de la condición global del puente (CP)</i>				Programa de atención recomendado		
3		Regular		Mantenimiento basado en la condición

**Figura 5.1.** (A y B) Deficiencias en juntas de expansión, (C) Deficiencias en sistema de contención vehicular de los accesos, (D) Deficiencias en tablero, (E) Deficiencias en cabezal de bastiones, y (F y G) Deficiencias en apoyos

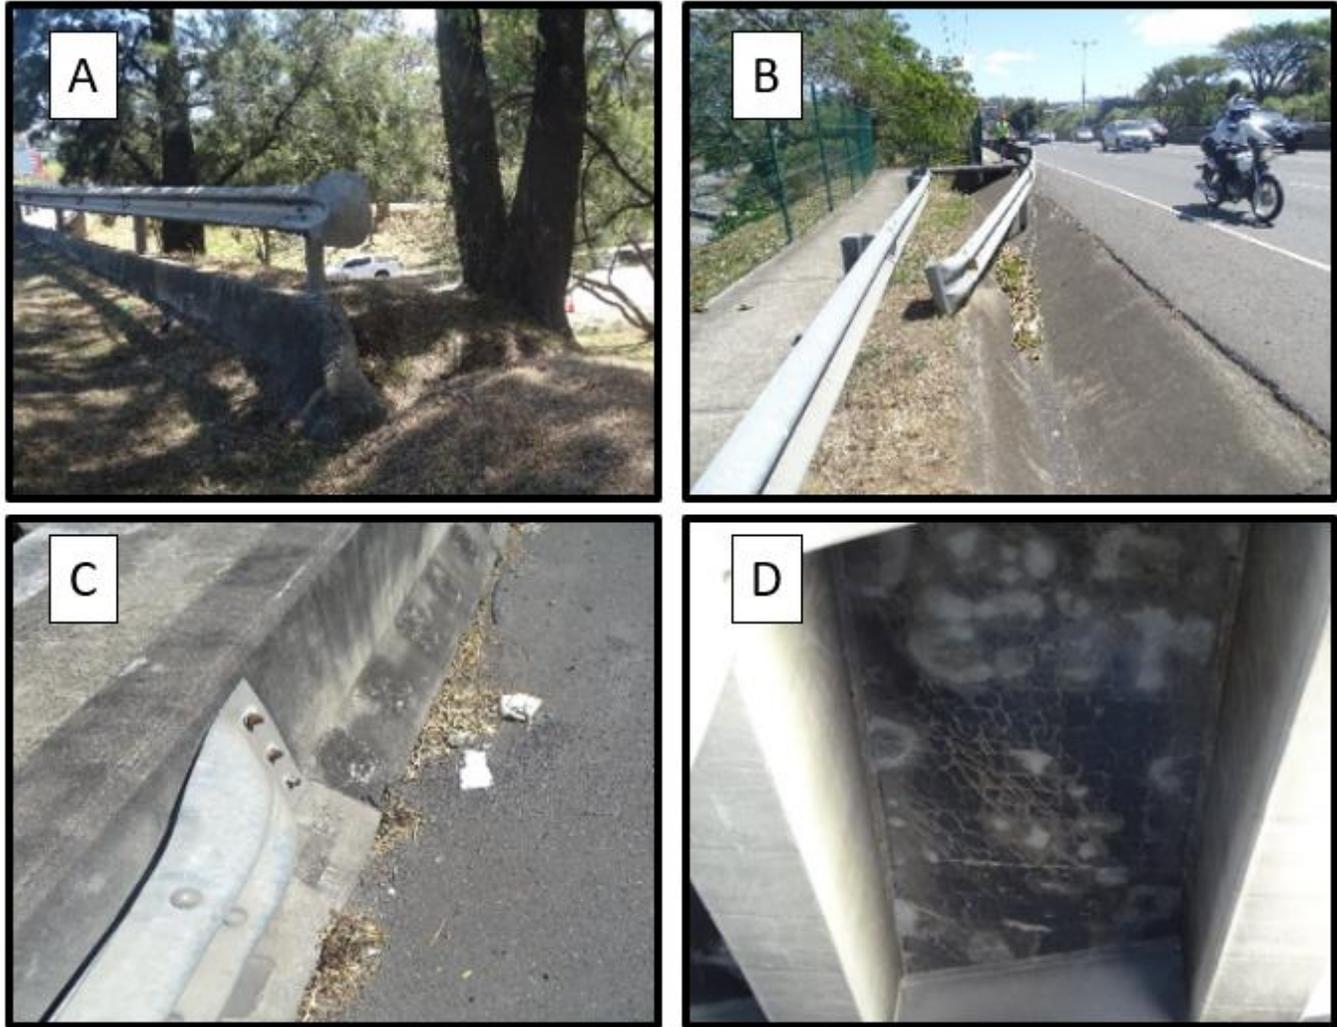
COMP.	CC	ELEMENTO	DEFICIENCIAS PRINCIPALES	CE	COMENTARIOS	PROGRAMA DE INTERVENCIÓN RECOMENDADO
Seguridad vial [300]	3	Sistema de contención vehicular (accesos) [30002]	Anclaje y terminales de las barreras	3	Se observó que la terminal del sistema de contención vehicular de acero del acceso n.º 2 era de tipo "cola de pez" en la dirección Ciudad Colón-San José (ver Figura 5.2.A). Los anclajes del sistema de contención vehicular de los accesos son deficientes, tanto en el terreno como en el puente (ver Figura 5.2.B Y 5.2.C).	<i>Mantenimiento basado en la condición</i>
Superestructura (Tablero) [400]	4	Tablero [40001]	Grietas en dos direcciones	4	En aproximadamente un 15 % de la superficie inferior del tablero (principalmente en los tramos n.º 1 y n.º 3) se observó grietas en dos direcciones con un espaciamiento estimado menor a 0,3 m (patrón denso de grietas) (ver Figura 5.2.D).	<i>Mantenimiento basado en la condición</i>

Eflorescencias		En las grietas en el tablero se observaron eflorescencias, pero no se observan manchas de óxido (ver Figura 5.2.D).	
Calificación de la condición global del puente (CP)					Programa de atención recomendado	
4		Deficiente		Mantenimiento basado en la condición

Figura 5.2. (A, B y C) Deficiencias en sistema de contención vehicular de los accesos, y (D) Deficiencias en tablero

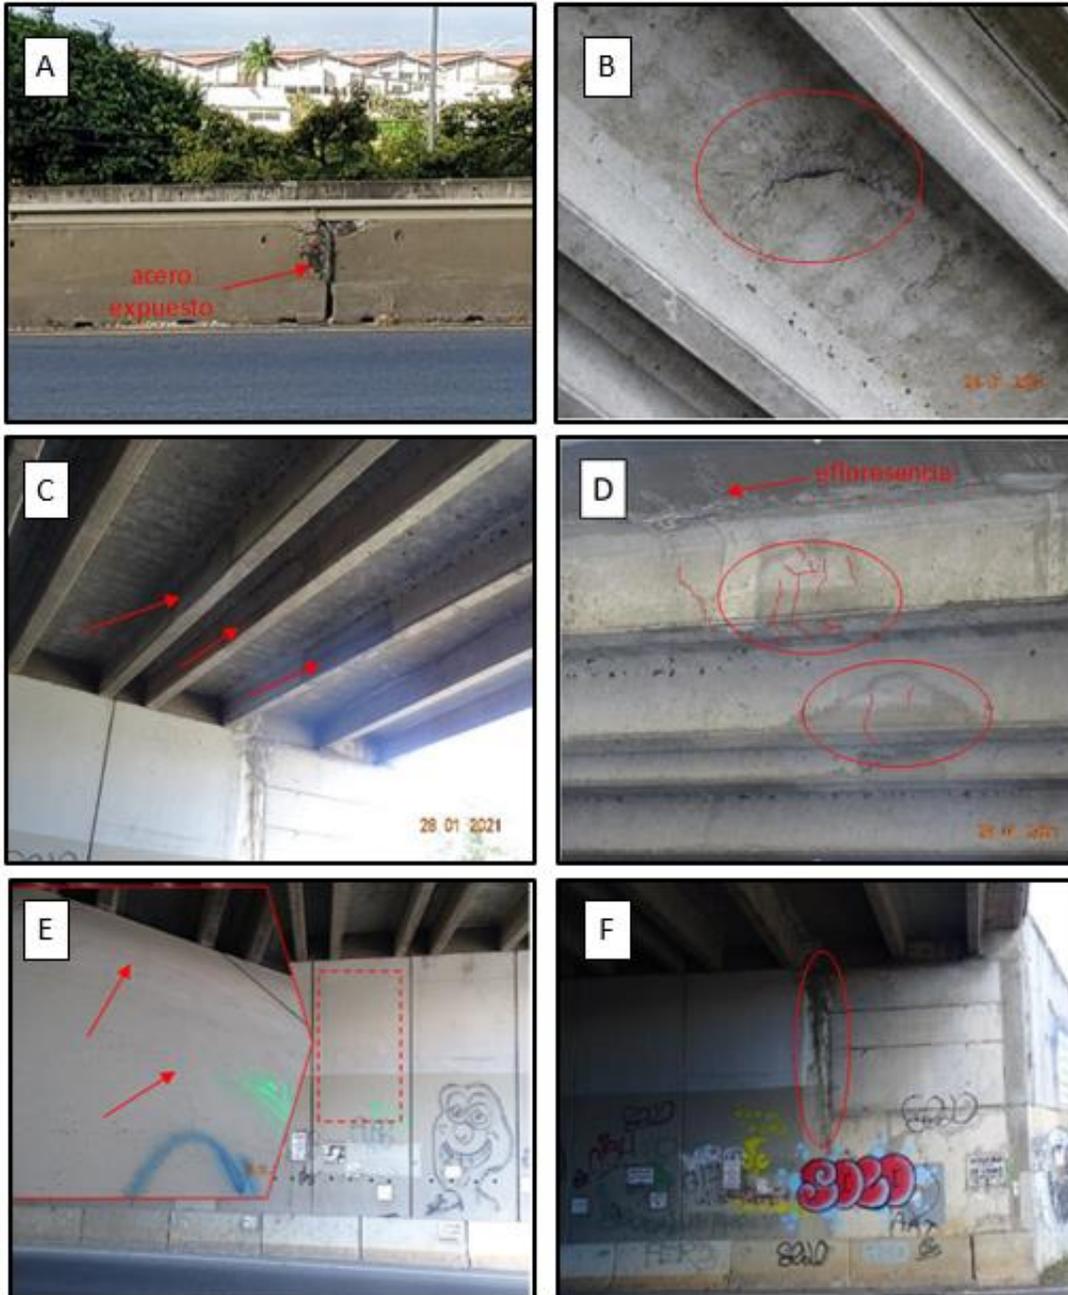
COMP.	CC	ELEMENTO	DEFICIENCIAS PRINCIPALES	CE	COMENTARIOS	PROGRAMA DE INTERVENCIÓN RECOMENDADO
Seguridad vial [300]	3	Sistema de contención vehicular (Puente) [30001]	Desprendimiento	3	Aproximadamente en un 1 % de la barrera de concreto de la medianera se observó desprendimiento del concreto con acero de refuerzo expuesto (ver Figura 5.3.A).	<i>Mantenimiento basado en la condición</i>
			Impacto		Aproximadamente en un 1 % de la barrera de concreto de la medianera se observó que el deterioro por impacto ha afectado el acero de refuerzo (ver Figura 5.3.A).	
Superestructura (Vigas de concreto presforzado) [402]	3	Elementos principales [40201]	Desprendimiento / Áreas reparadas	3	Aproximadamente en un 1 % de la longitud total de los elementos se observaron desprendimientos de concreto que se estiman mayores a 25 mm de profundidad o 150 mm de diámetro en la dimensión mayor (ver Figura 5.3.B y C)	<i>Mantenimiento basado en la condición</i>

Grietas		Aproximadamente en 5 % de la longitud de los elementos se observaron grietas, aparentemente por flexión, con un ancho entre 0,3 mm y 1,0 mm (ver Figura 5.3.D).	
Subestructura [500]	3	Cabezal de bastiones [50002]	Eflorescencia	3	Se observó una filtración severa a través de la junta constructiva de ampliación del cabezal del bastión n.º 2 (ver Figura 5.3.F).	<i>Mantenimiento basado en la condición</i>
		Cuerpo de bastiones [50004]	Eflorescencia	3	Se observó una filtración severa a través de la junta constructiva del bastión n.º 2 (ver Figura 5.3.F).	<i>Mantenimiento basado en la condición</i>
		Grietas	En un 10 % del bastión n.º 1 y n.º 2 se observaron grietas con un ancho estimado entre 0,3 mm y 1,0 mm sin sellar (ver Figura 5.3.E).			
Calificación de la condición global del puente (CP)					Programa de atención recomendado	
3			Regular	Mantenimiento basado en la condición

Figura 5.3. (A) Deficiencias en sistema de contención vehicular del puente, (B, C y D) Deficiencias en elementos principales de la superestructura, (E) Deficiencias en cuerpo de bastiones, y (F) Deficiencias en cabezal de bastiones

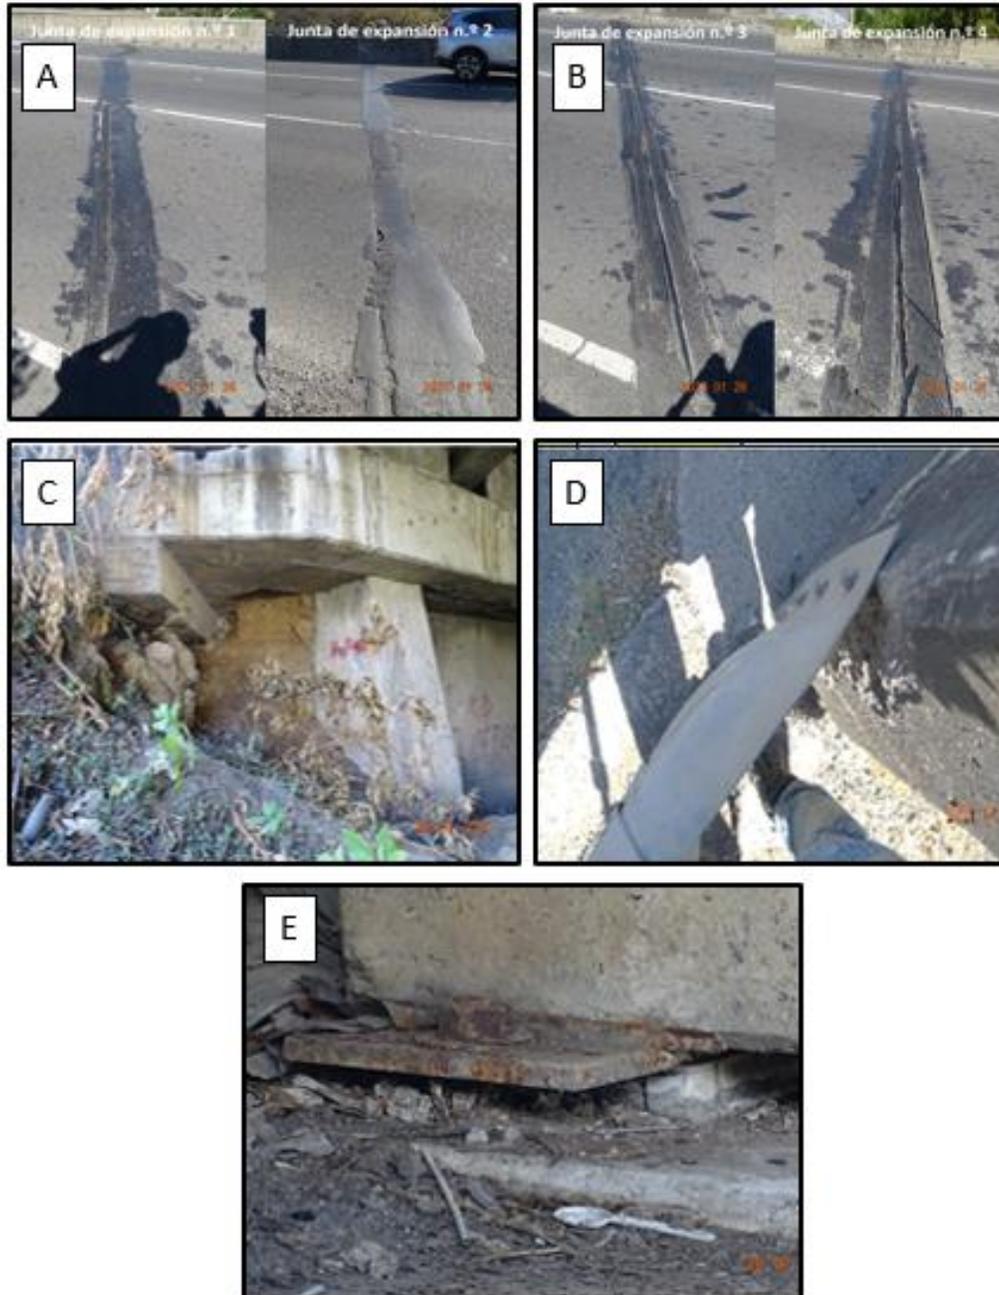
COMP.	CC	ELEMENTO	DEFICIENCIAS PRINCIPALES	CE	COMENTARIOS	PROGRAMA DE INTERVENCIÓN RECOMENDADO
Accesorios [100]	3	Juntas de expansión [10001]	Obstrucción	3	Aproximadamente el 78% de la junta n.º 1, el 85% de la junta n.º 2, el 30% de la junta n.º 3 y el 73% de la junta n.º 4 se encuentran obstruidas (ver Figura 5.4.A y B).	<i>Mantenimiento basado en la condición</i>
			Condición del sello		En aproximadamente el 33% de la junta n.º 1 y el 53% de la junta n.º 2 falta el sello o está agrietado (ver Figura 5.4.A y B).	
		Sistema de drenaje del tablero (entrada) [10002]	Obstrucciones	3	En las superestructuras n.º 2 y n.º 3, el 100% de los drenajes están obstruidos.	<i>Mantenimiento cíclico</i>
Accesos [200]	3	Sistemas de drenaje (accesos) [20005]	Condición y funcionamiento del sistema de drenaje	3	El sistema de drenaje del acceso n.º 2 se encuentra obstruido y no está funcionando adecuadamente. Los problemas en el sistema de drenaje han favorecido la erosión en los taludes de los accesos (ver Figura 5.4.C).	<i>Mantenimiento cíclico</i>

**Figura 5.4.** (A y B) Deficiencias en junta de expansión, (C) Deficiencias en sistema de drenaje de los accesos y bordillo, (D) Deficiencias en sistema de contención vehicular de los accesos, y (E) Deficiencias en apoyos

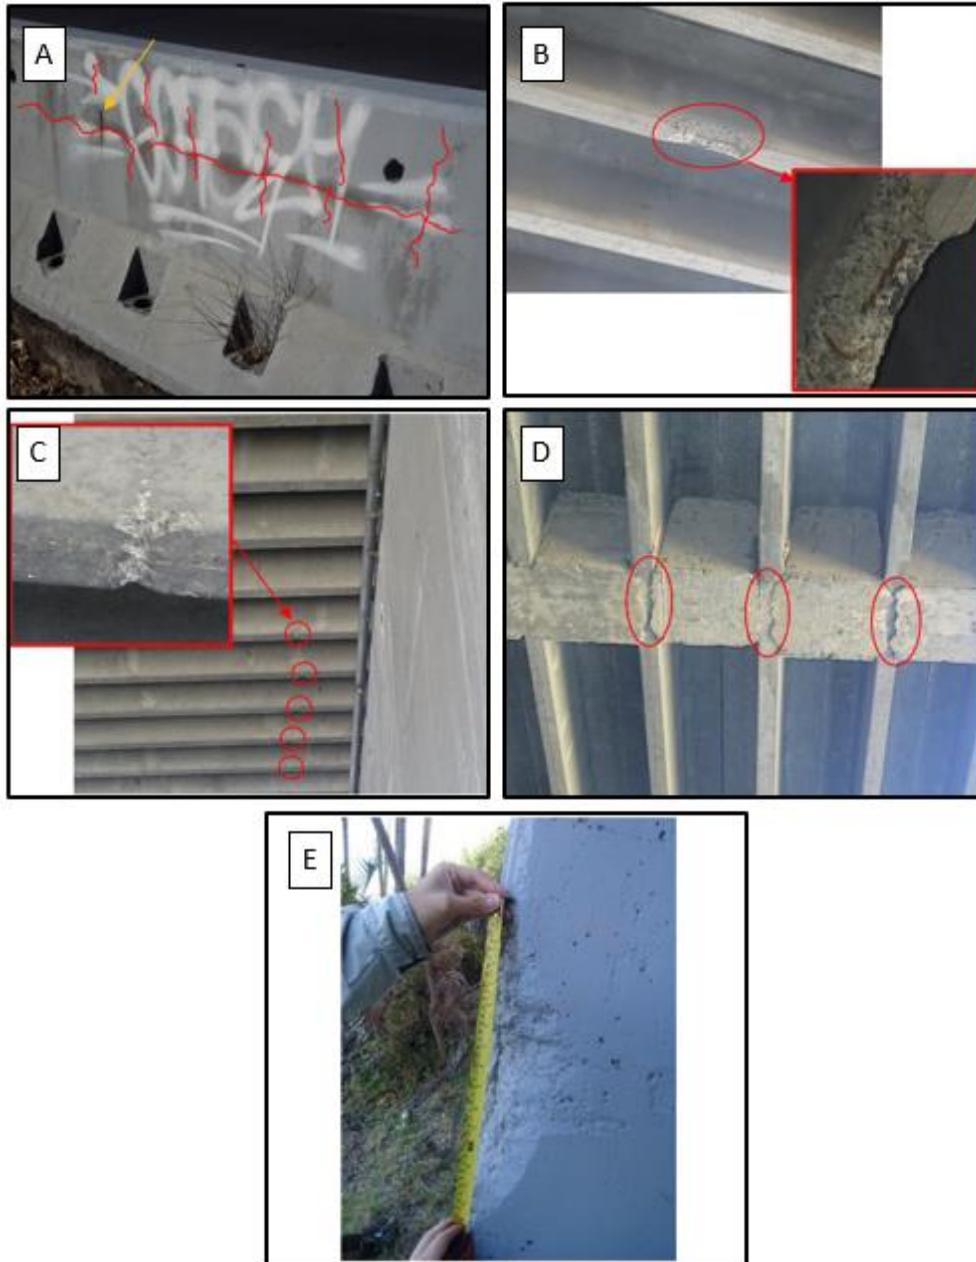
**Figura 5.5** (A) Deficiencias en sistema de contención vehicular del puente, (B y C) Deficiencias en elementos principales de la superestructura, (D) Deficiencias en elementos secundarios de la superestructura, y (E) deficiencias en cuerpo de bastiones

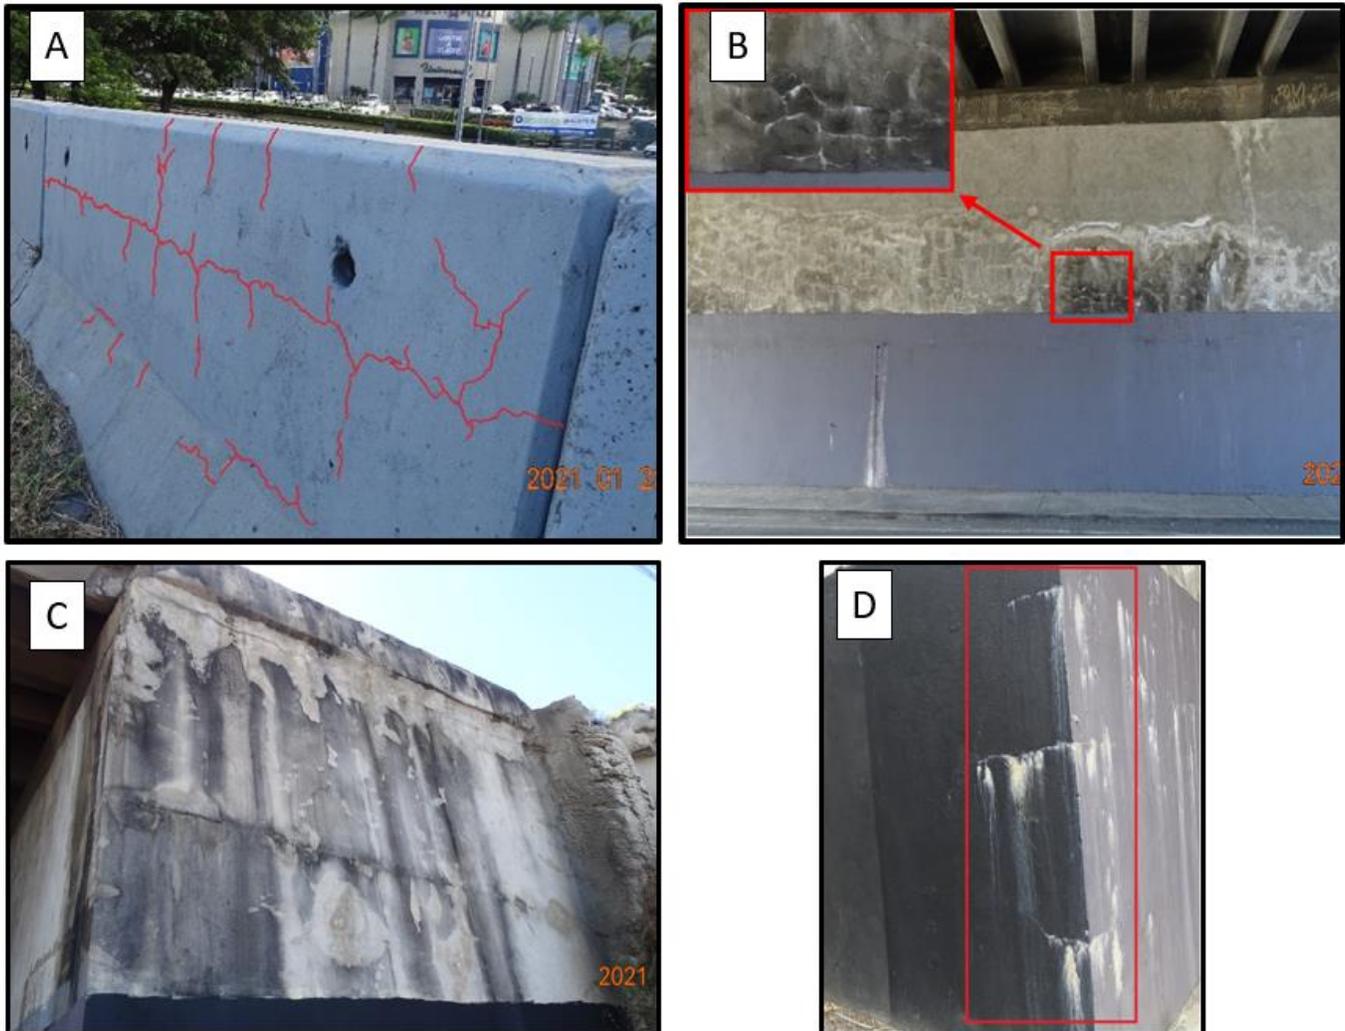
Figura 5.6 (A) Deficiencias sistema de contención vehicular del puente, (B) Deficiencias en cuerpo de bastiones, y (C y D) Deficiencias en aletones

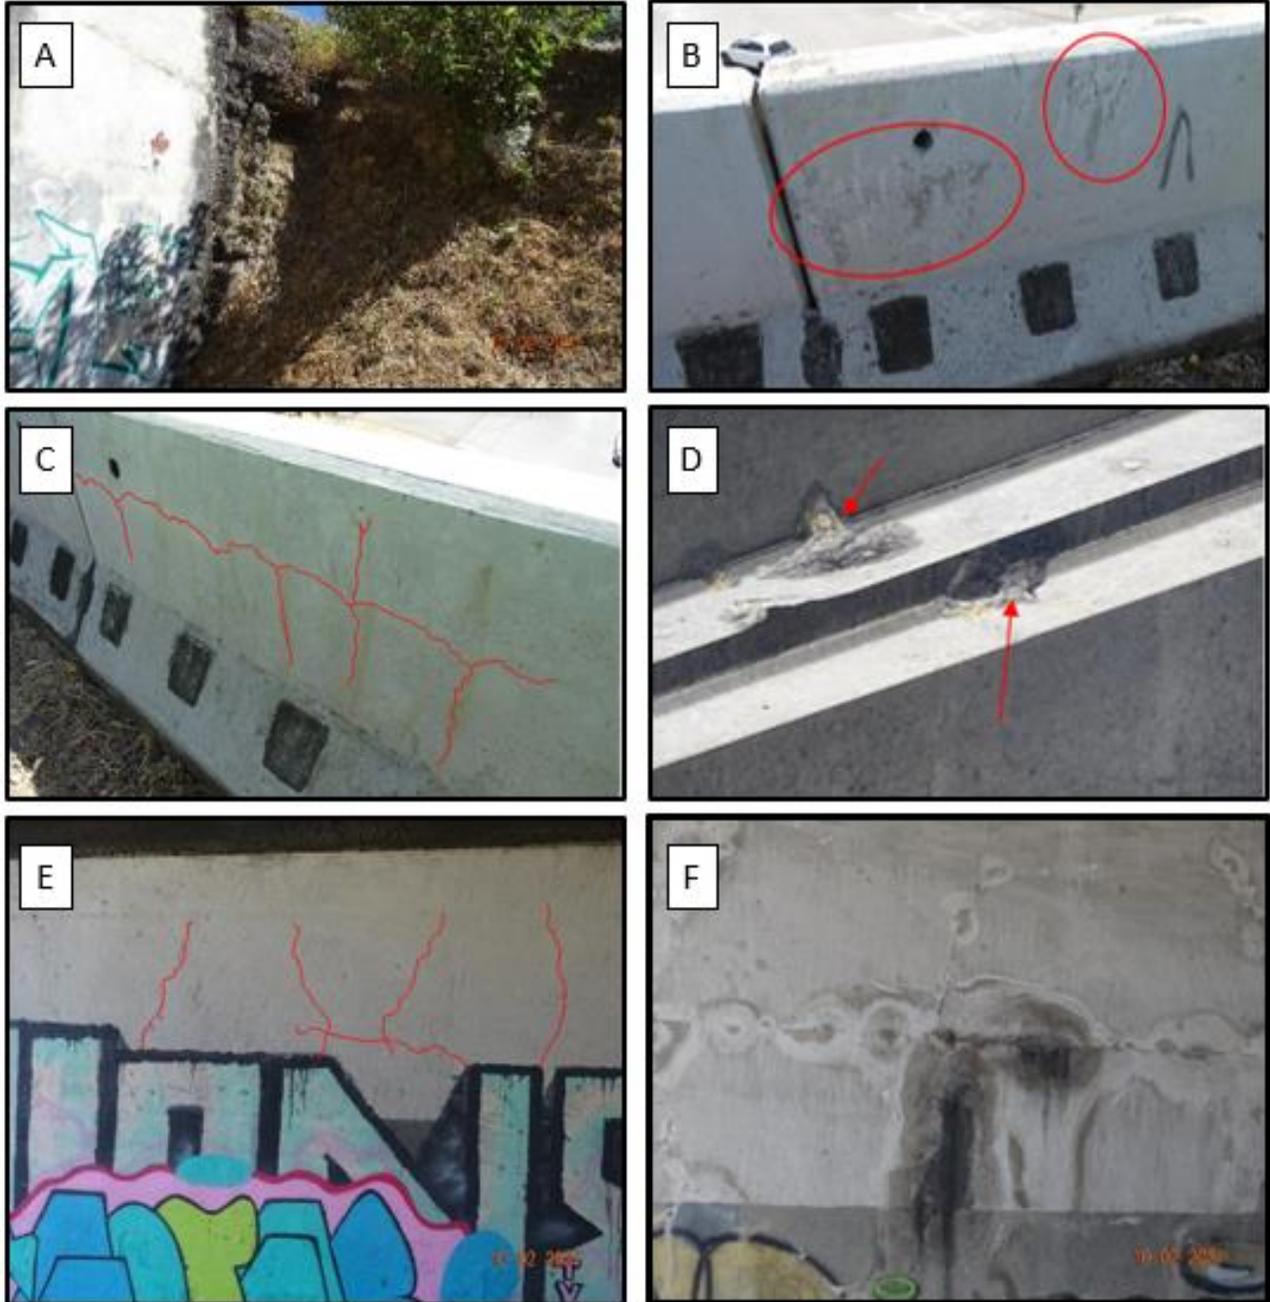
**Figura 5.7.** (A), Deficiencias en sistemas de drenaje de los accesos, (B y C) Deficiencias en elementos de seguridad vial, (D) Deficiencias en elementos principales de la superestructura, y (E y F) Deficiencias en subestructura

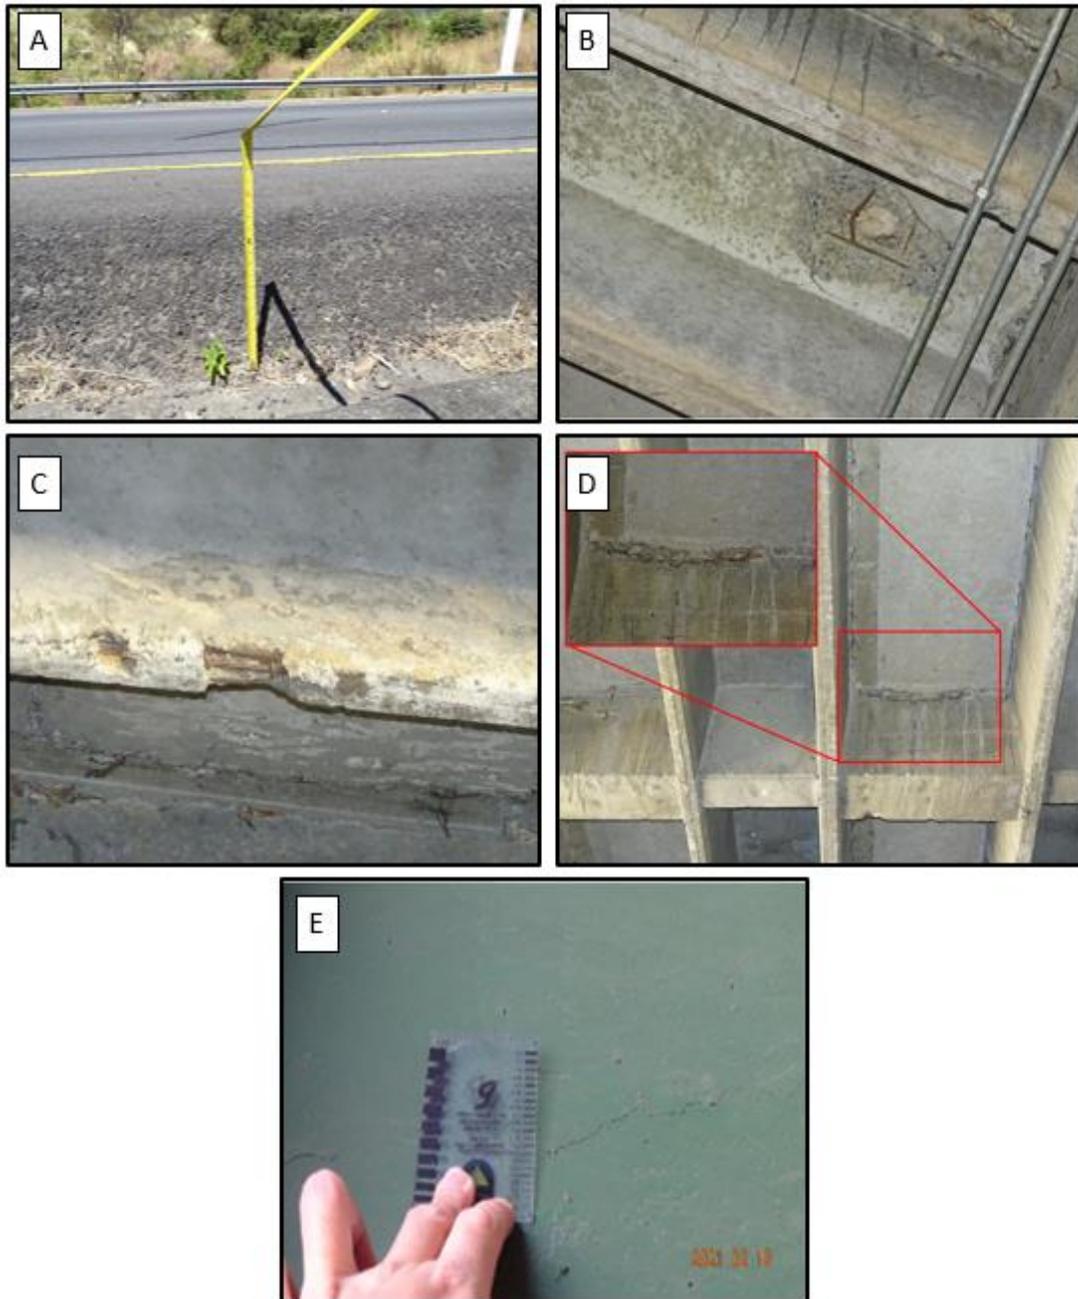
**Figura 5.8.** (A) Deficiencias en accesorios, (B y C) Deficiencias en elementos principales de la superestructura, (D) Deficiencias en elementos secundarios de la superestructura, y (E) Deficiencias en cuerpo de bastiones

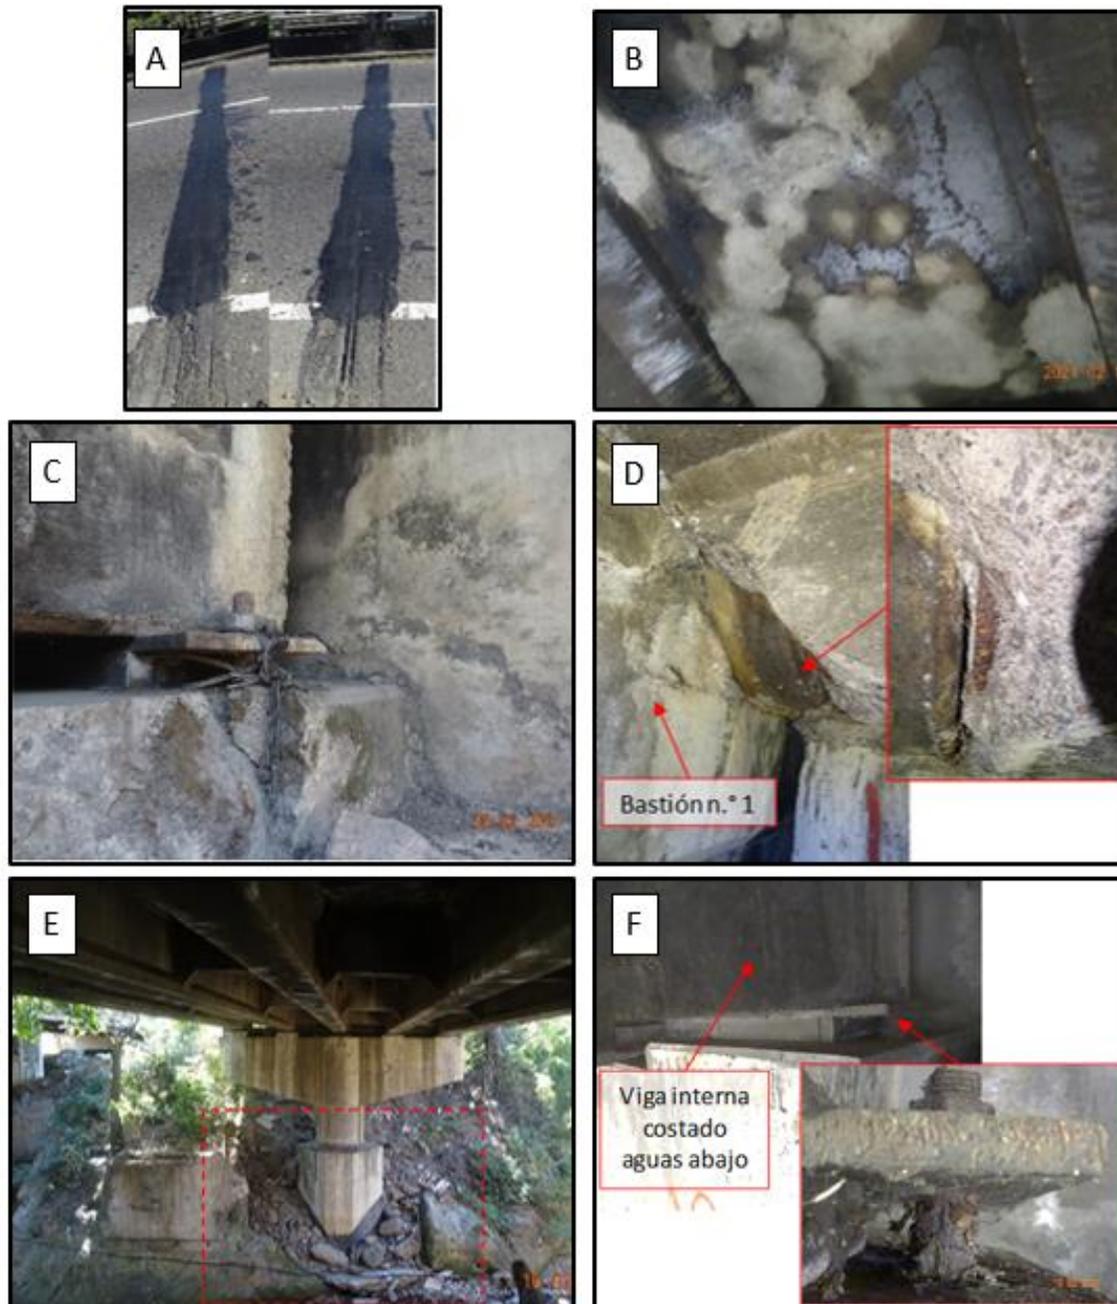
**Figura 5.9.** (A) Deficiencias en junta de expansión, (B y D) Deficiencias en tablero de la superestructura, (C, D y E) Deficiencias en cuerpo de pilas y bastiones, y (F) Deficiencias en apoyos

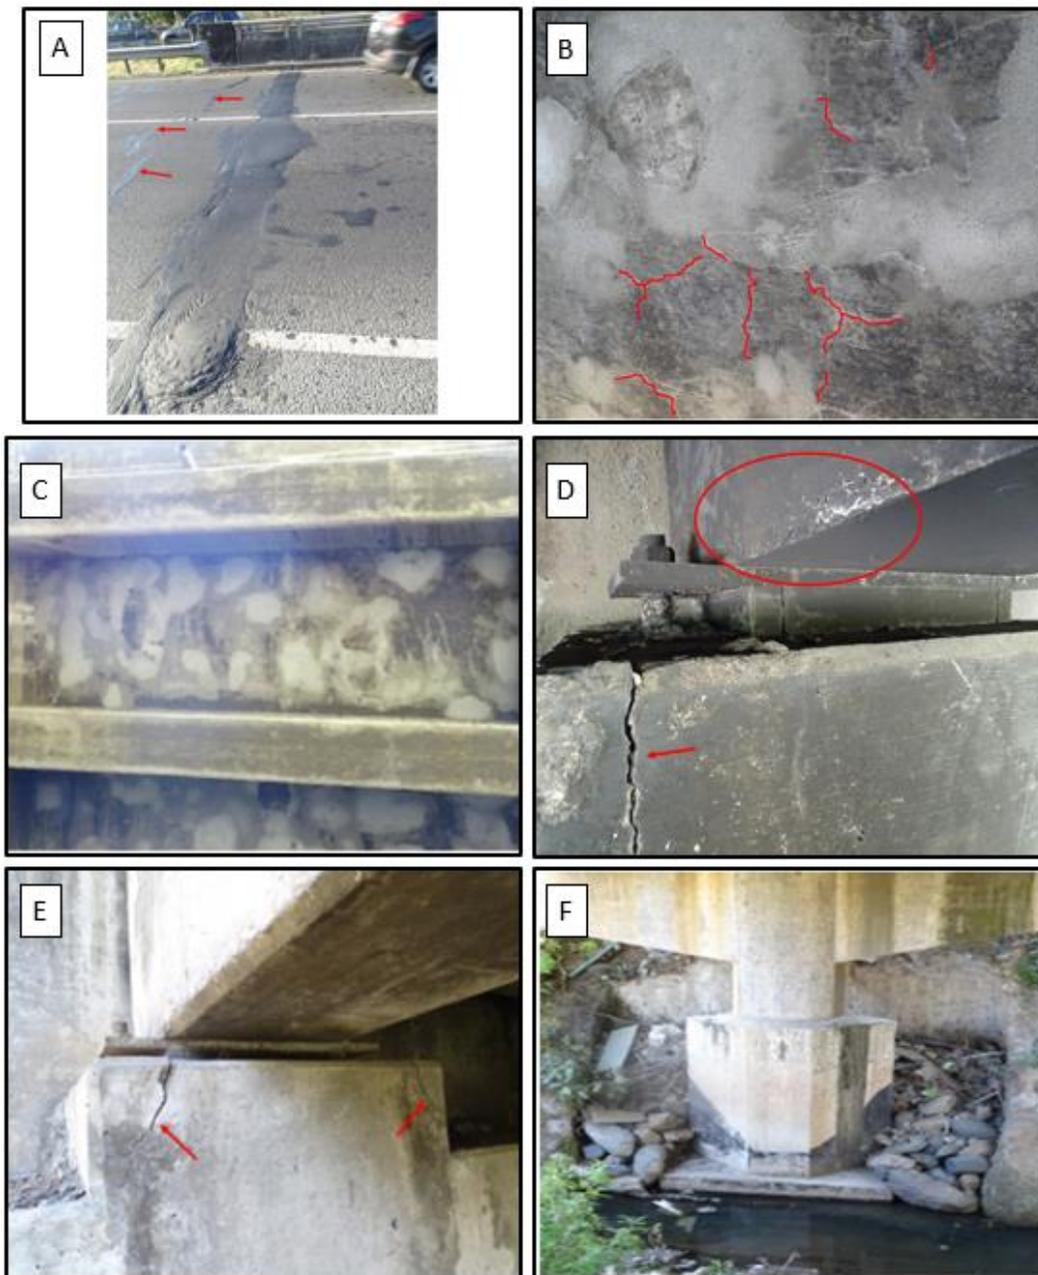
**Figura 5.10.** (A) Deficiencias en junta de expansión y bordillo, (B y C) Deficiencias en tablero de la superestructura, (D y E) Deficiencias en cabezal de bastiones, y (F) Deficiencias en cuerpo de pilas y sistema de protección de la socavación

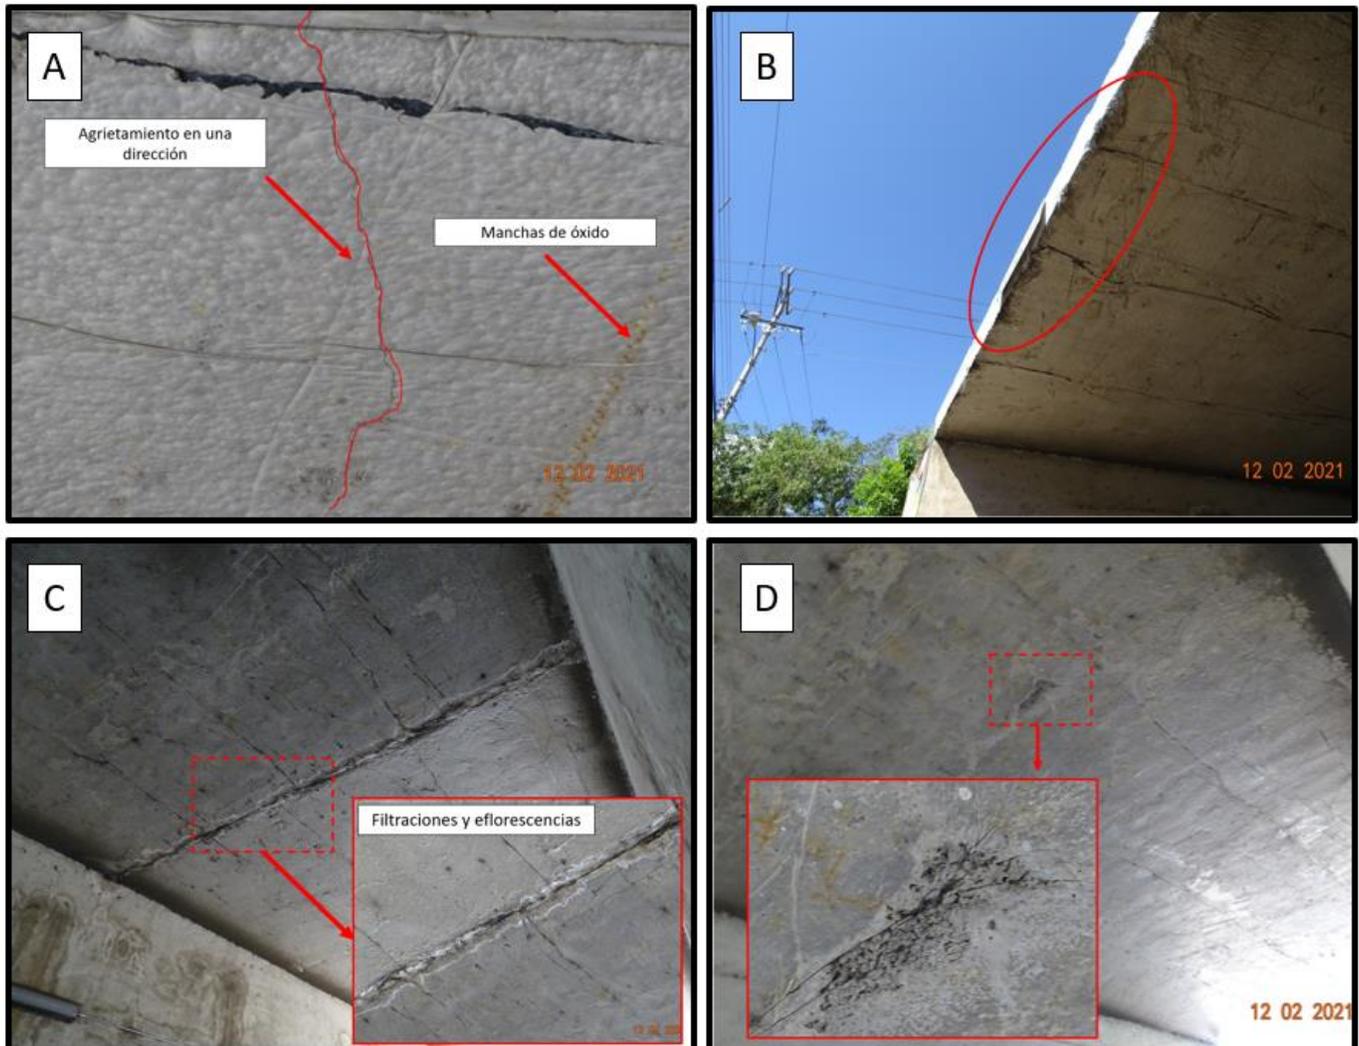
Figura 5.11. (A, B, C y D) Deficiencias en en elementos principales de superestructura tipo losa

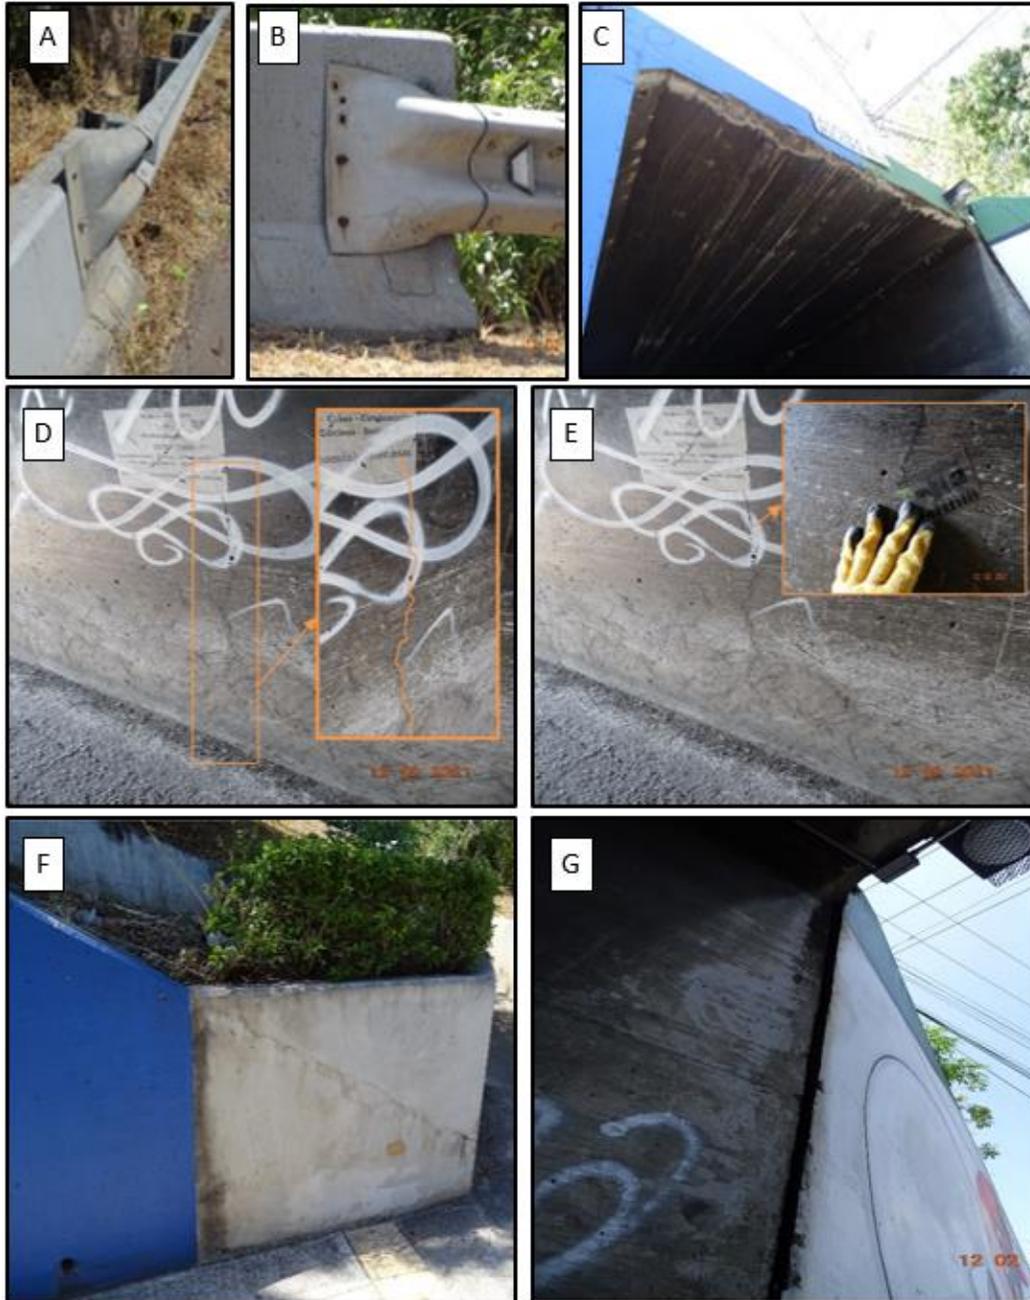
**Figura 5.12.** (A y B) Deficiencias en sistema de contención vehicular de los accesos, (C) Deficiencias en elementos principales de la superestructura, (D y E) Deficiencias en cuerpo de bastiones, y (F y G) Deficiencias en aletones

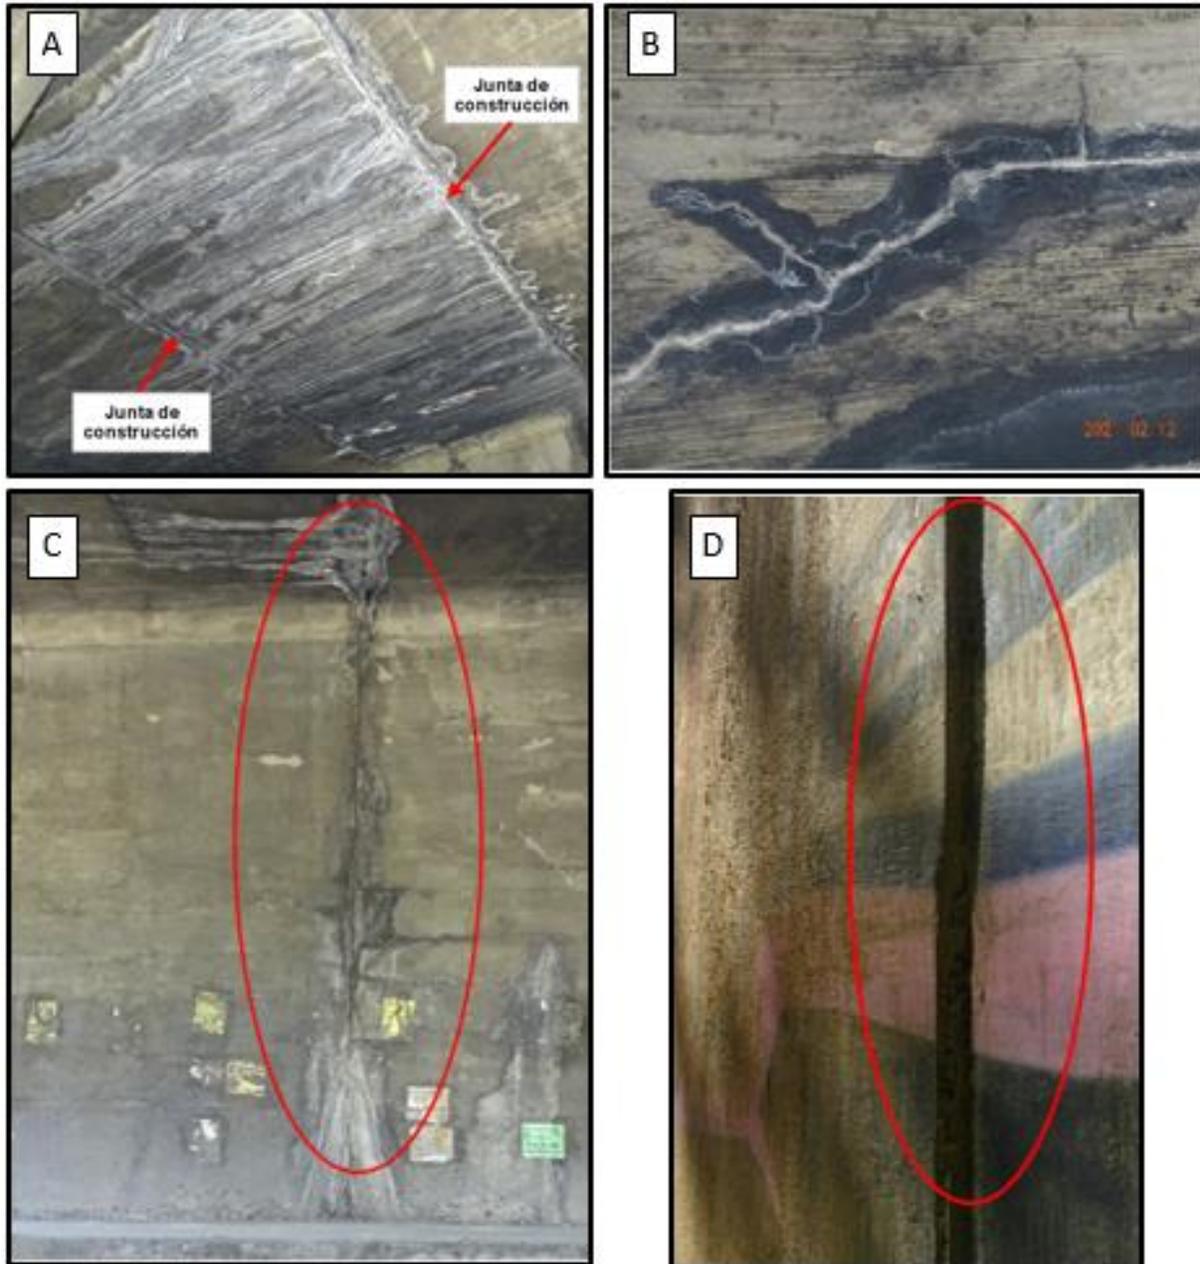
**Figura 5.13.** (A y B) Deficiencias en elementos principales de superestructura tipo losa, (C) Deficiencias en cuerpo de bastiones, y (D) Deficiencias en aletones

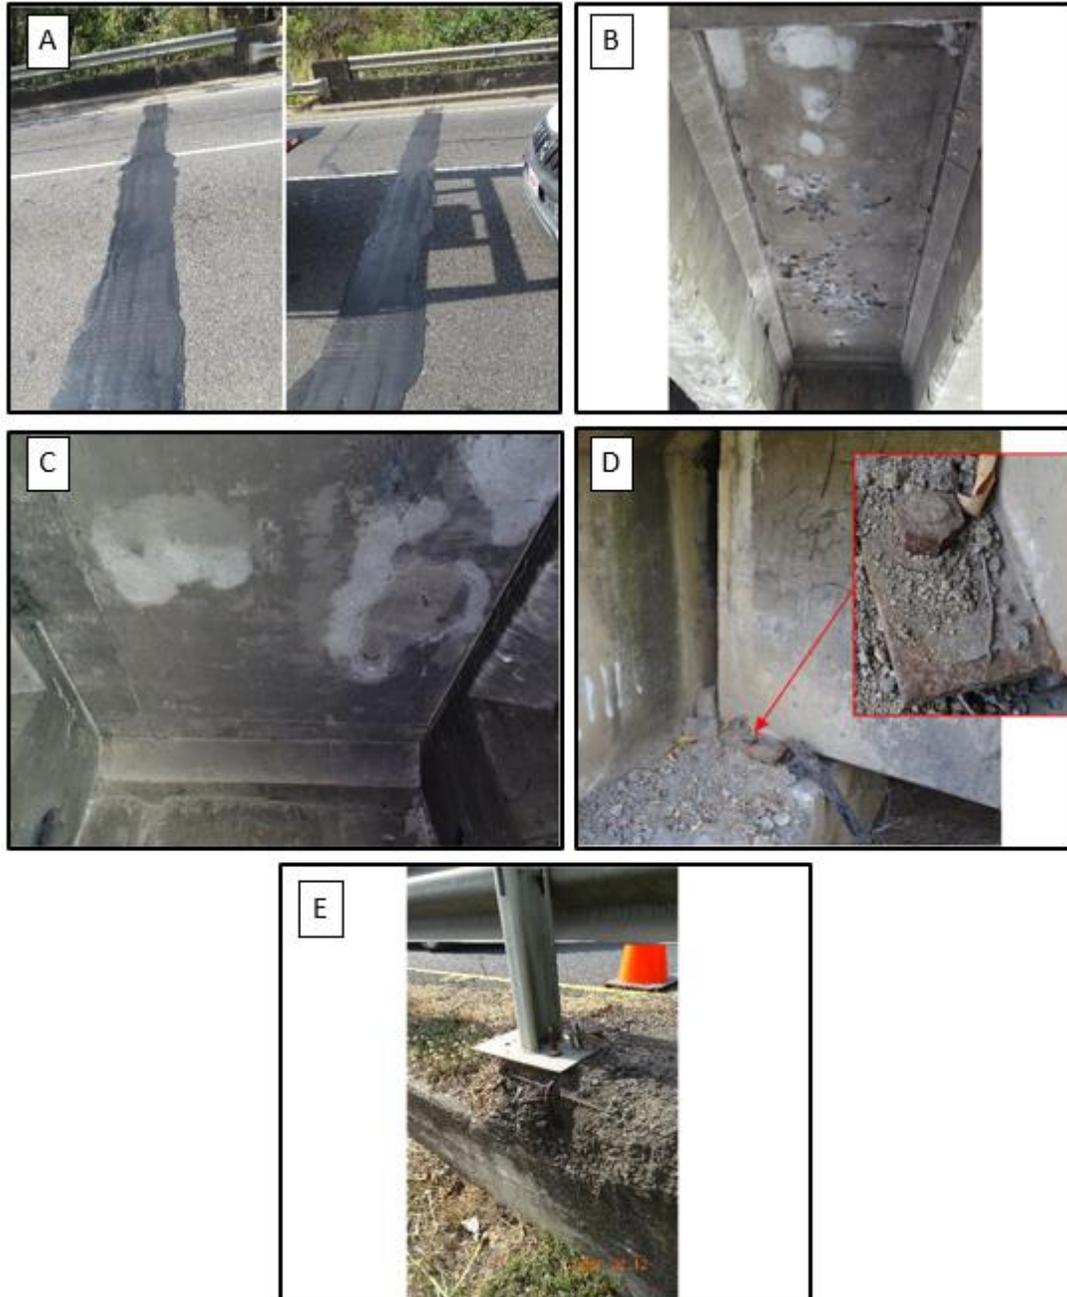
**Figura 5.14.** (A) Deficiencias en junta de expansión, (B y C) Deficiencias en tablero de la superestructura, (D) Deficiencias en apoyos, y (E) Deficiencias en aletones
