# Laboratorio Nacional de Materiales y Modelos Estructurales

Informe: EIC-Lanamme-INF-0953-2023

## INFORME DE INSPECCIÓN POR TRAMOS DE 43 PUENTES UBICADOS EN LA RUTA NACIONAL N.º 27 TRAMO SAN JOSÉ – CALDERA

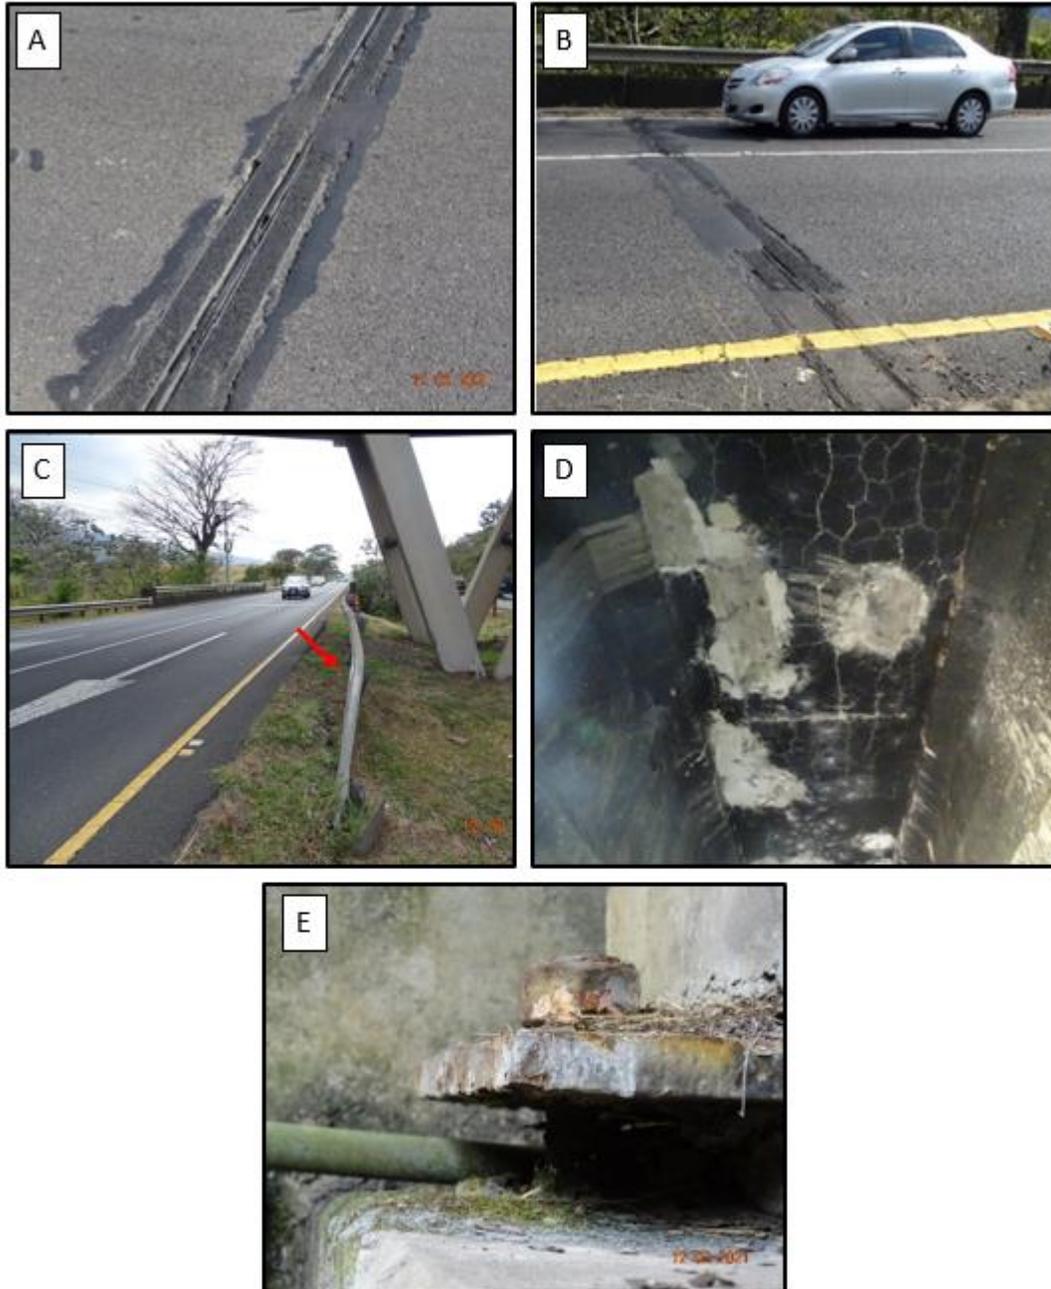
**Figura 5.15.** (A y B) Deficiencias en junta de expansión, (C) Deficiencias en sistemas de contención vehicular de los accesos, (D) Deficiencias en tablero de la superestructura, y (E) Deficiencias en apoyos

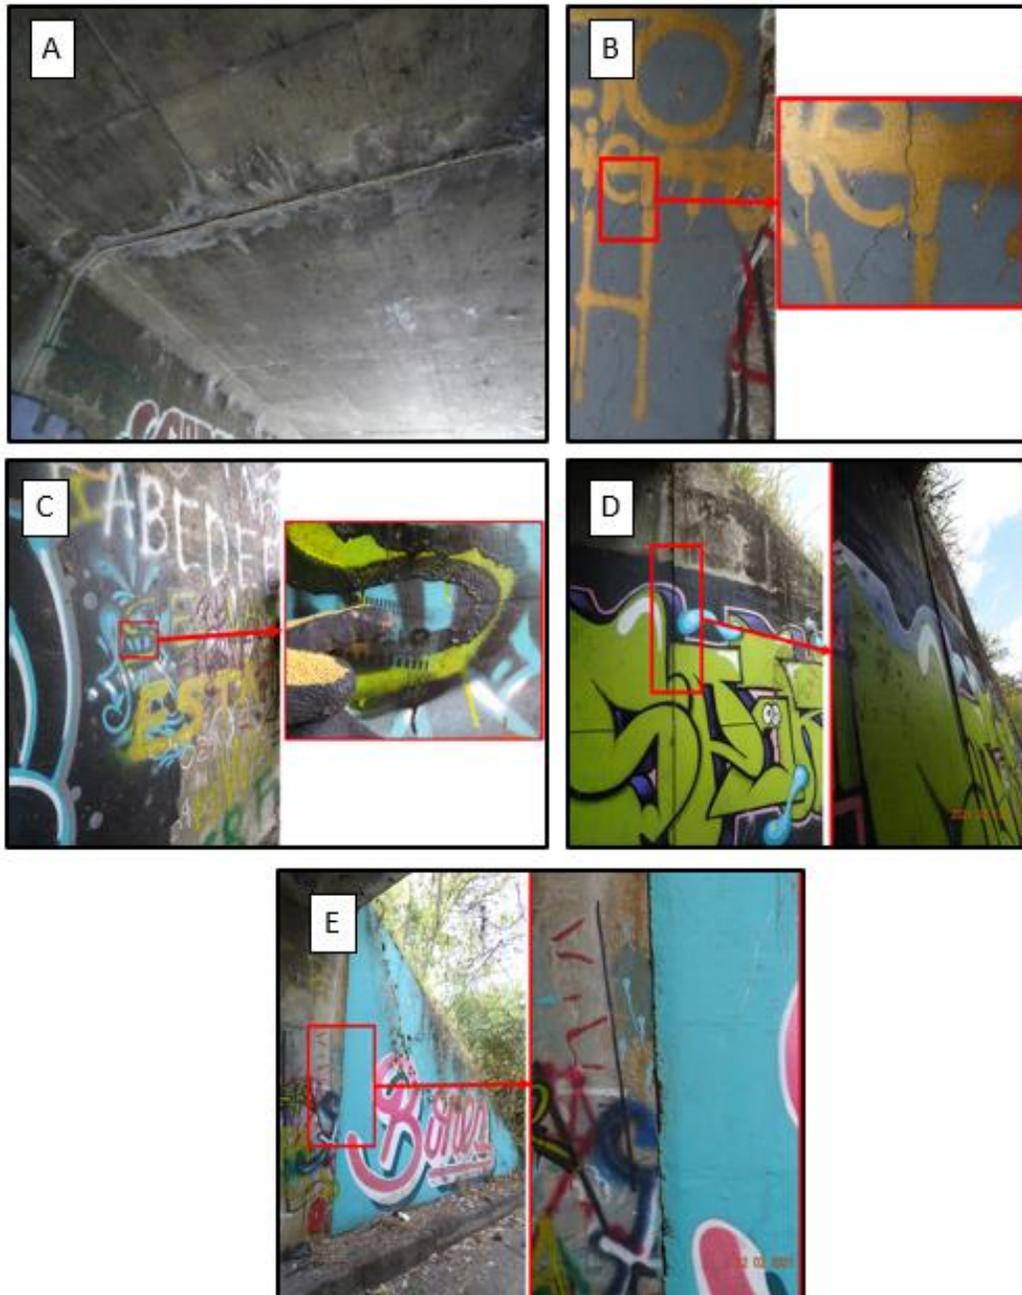
**Figura 5.16.** (A) Deficiencias en elementos principales de superestructura tipo losa, (B y C) Deficiencias en cuerpo de bastiones, y (D y E) Deficiencias en aletones

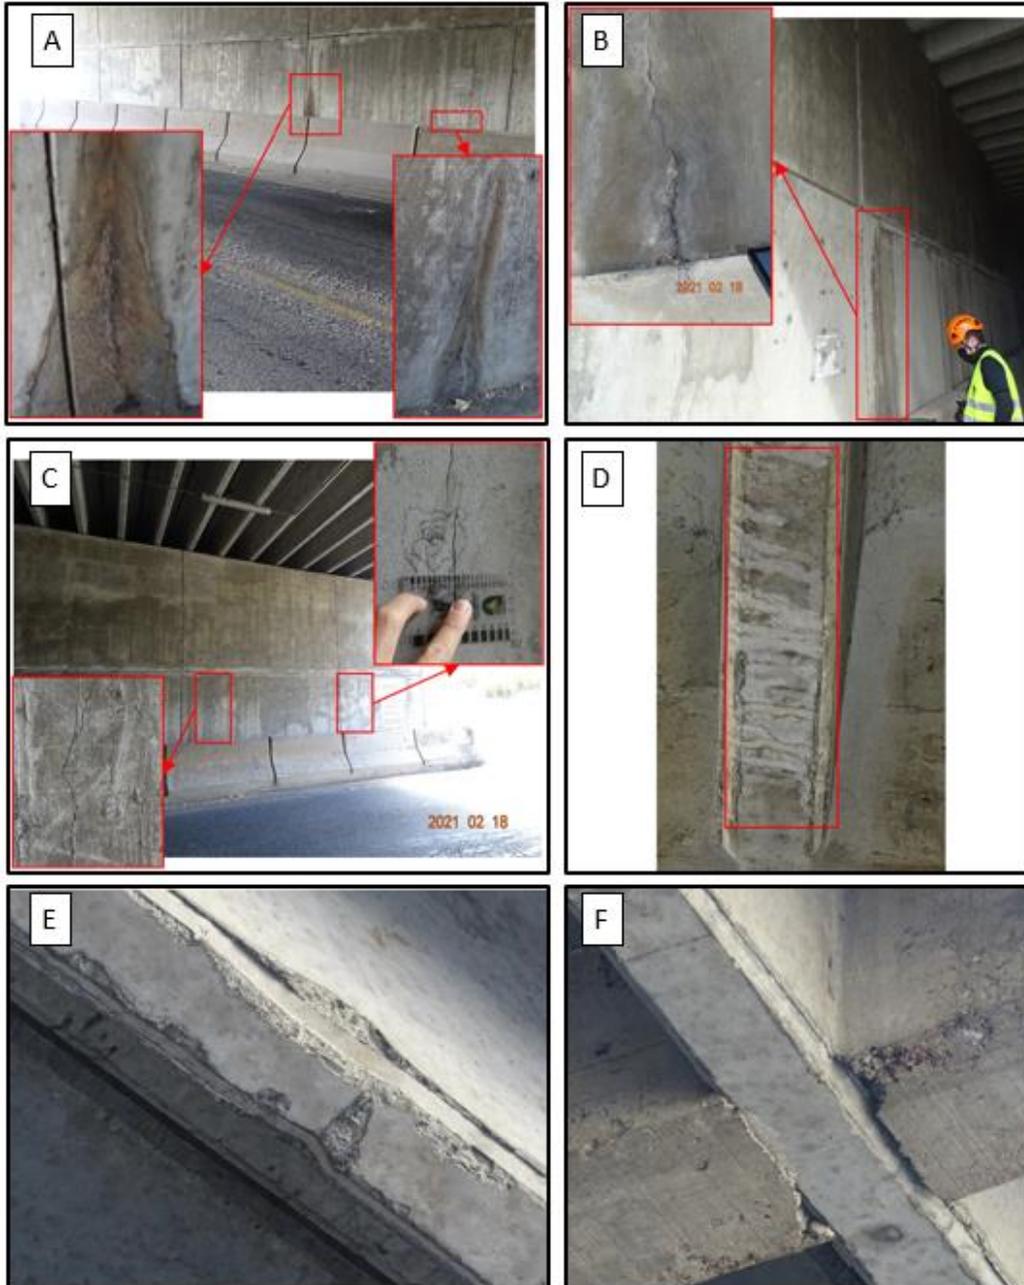
**Figura 5.17.** (A, B y C) Deficiencias en obras de retención no integrales, (D y E) Deficiencias en elementos principales de la superestructura, y (F) Deficiencias en elementos secundarios de la superestructura

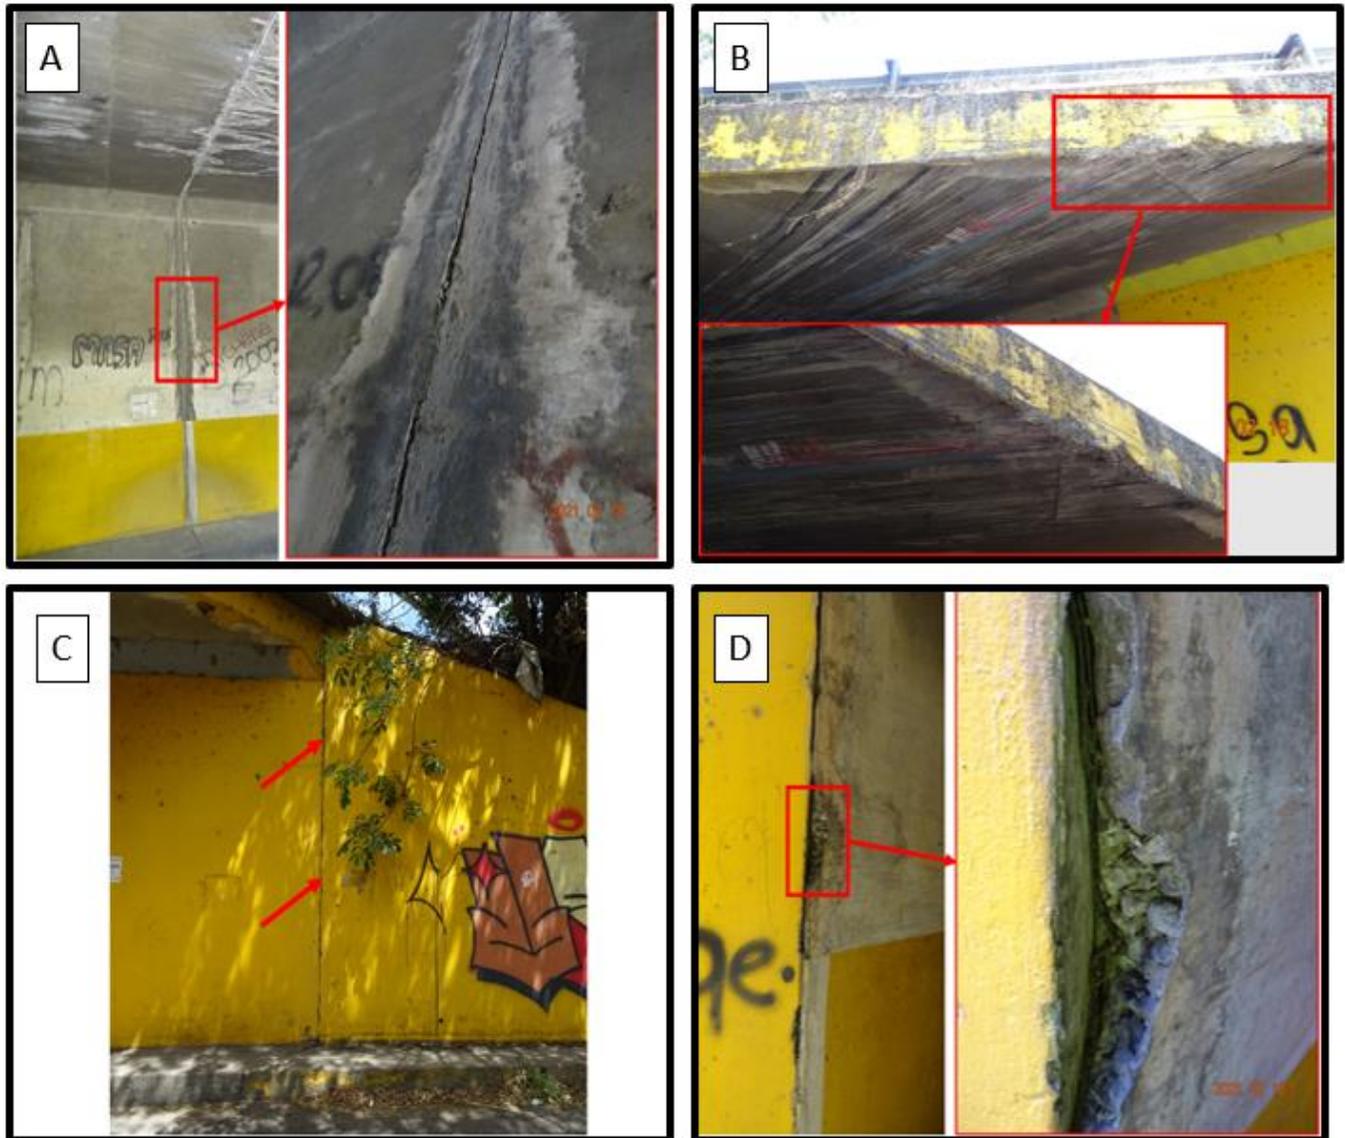
**Figura 5.18.** (A y B) Deficiencias en elementos principales de la superestructura, (C) Deficiencias en cuerpo de bastiones, y (D) Deficiencias en aletones

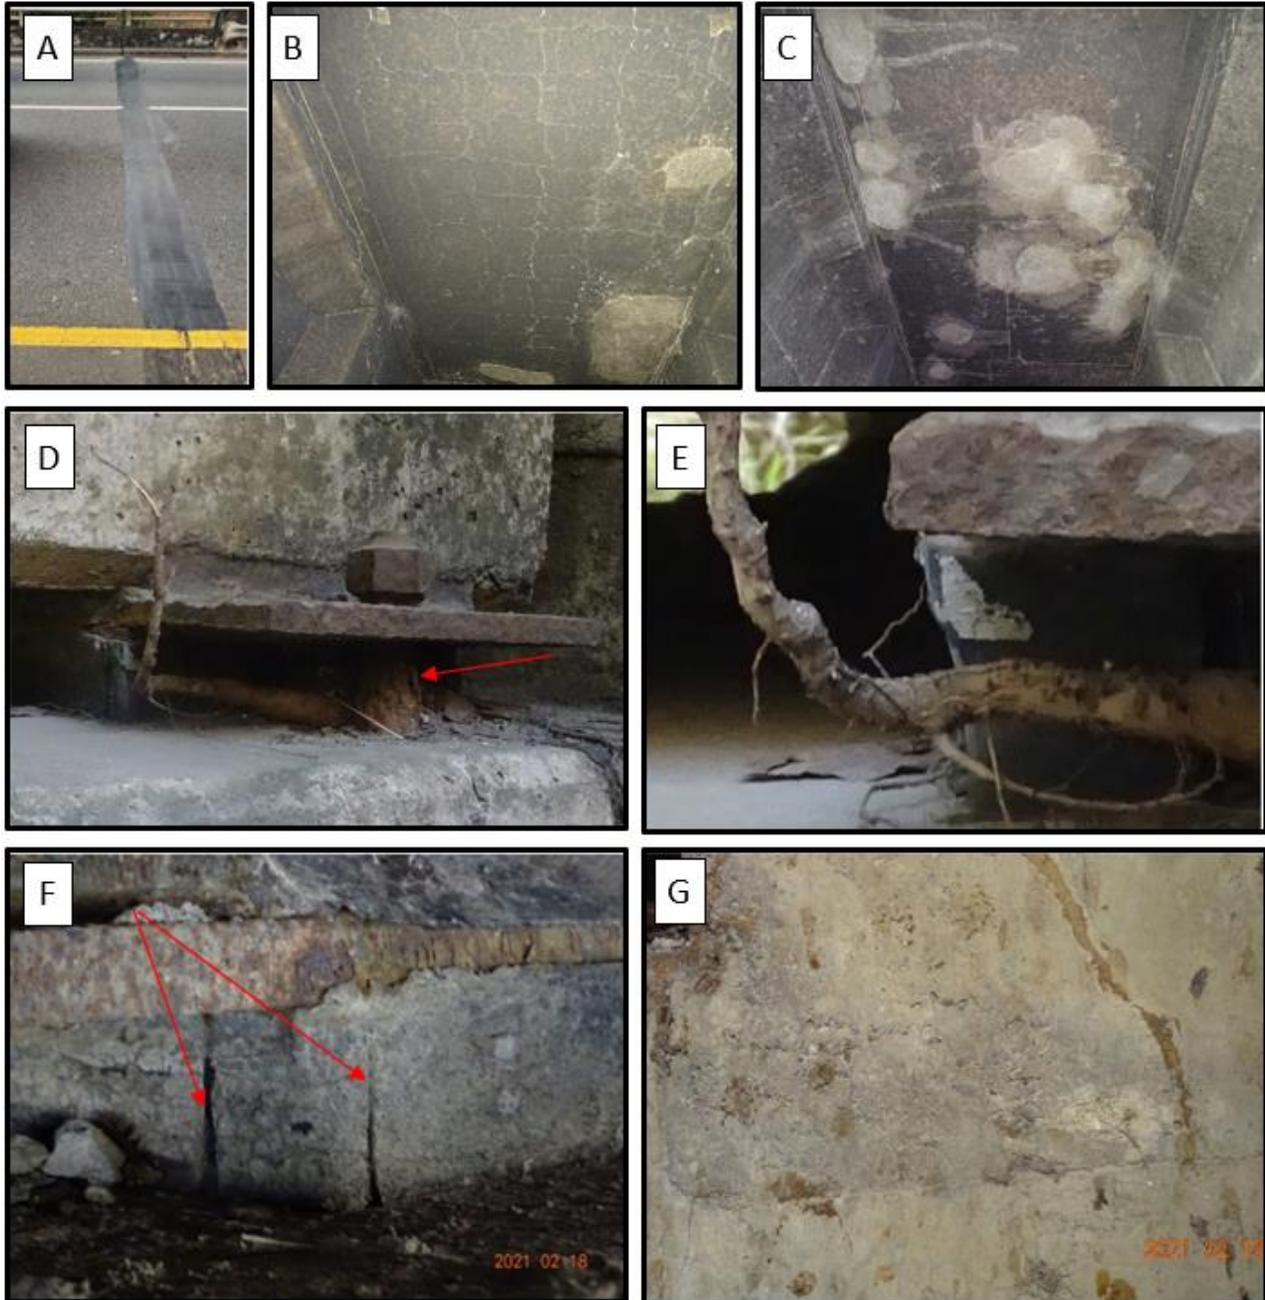
**Figura 5.19.** (A) Deficiencias en junta de expansión, (B y C) Deficiencias en tablero de la superestructura, (D, E y F) Deficiencias en apoyos y (G) Deficiencias en sistema de protección sísmica

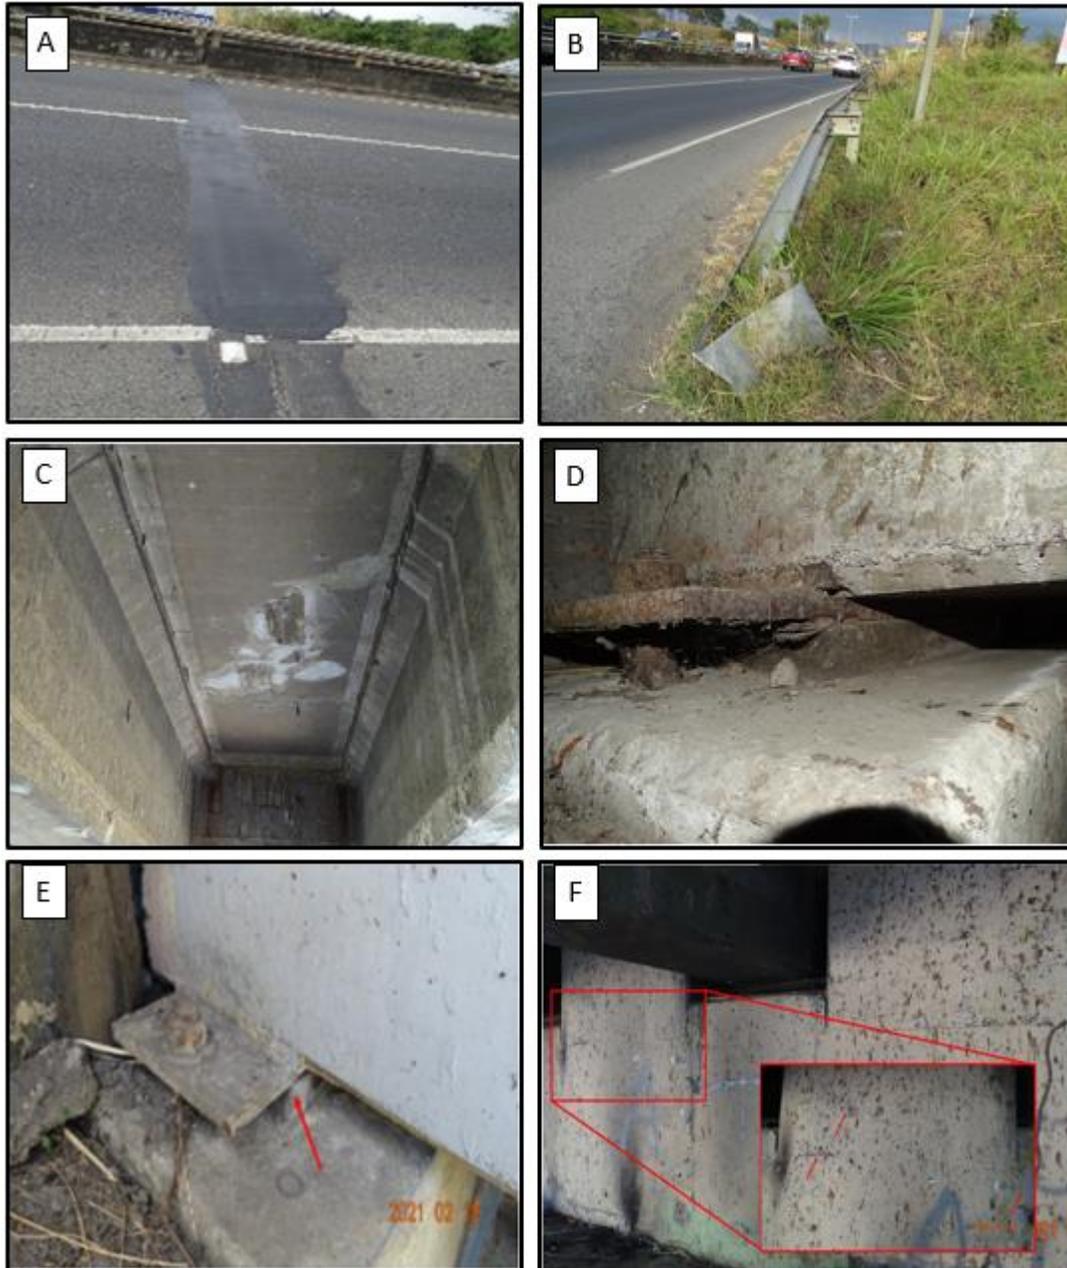
**Figura 5.20.** (A) Deficiencias en junta de expansión, (B) Deficiencias en sistema de contención vehicular de los accesos, (C) Deficiencias en tablero de la superestructura, (D y E) Deficiencias en apoyos y (F) Deficiencias en sistema de protección sísmica

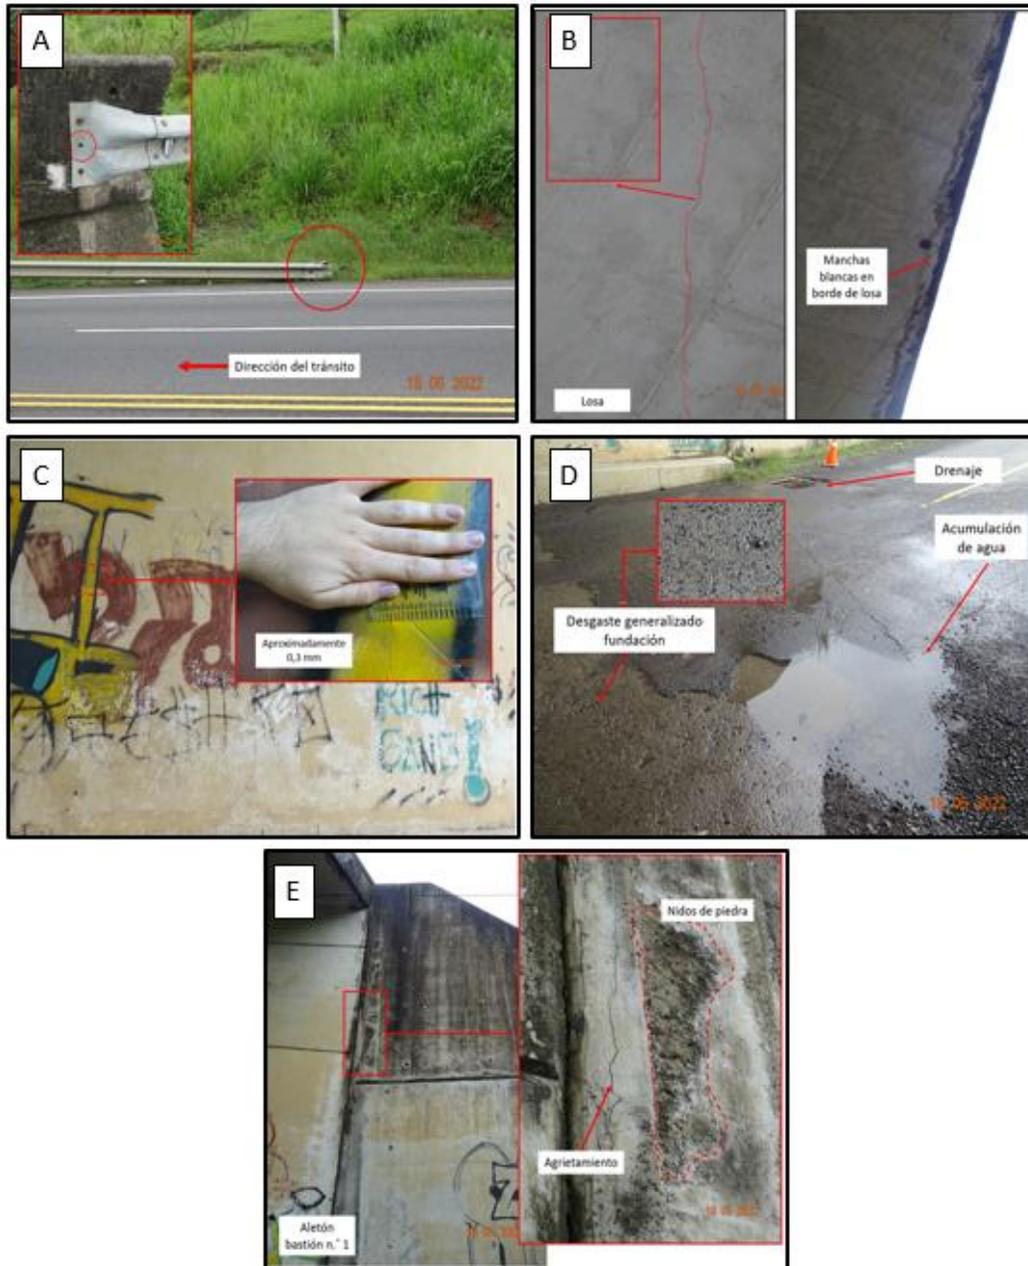
**Figura 5.21.** (A) Deficiencias en sistema de contención vehicular de los accesos, (B) Deficiencias en elementos principales de la superestructura, (C) Deficiencias en cuerpo de bastiones, (D) Deficiencias en fundaciones, y (E) Deficiencias en aletones

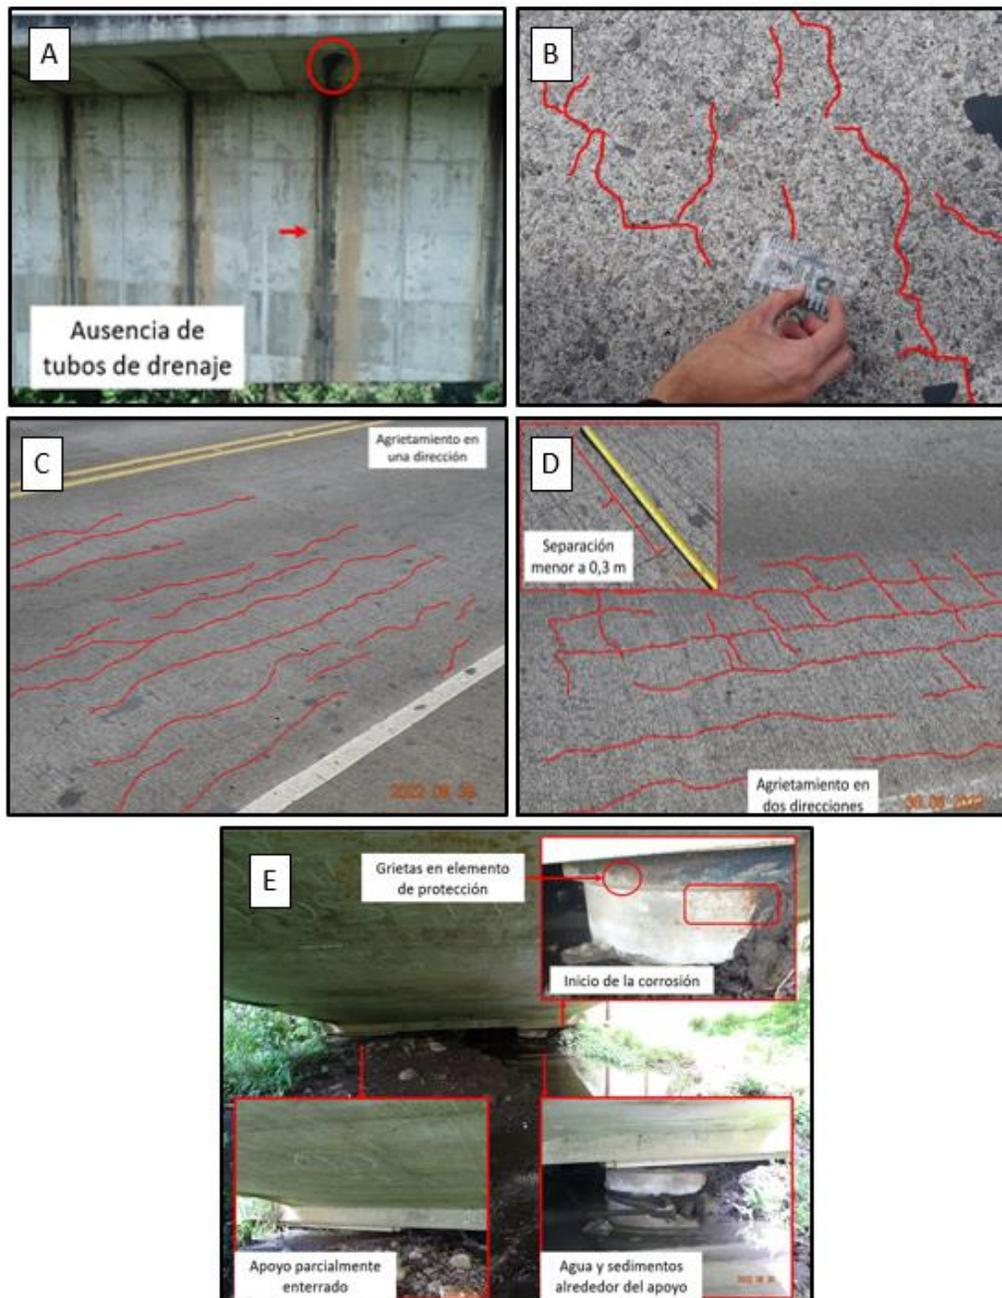
**Figura 5.22.** (A) Deficiencias en sistema de salida de drenaje del tablero, (B) Deficiencias en losa de aproximación, (C y D) Deficiencias en tablero de la superestructura, y (E) Deficiencias en apoyos y sistema de drenaje de los accesos

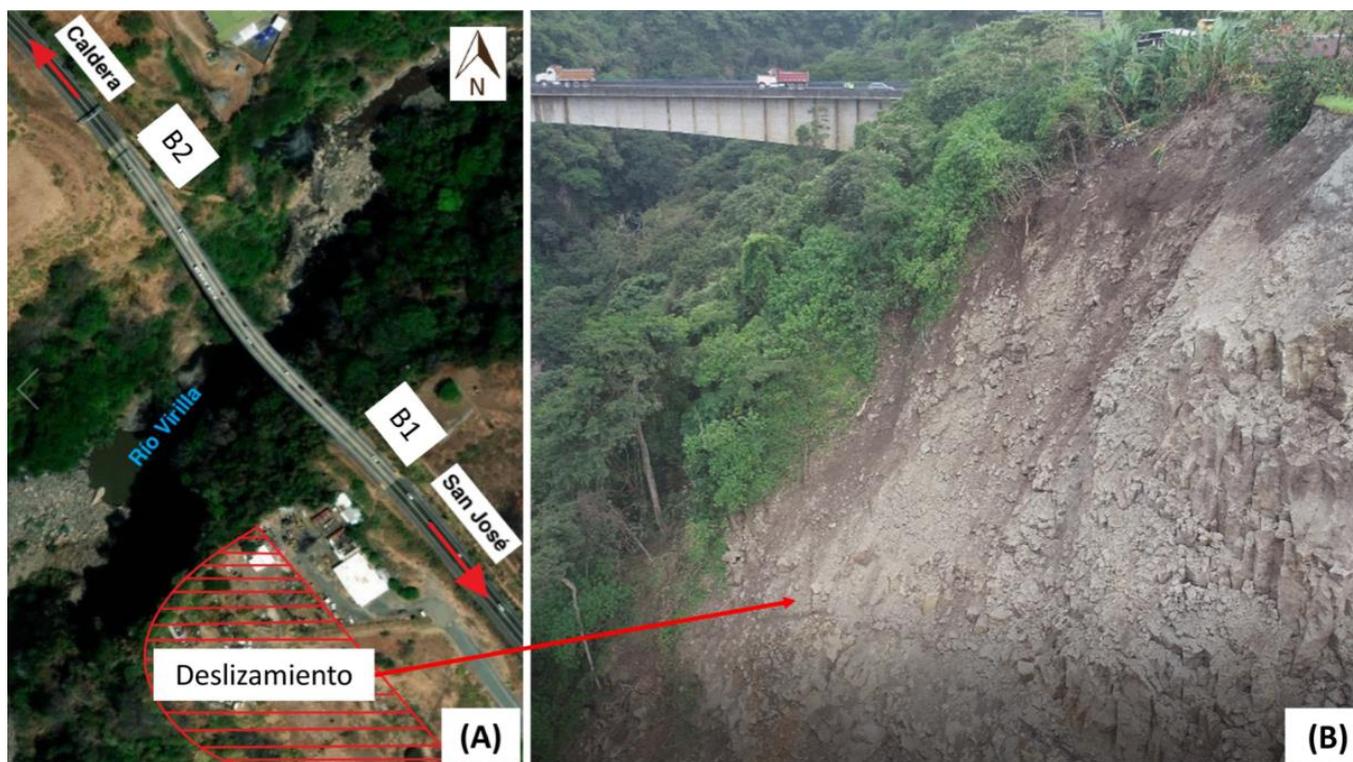
**Figura 5.22.F.** (A) Ubicación espacial de zona de deslizamiento y (B) Fotografía de la proximidad del puente añ deslizamiento

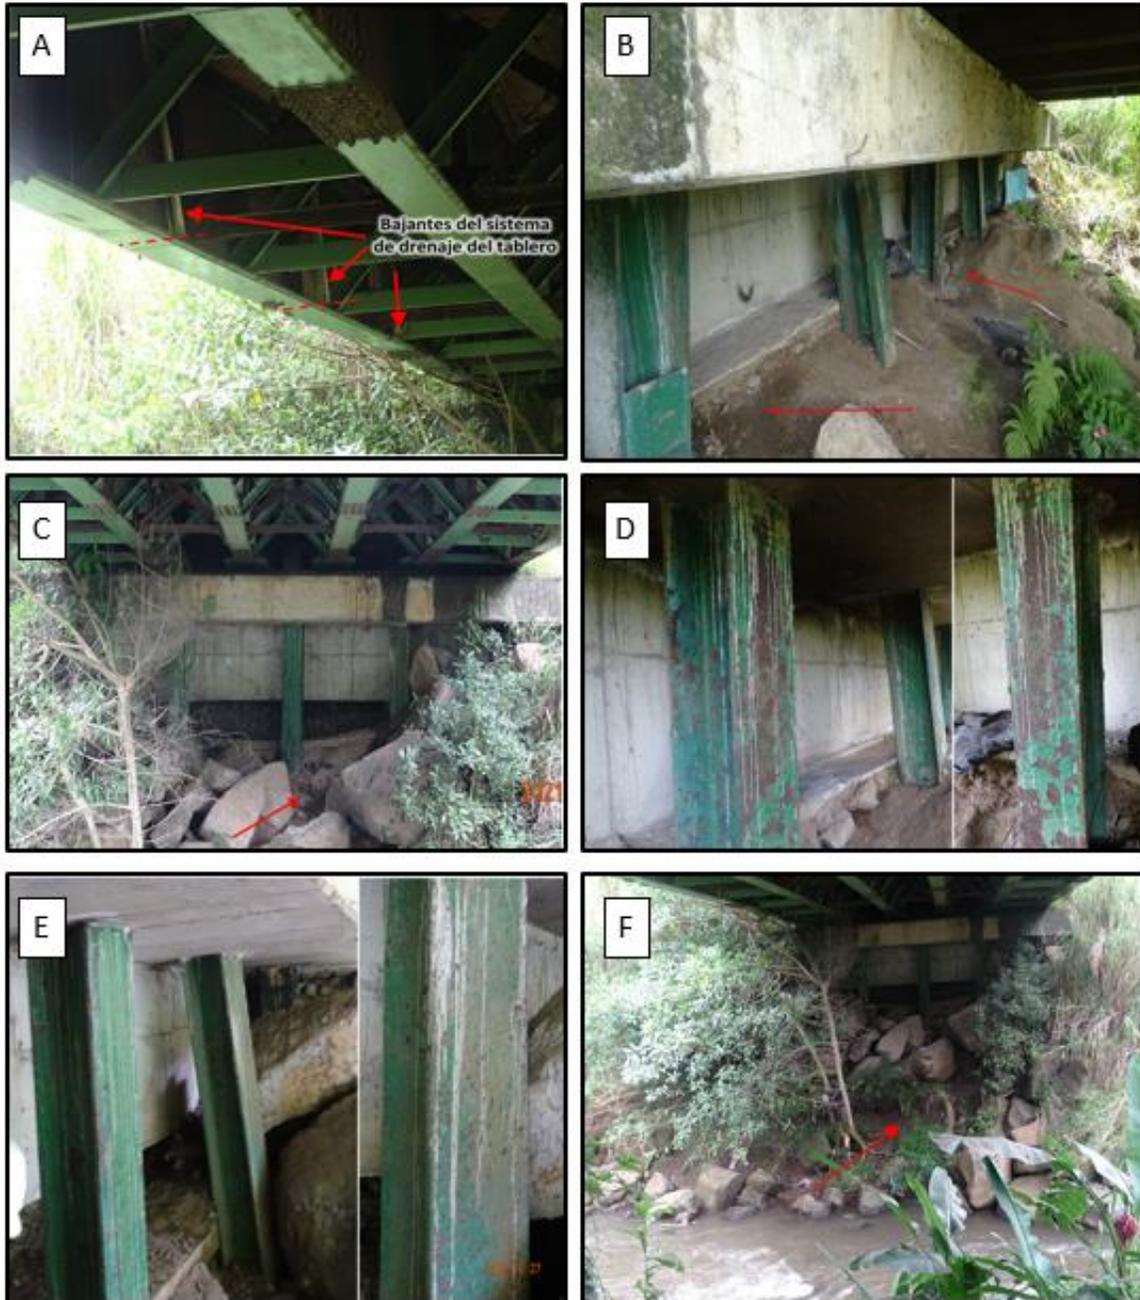
**Figura 5.23.** (A) Deficiencias en sistema de salida del drenaje del tablero, (B, C, D y E) Deficiencias en cuerpo de bastiones, y (F) Deficiencias en sistemas de protección hidráulica

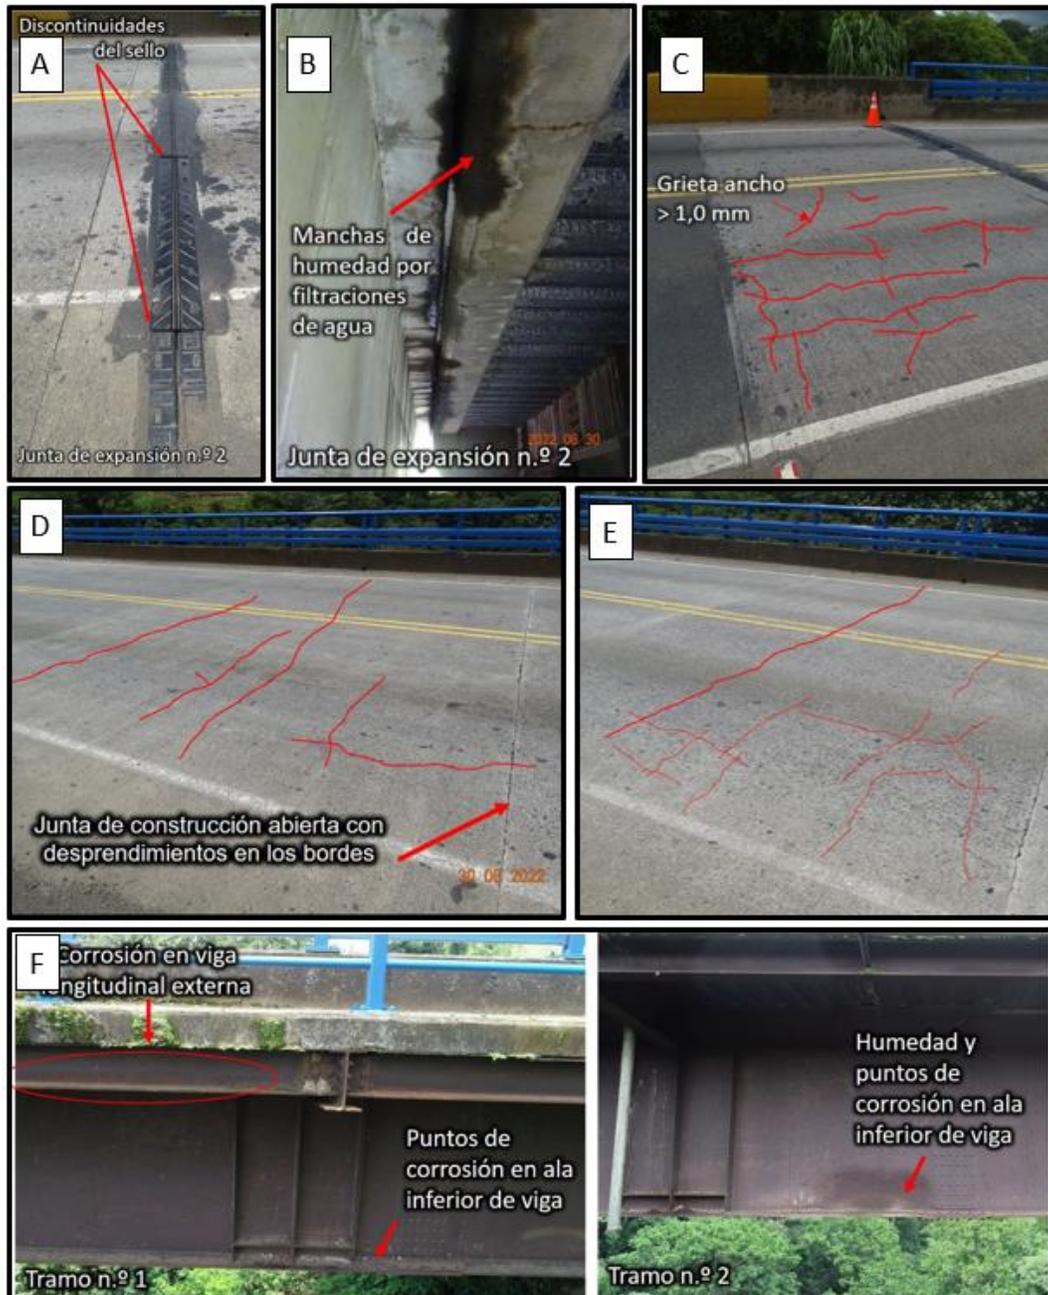
**Figura 5.24.** (A y B) Deficiencias en junta de expansión, (C) Deficiencias en losa de aproximación, (D y E) Deficiencias en tablero de la superestructura, (F) Deficiencias en elementos principales de la superestructura

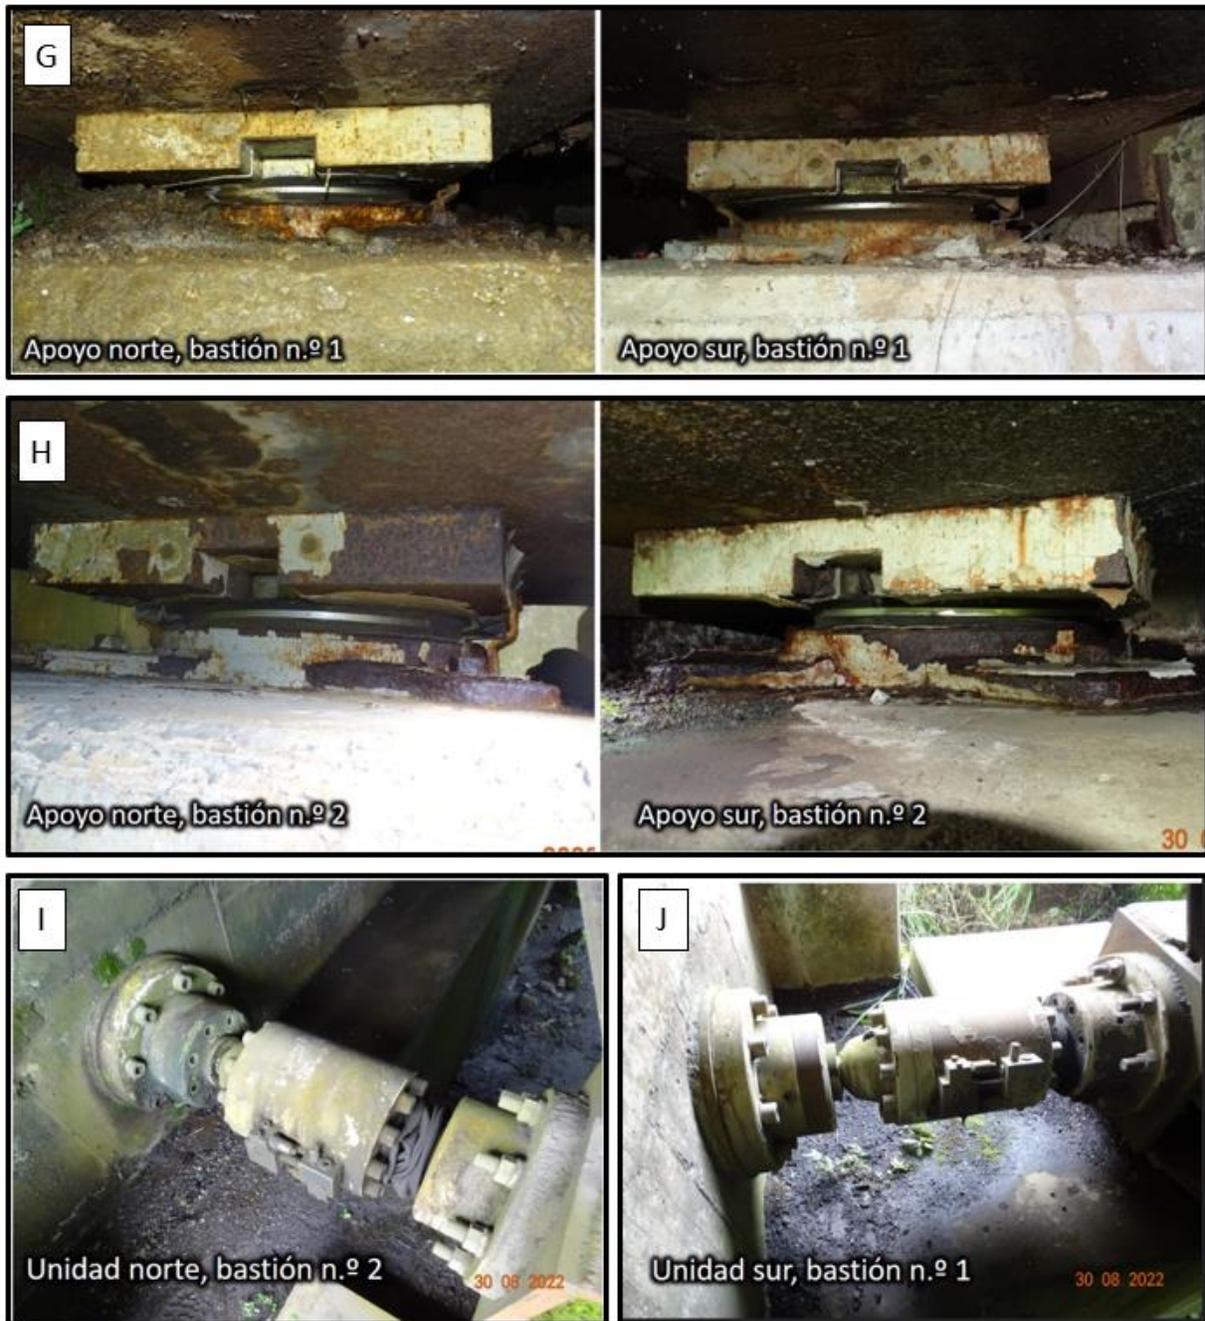
Figura 5.24. (G y H) Deficiencias en apoyos, y (I y J) Deficiencias en sistema de protección sísmica

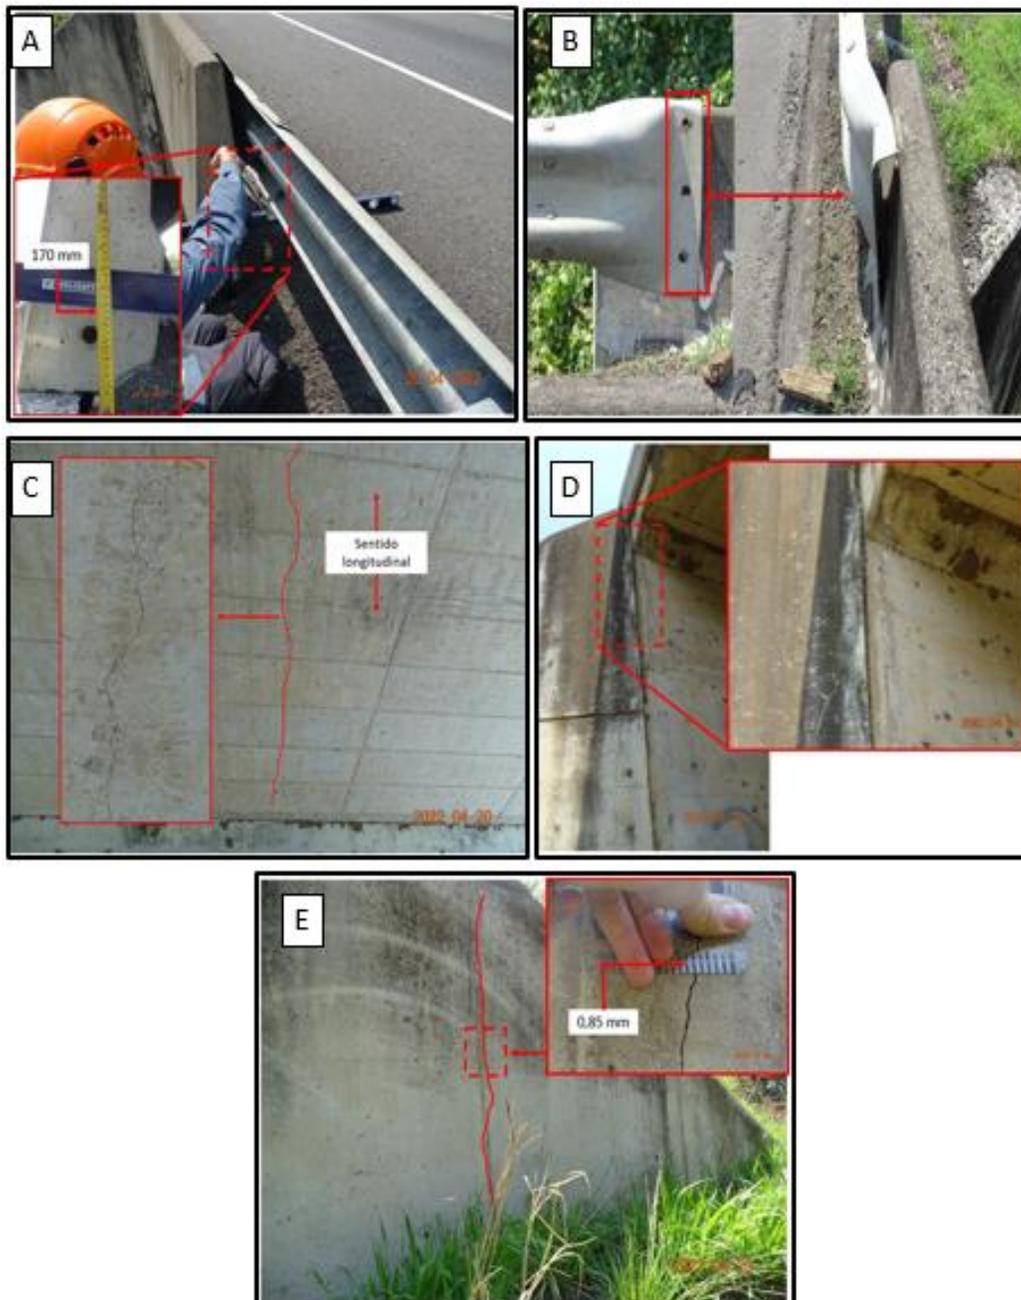
**Figura 5.25.** (A y B) Deficiencias en sistema de contención vehicular de los accesos, (C) Deficiencias en elementos principales de la superestructura, y (D y E) Deficiencias en aletones

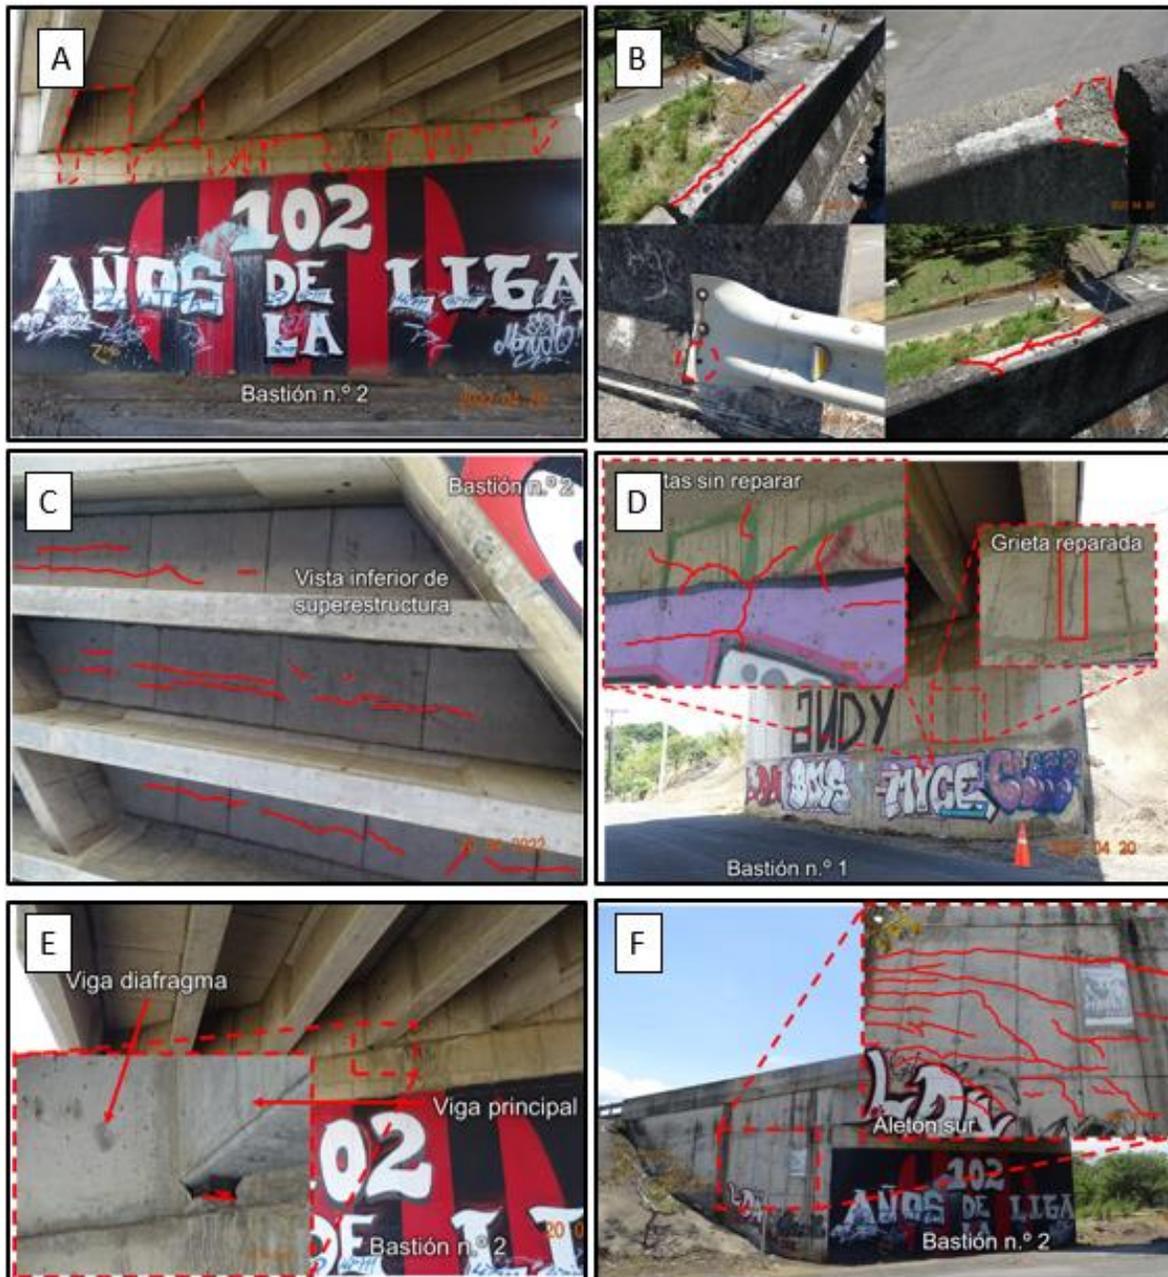
**Figura 5.26.** (A) Deficiencias en junta de expansión, (B) Deficiencias en sistema de contención vehicular de los accesos, (C) Deficiencias en tablero de la superestructura, (D) Deficiencias en cuerpo del bastión, y (E) Deficiencias en apoyos

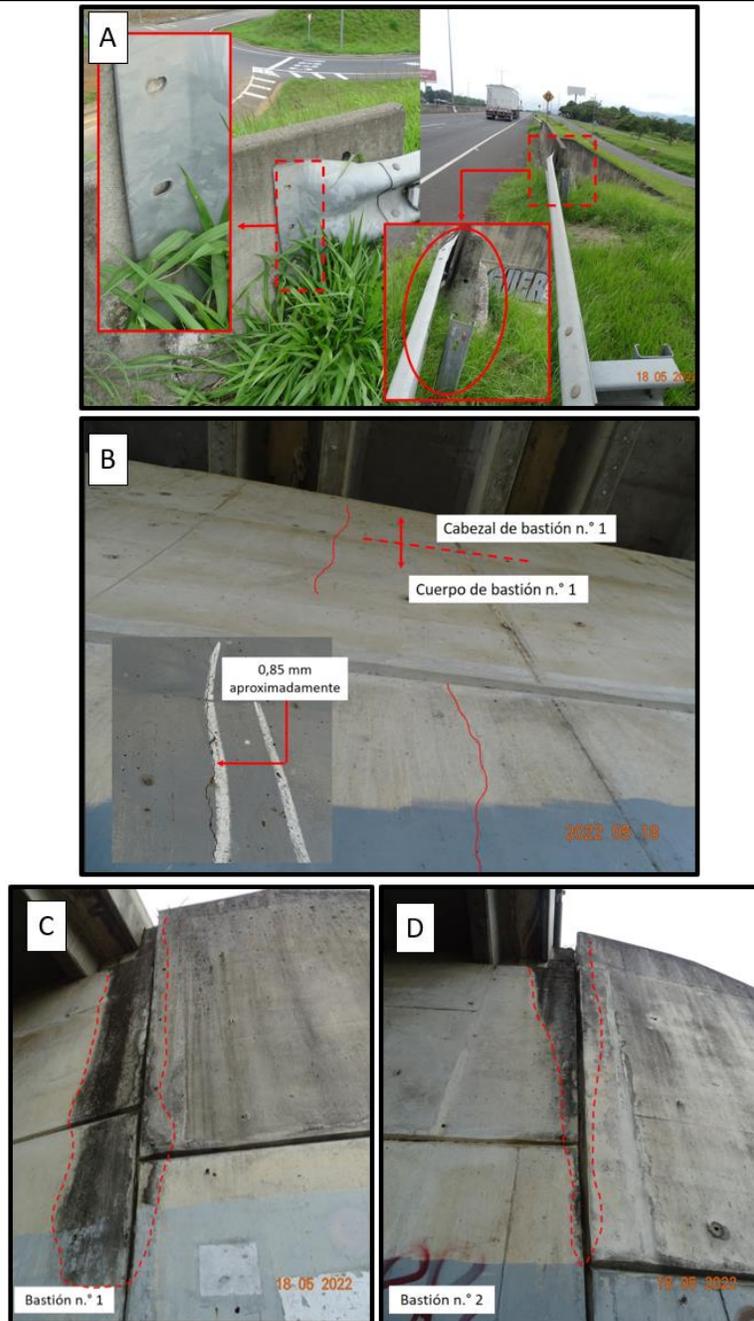
**Figura 5.27.** (A) Deficiencias en sistema de contención vehicular de los accesos, (B) Deficiencias en cuerpo del bastión, y (C y D) Deficiencias en unión de los alerones

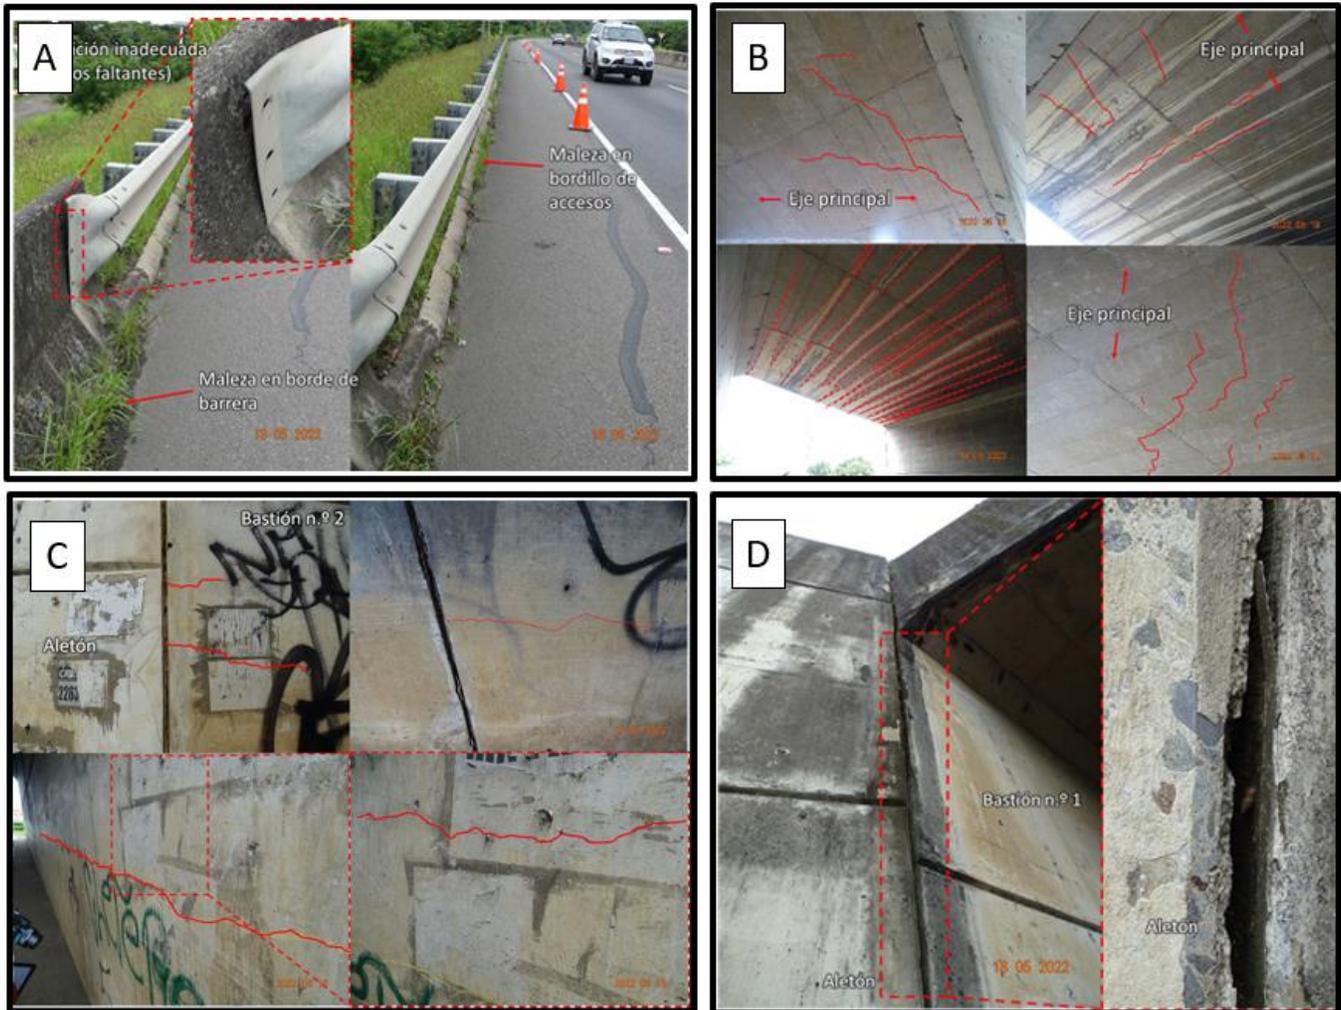
**Figura 5.28** (A) Deficiencias en sistema de contención vehicular de los accesos, (B) Deficiencias en elementos principales de la superestructura, (C) Deficiencias en cuerpo de bastiones, y (D) Deficiencias en aletones
