# Laboratorio Nacional de Materiales y Modelos Estructurales

Informe: EIC-Lanamme-INF-0953-2023

## INFORME DE INSPECCIÓN POR TRAMOS DE 43 PUENTES UBICADOS EN LA RUTA NACIONAL N.º 27 TRAMO SAN JOSÉ – CALDERA

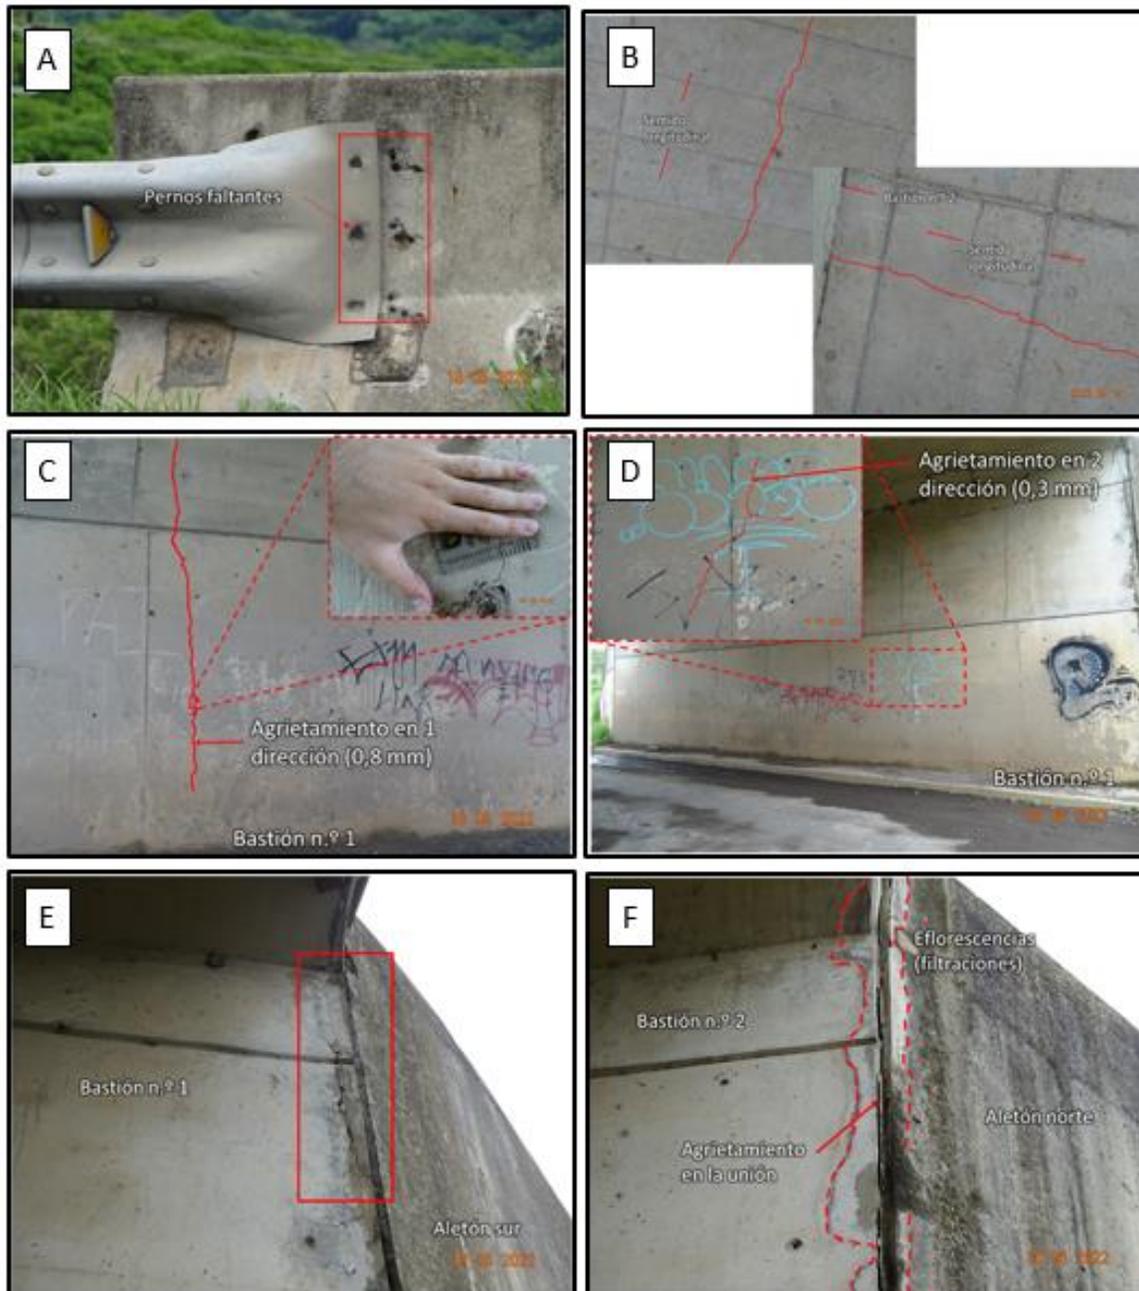
**Figura 5.29.** (A) Deficiencias en sistema de contención vehicular de los accesos, (B) Deficiencias en tablero de la superestructura, (C y D) Deficiencias en cuerpo de los bastiones, y (E y F) Deficiencias en aletones

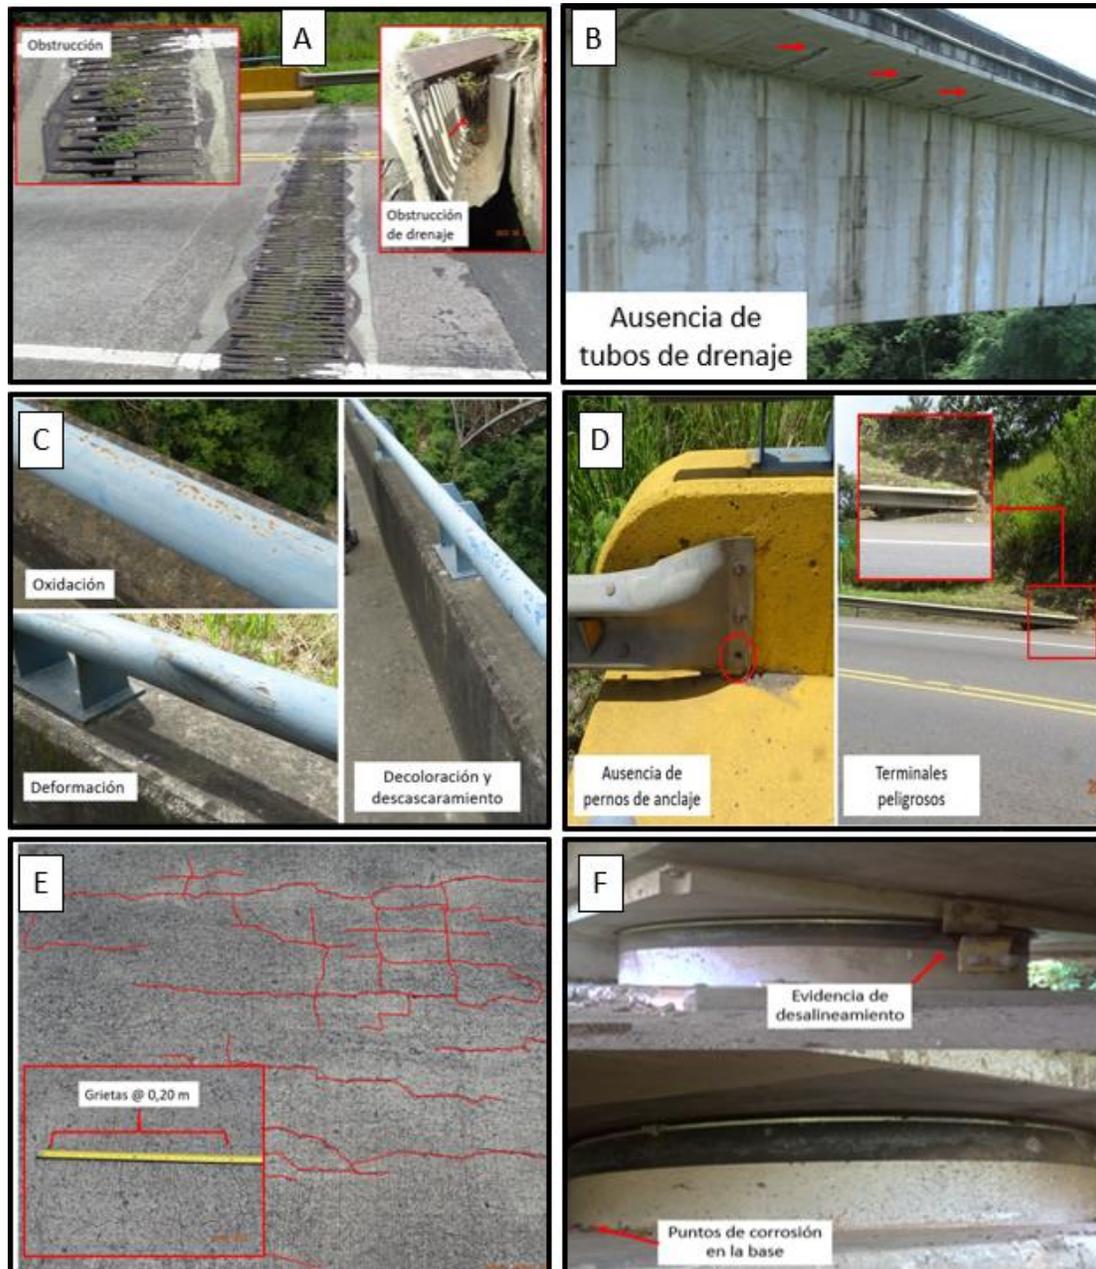
Figura 5.30. (A) Deficiencias en junta de expansión, (B) Deficiencias en sistema de salida de drenaje del tablero, (C y D) Deficiencias en sistemas de contención vehicular del puente y los accesos, (E) Deficiencias en tablero de la superestructura, y (F) Deficiencias en apoyos

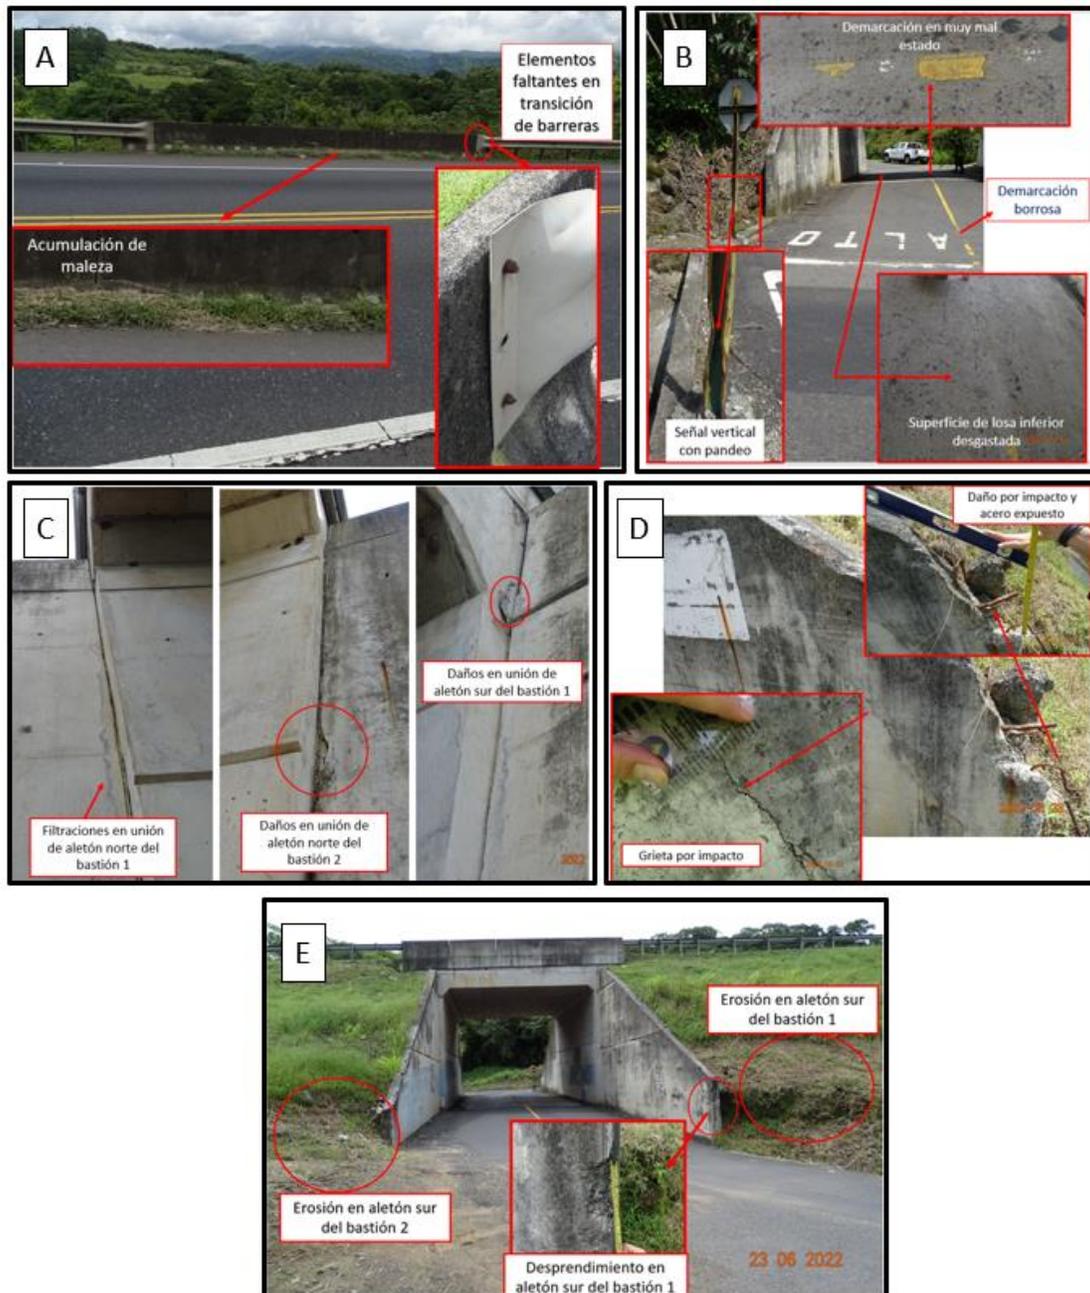
**Figura 5.31.** (A) Deficiencias en sistema de contención vehicular de los accesos, (B) Deficiencias en fundaciones, y (C, D y E) Deficiencias en aletones

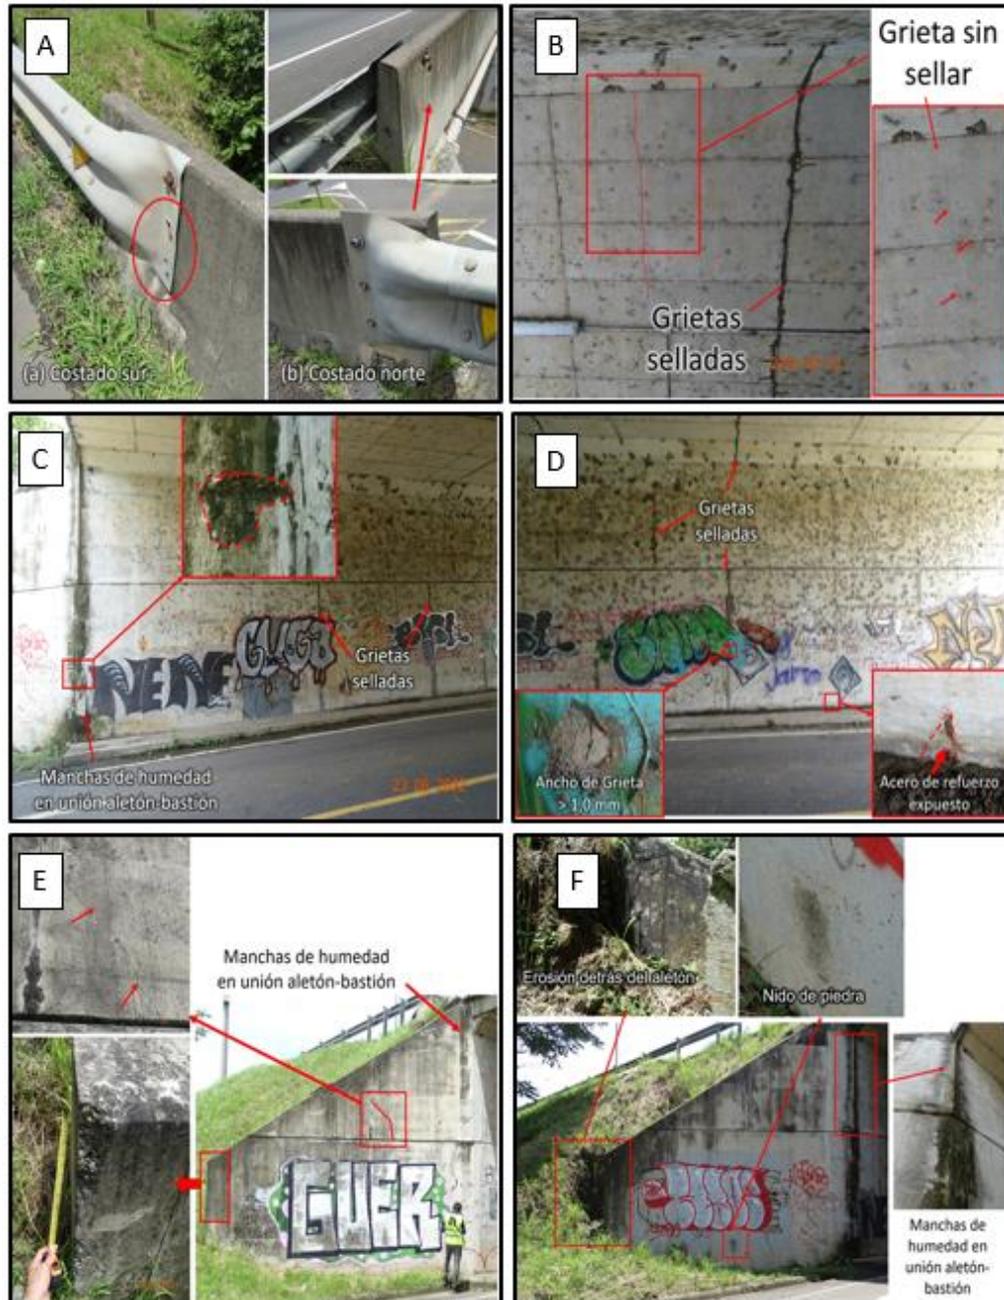
**Figura 5.32.** (A) Deficiencias en sistema de contención vehicular de los accesos, (B) Deficiencias en elementos principales de la superestructura, (C y D) Deficiencias en cuerpo de bastiones, y (E y F) Deficiencias en aletones

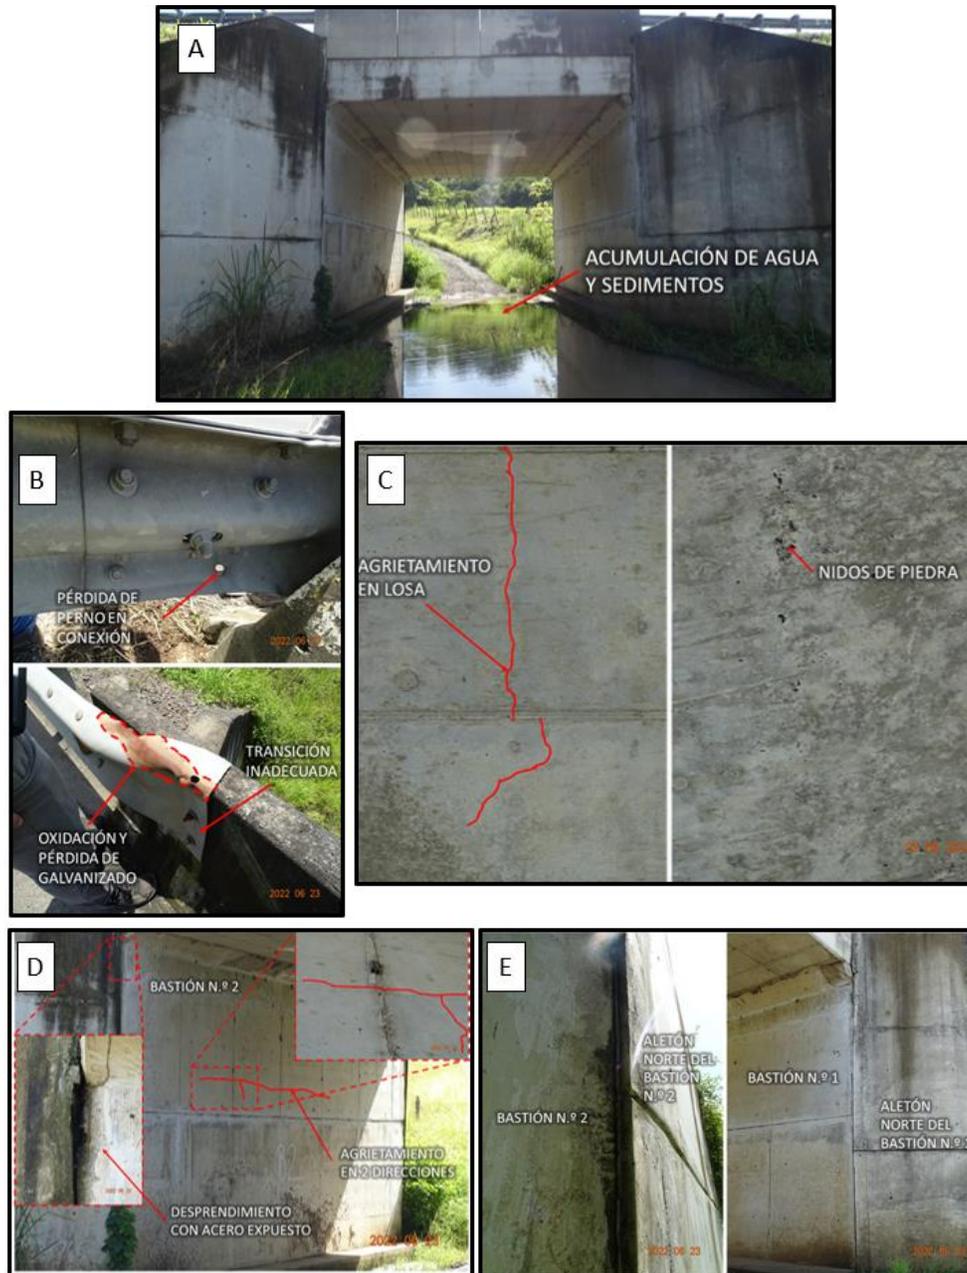
**Figura 5.33.** (A) Deficiencias en sistemas de drenaje de los accesos, (B) Deficiencias en sistema de contención vehicular de los accesos, (C) Deficiencias en elementos principales de la superestructura, (D) Deficiencias en cuerpo de bastiones, y (E) Deficiencias en aletones

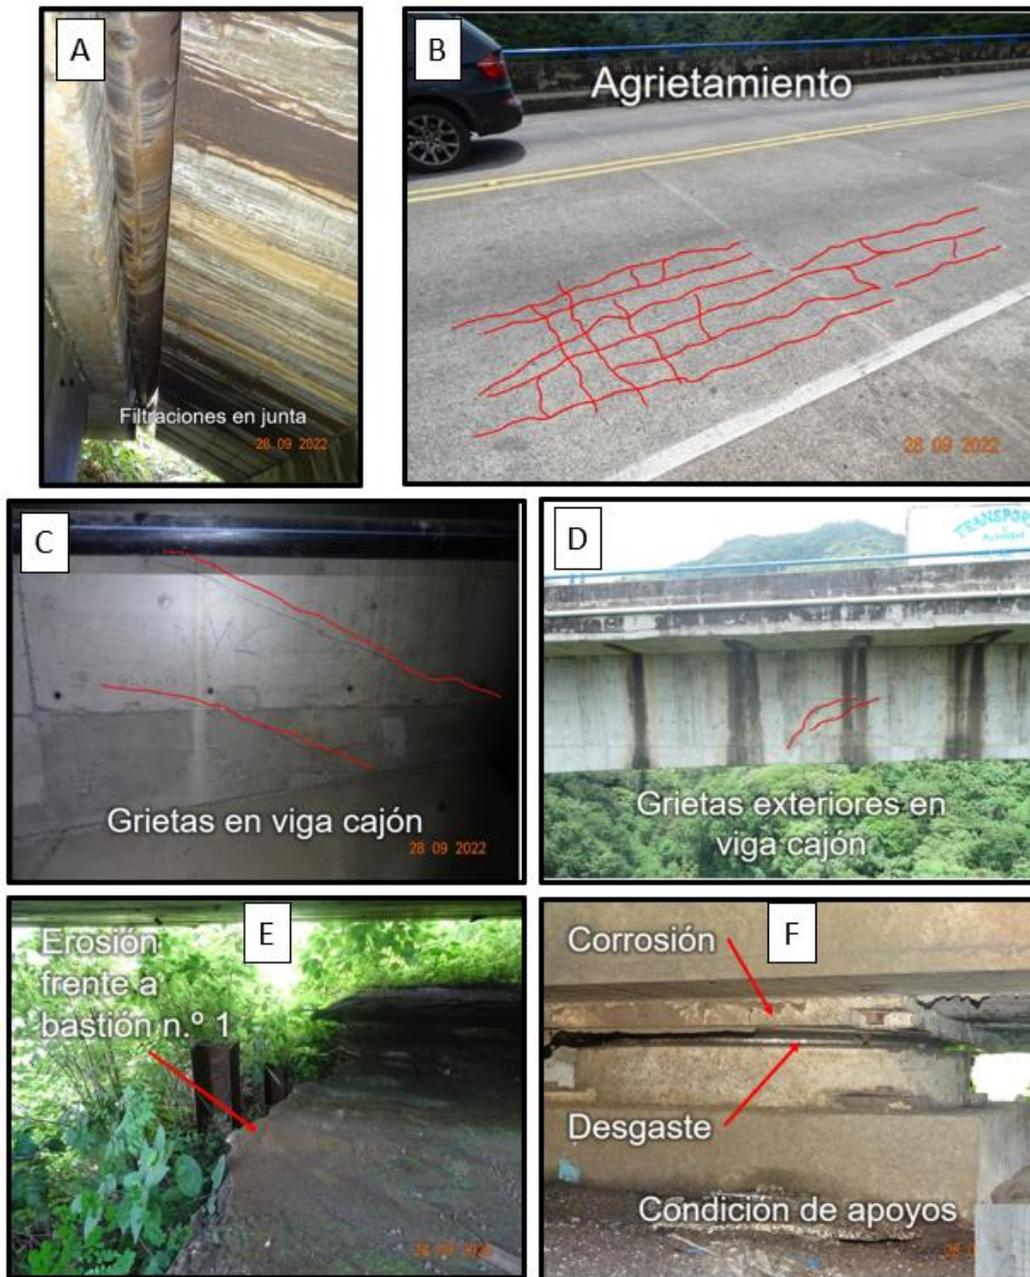
**Figura 5.34.** (A) Deficiencias en junta de expansión, (B) deficiencia en tablero de la superestructura, (C y D) Deficiencias en elementos principales de la superestructura, (E) Deficiencias en cuerpo de bastiones, y (F) Deficiencias en apoyos

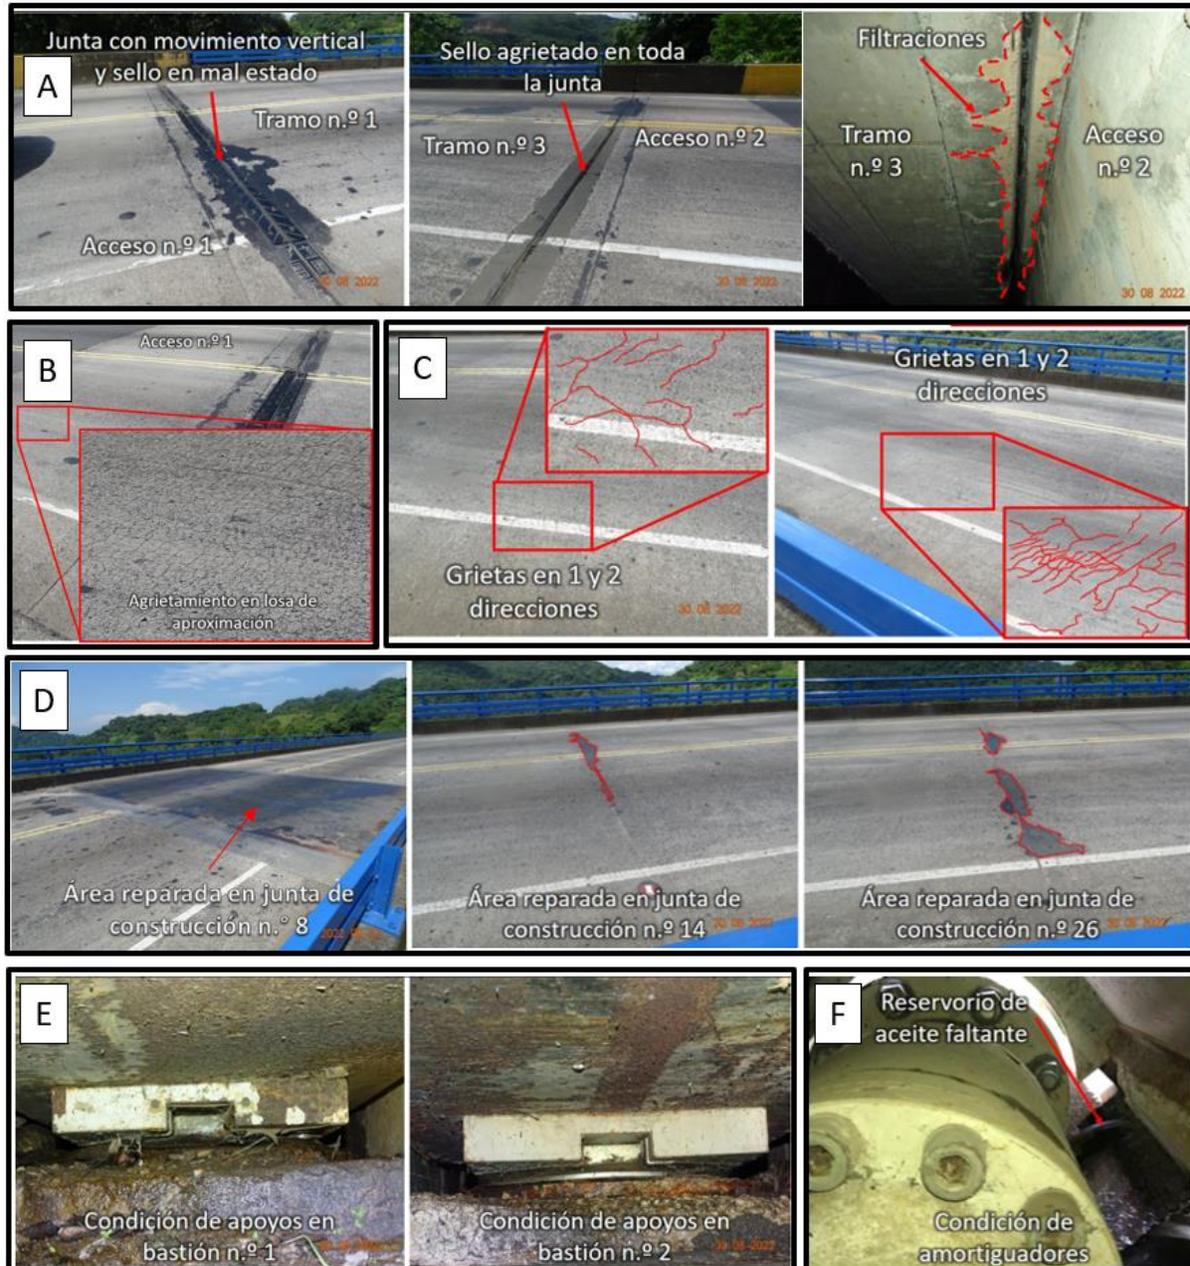
**Figura 5.35.** (A) Deficiencias en junta de expansión, (B) Deficiencias en losa de aproximación, (C) Deficiencias en tablero de la superestructura, (E) Deficiencias en apoyos, y (F) Deficiencias en sistemas de protección sísmica

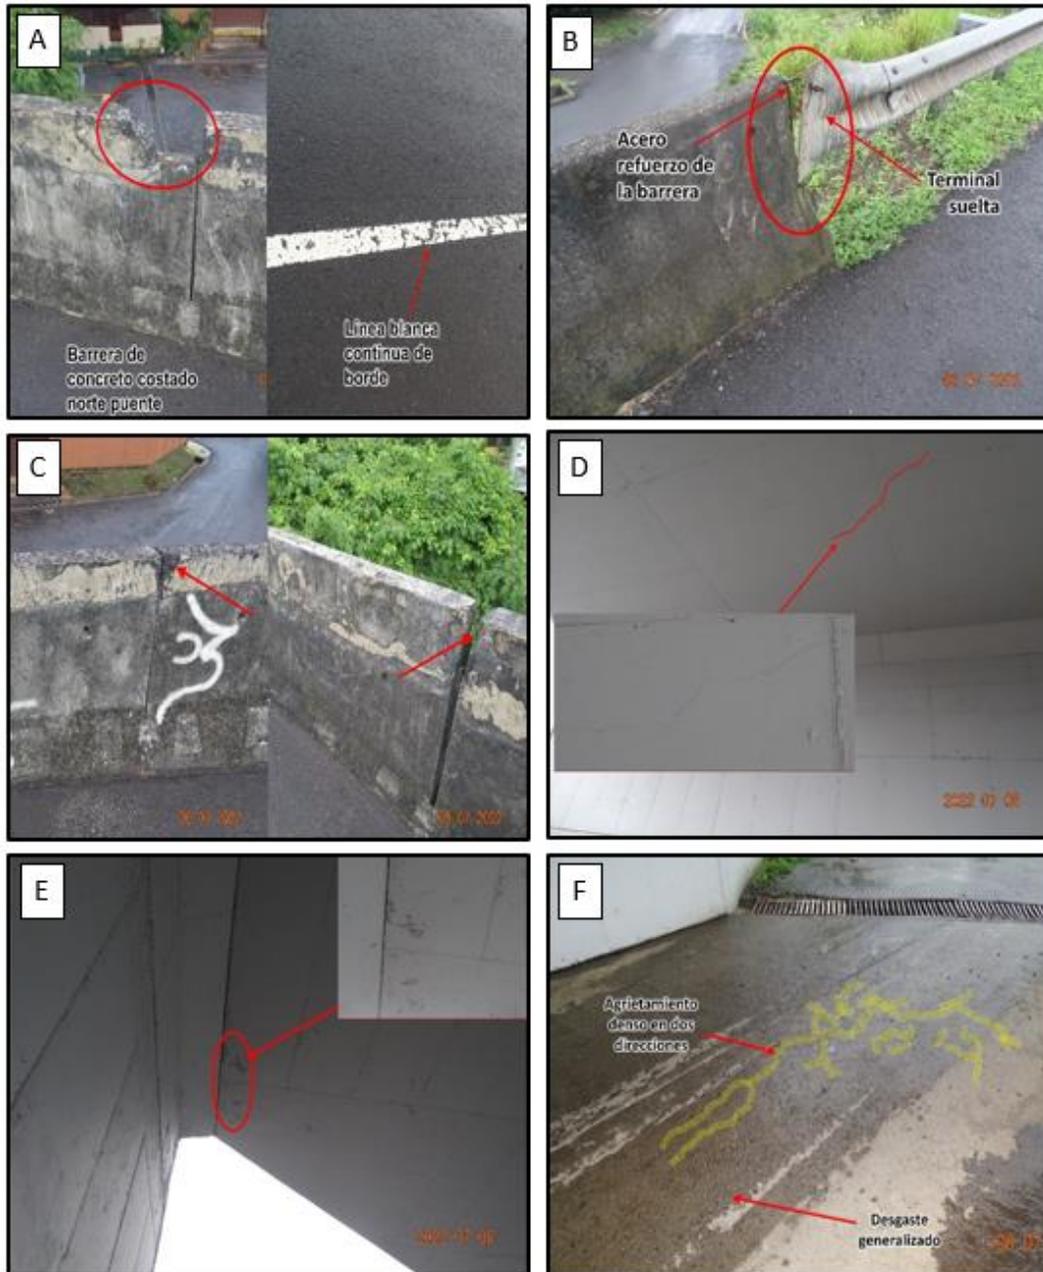
**Figura 5.36.** (A) Deficiencias en sistema de contención vehicular del puente, (B y C) Deficiencias en sistema de contención vehicular de los accesos, (D y E) Deficiencias en elementos principales de la superestructura, y (f) Deficiencias en fundaciones

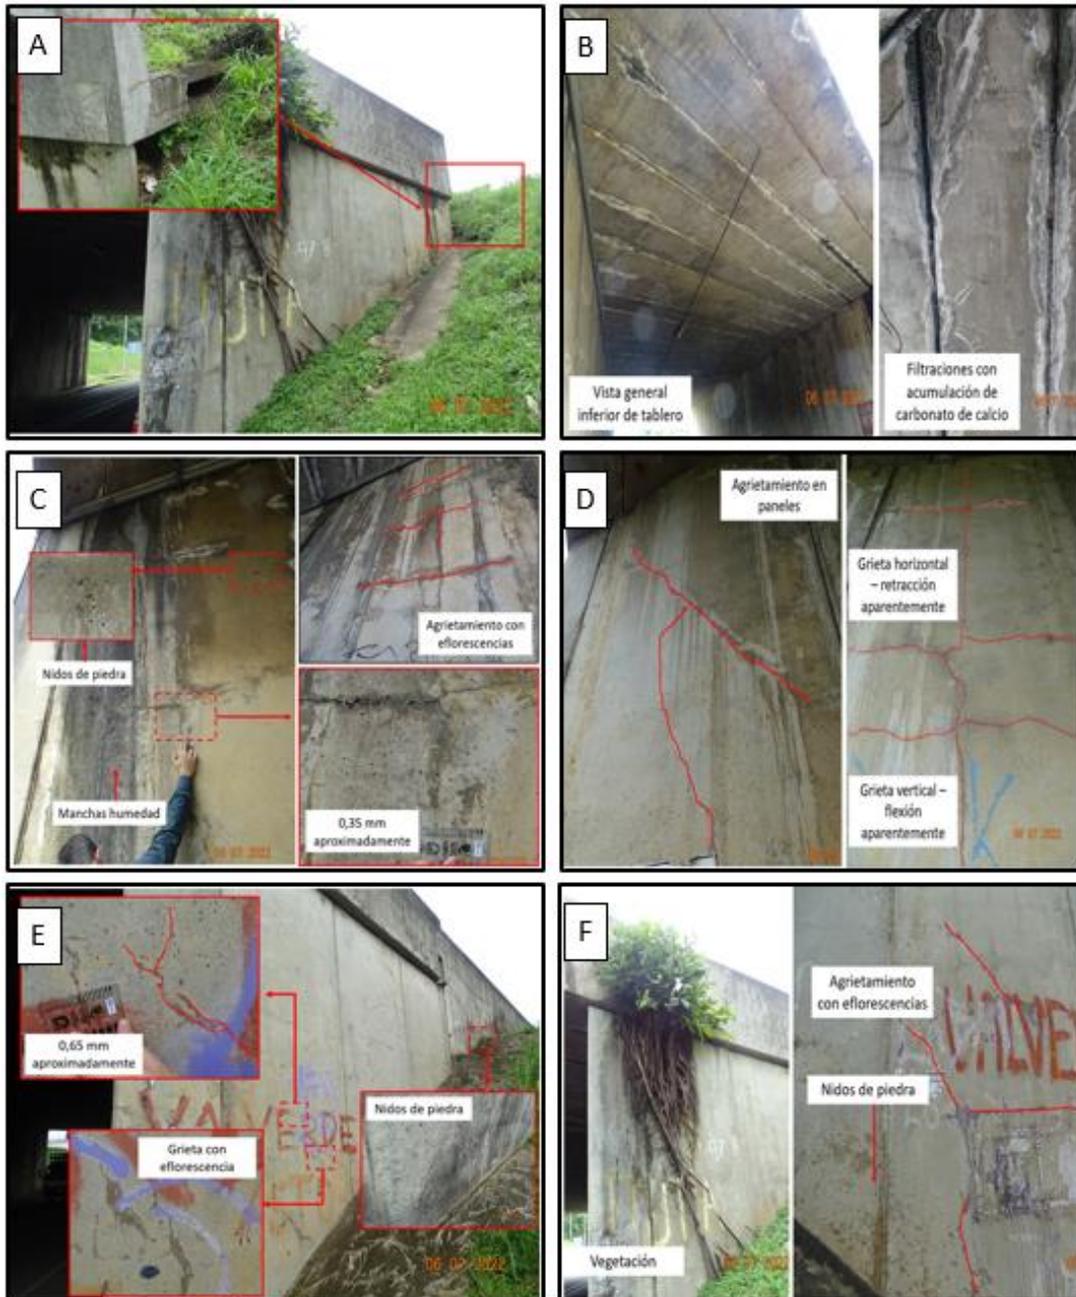
**Figura 5.37.** (A) Deficiencias en sistema de drenaje de los accesos, (B y C) Deficiencias en elementos principales de la superestructura, (D y E) Deficiencias en cuerpo de bastiones, y (f) Deficiencias en aletones

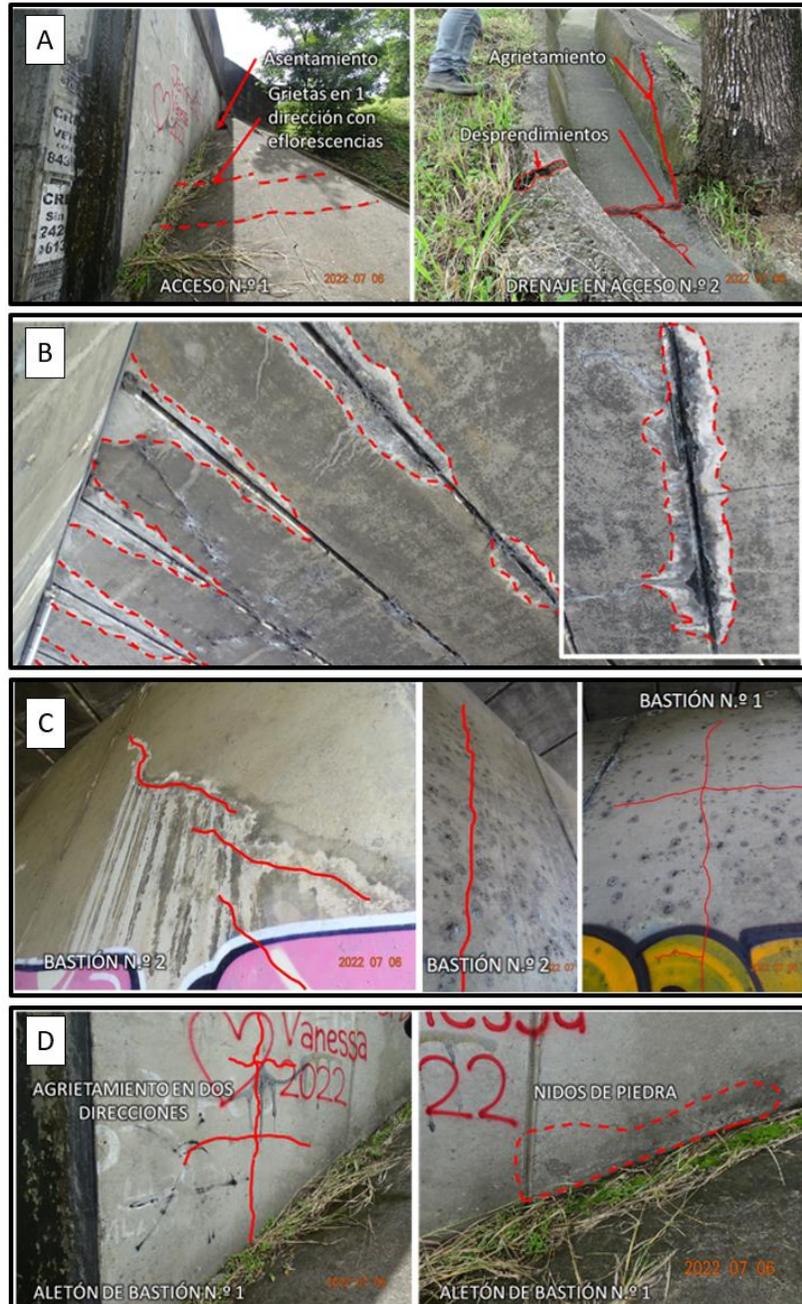
**Figura 5.38.** (A) Deficiencias en obras de retención no integrales, (B) Deficiencias en elementos principales de la superestructura, (C) Deficiencias en cuerpo de bastiones, y (D) Deficiencias en aletones

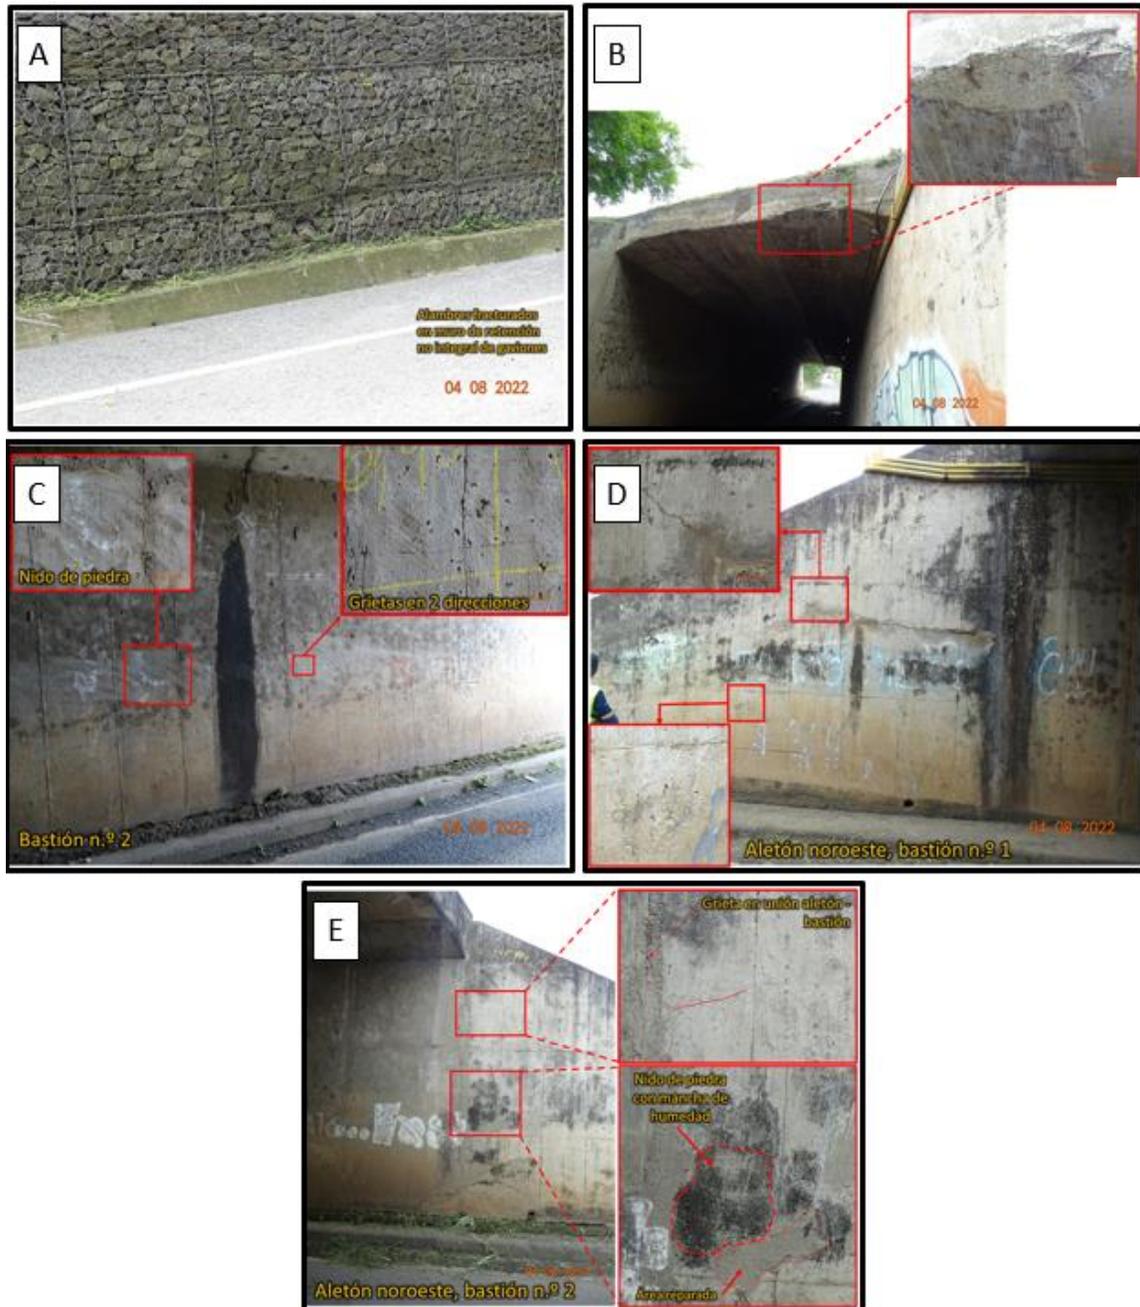
Figura 1. (A) Deficiencias en obras de retención no integrales, (B) Deficiencias en elementos principales de la superestructura, (D) Deficiencias en cuerpo de bastiones, y (E y F) Deficiencias en aletones

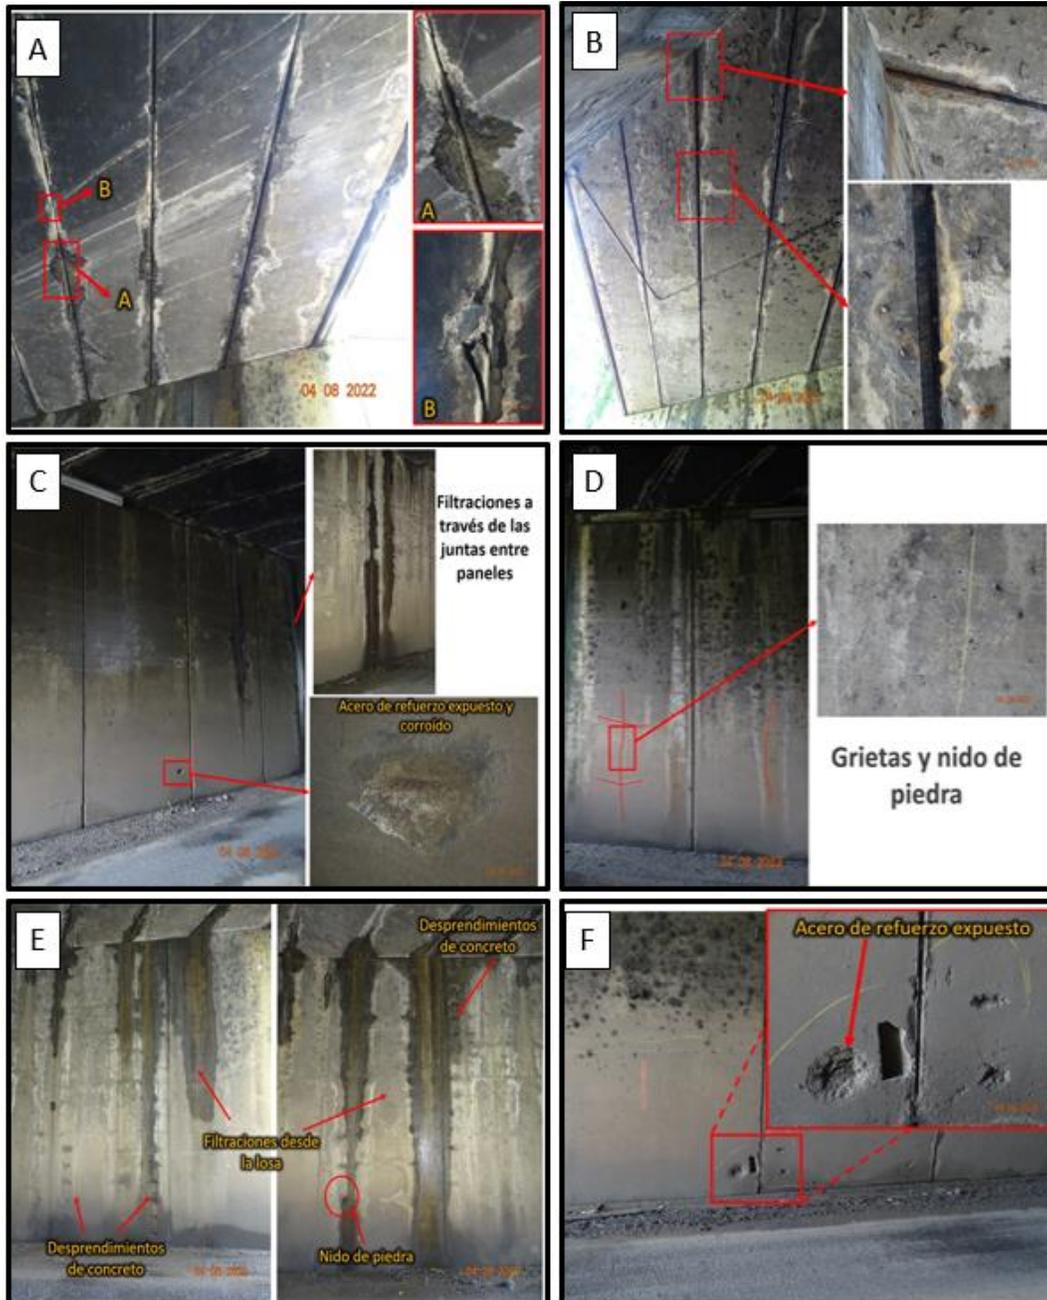
**Figura 5.40.** (A y B) Deficiencias en elementos principales de la superestructura, y (C, D, E y F) Deficiencias en cuerpo de bastiones.

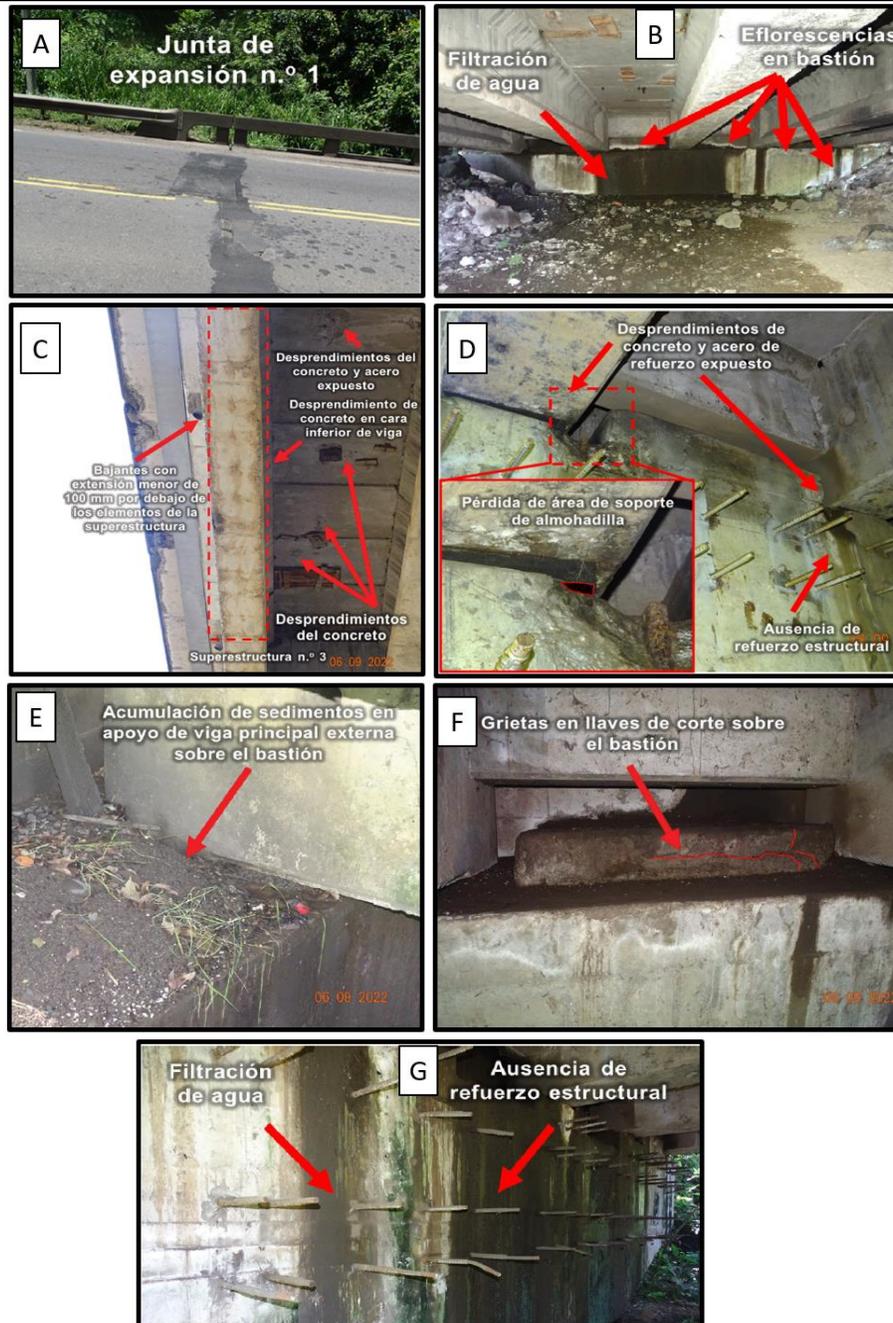
**Figura 5.41.** (A y B) Deficiencias en junta de expansión, (B y C) Deficiencias en tablero de la superestructura, (B y D) Deficiencias en cabezal de pilas, (E) Deficiencias en apoyos, y (F y G) Deficiencias en sistemas de protección sísmica

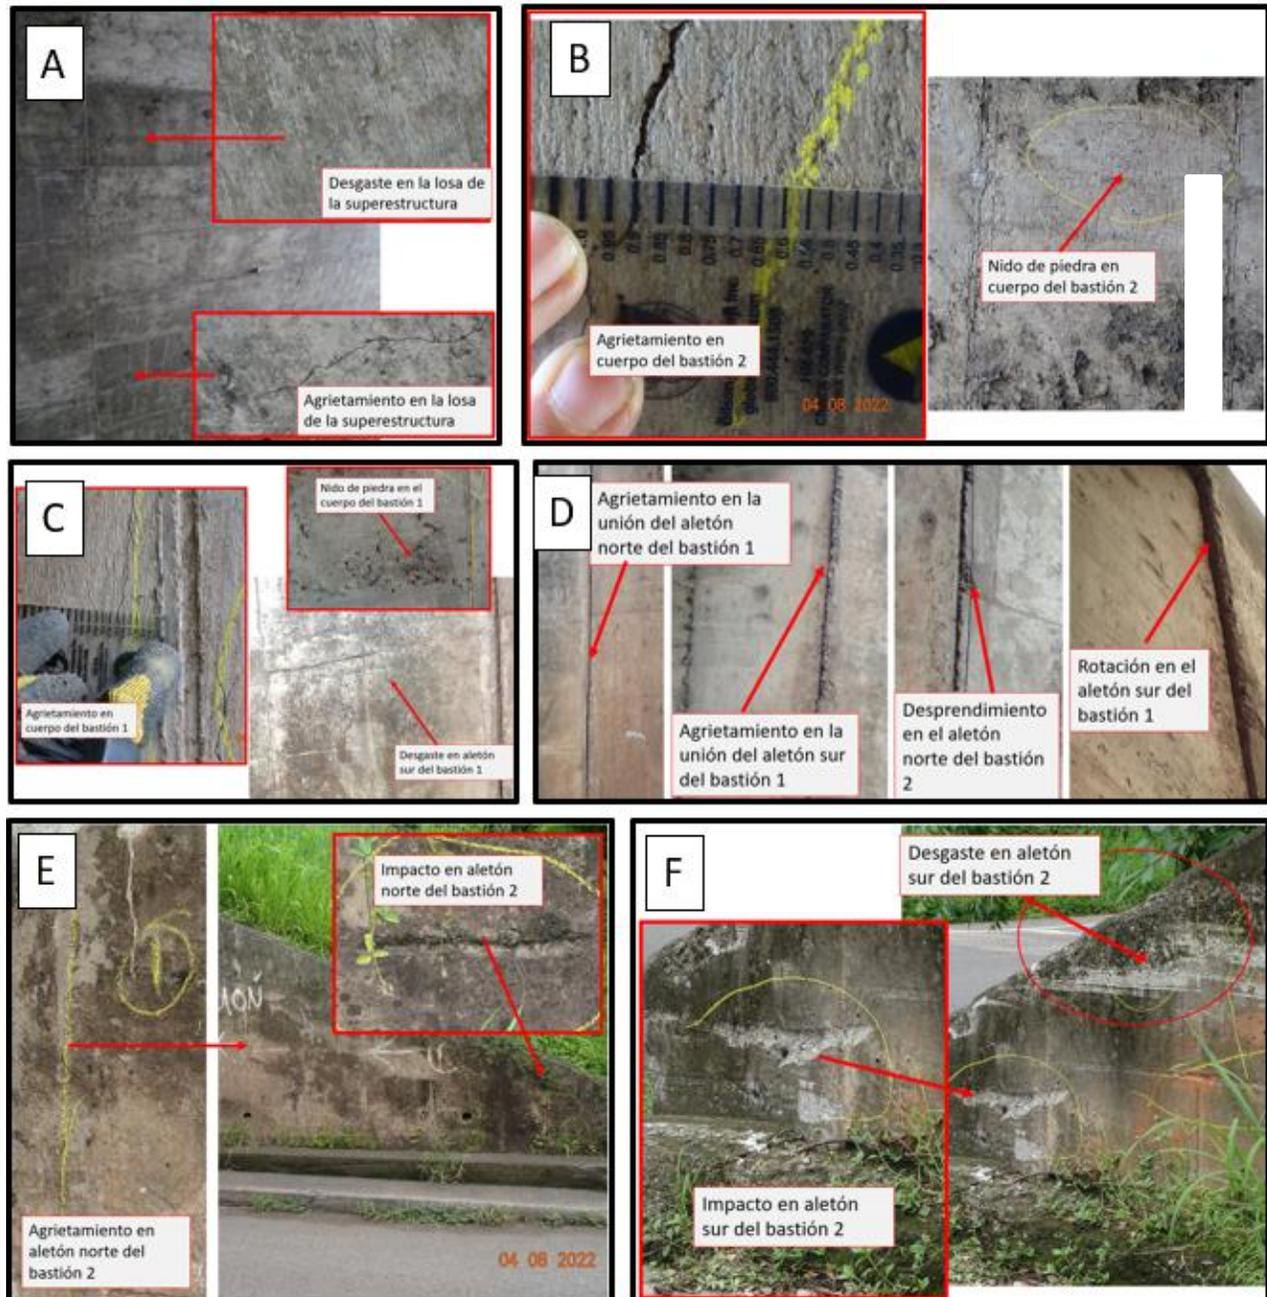
**Figura 5.42.** (A) Deficiencias en elementos principales de la superestructura, (B y C) Deficiencias en cuerpo de bastiones, y (D, E y F) Deficiencias en aletones

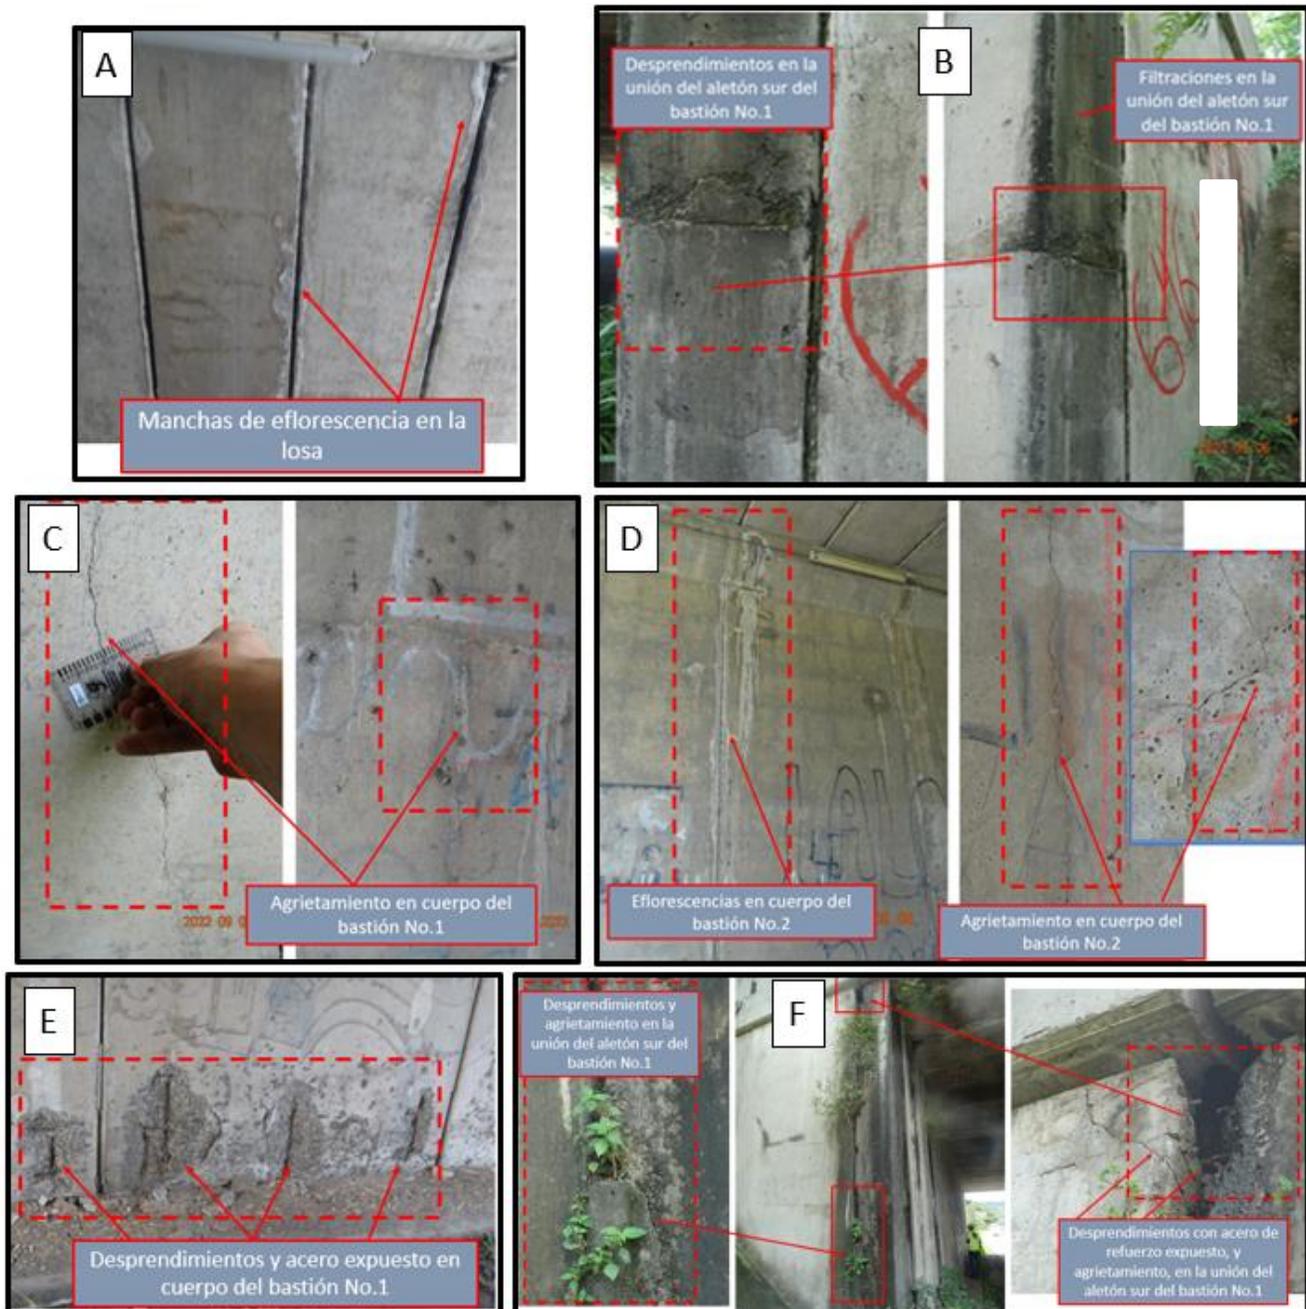
**Figura 5.43.** (A) Deficiencias en elementos principales de la superestructura, (C, D y E) Deficiencias en cuerpo de bastiones, y (B y F) Deficiencias en aletones
