Informe: EIC-Lanamme-INF-0216-2023

SEGURIDAD VIAL EN EL CONTROL DEL TRÁNSITO, CONGESTIONAMIENTO VIAL E IMPACTO SOCIAL DEL PROYECTO CONSTRUCCIÓN DE LOS INTERCAMBIOS ENTRE LA INTERSECCIÓN DE LAS RUTAS NACIONALES N.º 2 Y N.º 236 (TARAS) Y LA INTERSECCIÓN DE LAS RUTAS NACIONALES N.º 2 Y N.º 10 (CARTAGO), INCLUYENDO EL MEJORAMIENTO DE LA RUTA NACIONAL N.º 2, SECCIÓN: TARAS – LA LIMA

San José, Costa Rica
Febrero, 2023

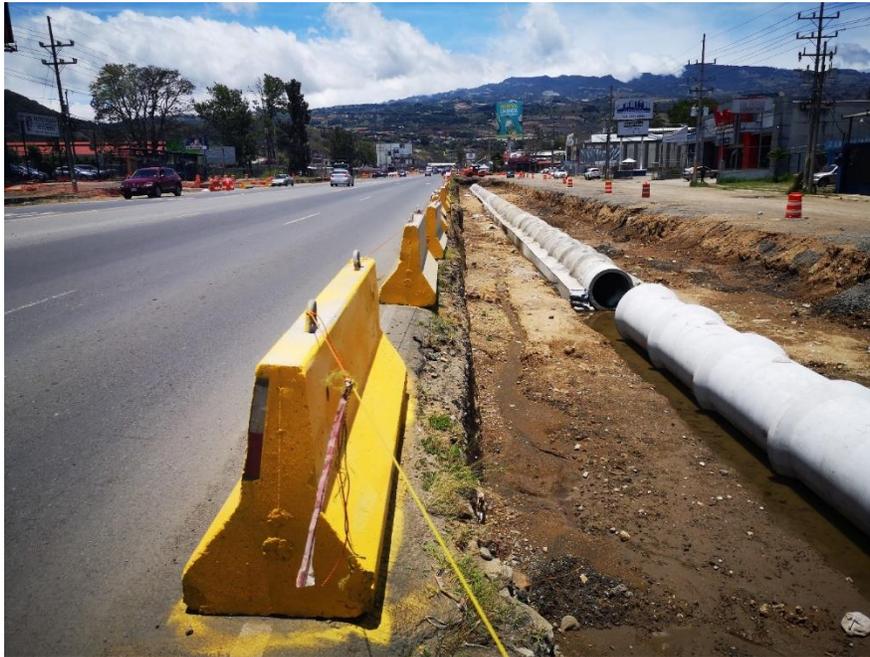
Figura 1.2

A manera de seguimiento, se remitió a la Administración el oficio **LM-EIC-D-0464-2021**, con fecha 1 de junio de 2021, aproximadamente tres meses después del primer oficio enviado. En dicho oficio se incluyeron los resultados de nuevas mediciones de velocidad de operación, así como inconsistencias entre la señalización vertical y horizontal, sobre todo en los límites de velocidad. También se reiteraron los incumplimientos en cuanto al uso de los dispositivos de canalización en el proyecto; por ejemplo, barreras de concreto en los bordes de las excavaciones sin ningún tipo de anclaje a la superficie ni vinculación entre elementos consecutivos para brindarle continuidad y funcionalidad al sistema, representando así un riesgo para los usuarios de la vía y trabajadores del proyecto, tal como se observa en la Figura 1.2.

Barreras de concreto discontinuas y sin anclaje apropiado para contener un vehículo, colocadas en los bordes de las zonas de excavación

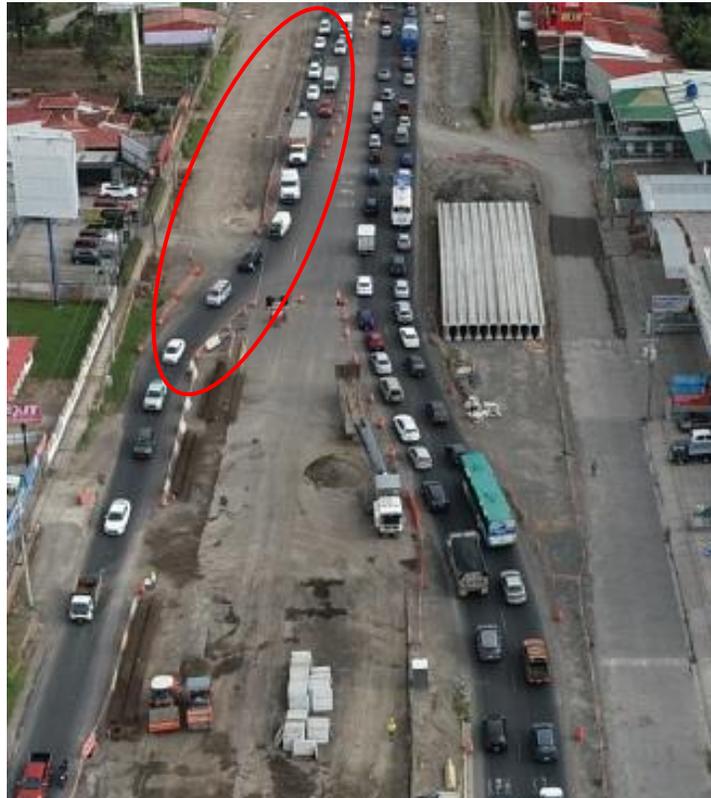
Figura 2.1

Reducción de carriles en el sentido norte – sur en la construcción del paso superior de la Avenida 23

Según lo indicado por el PMT, se evidencia un incumplimiento, lo cual genera afectaciones importantes en el sector.

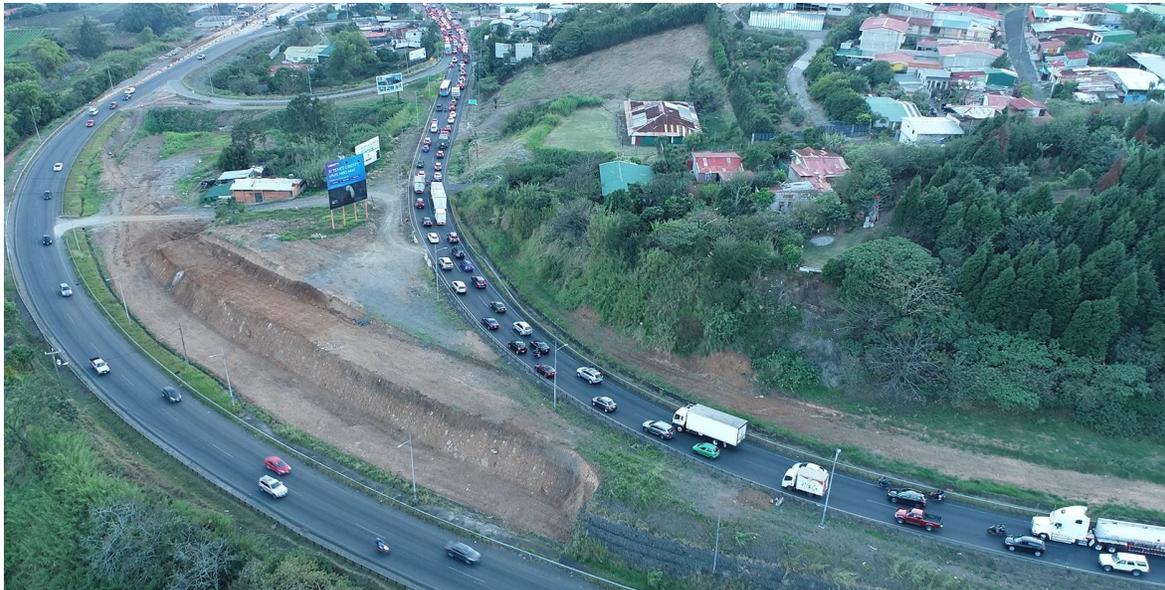
Detalle de congestión vehicular en la Ruta Nacional 2, sentido San José – Cartago

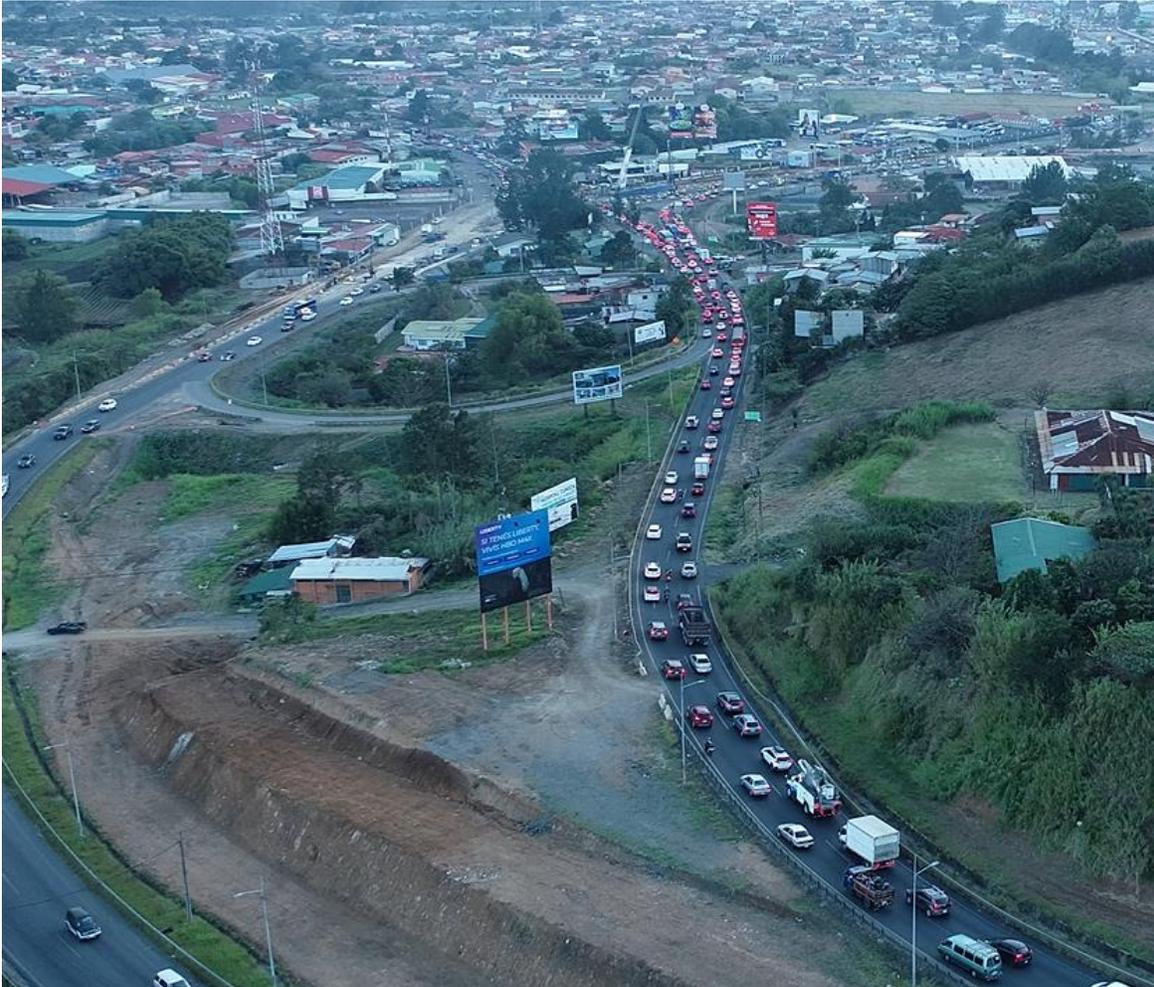
Detalle de longitud de cola generada en la Ruta Nacional 2, sentido San José – Cartago

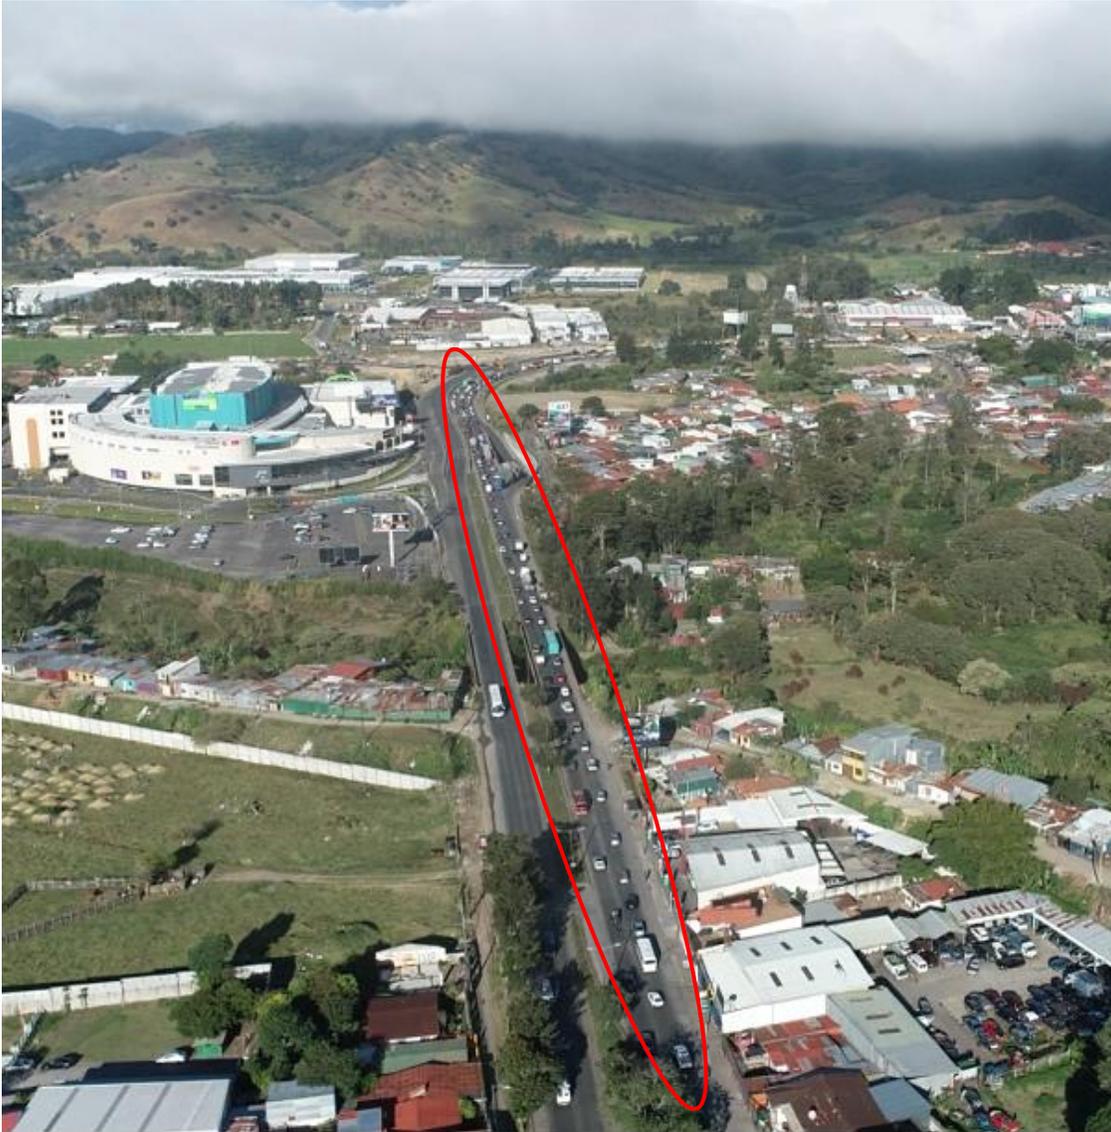
Por otra parte, durante el período pico de la mañana, cerca de las 8:00 am, se observó que la longitud de cola de los vehículos que se dirigen desde Cartago hacia San José llega prácticamente al sector del Cementerio General de Cartago, tal como se muestra en las siguientes figuras.

Detalle de congestión en la Ruta Nacional 10, sentido Cartago – San José

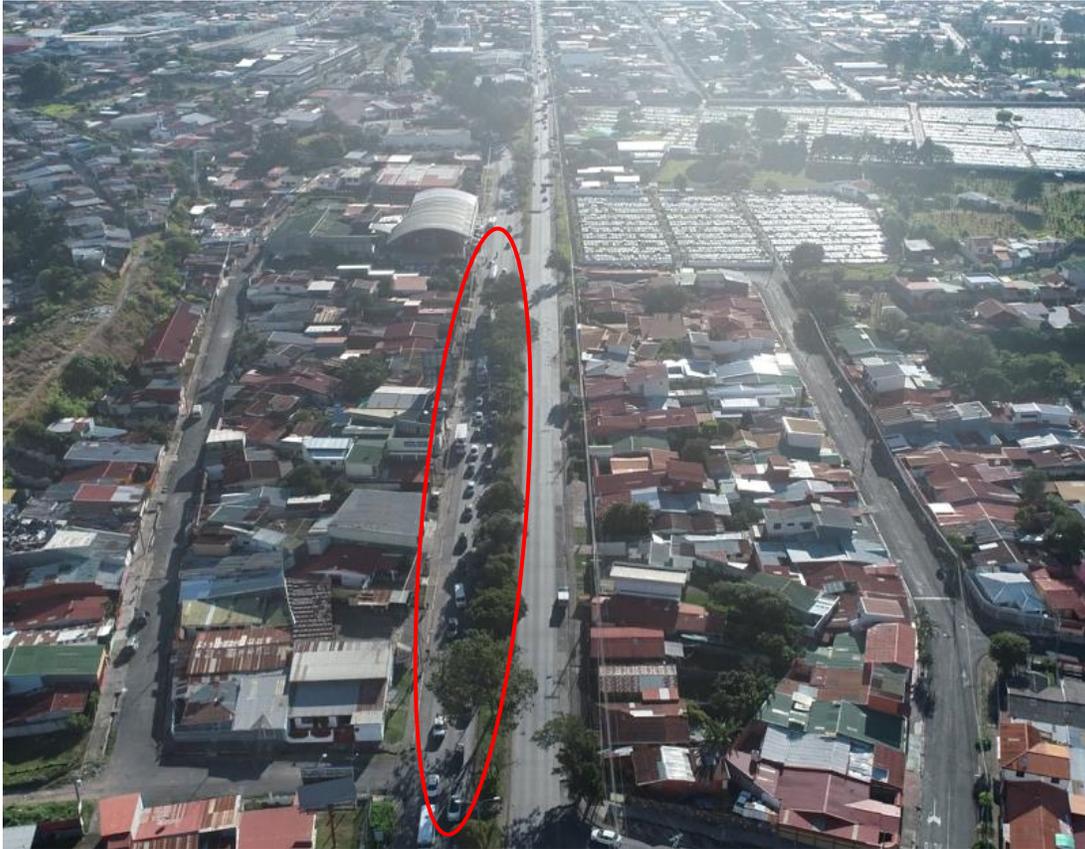
Detalle de congestión en la Ruta Nacional 10, sentido Cartago – San José

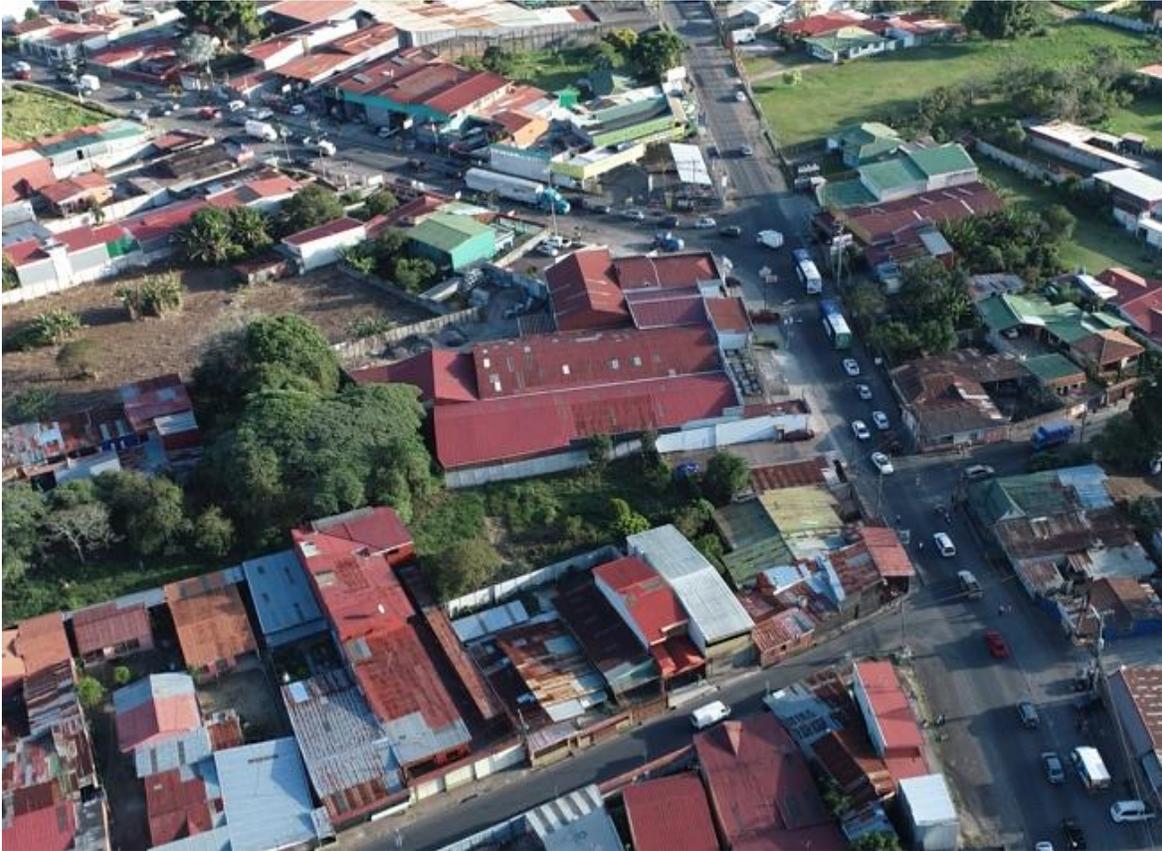
Por otro lado, la ausencia de carriles de giro izquierdo, al menos en las intersecciones más conflictivas a lo largo de las rutas nacionales 219 y 236 generan que los vehículos en movimiento directo deban esperar a que los vehículos que les preceden puedan realizar la maniobra de giro izquierdo, tal como se muestra en la Figura 2-6.

Detalle de la intersección de las rutas nacionales 219 y 236

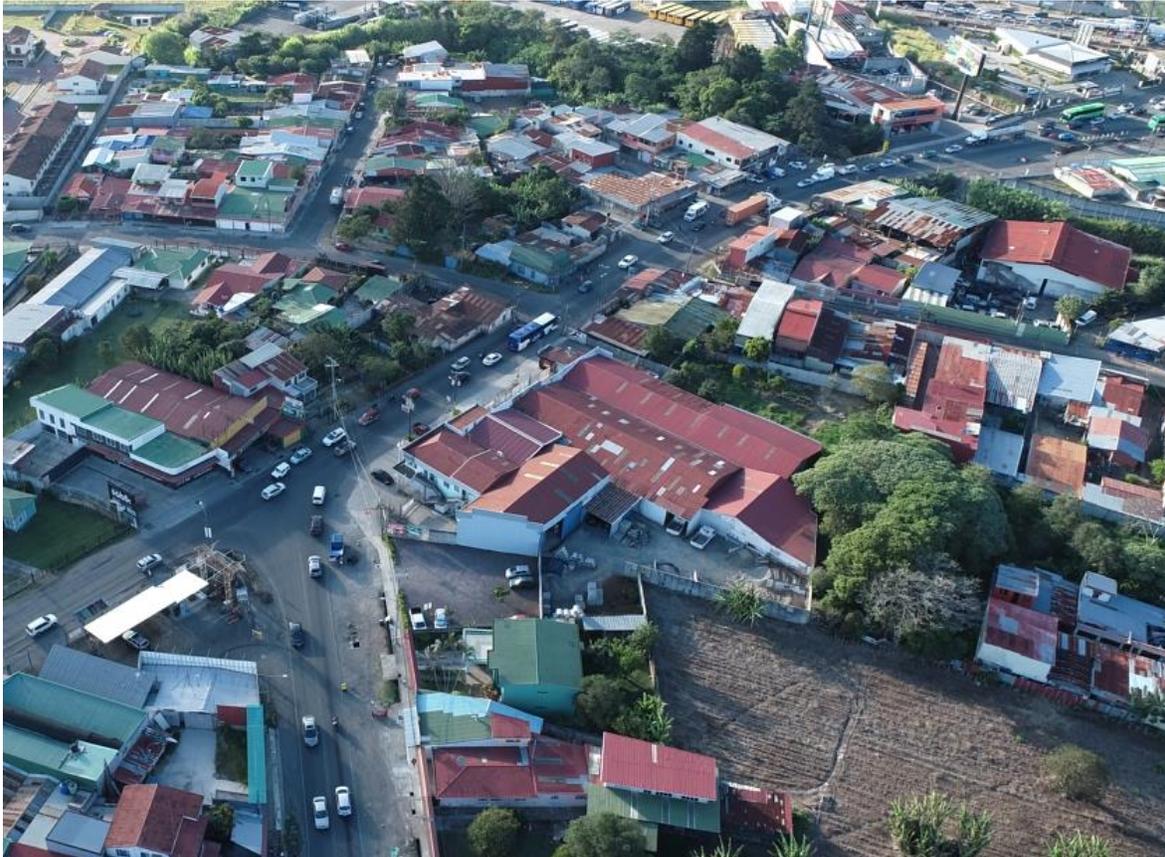
La siguiente figura muestra claramente el efecto del fenómeno de “impedancia”, mencionado en los párrafos anteriores, que se presenta en la intersección de las rutas nacionales 219 y 236, generando una cola en el cruce de Taras en la Ruta Nacional 2.

Detalle de la intersección de las rutas nacionales 219 y 236

Mejoras en estas rutas, especialmente en lugares donde se presentan situaciones con giros izquierdos como las mencionadas en los párrafos anteriores, podrían ser intervenidas a través de un esquema TOPICS¹ (entre otras intervenciones de carácter operativo), que podrían aumentar la capacidad en estos corredores con obras menores.

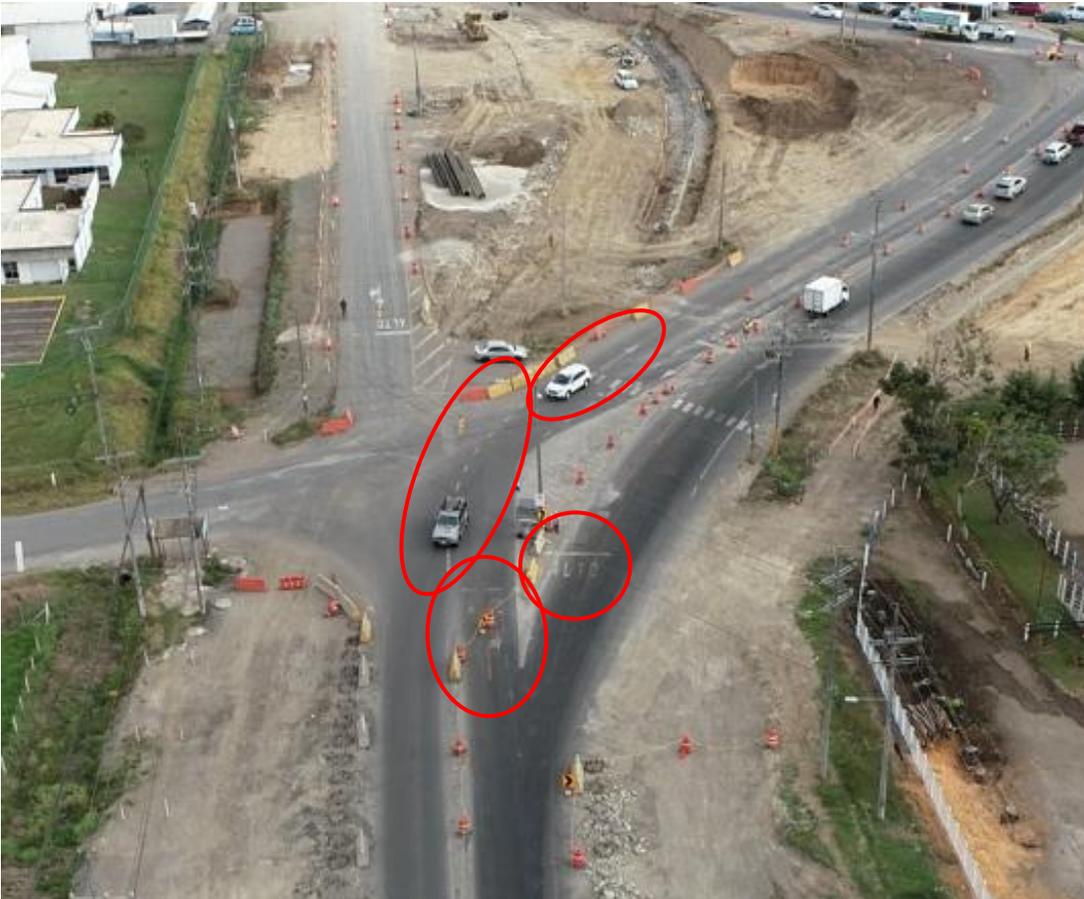
Detalle de demarcación previa no borrada que puede generar confusión a los usuarios en el cruce de las rutas nacionales 2 y 10

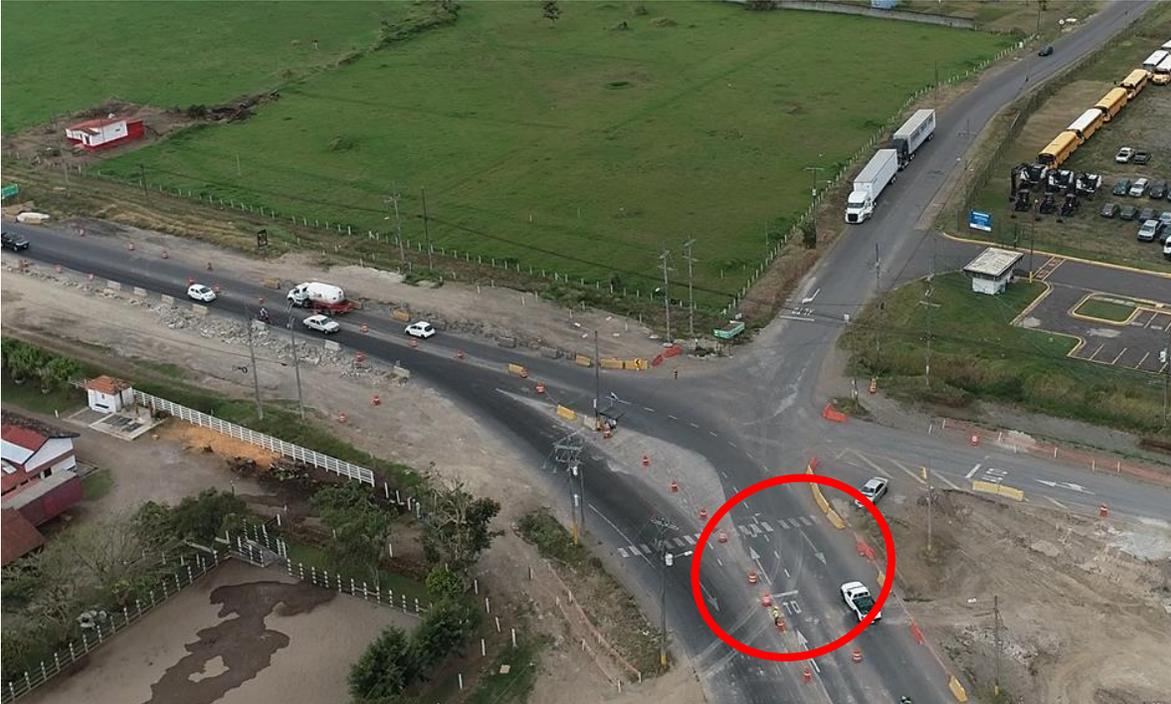
Detalle de demarcación sin borrar en cruce de La Lima incluyendo flechas contrarias al flujo de circulación actual

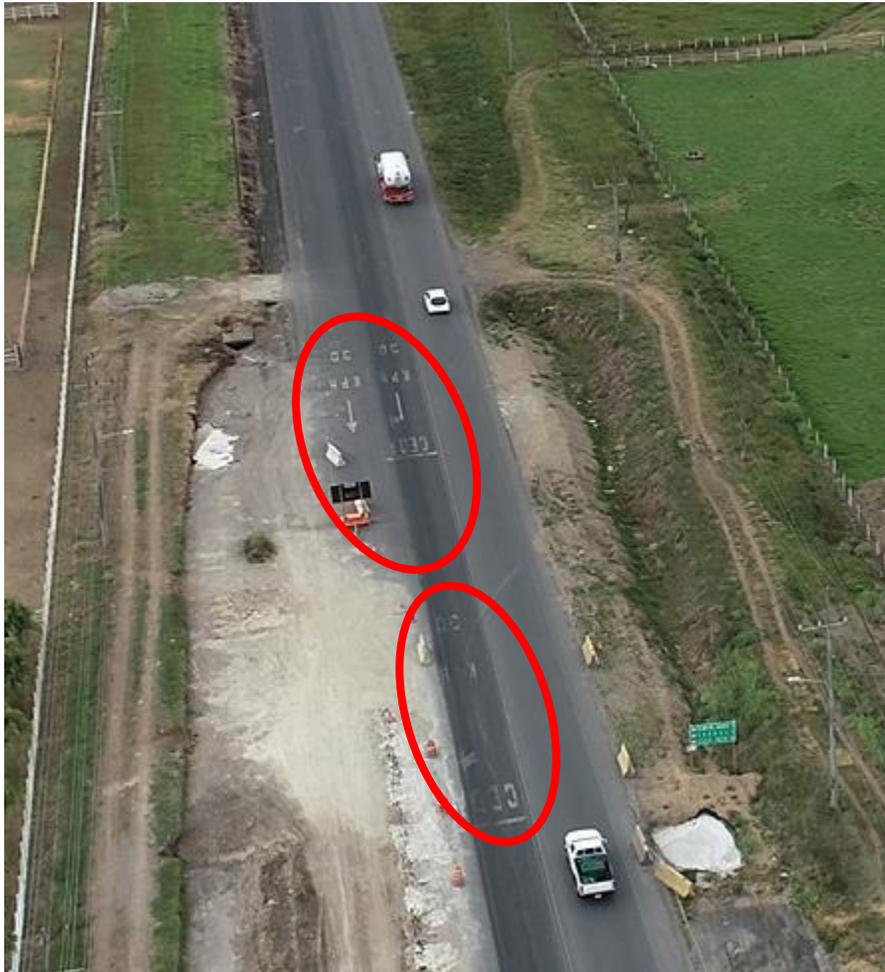
Detalle de demarcación sin borrar al sur del cruce de La Lima

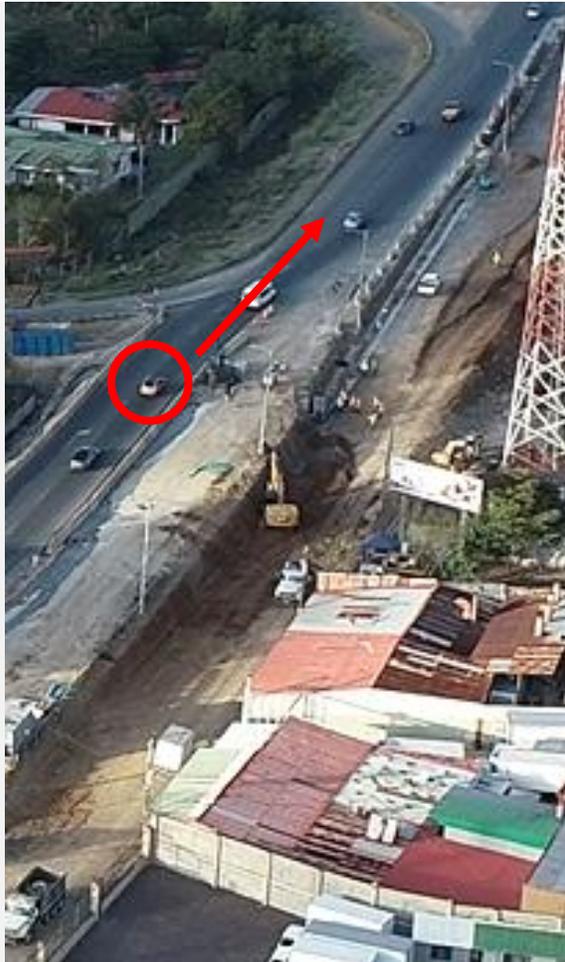
Detalle de vehículo viajando en el carril derecho, antes del desvío, en Ruta Nacional 2, inicio tramo ascendente de Ochomogo, sentido Cartago – San José

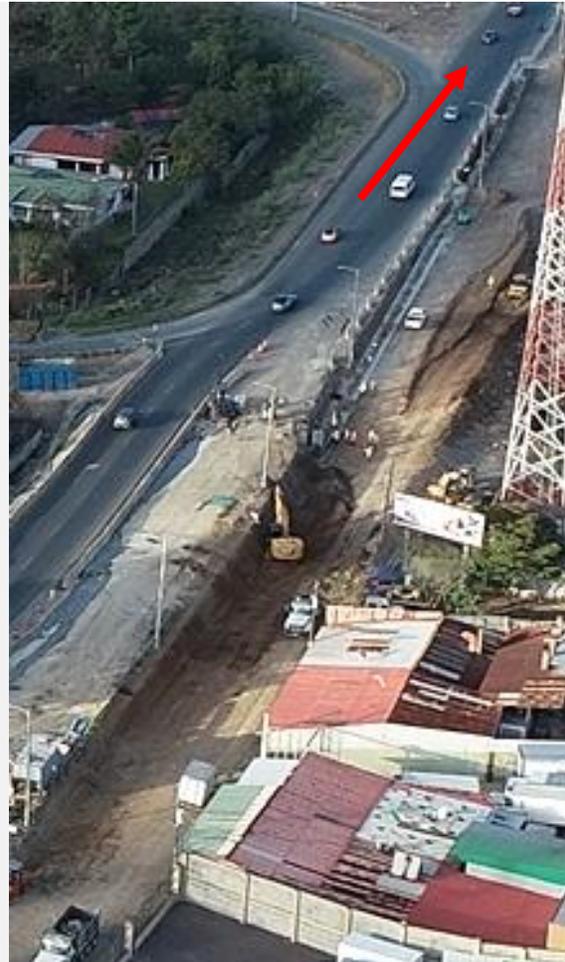
Figura 4.5

Detalle de vehículo en dirección al carril izquierdo, después del desvío, en Ruta Nacional 2, inicio tramo ascendente de Ochomogo, sentido Cartago – San José

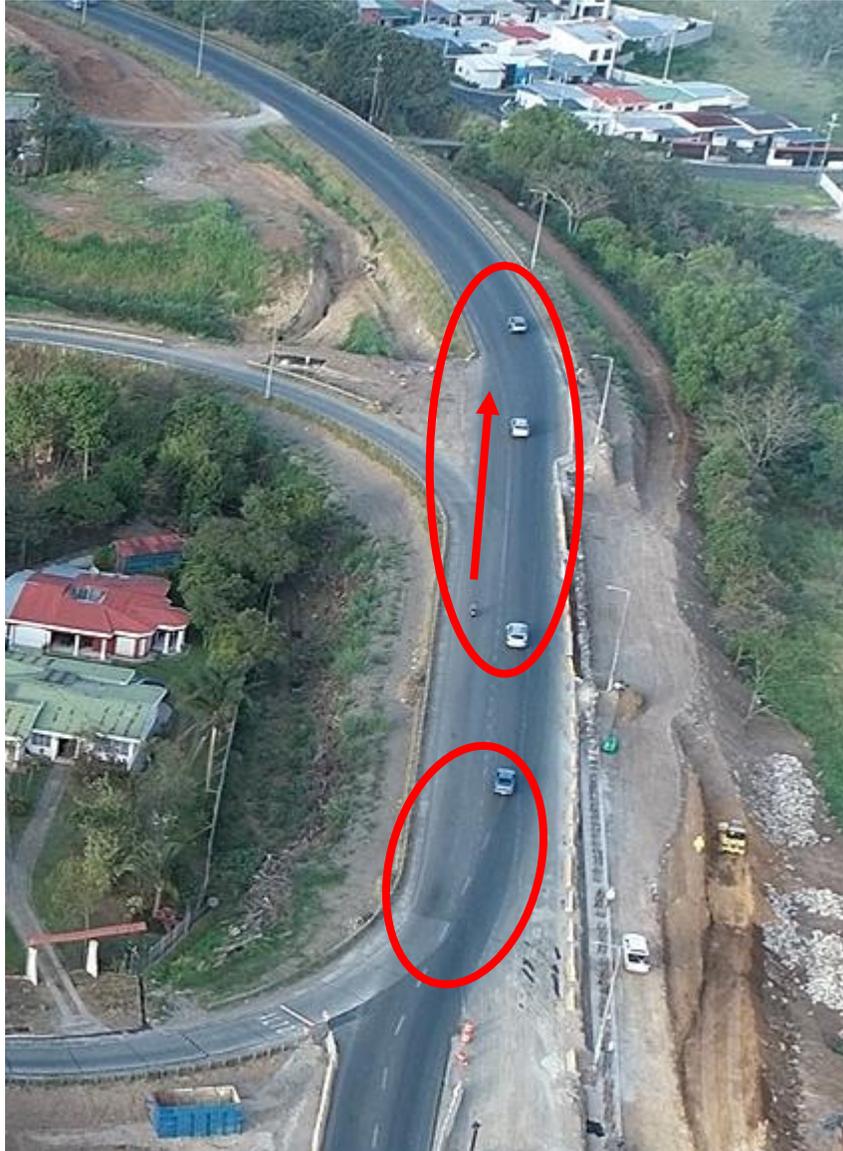
Detalle de demarcación en zona de desvío en Ruta Nacional 2, inicio tramo ascendente de Ochomogo, sentido Cartago – San José

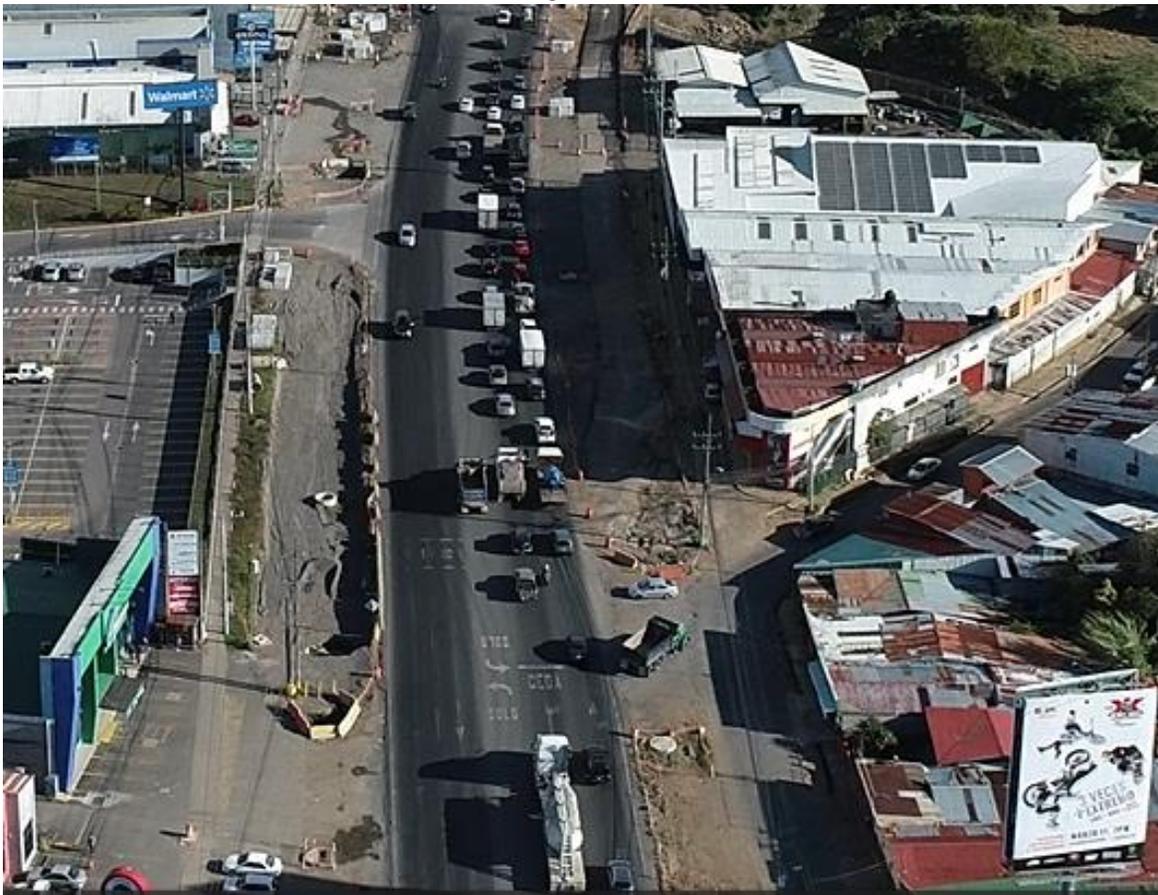
Detalle de demarcación de Ceda el Paso en el carril derecho en la Ruta Nacional 2, intersección con la Calle 53, sentido Cartago – San José

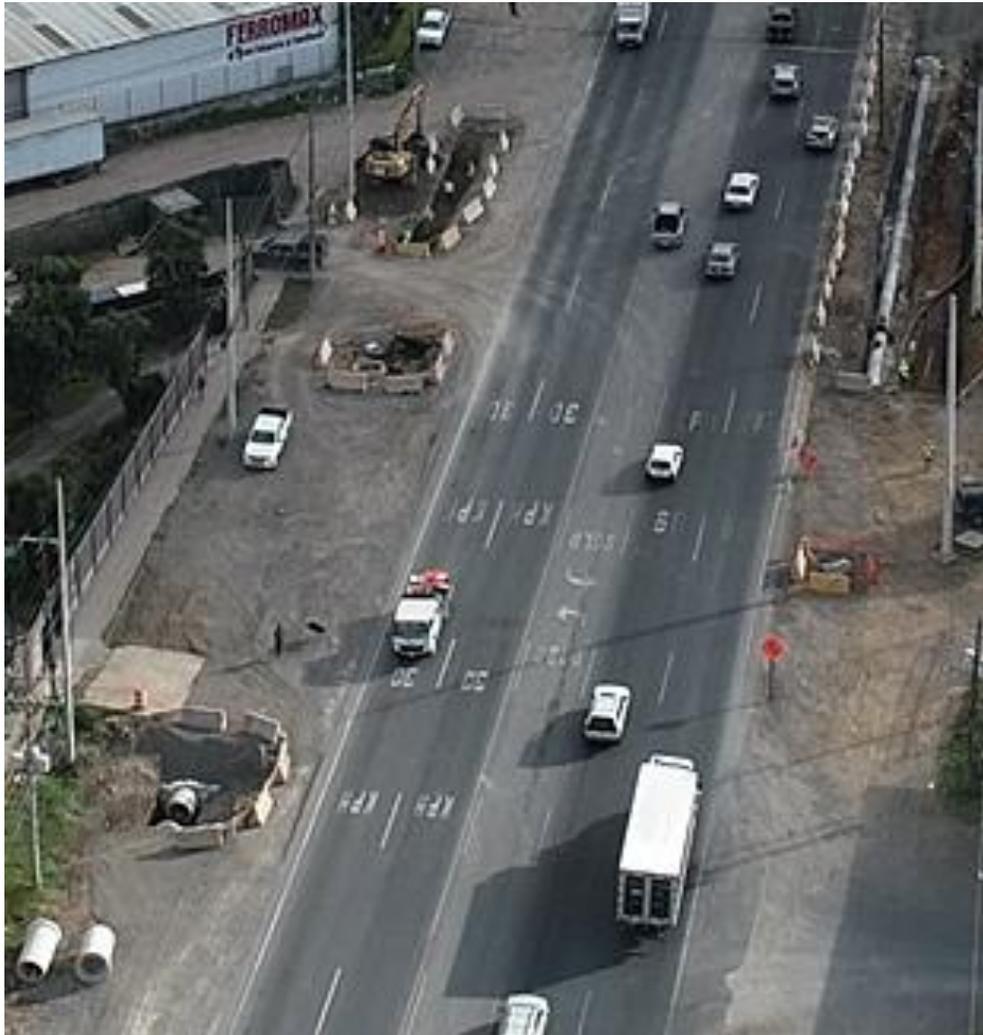
Detalle de demarcación de velocidad duplicada en las cercanías de las instalaciones de Ferromax, sentido San José – Cartago

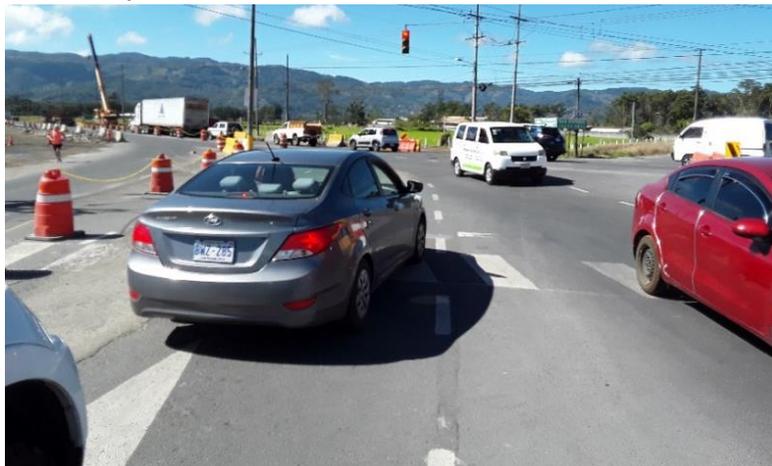
Detalle Configuración atípica de sentido de circulación en el cruce de La Lima

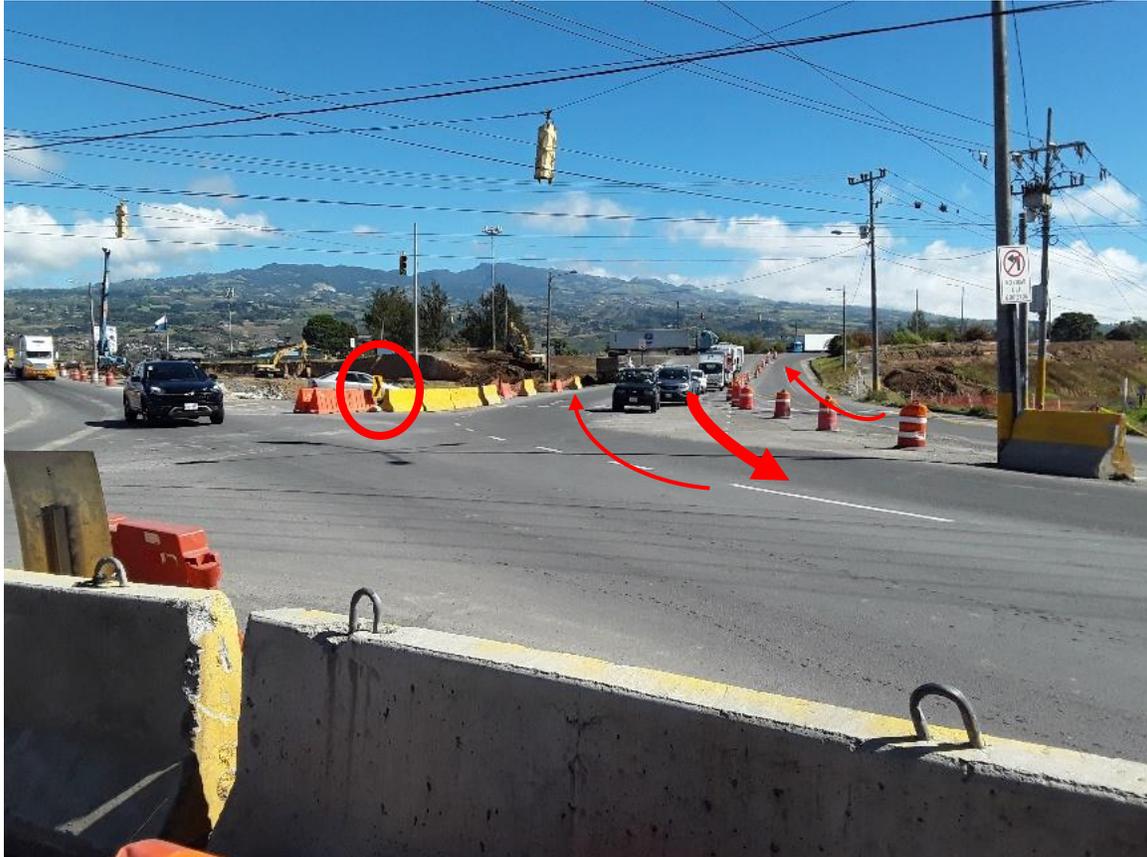
Configuración atípica de sentido de circulación en el cruce de La Lima

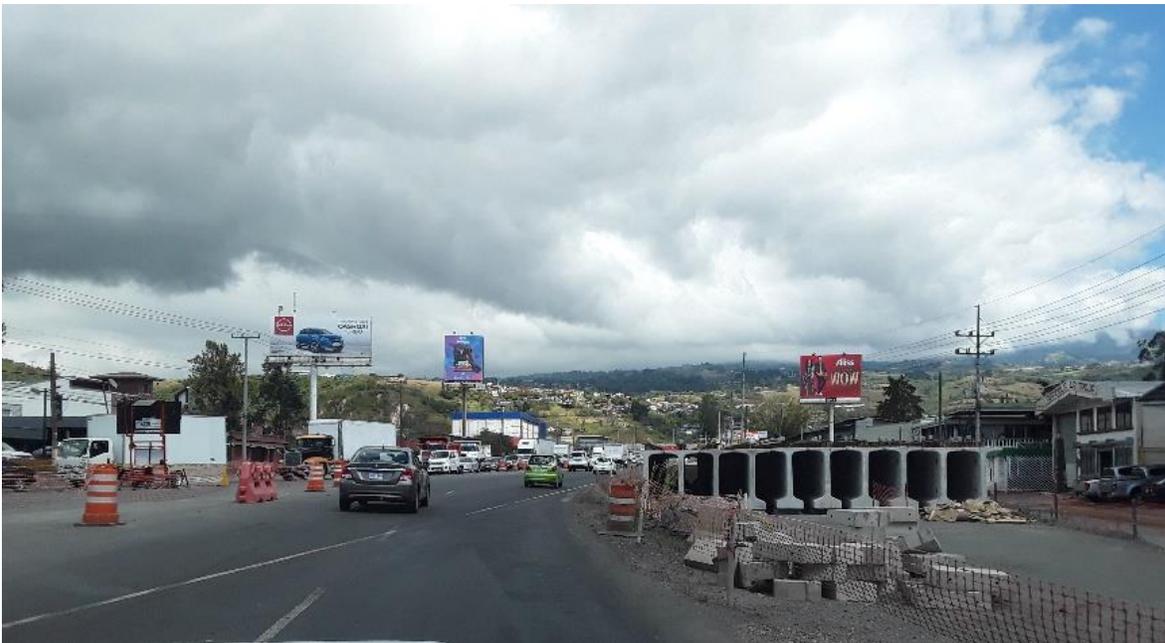
Demarcación confusa en el pavimento, cercanías de la construcción sobre el Paso Superior Avenida 23

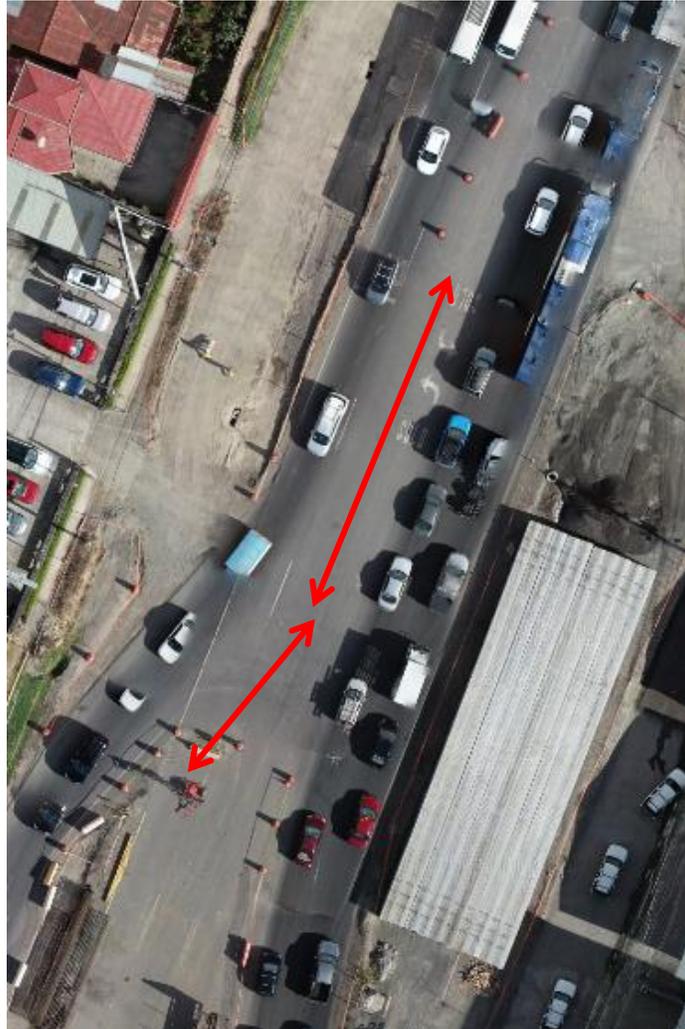
Ausencia de dispositivos para canalizar el tránsito en un desvío

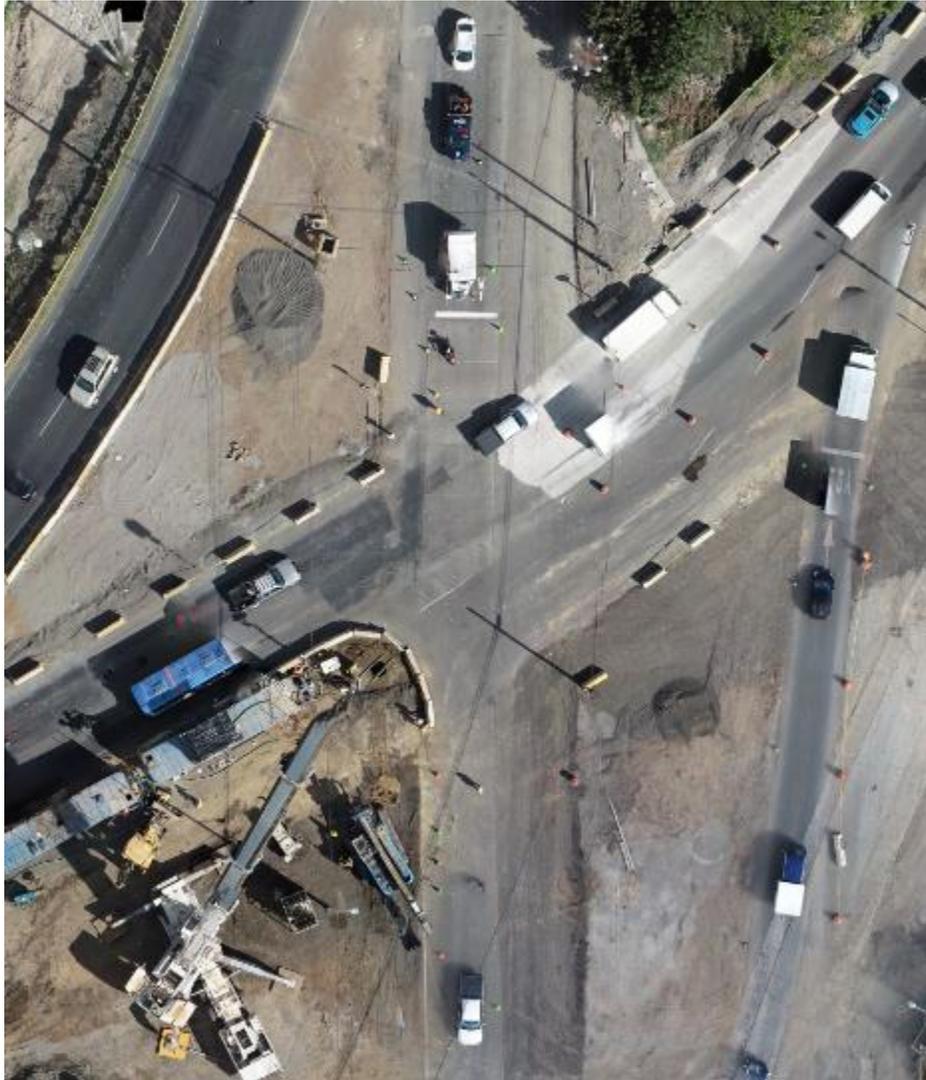
Uso no uniforme de dispositivos para canalizar el tránsito en el cruce de Taras

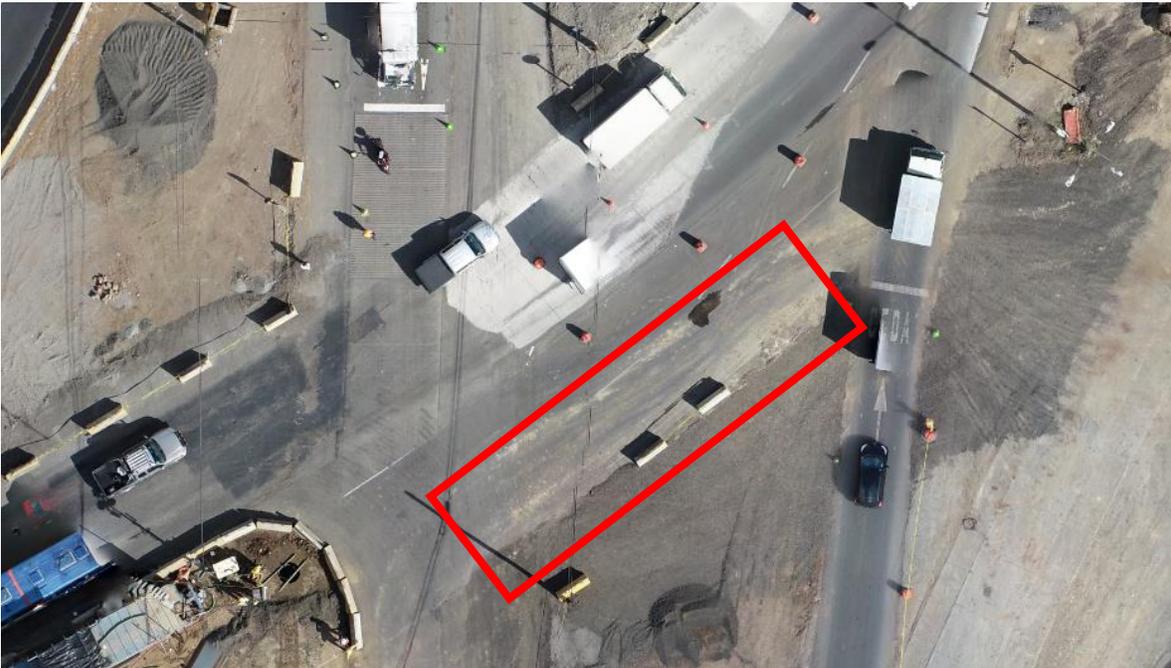
Acercamiento al uso no uniforme de dispositivos para canalizar el tránsito en el cruce de Taras

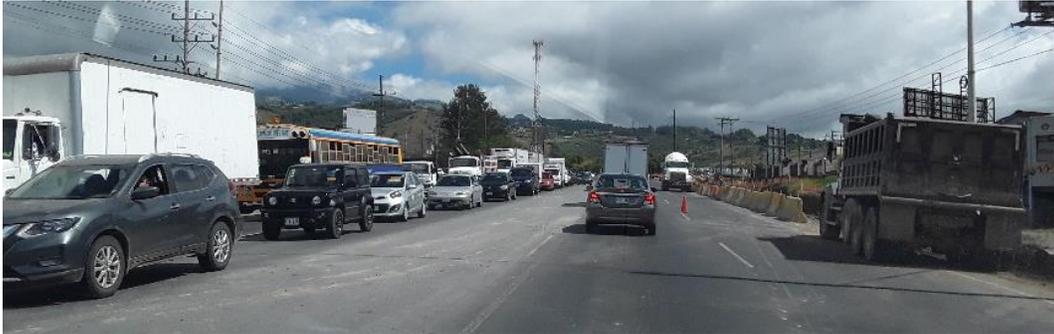
Inadecuada señalización de vehículos de trabajo en la vía (vagoneta y camión mezclador)

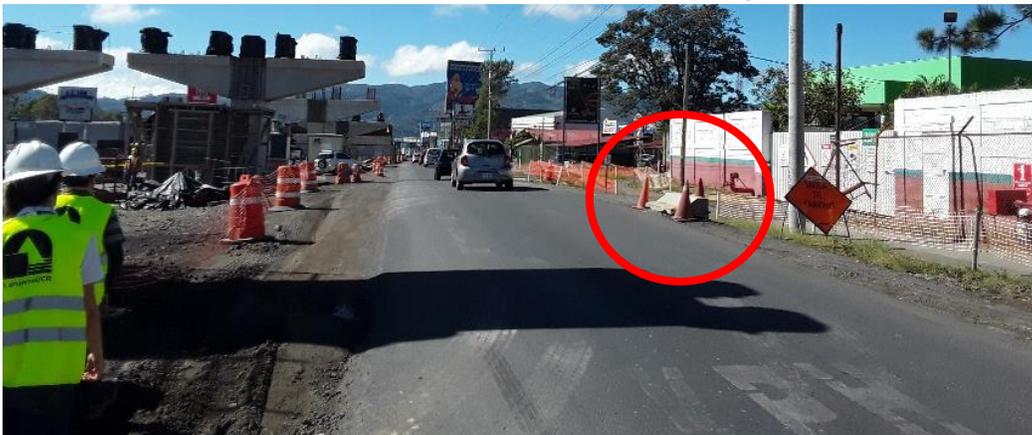
Deficiencias en control de obra en la construcción del Paso Superior Avenida 23

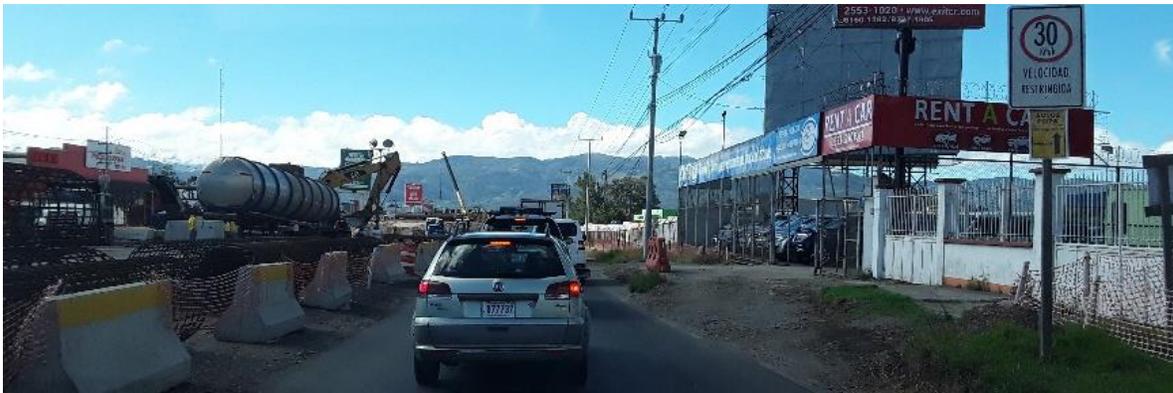
Deficiencias en el uso de barreras de seguridad

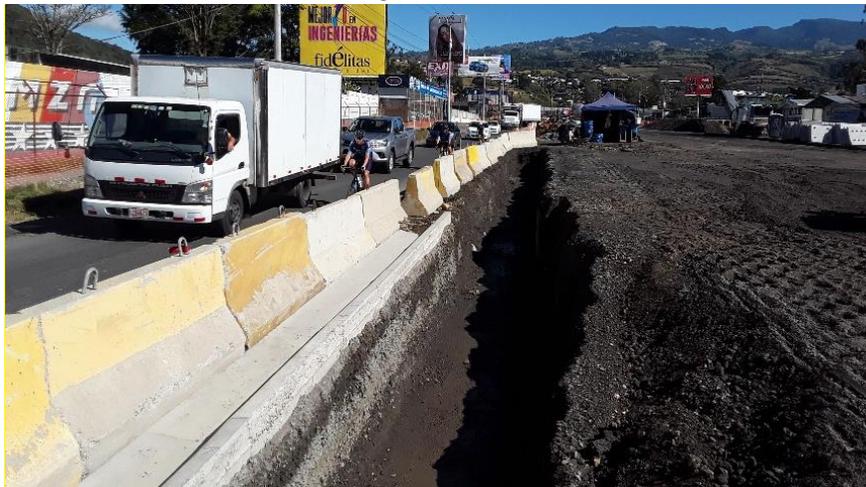
Deficiencias en el uso de barreras de seguridad a un costado de una excavación

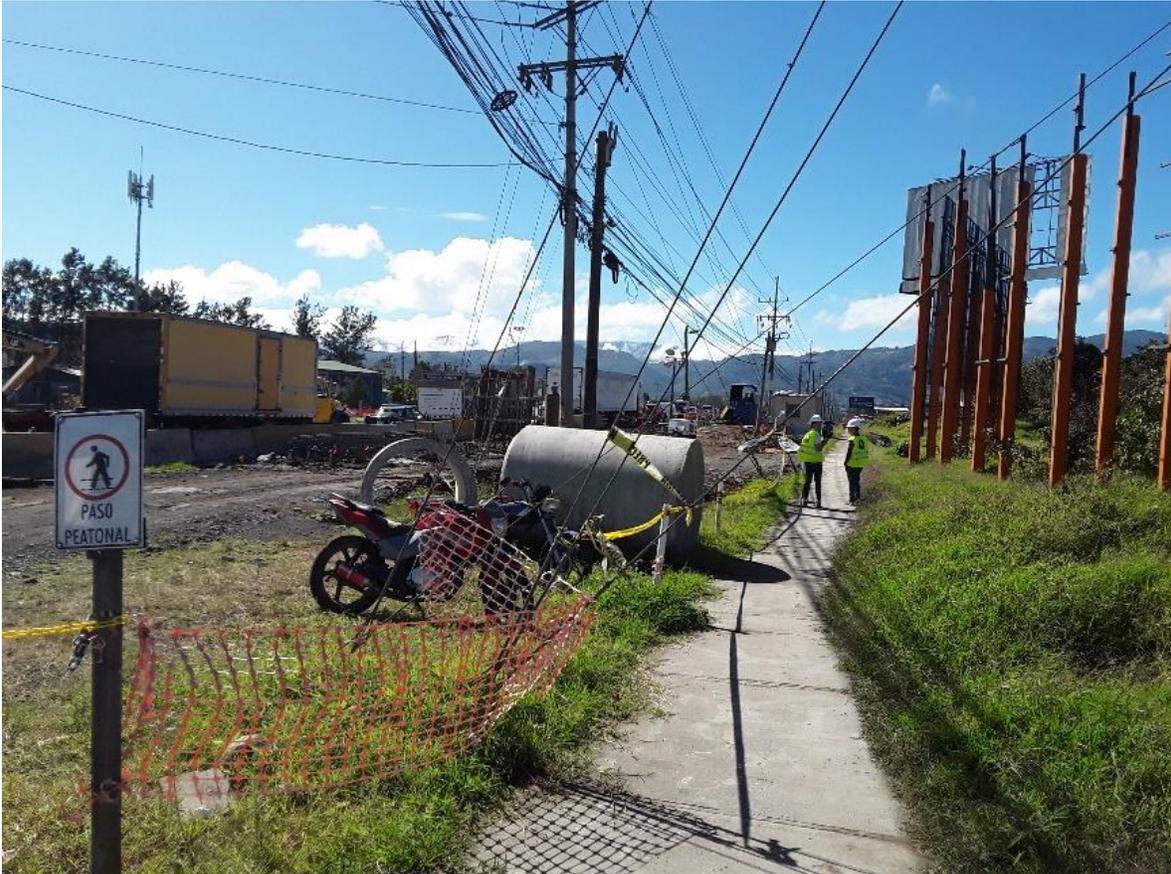
Cable de soporte en zona de tránsito peatonal

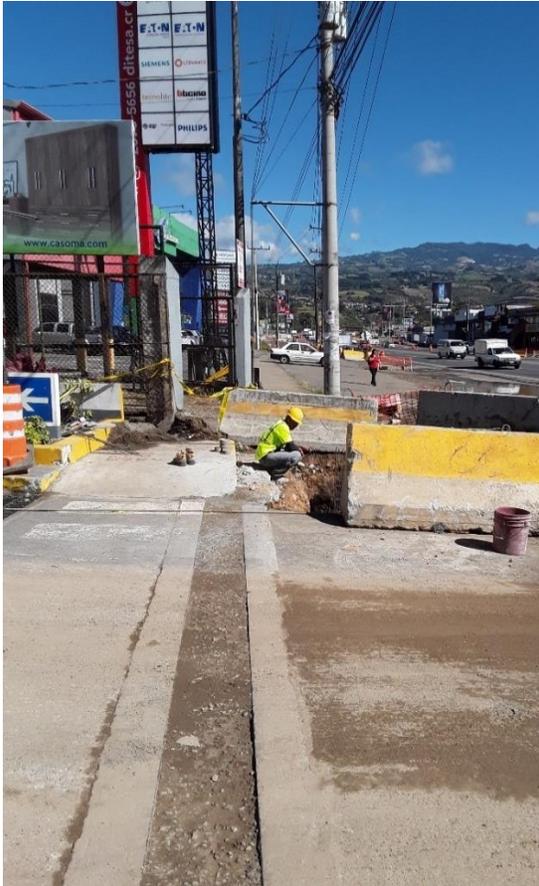
Discontinuidad en zona de tránsito peatonal
