Informe: EIC-Lanamme-INF-0216-2023

SEGURIDAD VIAL EN EL CONTROL DEL TRÁNSITO, CONGESTIONAMIENTO VIAL E IMPACTO SOCIAL DEL PROYECTO CONSTRUCCIÓN DE LOS INTERCAMBIOS ENTRE LA INTERSECCIÓN DE LAS RUTAS NACIONALES N.º 2 Y N.º 236 (TARAS) Y LA INTERSECCIÓN DE LAS RUTAS NACIONALES N.º 2 Y N.º 10 (CARTAGO), INCLUYENDO EL MEJORAMIENTO DE LA RUTA NACIONAL N.º 2, SECCIÓN: TARAS – LA LIMA

San José, Costa Rica
Febrero, 2023

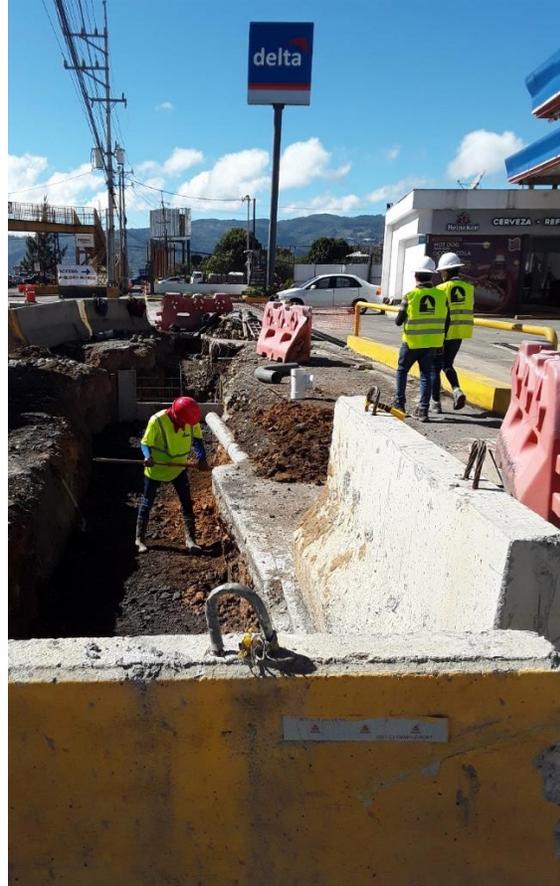
Figura 4.23

Trabajos a un costado de la acera sin una adecuada separación

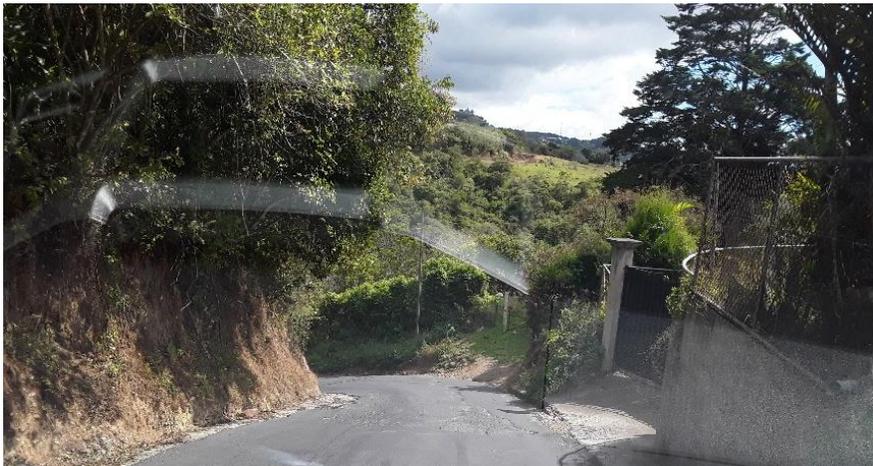
Figura 4.27

Para el caso de la Calle La Marta, se observó que presenta un tramo con fuertes pendientes y limitaciones del ancho de vía, así como una visibilidad restringida debido a su geometría. El deterioro de la superficie de pavimento también afecta la calidad del recorrido por parte de las personas que utilizan esta ruta alterna. Esta ruta presenta oportunidades de intervención que puedan permitir un tránsito más seguro y mejorar la calidad de servicio brindada a los usuarios.

Curva en Calle La Marta en pendiente

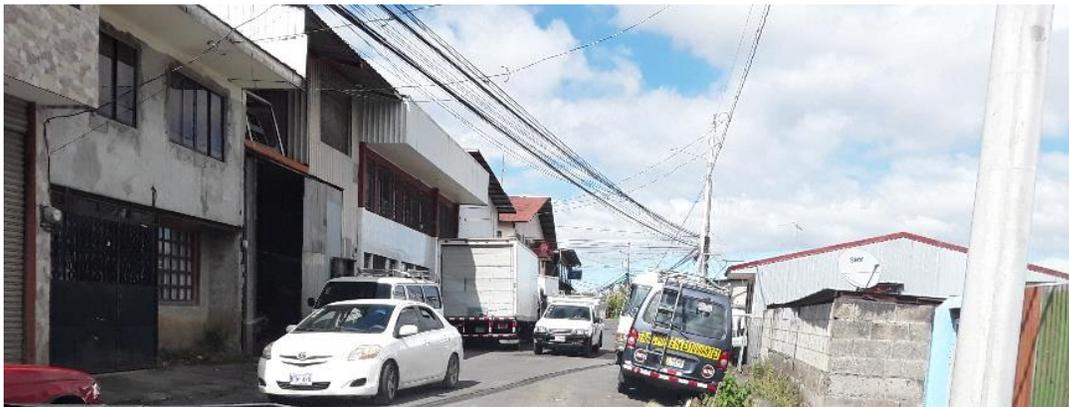
Vehículos estacionados a ambos lados de la vía en Linda Vista
