## Laboratorio Nacional de Materiales y Modelos Estructurales

Informe: EIC-Lanamme-INF- 1584-2022

Evaluación de un sector de la Urbanización Comunidad Modelo, La  
Aurora Etapa I, en el cantón de Heredia

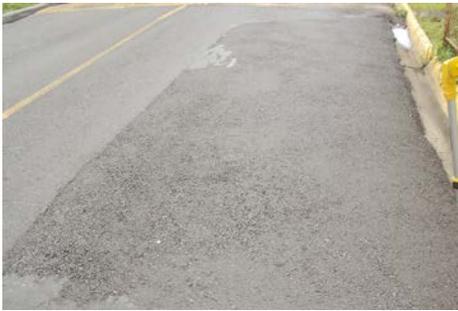
En el caso de las reparaciones de la superficie de ruedo con bacheos de mezcla asfáltica se observaron en las estaciones 0+081, 0+110, 0+174, 0+177, 0+196 y 0+219, en la Figura 8 se observan las fotografías de algunos de los deterioros observados que algunos casos evidencian no sólo un proceso constructivo deficiente del bacheo, sino que, además, presentan deterioros como grietas de fatiga, bombeo de material fino de las capas inferiores y segregación de mezcla colocada que se encuentra en las capas inferiores. Es probable que los bacheos observados obedezcan a reparaciones efectuadas como consecuencia del

| Ubicación | Fotografía | Descripción |
|--|--|--|
| Sobre Ruta Cantonal<br>Ulloa, Heredia<br><br>Estacionamiento 0+81 | | Bache<br><br>(largo 8,00 m x ancho<br>2,80 m) |

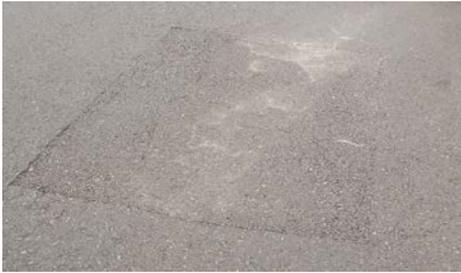
| Ubicación | Fotografía | Descripción |
|--|--|---|
| Sobre Ruta Cantonal<br>Ulloa, Heredia<br>Estacionamiento 0+177 | | Bache con grietas de fatiga<br>y bombeo de material fino<br>de las capas inferiores<br><br>(largo 1,60 m x ancho<br>1,30 m) |

En algunos bacheos se evidencia no sólo un proceso constructivo deficiente, sino que, además, presentan deterioros como grietas de fatiga, bombeo de material fino y segregación de mezcla colocada que se encuentra en las capas inferiores.

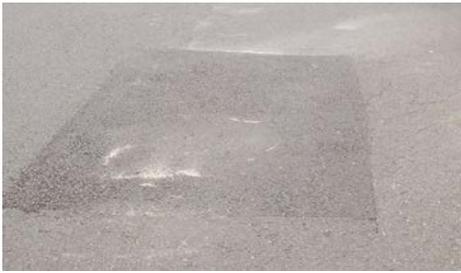
| Ubicación | Fotografía | Descripción |
|--|--|---|
| Sobre Ruta Cantonal<br>Ulloa, Heredia<br>Estacionamiento 0+196 | | Bache<br><br>(largo 2,00 m x ancho<br>2,30 m)<br>Grietas de fatiga alrededor<br>del bache |

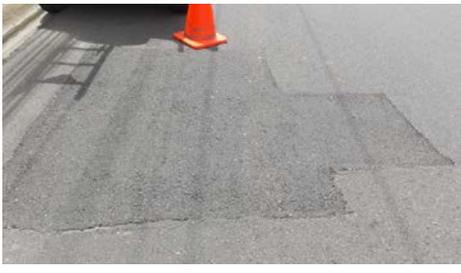
| Ubicación | Fotografía | Descripción |
|--|--|---|
| Sobre Ruta Cantonal<br>Ulloa, Heredia<br>Estacionamiento 0+196 | | Bache<br><br>(largo 2,15 m x ancho<br>1,45 m) |

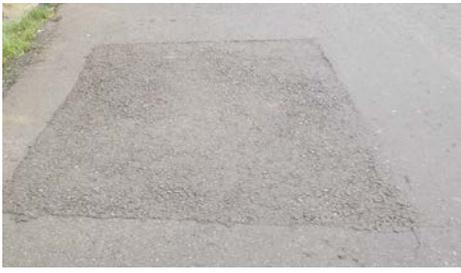
| Ubicación | Fotografía | Descripción |
|--|--|---|
| Sobre Ruta Cantonal<br>Ulloa, Heredia<br>Estacionamiento 0+219 | | Bache<br><br>(largo 1,87 m x ancho<br>1,30 m) |

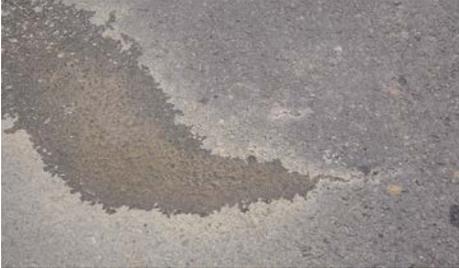
| Ubicación | Fotografía | Descripción |
|--|--|---|
| Sobre Ruta Cantonal<br>Ulloa, Heredia<br>Estacionamiento 0+193 | | Grieta transversal<br>Severidad alta<br><br>(bombeo de finos) |

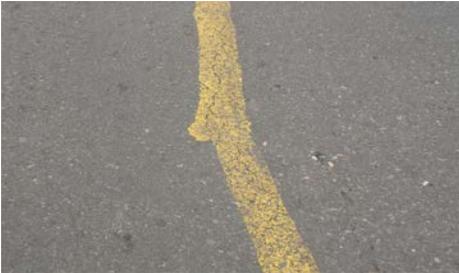
| Ubicación | Fotografía | Descripción |
|--|--|---|
| Sobre Ruta Cantonal<br>Ulloa, Heredia<br>Estacionamiento 0+228 | | Grieta longitudinal<br>Severidad alta<br><br>(longitud 2 m) |

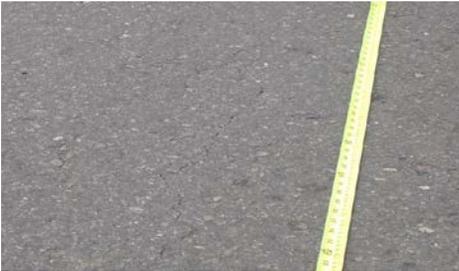
La superficie de rueda evidencia grietas longitudinales, según Figura 9, que pueden ser catalogadas como deterioros de severidad leve relacionados con el inicio de la fatiga de la capa en algunos puntos localizados, es importante recordar que la fatiga de una mezcla

| Ubicación | Fotografía | Descripción |
|--|--|---|
| Sobre Ruta Cantonal<br>Ulloa, Heredia<br>Estacionamiento 0+343 | | Grieta longitudinal<br>Severidad leve<br><br>(longitud 1 m) |

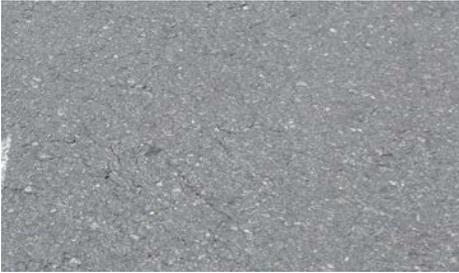
| Ubicación | Fotografía | Descripción |
|--|--|--|
| Sobre Ruta Cantonal<br>Ulloa, Heredia<br>Estacionamiento 0+390 | | Grieta longitudinal<br>Severidad leve |

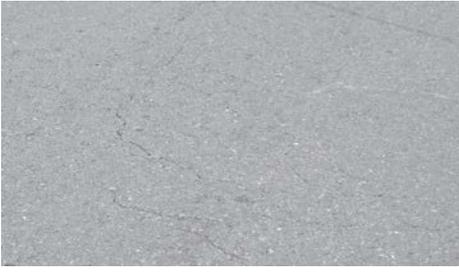
| Ubicación | Fotografía | Descripción |
|--|--|--|
| Sobre Ruta Cantonal<br>Ulloa, Heredia<br>Estacionamiento 0+398 | | Grietas longitudinales<br>Severidad leve |

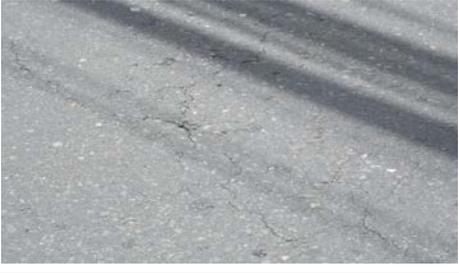
| Ubicación | Fotografía | Descripción |
|--|--|--|
| Sobre Ruta Cantonal<br>Ulloa, Heredia<br>Estacionamiento 0+475 | | Grietas<br>Severidad leve |

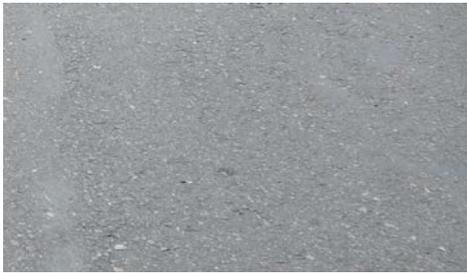
| Ubicación | Fotografía | Descripción |
|--|--|---|
| Sobre Ruta Cantonal<br>Ulloa, Heredia<br><br>Estacionamiento 0+062 | | Exudación<br><br>Severidad leve |

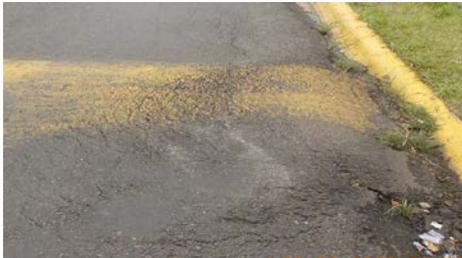
| Ubicación | Fotografía | Descripción |
|--|--|---|
| Sobre Ruta Cantonal<br>Ulloa, Heredia<br><br>Estacionamiento 0+089 | | Corrimiento de capa<br>asfáltica<br><br>Severidad alta<br><br>(obstrucción en caño) |

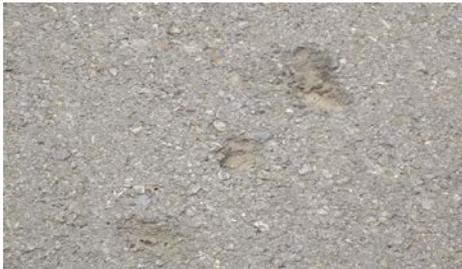
| Ubicación | Fotografía | Descripción |
|--|--|---|
| Sobre Ruta Cantonal<br>Ulloa, Heredia<br><br>Estacionamiento 0+112 | | Daños por impacto<br><br>Severidad leve |

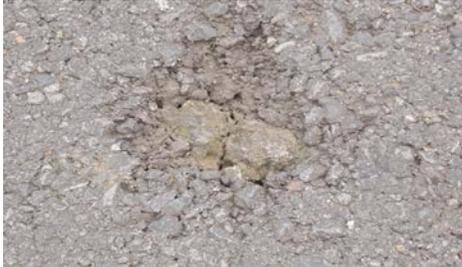
| Ubicación | Fotografía | Descripción |
|--|--|---|
| Sobre Ruta Cantonal<br>Ulloa, Heredia<br><br>Estacionamiento 0+131 | | Desprendimiento de<br>Agregado<br><br>Severidad leve |

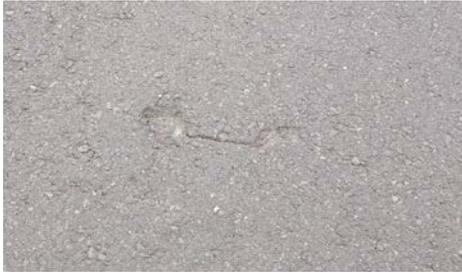
| Ubicación | Fotografía | Descripción |
|--|--|--|
| Sobre Ruta Cantonal<br>Ulloa, Heredia<br><br>Estacionamiento 0+188 | | Daños por impacto |

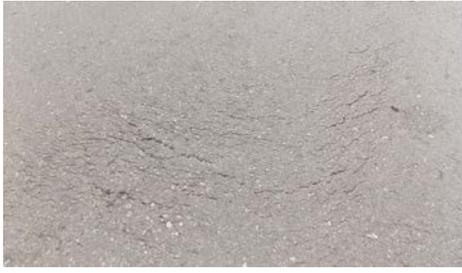
| Ubicación | Fotografía | Descripción |
|--|--|--|
| Sobre Ruta Cantonal<br>Ulloa, Heredia<br><br>Estacionamiento 0+219 | | Corrimiento<br>Severidad leve |

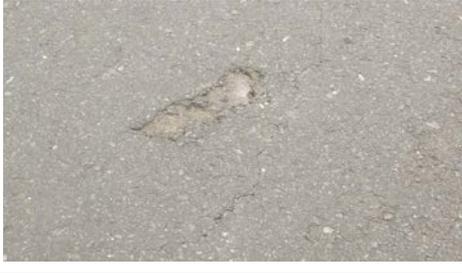
| Ubicación | Fotografía | Descripción |
|--|--|--|
| Sobre Ruta Cantonal<br>Ulloa, Heredia<br><br>Estacionamiento 0+223 | | Hueco<br>Severidad leve<br><br>Grieta longitudinal |

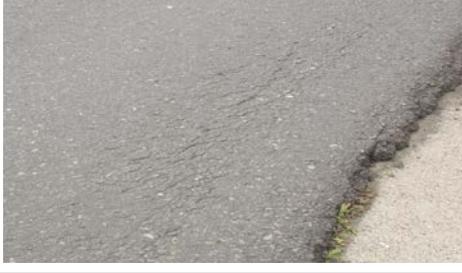
| Ubicación | Fotografía | Descripción |
|--|--|--|
| Sobre Ruta Cantonal<br>Ulloa, Heredia<br><br>Estacionamiento 0+231 | | Corrimiento<br>Severidad leve |

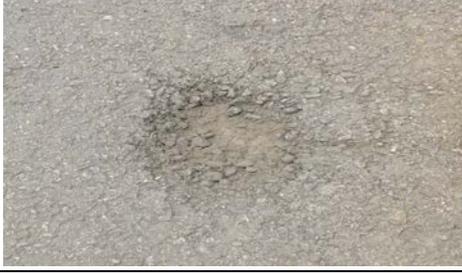
| Ubicación | Fotografía | Descripción |
|--|--|--|
| Sobre Ruta Cantonal<br>Ulloa, Heredia<br><br>Estacionamiento 0+243 | | Hueco<br>Severidad leve |

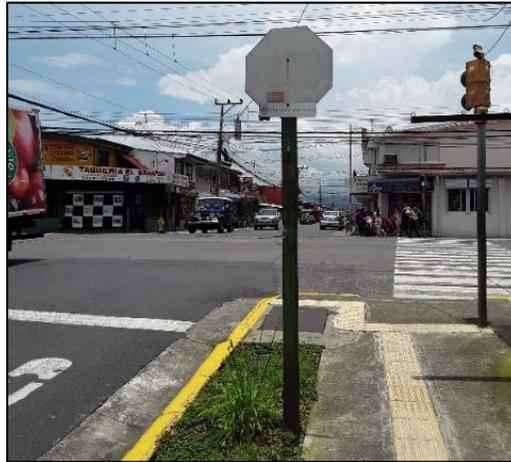
### Figura 12

*Señal de Alto en mal estado.*

- Realizar mantenimiento o sustitución de la demarcación horizontal y de las señales verticales en mal estado.
- Analizar la posibilidad de dotar de una superficie adecuada a la zona de abordaje y desabordaje de pasajeros de autobús al costado norte de la Escuela La Aurora.
- Dar seguimiento a los deterioros observados sobre la superficie de ruedo para evitar que aumente su severidad y puedan ser intervenidos oportunamente por medio de actividades de mantenimiento.
- Dar seguimiento al incremento observado en la cantidad de camiones de 3 ejes con el fin de valorar la necesidad de establecer medidas de regulación o restricción dadas las condiciones de zona residencial de la vía ante el riesgo de que el camino en cuestión sea utilizado como ruta de paso frecuente de este tipo de vehículos.

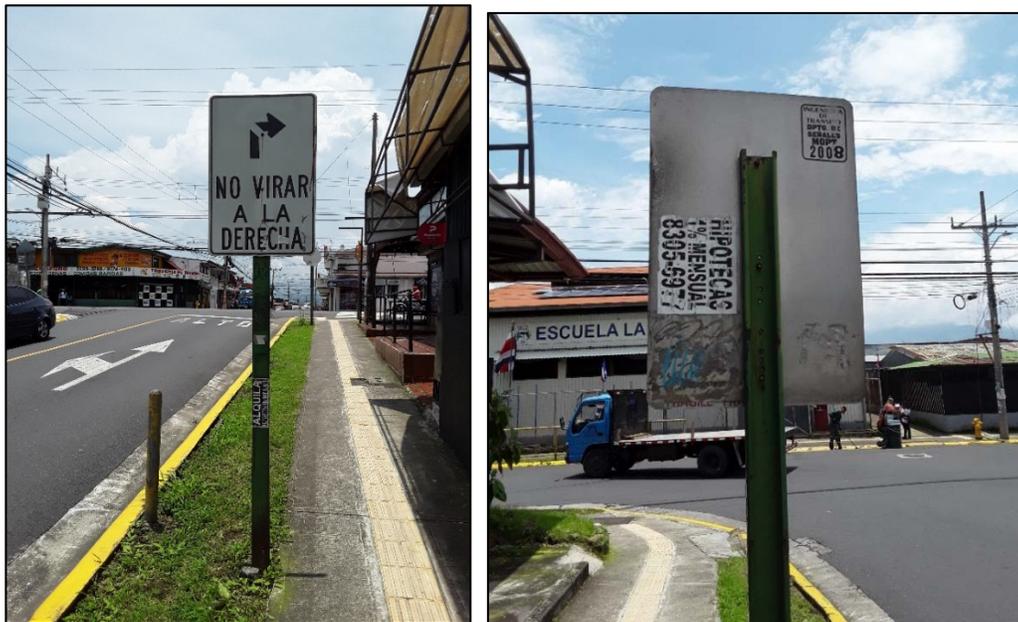
### Figura 13

*Señal vertical en mal estado con más de 10 años de antigüedad.*

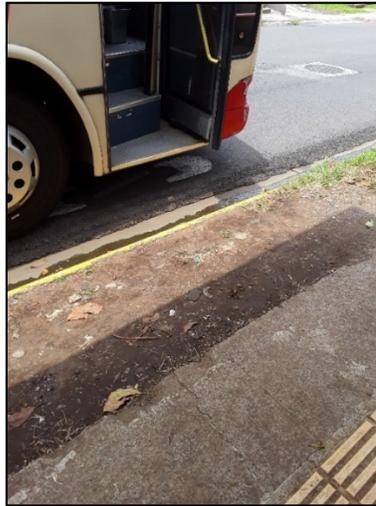
### Figura 20

*Zona de abordaje de autobús en tierra al costado oeste de la Escuela La Aurora*

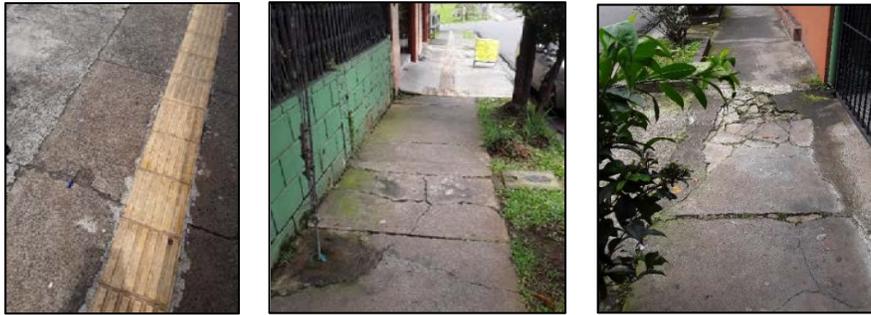
*Deterioros estructurales encontrados en las aceras del sector*

(a) Grietas

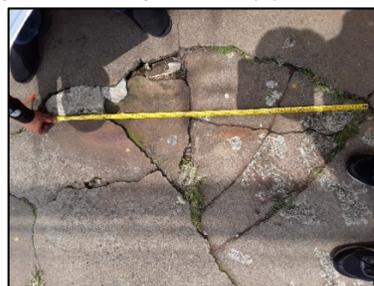
(d) Desnudamiento

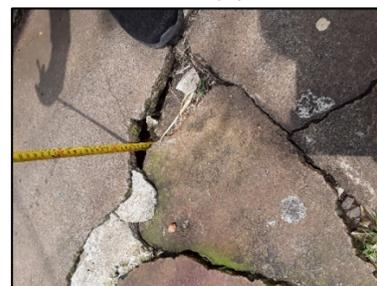
(e) Grietas y huecos en acera

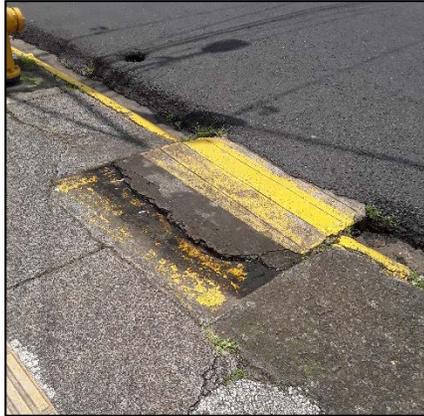
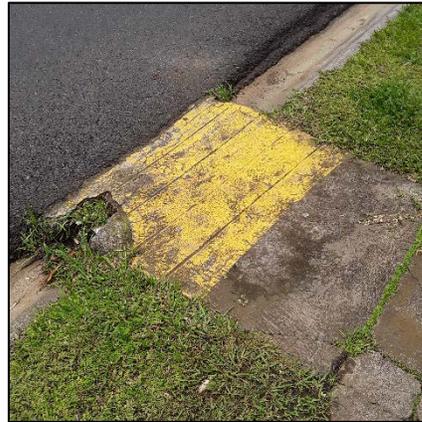
**Figura 22**

*Deterioros en rampas*

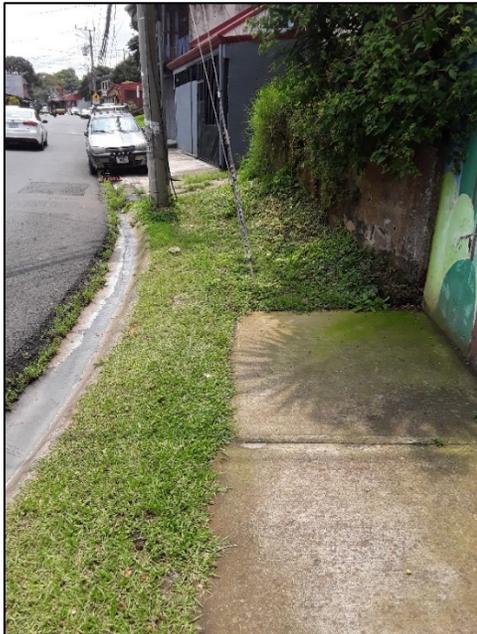
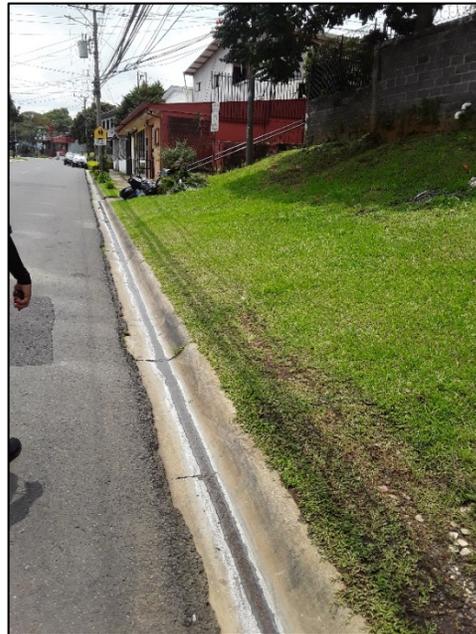
**Figura 23**

*Tramos sin aceras*

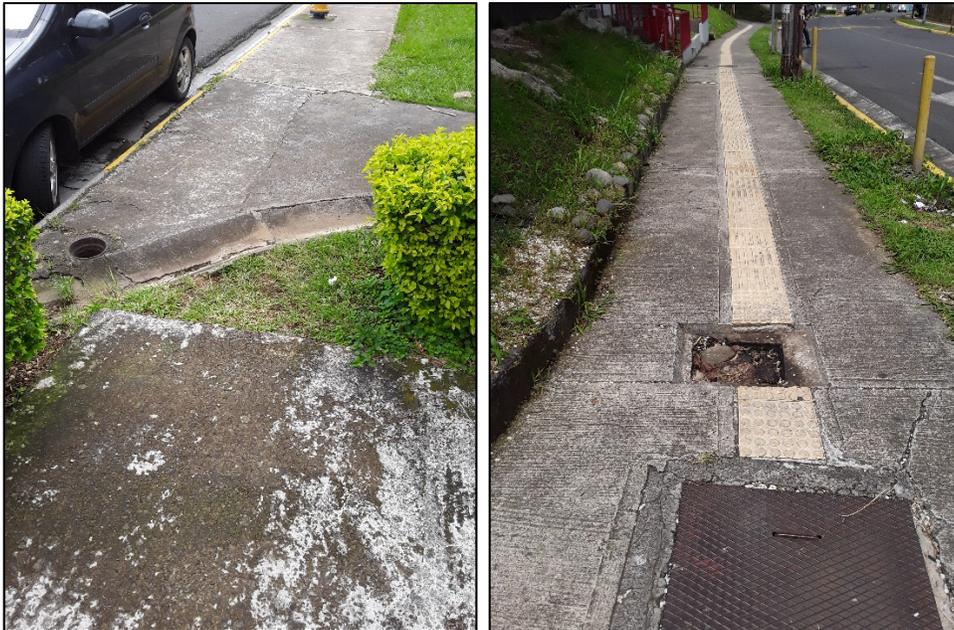
### Figura 24

*Discontinuidad en acera y ausencia de tapa en acera*

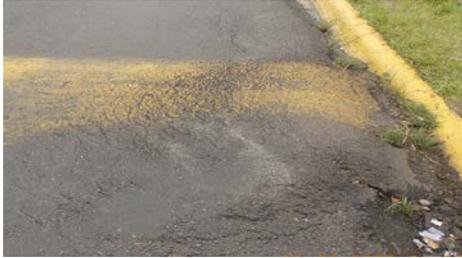
| Ubicación | Fotografía | Descripción |
|--|--|--|
| Sobre Ruta Cantonal<br>Ulloa, Heredia<br>Estacionamiento 0+089 | | Corrimiento<br><br>(obstrucción en caño) |

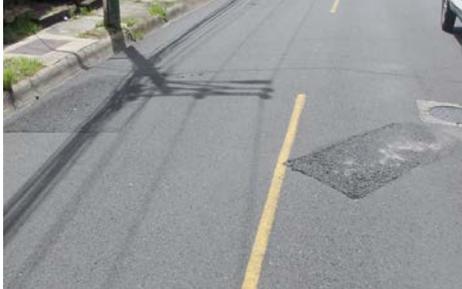
| Ubicación | Fotografía | Descripción |
|--|--|--|
| Sobre Ruta Cantonal<br>Ulloa, Heredia<br>Estacionamiento 0+110 | | Bache<br><br>(largo 2,10 m x ancho 0,80 m)<br><br>Bache<br><br>(largo 2.35 m x ancho 1,50 m) |

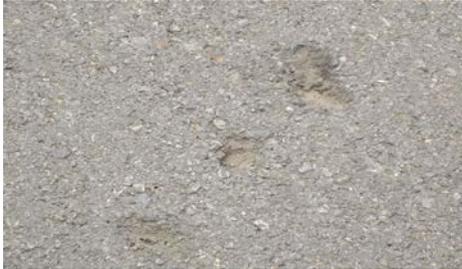
| Ubicación | Fotografía | Descripción |
|--|--|--|
| Sobre Ruta Cantonal<br>Ulloa, Heredia<br>Estacionamiento 0+112 | | Daños por impacto |

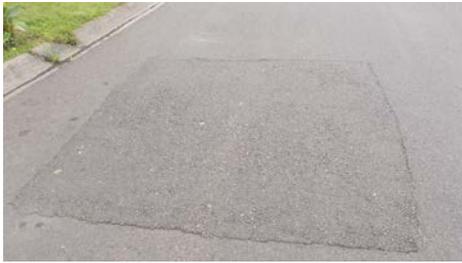
| Ubicación | Fotografía | Descripción |
|--|--|---|
| Sobre Ruta Cantonal<br>Ulloa, Heredia<br><br>Estacionamiento 0+174 | | Bache<br><br>(largo 2,40 m x ancho<br>2,40 m) |

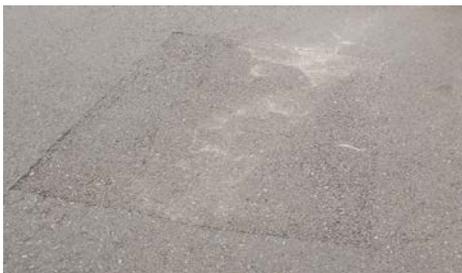
| Ubicación | Fotografía | Descripción |
|--|--|---|
| Sobre Ruta Cantonal<br>Ulloa, Heredia<br><br>Estacionamiento 0+177 | | Bache con agrietamiento<br><br>(largo 1,60 m x ancho<br>1,30 m) |

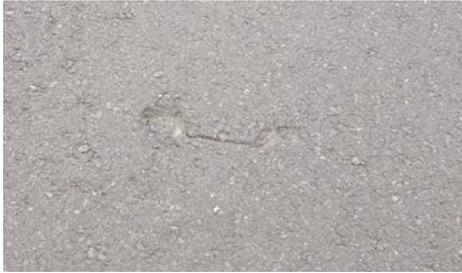
| Ubicación | Fotografía | Descripción |
|--|--|--|
| Sobre Ruta Cantonal<br>Ulloa, Heredia<br><br>Estacionamiento 0+188 | | Daños por impacto |

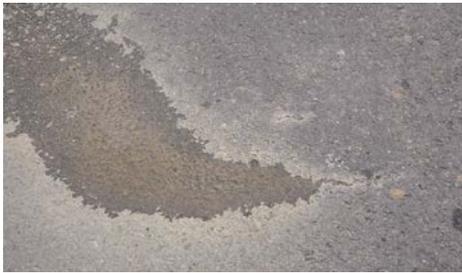
| Ubicación | Fotografía | Descripción |
|--|--|--|
| Sobre Ruta Cantonal<br>Ulloa, Heredia<br><br>Estacionamiento 0+193 | | Grieta transversal<br><br>(bombeo de finos) |

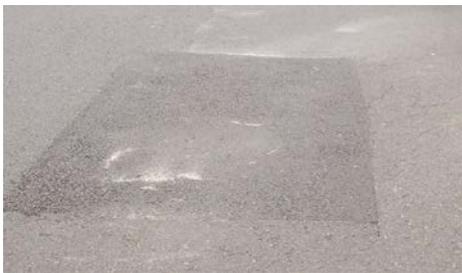
| Ubicación | Fotografía | Descripción |
|--|--|--|
| Sobre Ruta Cantonal<br>Ulloa, Heredia<br><br>Estacionamiento 0+196 | | Bache<br><br>(largo 2,00 m x ancho<br>2,30 m)<br><br>Grietas alrededor del bache |

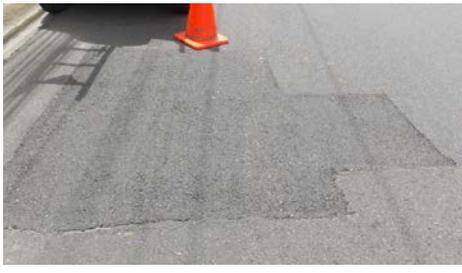
| Ubicación | Fotografía | Descripción |
|--|--|--|
| Sobre Ruta Cantonal<br>Ulloa, Heredia<br><br>Estacionamiento 0+196 | | Bache<br><br>(largo 2,15 m x ancho<br>1,45 m) |

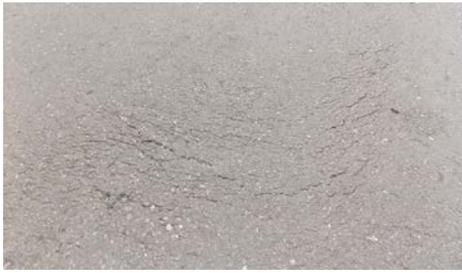
| Ubicación | Fotografía | Descripción |
|--|--|---|
| Sobre Ruta Cantonal<br>Ulloa, Heredia<br>Estacionamiento 0+219 | | Corrimiento |

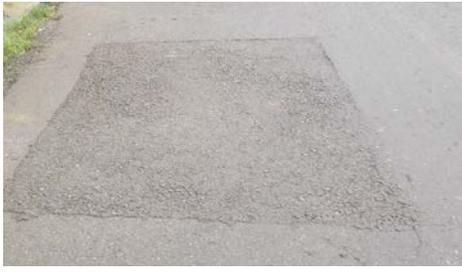
| Ubicación | Fotografía | Descripción |
|--|--|---|
| Sobre Ruta Cantonal<br>Ulloa, Heredia<br>Estacionamiento 0+219 | | Bache<br><br>(largo 1,87 m x ancho<br>1,30 m) |

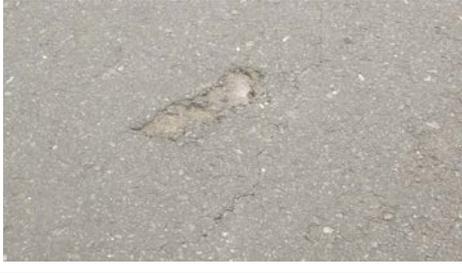
| Ubicación | Fotografía | Descripción |
|--|--|---|
| Sobre Ruta Cantonal<br>Ulloa, Heredia<br>Estacionamiento 0+223 | | Hueco<br><br>Grieta Longitudinal |

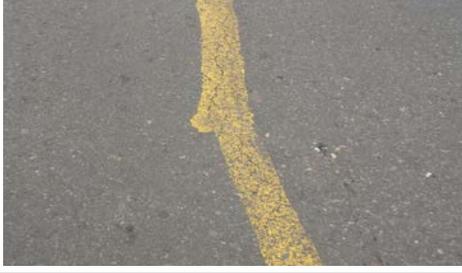
| Ubicación | Fotografía | Descripción |
|--|--|---|
| Sobre Ruta Cantonal<br>Ulloa, Heredia<br>Estacionamiento 0+228 | | Grieta longitudinal<br><br>(largo 2 m) |

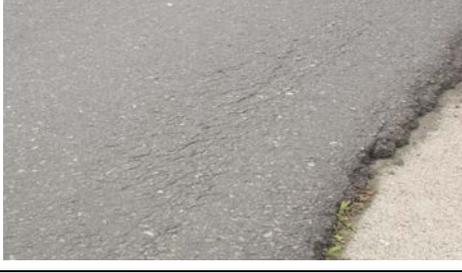
| Ubicación | Fotografía | Descripción |
|--|--|---|
| Sobre Ruta Cantonal<br>Ulloa, Heredia<br>Estacionamiento 0+231 | | Corrimiento |

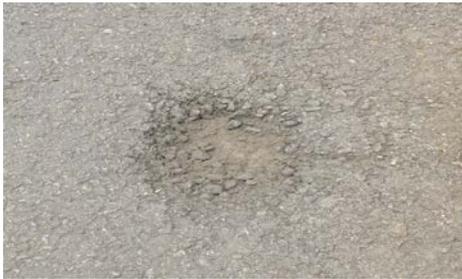
| Ubicación | Fotografía | Descripción |
|--|--|---|
| Sobre Ruta Cantonal<br>Ulloa, Heredia<br>Estacionamiento 0+243 | | Hueco |

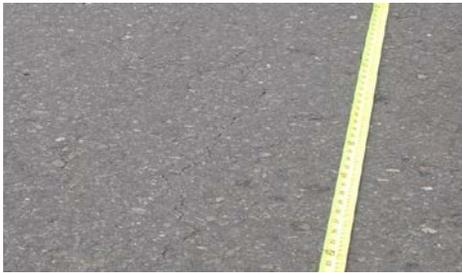
| Ubicación | Fotografía | Descripción |
|--|--|---|
| Sobre Ruta Cantonal<br>Ulloa, Heredia<br>Estacionamiento 0+343 | | Grieta longitudinal<br><br>Largo 1 m |

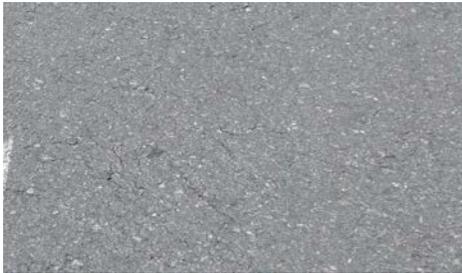
| Ubicación | Fotografía | Descripción |
|--|--|---|
| Sobre Ruta Cantonal<br>Ulloa, Heredia<br>Estacionamiento 0+390 | | Grieta longitudinal |

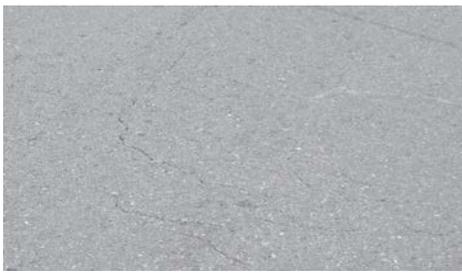
| Ubicación | Fotografía | Descripción |
|--|--|---|
| Sobre Ruta Cantonal<br>Ulloa, Heredia<br>Estacionamiento 0+398 | | Grietas longitudinales |

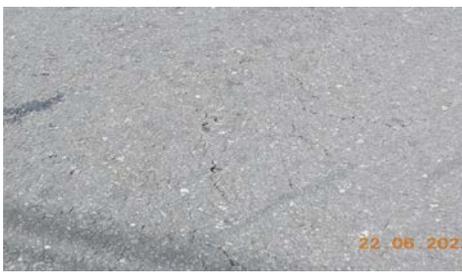
| Ubicación | Fotografía | Descripción |
|--|--|---|
| Sobre Ruta Cantonal<br>Ulloa, Heredia<br>Estacionamiento 0+400 | | Corrimiento |

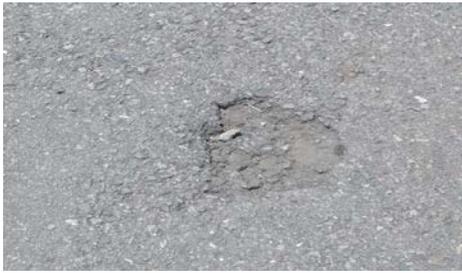
| Ubicación | Fotografía | Descripción |
|--|--|---|
| Sobre Ruta Cantonal<br>Ulloa, Heredia<br><br>Estacionamiento 0+449 | | Hueco |

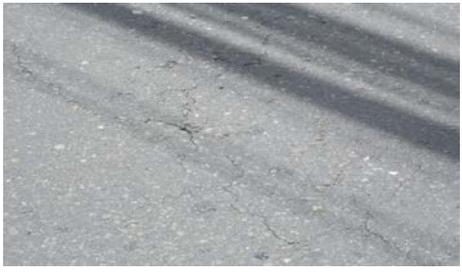
| Ubicación | Fotografía | Descripción |
|--|--|---|
| Sobre Ruta Cantonal<br>Ulloa, Heredia<br><br>Estacionamiento 0+475 | | Grietas |
