# Laboratorio Nacional de Materiales y Modelos Estructurales (LanammeUCR)

Informe Final: EIC-Lanamme-INF-0511-2023

Evaluación del desempeño de rutas de lastre atendidas mediante capas de protección superficial

**EIC-Lanamme-INF-0511-2023:** “Evaluación del desempeño de rutas de lastre atendidas mediante capas de protección superficial.”

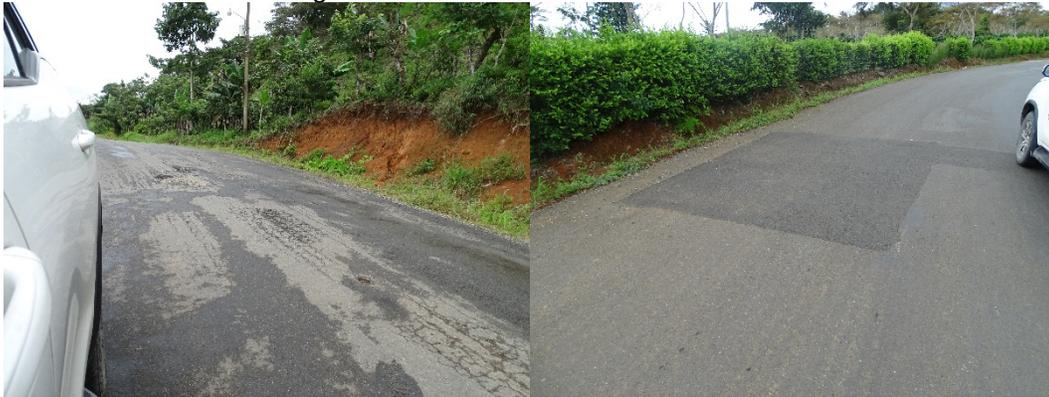
En cuanto a los resultados, se observó que las Rutas Nacionales 334 y 329 (ubicadas en Pérez Zeledón) presentaron una mejor calificación URCI (88 y 86 respectivamente), tras una evaluación realizada 2,7 y 2,3 años después de sus intervenciones. En el caso específico de estas rutas se observó que aún se encontraban en muy buena condición, con algunos tramos puntuales que presentan desprendimiento y agrietamiento de sello asfáltico y que en algunos casos han recibido algún mantenimiento puntual mediante la colocación de bacheo con mezcla asfáltica (ver Figura 15), siendo que las principales deficiencias encontradas en estas rutas

Figura 15. Desprendimiento y agrietamiento del sello asfáltico y bacheo con mezcla asfáltica sobre superficie con sello asfáltico. Rutas Nacionales 329 y 334, estacionamientos 5+000 y 8+900 respectivamente. Fecha: 23 de agosto de 2022. Fuente: LanammeUCR.

corresponden al sistema de drenaje, que en algunos puntos se encuentra saturado por el crecimiento de vegetación (ver Figura 16 ). Además, se considera recomendable valorar la alternativa de bacheo mecanizado, donde la corrección de deterioros se realice con material granular y sello asfáltico, pues a criterio del Equipo Auditor resulta una solución económicamente más conveniente para el mantenimiento de estas vías. Por otro lado, se considera que el uso de material de perfilado estabilizado con emulsión fue un aspecto muy positivo que incidió en el buen desempeño observado, donde además se reconoce que, el uso de este material reciclado permite ahorrar recursos en la atención de este tipo de rutas.

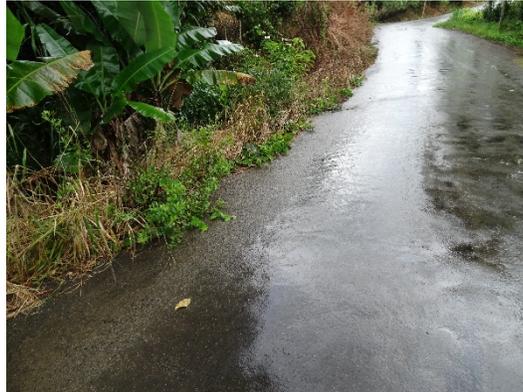
Figura 16. Crecimiento de vegetación sobre la cuneta. Ruta Nacional 329, estacionamiento 7+200. Fecha: 23 de agosto de 2022. Fuente: LanammeUCR.

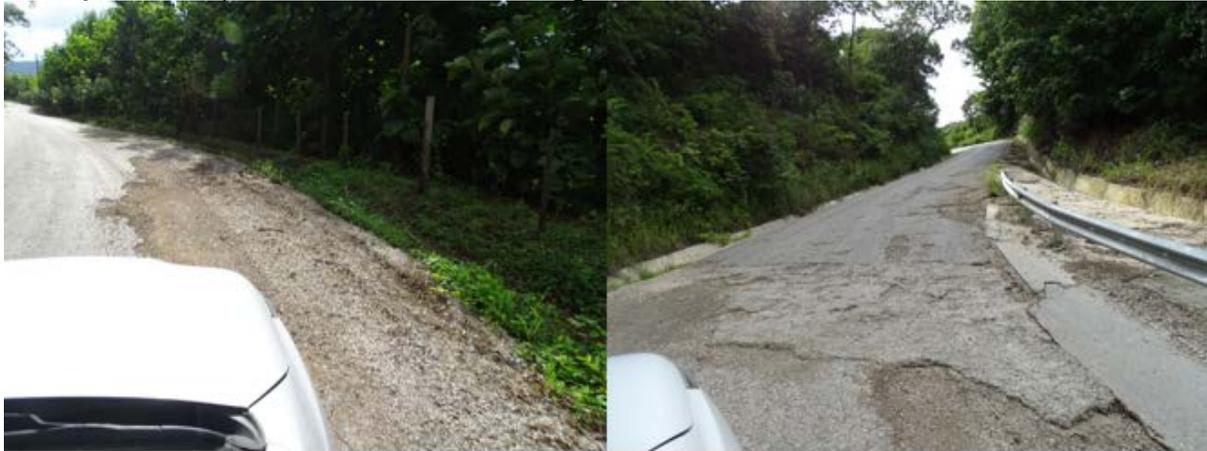
Por otra parte, se observó que la Ruta Nacional 921 (ubicada entre Nicoya y Quirimán) presentó una condición muy similar a la de la Ruta Nacional 329 (obteniendo una calificación URCl de 86), si se consideran los tramos aleatorios evaluados. No obstante, se considera importante resaltar la condición de algunas curvas y pendientes que presentan deterioros como desprendimiento de sello y huecos (Figura 17), situación que fue comunicada a la Administración el 8 de noviembre de 2022 mediante el oficio EIC-Lanamme-955-2022.

Figura 17. Desprendimiento de sello y huecos a lo largo de la vía. Ruta Nacional 921, estacionamientos 5+100 y 3+500 respectivamente. Fecha: 11 de agosto de 2022. Fuente: LanammeUCR.

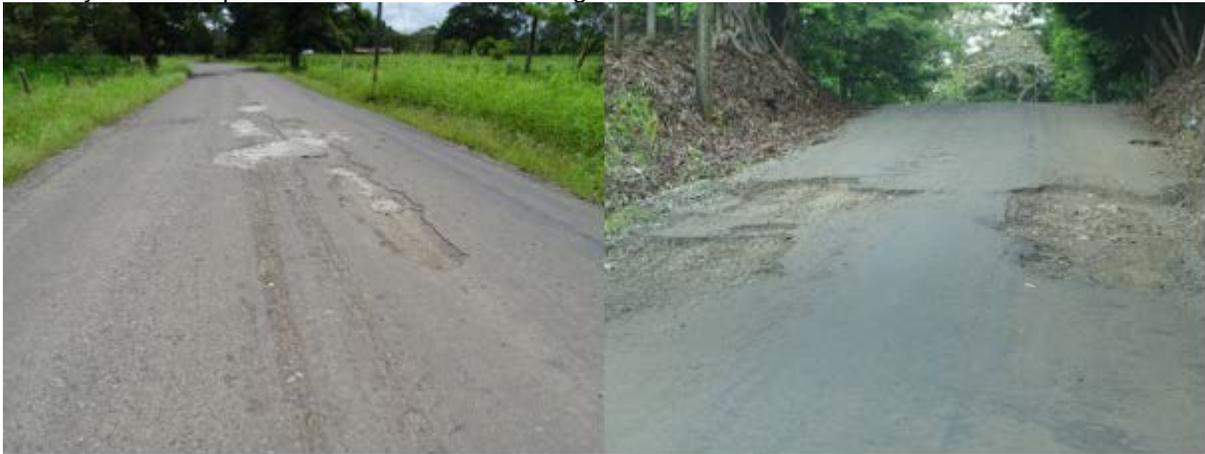
En cuanto a la condición de la Ruta Nacional 603 (ubicada en Chomes), se observó que esta ruta, se encontraba en un estado relativamente bueno y homogéneo a lo largo de la vía, obteniendo una calificación URCl de 78, a 2,6 años después de su intervención. No obstante, en algunos puntos se observaron deterioros como desprendimiento de sello y huecos de distinta severidad (ver Figura 18), los cuales se recomienda sean atendidos mediante técnicas de mantenimiento preventivo.

Figura 18. Desprendimiento de sello y huecos de severidad alta. Ruta Nacional 603, estacionamientos 5+000 y 0+700 respectivamente. Fecha: 10 de agosto de 2022. Fuente: LanammeUCR.

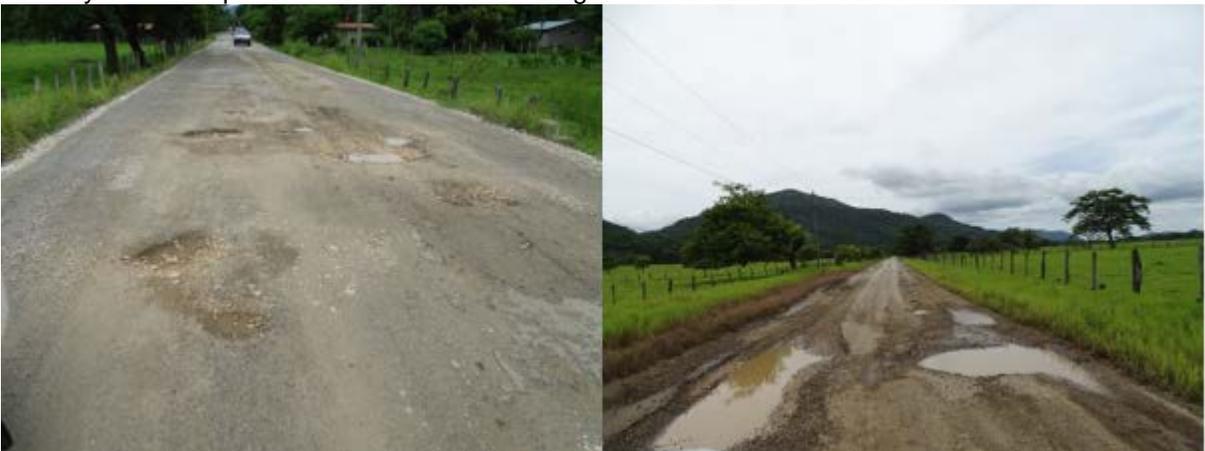
Respecto a la condición de la Ruta Nacional 907 (ubicada en Nicoya, entre Quebrada Honda y Corralillo), se observó que, pese a que la solución empleada para su atención es la misma que la utilizada en la Ruta Nacional 921, su desempeño no fue el mismo, con una calificación URCI de 77, observándose en este caso una mayor cantidad de deterioros. En cuanto a los deterioros presentes en esta vía, se destacan la presencia de huecos de distinta severidad, desprendimiento de sello (ver Figura 19), roderas y deficiencias en el sistema de drenaje, situación que fue comunicada a la Administración el 8 de noviembre de 2022 mediante el oficio EIC-Lanamme-955-2022. Estos deterioros se ubicaron principalmente en los primeros 5 km de la ruta, de manera que varios de los tramos en el proyecto, se encontraban en buen estado y aún en condición para ser atendidos mediante técnicas de mantenimiento preventivo.

Figura 19. Desprendimiento de sello y huecos de severidad alta. Ruta Nacional 907, estacionamientos 2+300 y 4+100 respectivamente. Fecha: 10 de agosto de 2022. Fuente: LanammeUCR.

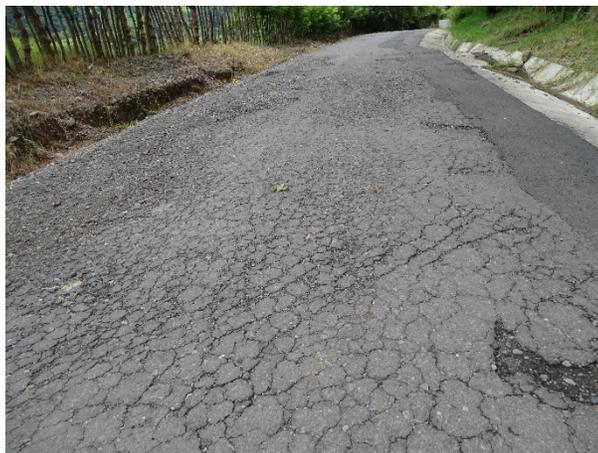
En cuanto a la condición de la Ruta Nacional 742, ubicada en Esparza (Cerillos – Río Jabonal), se determinó que esta obtuvo una calificación URCI de 73 (2,5 años después de su intervención). Respecto a los deterioros observados en esta vía se destaca la presencia de grietas interconectadas en la superficie del sello, desprendimiento del sello y huecos, principalmente en sectores donde la geometría de la carretera presenta curvas horizontales y pendientes longitudinales. Por otra parte, la presencia de grietas interconectadas sugiere la existencia de deficiencias en la capacidad estructural de la carretera ante las cargas de tránsito que circulan sobre ella, situación que a su vez, propicia el desprendimiento del sello y la formación de huecos.

Figura 20. Desprendimiento de sello y grietas interconectadas. Ruta Nacional 742, estacionamiento 3+300. Fecha: 9 de septiembre de 2022. Fuente: LanammeUCR.

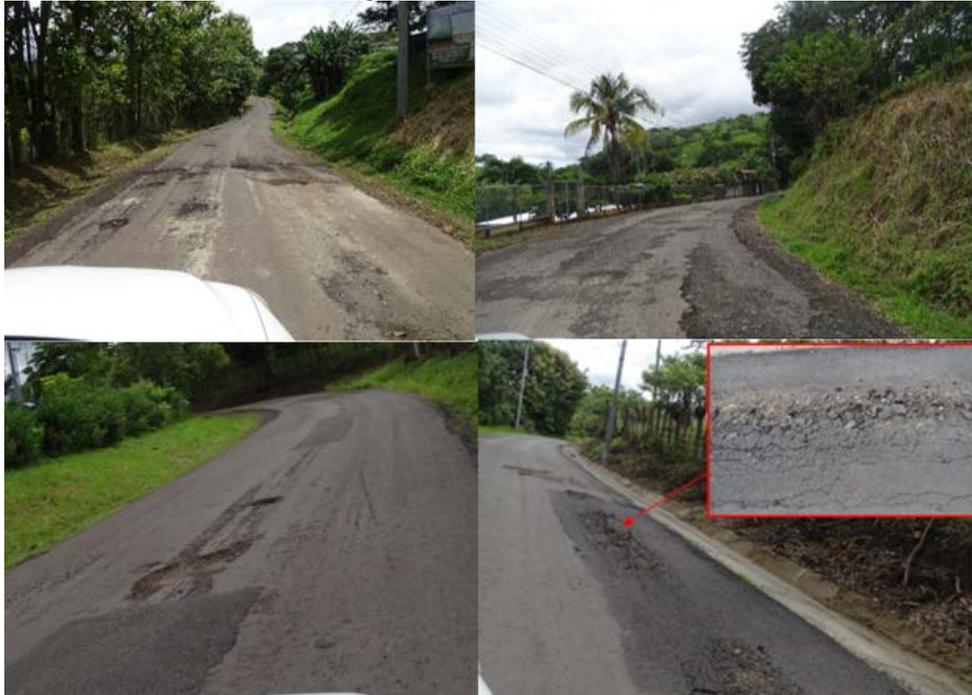
huecos de distinta severidad que, en algunos casos fueron atendidos mediante técnicas de bacheo con mezcla asfáltica (ver Figura 21). Por otra parte, en los tramos atendidos con mezcla asfáltica se observaron agrietamientos interconectados y en algunos tramos de la vía hundimientos, producto de fallas geotécnicas presentes en esta zona (ver Figura 22), estos hundimientos al deformar de manera importante la superficie de ruedo representan un riesgo a la seguridad vial de los usuarios.

Figura 21. Desprendimiento de sello y huecos de distinta severidad en tramos atendidos mediante la colocación de un riego superficial de emulsión asfáltica. Ruta Nacional 707, estacionamientos 6+800, 10+700, 8+000 y 8+300. Fecha: 16 de agosto de 2022. Fuente: LanammeUCR.

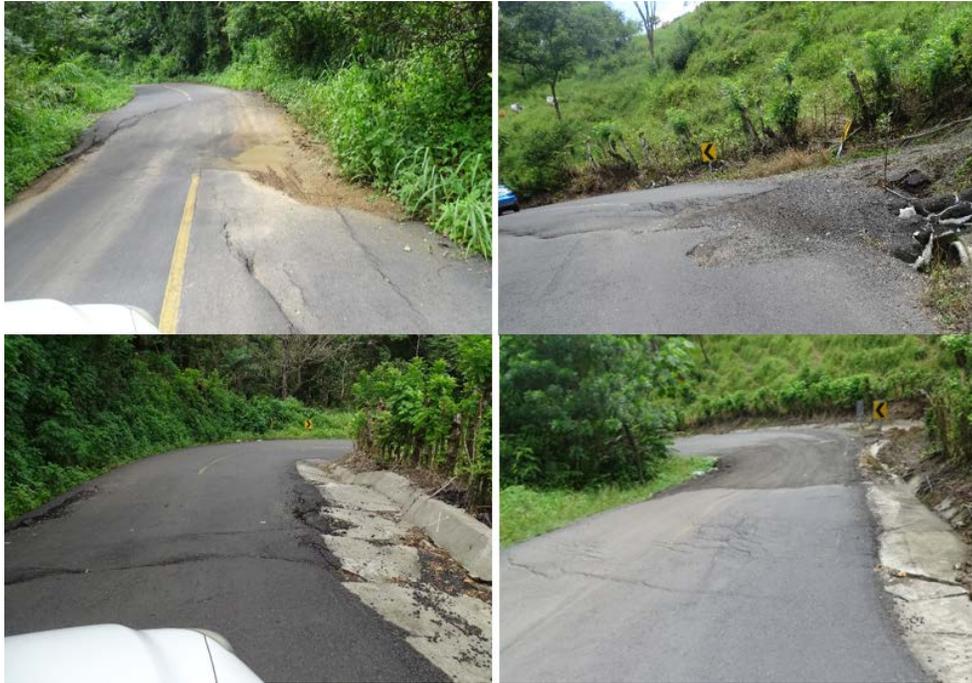
Figura 22. Hundimientos en la superficie de la calzada. Ruta Nacional 707, estacionamientos 17+550, 18+200, 18+300 y 18+400. Fecha: 16 de agosto de 2022. Fuente: LanammeUCR.

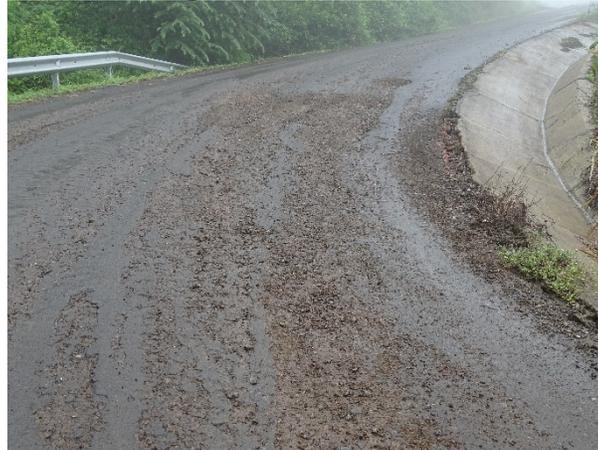
En cuanto a la condición de la Ruta Nacional 902 (ubicada entre Hojancha y Carmona), se determinó que su calificación URCI fue de 68 (2,1 años después de su intervención). En este caso particular se documentó que la intervención ejecutada fue la misma que se realizó en las Rutas Nacionales 921 y 907, observándose en este caso una mayor cantidad relativa de deterioros. Los deterioros observados corresponden principalmente a desprendimiento de sello y la formación de huecos de distinta severidad, principalmente en sectores donde la geometría de la carretera presenta curvas horizontales y pendientes longitudinales (ver Figura 23), condición que fue comunicada a la Administración el 8 de noviembre de 2022 mediante el oficio EIC-Lanamme-955-2022.

Figura 23. Desprendimiento de sello y huecos de severidad intermedia. Ruta Nacional 902, estacionamiento 16+800. Fecha: 11 de agosto de 2022. Fuente: LanammeUCR.

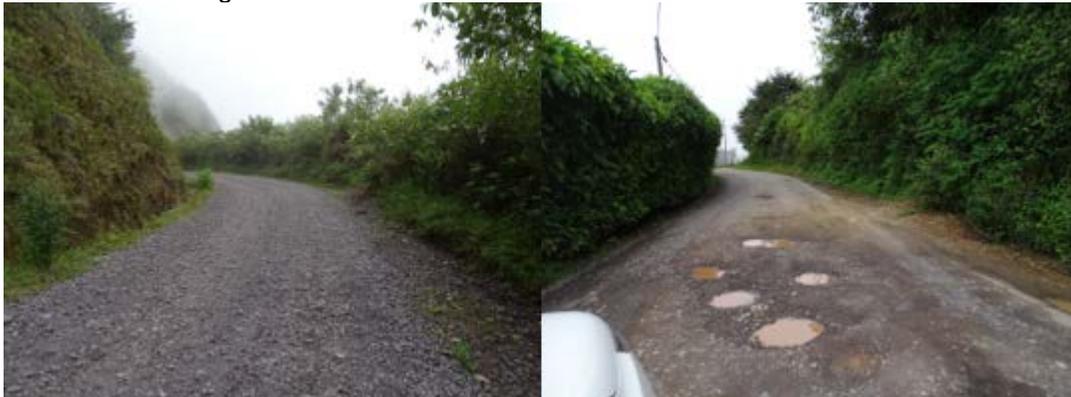
Figura 25. Condición del material granular expuesto. Ruta Nacional 313, estacionamientos 13+500 y 20+300. Fecha: 24 de agosto de 2022. Fuente: LanammeUCR.

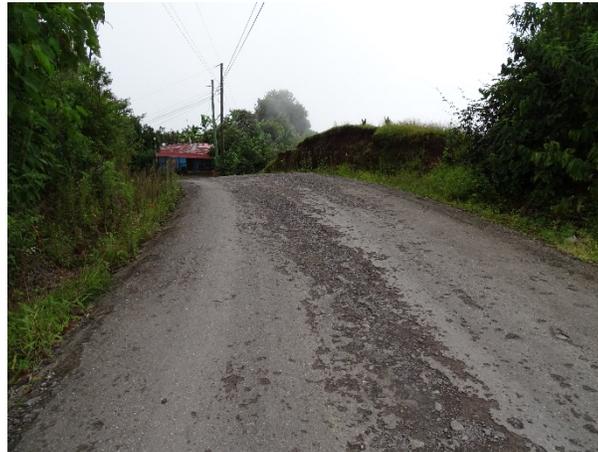
- Entre el estacionamiento 12+060 y el 12+888, en un tramo con pendiente longitudinal alta (superior al 14 %), se mejoró la superficie con cemento, utilizando una dosificación de 1,5 sacos/m<sup>3</sup>, en un espesor estimado entre 12 cm y 15 cm. Posteriormente, se colocó un riego de emulsión sobre el cual se colocó una capa de material de secado. Respecto al desempeño de este tramo, se observó el desprendimiento del sello asfáltico (ver Figura 26), así como la formación de huecos de distinta severidad.

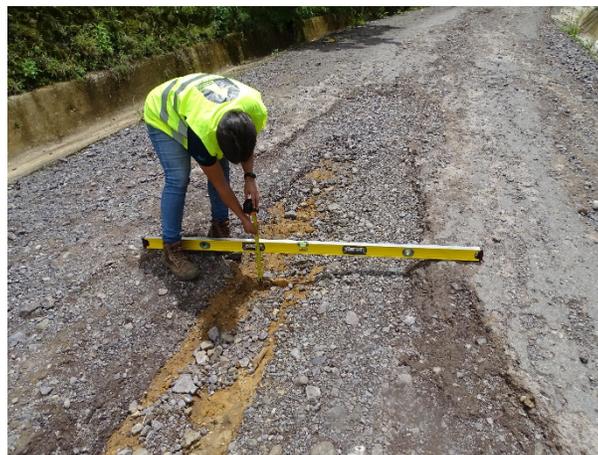
- Entre los estacionamientos 17+500 y 19+400 de igual forma se colocó material mejorado, en este caso, como superficie de ruedo se construyó un tratamiento superficial triple. Se destaca de este tramo la construcción de cunetas revestidas a ambos lados de la vía, no obstante, en este tramo se observó el desprendimiento del tratamiento superficial y la pérdida de material granular siendo visible en algunos puntos el suelo de la subrasante y huecos por erosión de la superficie de hasta 18 cm de profundidad (ver Figura 27).

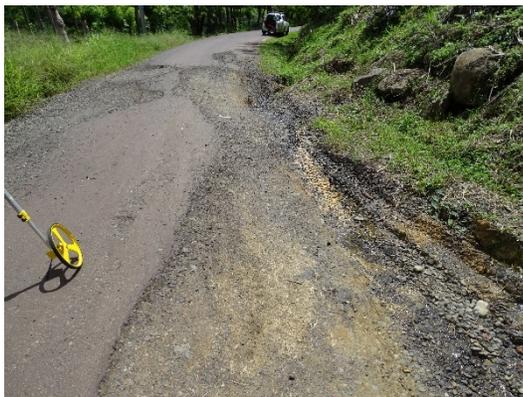
Respecto a la condición de la Ruta Nacional 145 ubicada entre Abangares y Tilarán, se determinó que ésta presentó una calificación URCI de 59 (1,5 años después de su intervención). Se destaca en esta ruta la presencia de deterioros tales como huecos, agrietamientos y desprendimiento del material de sello, principalmente, pero sin limitarse a ello, en curvas horizontales (ver Figura 28). Esta condición fue comunicada a la Administración el 01 de agosto de 2022 mediante el oficio EIC-Lanamme-601-2022.

Figura 28. Condición superficial de la Ruta Nacional 145, deterioro severo por pérdida de sello en la mayor parte de la superficie, km 23+660 entre El Dos de Abangares y El Dos de Tilarán, fecha 29 de junio de 2022. Fuente LanammeUCR.

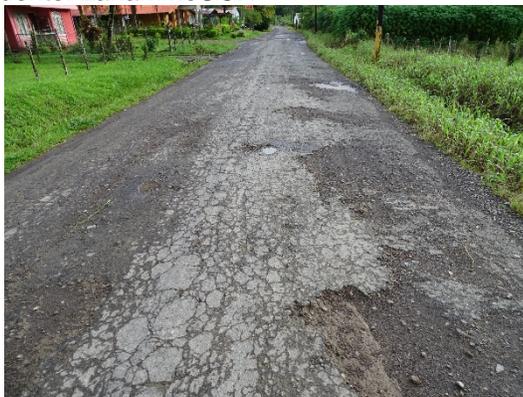
Respecto a la condición de la Ruta Nacional 737 ubicada entre Aguas Claras y Colonia Libertad, se determinó que ésta, presentó una calificación URCI de 57 (3,1 años después de su intervención). Destacándose la presencia de deterioros tales como huecos, agrietamientos y desprendimiento del material de sello (ver Figura 29), condición que fue comunicada a la Administración el 1 de agosto de 2022 mediante el oficio EIC-Lanamme-601-2022.

Figura 29. Condición superficial de la Ruta Nacional 737, huecos y agrietamientos severos, km 2+800, fecha 29 de junio de 2022. Fuente: LanammeUCR

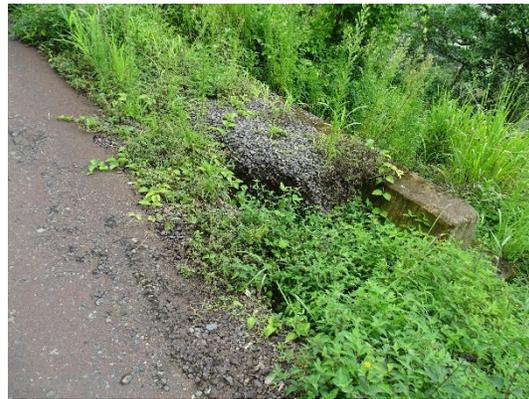
**B.** Crecimiento de vegetación en los alrededores del cabezal del paso transversal de alcantarilla. RN. 145, Fecha: 29 de junio de 2022, Est. 6+645.

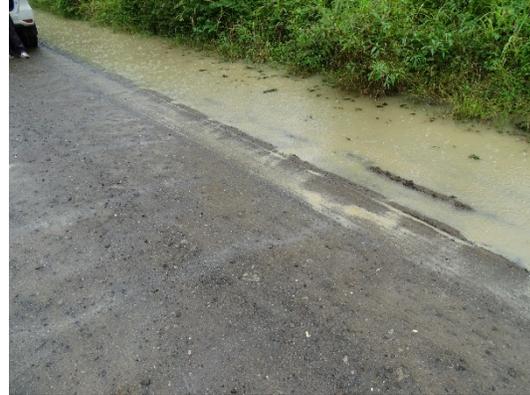
**D.** Acumulación de agua a un lado de la calzada. RN. 163, Fecha: 11 de agosto de 2022, Est. 9+035.

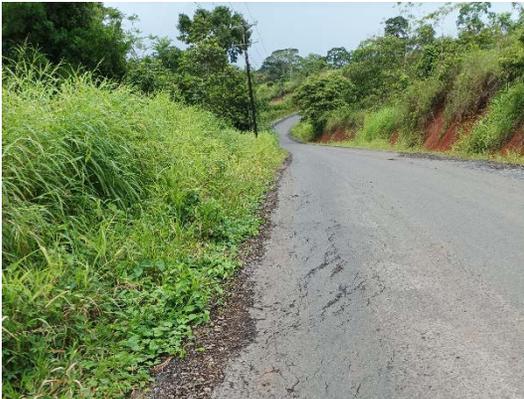
**E.** Crecimiento de vegetación a un lado de la calzada. RN. 227, Fecha: 5 de octubre de 2022, Est. 22+700.

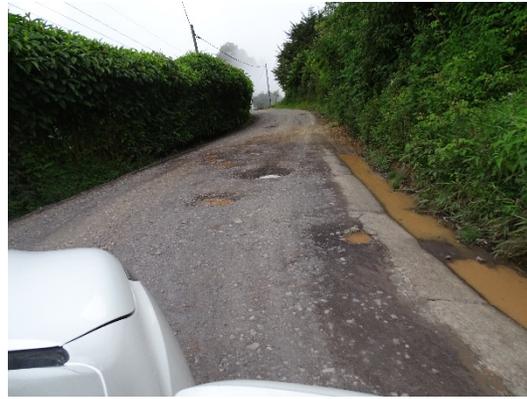
**F.** Acumulación de agua a un lado de la calzada. RN. 313, Fecha: 24 de agosto de 2022, Est. 2+600.

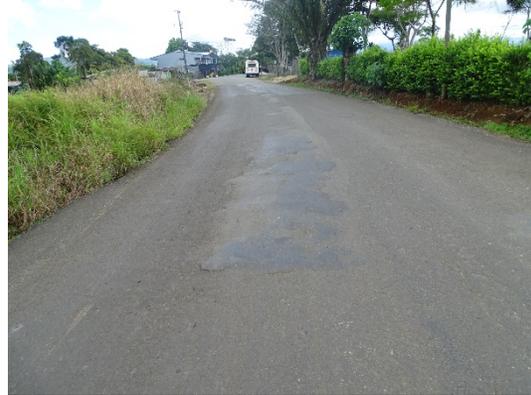
**H.** Crecimiento de vegetación a un lado de la calzada. RN. 334, Fecha: 23 de agosto de 2022, Est. 6+700.

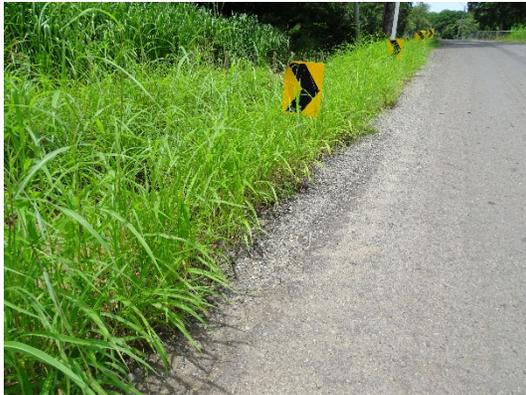
**I.** Crecimiento de vegetación a un lado de la calzada. RN. 603, Fecha: 10 de agosto de 2022, Est. 6+050.

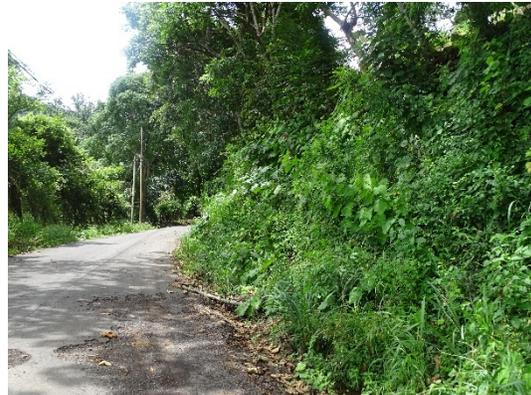
**J.** Crecimiento de vegetación a un lado de la calzada. RN. 707, Fecha: 16 de agosto de 2022, Est. 8+700.

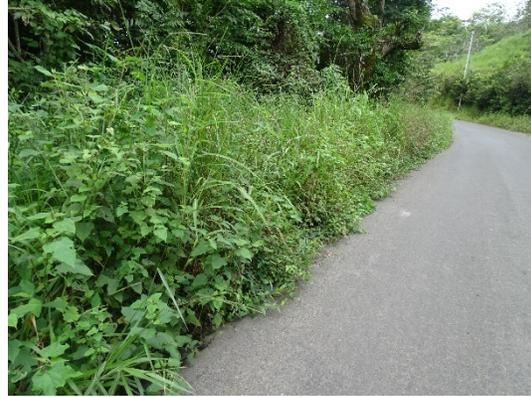
**L.** Crecimiento de vegetación a un lado de la calzada. RN. 742, Fecha: 9 de septiembre de 2022, Est. 5+440.

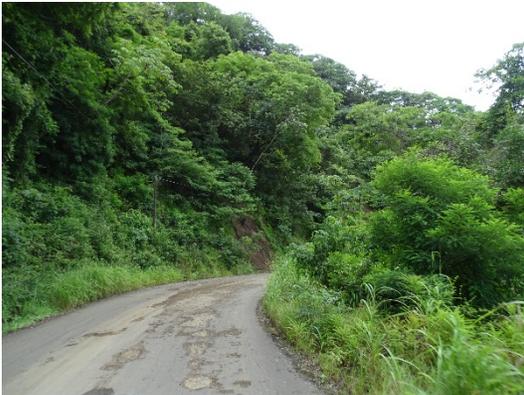
**M.** Crecimiento de vegetación a ambos lados de la calzada. RN. 902, Fecha: 11 de agosto de 2022, Est. 3+070.

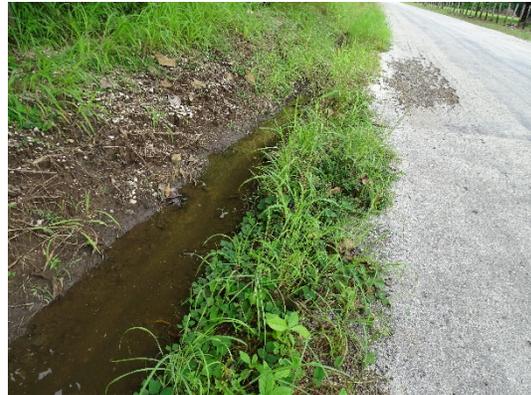
**N.** Acumulación de agua a un lado de la calzada. RN. 907, Fecha: 10 de agosto de 2022, Est. 2+100.

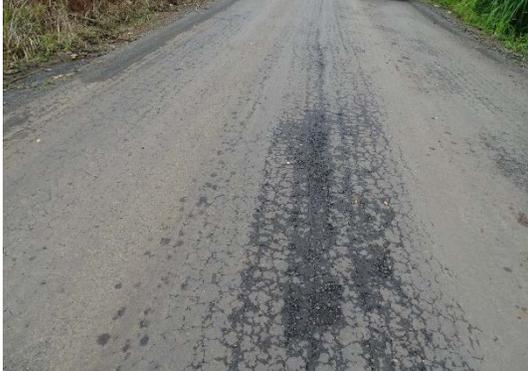
<p>Agrietamientos interconectados y desprendimiento del sello, ubicados en el estacionamiento 0+120. Estos deterioros fueron documentados por el Equipo Auditor el 4 de agosto de 2022, pero no forman parte del listado de daños reportado por la Administración en el acta de recepción provisional del proyecto.</p>

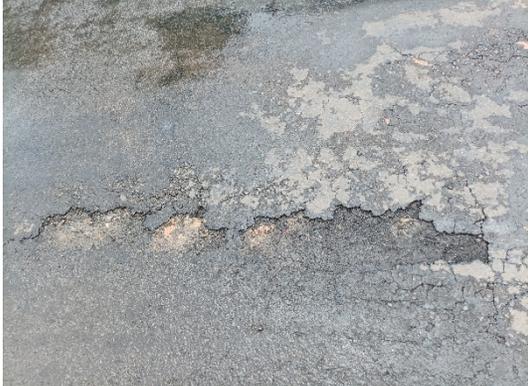
<p>Agrietamientos interconectados y desprendimiento del sello, ubicados en el estacionamiento 0+200.</p> <p>Estos deterioros fueron documentados por el Equipo Auditor el 5 de octubre de 2022, 6 días después de realizada la recepción definitiva de las obras.</p> <p>En este punto se identificaron previamente, en el acta de recepción provisional, deterioros para ser subsanados en campo.</p>

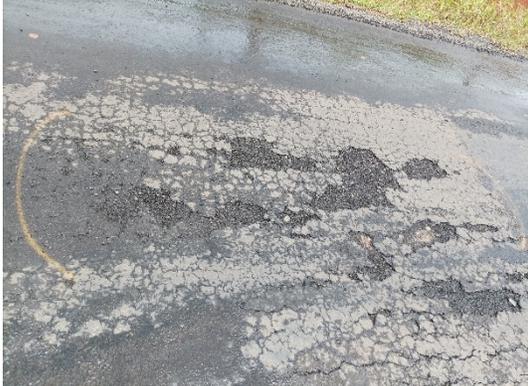
<p>Agrietamientos interconectados y desprendimiento del sello, ubicados en el estacionamiento 0+300.</p> <p>Estos deterioros fueron documentados por el Equipo Auditor el 5 de octubre de 2022, 6 días después de realizada la recepción definitiva de las obras.</p> <p>En este punto se identificaron previamente, en el acta de recepción provisional, deterioros para ser subsanados en campo.</p>

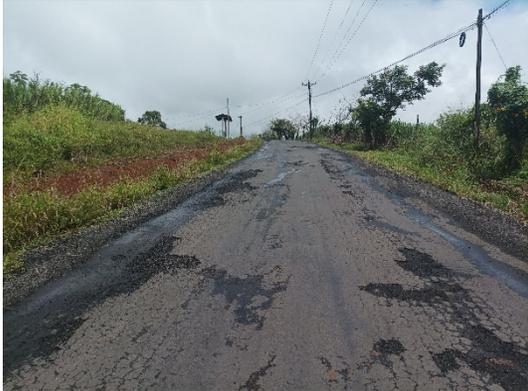
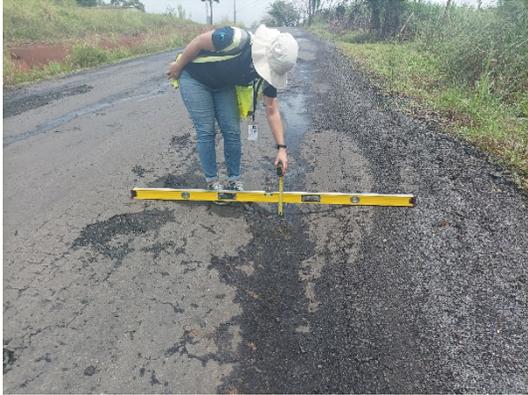
<p>Agrietamientos interconectados, huecos, desprendimiento del sello y deformación de 9,5 cm en la superficie de ruedo en el estacionamiento 0+500.</p> <p>Estos deterioros fueron documentados por el Equipo Auditor el 5 de octubre de 2022, 6 días después de realizada la recepción definitiva de las obras.</p> <p>En este punto se identificaron previamente, en el acta de recepción provisional, deterioros para su subsane en campo.</p>

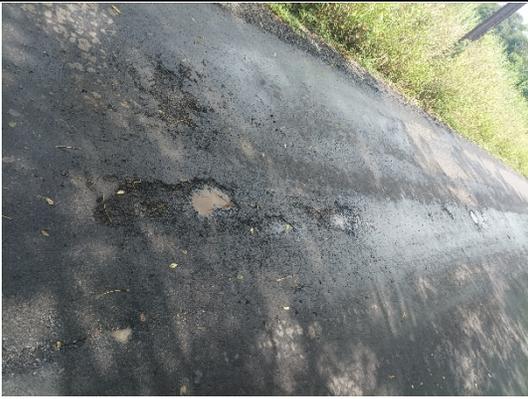
<p>Agrietamientos interconectados, huecos y desprendimiento del sello ubicados en el estacionamiento 0+700.</p> <p>Estos deterioros fueron documentados por el Equipo Auditor el 5 de octubre de 2022, 6 días después de realizada la recepción definitiva de las obras.</p> <p>En este punto se identificaron previamente, en el acta de recepción provisional, deterioros para ser subsanados en campo.</p>

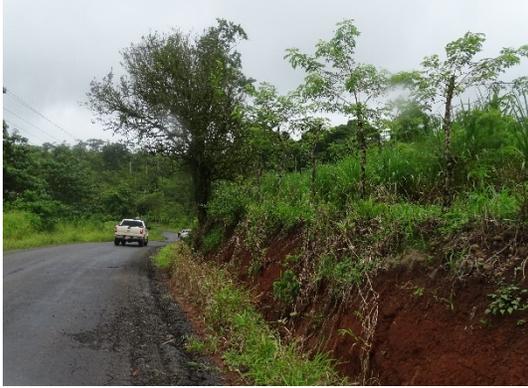
<p>Agrietamientos interconectados, deformación en la superficie de la calzada y desprendimiento de sello ubicados en el estacionamiento 0+785. Estos deterioros fueron documentados por el Equipo Auditor el 4 de agosto de 2022, pero no forman parte del listado de daños reportado por la Administración en el acta de recepción provisional del proyecto.</p>

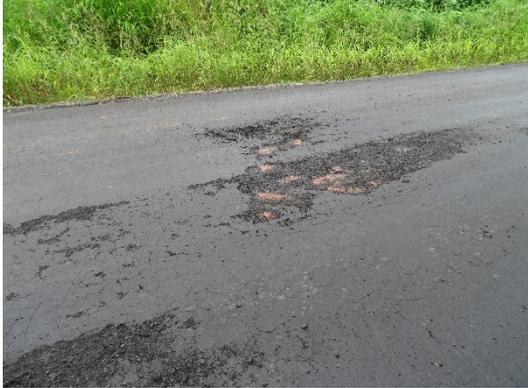
<p>Agrietamientos interconectados, huecos y desprendimiento de sello ubicados en el estacionamiento 0+860. Estos deterioros fueron documentados por el Equipo Auditor el 4 de agosto de 2022, pero no forman parte del listado de daños reportado por la Administración en el acta de recepción provisional del proyecto.</p>

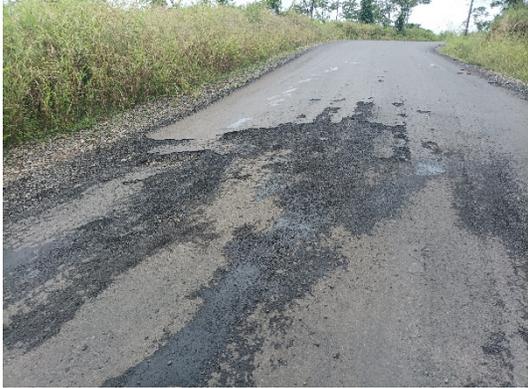
<p>Agrietamientos interconectados y desprendimiento del sello ubicados en el estacionamiento 1+050.</p> <p>Estos deterioros fueron documentados por el Equipo Auditor el 5 de octubre de 2022, 6 días después de realizada la recepción definitiva de las obras.</p> <p>En este punto se identificaron previamente, en el acta de recepción provisional, deterioros para ser subsanados en campo.</p>

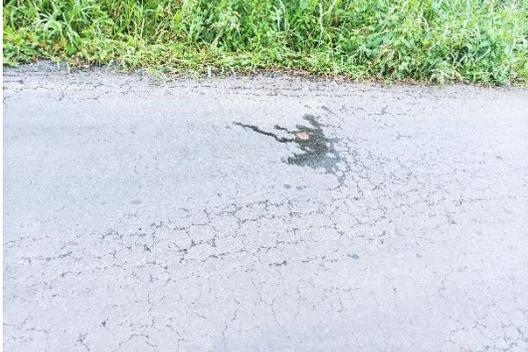
<p>Agrietamientos interconectados ubicados en el estacionamiento 1+200.</p> <p>Estos deterioros fueron documentados por el Equipo Auditor el 5 de octubre de 2022, 6 días después de realizada la recepción definitiva de las obras.</p> <p>En este punto se identificaron previamente, en el acta de recepción provisional, deterioros para ser subsanados en campo.</p>

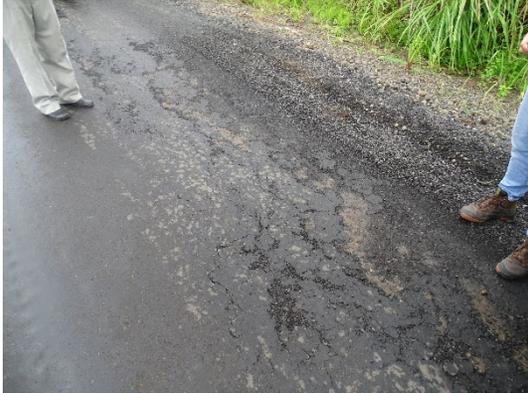
<p data-bbox="824 583 1382 680">Agrietamientos interconectados y desprendimiento del sello en el estacionamiento 1+270.</p> <p data-bbox="824 705 1382 907">Estos deterioros fueron documentados por el Equipo Auditor el 4 de agosto de 2022 y el 5 de octubre de 2022, pero no forman parte del listado de daños reportado por la Administración en el acta de recepción provisional del proyecto.</p>
<p data-bbox="386 741 647 768">5 de octubre de 2022:</p>

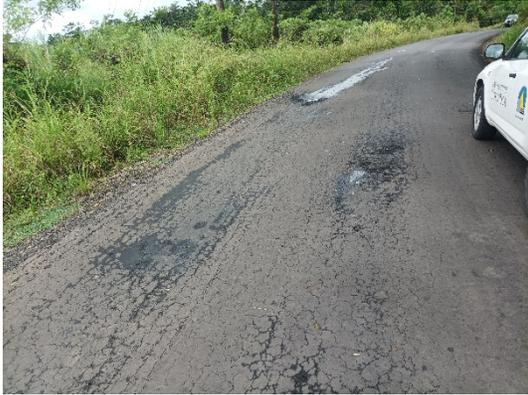
<p data-bbox="824 1173 1382 1270">Desprendimiento del sello y agrietamientos interconectados ubicados en el estacionamiento 1+400.</p> <p data-bbox="824 1295 1382 1430">Estos deterioros fueron documentados por el Equipo Auditor el 5 de octubre de 2022, 6 días después de realizada la recepción definitiva de las obras.</p> <p data-bbox="824 1455 1382 1551">En este punto se identificaron previamente, en el acta de recepción provisional, deterioros para ser subsanados en campo.</p>

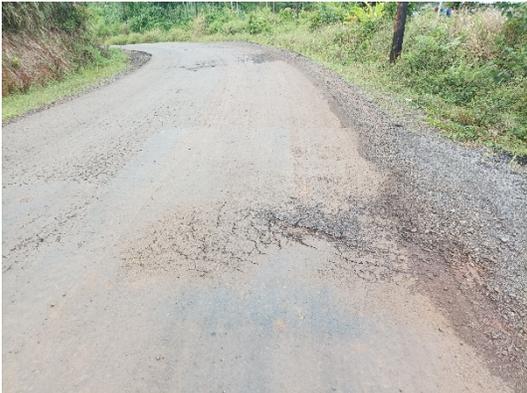
<p data-bbox="824 594 1382 688">Estacionamiento 3+800, en este punto se observó el 4 de agosto de 2022 la presencia de un hueco.</p> <p data-bbox="824 716 1382 846">Posteriormente, el 5 de octubre de 2022 se observó que este hueco había sido reparado mediante un bache que ya contaba con deterioros en su superficie.</p>

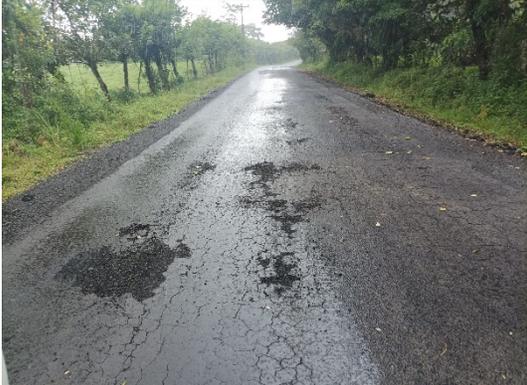
<p data-bbox="824 1178 1382 1272">Desprendimiento del sello y agrietamientos interconectados ubicados en el estacionamiento 7+200.</p> <p data-bbox="824 1299 1382 1430">Estos deterioros fueron documentados por el Equipo Auditor el 5 de octubre de 2022, 6 días después de realizada la recepción definitiva de las obras.</p> <p data-bbox="824 1457 1382 1551">En este punto se identificaron previamente, en el acta de recepción provisional, deterioros para ser subsanados en campo.</p>

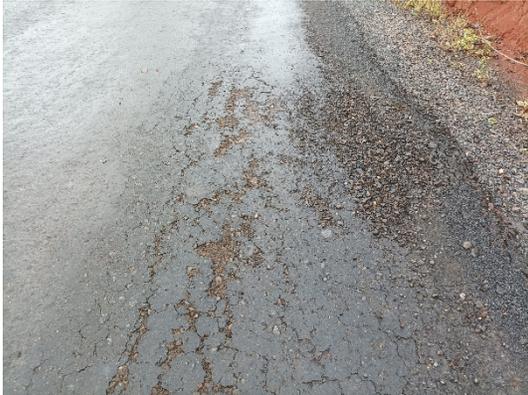
<p>Estacionamiento 15+900, se observó desprendimiento del sello, agrietamientos interconectados y deformación en la superficie de la calzada.</p> <p>Estos deterioros fueron documentados por el Equipo Auditor el 5 de octubre de 2022 (6 días después de realizada la recepción definitiva de las obras), pero no forman parte del listado de daños reportado por la Administración en el acta de recepción provisional del proyecto.</p>

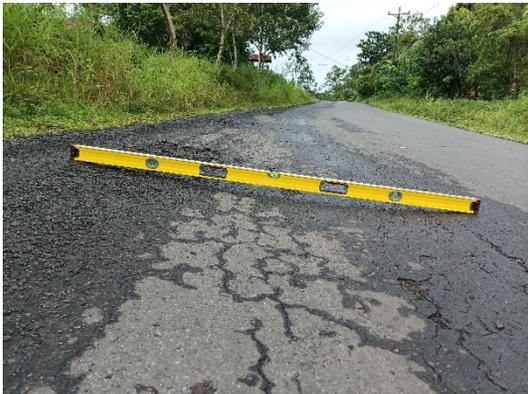
<p>Estacionamiento 19+300, se observó desprendimiento del sello, agrietamientos interconectados y deformación de 5 cm en la superficie de la calzada.</p> <p>Estos deterioros fueron documentados por el Equipo Auditor el 5 de octubre de 2022 (6 días después de realizada la recepción definitiva de las obras), pero no forman parte del listado de daños reportado por la Administración en el acta de recepción provisional del proyecto.</p>

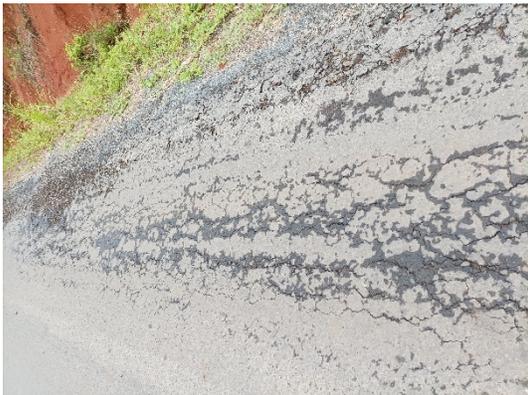
<p>Estacionamiento 22+600, se observó desprendimiento del sello, agrietamientos interconectados y deformación en la superficie de la calzada.</p> <p>Estos deterioros fueron documentados por el Equipo Auditor el 5 de octubre de 2022 (6 días después de realizada la recepción definitiva de las obras), pero no forman parte del listado de daños reportado por la Administración en el acta de recepción provisional del proyecto.</p>
